BENEMÉRITA UNIVERSIDAD AUTÓNOMA DE PUEBLA

INCOMPATIBILIDAD DIELECTRICA DE CABLES SEMIAISLADOS EN REDES GENERALES DE DISTRIBUCIÓN

TESIS

Maestro en Ingeniería
Con opción terminal en
Sistemas Eléctricos de Potencia

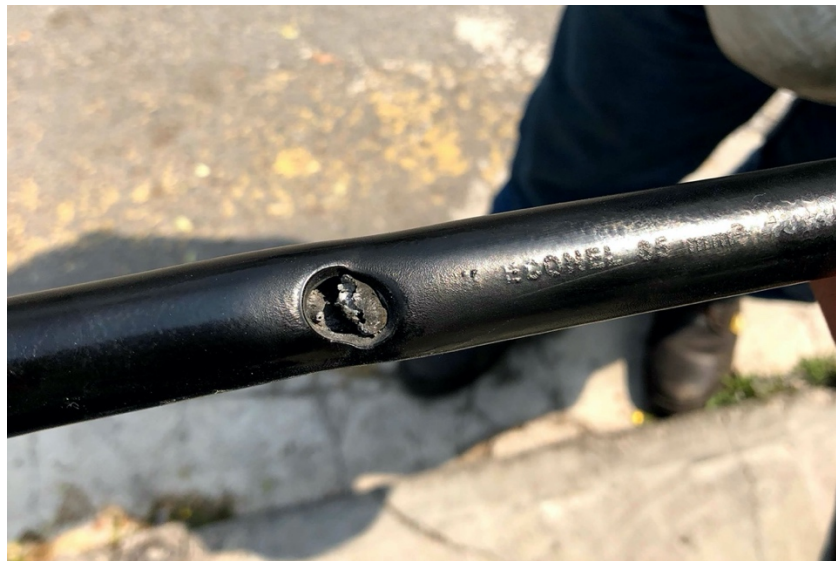
Se ha observado que las descargas atmosféricas tienden a producir pequeñas perforaciones en la cubierta y las corrientes que circulan a lo largo de los conductores cubiertos, ya sean de valores nominales y también en niveles de falla, producen sobrecalentamiento en los puntos de perforación y finalmente, la fusión y la caída del conductor. Este sobrecalentamiento aparentemente es causado por un arco que se origina en la perforación [4].

La figura 2 muestra un cable cubierto con una perforación fuera de un punto de contacto con algún aislamiento o amarre. La figura 3 muestra la fusión eventual causada por la perforación, antes de la ruptura.

Figura 2.- Erosión en la cubierta de un conductor de media tensión.

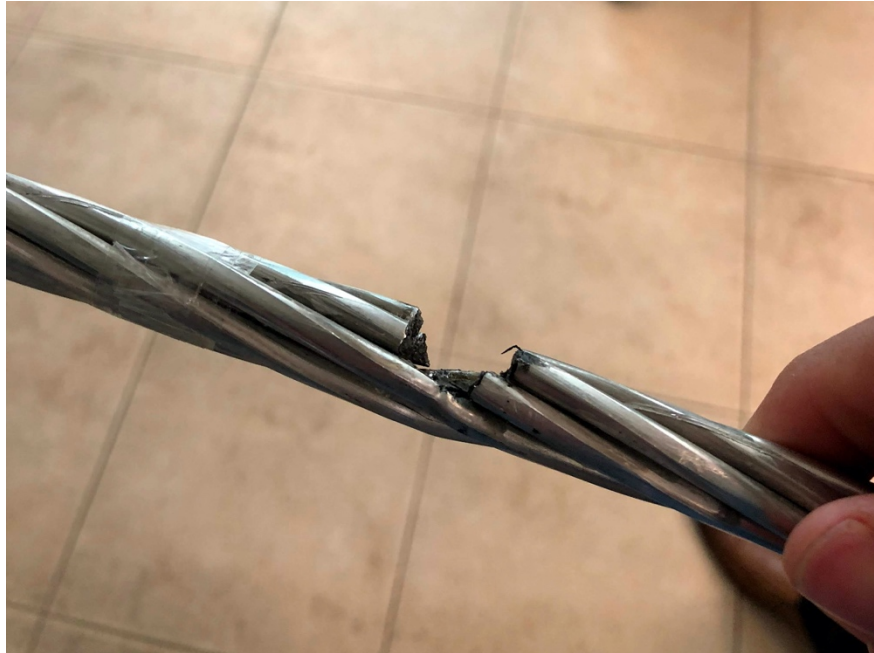
Figura 3.- Fusión eventual causada por la perforación.

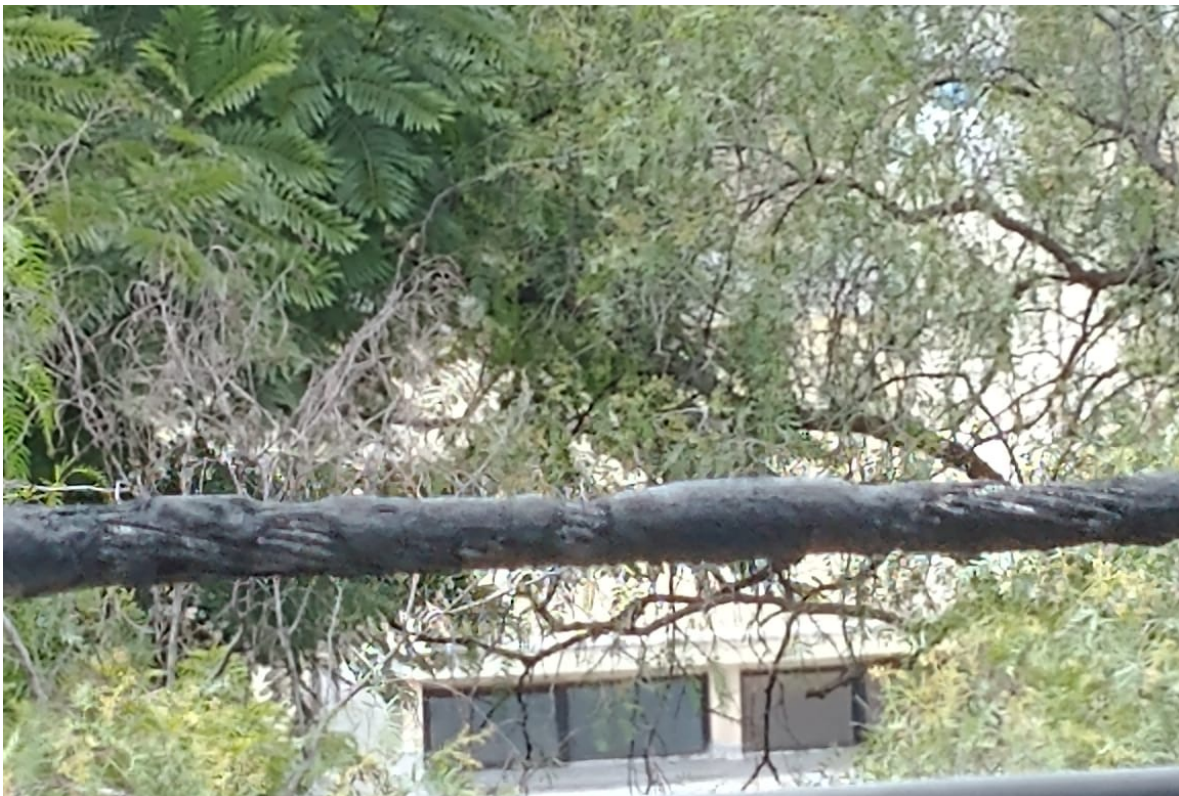
Otro inconveniente es la erosión del conductor, la cual se da con la caída de árboles los cuales entran en contacto con los conductores cubiertos y generan descargas parciales (DP), las cuales pueden provocar que la cubierta de los conductores se deteriore por mecanismos químicos, térmicos y eléctricos, con el paso del tiempo. Las ramas de árboles que caen también pueden producir rastros de daños en la superficie del conductor debido a la diferencia de potencial, lo que puede agravar la situación e iniciar DP, resultando en la ruptura del aislamiento del conductor. En resumen, las DP tienen efecto distintivo en los procesos de envejecimiento y la vida útil del aislamiento que cubre los conductores de media tensión.

Figura 4.- Erosión en el conductor por contacto con ramas de árbol.

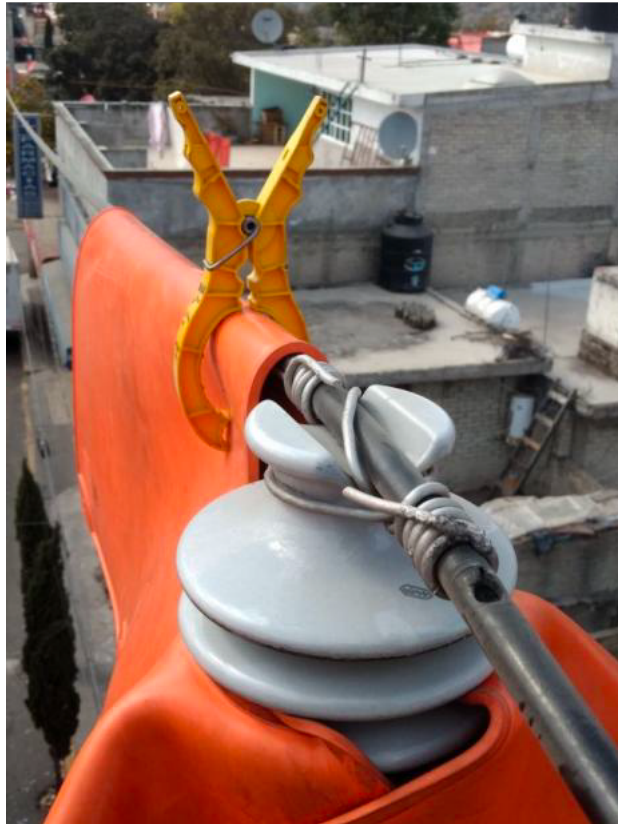
La figura 5, muestra la erosión en un conductor cubierto en el punto de contacto sobre un aislador de porcelana con el amarre de aluminio suave calibre 4.

Figura 5.- Erosión en la zona de contacto cable cubierto con amarre de aluminio.

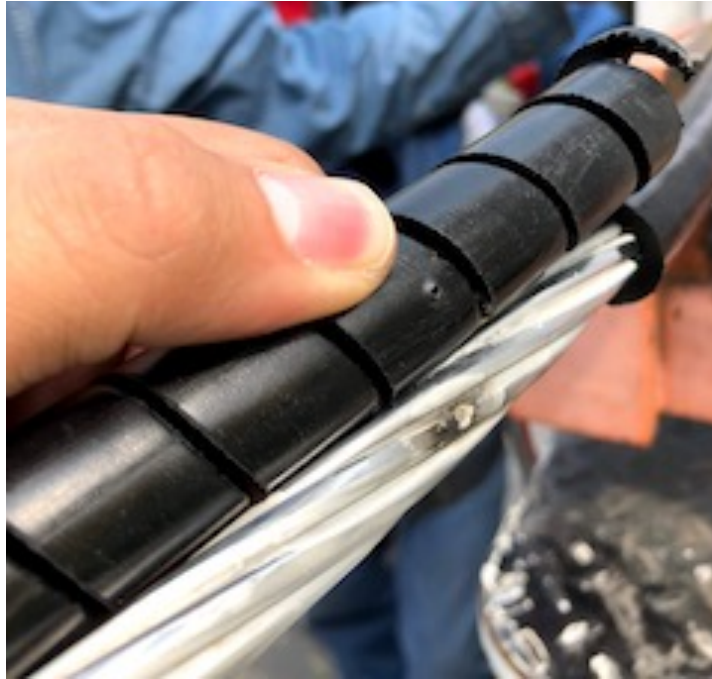
La figura 7 muestra una sección de cable cubierto en el cual se observó una perforación mínima, anomalía que no es posible detectar a nivel de piso de manera visual ni con el uso de cámaras termográficas. Esta anomalía se encontró a dos metros de distancia de la referencia a tierra más cercana, en el área de distribución Contreras de la zona Universidad de la División Valle de México Sur (DVMS), de la comisión federal de electricidad (CFE).

Figura 7.- Perforación en cubierta y conductor.

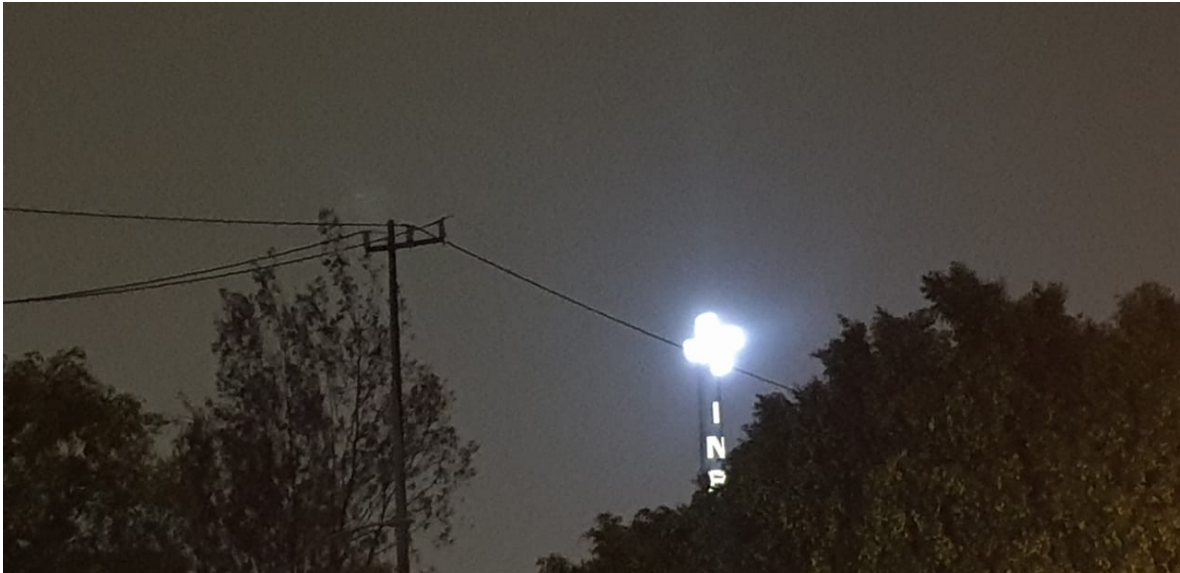
La figura 8 muestra una falla en un conductor cubierto, el cual cayó provocando una falla transitoria, al estar en el suelo las protecciones no operaron.

Figura 8.- Estructura de media tensión de paso con conductor caído.

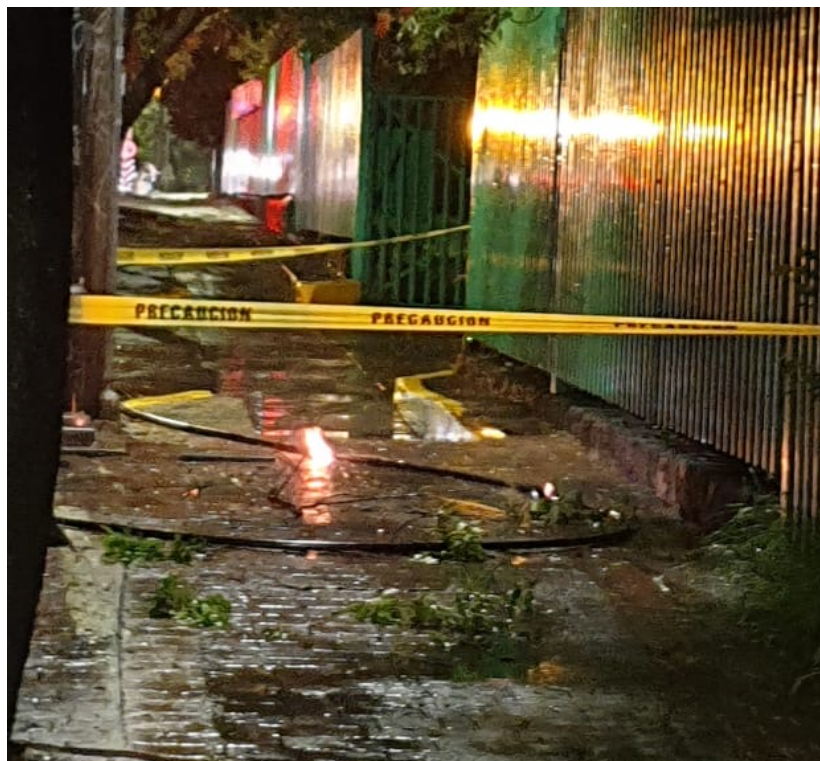
La figura 9 muestra un conductor caído el cual permaneció energizado hasta que personal de mantenimiento de la Comisión Federal de Electricidad (CFE), llegó al lugar por los reportes realizados de usuarios de la zona.

Figura 9.- Conductor cubierto fallado.

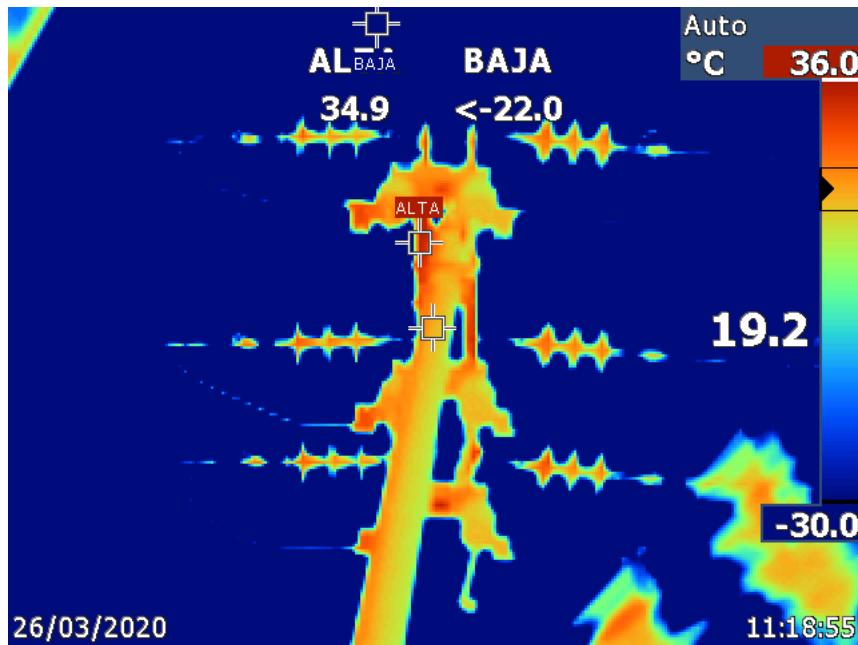
La figura 10 muestra la imagen que se obtiene de la inspección con cámara termografía, se puede observar que el punto con temperatura mayor es en el herraje de la estructura, en segundo término, los aislamientos y conexiones mecánicas, y por último el punto más bajo es el conductor.

Figura 10.- Termografía en estructura de redes de media tensión.

Se deberán de inspeccionarse todas aquellas estructuras de remate que cuentan con puentes unidos a través de conectores y principalmente aquellos puntos donde se tengan instalados conectores mecánicos de aluminio y cobre, también deberán revisarse los empalmes preformados y los puntos unidos a través de conectores de compresión, puntos de sujeción en conductores y grapas de suspensión o remate; en caso de detectarse algún punto caliente se recomienda su corrección inmediata.

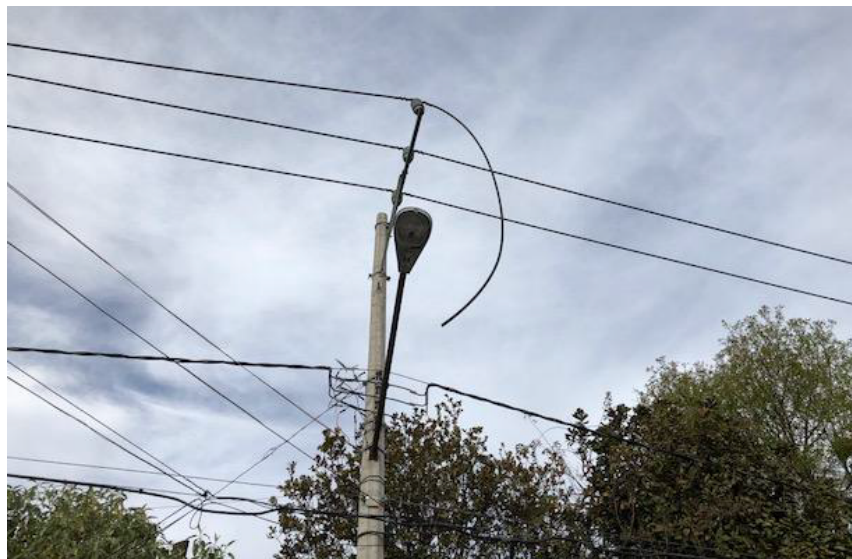
Las figuras 11, 12 y 13 muestran algunas fallas ocurridas en el área de distribución Contreras de la Zona Universidad de la División Valle de México Sur (DVMS) de la Comisión Federal de Electricidad (CFE), la cuales representaron afectaciones económicas importantes por el tiempo que dejó de suministrar energía.

Figura 11.- Falla de cable cubierto, queda energizado después de liberar el arco por medio de seccionamiento automático.

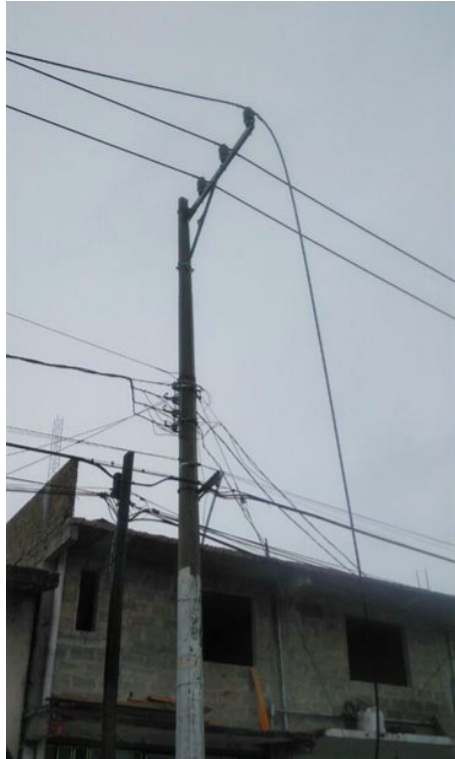
Figura 12.- Falla por ruptura de cable cubierto.

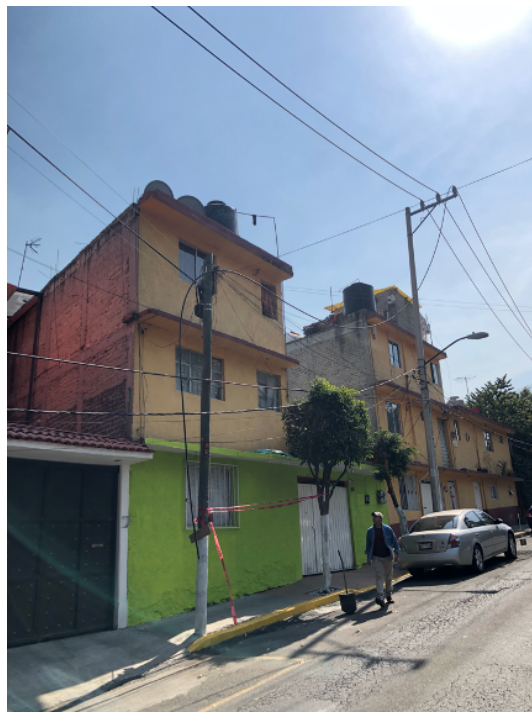
Figura 13.- Falla de cable cubierto, queda sobre poste de madera a una altura de 1.7m con respecto al nivel de piso.

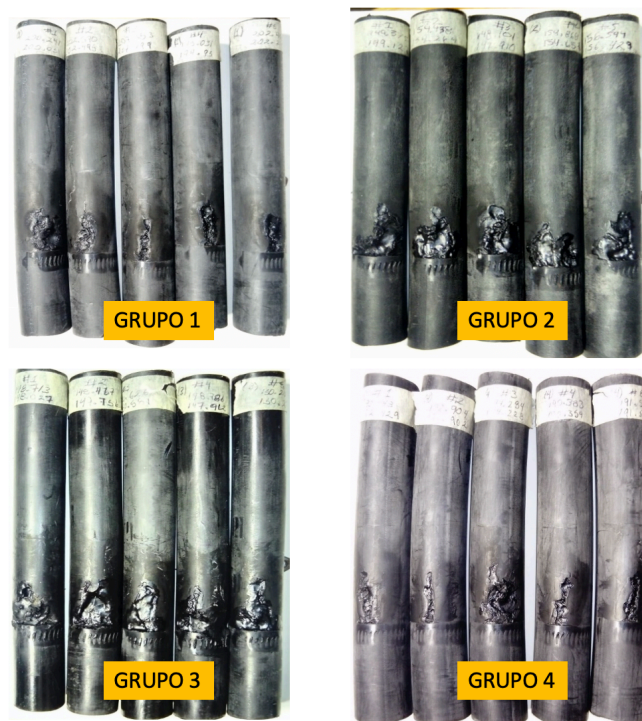
La figura 22, muestra la evidencia fotográfica de todos los cables que se sometieron a la prueba de plano inclinado.

Figura 22.- Evidencia de las muestras después de ser expuestas a la prueba con un valor inferior de tensión 2.5 kV [24].

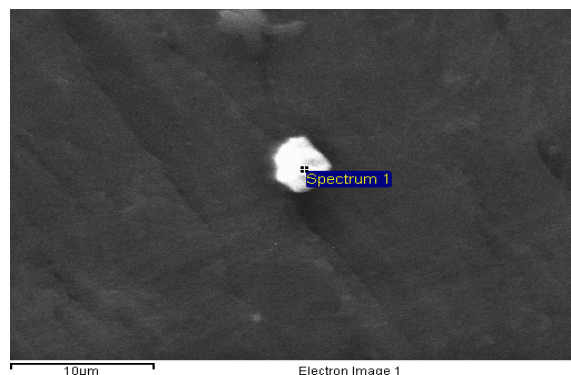
Al realizar la prueba EDS en muestras de cable se encontró de manera dispersa partículas que muy probablemente sean de carbonato de calcio, calcita o piedra caliza, CaCO_3 . En la figura 24, se muestra una de las partículas que fueron identificadas con composición de CaCO_3 , esta tiene un tamaño de aproximadamente 4 μm .

Figura 23.-.- Partícula de carbonato de calcio (CaCO_3) identificada en una muestra de cable [24].

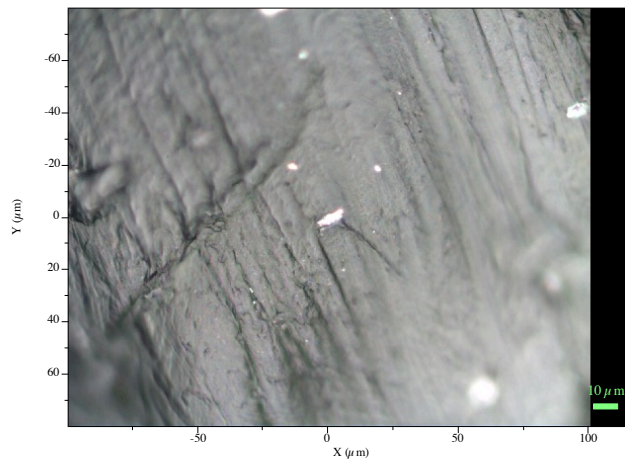
Se realizó la prueba de espectroscopia de RAMAN, los resultados obtenidos mediante esta prueba indican que en una de las muestras existen partículas de grafito dispersas en la cubierta del cable. En la figura 25, se aprecia una región de una muestra de cable donde se identificaron cristales de grafito.

Figura 24.- Región de muestra de cable evaluada mediante prueba de RAMAN [24].

Por medio de la espectroscopia de RAMAN se pudo detectar la presencia de cristales de grafito. El grafito es un cristal formado por átomos de carbono al cual se le considera un material semiconductor con la característica de que cuanto más se incrementa su temperatura mayor es su conductividad eléctrica. Eso representa un grave problema ya que se habla de un material que en presencia de altas temperaturas tiene la propiedad de conducir la electricidad y ha sido encontrado de manera dispersa en las muestras de cable.
