Benemérita Universidad Autónoma de Puebla

**ANÁLISIS DE PATOLOGÍA EN FACHADAS DEL CONJUNTO CONVENTUAL  
FRANCISCANO ATLIXCO PUEBLA, Y PROPUESTA DE SOLUCIÓN**

Tesis para obtener el grado de:

Arq. Solangel Ávila Martínez

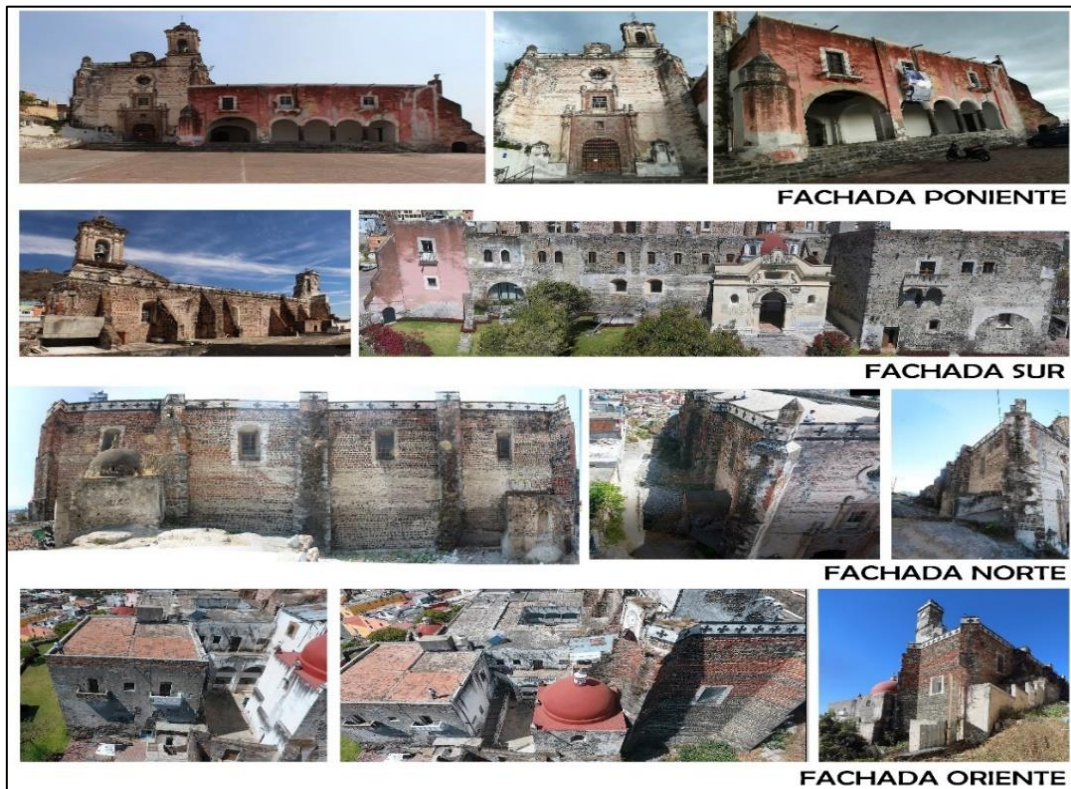
Asimismo, es notable el deterioro diferencial de cada fachada (figura 2) acorde con cada punto cardinal, siendo en una observación simple la evidente disparidad del daño.

**Fig.2. Collage fotográfico de algunos deterioros en fachadas del conjunto conventual franciscano en Atlixco.**

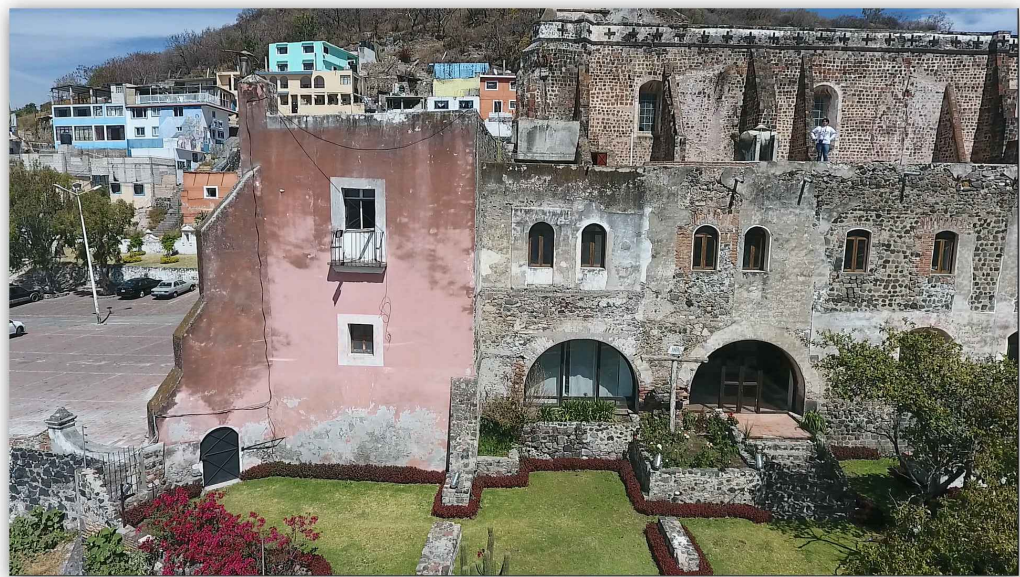
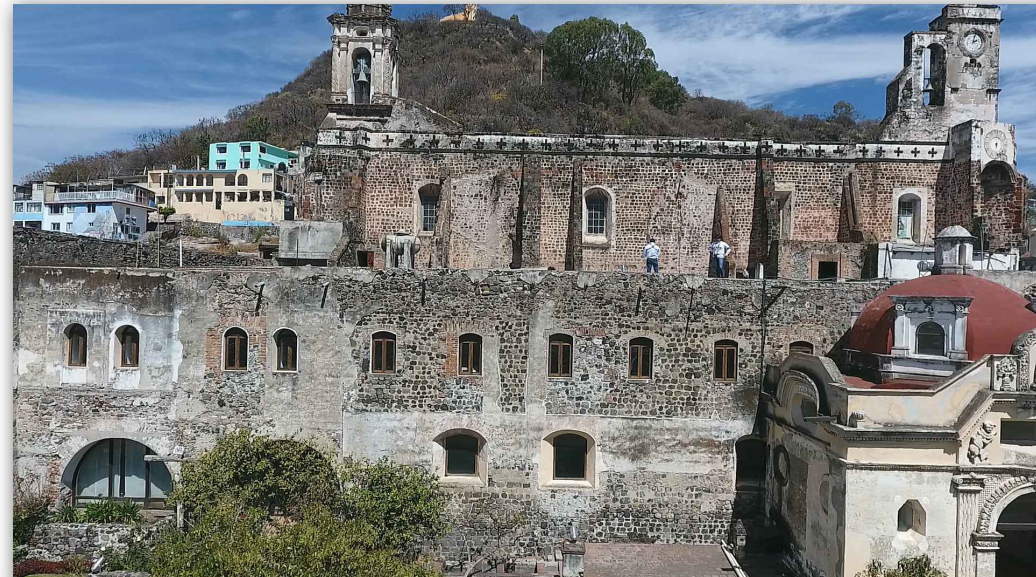
CLAVE: DET - 04	ESCALA: 1:200
FECHA: 03/Diciembre/2019	ACOTACIONES: Metros

- PRESENCIA DE HUMEDAD
- PRESENCIA DE LIQUEN
- DESPRENDIMIENTO DE PINTURA
- PRESENCIA DE HUMEDAD
- PRESENCIA DE LIQUEN

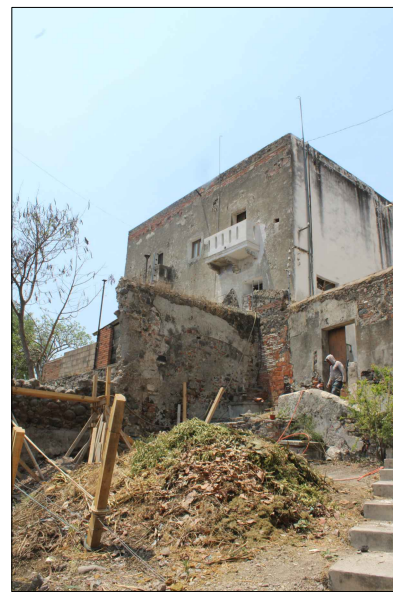
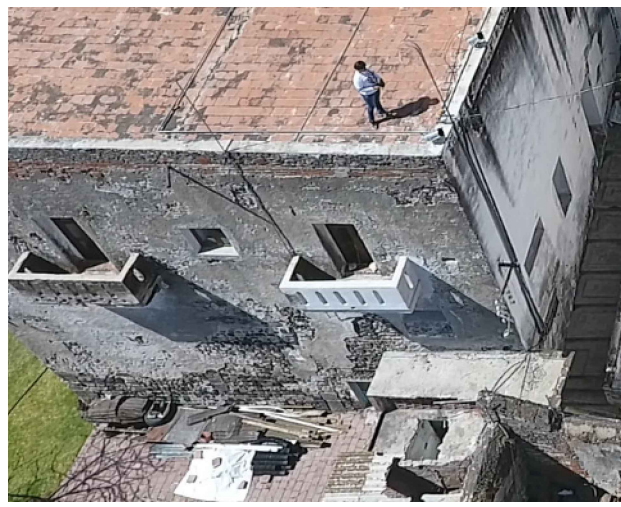
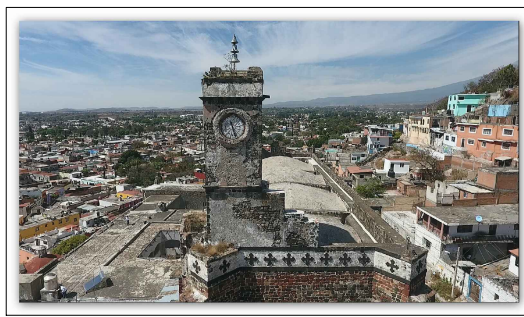
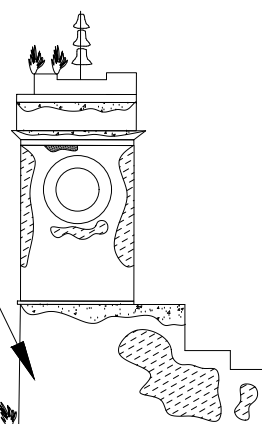
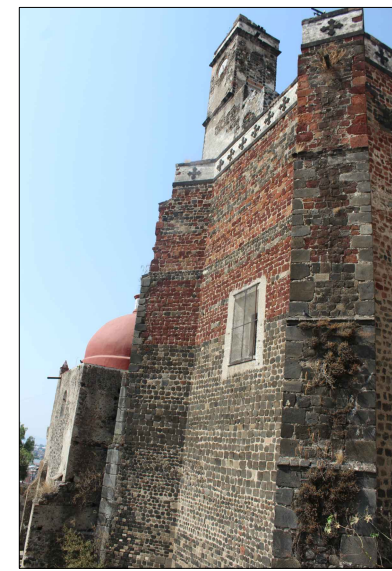
CLAVE: DET -05	ESCALA: 1:200
FECHA: 03/Diciembre/2019	ACOTACIONES: Metros

-VANO TAPIADO  
-DISGREGACIÓN DE APLANADOS  
-PÉRDIDA DE ELEMENTOS  
-VEGETACIÓN PARÁSITA

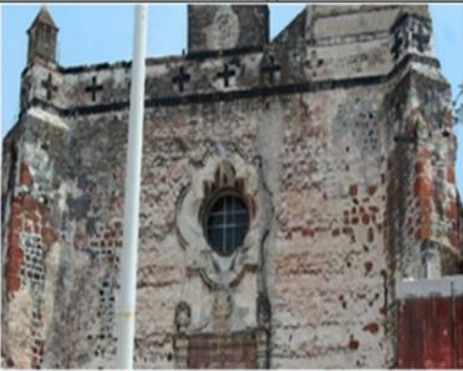
OBSERVACIONES	LOCALIZACIÓN (REF. PLANO)	DESCRIPCIÓN SINTOMAS			DESCRIPCIÓN DE SÍNTOMAS
	Entre ejes Qy S, 3 y 4	Pérdida de acabados, oxidación de marco de metal, afloración de costra negra alrededor.

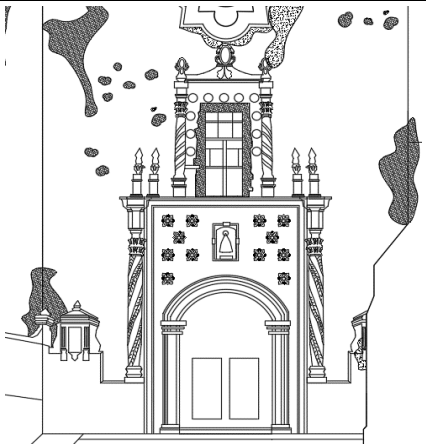
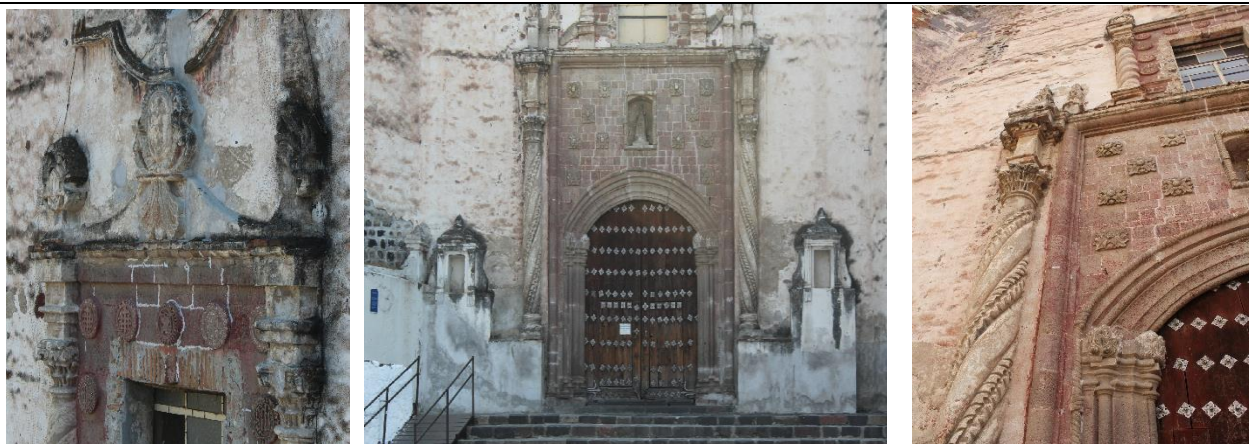
DATOS DEL EDIFICIO		DATOS DE LA LESIÓN	
ÁREA	AÑO	ORIENTACIÓN	EXPOSICIÓN
Portada templo	S.XIX	Poniente	Humedad, Solar, Contaminación
USO	AGENTE		
Acceso al templo	Extrínseco: Químico		
CARACTERÍSTICAS DE LA LESIÓN			
TIPO DE ELEMENTO	CAUSA	MATERIAL	
Decorativo	Humedad	Argamasa y Cantería.	
CROQUIS DEL DETERIORO

LOCALIZACIÓN (REF. PLANO)		DESCRIPCIÓN SINTOMAS	
Entre ejes Q y S, 3 y 4.		Pérdida de material, alojamiento de flora y fauna parasitaria.	
OBSERVACIONES:			
Las partes referidas son las que están sobre la portada base que es un elemento de cantería que sirve de soporte. Se ha perdido parte del escudo y de la escultura.

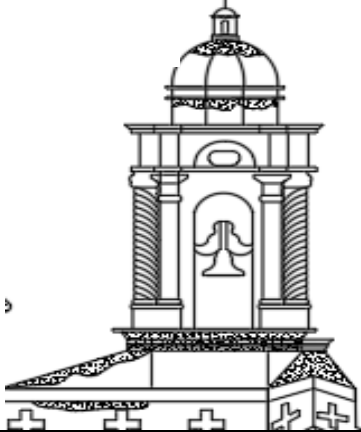
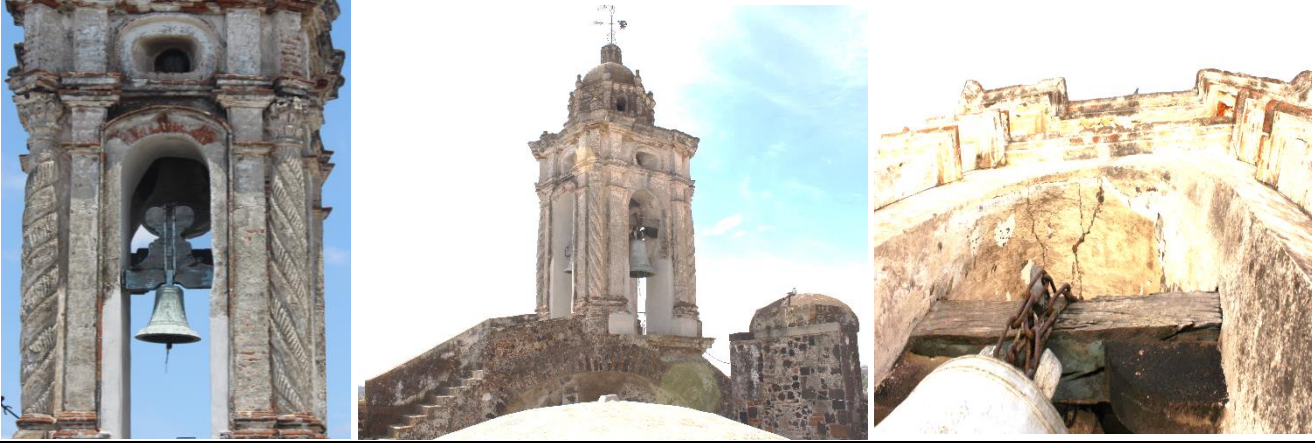
DATOS DEL EDIFICIO		DATOS DE LA LESIÓN	
ÁREA	AÑO	ORIENTACIÓN	EXPOSICIÓN
Templo Parroquial	S. XVIII	Poniente y Sur	Solar, Contaminación
USO		AGENTE	
Campanario (sin usar)		Extrínseco: Químico	
CARACTERÍSTICAS DE LA LESIÓN			
TIPO DE ELEMENTO	CAUSA	MATERIAL	
Arquitectónico	Intemperismo/ Fenómenos naturales	Base de mampostería y decoración de argamasa.	
CROQUIS DEL DETERIORO

LOCALIZACIÓN (REF. PLANO)		DESCRIPCIÓN SINTOMAS	
Entre Ejes P y S, 3 y 7		Grietas, fisuras, colonización de flora y microorganismos.	
OBSERVACIONES:			
Además, el elemento presenta pérdida de piezas en el arco de carga que sirve de su soporte estructural.

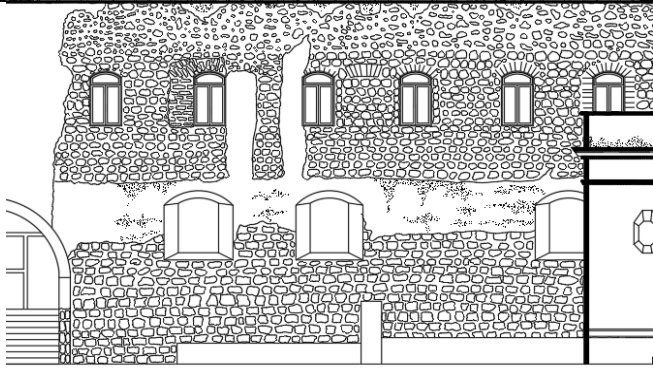
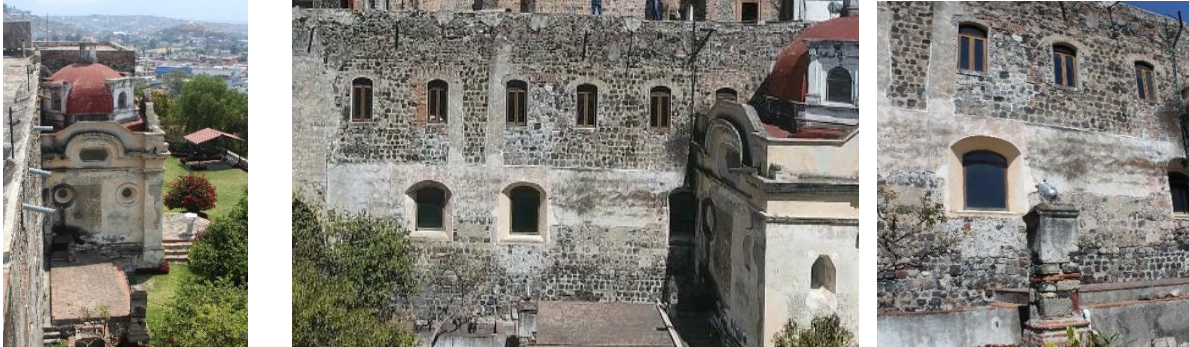
DATOS DEL EDIFICIO		DATOS DE LA LESIÓN	
ÁREA	AÑO	ORIENTACIÓN	EXPOSICIÓN
Lateral ex convento junto a la fachada de capilla externa.	S.XVI	Sur	Solar, Contaminación, Lluvia
USO		AGENTE	
Salón de doctrina /Múltiple		Extrínseco: Químico	
CARACTERÍSTICAS DE LA LESIÓN			
TIPO DE ELEMENTO	CAUSA	MATERIAL	
Estructural	Humedad, mal estado de bajantes pluviales.	Mampostería con morteros de cal-arena, piedras expuestas, tabique, algunas zonas con acabados y pintura.	
CROQUIS DEL DETERIORO

LOCALIZACIÓN (REF. PLANO)		DESCRIPCIÓN SINTOMAS	
Entre ejes 8 y 12, sobre D		Pérdida de acabados, disgregación de morteros, pérdida de elementos.	
OBSERVACIONES:			
Debido a la gran cantidad de materiales, los problemas de unos están afectando a los otros.

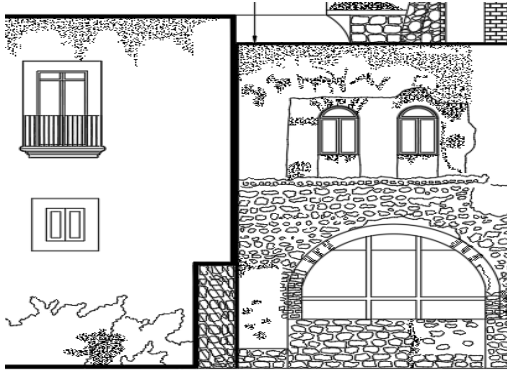
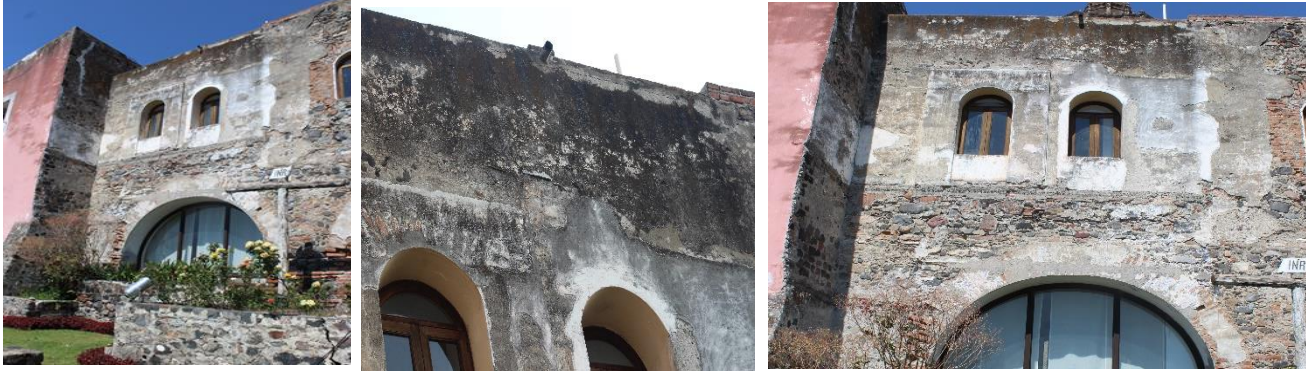
DATOS DEL EDIFICIO		DATOS DE LA LESIÓN	
ÁREA	AÑO	ORIENTACIÓN	EXPOSICIÓN
Lateral ex convento	S.XVI	Sur	Solar, Contaminación, Lluvia
USO		AGENTE	
Salón de doctrina /Múltiple		Extrínseco: Químico.	
CARACTERÍSTICAS DE LA LESIÓN			
TIPO DE ELEMENTO	CAUSA	MATERIAL	
Estructural	Humedad, intemperismo, mal estado de bajantes pluviales	. Mampostería con morteros de cal-arena, piedras expuestas, tabique, algunas zonas con acabados y pintura.	
CROQUIS DEL DETERIORO

LOCALIZACIÓN (REF. PLANO)		DESCRIPCIÓN SINTOMAS	
Entre ejes 2 y 6, sobre D		Desprendimiento de revoco en coronación.	
OBSERVACIONES:			
Estas lesiones también pueden adjudicarse a agentes mecánicos.

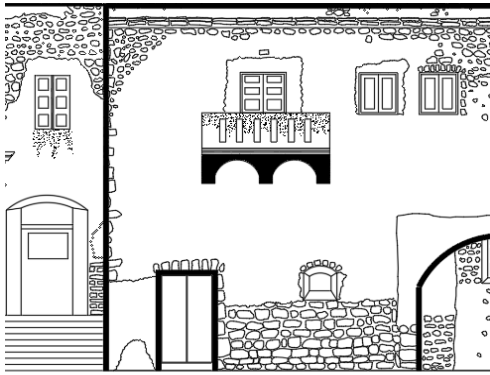
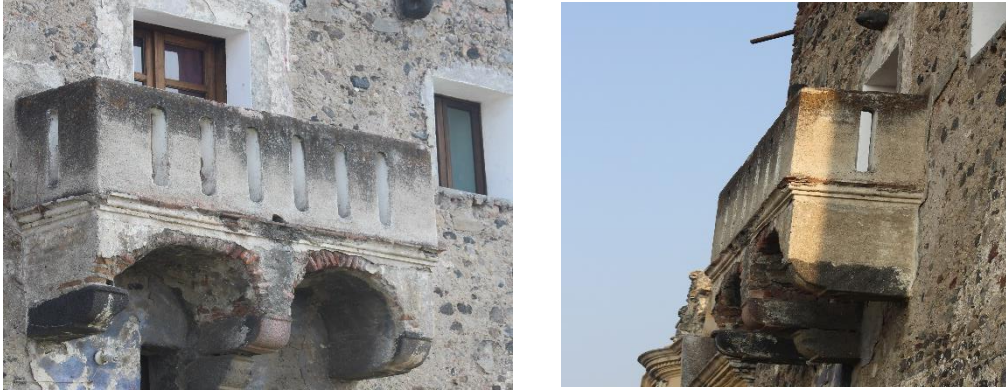
DATOS DEL EDIFICIO		DATOS DE LA LESIÓN	
ÁREA	AÑO	ORIENTACIÓN	EXPOSICIÓN
Balcón edificio anexo al ex convento	S.XIX	Sur	Solar, Contaminación
USO		AGENTE	
Vivienda		Extrínseco: Químico.	
CARACTERÍSTICAS DE LA LESIÓN			
TIPO DE ELEMENTO	CAUSA	MATERIAL	
Arquitectónico	Humedad e intemperismo	En su mayoría mampostería, aunque también tiene presencia de tabique y acabados cal-arena.	
CROQUIS DEL DETERIORO

LOCALIZACIÓN (REF. PLANO)		DESCRIPCIÓN SINTOMAS	
Entre ejes 15 y 20, sobre A		Manchas de humedad, desprendimiento de acabado en la cara inferior, eflorescencia en ladrillos y cantera que forman el sistema de soportes.	
OBSERVACIONES:			
Muestra signos de intervención.

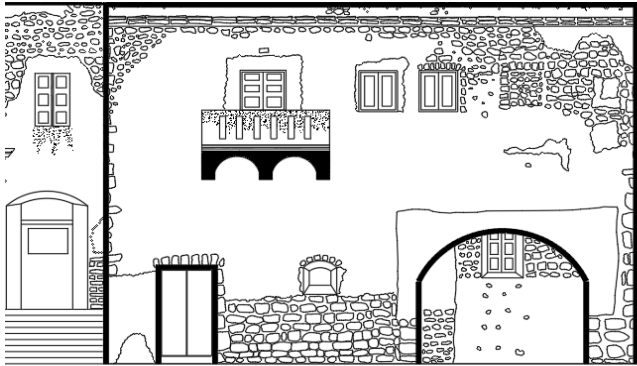
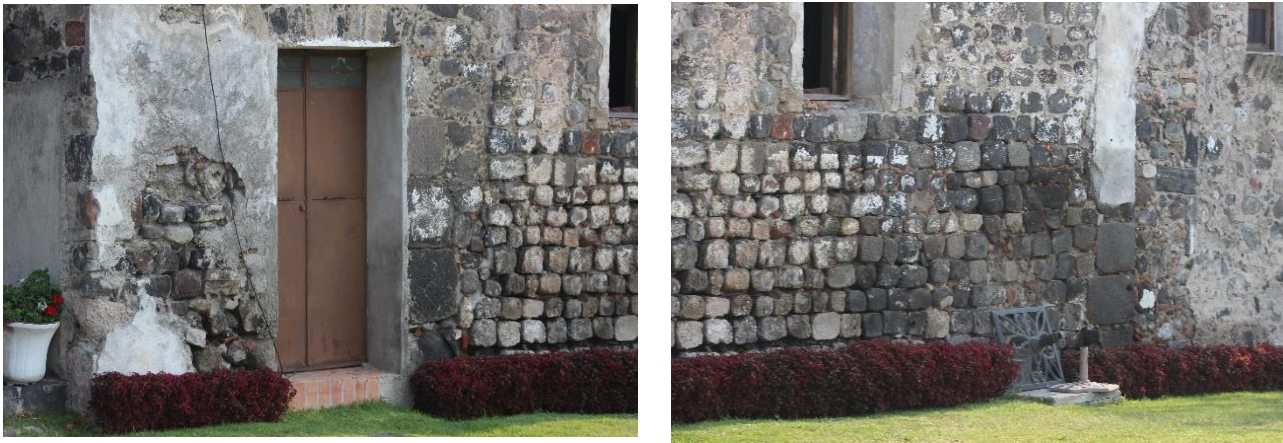
DATOS DEL EDIFICIO		DATOS DE LA LESIÓN	
ÁREA	AÑO	ORIENTACIÓN	EXPOSICIÓN
Desplante Edificio anexo al ex convento.	S.XIX	Sur	Solar, Contaminación
USO	AGENTE		
Vivienda / Bodega	Extrínseco: Químico.		
CARACTERÍSTICAS DE LA LESIÓN			
TIPO DE ELEMENTO	CAUSA	MATERIAL	
Estructural	Humedad	Mampostería y morteros a base de cal.	
CROQUIS DEL DETERIORO

LOCALIZACIÓN (REF. PLANO)	DESCRIPCIÓN SINTOMAS		
Entre ejes 15 y 10, sobre A	Perdida de morteros en los arranques de fachada, lo que ha llevado a la desestabilizar el sistema y permear en la humedad de las piedras		
OBSERVACIONES:			
En este edificio se encuentra diferentes tipos de tamaños de piedras, así como arcos que fueron tapeados con adiciones de material diferente del lateral inmediato, lo que ocasiona que las reacciones al intemperismo de cada material afecte a los demás.

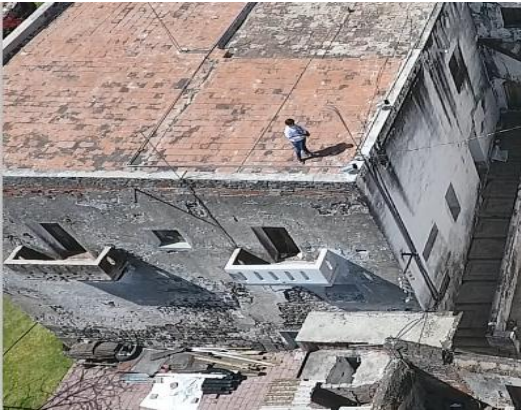
LOCALIZACIÓN (REF. PLANO)		DESCRIPCIÓN SINTOMAS	
Entre ejes A y G, sobre eje 23		Desprendimiento de revoco y acabados.	
OBSERVACIONES:			
<p>En este edificio se encuentra diferentes tipos de tamaños de piedras, lo que ocasiona que las reacciones al intemperismo de cada material afecte a los demás. Además, muestra intervenciones con cemento y pintura vinílica. Debido a la pérdida por fragmentos también se están desgastando los morteros de los materiales expuestos.</p>

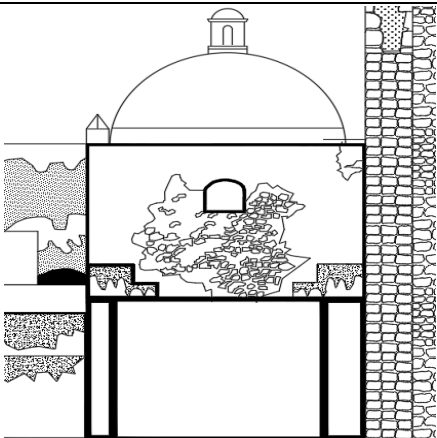
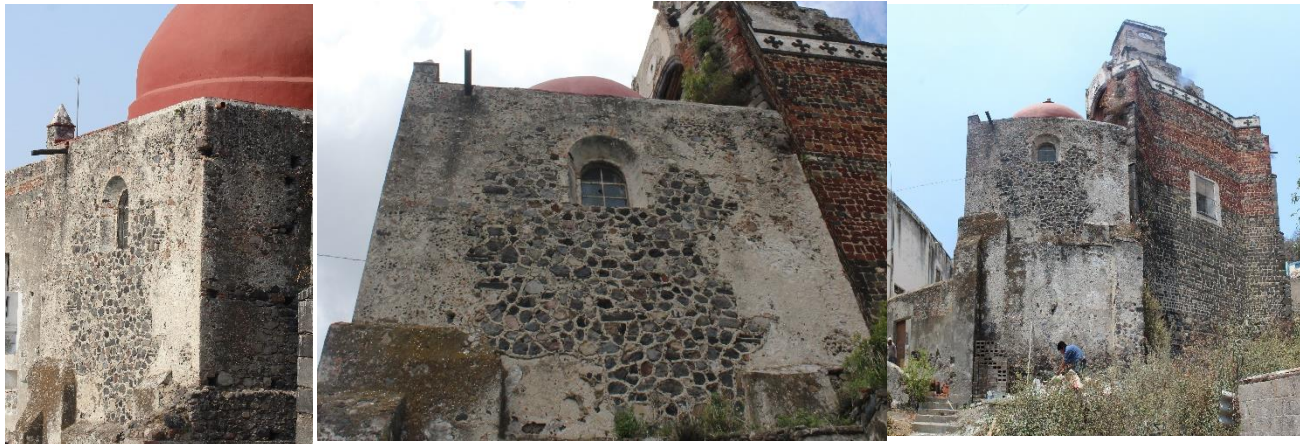
DATOS DEL EDIFICIO		DATOS DE LA LESIÓN	
ÁREA	AÑO	ORIENTACIÓN	EXPOSICIÓN
Muro Sacristía	S. XVIII	Oriente	Solar, Contaminación
USO		AGENTE	
Sacristía		Extrínseco: Químico y biológicos.	
CARACTERÍSTICAS DE LA LESIÓN			
TIPO DE ELEMENTO		CAUSA	MATERIAL
Estructural		Intemperismo.	Acabado cal-arena.
CROQUIS DEL DETERIORO

LOCALIZACIÓN (REF. PLANO)		DESCRIPCIÓN SINTOMAS	
Entre ejes K y O, 21 y 24		Perdidas de acabados, colonización de musgos y líquenes y algunas plantas superiores.	
OBSERVACIONES:			
Esta área ya ha sido intervenida numerosas veces, cuenta con un espacio interior de unión con el templo que es de difícil acceso y por el cual se recibe agua de la captada desde las bóvedas y le sigue generando problemas de humedad.

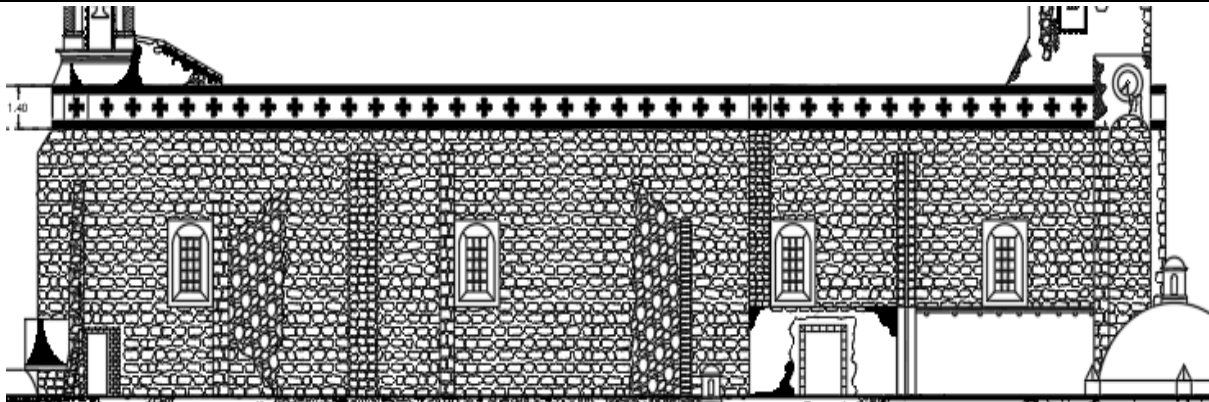
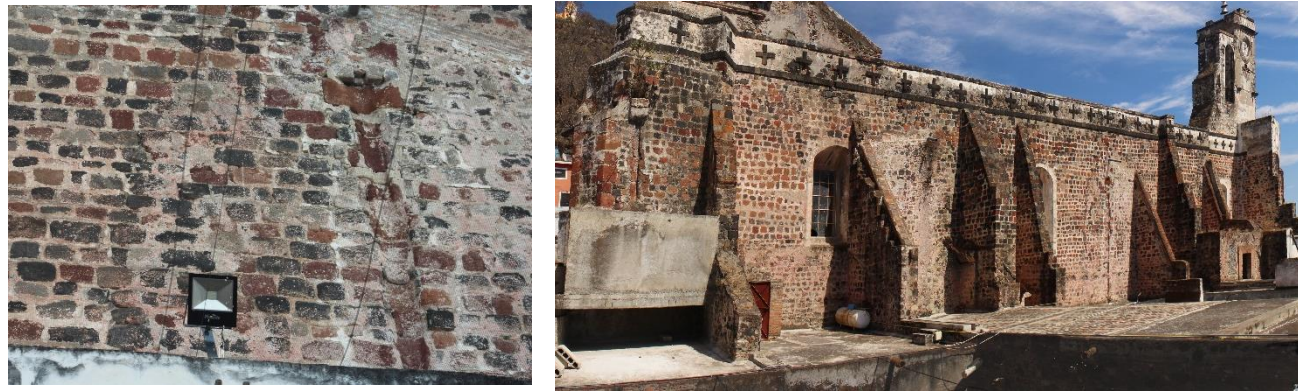
DATOS DEL EDIFICIO		DATOS DE LA LESIÓN	
ÁREA	AÑO	ORIENTACIÓN	EXPOSICIÓN
Muro Lateral superior Templo	S. XVII-S. XVIII	Sur	Solar, Contaminación
USO	AGENTE		
Templo parroquial	Extrínseco: Químico y biológicos.		
CARACTERÍSTICAS DE LA LESIÓN			
TIPO DE ELEMENTO	CAUSA	MATERIAL	
Estructural y Arquitectónico	Humedad y contaminantes sólidos de la atmósfera.	Piedra ígnea (basaltos) y morteros cal 1:3	
CROQUIS DEL DETERIORO

LOCALIZACIÓN (REF. PLANO)		DESCRIPCIÓN SINTOMAS	
Sobre el eje Q, entre 3 y 22		Es un ensuciamiento general de sólidos, colonización de microorganismos, erosión en juntas de mortero.	
OBSERVACIONES:			
<p>Todo el muro presenta deterioro en piedra.</p>

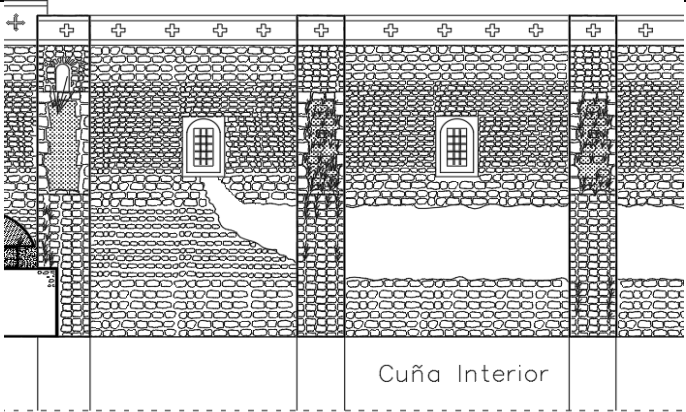
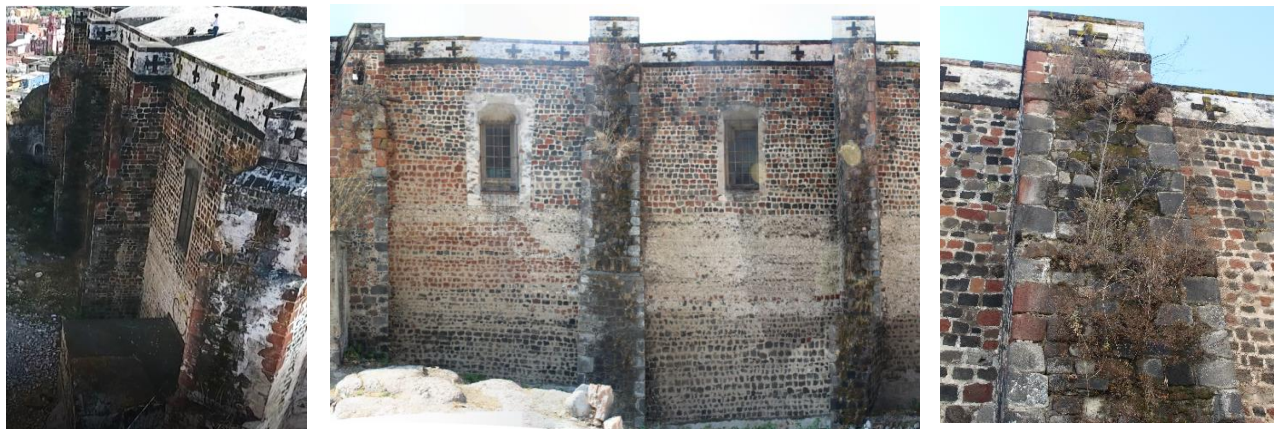
DATOS DEL EDIFICIO		DATOS DE LA LESIÓN	
ÁREA	AÑO	ORIENTACIÓN	EXPOSICIÓN
Contrafuertes Lateral Templo Parroquial	S. XVII-S. VIII	Norte	Solar, Contaminación
USO	AGENTE		
Estructural	Extrínseco: biológicos.		
CARACTERÍSTICAS DE LA LESIÓN			
TIPO DE ELEMENTO	CAUSA	MATERIAL	
Estructural	Humedad proveniente del subsuelo y escorrentía del cerro.	Piedra ígnea (basaltos) y morteros cal 1:3	
CROQUIS DEL DETERIORO

LOCALIZACIÓN (REF. PLANO)		DESCRIPCIÓN SINTOMAS	
Sobre ejes 7,11 y 16, entre O y T		Colonización de microorganismos como musgos, líquenes y plantas superiores.	
OBSERVACIONES:			
Los contrafuertes de la fachada norte son los más afectados por deterioros causados por el agua y la humedad en diferentes formas.

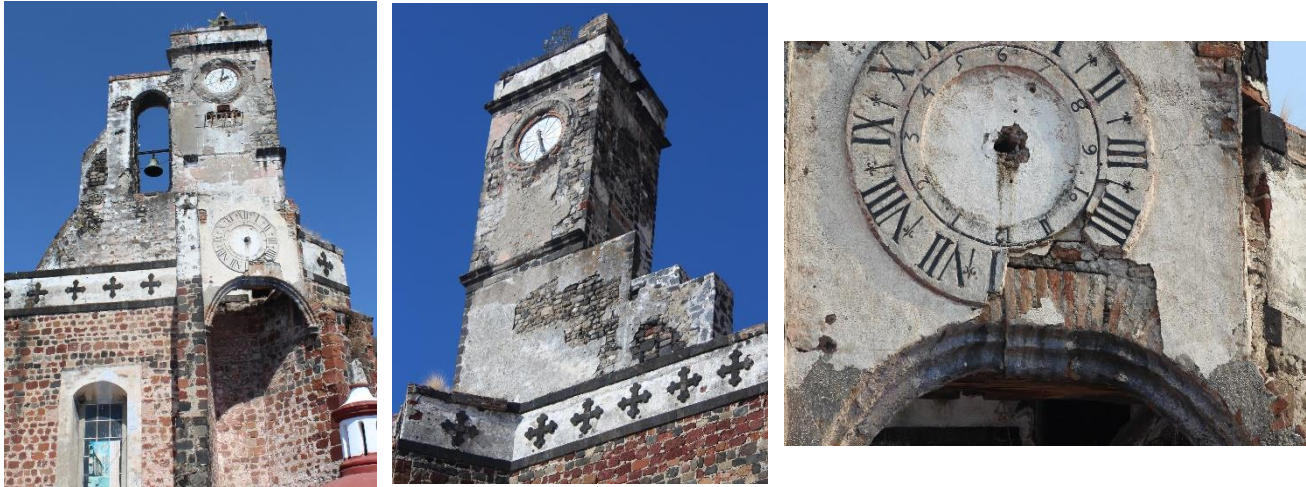
LOCALIZACIÓN (REF. PLANO)		DESCRIPCIÓN SINTOMAS	
Sobre R y 22		Perdidas de materiales, colonización de microorganismos, plantas.	
OBSERVACIONES:			
La estructura de este elemento está bastante comprometida, por lo que se sugiere hacer un proyecto de estudio específico para él.

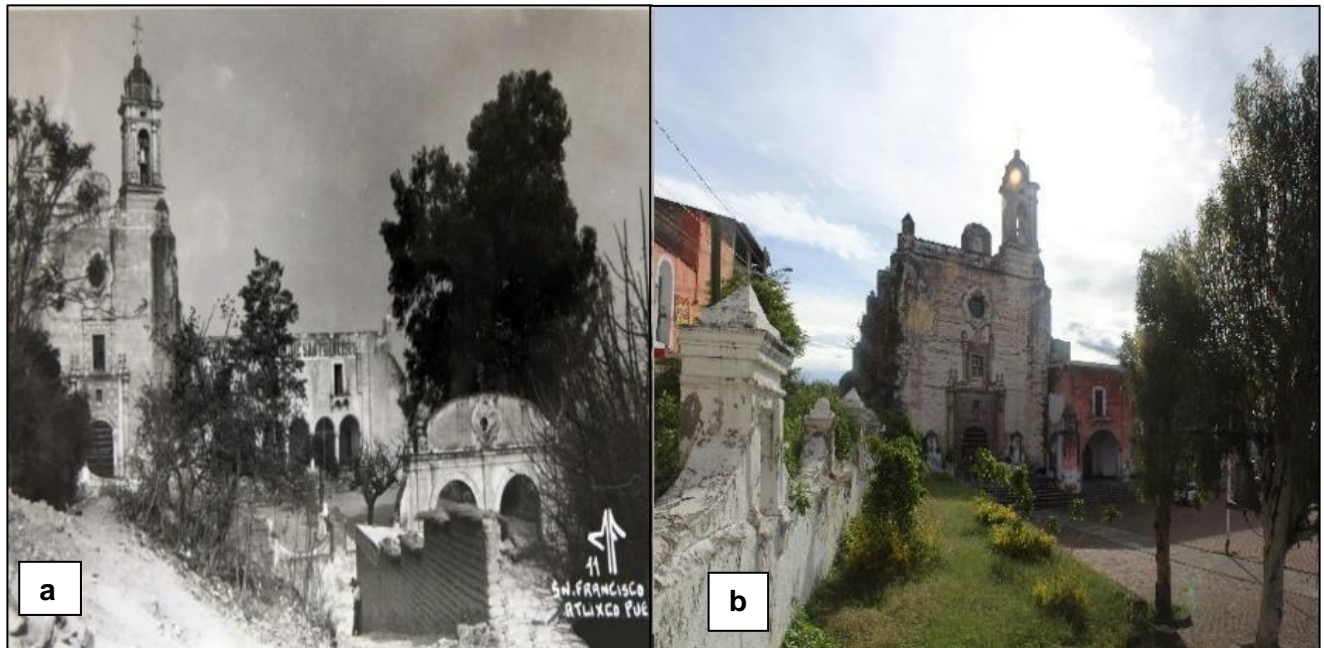
Después de lo observado en relación a los daños registrados durante el transcurso de esta investigación en el conjunto, se puede concluir que existe un proceso de aceleración en sus deterioros durante del último siglo y concretamente el período que abarca los últimos 30 años (Figura 63).

**Fig. 63. Imagen de la Fachada Poniente, Conjunto Conventual. a) 1920 b) 2018**
