**RESTAURACION DE LA CASA NO. 5 DE LA 2 ORIENTE EN EL  
CENTRO HISTÓRICO DE ATLIXCO  
PARA SU UTILIZACIÓN COMO UN CENTRO CULTURAL**

**TESIS PARA OBTENER EL TITULO DE  
"LICENCIADO EN ARQUITECTURA"**

Puebla, Pue. Abril 2019

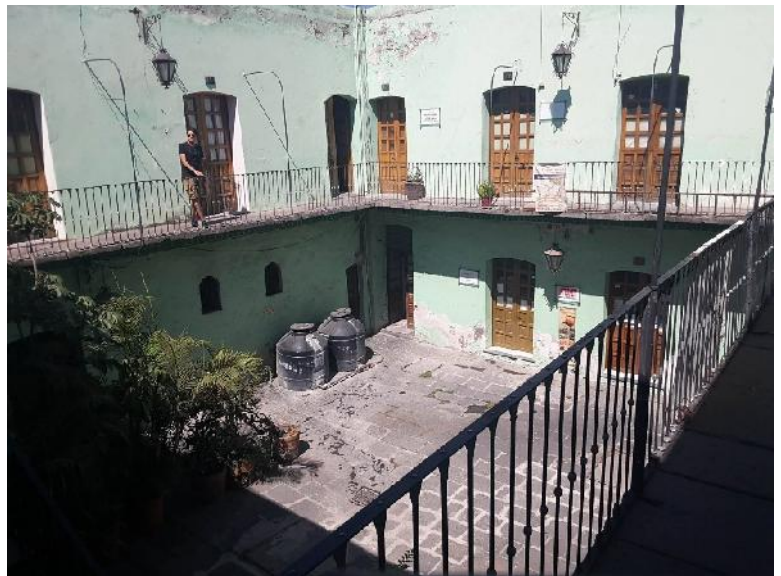
*IMAGEN 3: Patio Central, muestra deterioro por la  
humedad en los muros*  
*Fuente: Visita de Campo– Hernández, López, Sánchez*

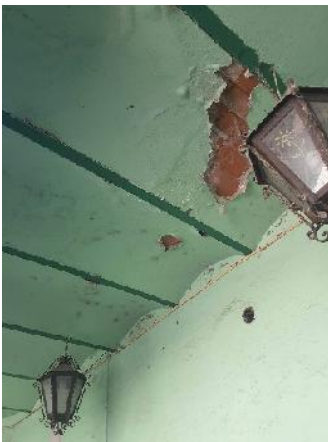
Fig.1 Muestra de desprendimiento del acabo en el techo  
Fuente: Visita de Campo  
08/07/17

humedades en las paredes, desprendimiento de pintura y el repellido de los muros, hundimiento del piso por el asentamiento del terreno a lo largo del tiempo e invasión de maleza la cual afecta la estructura original, tales estragos se deben al paso de tiempo y a los pocos recursos que el municipio y dueños ceden para la conservación de estos inmuebles, así como al de su uso y por consiguiente a la falta de mantenimiento, aunado a esto la mayoría son empleados para el comercio local, por lo que la responsabilidad recae en los propietarios, en nuestro caso la propiedad es privada por lo que la intervención de los dueños evidente y el financiamiento del proyecto será de forma externa como préstamo

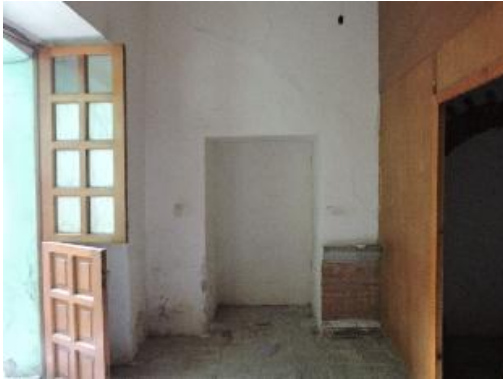
IMAGEN 4.1 Acceso Bloqueado  
Fuente: Visita 15 de Septiembre 2017

En el muro colindante con el local el local 3 se ubican 2 accesos clausurados, el primero, un acceso convencional *(Imagen 4.1)* de 1 m de ancho y 2.08 de alto, el segundo siendo un arco de medio punto *(Imagen 4.2)* de 2.08 m de altura y 1.70 m de ancho .

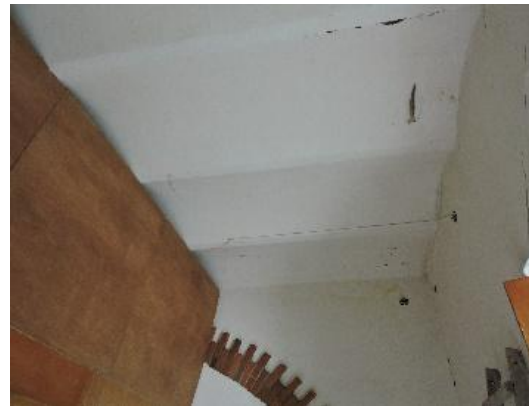
IMAGEN 4.3 Humedades en Losa  
Fuente: Visita 15 de Septiembre 2017

Los daños en este espacio son humedades en sus 4 muros y losa *(Imagen 4.3)*.

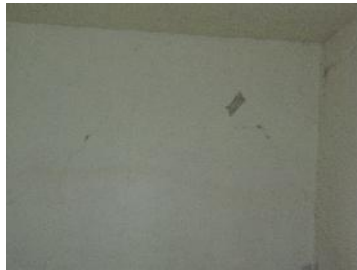
IMAGEN 8.2 Grietas en Muro  
Fuente: Visita 09 de Noviembre 2017

El primer espacio presenta grietas menores en los muros (Imagen 8.2), en el segundo espacio el muro colindante con el edificio contiguo colapso debido al sismo del 19 de Septiembre del 2017 (Imagen 8.3), por el sistema constructivo a base de adobe, sin embargo la losa logro mantenerse por sus apoyos en los otros 3 muros.

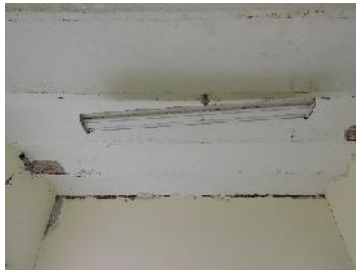
IMAGEN 19.4 Daños en Losa  
Fuente: Visita 09 de Noviembre 2017

También la losa catalana fue afectada votando el recubrimiento y tener un ligero pandeo de los soportes de acero que sostienen la bóveda (Imagen 19.4).

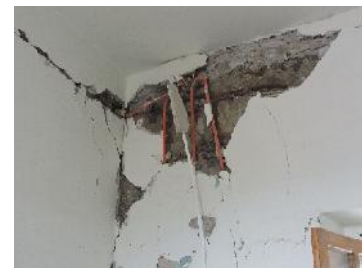
IMAGEN 21.4 Daños por Instalaciones  
Fuente: Visita 09 de Noviembre 2017

Los daños registrados son humedades debido a las filtraciones en muros, desprendimiento de recubrimiento y elementos estructurales en los muros y en el muro colindante con el local 12 colapso de un parte del muro (*Imagen 21.4 y 21.5*).

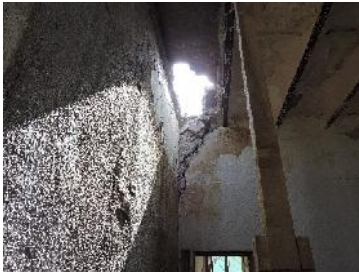
IMAGEN 23.5 Colapso de Losa  
Fuente: Visita 09 de Noviembre 2017

Los daños por la falta de mantenimiento son humedades en los muros y losas, así mismo derivado del sismo existe colapso parcial de la losa que comprende la segunda mitad, además de desprendimiento de recubrimiento de las losas y pandeo de las vigas de apoyo de la bóveda, también grietas en muros y losetas del piso botadas (Imagen 23.5, 23.6 y 23.7).
