BENEMÉRITA UNIVERSIDAD AUTÓNOMA DE PUEBLA

TESIS

“TEMPLO DE LA TERCERA ORDEN EN SAN JUAN DE LOS LAGOS.

PROYECTO DE CONSERVACIÓN Y DIFUSIÓN DE SUS VALORES CULTURALES”

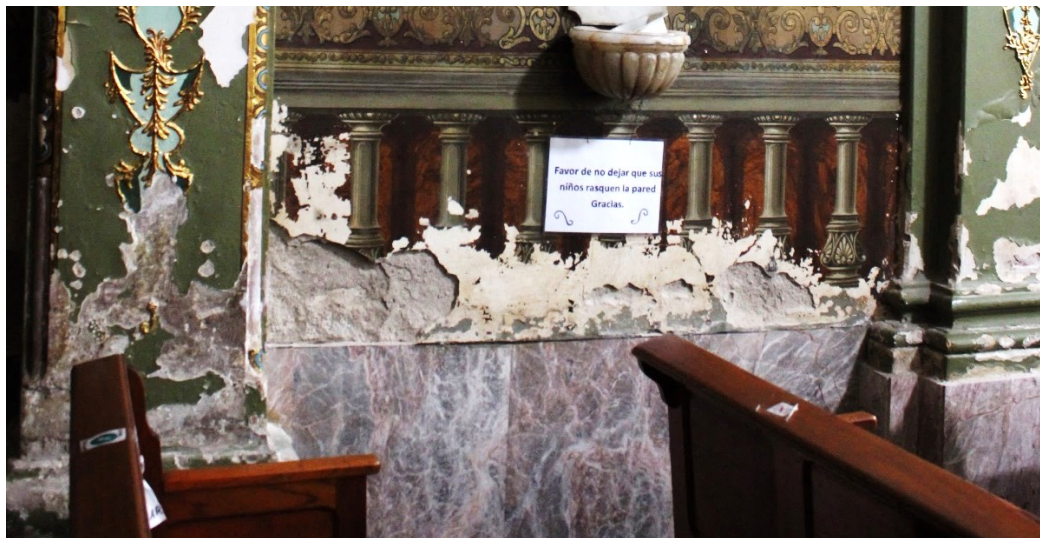
Figura 5. Disgregación de morteros y pérdida de pintura mural por presencia de humedad por capilaridad (Autor: Luis Gutiérrez, 2021).

Con relación a las intervenciones por deterioros, puede señalarse la integración de lambrines de mármol gris a manera de guardapolvo en el paño interior de los muros de nave. Esta integración fue realizada con el fin de contrarrestar el deterioro de los acabados en la porción inferior de los muros. No obstante, los lambrines únicamente han agravado el deterioro, puesto que encapsulan la humedad, la cual asciende en consecuencia por encima de los lambrines de mármol, disgregando la pintura mural, como se observa en la figura 5.

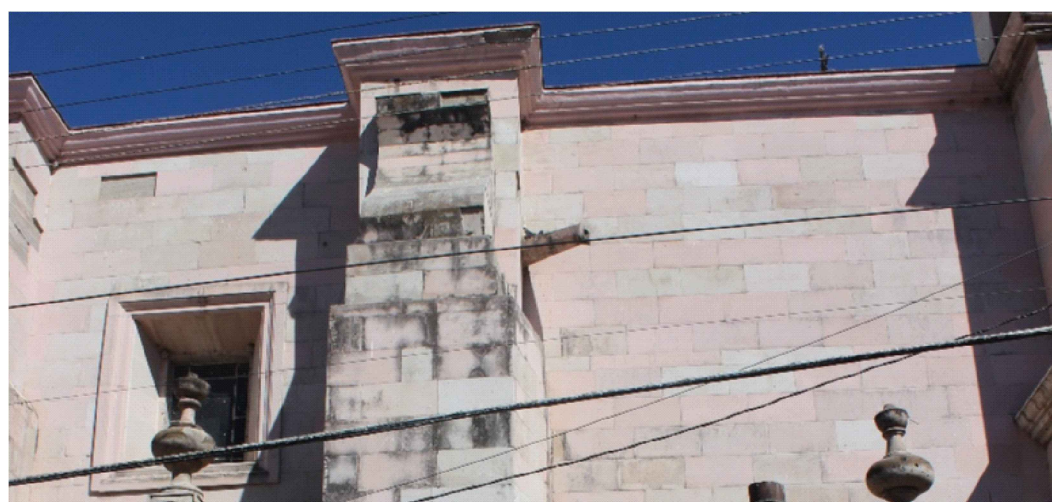
Figura 1. Formaciones de microflora y pérdida de laminados de piedra en muros y contrafuertes de fachada sur (Autor: Luis Gutiérrez, 2021).

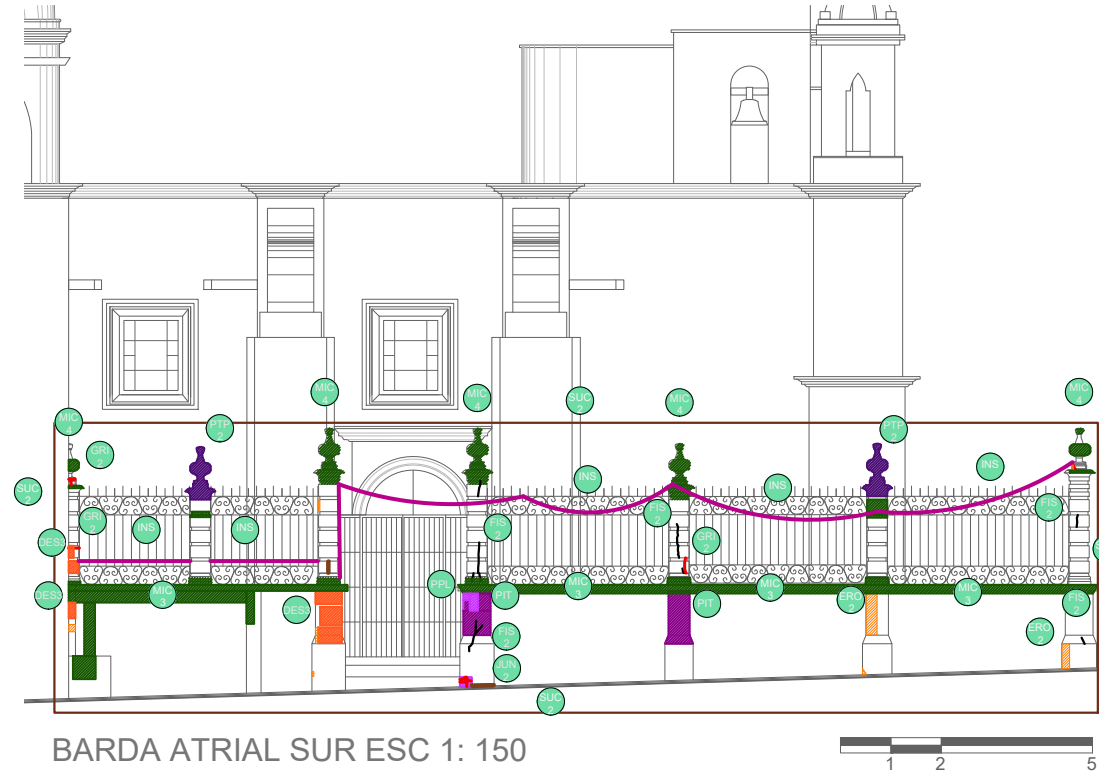
SIMBOLOGÍA DE DETERIOROS		
	ATSE-GRI	GRIETA EN PIEZA DE TOBA RIOLÍTICA, EN PARAMENTO SUR DE BARDIA ATRIAL, A 4.4 M SOBRE NIVEL DE CALLE.
	ATSE-FIS2	FISURAS EN LAMINADO DE TOBA RIOLÍTICA EN BARDIA ATRIAL SUR.
	ATSE-PTP	PÉRDIDA TOTAL DE PINÁCULO DE PIEDRA LABRADA EN PARAMENTO SUR DE BARDIA ATRIAL, A 4.3 M SOBRE NIVEL DE ATRIO.
	ATSE-PPL	PÉRDIDA PARCIAL DE LAMINADO DE PIEDRA EN PARAMENTO SUR DE BARDIA ATRIAL, A 1.85 M SOBRE NIVEL DE CALLE.
	ATSE-JUN	PÉRDIDA DE JUNTA DE MORTERO DE CAL-ARENA EN PARAMENTO ORIENTE DE BARDIA ATRIAL, A UNA ALTURA DE 0-2.5 M SOBRE NIVEL DE CALLE.
	ATSE-DES	DESCAMACIÓN DE PIEZAS DE TOBA RIOLÍTICA EN BARDIA ATRIAL SUR.
	ATSE-ERO	EROSIÓN DE ARISTA EN BARDIA ATRIAL SUR.
	ATSE-MIC	MICROFLORA SOBRE TOBA RIOLÍTICA, EN PARAMENTO ORIENTE DE BARDIA ATRIAL, A UNA ALTURA MÁXIMA DE 1.6 M SOBRE CALLE.
	ATSE-MIC2	MICROFLORA SOBRE TOBA RIOLÍTICA, EN PARAMENTO SUR DE BARDIA ATRIAL, A UNA ALTURA DE 1.6 - 5.2 M SOBRE CALLE.

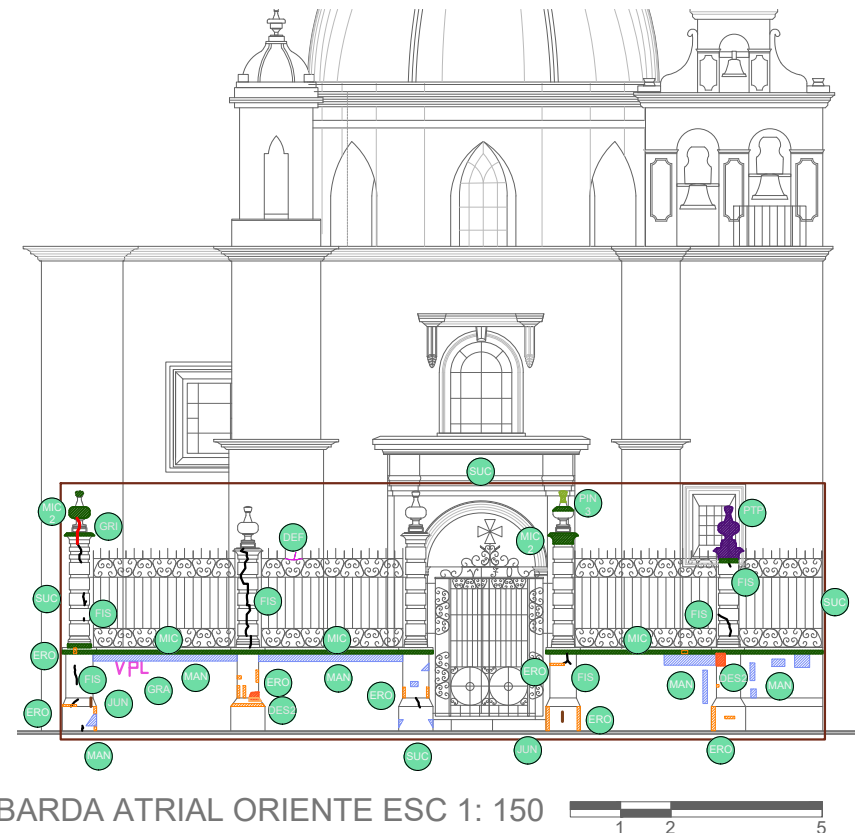
SIMBOLOGÍA DE DETERIOROS		
	ATOE-MAN	MANCHAS O DECOLORACIONES POR PRESENCIA DE HUMEDAD, EN LAMINADOS DE TOBA RIOLÍTICA, EN PARAMENTO ORIENTE DE BARDIA ATRIAL, A 1.5 M SOBRE NIVEL DE CALLE.
	ATOE-GRI	GRIETA EN PIEZA DE TOBA RIOLÍTICA, EN PARAMENTO ORIENTE DE BARDIA ATRIAL, A 4.2 M SOBRE NIVEL DE CALLE.
	ATOE-FIS	FISURAS EN LAMINADO DE TOBA RIOLÍTICA EN BARDIA ATRIAL ORIENTE.
	ATOE-PTP	PÉRDIDA TOTAL DE PINÁCULO DE PIEDRA LABRADA EN PARAMENTO ORIENTE DE BARDIA ATRIAL, A 4.3 M SOBRE NIVEL DE ATRIO.
	ATOE-PIN	PÉRDIDA PARCIAL DE PINÁCULO DE PIEDRA LABRADA EN PARAMENTO ORIENTE DE BARDIA ATRIAL, A 4.5 M SOBRE ATRIO.
	ATOE-JUN	PÉRDIDA DE JUNTA DE MORTERO DE CAL-ARENA EN PARAMENTO ORIENTE DE BARDIA ATRIAL, ALTURA MÁXIMA DE 1M SOBRE NIVEL DE CALLE.
	ATOE-DES	DESCAMACIÓN DE PIEZAS DE TOBA RIOLÍTICA EN BARDIA ATRIAL ORIENTE.
	ATOE-ERO	EROSIÓN DE ARISTA EN BARDIA ATRIAL ORIENTE.
	ATOE-MIC	MICROFLORA SOBRE TOBA RIOLÍTICA, EN PARAMENTO SUR DE BARDIA ATRIAL, A UNA ALTURA MÁXIMA DE 1.6 M SOBRE CALLE.

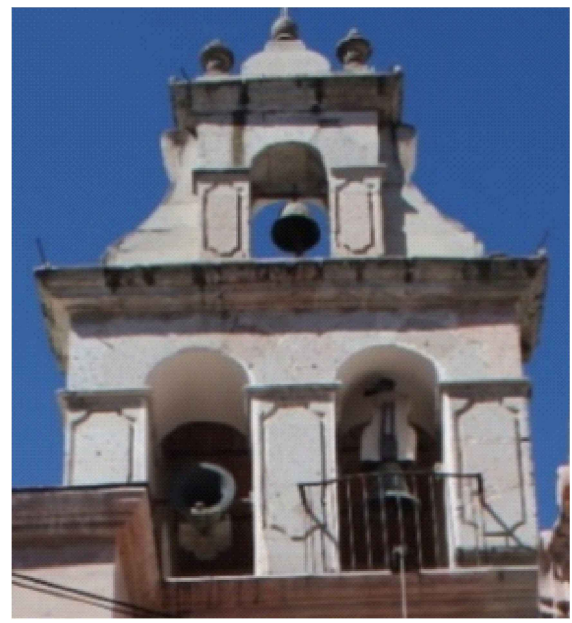
Figura 3. Formaciones de microflora en espadaña. Corrosión y deposiciones de guano de paloma en campanas. Pérdida de barandal de herrería fundida (Autor: Luis Gutiérrez, 2021).

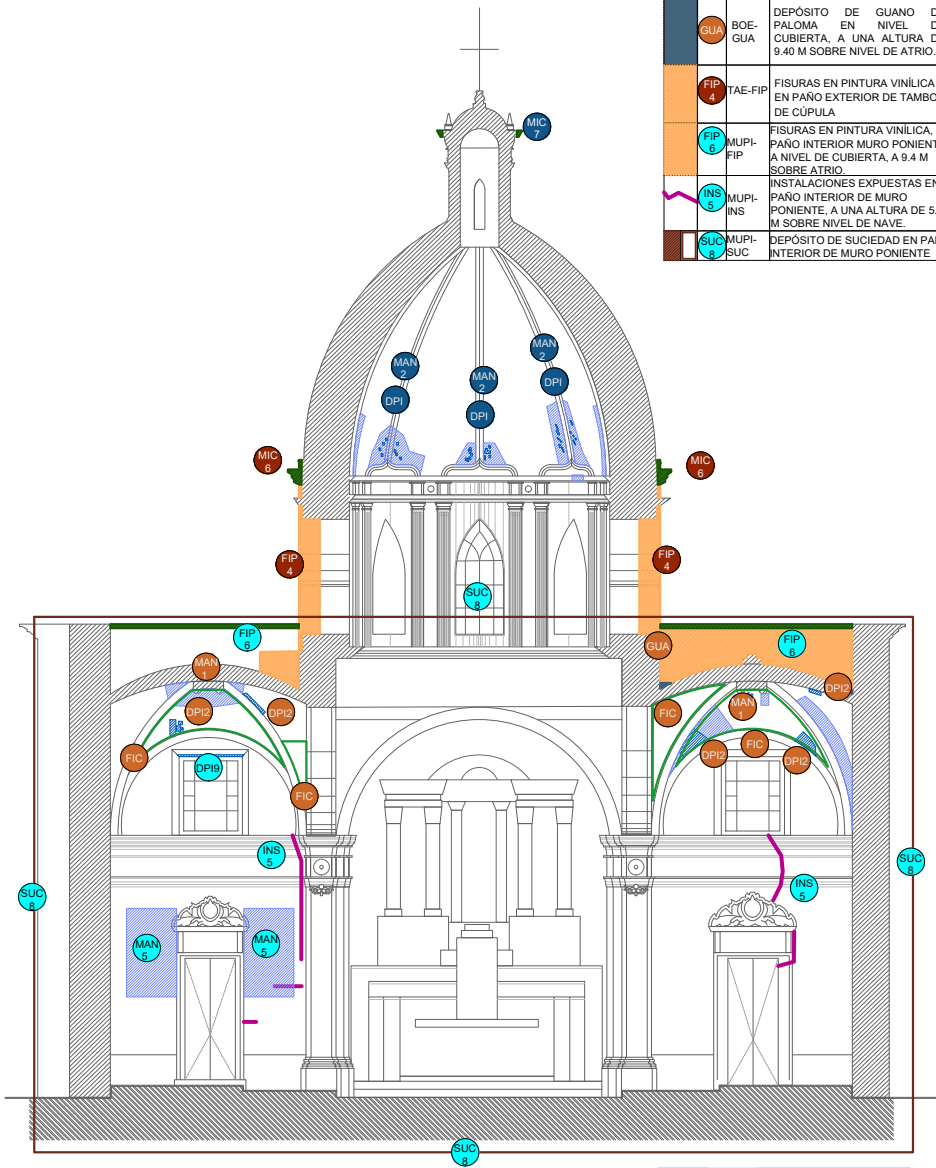
SECCIÓN TRANSVERSAL C-C' ESC. 1:150

GUA	DEPÓSITO DE GUANO DE PALOMA EN NIVEL DE CUBIERTA, A UNA ALTURA DE 9.40 M SOBRE NIVEL DE ATRIO.
FIP 4	FISURAS EN PINTURA VINÍLICA EN PAÑO EXTERIOR DE TAMBOR DE CÚPULA
MUPI-FIP	FISURAS EN PINTURA VINÍLICA, EN PAÑO INTERIOR MURO PONIENTE, A NIVEL DE CUBIERTA, A 9.4 M SOBRE ATRIO.
INS 5	INSTALACIONES EXPUESTAS EN PAÑO INTERIOR DE MURO PONIENTE, A UNA ALTURA DE 5.2 M SOBRE NIVEL DE NAVE.
MUPI-SUC	DEPÓSITO DE SUCIEDAD EN PAÑO INTERIOR DE MURO PONIENTE

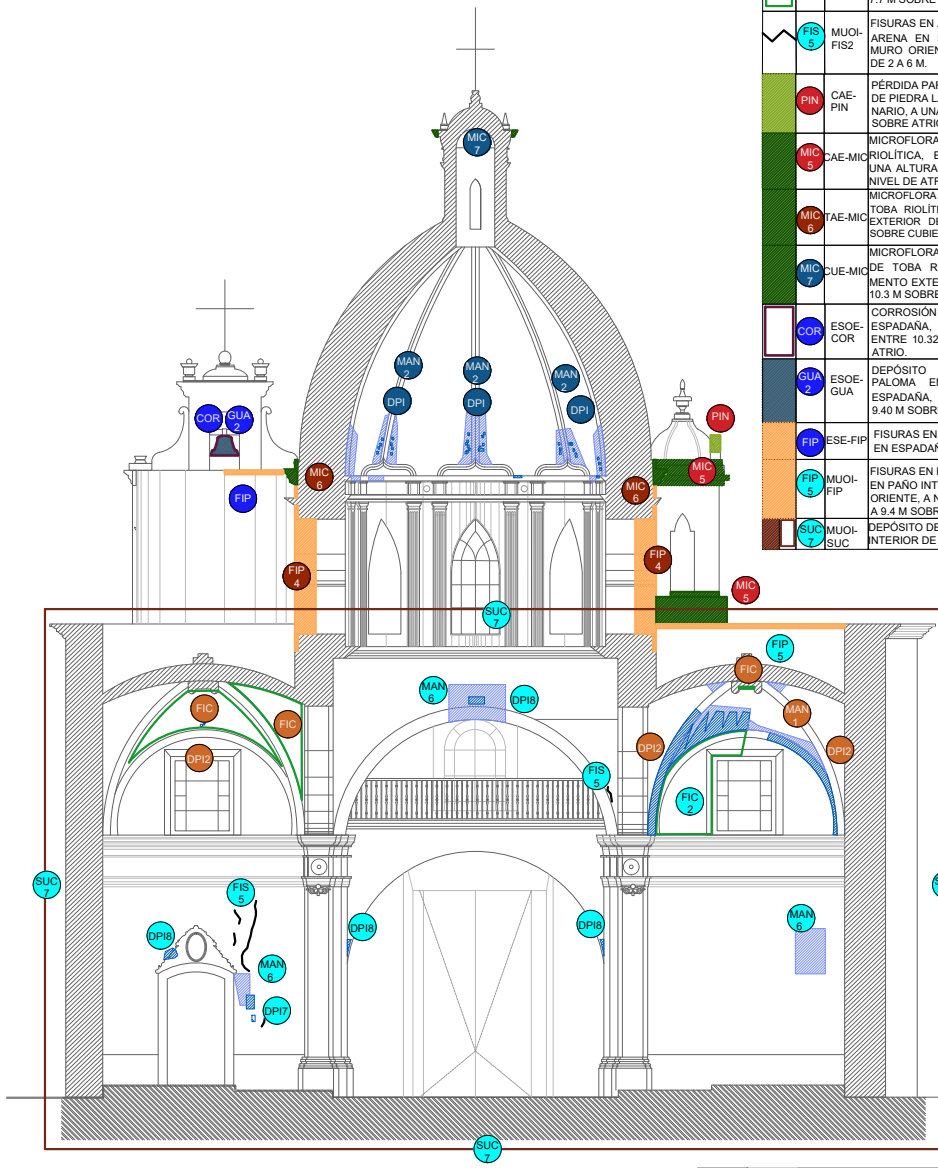
SECCIÓN TRANSVERSAL D-D' ESC. 1:150

MUOI-FIS2	FISURAS EN APLANADOS DE CAL-ARENA EN PAÑO INTERIOR DE MURO ORIENTE, A UNA ALTURA DE 2 A 6 M.
CAE-PIN	PÉRDIDA PARCIAL DE PINÁCULO DE PIEDRA LABRADA EN CAMPANARIO, A UNA ALTURA DE 13.1 M SOBRE ATRIO.
CAE-MIC	MICROFLORA SOBRE TOBA RIOLÍTICA, EN CAMPANARIO, A UNA ALTURA 9.4 - 12.6 M SOBRE NIVEL DE ATRIO.
TAE-MIC	MICROFLORA SOBRE CORNISAS DE TOBA RIOLÍTICA, EN PARAMENTO EXTERIOR DE TAMBOR, A 3.8 M SOBRE CUBIERTA.
CUE-MIC	MICROFLORA SOBRE CORNISAS DE TOBA RIOLÍTICA, EN PARAMENTO EXTERIOR DE CÚPULA, A 10.3 M SOBRE CUBIERTA.
ESOE-COR	CORROSIÓN DE CAMPANAS EN ESPADAÑA, A UNA ALTURA ENTRE 10.32 Y 13.26 M SOBRE ATRIO.
ESOE-GUA	DEPÓSITO DE GUANO DE PALOMA EN CAMPANAS DE ESPADAÑA, A UNA ALTURA DE 9.40 M SOBRE NIVEL DE ATRIO.
ESE-FIP	FISURAS EN PINTURA VINÍLICA, EN ESPADAÑA
MUOI-FIP	FISURAS EN PINTURA VINÍLICA, EN PAÑO INTERIOR MURO ORIENTE, A NIVEL DE CUBIERTA, A 9.4 M SOBRE ATRIO.
MUOI-SUC	DEPÓSITO DE SUCIEDAD EN PAÑO INTERIOR DE MURO ORIENTE
