BENEMÉRITA UNIVERSIDAD AUTÓNOMA DE PUEBLA

**REHABILITACIÓN DE PAVIMENTO DE LA
CARRETERA:
PACHUCA–PORTEZUELO–PALMILLAS,
EN EL ESTADO DE HIDALGO.**

TESINA

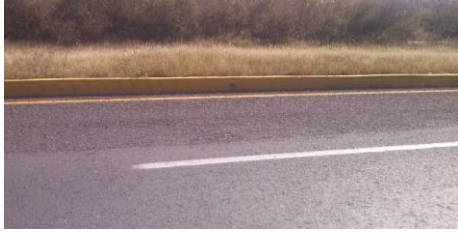
Núm.	Tipo de deterioro	Imagen
1	Pulimiento

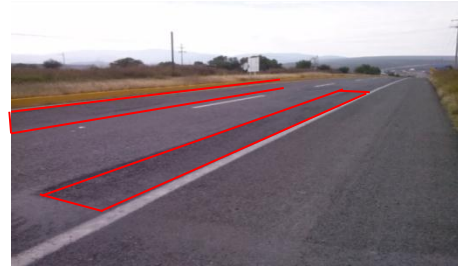
Nivel de severidad: M y H.	
3	Desprendimiento de agregados

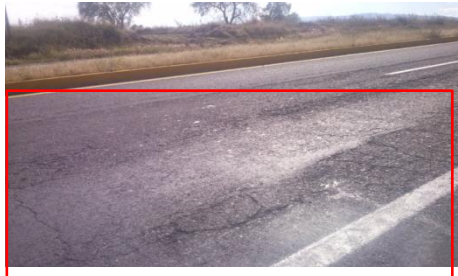
Nivel de severidad: H	
4	Falla de bloque o agrieta de bloque

Para este proyecto se sugiere se realice un mantenimiento de carácter menor, generalmente las fallas de bloque son originadas por la contracción del concreto asfáltico y los cambios de temperatura. Mientras que la falla de piel de cocodrilo es causada por fatiga de la capa de rodadura asfáltica, bajo la acción repetida de las cargas de tránsito. El agrietamiento longitudinal se inicia en el fondo de la capa asfáltica, donde los esfuerzos y deformaciones de tensión son mayores bajo la carga de una rueda. Las grietas longitudinales dejan de serlo para convertirse en fallas de piel de cocodrilo.

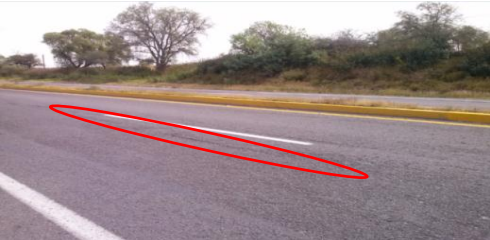
Nivel de severidad: L, M y H.	
5	Grietas longitudinales

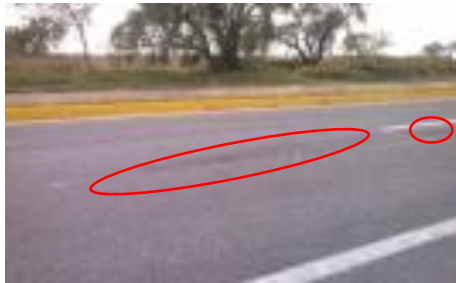
Nivel de severidad: H	
8	Huecos

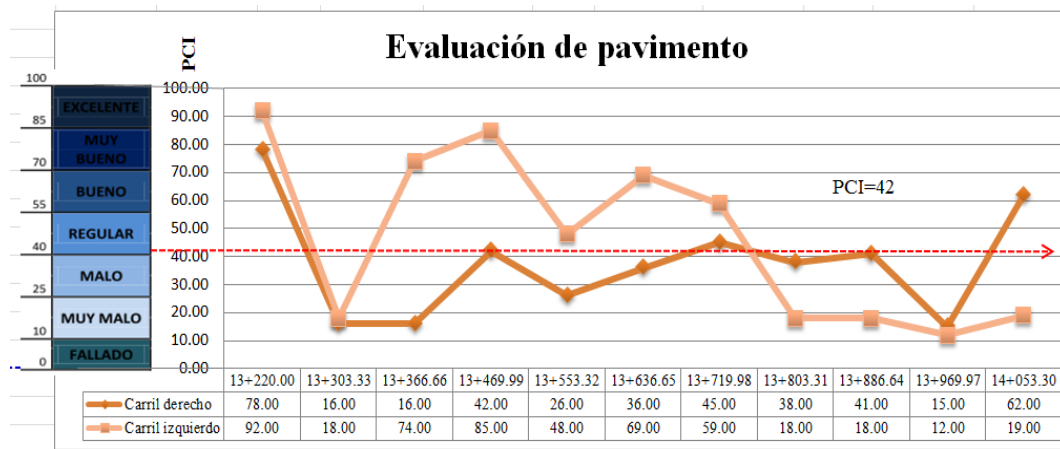
Fig. 5.6 Grafica de deterioro del camino, (elaboración propia, 2014)

En la fig. 5.6 (Ver Anexo E) se identifica la evaluación actual de deterioro del camino. Concluimos que la falla que más influye en las condiciones del pavimento es el agrietamiento en bloque, la cual corresponde a un deterioro estructural, seguido del

pulimiento de agregados, esta última falla corresponde a un deterioro de superficie y continúa con la falla de piel de cocodrilo, clasificado como deterioro estructural.

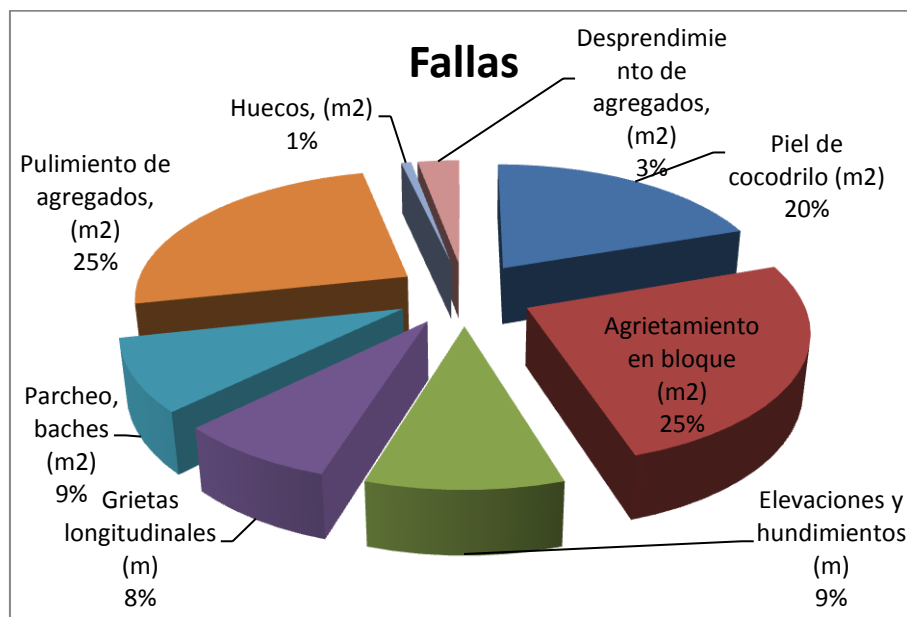
Fig. 5.7 Grafica de deterioro del camino. (Elaboración propia, 2014).

Las fallas que menos han afectado al pavimento de la carretera en estudio, es el desprendimiento de agregados y huellas. Son áreas pequeñas comparadas con el resto de las fallas observadas. Lo anterior se representa gráficamente en la fig. 5.7.

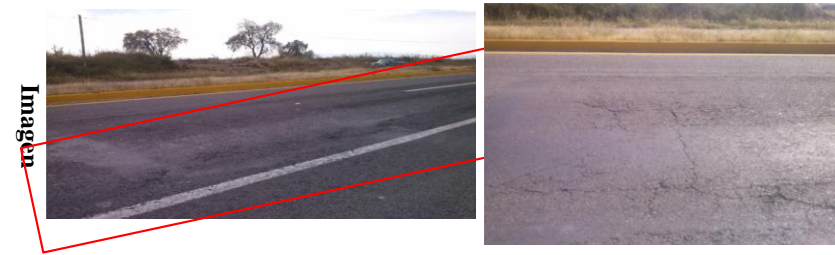
Tipos de fallas existentes							Calculo del PCI			
3 (Agrietamiento en bloque m2)							Tipo de falla	Densidad (severidad/Área muestreo (%))	Severidad	Valor de deducción
63	H						3 (Agrietamiento en bloqu	2.73%	M	8
6	M						3 (Agrietamiento en bloqu	28.76%	H	48
TOTAL	Bajo (L):	0	0	0	0	0				
	Medio (M):	6	0	0	0	0				
	Alto (H):	63	0	0	0	0

Valor total de deducción (VDT): 56.00
Valor de reducción corregido (VDC): 84

PCI= 100-VDC 16.00

Condición del pavimento: Muy malo

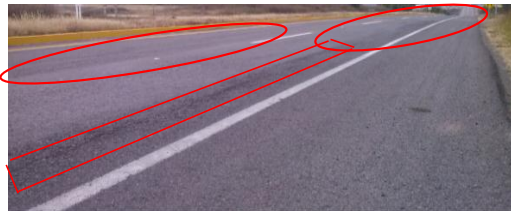
Tipos de fallas existentes							Calculo del PCI				
10 (Grieta longitudinal m)		12 (Pulimiento o m2)		4 (Hundimiento, (m))			Tipo de falla	Densidad (severidad/Área muestreo (%))	Severidad	Valor de deducción	
15.5	H	36	H	35	M		10 (Grieta longitudinal m	7.07%	H	29	
							12 (Pulimiento m2)	16.43%	PCI	7	
							4 (Hundimiento, (m))	15.98%	H	50	
TOTAL	Bajo (L):	0	0	0	0	0					
	Medio (M):	0	0	35	0	0					
	Alto (H):	15.5	36	0	0	0					
										Valor total de deducción (VDT):	86.00
										Valor de reducción corregido (VDC):	55
										PCI= 100-VDC	45.00

Condición del pavimento: Regular

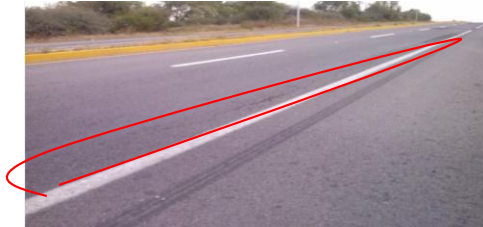
Tipos de fallas existentes							Calculo del PCI			
10 (Grieta longitudinal m)	H						Tipo de falla	Densidad (severidad/Área muestreo (%))	Severidad	Valor de deducción
								18	H	
TOTAL	Bajo (L):	0	0	0	0	0				
	Medio (M):	0	0	0	0	0				
	Alto (H):	18	0	0	0	0

Valor total de deducción (VDT):	31.00
Valor de reducción corregido (VDC):	31

PCI= 100-VDC 69.00

Condición del pavimento: Bueno

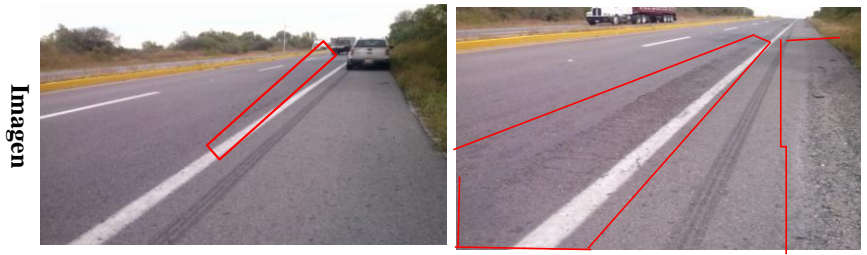
Tipos de fallas existentes							Calculo del PCI			
							Tipo de falla	Densidad (severidad/Área muestreo (%))	Severidad	Valor de deducción
	1 Piel de cocodrilo (m2).	4 (Hundimiento, (m))	10 (Grieta longitudinal al m)				1 Piel de cocodrilo (m2).	18.26%	H	68
							4 (Hundimiento, (m))	4.56%	H	59
							10 (Grieta longitudinal m)	2.28%	H	19
TOTAL	Bajo (L):	0	0	0	0	0				
	Medio (M):	0	0	0	0	0				
	Alto (H):	40	10	5	0	0

Valor total de deducción (VDT): 146.00
 Valor de reducción corregido (VDC): 88

PCI= 100-VDC 12.00

Condición del pavimento: Muy malo
