# **BENEMÉRITA UNIVERSIDAD AUTÓNOMA DE PUEBLA**

## **PROYECTO DE INTERVENCIÓN EN LINTERNILLA, PORTONES Y CANCELES DE ACCESO CATEDRAL DE PUEBLA DE LOS ÁNGELES**

**TESIS**

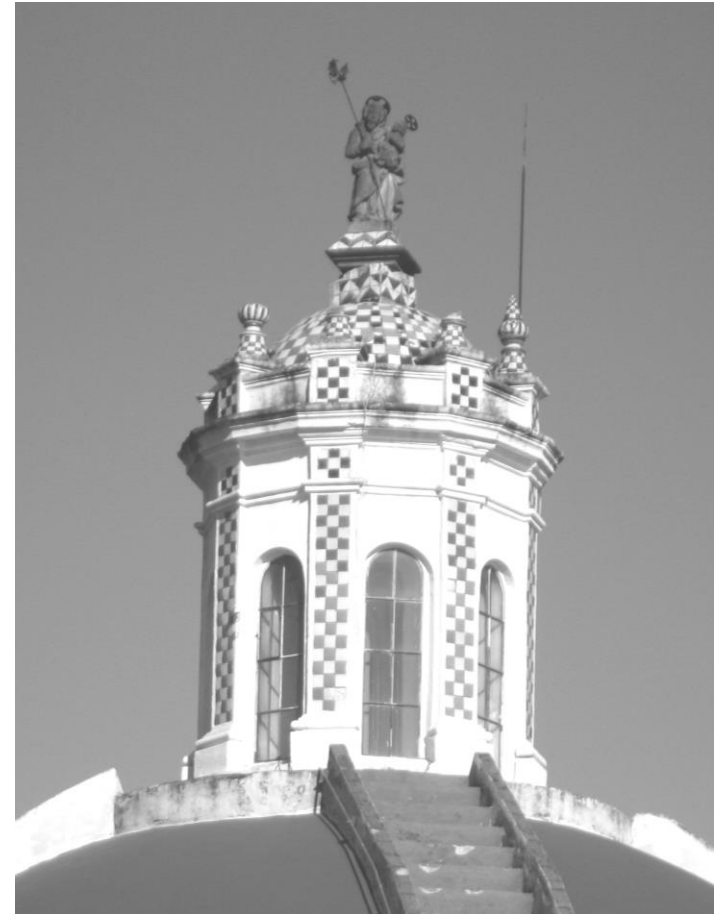
S.RIVAS: linternilla catedral de Puebla 2013

Actualmente la Linternilla del Altar de los Reyes, presenta deterioros importantes como fisuras, grietas, desprendimientos y pérdida de elementos decorativos y ornamentales. Estos deterioros han provocado filtraciones de agua de lluvia y polvo al interior del inmueble. Con la presencia del agua se presentan humedades que a su vez han provocado desprendimientos y alteraciones en los elementos ornamentales de cúpula interior, dañando las pinturas, y provocando riesgos fatales con la caída de material suelto a gran altura hacia el altar.

Los deterioros más delicados que presenta la linternilla, se originaron por los sismos que ha sufrido la ciudad en las últimas décadas y a causa de las pobres intervenciones que se han realizado al no contar con el personal, técnicas, y materiales adecuados, además de la falta de un mantenimiento periódico, sobre todo por falta de recursos económicos.

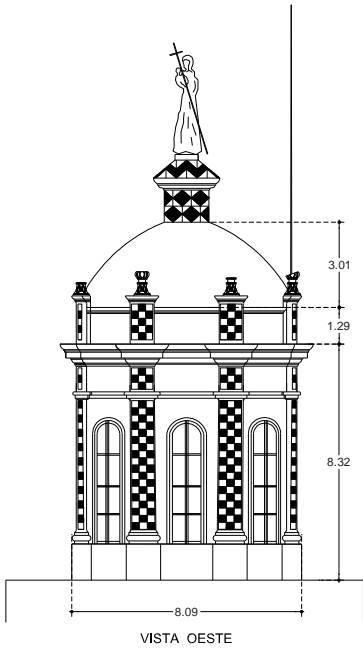
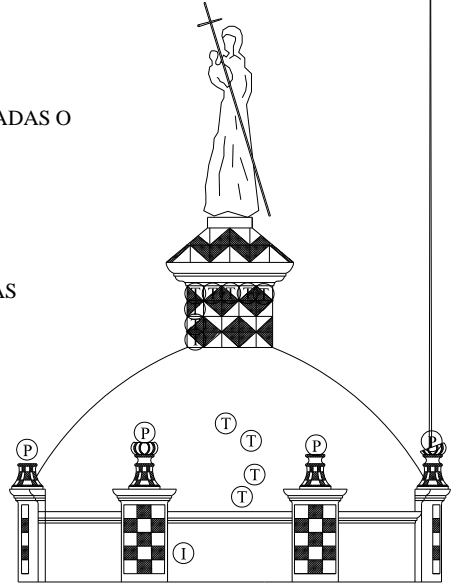
**DETERIOROS VISTA OESTE  
EXTERIOR DE LA LINTERNILLA:**

- Ⓣ PIEZAS DE TALAVERA DAÑADAS O FALTANTES.
- Ⓒ VIDRIOS ROTOS.
- Ⓟ PINÁCULOS INCOMPLETOS.
- Ⓜ INSTALACIONES ELECTRICAS INADECUADAS.

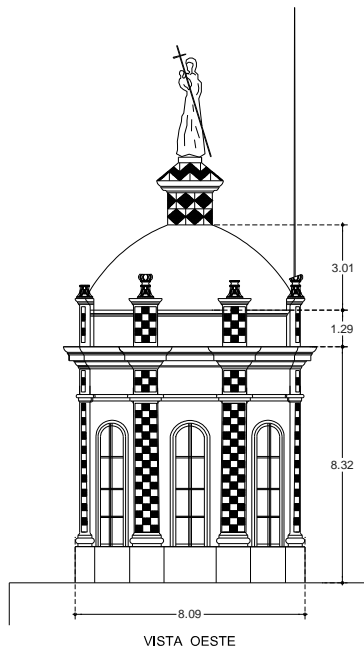
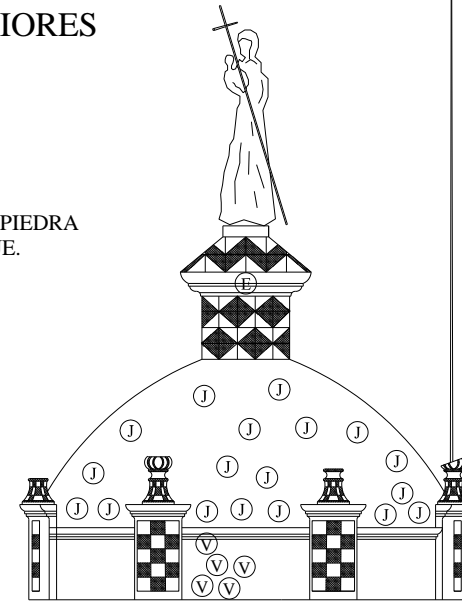
**DETERIOROS VISTA OESTE  
EXTERIOR DE LA LINTERNILLA:**

- Ⓝ PÉRDIDA DE JUNTAS.
- ⓔ ESCULTURA DE BULTO DE PIEDRA DE CANTERIA FUERA DE EJE.
- Ⓥ VEGETACIÓN NOCIVA.

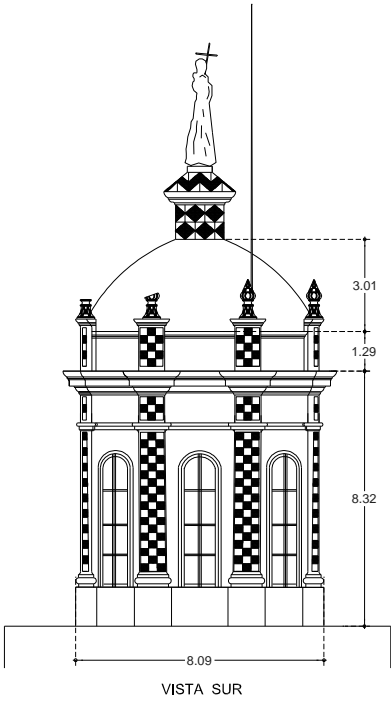
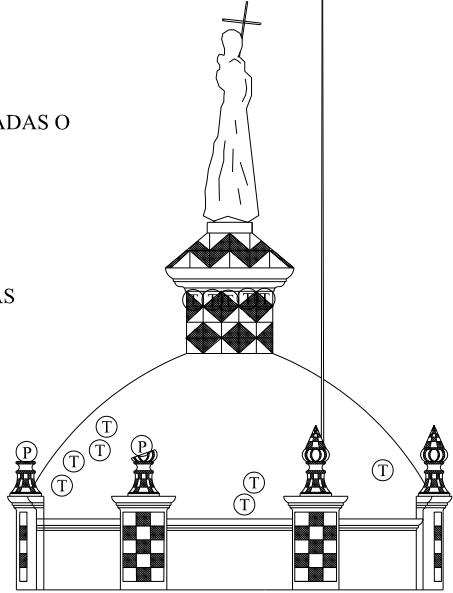
**DETERIOROS VISTA SUR  
EXTERIOR DE LA LINTERNILLA:**

- Ⓣ PIEZAS DE TALAVERA DAÑADAS O FALTANTES.
- Ⓒ VIDRIOS ROTOS.
- Ⓟ PINÁCULOS INCOMPLETOS.
- Ⓢ INSTALACIONES ELECTRICAS INADECUADAS.

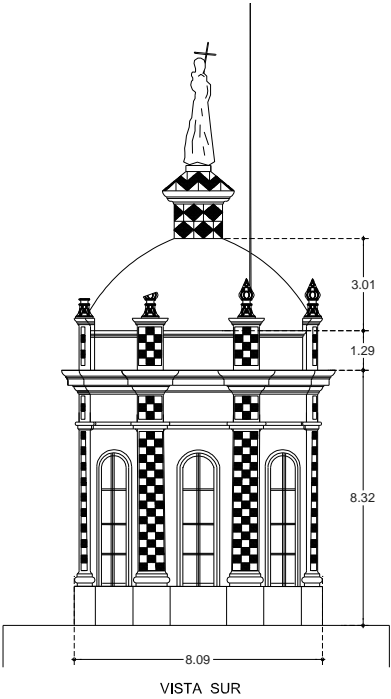
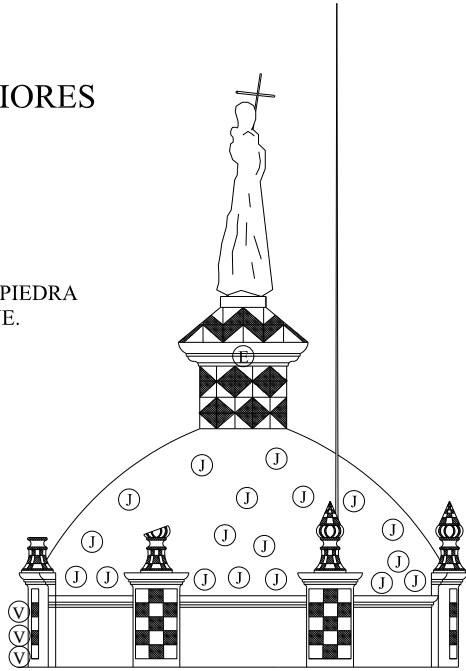
**DETERIOROS VISTA SUR  
EXTERIOR DE LA LINTERNILLA:**

- Ⓝ PÉRDIDA DE JUNTAS.
- Ⓞ ESCULTURA DE BULTO DE PIEDRA DE CANTERÍA FUERA DE EJE.
- Ⓟ VEGETACIÓN NOCIVA.

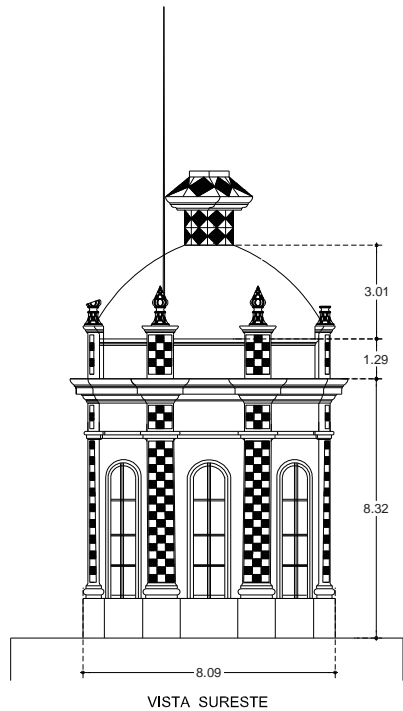
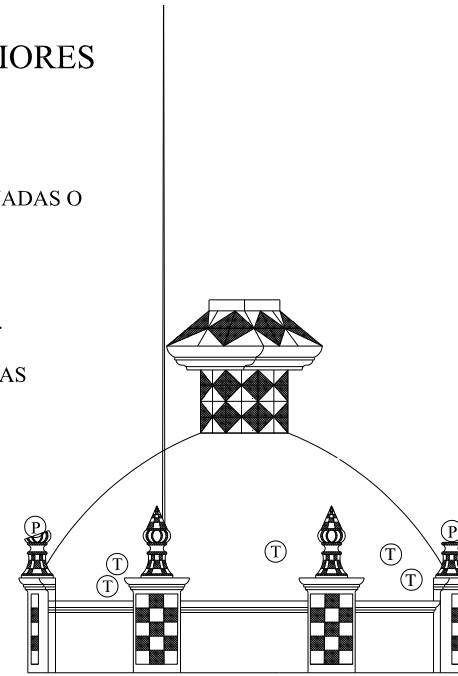
**DETERIOROS VISTA SURESTE  
EXTERIOR DE LA LINTERNILLA:**

- Ⓣ PIEZAS DE TALAVERA DAÑADAS O FALTANTES.
- ⓐ VIDRIOS ROTOS.
- Ⓟ PINÁCULOS INCOMPLETOS.
- Ⓡ INSTALACIONES ELECTRICAS INADECUADAS.

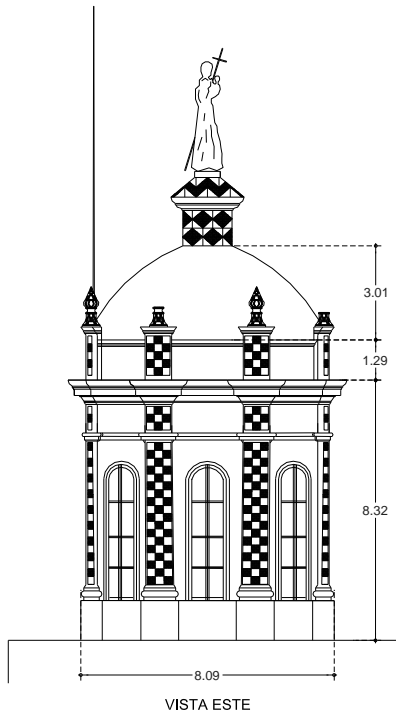
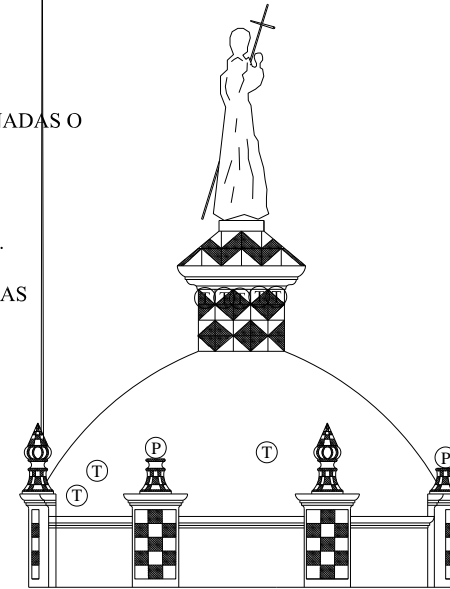
**DETERIOROS VISTA ESTE  
EXTERIOR DE LA LINTERNILLA:**

- Ⓣ PIEZAS DE TALAVERA DAÑADAS O FALTANTES.
- ⓐ VIDRIOS ROTOS.
- Ⓟ PINÁCULOS INCOMPLETOS.
- Ⓛ INSTALACIONES ELECTRICAS INADECUADAS.

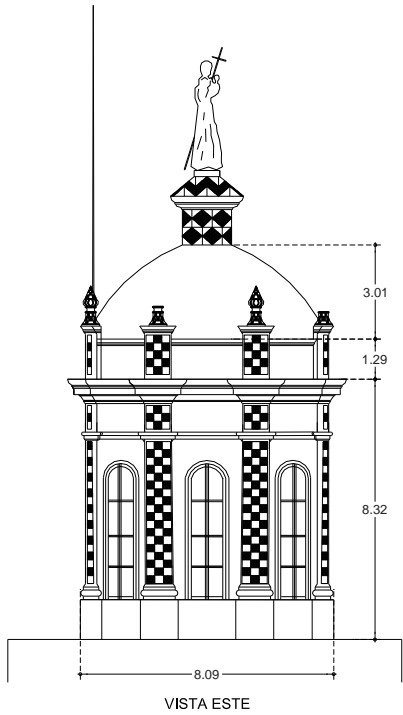
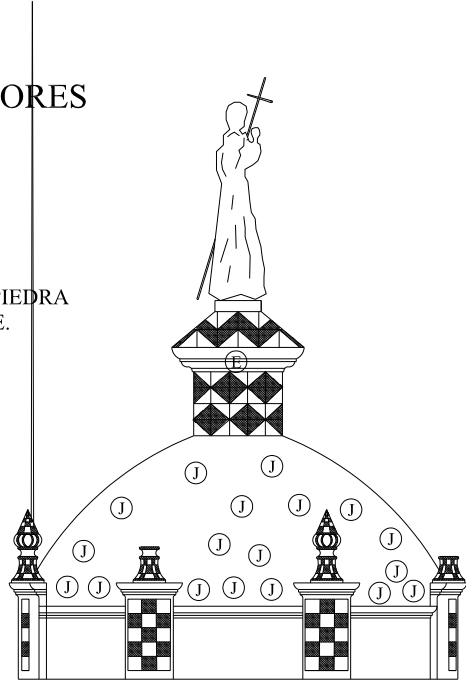
**DETERIOROS VISTA ESTE  
EXTERIOR DE LA LINTERNILLA:**

- Ⓝ PÉRDIDA DE JUNTAS.
- ⓔ ESCULTURA DE BULTO DE PIEDRA DE CANTERIA FUERA DE EJE.
- Ⓥ VEGETACIÓN NOCIVA.

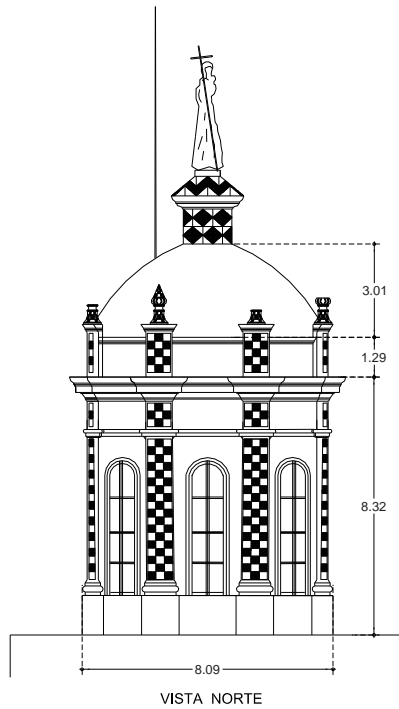
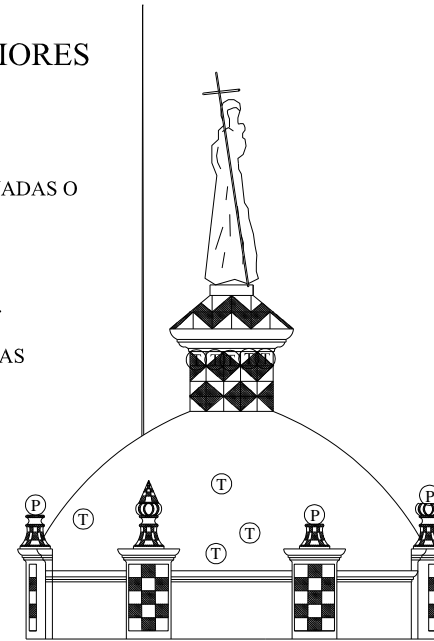
**DETERIOROS VISTA NORTE  
EXTERIOR DE LA LINTERNILLA:**

- Ⓣ PIEZAS DE TALAVERA DAÑADAS O FALTANTES.
- Ⓒ VIDRIOS ROTOS.
- Ⓟ PINÁCULOS INCOMPLETOS.
- Ⓡ INSTALACIONES ELECTRICAS INADECUADAS.

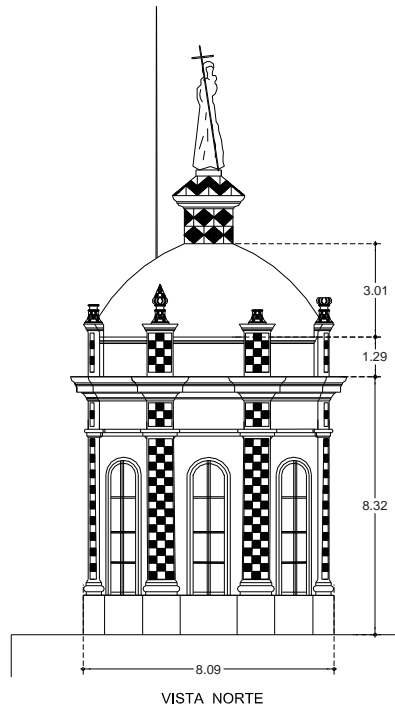
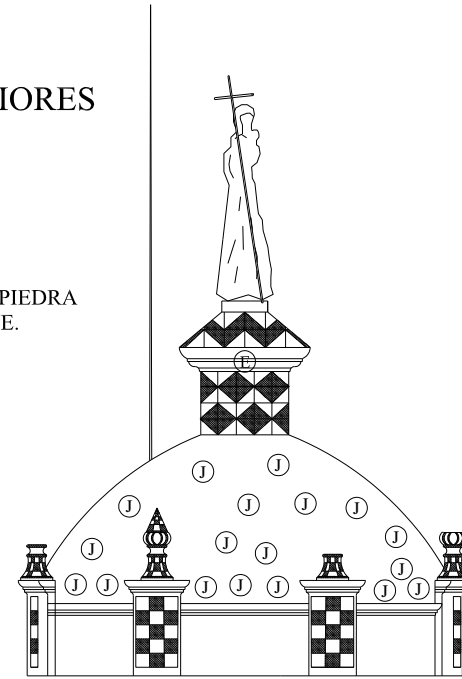
**DETERIOROS VISTA NORTE  
EXTERIOR DE LA LINTERNILLA:**

- Ⓝ PÉRDIDA DE JUNTAS.
- Ⓞ ESCULTURA DE BULTO DE PIEDRA DE CANTERIA FUERA DE EJE.
- Ⓟ VEGETACIÓN NOCIVA.

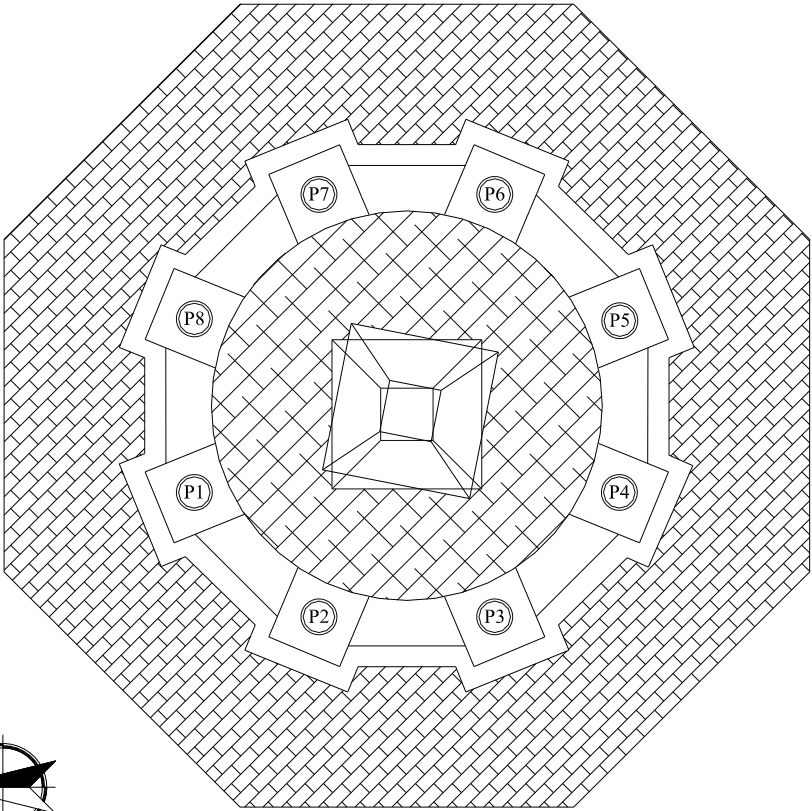
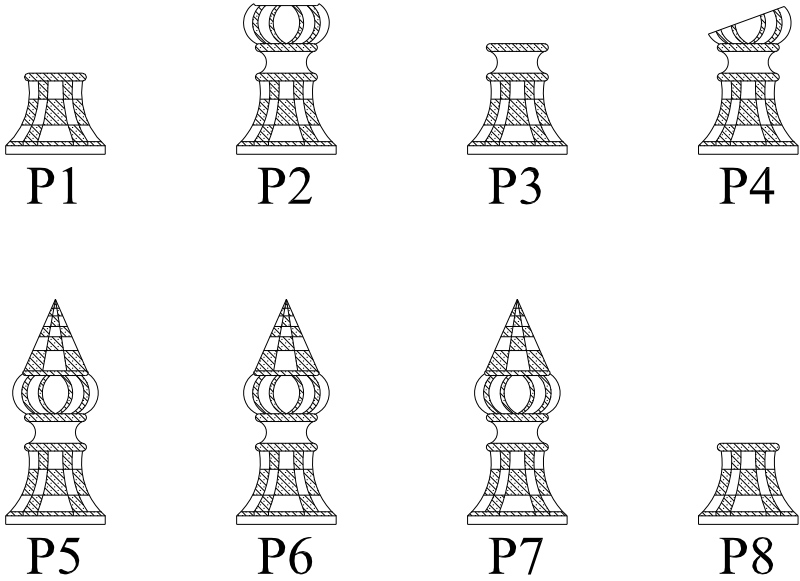
**PLANTA DE TECHOS: DETERIOROS DE REMATES DE PILASTRAS  
EXTERIOR DE LA LINTERNILLA:**

ELEMENTOS INCOMPLETOS

- 4) **(P) REMATES INCOMPLETOS O DAÑADOS.** - La mayoría de los pináculos de talavera perimetrales, se encuentran incompletos, o fracturados, podría ser por el intemperismo y falta de mantenimiento.

PROCEDIMIENTO: Una vez determinado el estado del daño de los diferentes pináculos, se procederá a la fabricación del molde en yeso, basándose en el pináculo completo, para hacer la reproducción de la pieza o sección de pieza faltante, e integrarla a la original existente. A esta nueva sección o pieza integrada, se le colocará el recubrimiento con las piezas de talavera similares a la original, a lo cual, siempre deberá ser notoria la diferencia la nueva de la original. Posteriormente se realizará la consolidación en las secciones originales, perforando con broca para cemento 5/32 sobre juntas de

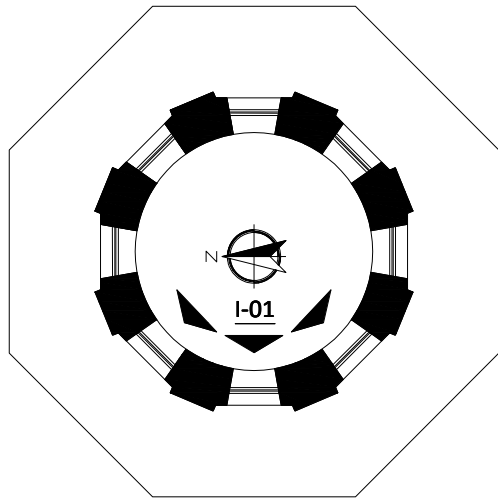
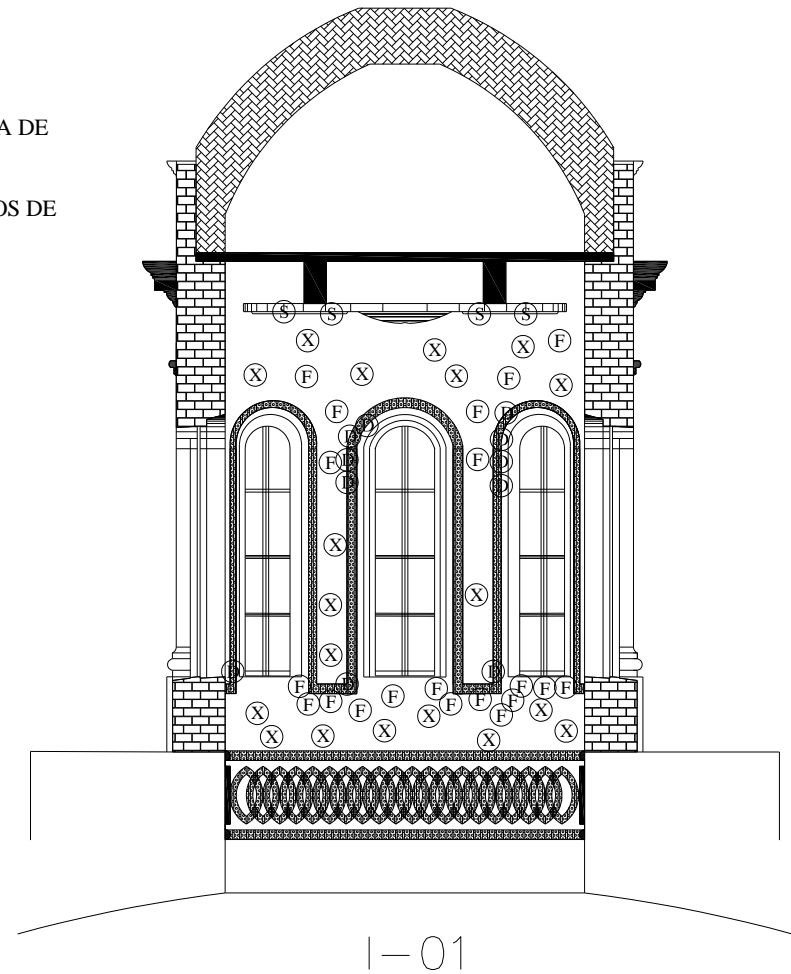
**DETERIOROS CARA OESTE  
INTERIOR DE LA LINTERNILLA:**

- ⓓ DESPRENDIMIENTO Y PERDIDA DE MOLDURAS.
- ⓕ FISURAS Y DESPRENDIMIENTOS DE RECUBRIMIENTO.
- ⓧ PÉRDIDA DE PINTURA.
- Ⓢ FISURAS EN MEDALLÓN DE MADERA.

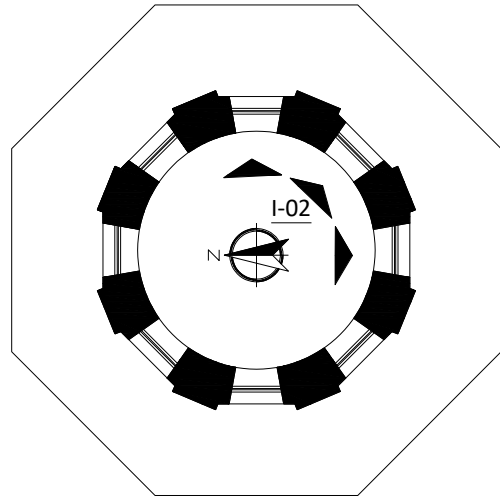
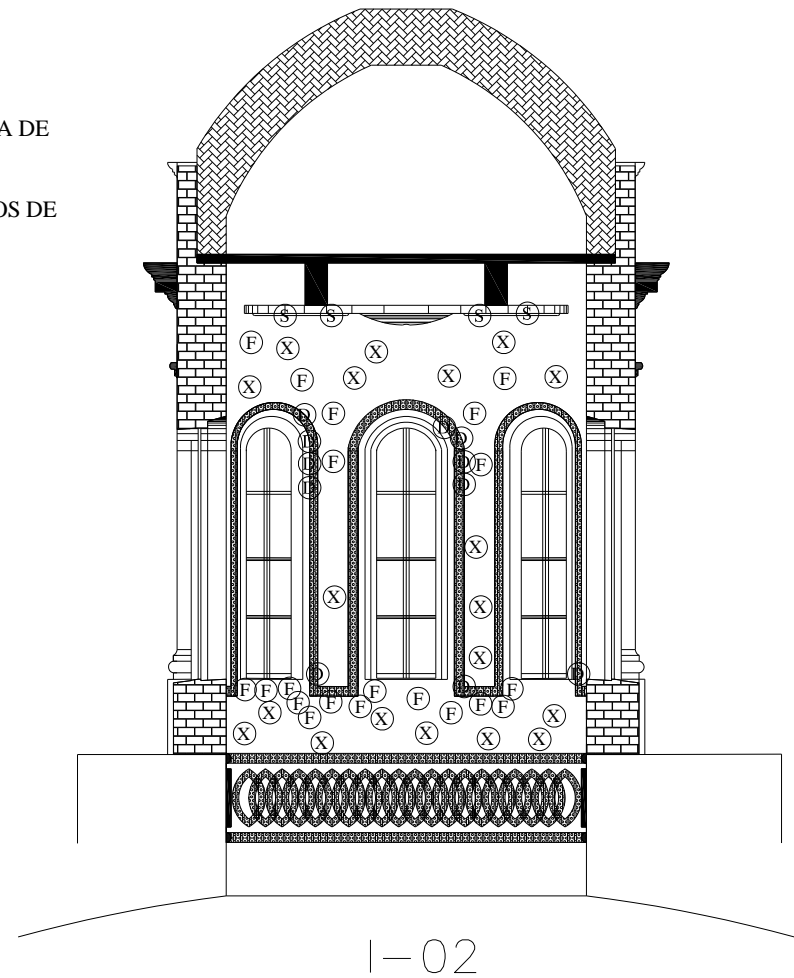
**DETERIOROS CARA SURESTE  
INTERIOR DE LA LINTERNILLA:**

- Ⓓ DESPRENDIMIENTO Y PERDIDA DE MOLDURAS.
- Ⓕ FISURAS Y DESPRENDIMIENTOS DE RECUBRIMIENTO.
- Ⓒ PÉRDIDA DE PINTURA.
- Ⓔ FISURAS EN MEDALLÓN DE MADERA.

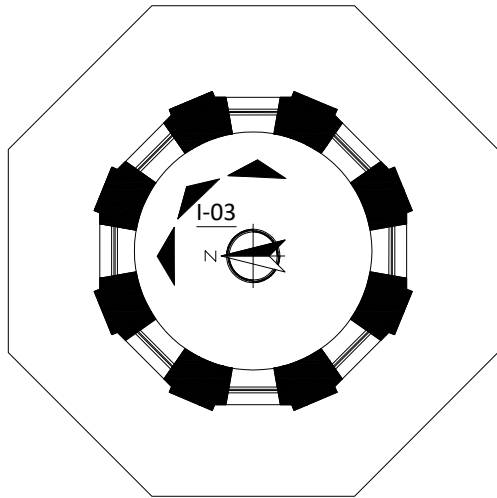
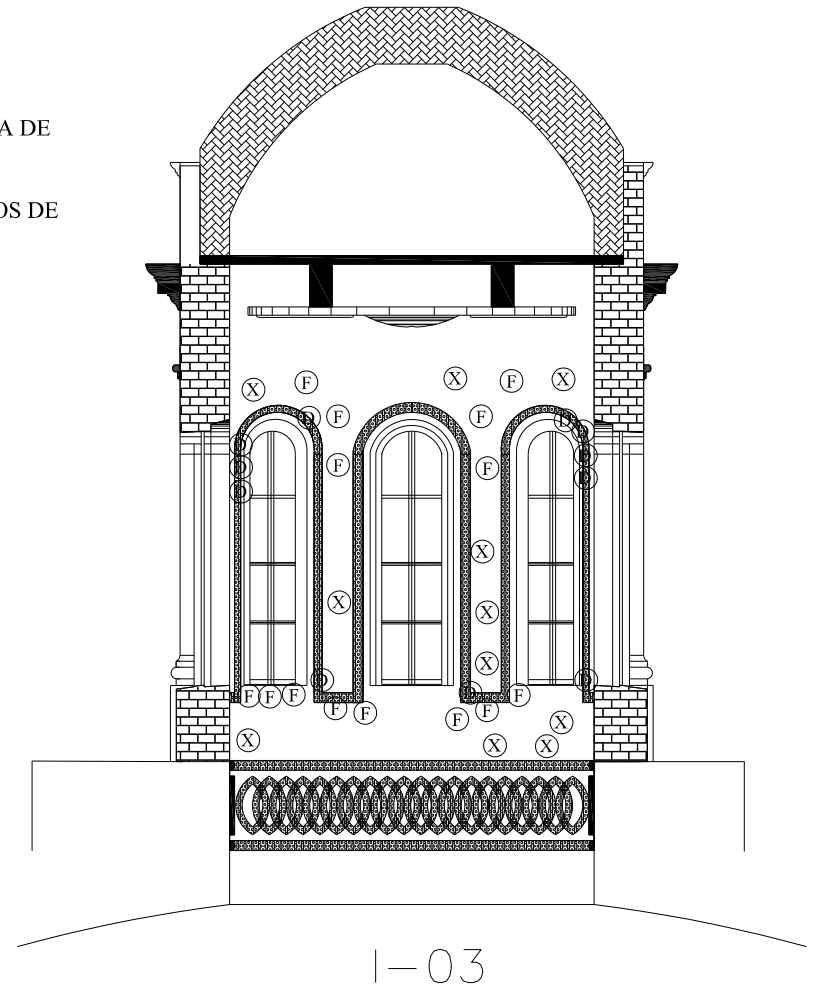
**DETERIOROS CARA NORESTE  
INTERIOR DE LA LINTERNILLA:**

- (D) DESPRENDIMIENTO Y PERDIDA DE MOLDURAS.
- (F) FISURAS Y DESPRENDIMIENTOS DE RECUBRIMIENTO.
- (X) PÉRDIDA DE PINTURA.
- (S) FISURAS EN MEDALLÓN DE MADERA.

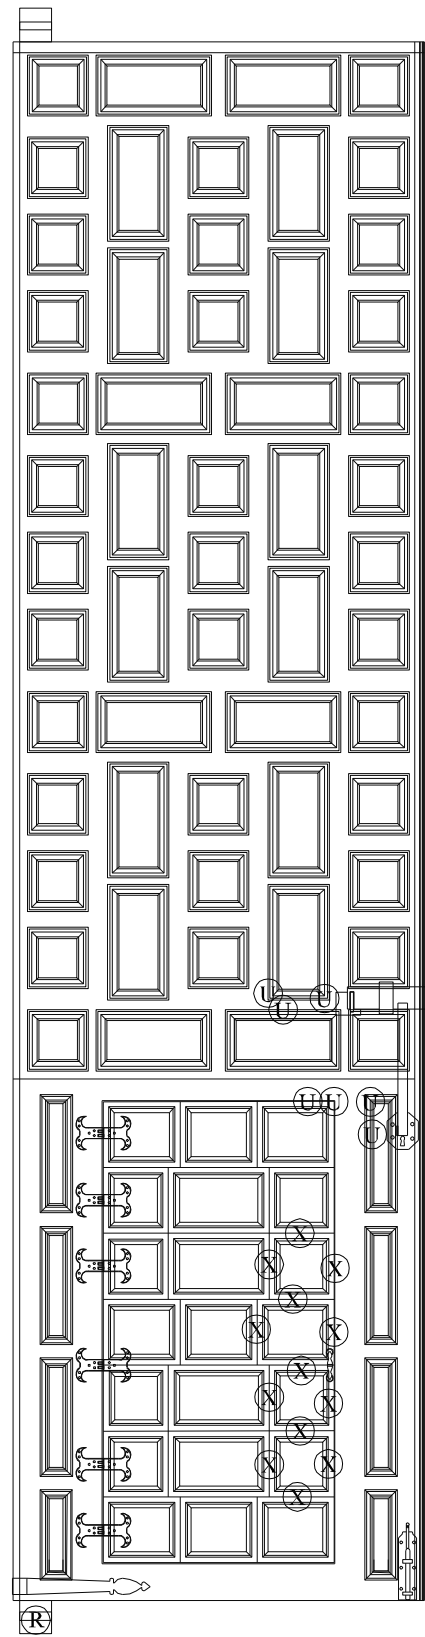
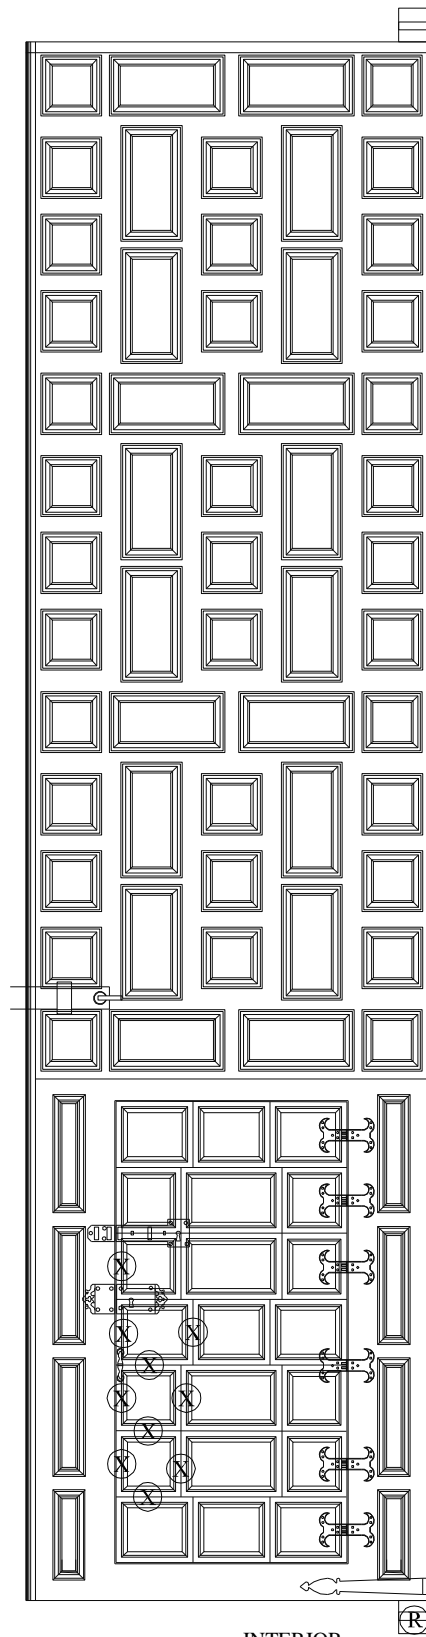
**UBICACIÓN DE DETERIOROS EN PARAMENTOS:  
PORTÓN SANTA ROSA DE LIMA (OESTE)**

- Ⓐ Piezas de metal incrustadas en la superficie
- Ⓢ Suciedad acumulada en huecos
- Ⓟ Polvo superficial
- Ⓡ Resequedad del soporte
- Ⓤ Daño por mal uso
- Ⓒ Grietas por movimiento natural
- Ⓣ Faltantes
- Ⓔ Debilidad estructural
- Ⓜ Hongos
- Ⓝ Deformaciones
- Ⓝ Desprendimiento parcial de elementos
- Ⓜ Desplome
- Ⓝ Ataque de insectos xilófagos
- Ⓡ Intervenciones anteriores
- Ⓣ Faltantes
- Ⓝ Incompletos ó dañados
- Ⓝ Oxidación en elementos de cobre o metal
- Ⓝ Desgaste por uso o factores ambientales

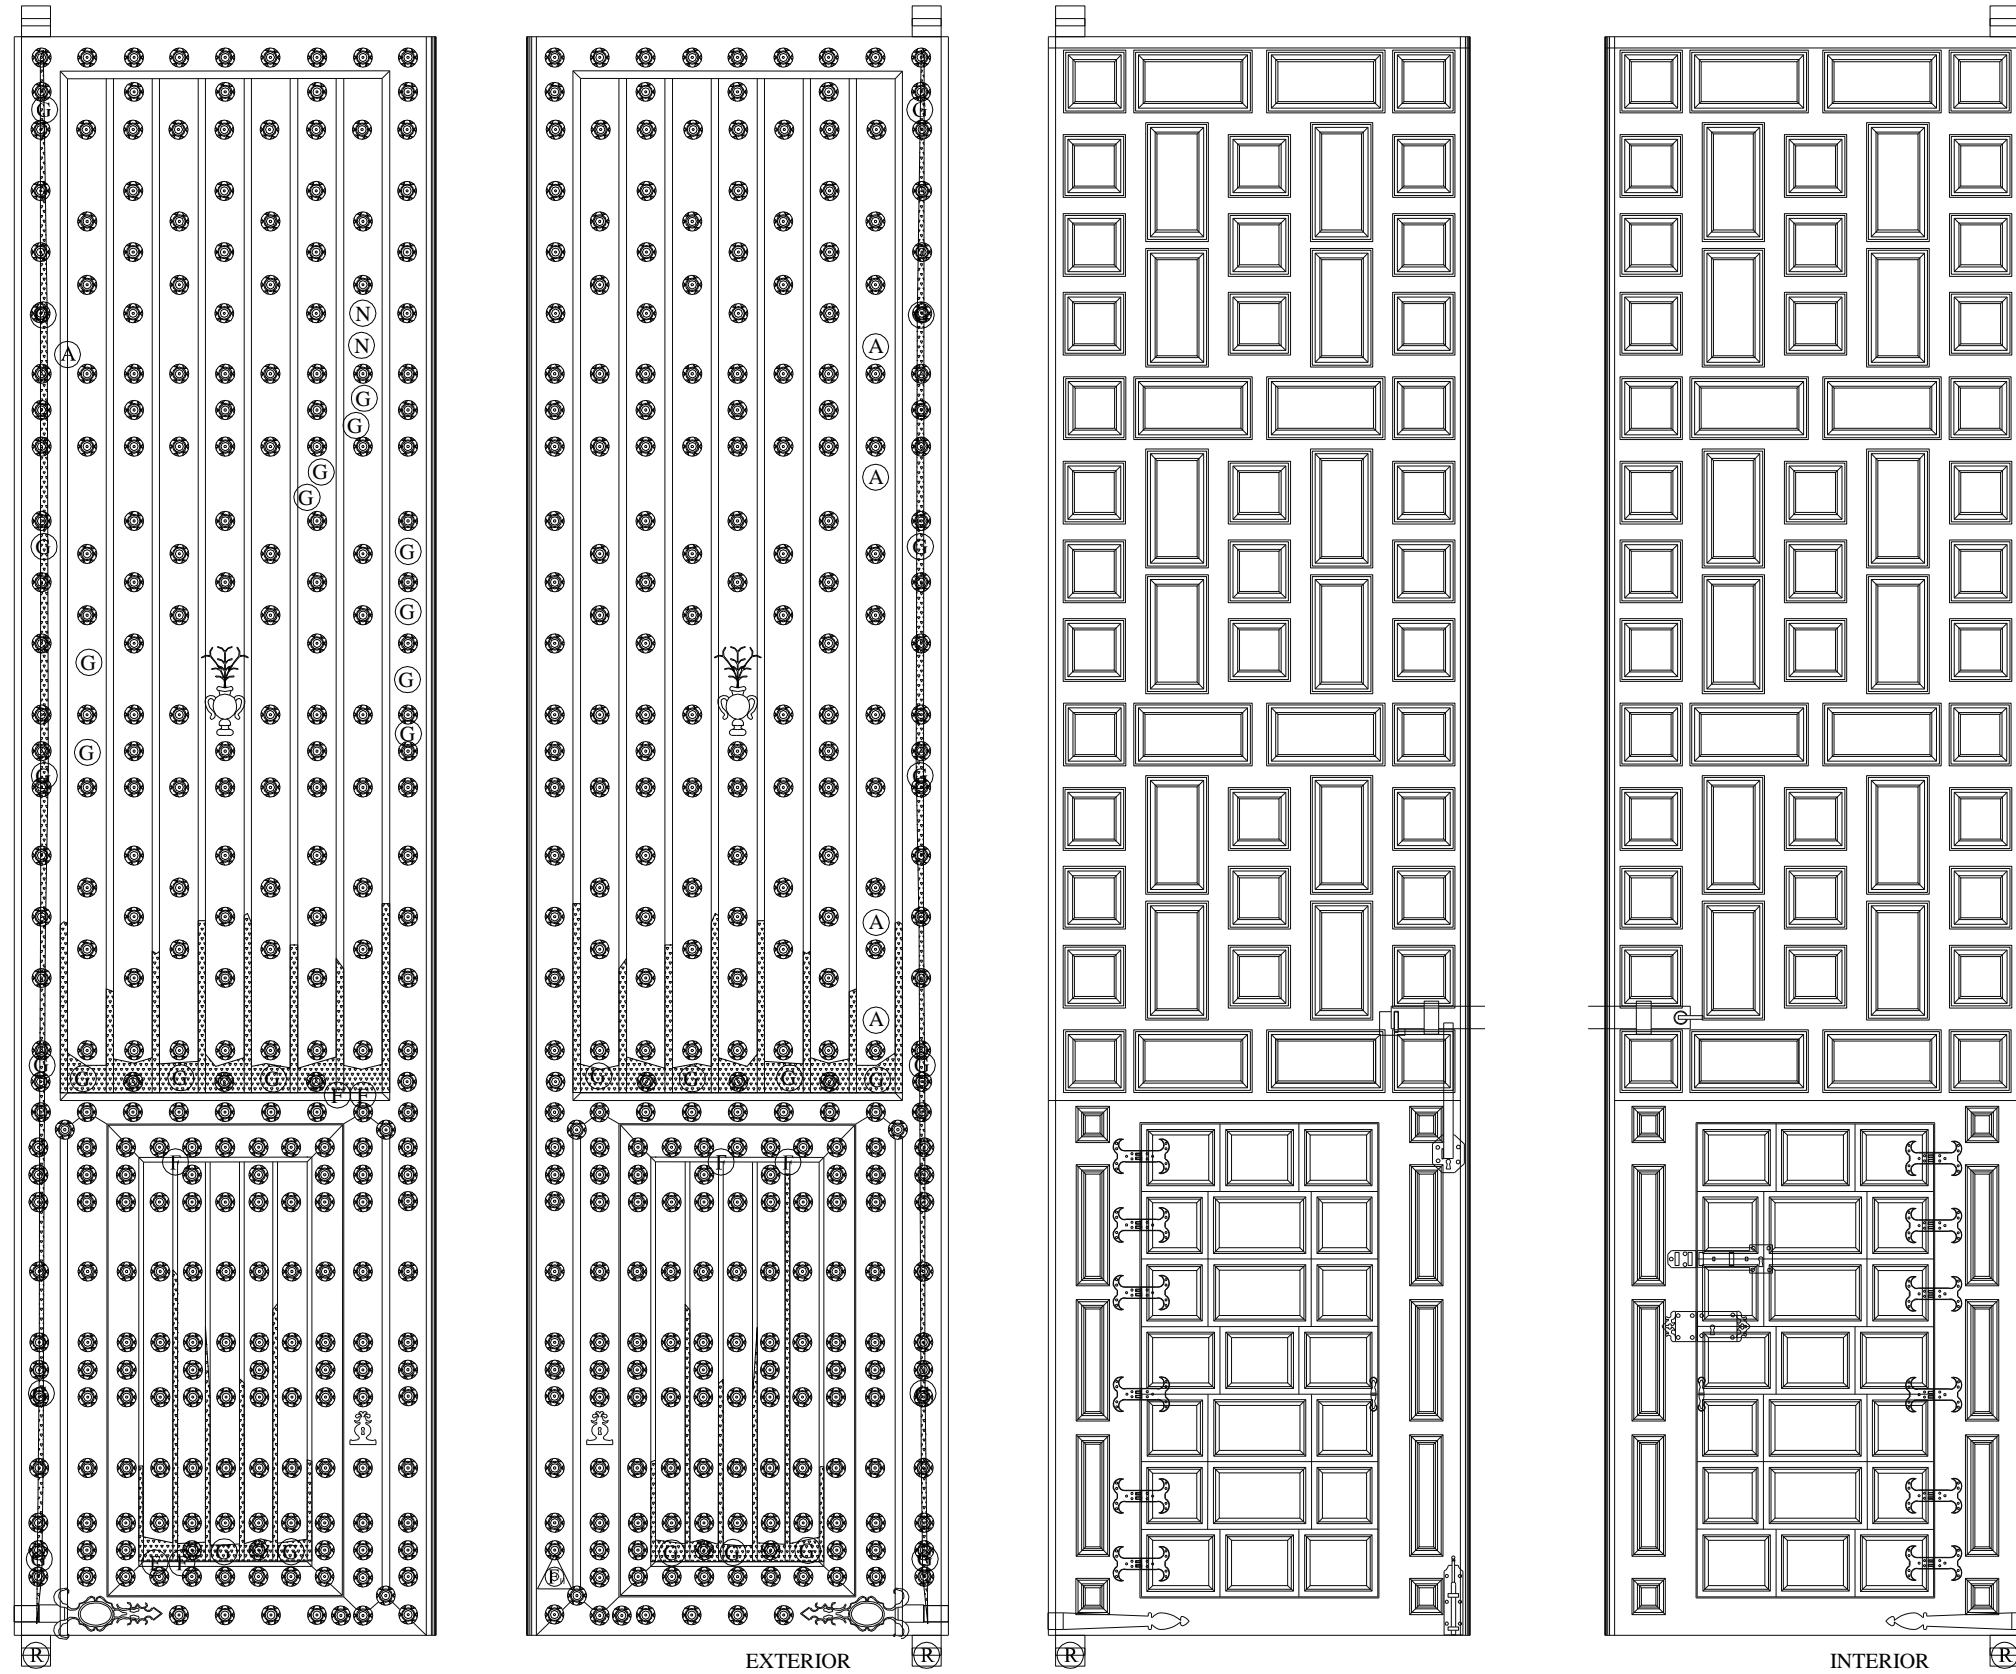
**PUERTA DEL PERDÓN (OESTE)**  
**LEVANTAMIENTO DE DETERIOROS**

- Ⓐ Piezas de metal incrustadas en la superficie
- Ⓢ Suciedad acumulada en huecos
- Ⓟ Polvo superficial
- Ⓡ Resqueidad del soporte
- Ⓤ Daño por mal uso
- Ⓒ Grietas por movimiento natural
- ⓕ Faltantes
- ⓔ Debilidad estructural
- ⓗ Hongos
- ⓓ Deformaciones
- Ⓝ Desprendimiento parcial de elementos
- Ⓜ Desplome
- ⓧ Ataque de insectos xilófagos
- Ⓡ Intervenciones anteriores
- ⓕ Faltantes
- Ⓛ Incompletos ó dañados
- Ⓞ Oxidación en elementos de cobre o metal
- ⓓ Desgaste por uso o factores ambientales

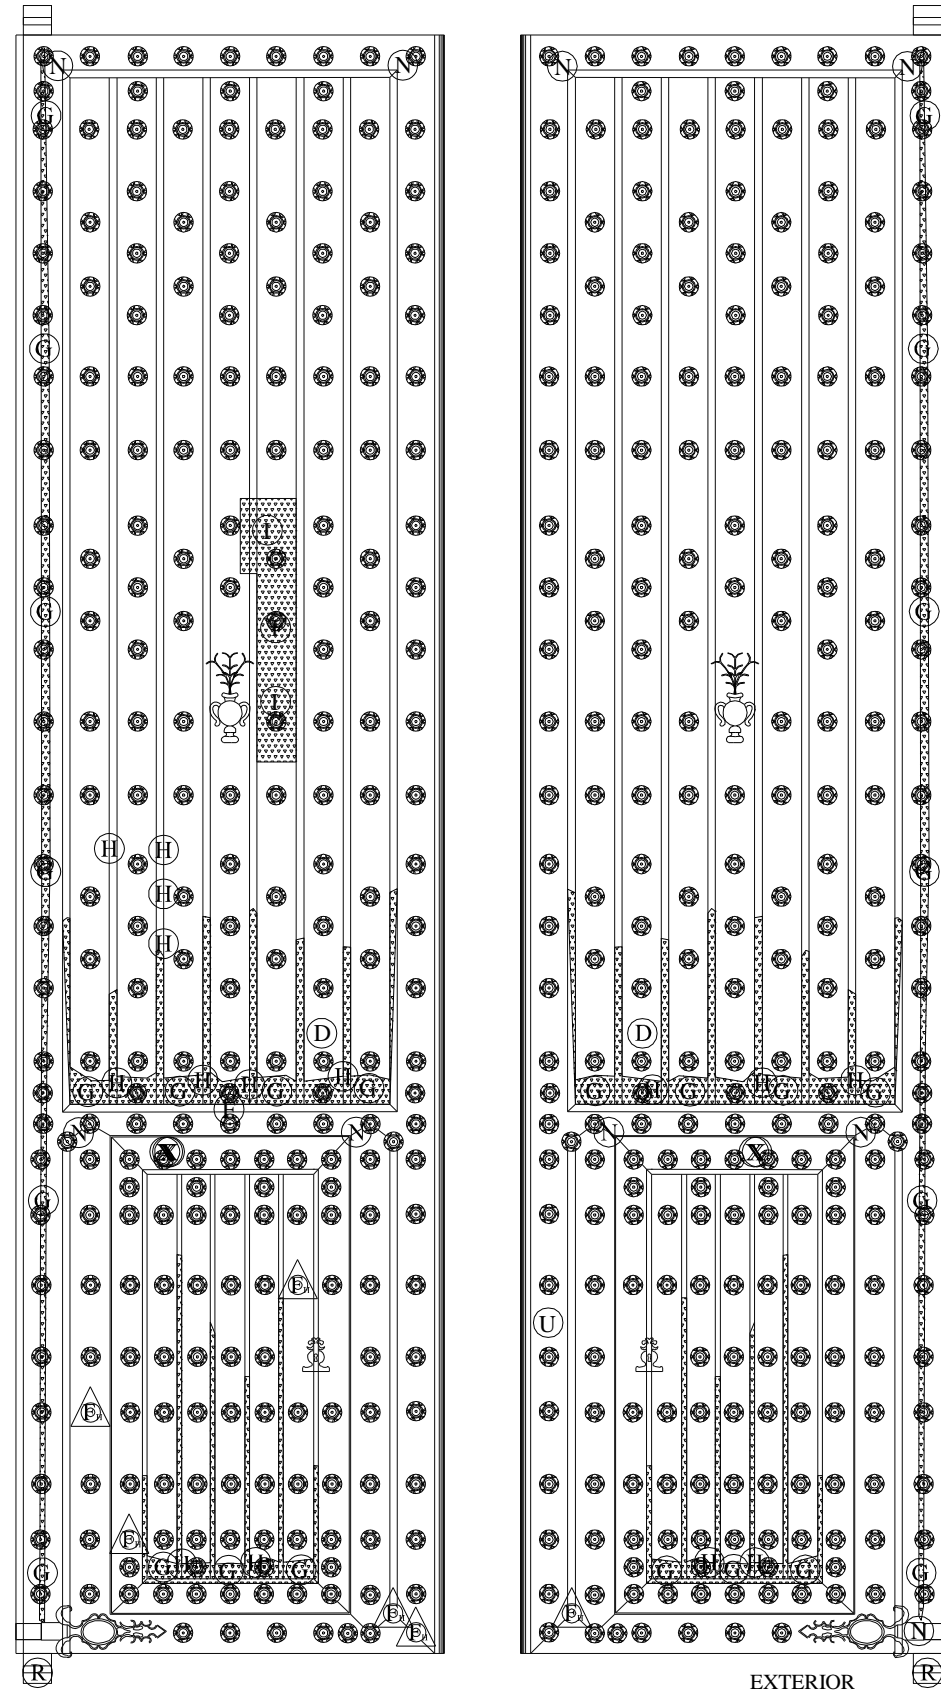
**PUERTA DE SANTA TERESA DE JESUS (OESTE)**  
**LEVANTAMIENTO DE DETERIOROS**

- (A) Piezas de metal incrustadas en la superficie
- (S) Suciedad acumulada en huecos
- (P) Polvo superficial
- (R) Resequedad del soporte
- (U) Daño por mal uso
- (G) Grietas por movimiento natural
- (F) Faltantes
- (E) Debilidad estructural
- (H) Hongos
- (D) Deformaciones
- (N) Desprendimiento parcial de elementos
- (M) Desplome
- (X) Ataque de insectos xilófagos
- (I) Intervenciones anteriores
- (F<sub>v</sub>) Faltantes
- (A<sub>v</sub>) Incompletos ó dañados
- (O<sub>v</sub>) Oxidación en elementos de cobre o metal
- (D<sub>v</sub>) Desgaste por uso o factores ambientales

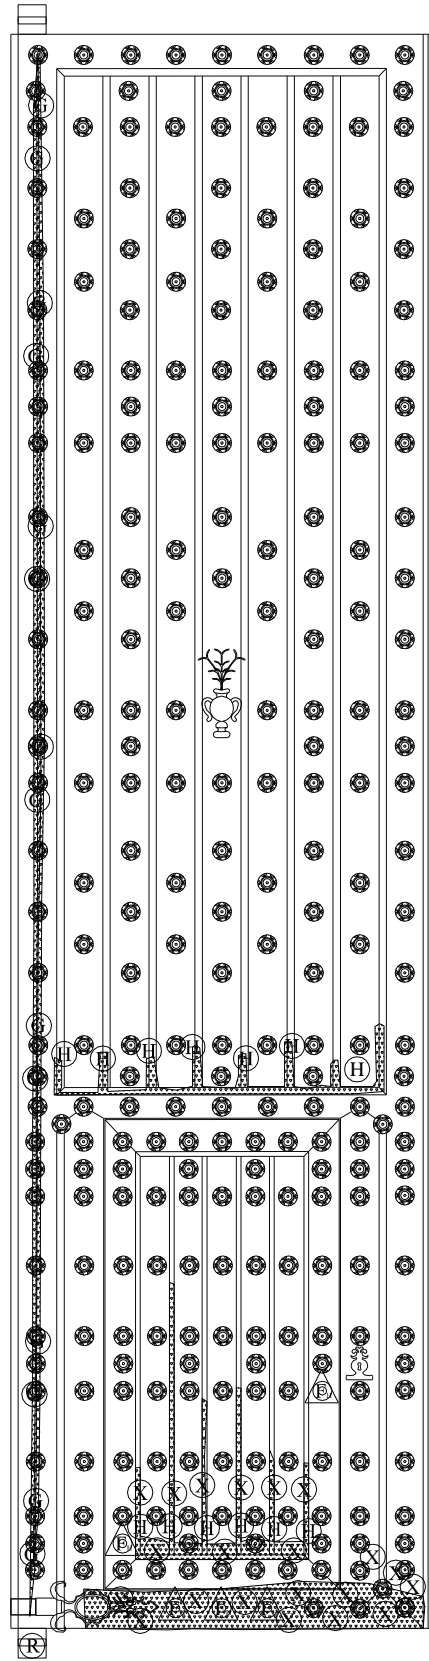
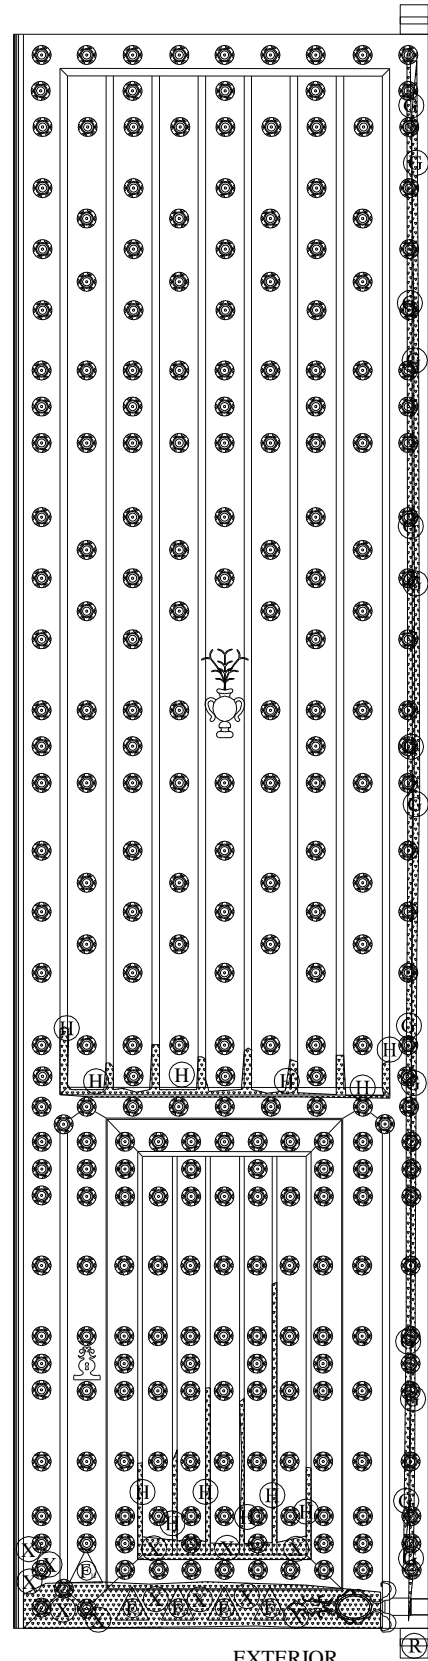
**PUERTA DEL EVANGELIO (NORTE)**  
**LEVANTAMIENTO DE DETERIOROS**

- (A) Piezas de metal incrustadas en la superficie
- (S) Suciedad acumulada en huecos
- (P) Polvo superficial
- (R) Resequedad del soporte
- (U) Daño por mal uso
- (G) Grietas por movimiento natural
- (F) Faltantes
- (E) Debilidad estructural
- (H) Hongos
- (D) Deformaciones
- (N) Desprendimiento parcial de elementos
- (M) Desplome
- (X) Ataque de insectos xilófagos
- (I) Intervenciones anteriores
- (F<sub>a</sub>) Faltantes
- (L<sub>a</sub>) Incompletos ó dañados
- (O<sub>a</sub>) Oxidación en elementos de cobre o metal
- (D<sub>a</sub>) Desgaste por uso o factores ambientales

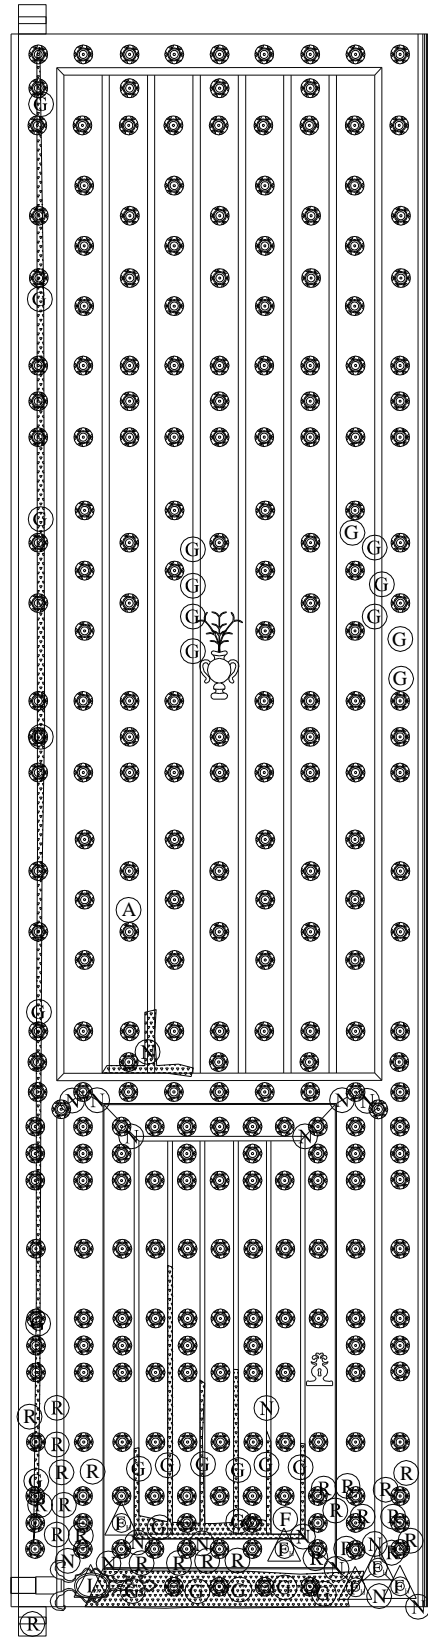
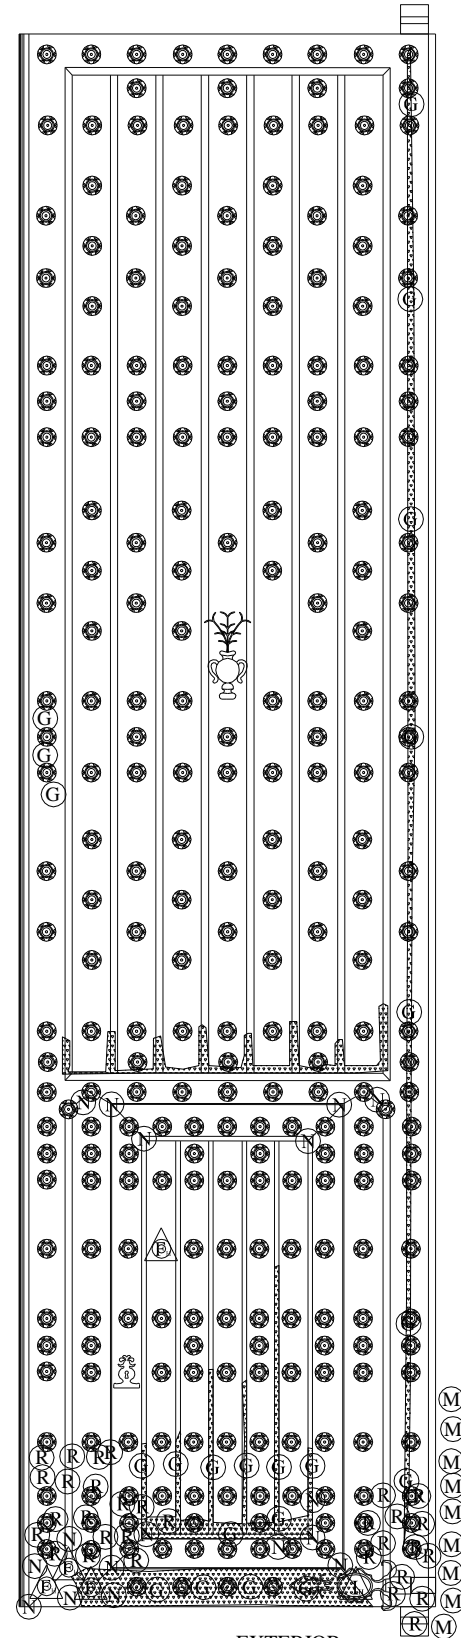
**PUERTA DE LA EPÍSTOLA (SUR)**  
**LEVANTAMIENTO DE DETERIOROS**

- Ⓐ Piezas de metal incrustadas en la superficie
- Ⓢ Suciedad acumulada en huecos
- Ⓟ Polvo superficial
- Ⓡ Resequedad del soporte
- Ⓤ Daño por mal uso
- Ⓒ Grietas por movimiento natural
- ⓕ Faltantes
- ⓔ Debilidad estructural
- ⓗ Hongos
- ⓓ Deformaciones
- Ⓝ Desprendimiento parcial de elementos
- Ⓜ Desplome
- ⓧ Ataque de insectos xilófagos
- Ⓡ Intervenciones anteriores
- ⓕ Faltantes
- Ⓛ Incompletos ó dañados
- Ⓞ Oxidación en elementos de cobre o metal
- ⓓ Desgaste por uso o factores ambientales
