# **BENEMÉRITA UNIVERSIDAD AUTÓNOMA DE PUEBLA**

## **PROYECTO DE INTERVENCIÓN EN LINTERNILLA, PORTONES Y CANCELES DE ACCESO CATEDRAL DE PUEBLA DE LOS ÁNGELES**

**TESIS**

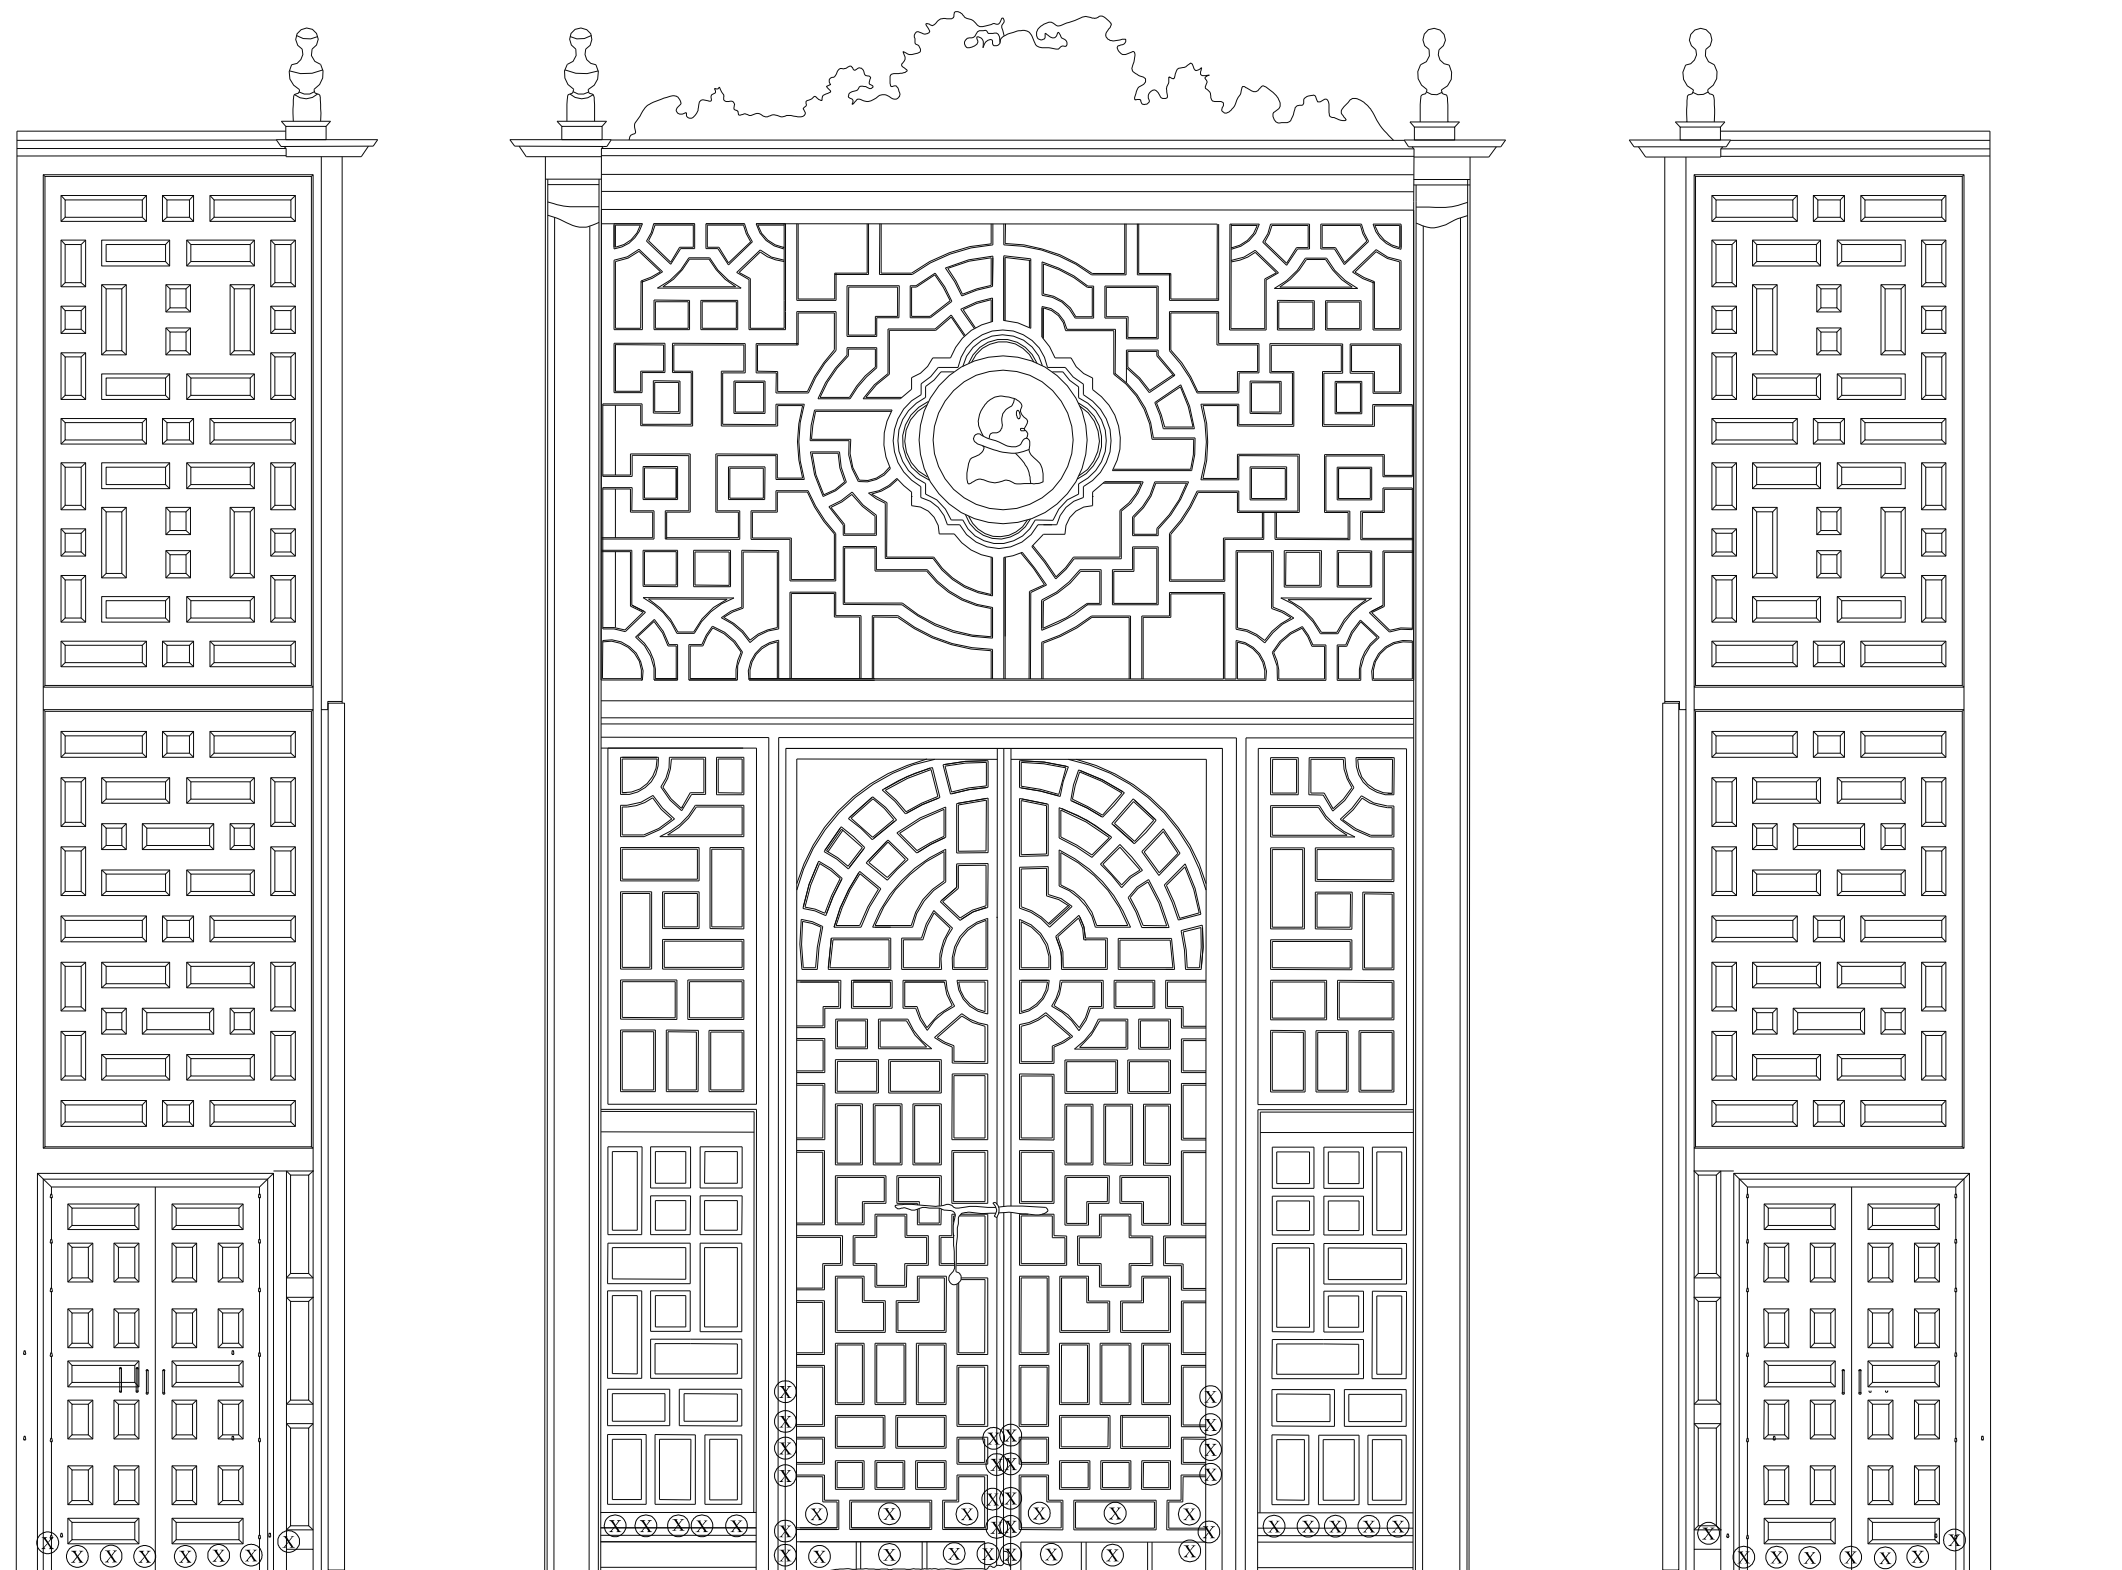
## CANCEL DE LA PORTADA DE SANTA ROSA DE LIMA (EXTERIOR)

- Ⓟ Polvo superficial
- Ⓤ Daño por mal uso
- Ⓣ Faltantes
- ⓧ Ataque de insectos xilófagos

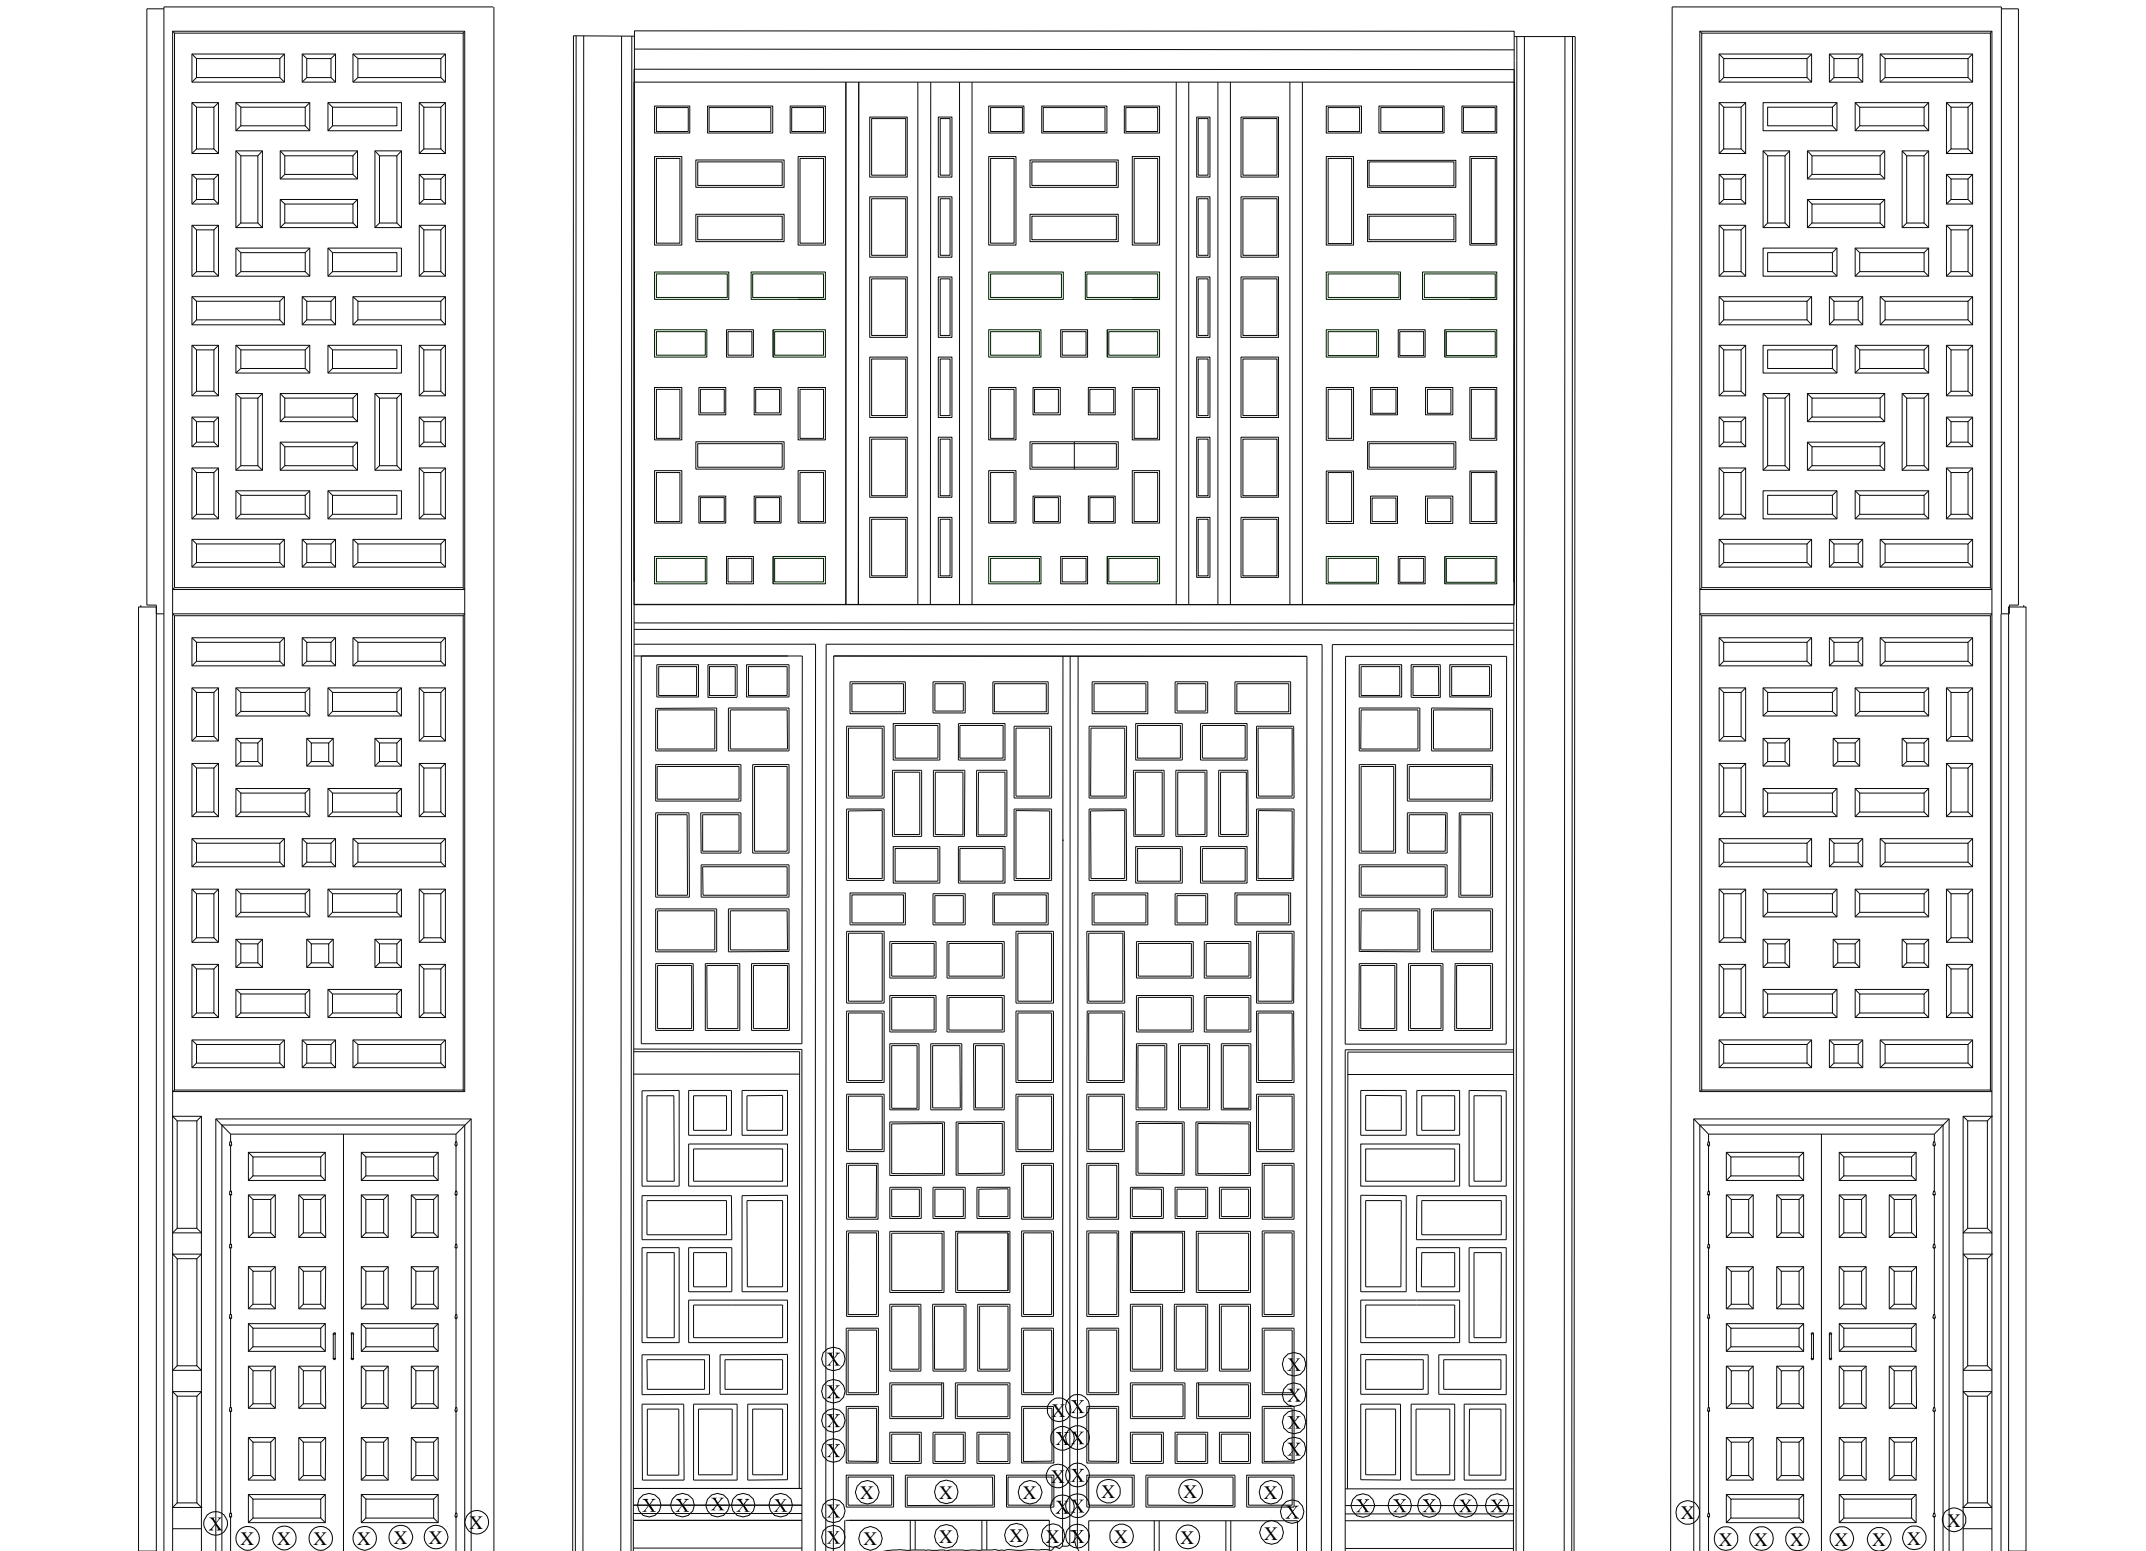
CANCEL DE LA PORTADA DE SANTA ROSA DE LIMA (INTERIOR)

- Ⓟ Polvo superficial
- Ⓢ Daño por mal uso
- Ⓣ Faltantes
- Ⓧ Ataque de insectos xilófagos

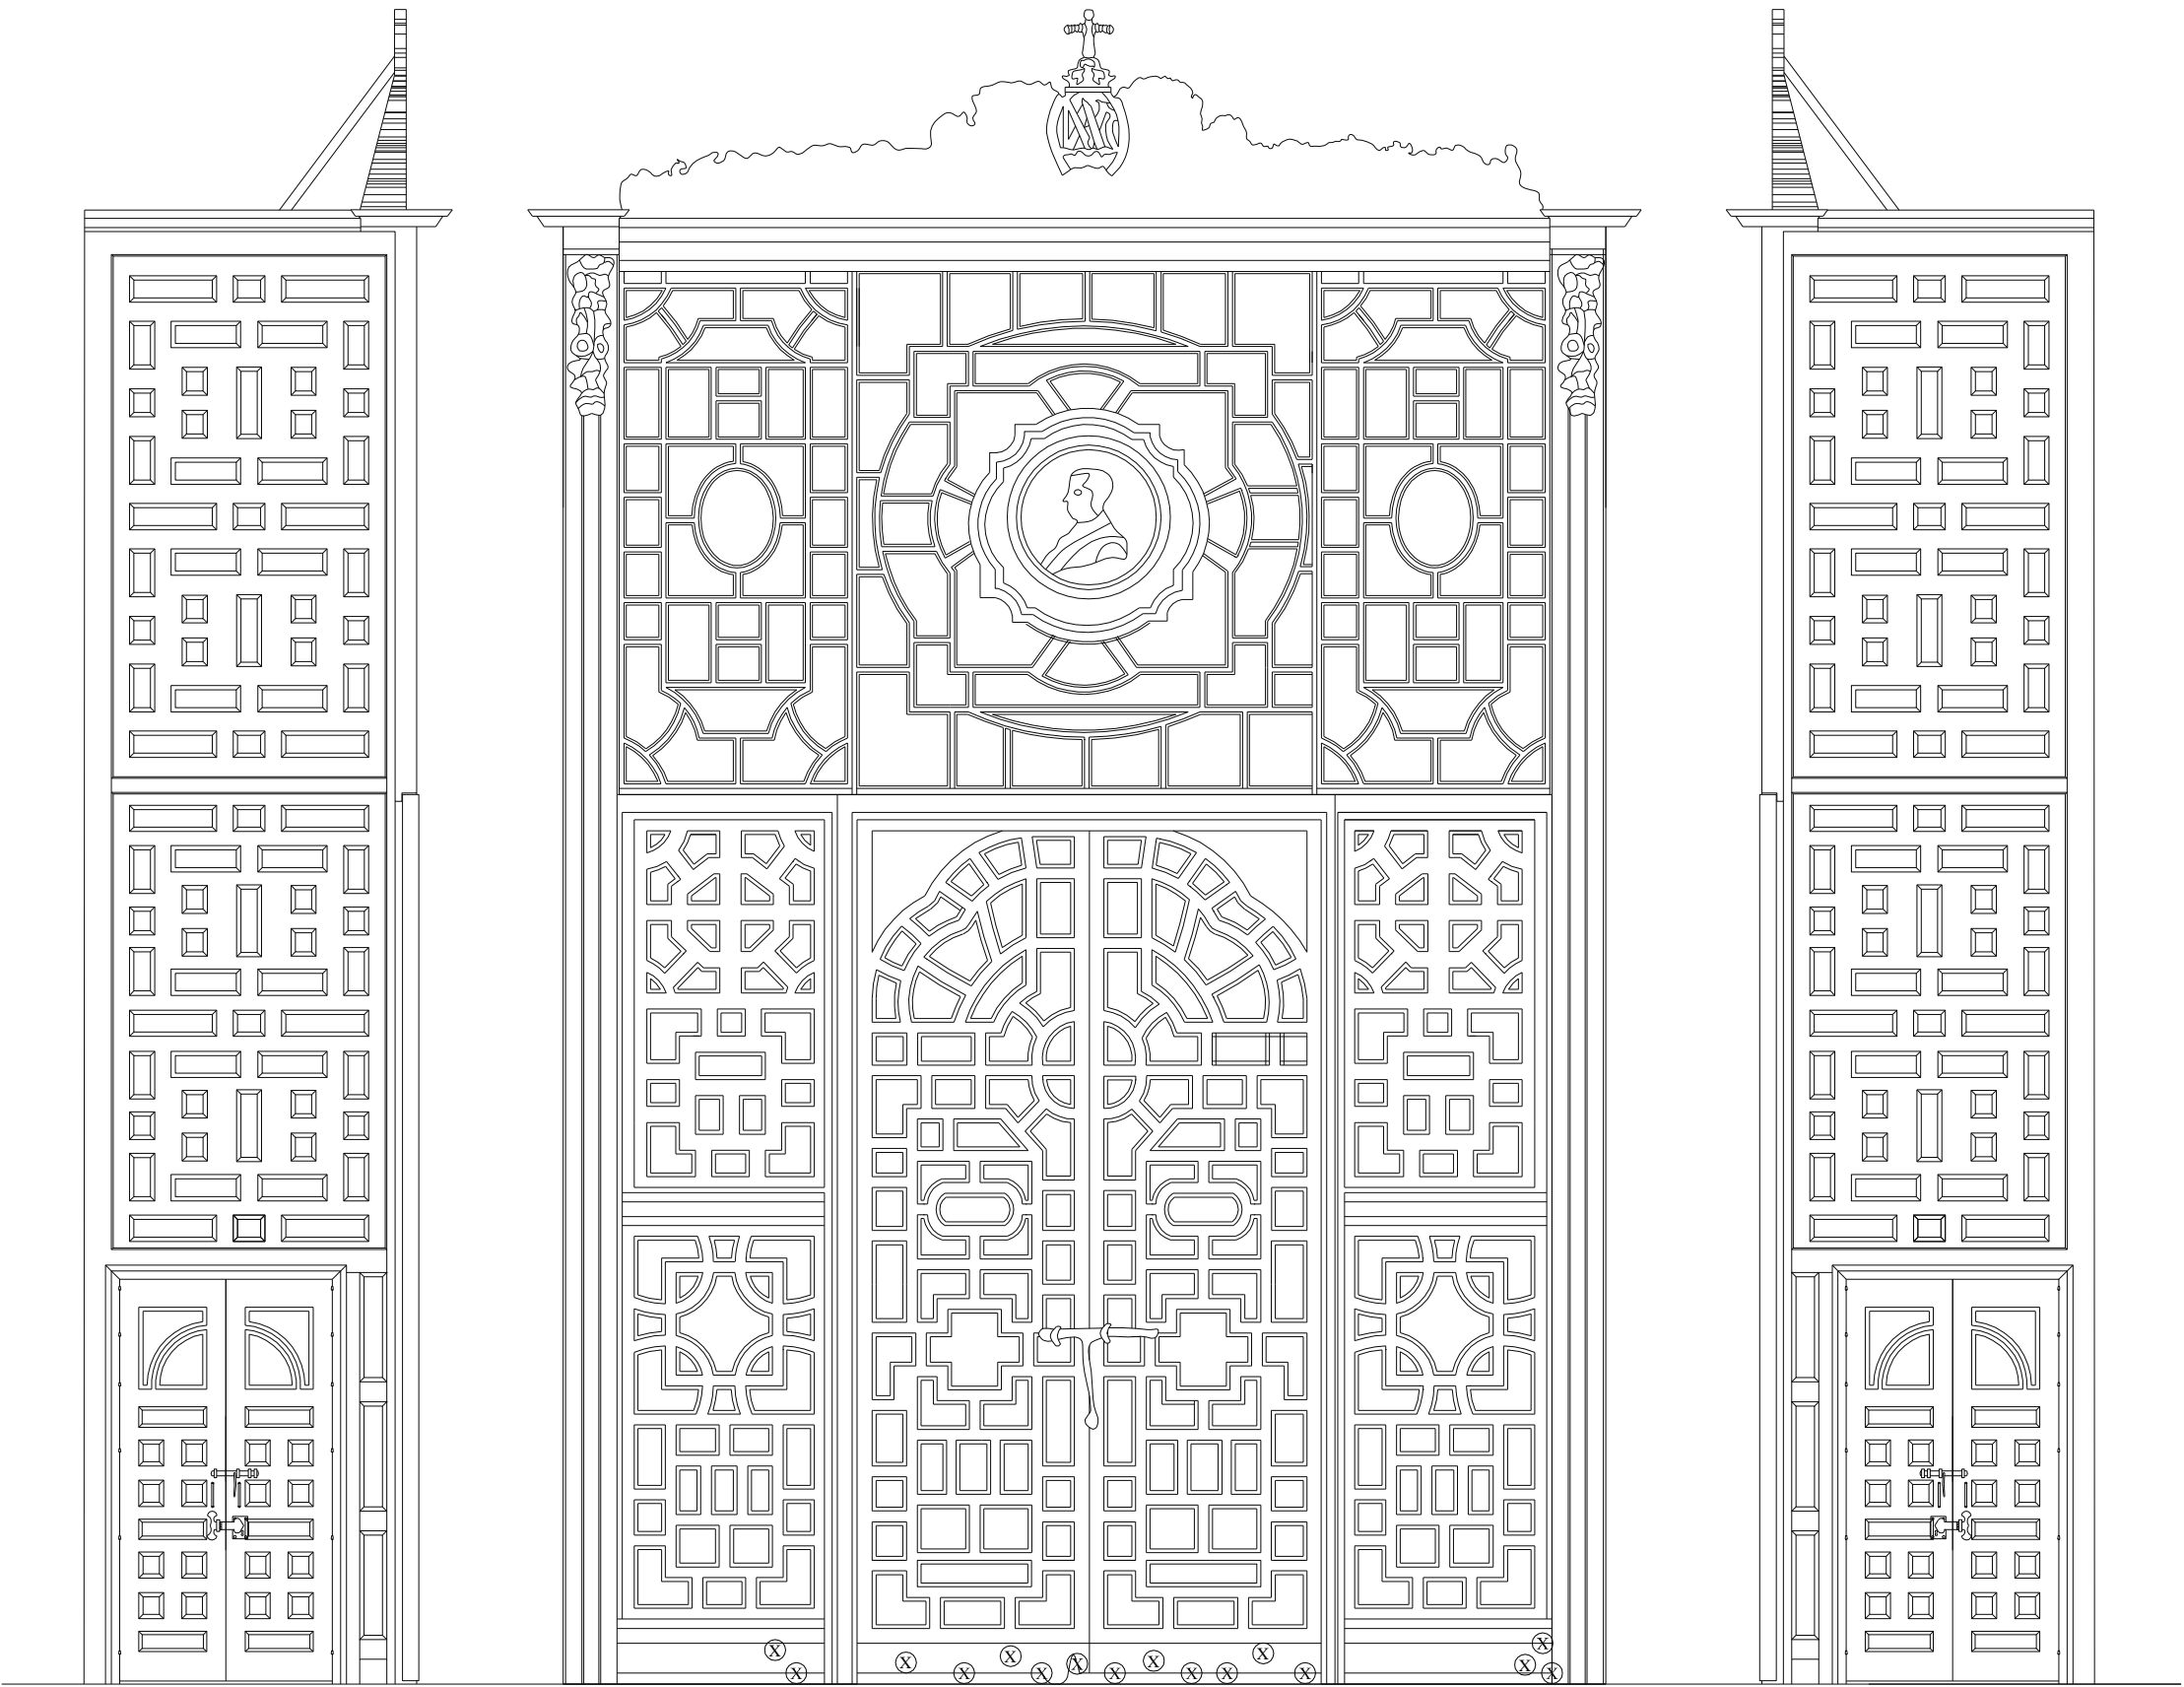
CANCEL DE LA PORTADA DEL PERDÓN (EXTERIOR)

- Ⓟ Polvo superficial
- Ⓛ Daño por mal uso
- Ⓧ Faltantes
- Ⓧ Ataque de insectos xilófagos

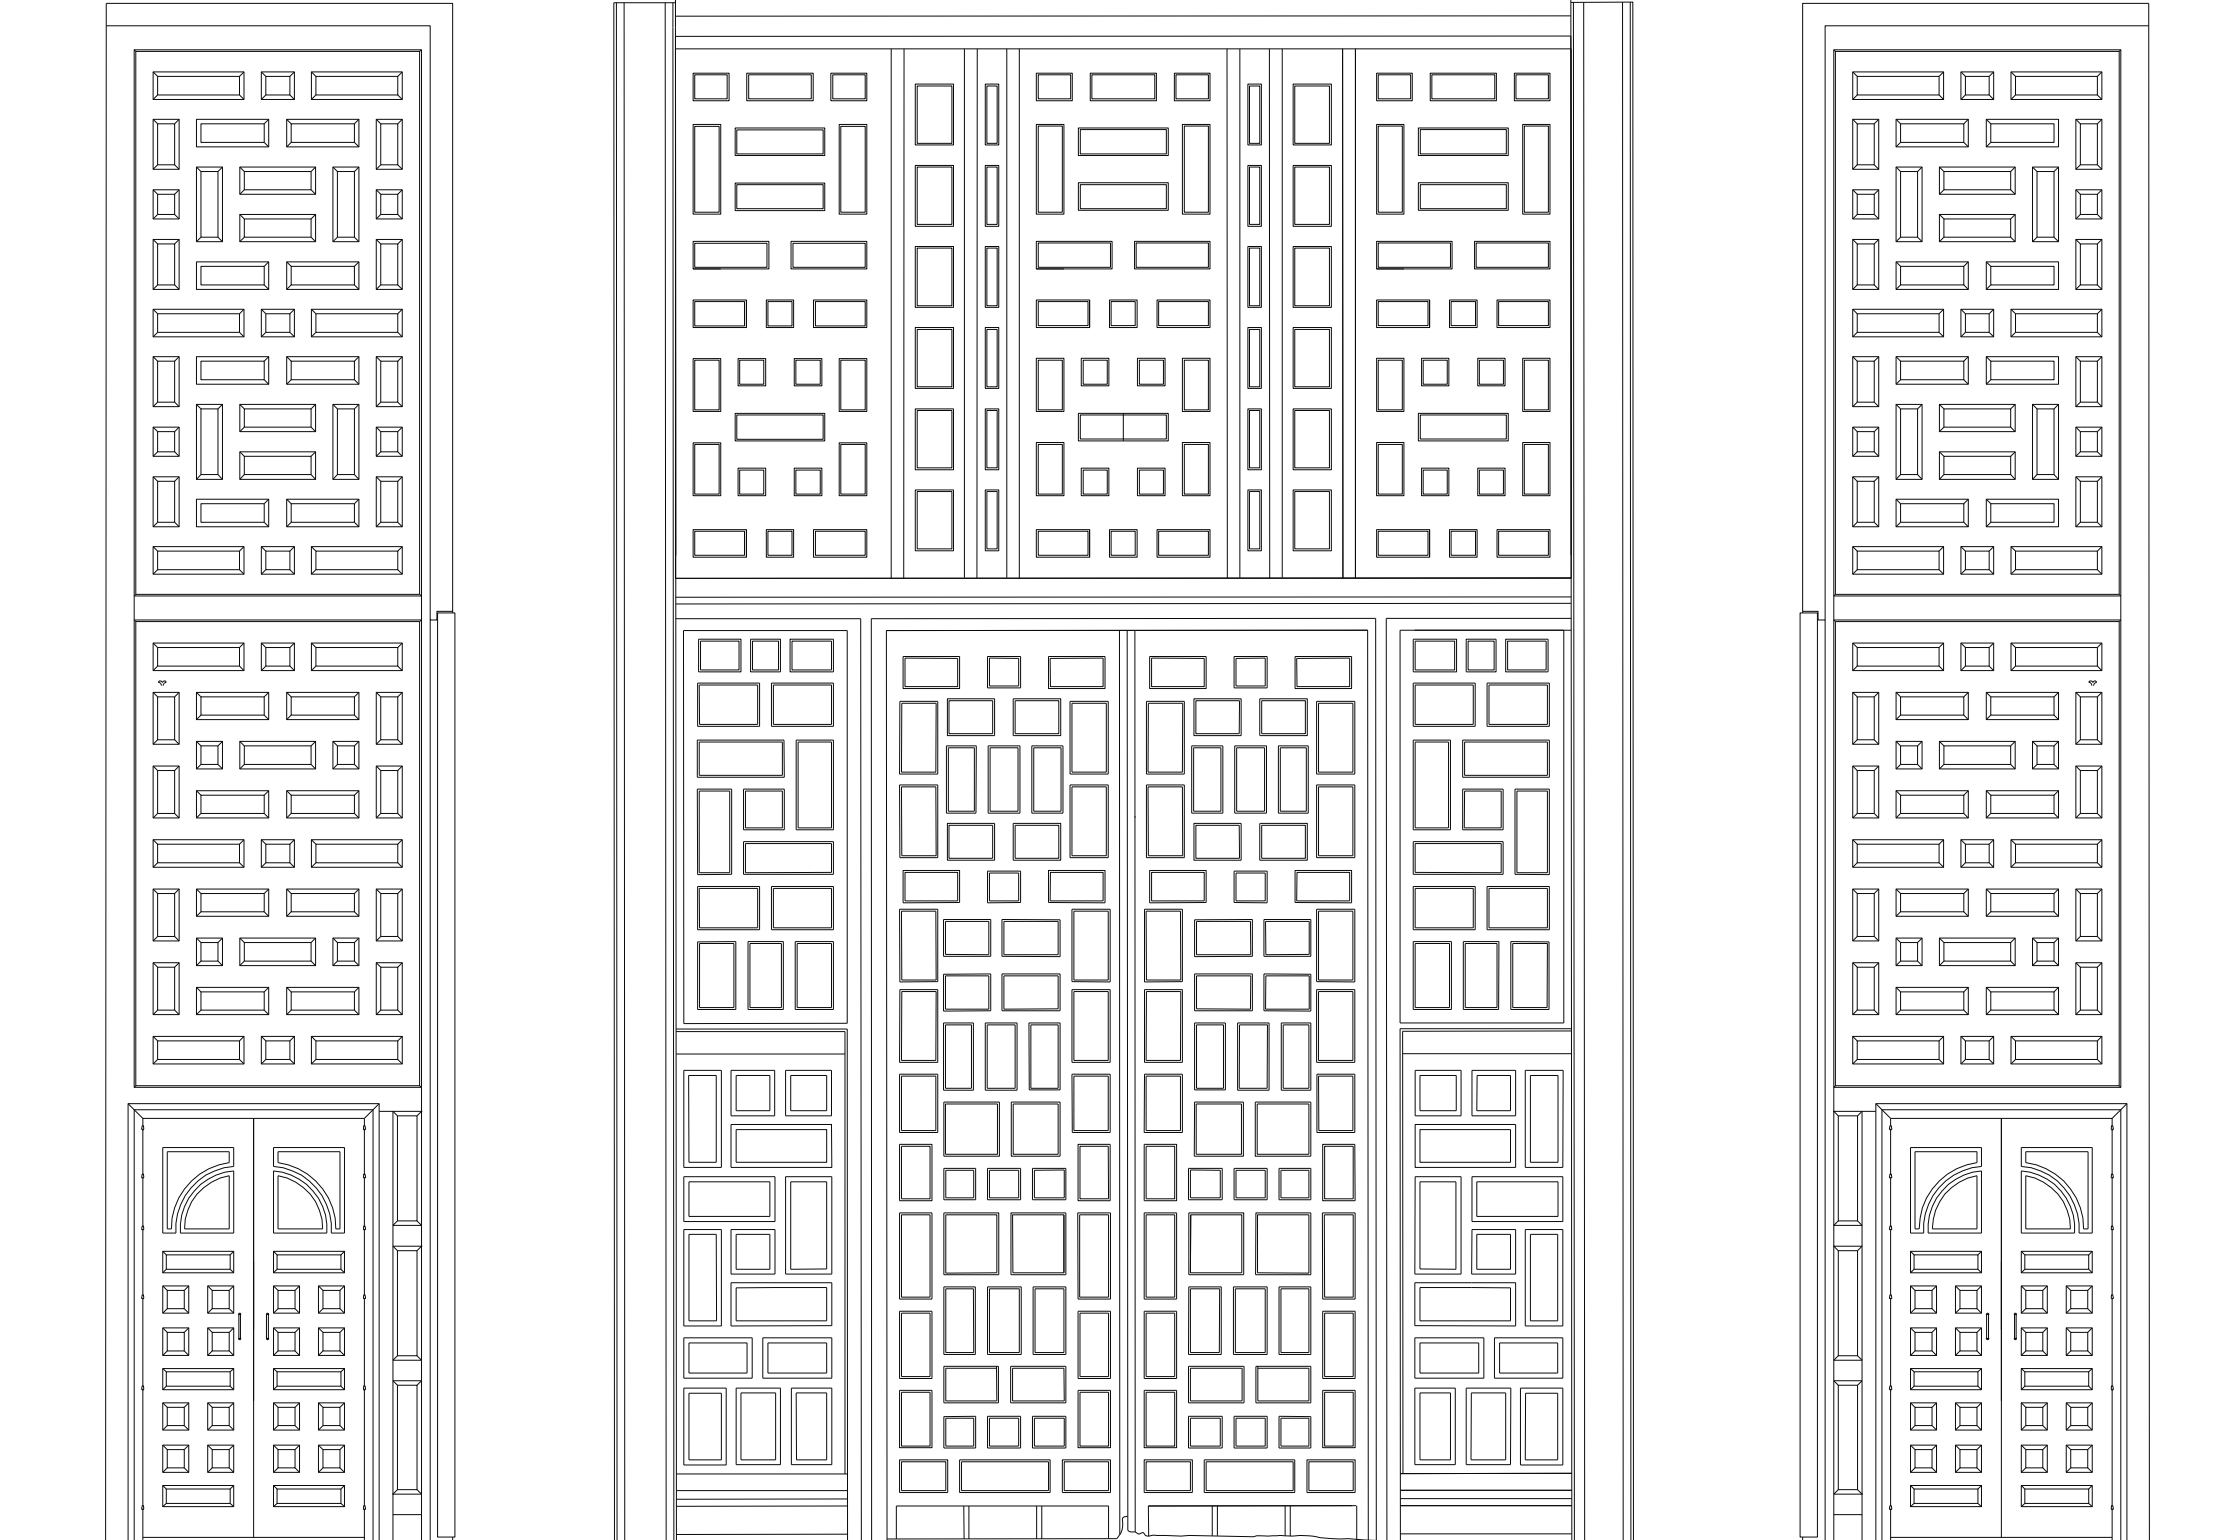
CANCEL DE LA PORTADA DEL PERDÓN (INTERIOR)

- Ⓟ Polvo superficial
- Ⓞ Resequeidad en Paramentos

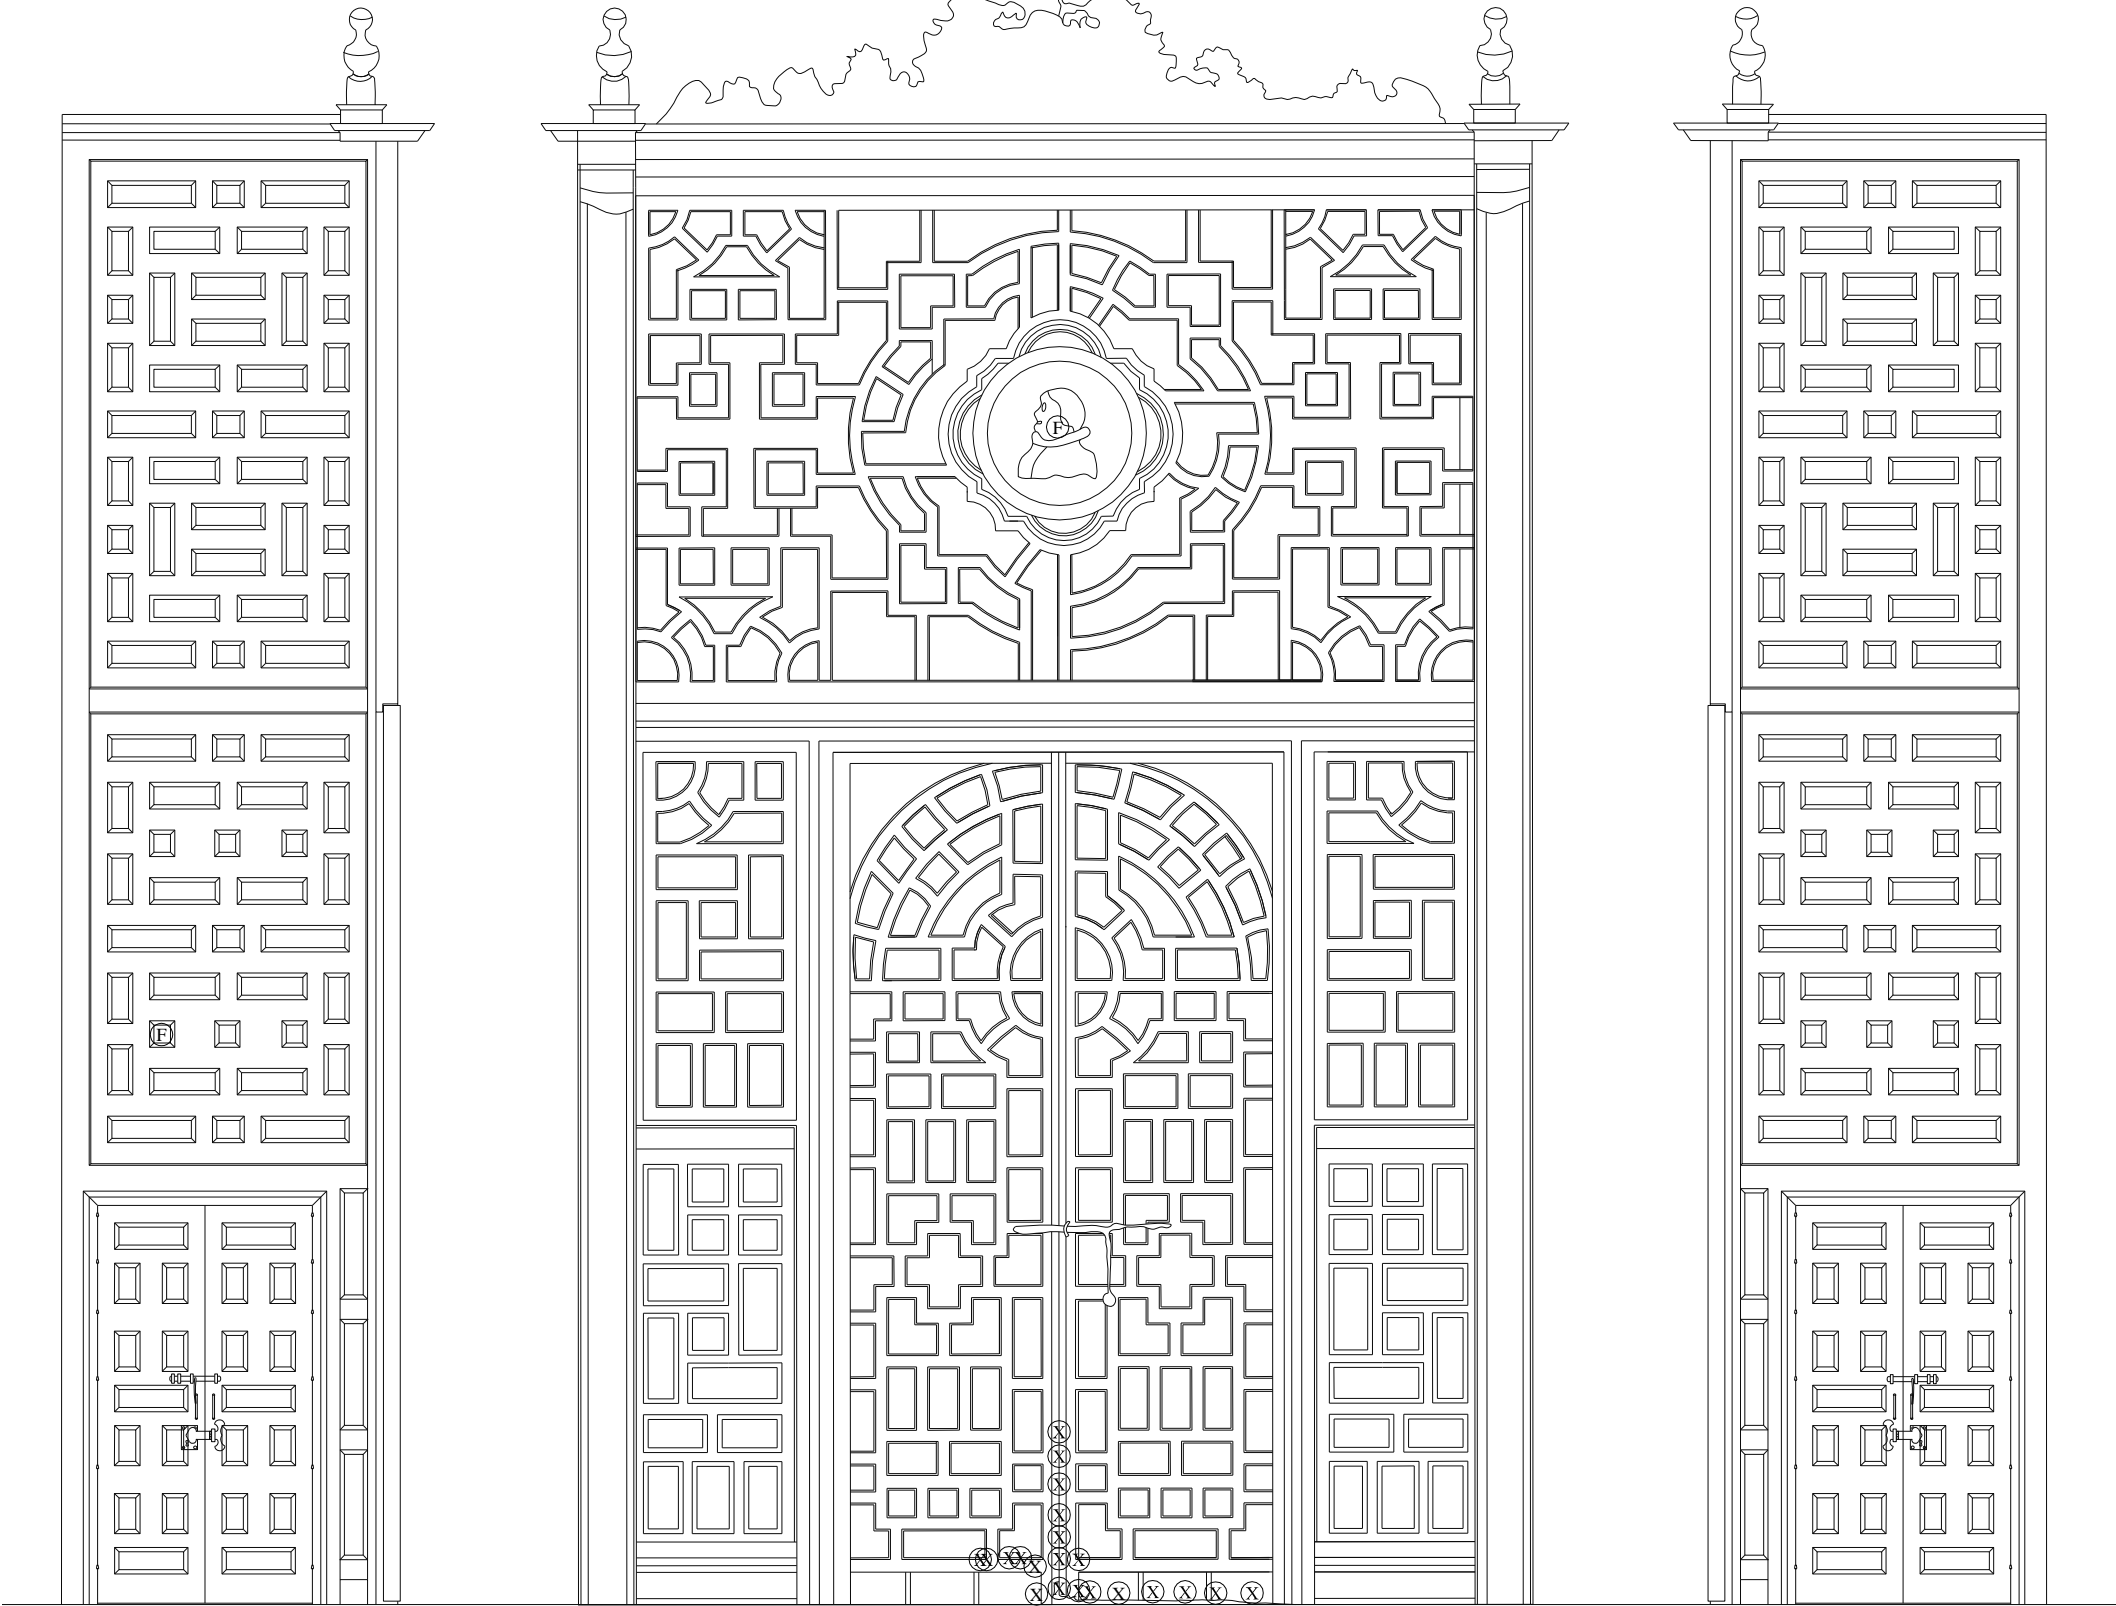
CANCEL DE LA PORTADA DE SANTA TERESA DE JESÚS (EXTERIOR)

- Ⓟ Polvo superficial
- Ⓤ Daño por mal uso
- ⓕ Faltantes
- ⓧ Ataque de insectos xilófagos

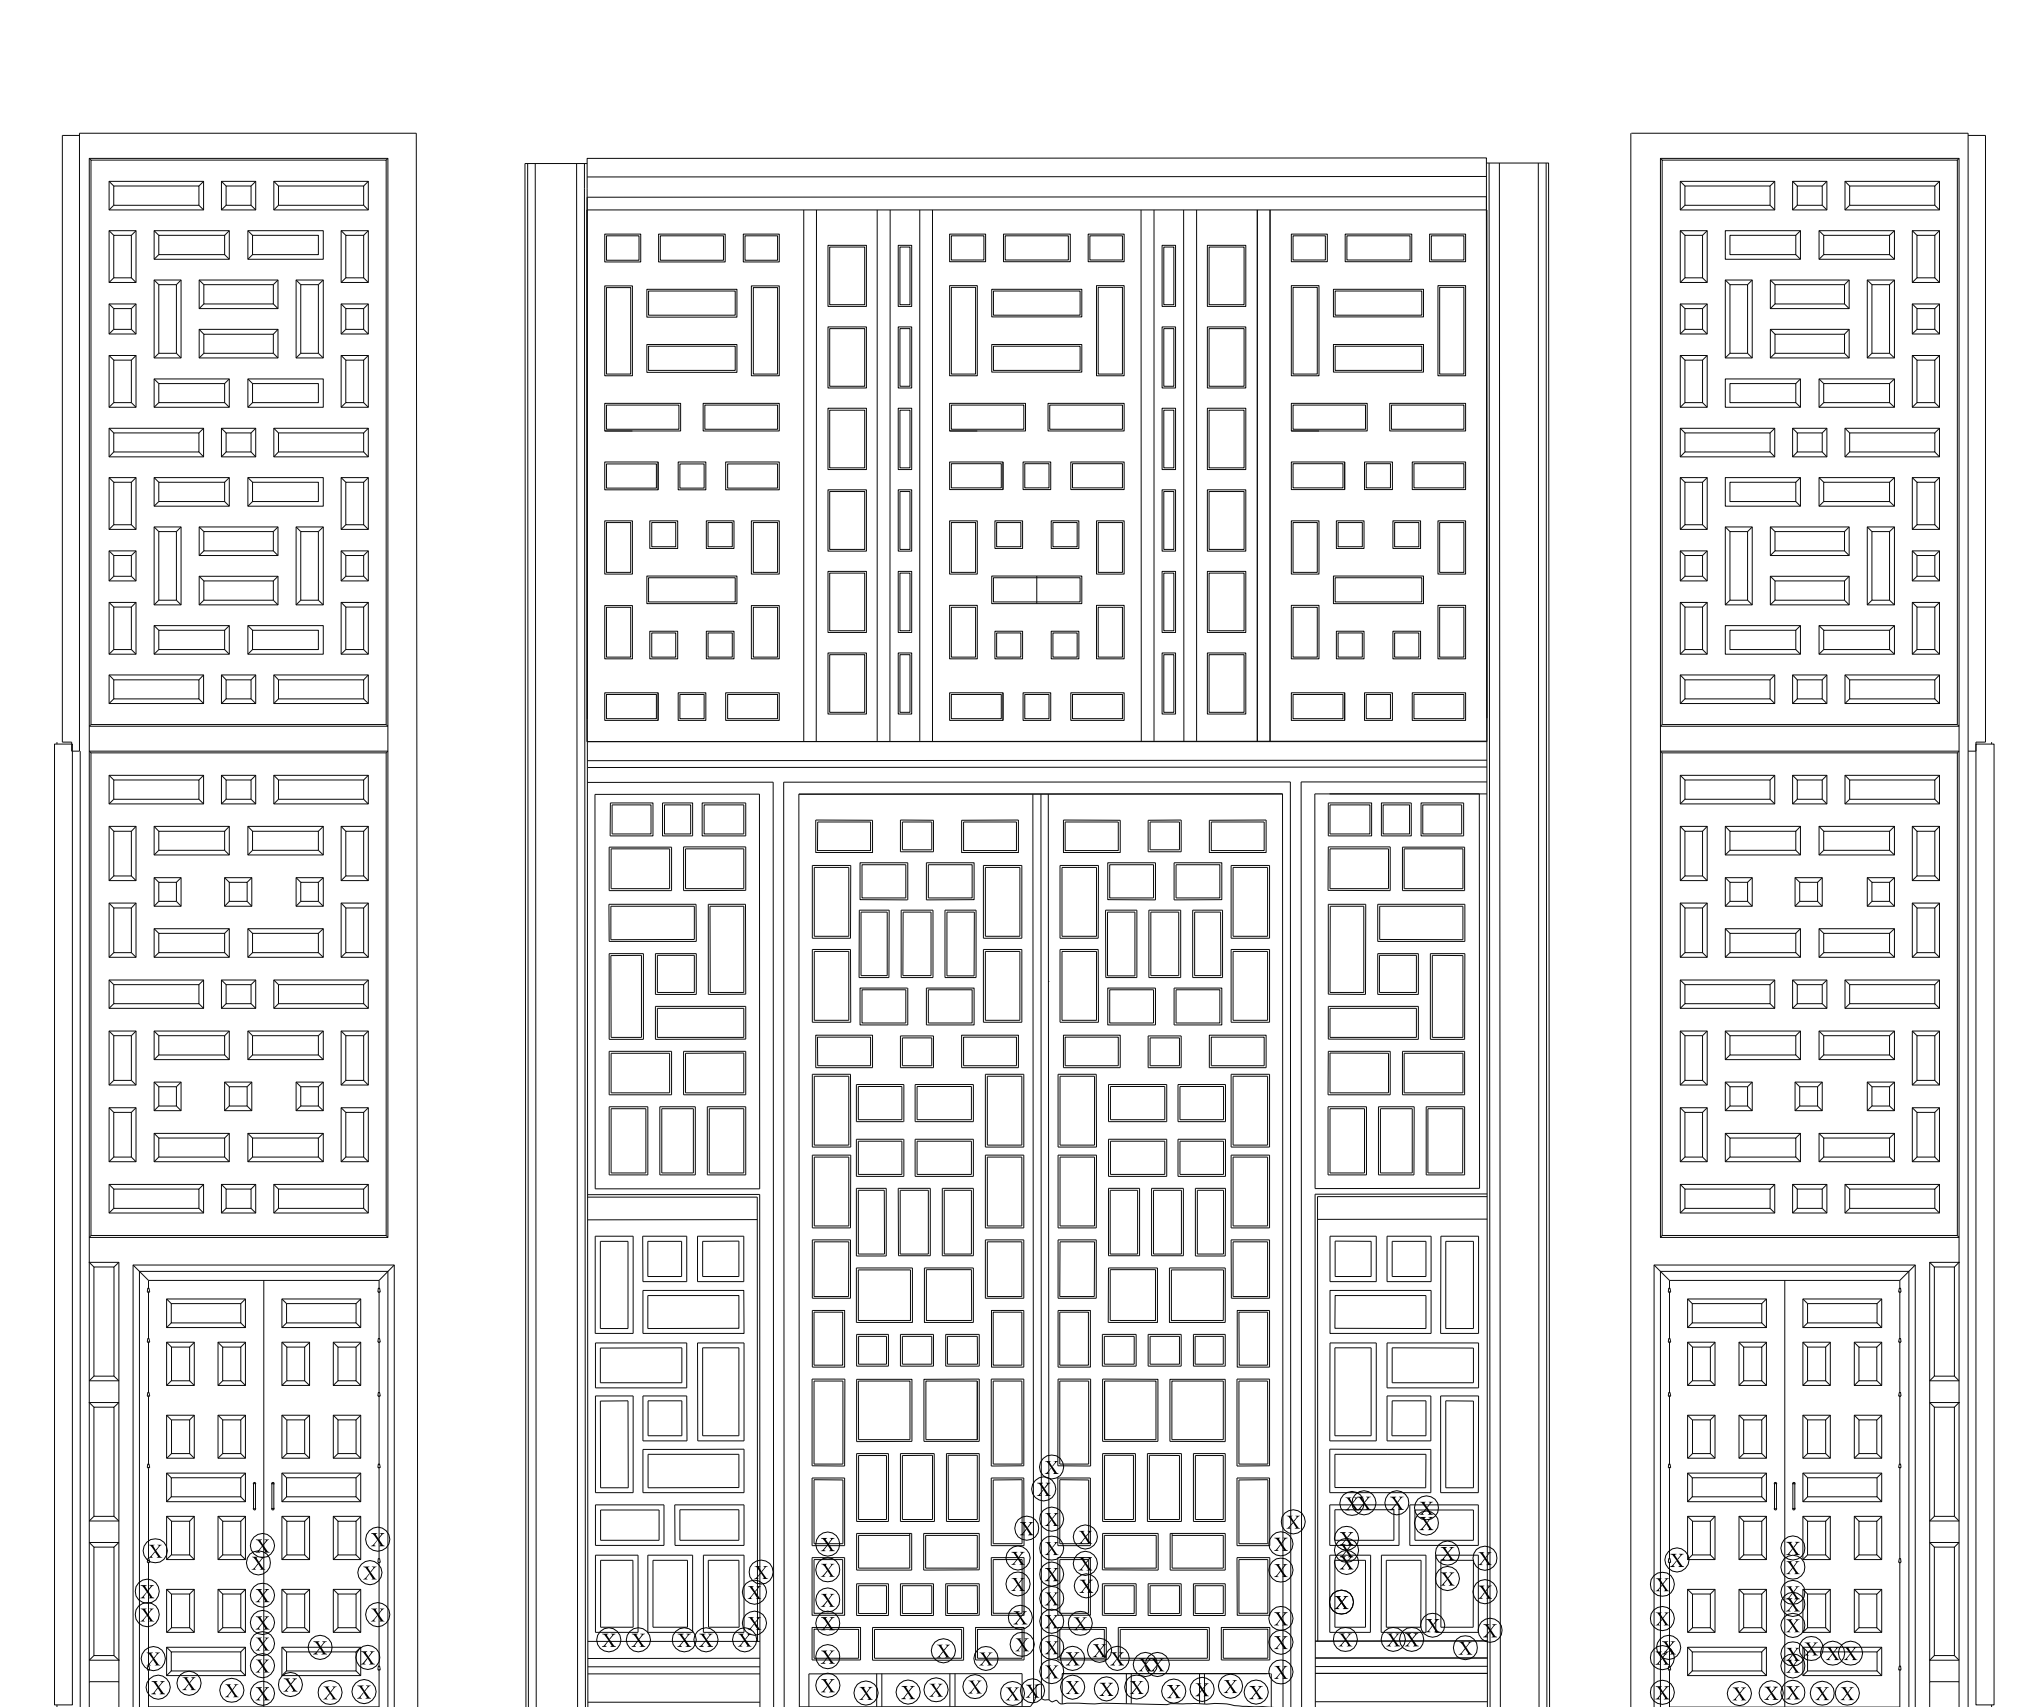
CANCEL DE LA PORTADA DE SANTA TERESA DE JESÚS (INTERIOR)

- Ⓟ Polvo superficial
- Ⓤ Daño por mal uso
- ⓕ Faltantes
- ⓧ Ataque de insectos xilófagos
