# **BENEMÉRITA UNIVERSIDAD AUTÓNOMA DE PUEBLA**

## **PROYECTO DE INTERVENCIÓN EN LINTERNILLA, PORTONES Y CANCELES DE ACCESO CATEDRAL DE PUEBLA DE LOS ÁNGELES**

**TESIS**

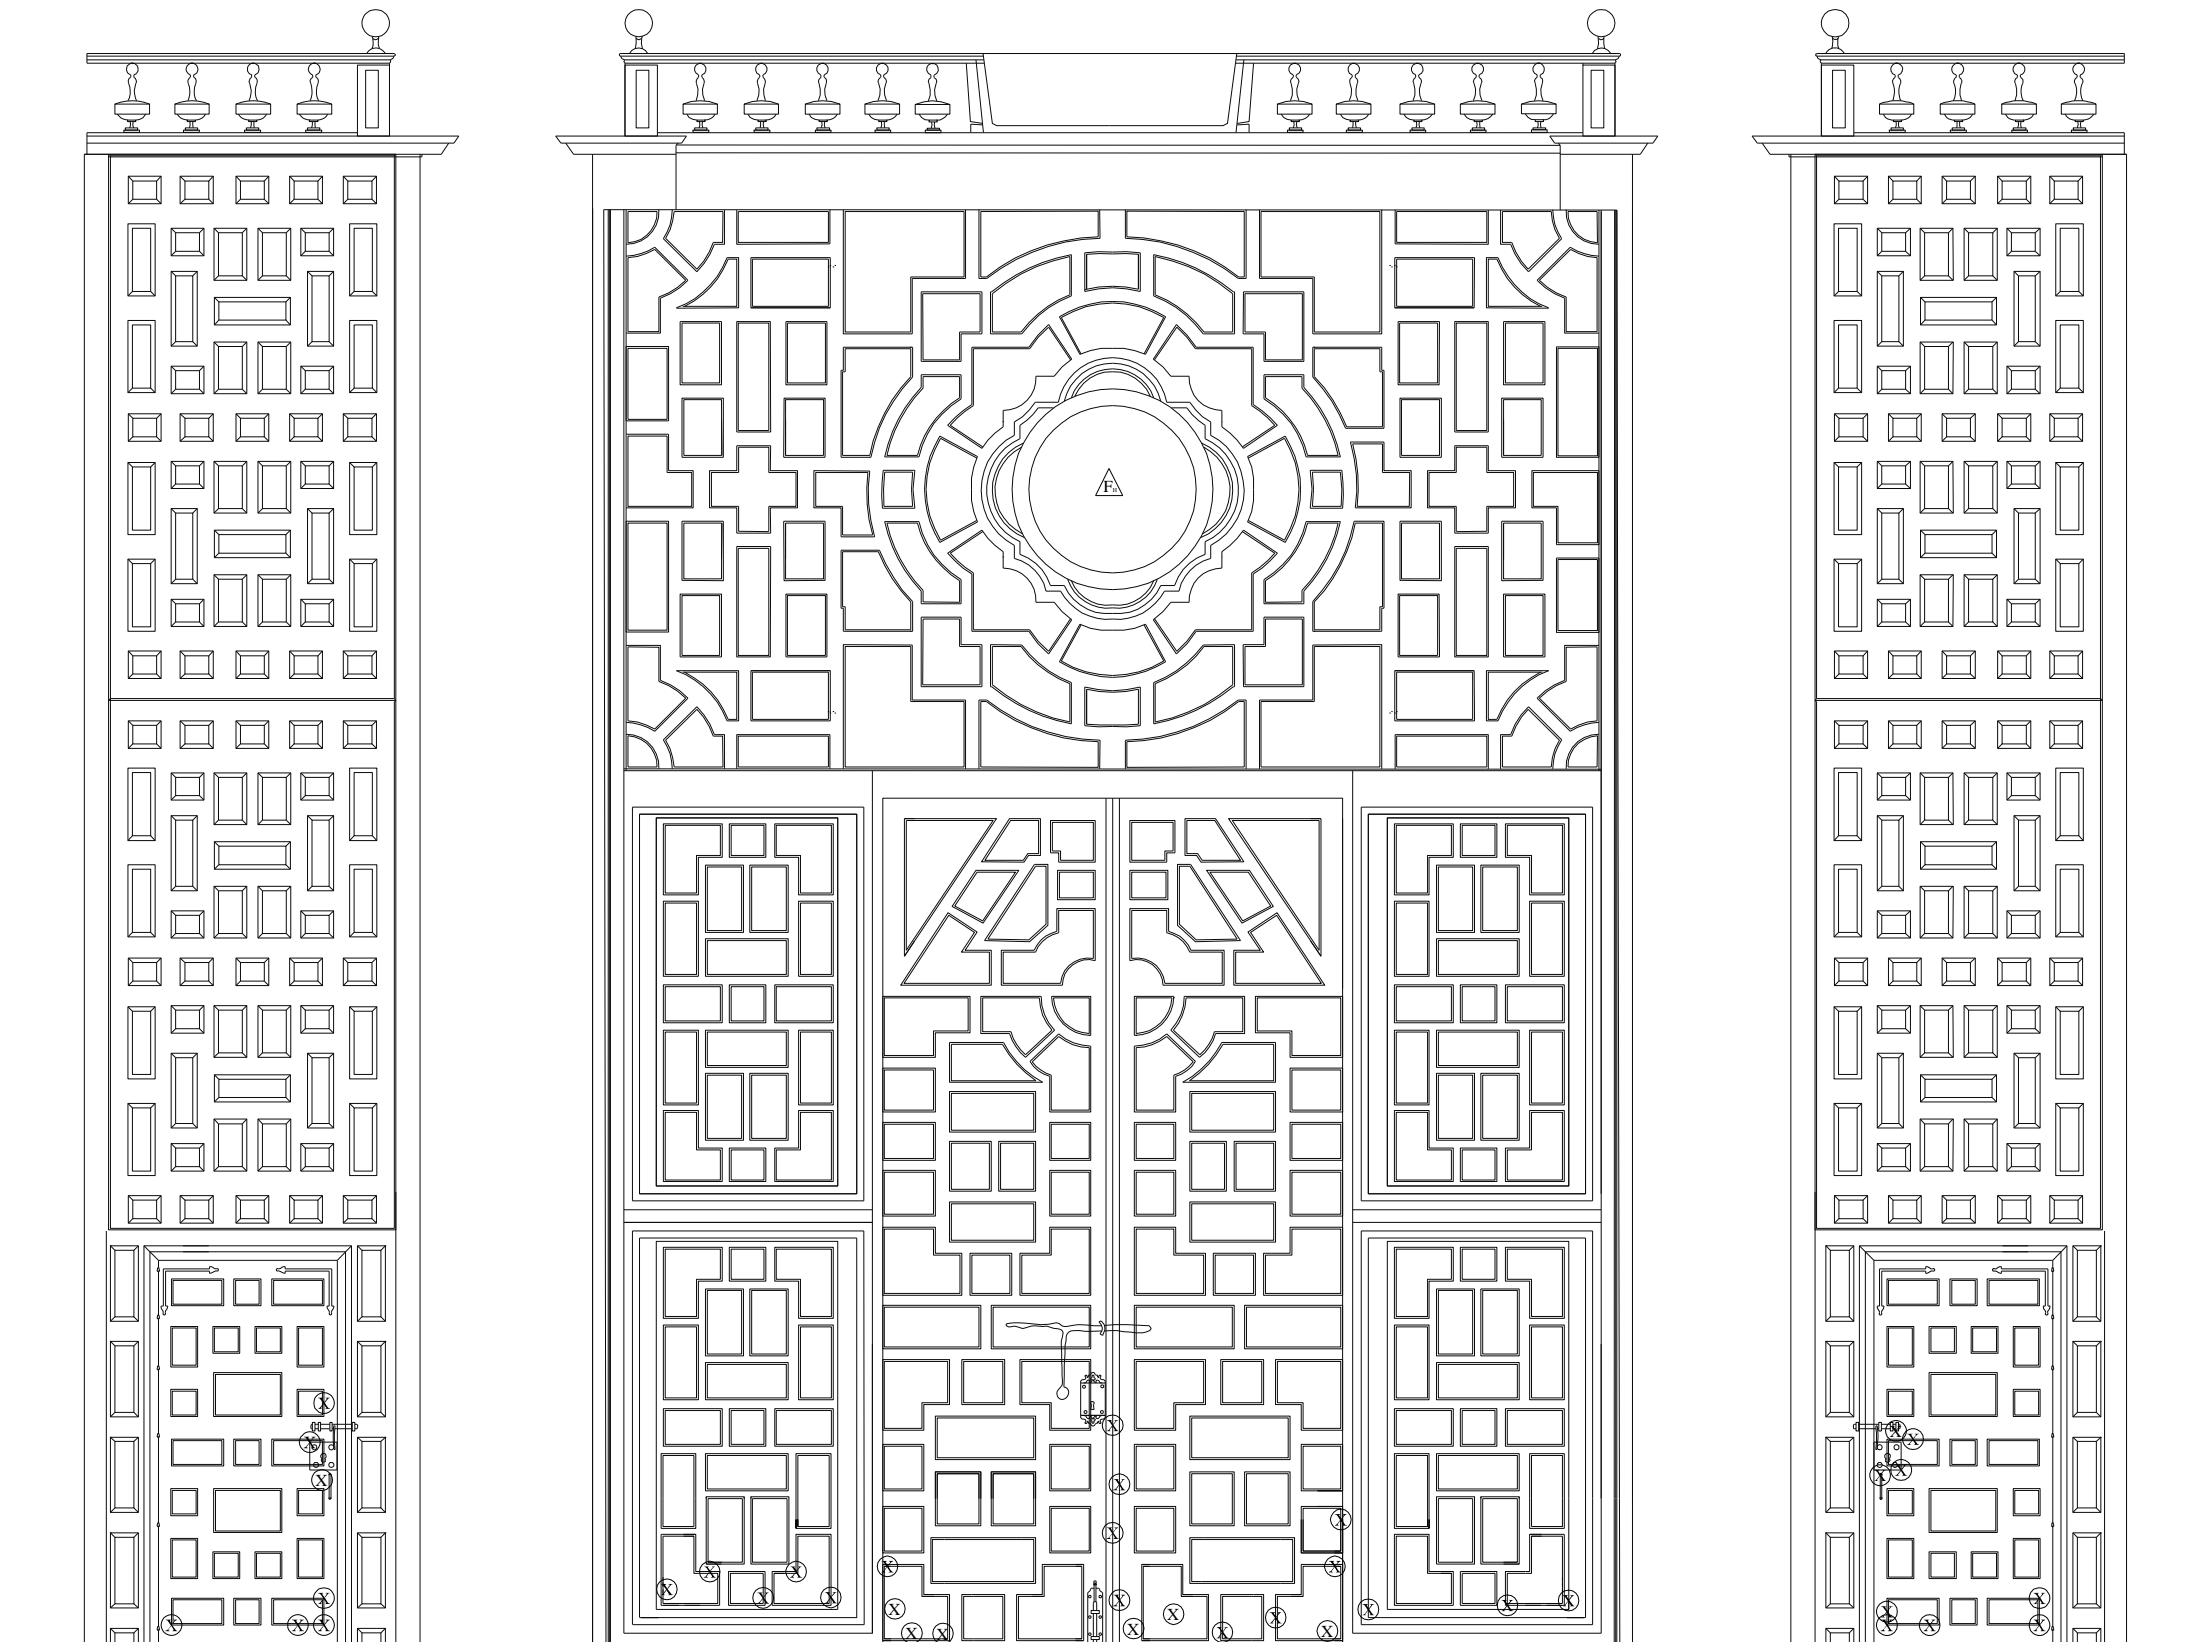
CANCEL DE LA PORTADA DEL EVANGELIO (EXTERIOR)

- Ⓟ Polvo superficial
- Ⓡ Daño por mal uso
- Ⓣ Faltantes
- Ⓧ Ataque de insectos xilófagos

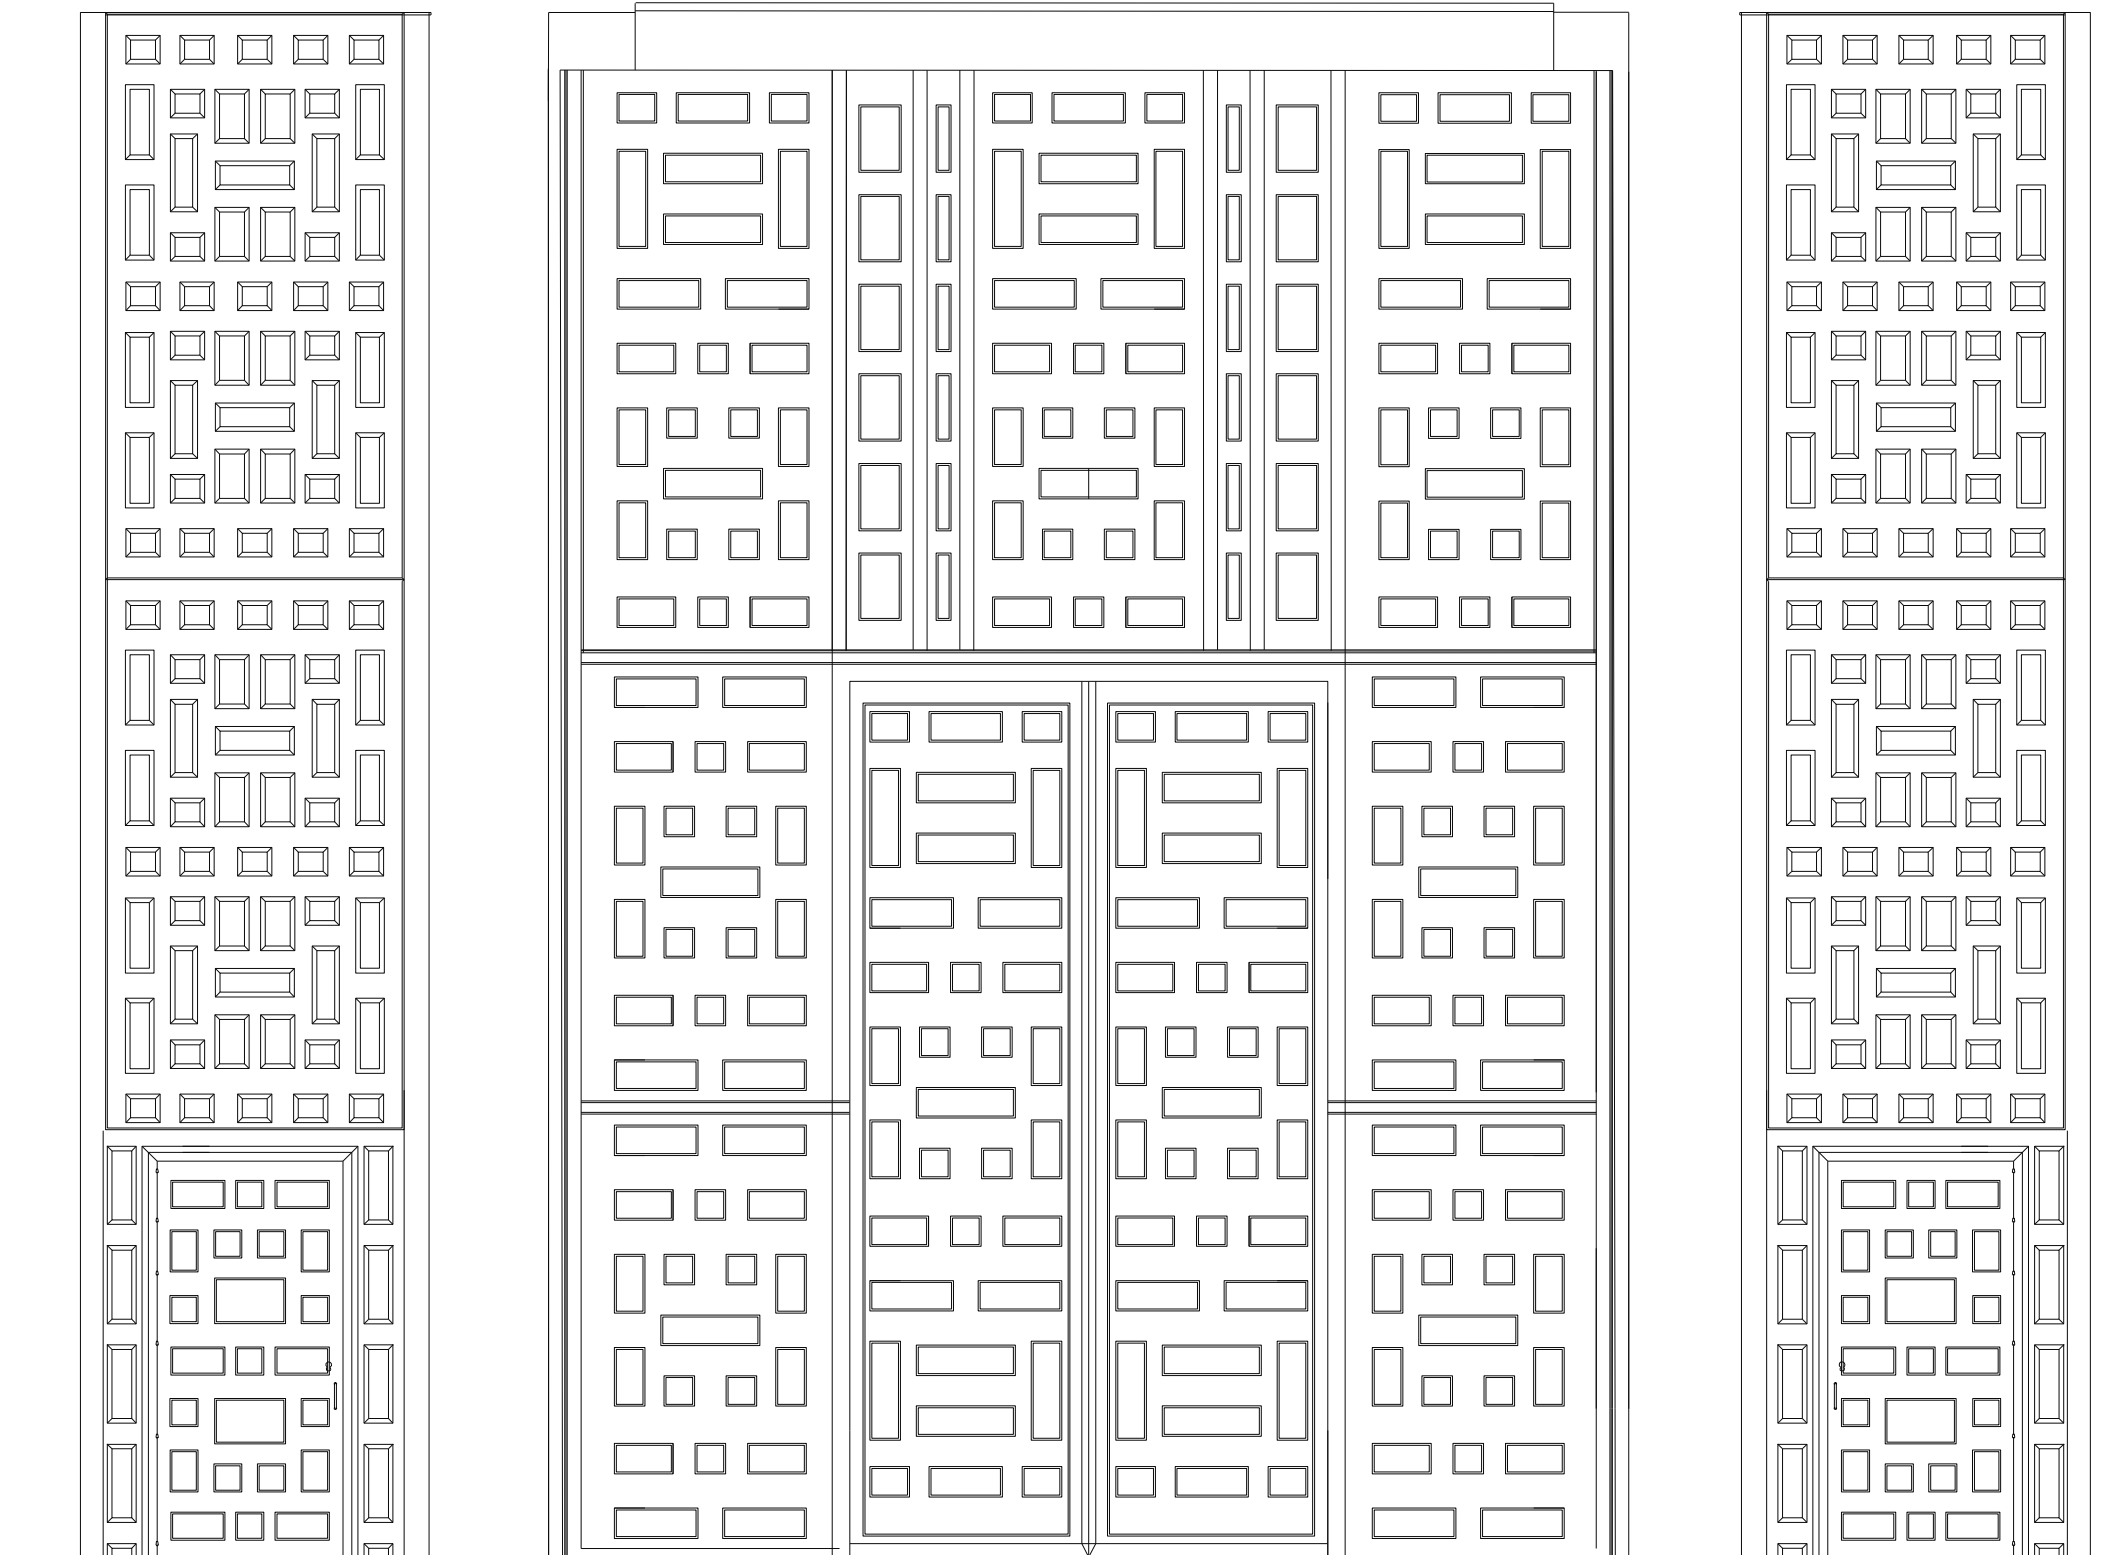
CANCEL DE LA PORTADA DEL EVANGELIO (INTERIOR)

- Ⓟ Polvo superficial
- Ⓞ Resequead en Paramentos
