BENEMÉRITA UNIVERSIDAD AUTÓNOMA DE PUEBLA

ANTIGUO CORRAL DE COMEDIAS,
HOY TEATRO “*GREGORIO DE GANTE*” EN TECALI DE HERRERA.
ACCIONES PREVENTIVAS PARA SU CONSERVACIÓN.

TESIS QUE PARA OBTENER EL GRADO DE MAESTRA EN ARQUITECTURA CON ESPECIALIDAD EN CONSERVACIÓN DEL PATRIMONIO
EDIFICADO PRESENTA:

Noviembre 2022

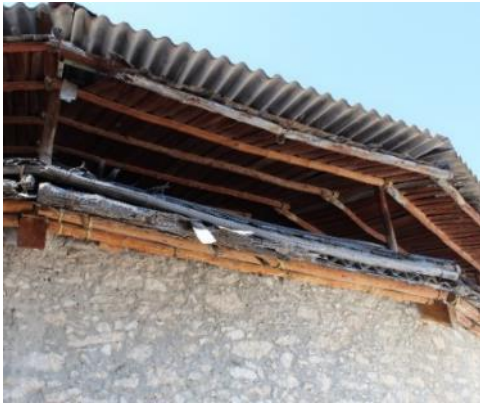
Figura 4: Daños en cubierta corral de comedias
Fuente: Puruncajas Stephanie, 2020

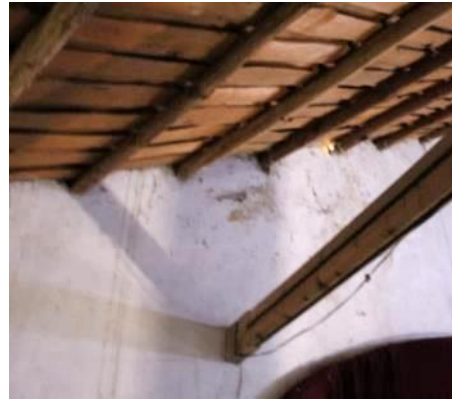
Figura 5: Humedad en muro de piñón
Fuente: Puruncajas Stephanie, 2020

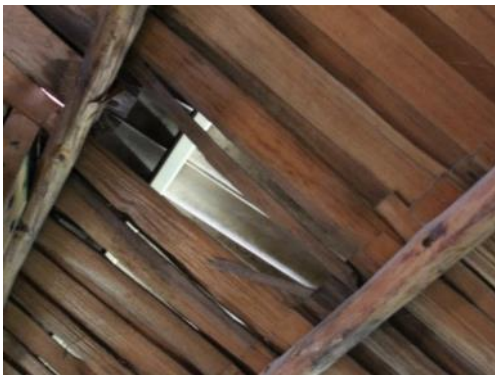
Figura 6: Daños en estructura de cubierta
Fuente: Puruncajas Stephanie, 2020

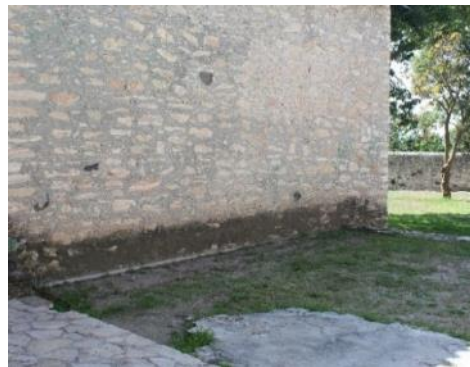
Figura 7: Humedad en la base del muro
Fuente: Puruncajas Stephanie, 2020

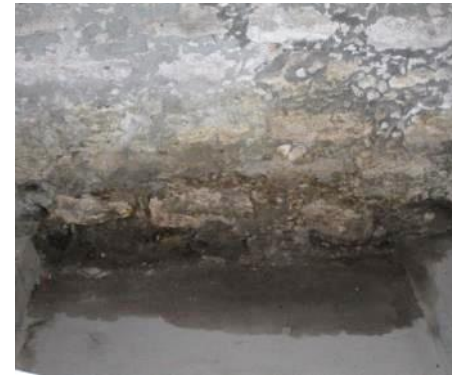
En cuanto a los factores naturales, encontramos que las lluvias y el nivel freático, generan manchas por humedad, ya sea por filtración o capilaridad, afectando la parte estética del inmueble y degradando los materiales. Otros

Figura 111: Humedad por capilaridad
Fuente: Puruncajas Stephanie, 2021

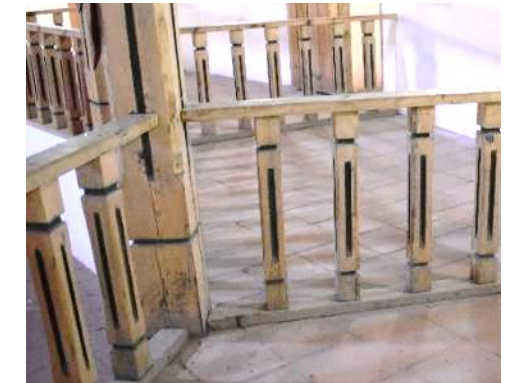
Figura 116: Grieta en pilar de madera
Fuente: Puruncajas Stephanie, 2021

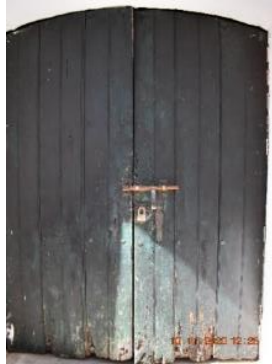
Finalmente, dentro de los deterioros que presenta el objeto de estudio, está la carcoma causada por la polilla, que ocasiona que algunos elementos de madera pierdan su resistencia, e inicie su disgregación. Esto se puede observar claramente en la puerta principal de acceso al *Corral de Comedias*, donde es evidente la desintegración y los orificios que producen estos organismos inferiores. Algunos de los deterioros mencionados, se presentan a continuación, y los demás se registran en fichas técnicas. El diagnóstico del estado de conservación del *Corral de Comedias* exige el registro puntual de los deterioros, con el fin de identificarlos para su análisis.

Figura 117: Carcoma en puerta de acceso
Fuente: Archivo MACPE, 2020

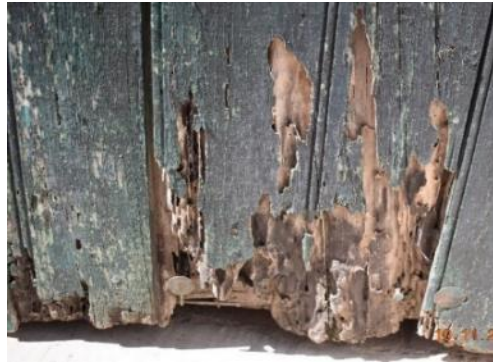
Figura 118: Degradación puerta de madera
Fuente: Archivo MACPE, 2020

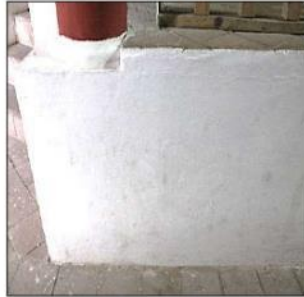
Imagen 1: Suciedad en muro Fuente: Puruncajas Stephanie, 2021			
PUERTA	P2				X

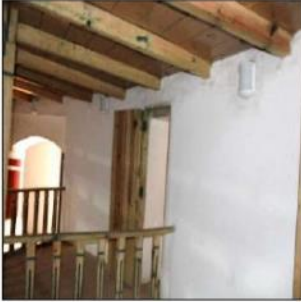
<p>Imagen 1: Fisura en la parte superior del muro 3 Fuente: Puruncajas Stephanie, 2021</p>

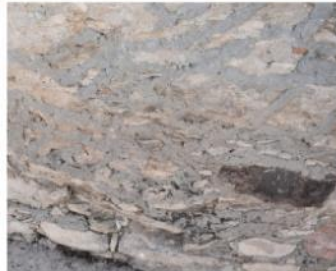
Imagen 1: Mortero de cemento muro ext. corredor Fuente: Puruncajas Stephanie, 2021			
Clave de Espacios	CR-ES	Deterioro a intervenir	Material ajeno a fábrica

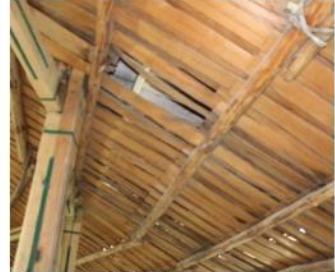
<p>Imagen 2: Pérdida piezas manto cubierta Fuente: Puruncajas Stephanie, 2021</p>		
Clave de Espacios	GL	Deterioro a intervenir	Pérdida material de comp.			
PROCEDIMIENTO
