BENEMÉRITA UNIVERSIDAD AUTÓNOMA DE PUEBLA

**Facultad de Arquitectura
Licenciatura en Arquitectura**

**Reporte de Daños por Sismo y Propuesta de Aseguramiento.
Caso Templo y Convento de San Pablo de los Frailes, Puebla**

Noviembre/2018

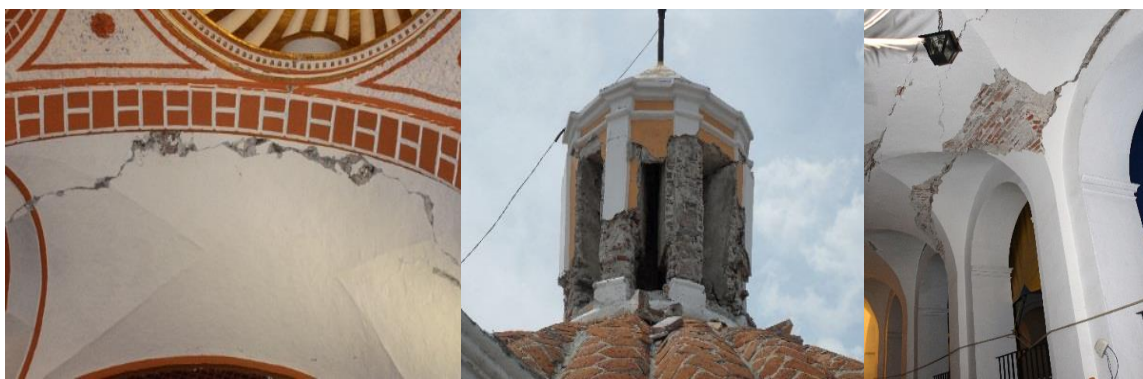
*Algunos de los daños registrados después del sismo en templo, cupulín y claustro alto de San Pablo de los Frailes
Fuente: Mtro. A. Enrique Benítez Barranco*

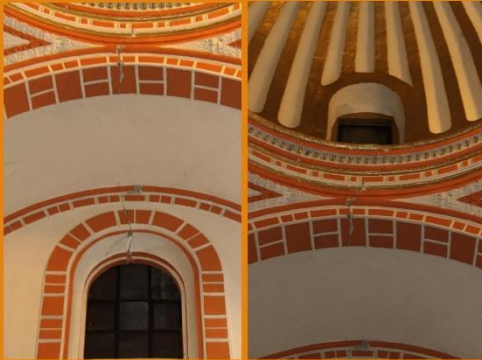
Grietas en arco de ventana y arco toral

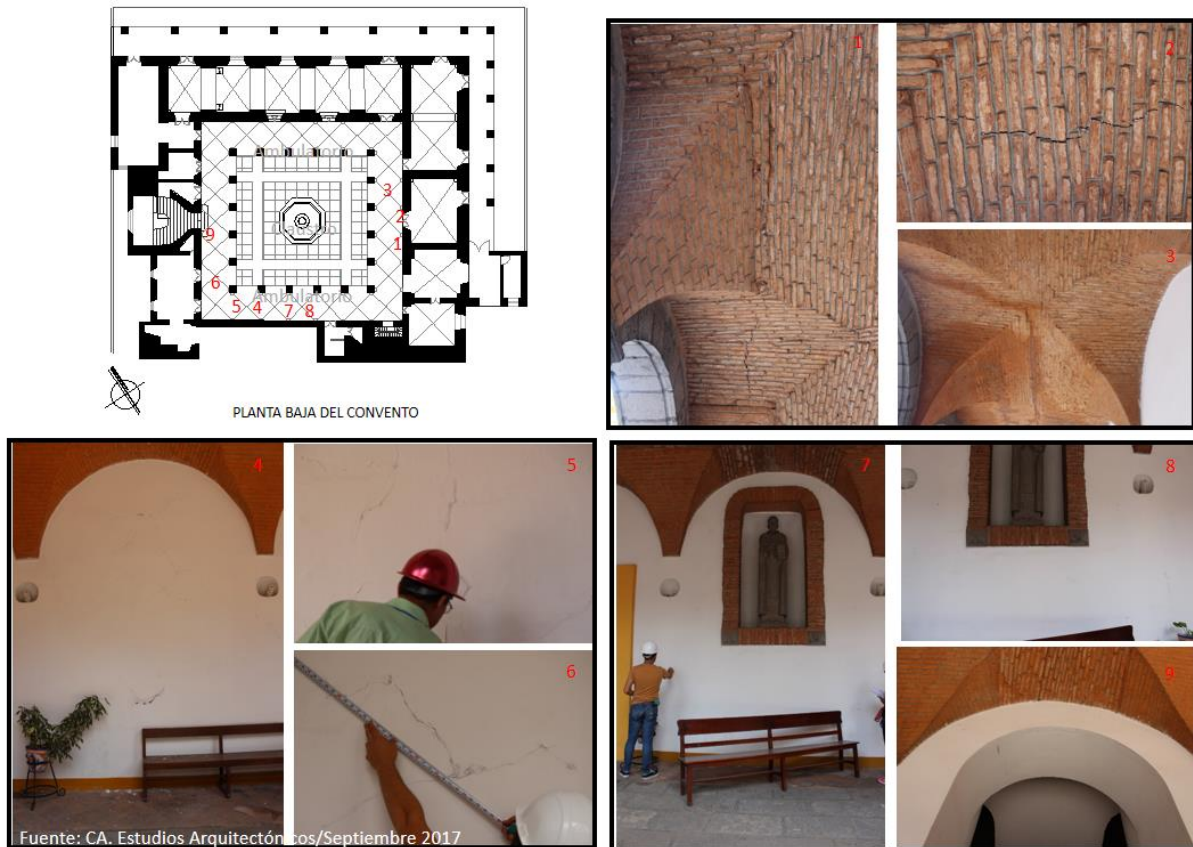
*Levantamiento fotográfico de fisuras y grietas en muros, arcos y bóvedas del claustro bajo.
Editada: Ma. José Mendoza Vázquez 20/septiembre/2017*

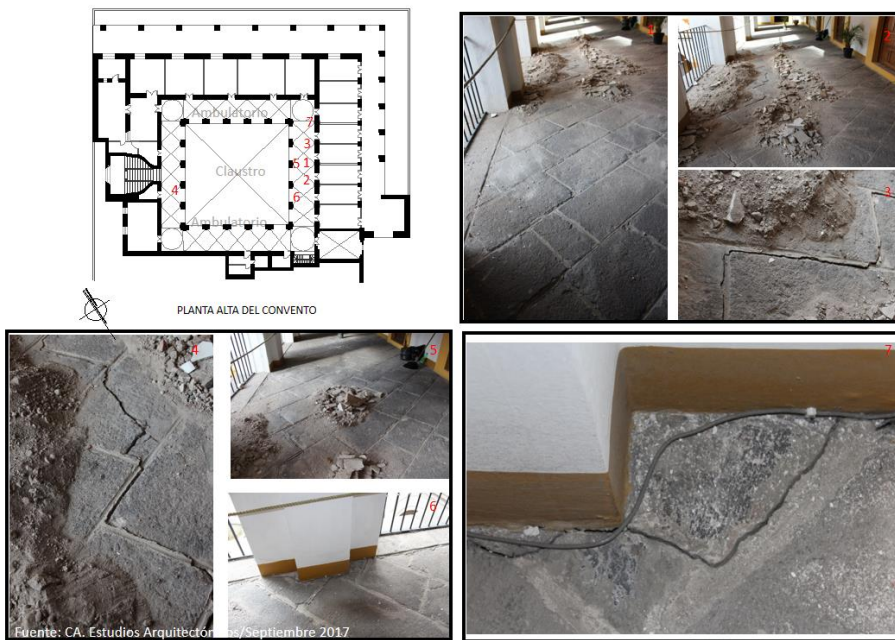
*Levantamiento fotográfico de fisuras y grietas en pisos del claustro alto.
Editado: Ma. José Mendoza Vázquez 21/septiembre/2017*

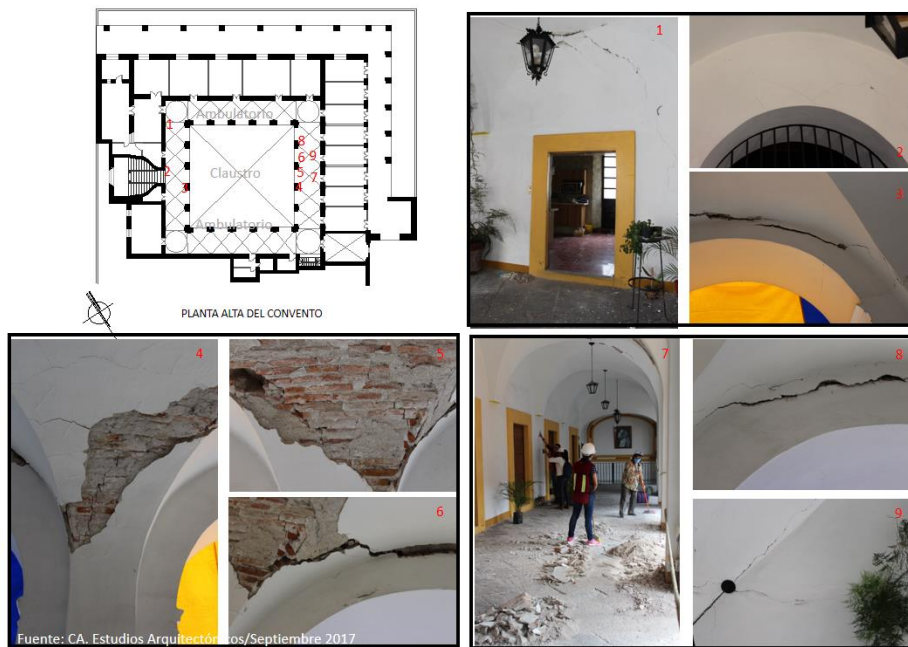
*Levantamiento fotográfico de fisuras, grietas y colapso de bóvedas en claustro alto.
Editada: Ma. José Mendoza Vázquez 21/septiembre/2017*

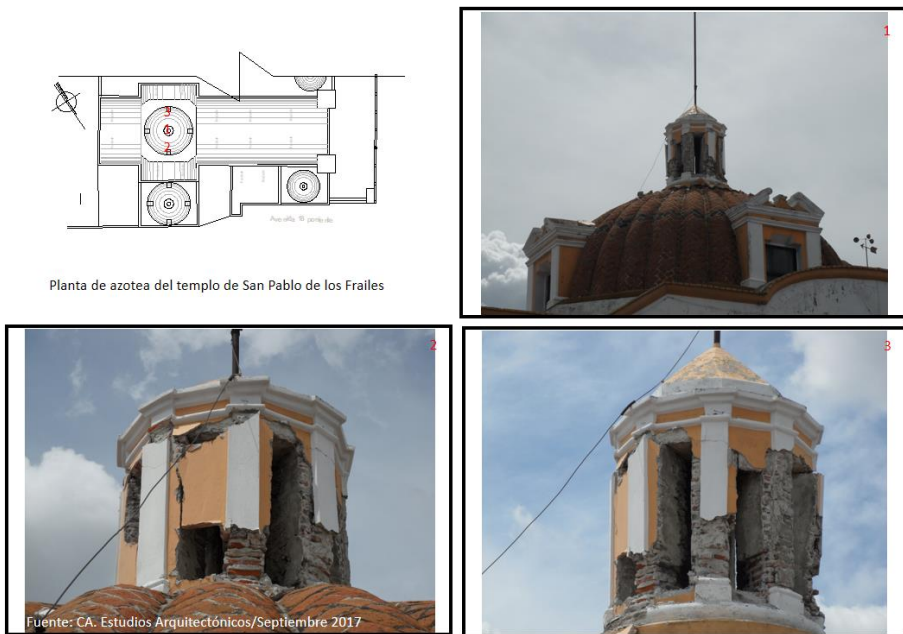
*Levantamiento fotográfico de fisuras, grietas y fractura en cupulín.
Fuente: Ma. José Mendoza Vázquez 21/septiembre/2017*

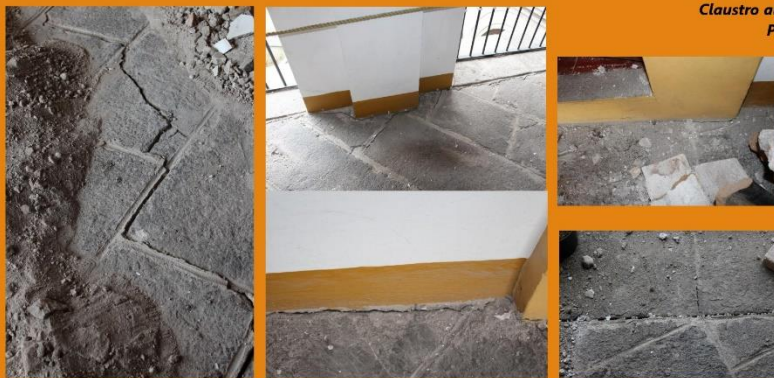
Grietas longitudinales en ambos extremos del piso del claustro alto tanto del lado poniente como el oriente.

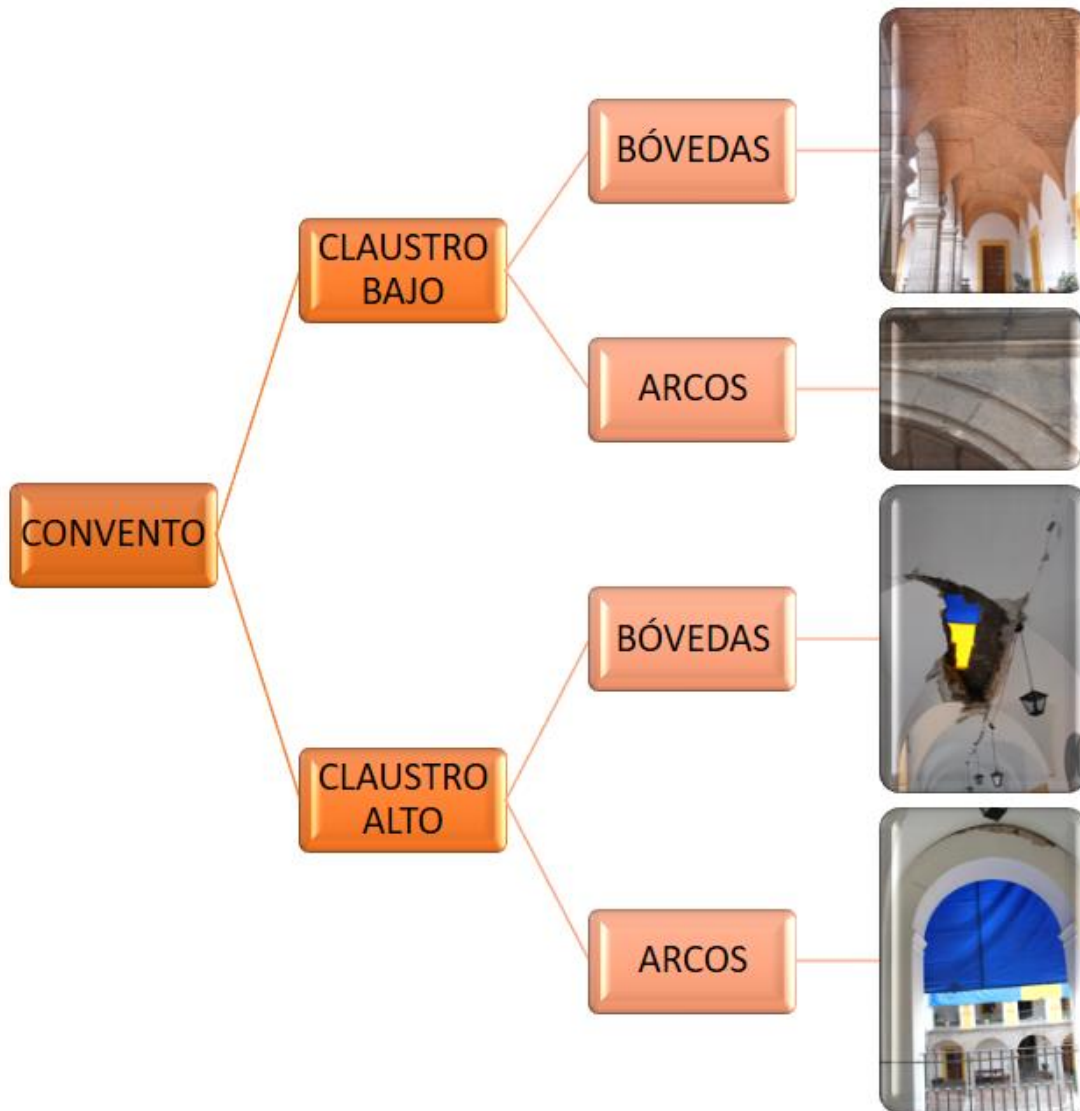
En el convento, las áreas con mayor potencial de riesgo se presentaron en los deambulatorios del claustro alto. En las bóvedas del deambulatorio poniente presentó colapso, mientras que en el deambulatorio oriente había fractura de la bóveda. Con el fin de garantizar la seguridad de estos elementos, los arcos de los deambulatorios alto y bajo resultan las partes más críticas. Para evitar que estos elementos presentaran más daño considerando las fuerzas que le son transmitidas, los arcos en ambos sentidos fueron asegurados.
