**CONSOLIDACIÓN Y RE-FUNCIONALIZACIÓN DEL EX CONVENTO DE SAN FRANCISCO TOTIMEHUACÁN CON LA INTEGRACIÓN DE ELEMENTOS PREFABRICADOS.**

**FECHA: 30 DE ENERO DEL 2024**

**TESIS PRESENTADA PARA OBTENER EL GRADO DE LICENCIATURA EN ARQUITECTURA**

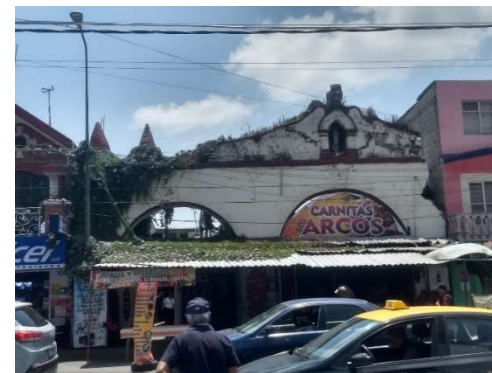
presenta son el riesgo de colapso en el muro colindante con la nave principal, las arcadas que comienzan a presentar un desplazamiento hacia las dovelas, grietas en el sotocoro y el claustro y presencia de marcas causadas por el vandalismo, esto es provocado por las inclemencias del tiempo, la falta de mantenimiento, falta de vigilancia y los diversos fenómenos naturales. Por otra parte, los deterioros más evidentes que se pueden observar en el interior de este son los problemas de filtración de agua, acumulación de basura e invasión de malezas. Sumado a la falta de interés de las autoridades competentes, y la interrumpida intervención del INAH, otro problema evidente se puede ver en la imagen no.1 del presente documento, donde se muestra como el exconvento ha perdido su atrio a consecuencia de la falta de regulación urbana, permitiendo la venta y construcción de viviendas de uno o dos niveles en espacio de valor patrimonial, quedando el convento inmerso en la trama urbana. Esta parte del conjunto conventual está completamente perdida debido a estos acontecimientos.

*Imagen 9: Atrio del exconvento de San Francisco Totimehuacán, 2022. Foto: Jatsiri Pérez*

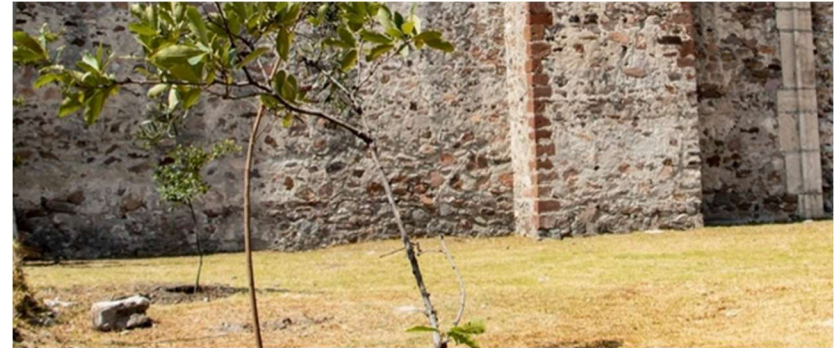
inferior de los muros, esta condición se presenta mínimamente en el muro norte de la nave del templo y es más severo en los muros que conformaban el frigorífico al lado este del exconvento.

*Imagen 59: Zona norte templo perteneciente al exconvento de San Francisco Totimehuacán. 2023 imagen: Jatsiri Pérez*

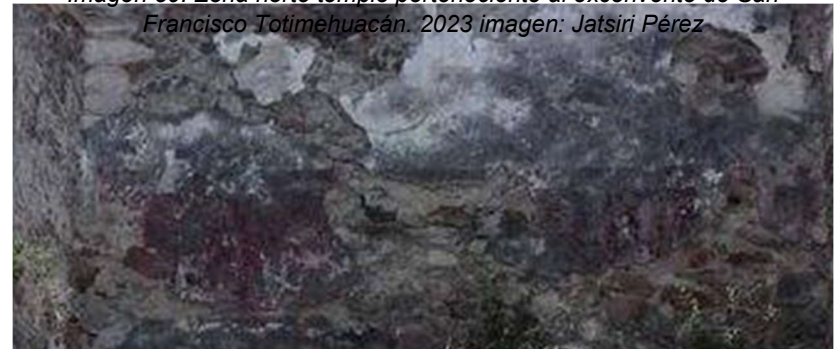
*Imagen 60: Deterioro en muro del exconvento de San Francisco Totimehuacán. 2023 imagen: Jatsiri Pérez*

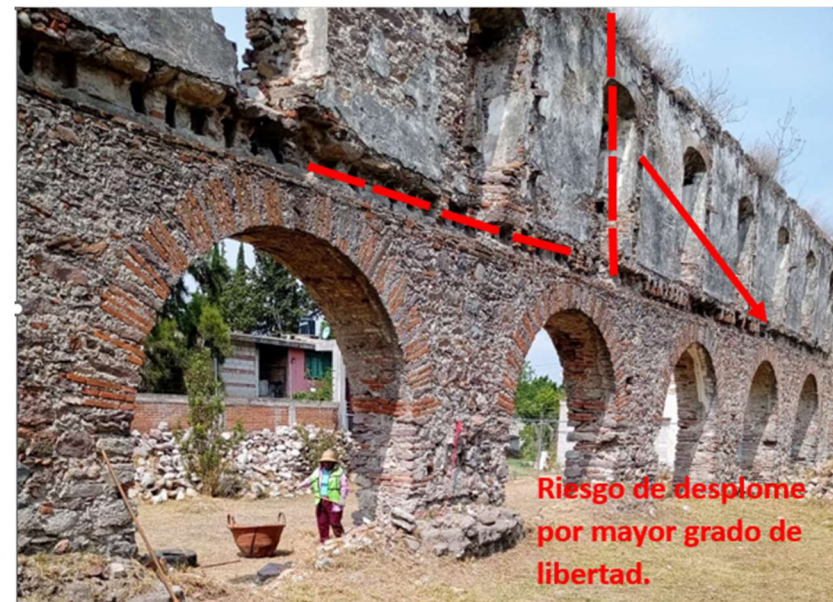
1.- Lo propenso a la caída de muros en segundos niveles construidos en etapas posteriores a los de planta baja, por acción de volteo por empuje de muros perpendiculares y por tener un mayor grado de libertad. Esta condición la podemos notar en el muro sur de los dormitorios, y en los muros del claustro, se encuentran totalmente libres y en peligro de desplome.

*Imagen 61: Deterioro en muro sur del exconvento de San Francisco Totimehuacán. 2023 imagen: Jatsiri Pérez*

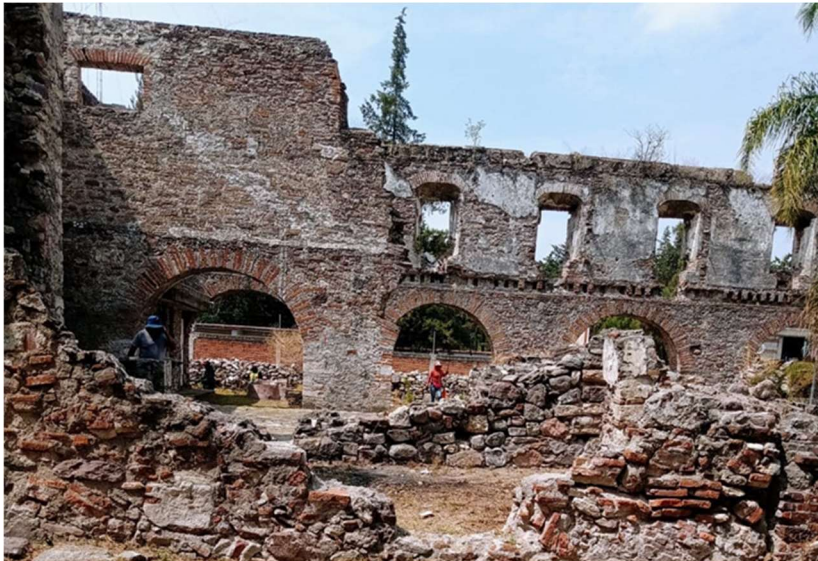
2.- El abandono también propicia la erosión de los aplanados y de las argamasas que protegen y pegan los muros de mampostería, lo que los vuelve más susceptibles a presentar fallas por sismos y por falta de integridad. Esto lo podemos presenciar en todos los muros del exconvento.

*Imagen 62: Erosión de materiales en muro sur del exconvento de San Francisco Totimehuacán. 2023 imagen: Jatsiri Pérez.*

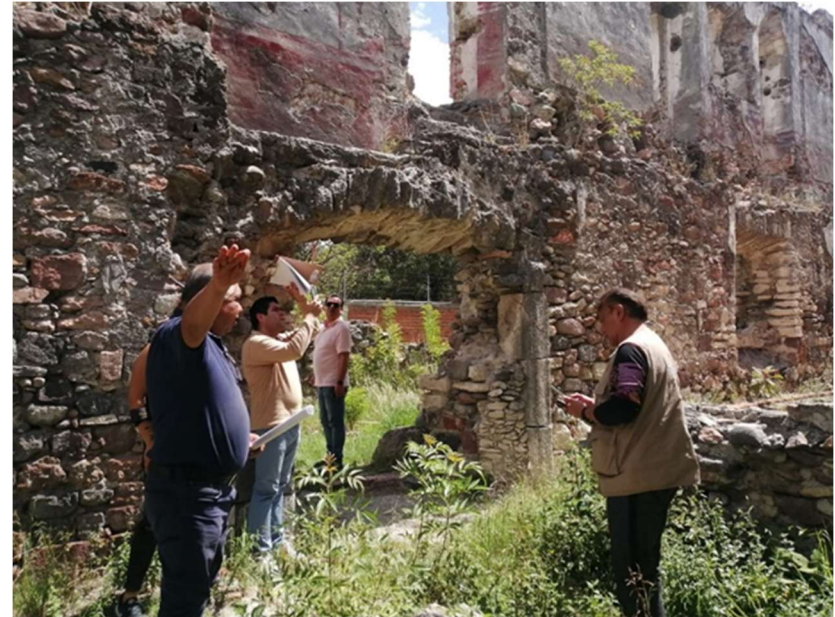
3.- Pérdida de material importante en las zonas inferiores, lo que los hace más propensos a desplomarse por falta de resistencia. Esta característica está presente en todo el muro sur que conforma lo que era habitaciones, refectorio, cocina, frigorífico y alacena.

*Imagen 63: Pérdida de material en muro sur del exconvento de San Francisco Totimehuacán. 2023 imagen: Asociación Tepalcayotl.*

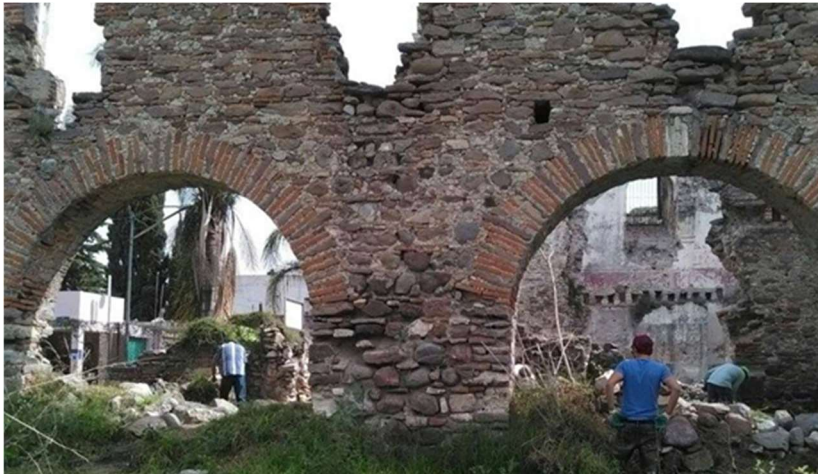
cocina, los que están en la sacristía de frailes, y los de los muros ubicados al sureste, que llevan al claustro.

*Imagen 66: Daño en sillares de arcos de medio punto en el exconvento de San Francisco Totimehuacán. 2023 imagen: Jatsiri Pérez*

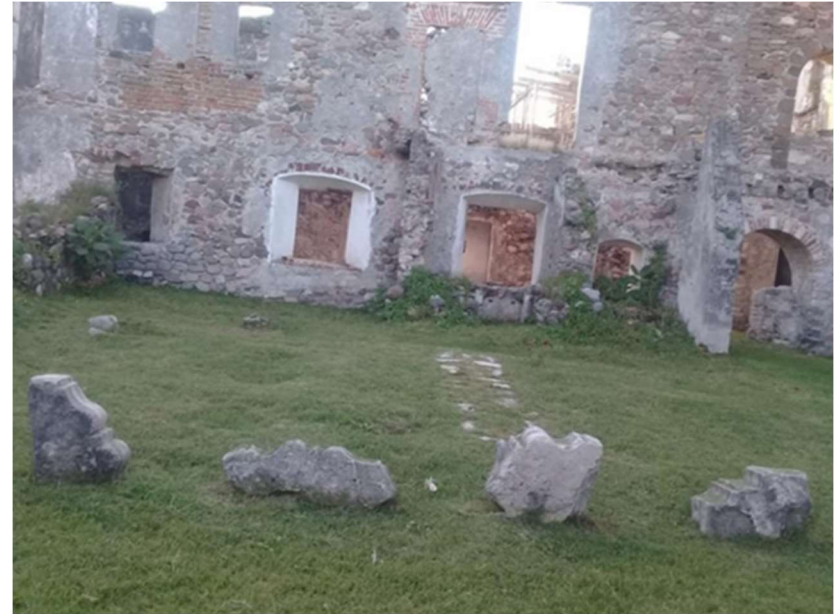
2.- Modificaciones en la estructura: deterioros causados por la ausencia o presencia de elementos que modifican el comportamiento de la estructura original. Esto es visible en los muros del comedor, el claustro y el sotocoro de la nave del templo, debido a que anteriormente, integrantes de la comunidad de San Francisco han colocado elementos constructivos con el fin de evitar posibles colapsos, sin embargo, al no contar con estudio previo estos fueron provocando deformaciones en la estructura y forma de los vanos con el paso del tiempo.

*Imagen 67: Pérdida de material en muro del exconvento de San Francisco Totimehuacán. 2023 imagen: Jatsiri Pérez*

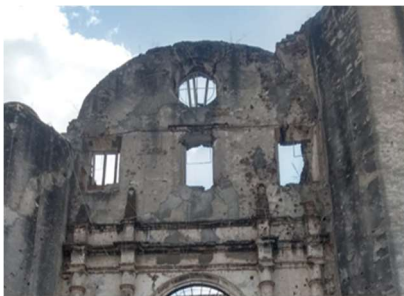
PRESENCIA DE HONGOS POR HUMEDAD EN LA PORTADA, ÉSTAS ESTÁN PRESENTES EN TODOS LOS ELEMENTOS DE LA PORTADA DEBIDO A LA HUMEDAD CAUSADA POR EL AMBIENTE (PIEDRA).

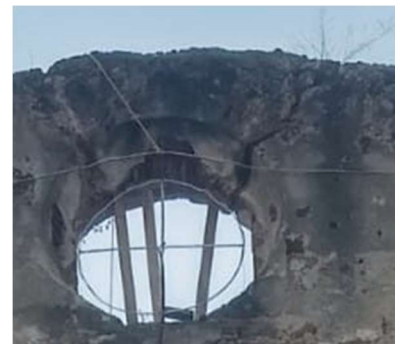
GRIETA PRESENTE EN EL MARCO DEL ÓCULO, (PIEDRA).

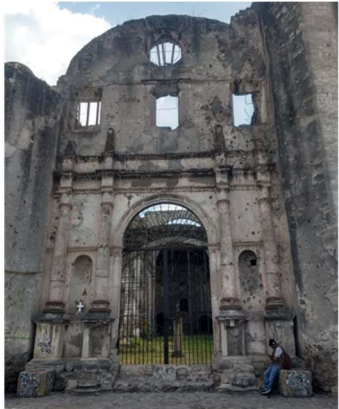
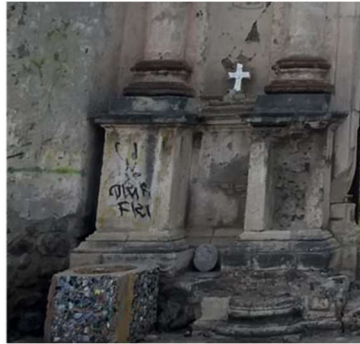
| | <p>PRESENCIA DE EFLORESCENCIA EN BORDES SUPERIORES DE LA CRESTA DE LA PORTADA (PIEDRA).</p> | | <p>FISURAS EN LOS MARCOS DE VANOS INFERIORES.</p> <p>(PREGUNTAR SI ES UNA TRIFORA).</p> |
| | <p>DESPRENDIMIENTO IMPORTANTE DE MATERIAL EN VARIAS ZONAS DE LA PORTADA (APLANADO DE CAL Y PIEDRA).</p> <p>PÉRDIDA DEL CAMPAÑARIO ORIGINAL (PIEDRA).</p> | | <p>PRESENCIA DE AGENTES QUÍMICOS (GRAFITIS) EN COLUMNAS, ABARCA EL FUSTE, EL TORO Y EL ZÓCALO (PIEDRA).</p> |

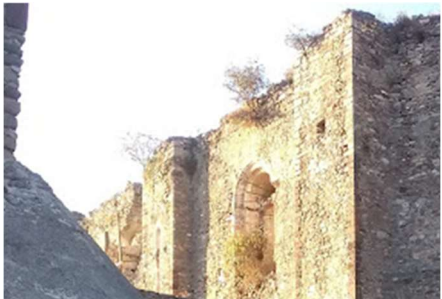
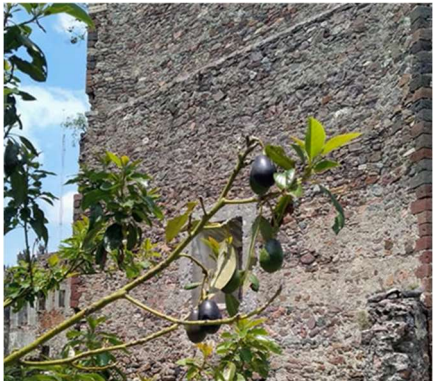
| | <p>PRESENCIA DE VEGETACIÓN PARÁSITA EN BORDES SUPERIORES DEL MURO LIMOSNERO (PIEDRA).</p> | | <p>PÉRDIDA DE MATERIAL (PIEDRA) EN LOS PARAMENTOS EXTERIORES DEL TEMPLO Y APLANADO DE CAL EN LOS PARAMENTOS INTERIORES</p> |

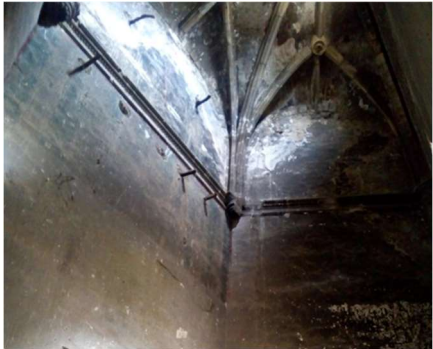
| | <p>PRESENCIA DE HONGO POR HUMEDAD EN TERCELETES DE LA BÓVEDA, EN LOS NERVIOS Y EL TÍMPANO DEBIDO A LA HUMEDAD CAUSADA POR EL AMBIENTE.</p> | | <p>PRESENCIA DE EFLORESCENCIA EN MUROS INTERIORES, TÍMPANO Y TERCELETES (PIEDRA).</p> |

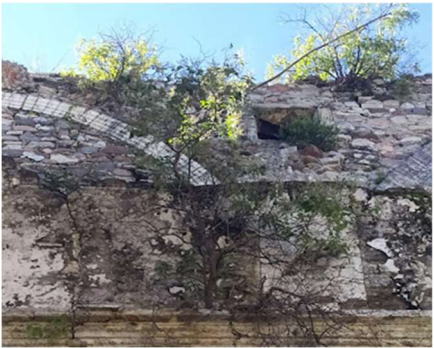
| | <p>PRESENCIA DE VEGETACIÓN PARÁSITA EN BORDES SUPERIORES DEL PARAMENTO EXTERIOR (PIEDRA).</p> <p>Y EN MARCOS DE VANOS Y ARCOS DE LO QUE ANTES ERA EL SOTOCORO (PIEDRA).</p> | | <p>PRESENCIA DE EFLORESCENCIA EN BORDES SUPERIORES DEL PARAMENTO EXTERIOR (PIEDRA).</p> |

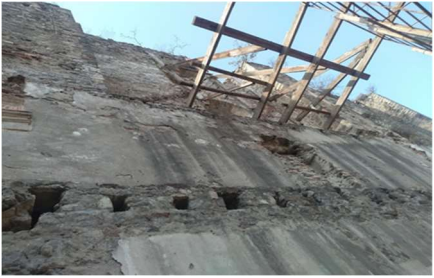
| | <p>PRESENCIA DE HONGO POR HUMEDAD, ESTAS ESTÁN PRESENTES EN VARIAS ZONAS DEL PARAMENTO EXTERIOR DEBIDO A LA HUMEDAD CAUSADA POR EL AMBIENTE (PIEDRA).</p> | | <p>PÉRDIDA Y DESPRENDIMIENTO DE MATERIAL EN VARIAS ZONAS DEL PARAMENTO EXTERIOR (PIEDRA Y APLANADO DE CAL).</p> |

| | <p>PÉRDIDA Y DESPRENDIMIENTO DE MATERIAL EN VARIAS ZONAS DEL PARAMENTO EXTERIOR (PIEDRA Y APLANADO DE CAL).</p> | | <p>GRIETAS EN MARCOS DE VANOS Y ARCOS (PIEDRA).</p> |

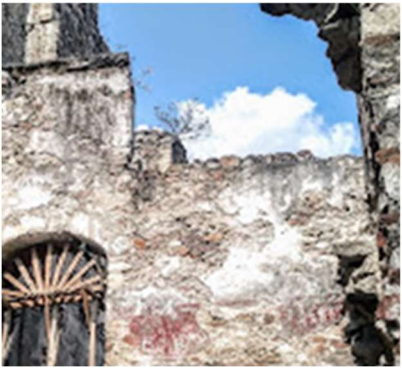
| | <p>PRESENCIA DE VEGETACIÓN PARÁSITA EN BORDES INFERIORES Y SUPERIORES DEL MURO Y EN MASRCOS DE ARCOS (PIEDRA Y LADRILLO).</p> | | <p>PRESENCIA DE EFLORESCENCIA EN DIVERSAS ZONAS DEL MURO (PIEDRA Y LADRILLO).</p> |

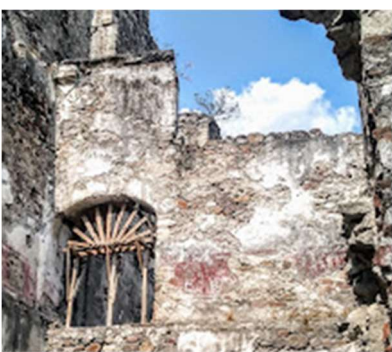
| | <p>PRESENCIA DE HONGOS POR HUMEDAD EN DIVERSAS ZONAS DEL MURO DEBIDO A LA HUMEDAD CAUSADA POR EL AMBIENTE (PIEDRA Y LADRILLO).</p> | | <p>PÉRDIDA Y DESPRENDIMIENTO DE MATERIAL (PIEDRA, LADRILLO Y APLANADO DE CAL).</p> |

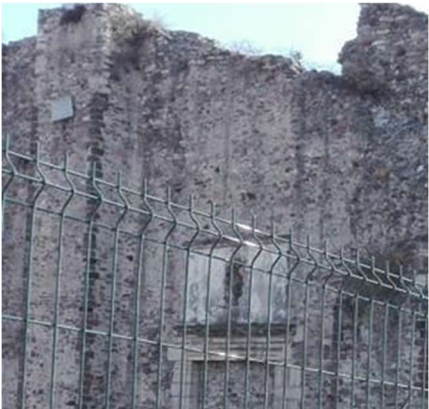
| | <p>PRESENCIA DE<br/>VEGETACIÓN<br/>PARÁSITA EN BORDES<br/>DEL PARAMENTO<br/>(PIEDRA).</p> | | <p>PÉRDIDA Y<br/>DESPRENDIMIENTO DE<br/>MATERIAL EN BORDES<br/>SUPERIORES DEL<br/>PARAMENTO (PIEDRA).</p> |

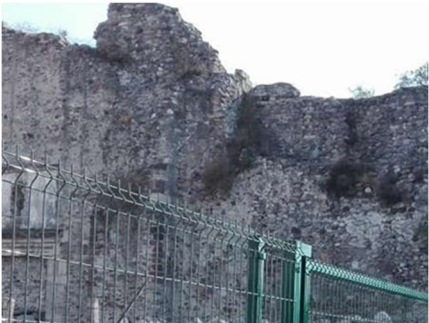
| | <p>PRESENCIA DE<br/>HONGO POR<br/>HUMEDAD EN BORDES<br/>SUPERIORES E<br/>INFERIORES DEL<br/>PARAMENTO DEBIDO A<br/>LA HUMEDAD<br/>CAUSADA POR EL<br/>AMBIENTE (PIEDRA).</p> | | |

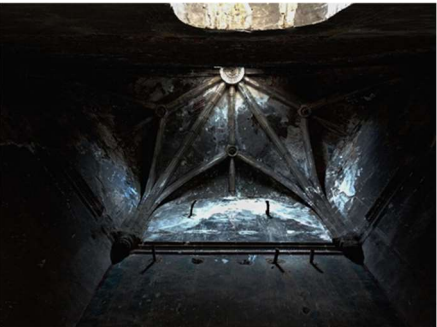
| | <p>PRESENCIA DE HONGO POR HUMEDAD EN LA PLEMENTERÍA, TERCELETES, EN LA CLAVE Y LOS NERVIOS DEBIDO A LA HUMEDAD CAUSADA POR EL AMBIENTE (PIEDRA).</p> | | <p>PÉRDIDA Y DESPRENDIMIENTO DE MATERIAL EN MUROS E IMPOSTAS (APLANADO).</p> |
| | <p>PRESENCIA DE EFLORESCENCIA EN PLEMENTERÍA Y TERCELETES (PIEDRA).</p> | | |

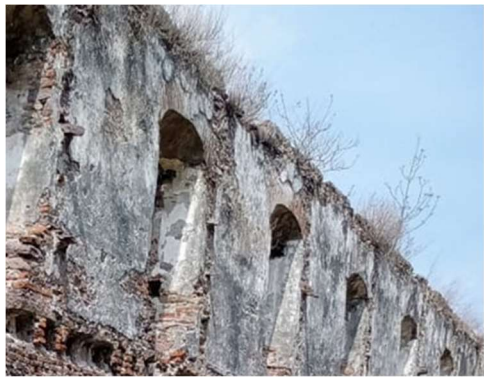
PRESENCIA DE VEGETACIÓN PARÁSITA EN BORDES DEL MURO (PIEDRA Y LADRILLO).

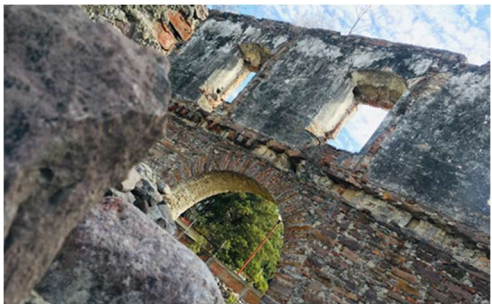
PRESENCIA DE HONGO POR HUMEDAD EN BORDES SUPERIORES E INFERIORES DEBIDO A LA HUMEDAD CAUSADA POR EL AMBIENTE (PIEDRA Y LADRILLO).

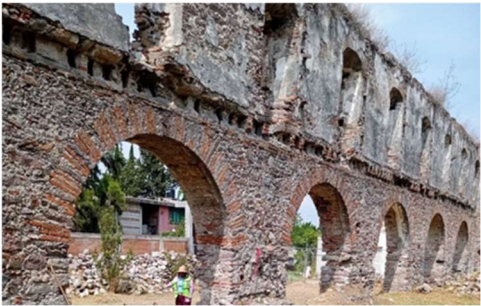
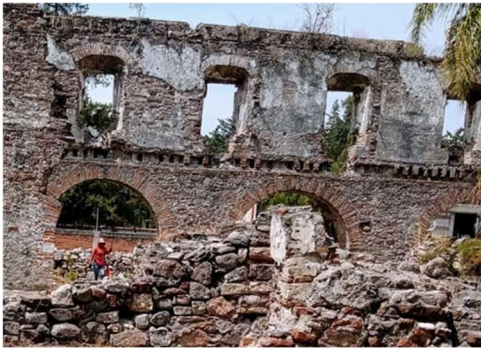
| | <p>PÉRDIDA DE MATERIAL IMPORTANTE EN MARCOS DE ARCOS Y VANOS SUPERIORES (PIEDRA Y LADRILLO).</p> | | <p>PRESENCIA DE GRIETAS EN MARCOS DE VANOS Y ARCOS (PIEDRA Y LADRILLO).</p> |

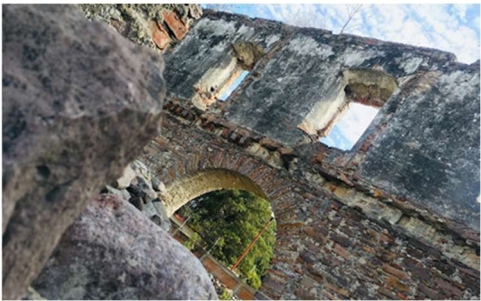
| | <p>PRESENCIA DE EFLORESCENCIA EN BORDES SUPERIORES DEL MURO (LADRILLO).</p> | | |

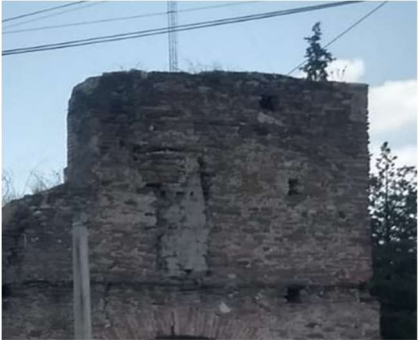
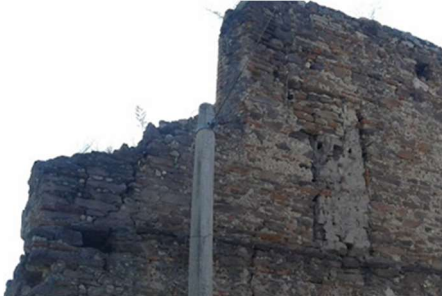
| | <p>PRESENCIA DE VEGETACIÓN PARASITARIA EN BORDES SUPERIORES DEL MURO (LADRILLO).</p> | | <p>PÉRDIDA DE MATERIAL EN EL BORDE SUPERIOR DEL MURO (PIEDRA).</p> |

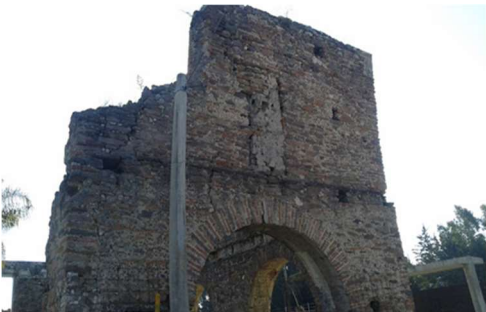
| | <p>PRESENCIA DE HONGO EN BORDES SUPERIORES DEBIDO A LA HUMEDAD CAUSADA POR EL AMBIENTE (LADRILLO).</p> | | |

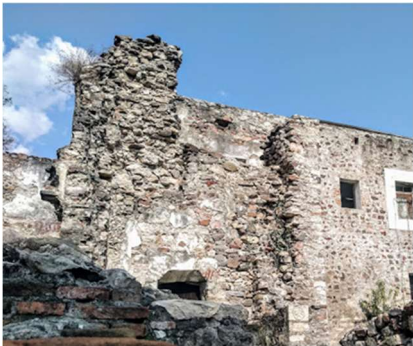
| | <p>PRESENCIA DE VEGETACIÓN PARASITA EN BORDES DE LOS MUROS (LADRILLO Y PIEDRA).</p> | | <p>PÉRDIDA DE MATERIAL EN DIVWERSAS ZONAS DE LOS MUROS DE LA SACRISTIA (LADRILLO Y PIEDRA).</p> |

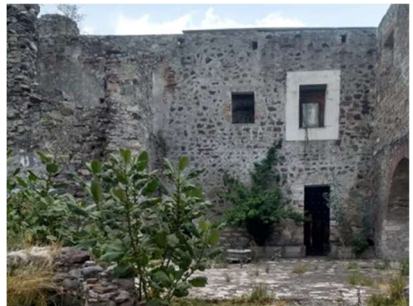
| | <p>PRESENCIA DE HONGO EN BORDES SUPERIORES DEBIDO A LA HUMEDAD CAUSADA POR EL AMBIENTE (LADRILLO Y PIEDRA).</p> | | |

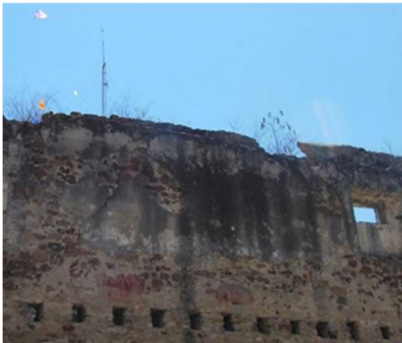
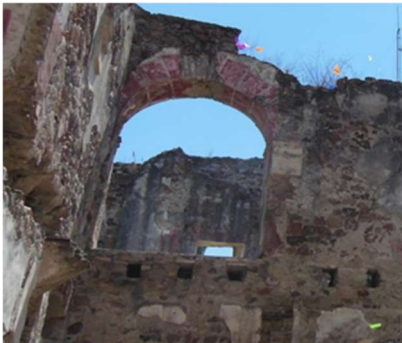
| | <p>PRESENCIA DE VEGETACIÓN PARÁSITA EN BORDE SUPERIOR DE LOS MUROS DEL CLAUSTRO (PIEDRA Y LADRILLO).</p> | | <p>FISURAS EN JAMBAS DE VANOS DEL MURO OESTE Y EN MARCOS DE LOS ARCOS DEL MURO ESTE Y SUR (PIEDRA Y LADRILLO).</p> |

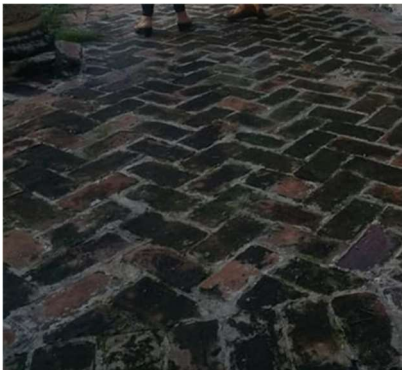
| | <p>PRESENCIA DE HONGO EN VARIAS ZONAS DE LOS MUROS DEBIDO A LA HUMEDAD CAUSADA POR EL AMBIENTE (PIEDRA Y LADRILLO).</p> | | <p>PRESENCIA DE MUSGO, HONGOS Y EFLORESCENCIA EN PISO DEL CLAUSTRO Y LA COCINA DEBIDO A LA HUMEDAD CAUSADA POR EL AMBIENTE (TABIQUE)</p> |

| | <p>PRESENCIA DE EFLORESCENCIA EN VARIAS ZONAS DE LOS MUROS (PIEDRA Y LADRILLO).</p> | | <p>PÉRDIDA DE MATERIAL EN TODOS LOS MUROS DEL CLAUSTRO (PIEDRA Y TABIQUE).</p> |

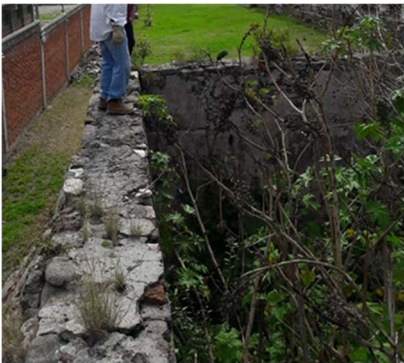
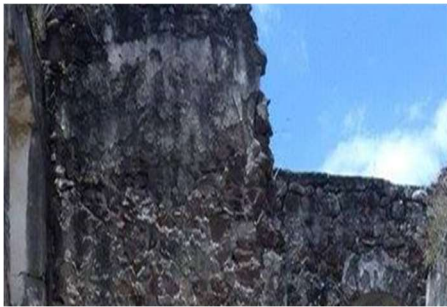
| | <p>PRESENCIA DE VEGETACIÓN PARÁSITA EN BORDES SUPERIORES E INFERIORES DE LOS MUROS (PIEDRA Y LADRILLO).</p> | | <p>PRESENCIA DE EFLORESCENCIA EN VARIAS ZONAS DE LOS MUROS EN INTERIOR Y EXTERIOR (PIEDRA Y LADRILLO).</p> |

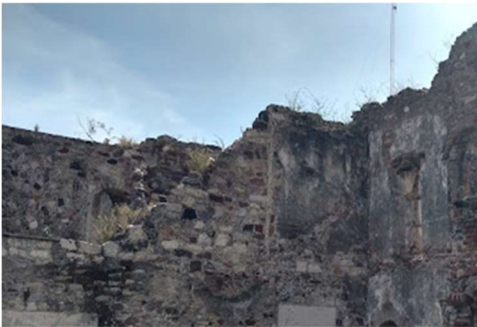
| | <p>PÉRDIDA Y DESPRENDIMIENTO DE MATERIAL EN VARIAS ZONAS DE LOS MUROS (PIEDRA Y APLANADO).</p> |

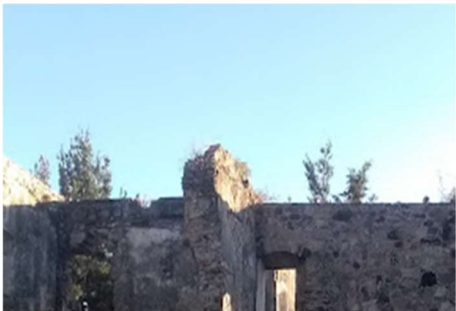
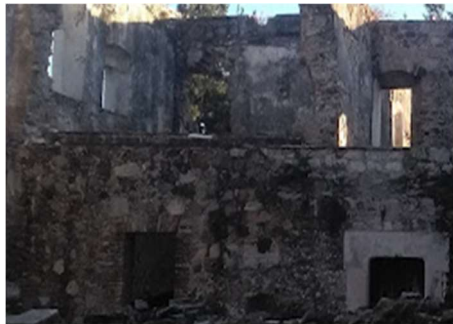
| | <p>PRESENCIA DE VEGETACIÓN PARÁSITA EN BORDES SUPERIORES DE LOS MUROS (PIEDRA Y LADRILLO).</p> | | <p>PRESENCIA HONGO EN VARIAS ZONAS DE LOS MUROS DEBIDO A LA HUMEDAD CAUSADA POR EL AMBIENTE (PIEDRA Y LADRILLO).</p> |

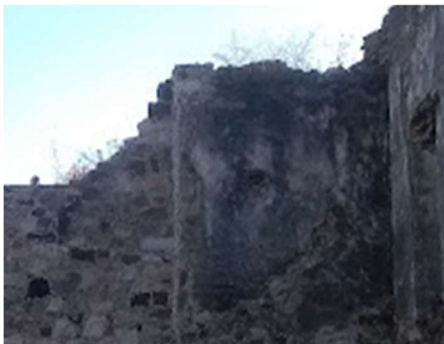
| | PRESENCIA DE EFLORESCENCIA EN VARIAS ZONAS DE LOS MUROS (PIEDRA Y LADRILLO). | | PÉRDIDA Y DESPRENDIMIENTO DE MATERIAL EN VARIAS ZONAS DEL MURO, ESPECIALMENTE EN LOS MARCOS DE LOS VANOS (PIEDRA Y APLANADO). |

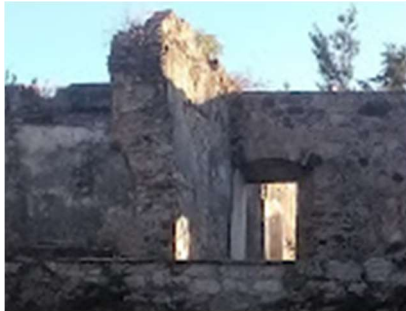
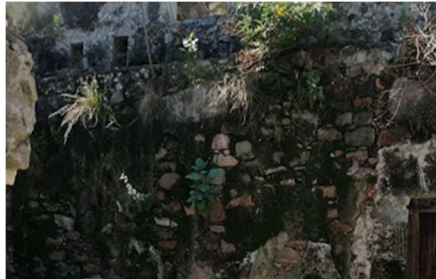
| | FISURAS EN MARCOS DE LOS VANOS DEL MURO ESTE (PIEDRA Y APLANADO). | | PRESENCIA DE VEGETACIÓN PARÁSITA EN VARIAS ZONAS DE LOS MUROS (LADRILLO Y PIEDRA). |

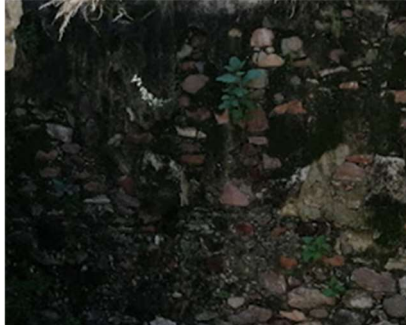
| | PRESENCIA DE HONGOS EN MUROS DEBIDO A LA HUMEDAD CAUSADA POR EL AMBIENTE (LADRILLO Y PIEDRA). | <p><i>Tabla de imágenes 14: Fotos de la sacristía de frailes del exconvento de San Francisco Totimehuacán. 2023 fotos: Jatsiri Pérez y Asociación Tepalcayotl</i></p> <p><b>Área de estudio: SACRISTIA</b></p> <p><b>Tipo de deterioro: Físico</b></p> <p><b>Agente deterioro: Físico y Biológico</b></p> <p><b>Tipo de daño y material:</b></p> | |

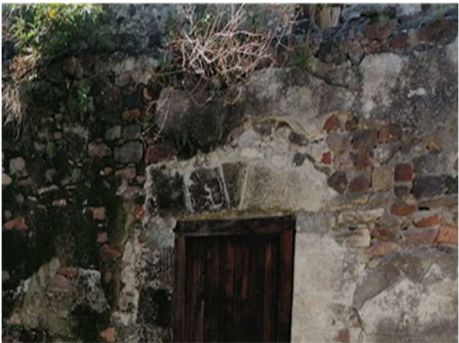
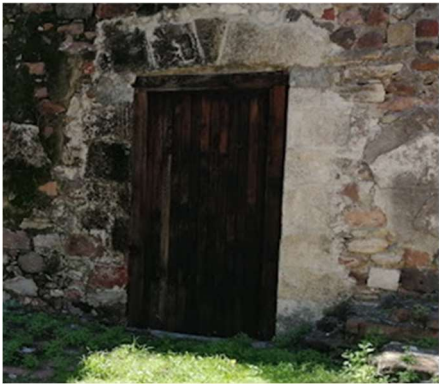
| | <p>PÉRDIDA DE MATERIAL EN TODOS LOS MUROS (PIEDRA Y APLANADO).</p> | | <p>FISURAS EN DINTEL Y JAMBAS (PIEDRA).</p> |

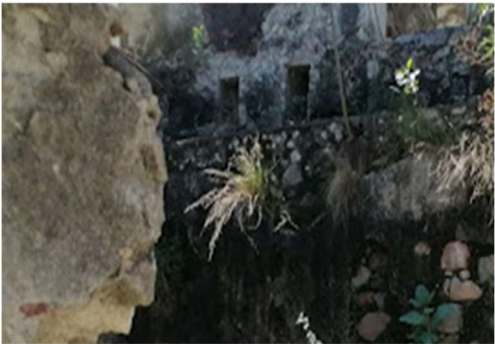
| | <p>PRESENCIA DE FLUORESCENCIA EN VARIAS ZONAS DEL MURO (PIEDRA Y LADRILLO).</p> | | |

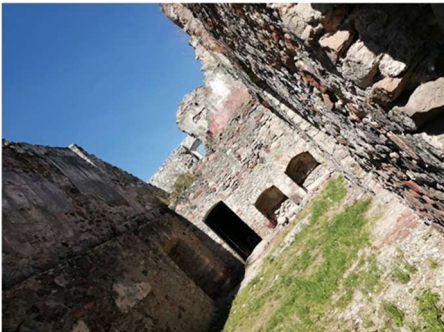
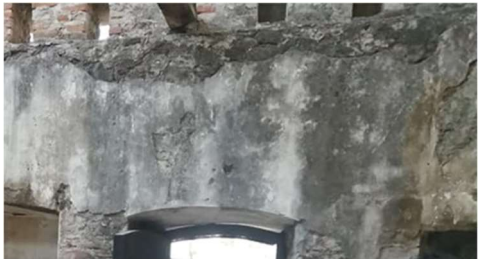
| | <p>PRESENCIA DE VEGETACIÓN PARÁSITA EN BORDES SUPERIORES E INFERIORES DE LOS MUROS (LADRILLO).</p> | | <p>PRESENCIA DE HONGOS EN VARIAS ZONAS DE LOS MUROS INTERIORES Y EXTERIORES DEBIDO A LA HUMEDAD CAUSADA POR EL AMBIENTE (LADRILLO Y PIEDRA).</p> |
| | <p>PÉRDIDA DE MATERIAL EN DIFERENTES ZONAS DE LOS MUROS, ESPECIALMENTE EN MARCOS DE VANOS Y ARCOS (PIEDRA Y LADRILLO).</p> | | <p>FISURAS EN MARCOS Y JAMBAS DE VANOS DE PUERTAS (PIEDRA Y LADRILLO).</p> |

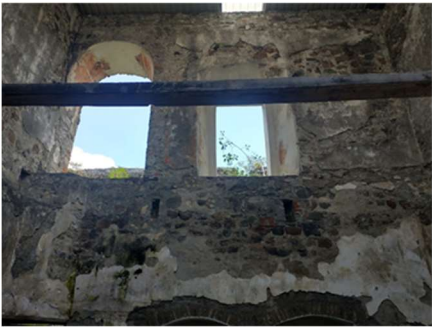
| | <p>PRESENCIA DE VEGETACIÓN PARÁSITA EN BORDES SUPERIORES DE LOS MUROS (LADRILLO Y PIEDRA).</p> | | <p>PRESENCIA DE HONGO EN VARIAS ZONAS DE LOS MUROS INTERIORES Y EXTERIORES DEBIDO A LA HUMEDAD CAUSADA POR EL AMBIENTE (LADRILLO Y PIEDRA).</p> |
| | <p>PÉRDIDA Y DISGREGACIÓN DE MATERIAL EN VARIAS ZONAS DE LOS MUROS INTERIORES Y EXTERIORES (LADRILLO, PIEDRA Y APLANADO DE CAL).</p> | | <p>PRESENCIA DE FLUORESCENCIA EN VARIAS ZONAS DE LOS MUROS INTERIORES Y EXTERIORES (LADRILLO Y PIEDRA).</p> |
