“Proyecto de restauración para la conservación del patrimonio. Caso templo de Santa Inés del Barrio de Xanenetla.”

TESIS

para obtener el grado de
Maestro en Arquitectura con Especialidad en
Conservación del Patrimonio Edificado

Arq. Gabriela Toledo Góngora

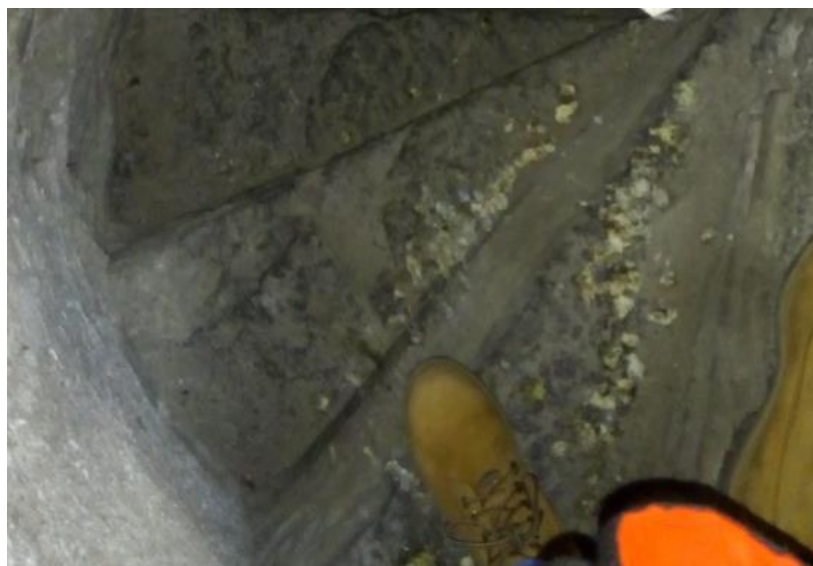
Fotografía 17 Escalones cubiertos de heces animal; Templo de Santa Inés del Barrio de Xanenetla. Gabriela Toledo G. (Sep-2017)

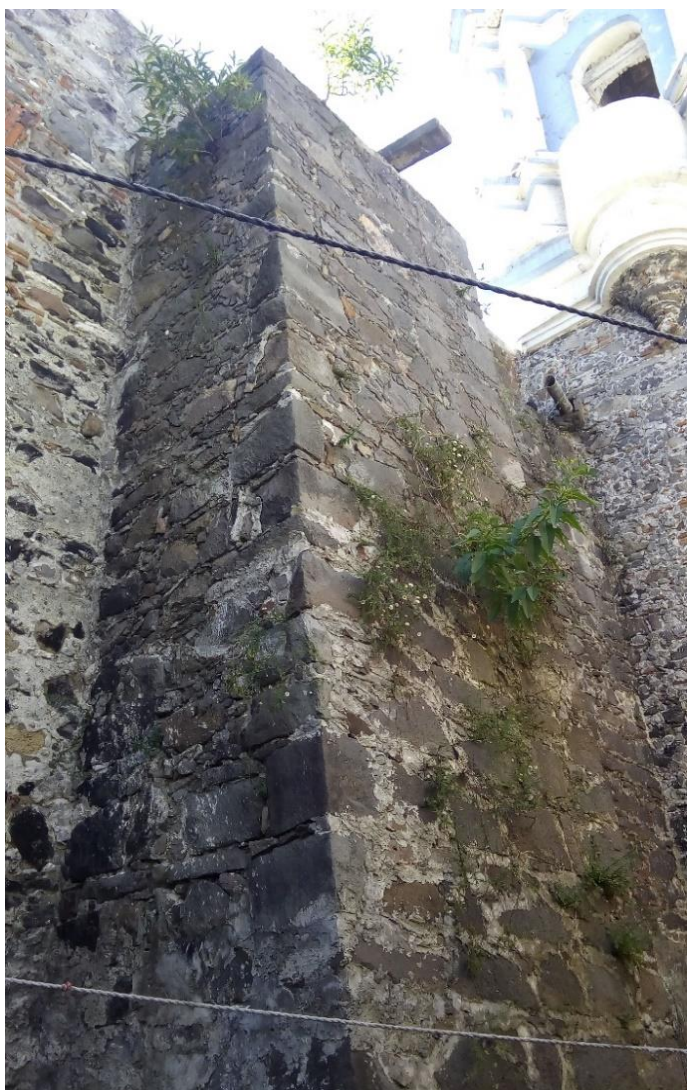
Fotografía 18 Muro de piedra, vegetación parásita; Templo de Santa Inés del Barrio de Xanenetla. Gabriela Toledo G. (Sep-2017)

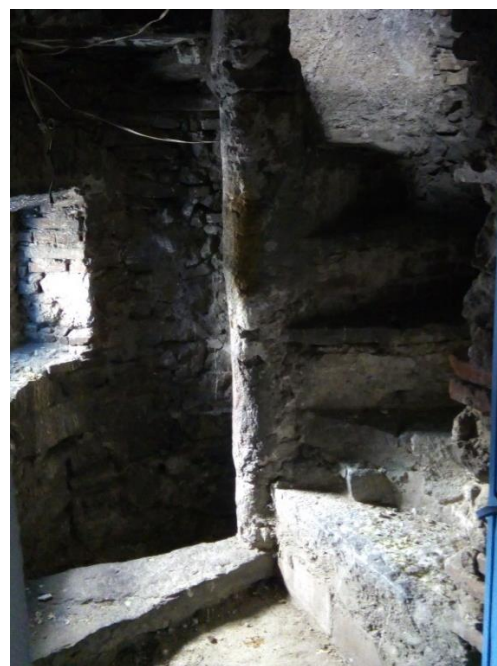
Fotografía 19 Escalones de la torre; Templo de Santa Inés del Barrio de Xanenetla. Gabriela Toledo G. (2018)

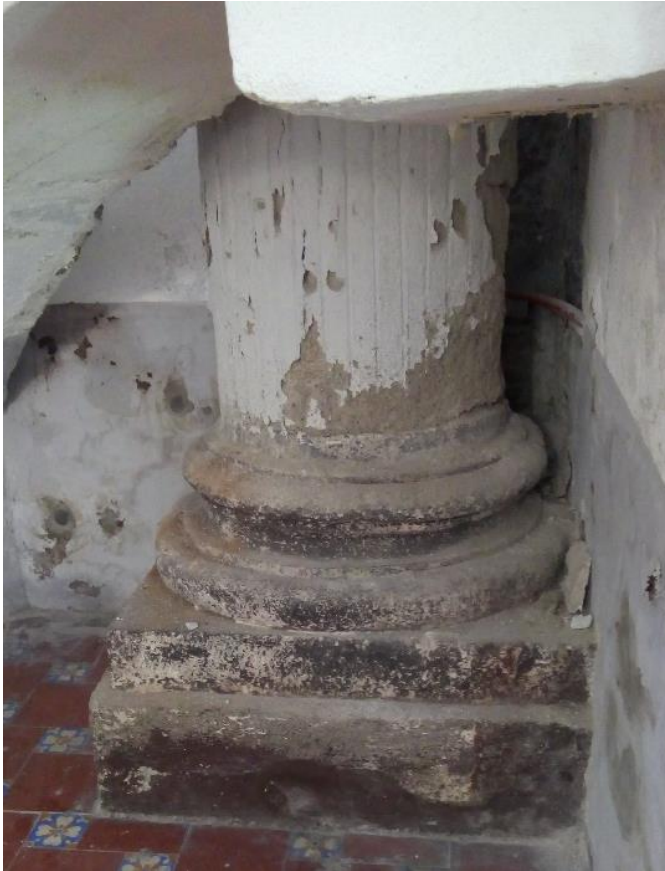
Las humedades en los anexos de la capilla se presentan a nivel de piso por capilaridad, el aplanado en estas áreas ha perdido su adherencia y se encuentra en mal estado. Estas humedades han provocado que los elementos que componen la estructura del templo se vayan deteriorando, provocando con ello pulverización en los materiales y en algunos casos la pérdida de los mismos.

Fotografía 20 pulverización en materiales petreos. Templo de Santa Inés del Barrio de Xanenetla. Gabriela Toledo G. (2017)

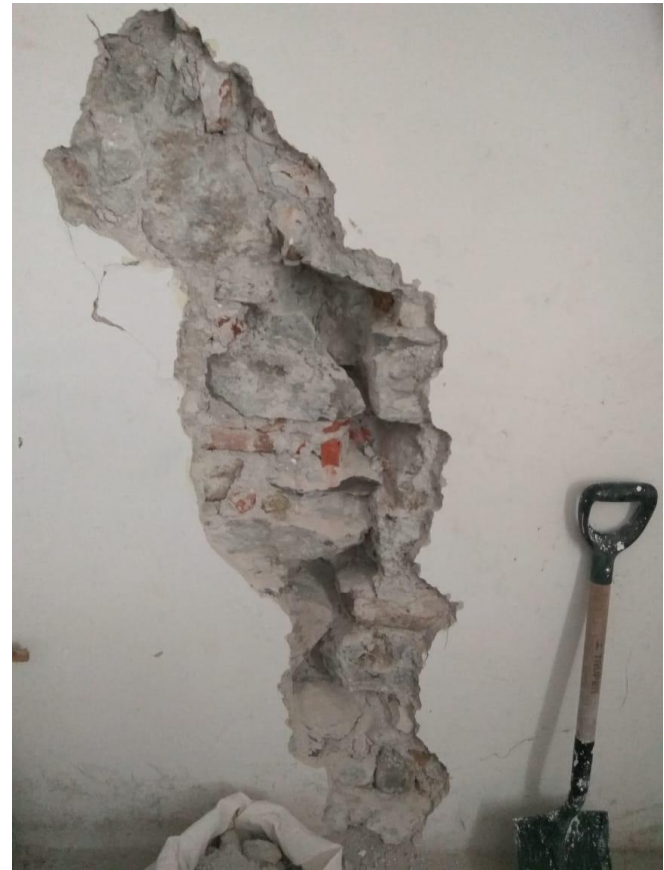
Entre los deterioros que se encontraron y que fueron consecuencias del sismo de septiembre del 2017, se encuentran las grietas y fisuras en diversos elementos: bóvedas, cúpulas, muros y torre. Se realizó una cala en

la zona del sotocoro en una de las grietas que se encontraron, teniendo como resultado una grieta mayor a 10cm de ancho y 20cm de profundidad.

Fotografía 21 Cala en grieta de muro en zona de sotocoro. Templo de Santa Inés del Barrio de Xanenetla. Gabriela Toledo G. (2018)

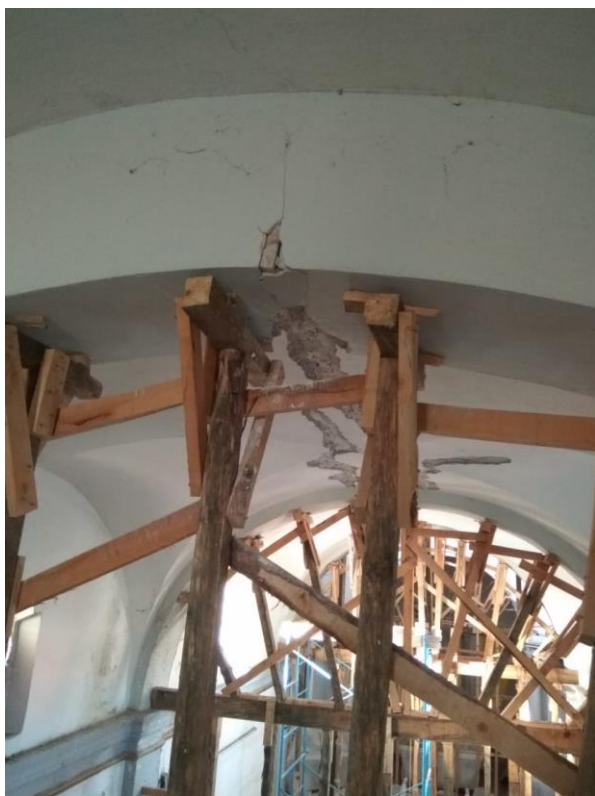
Fotografía 22 Grieta de bóveda de nave principal. Templo de Santa Inés del Barrio de Xanenetla. Gabriela Toledo G. (2018)

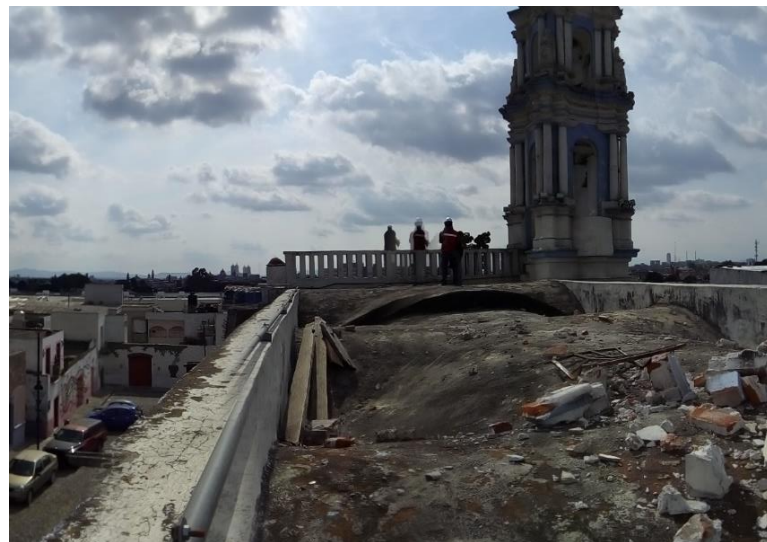
Fotografía 23 Azotea; Templo de Santa Inés del Barrio de Xanenetla. Gabriela Toledo G. (Sep-2017)

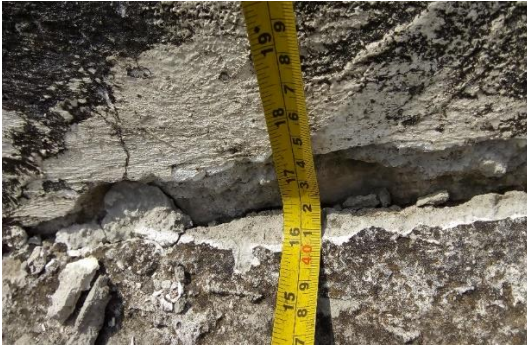
Fotografía 24 Azotea; juntas abiertas; Templo de Santa Inés del Barrio de Xanenetla. Gabriela Toledo G. (Sep-2017)

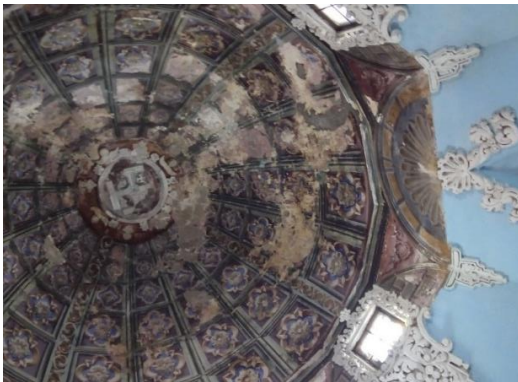
Fotografía 25 Humedad en la pintura mural del ochavo (sacristía) . Templo de Santa Inés del Barrio de Xanenetla. Gabriela Toledo G. (2018)

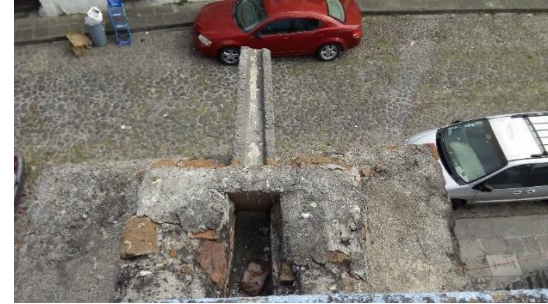
Fotografía 26 Bajada pluvial en mal estado; Templo de Santa Inés del Barrio de Xanenetla. Gabriela Toledo G. (Sep-2017)

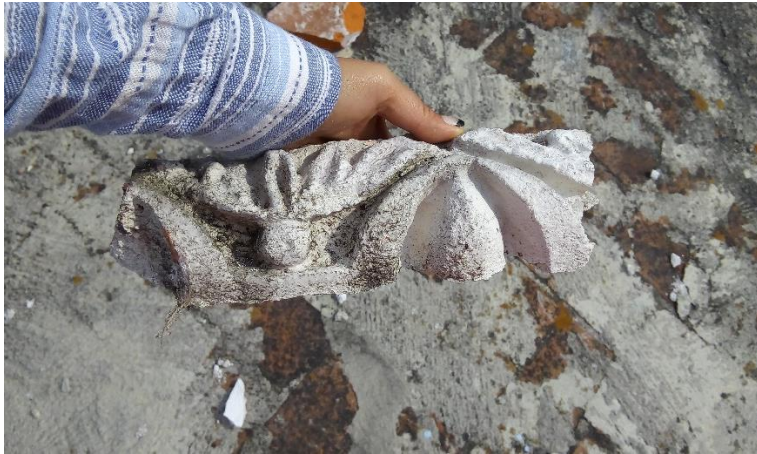
Fotografía 27 Desprendimiento de ornamentación, Templo de Santa Inés del Barrio de Xanenetla. Gabriela Toledo G. (Sep-2017)
