**BENEMÉRITA UNIVERSIDAD AUTÓNOMA DE PUEBLA**

**FACULTAD DE ARQUITECTURA**

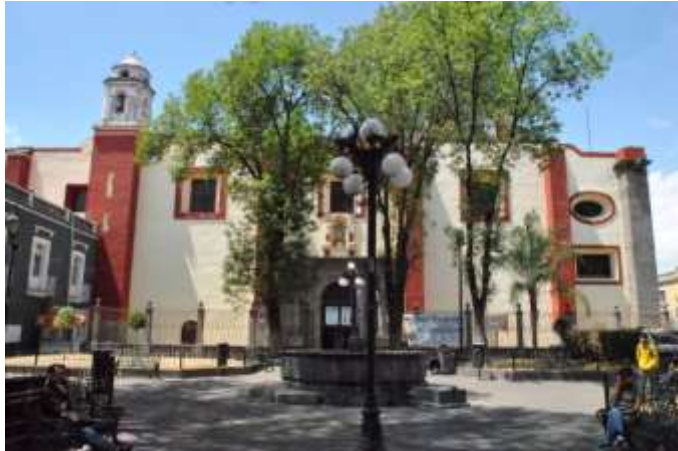
*Ilustración 2 Elementos de singularización del Templo de Santa Inés, como es su torre - campanario al centro y su cúpula que sobre sale de la cubierta, símbolos del cristianismo y el dogma de un Templo femenino. Foto tomada por Arq. Jesús Saucedo León 2016*

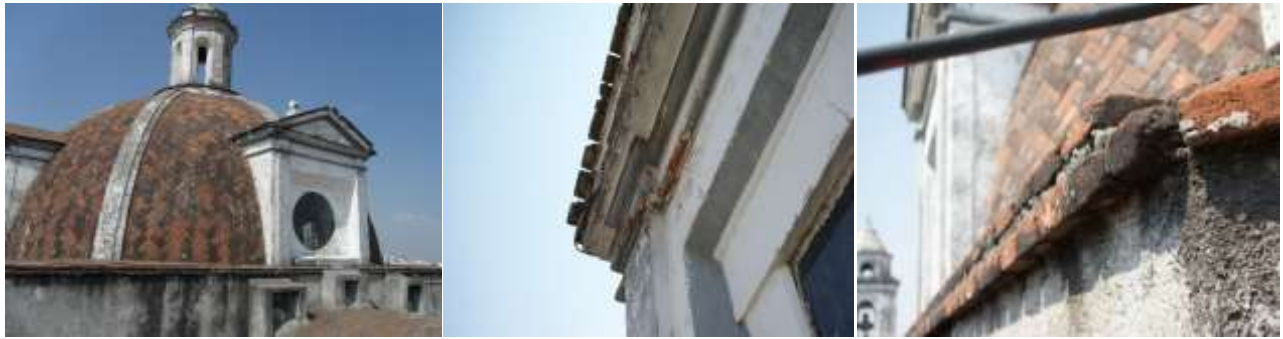
*Ilustración 3, 4 Y 5 Presencia de humedades, disgregación de materiales, perdida de elementos ornamentales, agrietamiento en aplanados y presencia de parásitos vegetales en cúpula y base. Fotos tomadas por Arq. Jesús Saucedo León 2016*

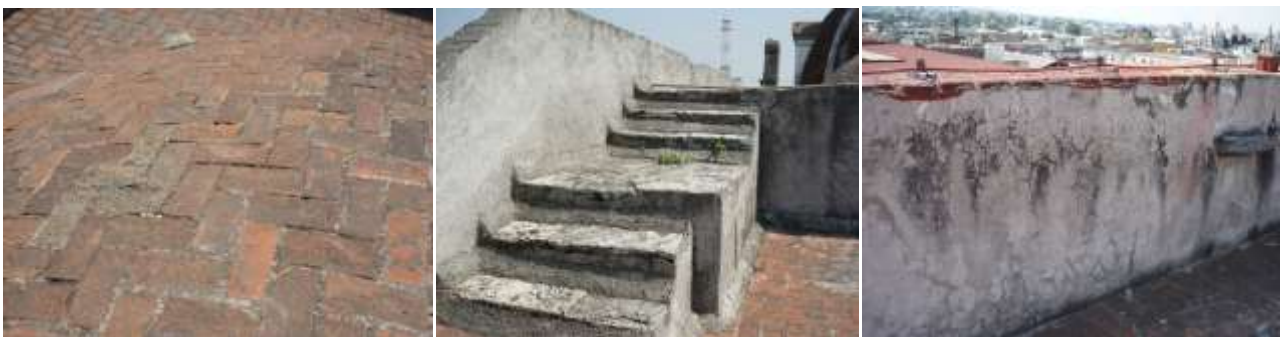
*Ilustración 6, 7 y 8 Disgregación de materiales, presencia de humedades en pretiles y en cubierta, agrietamiento en aplanados y presencia de parásitos vegetales en cubierta. Fotos tomadas por Arq. Jesús Saucedo León 2016*

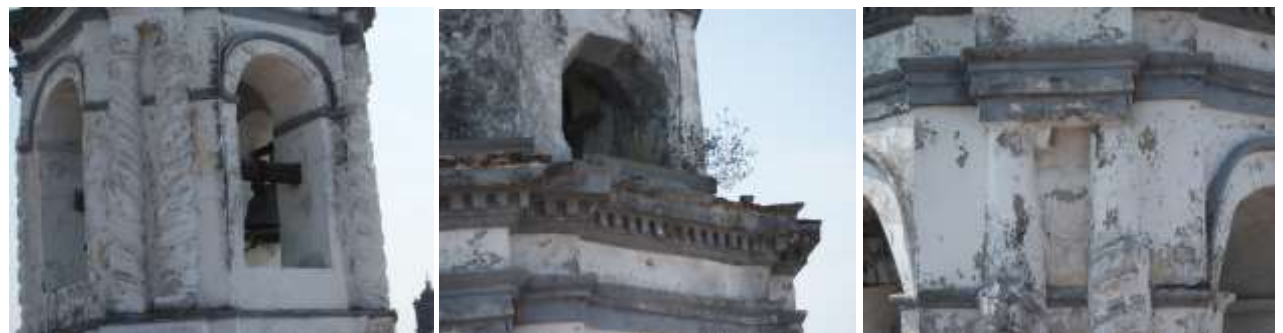
*Ilustración 9,10 y 11 Agrietamiento en aplanados, presencia de humedades, perdida de elementos ornamentales, presencia de parásitos vegetales y disgregación de cornisas en campanario. Fotos tomadas por Arq. Jesús Saucedo León 2016*

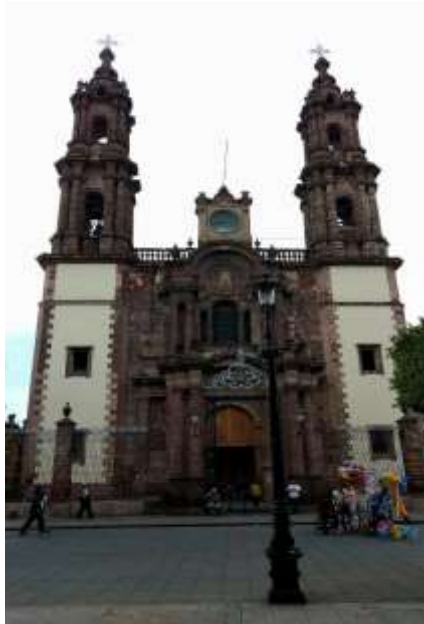
*Ilustración 19. Catedral de Zamora Michoacán, inmueble en óptimas condiciones de conservación. Foto tomada por Arq. Jesús Saucedo León 2017*

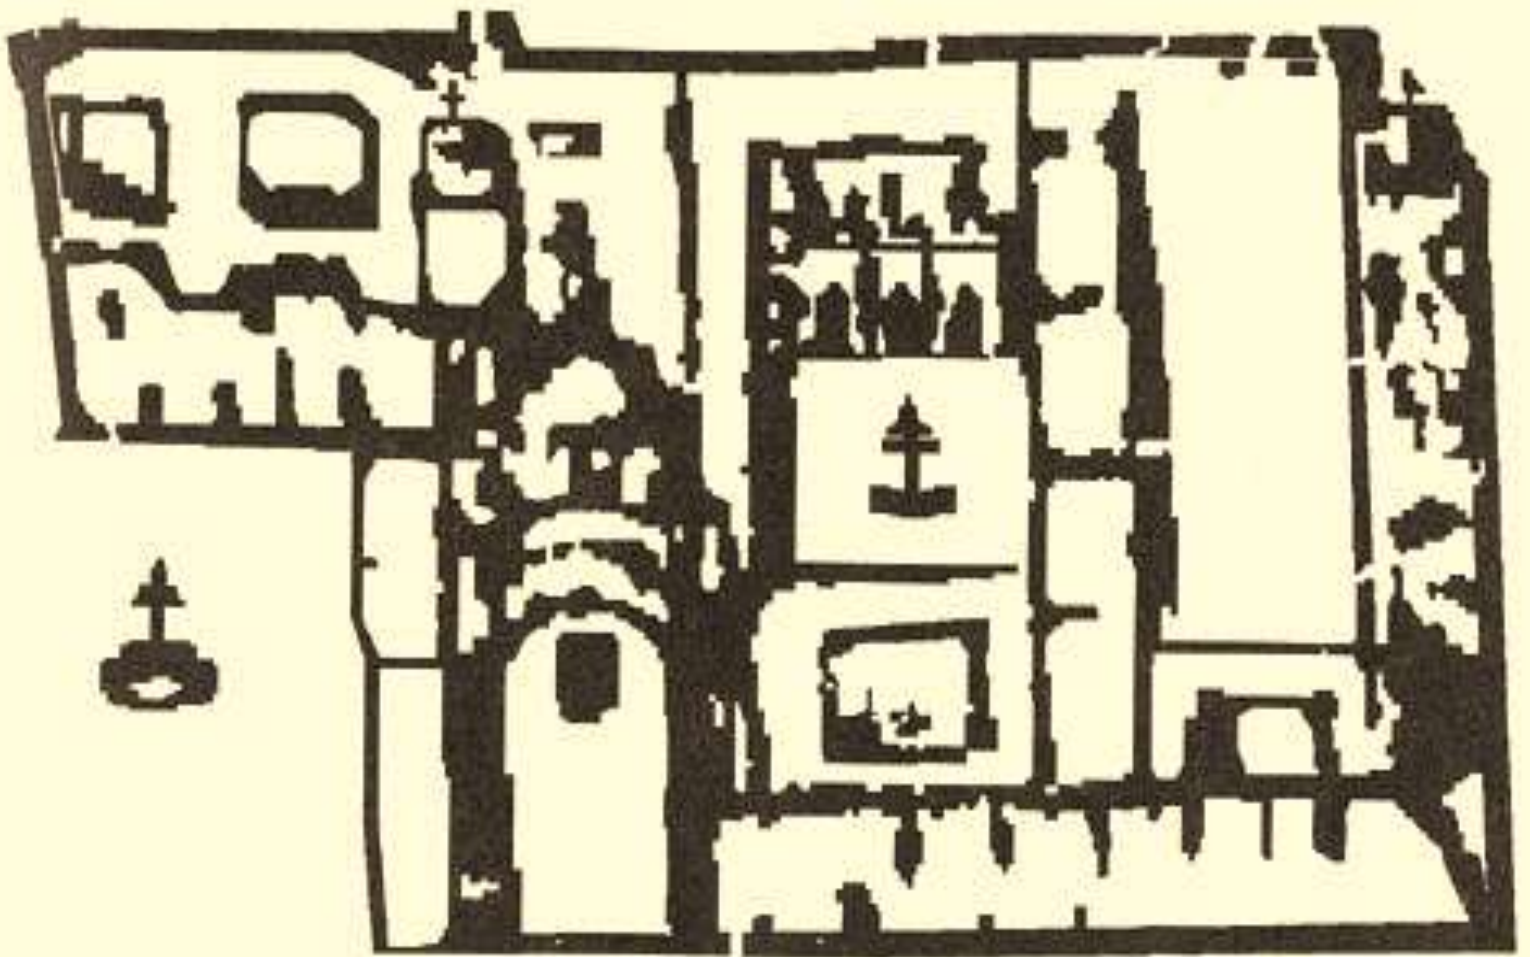
“EL TEMPLO Y SU  
FÁBRICA”

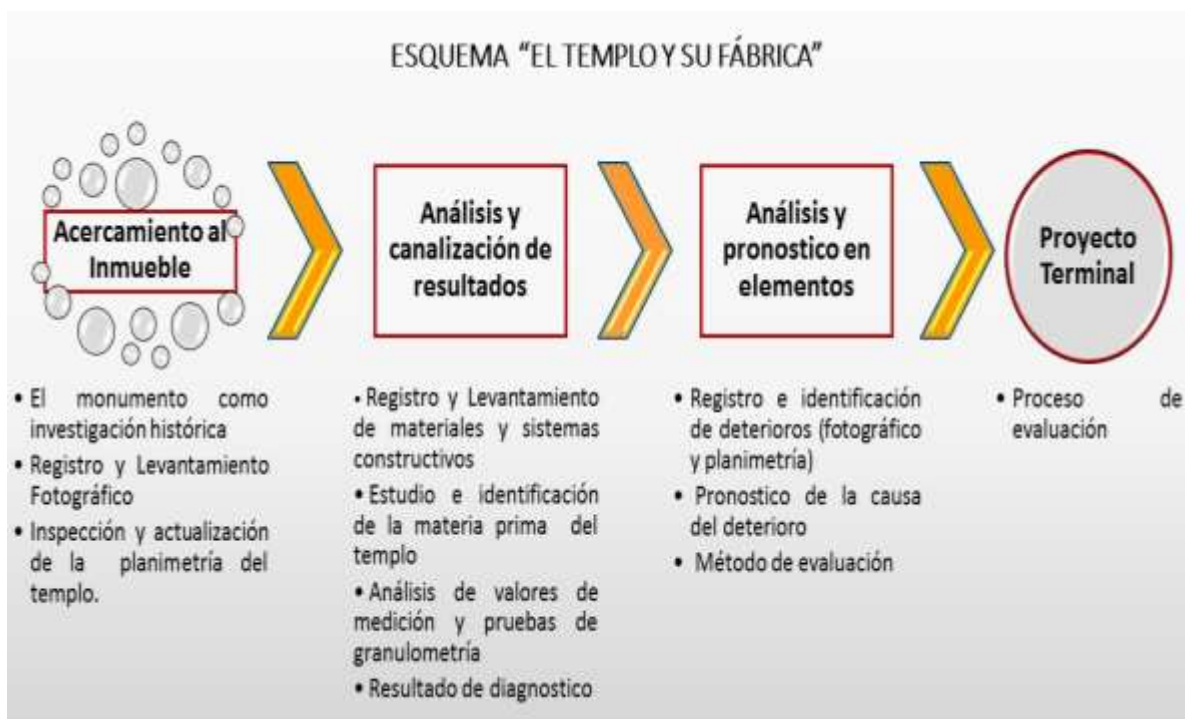
Ilustración 115. Esquema analítico de "El Templo y su Fábrica". Elaboro Arq. Jesús Saucedo León 2016.

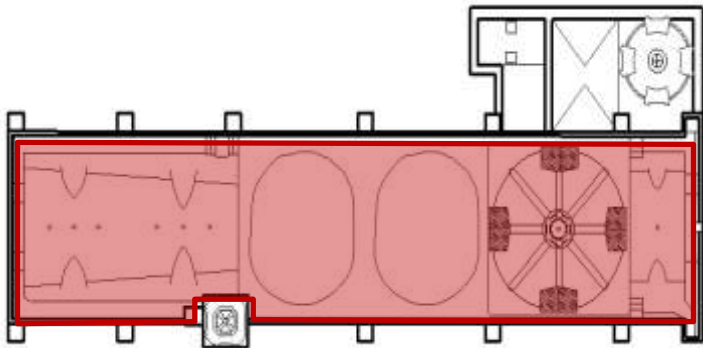
<p><i>Ilustración 120. El área de Color rojo – siendo el elemento Bóveda</i> Fuente: dibujo Arq. Jesús Saucedo León 2016</p>		
<b>FECHA:</b> 17 de marzo de 2017	<b>Elaboro:</b> Arq. Jesús Saucedo León

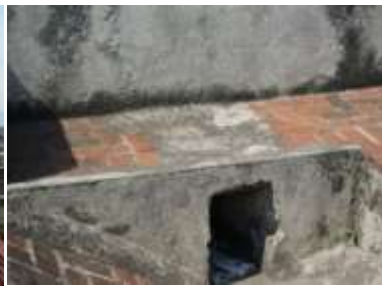
*Ilustración 124. Azolve en gárgolas y presencia de fauna. Foto tomada por Arq. Jesús Saucedo León 2016*

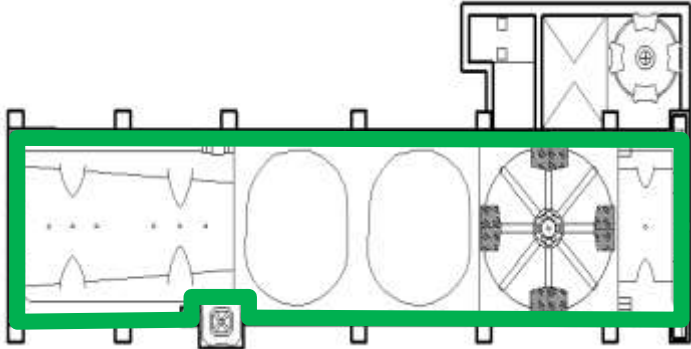
<p><i>Ilustración 125. El área de Color verde – siendo el elemento de Pretiles</i> Fuente: dibujo Arq. Jesús Saucedo León 2016</p>		
<b>FECHA:</b> 17 de marzo de 2017	<b>Elaboro:</b> Arq. Jesús Saucedo León

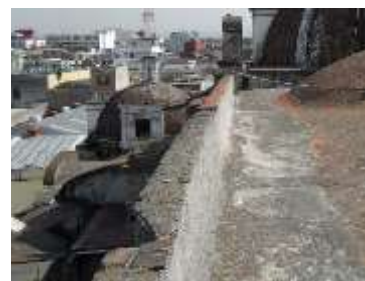
*Ilustración 129. Disgregación de tabiques y pérdida de los mismos. Foto tomada por Arq. Jesús Saucedo León 2016*

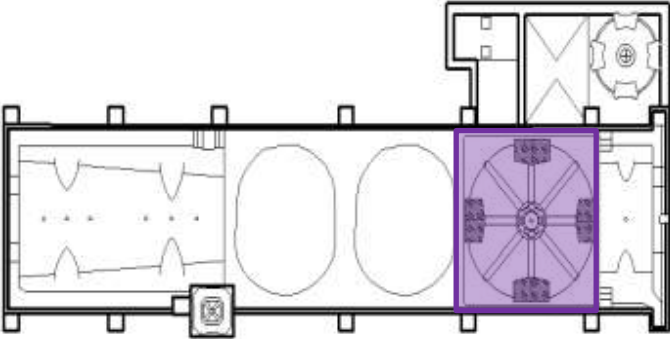
<p><i>Ilustración 130. El área de Color morado – siendo los elementos de cúpulas, lucarnas y linterna</i> Fuente: dibujo Arq. Jesús Saucedo León 2016</p>		
<b>FECHA:</b> 17 de marzo de 2017	<b>Elabora:</b> Arq. Jesús Saucedo León

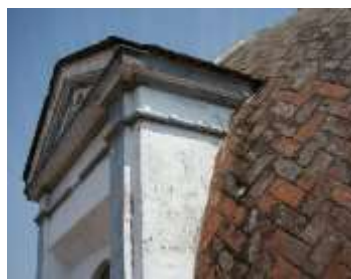
*Ilustración 133. Acumulación de humedad y agrietamiento en aplanados de lucarnas. Foto tomada por Arq. Jesús Saucedo León 2016*

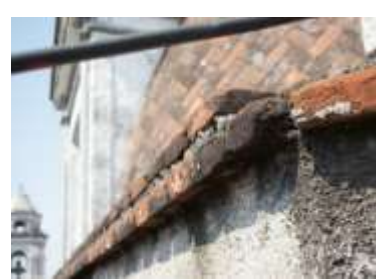
*Ilustración 134. Perdida de consistencia en juntas, piezas faltantes y humedades directas en base de cúpula. Foto tomada por Arq. Jesús Saucedo León 2016*

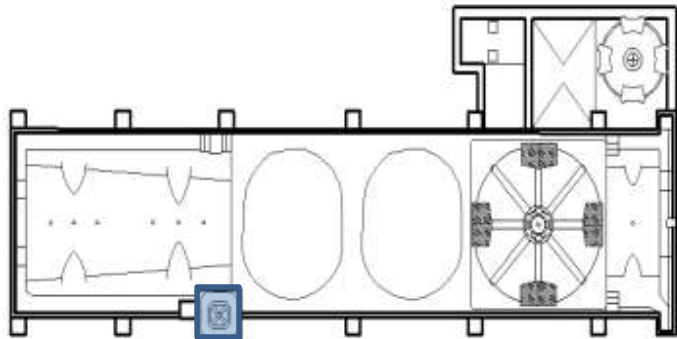
<p><i>Ilustración 135. El área de Color azul – siendo el elemento de Torre</i> Fuente: dibujo Arq. Jesús Saucedo León 2016</p>		
<b>FECHA:</b> 17 de marzo de 2017	<b>Elaboro:</b> Arq. Jesús Saucedo León

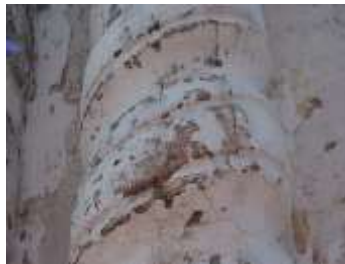
*Ilustración 138. Agrietamiento de aplanados en columnas salomónicas. Foto tomada por Arq. Jesús Saucedo León 2016*

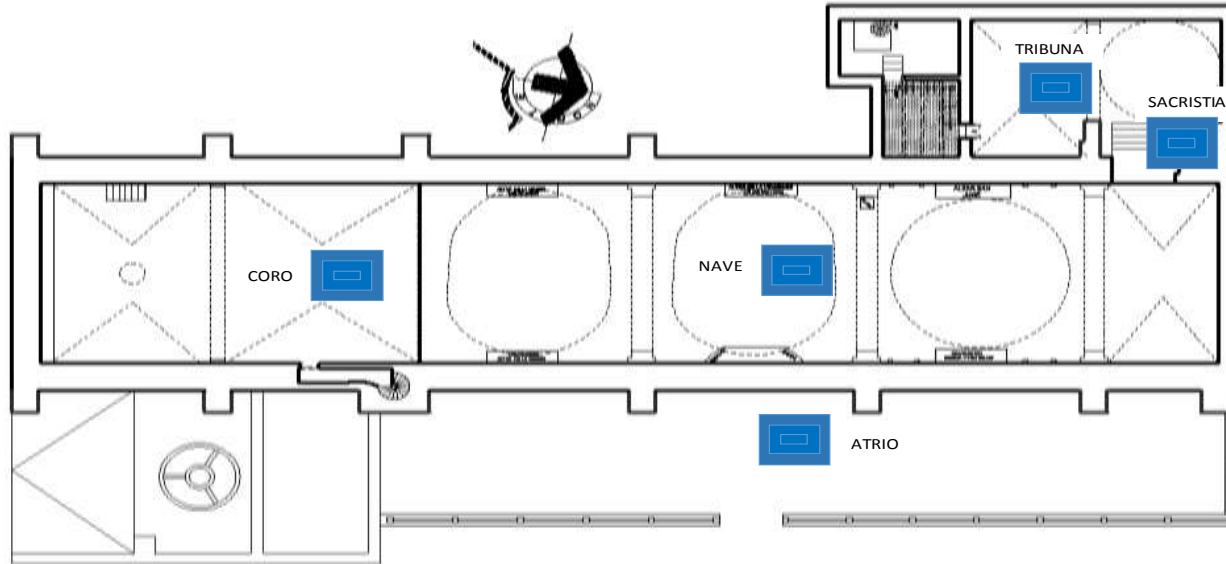
*Ilustración 146. Ficha técnica Ambiental de Viento en atrio, nave coro, tribuna y sacristía. Elaboro Arq. Jesús Saucedo León*

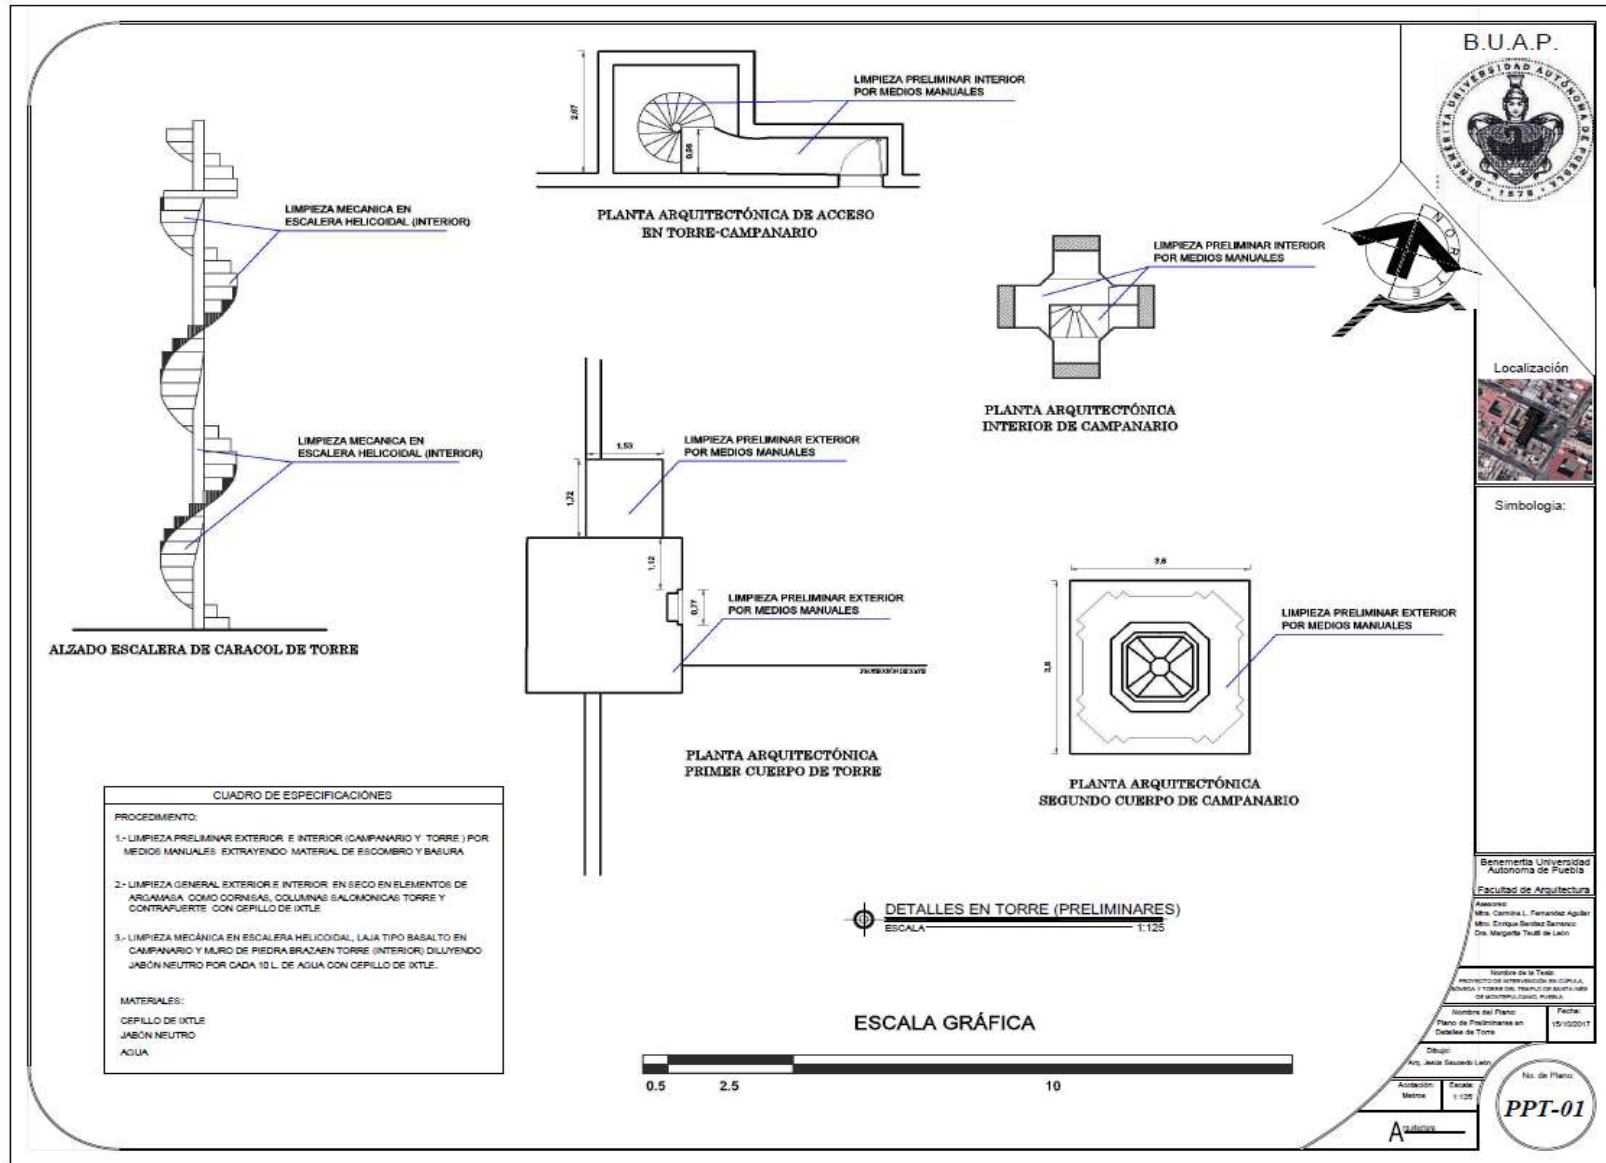
Ilustración 169. PPT-01. Plano de Intervención Preliminares en Detalles de Torre-Campanario. Elaboro Arq. Jesús Saucedo León

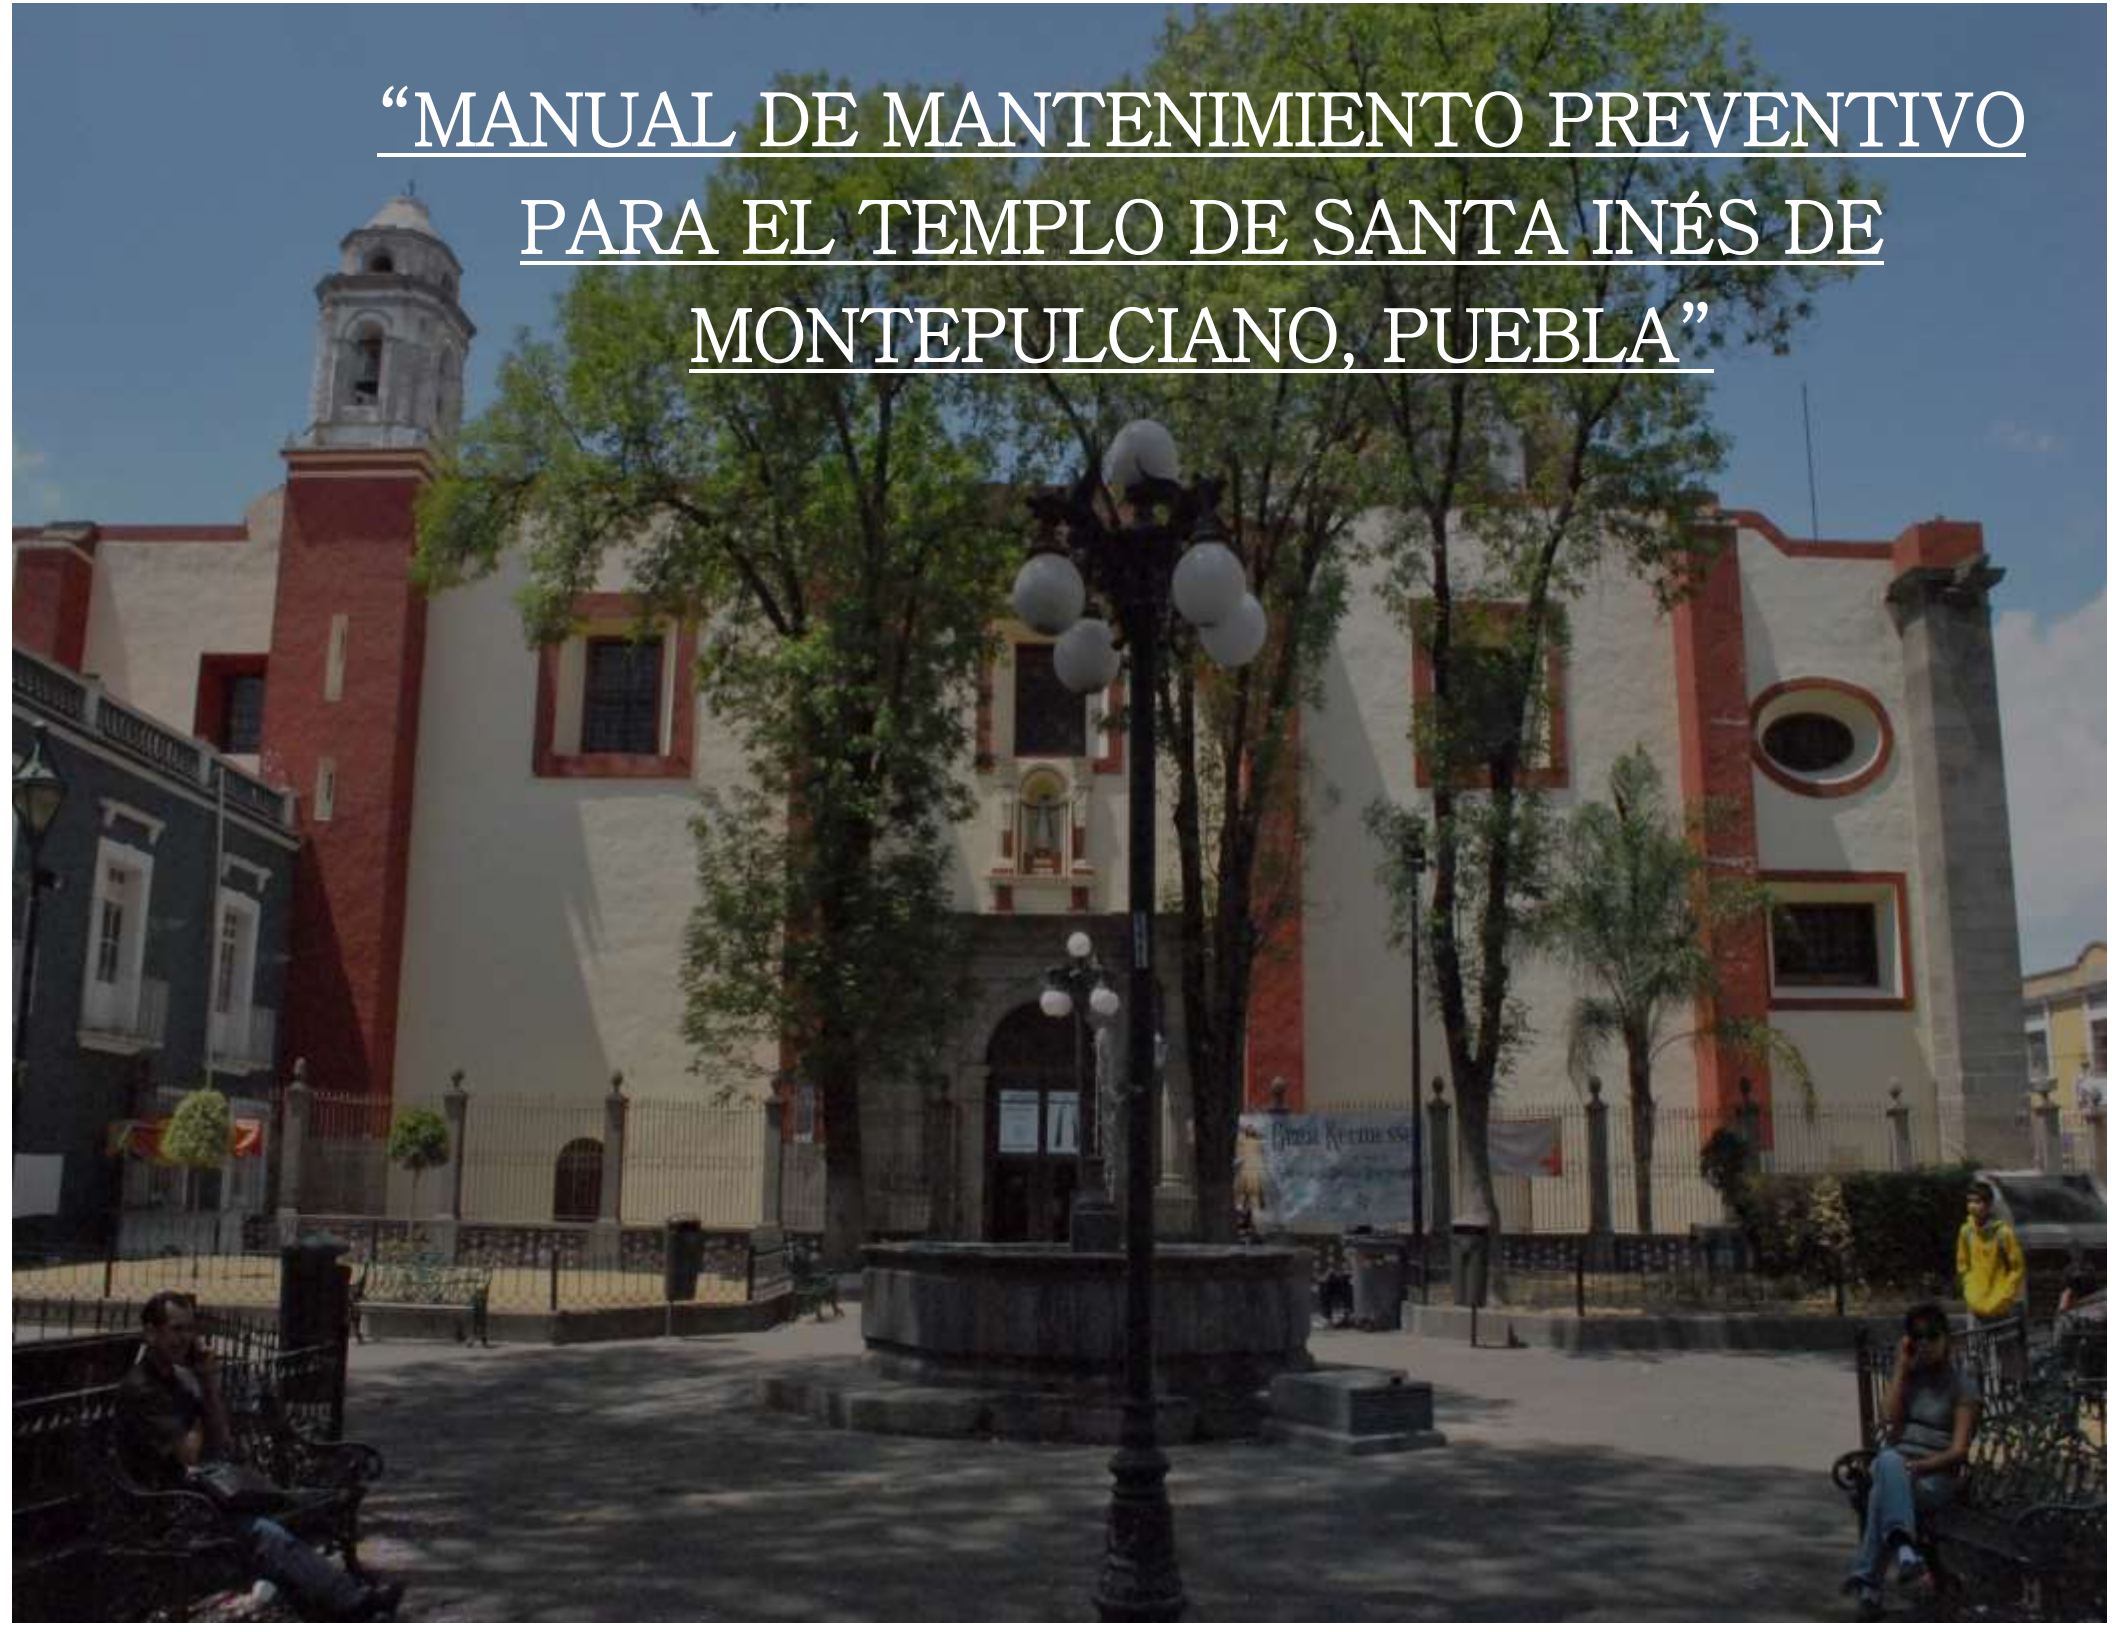
“MANUAL DE MANTENIMIENTO PREVENTIVO  
PARA EL TEMPLO DE SANTA INÉS DE  
MONTEPULCIANO, PUEBLA”

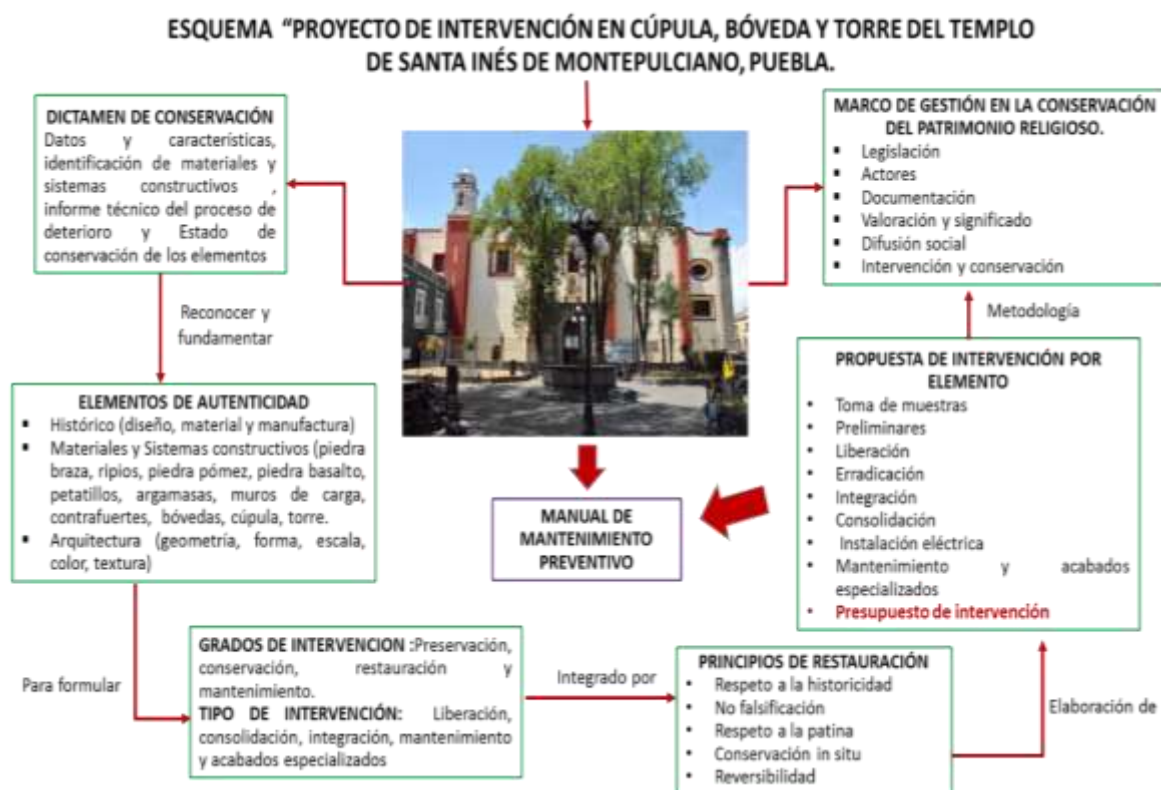
Ilustración 181. Esquema "Proyecto de Intervención en cúpula, bóveda y torre del Templo de Santa Inés, Puebla.

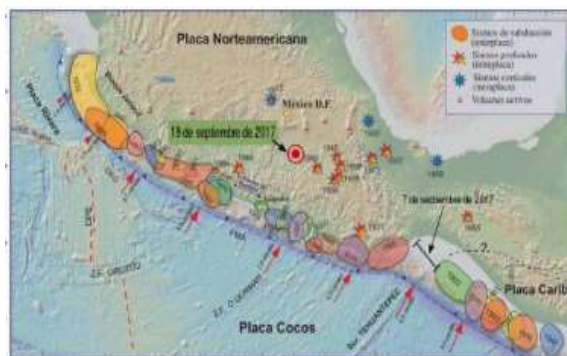
La **Arquidiócesis de Puebla** reportó daños en **29 templos** del estado a causa del sismo, producto de lo cual 12 fieles murieron cuando dos de estos inmuebles se colapsaron.

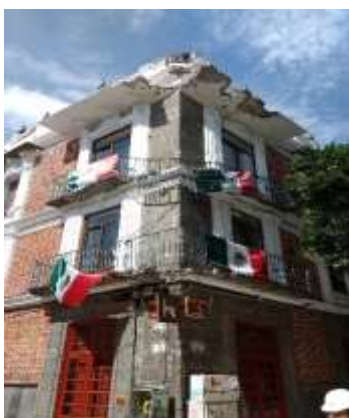
*Ilustración 183. Colapso de balcones y volado en Hotel que se ubica en la 3 Oriente. Obtenida el: 20 de septiembre de 2017 por Arq. Jesús Saucedo León*

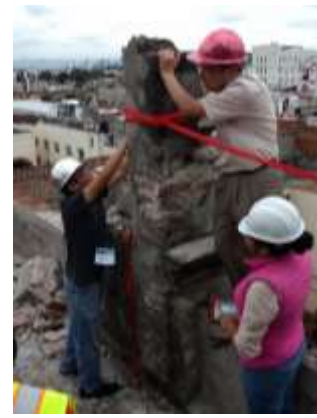
*Ilustración 185. Pérdida total de espadaña del Templo de Santa Inés. Obtenida el: 20 de septiembre de 2017 por Arq. Jesús Saucedo León*

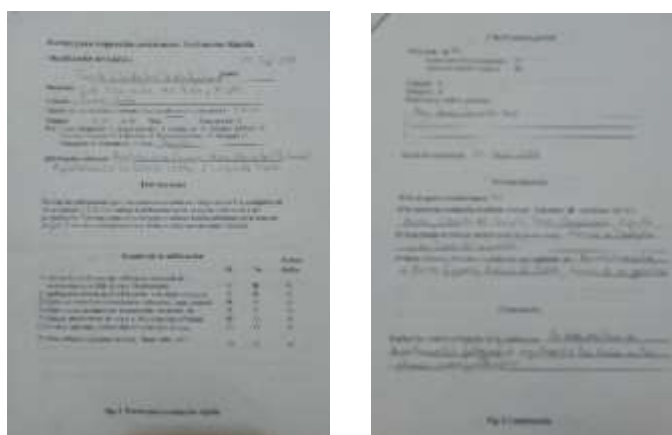
*Ilustración 186 y 187. Valoración del Templo de Santa Inés. Elaborado el 20 de septiembre de 2017*

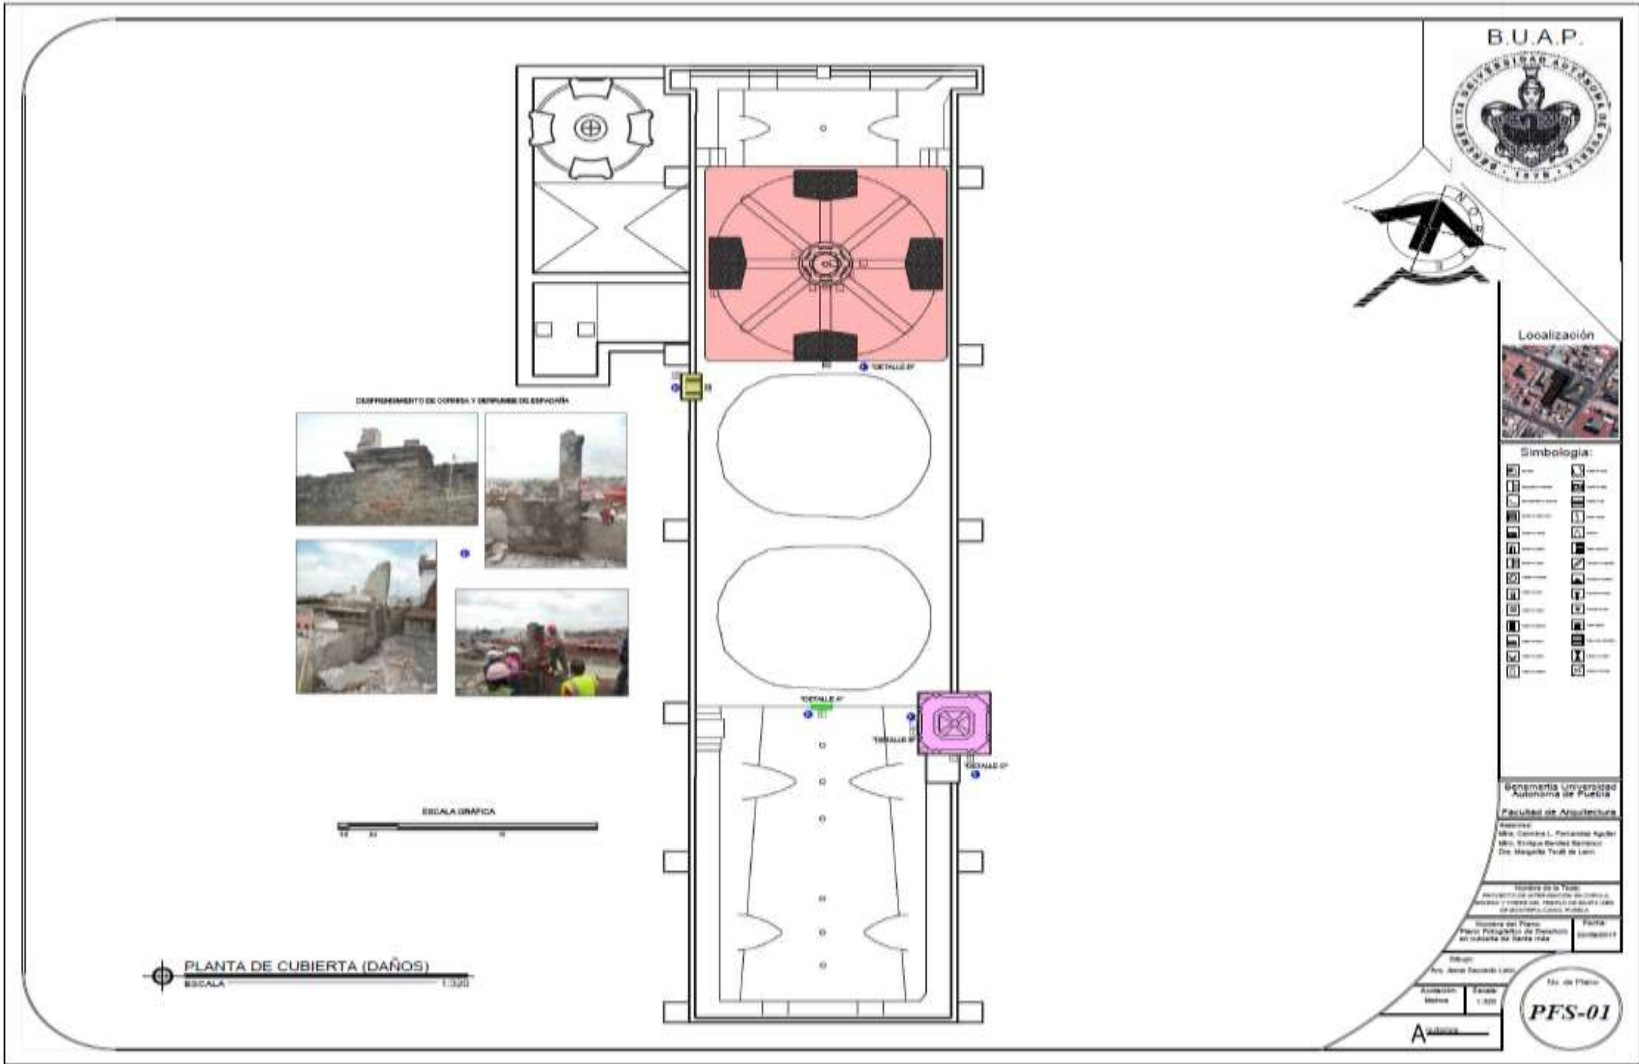
Ilustración 188. PFS-01. Plano de Cubierta Daños Sismo 19 de septiembre de 2017. Elaboro Arq. Jesús Saucedo León

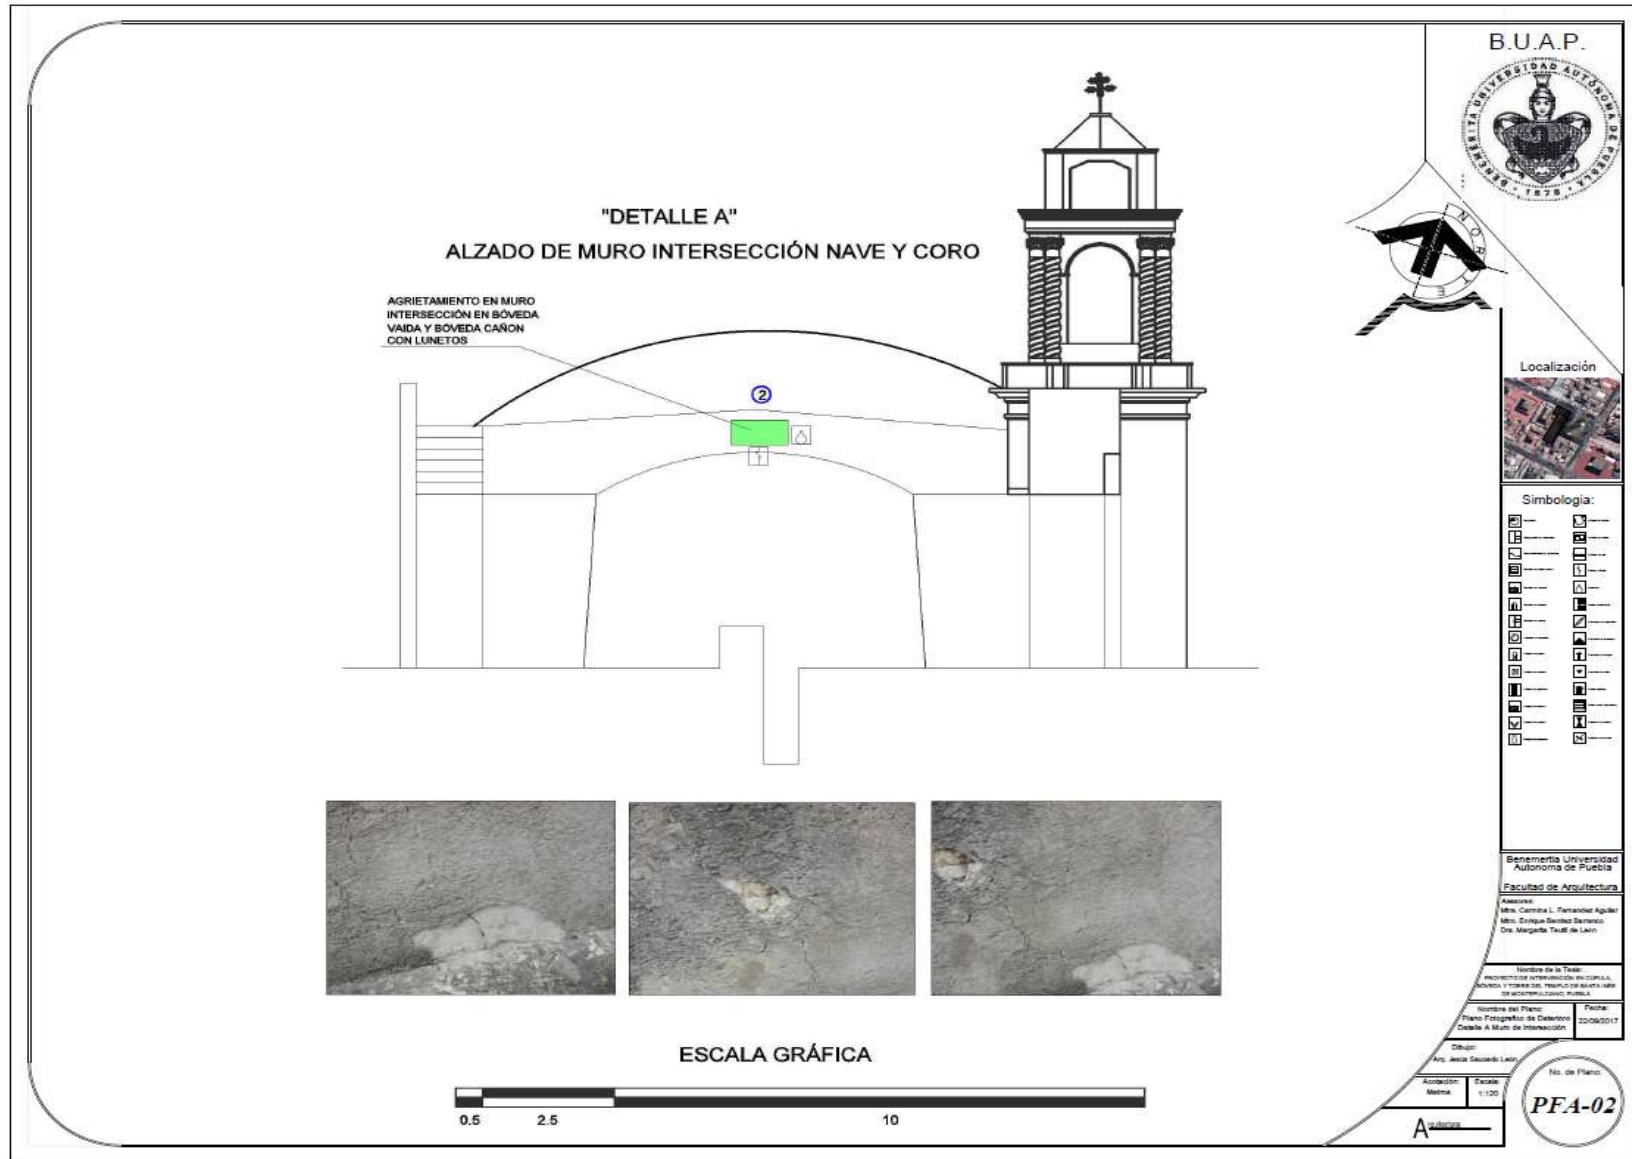
Ilustración 189. PFA-02. Plano de Alzado muro de Intersección nave y coro. Daños Sismo 19 de septiembre de 2017. Elaboro Arq. Jesús Saucedo León

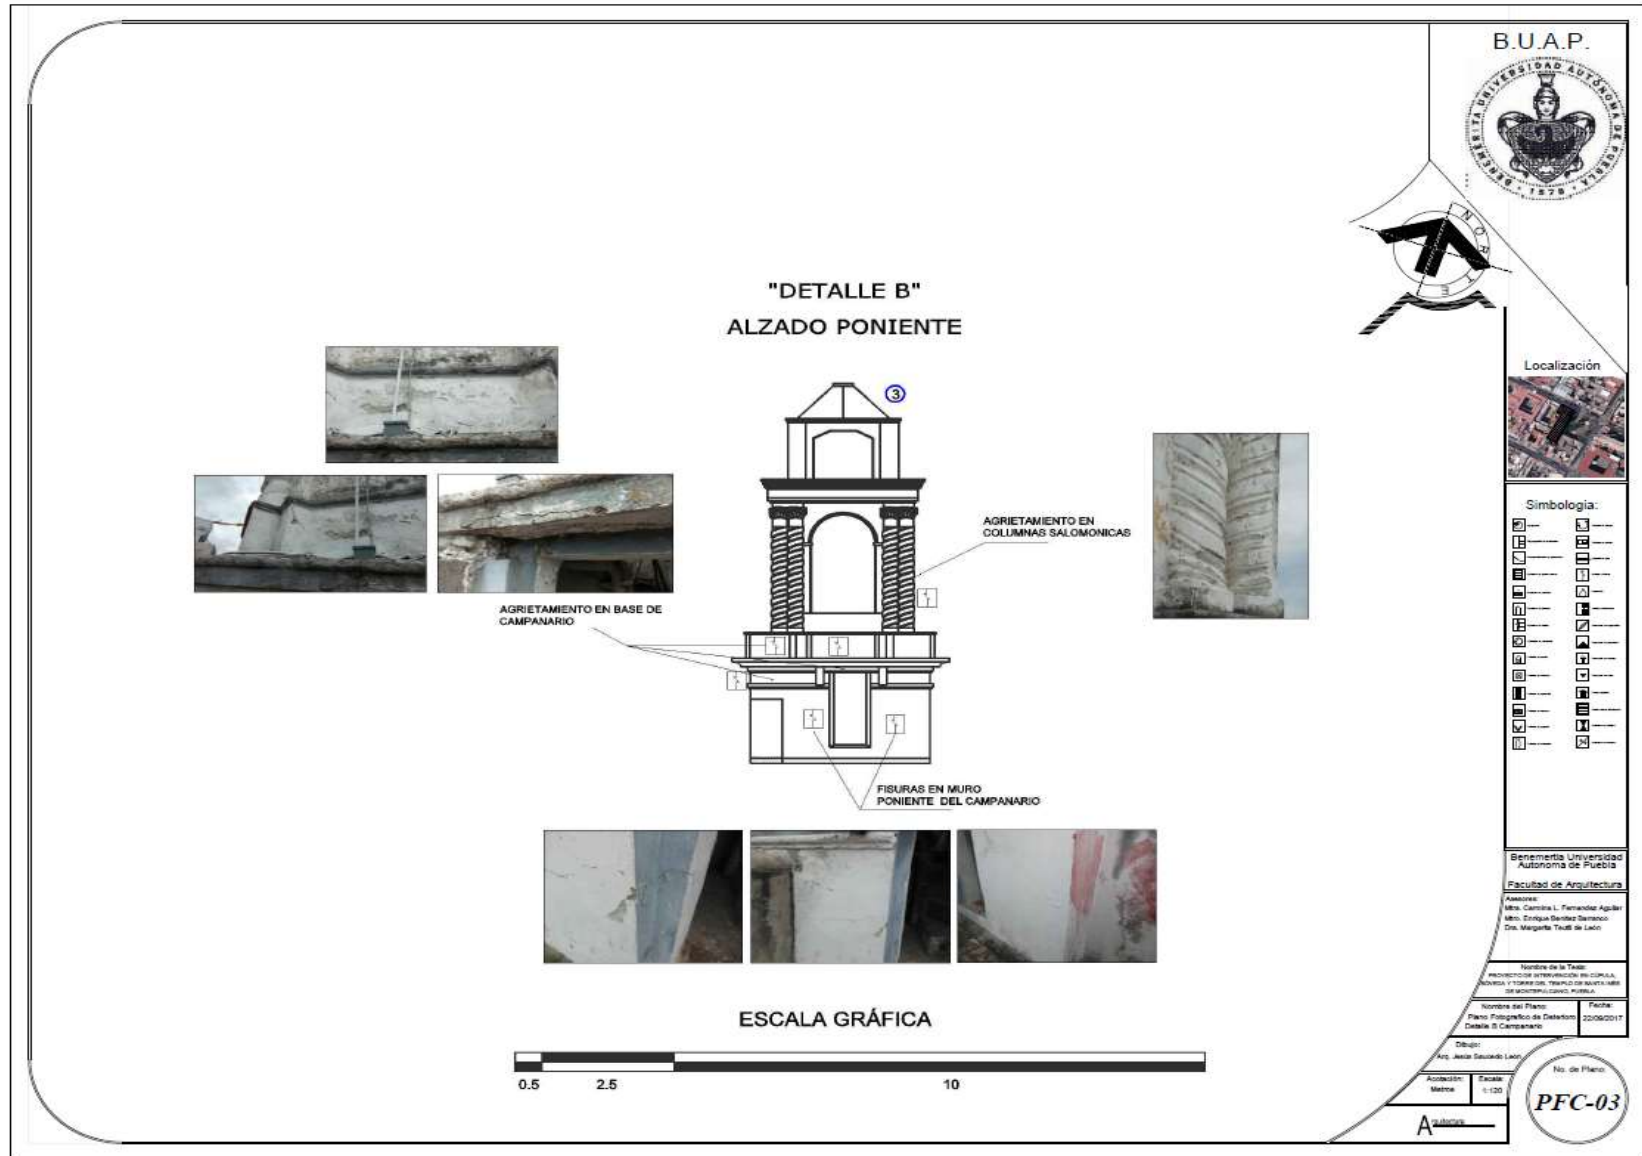
Ilustración 190. PFC-03. Plano de Alzado poniente en Torre-Campanario. Daños Sismo 19 de septiembre de 2017. Elaboro Arq. Jesús Saucedo León

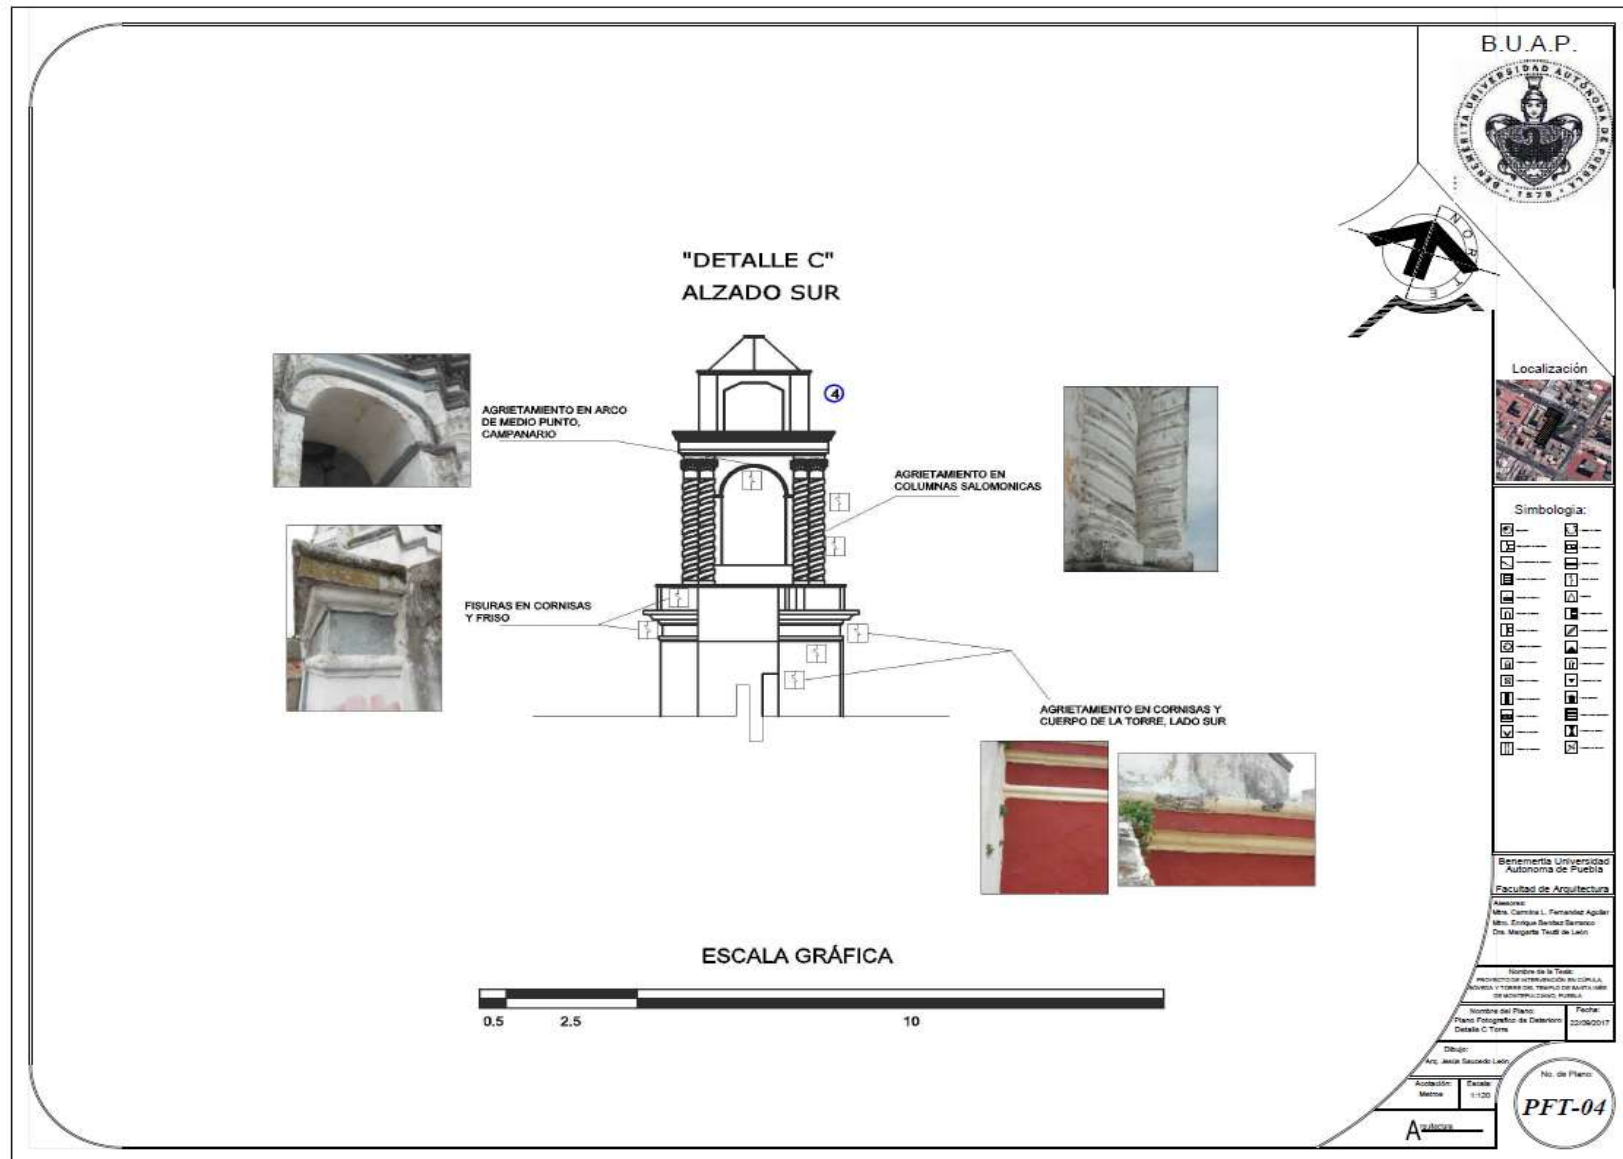
Ilustración 191. PFT-04. Plano de Alzado sur en Torre-Campanario. Daños Sismo 19 de septiembre de 2017. Elaboro Arq. Jesús Saucedo León
