**BENEMÉRITA UNIVERSIDAD AUTÓNOMA DE PUEBLA**

**FACULTAD DE ARQUITECTURA**

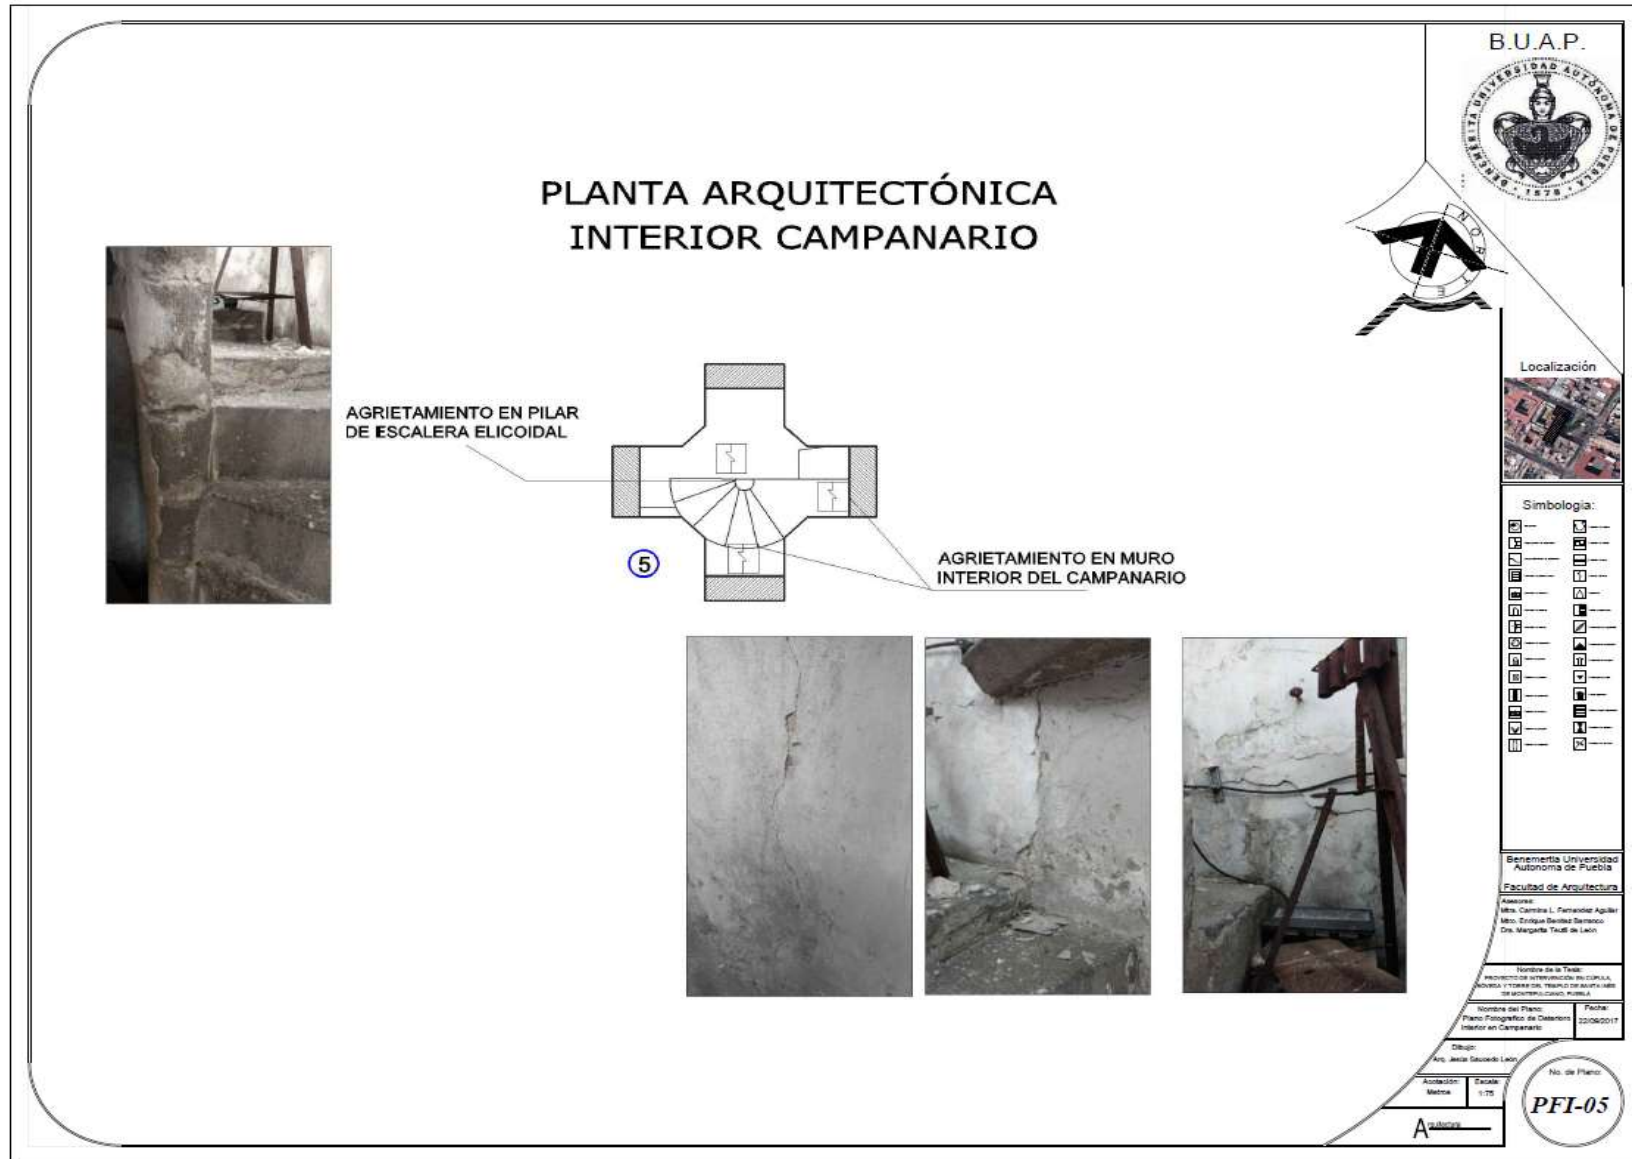
Ilustración 192. PFI-05. Plano interior de Campanario. Daños Sismo 19 de septiembre de 2017. Elaboro Arq. Jesús Saucedo León

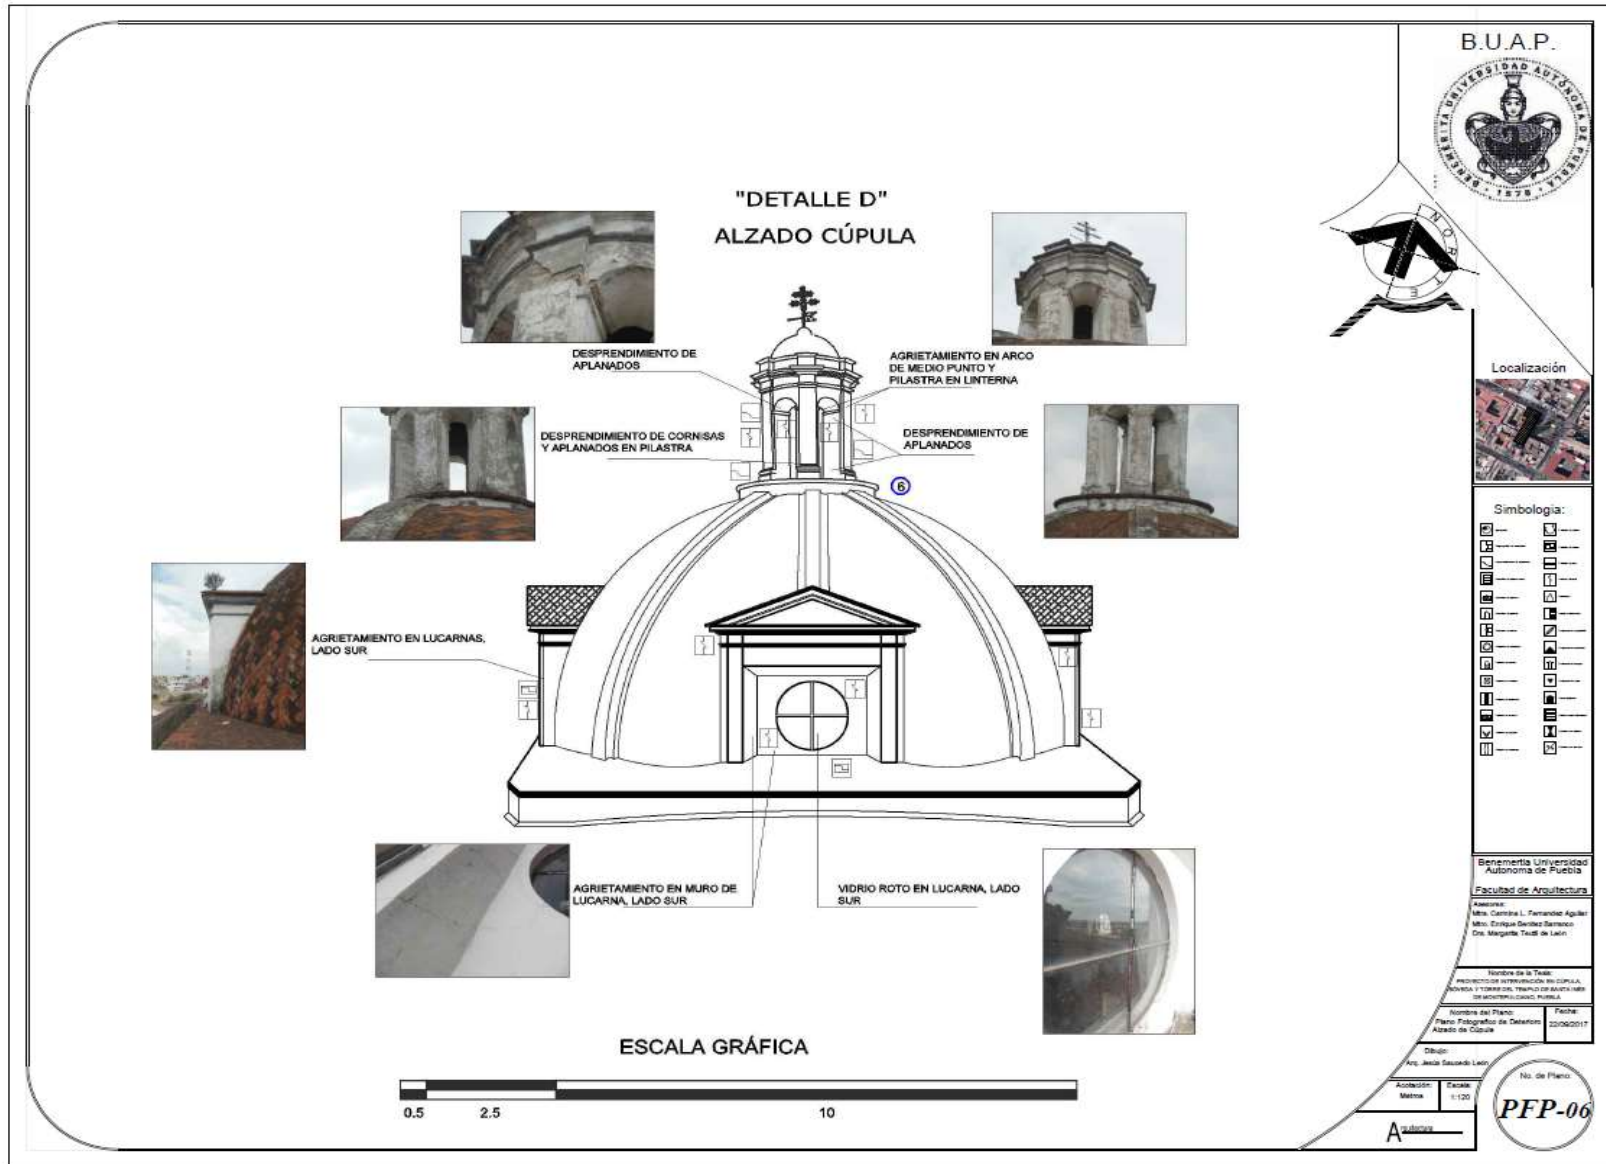
Ilustración 193. PFP-06. Plano Alzado de Cúpula. Daños Sismo 19 de septiembre de 2017. Elaboro Arq. Jesús Saucedo León

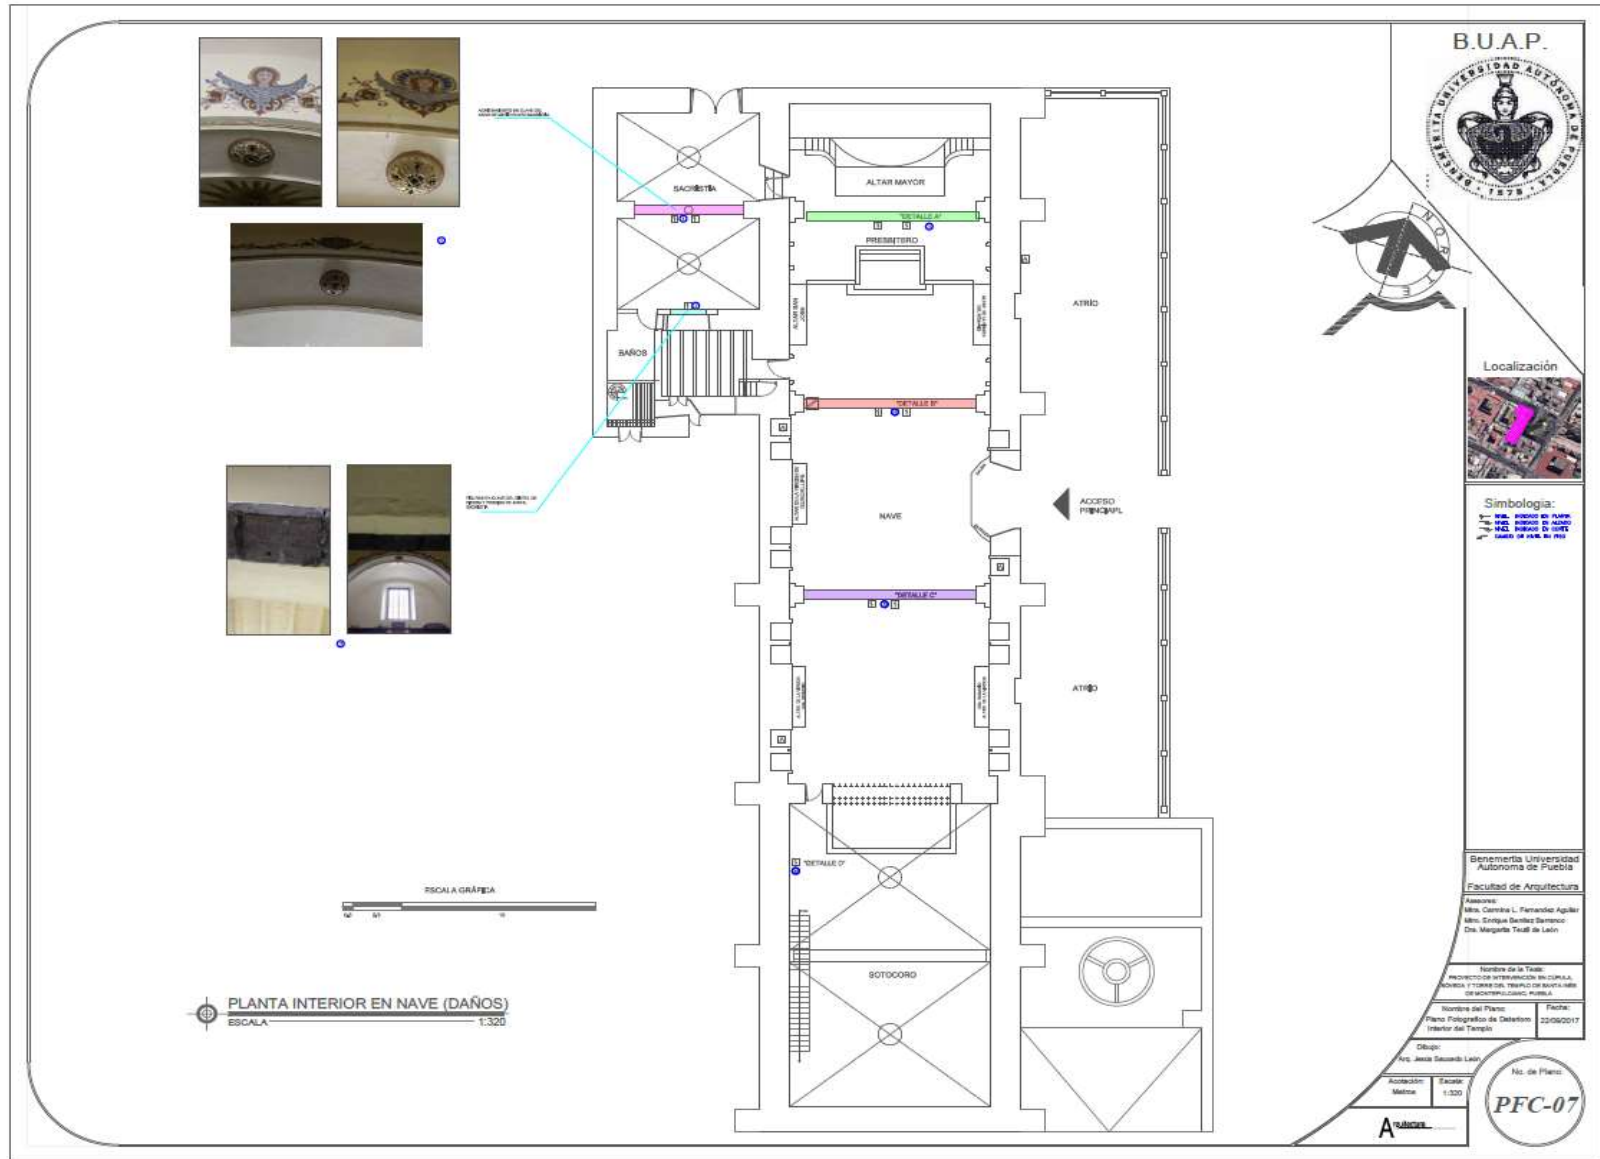
Ilustración 194. PFC-07. Plano Interior en Nave. Daños Sismo 19 de septiembre de 2017. Elaboro Arq. Jesús Saucedo León

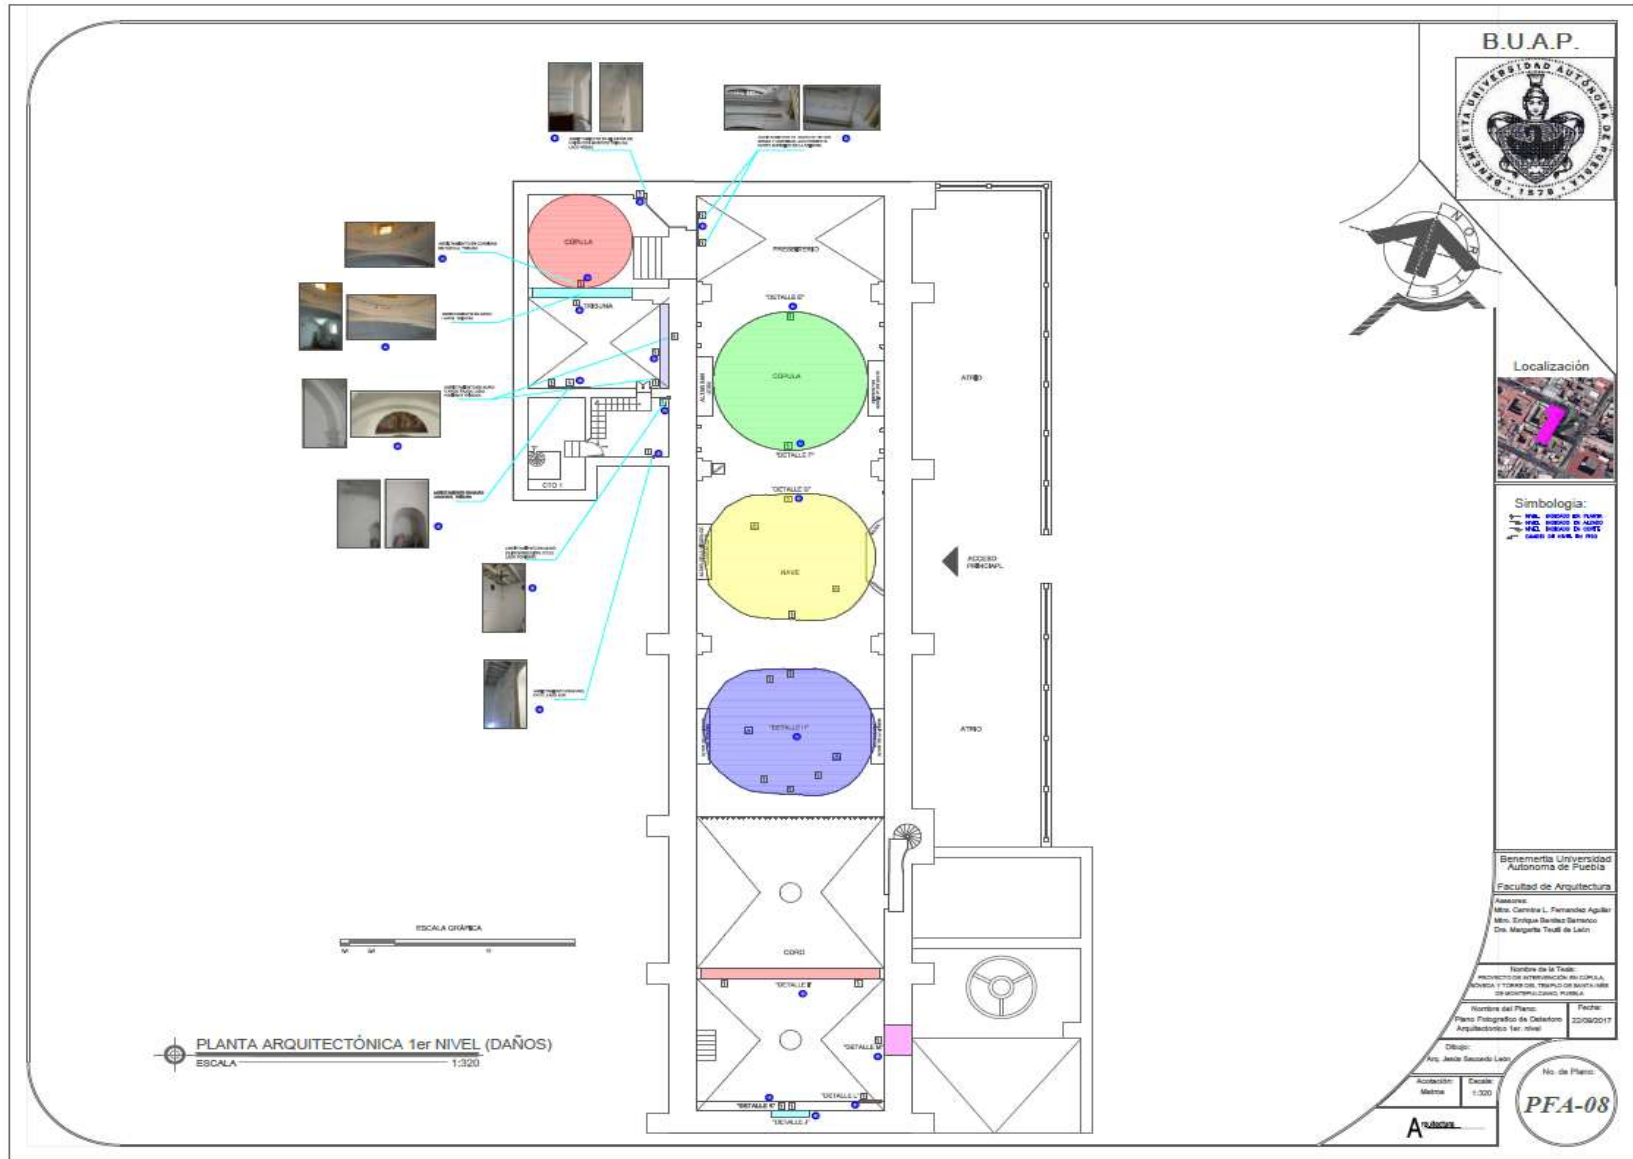
Ilustración 195. PFA-08. Plano Interior Primer Nivel. Daños Sismo 19 de septiembre de 2017. Elaboro Arq. Jesús Saucedo León

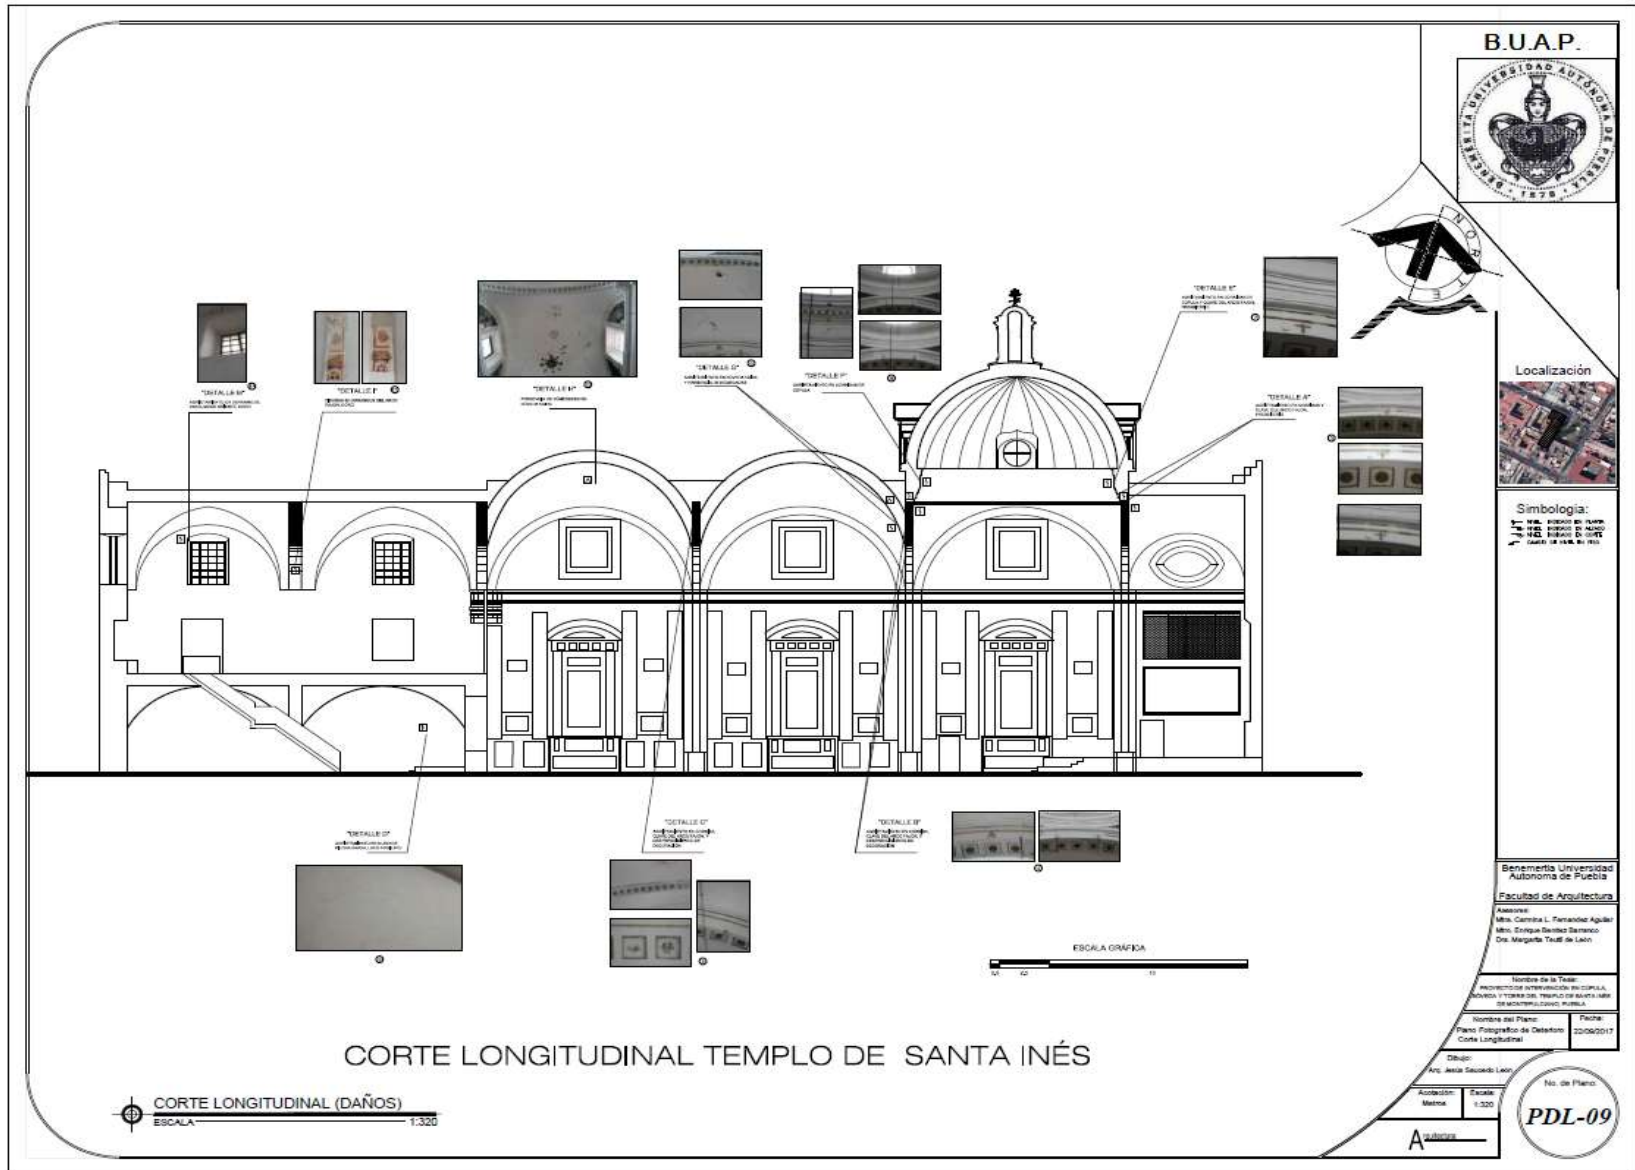
Ilustración 196. PDL-09. Plano Corte Longitudinal. Daños Sismo 19 de septiembre de 2017. Elaboro Arq. Jesús Saucedo León

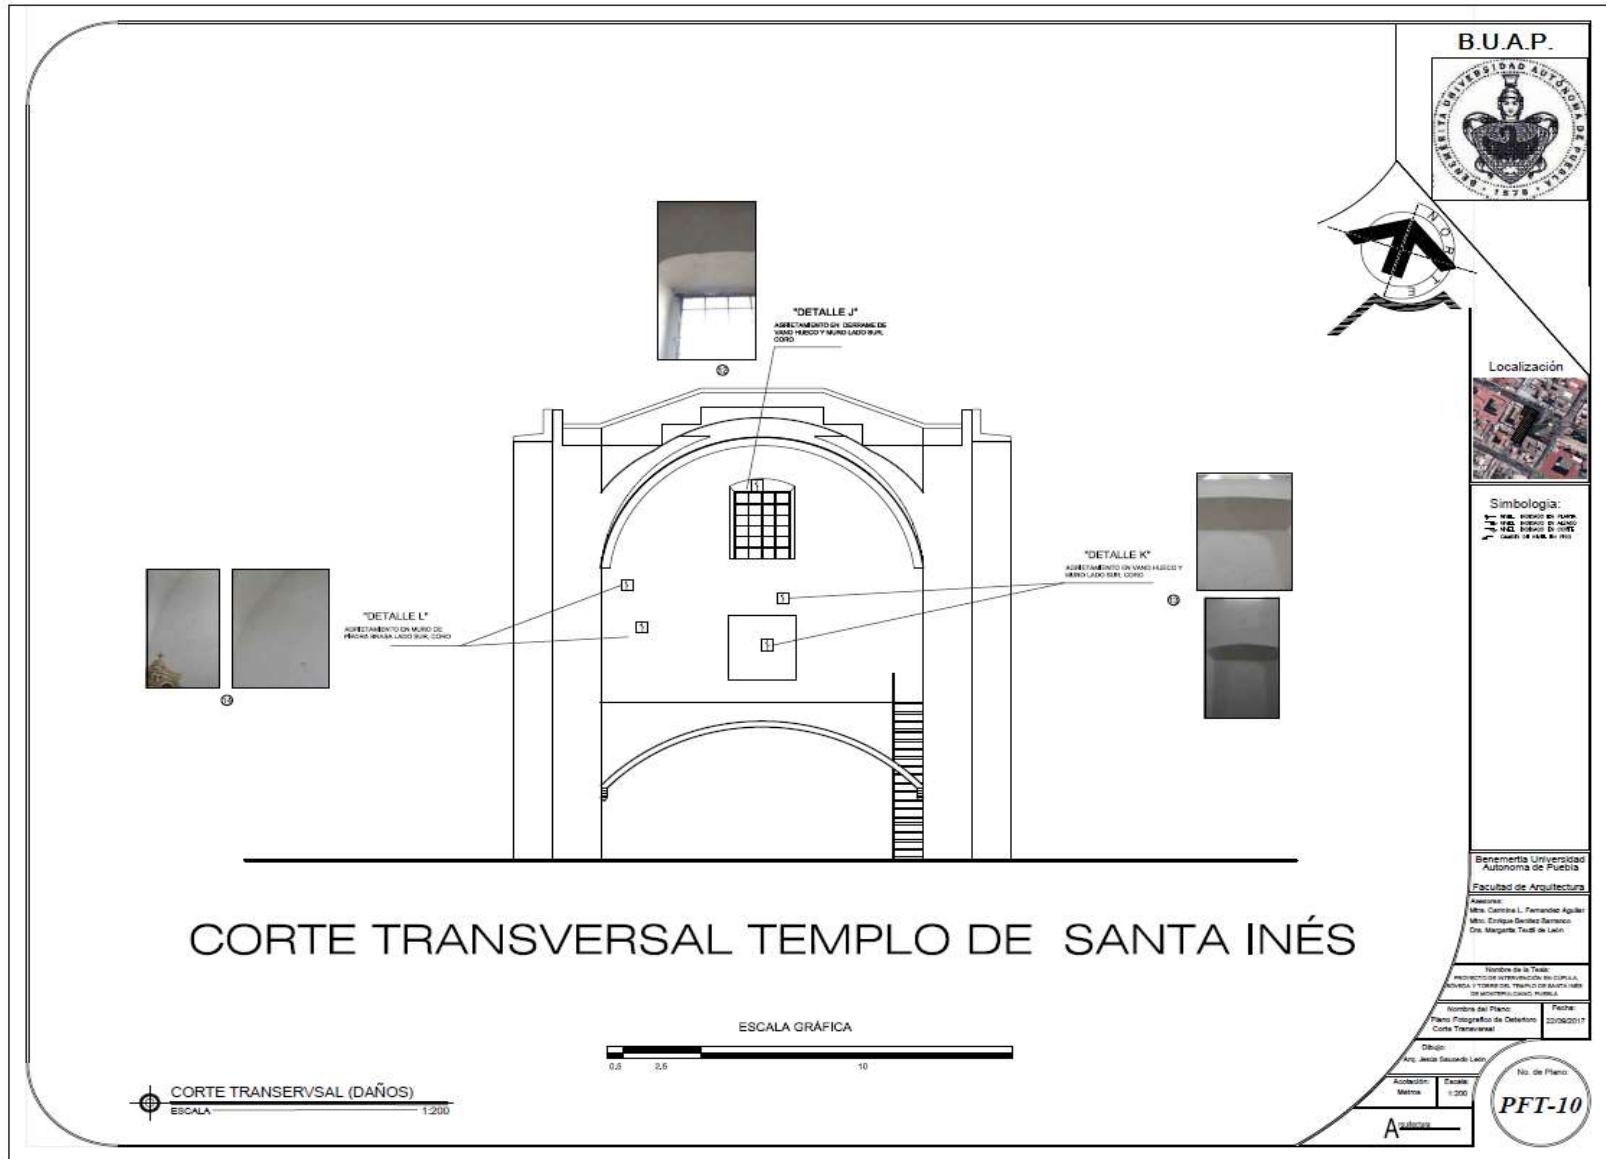
Ilustración 197. PFT-10. Plano Corte Transversal. Daños Sismo 19 de septiembre de 2017. Elaboro Arq. Jesús Saucedo León

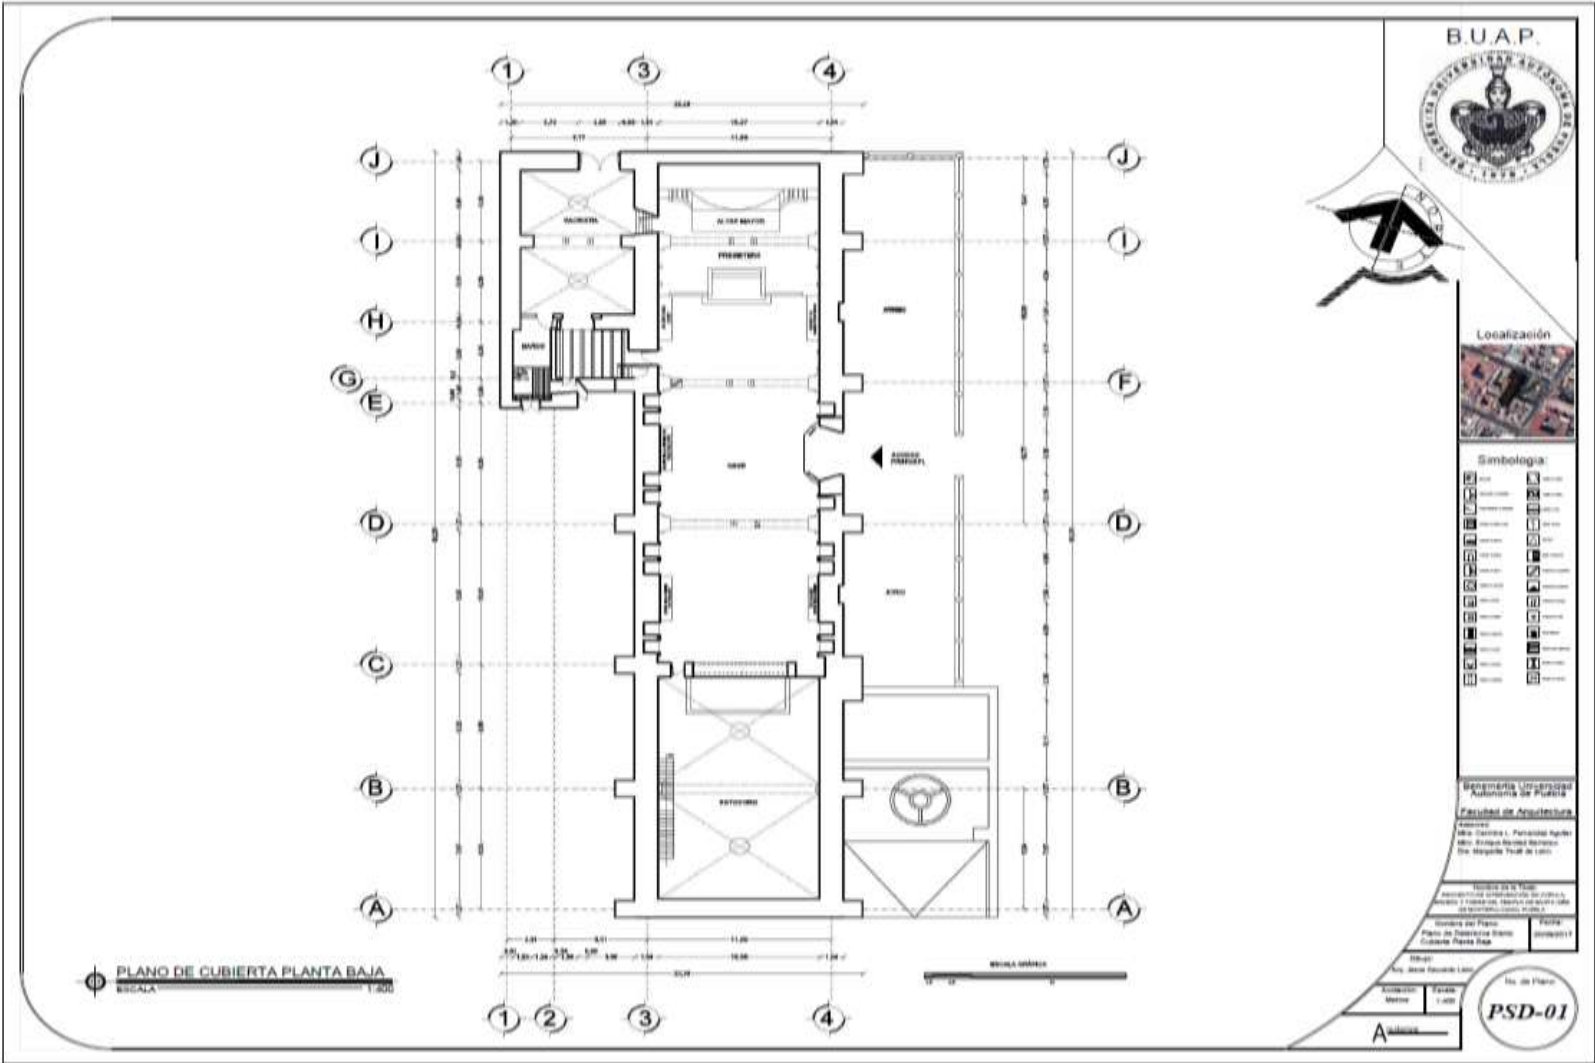
Ilustración 198. PSD-01. Plano de deterioros, Cubierta de Planta baja. Daños Sismo 19 de septiembre de 2017. Elaboro Arq. Jesús Saucedo León

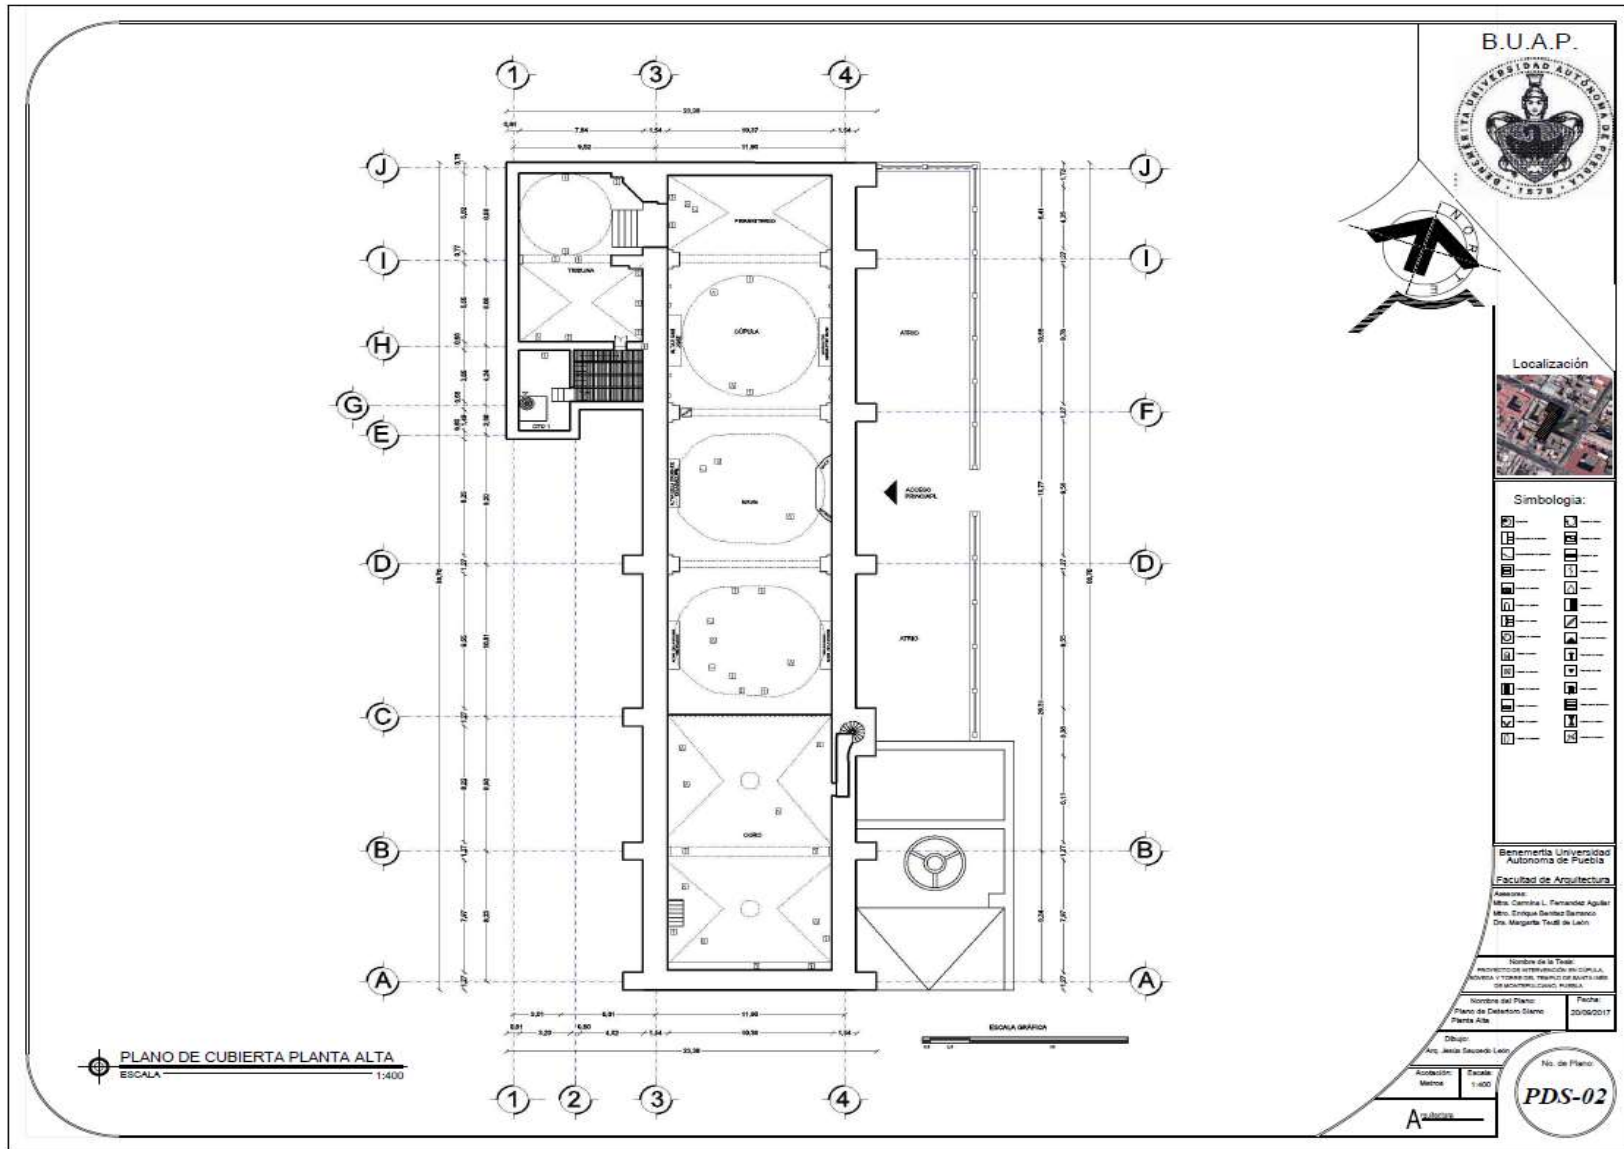
Ilustración 199. PDS-02. Plano de deterioros, Cubierta de Planta Alta. Daños Sismo 19 de septiembre de 2017. Elaboro Arq. Jesús Saucedo León

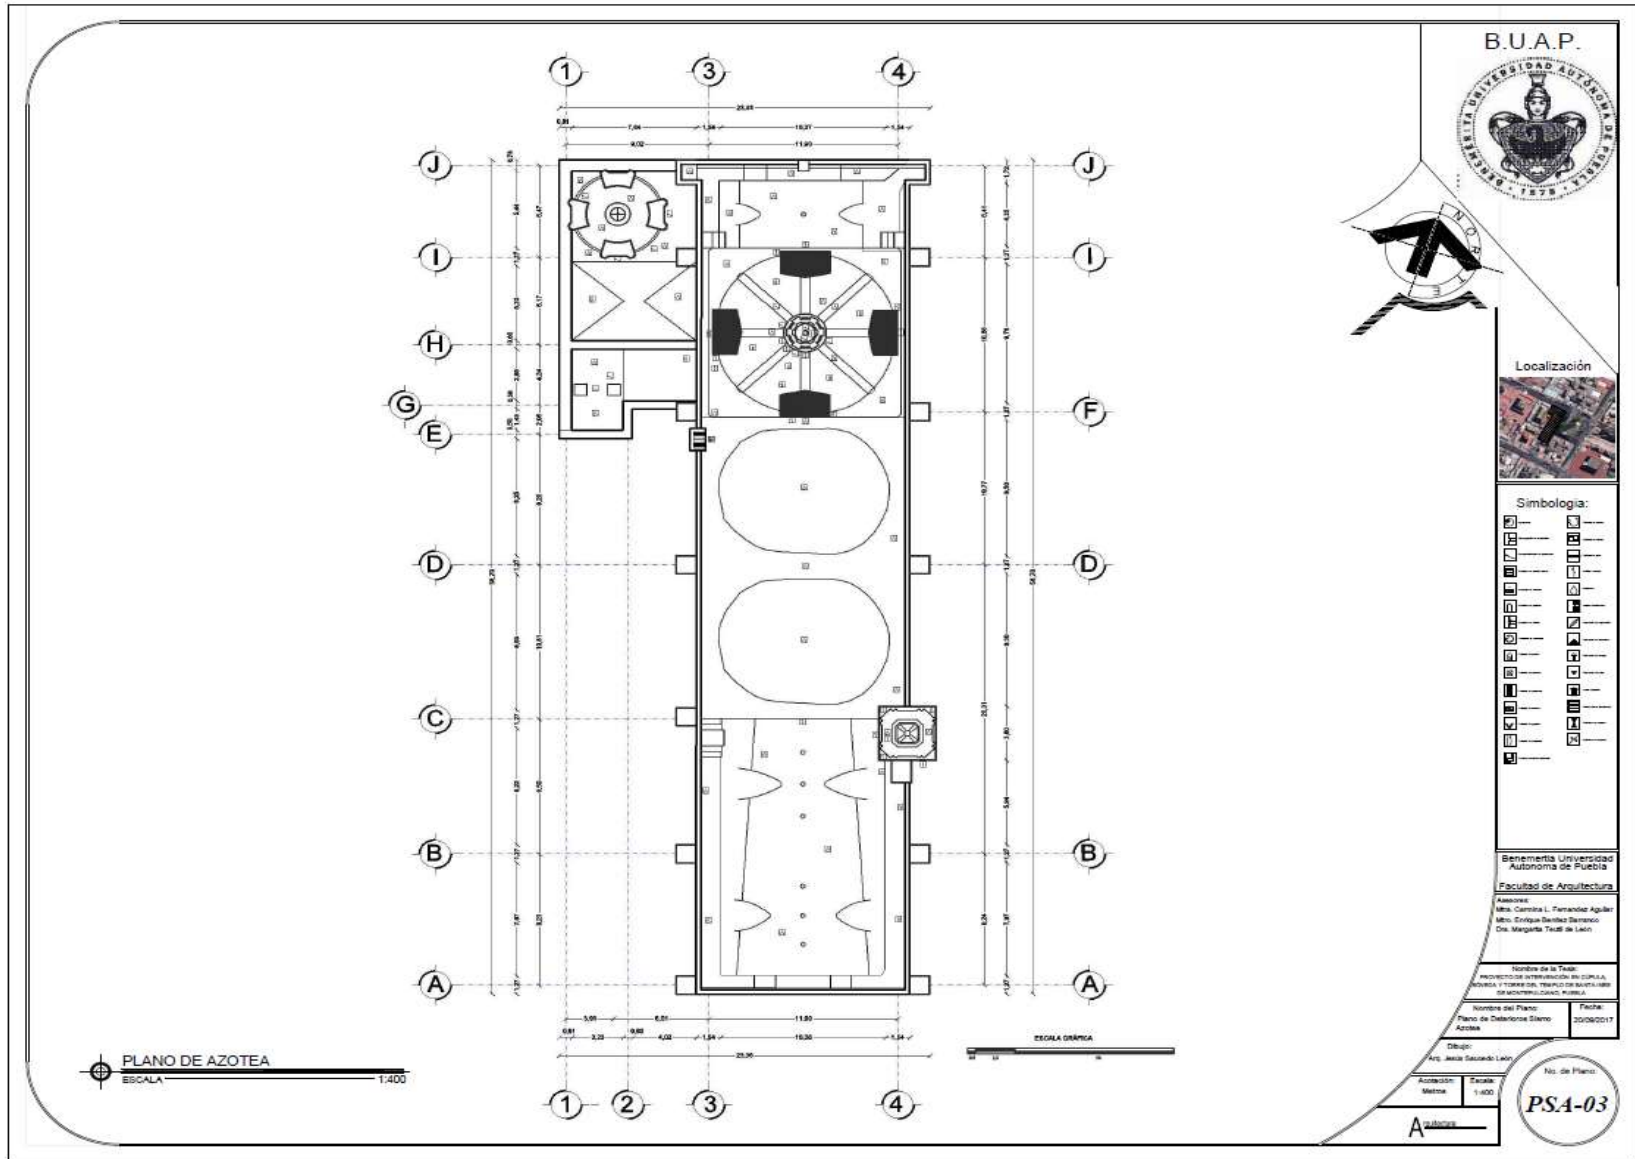
Ilustración 200. PSA-03. Plano de deterioros, Azotea. Daños Sismo 19 de septiembre de 2017. Elaboro Arq. Jesús Saucedo León

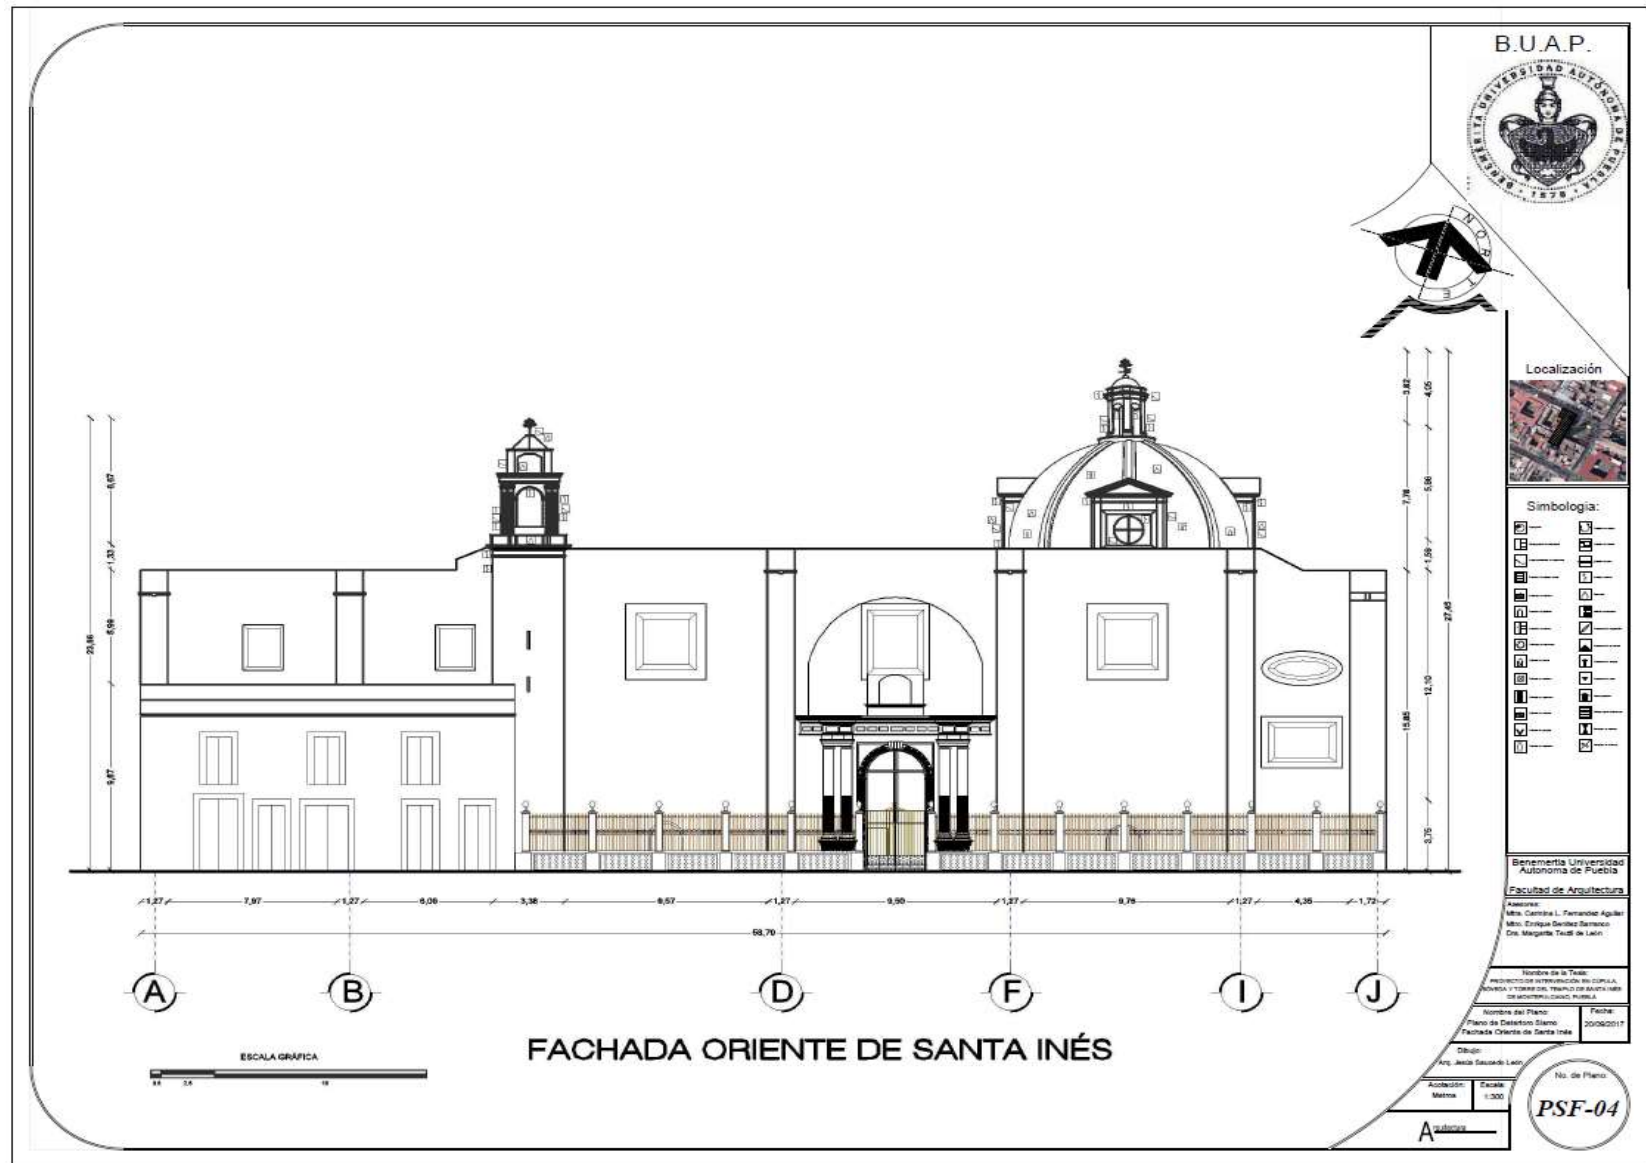
Ilustración 201. PSF-04. Plano de deterioros, Fachada Oriente. Daños Sismo 19 de septiembre de 2017. Elaboro Arq. Jesús Saucedo León

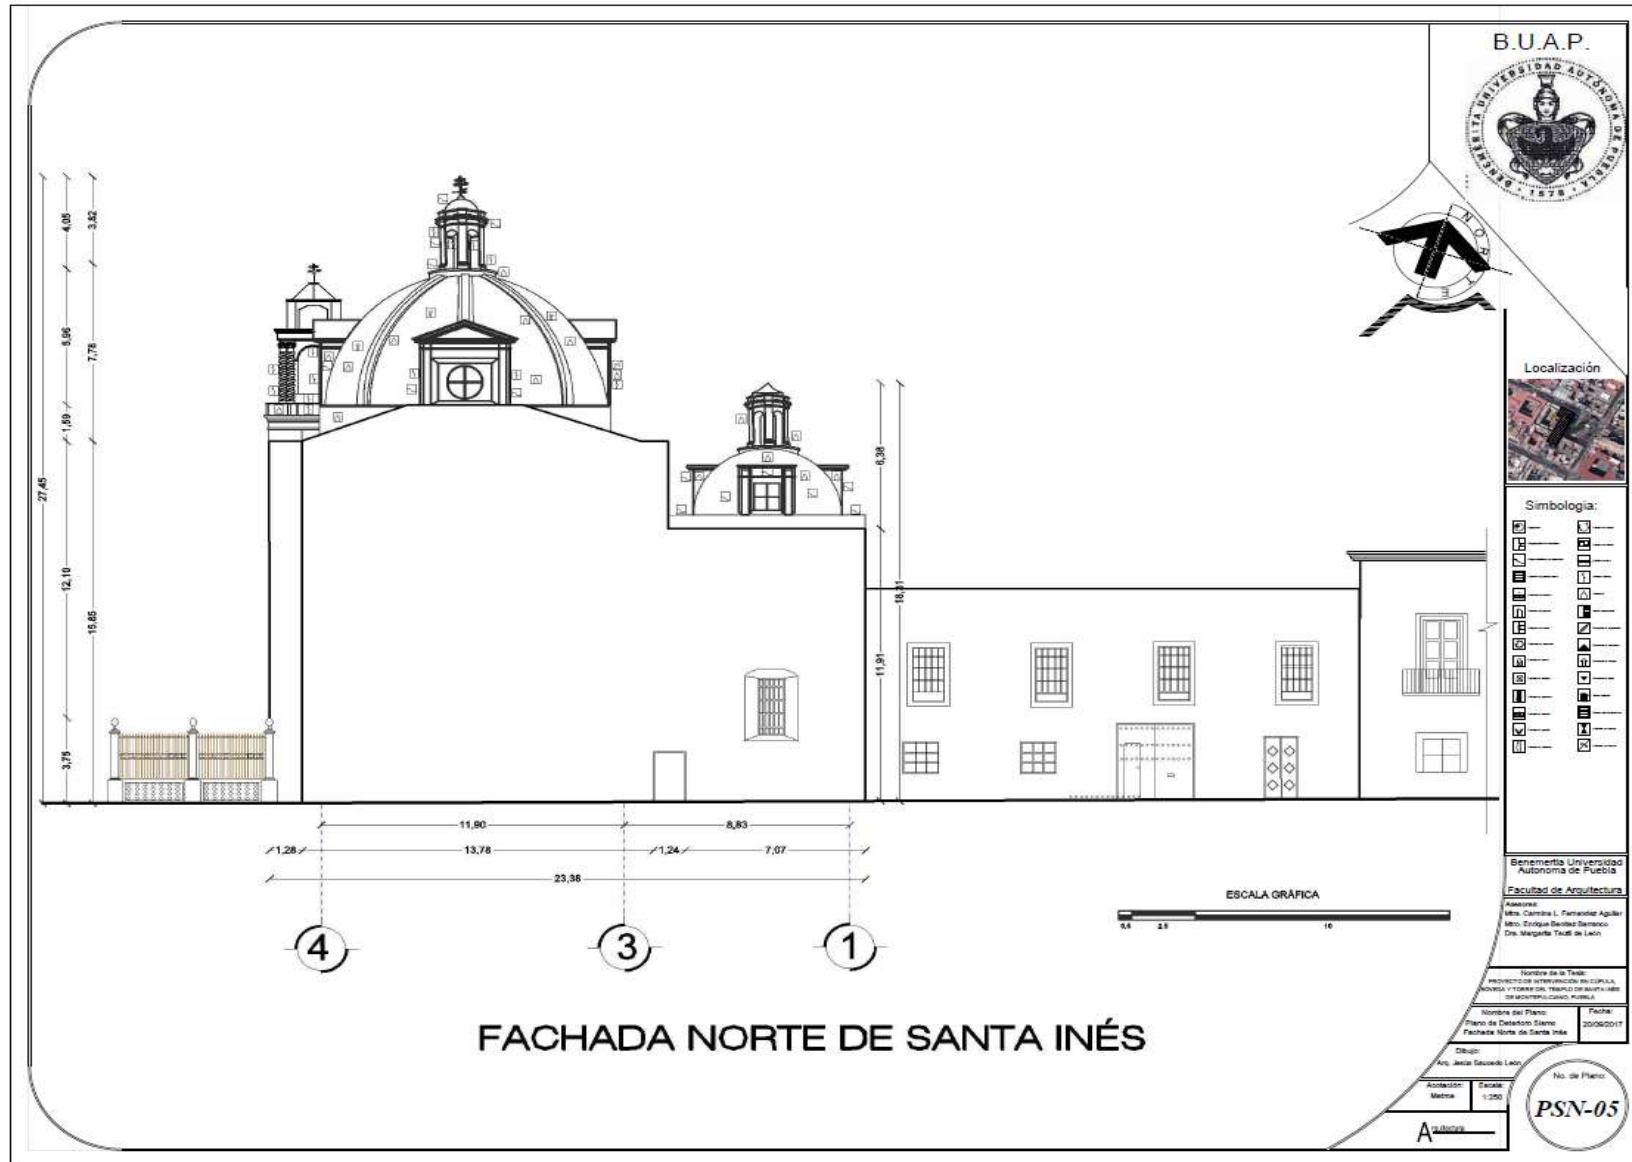
Ilustración 202. PSN-05. Plano de deterioros, Fachada Norte. Daños Sismo 19 de septiembre de 2017. Elaboro Arq. Jesús Saucedo León

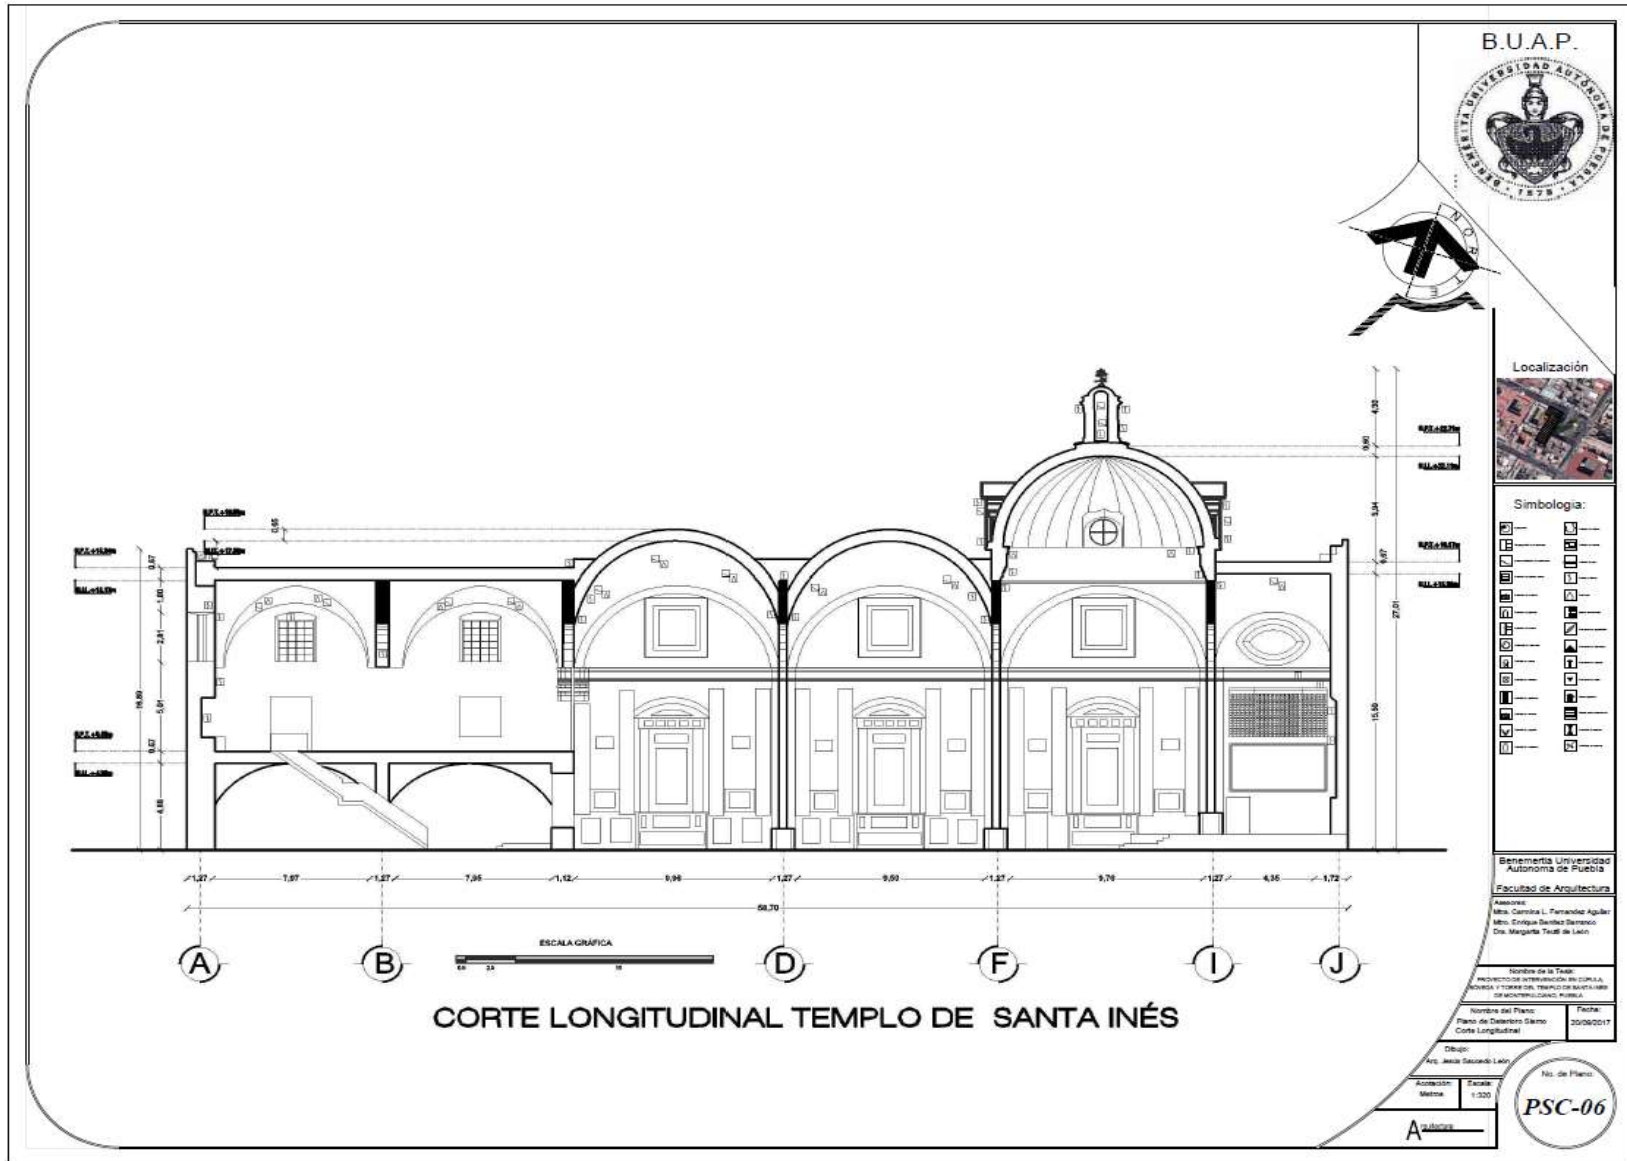
Ilustración 203. PSC-06. Plano de deterioros, Corte Longitudinal. Daños Sismo 19 de septiembre de 2017. Elaboro Arq. Jesús Saucedo León
