**BENEMÉRITA UNIVERSIDAD AUTÓNOMA DE PUEBLA**

**FACULTAD DE ARQUITECTURA**

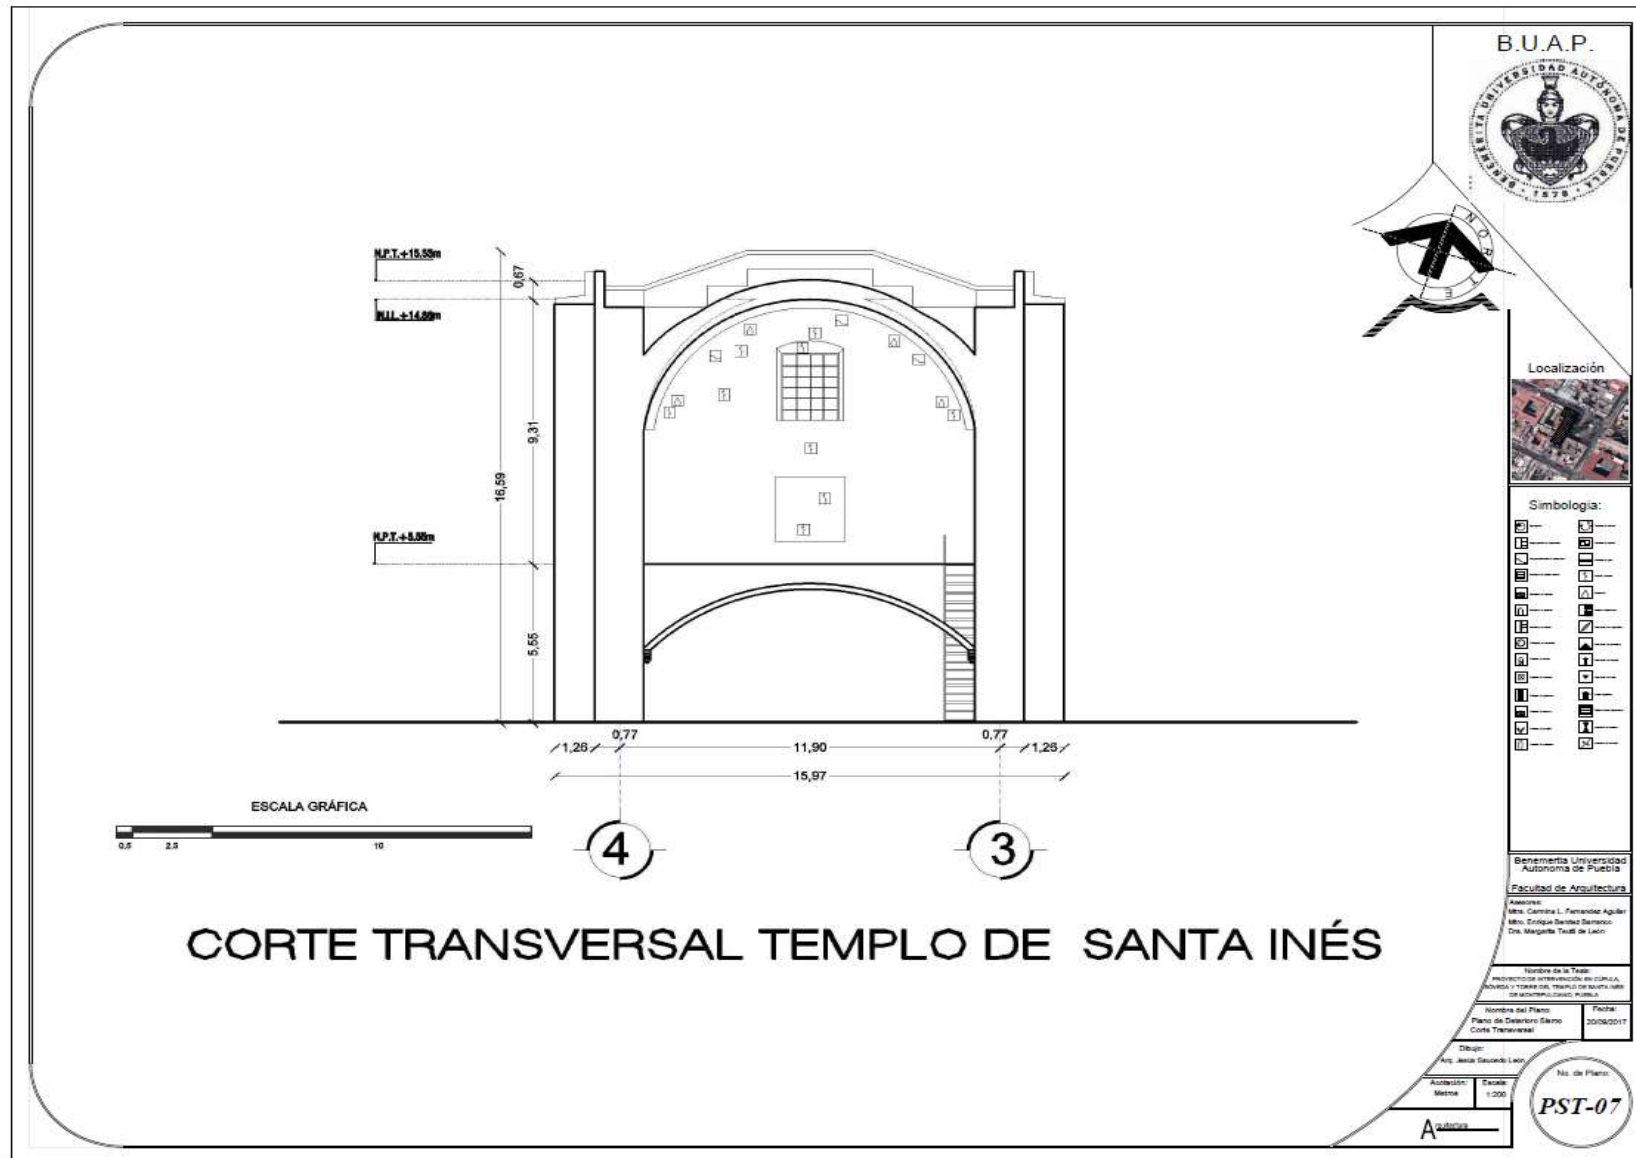
Ilustración 204. PST-07. Plano de deterioros, Corte Transversal. Daños Sismo 19 de septiembre de 2017. Elaboro Arq. Jesús Saucedo León

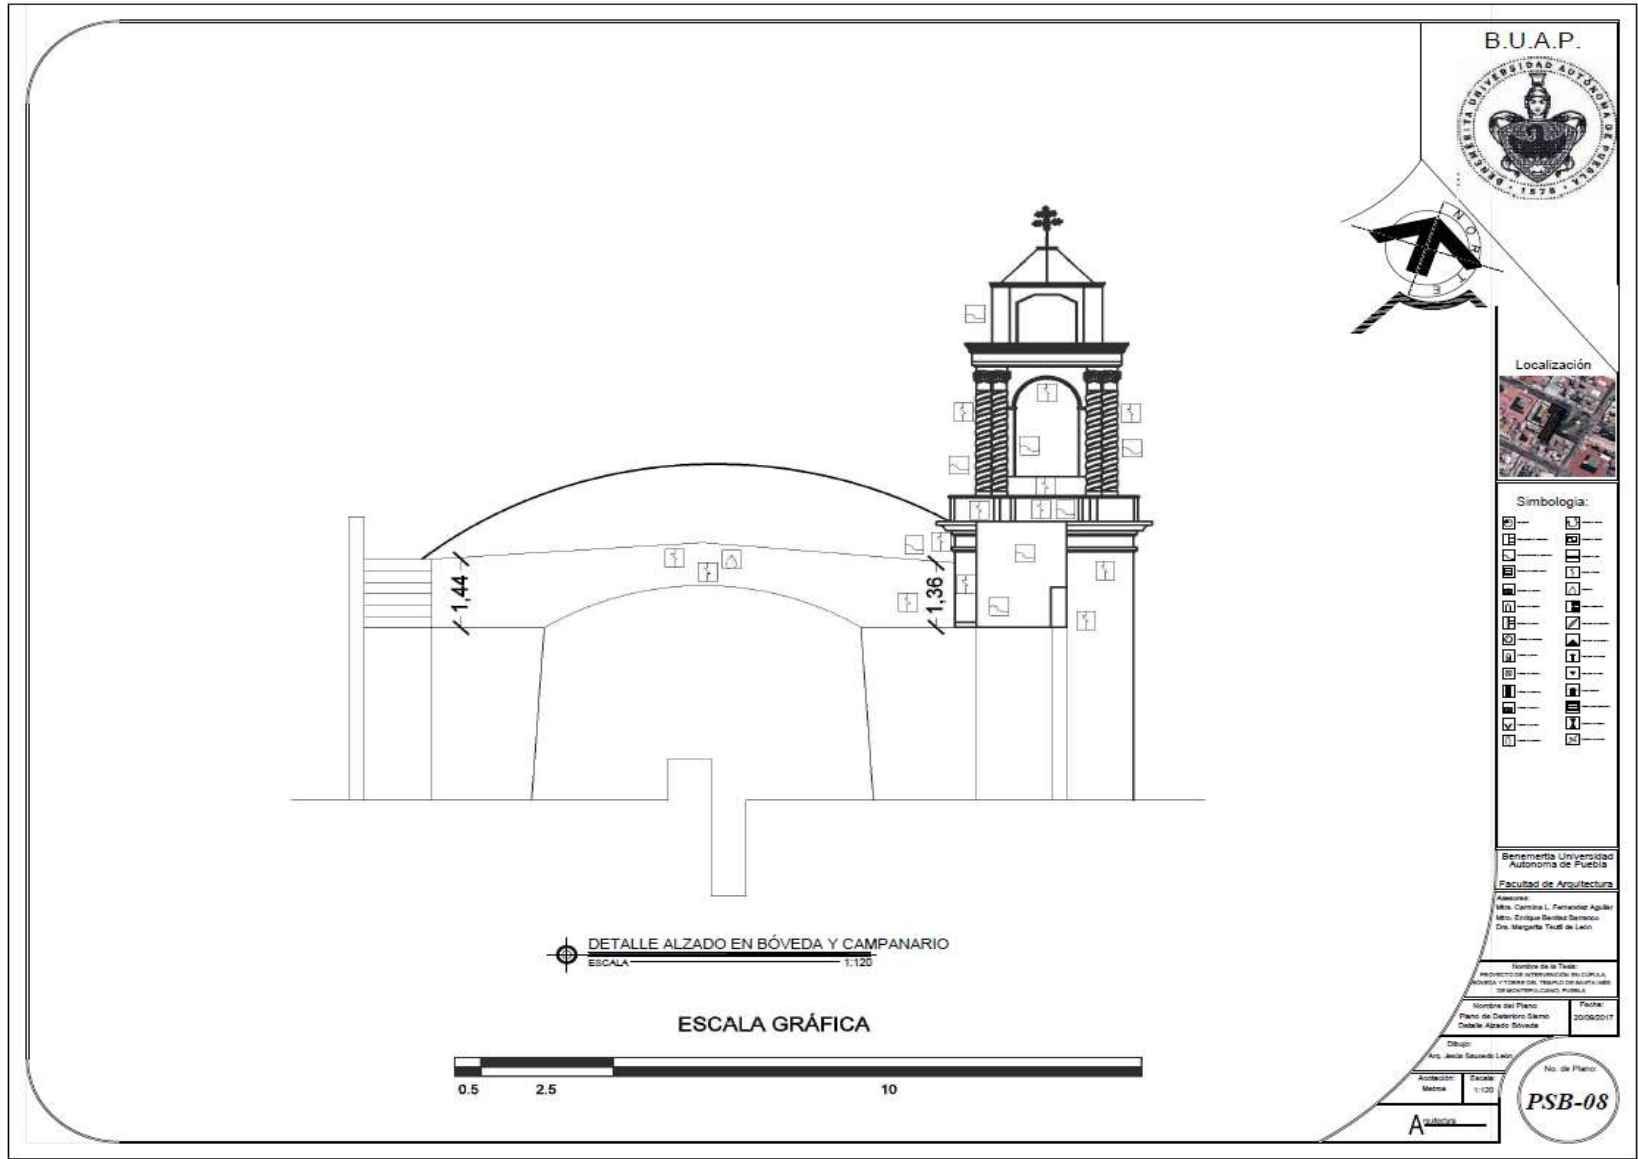
Ilustración 205. PSB-08. Plano de deterioros, Alzado en bóveda y Campanario. Daños Sismo 19 de septiembre de 2017. Elaboro Arq. Jesús Saucedo

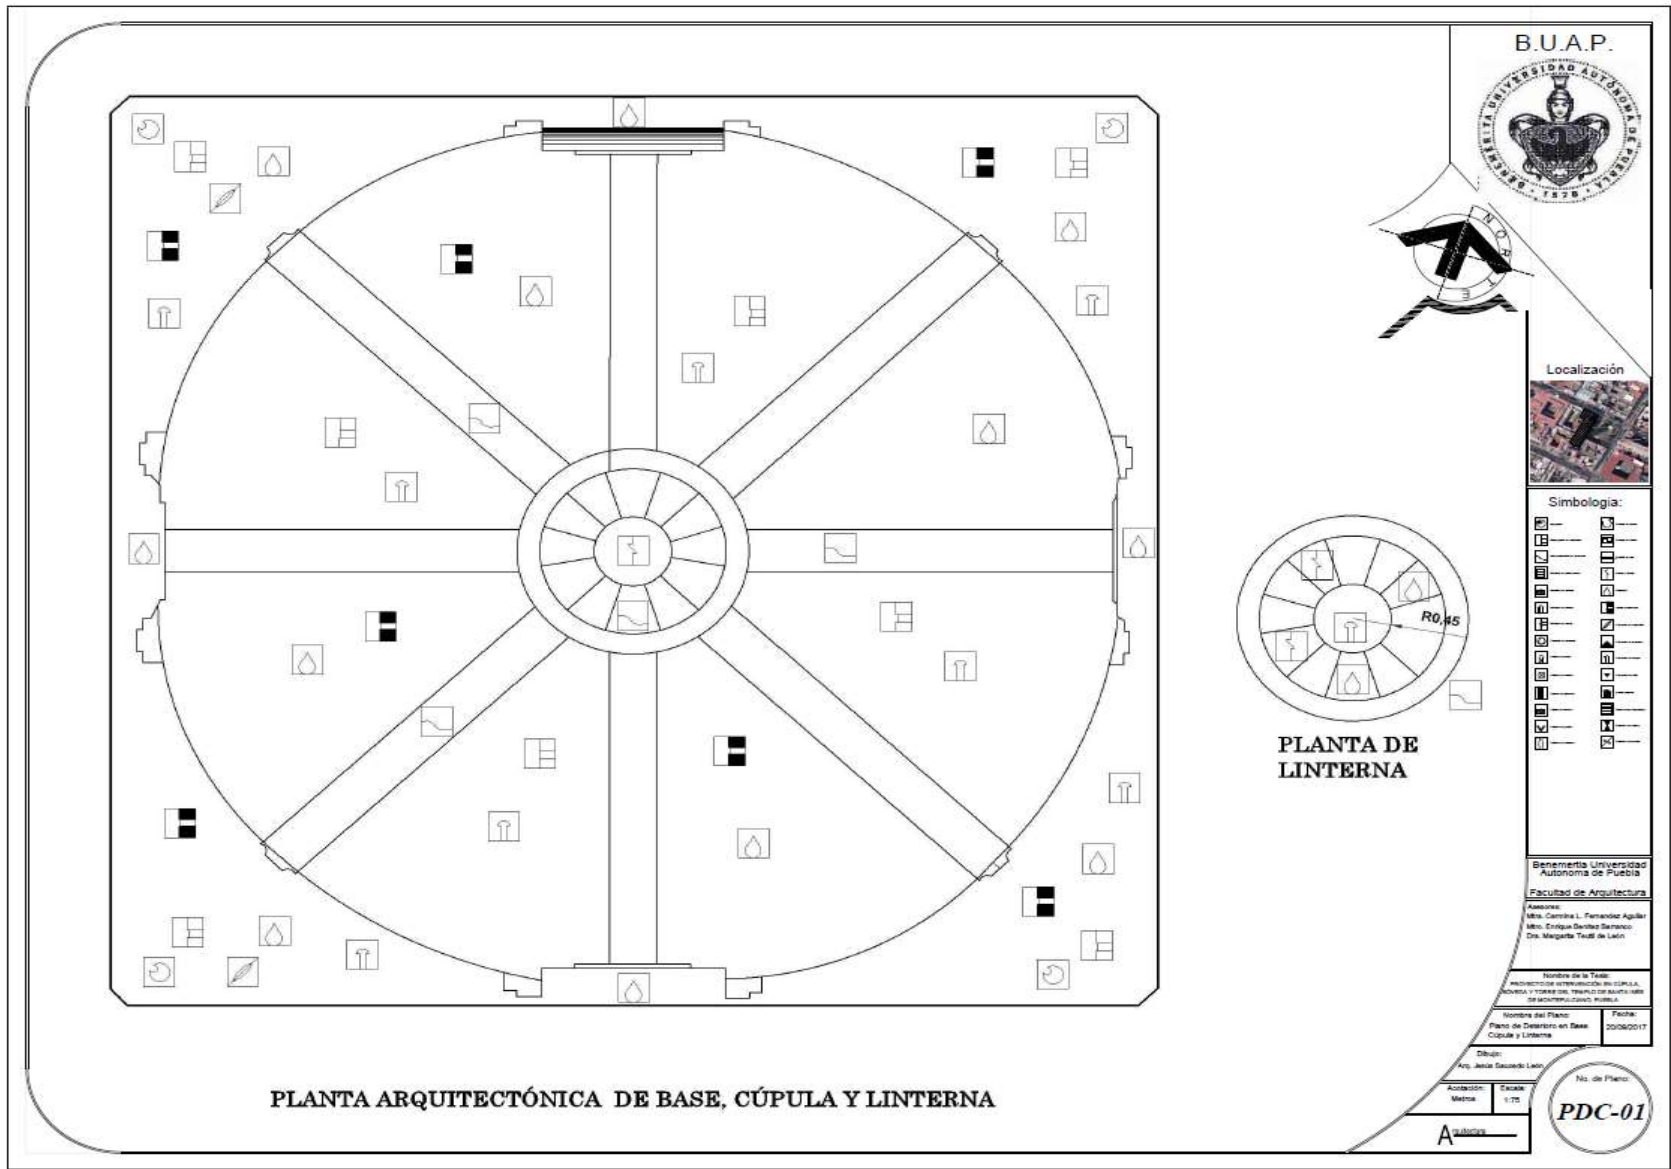
Ilustración 206. PDC-01. Plano de deterioros, Base, Cúpula y Linterna. Daños Sismo 19 de septiembre de 2017. Elabora Arq. Jesús Saucedo León

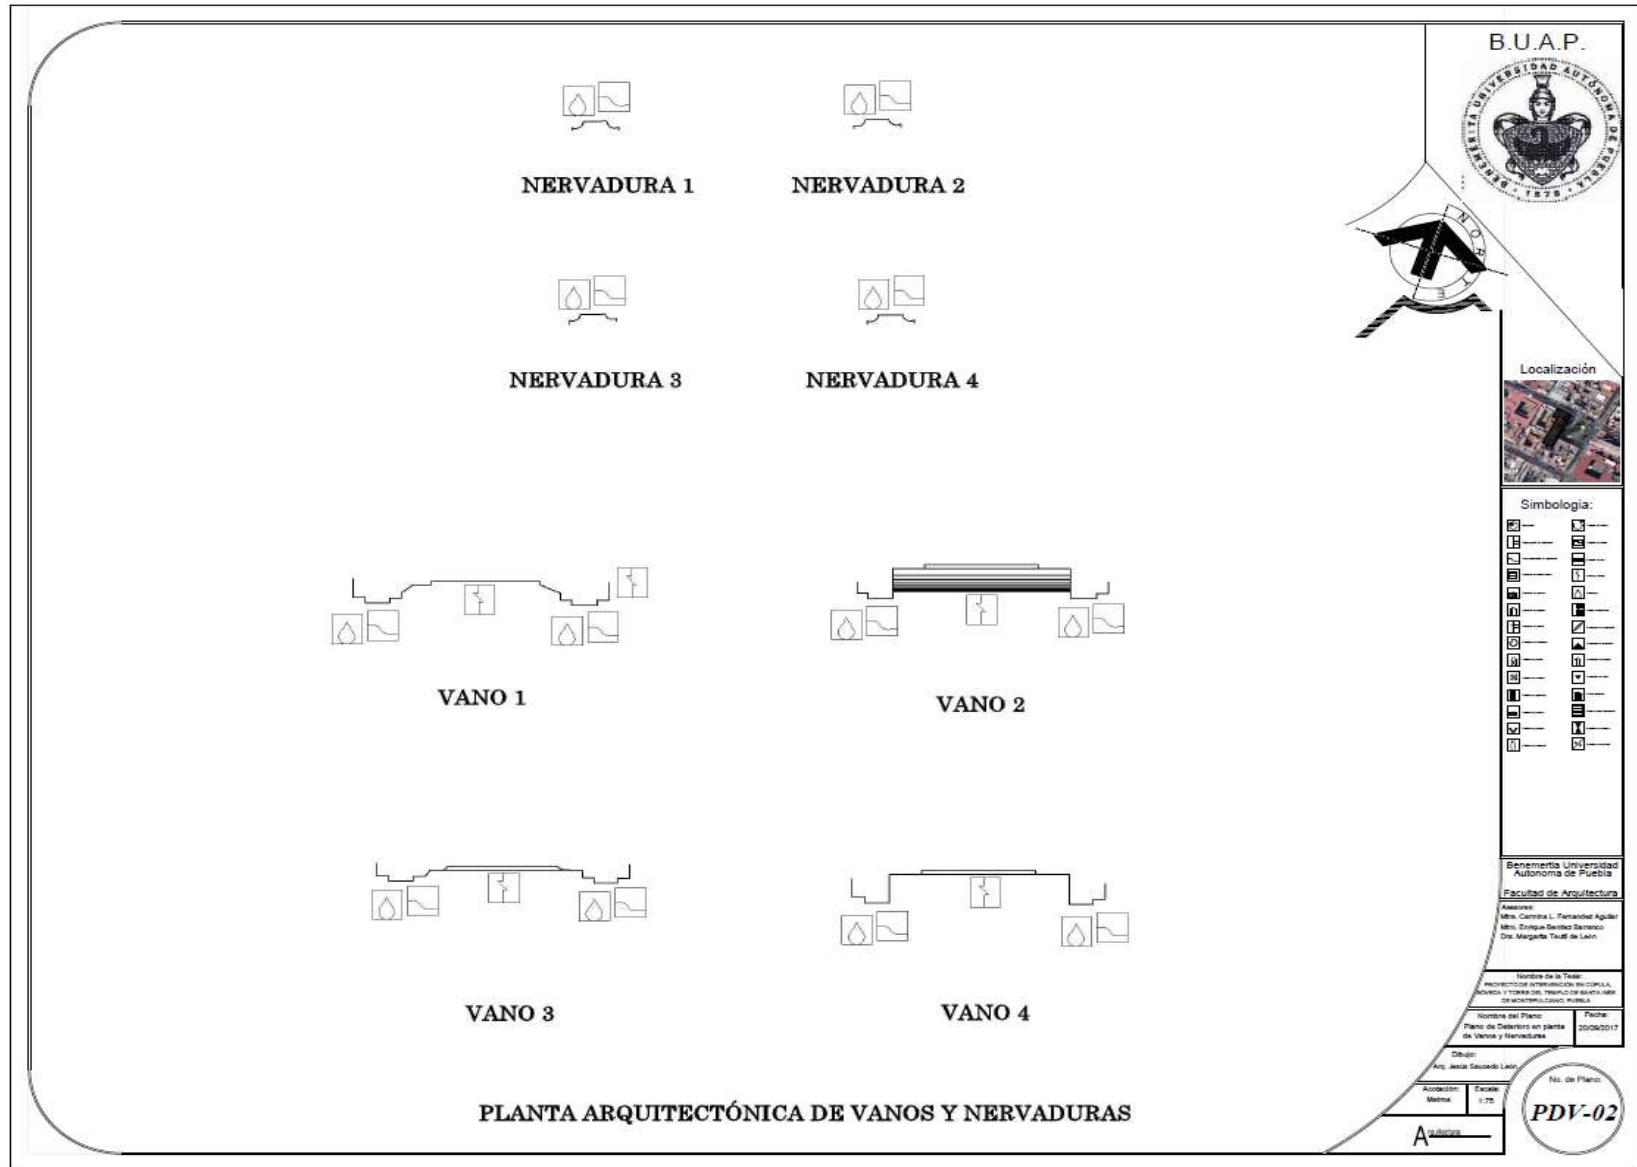
Ilustración 207. PDV-02. Plano de deterioros, Vanos y Nervaduras. Daños Sismo 19 de septiembre de 2017. Elaboro Arq. Jesús Saucedo León

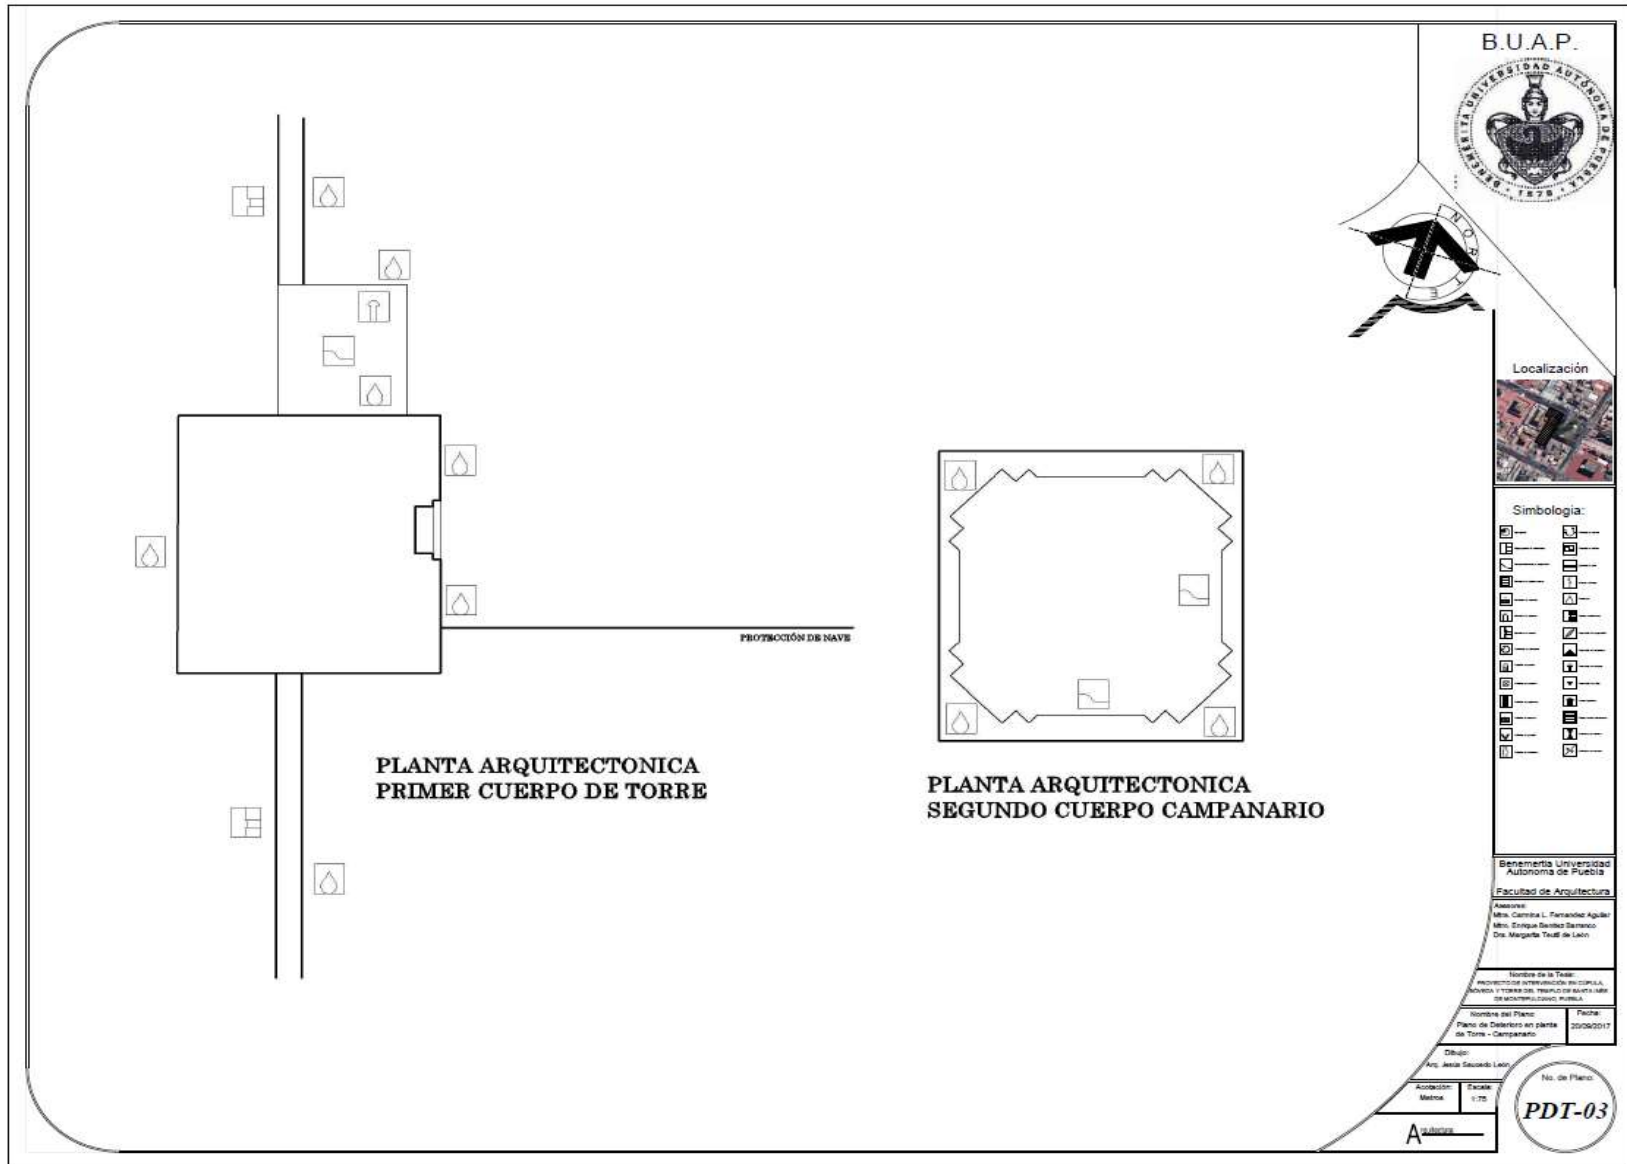
Ilustración 208. PDT-03. Plano de deterioros, Torre y Campanario. Daños Sismo 19 de septiembre de 2017. Elaboro Arq. Jesús Saucedo León

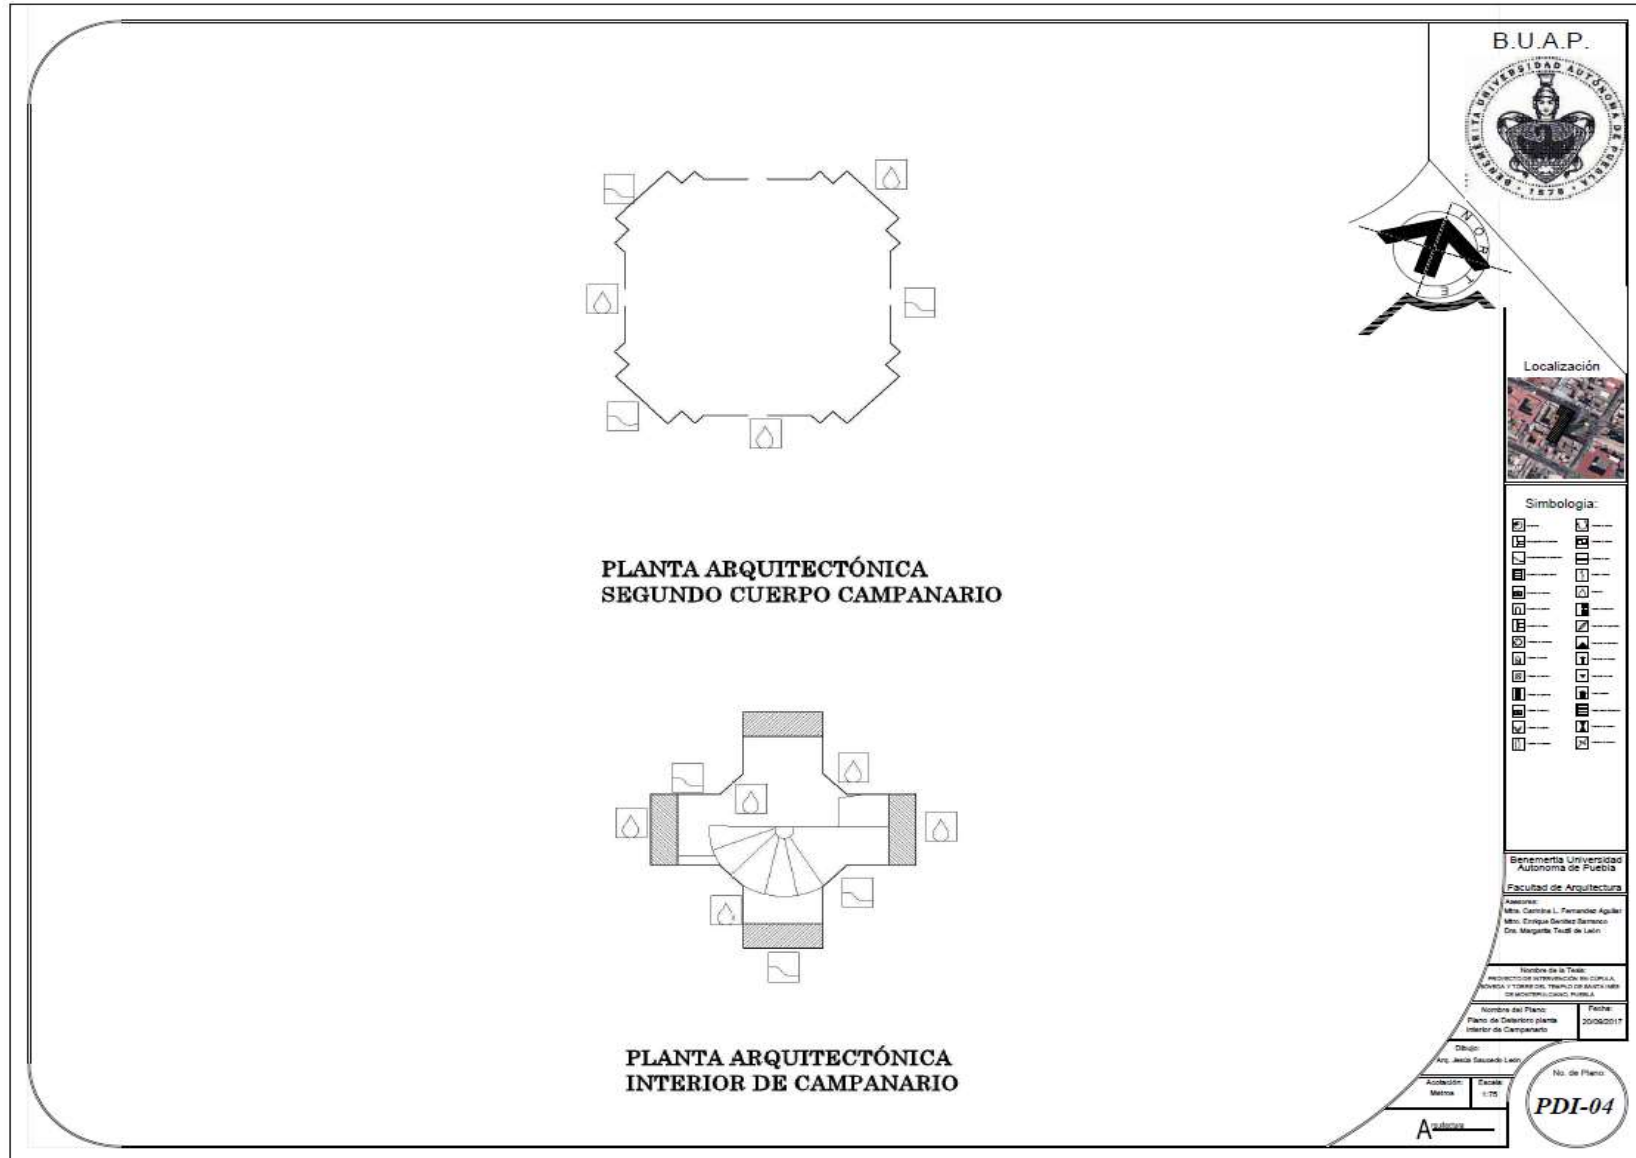
Ilustración 209. PDI-04. Plano de deterioros, Interior de Campanario. Daños Sismo 19 de septiembre de 2017. Elaboro Arq. Jesús Saucedo León

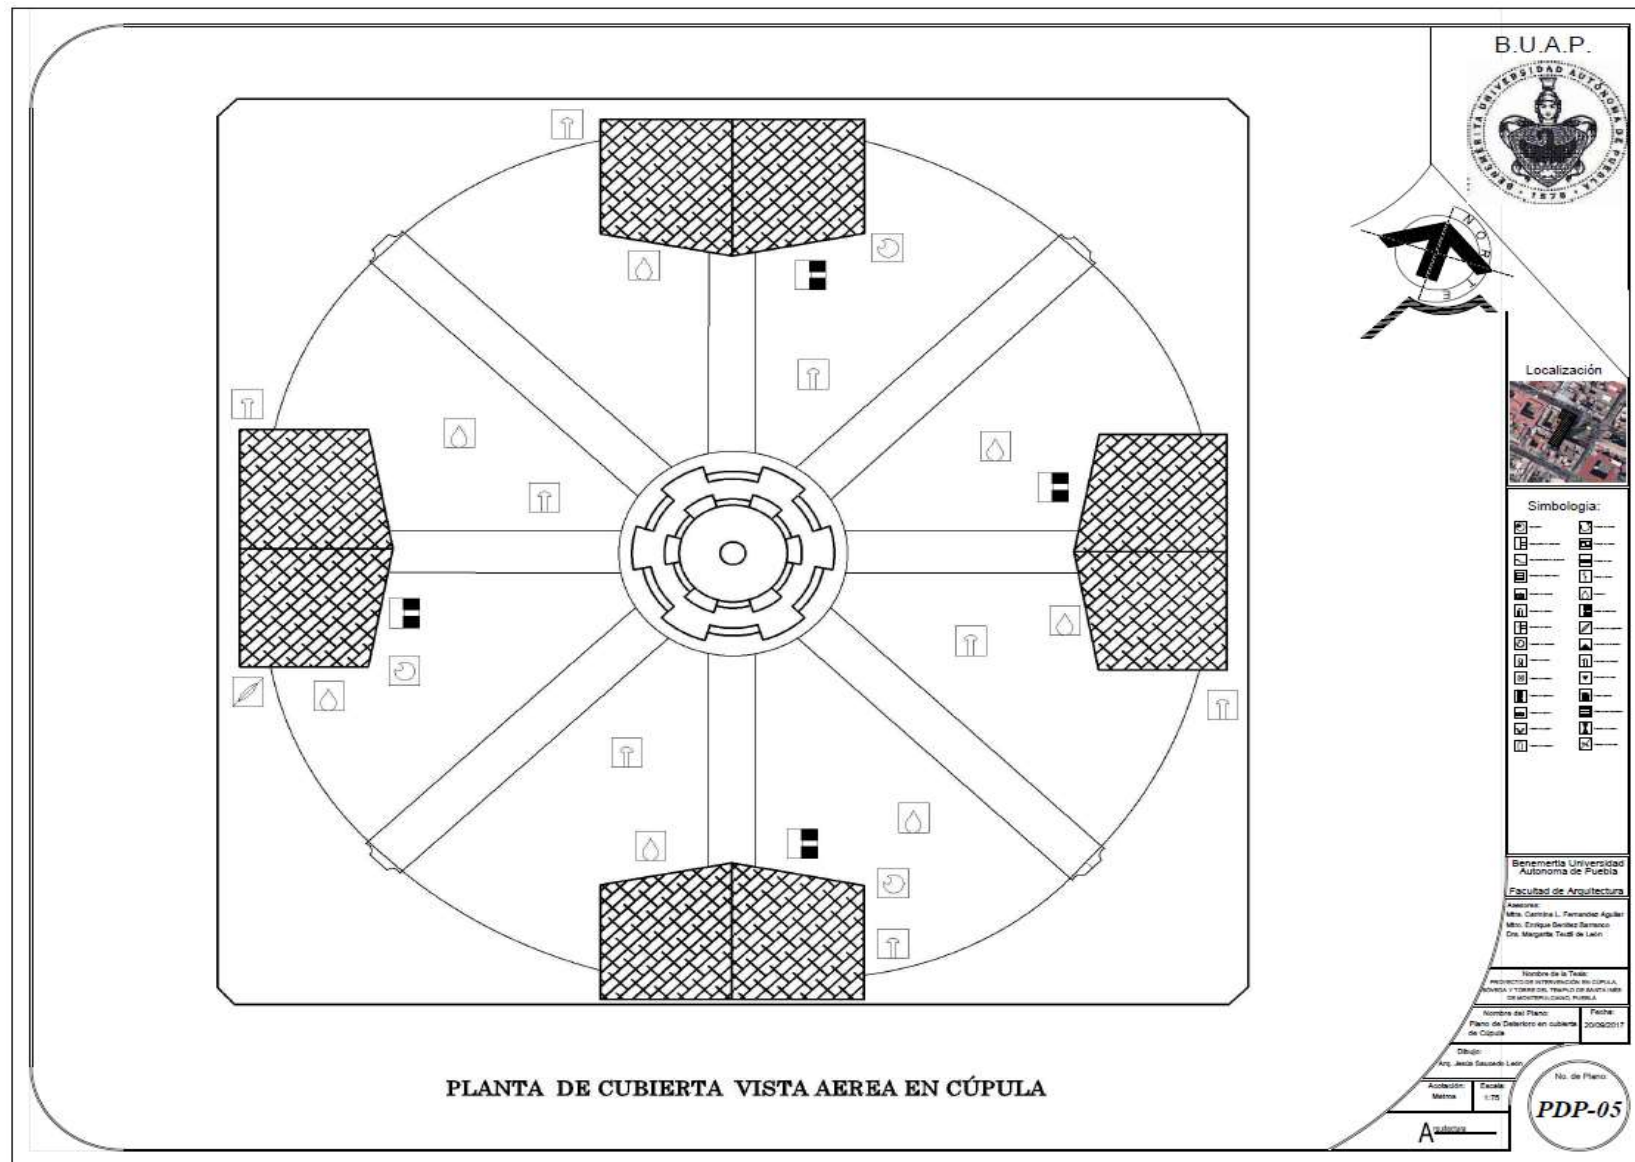
Ilustración 210. PDP-05. Plano de deterioros, Cubierta en cúpula. Daños Sismo 19 de septiembre de 2017. Elaboro Arq. Jesús Saucedo León

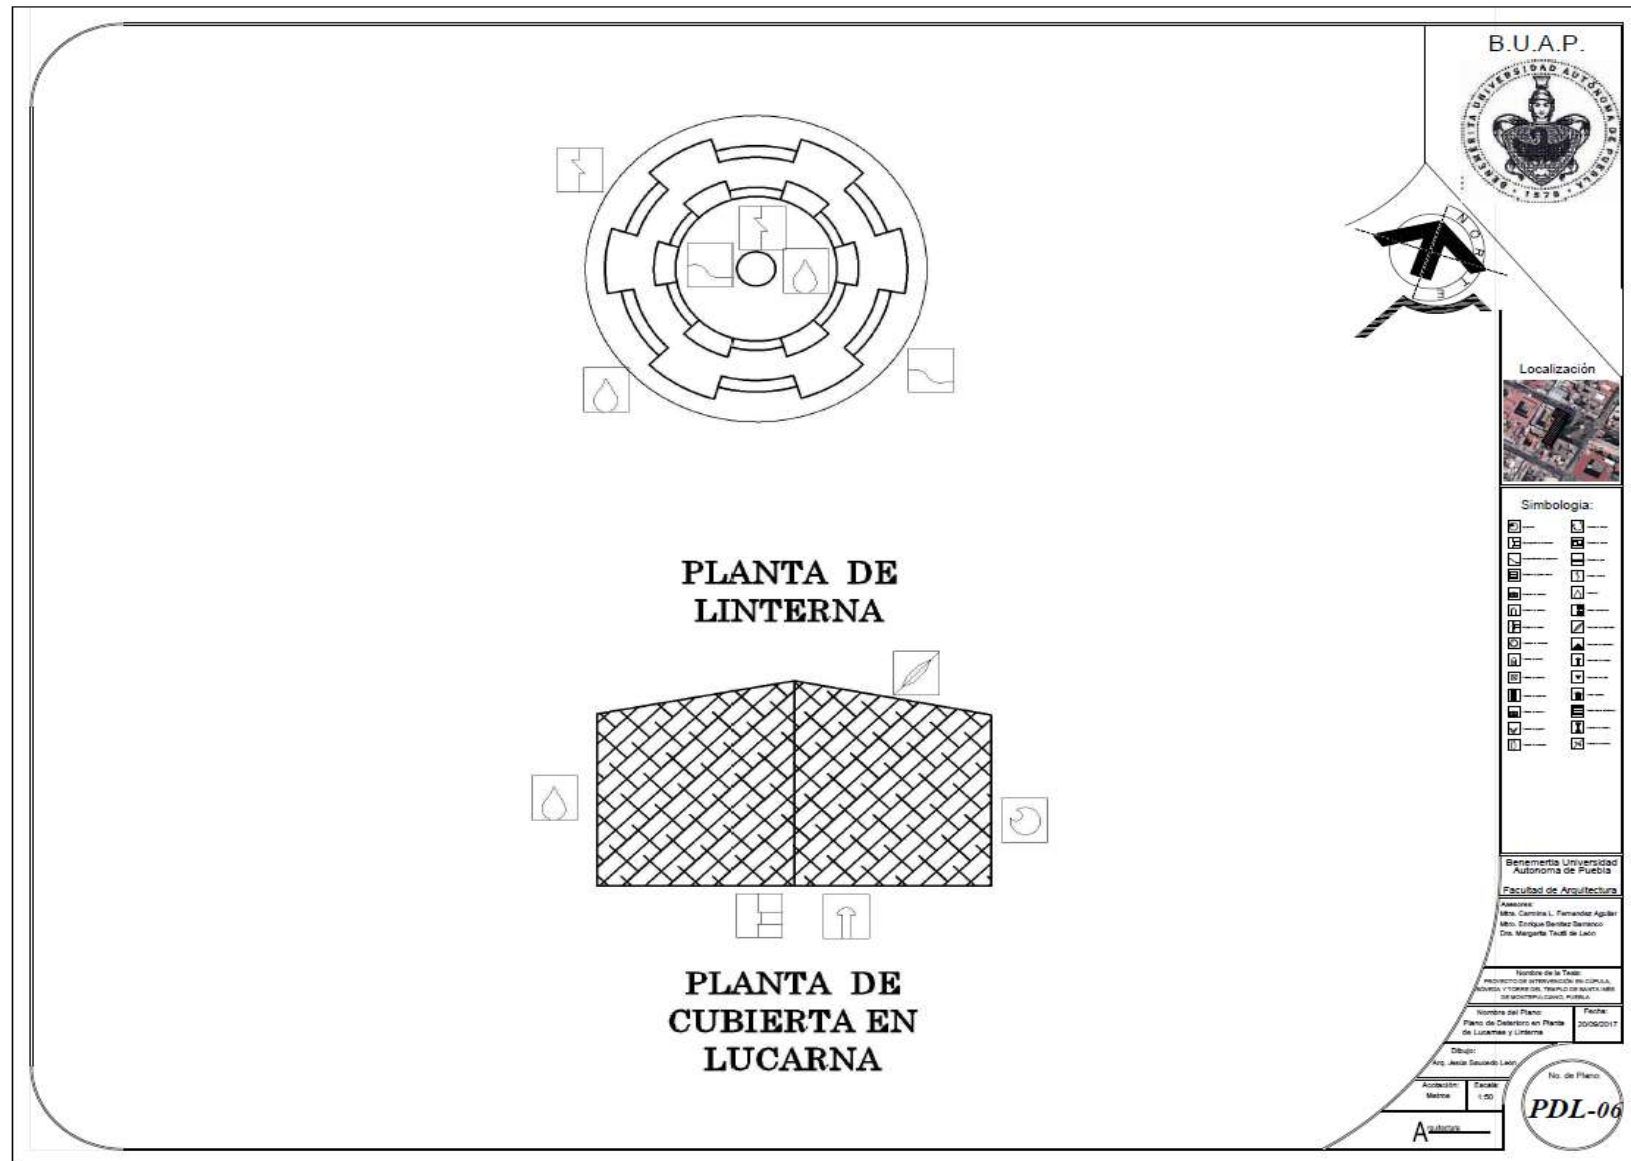
Ilustración 211. PDL-06. Plano de deterioros, Linterna y Lucarna. Daños Sismo 19 de septiembre de 2017. Elabora Arq. Jesús Saucedo León

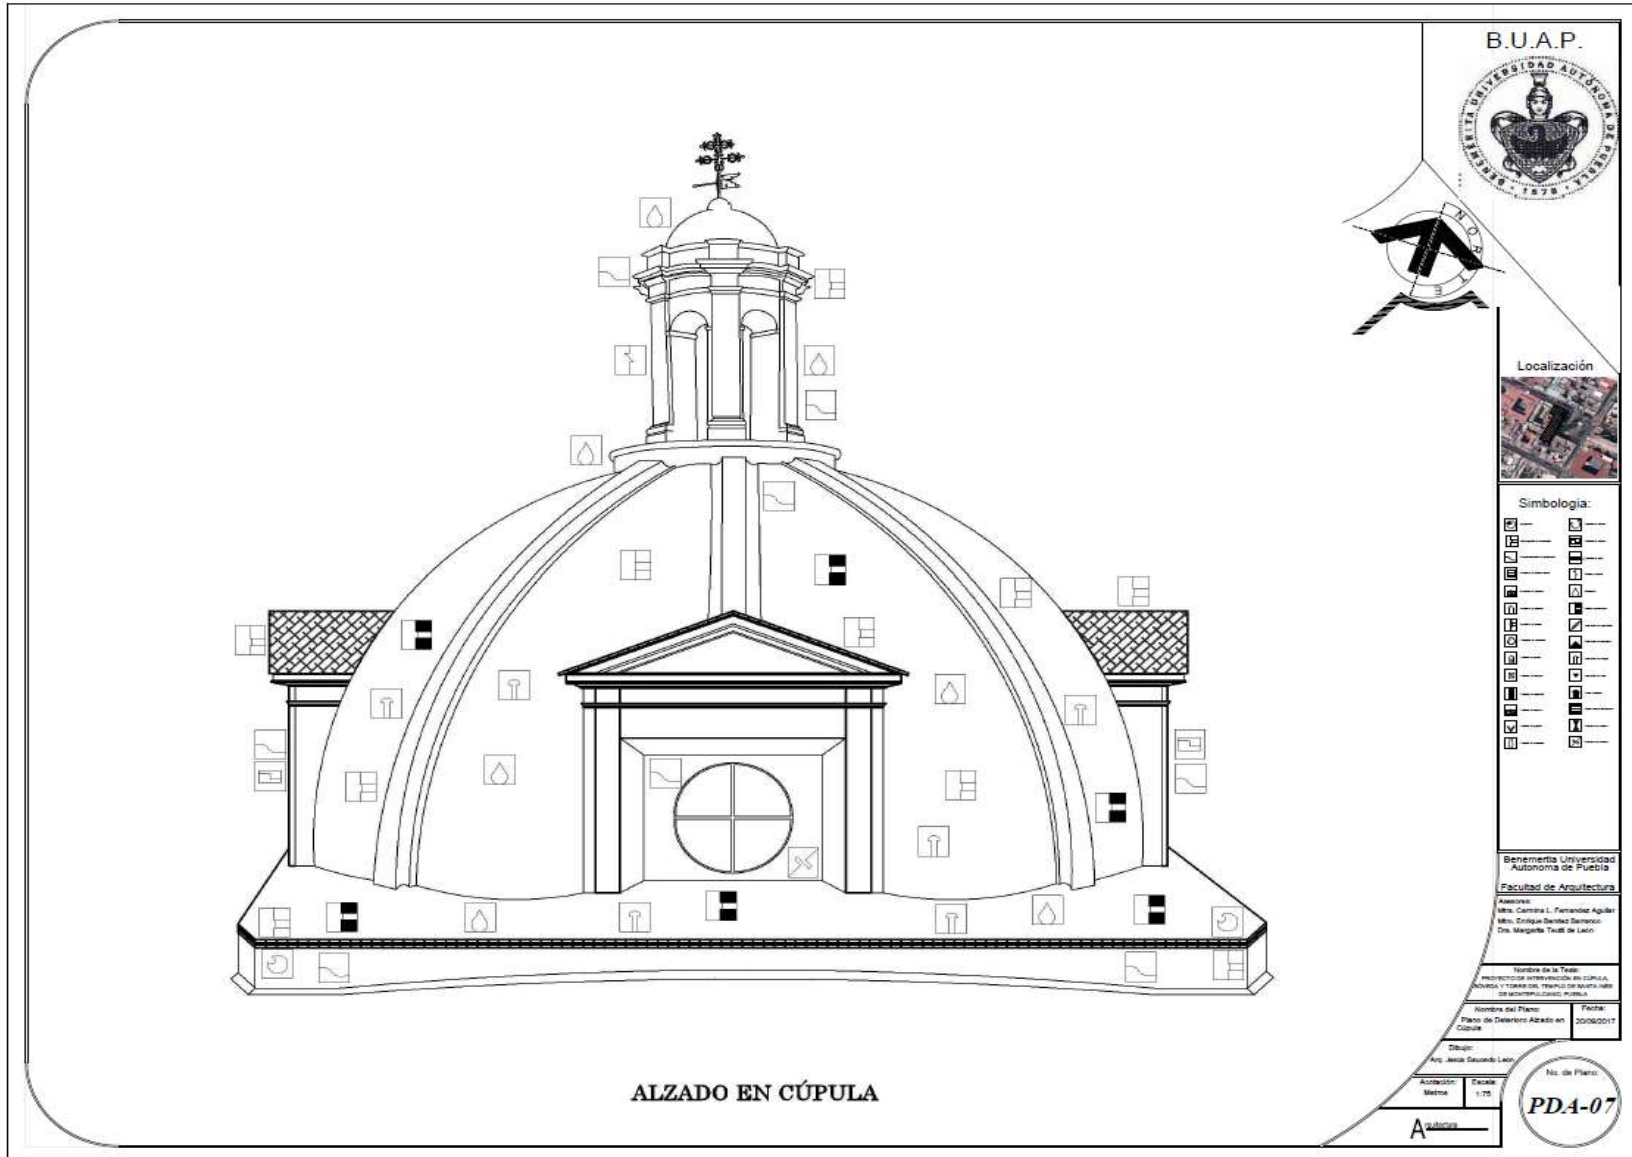
Ilustración 212. PDA-07. Plano de deterioros, Alzado en cúpula. Daños Sismo 19 de septiembre de 2017. Elaboro Arq. Jesús Saucedo León

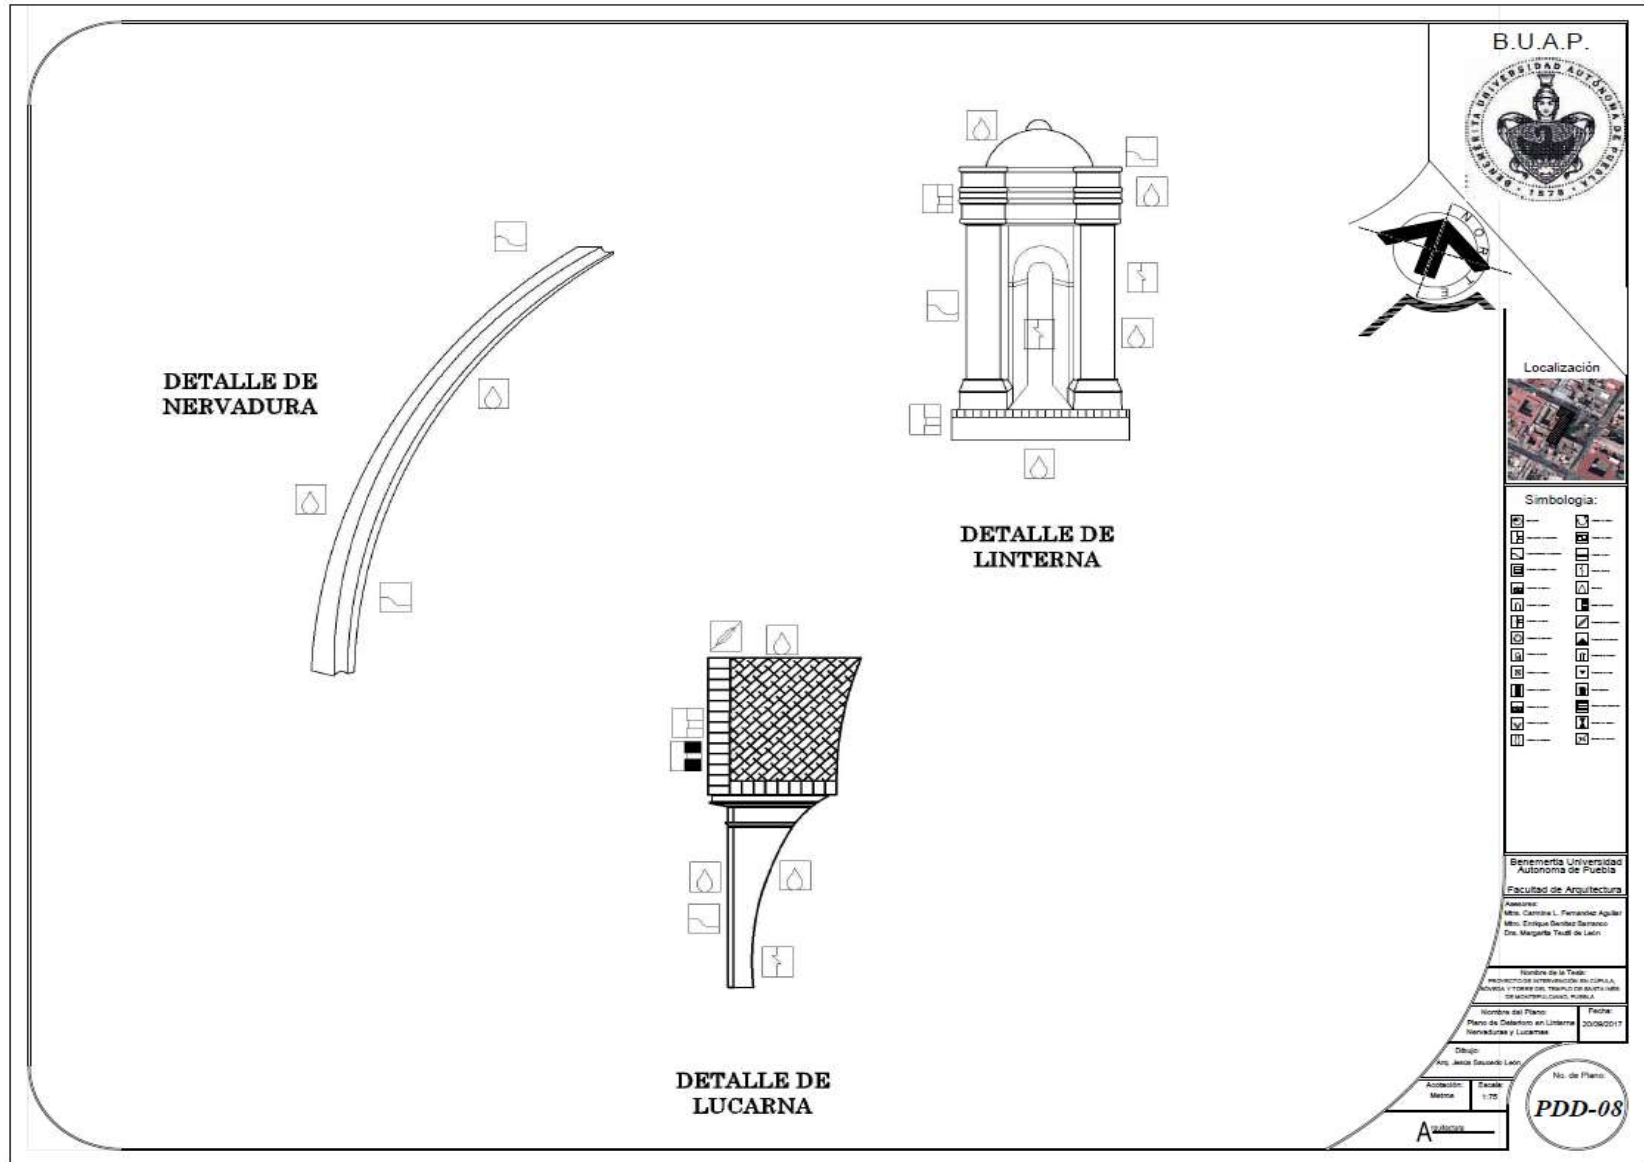
Ilustración 213. PDD-08. Plano de deterioros, Detalles en Nervadura, Linterna y Lucarna. Daños Sismo 19 de septiembre de 2017. Elaboro Arq.

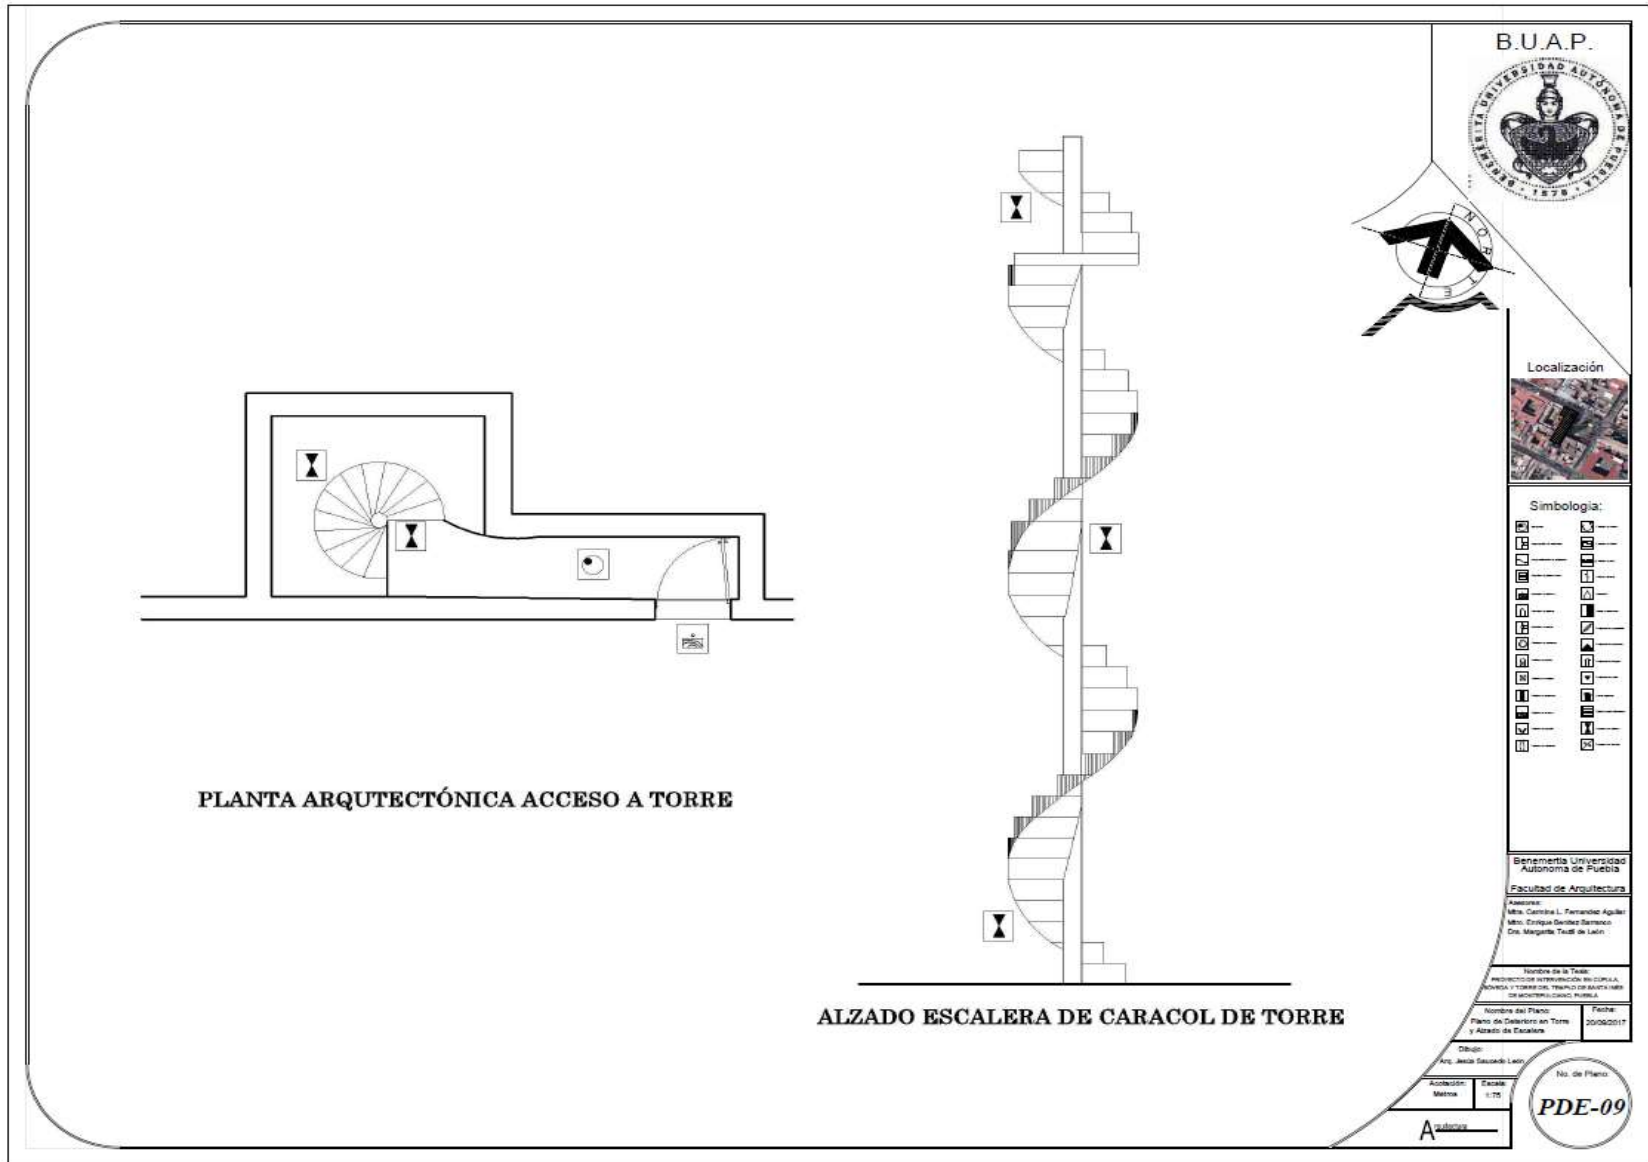
Ilustración 214. PDE-09. Plano de deterioros, Acceso a Torre y Escalera helicoidal Daños Sismo 19 de septiembre de 2017. Elaboro Arq. Jesús

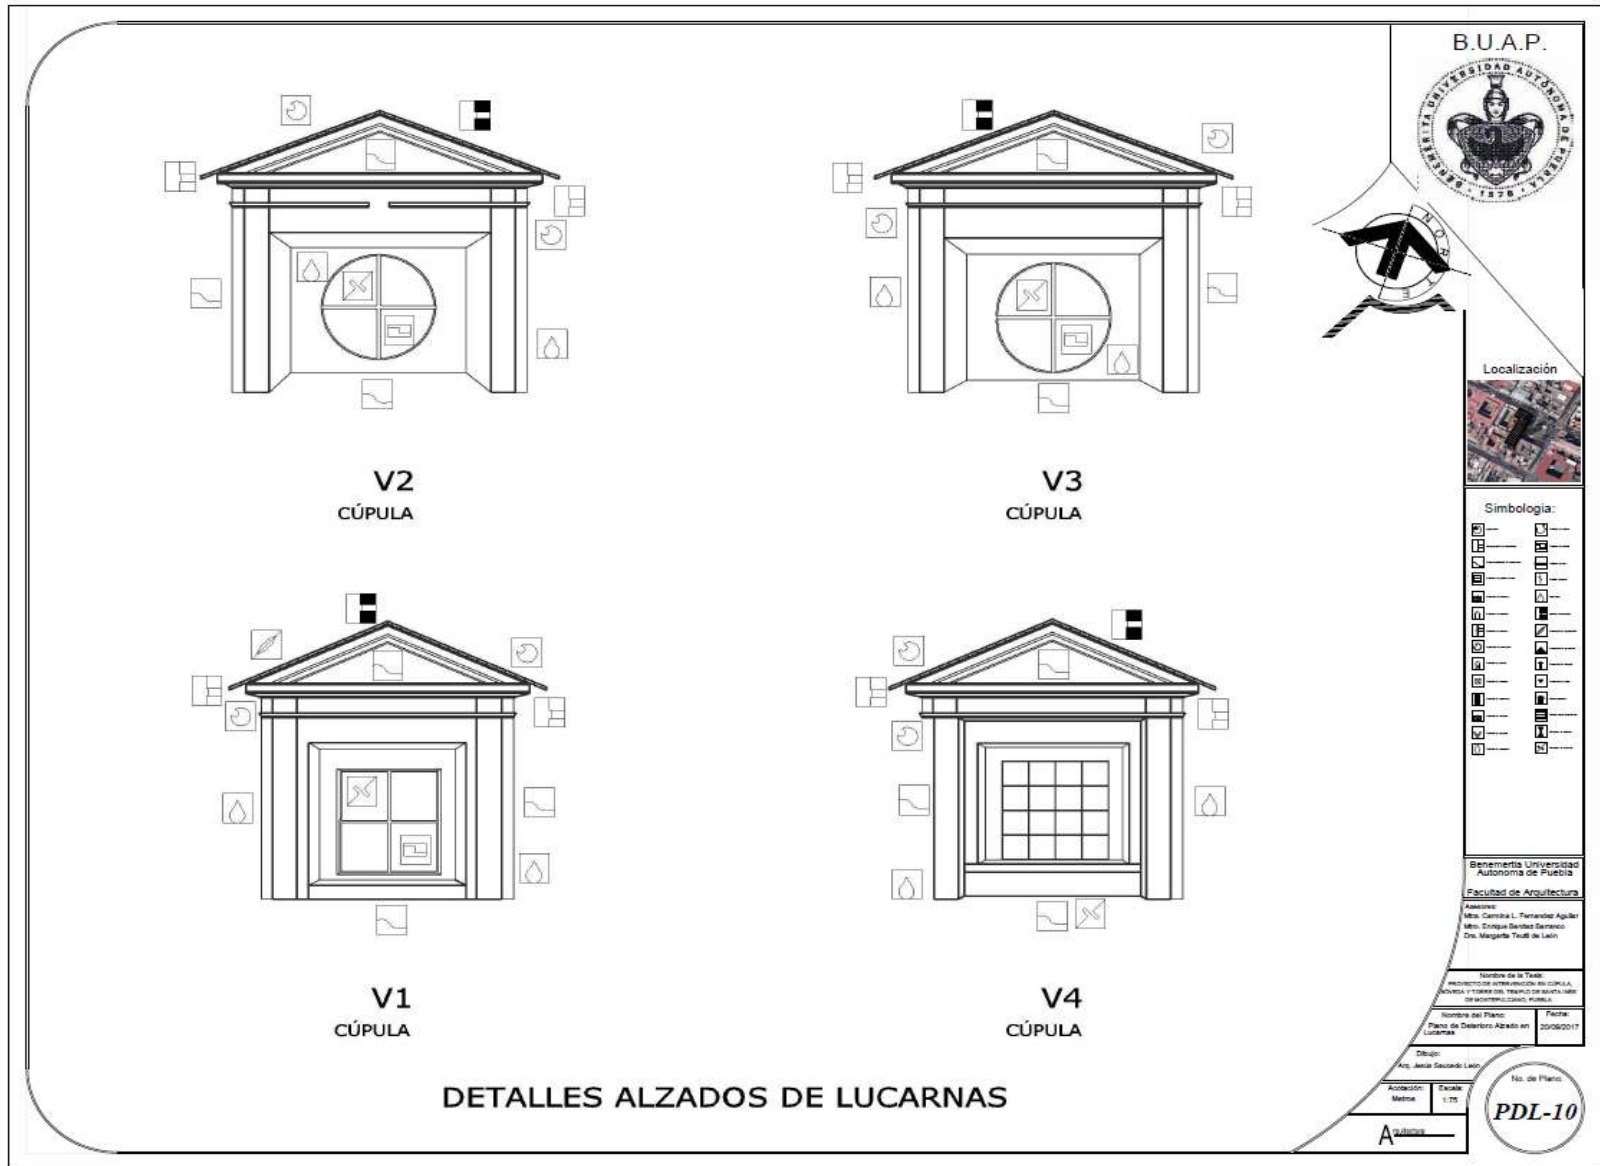
Ilustración 215. PDL-10. Plano de deterioros, Detalle en Lucarnas. Daños Sismo 19 de septiembre de 2017. Elaboro Arq. Jesús Saucedo León
