**BENEMÉRITA UNIVERSIDAD AUTÓNOMA DE PUEBLA**

**FACULTAD DE ARQUITECTURA**

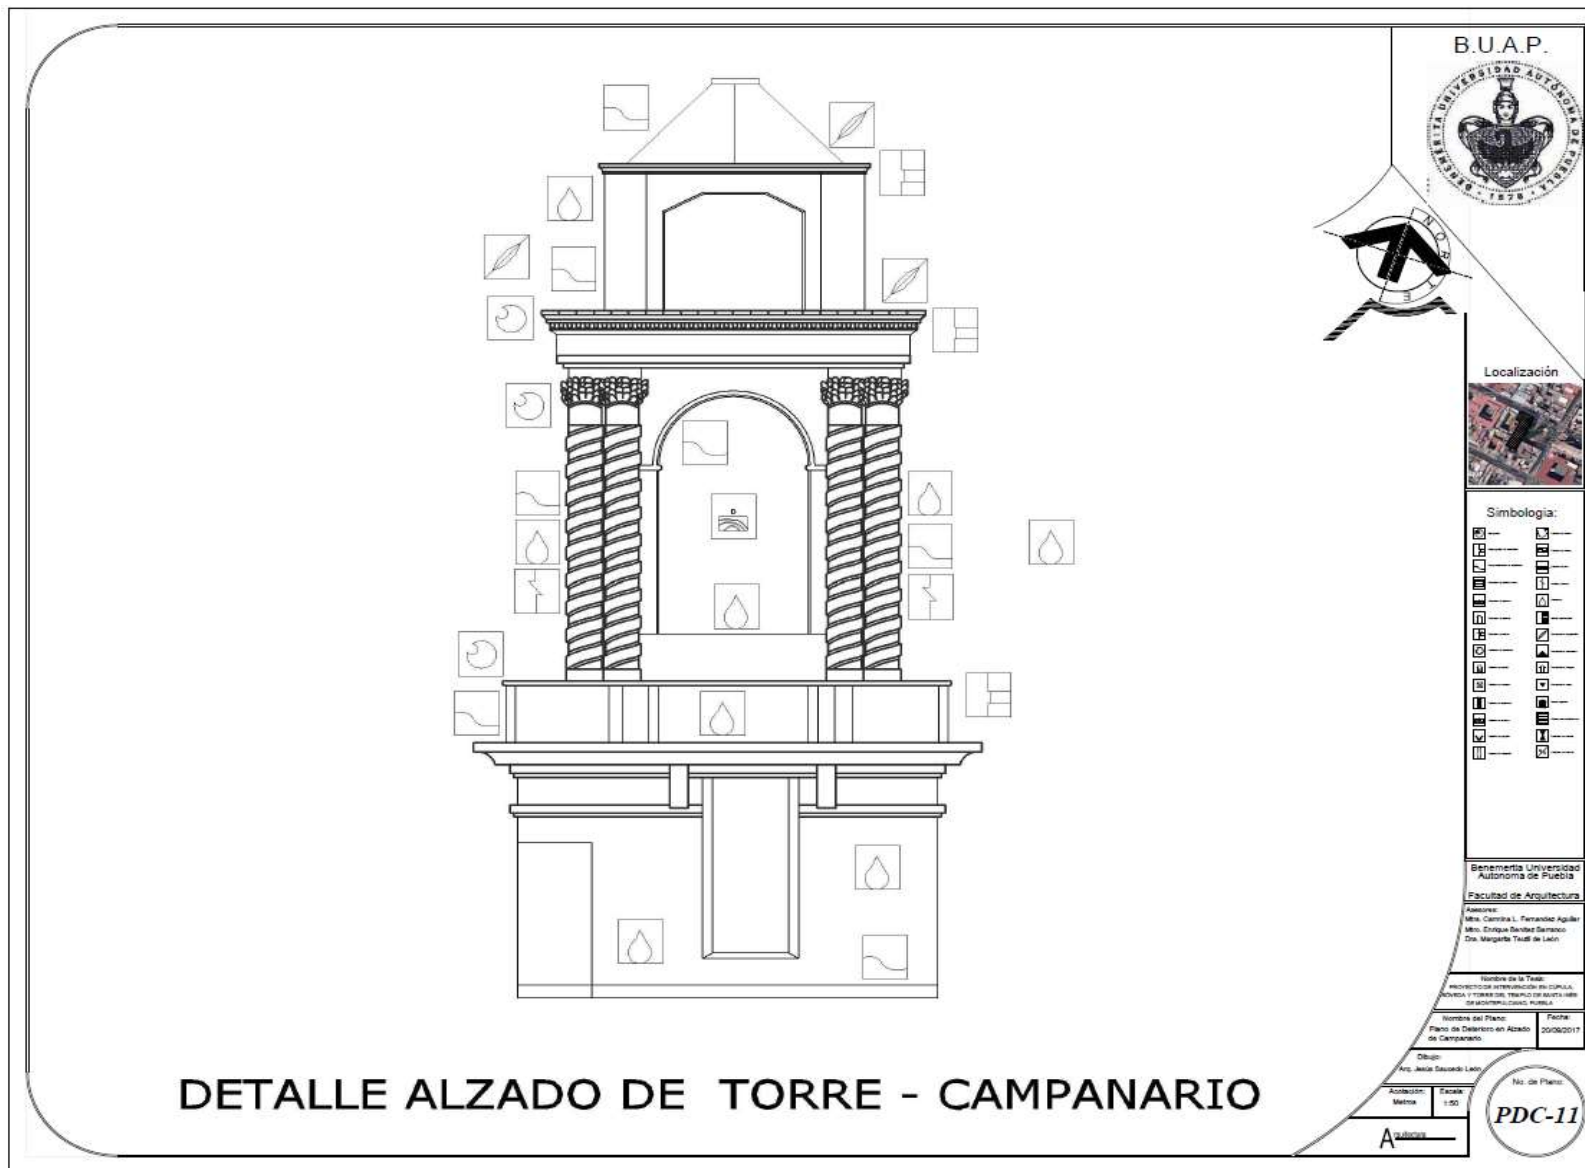
Ilustración 216. PDC-11. Plano de deterioros, Alzado en Torre. Daños Sismo 19 de septiembre de 2017. Elaboro Arq. Jesús Saucedo León

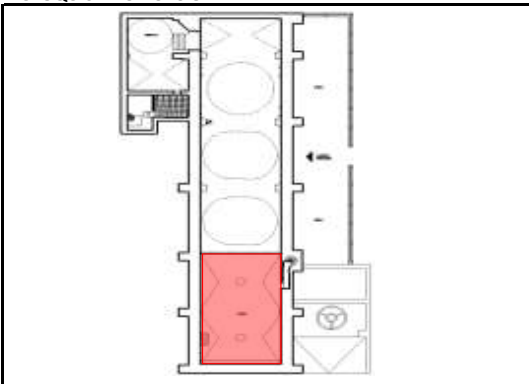
<b>MAESTRÍA EN ARQUITECTURA CON ESPECIALIDAD EN CONSERVACIÓN DEL PATRIMONIO EDIFICADO</b> <b>FACULTAD DE ARQUITECTURA DE LA BENEMÉRITA UNIVERSIDAD AUTÓNOMA DE PUEBLA</b> <b>PROYECTO DE INTERVENCIÓN EN CÚPULA, BÓVEDA Y TORRE DEL TEMPLO DE SANTA INÉS DE MONTEPULCIANO, PUEBLA.</b>																		
ELABORÓ: <u>Arq. Jesús Saucedo León</u> No. DE FICHA: <u>FCBIG-01</u> FECHA: <u>20 de septiembre de 2017</u>	INMUEBLE: <u>Templo de Santa Inés de Montepulciano</u> UBICACIÓN: <u>Calle 3 Sur, Entre las calles 9 y 11 Poniente, Col. Centro</u> USO ACTUAL: <u>Religioso</u>																		
<b>CROQUIS DE UBICACIÓN</b>

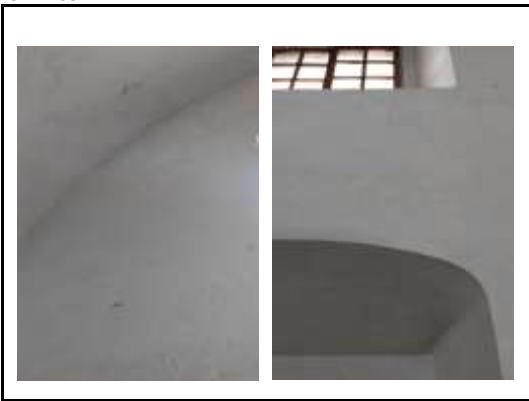
Ilustración 217. Ficha técnica Detallada de Deterioros en Coro Alto. Daños Sismo 19 de septiembre de 2017. Elaboro Arq. Jesús Saucedo León

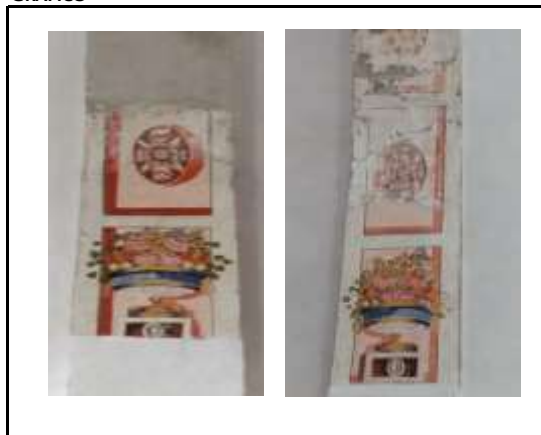
DESCRIPCIÓN GENERAL					
ELEMENTO	SINTOMAS	DETERIOROS	GRADO DE INTERVENCIÓN		
ARCOS FAJONES (Interior)	Alteración: Fisuras	1.- Fisuras en arranque de arco fajon	LIBERACIÓN - CONSOLIDACION -INTEGRACIÓN		
	Agente: Natural (Vibración-sismo)		<table border="1"> <thead> <tr> <th>EQUIPO Y MATERIAL</th> <th>PERSONAL</th> </tr> </thead> <tbody> <tr> <td>mortero cal-arena 1:3, jeringa de veterinario, cepillo de ixtle, cuchara de albañil, equipo de seguridad, andamios, festregal</td> <td>1 Albañil 1 Peón</td> </tr> </tbody> </table>	EQUIPO Y MATERIAL	PERSONAL
EQUIPO Y MATERIAL	PERSONAL				
mortero cal-arena 1:3, jeringa de veterinario, cepillo de ixtle, cuchara de albañil, equipo de seguridad, andamios, festregal	1 Albañil 1 Peón

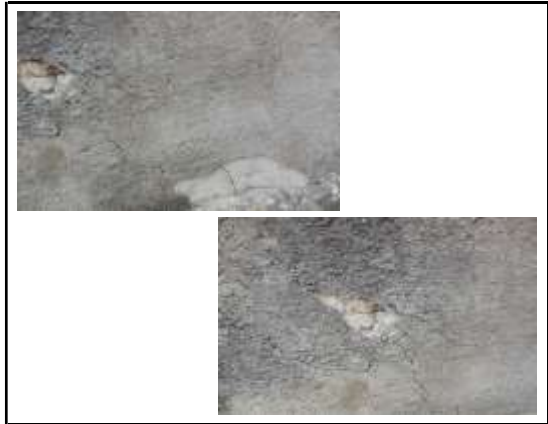
FICHA GENERAL DE REGISTRO E IDENTIFICACIÓN DE DETERIOROS					
ELEMENTO	SINTOMAS	DETERIOROS	GRADO DE INTERVENCIÓN		
BÓVEDAS VAIDAS (Exterior)	Alteración: Grietas	1.- Agrietamiento en paramento vertical	LIBERACIÓN - CONSOLIDACION -INTEGRACIÓN		
	Agente: Natural (Vibración-sismo)		<table border="1"> <thead> <tr> <th>EQUIPO Y MATERIAL</th> <th>PERSONAL</th> </tr> </thead> <tbody> <tr> <td>mortero cal-arena 1:3 y expansor sika intraplast z, mangueras de plastico, compresora de aire</td> <td>1 Albañil 1 Peón</td> </tr> </tbody> </table>	EQUIPO Y MATERIAL	PERSONAL
EQUIPO Y MATERIAL	PERSONAL				
mortero cal-arena 1:3 y expansor sika intraplast z, mangueras de plastico, compresora de aire	1 Albañil 1 Peón

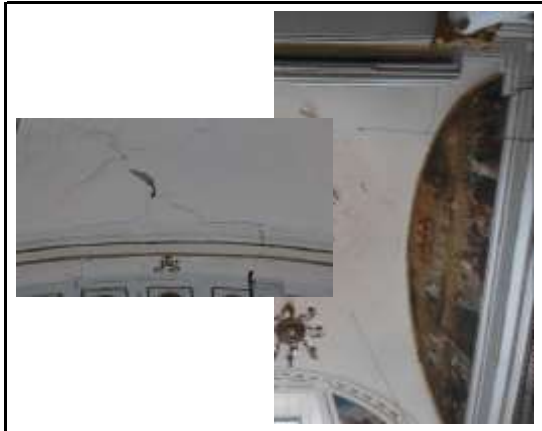
**FICHA GENERAL DE REGISTRO E IDENTIFICACIÓN DE DETERIOROS**

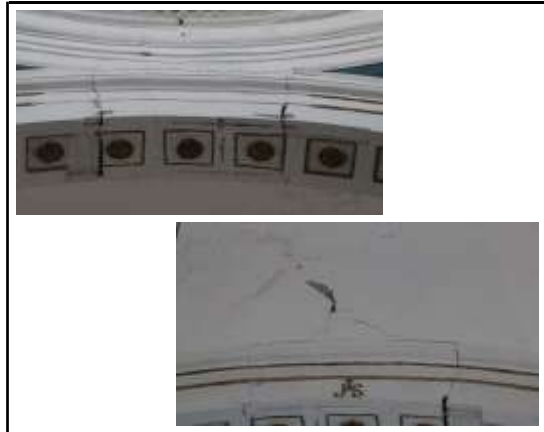
**FICHA GENERAL DE REGISTRO E IDENTIFICACIÓN DE DETERIOROS**

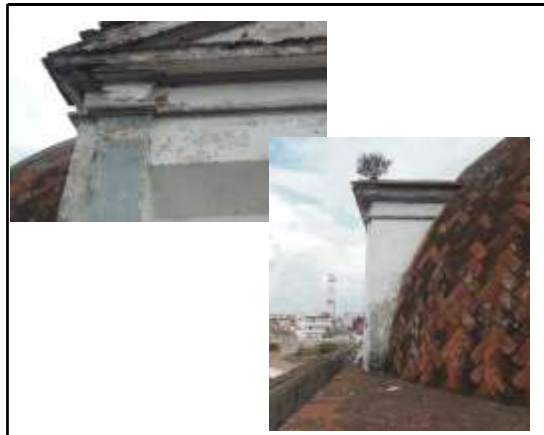
**FICHA GENERAL DE REGISTRO E IDENTIFICACIÓN DE DETERIOROS**

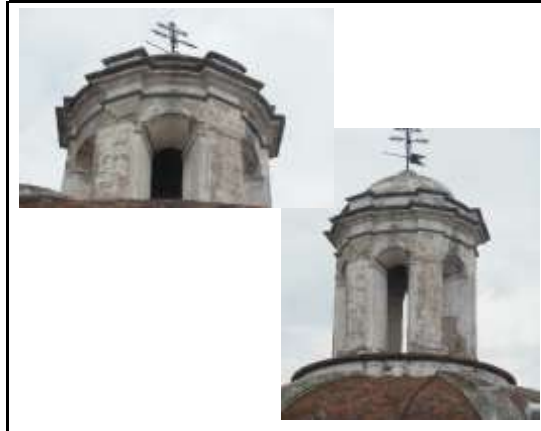
**FICHA GENERAL DE REGISTRO E IDENTIFICACIÓN DE DETERIOROS**

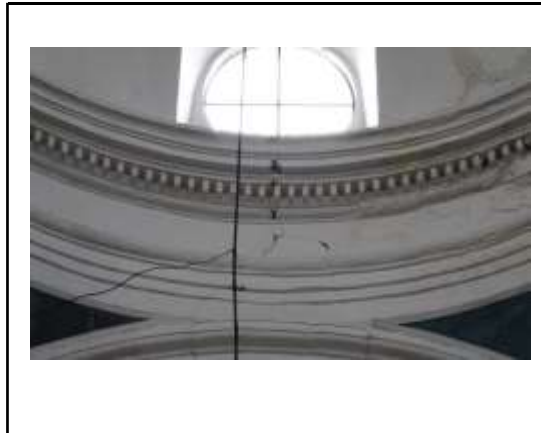
**FICHA GENERAL DE REGISTRO E IDENTIFICACIÓN DE DETERIOROS**

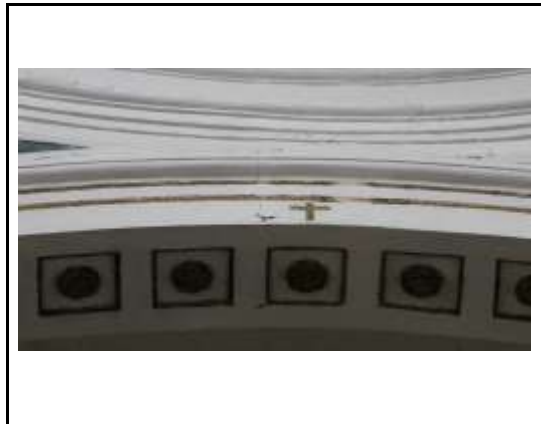
FICHA GENERAL DE REGISTRO E IDENTIFICACIÓN DE DETERIOROS					
ELEMENTO	SINTOMAS	DETERIOROS	GRADO DE INTERVENCIÓN		
ARCO FAJÓN PRESBITERIO (Interior)	Alteración: Grietas	1.- Agrietamiento en clave de arco fajon	LIBERACIÓN - CONSOLIDACION -INTEGRACIÓN		
	Agente: Natural (Vibración-sismo)		<table border="1"> <thead> <tr> <th>EQUIPO Y MATERIAL</th> <th>PERSONAL</th> </tr> </thead> <tbody> <tr> <td>mortero cal-arena 1:3 y expansor sika intraplast z, mangueras de plastico, compresora de aire, cuchara de albañil, bote de pintura, equipo de seguridad, andamios</td> <td>1 Albañil 1 Peón</td> </tr> </tbody> </table>	EQUIPO Y MATERIAL	PERSONAL
EQUIPO Y MATERIAL	PERSONAL				
mortero cal-arena 1:3 y expansor sika intraplast z, mangueras de plastico, compresora de aire, cuchara de albañil, bote de pintura, equipo de seguridad, andamios	1 Albañil 1 Peón

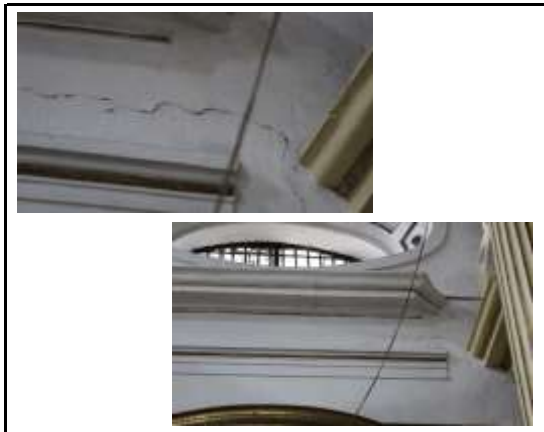
**FICHA GENERAL DE REGISTRO E IDENTIFICACIÓN DE DETERIOROS**

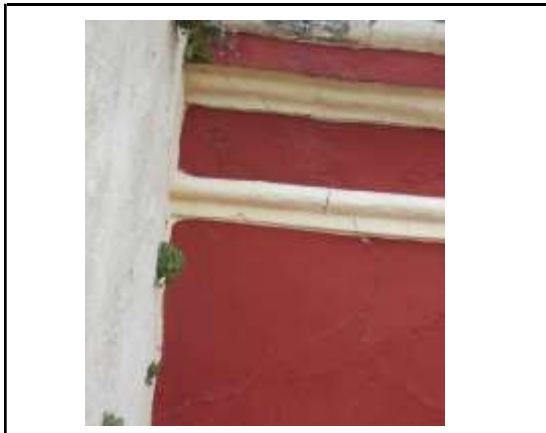
**FICHA GENERAL DE REGISTRO E IDENTIFICACIÓN DE DETERIOROS**

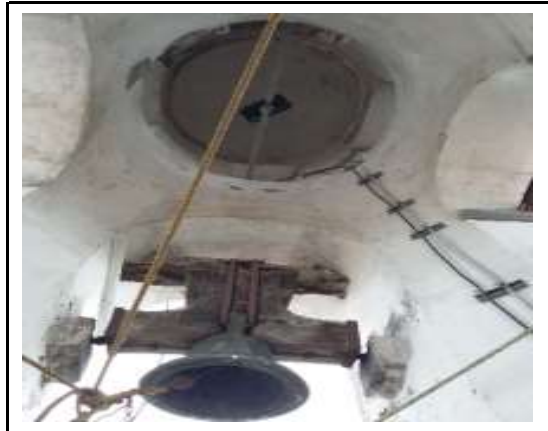
**FICHA GENERAL DE REGISTRO E IDENTIFICACIÓN DE DETERIOROS**

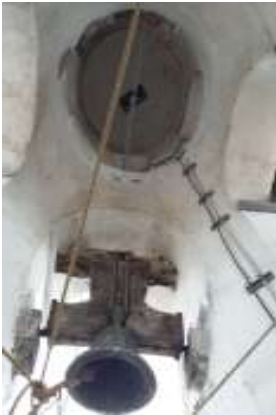
Liberación de aplanados originales en mal estado con cuchara siguiendo la trayectoria de grietas o falsas adherencias, evitando dañar aplanados originales.Limpieza y retiro de material suelto por medio manuales, utilizando compresora de aire. Inyección de grietas por gravedad de 5 mm a 3 cm con un espesor de 0.20 cms usando mortero cal-arena 1:3 y expansor sika intraplast z. Integración de repellado y aplanado con mezcla de cal apagada-arena 1:3 adicionado con 20 L de baba de nopal por m3 de mezcla a talochazo. Integración de pintura vinilica. Rejunteo en piedra basalto con mortero cal-arena 1:3

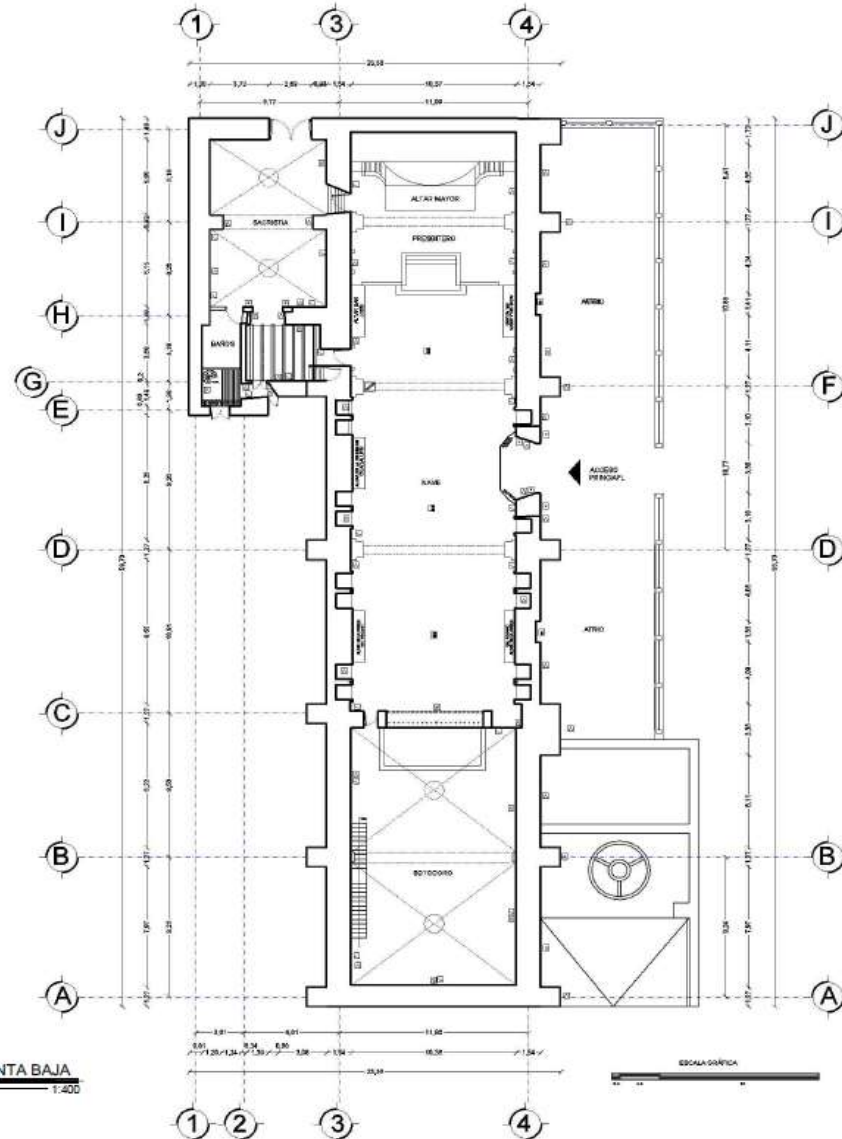
PLANO DE CUBIERTA PLANTA BAJA  
ESCALA 1:400

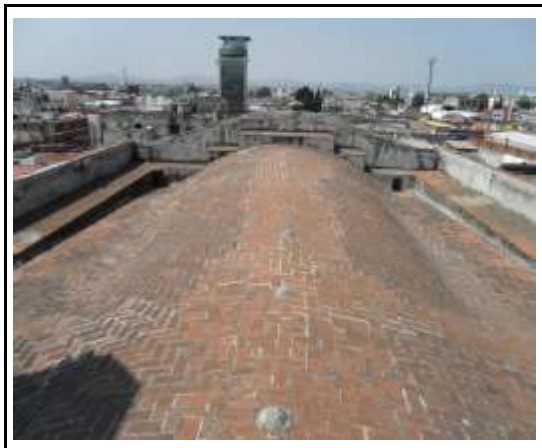
**FICHA GENERAL DE REGISTRO E IDENTIFICACIÓN DE DETERIOROS**

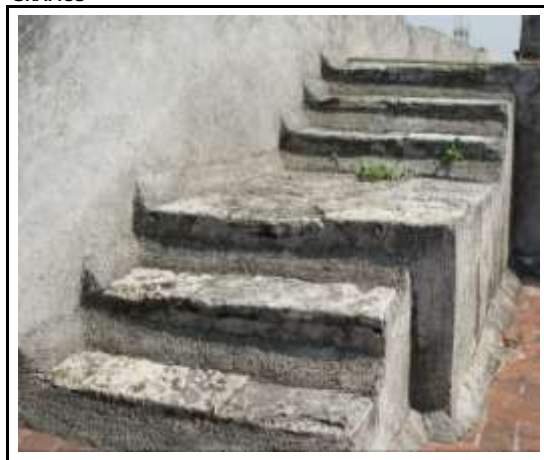
**FICHA GENERAL DE REGISTRO E IDENTIFICACIÓN DE DETERIOROS**

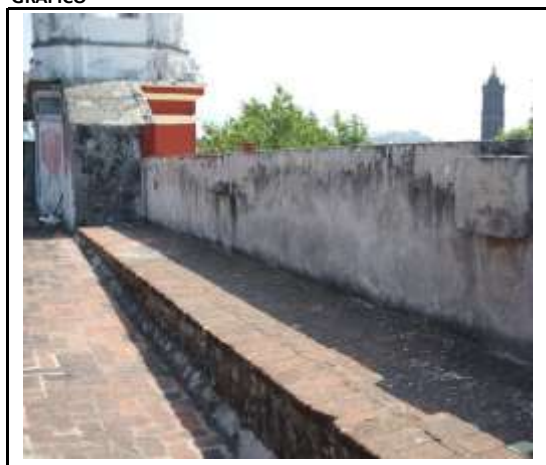
**FICHA GENERAL DE REGISTRO E IDENTIFICACIÓN DE DETERIOROS**

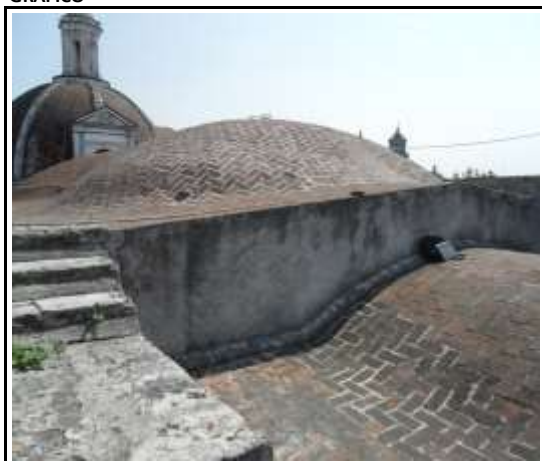
**FICHA GENERAL DE REGISTRO E IDENTIFICACIÓN DE DETERIOROS**

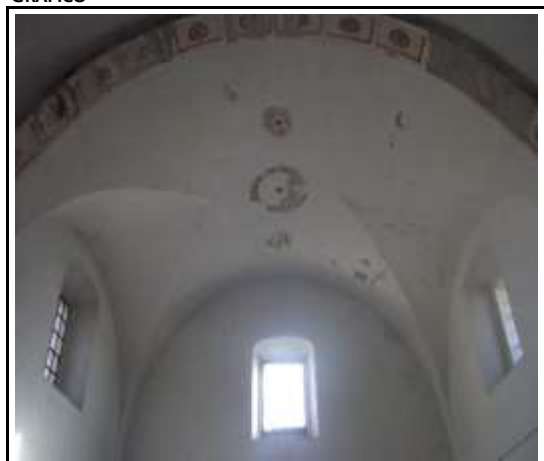
**FICHA GENERAL DE REGISTRO E IDENTIFICACIÓN DE DETERIOROS**

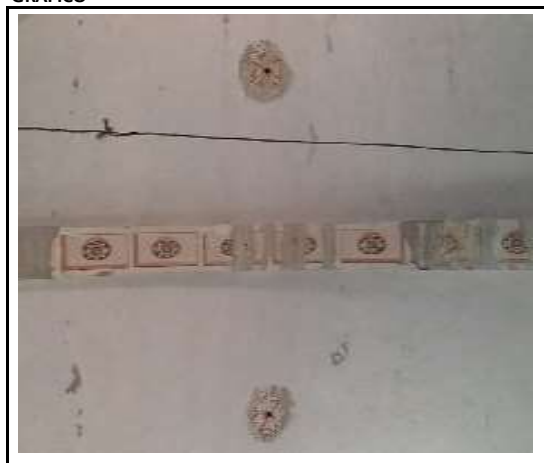
DESCRIPCIÓN GENERAL					
ELEMENTO	SINTOMAS	DETERIOROS	GRADO DE INTERVENCIÓN		
ARCOS FAJONES (Interior)	Alteración: Presencia de húmedades Faltantes de material y pintura	1.- Pérdida de aplanados y pintura mural en el intrados del arco	LIBERACIÓN E INTEGRACIÓN		
	Agente: Físico- Químico		<table border="1"> <thead> <tr> <th>EQUIPO Y MATERIAL</th> <th>PERSONAL</th> </tr> </thead> <tbody> <tr> <td>Cuchara, cepillo de ixtle, agua, jabón neutro, agua purificada, cal apagada, arena, baba de nopal, artesa, talocha, rodillo y brocha.</td> <td>1 Albañil 1 Peón</td> </tr> </tbody> </table>	EQUIPO Y MATERIAL	PERSONAL
EQUIPO Y MATERIAL	PERSONAL				
Cuchara, cepillo de ixtle, agua, jabón neutro, agua purificada, cal apagada, arena, baba de nopal, artesa, talocha, rodillo y brocha.	1 Albañil 1 Peón

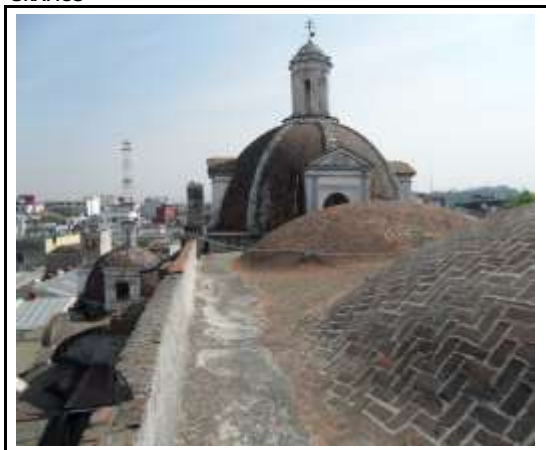
**FICHA GENERAL DE REGISTRO E IDENTIFICACIÓN DE DETERIOROS**

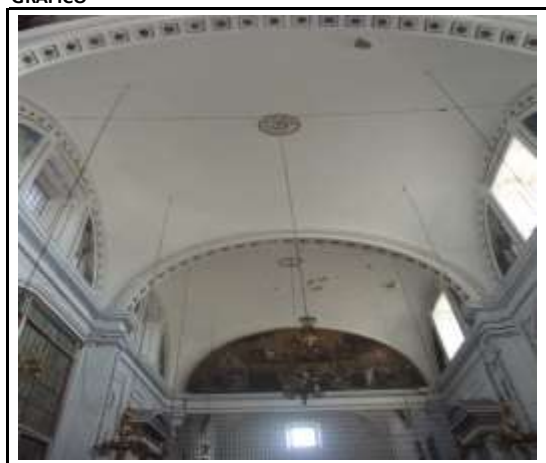
**FICHA GENERAL DE REGISTRO E IDENTIFICACIÓN DE DETERIOROS**

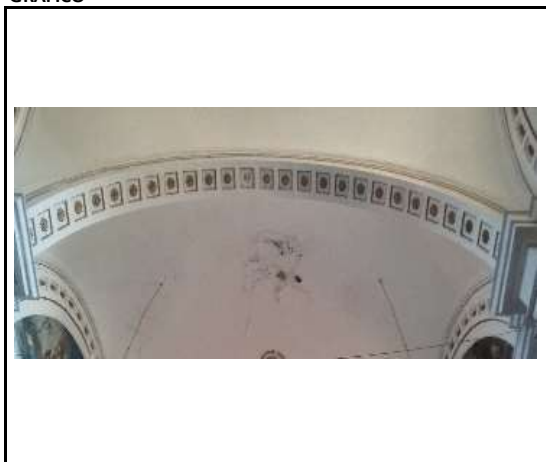
**FICHA GENERAL DE REGISTRO E IDENTIFICACIÓN DE DETERIOROS**

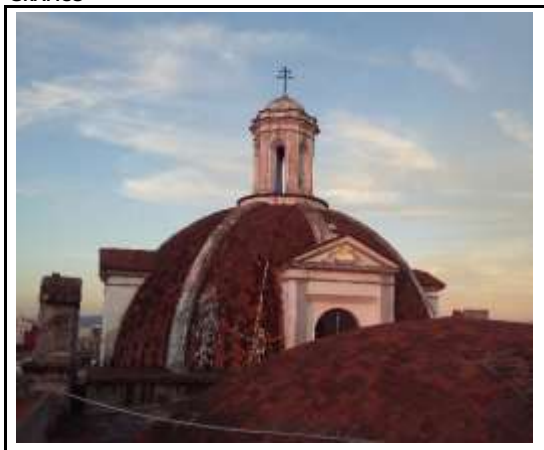
**FICHA GENERAL DE REGISTRO E IDENTIFICACIÓN DE DETERIOROS**

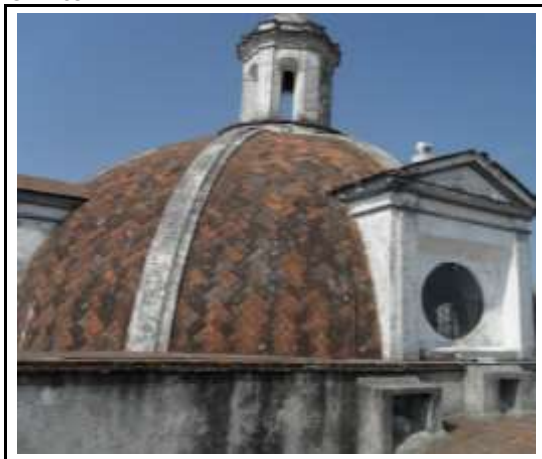
**FICHA GENERAL DE REGISTRO E IDENTIFICACIÓN DE DETERIOROS**

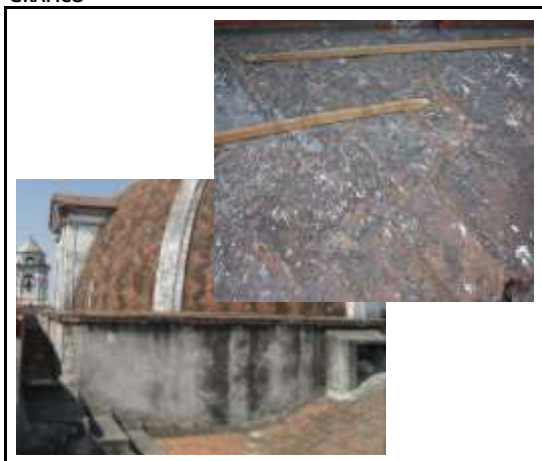
**FICHA GENERAL DE REGISTRO E IDENTIFICACIÓN DE DETERIOROS**

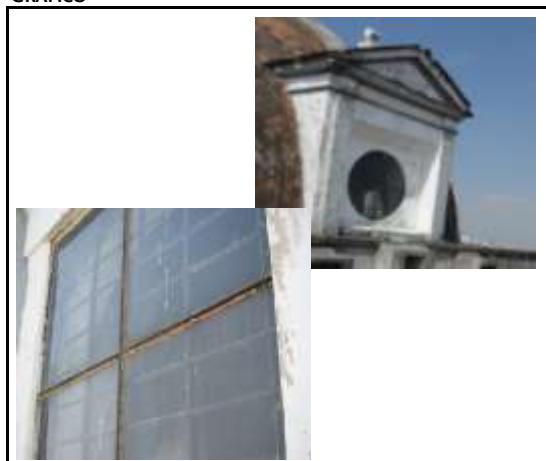
**FICHA GENERAL DE REGISTRO E IDENTIFICACIÓN DE DETERIOROS**

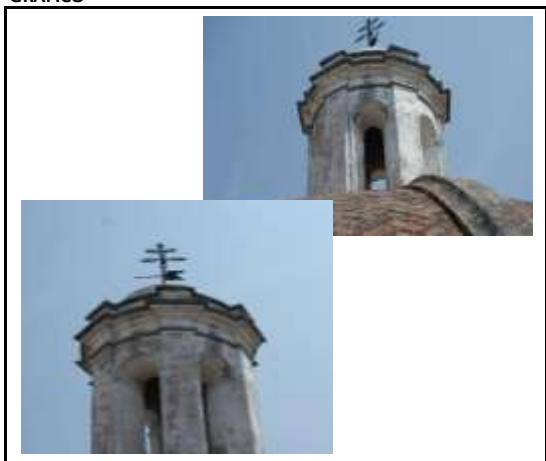
**FICHA GENERAL DE REGISTRO E IDENTIFICACIÓN DE DETERIOROS**

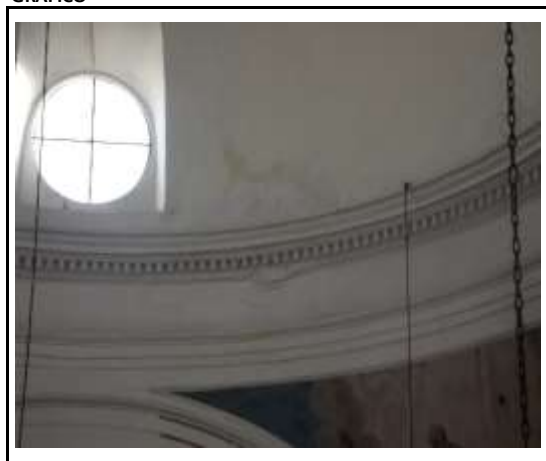
**FICHA GENERAL DE REGISTRO E IDENTIFICACIÓN DE DETERIOROS**

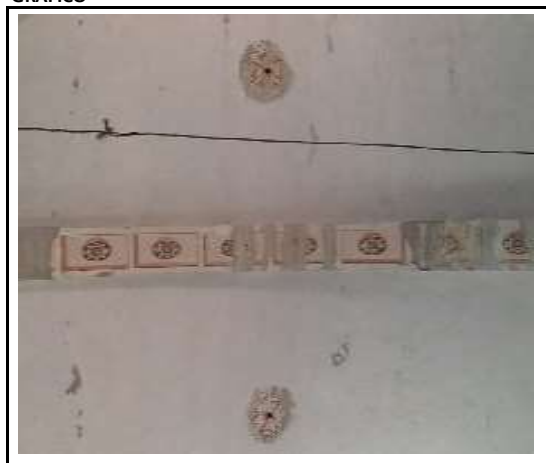
**FICHA GENERAL DE REGISTRO E IDENTIFICACIÓN DE DETERIOROS**

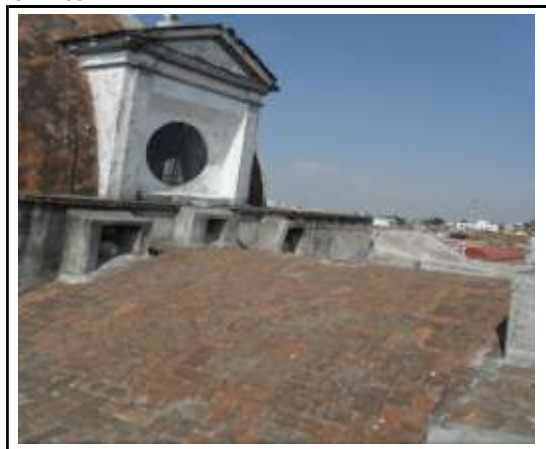
**FICHA GENERAL DE REGISTRO E IDENTIFICACIÓN DE DETERIOROS**

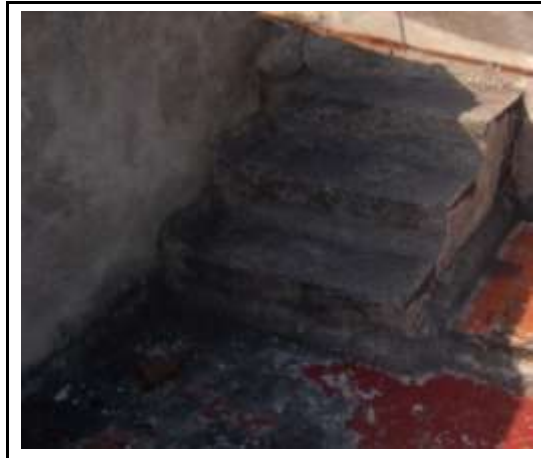
**FICHA GENERAL DE REGISTRO E IDENTIFICACIÓN DE DETERIOROS**

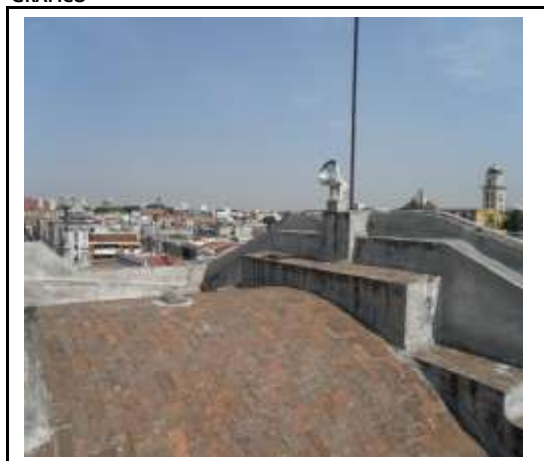
**FICHA GENERAL DE REGISTRO E IDENTIFICACIÓN DE DETERIOROS**

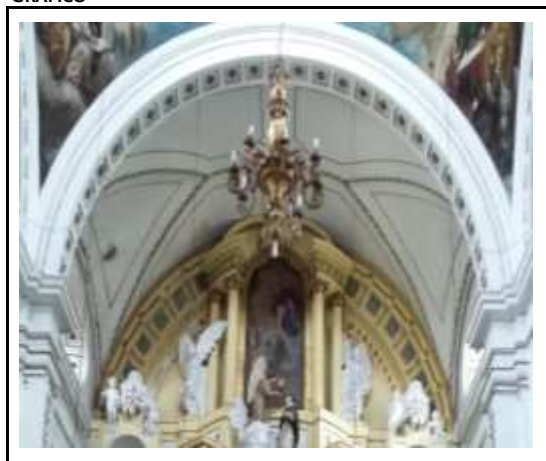
**FICHA GENERAL DE REGISTRO E IDENTIFICACIÓN DE DETERIOROS**

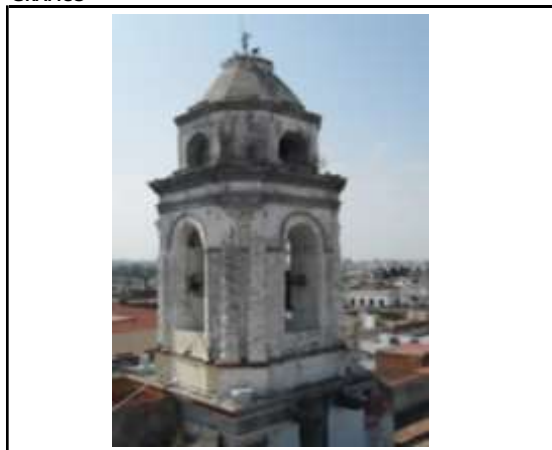
**FICHA GENERAL DE REGISTRO E IDENTIFICACIÓN DE DETERIOROS**

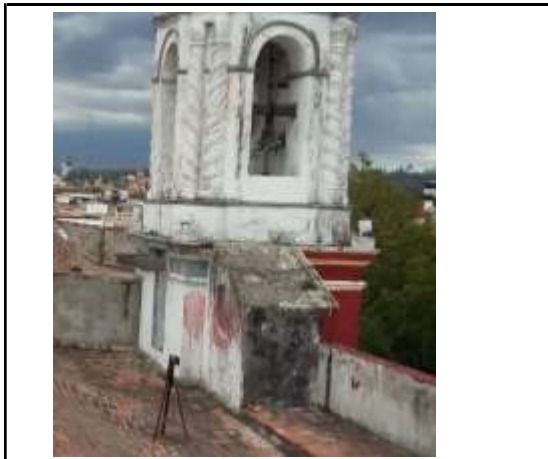
**FICHA GENERAL DE REGISTRO E IDENTIFICACIÓN DE DETERIOROS**

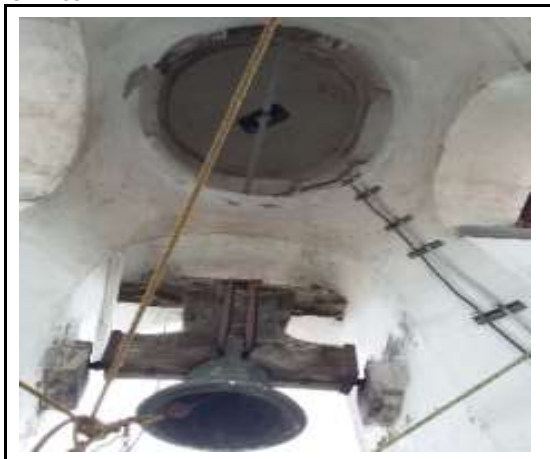
**FICHA GENERAL DE REGISTRO E IDENTIFICACIÓN DE DETERIOROS**

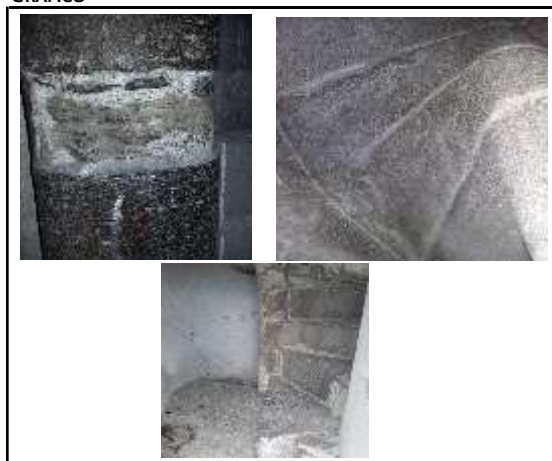
**FICHA GENERAL DE REGISTRO E IDENTIFICACIÓN DE DETERIOROS**

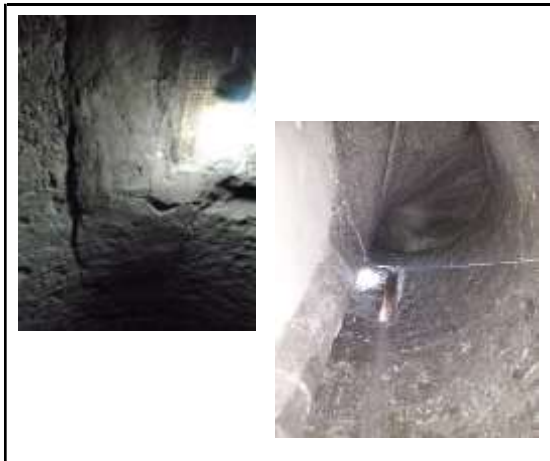
FICHA GENERAL DE REGISTRO E IDENTIFICACIÓN DE DETERIOROS

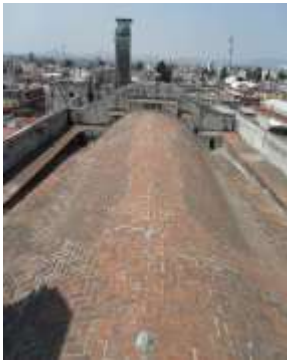
Limpieza y retiro de material acumulado en gargolas, liberación de fauna, limpieza con agua y jabón y erradicación de hongos y líquenes en todo el área de la cubierta, liberación de juntas constructivas, integración de juntas con mortero cal-arena y consolidación de juntas frágiles. Liberación de petatillos en mal estado, consolidación de piezas con mortero cal-arena, inyección con resina expansiva de grietas en bóveda, liberación de aplanado en mal estado

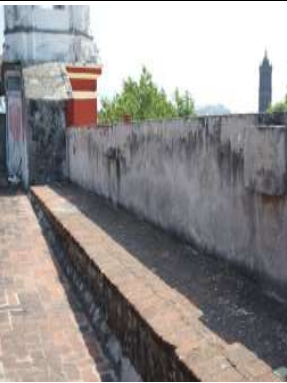
Limpieza con agua y jabón y erradicación de hongos y líquenes en todo el área de los andadores, liberación de juntas constructivas, integración de juntas con mortero cal-arena, liberación de petatillos y aplanados en mal estado y consolidación de piezas con mortero cal-arena, Liberación de fauna en cara laterales, erradicación de líquenes y hongos, liberación de aplanados en mal estado e integración de aplanados con mortero cal-arena.

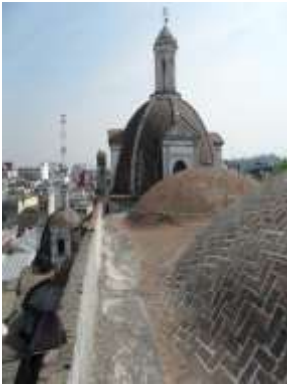
Limpieza y retiro de material acumulado, liberación de fauna, limpieza con agua y jabón en cubierta y erradicación de hongos y líquenes en todo el área de la cubierta, liberación de juntas constructivas, integración de juntas con mortero cal-arena y consolidación de juntas frágiles. Liberación de petatillos en mal estado, consolidación de piezas con mortero cal-arena, inyección con resina expansiva de grietas en bóveda, liberación de aplanado en mal estado.

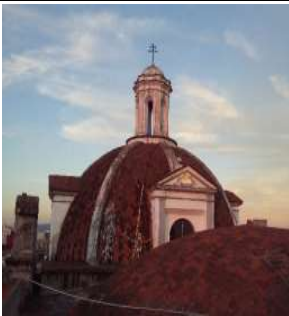
Liberación de fauna lado oriente de cúpula, limpieza con agua y jabón en cúpula, erradicación de hongos y líquenes en todo el área, liberación de juntas constructivas en mal estado, integración de juntas con mortero cal-arena y consolidación de juntas frágiles. Liberación de petatillos en mal estado, consolidación de piezas con mortero cal-arena
NERVADURAS EN CÚPULA	Elemento estructural que rigidizan la cúpula	22.1	Nervaduras elaboradas con piedra braza asentado con mortero de cal-arena, aplanado de mortero cal-arena 1:3 y pintura vinilica color blanco.	Piedra braza cal, arena Pintura vinilica	Desprendimiento de aplanados y pintura vinilica producto de la humedad, agrietamiento de aplanados en 3 lucarnas de lado norte.

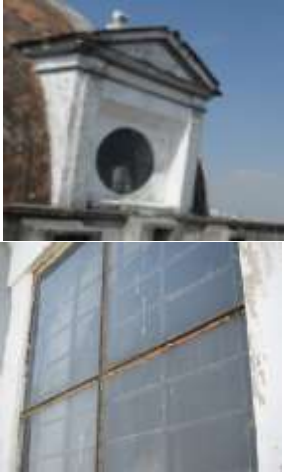
Liberación de fauna en cubiertas, limpieza con agua y jabón, erradicación de líquenes en todo el área, liberación de juntas constructivas en mal estado, integración de juntas con mortero cal-arena y consolidación de juntas frágiles, liberación de petatillos en mal estado, consolidación e integración de piezas con mortero cal-arena, liberación de aplanados y pintura en todo el área, limpieza e integración de aplanados con mortero cal-arena 1:3, integración de pintura vinilica, re integración de elementos ornamentales en cornisas, retiro de ventanas, limpieza de herreria con cepillo de alambre, integración de nuevas ventanas y aplicación de pintura de aceite.

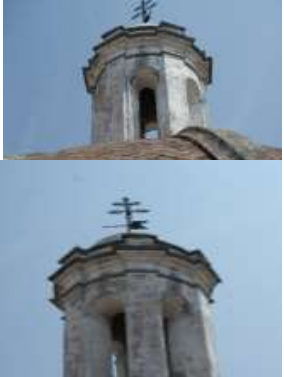
Liberación de aplanados y pintura en todo el área, limpieza e integración de aplanados con mortero cal-arena 1:3, integración de pintura vinilica, integración de elementos ornamentales en cornisas. Limpieza con agua y jabón en base, erradicación de líquenes en todo el área, liberación de juntas constructivas en mal estado, integración de juntas con mortero cal-arena y consolidación de juntas frágiles, liberación de petatillos en mal estado, consolidación e integración de piezas con mortero cal-arena

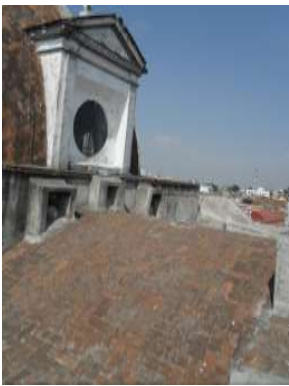
Limpieza y retiro de material acumulado en garlgola, liberación de fauna, limpieza con agua y jabón en cubierta y erradicación de hongos y líquenes en todo el área de la cubierta, liberación de juntas constructivas, integración de juntas con mortero cal-arena y consolidación de juntas frágiles. Liberación de petatillos en mal estado, consolidacion de piezas con mortero cal-arena, inyección con resina expansiva de grietas en bóveda.

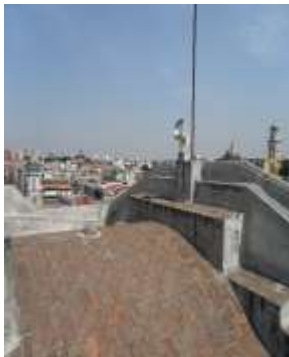
Limpieza con agua y jabón y erradicación de hongos y líquenes en todo el área de los andadores, liberación de juntas constructivas, integración de juntas con mortero cal-arena y consolidación de juntas frágiles, liberación de petatillos en mal estado y consolidacion de piezas con mortero cal-arena, integracion de aplanados y boquillas en andadores. Liberación de fauna en cara laterales, erradicación de líquenes y hongos, liberación de aplanados en mal estado e integracion de aplanados con mortero cal-arena.

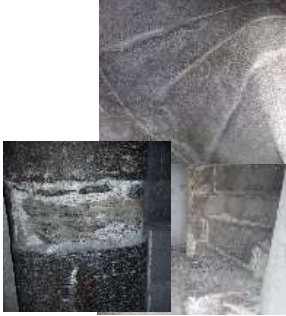
Limpieza y retiro de basura acumulada en escaleras, limpieza mecanica en escalera con agua purificada y jabon neutro, erradicacion de sales con agua estilizada y alcohol etilico en todo el area de la rampa y escalones consolidacion por medio de resanes en escalones con mortero cal-arena1:3. Limpieza e integracion de aplanados con mortero cal-arena en el segundo cuerpo de las escaleras.

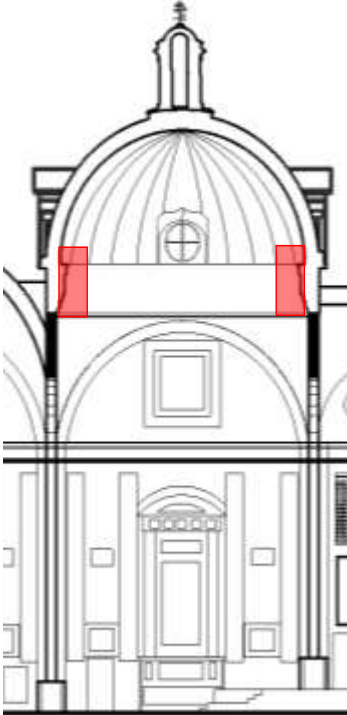
<b>TOTAL</b>							<b>19.20</b>		<b>OBSERVACIONES:</b>

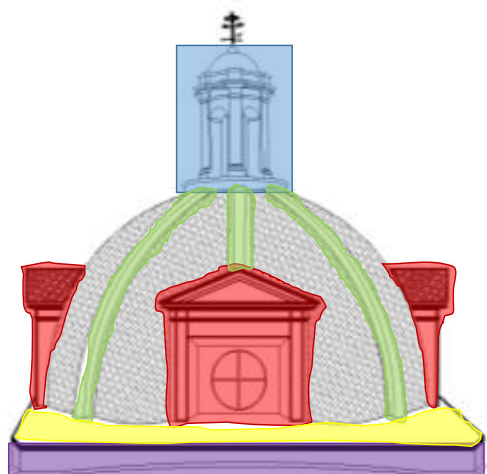
PLATAFORMA							51.15		
LUCARNAS							67.51		
NERVADURAS							22.10		
<b>TOTAL</b>							<b>180.76</b>		<b>OBSERVACIONES:</b>

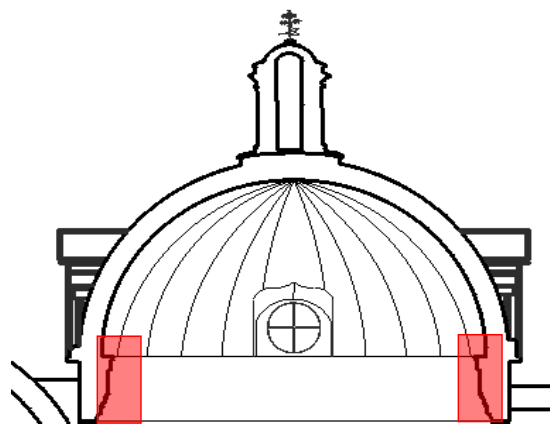
<b>TOTAL</b>							<b>19.20</b>

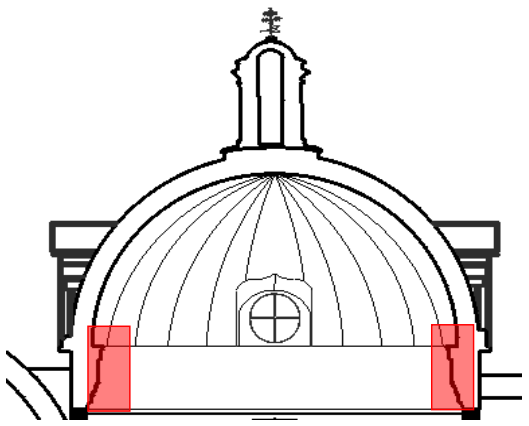
<b>TOTAL:</b>							<b>19.20</b>		<b>OBSERVACIONES:</b>

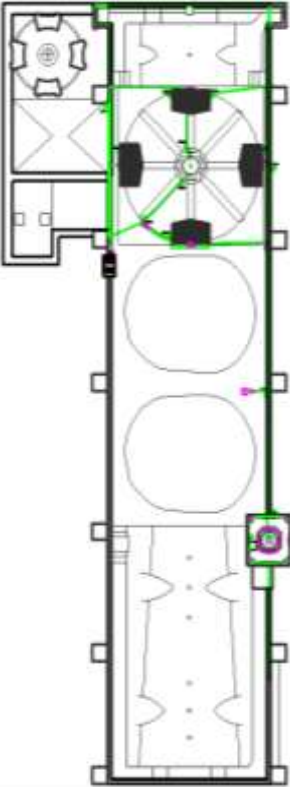
CONCEPTO	EJE	ANCHO	LARGO	ALTO	FO/PZA	TRAMOS	TOTAL
CAJAS ELECTRICAS					9.00		9.00
LAMPARAS					0.00		0.00
REFLECTORES					5.00		5.00
<b>TOTAL</b>							<b>14.00</b>

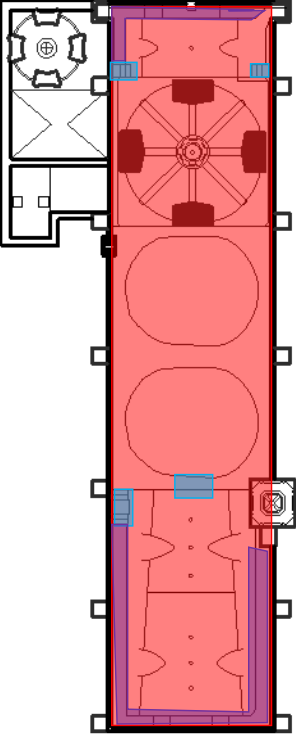
PRETILES	RESUMEN DE ALZADO INFERIOR PRETILES						123.66

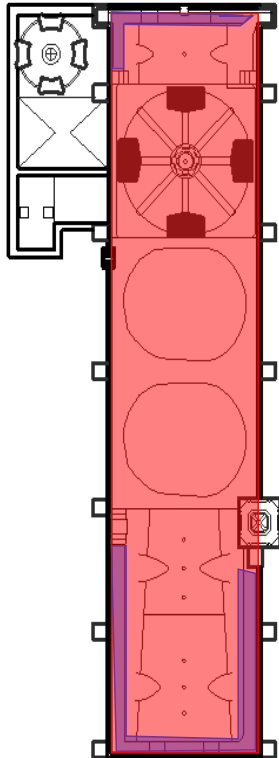
HOJA DE NÚMEROS GENERADORES									
OBRA :	PROYECTO DE INTERVENCIÓN EN BÓVEDA DEL TEMPLO DE SANTA INÉS DE MONTEPULCIANO, PUEBLA.					CONTRATO No. :			
UBICACIÓN :	AVENIDA 3 SUR Y 9 PONIENTE					CONTRATISTA :			
TRAMO :						PERIODO DE EJECUCION : DEL			
CLAVE:	CONCEPTO:						HOJA :	5	
CHA 05	INTEGRACIÓN DE CHAFLAN DE 10 X 10 CM DE PEDACERIA DE LADRILLO Y MORTERO CAL VIVA APGADA - ARENA 1:3. AGREGANDO MUCLAGO DE NOPAL AL 30 % Y RESINA HIDROFUGANTE AL 2%, AMBOS DILUIDOS EN AGUA. INCLUYE, MATERIALES, MANO DE OBRA, HERRAMIENTA Y TNCE.						UNIDAD:	ML	
							CANTIDAD:	166.28	
CONCEPTO	EJE	ANCHO	LARGO	ALTO	FO/PZA	TRAMOS	TOTAL	CROQUIS	
CHAFLANES									
	RESUMEN DE CHAFLANES						166.28		
						TOTAL:	166.28		OBSERVACIONES:

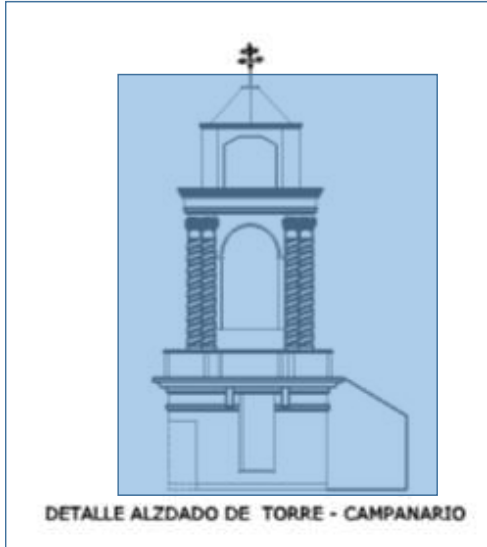
<p align="center">DETALLE ALZDADO DE TORRE - CAMPANARIO</p>	
		RESUMEN INTERIOR					31.80		
TORRE Y CONTRAFUERTE		RESUMEN EXTERIOR					13.10		
		RESUMEN INTERIOR					55.40		
<b>TOTAL</b>							<b>198.66</b>	<b>OBSERVACIONES:</b>

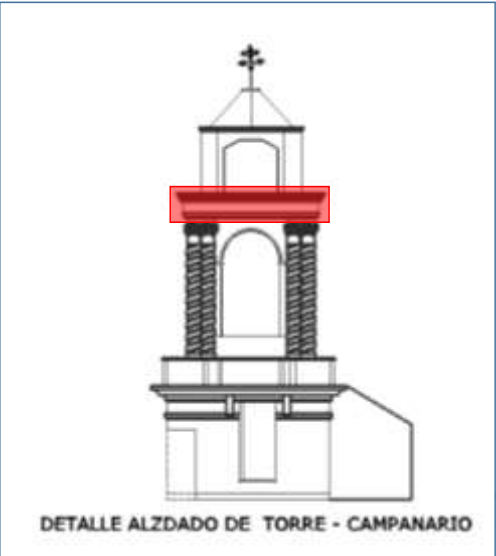
<p align="center">DETALLE ALZDADO DE TORRE - CAMPANARIO</p>
<b>TOTAL:</b>							22.62

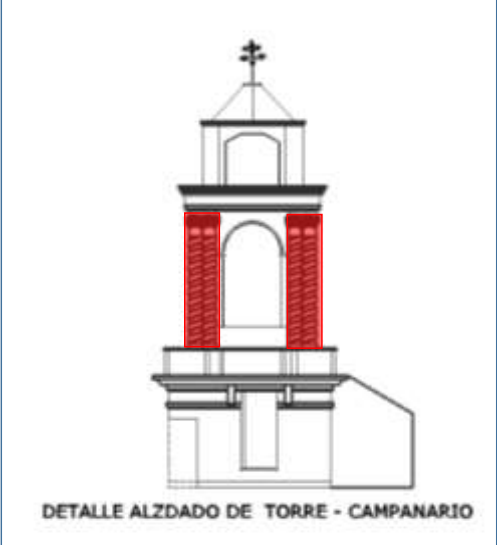
<p align="center">DETALLE ALZADO DE TORRE - CAMPANARIO</p>	
<b>TOTAL:</b>							<b>12.60</b>		<b>OBSERVACIONES:</b>
