**BENEMÉRITA UNIVERSIDAD AUTÓNOMA DE PUEBLA**

**PROPUESTA PARA LA NUEVA SEDE DE LA ESCUELA TALLER  
DE CAPACITACIÓN EN RESTAURACIÓN DE PUEBLA**

**TESIS PRESENTADA PARA OBTENER EL TÍTULO DE:  
LICENCIATURA EN ARQUITECTURA**

**OCTUBRE, 2016**

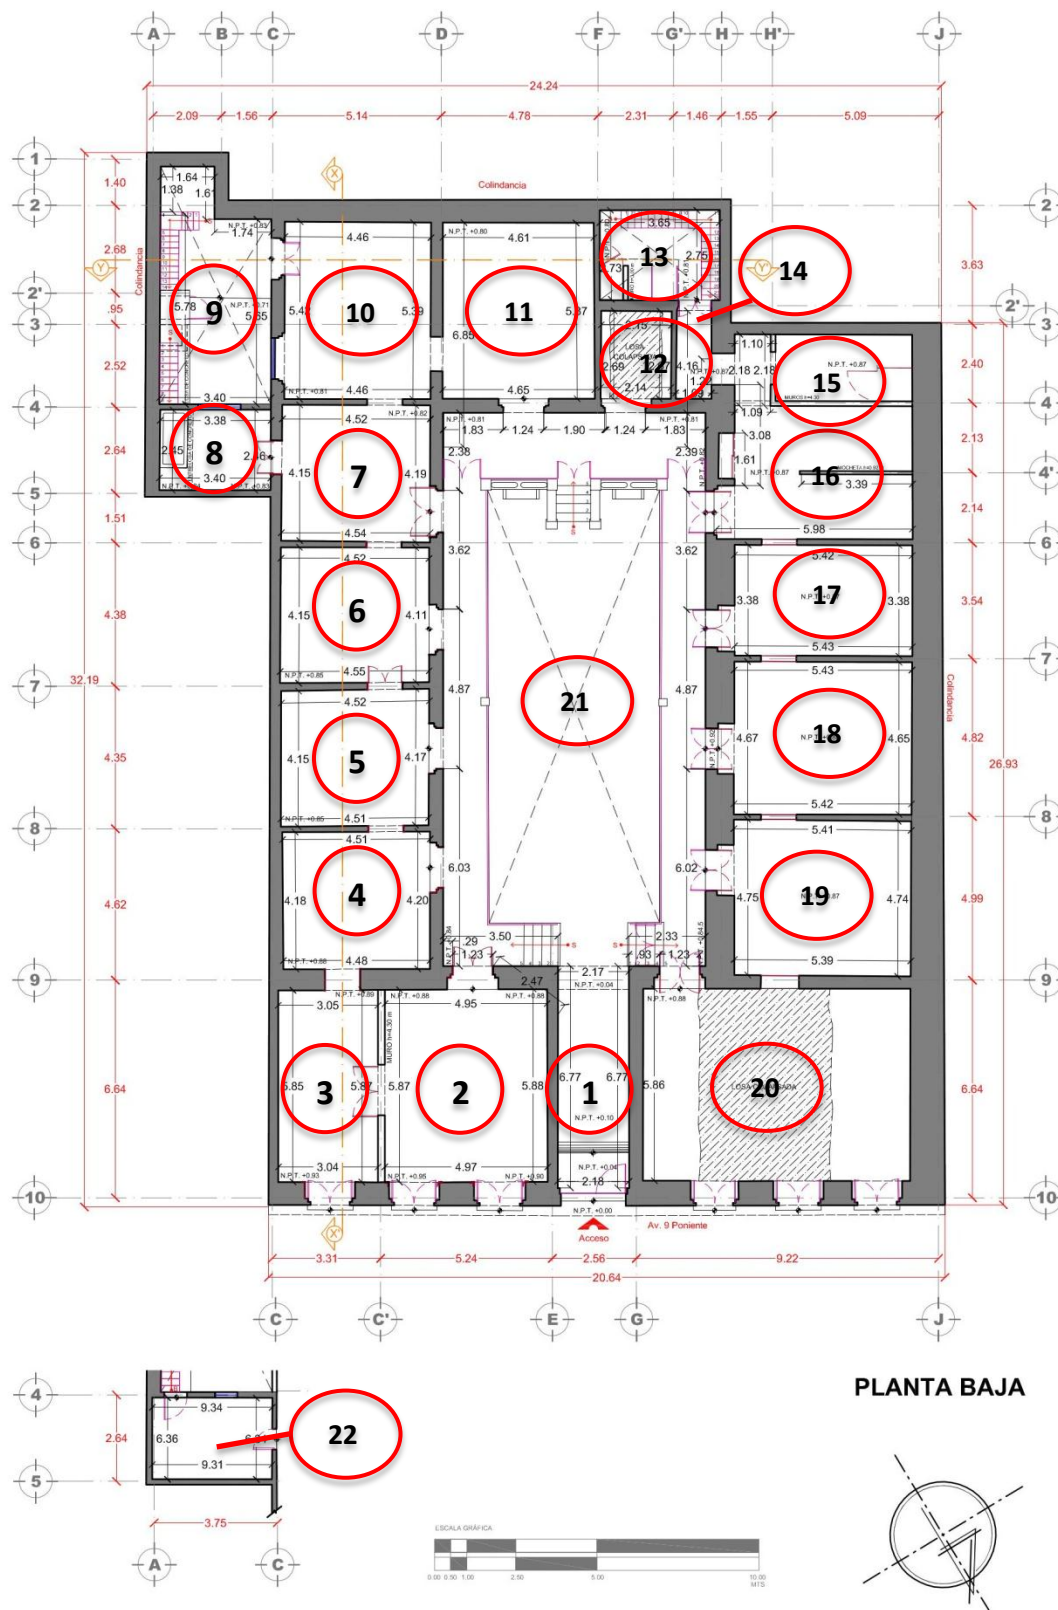
**Imagen 10. Plano de deterioros". (Facilitado por el CECAP, modificado por Guillermo E. Morales Alva y Ana Laura Toxqui Ortiz, 2015)**

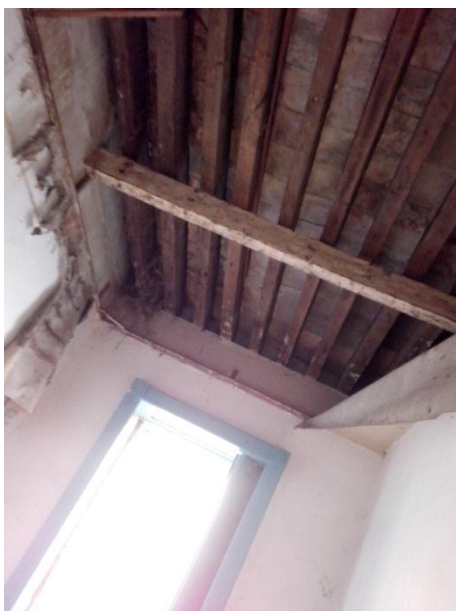
**Imagen 13. Restos de cielos rasos**  
**Foto de: Ana Laura Toxqui Ortiz. 2014**

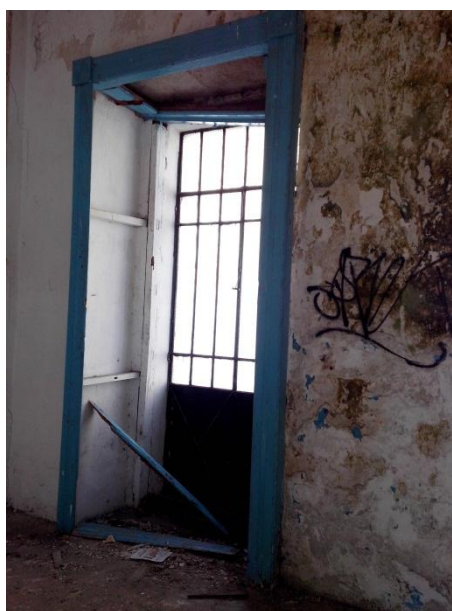
Presentan pérdida de aplanados por usar pintura inadecuada, además de filtraciones a causa de la humedad (Imagen 14) y grietas superficiales y profundas que no afectan el funcionamiento de la estructura.

**Imagen 14. Manchas de filtraciones**  
**Foto de: Ana Laura Toxqui Ortiz. 2014**

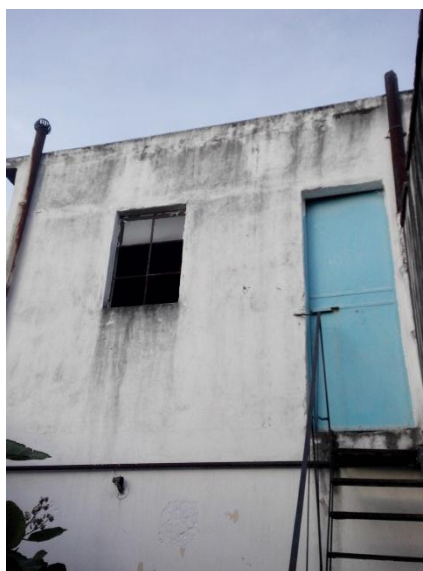
22. Este espacio es claramente lo más nuevo que hay en el inmueble, los muros miden 15 cm de ancho, y la herrería no se está tan deteriorada como en el resto del inmueble. Se encuentra ubicado sobre el espacio nombrado con el número 8. Cuenta con 2 puertas y una ventana. (Imagen 26)

**Imagen 26. Cuarto en Planta Alta  
Fotos de: Ana Laura Toxqui Ortiz. 2014**

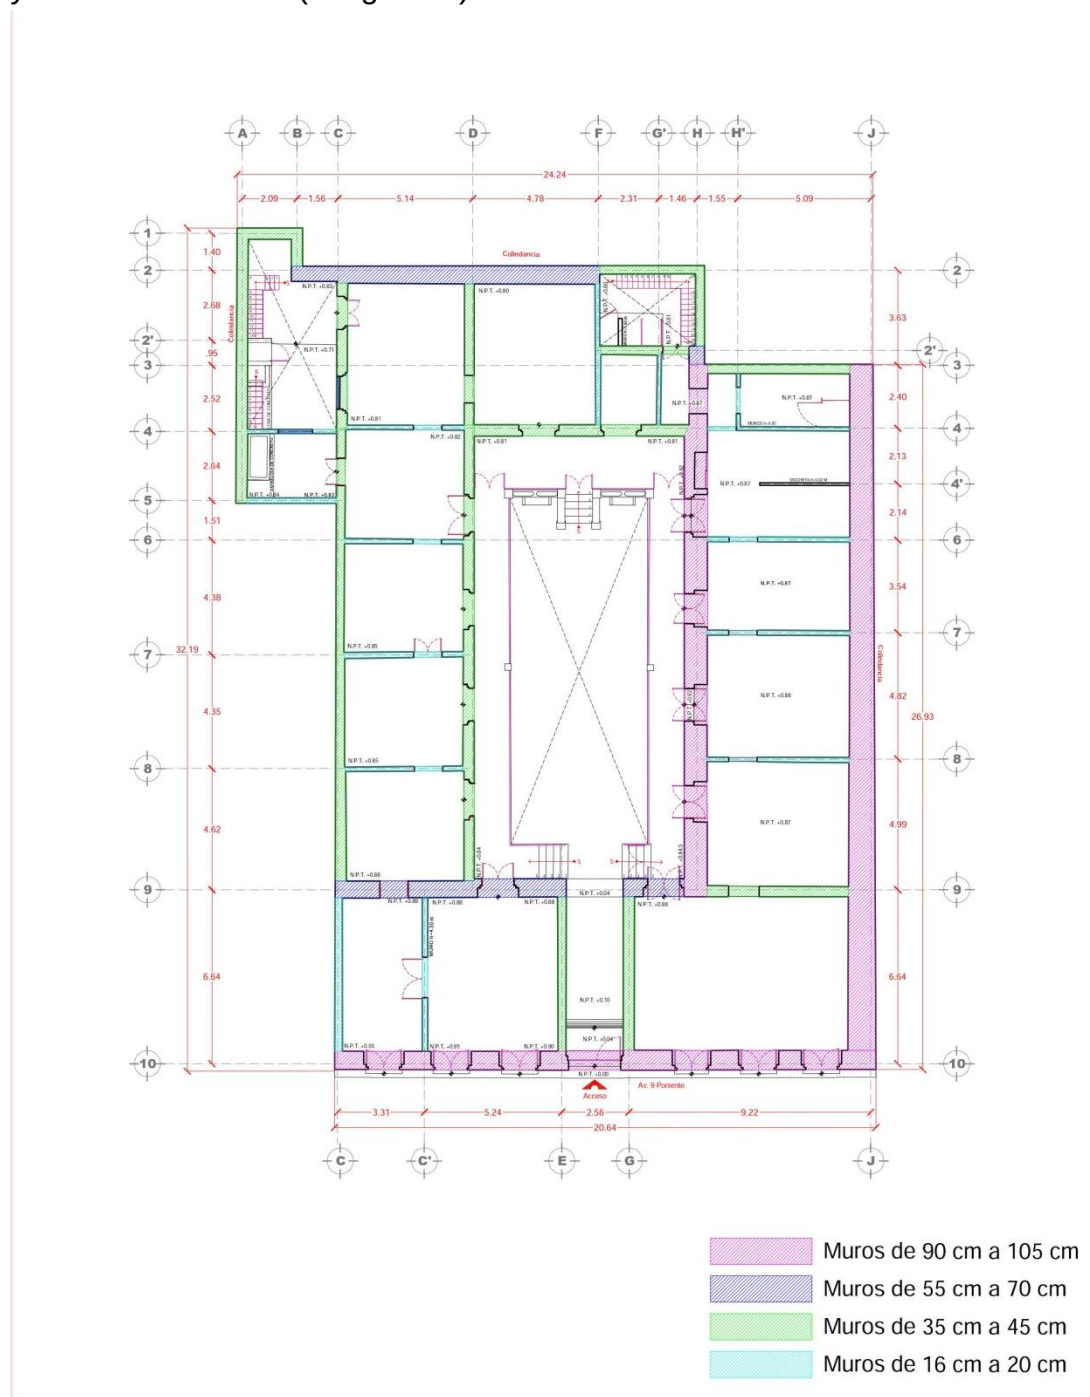
En este caso encontramos diferentes grosores dentro de la misma construcción, lo cual nos indica que tuvo diferentes etapas constructivas o que parte fue demolido y vuelto a construir. (Imagen 28)

**Imagen 28. Plano de distintos grosores de muros (Facilitado por el CECAP, modificado por Guillermo E. Morales Alva y Ana Laura Toxqui Ortiz, 2015)**

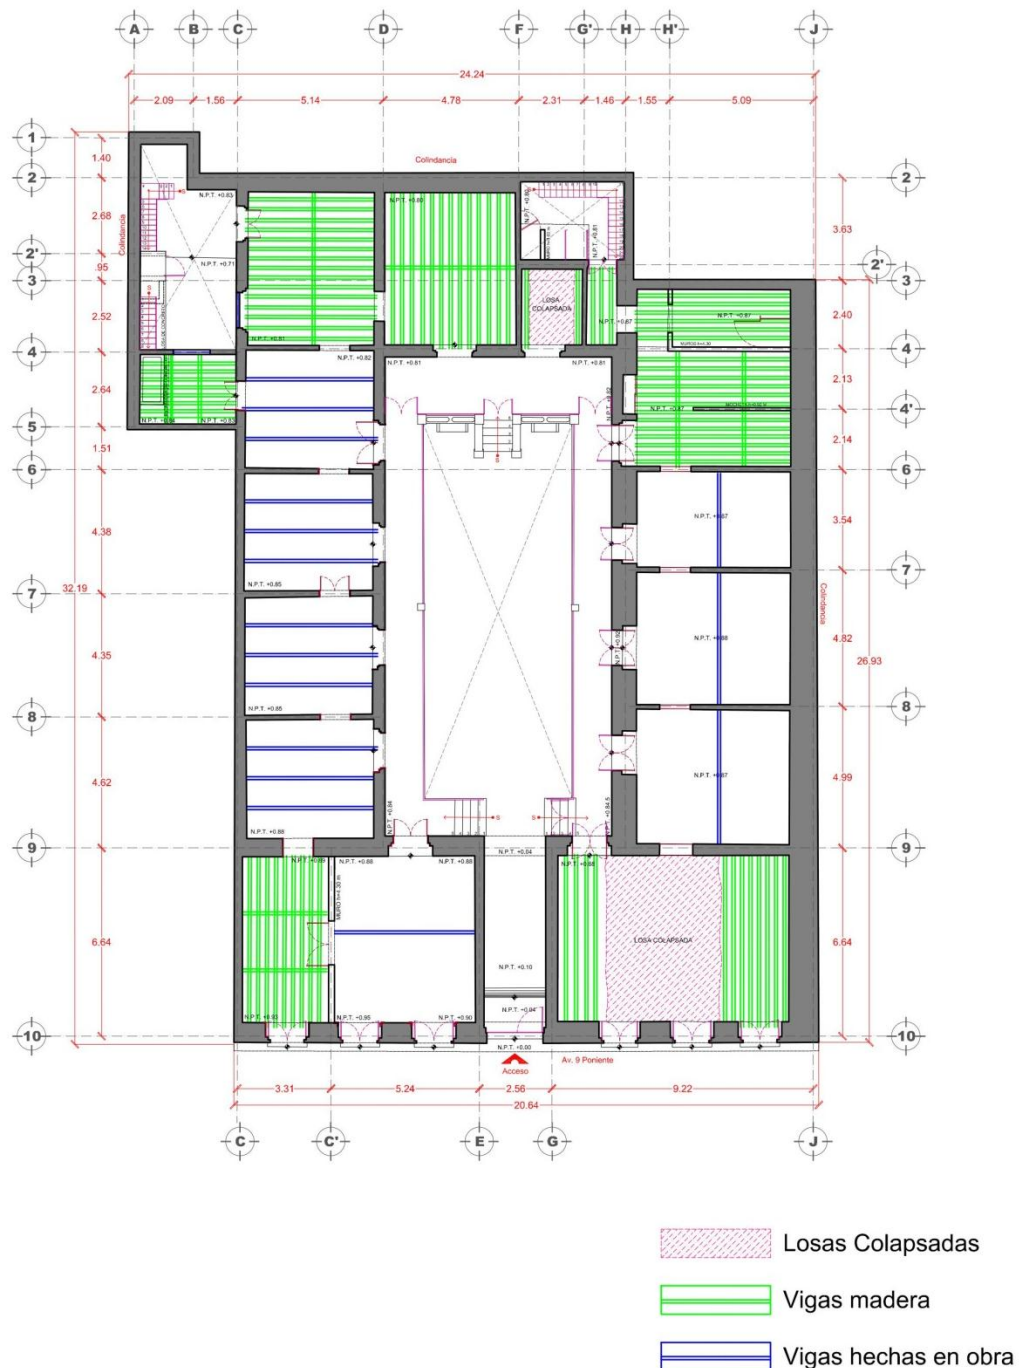
Áreas de azoteas con losas faltantes y restos de algunas vigas de madera en mal estado (sin posible recuperación) debido a la exposición directa a la intemperie así como el apollado. Infestación de plantas a causa del estancamiento de agua. Pretiles de tabique rojo recocido existentes en azotea de diferentes alturas, menormente destruidos en la zona trasera y sin aplanados (Imagen 19).

Imagen 29. Plano de sistemas estructurales en losas (Facilitado por el CECAP, modificado por Guillermo E. Morales Alva y Ana Laura Toxqui Ortiz, 2015)
