**Nuevos Usos en la Arquitectura Religiosa Franciscana.**  
**Propuesta de Reutilización del Conjunto Conventual de San**  
**Francisco Tepeyanco, Tlaxcala**

Tesis presentada para obtener el grado de Maestro en Arquitectura con  
Especialidad en Conservación del Patrimonio Edificado

**Arq. Miguel Ángel Sánchez Espinosa**  
CVU: 849112 ID: 217470563

**Enero 2020**

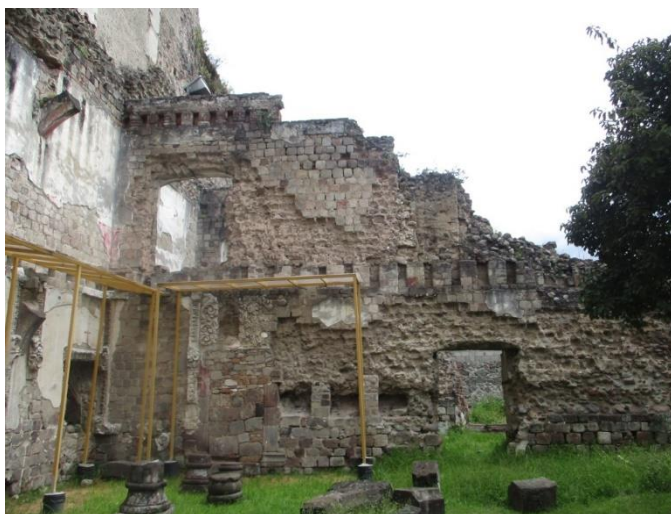
Figura 1 Estado ruinoso actual del  
Conjunto Conventual de San Francisco  
Tepeyanco.

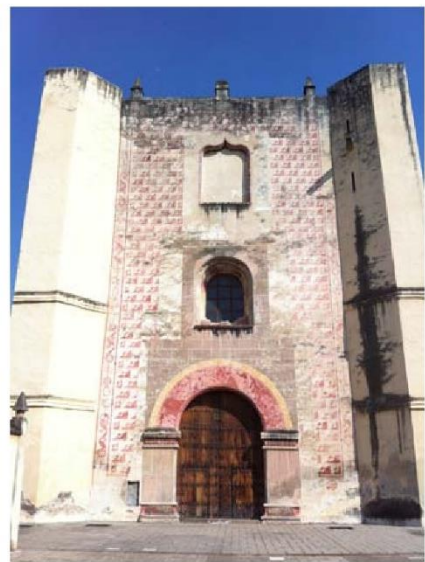
En la parte exterior del elemento se perciben múltiples deterioros físicos derivados de condiciones climatológicas como lo es la filtración de humedad producto de precipitaciones pluviales, la cual al condensarse en la fábrica del muro, ha provocado el decohesimiento de aplanados de cal arena exponiendo los materiales primarios del elemento vulnerandolos a condiciones de erosión por intemperismo. Dicha humedad en combinación con la luz solar han beneficiado a la proliferación de agentes bióticos en la mampostería como microorganismos, así como el crecimiento de micro y mediana flora parásita. También son notorios los escurrimientos pluviales sobre la zona superior del paramento, los cuales han favorecido la presencia de eflorescencias.

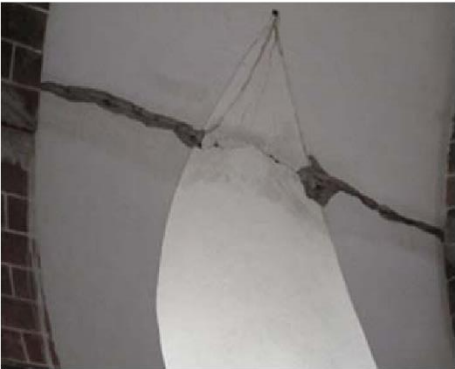
CUBIERTA

Durante los sismos registrados en el mes de Septiembre de 2017, la cubierta actual del templo configurada con bóveda de cañón con lunetos registró una grieta de trayectoria longitudinal de 15 m de largo aproximadamente al nivel de arranque de la cubierta, afectando la composición del núcleo del elemento y rebasando los límites de algunos lunetos. La cubierta también acusó fisuras en la zona del actual muro testero.

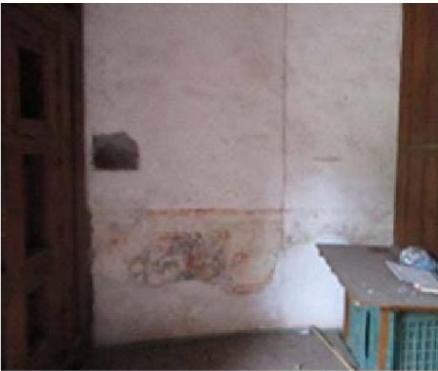
MUROS

Evidencian eflorescencias derivadas de la filtración de humedad por medios capilares, ocasionando el decohesimiento de aplanados en distintas secciones inferiores. La pintura decorativa plasmada sobre los aplanados de cal arena muestra despigmentación y desprendimiento estratigráfico a consecuencia del paso del tiempo y las humedades antes mencionadas.

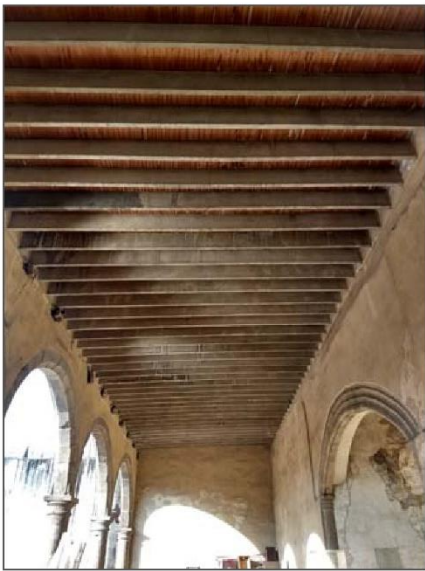
### CUBIERTA

La cubierta actual (al igual que la arcada) es una alteración realizada en 1984 a la configuración original del espacio para proteger el presbiterio. Se observan manchas en tablazón y viguería de concreto por escurrimientos y acumulación de agua ocasionada por el asolvamiento del sistema de desalojo pluvial en cubierta. Se identifica deterioro por agentes bióticos derivado de la presencia de fauna nociva (palomas) y deyecciones.

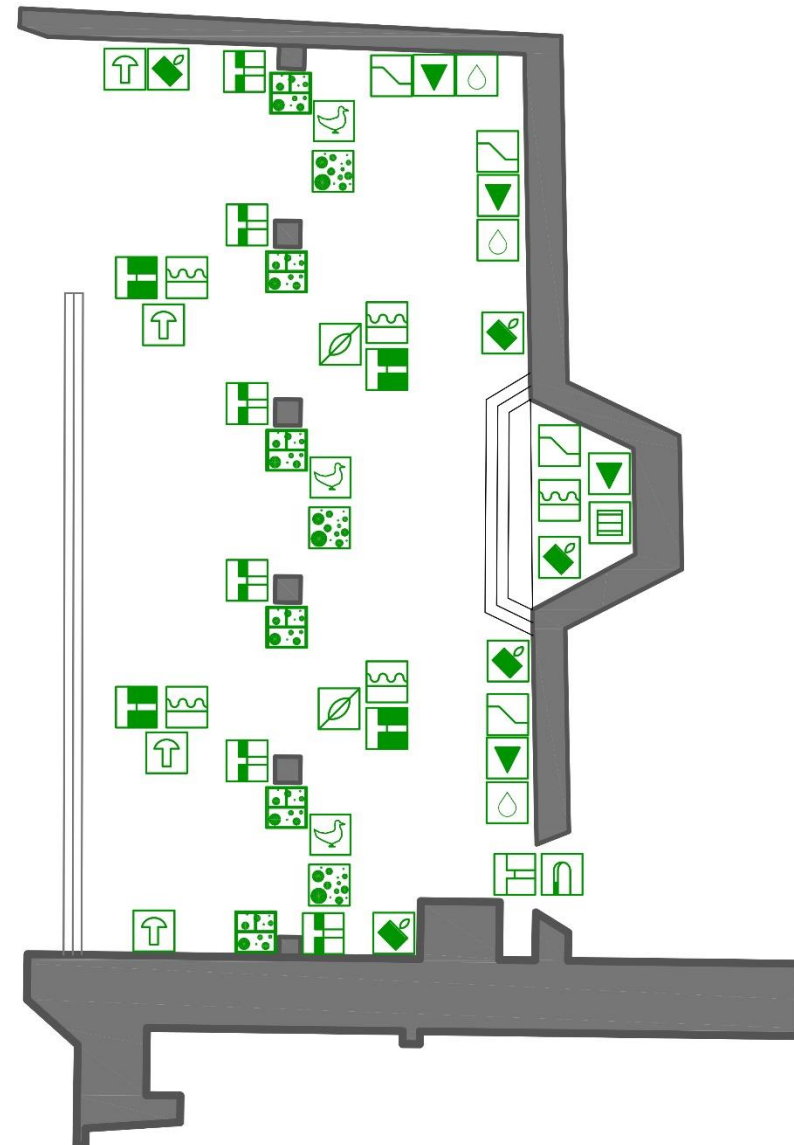
Los elementos de piedra de cantera sufren erosión y disgregamiento de juntas de mortero principalmente por factores atmosféricos como el contacto directo con el agua de lluvia y viento, así como factores abióticos químicos como el contacto con gases contaminantes de hidrocarburos generados por los vehículos que transitan entorno al conjunto.

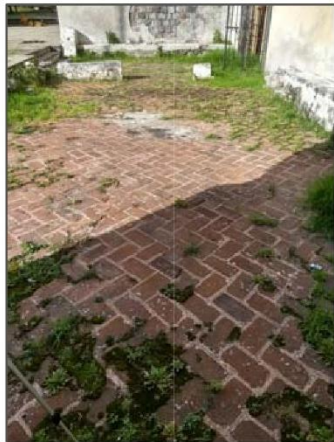
La superficie de las soleras de barro y las juntas de unión de mortero cal arena sufren de deterioro físico por erosión de sus componentes materiales, derivado de factores ambientales como la humedad y el viento que han causado su disgregación. Factores antropogénicos como el tránsito peatonal también han contribuido al desgaste mencionado. Existe crecimiento de micro flora parasitaria en juntas de unión.
