BENEMÉRITA UNIVERSIDAD AUTÓNOMA DE PUEBLA

FACULTAD DE ARQUITECTURA

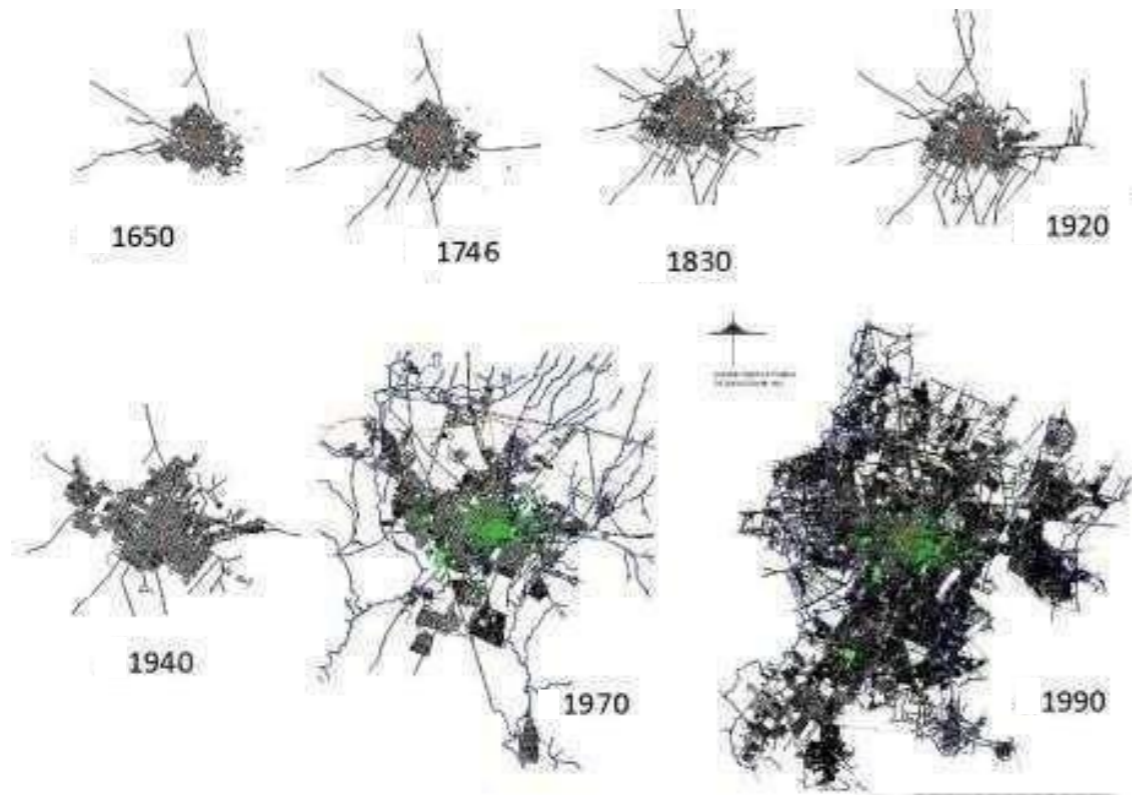
ILUSTRACIÓN 1- MARTÍNEZ & VELÁZQUEZ. (2012). EXPANSIÓN URBANA DE PUEBLA. [IMAGEN] MODIFICADA DE LA DIRECCIÓN GENERAL DE DESARROLLO URBANA Y SUELO DGDUS

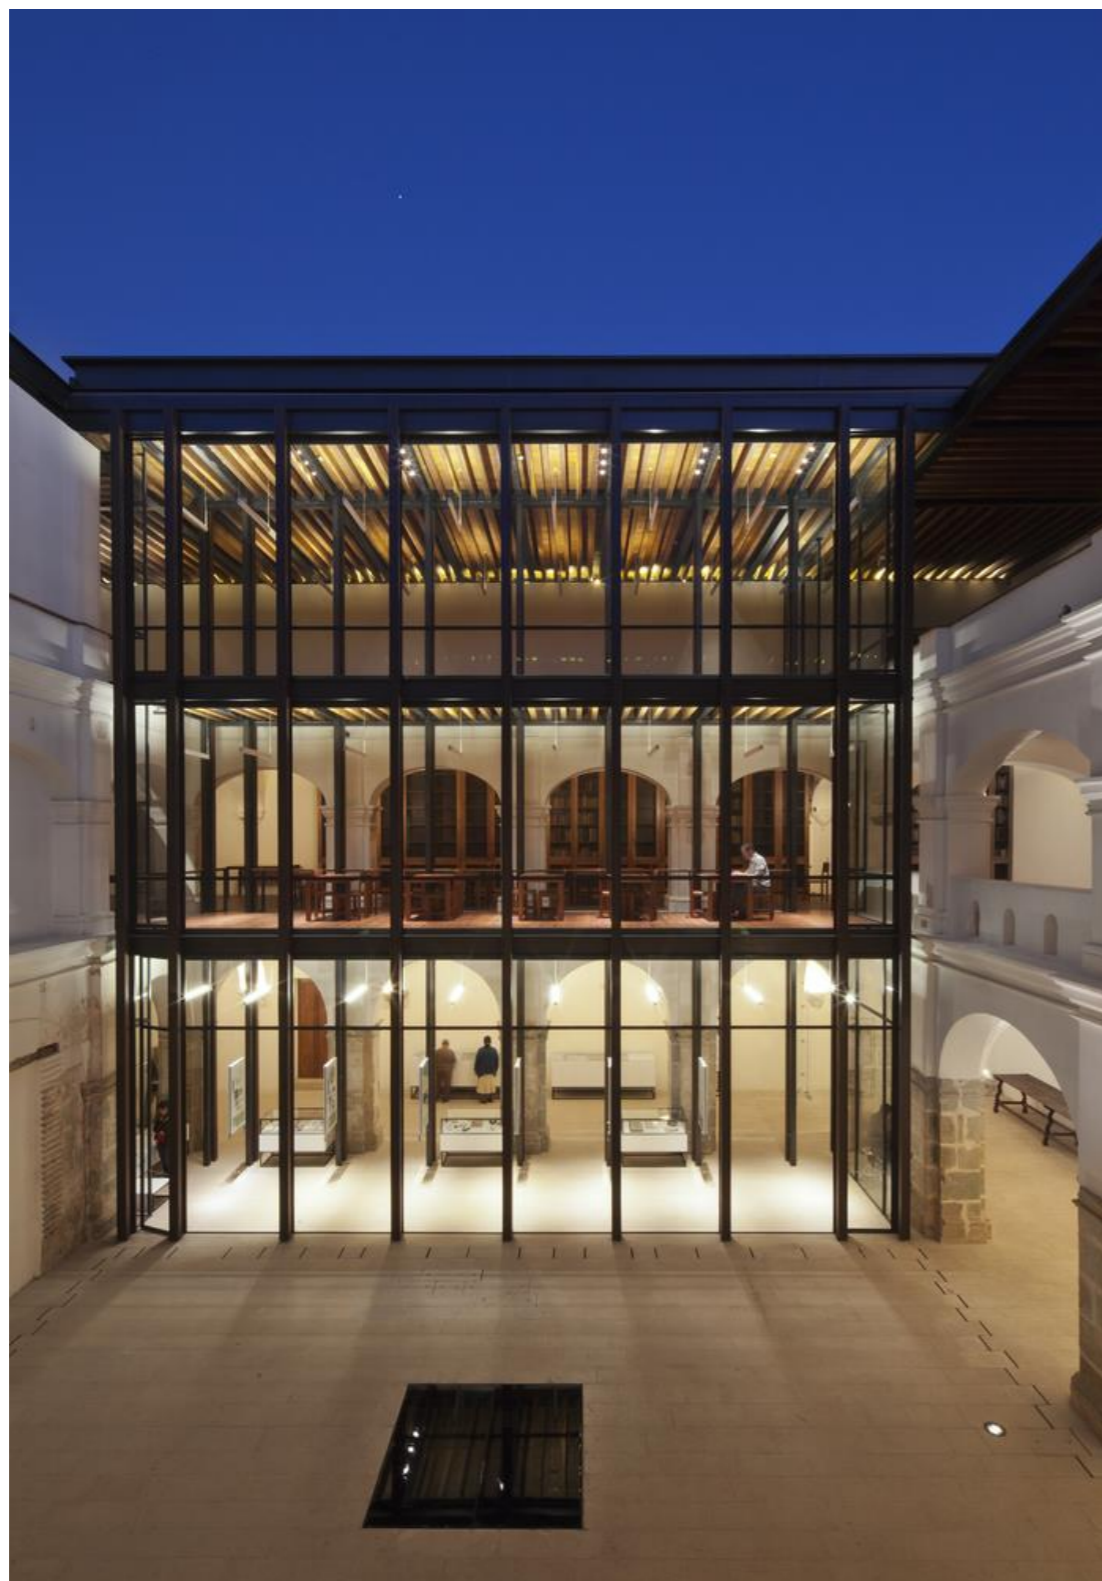
ILUSTRACIÓN 30 LEÓN, F. & GORDOA, L. (2016). FACHADA DEL EX CONVENTO DE SAN PABLO. [FOTOGRAFÍA]. ARCHDAILY.
[HTTPS://WWW.ARCHDAILY.MX/MX/783799/CENTRO-ACADEMICO-Y-CULTURAL-SAN-PABLO-TALLER-DE-ARQUITECTURA-MAURICIO-ROCHA-PLUS-GABRIELA-CARRILLO](https://www.archdaily.mx/mx/783799/centro-academico-y-cultural-san-pablo-taller-de-arquitectura-mauricio-rocha-plus-gabriela-carrillo)

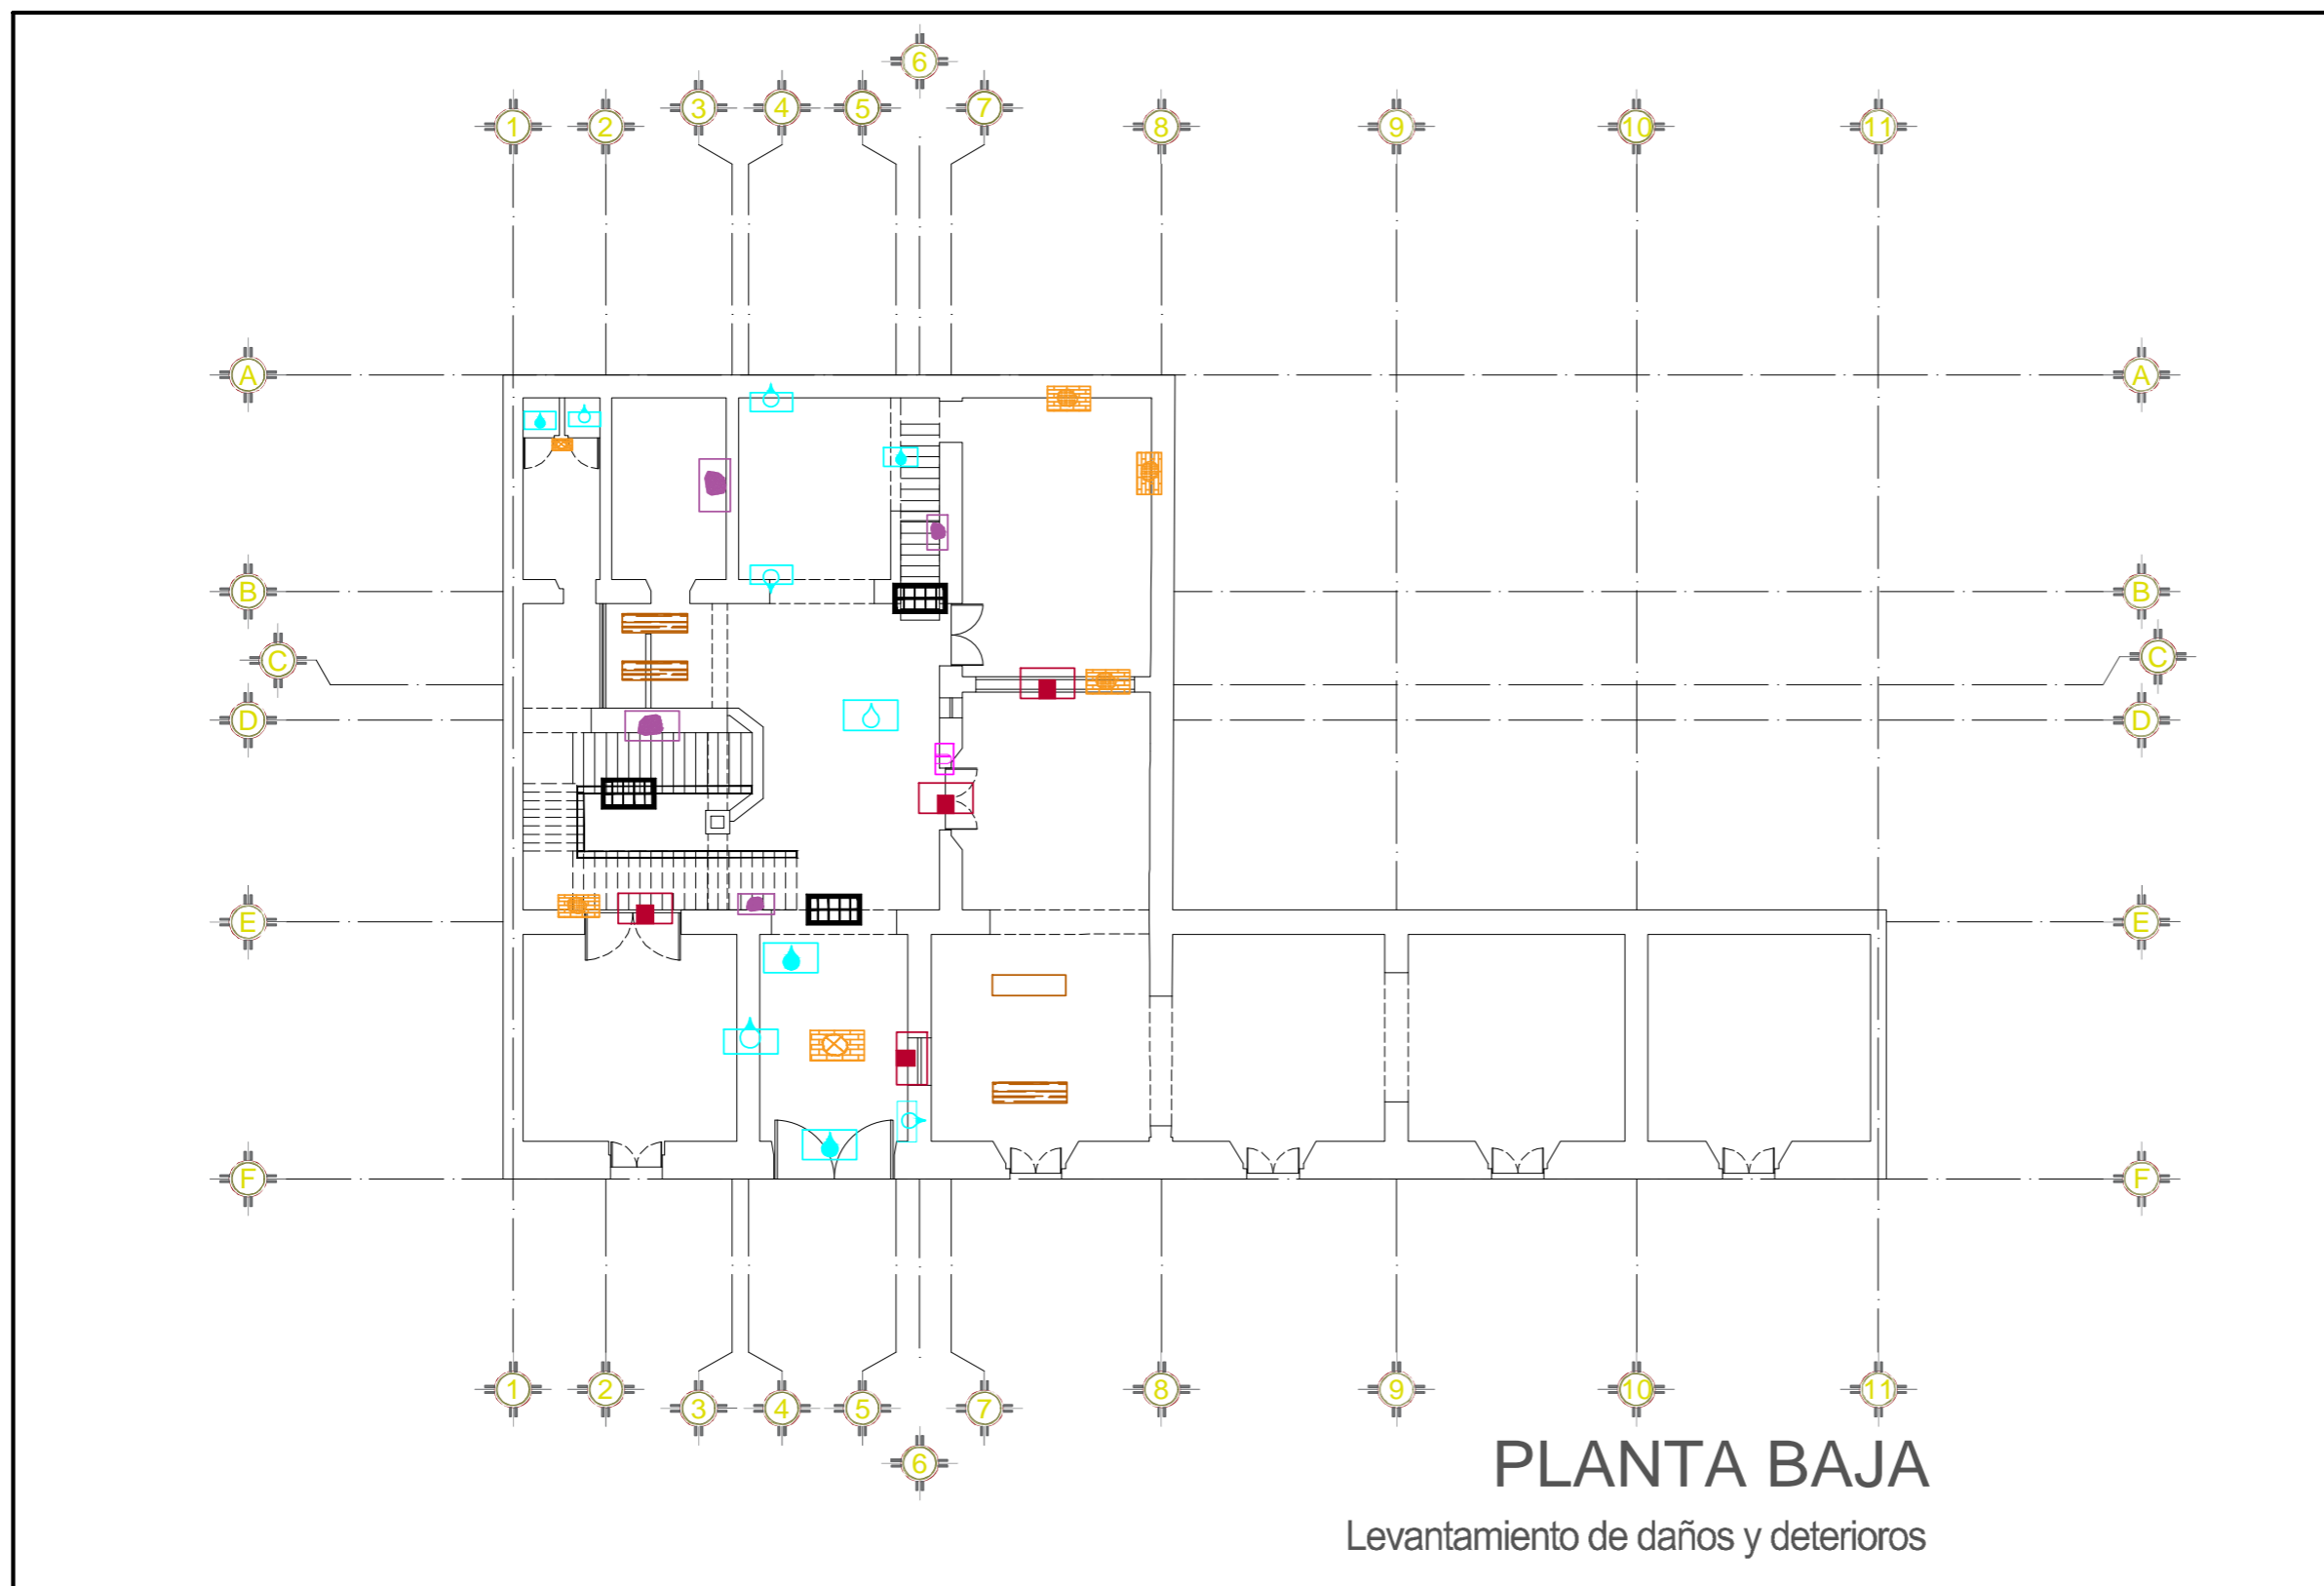
6.2.2 PLANOS CON ESPECIFICACIONES DE DAÑOS Y DETERIOROS

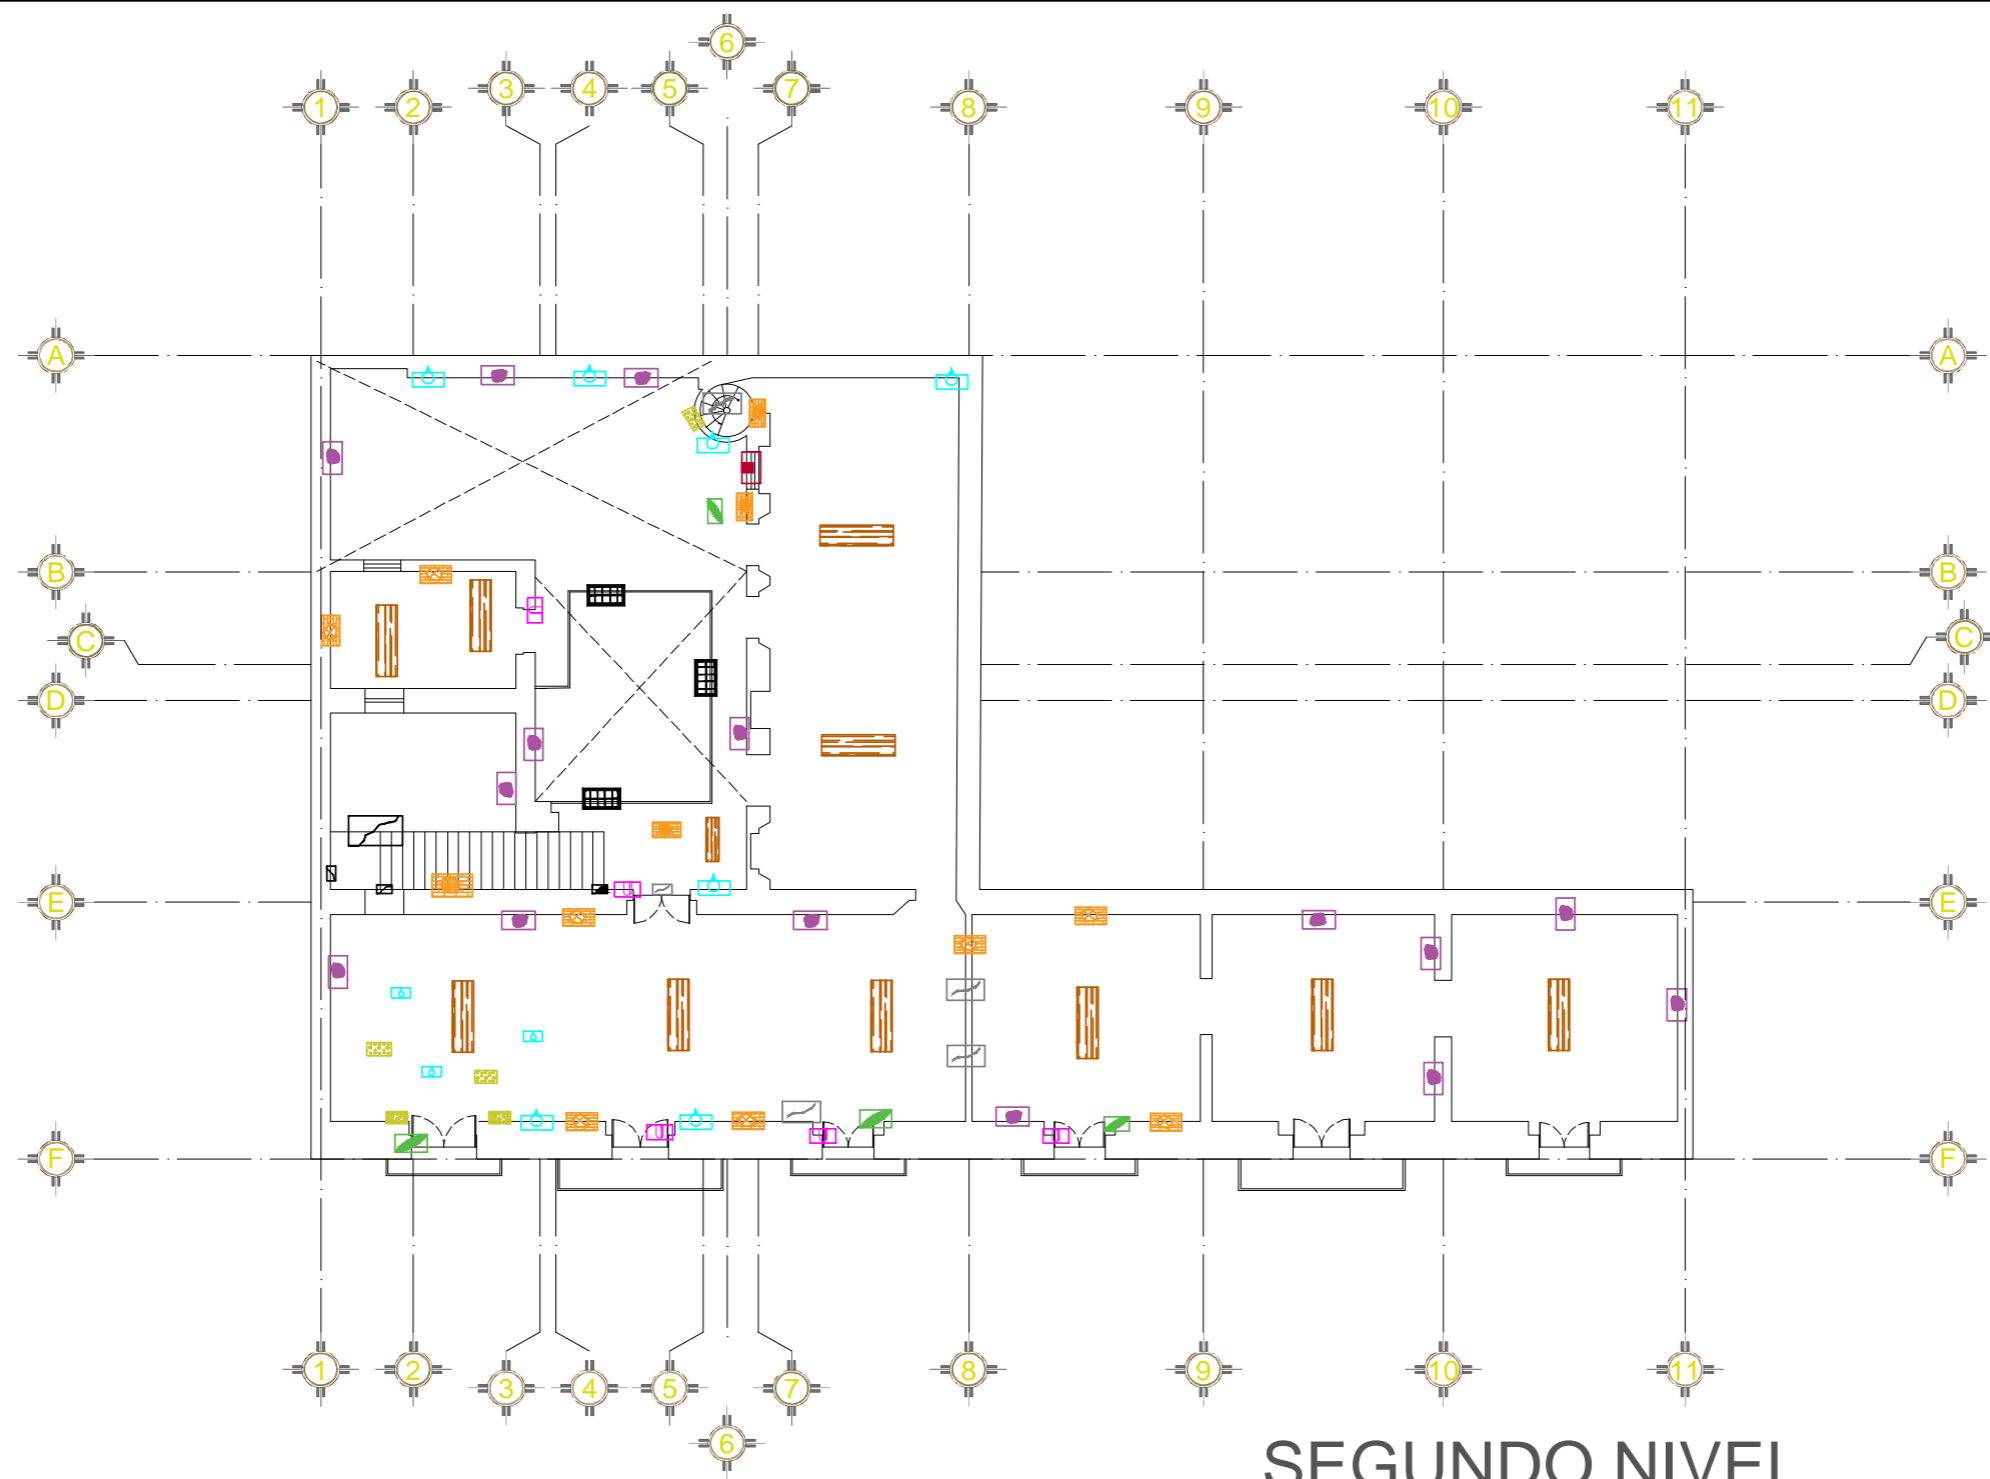
PRESENTAN: ENRIQUEZ ZENTENO GABRIEL, GARCÍA HERNÁNDEZ IRENE, MUÑOZ FLORES FÁTIMA **PLANO No.:** 6

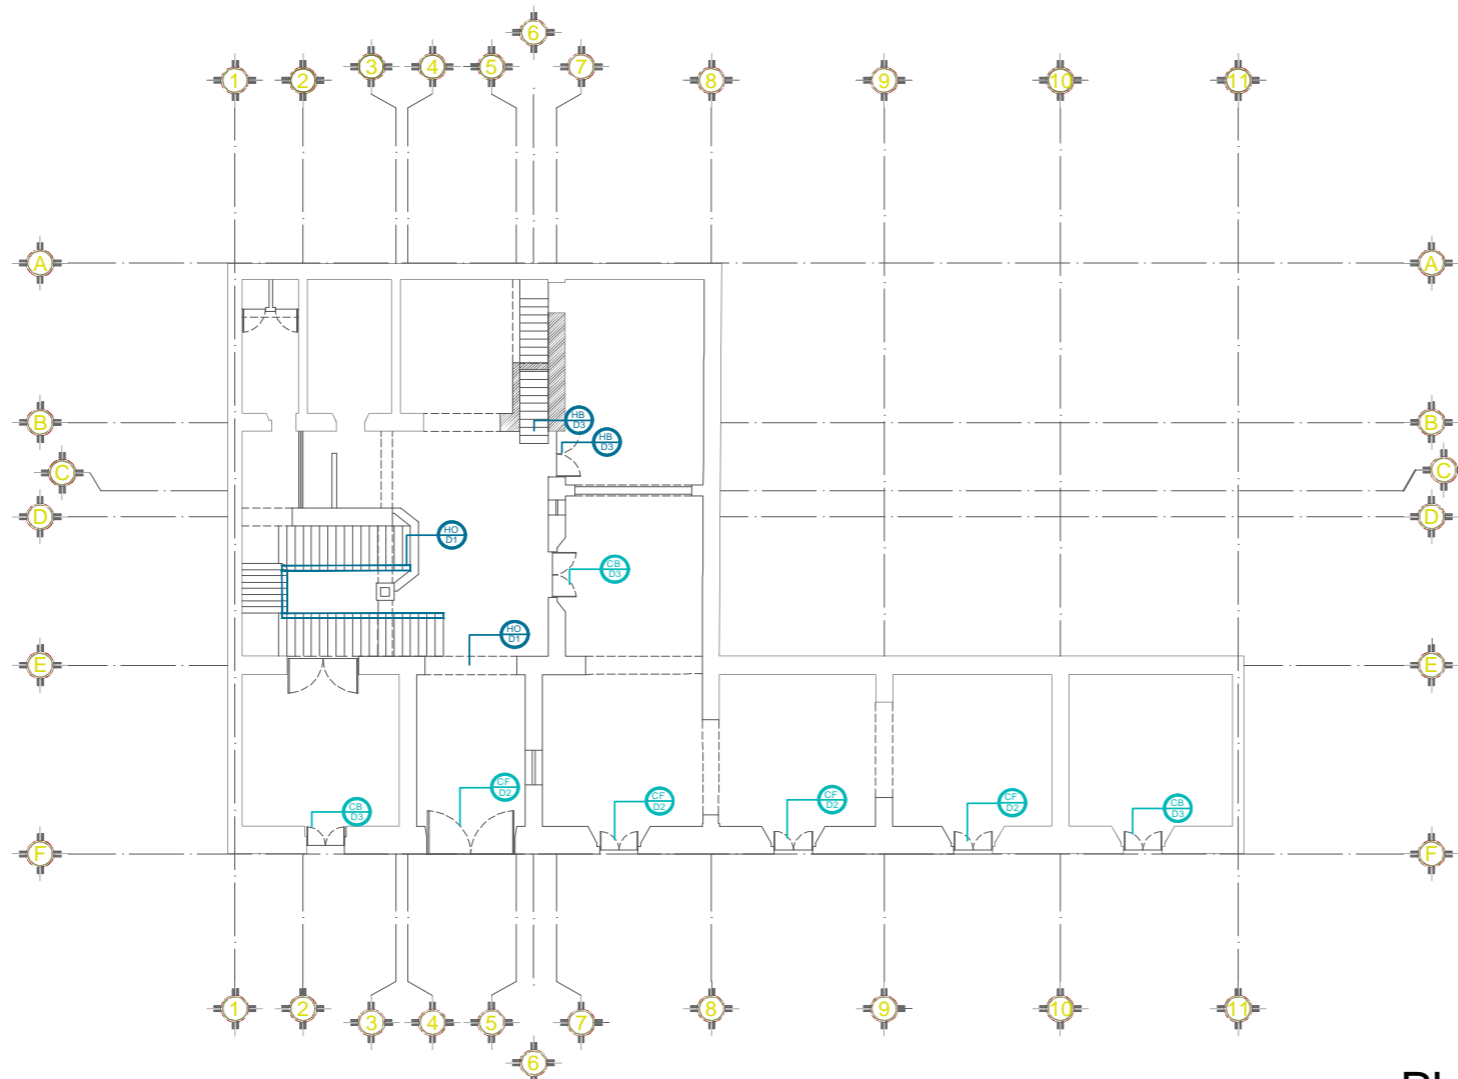
6.2.3 PLANOS DE DAÑOS Y DETERIOROS EN ELEMENTOS
6.2.3.1 DAÑOS Y DETERIOROS EN HERRERÍA Y CARPINTERIA

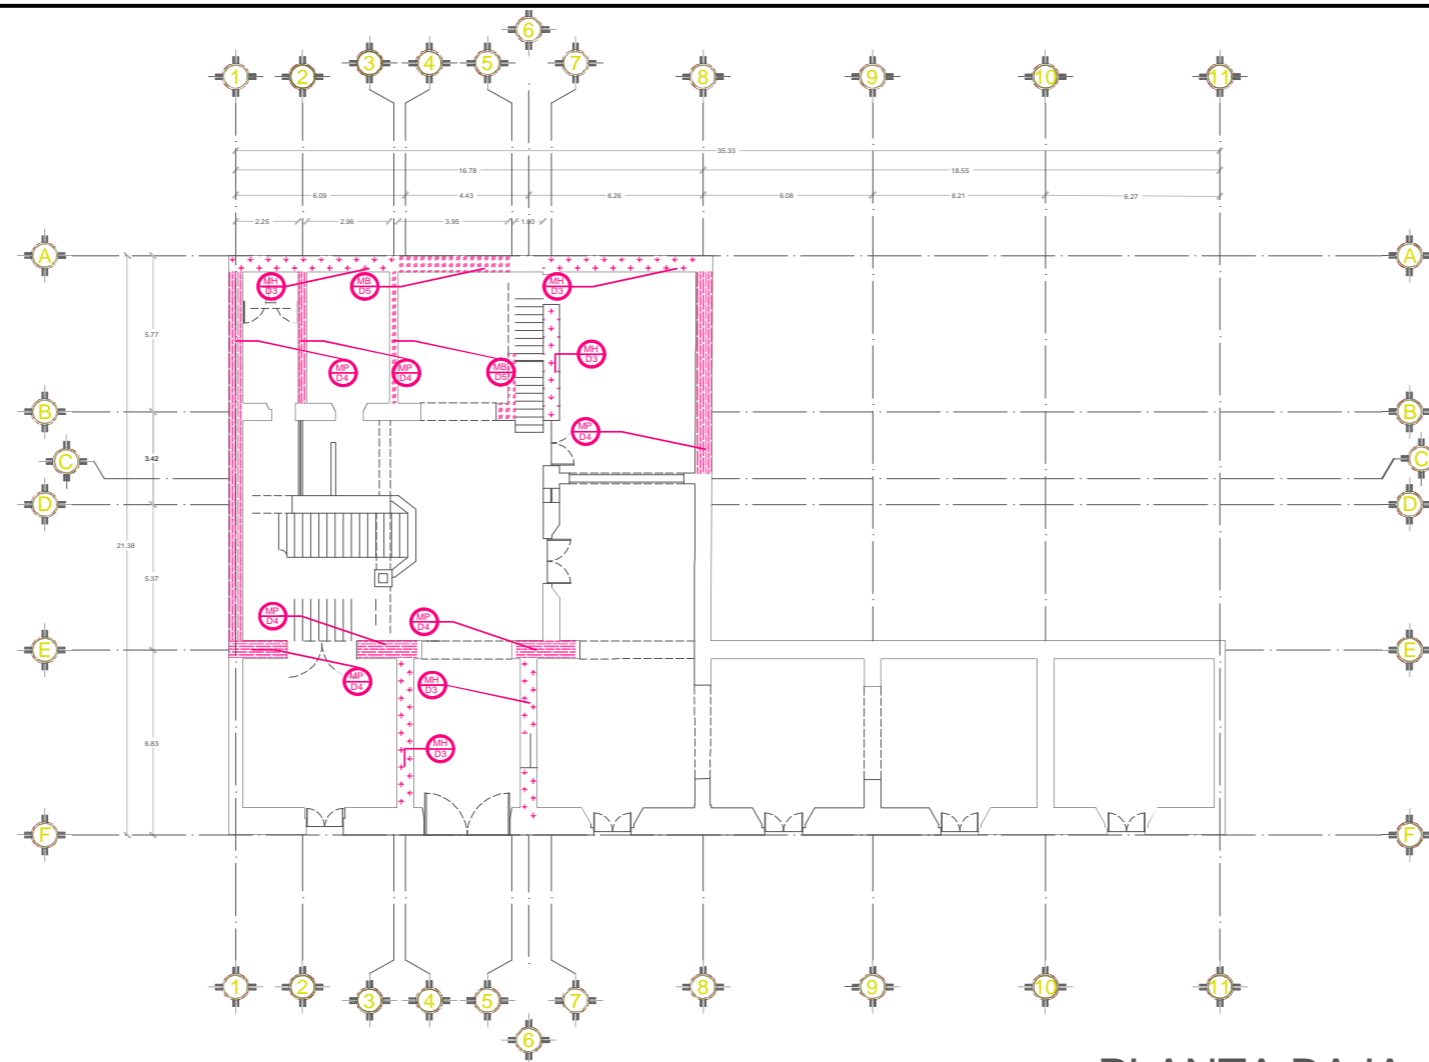
PLANTA BAJA
Daños y Deterioros en muros del Inmueble

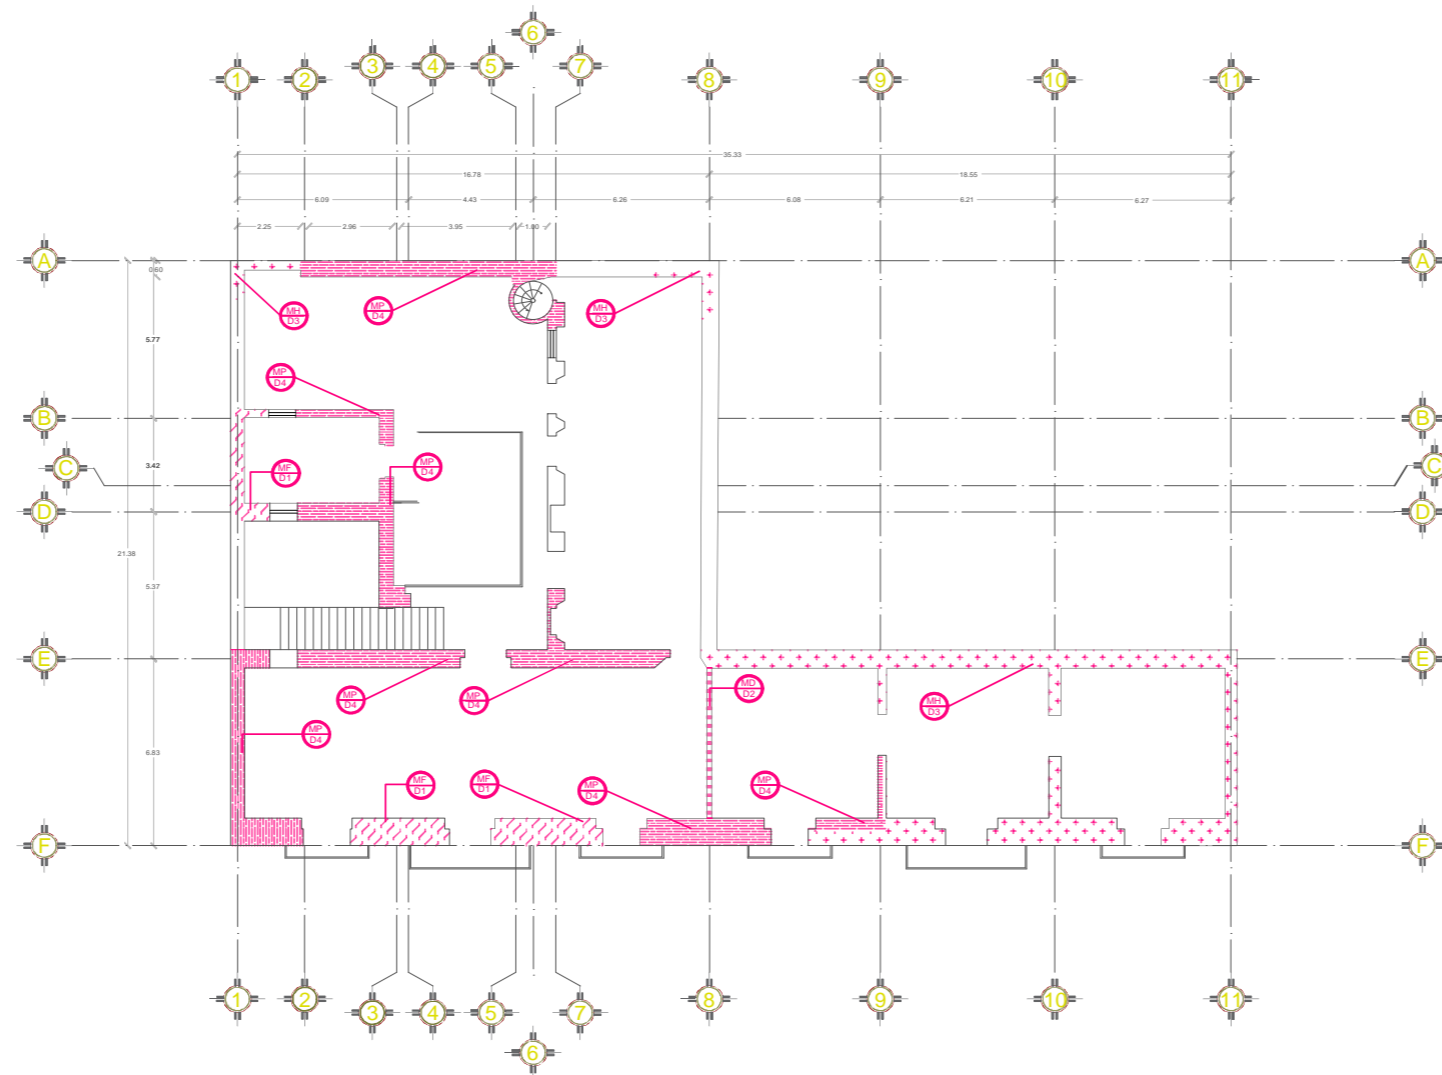
DETERIOROS Y DAÑOS EN EL INMUEBLE

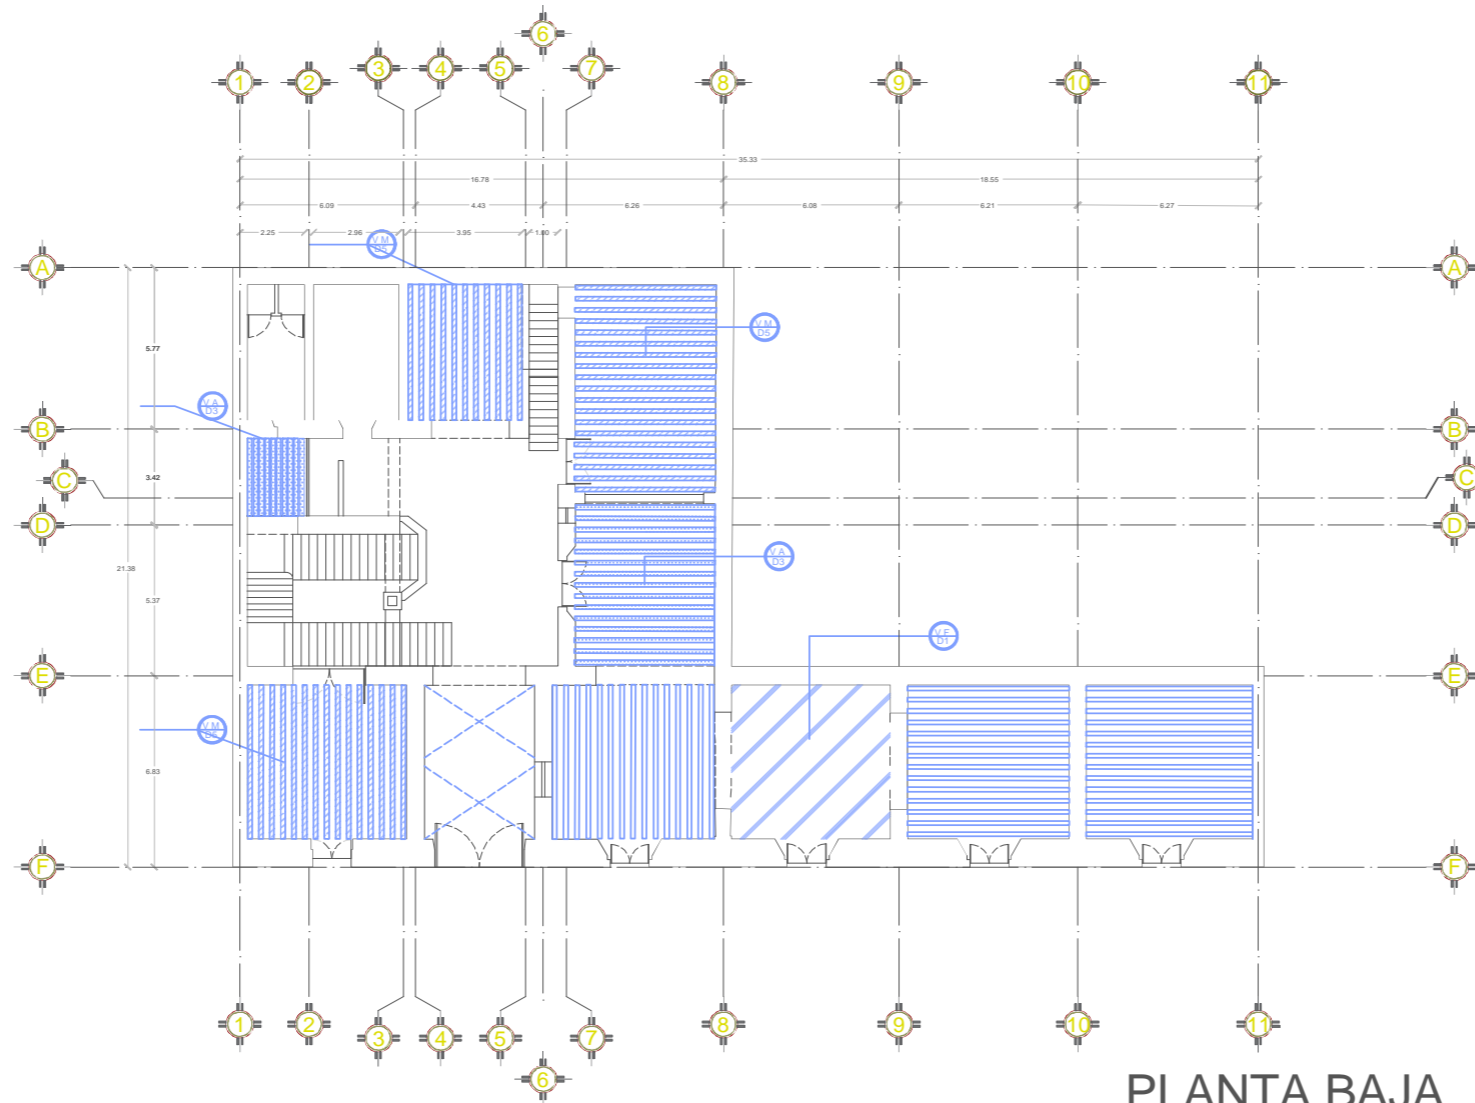
6.2.3.3 DAÑOS Y DETERIOROS EN VIGAS

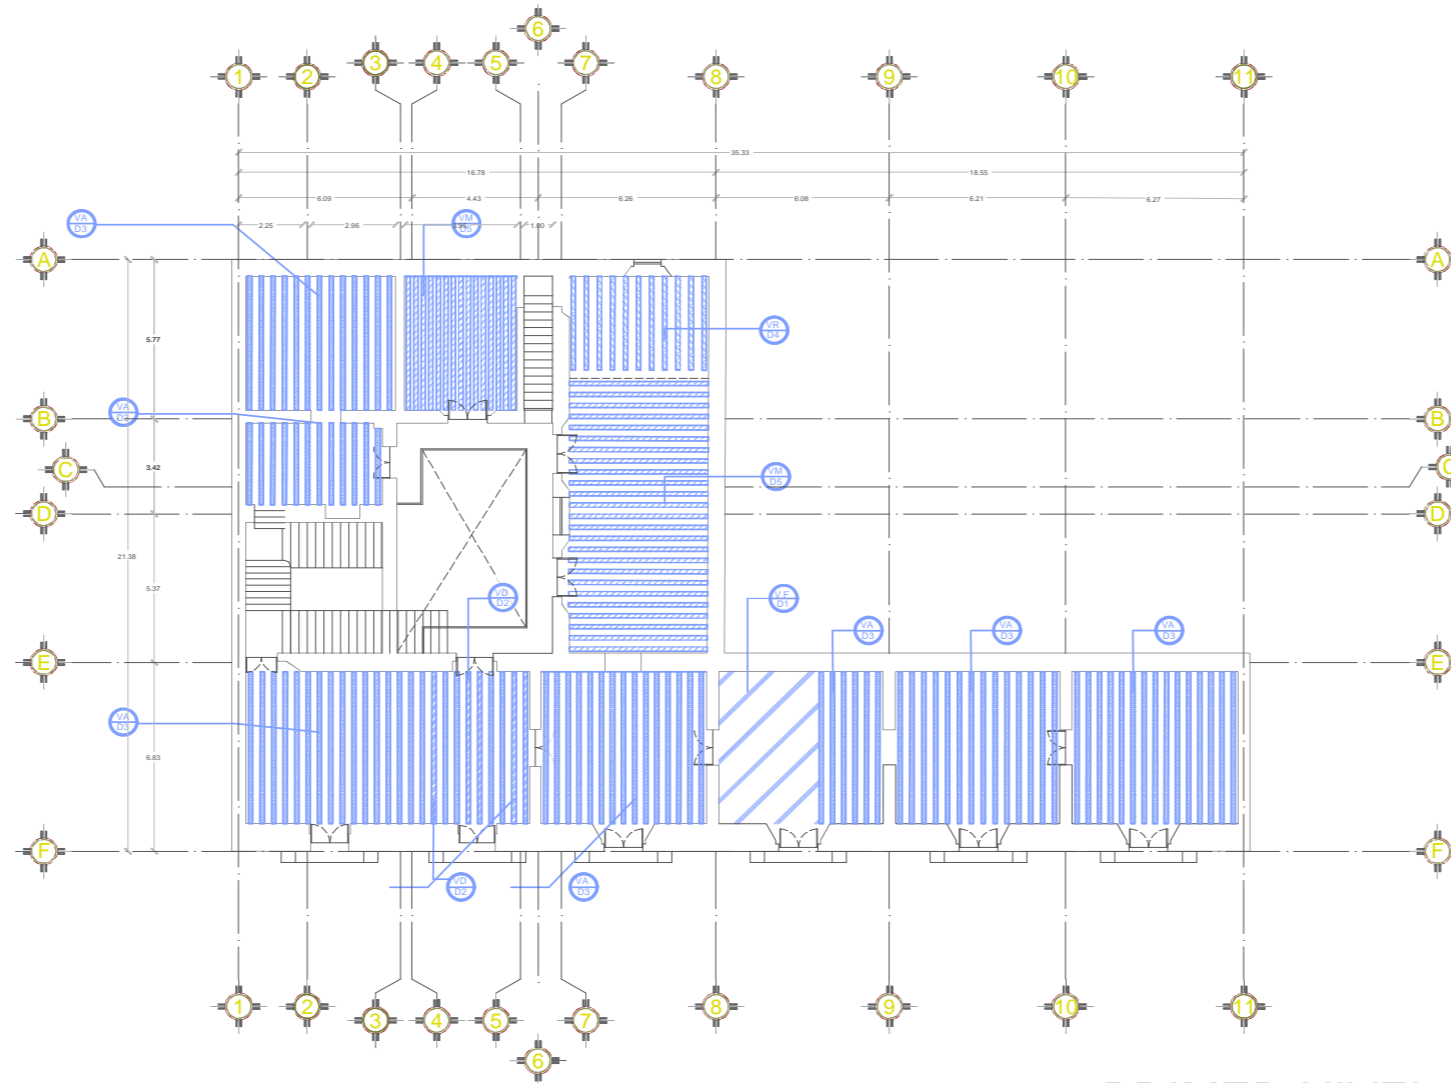
DETERIOROS Y DAÑOS EN EL INMUEBLE	
VIGUERÍA	
D1- Vigas Faltantes	
D2- Vigas Desplomadas	
D3- Vigas apollilladas y con deterioro o desgaste por agentes biológicos y físicos	
D4- Vigas con presencia de daño menor y reforzadas con perfiles metálicos	
D5- Vigas con falta de mantenimiento y en estado bueno

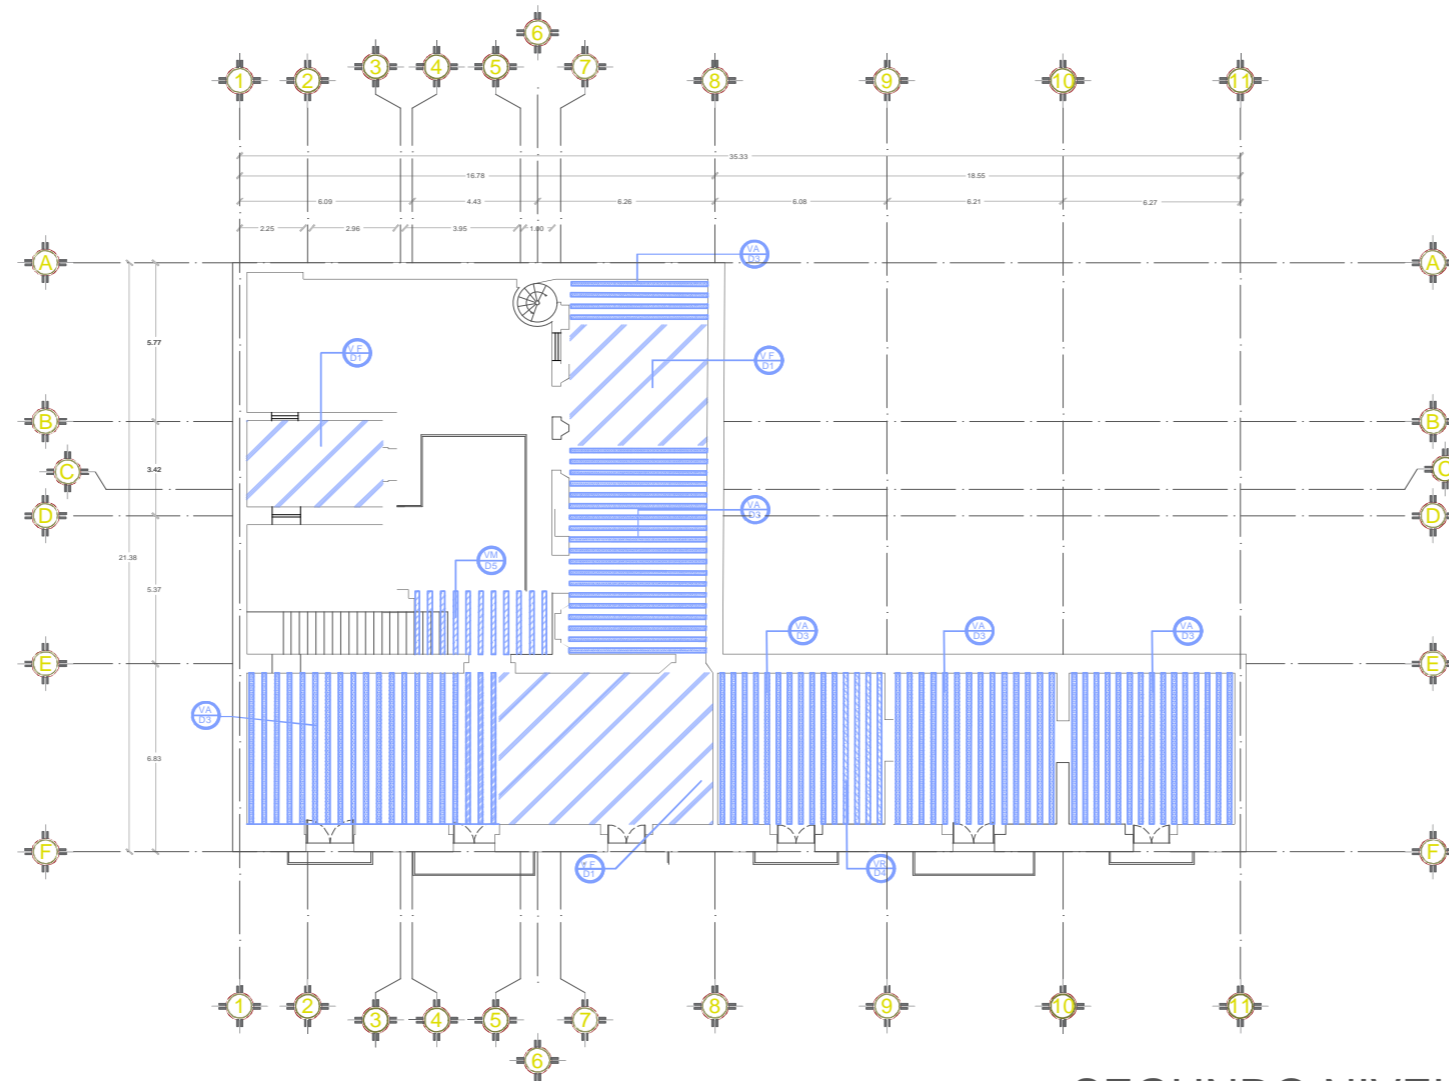
PRESENTAN: ENRIQUEZ ZENTENO GABRIEL, GARCÍA HERNÁNDEZ IRENE, MUÑOZ FLORES FÁTIMA **PLANO No.:** 16

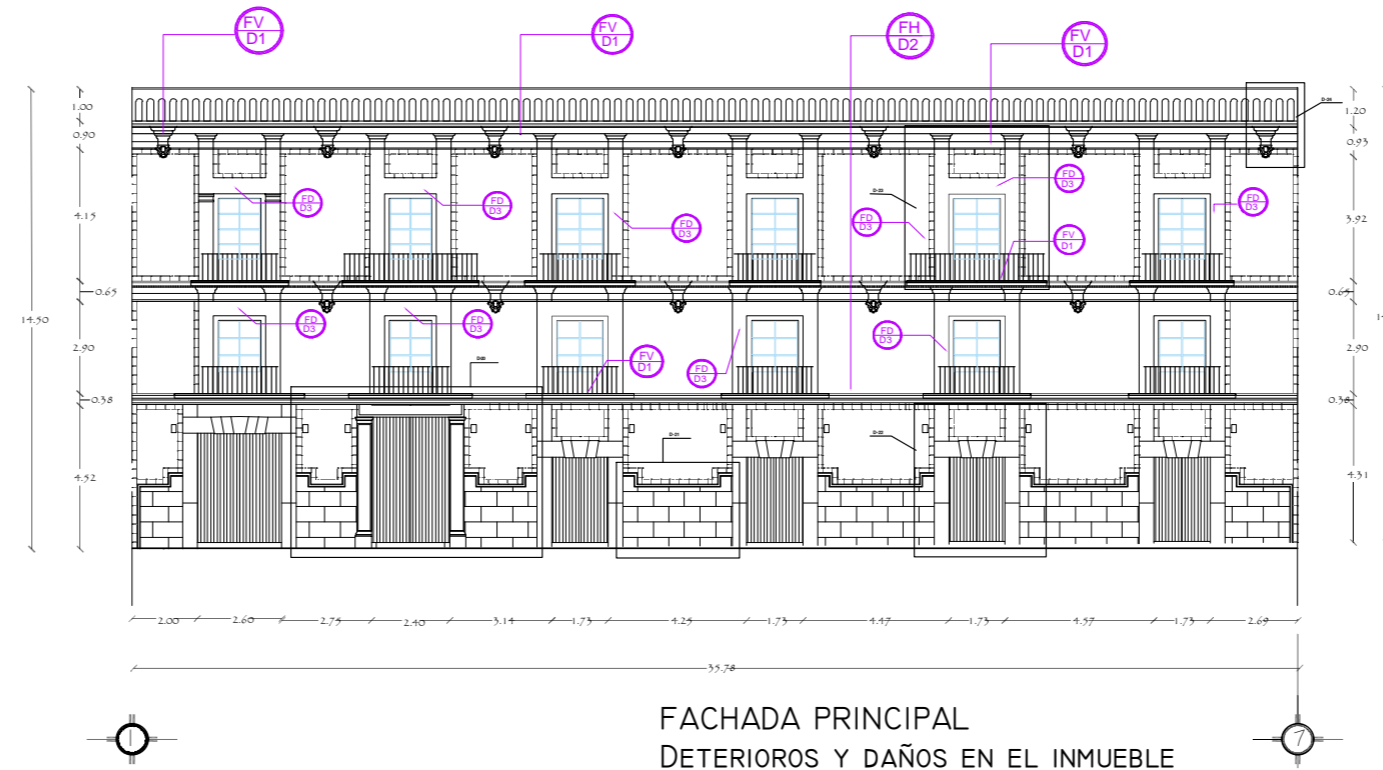
FACHADA PRINCIPAL
DETERIOROS Y DAÑOS EN EL INMUEBLE

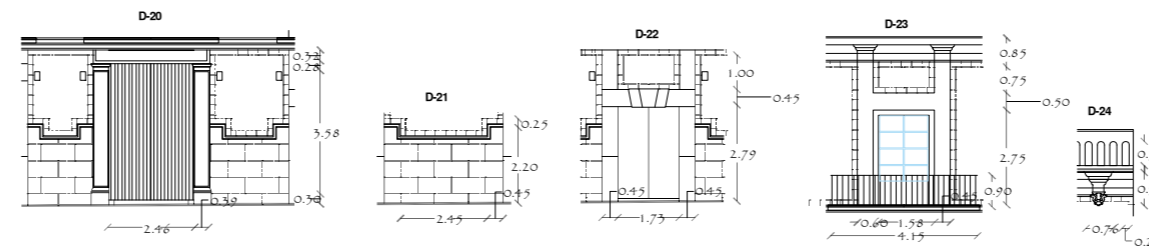
DETALLES DE LA FACHADA

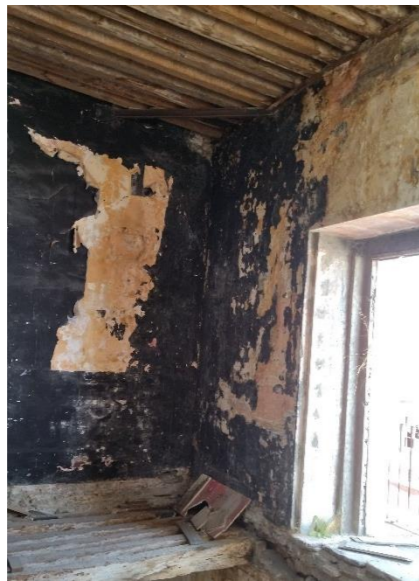
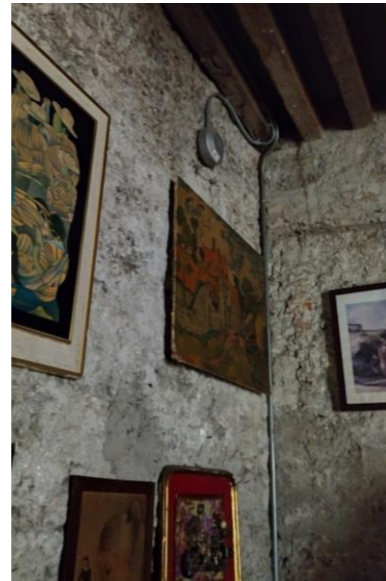
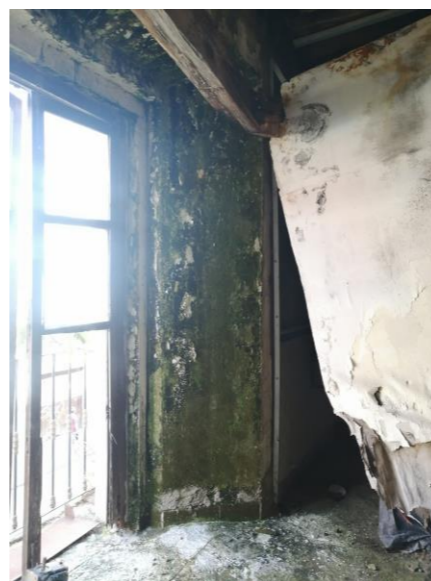
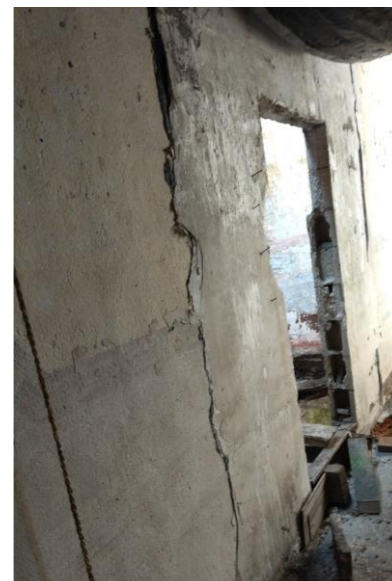
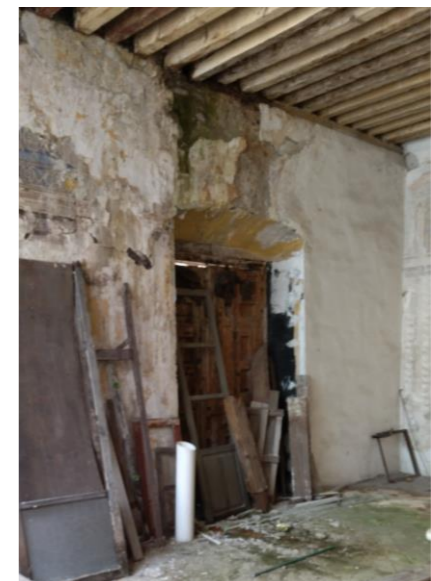
LOCALIZACIÓN DEL ELEMENTO EN EL PLANO CON BASE A SU ESTADO DE CONSERVACIÓN:

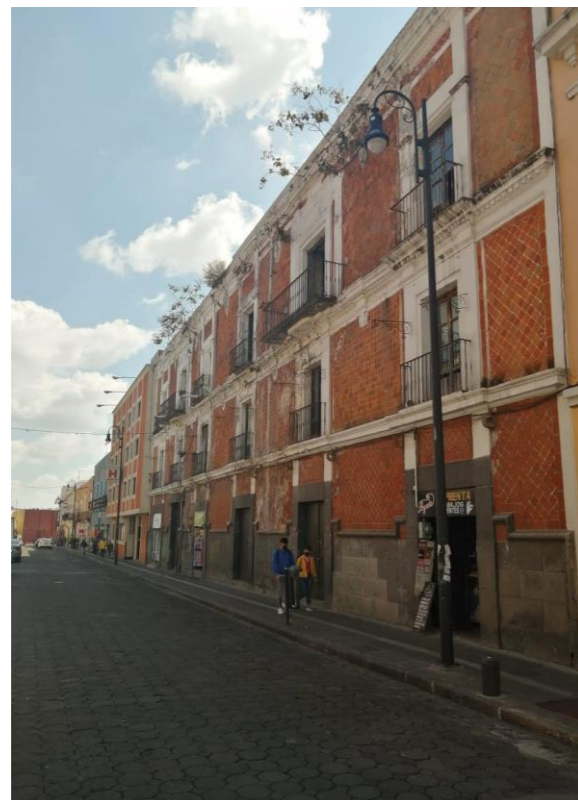
Fachada principal, fotografía: Gabriel Enríquez Zenteno, Agosto 2022

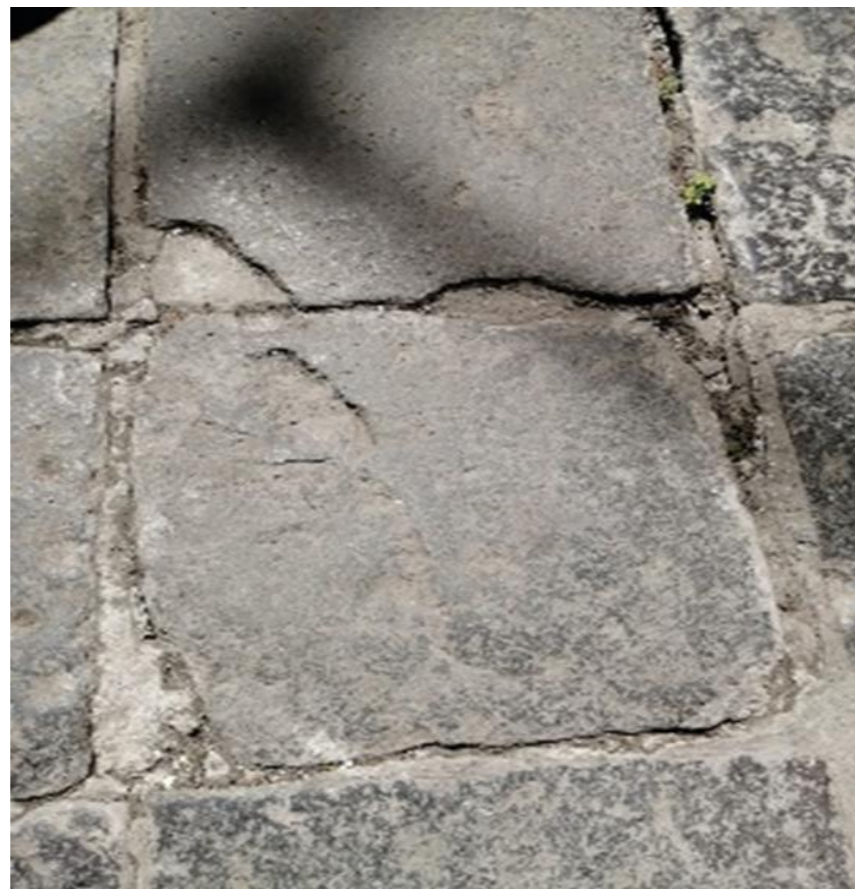
Detalle de daños en piso, fotografía: Gabriel Enríquez Zenteno, Agosto 2022
