BENEMÉRITA UNIVERSIDAD AUTÓNOMA DE PUEBLA

FACULTAD DE ARQUITECTURA

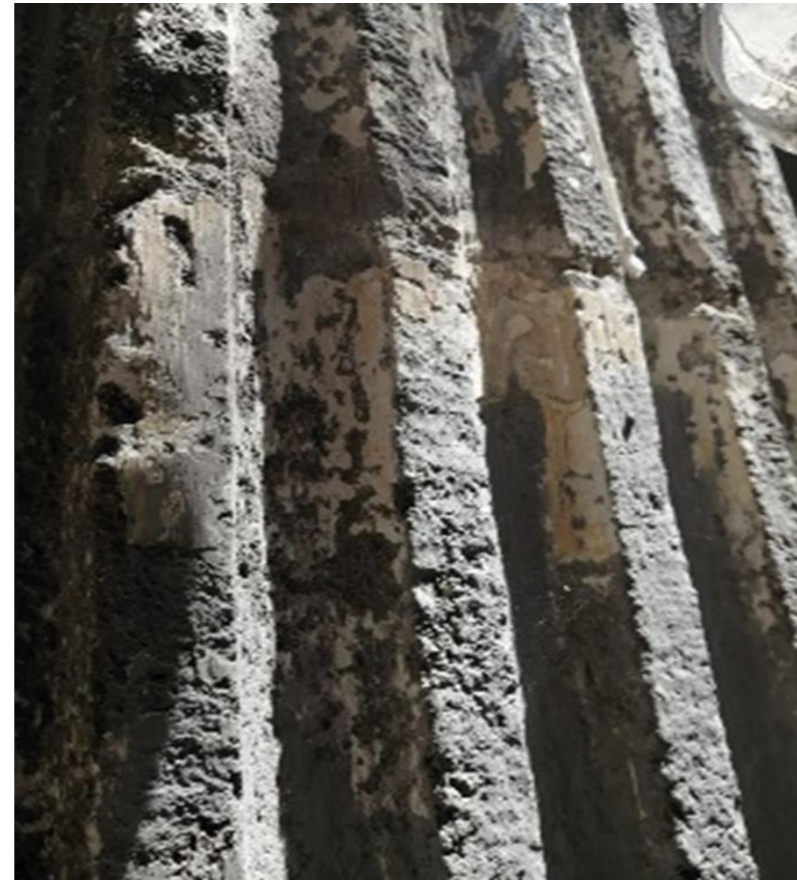
Detalle de daños en fuste de columna, fotografía: Gabriel Enriquez Zenteno, Agosto 2022

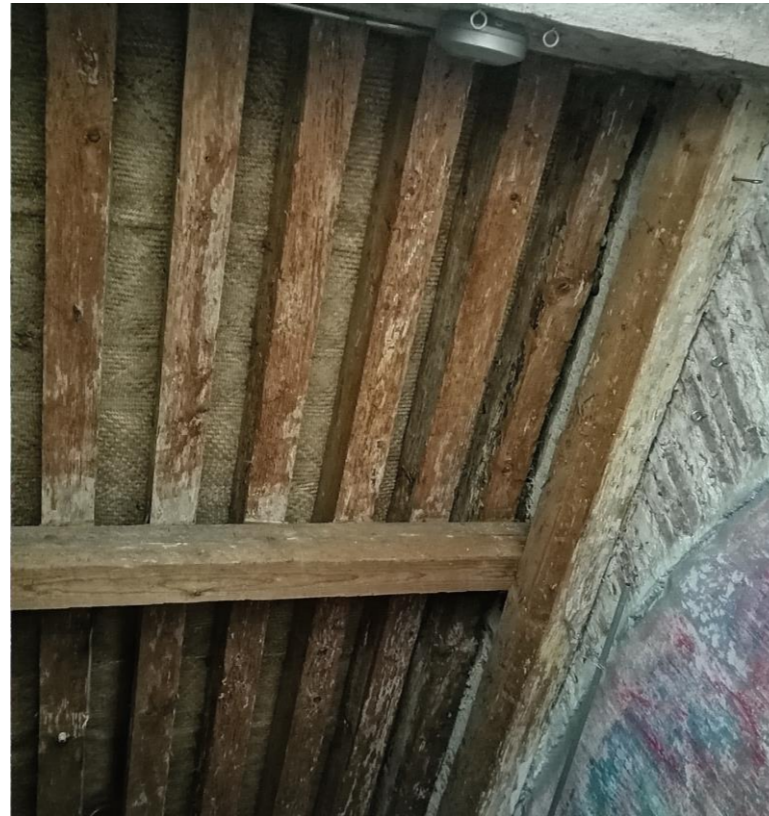
Detalle de daño sobre vigas de madera, fotografía: Gabriel Enríquez Zenteno, Agosto 2022

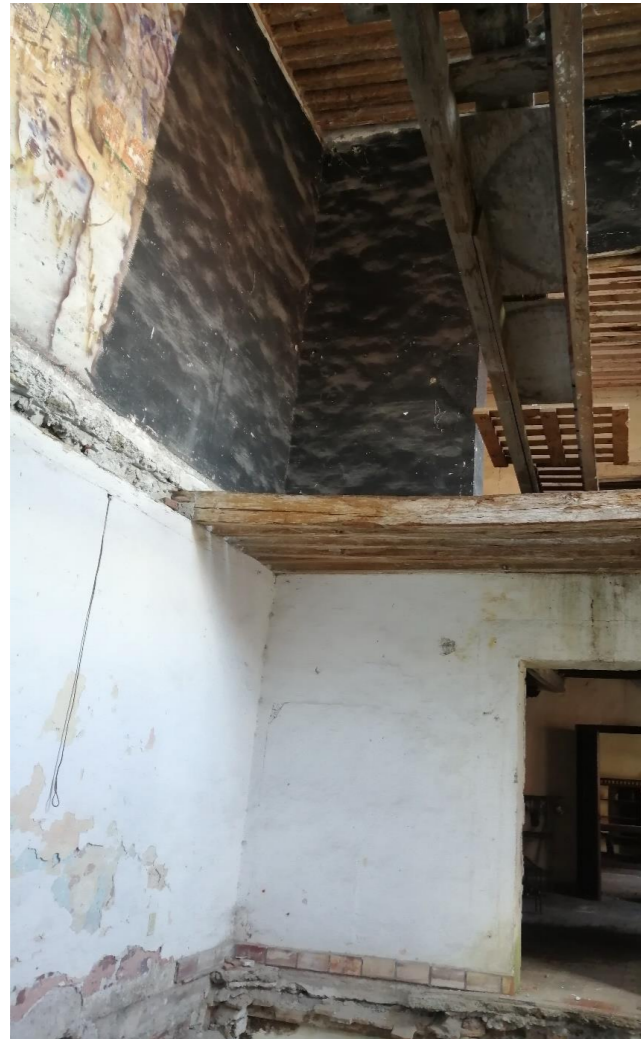
Daños en losas de entre piso planta baja a Segundo nivel: Gabriel Enríquez Zenteno, Agosto 2022

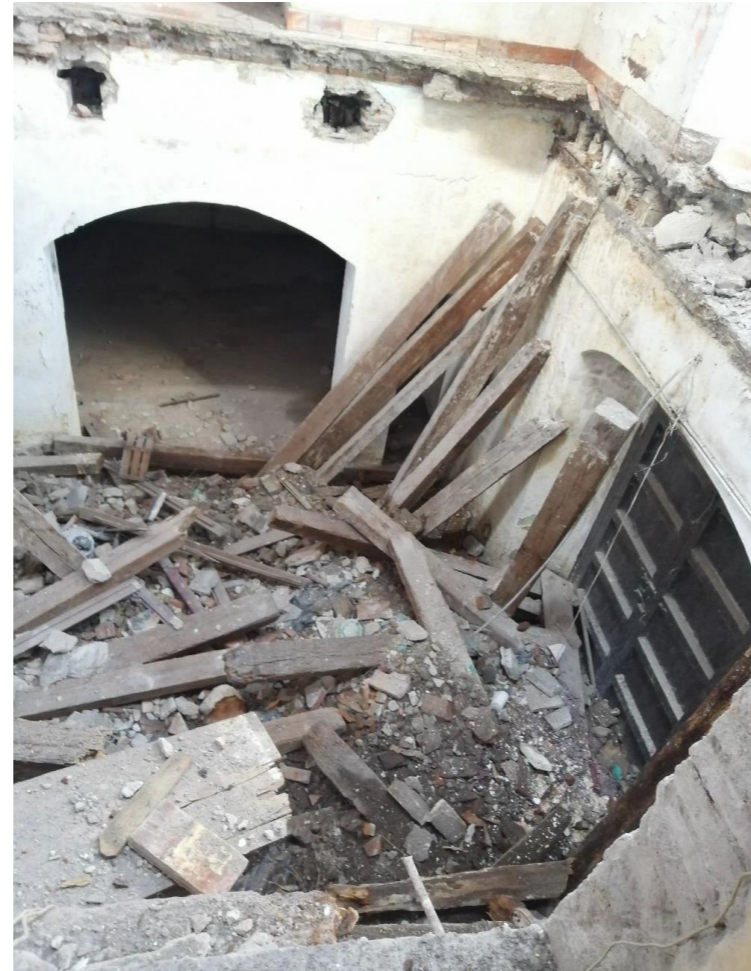
Detalle de colapso de losa entre planta baja y primer nivel, fotografía: Gabriel Enríquez Zenteno, Agosto 2022

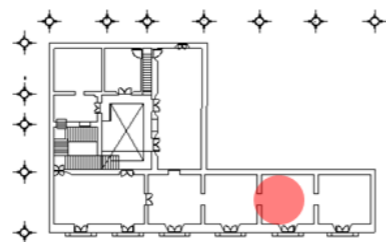
PLANTA
BAJA CON
AFECTACIONES
EN PRIMER Y SEGUNDO
NIVEL

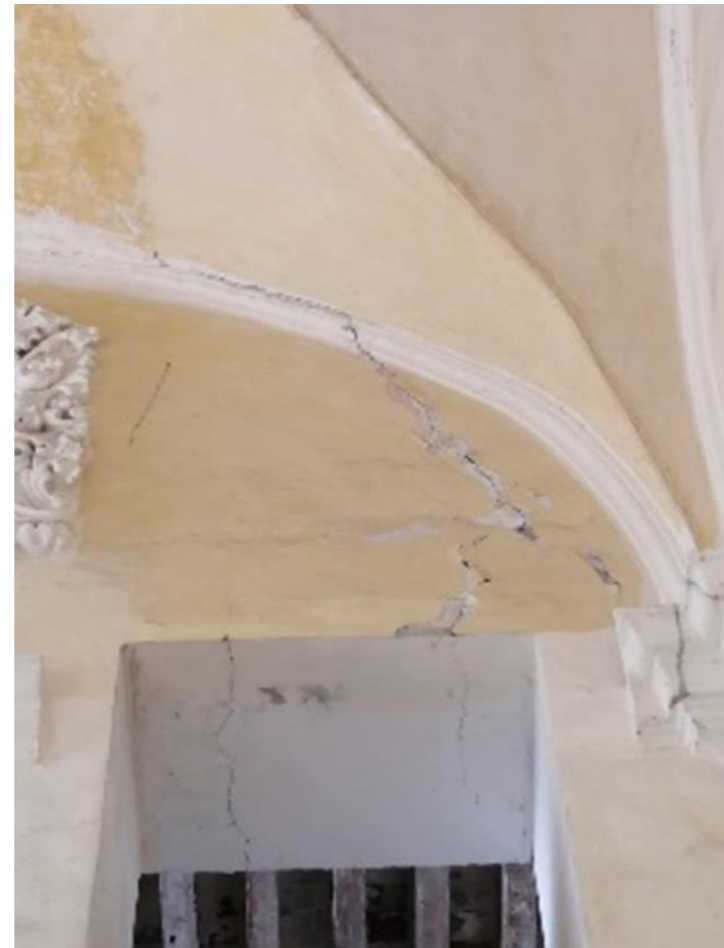
Detalle de grietas en acceso de esclaeras principals a primer nivel, fotografia: Gabriel Enríquez Zenteno, Agosto 2022

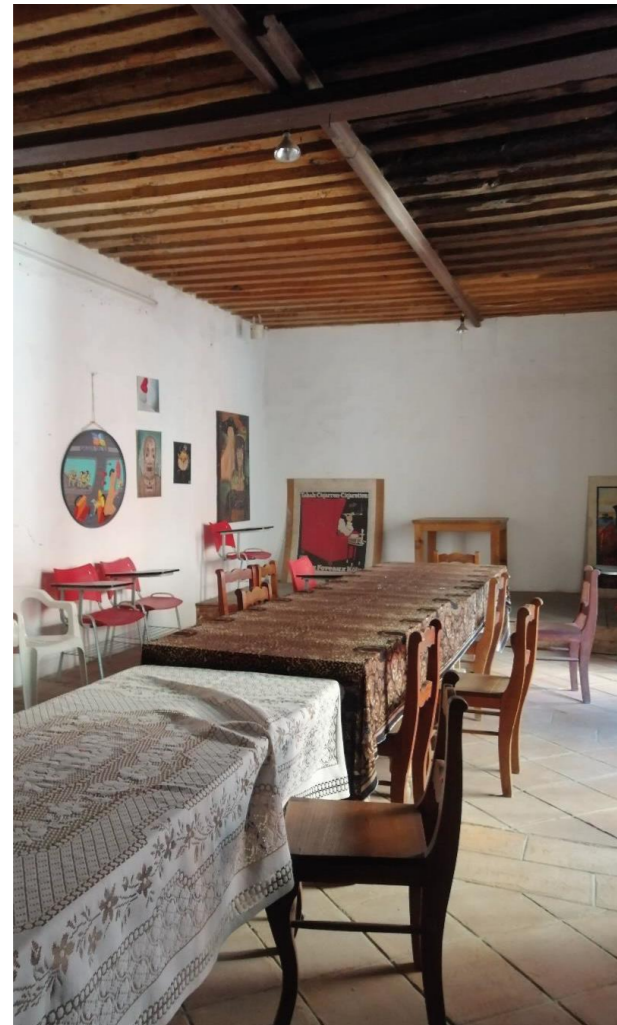
Sala en primer nivel : Gabriel Enríquez Zenteno, Agosto 2022

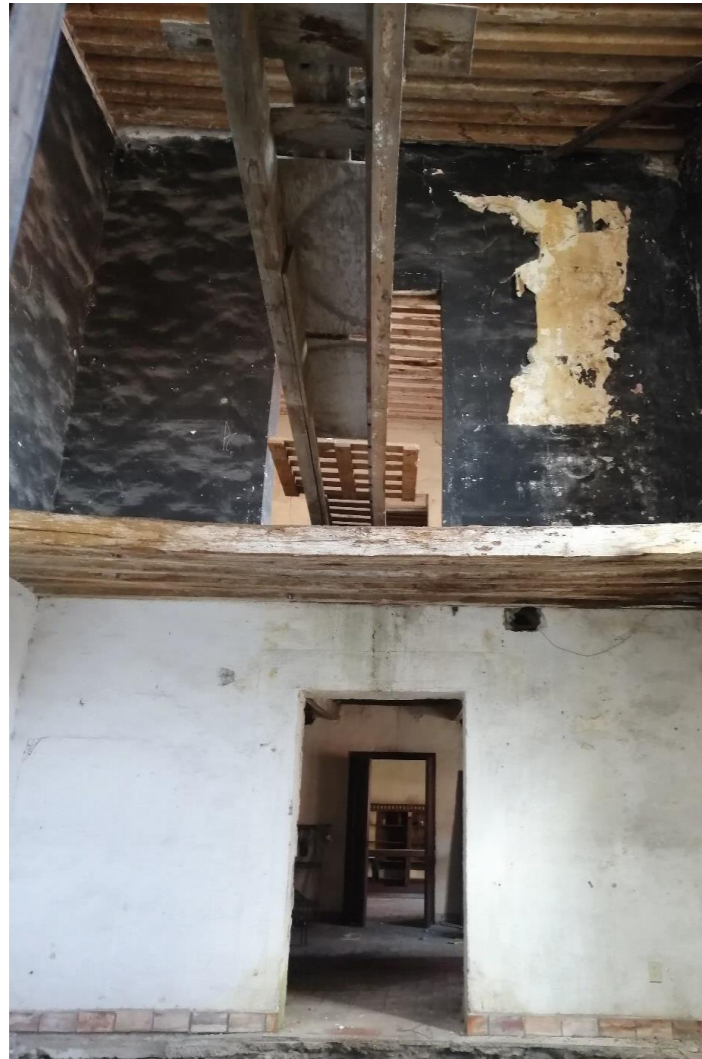
Vista ampliada de ubicación de daño en Segundo nivel: Gabriel Enríquez Zenteno, Agosto 2022

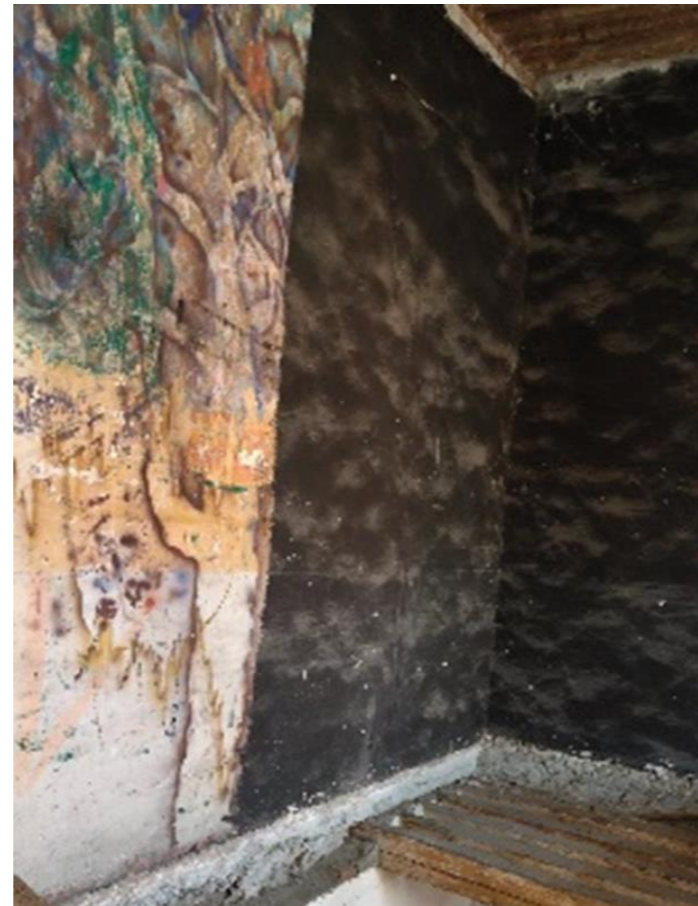
Detalle de daño por graffiti sobre muro: Gabriel Enríquez Zenteno, Agosto 2022

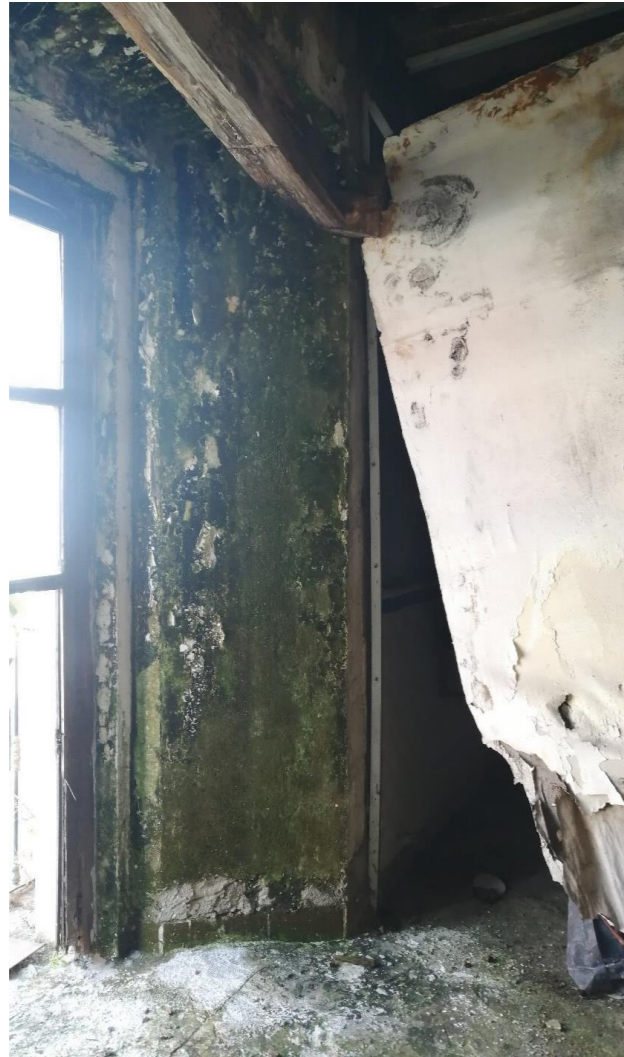
Vista ampliada de ubicación del deterioro: Gabriel Enríquez Zenteno, Agosto 2022

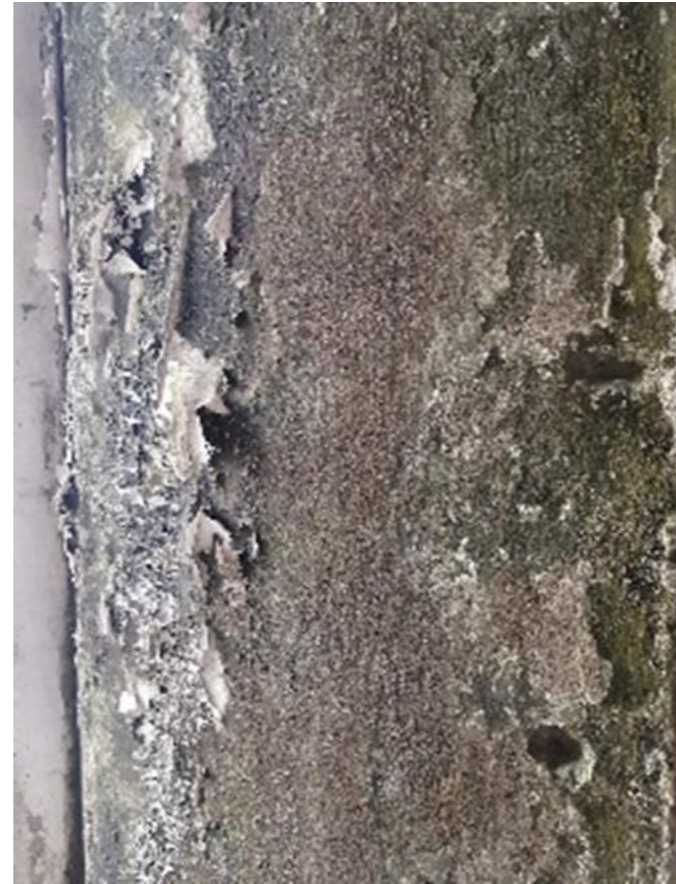
Detalle de hongo sobre muro: Gabriel Enríquez Zenteno, Agosto 2022

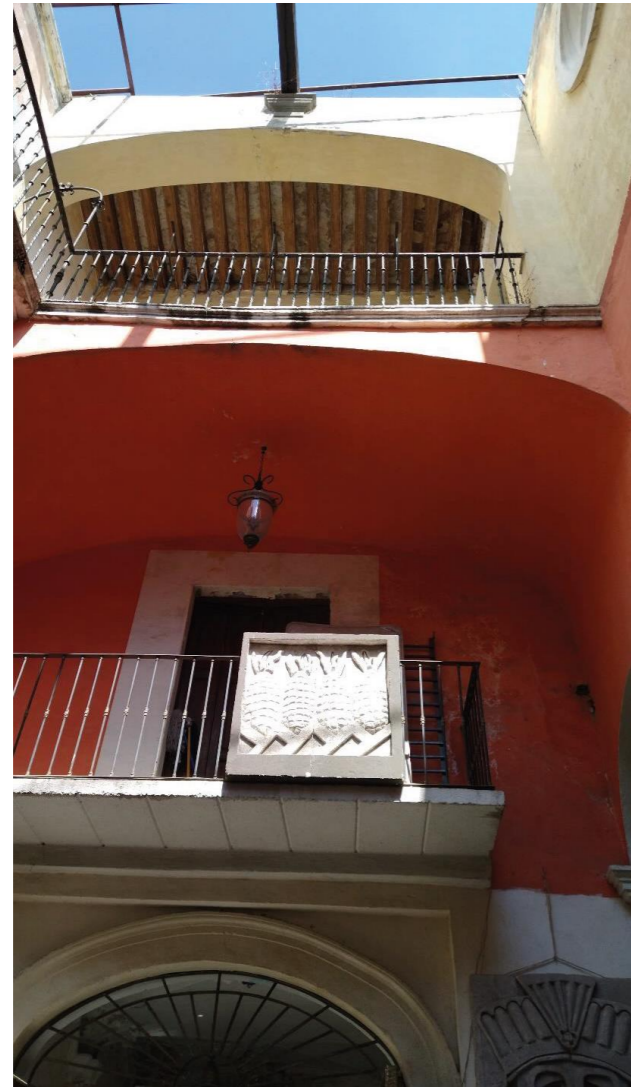
Vista inferior de los corredores en donde se ubica daño en piso de cantera: Gabriel Enríquez Zenteno, Agosto 2022

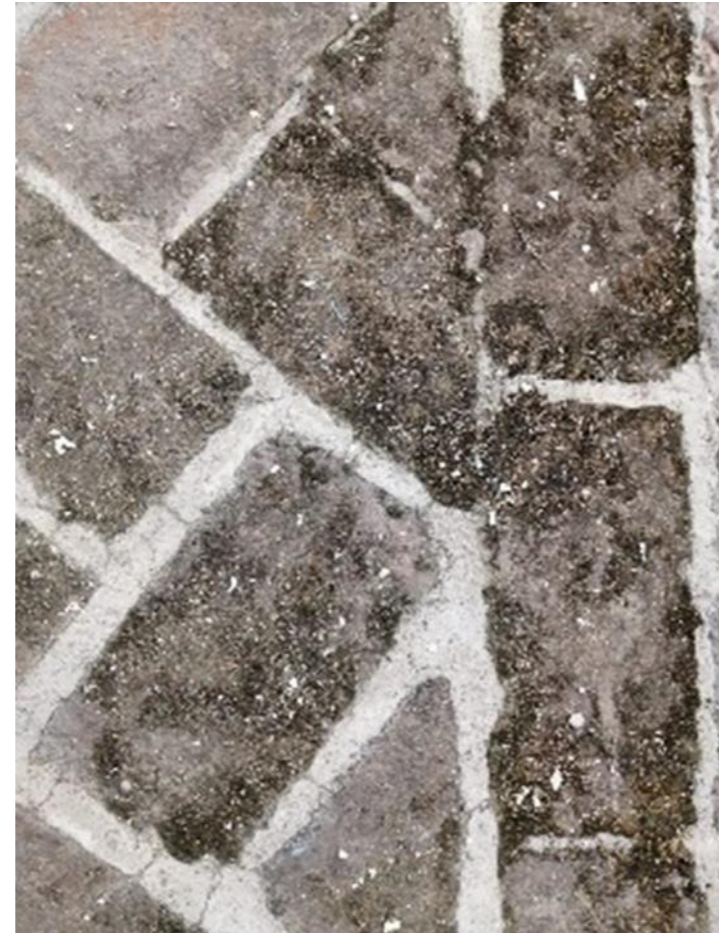
Detalle en piso de cantera exterior: Gabriel Enríquez Zenteno, Agosto 2022

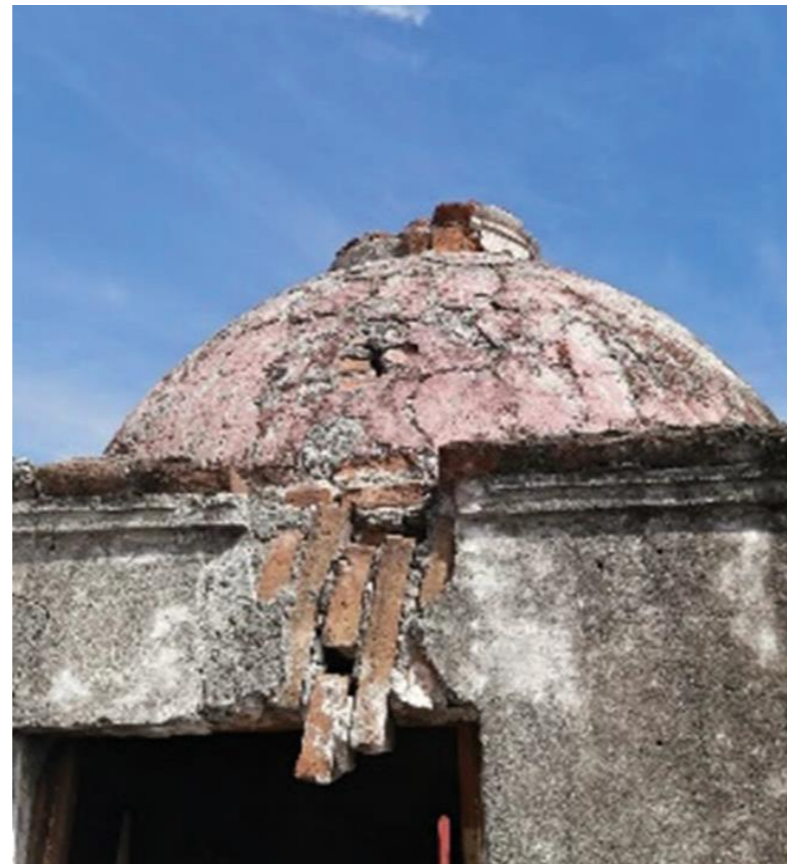
Detalle de daño de dintel en acceso a torreón: Gabriel Enríquez Zenteno, Agosto 2022

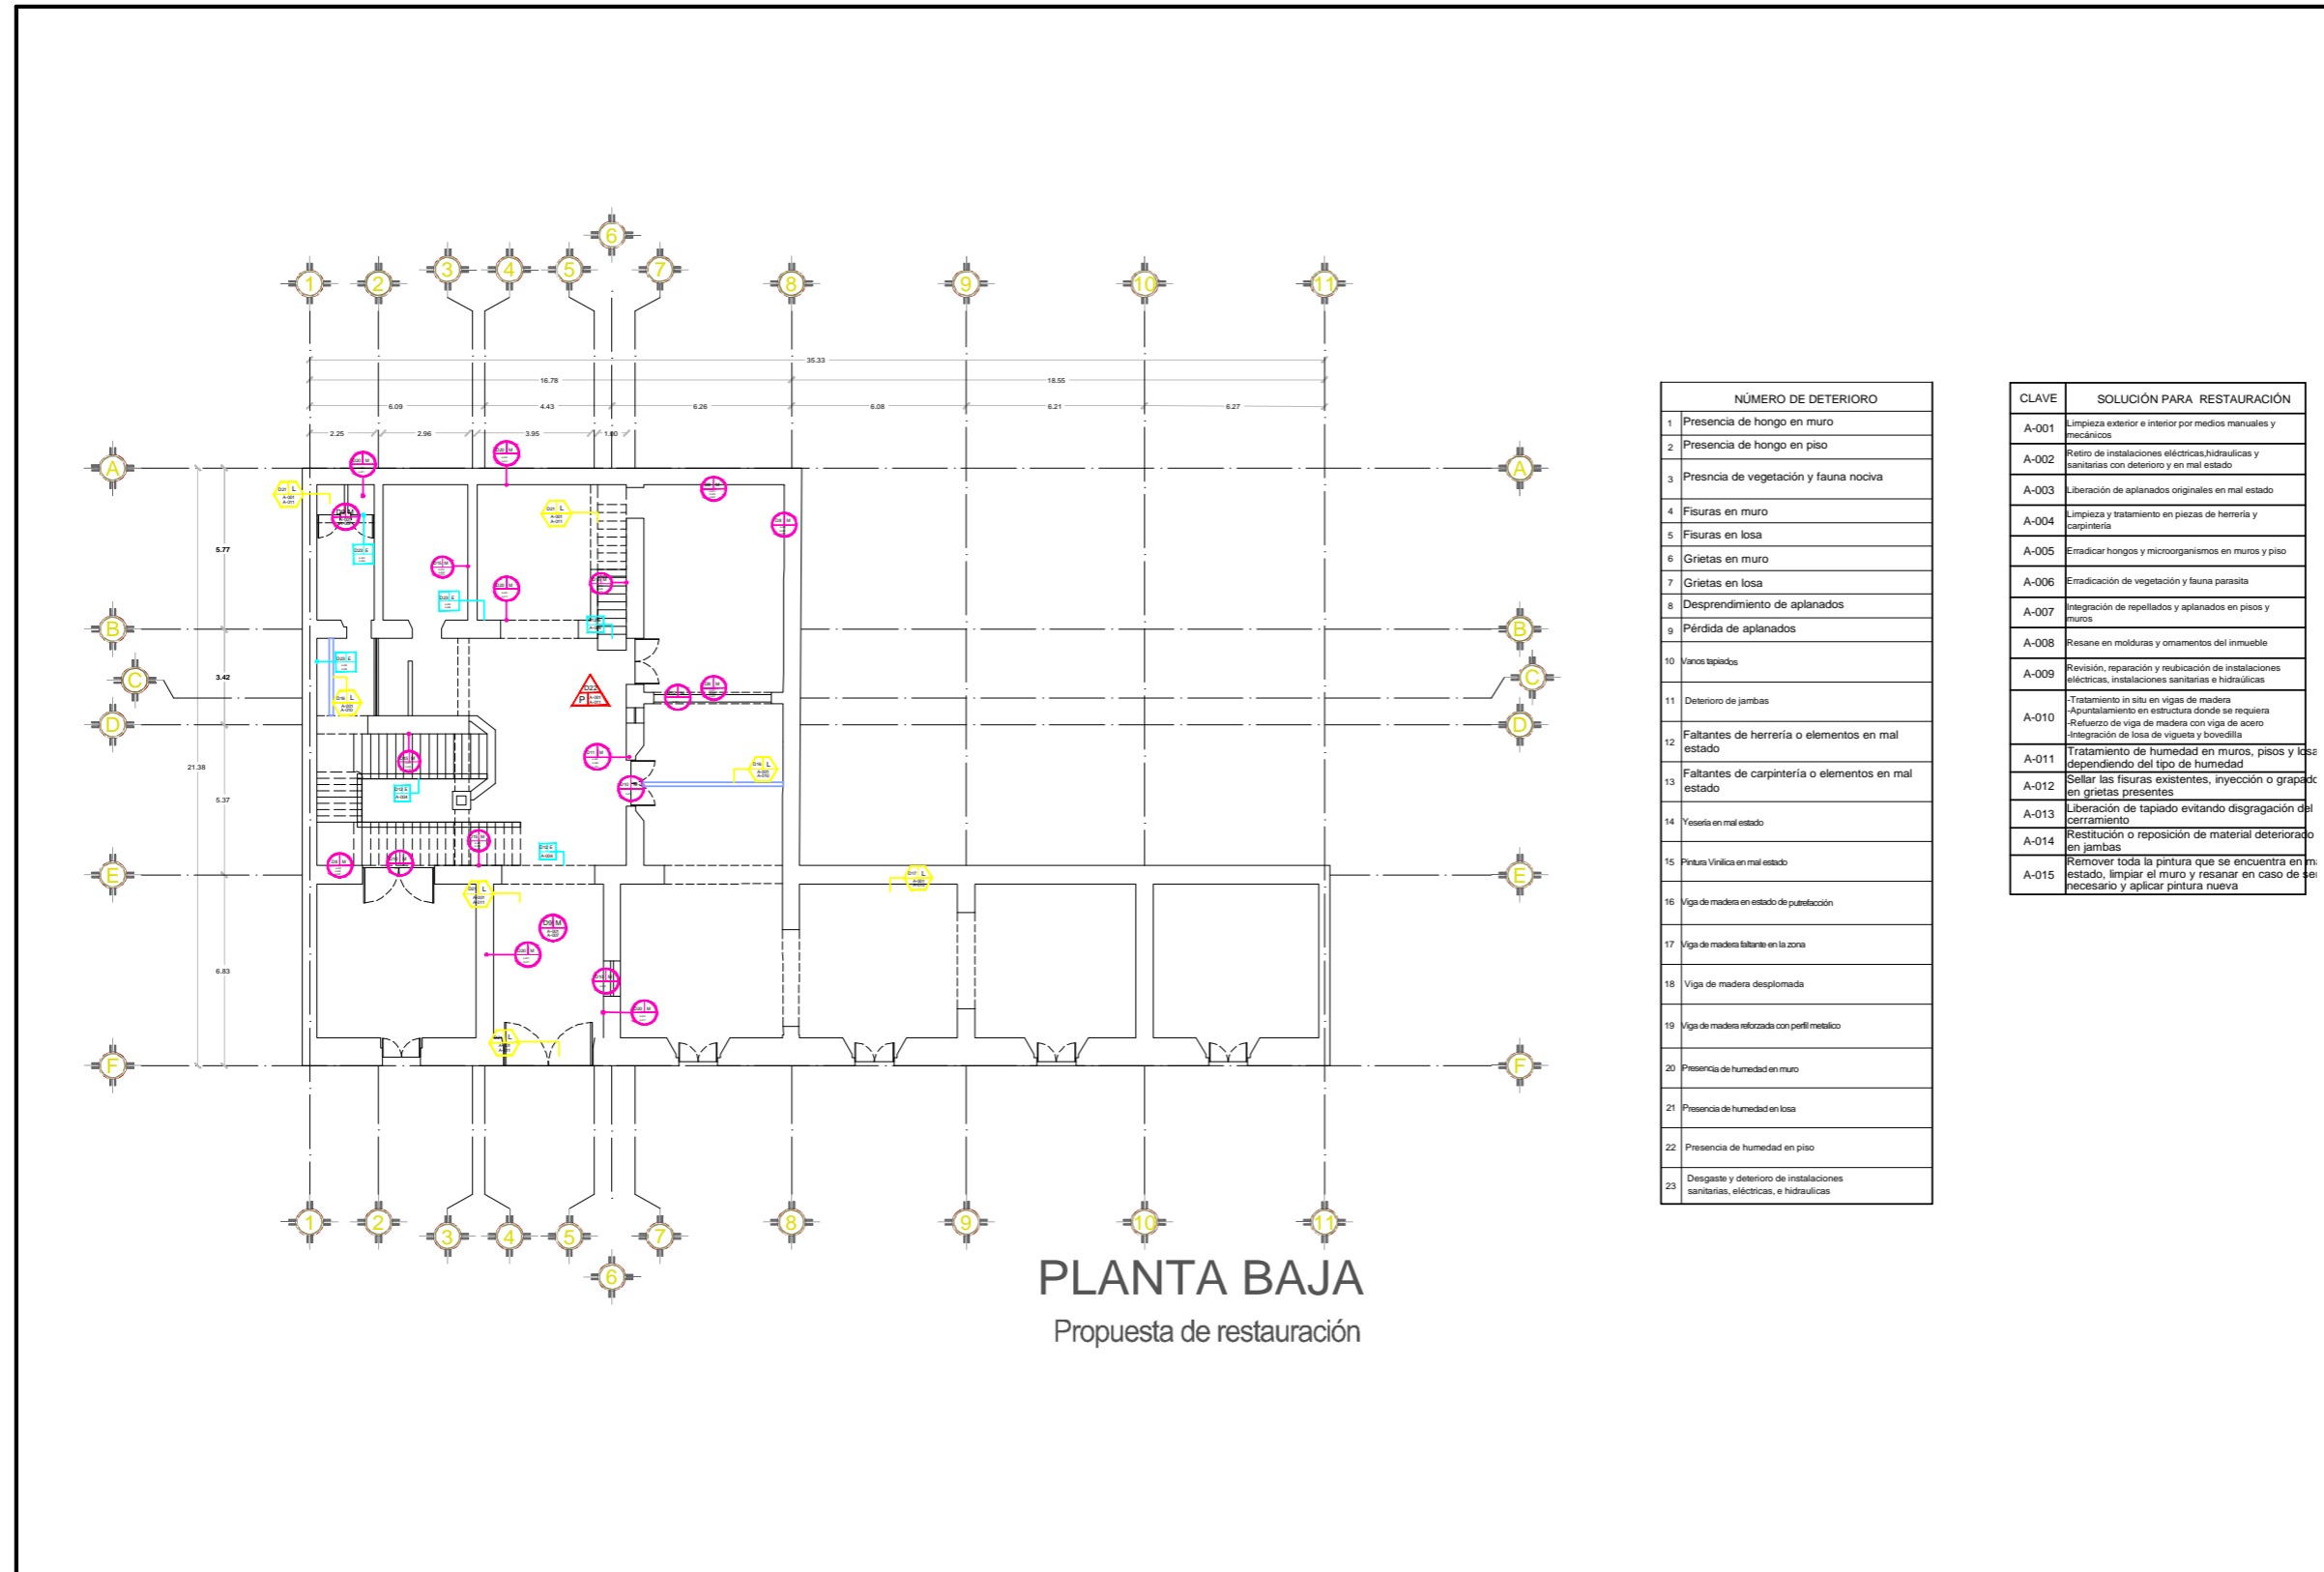
NÚMERO DE DETERIORO	DESCRIPCIÓN
1	Presencia de hongo en muro
2	Presencia de hongo en piso
3	Presencia de vegetación y fauna nociva
4	Fisuras en muro
5	Fisuras en losa
6	Grietas en muro
7	Grietas en losa
8	Desprendimiento de aplastados
9	Pérdida de aplastados
10	Muros tapiados
11	Deterioro de jambas
12	Faltantes de herrería o elementos en mal estado
13	Faltantes de carpintería o elementos en mal estado
14	Yesería en mal estado
15	Pintura Vitelica en mal estado
16	Viga de madera en estado de putrefacción
17	Viga de madera faltante en la zona
18	Viga de madera desplomada
19	Viga de madera reforzada con perfil metálico
20	Presencia de humedad en muro
21	Presencia de humedad en losa
22	Presencia de humedad en piso
23	Desgaste y deterioro de instalaciones sanitarias, eléctricas, e hidráulicas

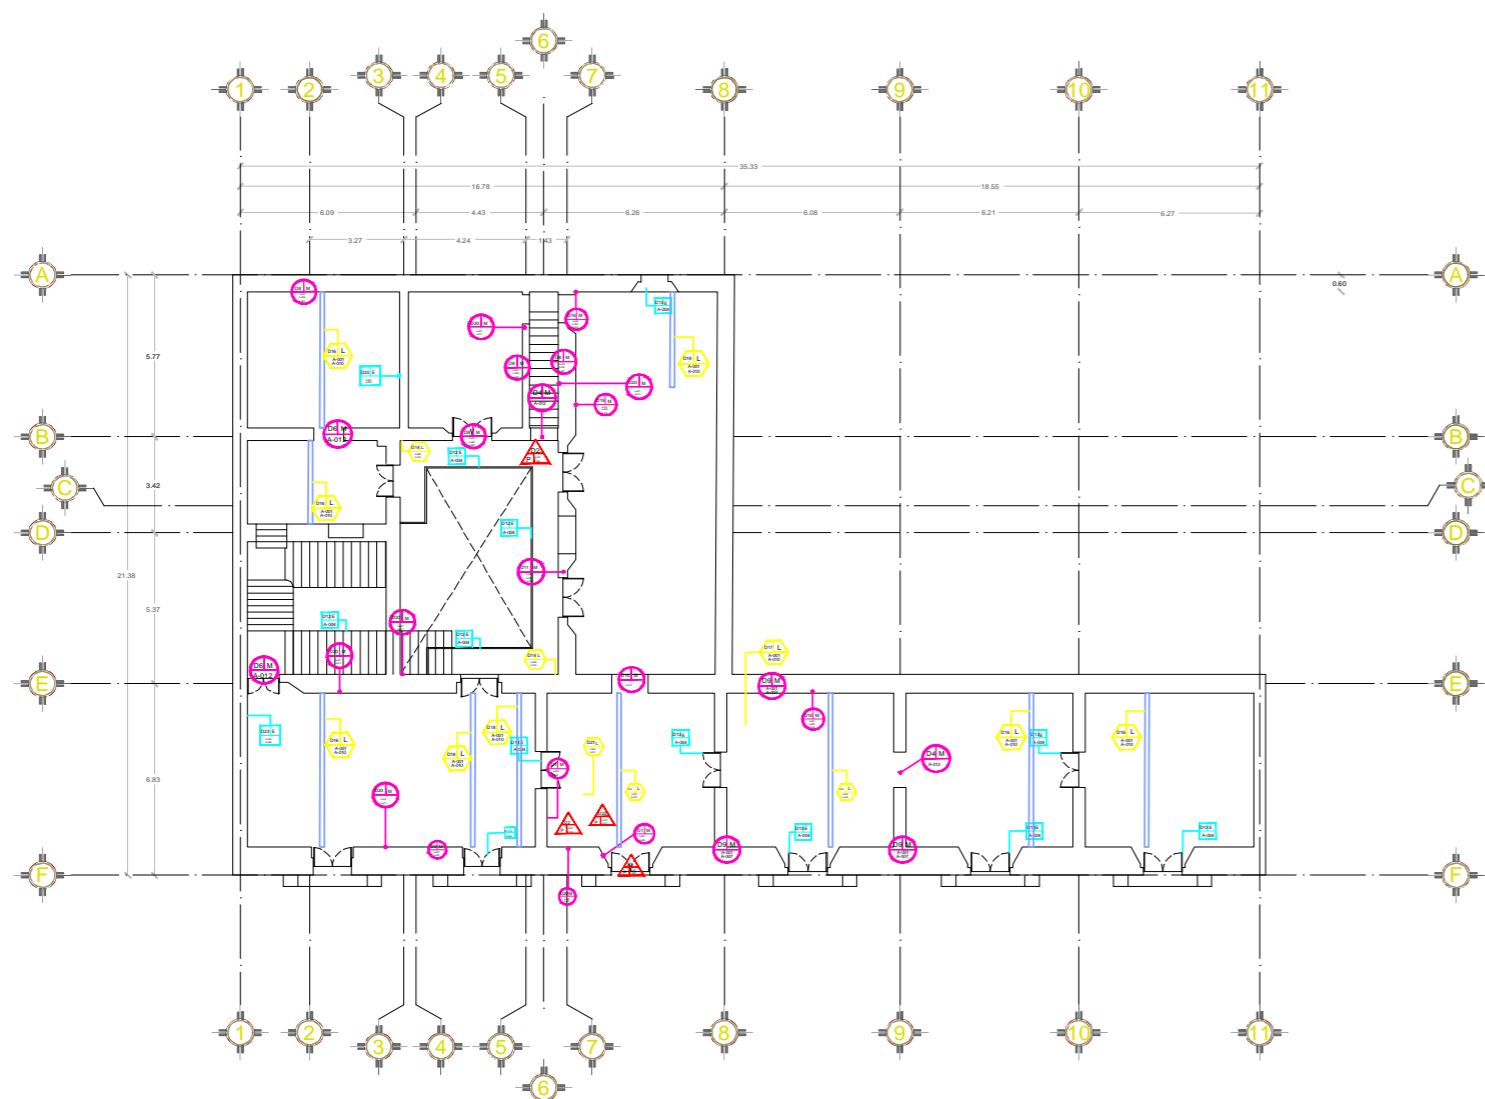
PRIMER NIVEL
Propuesta de restauración

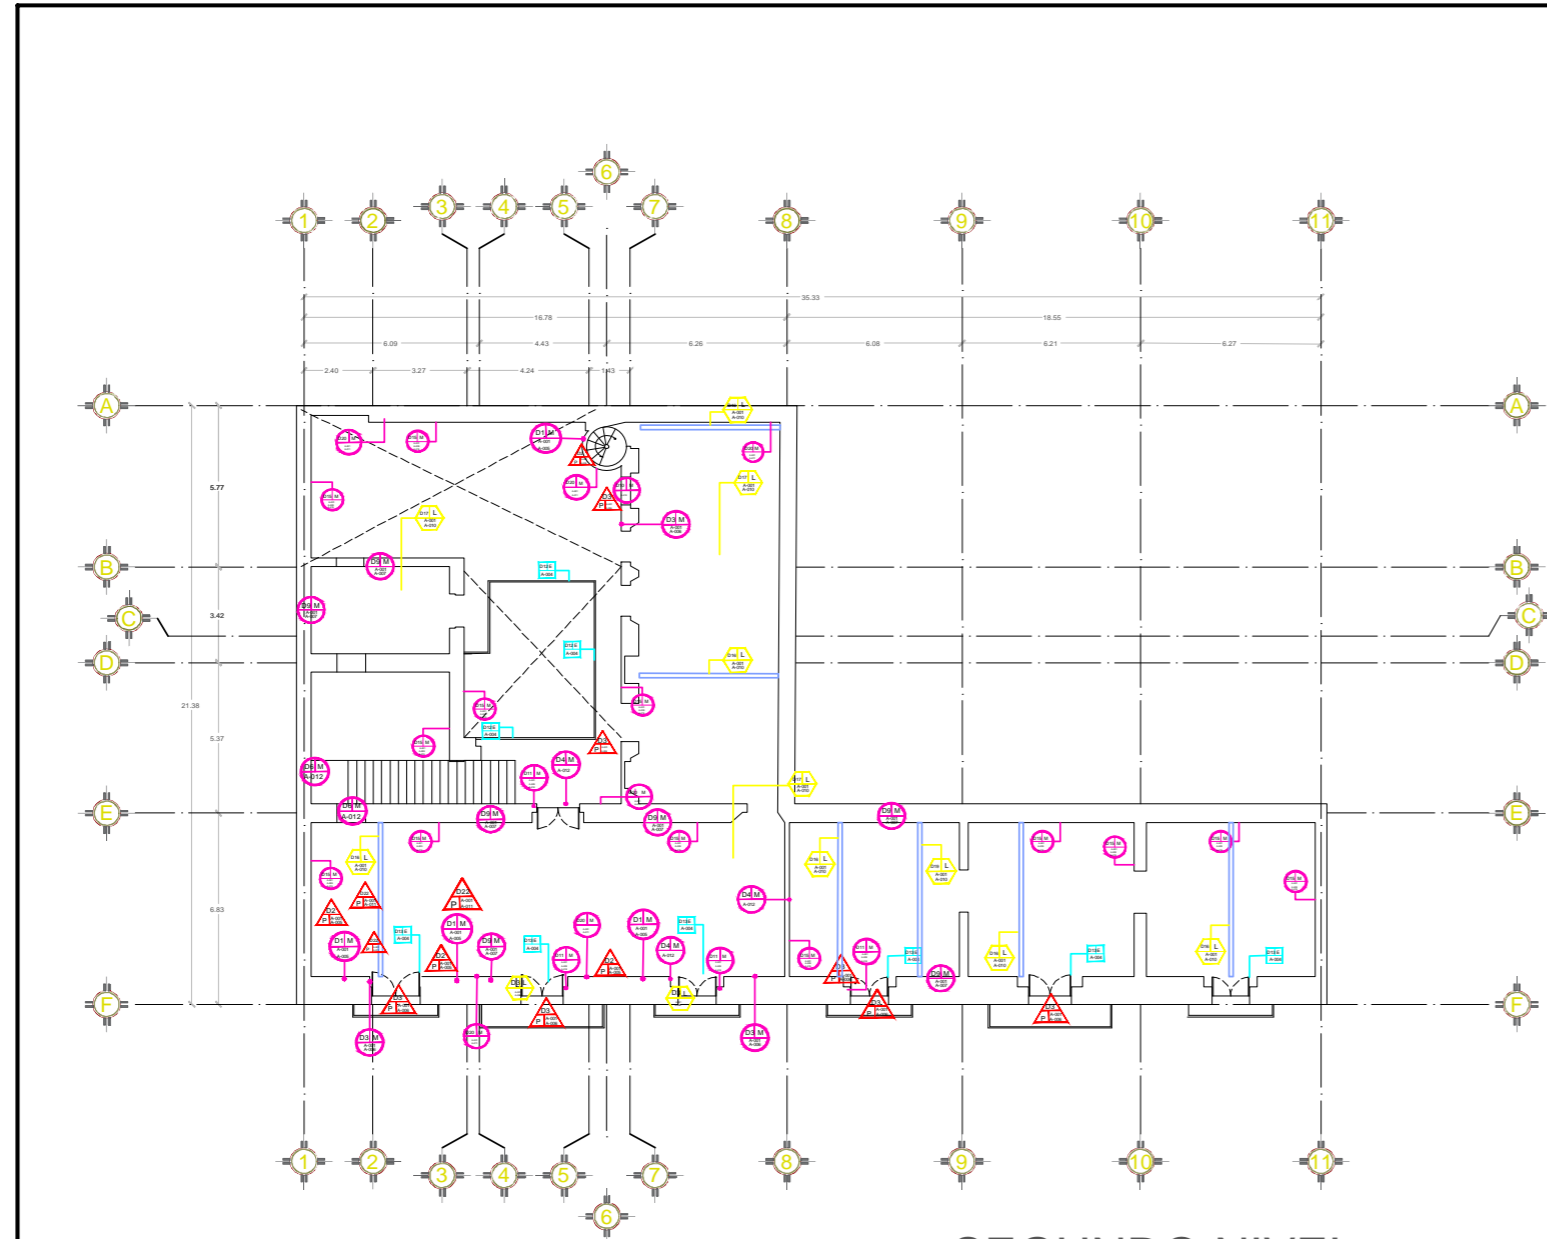
20 Presencia de humedad en muro	
21 Presencia de humedad en losa	
22 Presencia de humedad en piso	
23 Desgaste y deterioro de instalaciones sanitarias, eléctricas, e hidráulicas

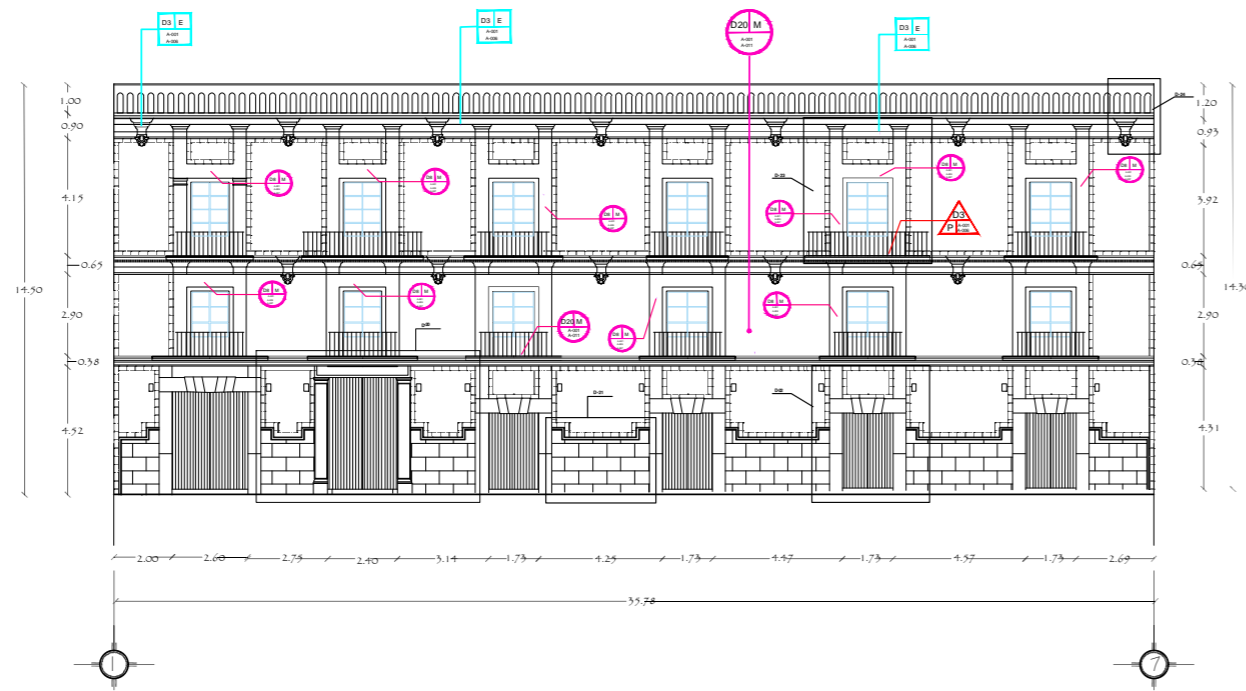
FACHADA PRINCIPAL
PROPUESTA DE RESTAURACIÓN
