BENEMÉRITA UNIVERSIDAD AUTÓNOMA DE PUEBLA

Maestría en Arquitectura con especialidad en Conservación del Patrimonio Edificado

DIAGNOSIS DE LAS CRIPTAS DEL EXCONVENTO DE SANTA MÓNICA, PUEBLA PARA SU CONSERVACIÓN

Presenta
Mauricio Castillo López
(Matrícula 221470254 - CVU 1139695)

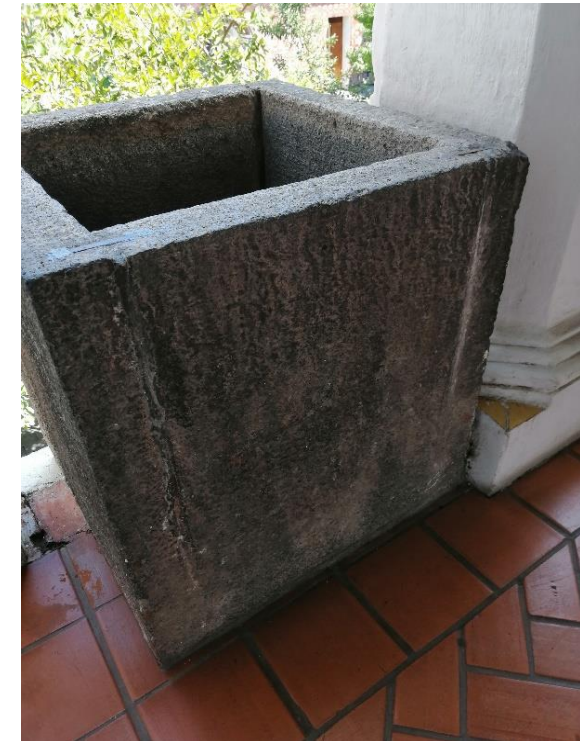
12 Notorio actuar de los elementos medioambientales en la piedra labrada de la pila para agua presente en el exconvento de Santa Mónica. Fotografía del autor 2023

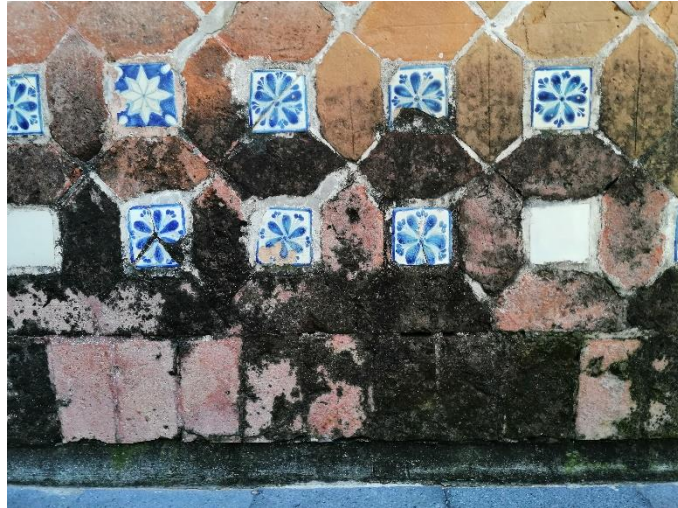
16 efectos de la humedad en la fachada del patio de profesas del exconvento de Santa Mónica. Fotografía del autor 2023

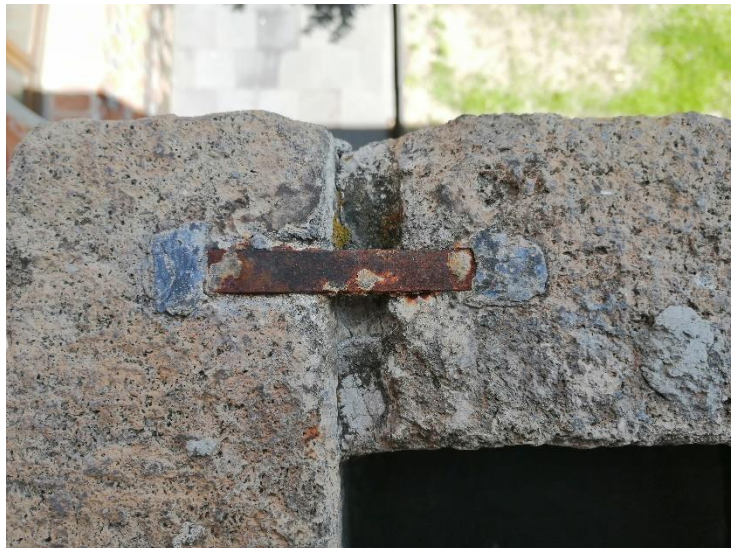
17 Proceso de oxidación en la grapa de acero que sirve de sujeción al material pétreo. Fotografía del autor 2023

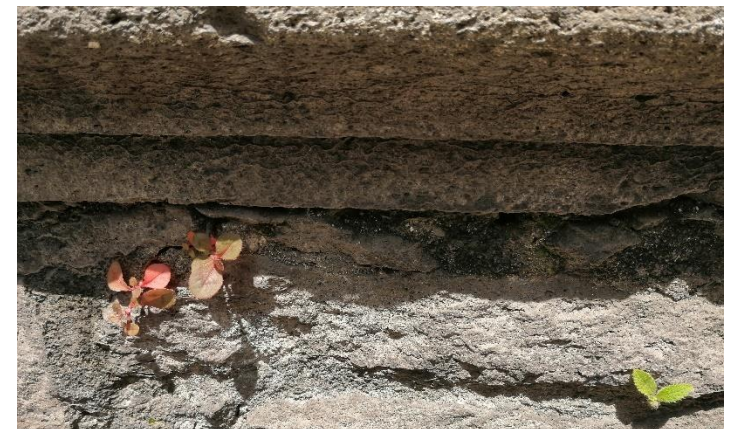
18 Presencia de flora creciendo en los morteros de junta y asiento de muro de piedra en una casa de la avenida 18 poniente en la ciudad de Puebla. Fotografía del autor 2023

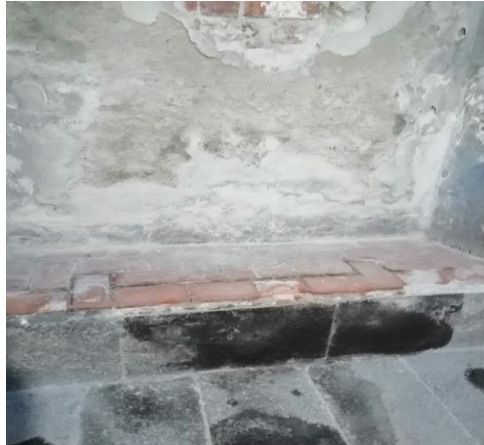
23 Banca de oración de las monjas al interior de las criptas, se observa filtración de la humedad después de la primera lluvia del año. Fotografía del autor 2022.

Cabe señalar que el día 12 de abril de 2022 se hizo presente las primeras lluvias en la ciudad de Puebla y los estragos de estas se pudo observar en las criptas, donde además de observar agua en el piso, la humedad registro un 9.2% más en relación a las tomas anteriormente registradas. La saturación de agua hace estragos en el piso de piedra labrada de la catacumba y afectó la base de muros de piedra y sus aplanados. Los daños se observaron principalmente en el muro oriente de las criptas, lo que sin duda pone en riesgo este singular espacio funerario del exconvento, situación que estará consignada en el diagnóstico que se elabora.

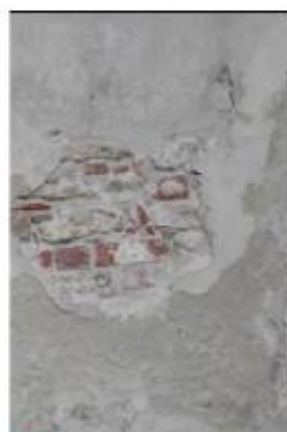
Disgregación y desprendimiento de aplanado en muro

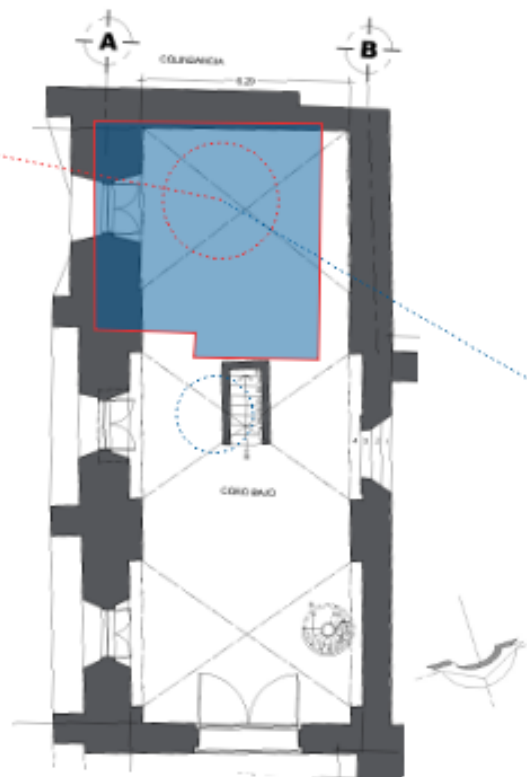
PLANTA BÓVEDA

- 19 Grieta en la bóveda de la drillo
- 20 Grieta en la bóveda de la drillo
- 21 Cambio de coloración en la pintura por presencia de hongos

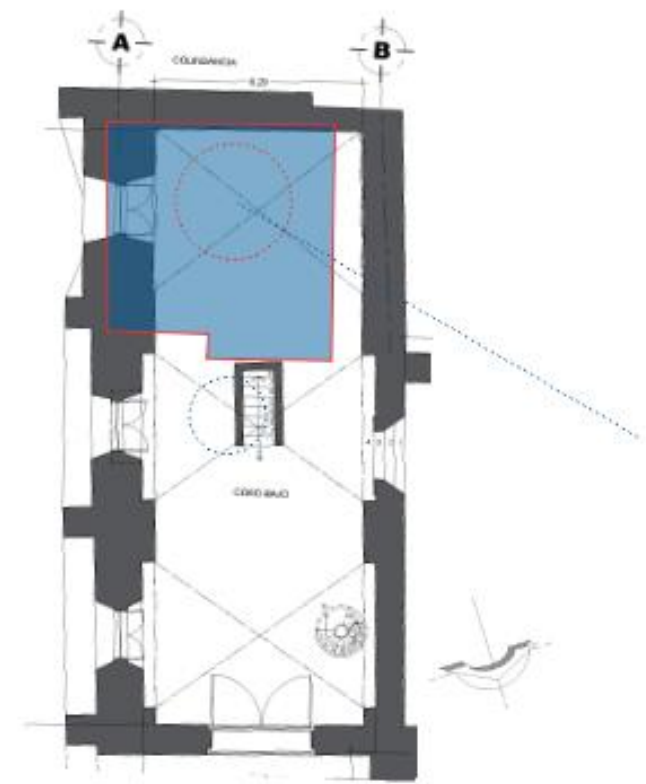
PLANTA EXTRADÓS DE LA BÓVEDA

- 1 Mancha provocada por humedad capilar en el piso de piedra
- 2 Mancha provocada por humedad capilar en el piso de piedra
- 3 Mancha provocada por humedad capilar en el piso de piedra
- 4 Mancha provocada por humedad capilar en el piso de piedra
- 5 Mancha provocada por humedad capilar en el piso de piedra
- 6 Mancha provocada por humedad capilar en el piso de piedra
- 7 Cristalización de sales en el piso de piedra
- 8 Cristalización de sales en el piso de piedra
- 9 Cristalización de sales en el piso de piedra
- 10 Cristalización de sales en el piso de piedra
- 11 Cristalización de sales en el piso de piedra
- 12 Cristalización de sales en el piso de piedra
- 13 Cristalización de sales en el piso de piedra

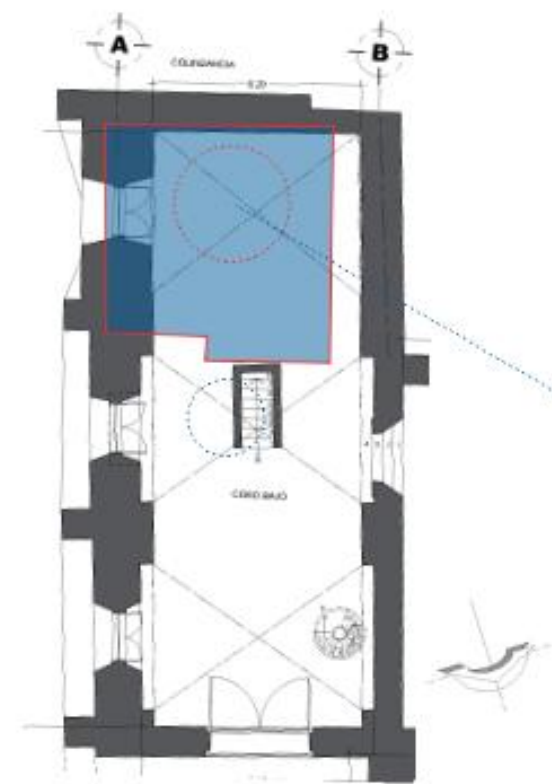
CORO BAJO
PLANTA EXTRADÓS DE LA BÓVEDA

- SIMBOLOGÍA DE DETERIOROS** **Bóveda Extradós**
- 1 Apertura de vano para incorporar un tubo de plástico de 2"
 - 2 Apertura de vano para incorporar un tubo de plástico de 2"
 - 3 Apertura de vano para incorporar un tubo de plástico de 2"
 - 4 Apertura de vano para incorporar un tubo conduit de pvc 2"
 - 5 Agregado de coladera con tapa galvanizada
 - 6 Agregado de coladera con tapa metálica
 - 7 Agregado de coladera con tapa metálica
 - 8 Agregado de coladera con tapa metálica

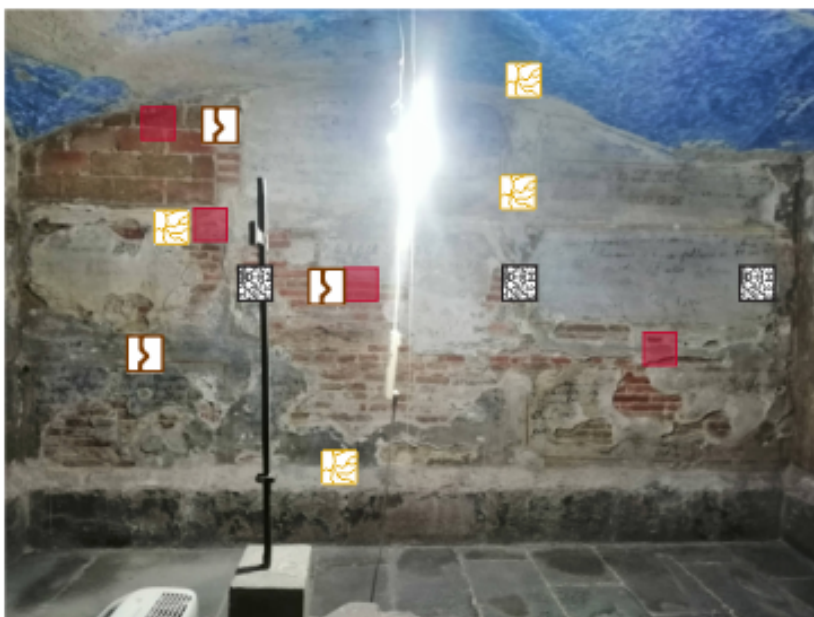
4 MURO PONIENTE

IMG54 MURO CON CARTELAS AL TEMPLO CON BREVES DATOS DE LAS FALLAS. FOTOGRAFÍA DEL AUTOR AÑO 2022
