**BENEMÉRITA UNIVERSIDAD AUTÓNOMA DE PUEBLA
FACULTAD DE ARQUITECTURA
MAESTRÍA EN ARQUITECTURA CON ESPECIALIDAD EN
CONSERVACIÓN DEL PATRIMONIO EDIFICADO**

“CONSERVACIÓN Y VALORACIÓN DE LA TÉCNICA
CONSTRUCTIVA EN EDIFICIOS FERROVIARIOS”
CASO DE ESTUDIO: BOCA DEL MONTE, ESPERANZA, PUEBLA.

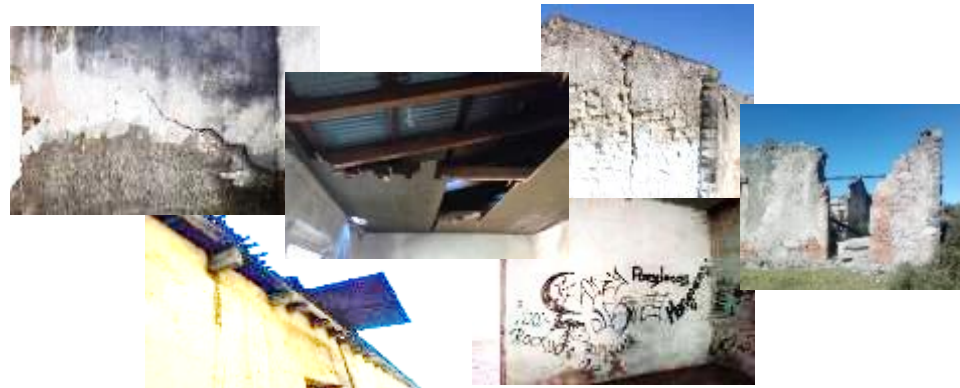
Fig. 02. Luna Mayoral, N. (2020). Grieta multidireccional en muro casa de sección, y sustracción de madera de la Estación de Boca del Monte. [Recopilación de Fotografías]. Fuente: Equipo de Trabajo Maestría de Conservación del Patrimonio Edificado FABUAP.

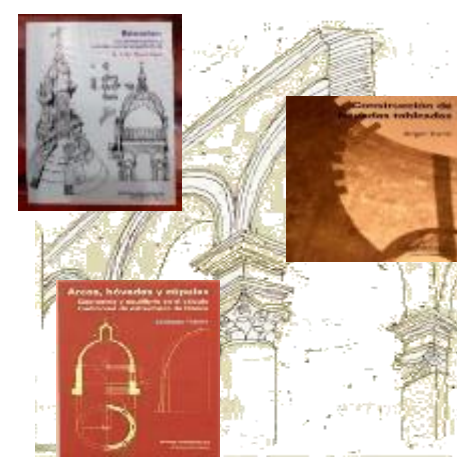
Fig. 04. Algunos textos y ejemplo relacionados con el tema de la estructura en la conservación. (2020). [Recopilación de imágenes]. Fuente: Editado por Luna Mayoral, N. a partir de fotografías de las portadas de los libros consultados.

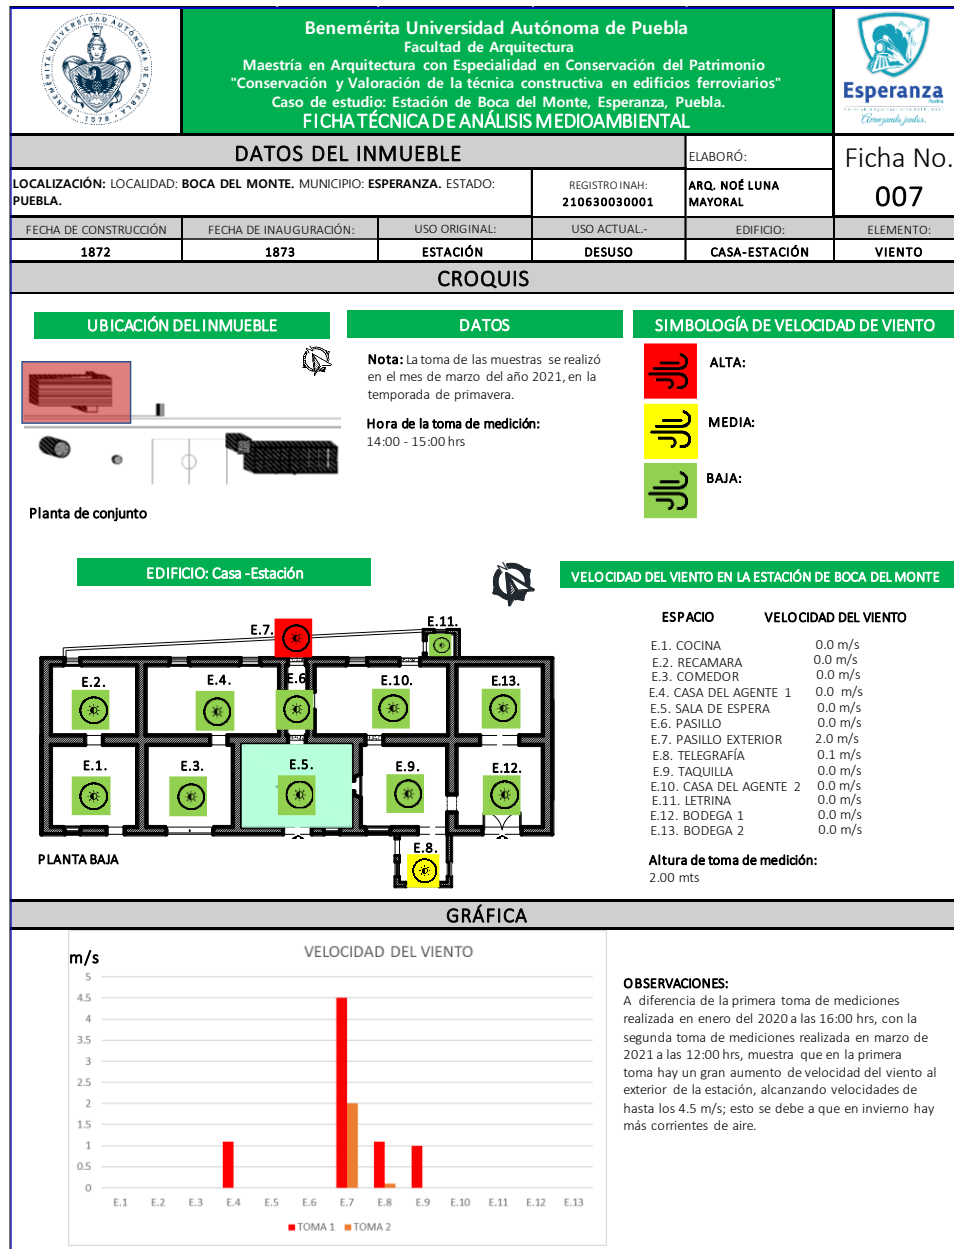
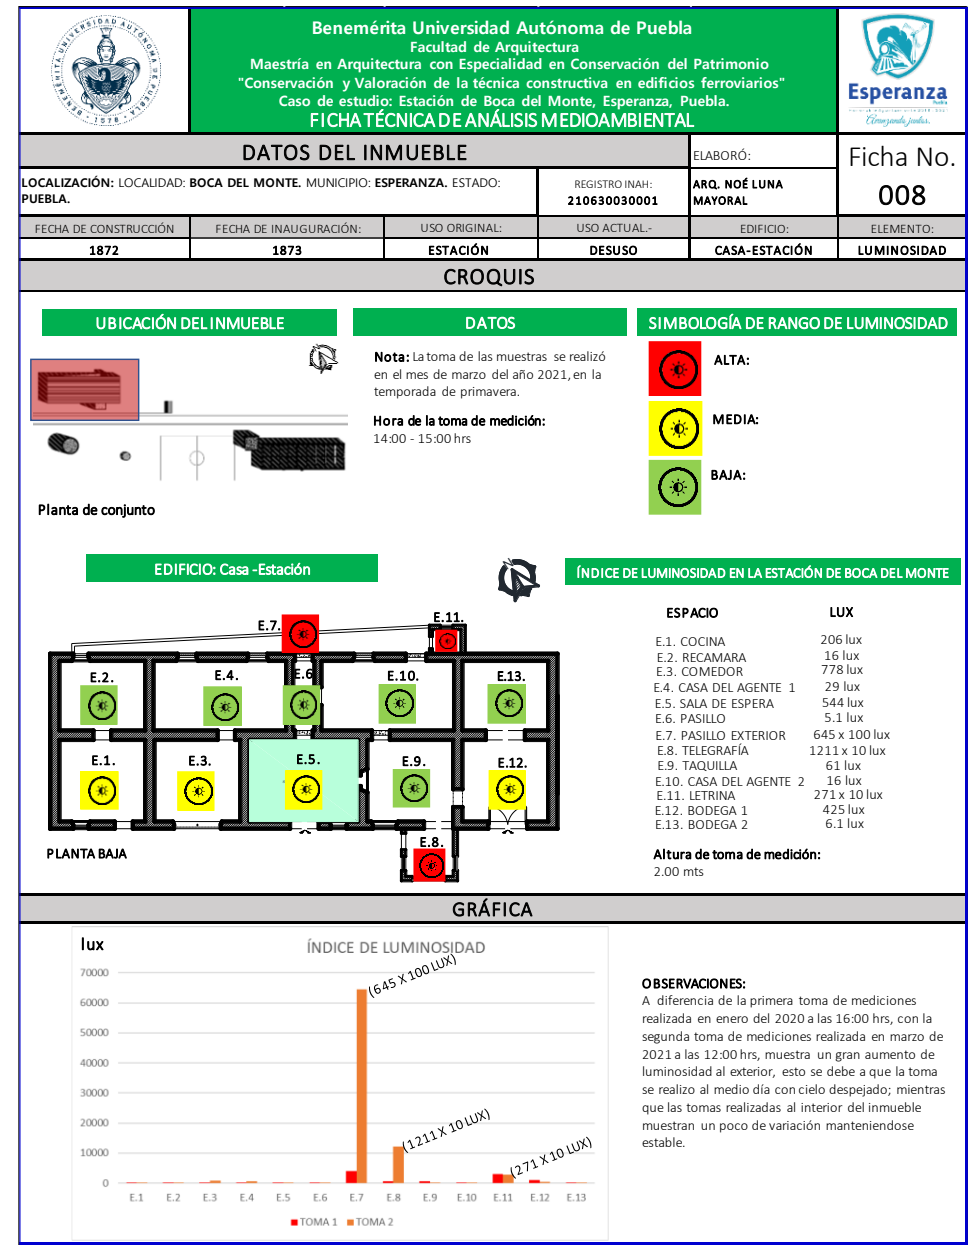
<p>ÍNDICE DE TEMPERATURA</p> <p>■ TOMA 1 ■ TOMA 2</p>																																	
<p>OBSERVACIONES: A diferencia de la primeras mediciones tomadas en enero de 2020 alrededor de las 16:00 hrs durante la estación de invierno, representadas en las columnas de color rojo; las segundas mediciones realizadas en marzo de 2021 alrededor de las 12:00 hrs en la estación de primavera, representadas en color verde, muestran un ascenso de temperatura de aproximadamente 4°C, debido que la temperatura se tomo en diferentes estaciones, siendo invierno más frío, y por supuesto, la hora en que se tomó la</p>

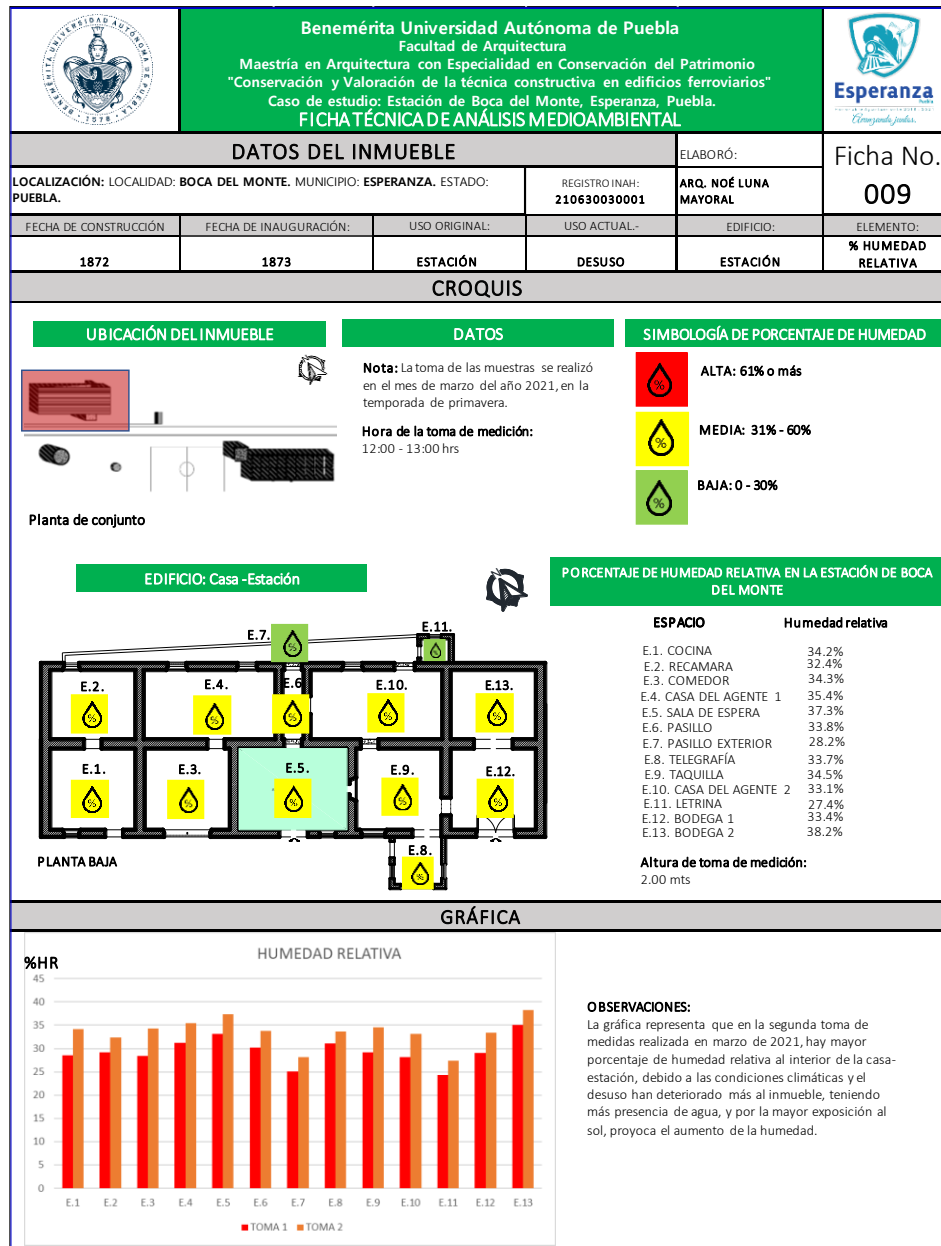
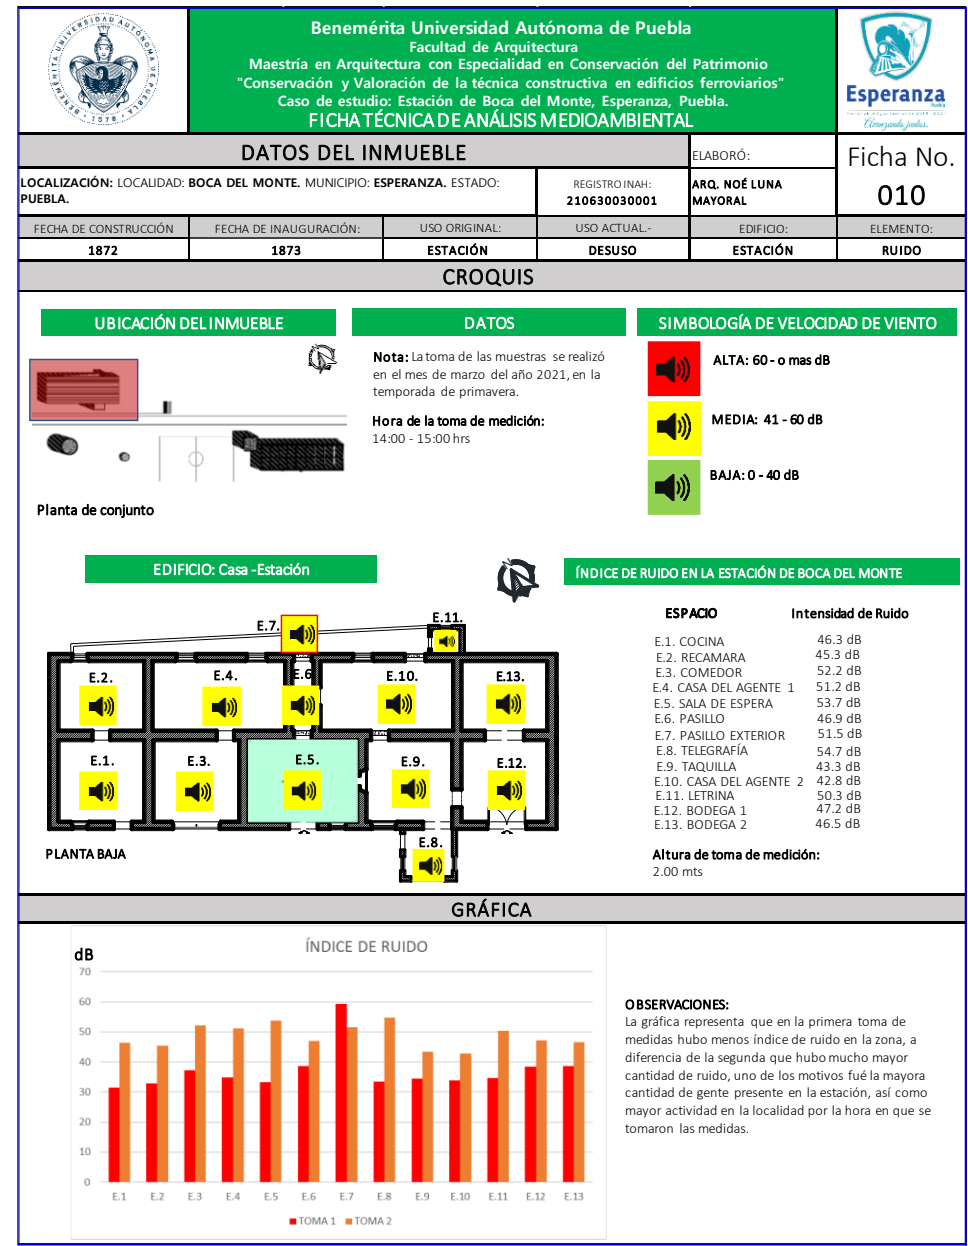
Todos los monitoreos realizados en la Estación, si bien no son concluyentes, si permiten tener un acercamiento al comportamiento de los materiales a partir de las condiciones medioambientales, los cuales sin duda están relacionados, y para la conservación es importante conocer los efectos negativos en los materiales, con el fin de prevenir o mitigar los deterioros presentes.

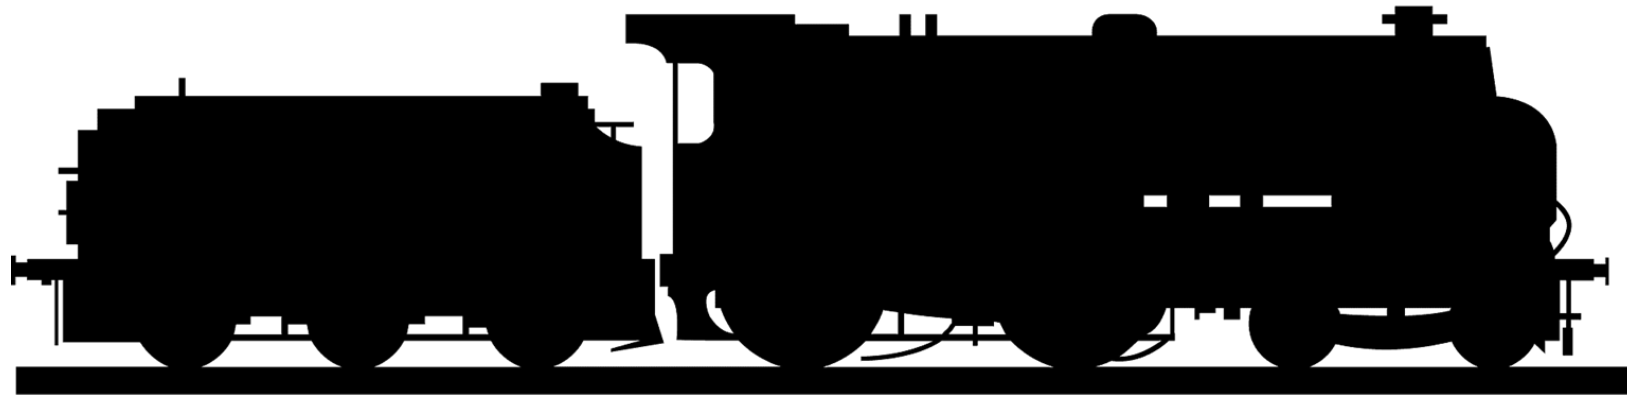
3 ESTADO DE CONSERVACIÓN DE LA ESTACIÓN DE BOCA DEL MONTE.

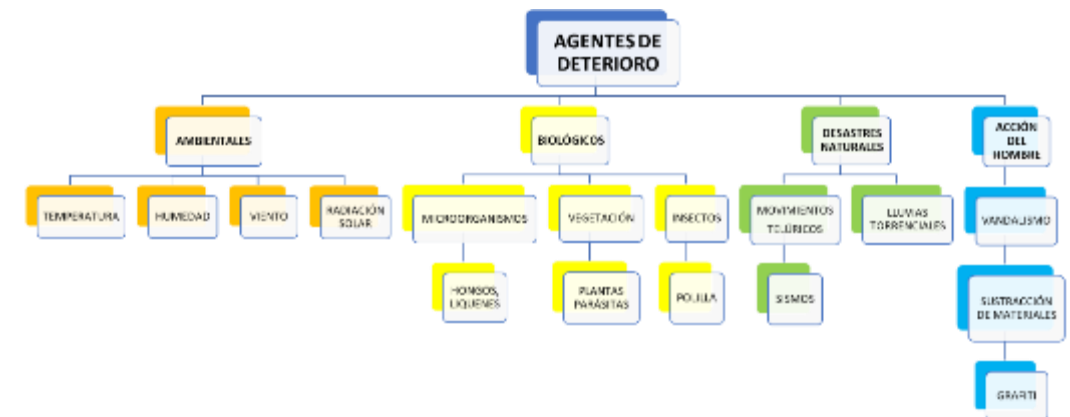
Fig. 137. Luna, N. (2021). Esquema sobre "Agentes de deterioro que afectan directamente a la Estación de Boca del Monte". [Esquema]. Fuente: Estudios realizados en visitas *in situ*, recabados para la elaboración del esquema mencionado.

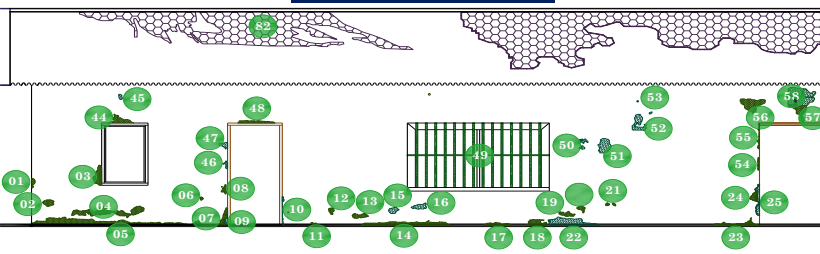
NUMERACIÓN DE DETERIOROS

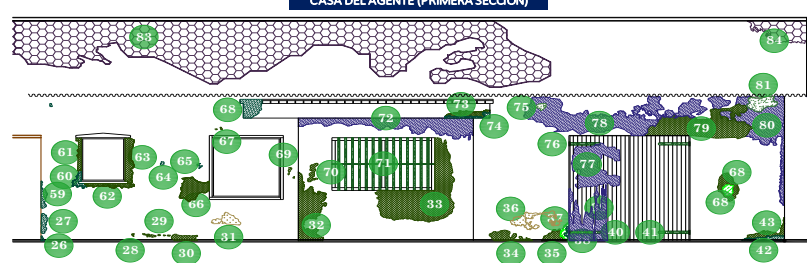
SIMBOLOGÍA DE DETERIOROS

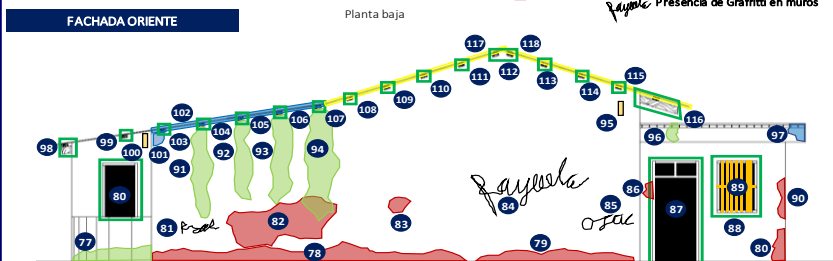
NUMERACIÓN DE DETERIOROS

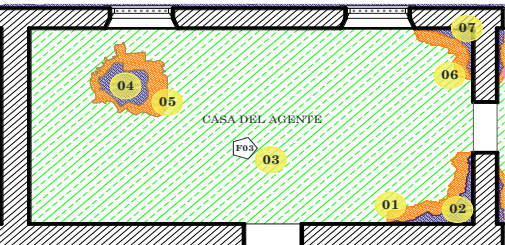
<p>NUMERACIÓN DE DETERIOROS</p>

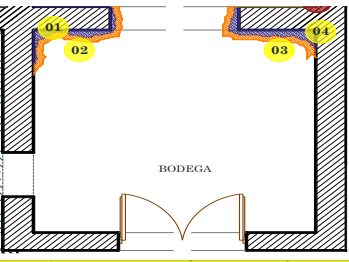
NUMERACIÓN DE DETERIOROS					
AE	ANDADOR EXTERIOR	B2	BODEGA 2		
01	AE-P-1-Hu	Presencia de humedad en piso interior del espacio	01	B2-P-1-Hu	Presencia de humedad en piso interior del espacio
02	AE-P-1-Hu	Presencia de humedad en piso interior del espacio	02	B2-P-1-Ef	Presencia de efloroscencia en piso interior del espacio
03	AE-P-1-Dm	Disgregación de material en piso interior del espacio	03	B2-P-1-Ef	Presencia de efloroscencia en piso interior del espacio
04	AE-P-1-Hu	Presencia de humedad en piso interior del espacio	04	B2-P-1-Hu	Presencia de humedad en piso interior del espacio
05	AE-P-1-Hu	Presencia de humedad en piso interior del espacio			
LT	LETRINA				
01	LT-P-1-Hu	Presencia de humedad en piso interior del espacio			
REPORTE FOTOGRÁFICO

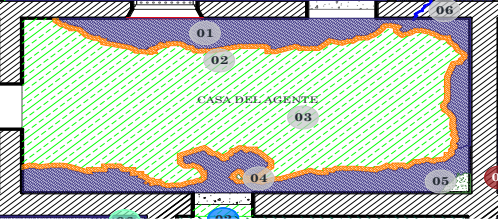
BODEGA 2					
CASA DEL AGENTE (SEGUNDA SECCIÓN)

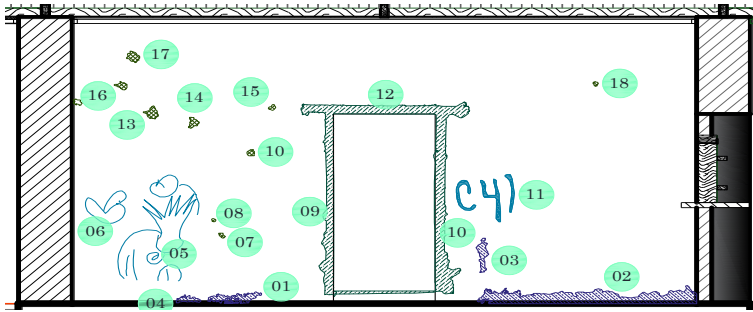
NUMERACIÓN DE DETERIOROS

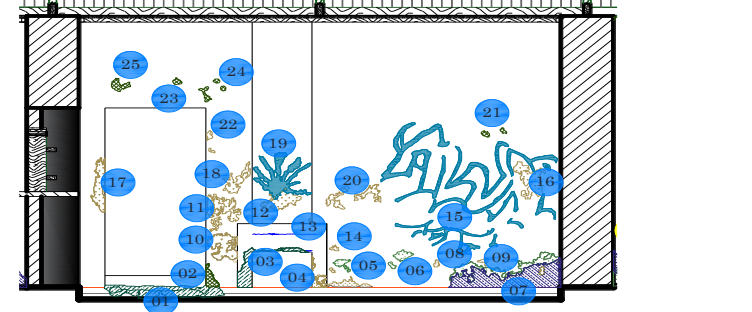
NUMERACIÓN DE DETERIOROS

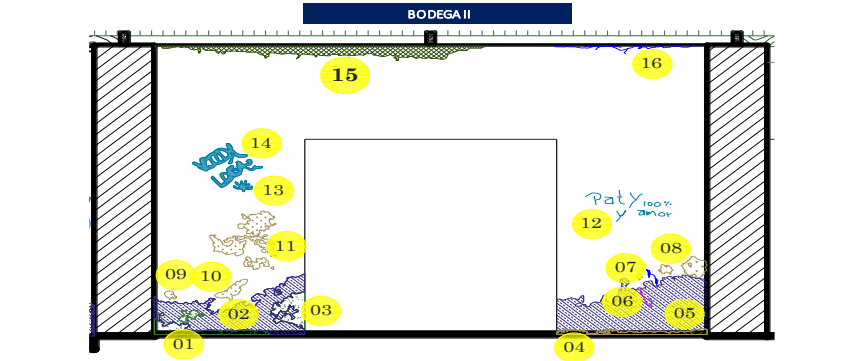
NUMERACIÓN DE DETERIOROS			
Id	BODEGA II	Descripción	
01	B2-Mni-Pi	Presencia de microorganismos (hongos) en muro interior norte, hasta H. 1.00 m.

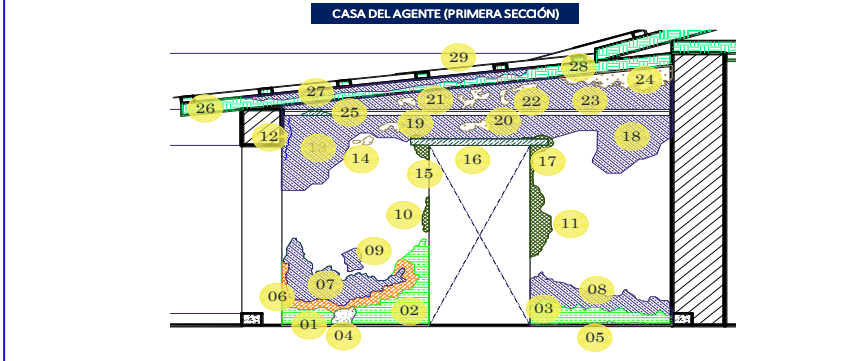
NUMERACIÓN DE DETERIOROS			
Id	CASA DEL AGENTE I (PRIMERA SECCIÓN)	Descripción	
01	C1-Moi-Dm	Disgregación de material en muro oriente interior, hasta H. 1.20 m.

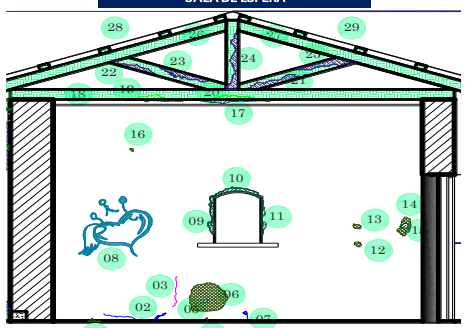
SALA DE ESPERA																																																																																																																					
NUMERACIÓN DE DETERIOROS

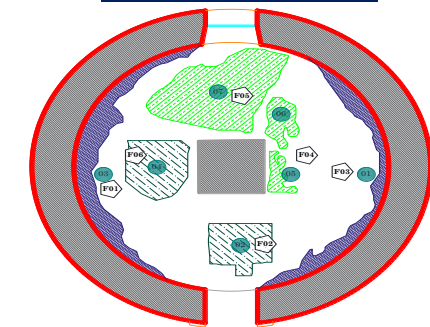
BASE DEL TANQUE DE AGUA																																																			
NUMERACIÓN DE DETERIOROS

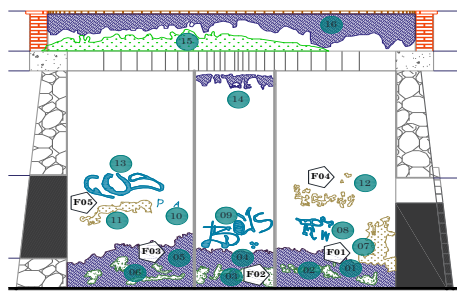
<p align="center">NUMERACIÓN DE DETERIOROS</p>

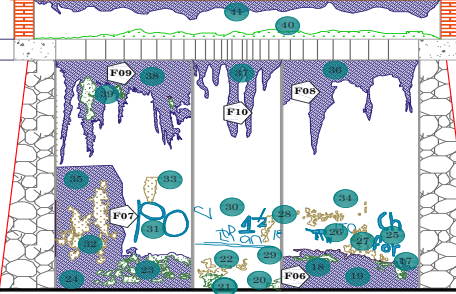
<p align="center">NUMERACIÓN DE DETERIOROS</p>

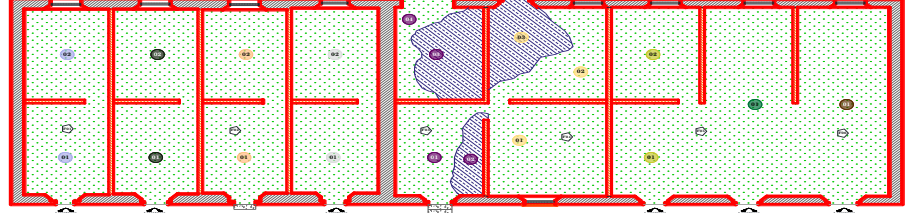
NUMERACIÓN DE DETERIOROS

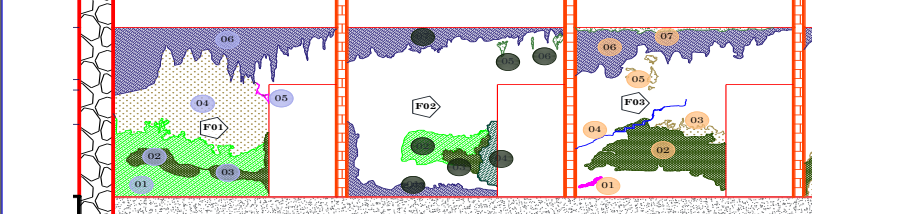
NUMERACIÓN DE DETERIOROS

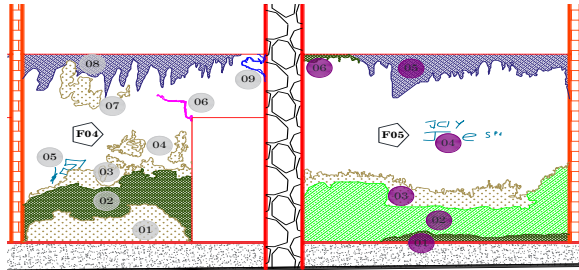
NUMERACIÓN DE DETERIOROS

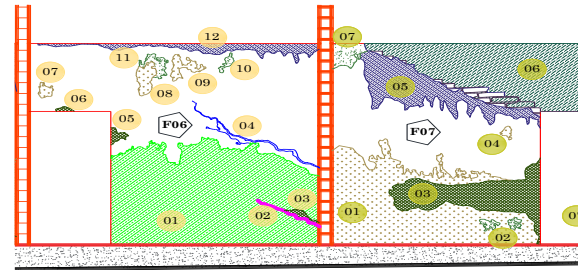
NUMERACIÓN DE DETERIOROS

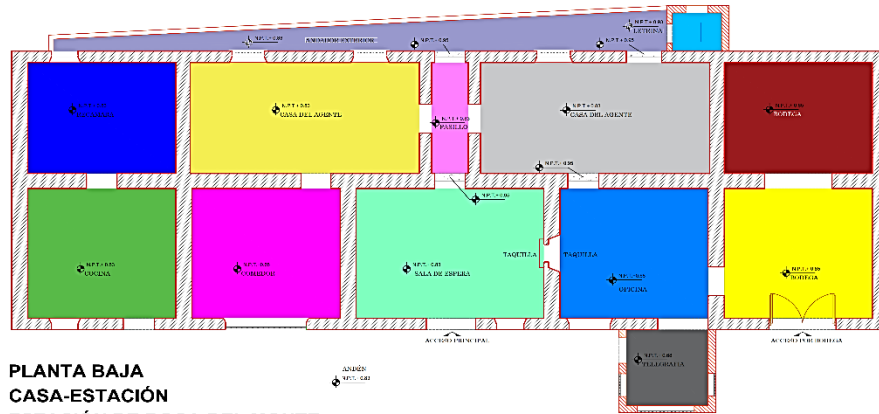
**PLANTA BAJA
CASA-ESTACIÓN
ESTACIÓN DE BOCA DEL MONTE
ESC.- 1:75**

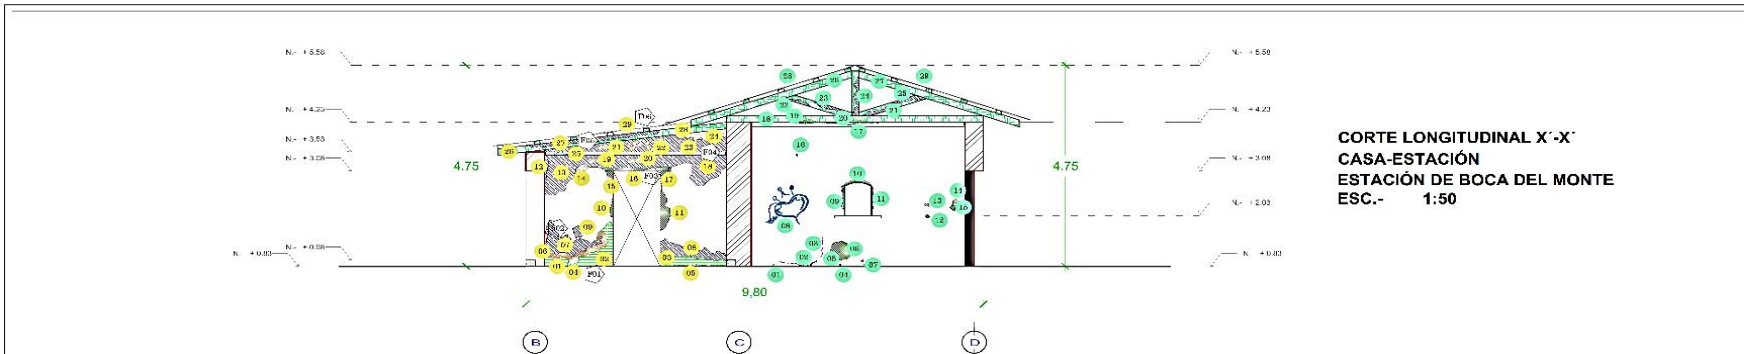
CORTE LONGITUDINAL X-X'
CASA-ESTACIÓN
ESTACIÓN DE BOCA DEL MONTE
ESC.- 1:50

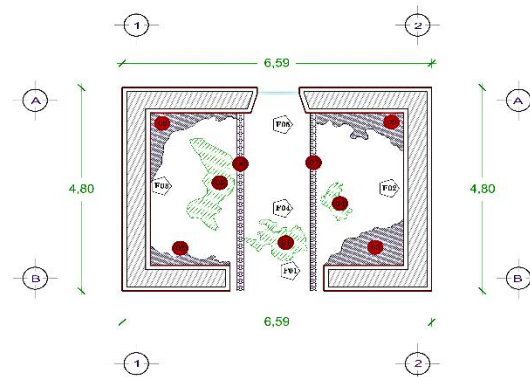
**PLANTA BAJA
CUARTO DE ACEITES
ESTACIÓN DE BOCA DEL MONTE
ESC.- 1:50**

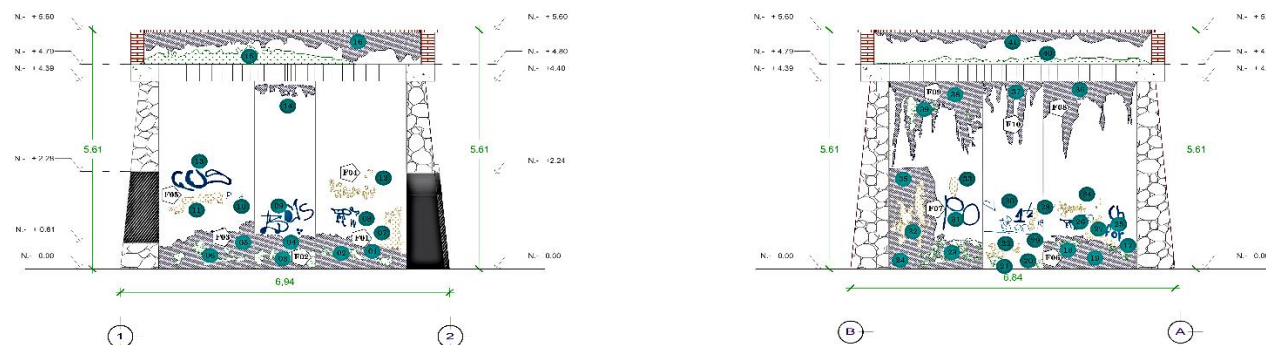
CORTE SECCIÓN " X' - X', Y' - Y' "
BASE DE TANQUE DE AGUA
ESTACIÓN DE BOCA DEL MONTE
ESC.- 1:50

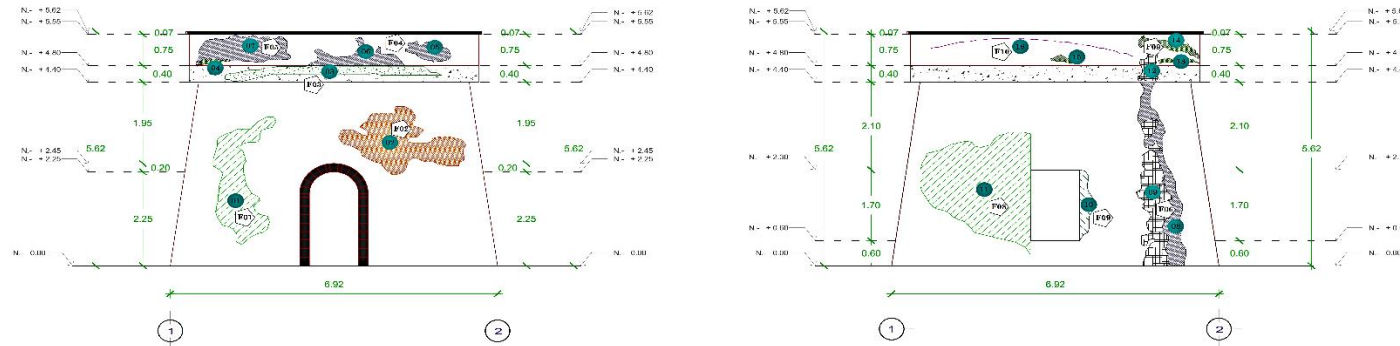
**FACHADA ORIENTE Y PONIENTE
BASE DE TANQUE DE AGUA
ESTACIÓN DE BOCA DEL MONTE
ESC.- 1:50**

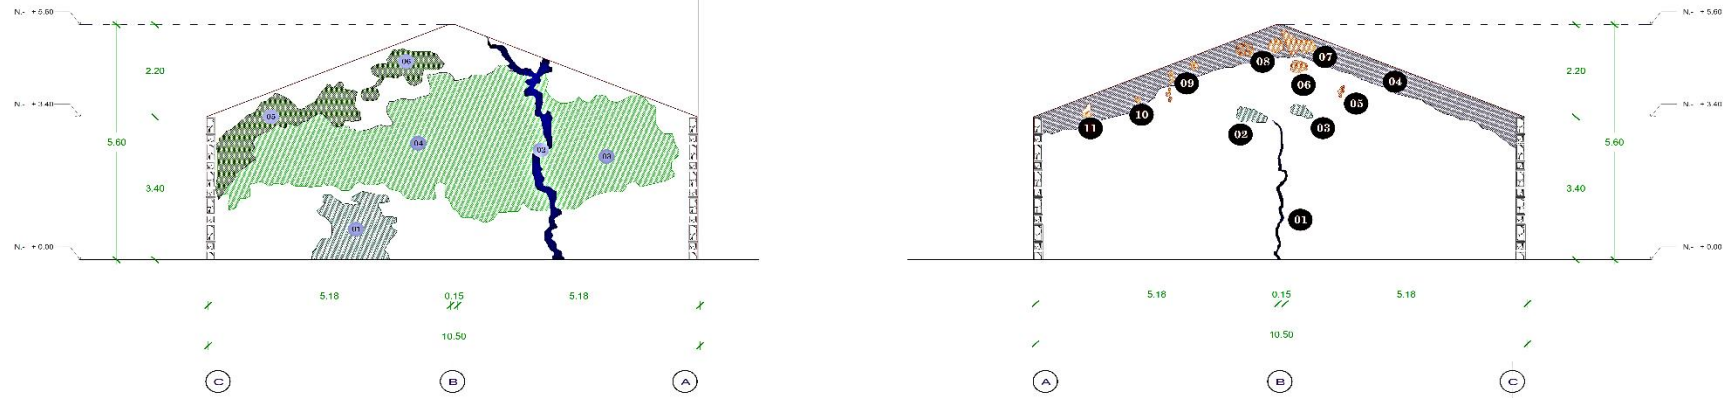
**FACHADA PONIENTE Y ORIENTE
CASA DE SECCIÓN
ESTACIÓN DE BOCA DEL MONTE
ESC.- 1:50**

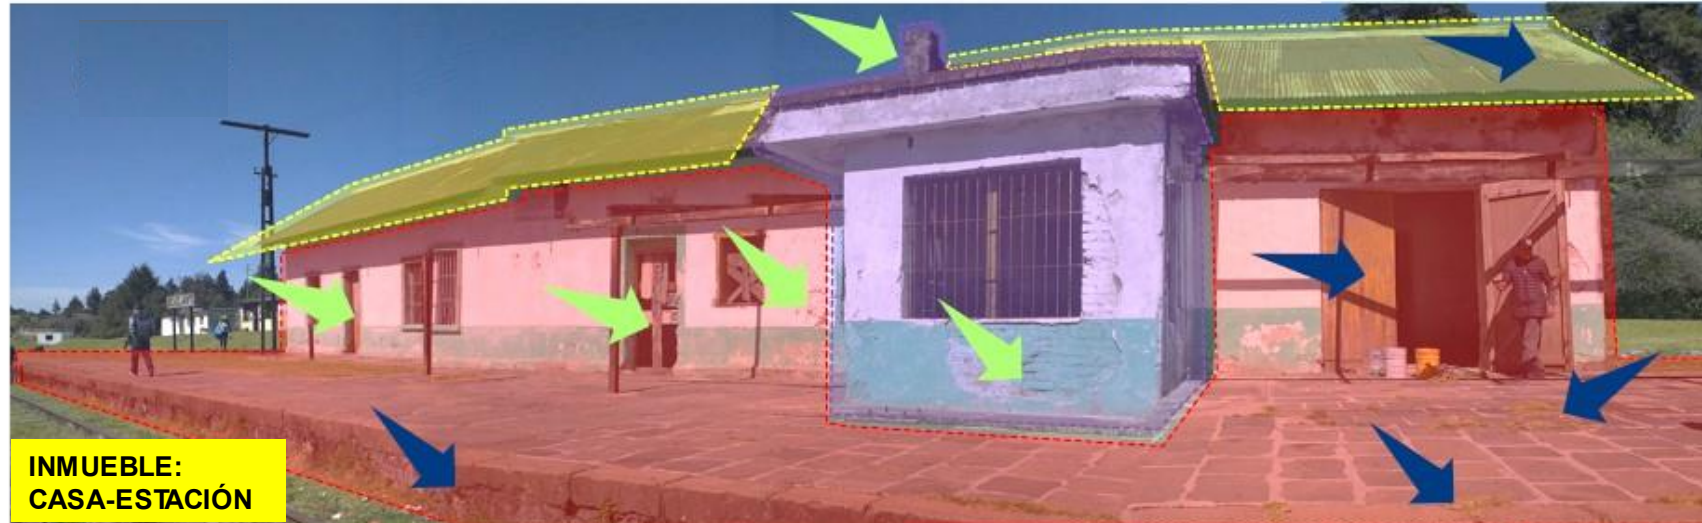
**INMUEBLE:
CASA-ESTACIÓN**

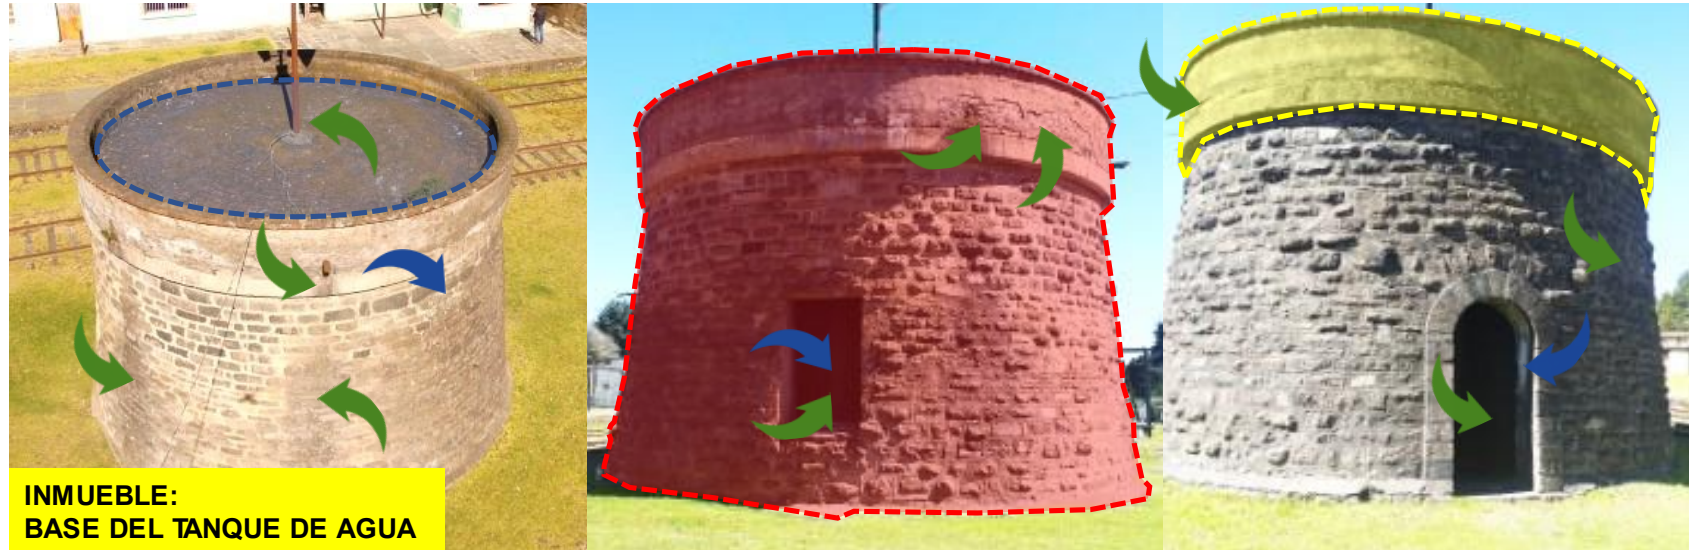
**INMUEBLE:
BASE DEL TANQUE DE AGUA**

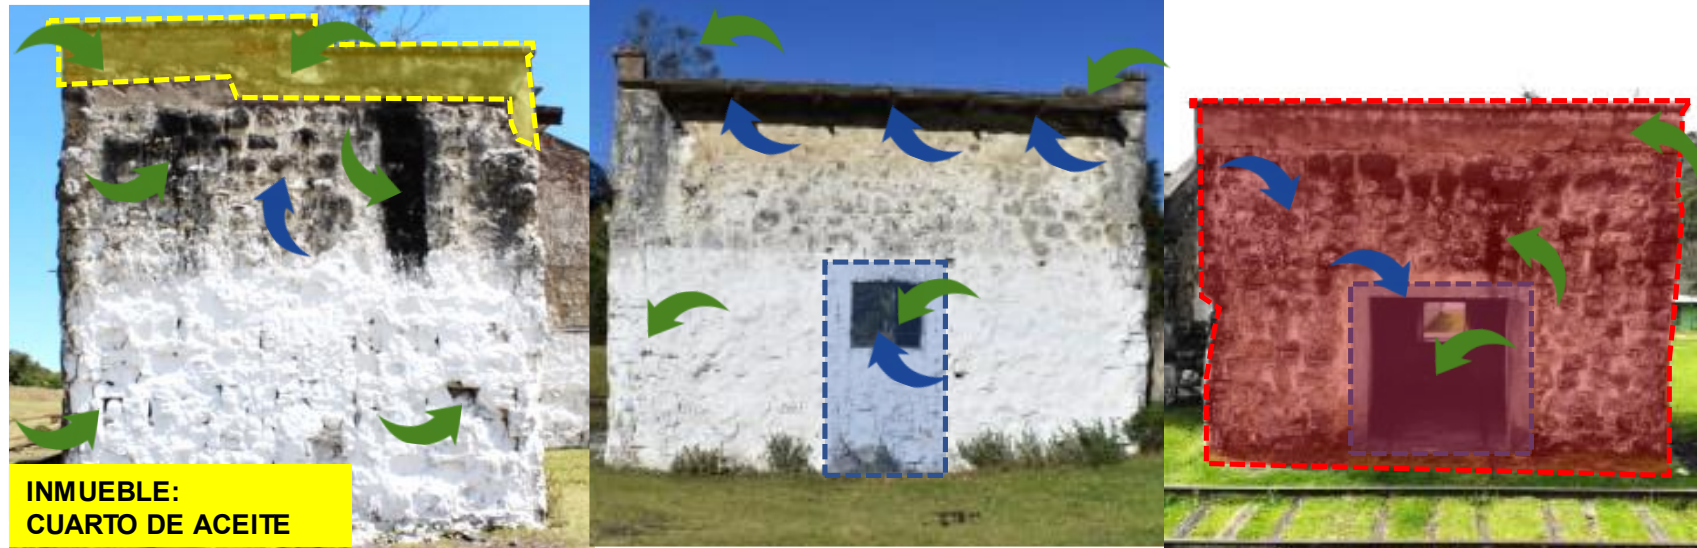
**INMUEBLE:
CUARTO DE ACEITE**

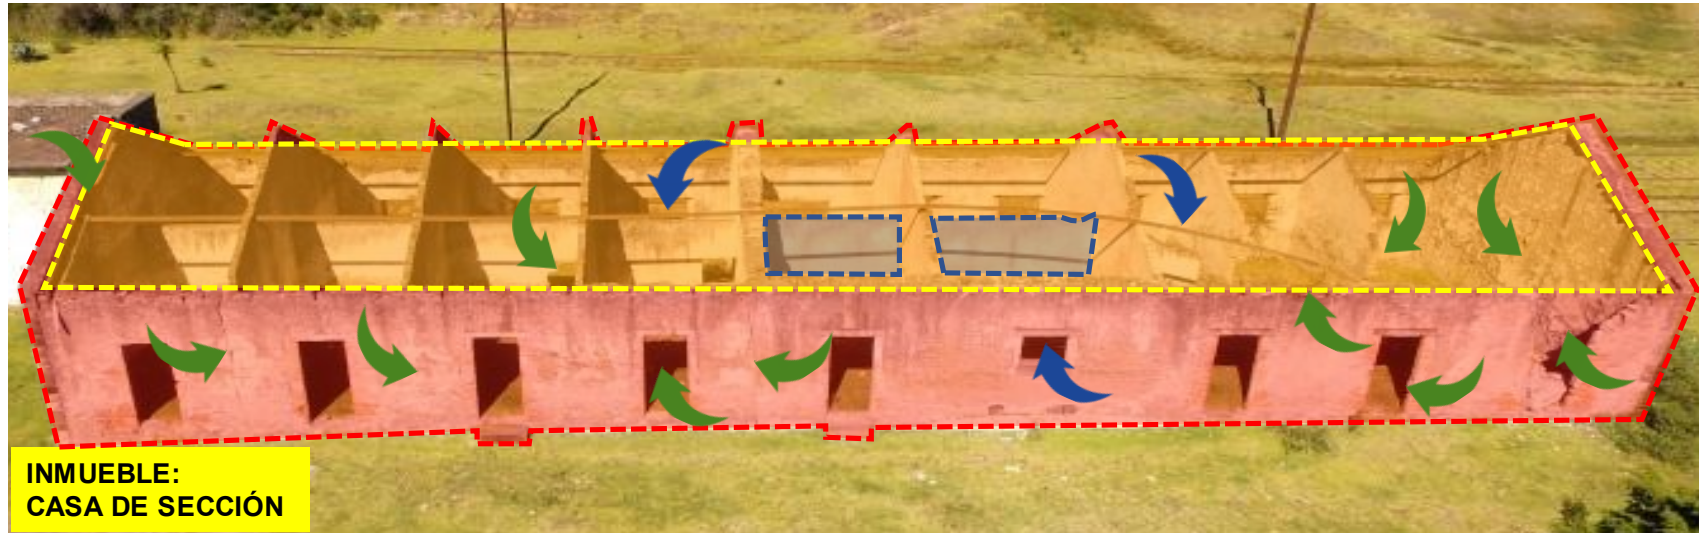
ALTERACIONES	
SIMBOLOGÍA	TIPO
-----	Físicas
-----	Espaciales
-----	Conceptuales
