**BENEMÉRITA UNIVERSIDAD AUTÓNOMA DE PUEBLA
FACULTAD DE ARQUITECTURA**

MAESTRÍA EN ARQUITECTURA CON ESPECIALIDAD EN CONSERVACIÓN DEL PATRIMONIO EDIFICADO

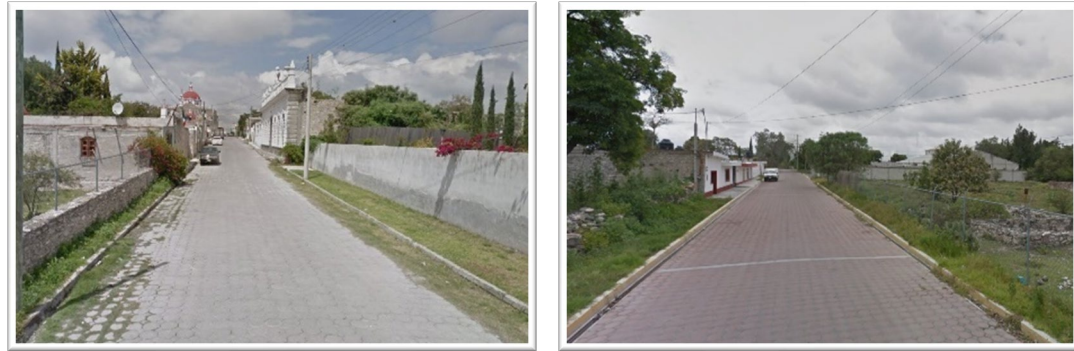
Figuras 4 y 5. Calles colindantes al Aljibe de Tecali (Magdaleno 2021).

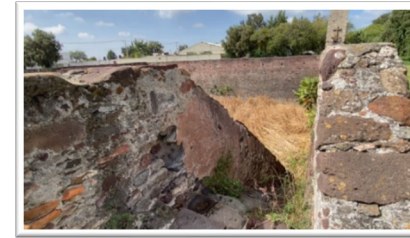
Figura 6. Deterioros detectados en acceso de escalera del Aljibe (Magdaleno, 2020).

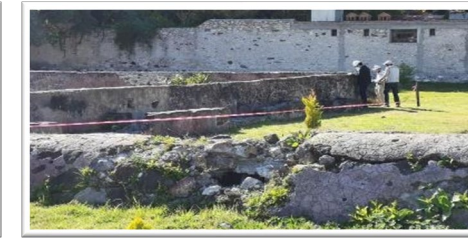
Figura 7. Ruptura de ducto cubierto (Archivo MACPE, 2020).

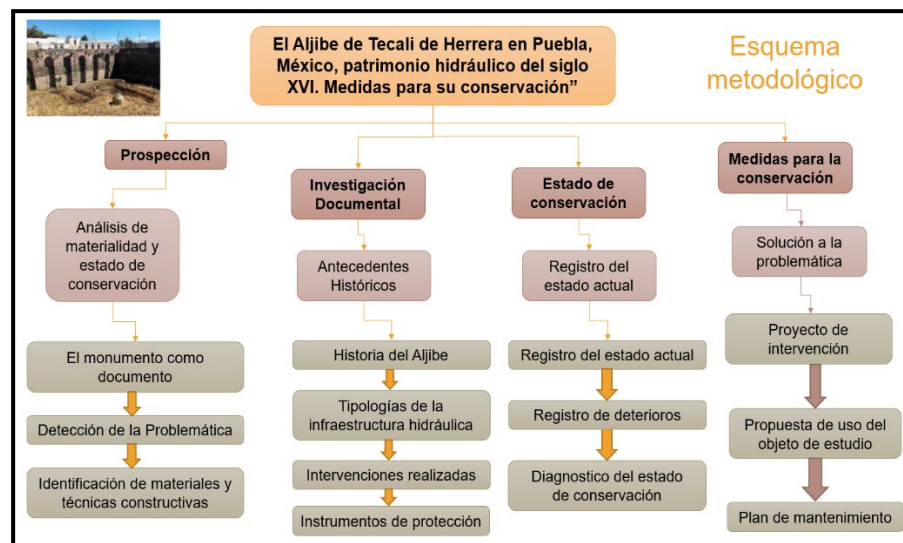
Figura 16. Esquema metodológico. (Magdaleno, 2020).

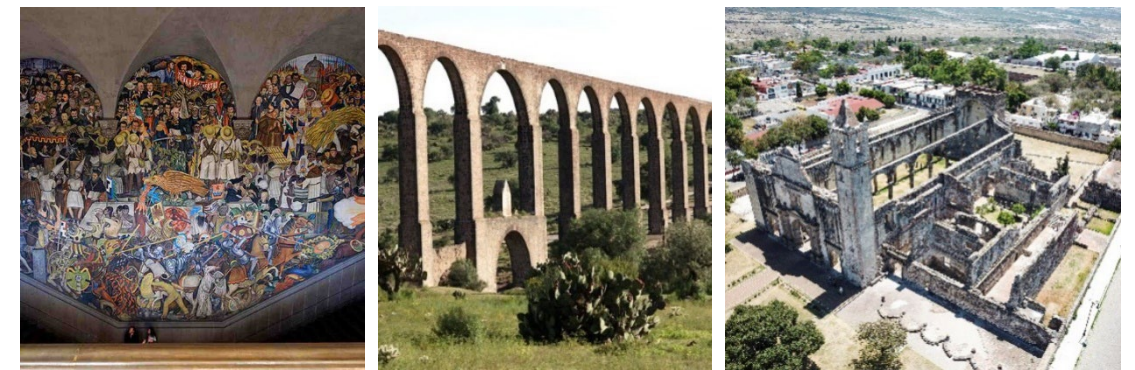
Figuras 17, 18 y 19. Patrimonio cultural de México. Fuentes: <http://bit.ly/3ICJym7>; <http://bit.ly/3Zn9fgB>; Magdaleno 2022

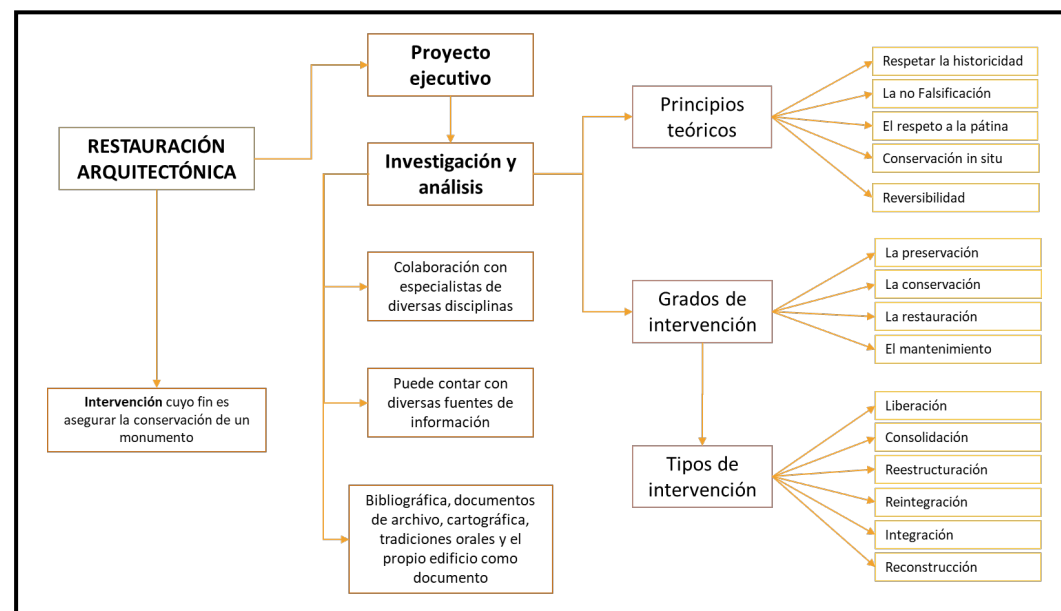
Figura 64. Consideraciones para tener en cuenta en la restauración (Magdaleno, 2020).

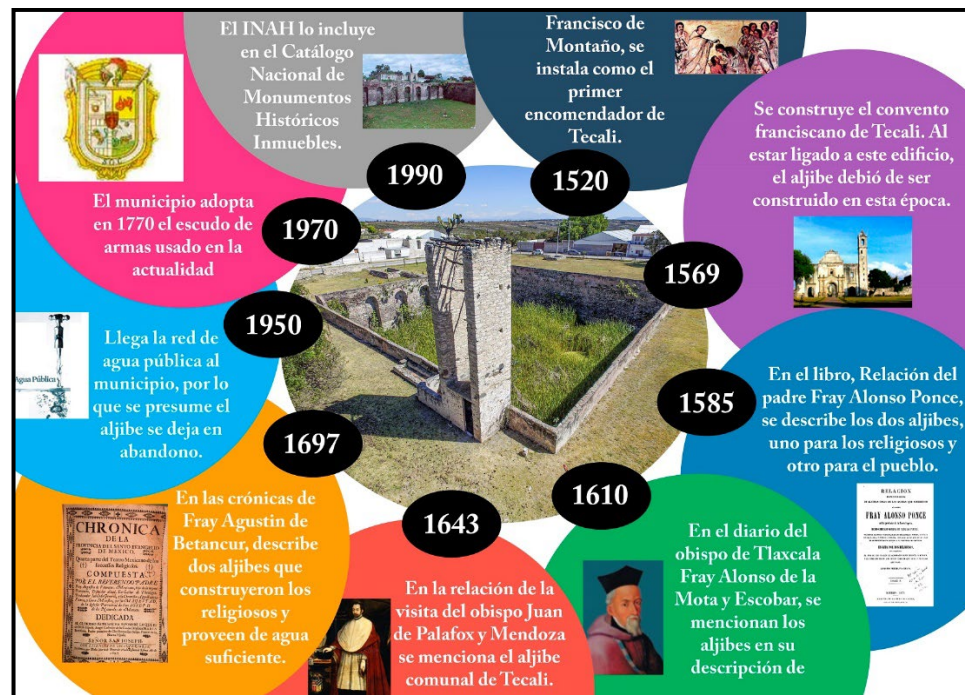
Figuras 78. Semblanza histórica del Aljibe de Tecali de Herrera (Magdaleno 2021).

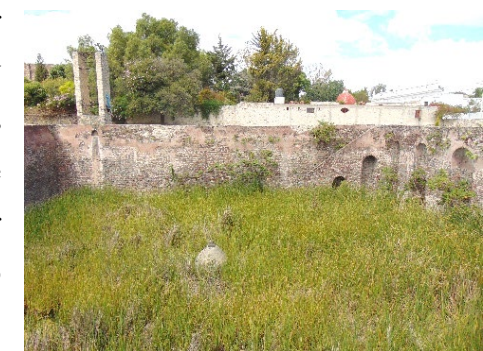
Figura 86. Foso del aljibe (Magdaleno, 2021).

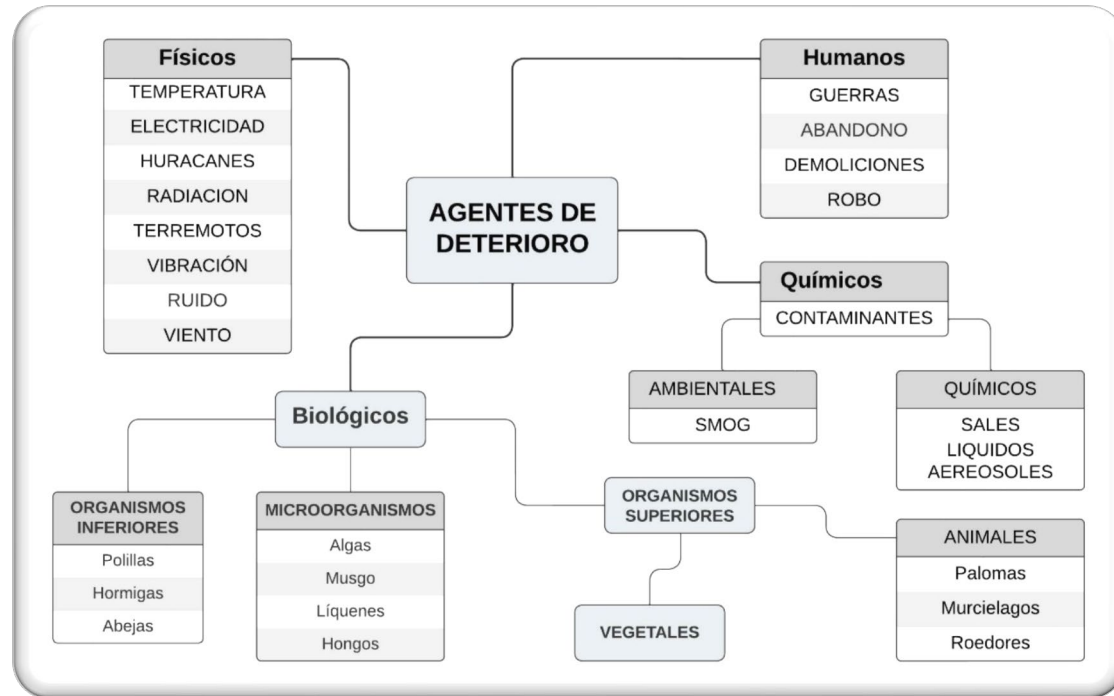
Figura 26. Diagrama de los agentes de deterioro que afectan al patrimonio edificado (Magdaleno 2021).

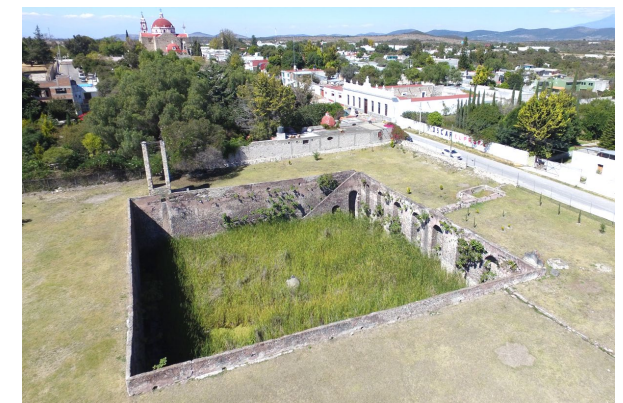
El vandalismo también está haciendo estragos en el objeto de estudio, y resultan evidentes las marcas en relieve encontrados en muros. Además, se han llevado a cabo intervenciones mal realizadas en las cuales se han utilizado materiales incompatibles con los materiales de fábrica originales, ocasionando fisuras. También ha habido robos de canalizaciones y placa alusiva. Los vehículos rodados como motos, autos, camionetas, y vehículos de carga y de maquinaria pesada que circulan en las calles aledañas ocasionan vibraciones que terminan por afectar al monumento.

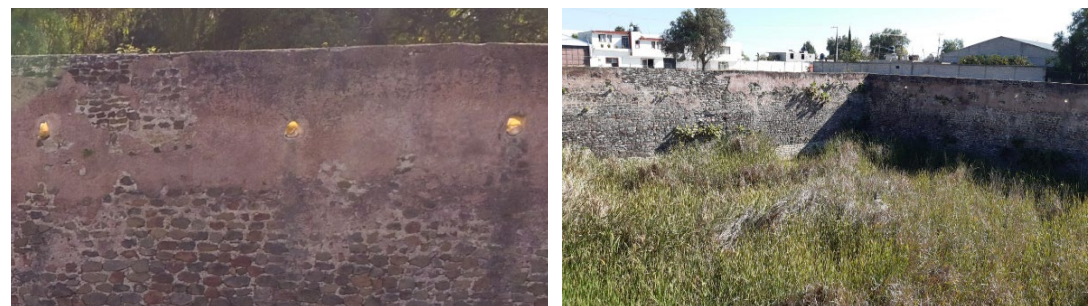
Figuras 35 y 36. Vanos abiertos en muro perimetral, izquierda. Flora invasiva, derecha (Magdaleno, 2021).

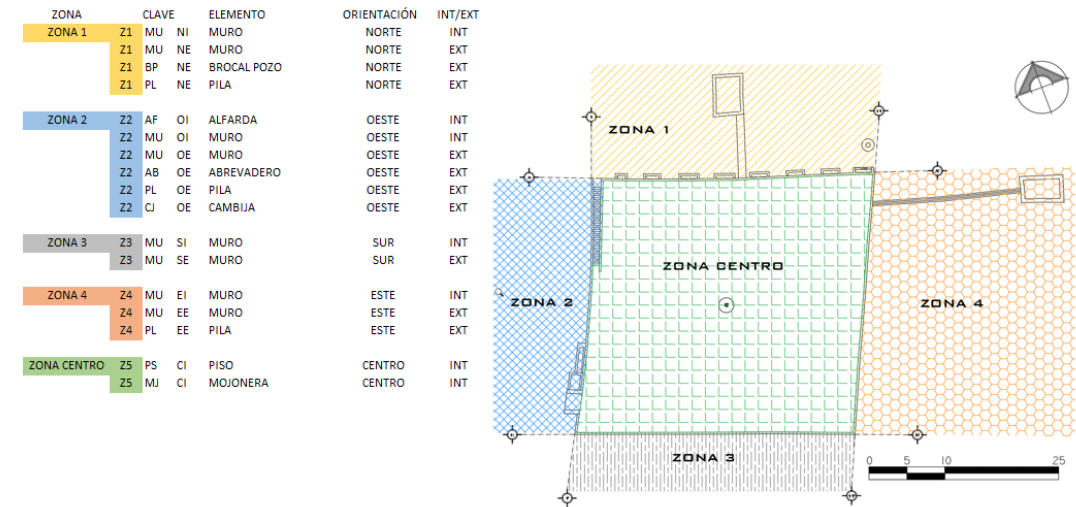
Es así que se inicia el registro de deterioros, considerando la siguiente información y zonificación.

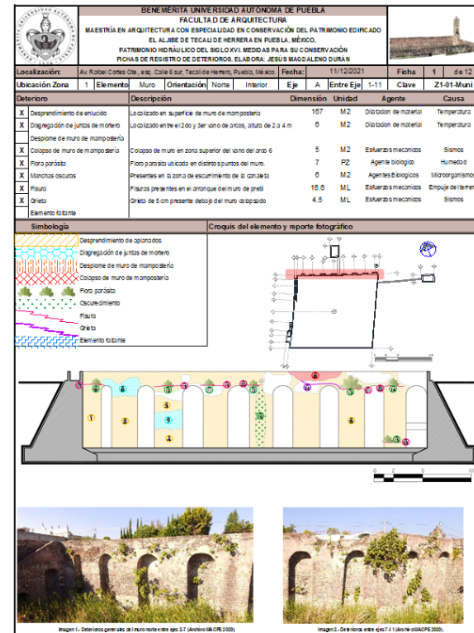
Figura 42. Tipo de Ficha para el registro de Deterioros

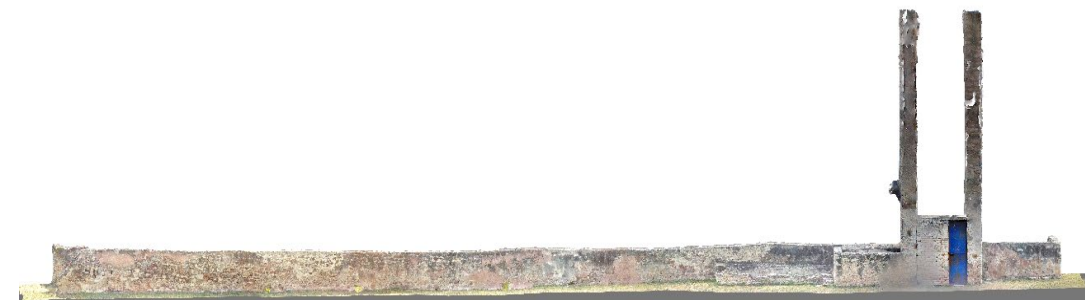
Figura 39. Larguillo de fachada Oeste exterior del Aljibe (Magdaleno, 2021).

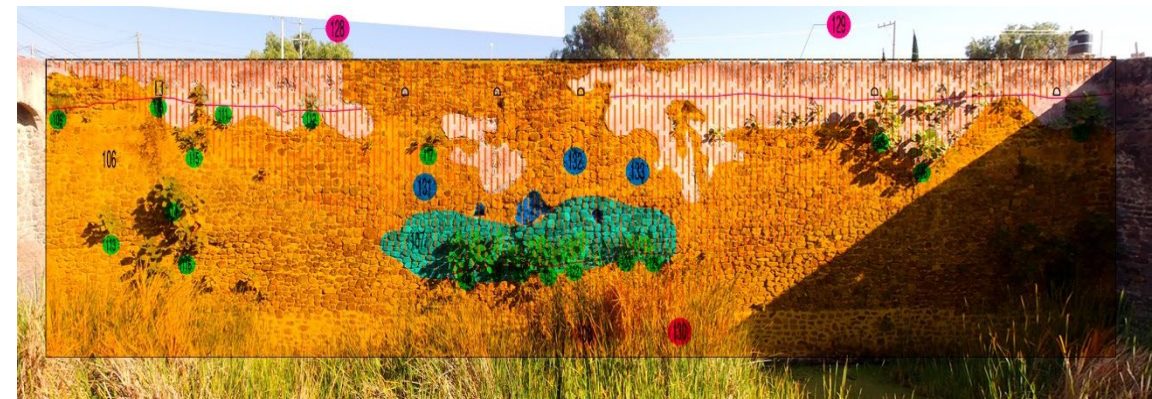
Figura 41. Trazado de daños identificados con imágenes superpuestas en planos base

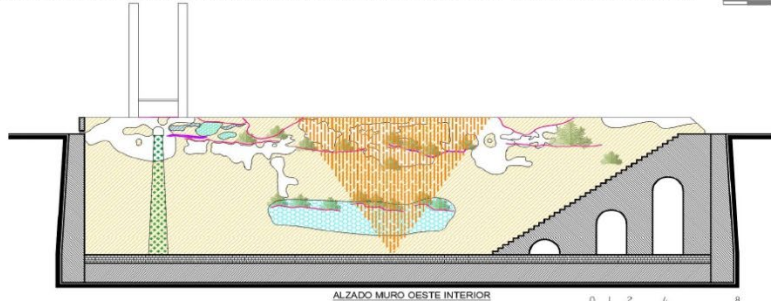
ALZADO MURO OESTE INTERIOR

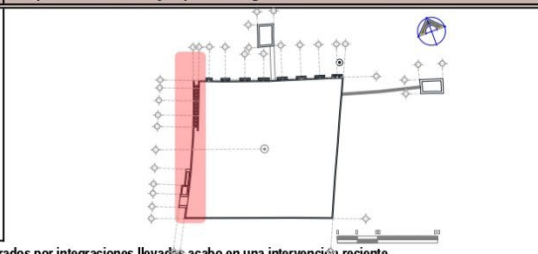
NOTA: Los deterioros 55 y 57 correspondientes a fisuras, son generados por integraciones llevadas a cabo en una intervención reciente.

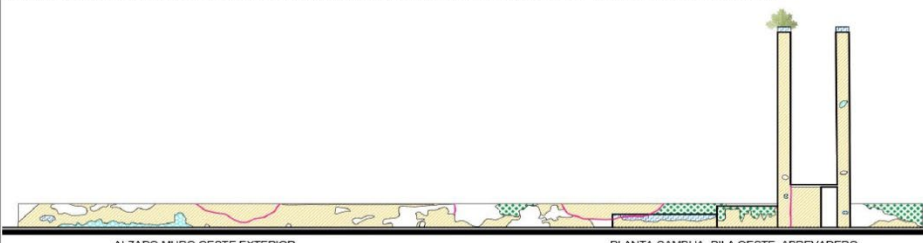
ALZADO MURO OESTE EXTERIOR

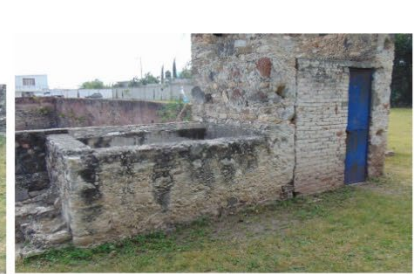
Imagen 16.- Deterioros pila oeste y bodega, ejes H-J (Magdalena, 2021).

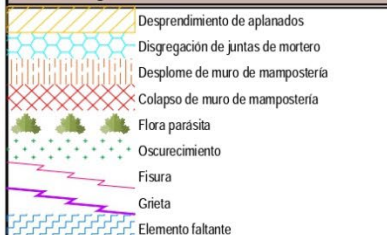
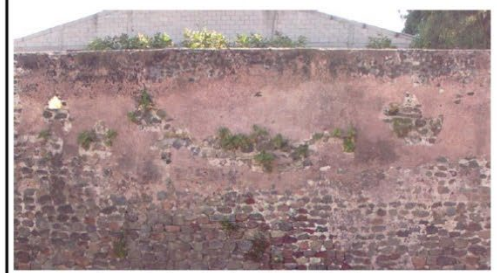
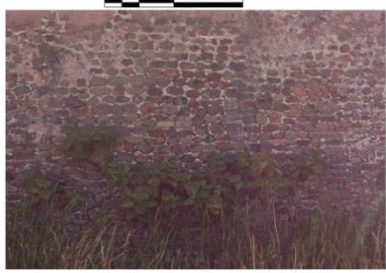
ALZADO MURO SUR INTERIOR

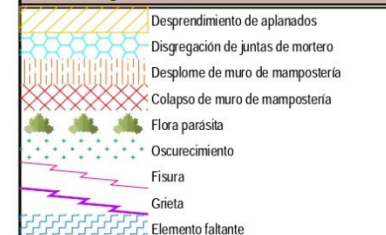
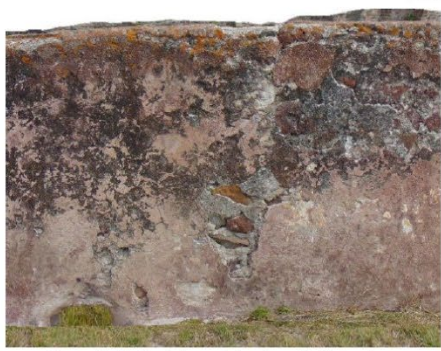
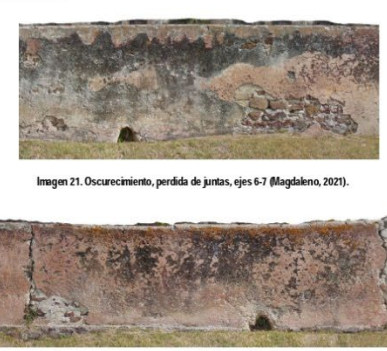
ALZADO MURO SUR EXTERIOR

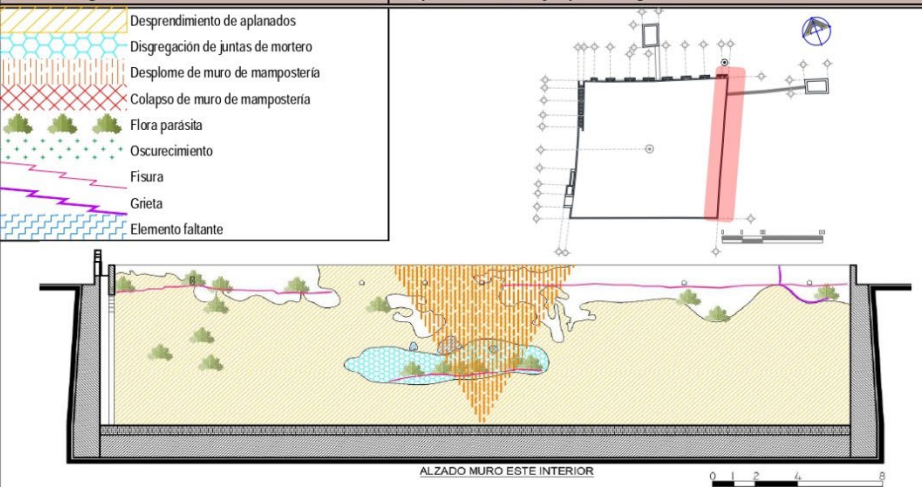
ALZADO MURO ESTE INTERIOR

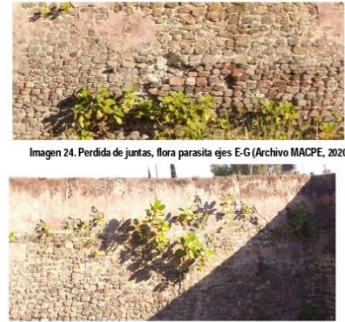
Imagen 24. Pérdida de juntas, flora parásita ejes E-G (Archivo MACPE, 2020).

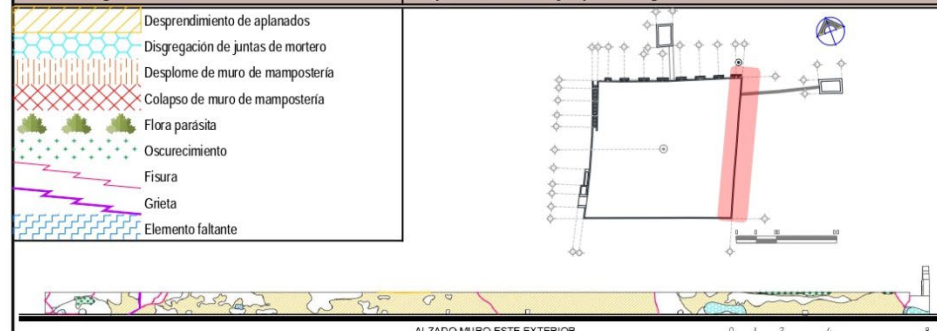
ALZADO MURO ESTE EXTERIOR

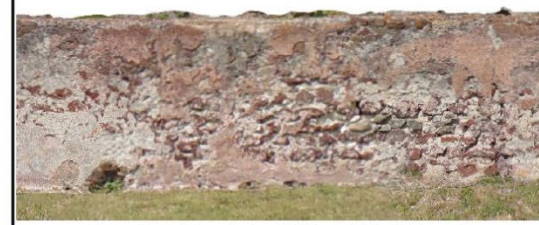
Imagen 27. Desprendimiento aplanados, pérdida de juntas, ejes D-C (Magdaleno, 2021).

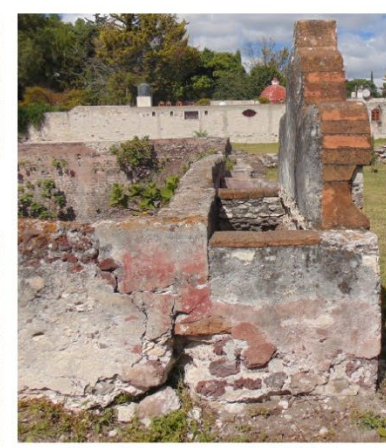
Imagen 28. Grieta, pérdida de elementos de mampostería, ejes B-A (Magdaleno, 2021).

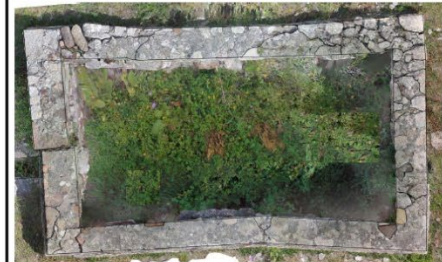
Imagen 29. Flora invasiva, interior Pila este (Magdaleno, 2021).			Imagen 30. Fractura de muro pila, eje E1 (Magdaleno, 2021).

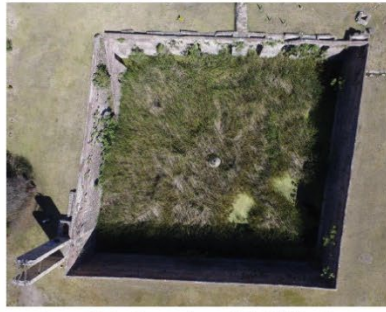
Imagen 33. Flora invasiva mayor, vista aérea (Archivo MACPE, 2020).

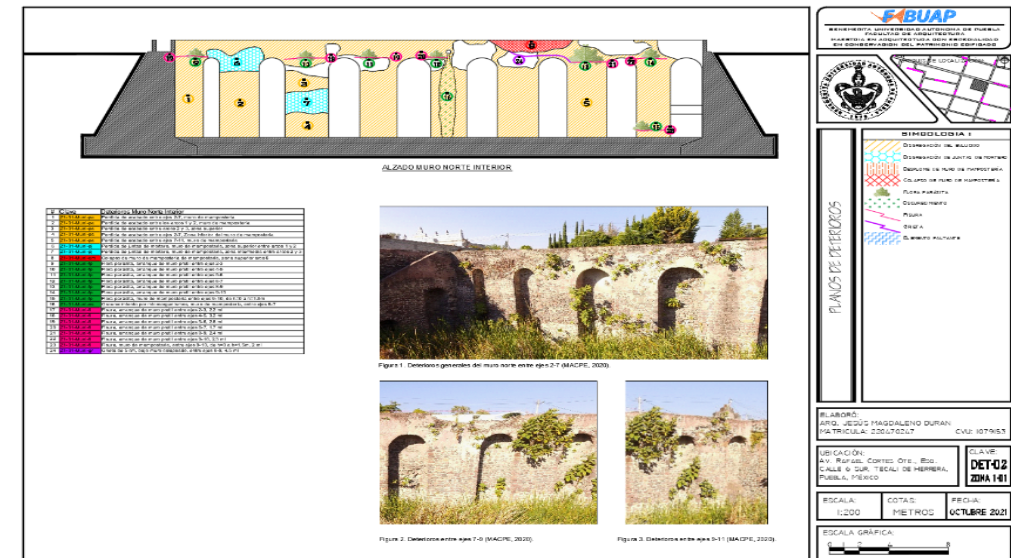
Figura 44. Formato de planimetría de deterioros (Magdaleno, 2021).

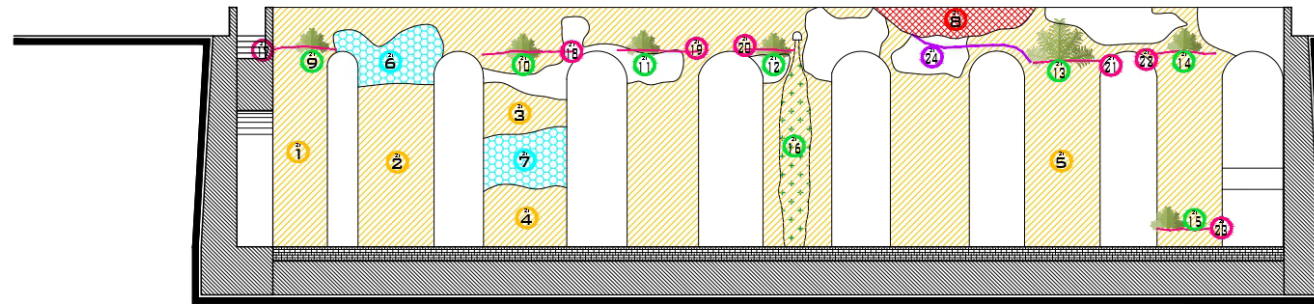
ALZADO MURO NORTE INTERIOR

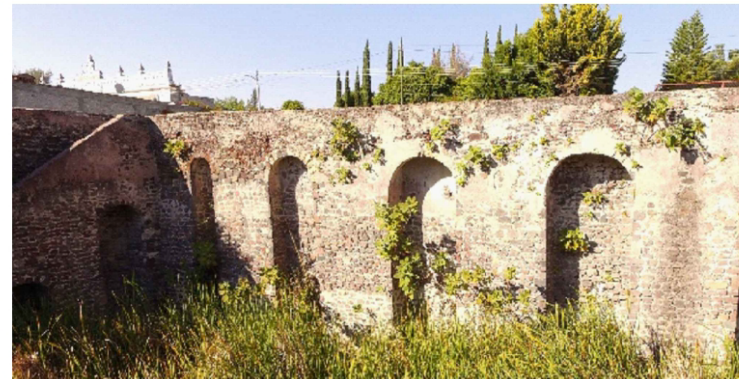
Figura 1. Deterioros generales del muro norte entre ejes 2-7 (MACPE, 2020).

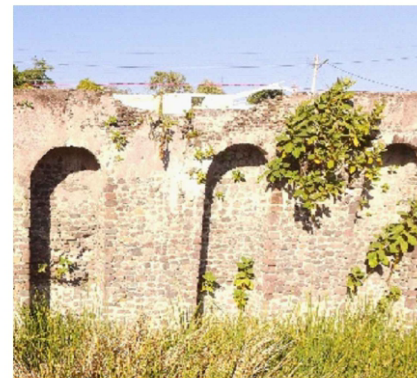
Figura 2. Deterioros entre ejes 7-9 (MACPE, 2020).

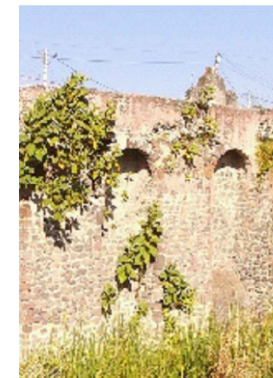
Figura 3. Deterioros entre ejes 9-11 (MACPE, 2020).

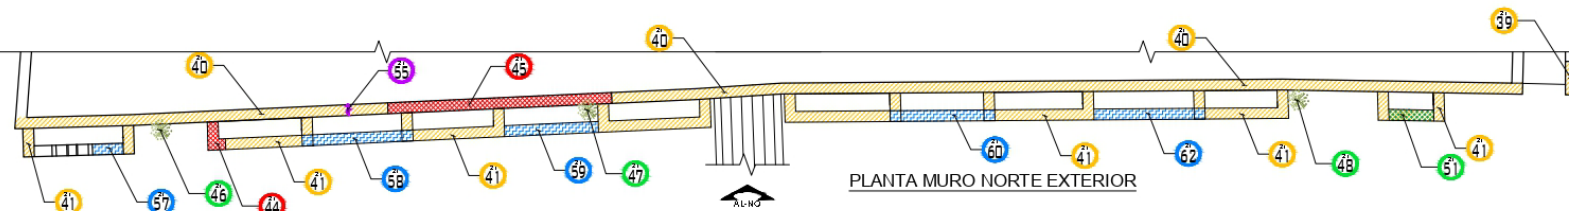
PLANTA MURO NORTE EXTERIOR

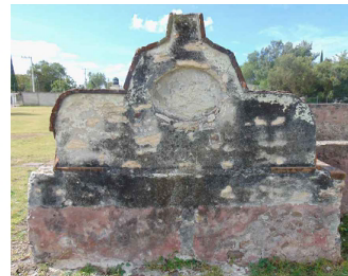
Figura 4. Deterioros muro hastial ejes 2-7 (Magdaleno, 2021).

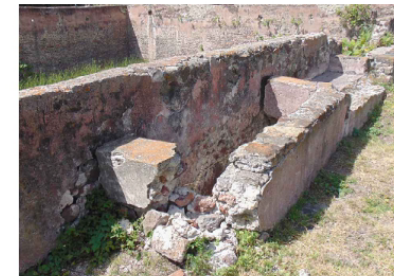
Figura 5. Elemento faltante vano 7 (Magdaleno, 2021).

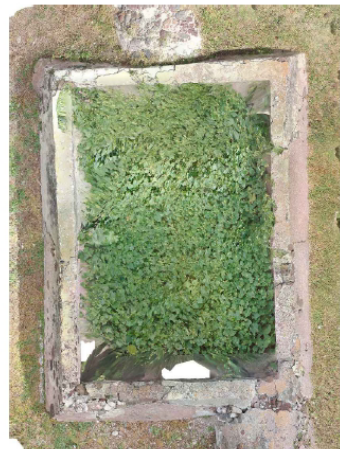
Figura 9. Vista aérea, flora invasiva, fondo Pila norte (Magdaleno, 2021).

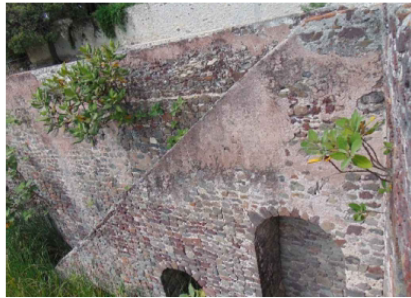
Figura 10. Deterioros generales alfardea lado oeste (Magdaleno, 2021).

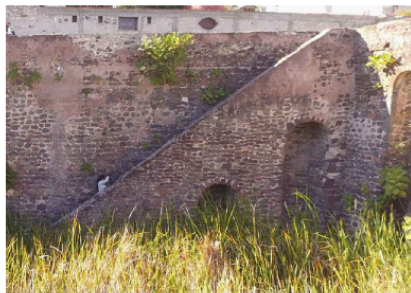
Figura 11. Deterioros generales alfardea lado este. (MACPE, 2020).

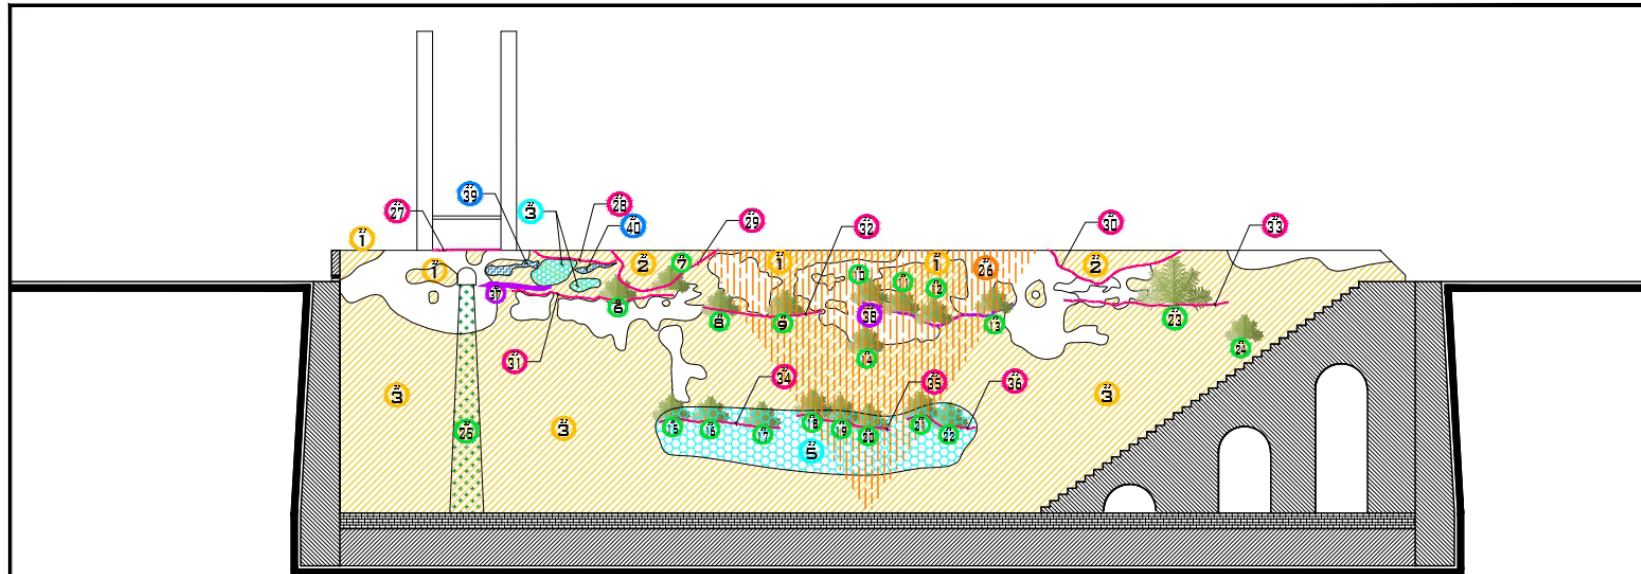
ALZADO MURO OESTE INTERIOR

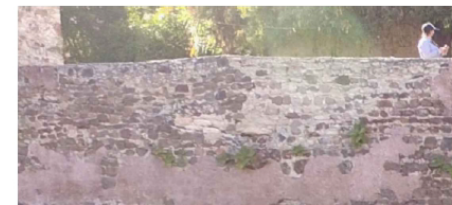
Figura 13. Deteriores en muro oeste interior, intervención anterior, flora parasita (Magdaleno, 2021).

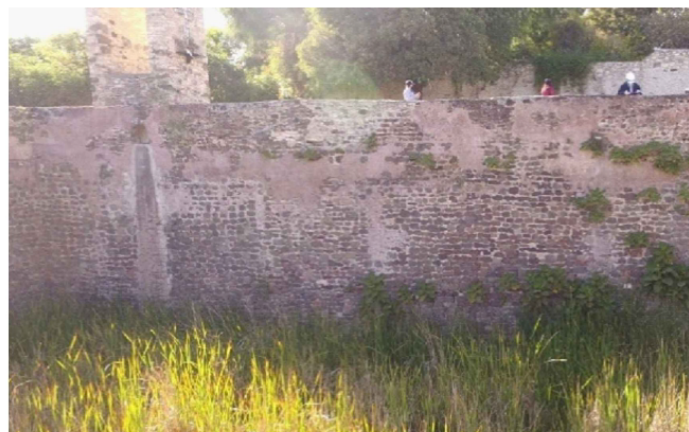
Figura 14. Deteriores generales, muro oeste interior, oscurecimiento, flora parasita, perdida de juntas de mortero (Magdaleno, 2021).

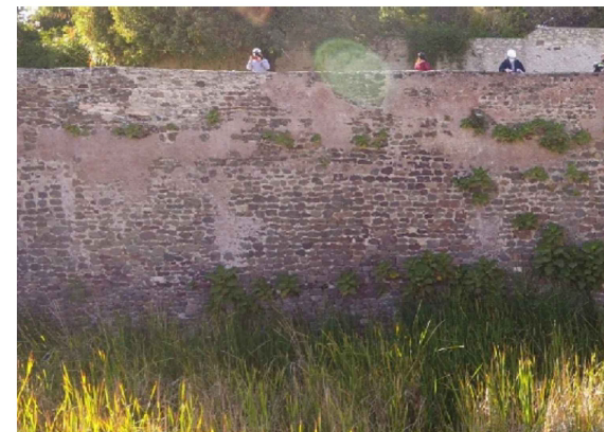
Figura 15. Deteriores generales, muro oeste interior, fisuras, flora parasita (Magdaleno, 2021).

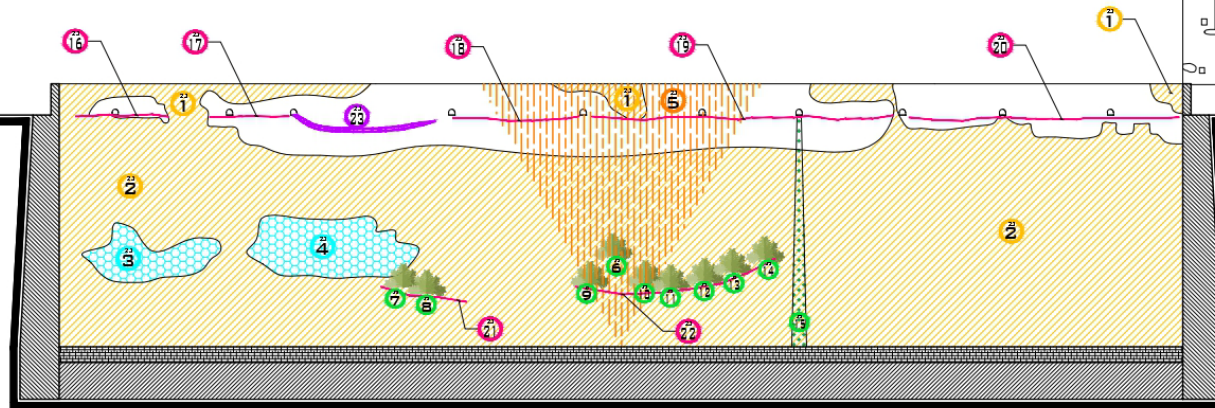
ALZADO MURO SUR INTERIOR

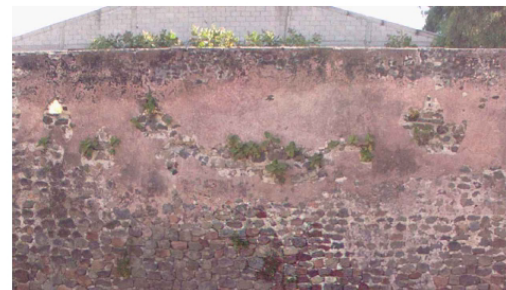
Figura 18. Deterioros muro pretil sur interior, fisuras, perdida de juntas de mortero, flora parasita (Magdaleno, 2021).

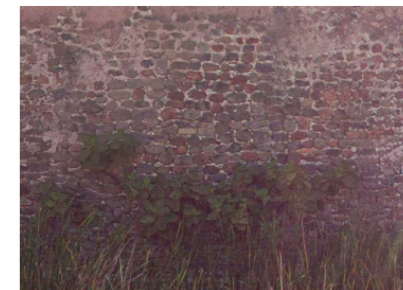
Figura 19. Deterioros en muro de contención sur interior, fisuras, perdida de juntas de mortero, flora parasita (Magdaleno, 2021).

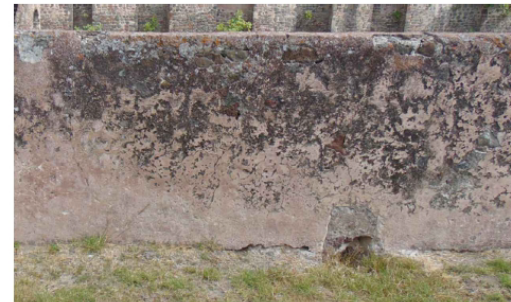
Figura 20. Oscurecimiento por microorganismos, muro pretil sur exterior (Magdaleno, 2021).

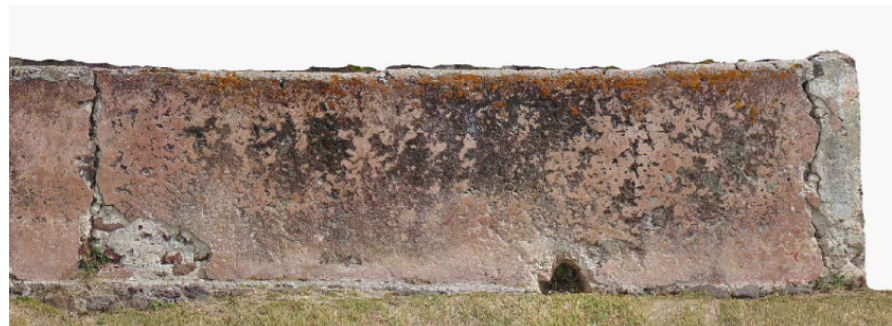
Figura 22. Fracturas en muro pretil sur exterior (Magdaleno, 2021).

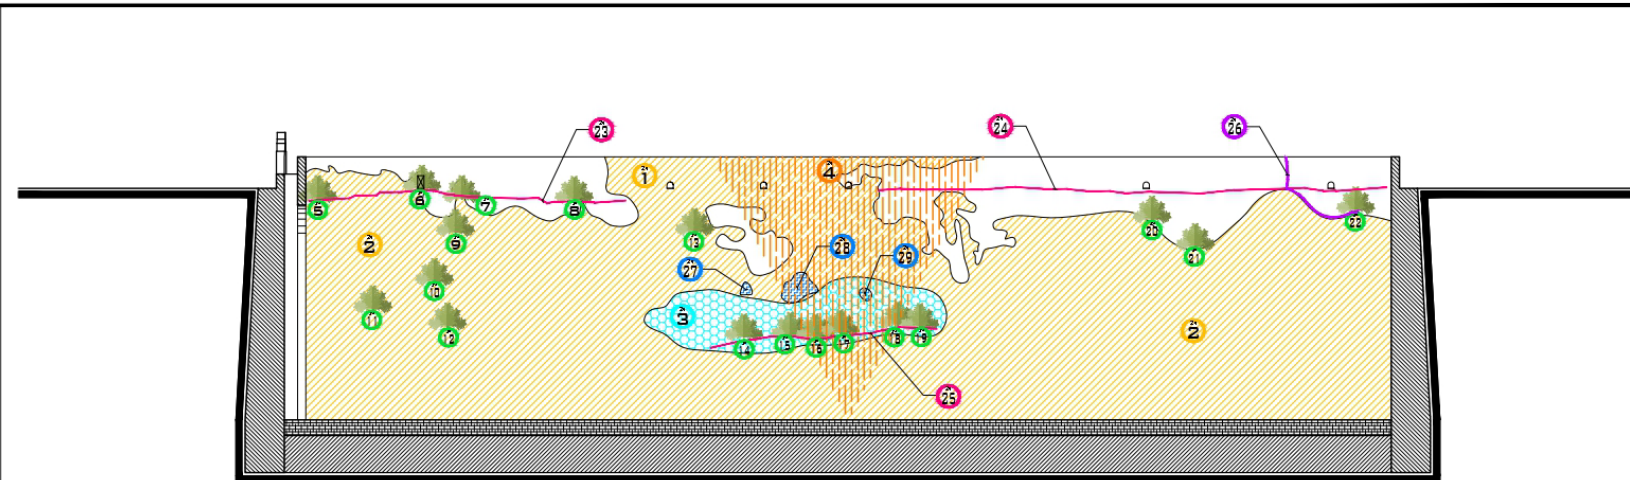
ALZADO MURO ESTE INTERIOR

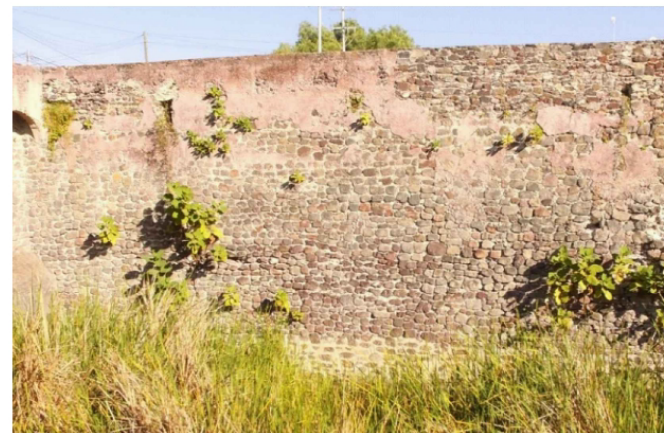
Figura 23. Deterioros generales en muro de contención este interior (Magdaleno, 2021).

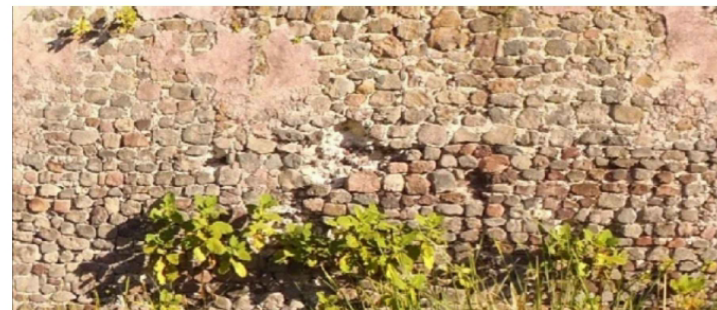
Figura 24. Disgregación de juntas de mortero, pérdida de elementos de mortero, flora parasita en muro de contención este interior (Magdaleno, 2021).

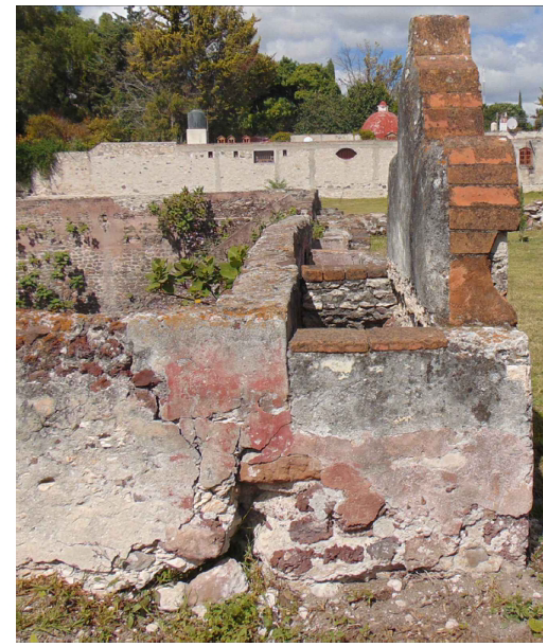
Figura 25. Grieta, perdida de elementos de mamposteria muro pretil exterior este (Magdaleno, 2021).

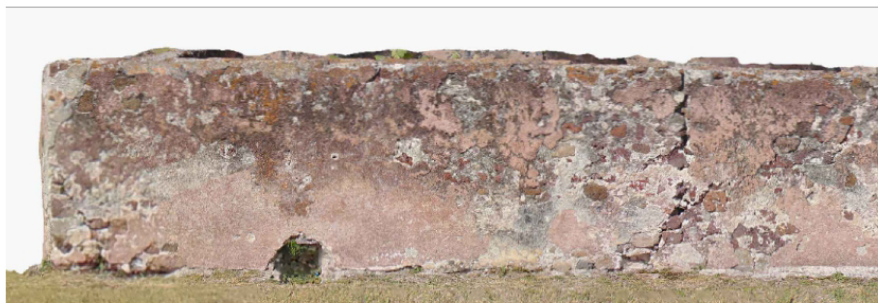
Figura 26. Grieta vertical, muro mamposteria pretil exterior este (Magdaleno, 2021).

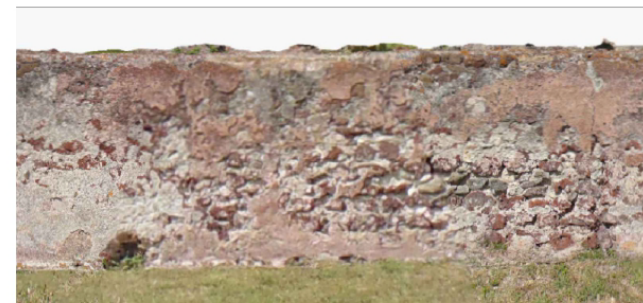
Figura 27. Desprendimiento aplanados, perdida del juntas de mortero, muro mamposteria pretil exterior este (Magdaleno, 2021).

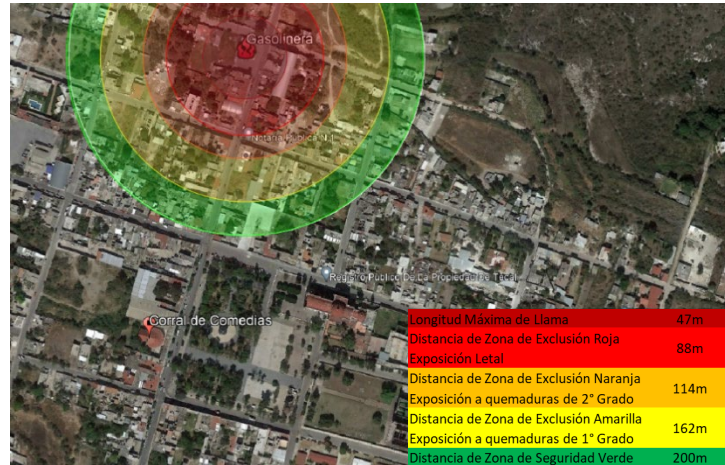
Figura 47. Área de riesgo por explosión. Elaboración propia; imagen satelital de Google Earth (2021)

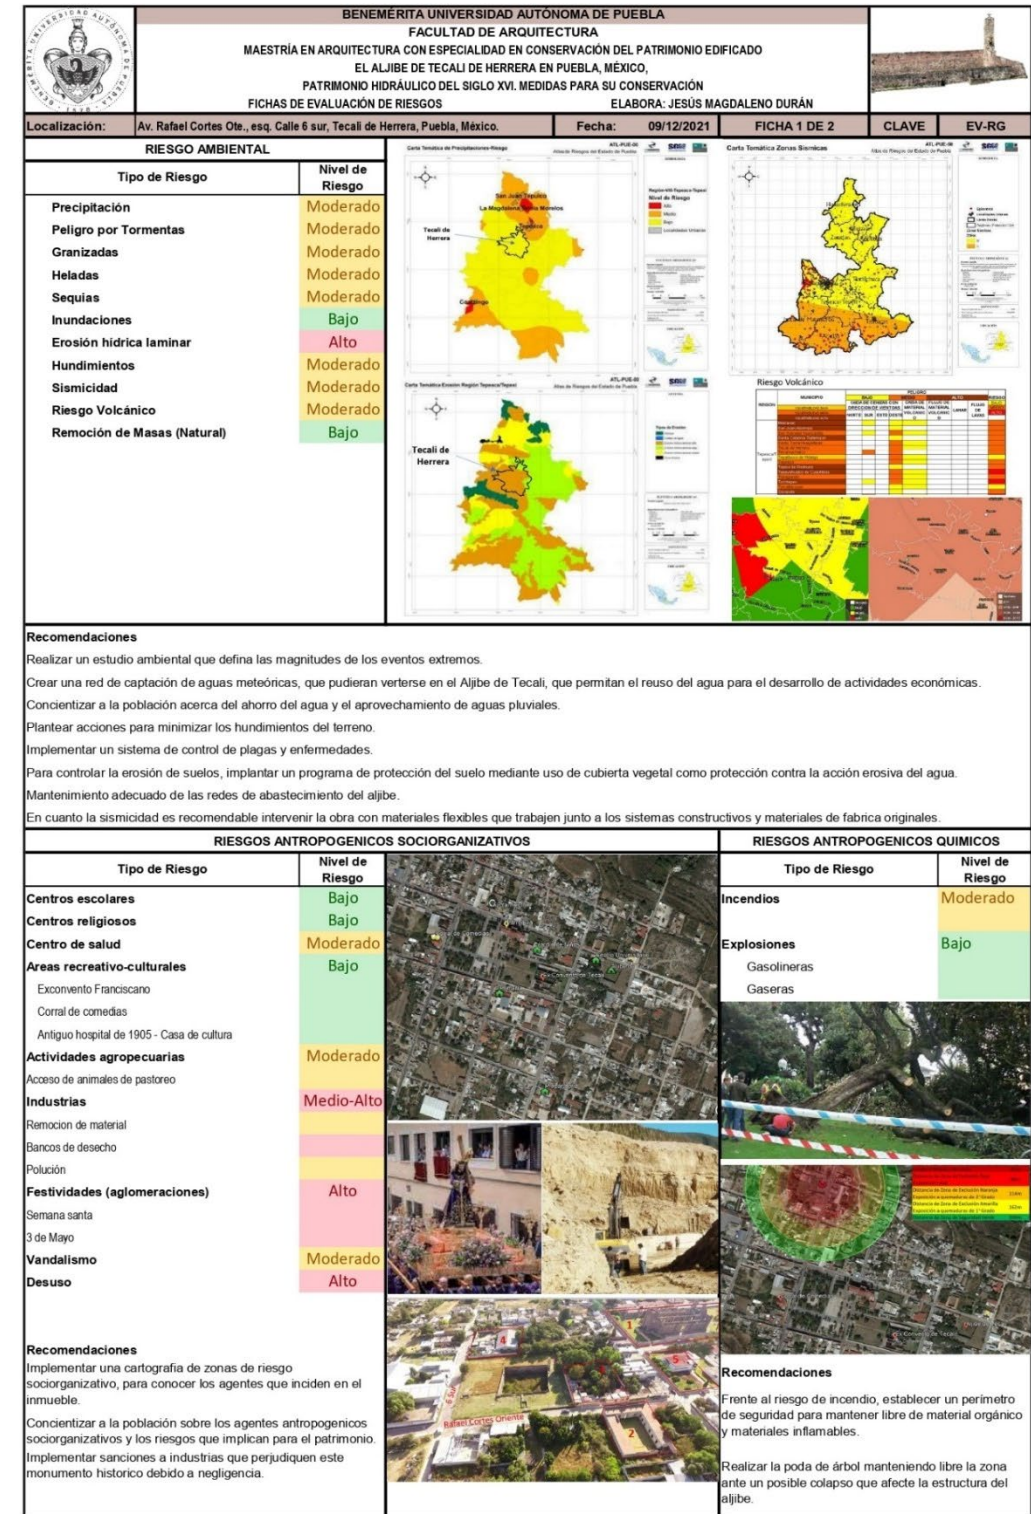
Figura 48. Ficha de evaluación de riesgos (Magdaleno, 2021).

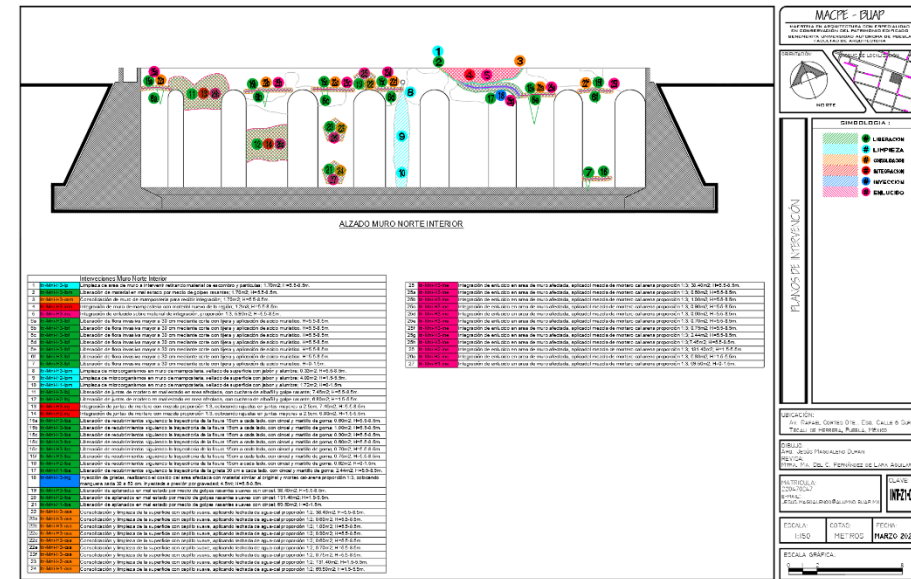
CAMBIAR PRIMERO LA FICHA Y DESPUES EL PLANO

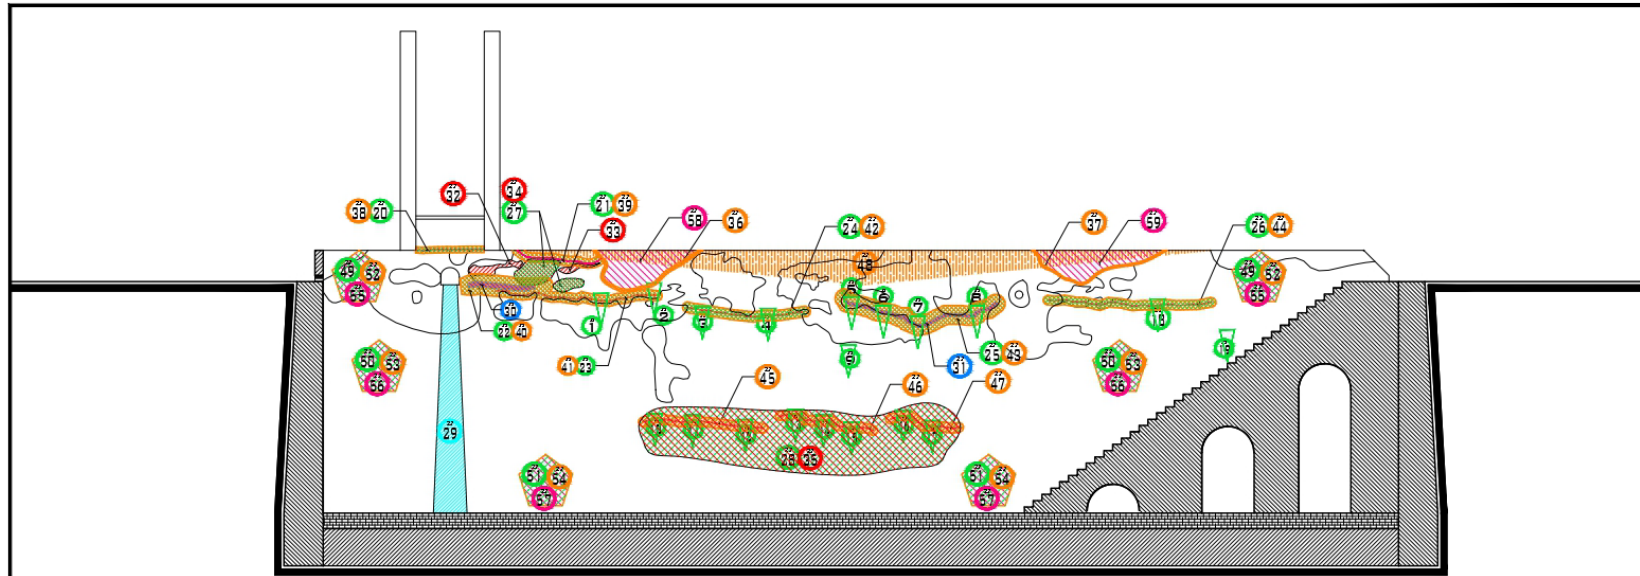
ALZADO MURO OESTE INTERIOR

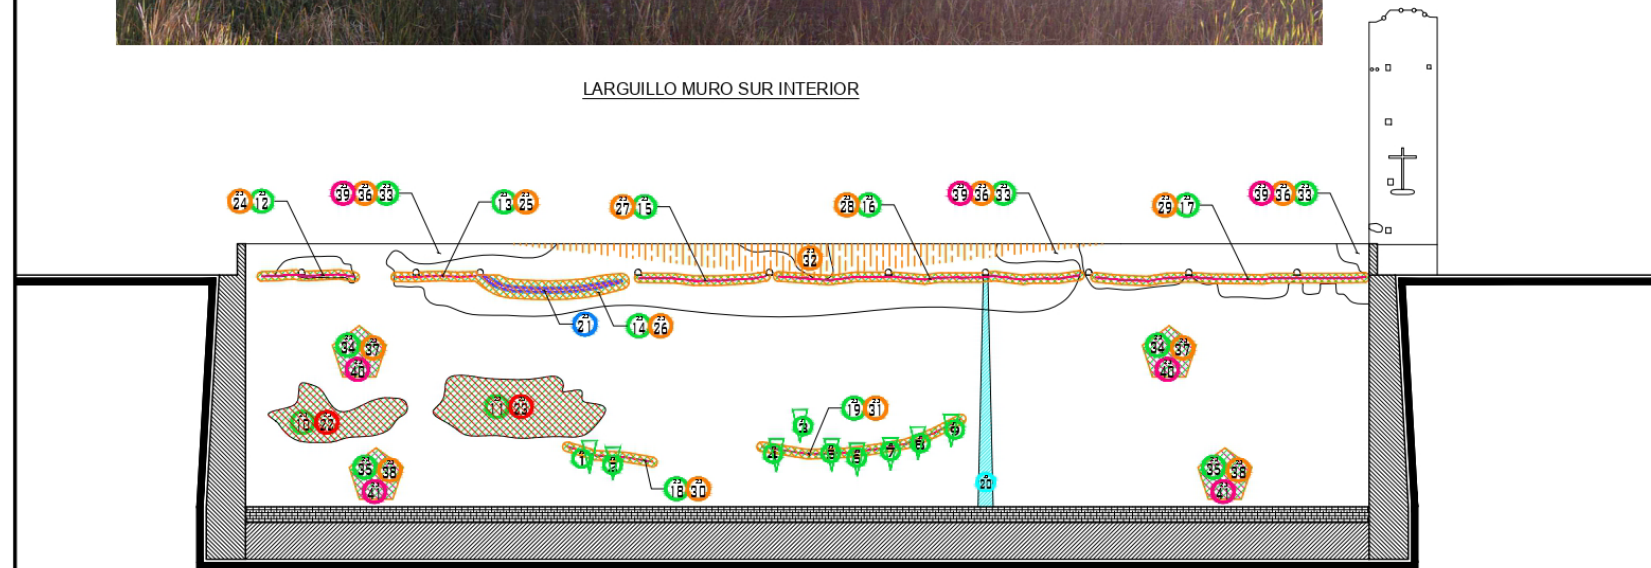
ALZADO MURO SUR INTERIOR

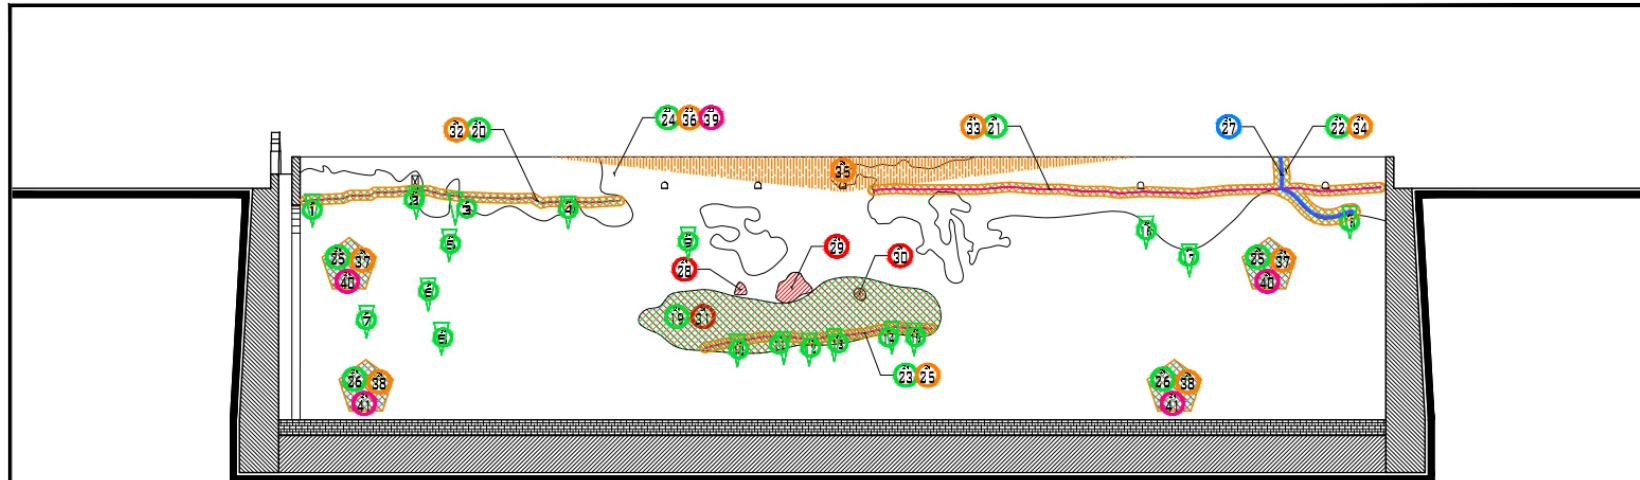
ALZADO MURO ESTE INTERIOR

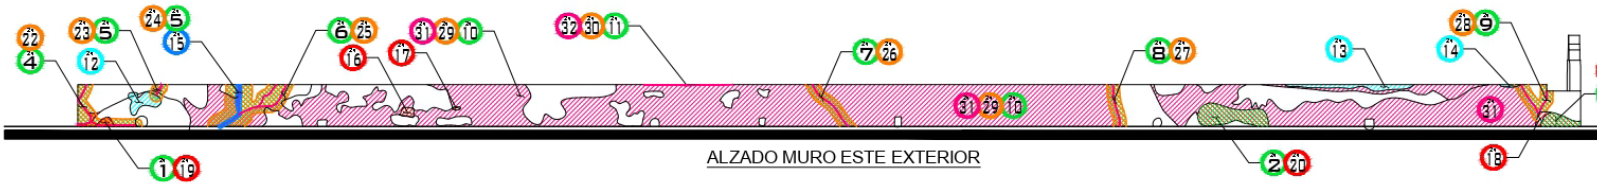
ALZADO MURO ESTE EXTERIOR
