**BENEMÉRITA UNIVERSIDAD AUTÓNOMA DE PUEBLA
FACULTAD DE ARQUITECTURA**

MAESTRÍA EN ARQUITECTURA CON ESPECIALIDAD EN CONSERVACIÓN DEL PATRIMONIO EDIFICADO

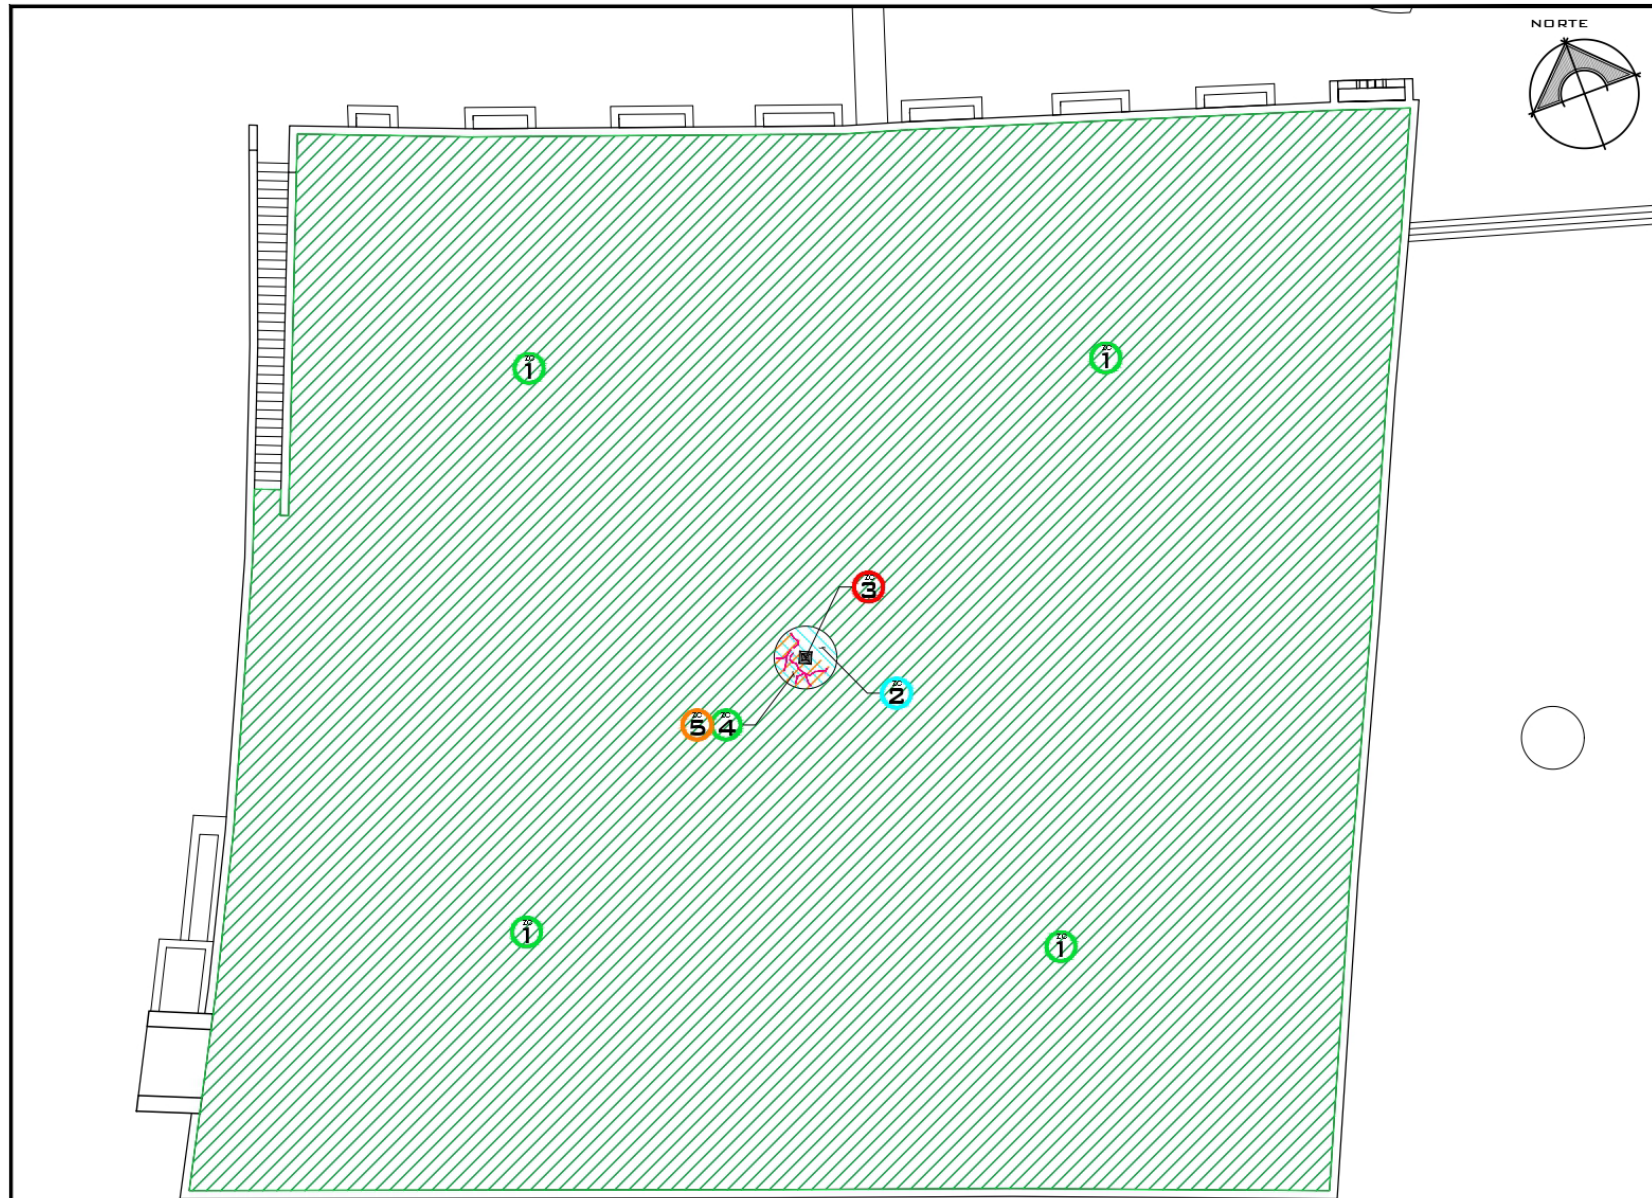
PLANTA FONDO INTERIOR
