**SUPERVISIÓN TÉCNICA DE LOS PROCESOS  
CONSTRUCTIVOS EN OBRA: TEATRO MUNICIPAL  
EN SAN PEDRO CHOLULA, PUEBLA.**

**TESINA**

Para obtener el grado de  
**MAESTRO EN INGENIERÍA**  
**CON OPCIÓN TERMINAL EN CONSTRUCCIÓN**

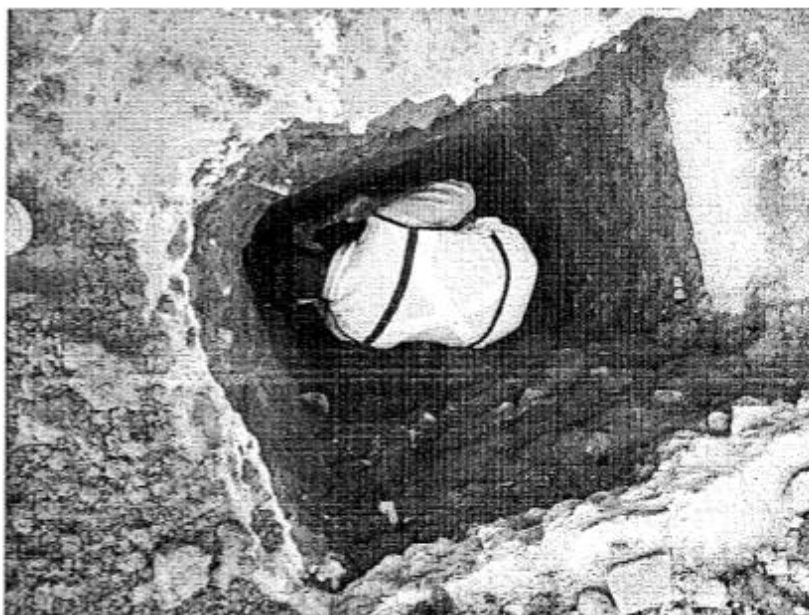
El método de ensayo para determinar las características y propiedades del suelo fue un sondeo de pozo a cielo abierto con profundidad media de 2.20 metros. Los valores que se determinaron mediante el ensayo fueron el contenido natural de agua, los límites de consistencia líquido y plástico, granulometría, pesos volumétricos y sus propiedades mecánicas mediante una prueba triaxial.

**FIGURA N°15 Trabajos de Pozo a cielo abierto. (Fuente: Propia).**

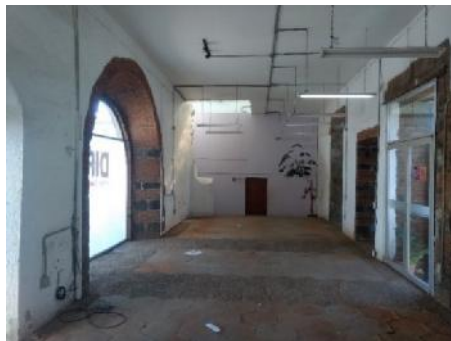
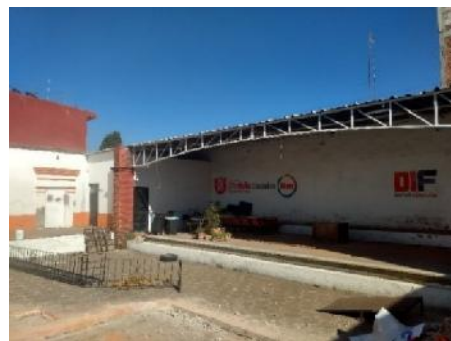
**FIGURA N°27 Estado original en el que se recibe el inmueble. (Fuente: Propia).**

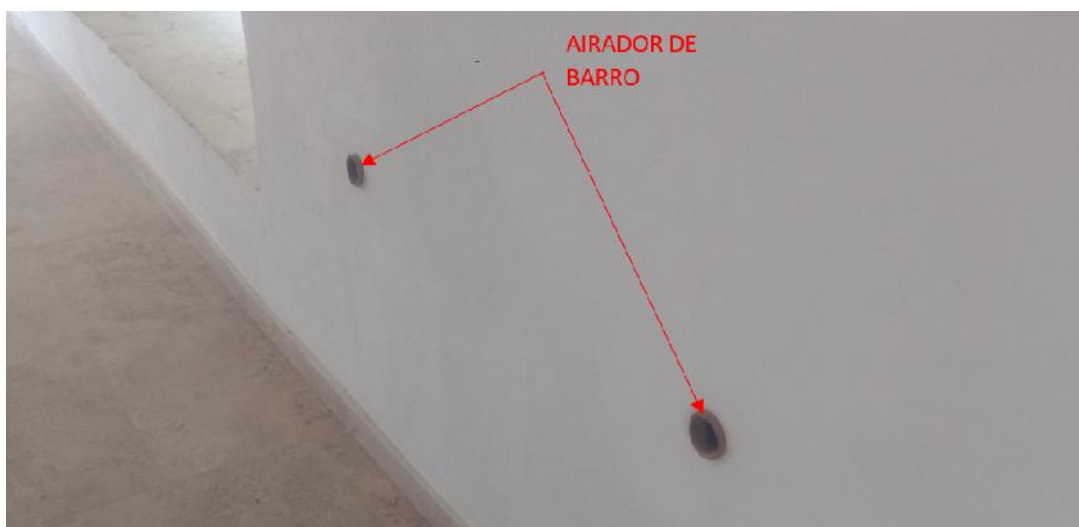
Inevitablemente, durante la realización de los trabajos en campo, previa autorización del Instituto Nacional de Antropología e Historia, los muros de la construcción histórica resultaron siendo afectados con el fin de mejorar su condición debido a la existencia de humedades provenientes de la cimentación. La solución acordada entre las 3 partes (INAH, contratista y supervisión) fue la colocación de airadores de barro recocido empotrados a cada metro a lo largo del perímetro del edificio, con la finalidad de permitir el paso de aire a través del muro.

**FIGURA N°33 Airadores en muro de construcción histórica. (Fuente: Propia).**

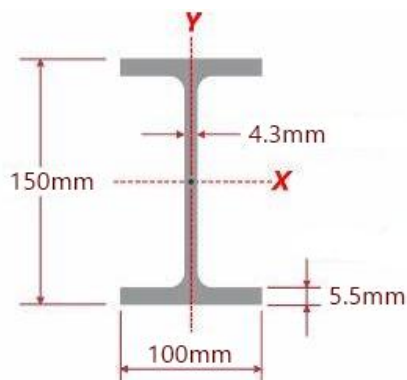
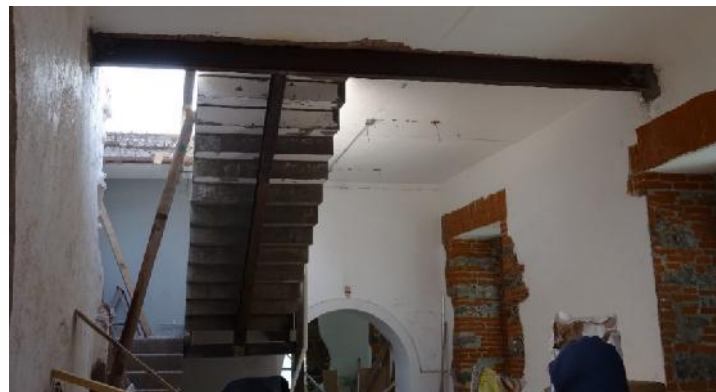
**FIGURA N°34 Detalle de vigas de soporte en losa y escaleras. (Fuente: Propia).**

La solución resultante fue una estructura a base de vigas IPR de 4x6" empotrada en la parte superior hacia los muros laterales, de donde se soldaría una viga en posición diagonal que cargaría la rampa y remataría en el soporte del descanso, el cual transmitiría las cargas al suelo.

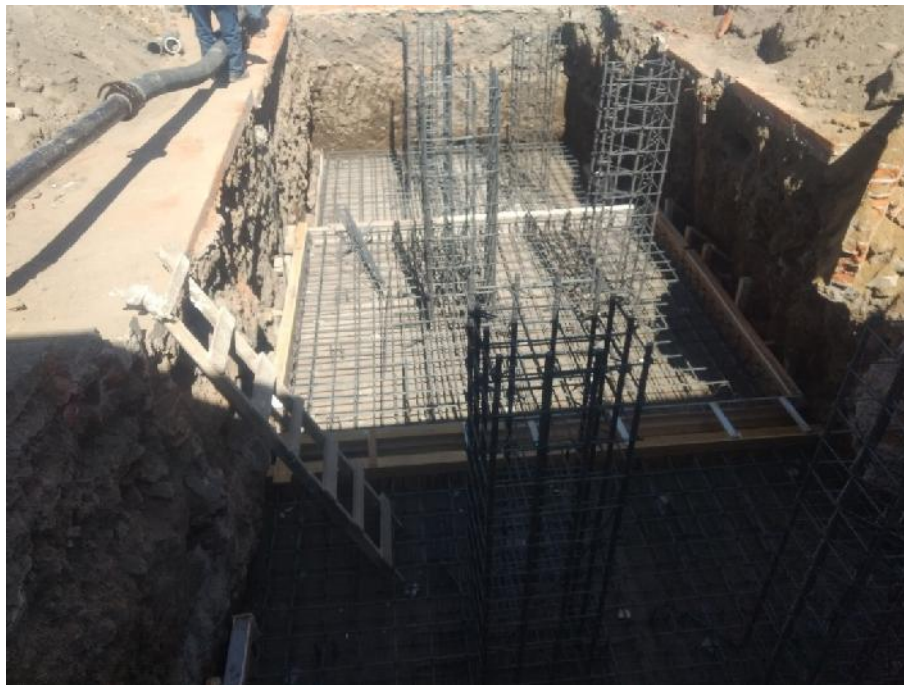
**FIGURA N°36 Construcción de zapatas en obra. (Fuente: Propia).**

Durante el armado de esta serie de zapatas, se rectificaron los niveles y se revisó que las medidas y diámetros fueran los indicados en el plano estructural proporcionado por el ingeniero estructurista. A continuación, se muestra el detalle de dichos armados:

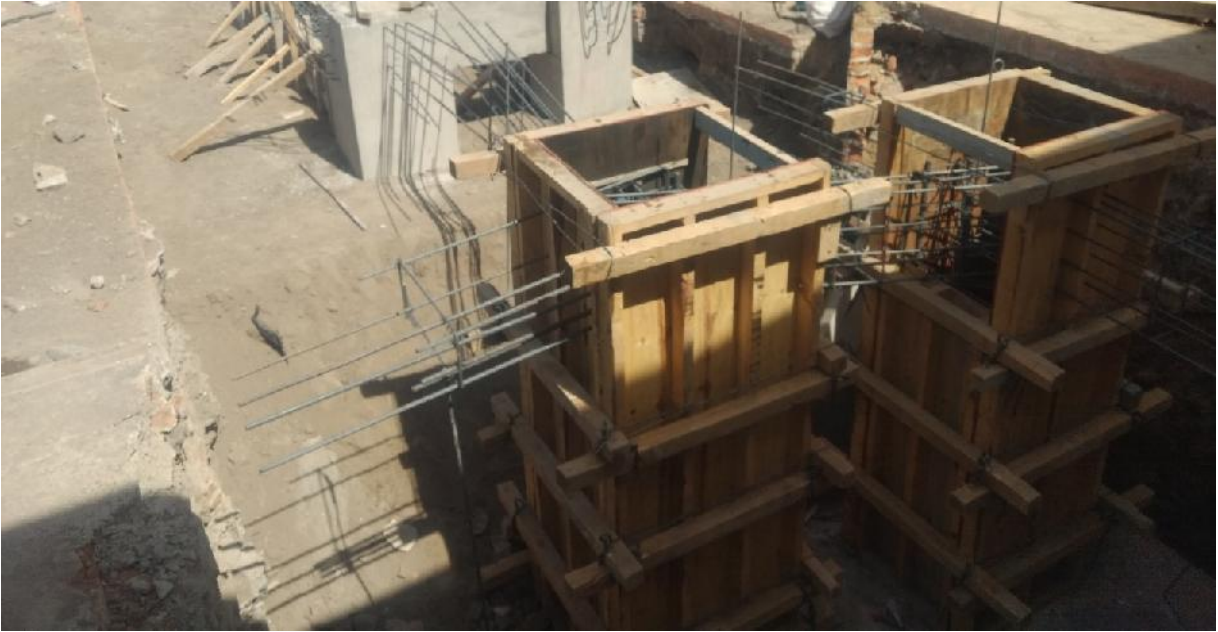
La excavación de cepas para zapatas continuó hasta finales del mes de febrero, mientras que la cimbra de las primeras zapatas era colocada. Se solicitó a la empresa vía bitácora de obra que los amarres de la cimbra fueran reforzados ya que la presión interna al momento de colar el concreto podría hacer que se separaran, creando desperfectos en el fraguado de las mismas.

**FIGURA N°40 Cimbra de dados en obra. (Fuente: Propia).**
