Benemérita Universidad Autónoma de Puebla.

**Propuesta de intervención de la Verja
Atrial de la Basílica Catedral de
Puebla.**

Tesis que presenta:
Arq. María del Pilar Diego Ortega.

Para obtener el Grado de:
**Maestra en Arquitectura con especialidad en Conservación
del Patrimonio.**

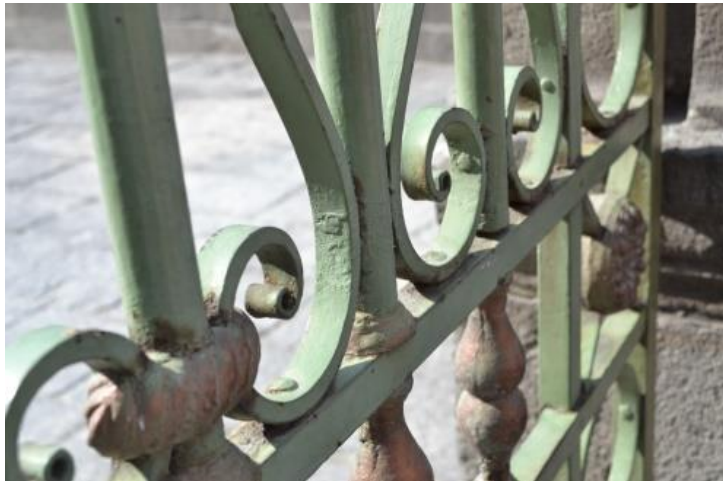
Ilustración 55 Estado físico en reja de acceso Oriente
(Foto del Autor 2015)

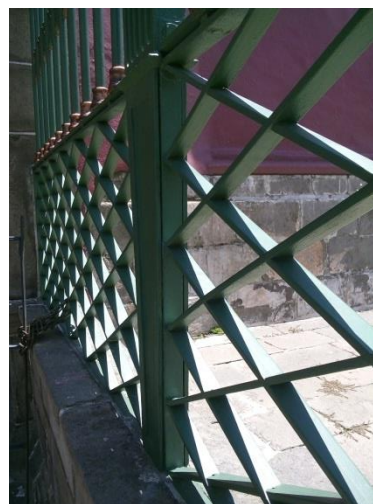
Ilustración 60 Detalle de ensamble y traslape
(Foto del Autor 2016).

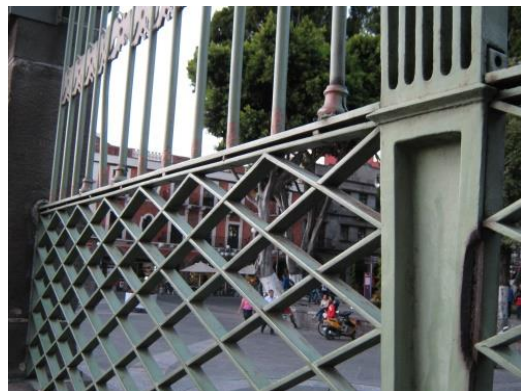
Lesiones físicas como la suciedad que se genera por el depósito gradual y progresivo de partículas de polvo y smog propias del medio ambiente.

Ilustración 62 Depósito de suciedad y contaminación en la superficie de la Herrería.
(Foto del Autor 2014).

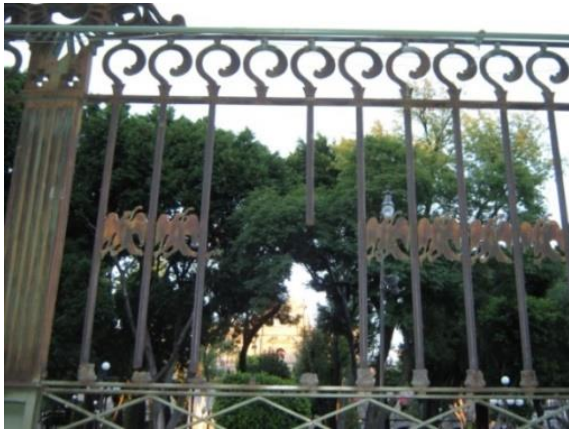
Ilustración 63 Perdida de barrote por medios mecánicos.
(Foto del Autor 2014)

Lesiones mecánicas encontramos principalmente por la acción humana como cortes y desprendimientos en estos casos es clara la intervención de maquinaria en estos elementos de herrería.

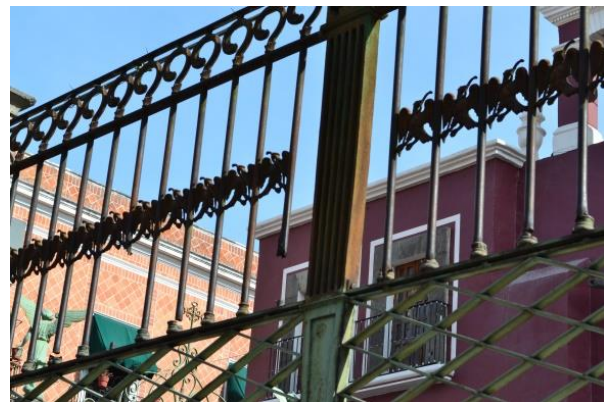
Ilustración 64 Corrosión y oxidación del metal.
(Foto del Autor 2014)

La corrosión que es la pérdida gradual y progresiva de partículas de la superficie sin recuperación, perdiendo estabilidad y resistencia el material.

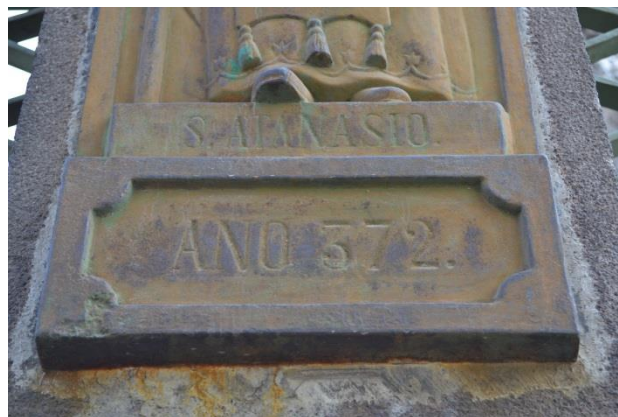
Ilustración 65 Presencia de Orín en la superficie metálica
(Foto del Autor 2014).

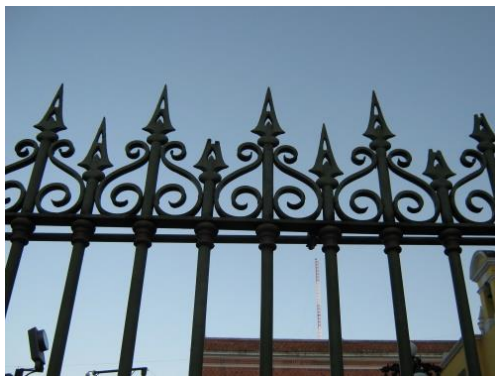
1. *Elementos incompletos y faltantes*: Se refieren a las piezas que se encuentran incompletas o bien ya no existen, la pérdida tiene causas diversas, principalmente la acción humana o la falta de mantenimiento es lo que ocasiona que se vayan perdiendo estos elementos.

Ilustración 67 Pérdida parcial de punta de lanza.
(Foto del Autor 2014)

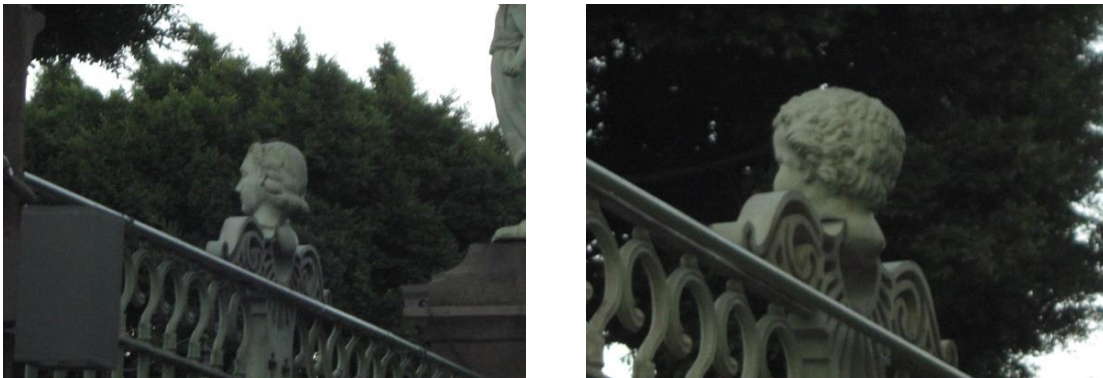
2. *Elementos modificados*: se refiere a elementos que tienen secuencia y repetición, pero ya no guardan las mismas características que la mayoría, posiblemente este cambio en las características de los elementos tiene la intención de no caer en **falsos históricos**, es decir, está marcado claramente los elementos que han sido integrados posteriormente, con otra técnica y manufactura.

Ilustración 69 Modificación en las características de fisonomía en Cabeza de querubines.
(Foto del Autor 2014.)

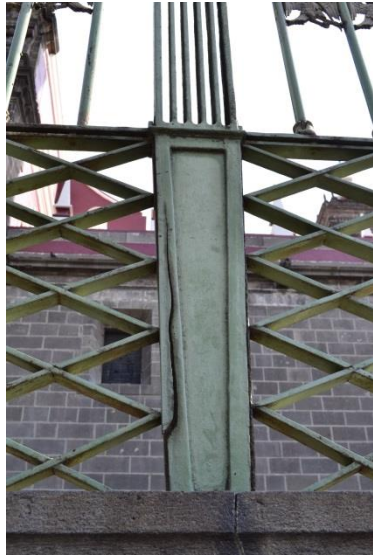
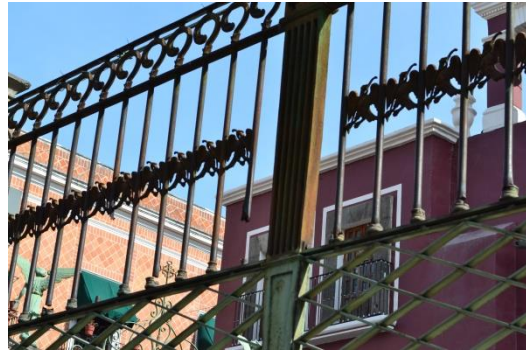
3. *Corrosión y oxidación de elementos*: Se da por agentes medioambientales como la lluvia ácida acompañado de una falta de película protectora y sellado

inadecuado en la unión de los elementos, en casos específicos encontramos la decapación muy avanzada de elementos por la corrosión.

Ilustración 70 Oxidación y corrosión en elementos
(Foto del Autor 2014.)

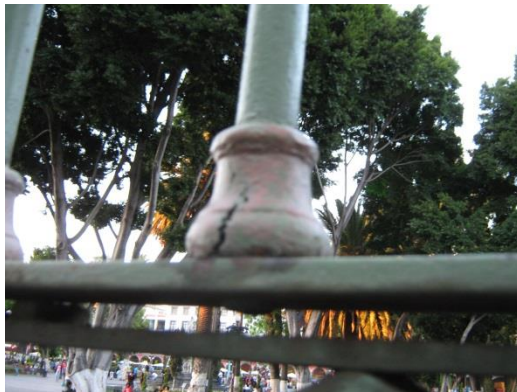
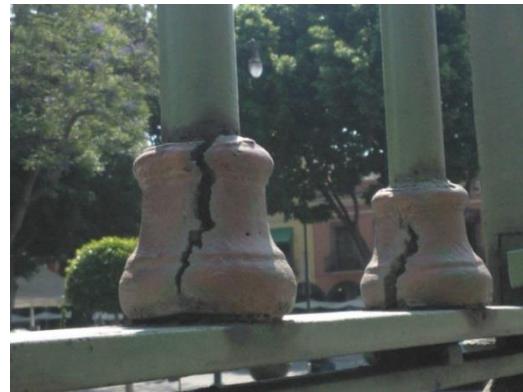
También encontramos el estallamiento de las piezas de plomo, por reacción a la humedad y la falta de sellado en la unión con el metal.

Ilustración 71 Estallamiento de elementos de plomo (Foto del Autor 2014).

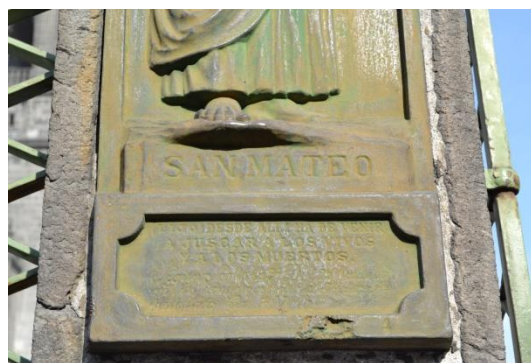
Ilustración 72 Grado de deterioro: **MODERADO** (Foto del Autor 2014)

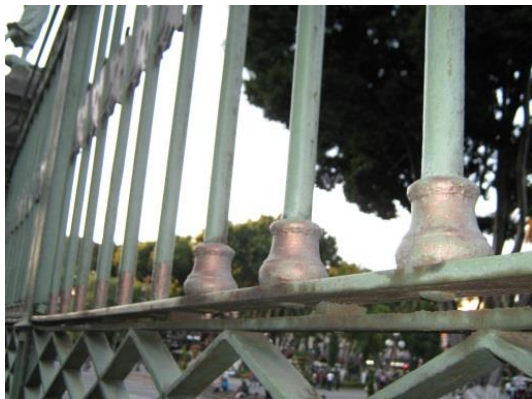
6. *Descamación de pintura:* se da principalmente por la falta de mantenimiento o también por la mala calidad de los productos que fueron aplicados anteriormente.

Ilustración 76 Ejemplo de pintura mal aplicada en algunas àrea y en otras la falta de este recubrimiento (Foto del autor 2015)

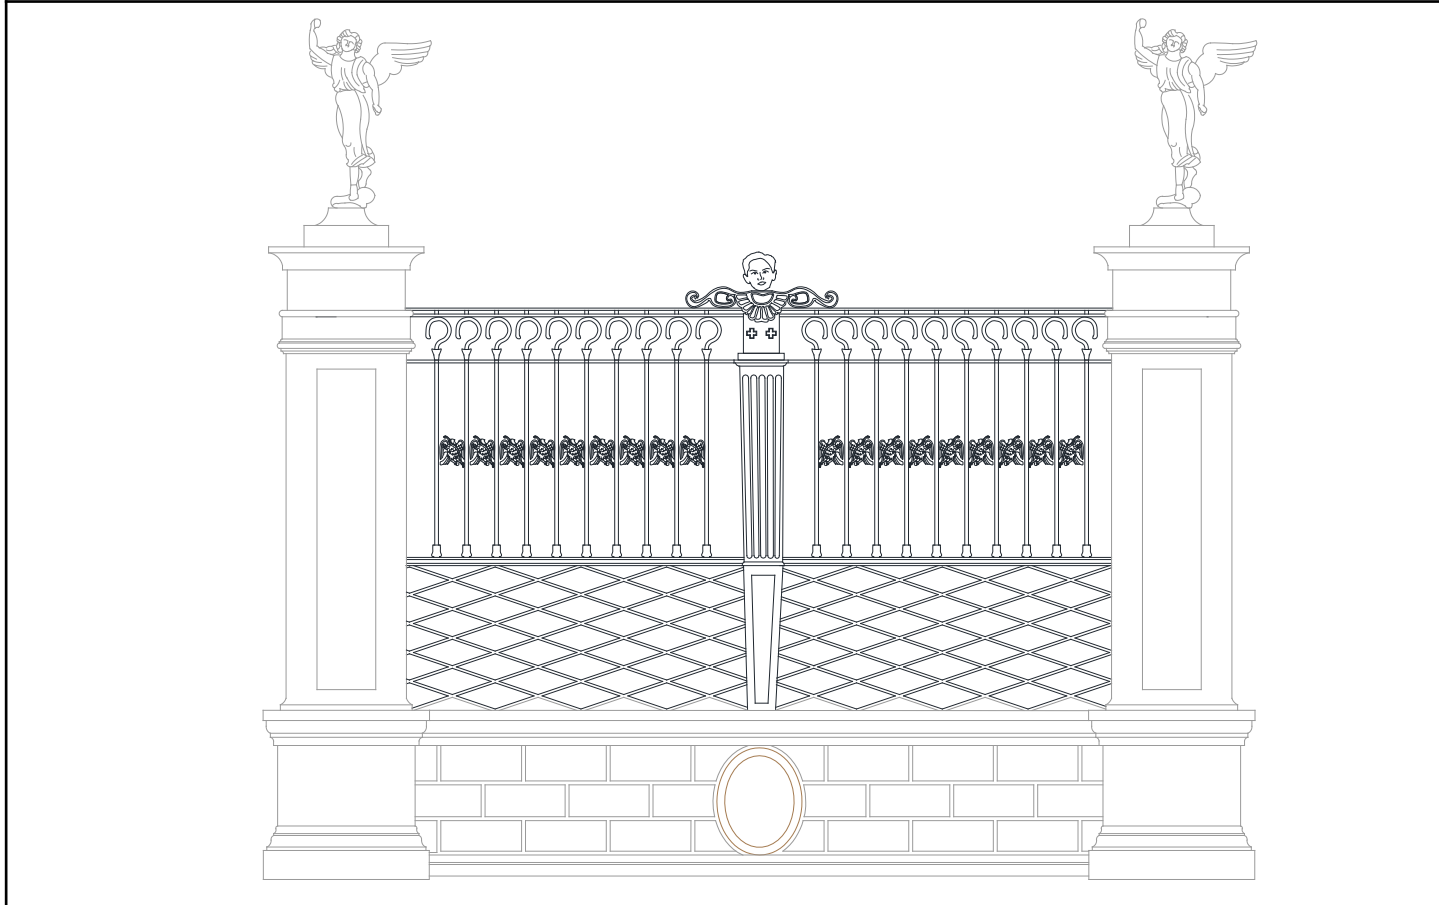
Tramo 1 / Oriente

Deterioros	
	Elemento incompleto
	Elemento faltante
	Elemento modificado
	Cortes y desprendimientos
	Sujeción de elemento eléctrico
Grado de deterioro por oxidación y corrosión: Bajo	
<i>Nota: Este tramo cuenta con 10 barrote verticales a cada lado partiendo del eje central.</i>

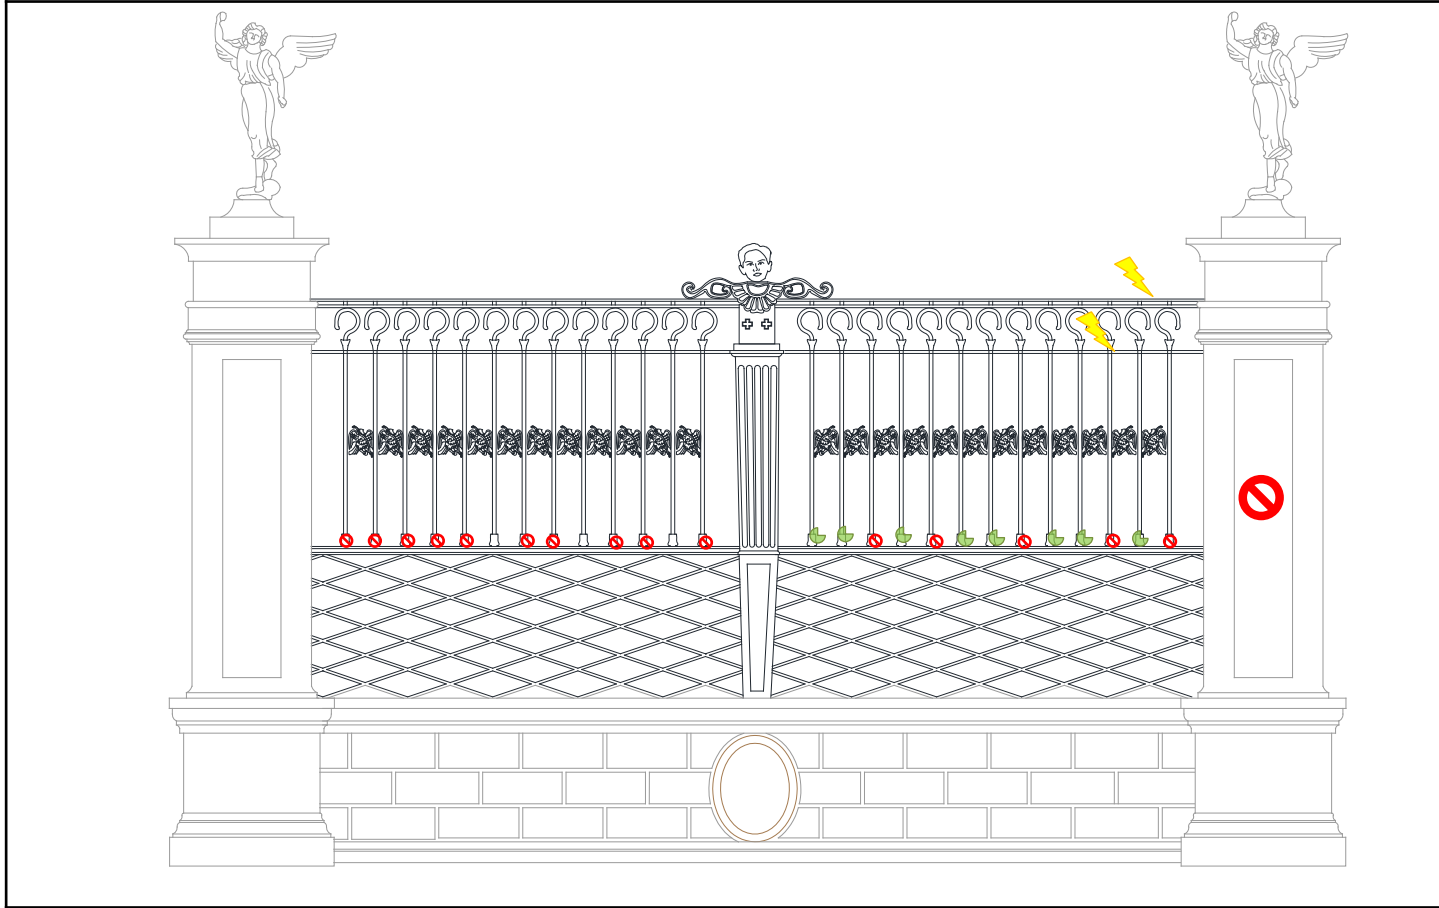
Tramo 3 / Norte

Sujeción de elemento eléctrico
<p>Grado de deterioro por oxidación y corrosión: Moderado</p>	
<p><i>Nota: Este tramo cuenta con 13 barrotes verticales a cada lado partiendo del eje central.</i></p>

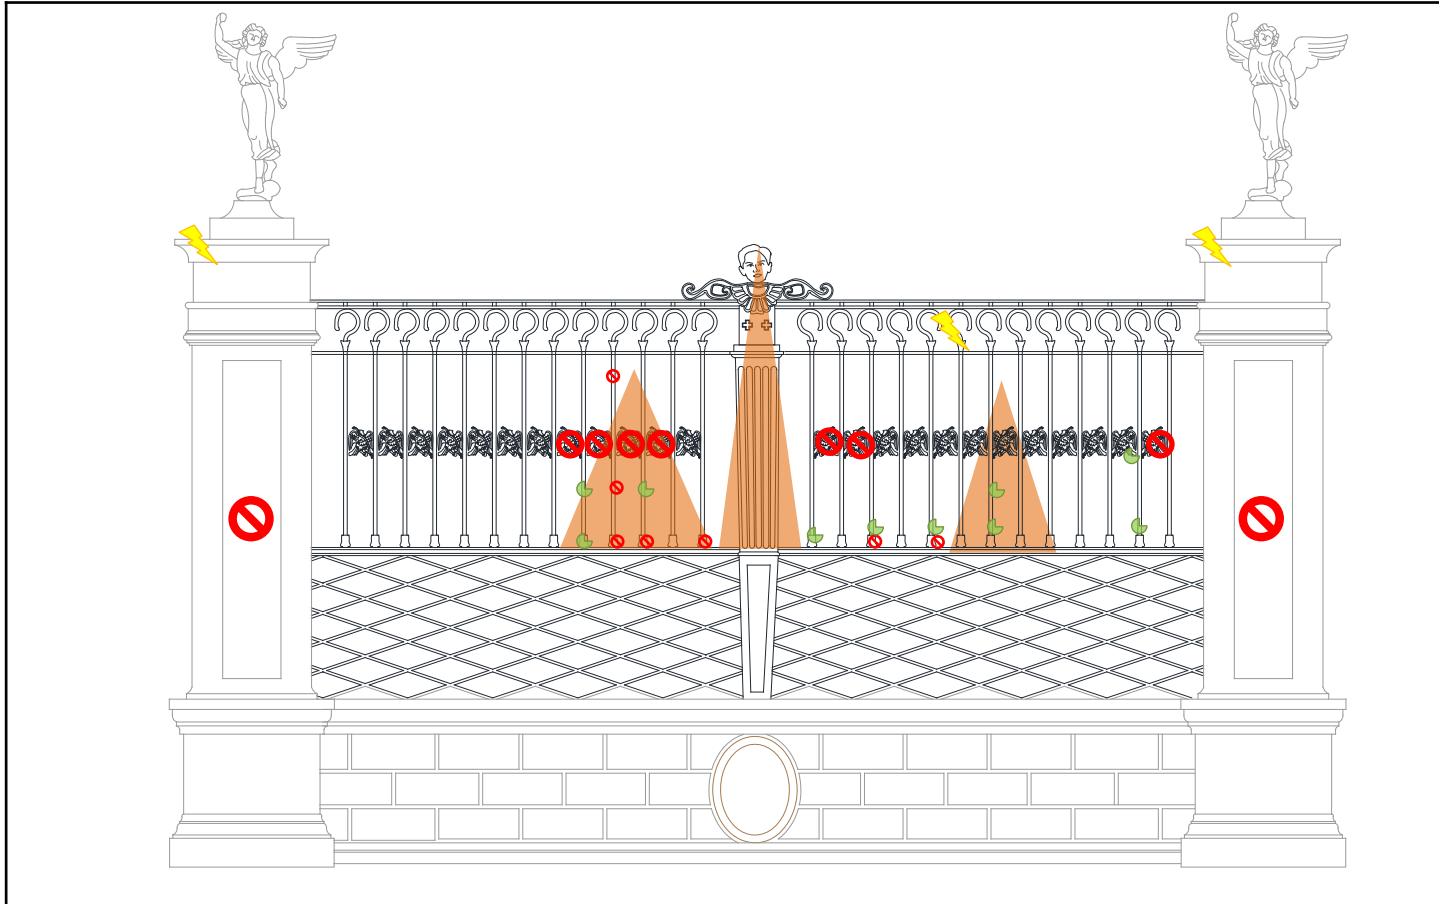
Tramo 6 / Norte

Deterioros	
	Elemento incompleto
	Elemento faltante
	Elemento modificado
	Cortes y desprendimientos
	Sujeción de elemento eléctrico
	Corrosión severa
Grado de deterioro por oxidación y corrosión: Severo	
<i>Nota: Este tramo cuenta con 13 barrotes verticales a cada lado partiendo del eje central.</i>

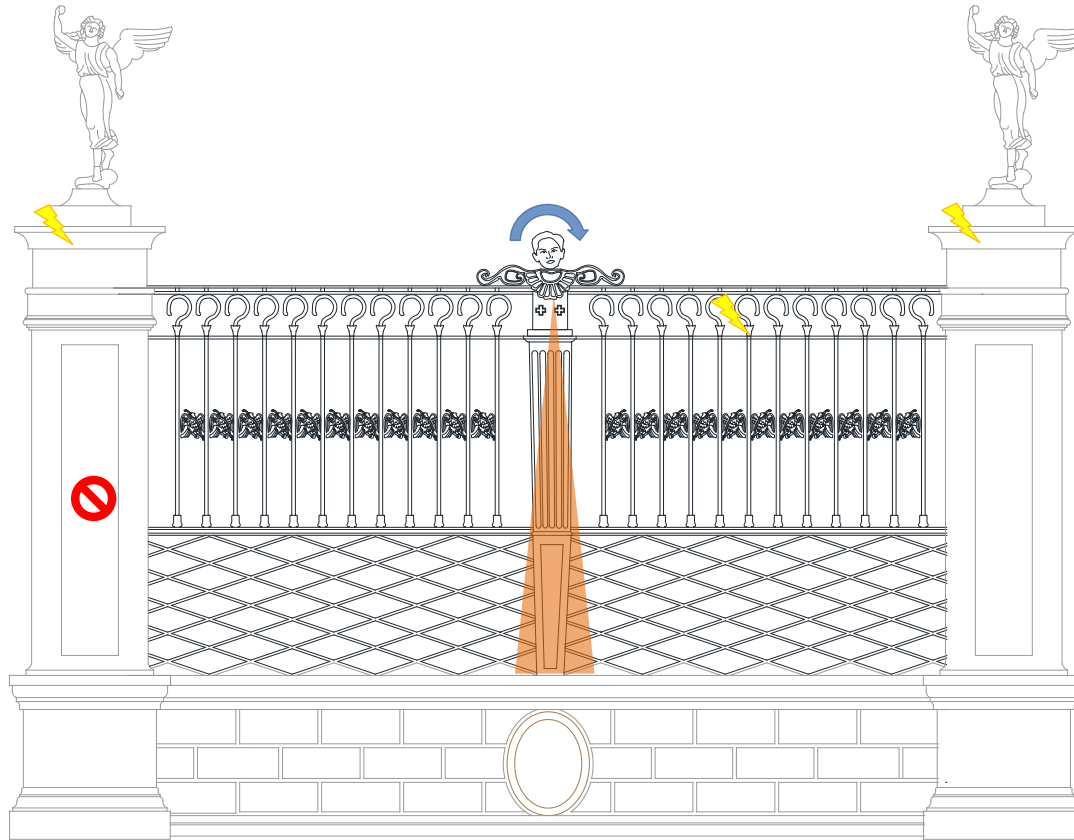
Tramo 9 / Norte

-   Elemento incompleto
-

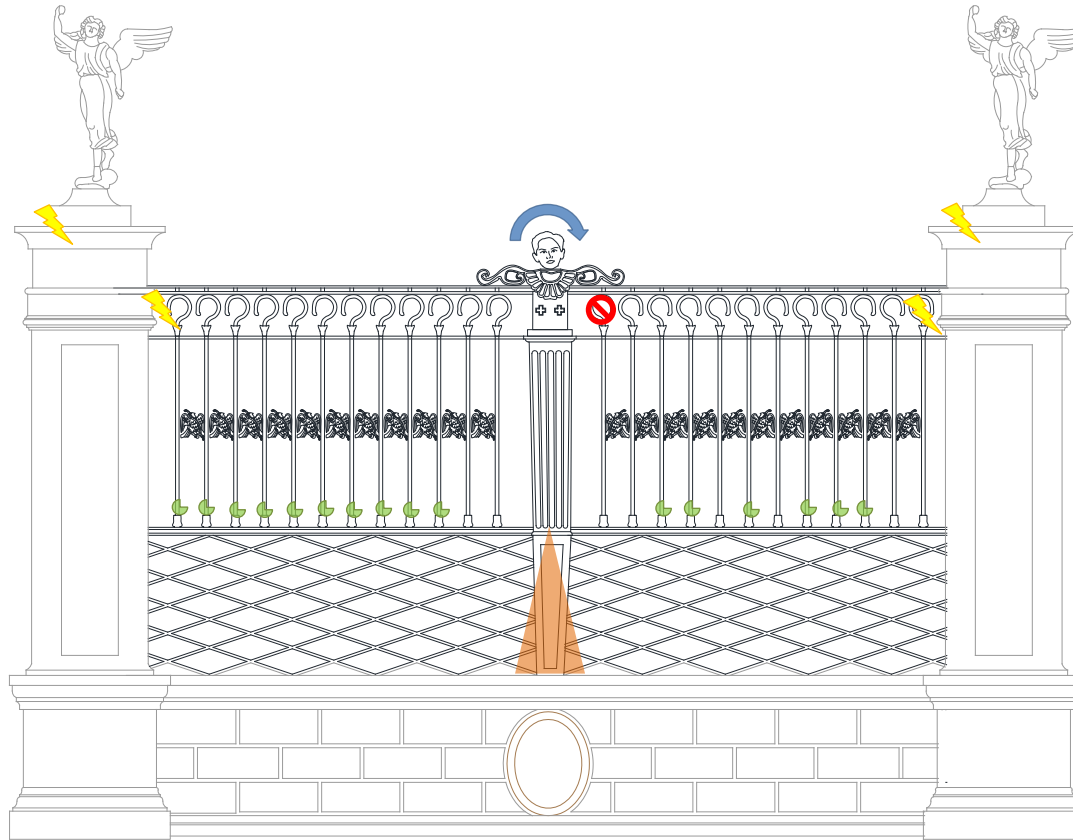
Tramo 10 / Norte

-   Elemento incompleto
-   Elemento faltante
-   Elemento modificado
-   Corrosión severa
-   Elemento eléctrico
