BENEMÉRITA UNIVERSIDAD AUTÓNOMA DE PUEBLA

FACULTAD DE ARQUITECTURA

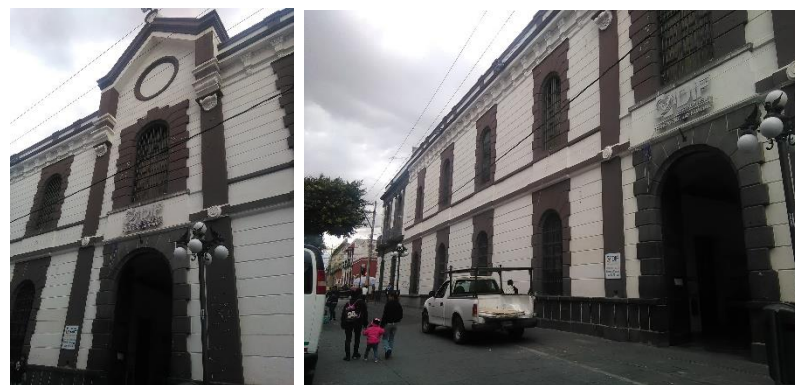
Figuras 28 y 29. Fachada del ex hospital de San Juan de Dios en Puebla, hoy Oficinas del DIF Municipal. Nayeli Durán Lozano. 09 de noviembre de 2016.

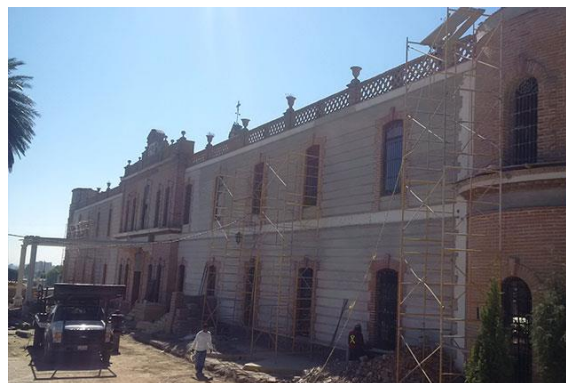
Imagen 31. Obras de rehabilitación en Hospital de Nuestra Señora de Guadalupe, Cholula, Puebla. Obtenida de <http://www.municipiospuebla.com.mx/nota/2016-02-11/san-andr%C3%A9s-cholula/pesar-de-amparo-siguen-obras-en-ex-hospital-de-cholula> el 29 de noviembre de 2016.

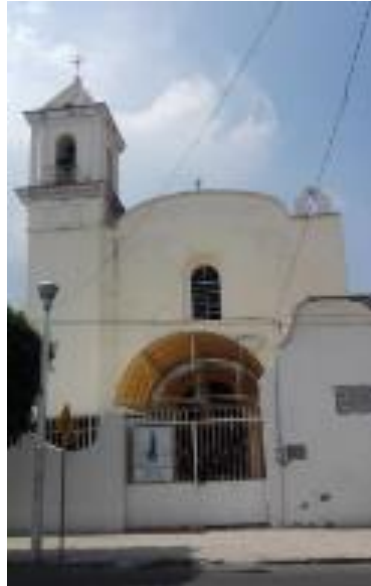
Figura 44. Templo de San Juan de Dios, Tehuacán, Puebla. Proporcionada por Arq. Arelia Sedano Juárez el 24 de agosto de 2017.

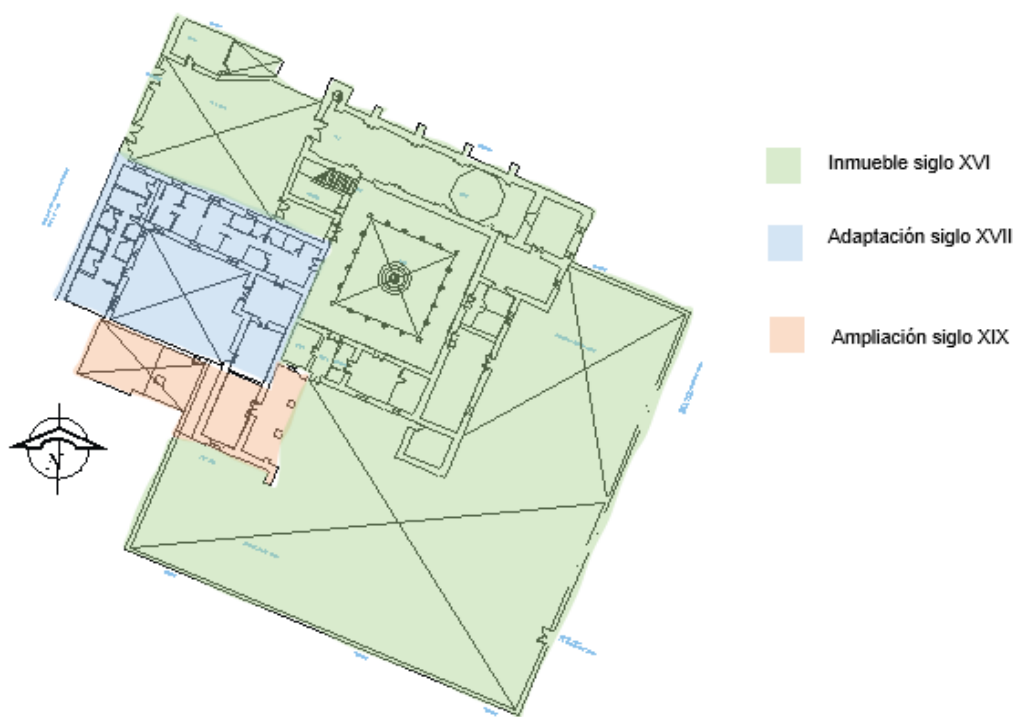
Figura 110 Plano con etapas constructivas del Hospital San Juan de Dios, Atlixco. Nayeli Durán Lozano el 10 de diciembre de 2016.

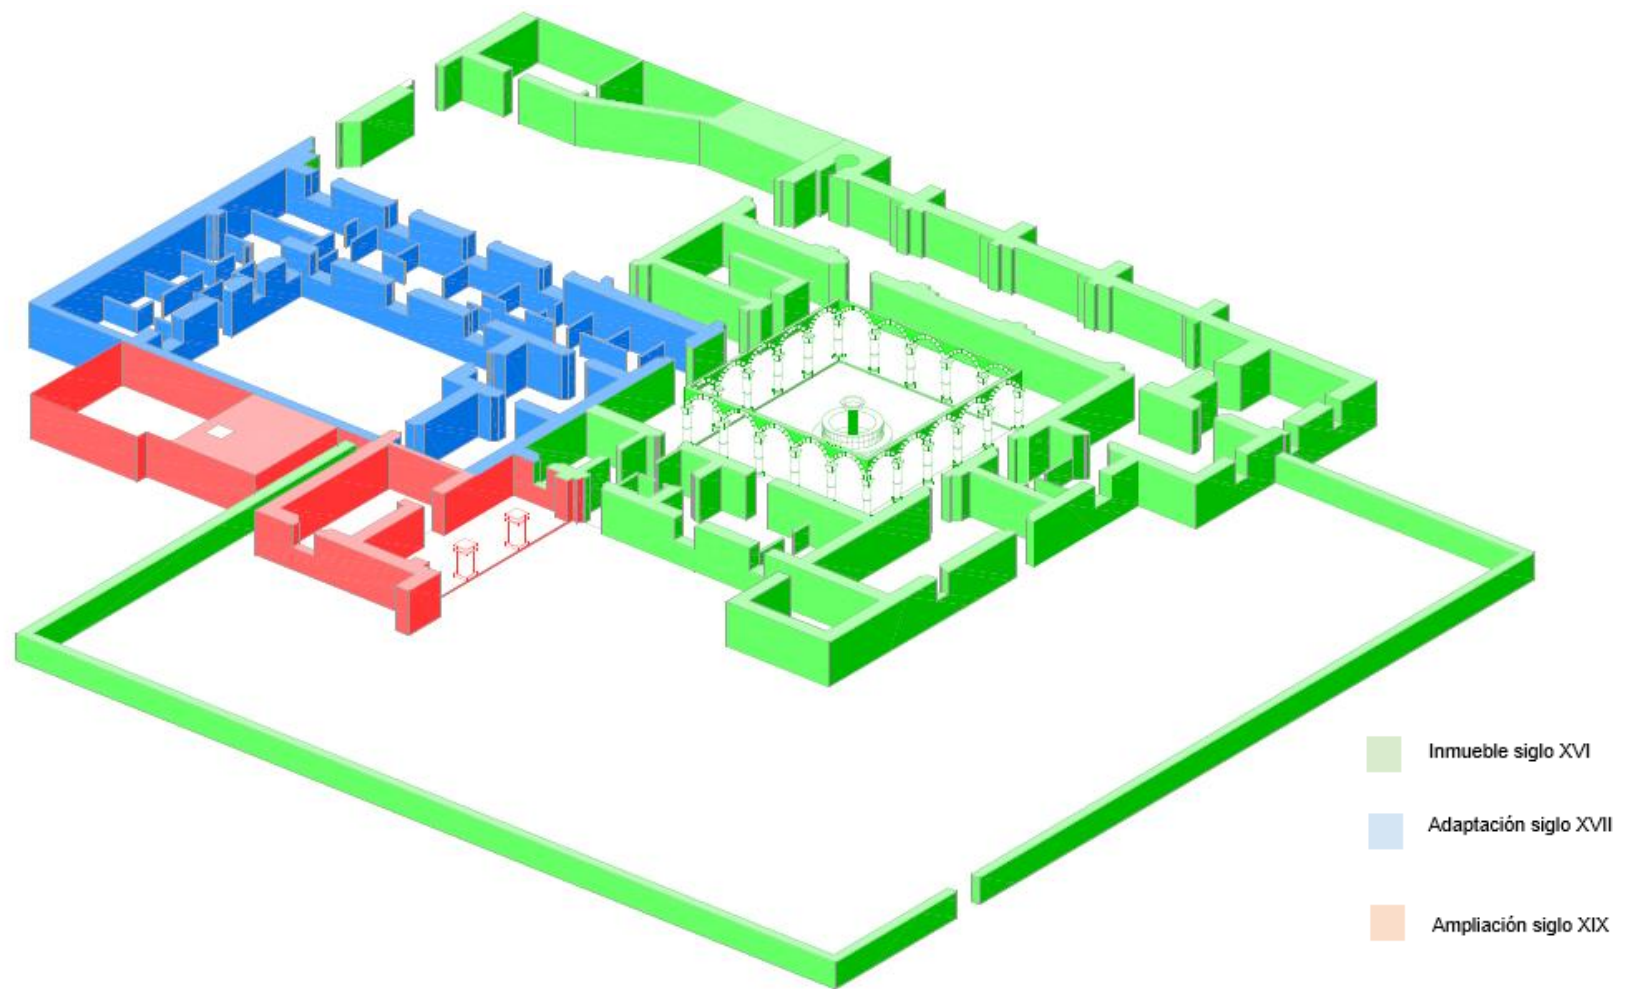
Figura 111 Isométrico con etapas constructivas del Hospital San Juan de Dios, Atlixco. Elaborado por Arq. Juan Rodrigo Morales Pérez el 10 de diciembre de 2016.

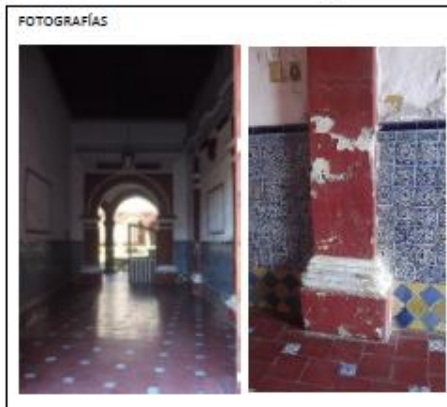
**DATOS COMPLEMENTARIOS:**  
 Los elementos en estado "bueno" corresponden a los pisos, arcos de acceso, y losa catalana.  
 Los elementos en estado "regular" corresponden a los aplanados.

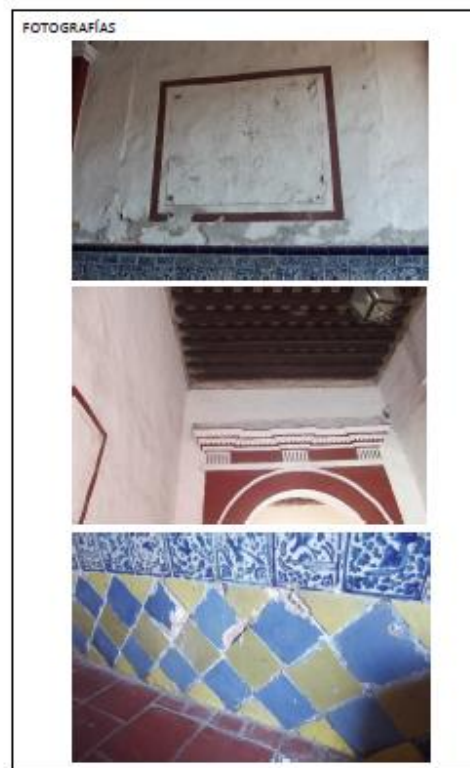
INMUEBLE: EX HOSPITAL DE SAN JUAN DE DIOS, ATLIXCO  
 UBICACIÓN: CALLE 11 SUR #301, ENTRE 3 Y 5 PONIENTE, COL. CENTRO  
 No. FICHA: 002 2/2 ESPACIO: ACCESO PRINCIPAL  
 FECHA: 25 DE OCTUBRE DE 2017 ELABORÓ: ARQ. NAYELI DURÁN LOZANO

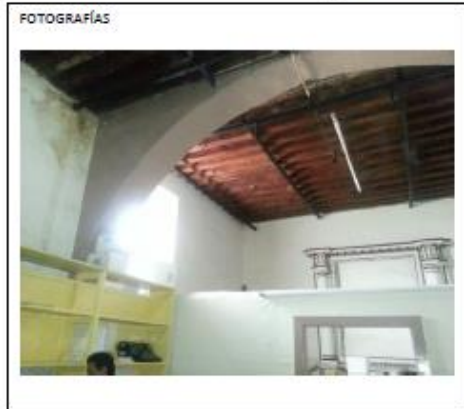
**DATOS COMPLEMENTARIOS:**  
 Los elementos en estado "bueno" corresponden a muros, ventanas, puertas.  
 Los elementos en estado "regular" corresponden a cubierta.  
 Los elementos en estado "malo" corresponden a acabados.

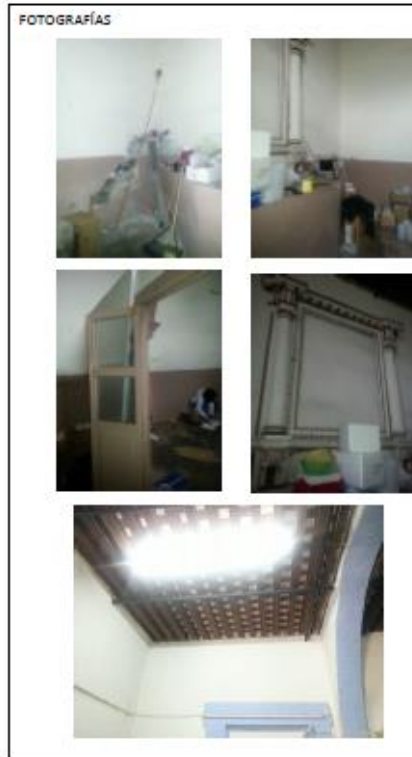
INMUEBLE: EX HOSPITAL DE SAN JUAN DE DIOS, ATLIXCO  
 UBICACIÓN: CALLE 11 SUR #301, ENTRE 3 Y 5 PONIENTE, COL. CENTRO  
 No. FICHA: 005 2/2      ESPACIO: FARMACIA  
 FECHA: 28 DE OCTUBRE DE 2017      ELABORÓ: ARQ. NAYELI DURÁN LOZANO

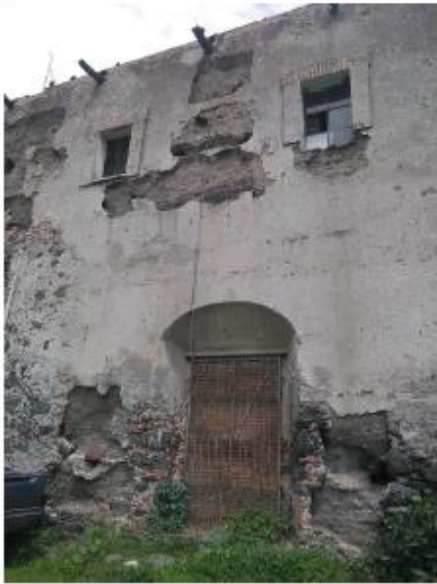
<p>5.- Alteración: Presencia de basura en el espacio.          Agente: Humano.</p> <p>6.- Alteración: Falta de material de adobe en muro.          Agente: Físico (intemperismo, lluvia y aire).          Deterioro: Disgregación del adobe en el muro.</p> <p>7.- Alteración: Falta de vidrio en ventanas.          Agente: Humano.</p> <p>8.- Alteración: Presencia de tapia en puerta.          Agente: Humano.</p> <p>9.- Alteración: Presencia de basura y hojas en bajados pluviales.          Agente: Físico y Humano.</p>

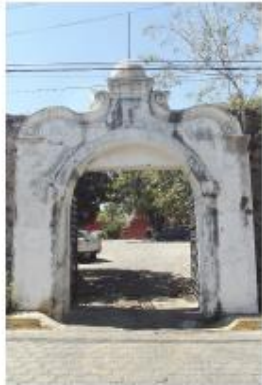
<p>DESCRIPCIÓN</p> <p>1.- Alteración: Manchas negras en aplanados de arco de acceso.          Agente: Físico y Natural.          Deterioro: Presencia de hongos en arco de acceso.</p> <p>2.- Alteración: Presencia de flora en base de muros de acceso.          Agente: Natural.</p> <p>3.- Alteración: Falta de pintura y aplanado en muro.          Agente: intemperismo, lluvia y aire.          Deterioro: Desprendimiento de pintura y disgregación de aplanado en arco de acceso.</p>

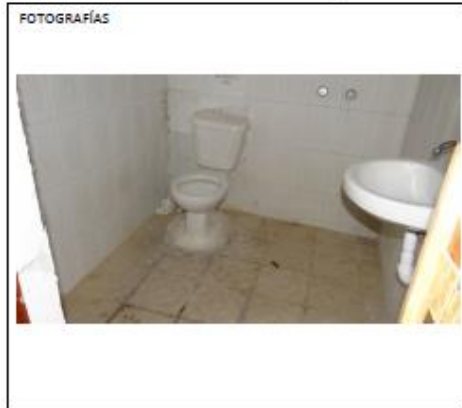
**DATOS COMPLEMENTARIOS:**  
 Los elementos en estado "bueno" corresponden a los muebles sanitarios y parte de los acabados.  
 Los elementos en estado "regular" corresponden a los acabados, muros y pisos.  
 Los elementos en estado "malo" corresponden a la cubierta e instalaciones.

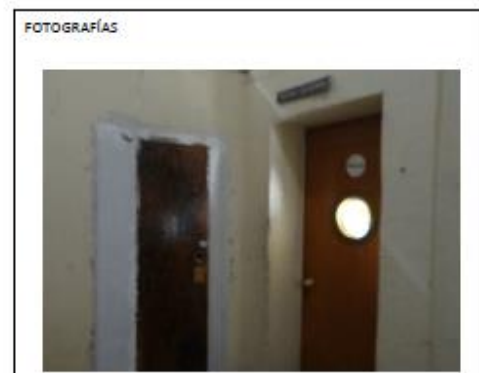
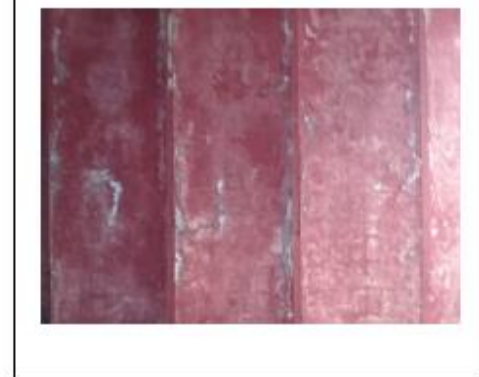
INMUEBLE: EX HOSPITAL DE SAN JUAN DE DIOS, ATlixco  
 UBICACIÓN: CALLE 11 SUR #301, ENTRE 3 Y 5 PONIENTE, COL. CENTRO  
 No. FICHA: 018 2/2                      ESPACIO: SANITARIOS PLANTA ALTA  
 FECHA: 13 DE FEBRERO DE 2017      ELABORÓ: ARQ. NAYELI DURÁN LOZANO

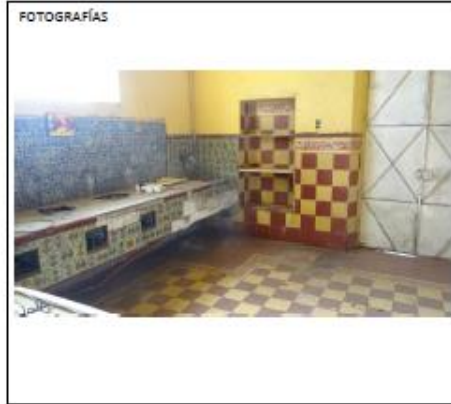
**DATOS COMPLEMENTARIOS:**  
 Los elementos en estado "bueno" corresponden a los muros y piso.  
 Los elementos en estado "regular" corresponden a los acabados y cubierta.

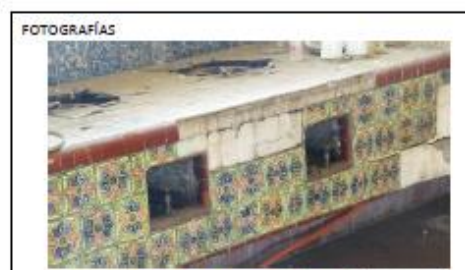
INMUEBLE: EX HOSPITAL DE SAN JUAN DE DIOS, ATlixco  
 UBICACIÓN: CALLE 11 SUR #301, ENTRE 3 Y 5 PONIENTE, COL. CENTRO  
 No. FICHA: 019 2/2 ESPACIO: COCINA  
 FECHA: 13 DE FEBRERO DE 2017 ELABORÓ: ARQ. NAYELI DURÁN LOZANO

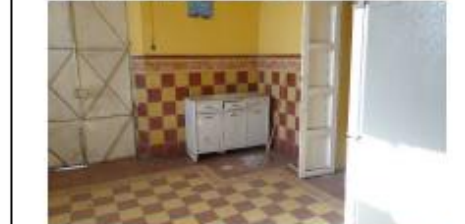
- Alteración: Presencia de manchas blancas en piedra de barra de hornillas.  
Agente: Químico y Físico.  
Deterioro: Presencia de sales por humedad en barra de hornillas.

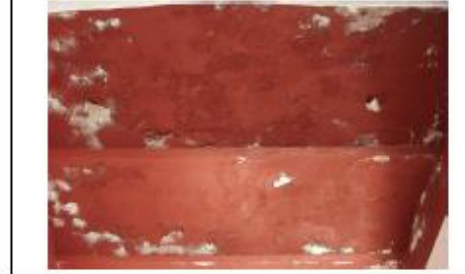
- Alteración: Faltante de aplanado y pintura en cubierta.  
Agente: Físico (humedad).  
Deterioro: Desprendimiento de aplanado y pintura.

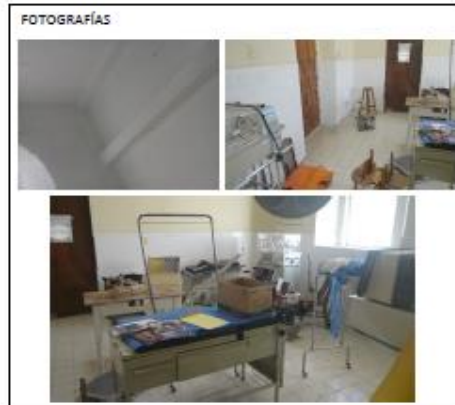
**DATOS COMPLEMENTARIOS:**  
 Los elementos en estado "bueno" corresponden a los pisos, muros, losa, acabados, ventanas.  
 Los elementos en estado "regular" corresponden a aplanados y puertas.

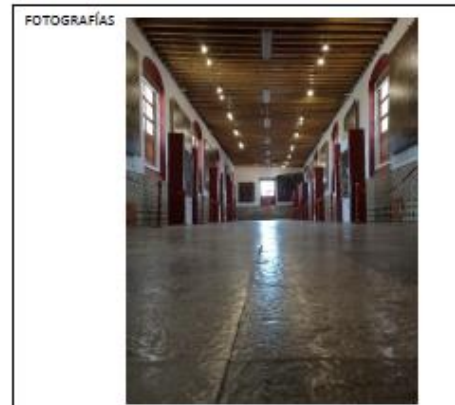
**DATOS COMPLEMENTARIOS:**  
 Los elementos en estado "bueno" corresponden a los pisos, losas, puertas y ventanas.  
 Los elementos en estado "regular" corresponden a los muros.

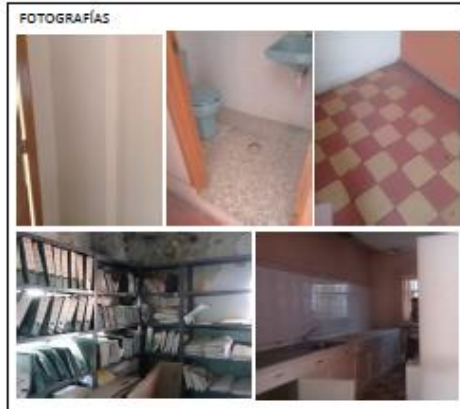
**DATOS COMPLEMENTARIOS:**  
 Los elementos en estado "bueno" corresponden a los pisos, muros, losa, acabados, ventanas.  
 Los elementos en estado "regular" corresponden a aplanados y puertas.

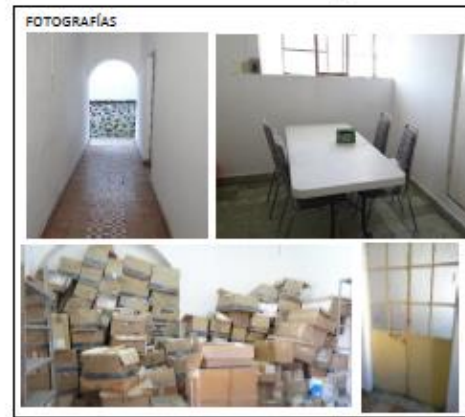
**DATOS COMPLEMENTARIOS:**  
 Los elementos en estado "bueno" corresponden a los pisos, muros, losa, acabados, ventanas y puertas.  
 Los elementos en estado "regular" corresponden a aplanados.

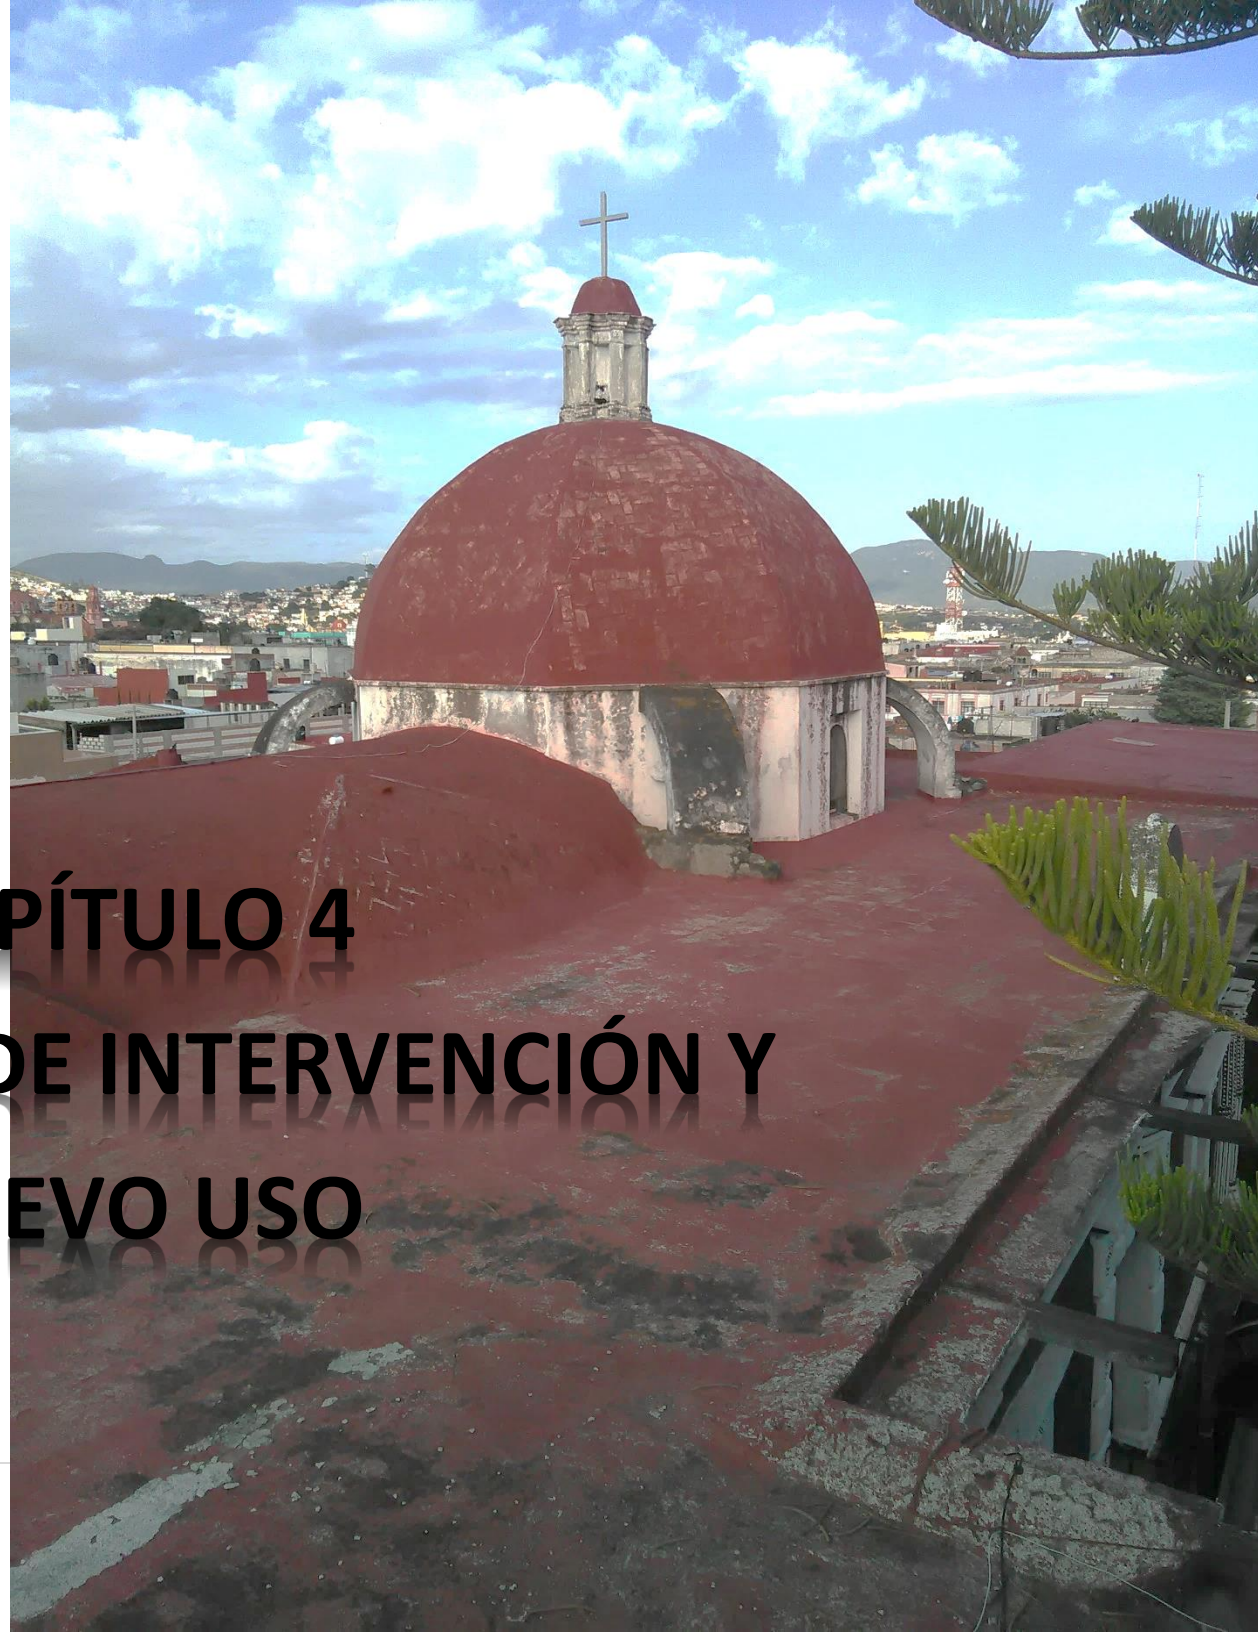
Los bienes culturales representan indudablemente un elemento básico para el desarrollo socioeconómico y fortalecimiento de la identidad del grupo social que los posee. Debido a diversos factores, estos bienes materiales presentan alteraciones y deterioros que ponen en riesgo su permanencia. Sobre la base de estos tres aspectos historia, identidad y obra material, es que se desarrolla este último capítulo, en el que se desarrolla la propuesta de intervención, la cual además de resolver las patologías constructivas, y procesos patológicos consignados en el diagnóstico, se establece el nuevo uso que el H. Ayuntamiento del municipio de Atlixco definió para el inmueble, garantizando con ello, una nueva vitalidad.

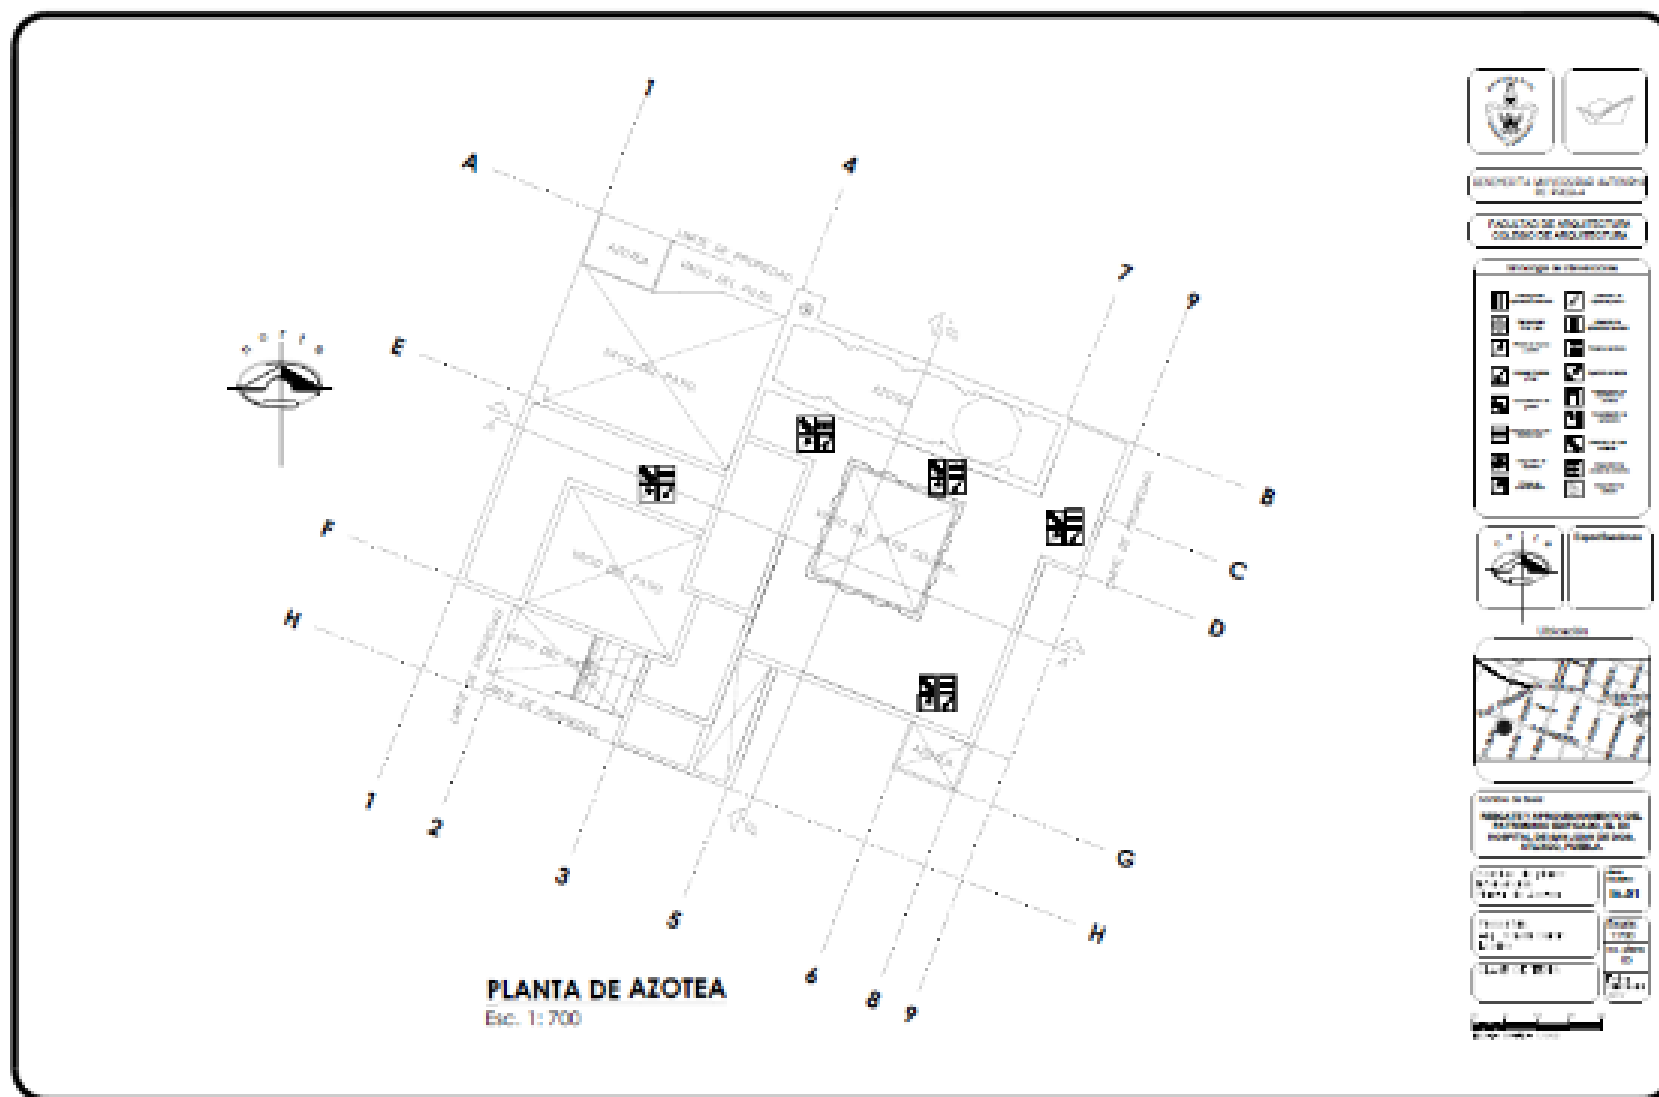
Figura 176 Plano de intervención azotea del ex Hospital de San Juan de Dios.

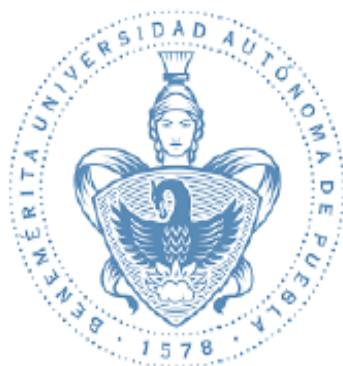
BENEMÉRITA UNIVERSIDAD AUTÓNOMA DE PUEBLA

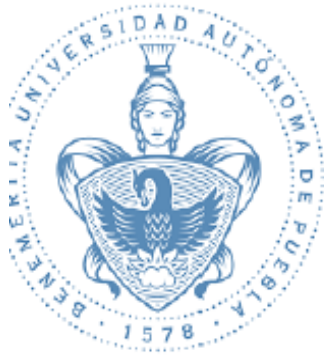
BENEMÉRITA UNIVERSIDAD AUTÓNOMA DE PUEBLA

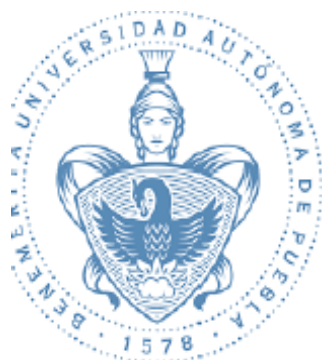
BENEMÉRITA UNIVERSIDAD AUTÓNOMA DE PUEBLA

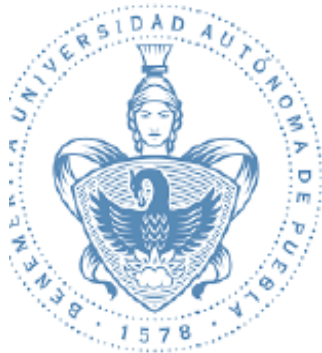
BENEMÉRITA UNIVERSIDAD AUTÓNOMA DE PUEBLA

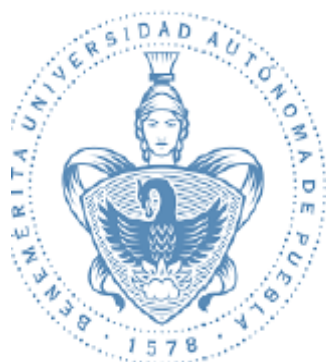
BENEMÉRITA UNIVERSIDAD AUTÓNOMA DE PUEBLA

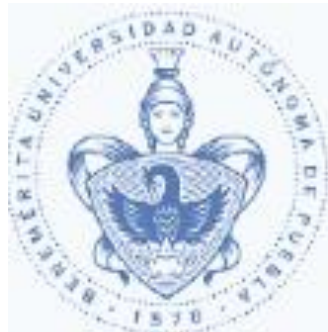
BENEMÉRITA UNIVERSIDAD AUTÓNOMA DE PUEBLA

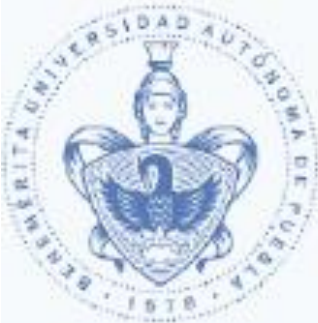
BENEMÉRITA UNIVERSIDAD AUTÓNOMA DE PUEBLA

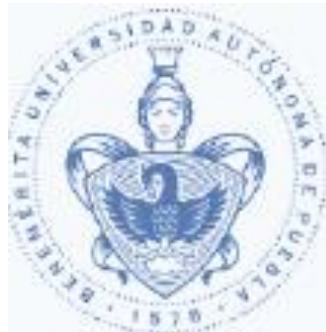
BENEMÉRITA UNIVERSIDAD AUTÓNOMA DE PUEBLA

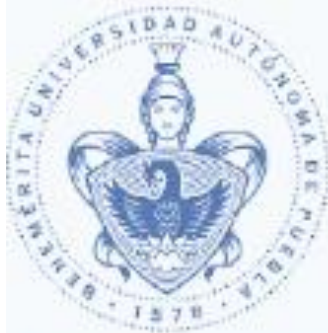
BENEMÉRITA UNIVERSIDAD AUTÓNOMA DE PUEBLA

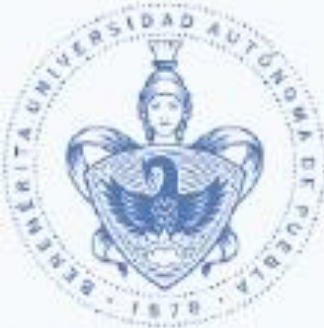
BENEMÉRITA UNIVERSIDAD AUTÓNOMA DE PUEBLA

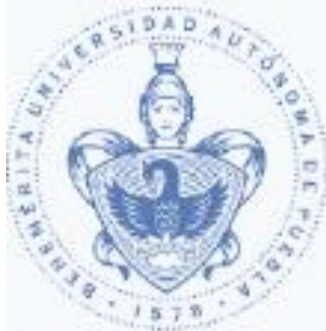
BENEMÉRITA UNIVERSIDAD AUTÓNOMA DE PUEBLA

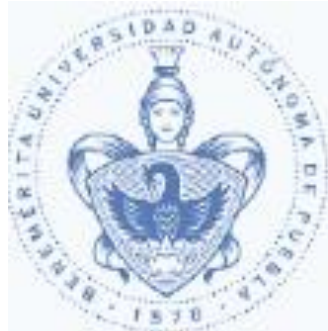
BENEMÉRITA UNIVERSIDAD AUTÓNOMA DE PUEBLA

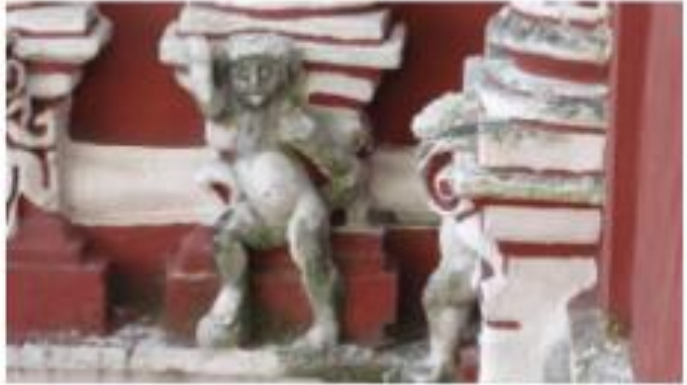
Figura 202 Ficha 003-3 de Intervención de Claustro del ex Hospital de San Juan de Dios, Atlixco.

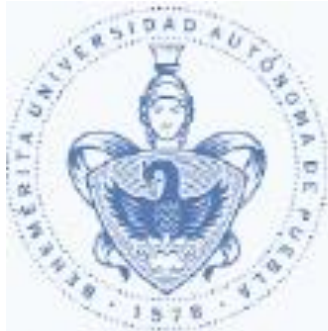
BENEMÉRITA UNIVERSIDAD AUTÓNOMA DE PUEBLA

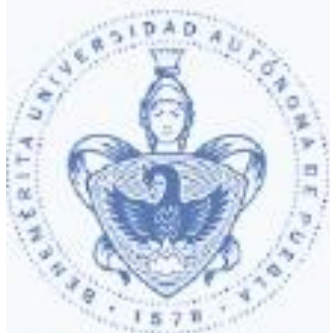
BENEMÉRITA UNIVERSIDAD AUTÓNOMA DE PUEBLA

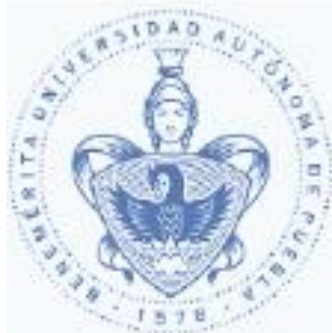
BENEMÉRITA UNIVERSIDAD AUTÓNOMA DE PUEBLA

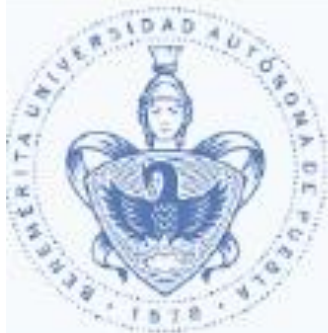
BENEMÉRITA UNIVERSIDAD AUTÓNOMA DE PUEBLA

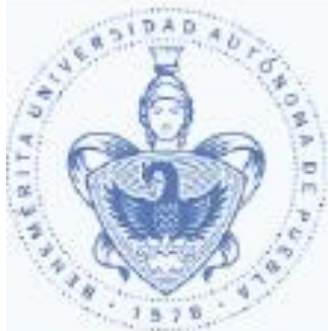
BENEMÉRITA UNIVERSIDAD AUTÓNOMA DE PUEBLA

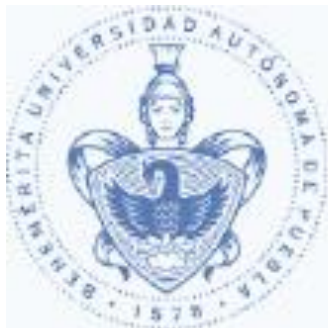
BENEMÉRITA UNIVERSIDAD AUTÓNOMA DE PUEBLA

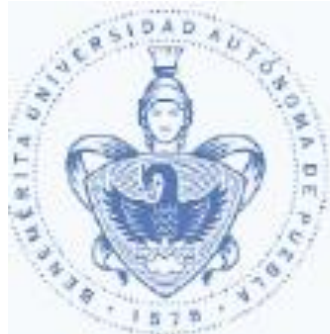
BENEMÉRITA UNIVERSIDAD AUTÓNOMA DE PUEBLA

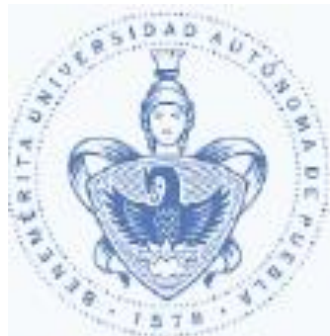
BENEMERITA UNIVERSIDAD AUTÓNOMA DE PUEBLA

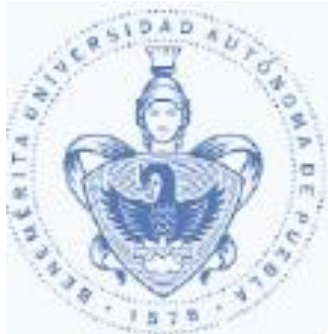
BENEMÉRITA UNIVERSIDAD AUTÓNOMA DE PUEBLA

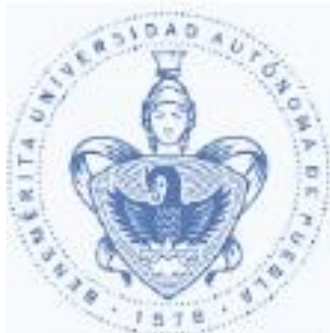
BENEMÉRITA UNIVERSIDAD AUTÓNOMA DE PUEBLA

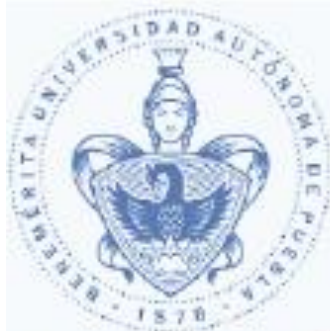
BENEMÉRITA UNIVERSIDAD AUTÓNOMA DE PUEBLA

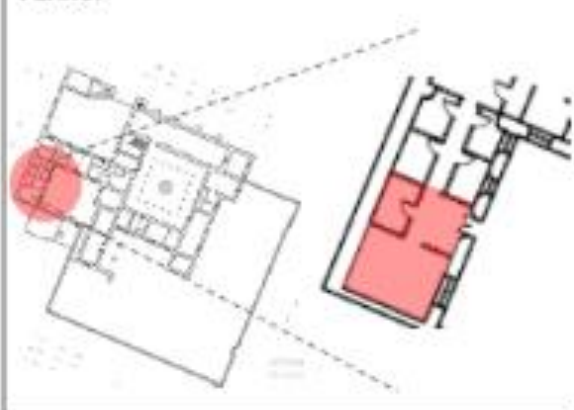
GRADO DE INTERVENCIÓN

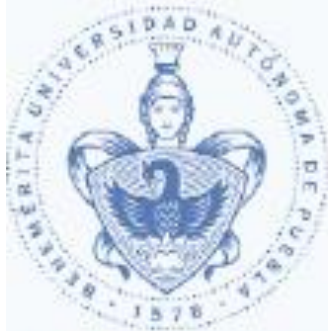
BENEMÉRITA UNIVERSIDAD AUTÓNOMA DE PUEBLA

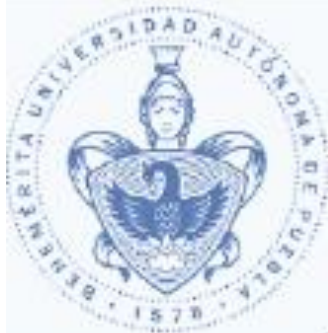
BENEMÉRITA UNIVERSIDAD AUTÓNOMA DE PUEBLA

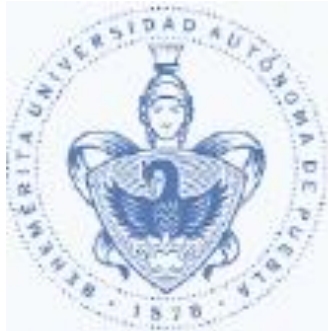
BENEMÉRITA UNIVERSIDAD AUTÓNOMA DE PUEBLA

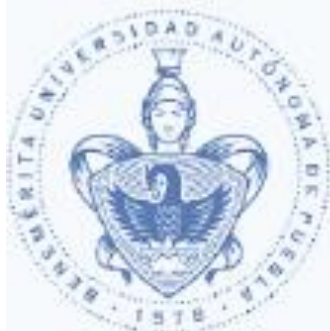
BENEMÉRITA UNIVERSIDAD AUTÓNOMA DE PUEBLA

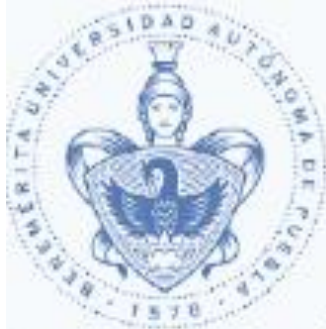
BENEMÉRITA UNIVERSIDAD AUTÓNOMA DE PUEBLA

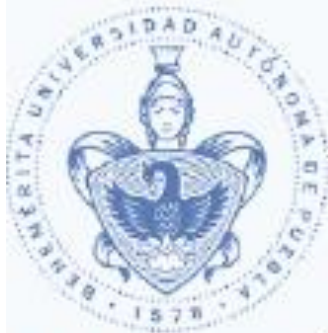
BENEMÉRITA UNIVERSIDAD AUTÓNOMA DE PUEBLA

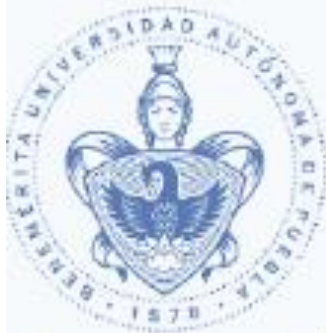
BENEMÉRITA UNIVERSIDAD AUTÓNOMA DE PUEBLA

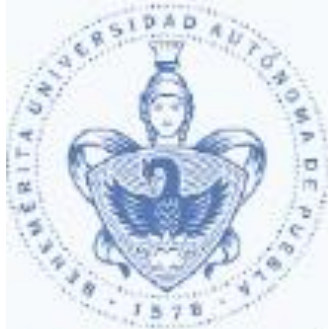
BENEMÉRITA UNIVERSIDAD AUTÓNOMA DE PUEBLA

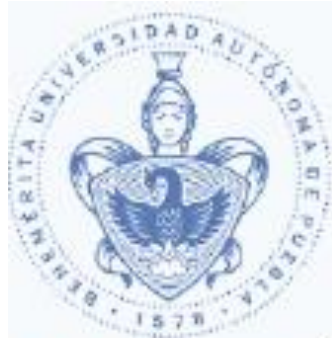
BENEMÉRITA UNIVERSIDAD AUTÓNOMA DE PUEBLA

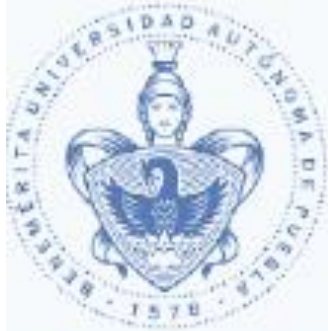
BENEMÉRITA UNIVERSIDAD AUTÓNOMA DE PUEBLA

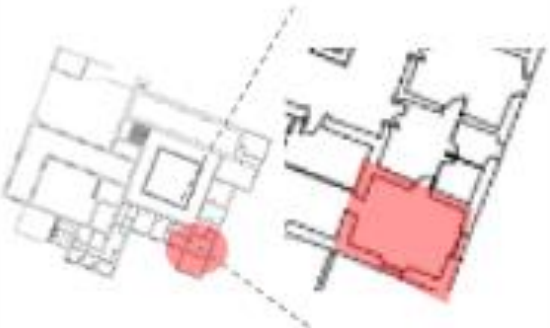
<p><b>GRADO DE INTERVENCIÓN</b></p> <p><input type="checkbox"/> MANTENIMIENTO (presencia de vegetación y microorganismos, insectos, acabeos)</p> <p><input type="checkbox"/> NECESARIA A MEDIANO PLAZO (fugas, desprendimientos, corrosiones en elementos metálicos, deterioros en maderas)</p> <p><input checked="" type="checkbox"/> URGENTE (presencia de grietas, problemas de humedad o filtraciones, falta de elementos, erosión)</p> <p><input type="checkbox"/> INMEDIATA (riesgo de colapso, grietas, deformaciones daño que represente peligro para personas)</p>	<p><b>ÁREA A INTERVENIR</b></p> <p>48.00M2 DE CUBIERTA</p>	
<p><b>FOTOGRAFÍA:</b></p>

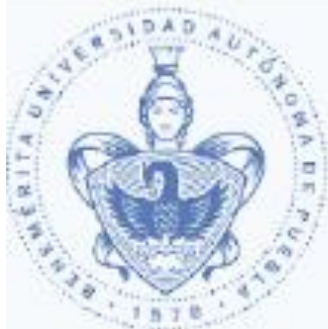
BENEMÉRITA UNIVERSIDAD AUTÓNOMA DE PUEBLA

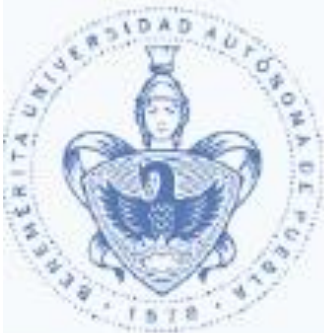
BENEMÉRITA UNIVERSIDAD AUTÓNOMA DE PUEBLA

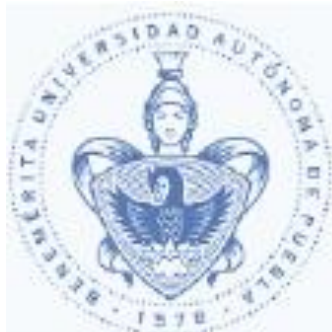
BENEMÉRITA UNIVERSIDAD AUTÓNOMA DE PUEBLA

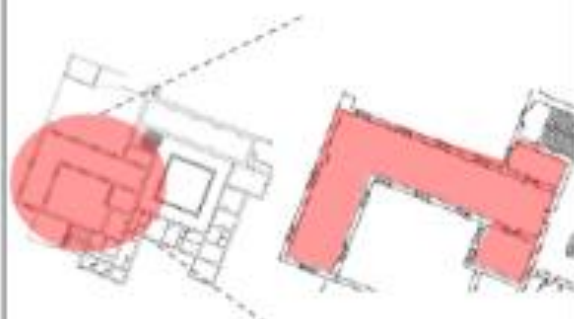
GRADO DE INTERVENCIÓN

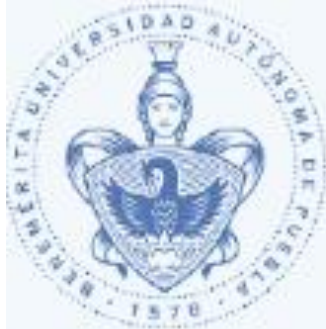
BENEMÉRITA UNIVERSIDAD AUTÓNOMA DE PUEBLA

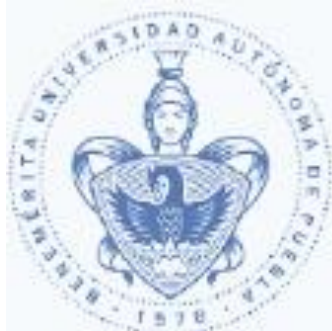
BENEMÉRITA UNIVERSIDAD AUTÓNOMA DE PUEBLA

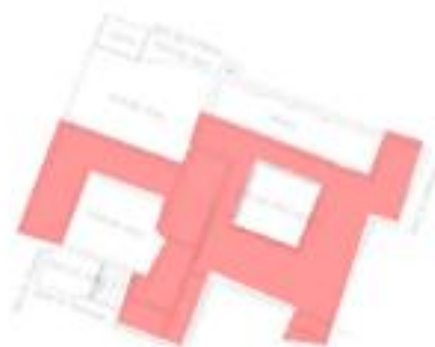
GRADO DE INTERVENCIÓN

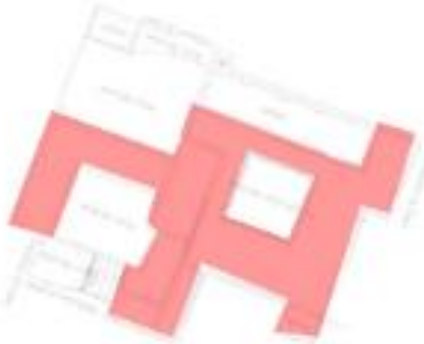
<b>GRADO DE INTERVENCIÓN</b> <input type="checkbox"/> MANTENIMIENTO (presencia de vegetación y microorganismos, limpiezas, acabados) <input type="checkbox"/> NECESARIA A MEDIANO PLAZO (fisuras, desprendimientos, corrosiones en elementos metálicos, deterioros en maderas) <input checked="" type="checkbox"/> URGENTE (presencia de grietas, problemas de humedad o filtraciones, falta de elementos, erosión) <input type="checkbox"/> INMEDIATA (riesgo de caídas, grietas, deformaciones de alto que represente peligro para personas)	<b>ÁREA A INTERVENIR</b>  6.00 m <sup>2</sup>
	<b>ELEMENTOS A ANALIZAR:</b> CIMENTOS Y PISO APOYOS CUBIERTA VENTANAS Y PUERTAS INSTALACIONES	<b>DETERIOROS</b> 1.- Disgregación de tabique en espadaña. 2.- Disgregación de aplanado en espadaña. 3.- Desprendimiento de pintura en espadaña. 4.- Presencia de hongos en espadaña.
<b>FOTOGRAFÍA:</b>

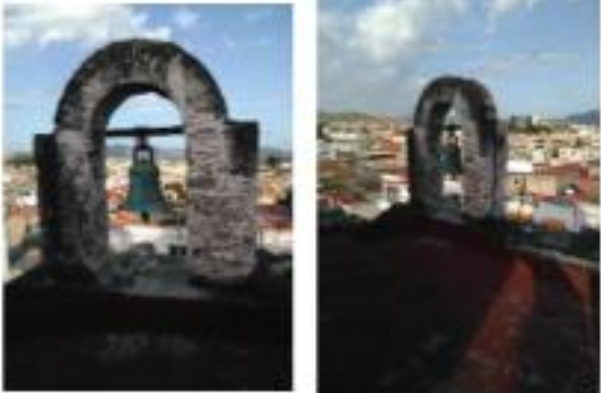
Figura 233 Ficha 024-2 de Intervención de Azotea del ex Hospital de San Juan de Dios, Atlixco.

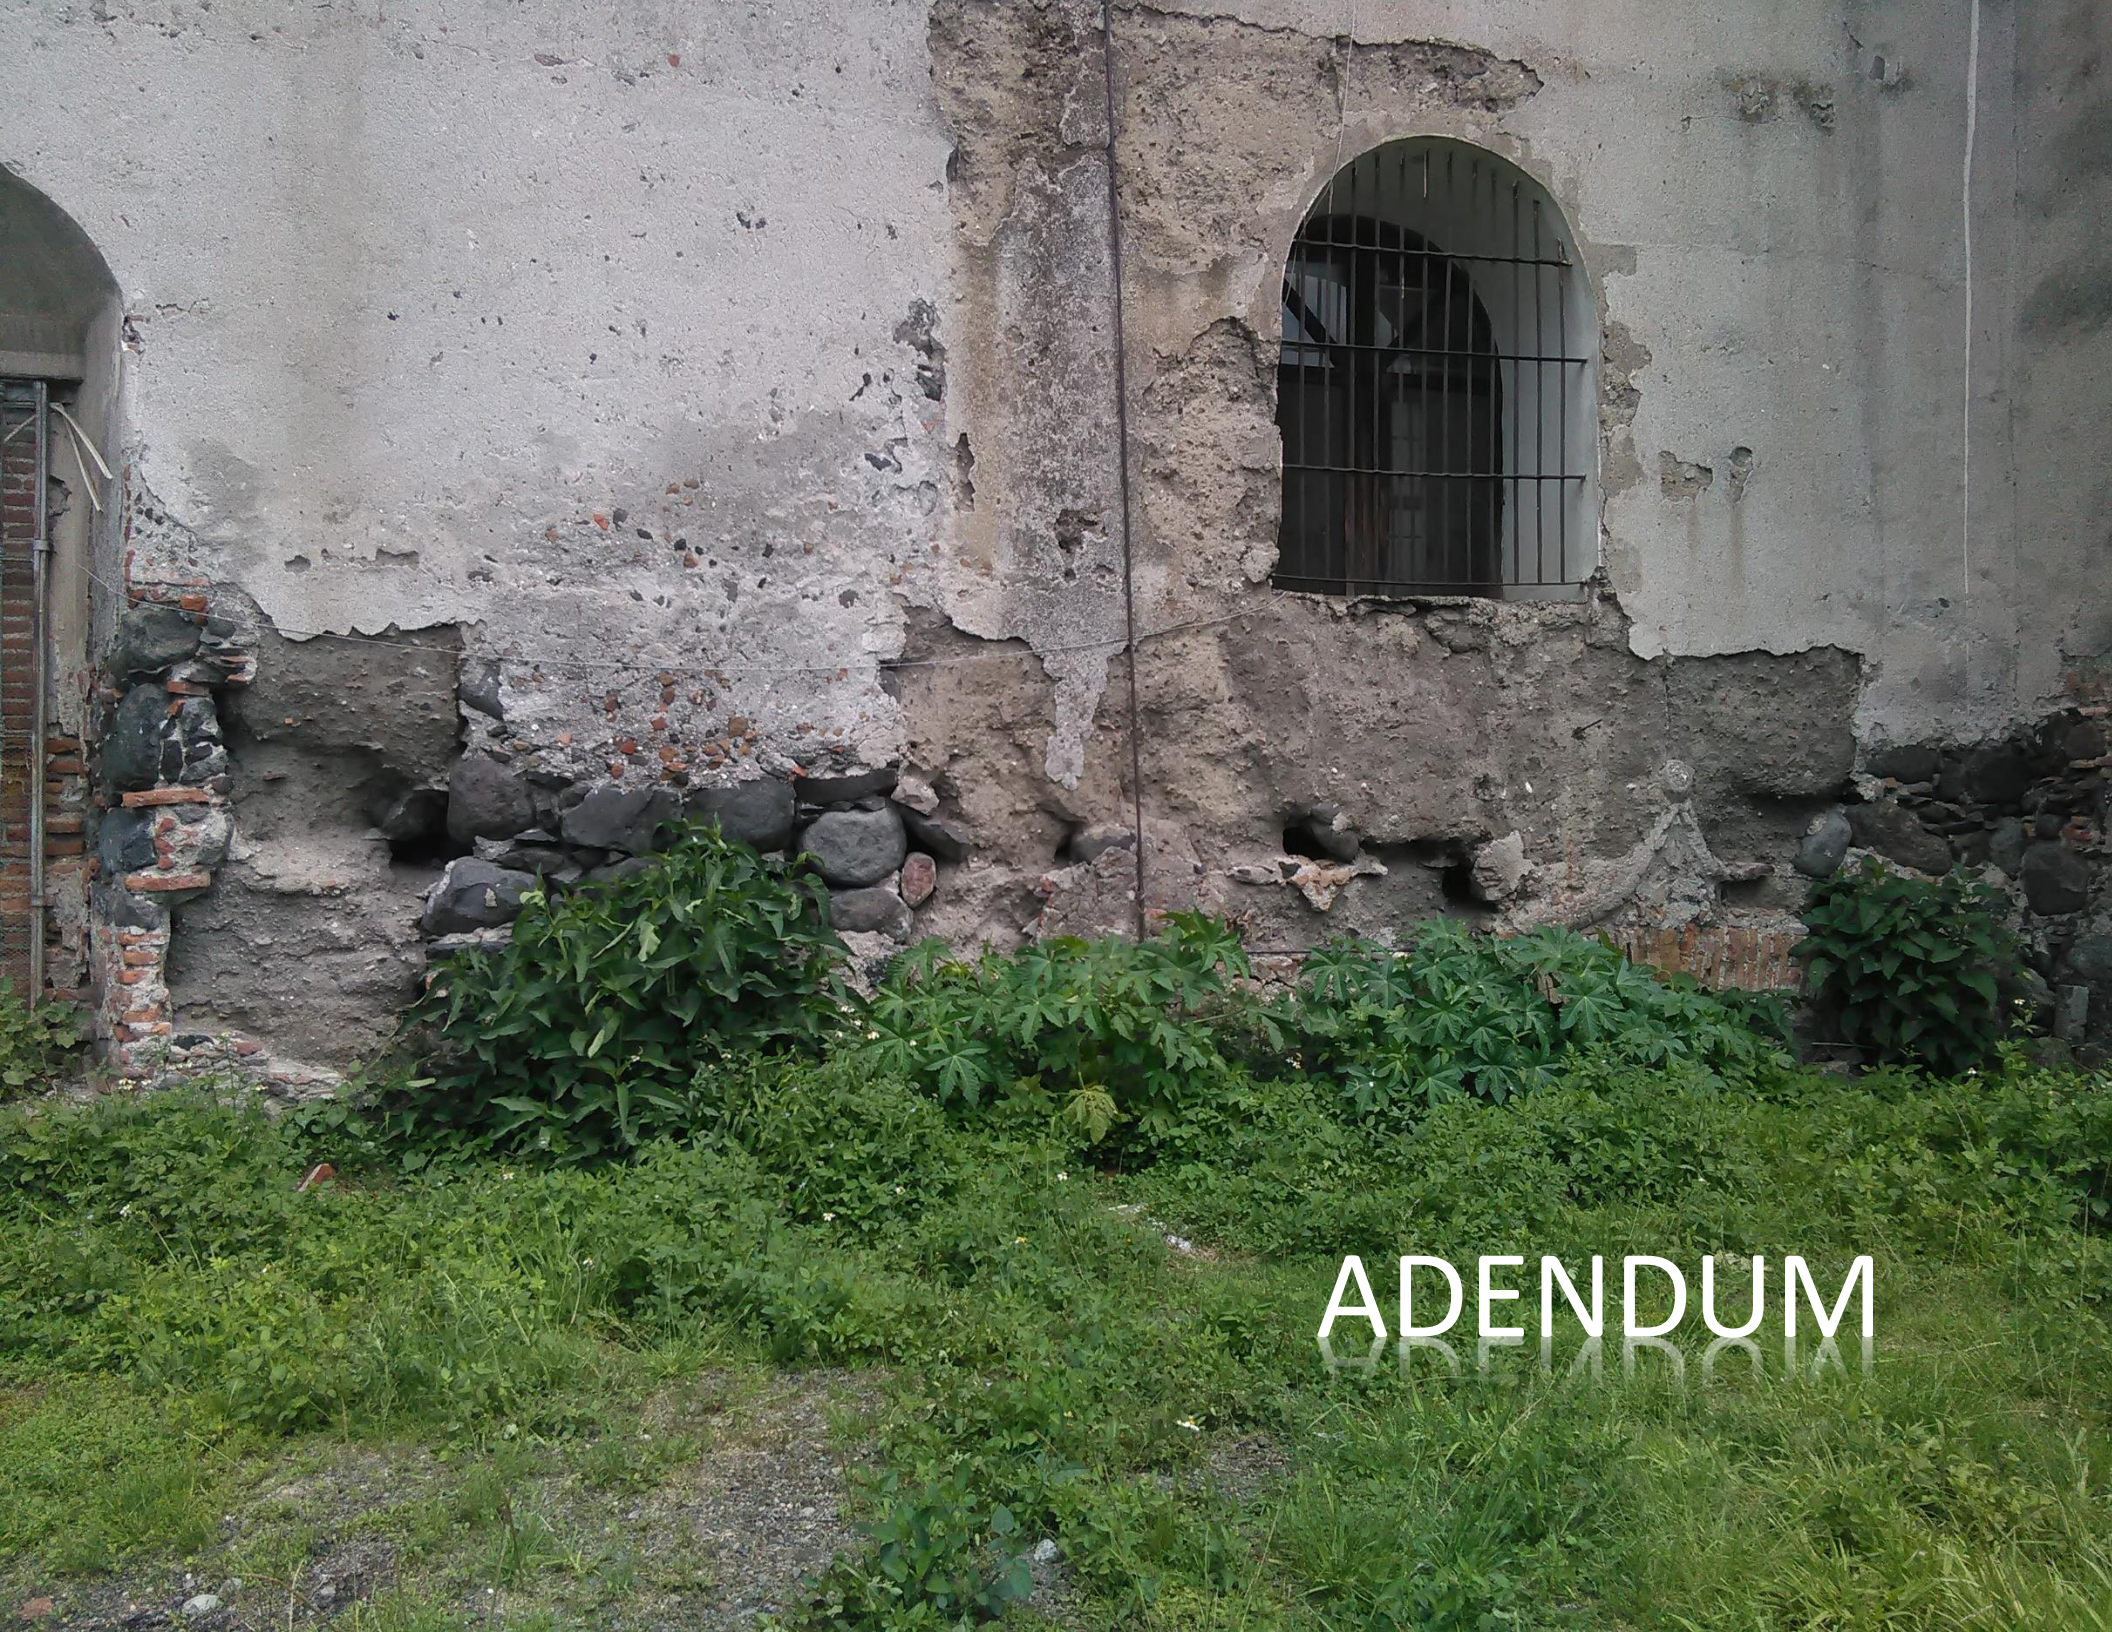
Por último, pero no menos importante es reconocer que todo proyecto de conservación o restauración y de nueva vitalidad a través de un nuevo uso, no significa intervenir físicamente el inmueble solamente, requiere de un laborioso trabajo que integra investigación histórica para conocer las causas de surgimiento de los casos de estudio, trabajos de levantamientos y análisis del inmueble en el estado actual, realización de pruebas de laboratorio y estudios para reforzar las causas del deterioro del bien inmuebles, fundamentación legal que permita actuar dentro del marco legal, los agentes que intervienen o puede incorporarse en la protección y conservación del patrimonio, de esta manera, la conservación será la intervención profesional en la obra material.

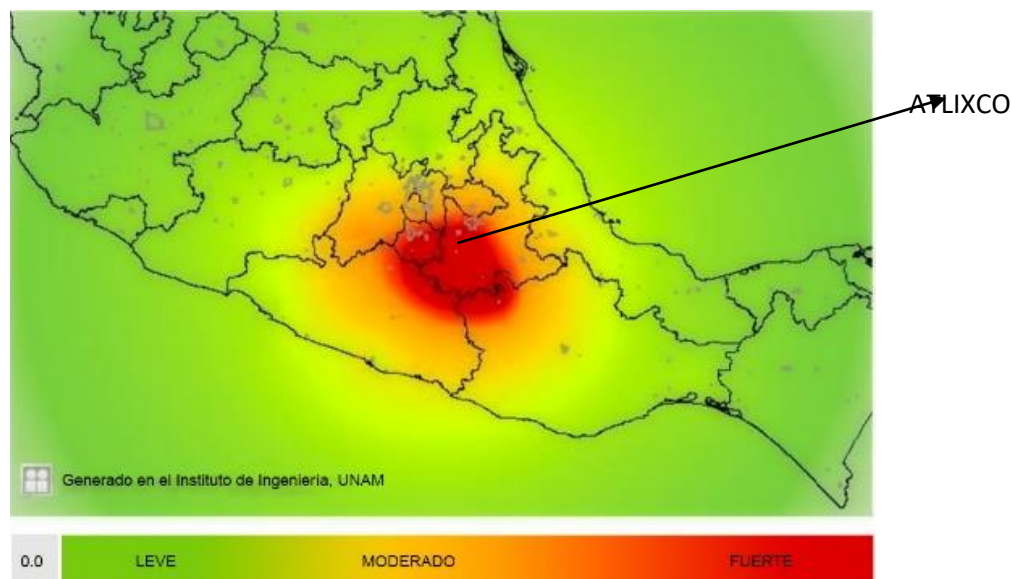
Figura 236 Mapa de Intensidades del temblor del sismo del 19 de septiembre de 2017. Obtenido el 21 de septiembre de 2017 de <http://ciencia.unam.mx/leer/649/otro-sismo-el-19-de-septiembre->

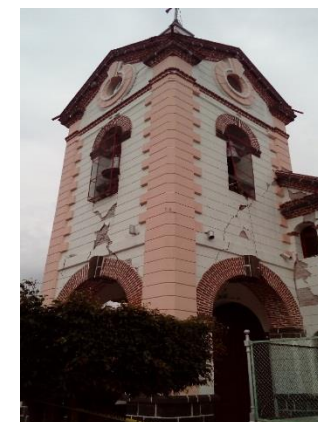
Figura 241. Templo de la Purísima Concepción, Metepec, Atlixco. Obtenida el 21 de septiembre de 2017, por Arq. Nayeli Durán
