BENEMÉRITA UNIVERSIDAD AUTÓNOMA DE PUEBLA

FACULTAD DE ARQUITECTURA

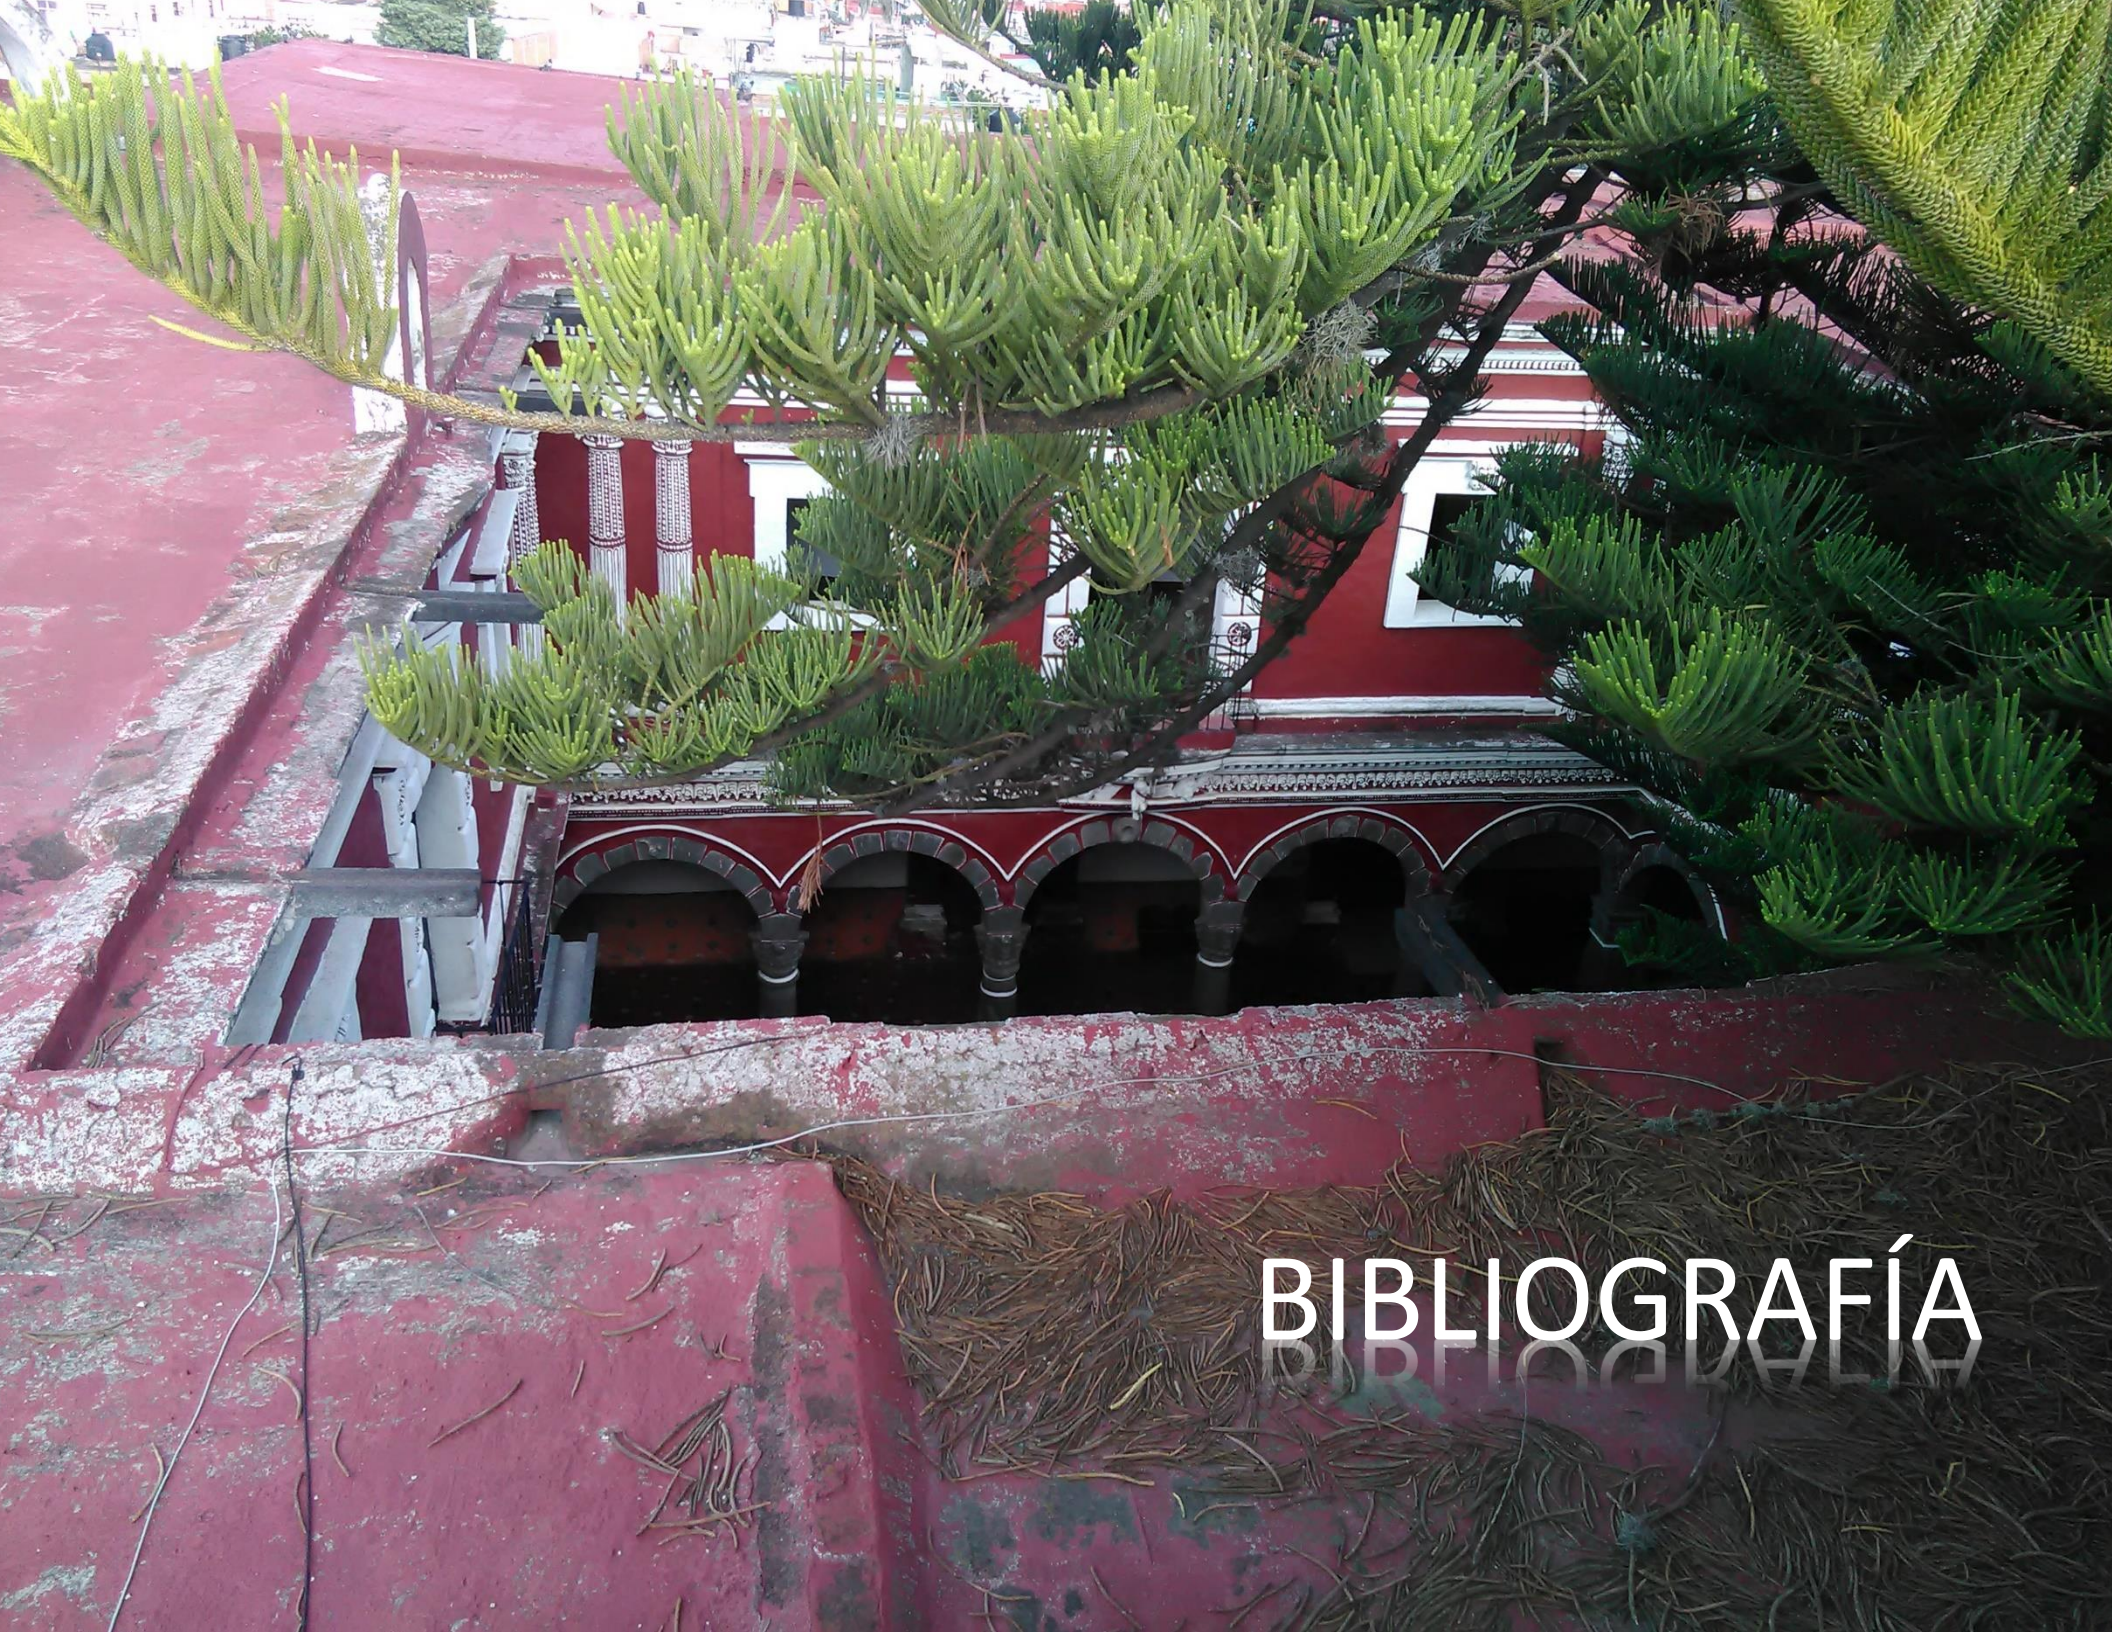
Ayuntamiento del Municipio de Atlixco decidió como prioridad, alojar en el ex Hospital de San Juan de Dios a algunas de sus dependencias para continuar ofreciendo los servicios de atención al público. Sin embargo, el proyecto será entregado a las autoridades municipales por ser la instancia oficial que lo solicitó, y cuando existan las condiciones se podrá concretar este esfuerzo.
