**BENEMÉRITA UNIVERSIDAD AUTÓNOMA DE PUEBLA**

**COMPARACIÓN ENTRE DIFERENTES MÉTODOS DE PRUEBAS DE  
INTEGRIDAD EN PILAS DE CIMENTACIÓN  
EN LA CIUDAD DE MÉXICO.**

**T E S I S**

**MAESTRA EN INGENIERÍA**  
Con opción terminal en Geotecnia

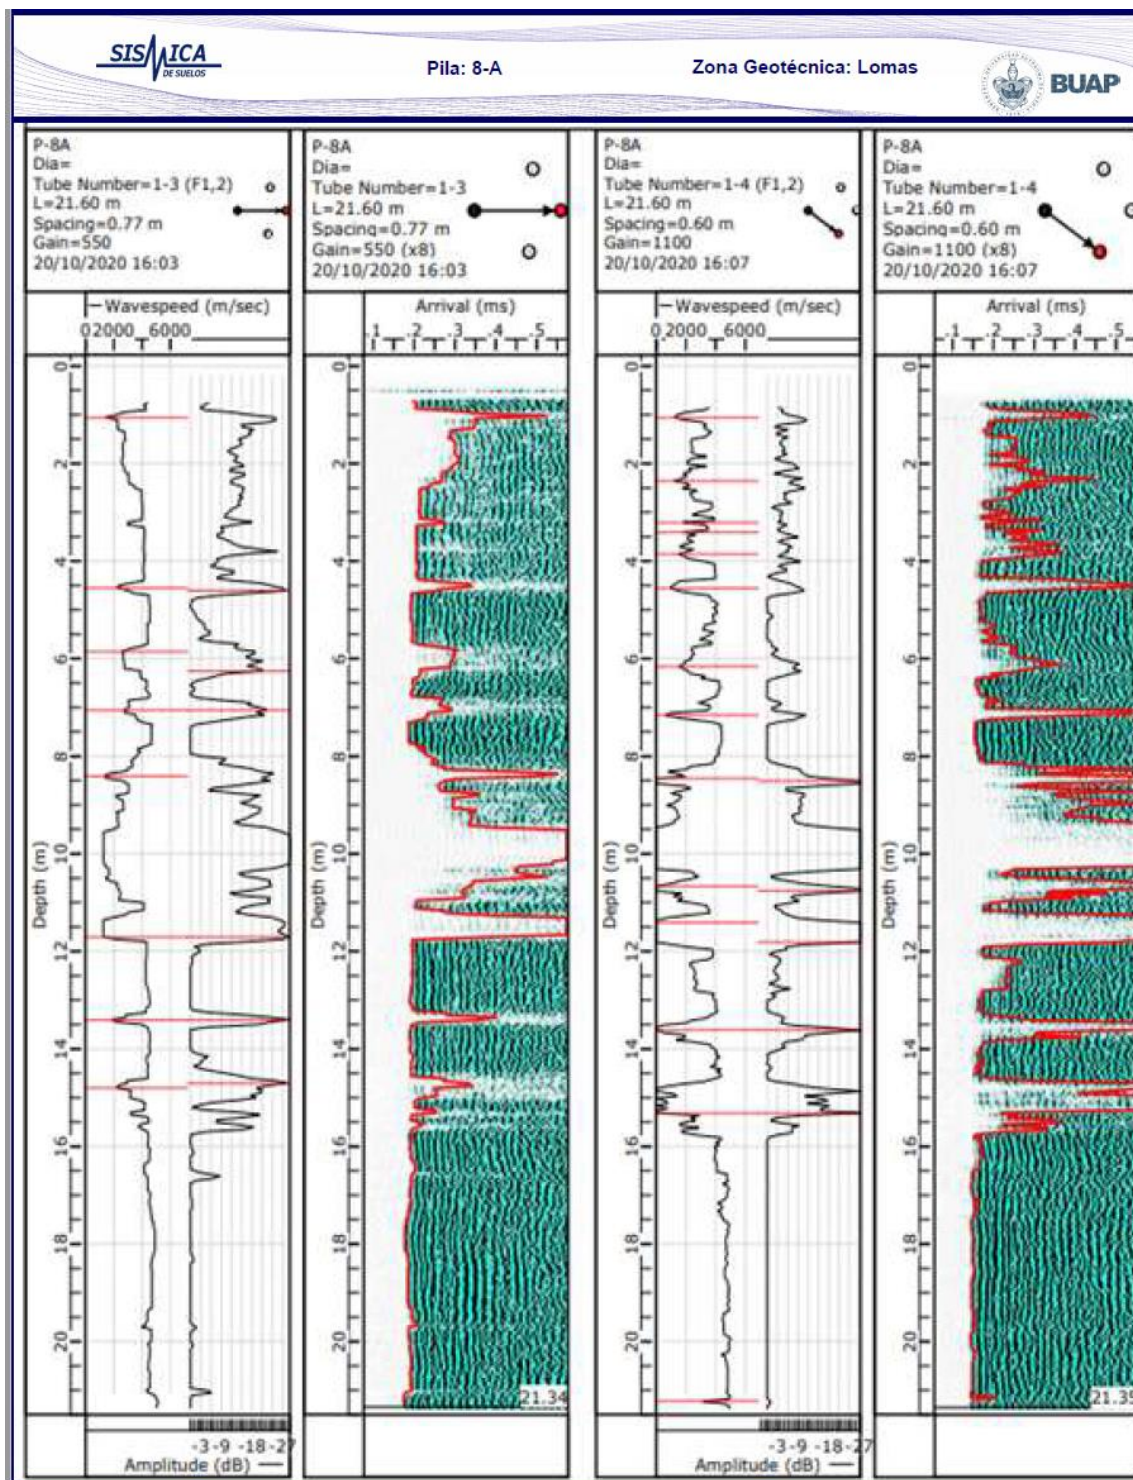
Se destaca que la velocidad promedio registrada mediante el CSL para la pila 8A fue de 3,456 m/s indicando un concreto de calidad media.

Figura 42. Perfiles 1-3 y 1-4 obtenidos del CSL para la pila 8-A

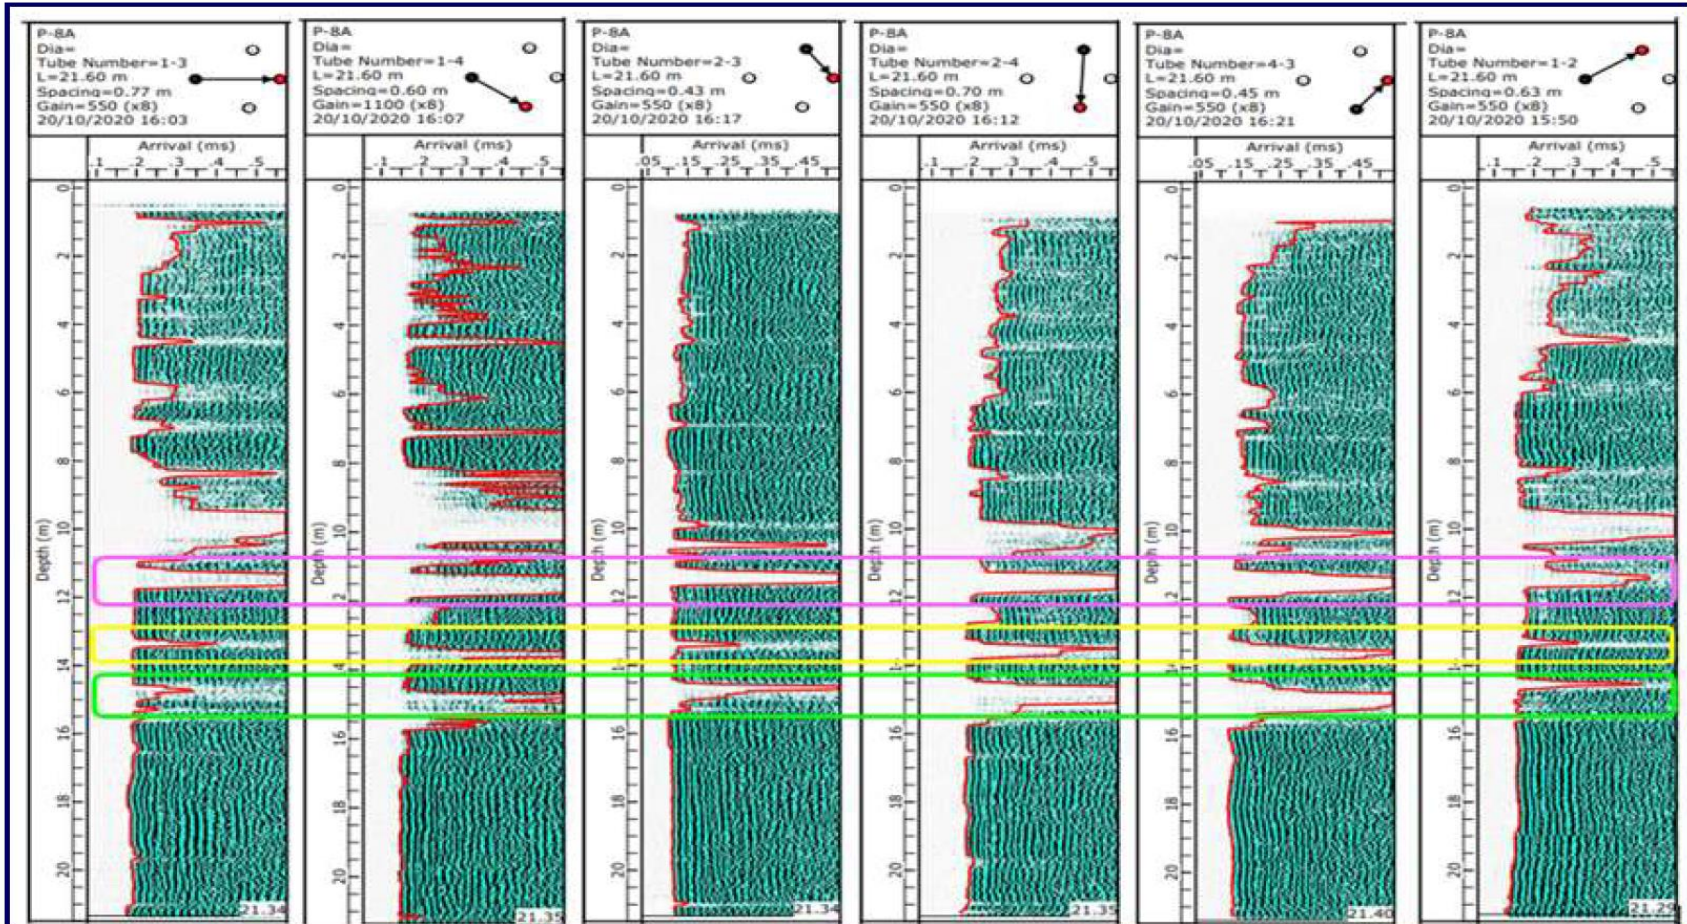
En los resultados obtenidos en el Cross Hole Ultrasónico para la prueba realizada en la pila 8-A, se identificaron varias anomalías en diferentes profundidades y en múltiples perfiles. Sin embargo, es importante destacar que sólo una de estas anomalías fue detectada tanto en el CSL como en la PIT, lo que indica que es una anomalía de mayor importancia y puede requerir una atención especial en términos de inspección y reparación.

Figura 45. Registros de cascadas obtenidos de los perfiles de la prueba de CSL para la pila 8-A, los recuadros de colores enmarcan las zonas donde se tienen los defectos y fallas de mayor importancia en la pila

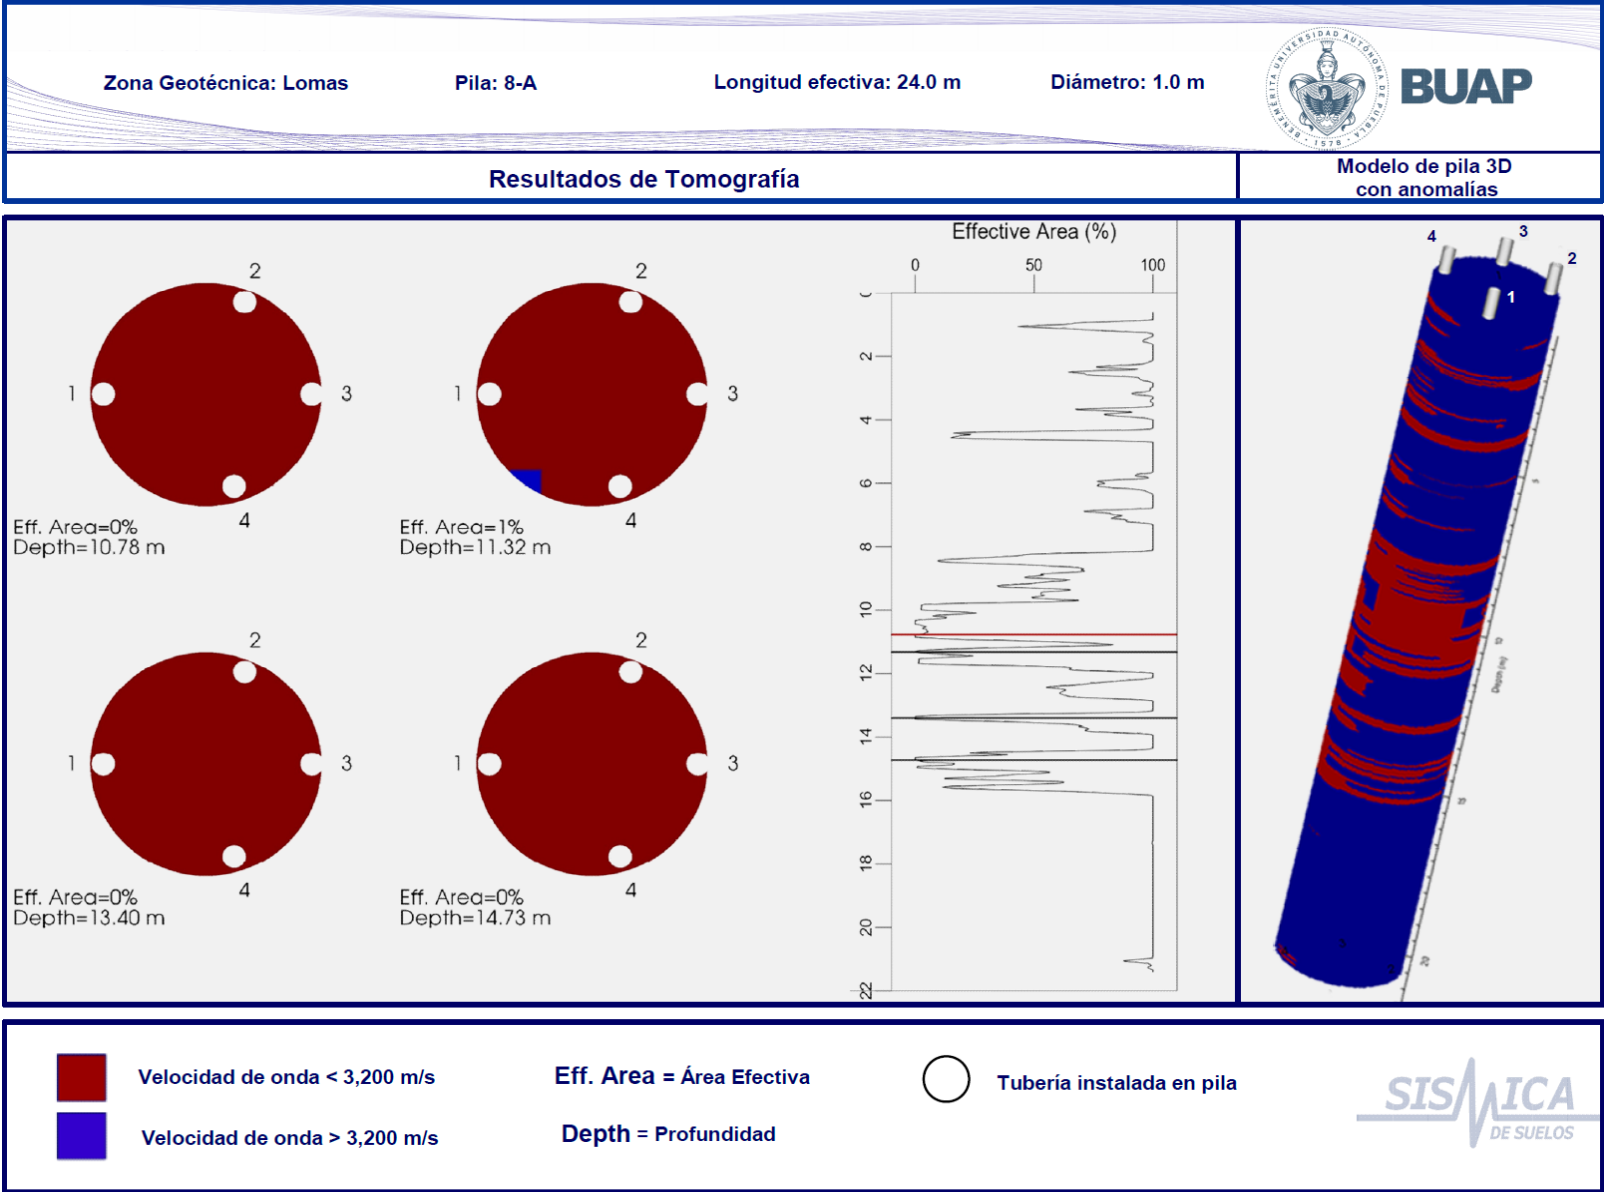
Figura 46. Tomografía 2D y 3D de la pila 8-A

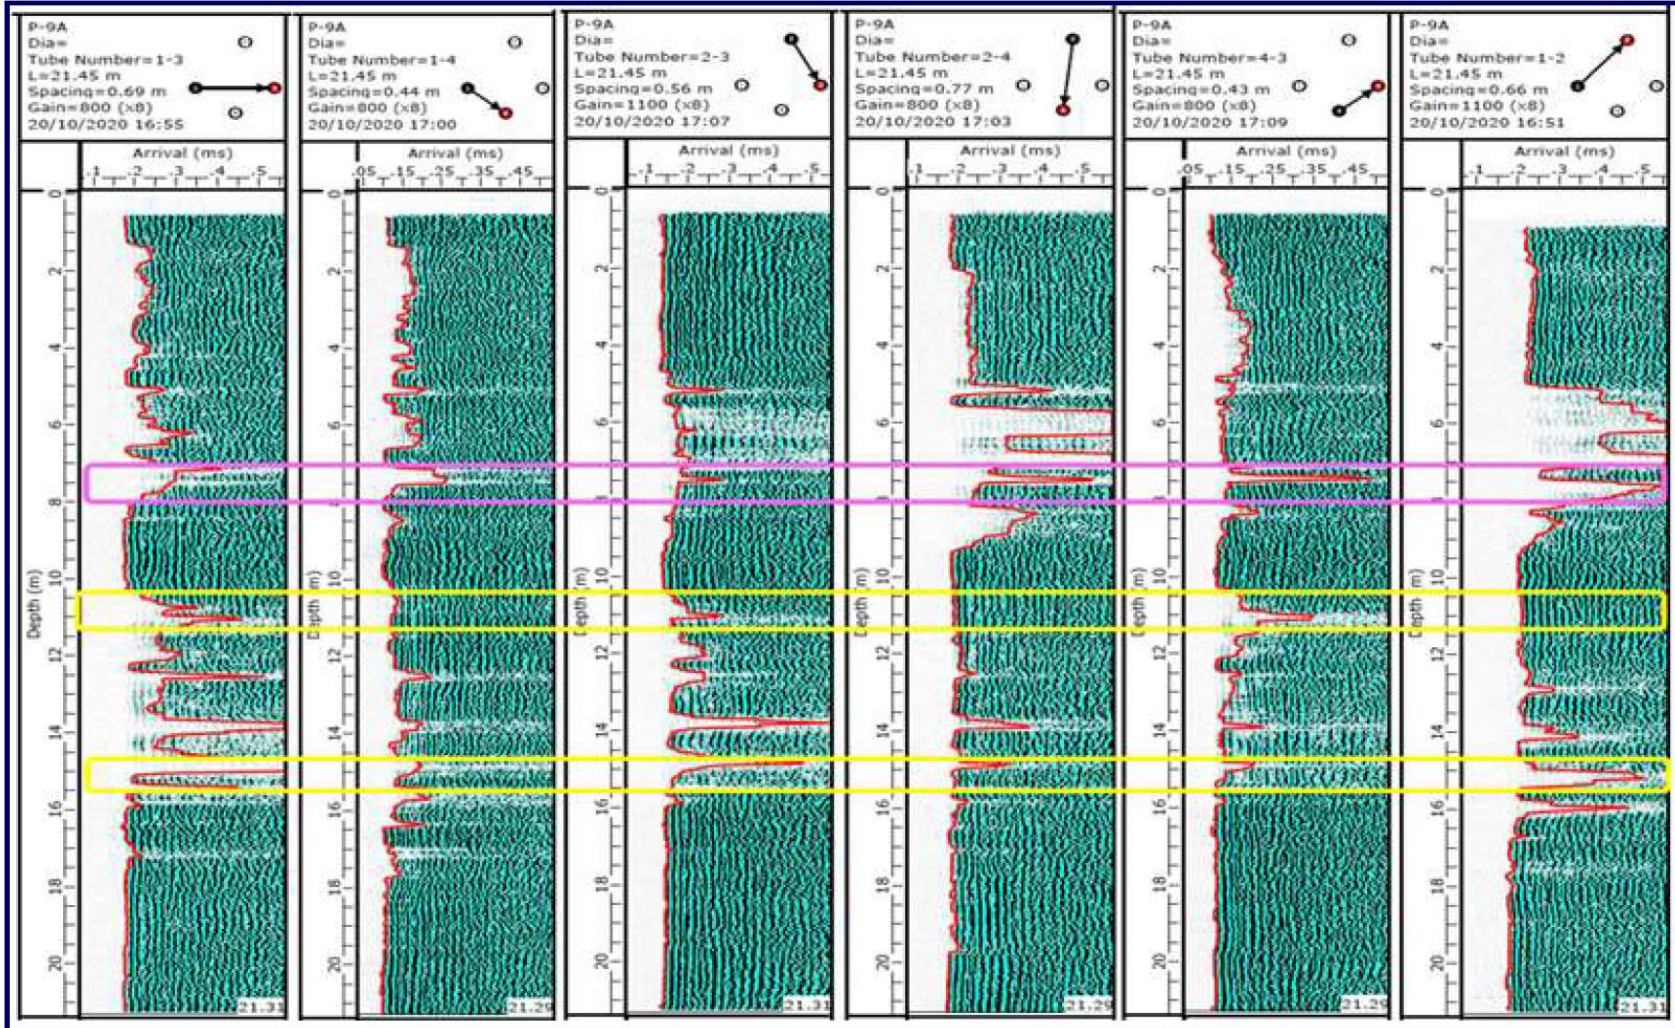
Figura 52. Comparativa de los registros de cascada obtenidos del CSL de la pila P-9A

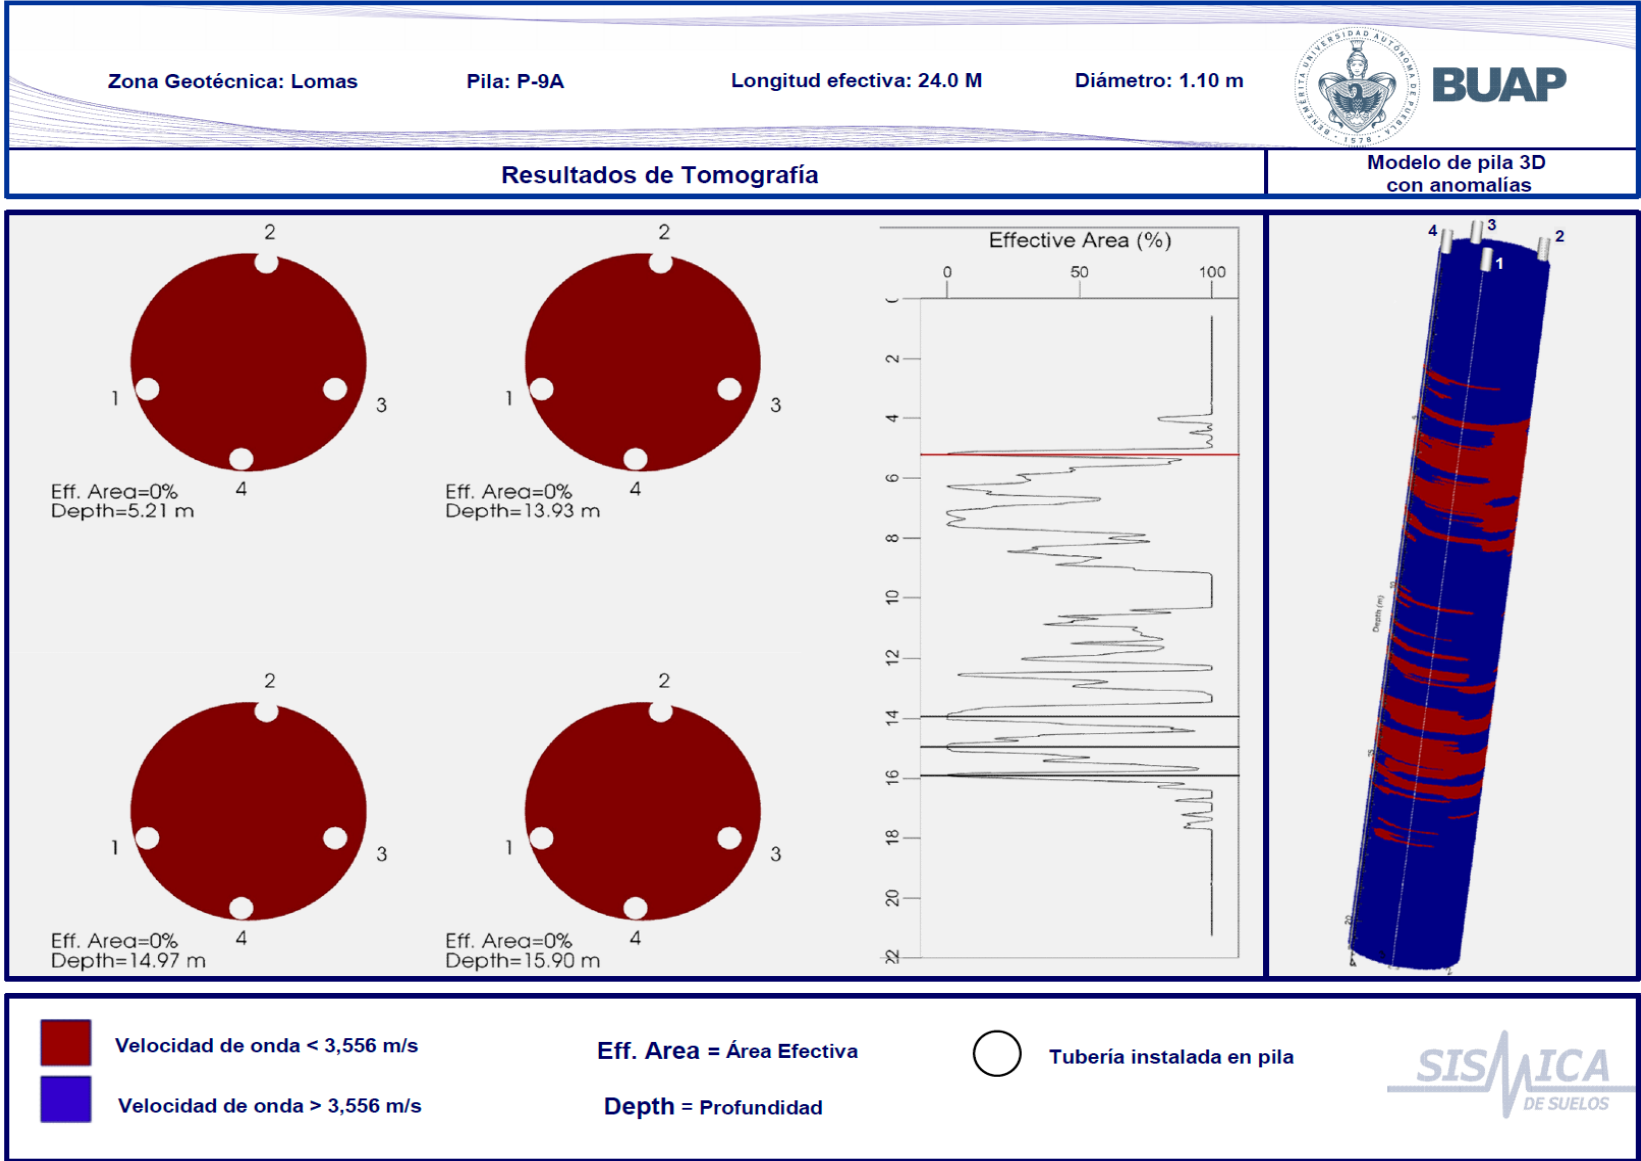
Figura 53. Tomografía 2D y 3D para la pila P-9A

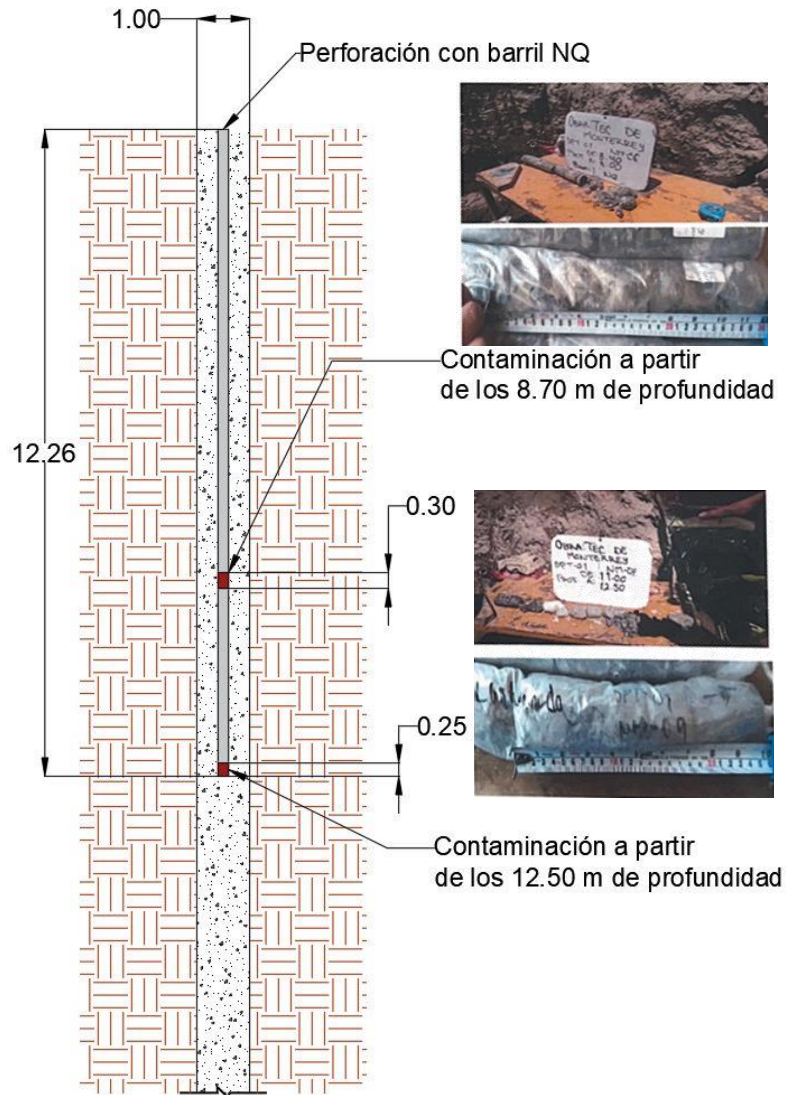
Figura 56. Núcleos recuperados de la Pila 9-A

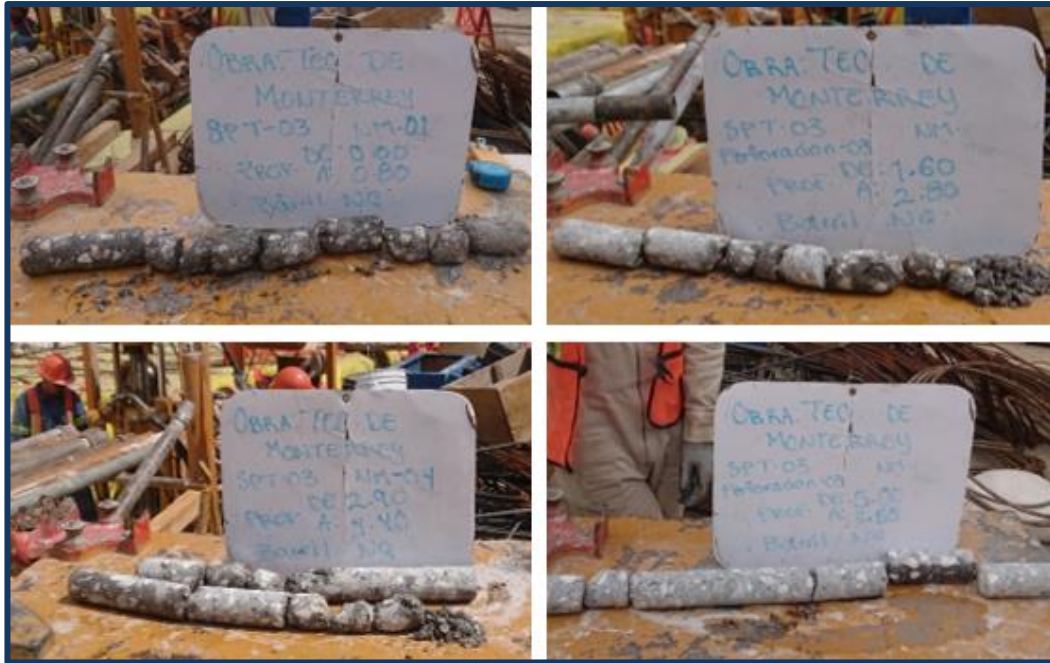
Figura 63. Núcleos recuperados de la pila 13-D

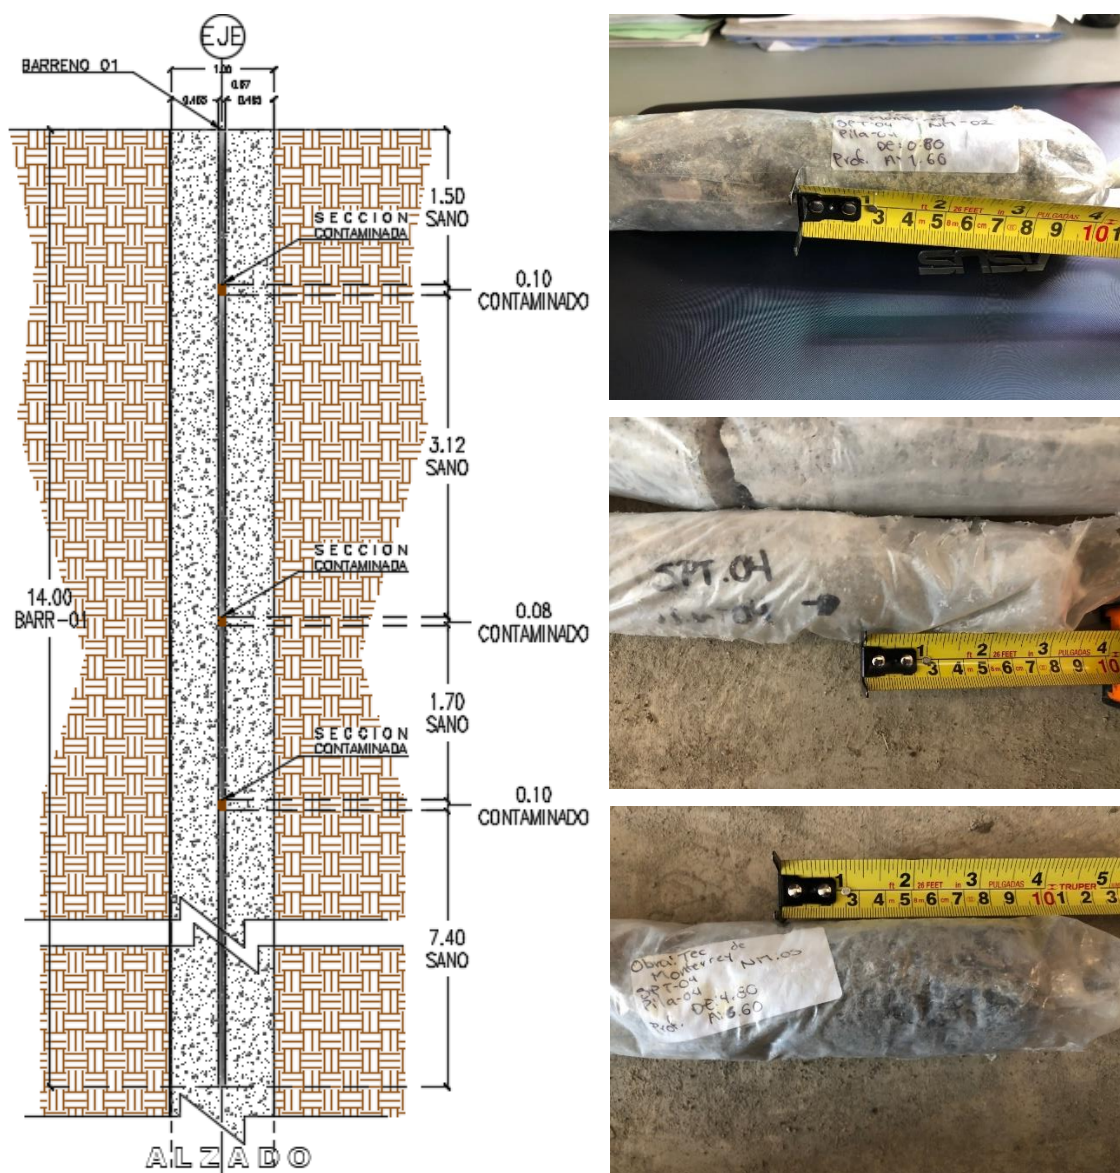
Figura 68. Esquema de la perforación y núcleos obtenidos de la pila 13-B Sur

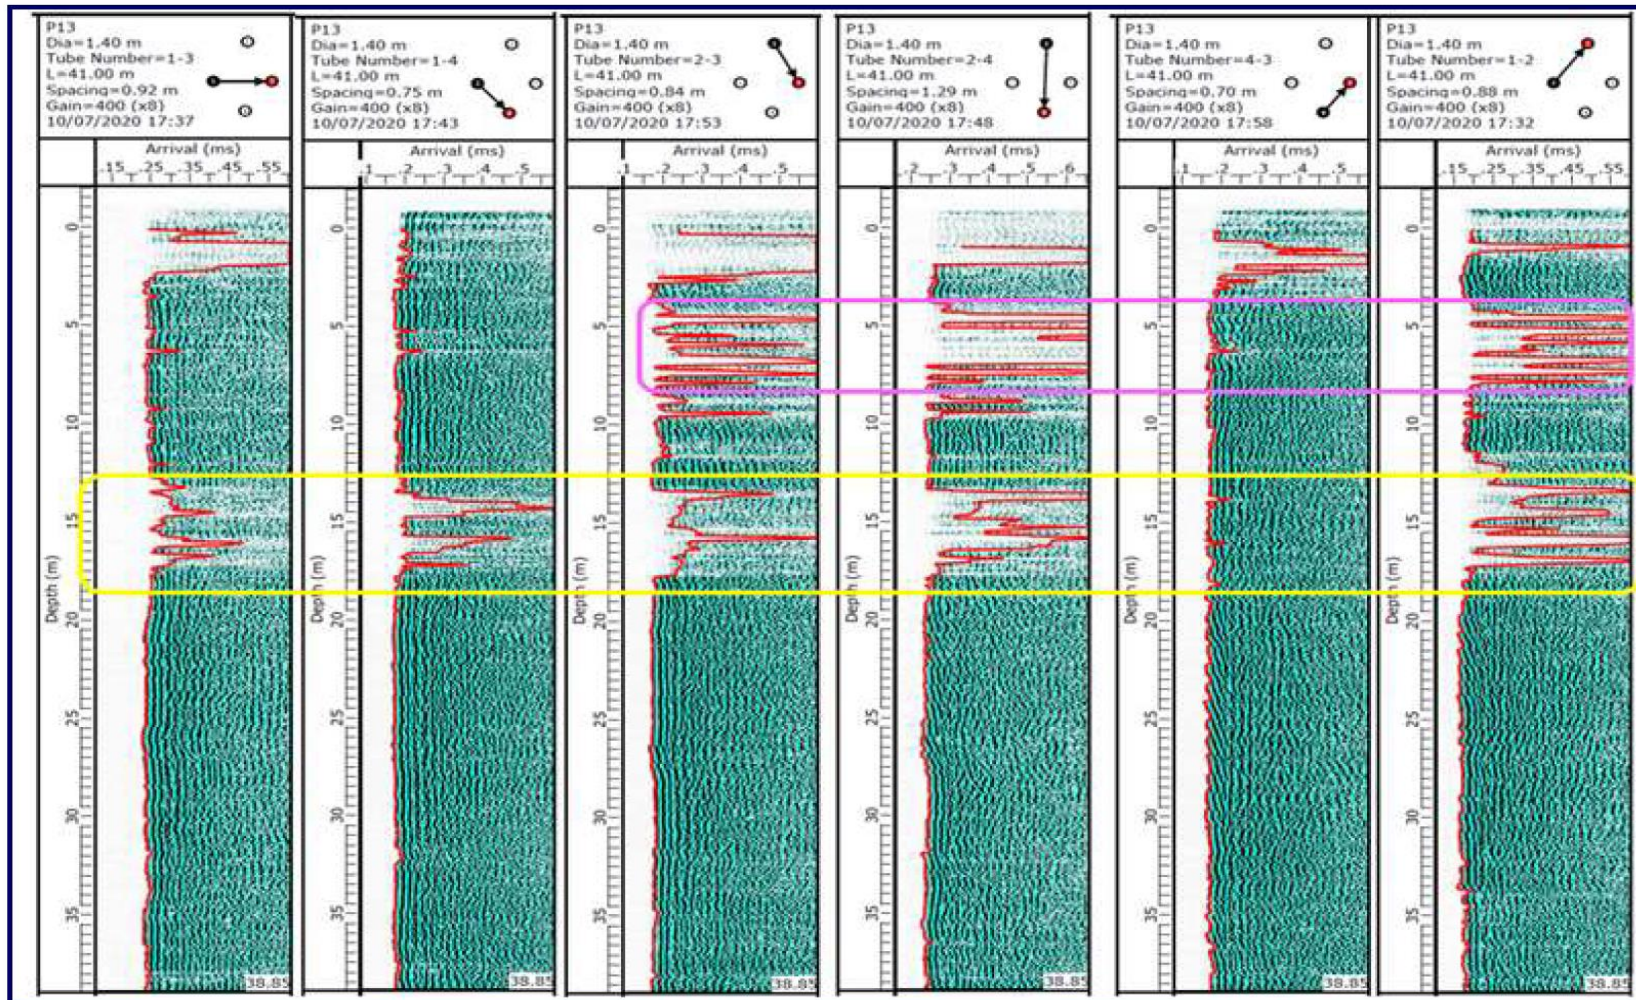
Figura 76. Registros de cascadas obtenidos de los perfiles de la prueba de CSL para la pila P-13, los recuadros rosa y amarillo enmarcan las zonas donde se tienen los defectos y fallas de mayor importancia en la pila

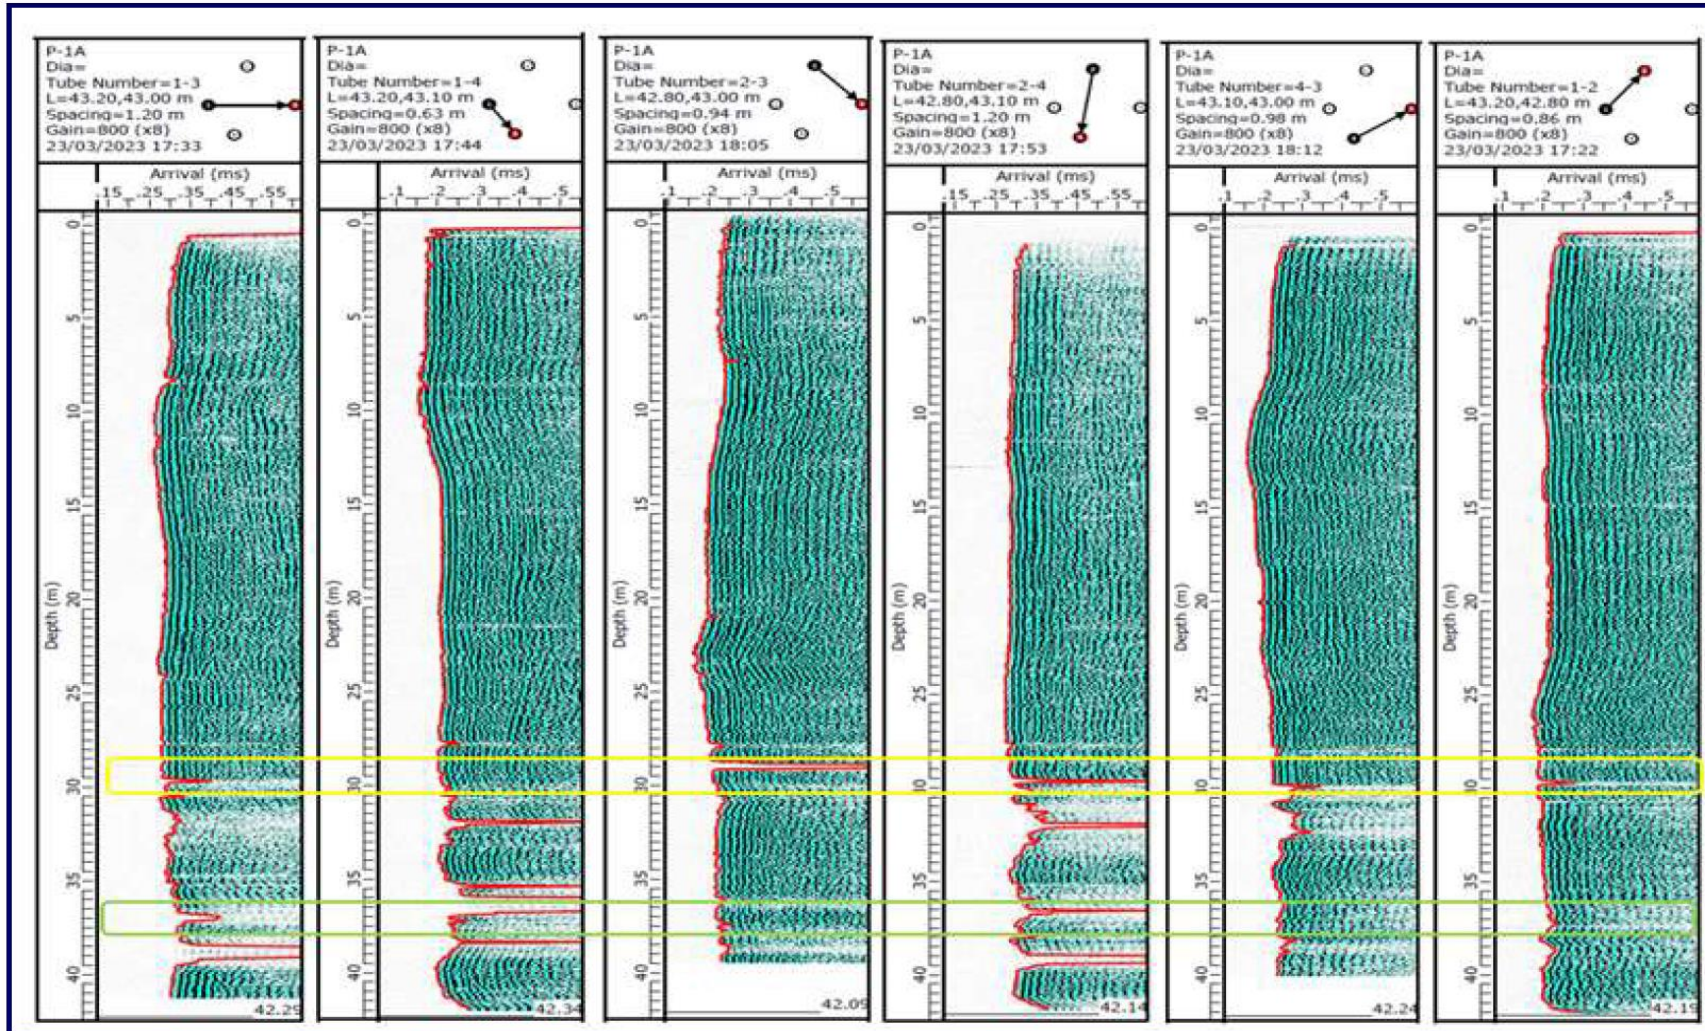
Figura 91. Registros de cascada obtenidos de los seis perfiles de la prueba de CSL de la pila 1-A. en recuadros de color amarillo y verde se enmarca las dos zonas transversales con mayor afectación

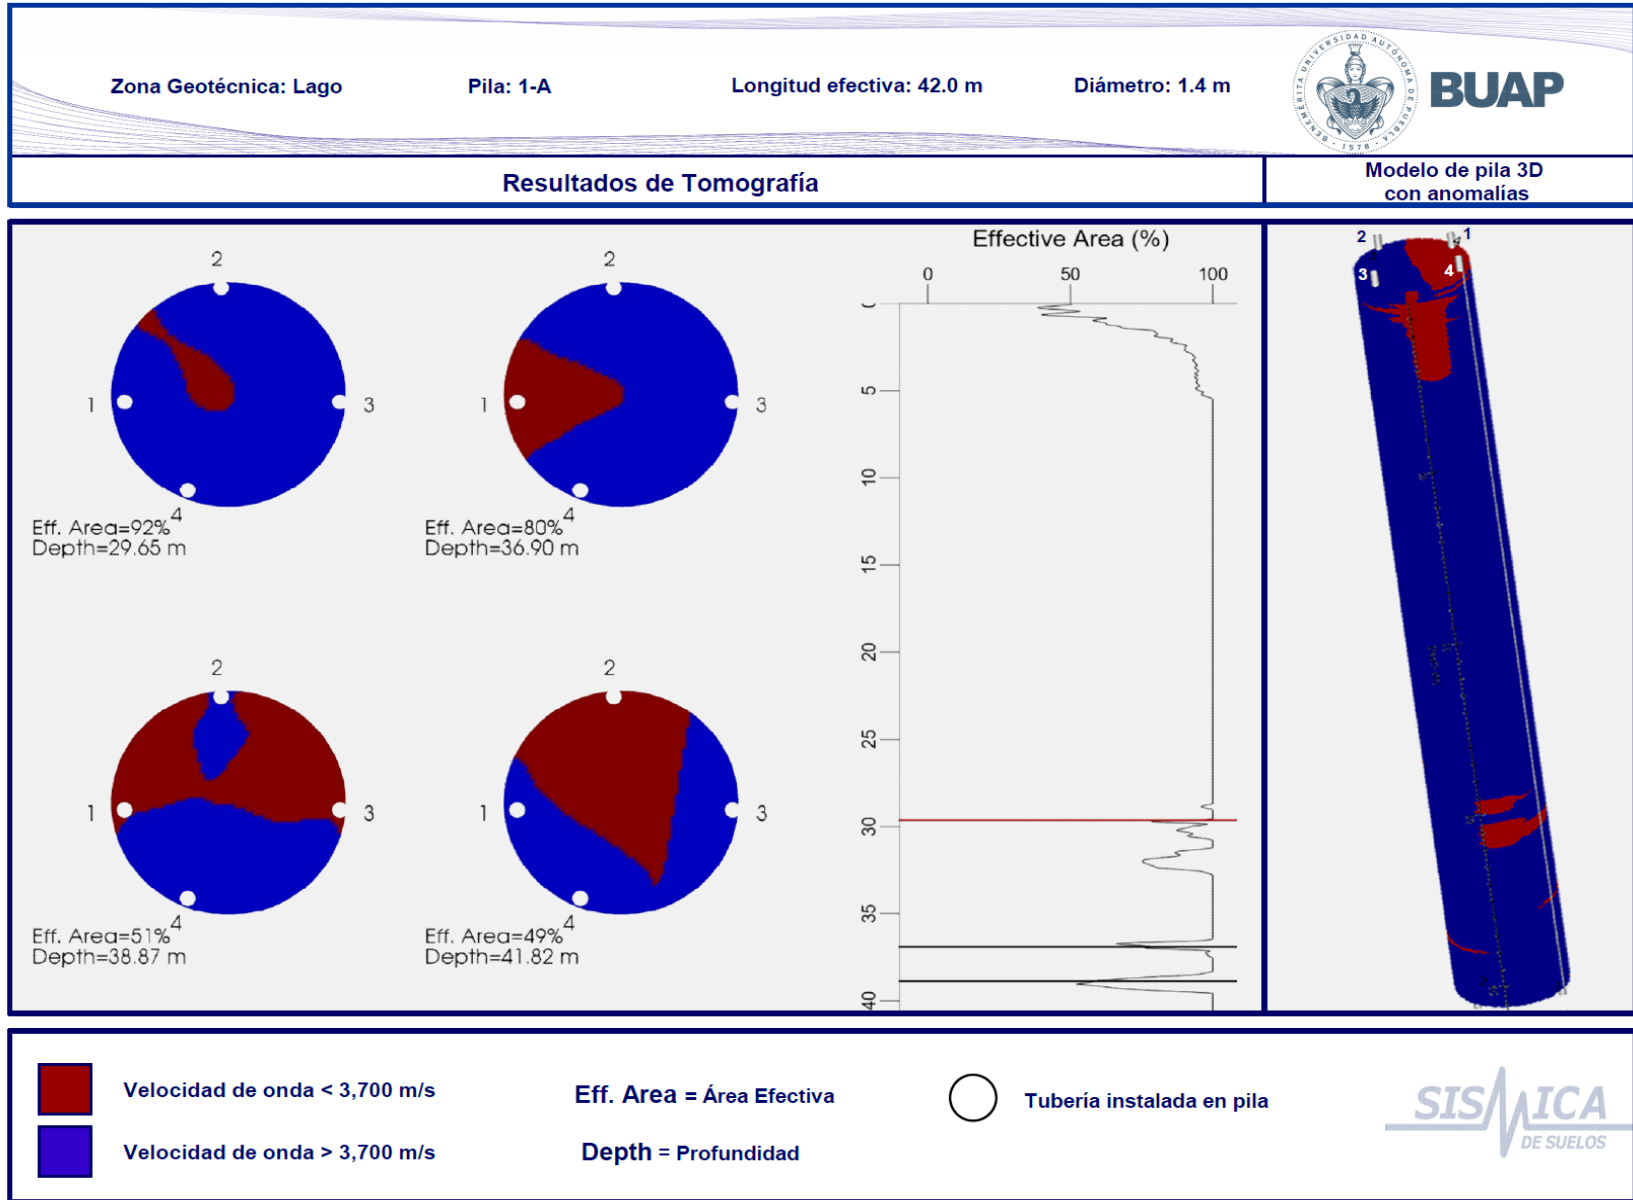
Figura 92. Análisis con tomografía y modelo 3D para la pila 1-A

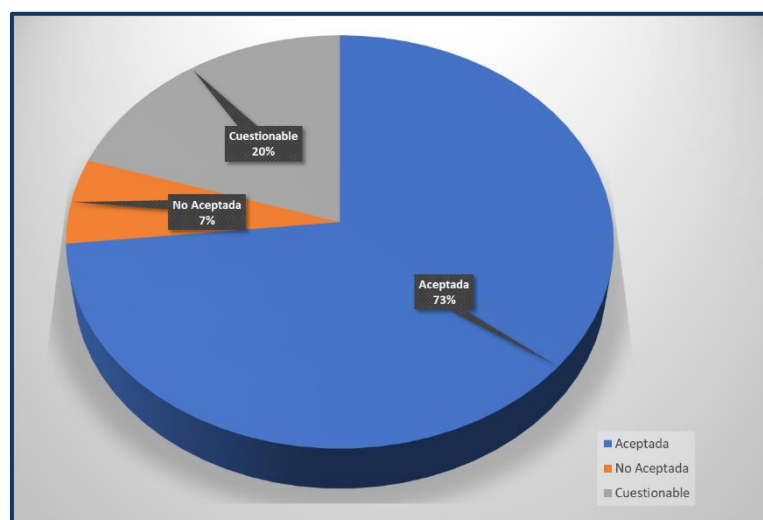
Figura 94. Estado de las pilas ensayadas en la zona geotécnica de Lomas
