RESCATE DEL PATRIMONIO HACENDARIO,
RESTAURACIÓN DE LA CASA GRANDE EN LA EX HACIENDA
SAN JUAN COLÓN.

MAESTRÍA EN ARQUITECTURA CON ESPECIALIDAD EN CONSERVACIÓN DEL PATRIMONIO EDIFICADO.

TESIS QUE PARA OBTENER EL GRADO DE MAESTRO
EN CONSERVACIÓN DEL PATRIMONIO EDIFICADO

PUEBLA, PUE. MAYO DE 2022.

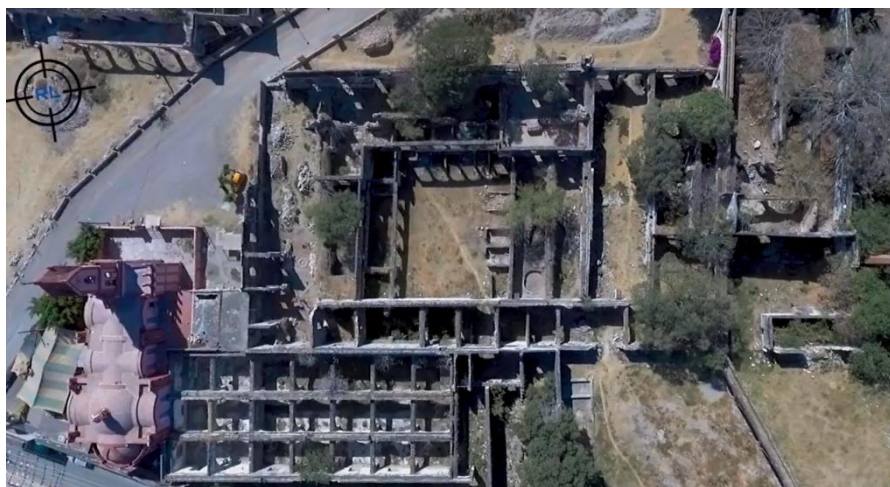
Sin importar la escala que tuvo el conjunto agroindustrial de San Juan Colón por su función, época de construcción, sistemas constructivos y materiales de fábrica, el tiempo y el abandono, contribuyen al avanzado estado de deterioro; factores medio ambientales, físicos y antropogénicos, han aportado también a la pérdida de material de composición de las fábricas y colapso de elementos estructurales como entresijos, cubiertas, muros y fachadas, por mencionar solo algunos. La llamada **casa grande** en particular, denota alteración de sus condiciones físicas iniciales; además del colapso de sus cubiertas y entresijos, hay pérdida de la configuración espacial original, pérdida de material de composición y daños severos en sus paramentos murarios y fachadas [Fig. 0.1].

[Fig. 0.1] Fuente: Lezama, D. Rastreadores de Leyendas 2019. Disponible en: <https://www.youtube.com/watch?v=lvG5mG-8OEK>.

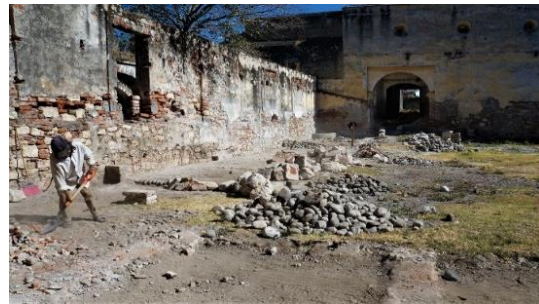
[Fig. 0.3] Demolición de muretes en área de corrales en el patio interior de la casa grande.
Fotografía: Morán, F. 10/01/2020.

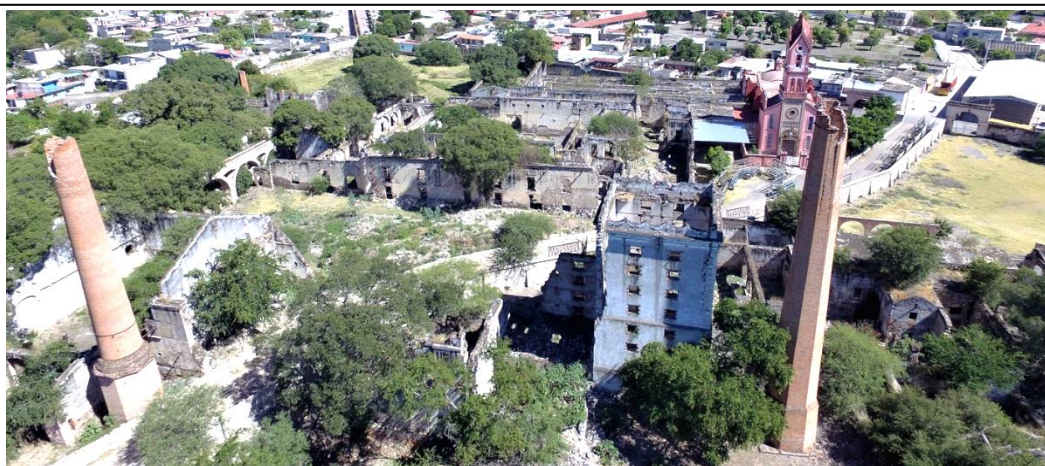
[Fig. 2.48] Conjunto arquitectónico del ingenio San Juan Colón en estado de ruina. Fuente: Sánchez, P. 2021.

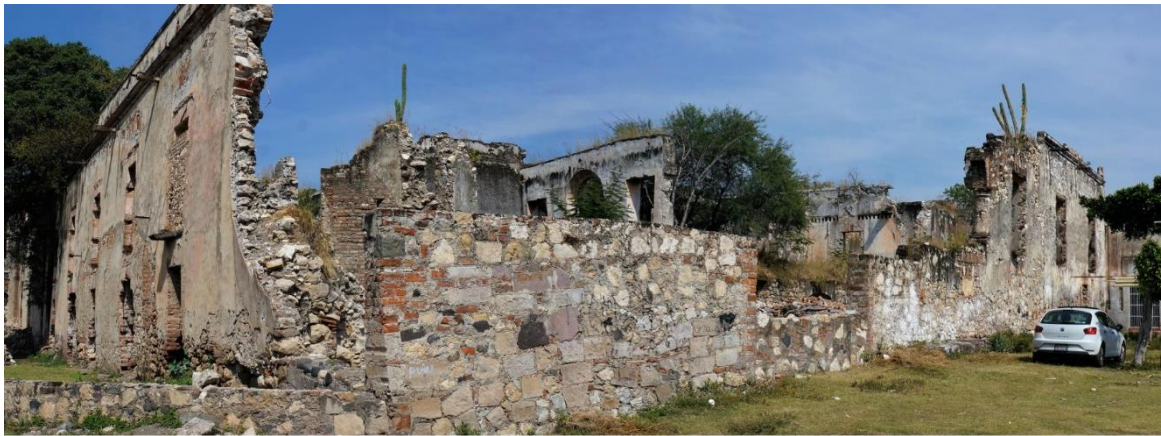
[Fig. 3.11] Vista actual de la esquina sur de la casa grande en el ingenio San Juan Colón. Fotografía: Morán. 2018.

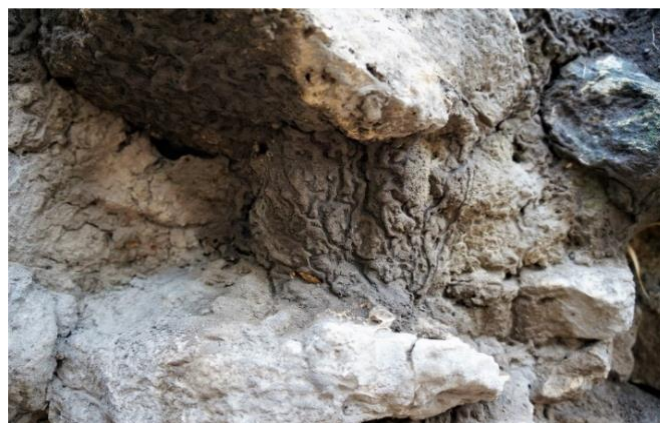
[Fig. 3.14] Mortero de lodo con evidencia de corrosión hidráulica.

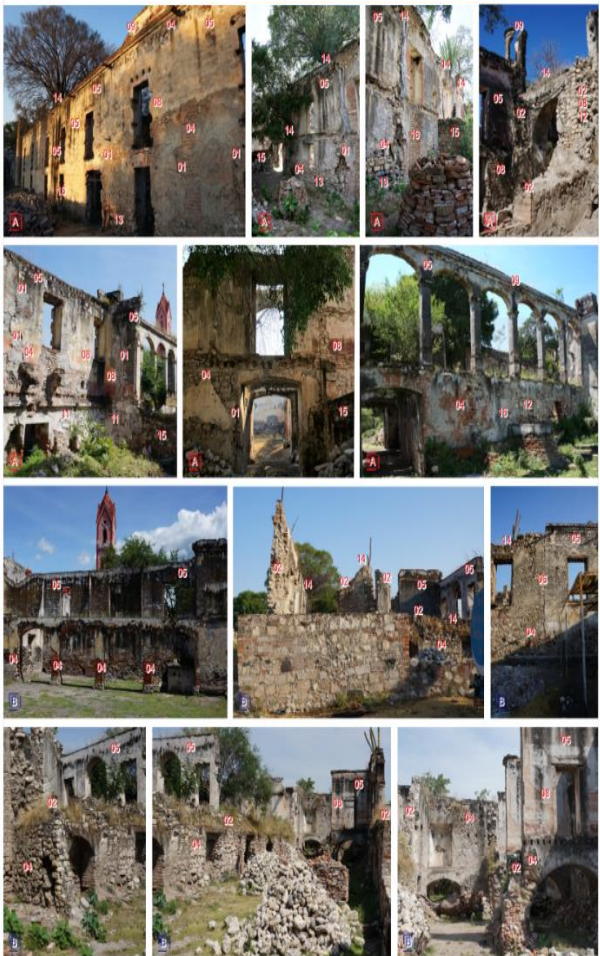
ALTERACIONES:	<p>15 Adhesión de muro divisorio de fábrica mixta.</p> <p>16 Adhesión de tapial de fábrica mixta en vanos.</p>	UBICACIÓN:

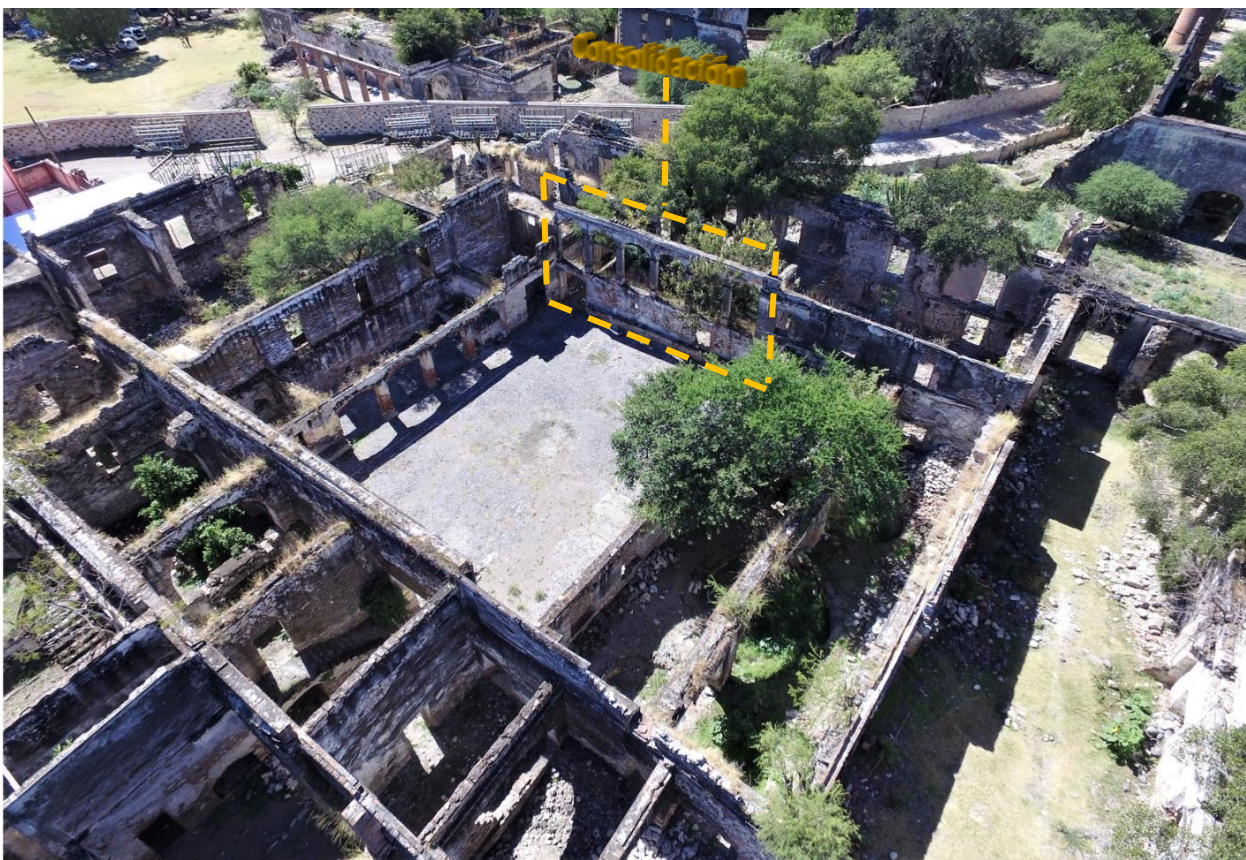
[Fig. 4.20] Fachada interior norte, elemento susceptible de consolidar. Fuente: Morán 2022. Fotografía: Sánchez, P. 2021

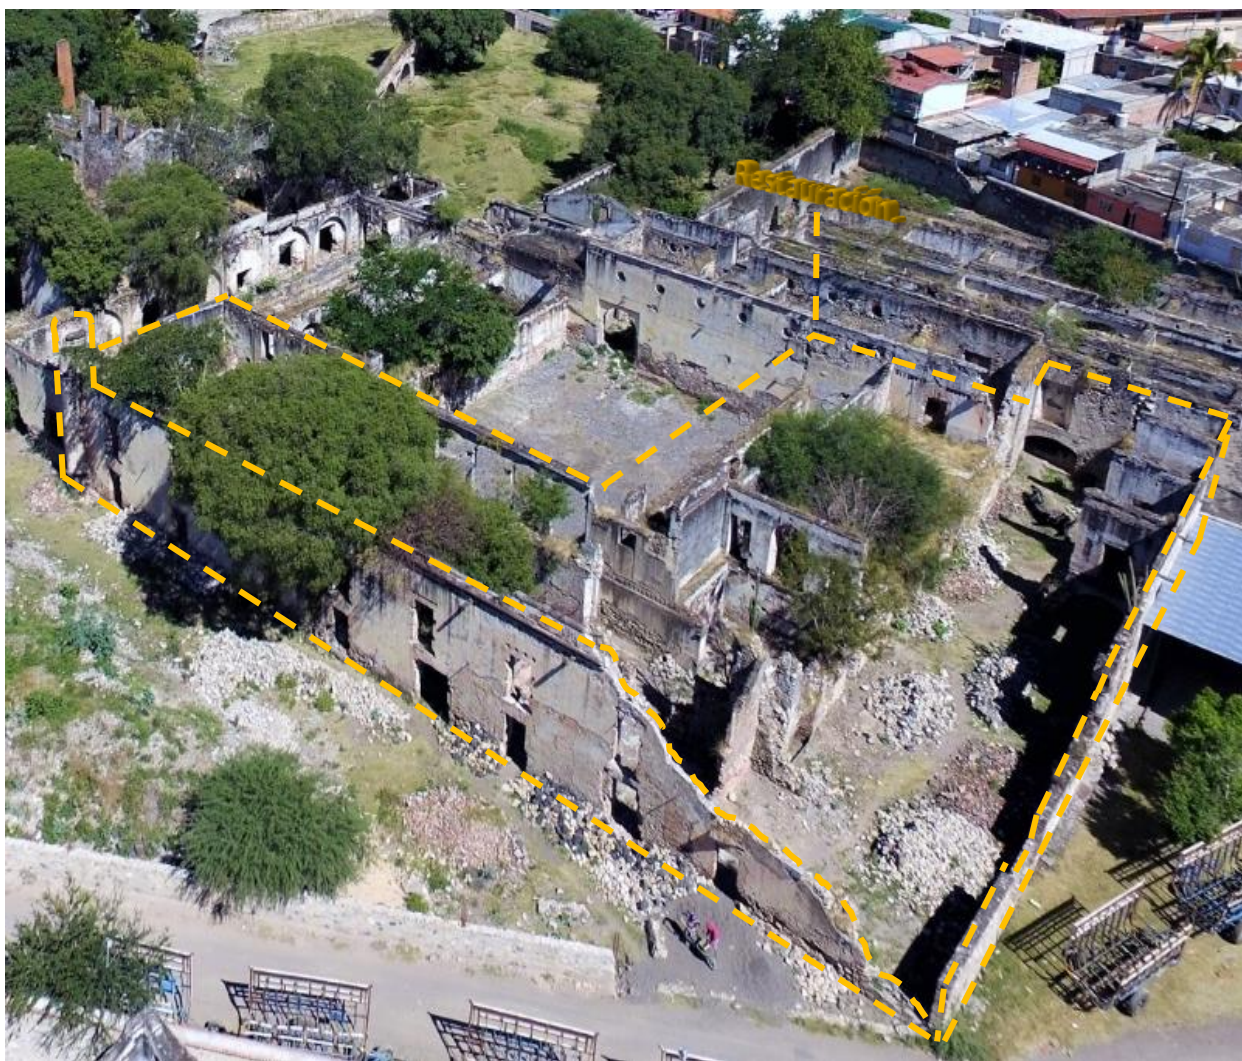
[Fig. 4.21] Estructura muraria existente, elemento susceptible de restaurar. Fuente: Morán 2022. Fotografía: Sánchez, P. 2021
