Propuesta de soluciones sistematizadas  
para aumentar producción y obtener calidad en la fabricación  
de hilos open end en maquina Autocoro Schlafhorst  
288.

GUSTAVO MARTÍNEZ AMADOR

PRESENTA:  
TESIS PRESENTADA PARA OBTENER EL TITULO DE  
LICENCIATURA EN INGENIERIA TEXTIL

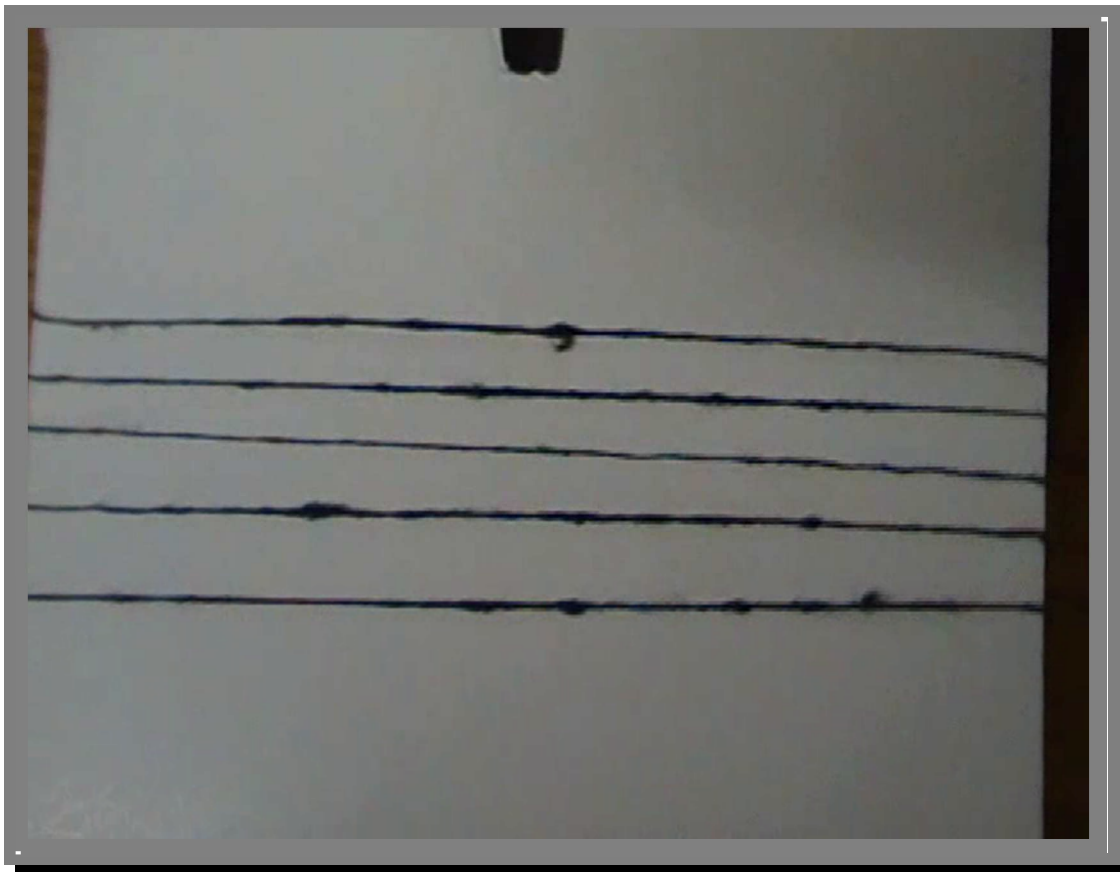
Hilo producido en máquina Autocoro 288 presenta partes gruesas

Nota: tercer hilo tiene título normal. Ne 11.5

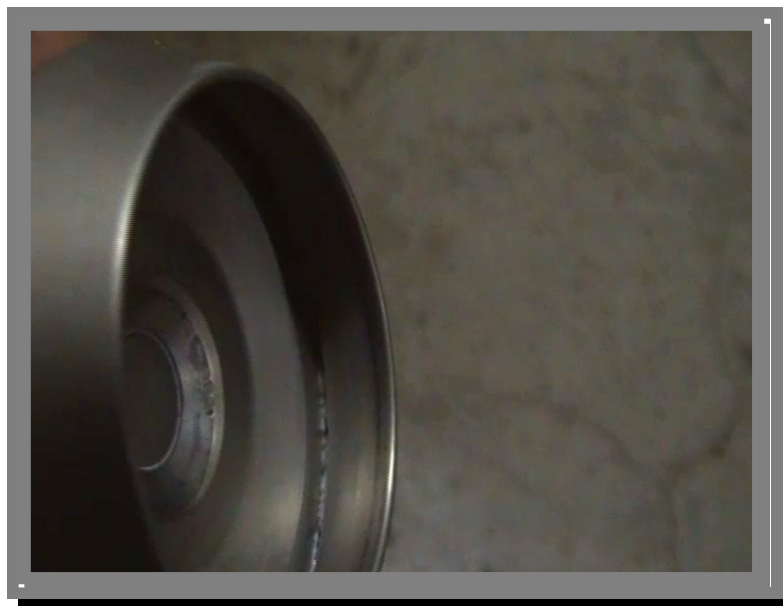
Los elementos de hilatura se encontraron en buen estado pero con material acumulado en rotor, cardina y adaptador.

(Material acumulado en rotor)

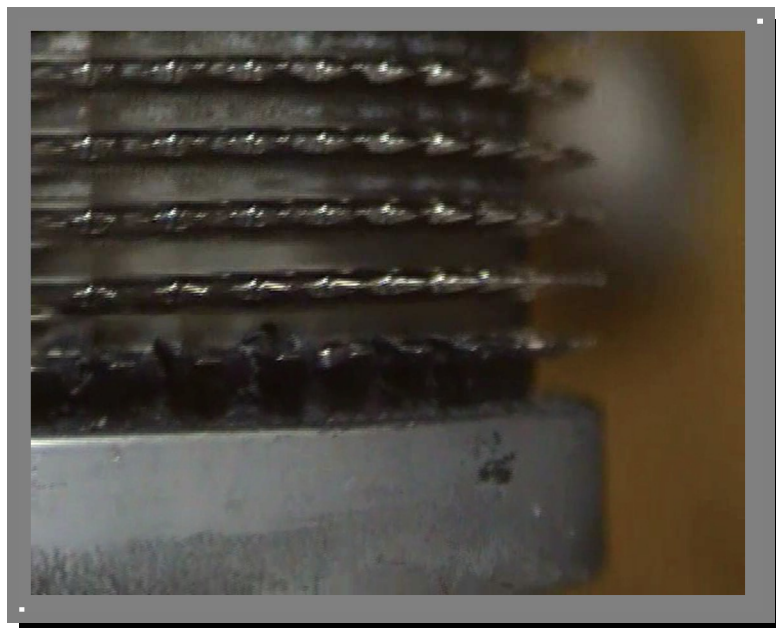
(Material negro acumulado en parte inferior de cardina.)

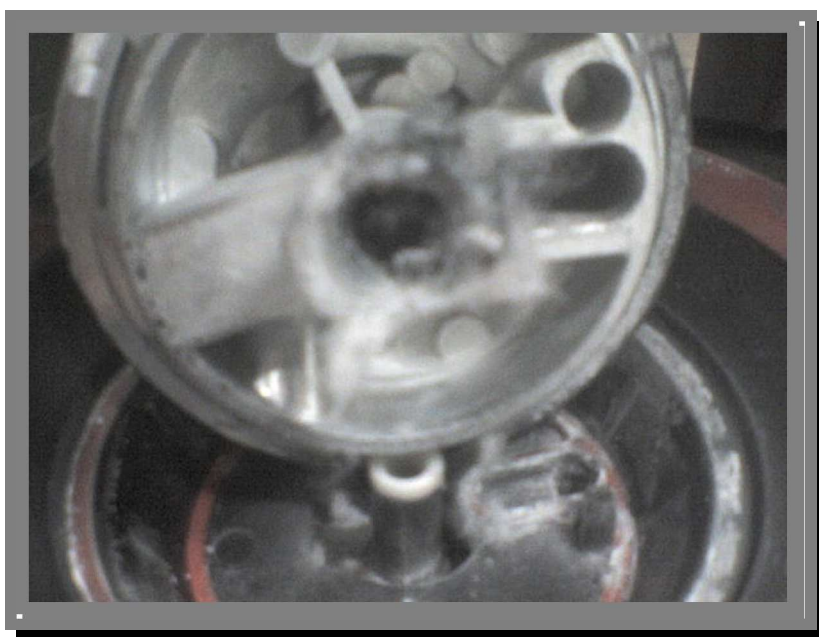
Acumulación de fibra en adaptador.

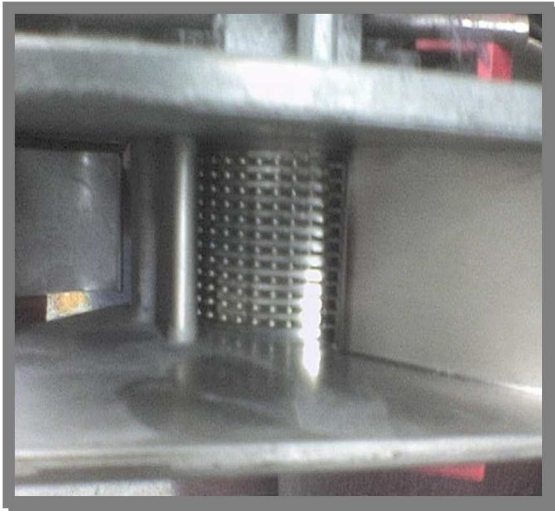
Los husos sin spoiler presentan las eficiencias más bajas de las 288 posiciones de la máquina.

Posición sin spoiler

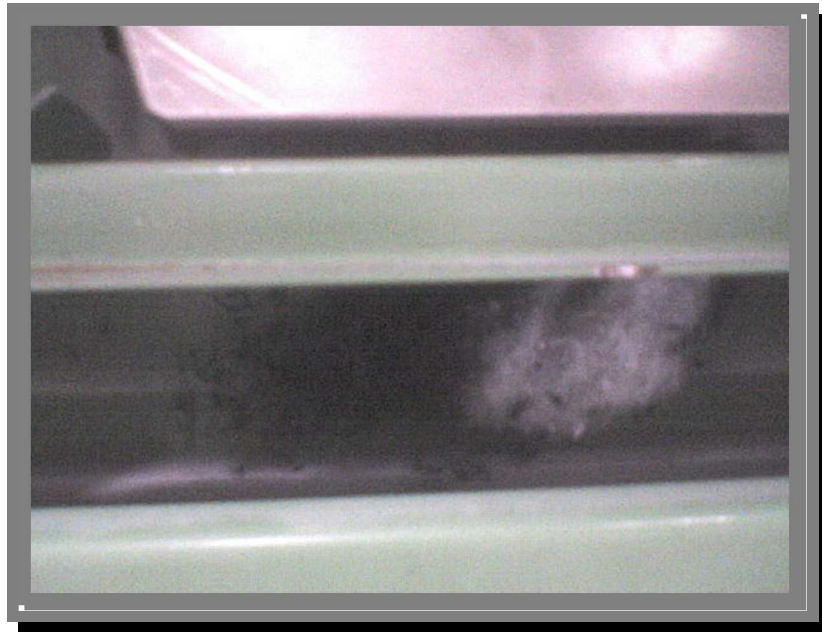
(Fibra acumulada en tapa de canal de suciedad)

Para eliminar este problema fue necesario instalar un sistema de aspiración por secciones que aspiraría toda la contaminación generada en todo lo largo de la máquina y que es transportada a lo largo del canal de suciedad hasta ser almacenada en la cámara de suciedad.

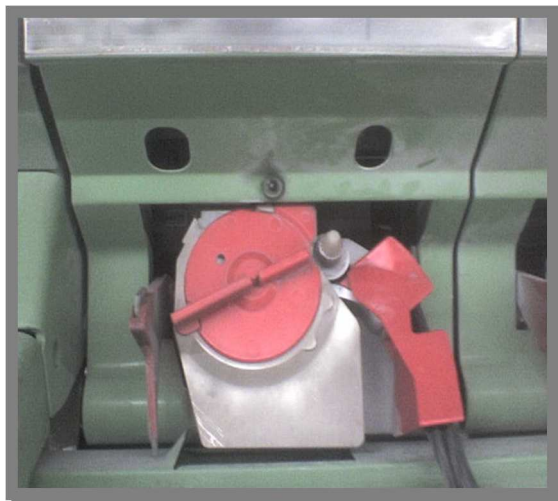
Tapas Originales

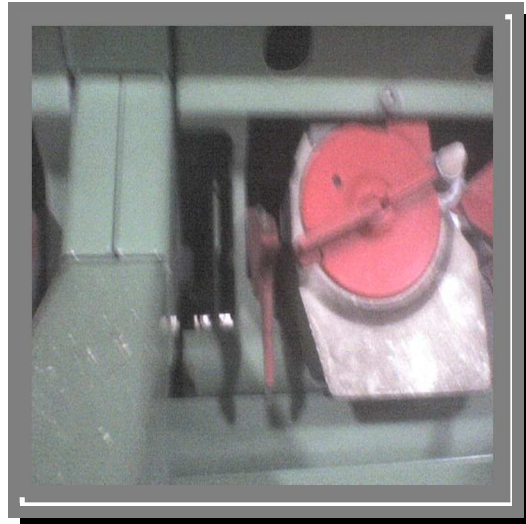
Tapas para aspiración.

Se implementó el sistema de aspiración por secciones en la máquina
