Benemérita Universidad Autónoma de Puebla

Facultad de Arquitectura

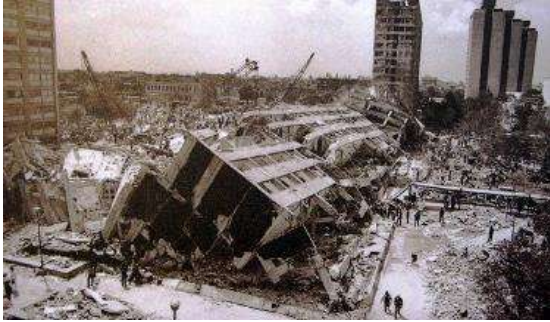
Imagen 1. Daños del sismo en México (1985)
Fuente: vanguardia.com.mx/sites/default/files/df_sismo_1985

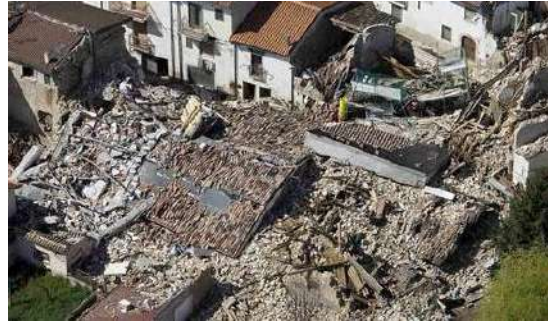
Imagen 2. Daños del sismo en L'Aquila, Italia (2009)
Fuente: <http://exploretherisks.weebly.com>

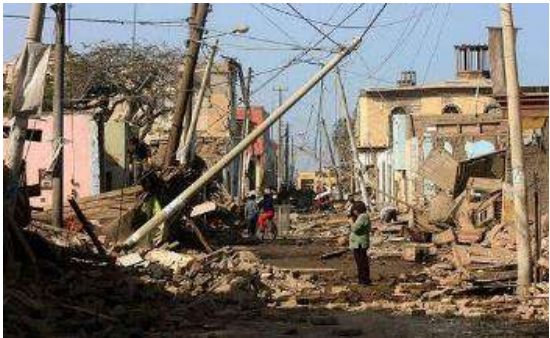
Imagen 3. Daños del sismo en Chile (2010)
Fuente: <http://2.bp.blogspot.com/>

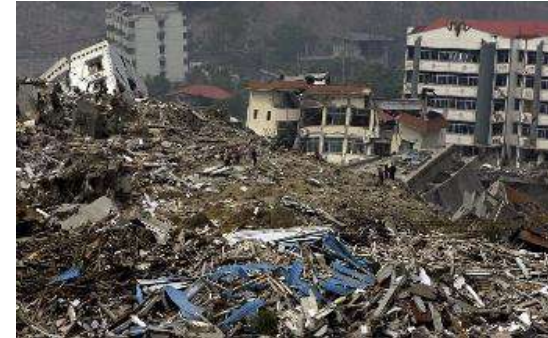
Imagen 4. Daños del Sismo de Haití (2010)
Fuente: espanol.images.search.yahoo.com/

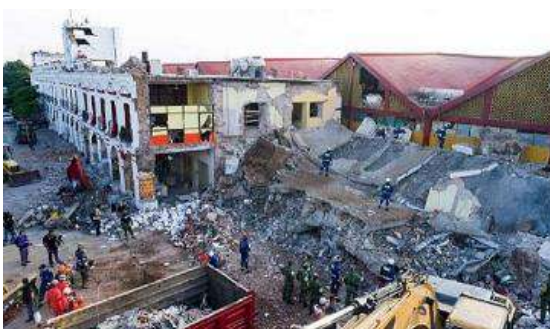
Imagen 5. Daños del Sismo de México (2017)
Fuente: espanol.images.search.yahoo.com/

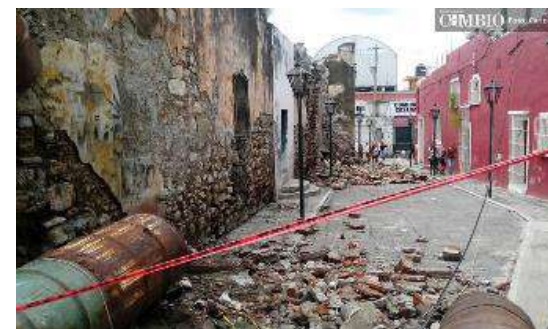
Imagen 6. Daños del Sismo de México (2017)
Fuente: <https://www.diariocambio.com.mx/2017/media>

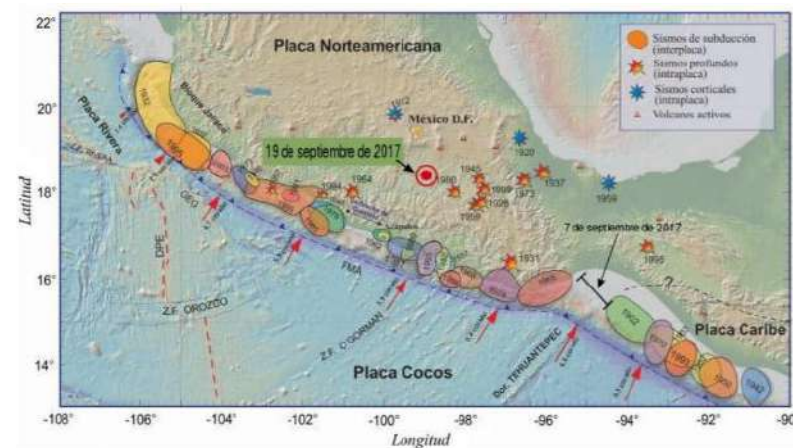
Imagen 7. Área de ruptura de los sismos más importantes que han ocurrido en México

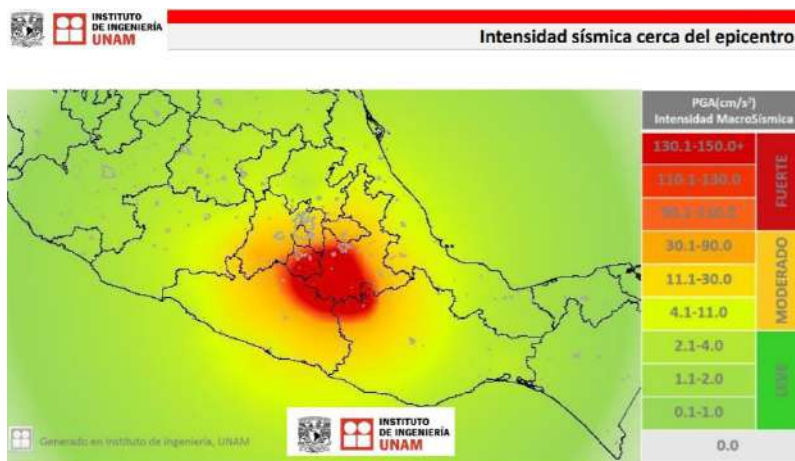
Estimación de las intensidades sísmicas: aceleración máxima del suelo M7.1 Puebla-Morelos

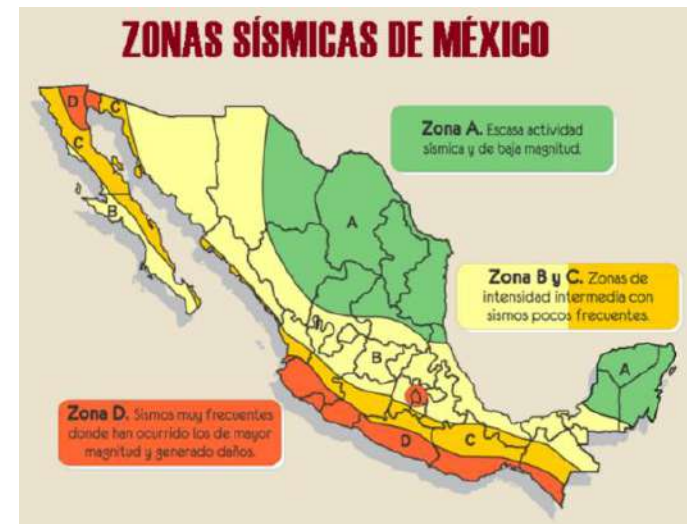
Imagen 9. Mapa de zonas sísmicas de México.

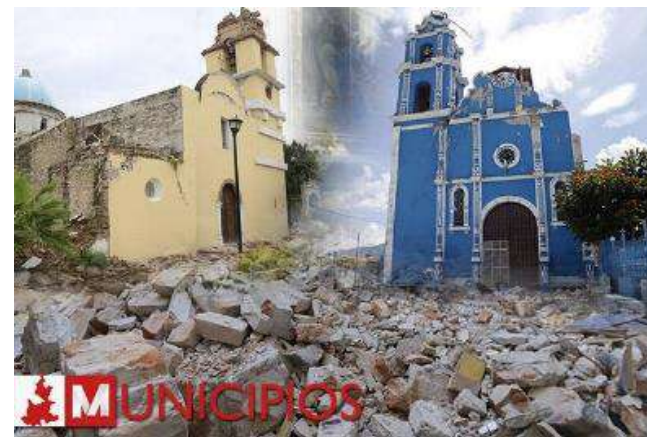
Imagen 11. Daños del Sismo de México (2017)
Fuente: <https://admin.municipiospuebla.mx/sites/>

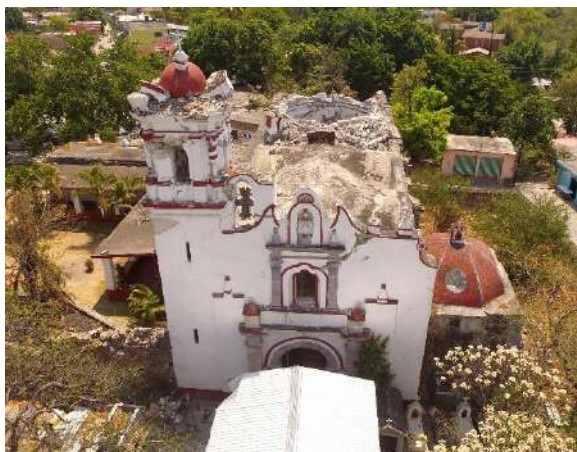
Imagen 12. Templo de San Agustín
Fuente: Enríquez Patricia

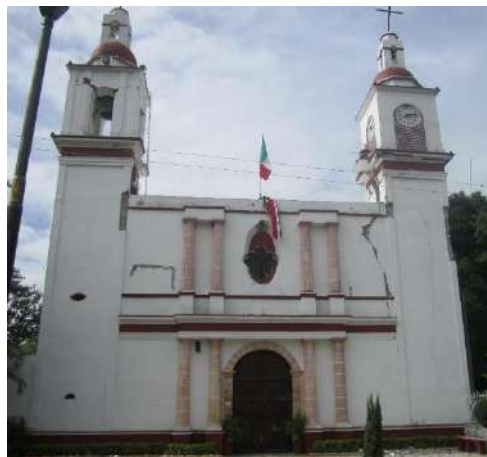
Imagen 13. Templo de la Virgen de Ocotlán
Fuente: Sánchez Paulino

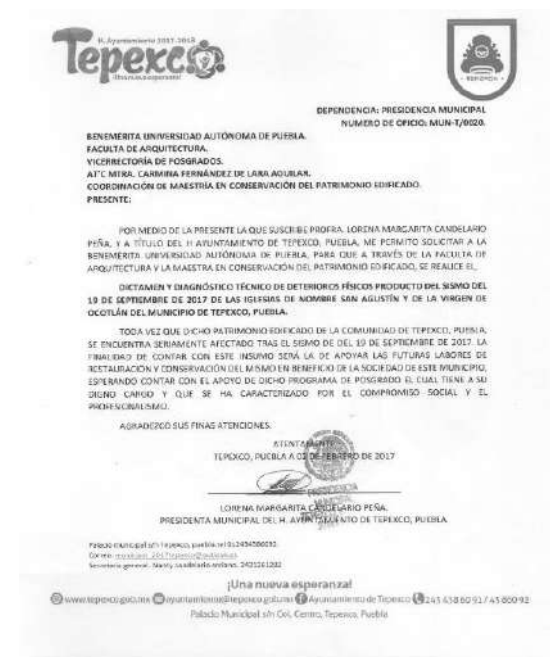
Imagen 14. Oficio de solicitud de la Presidencia Municipal
Fuente: Archivo de la coordinación de la Maestría en Conservación del Patrimonio Edificado

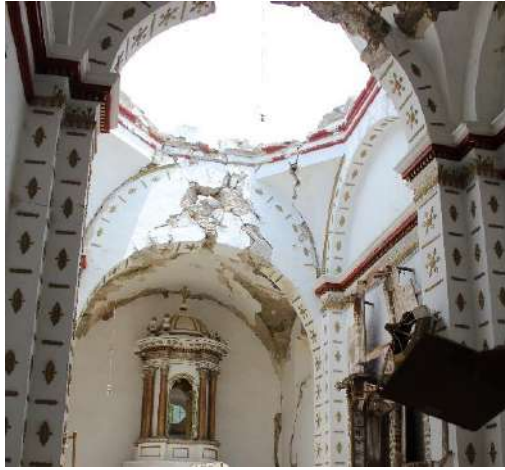
Imagen 15. Vista general de los daños en el interior de la nave del templo de San Agustín Obispo
Fuente: Sánchez Paulino

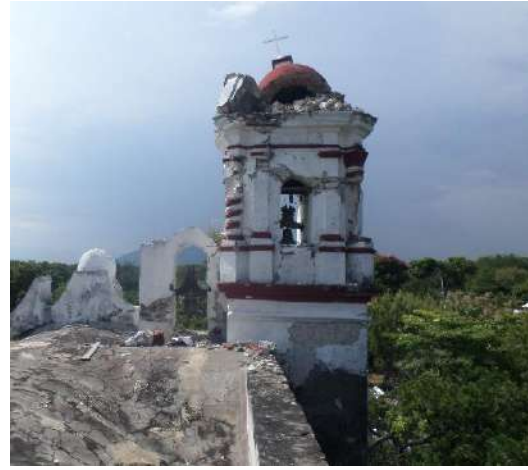
Imagen 16. Vista oriente de la torre campanario del templo de San Agustín Obispo
Fuente: Sánchez Paulino

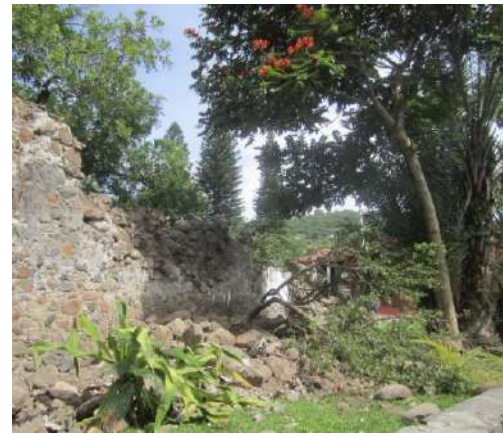
Imagen 18. Daños presentes en barda atrial del templo de San Agustín Obispo
Fuente: Sánchez Paulino

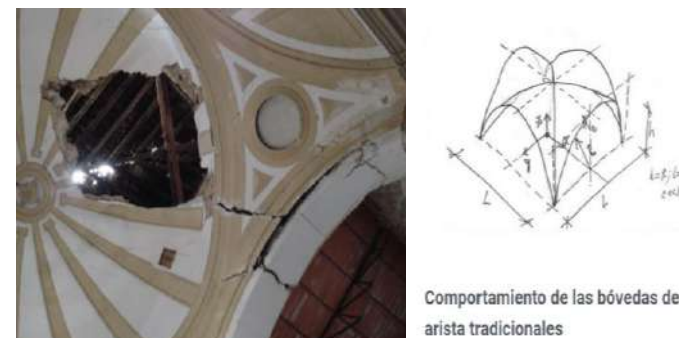
Imagen 19. Vista de la Cúpula dañada.
Fuente: <https://e-struc.com/2015/03/18/la-reparacion-de-una-cupula-de-fabrica/>

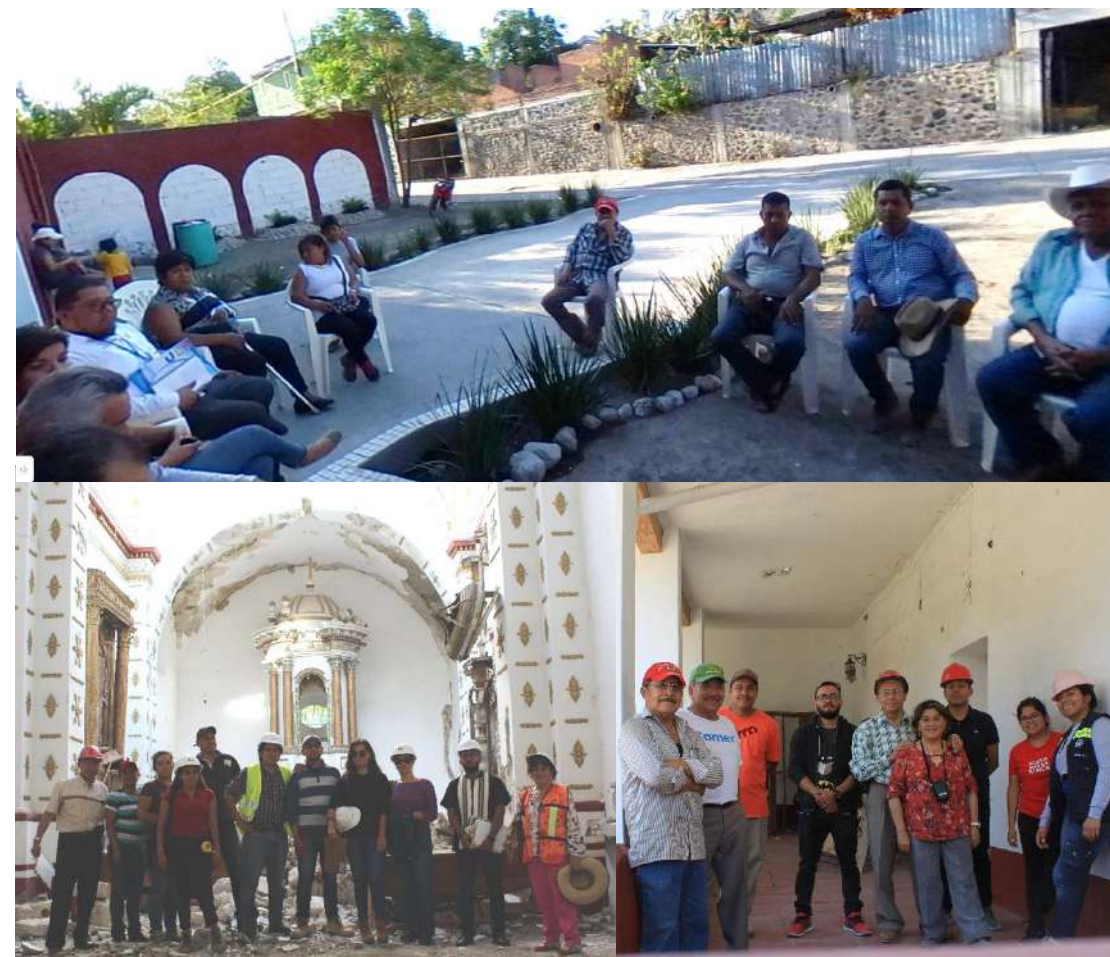
Imagen 20. Reuniones de docentes y alumnos de la Maestría con miembros de la comunidad de la localidad de Tepexco y visitas técnicas al templo de San Agustín Obispo.

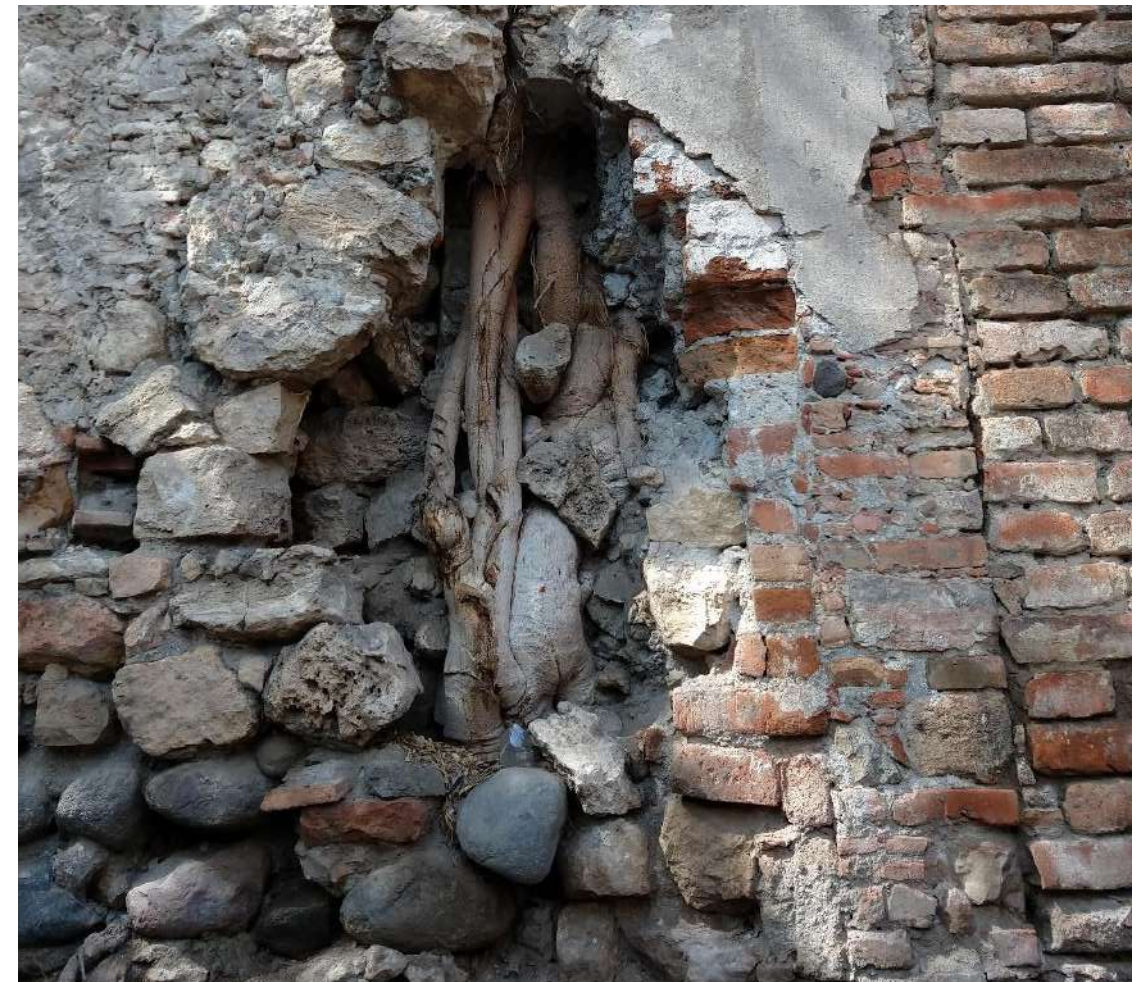
Imagen. 3. La falta de mantenimiento puede propiciar que agentes invasivos proliferen al grado de afectar de manera grave la construcción, en la imagen las raíces de un árbol que crece desde el interior del muro provoca roturas y desprendimiento en el mismo.

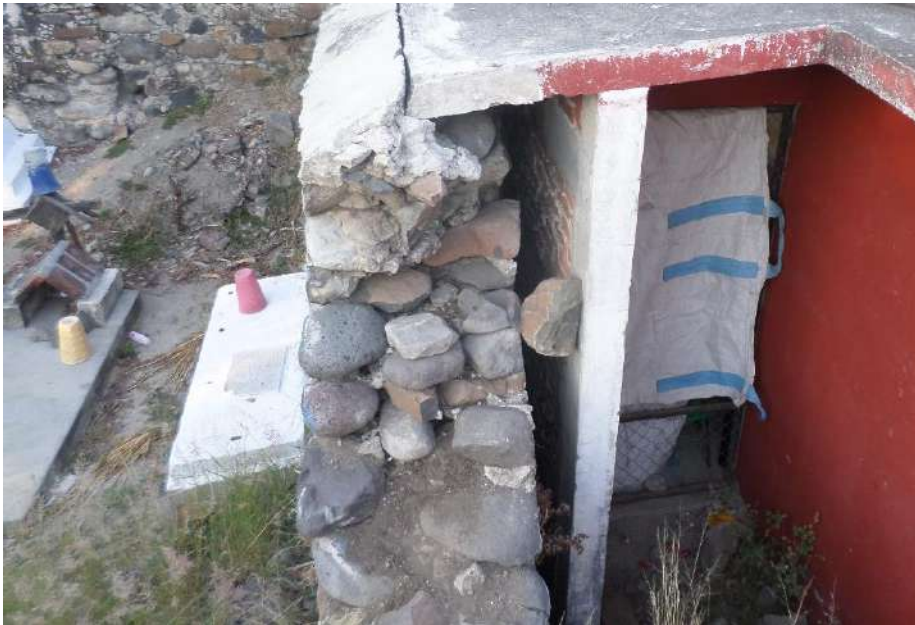
Imagen. 4. Muro de piedra de canto rodado colapsado, se aprecia el empleo de tierra y lodo como material de cohesión para el mampuesto.
Fuente: Sánchez Paulino, 2018.

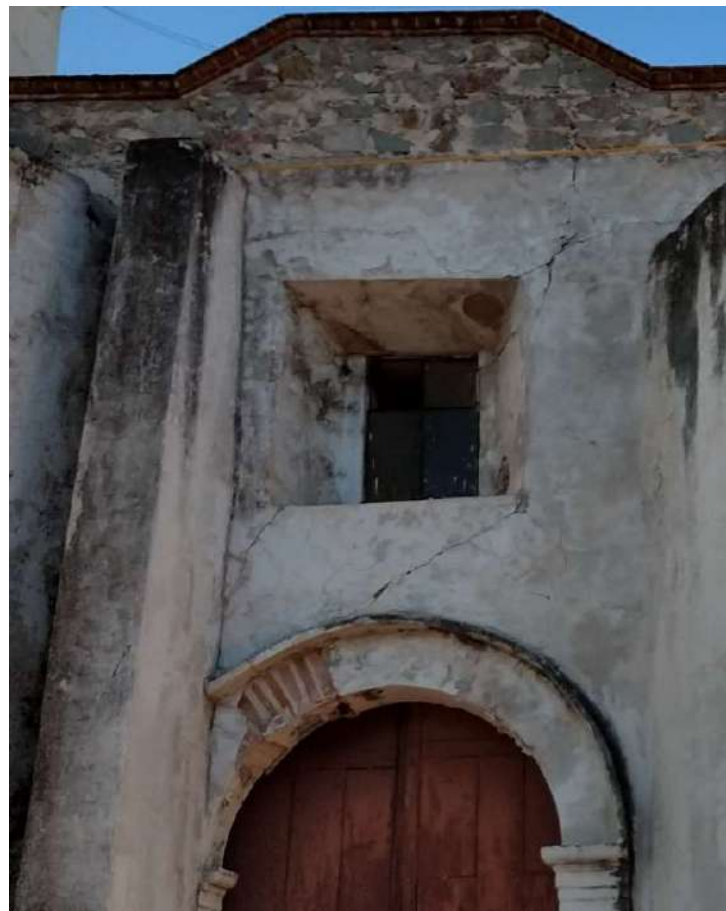
Muro con grietas multidireccionales en ascendencia de vano de acceso secundario hasta pretil.
Templo de San Pedro Yeloixtlahuacan, Puebla, fachada Sur
Sánchez Paulino, 2019.

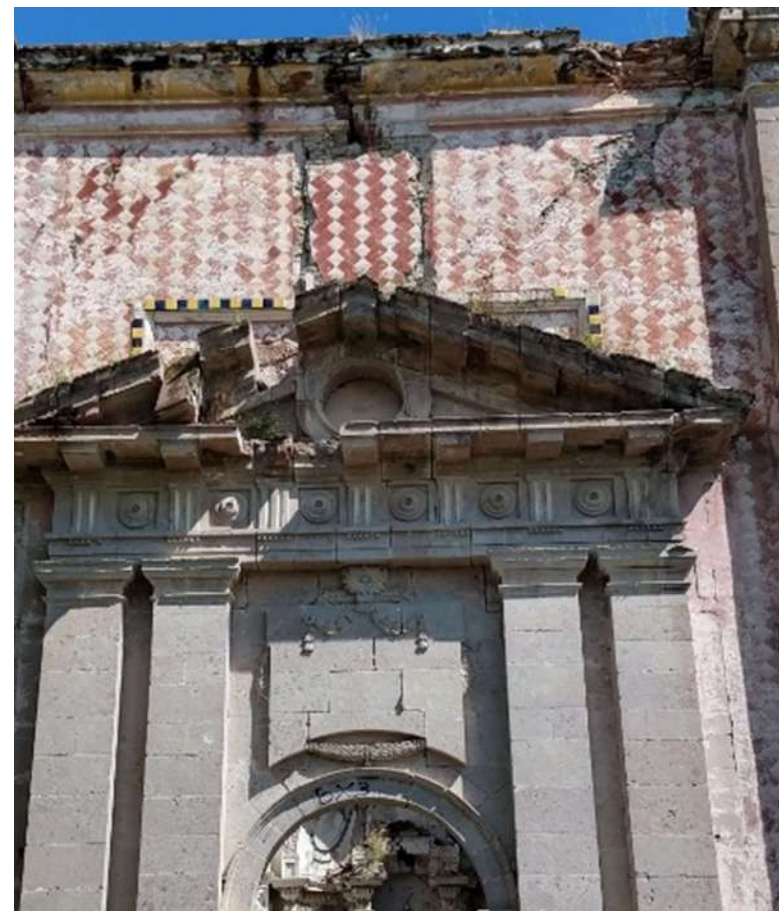
Muro con grietas multidireccionales desde portada principal hasta pretil
Templo de la Ex Hacienda de San Juan Raboso, Puebla, fachada principal.
Sánchez Paulino, 2018

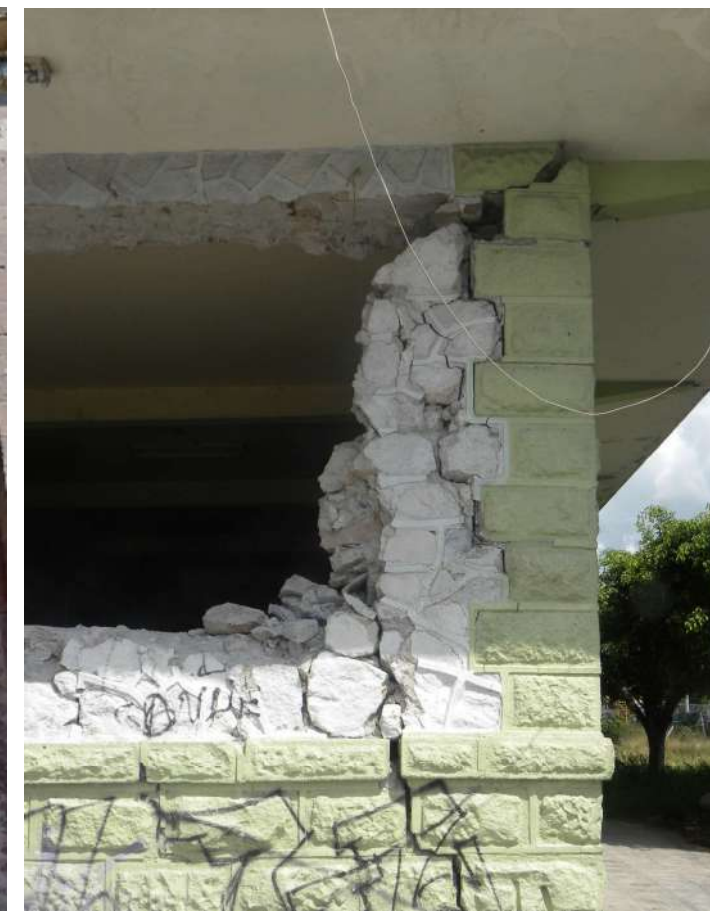
Colapso parcial y fracturas en muro de piedra
Ex estación de ferrocarril de Izúcar de Matamoros
Sánchez Paulino, 2018

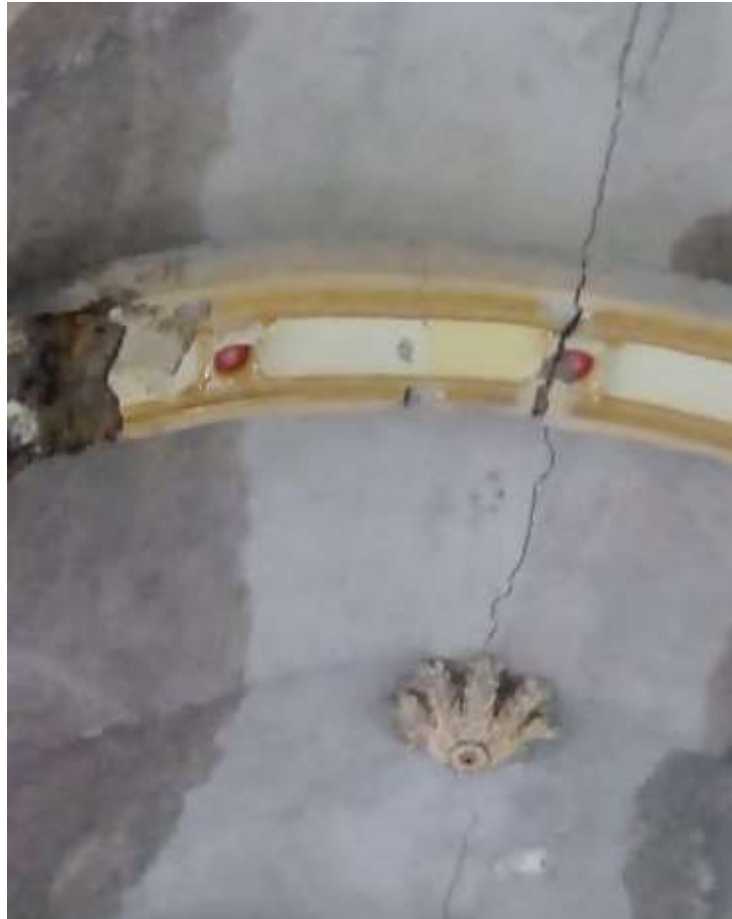
Grietas en clave y tercios de arco fajón. Templo de Santo Tomás de Aquino, Tlapanalá, Puebla, interior de nave
Sánchez Paulino, 2018

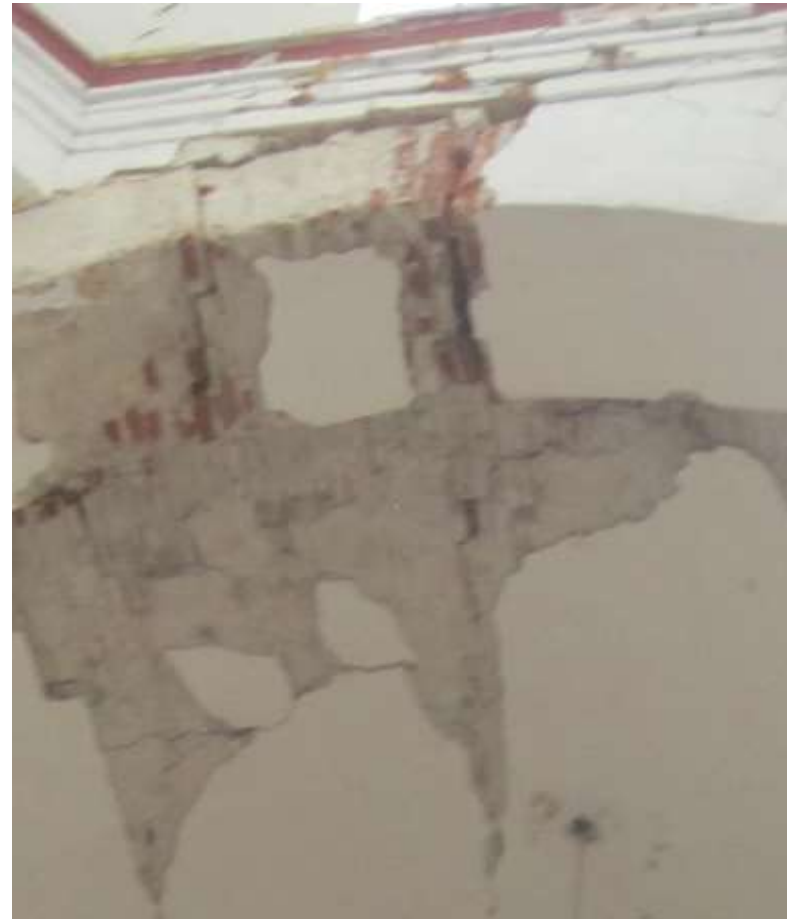
Grietas en arco de mampostería de ladrillo, en sección media
Templo la Virgen de Ocotlán, Tepexco, Puebla, interior de nave.
Sánchez Paulino, 2018.

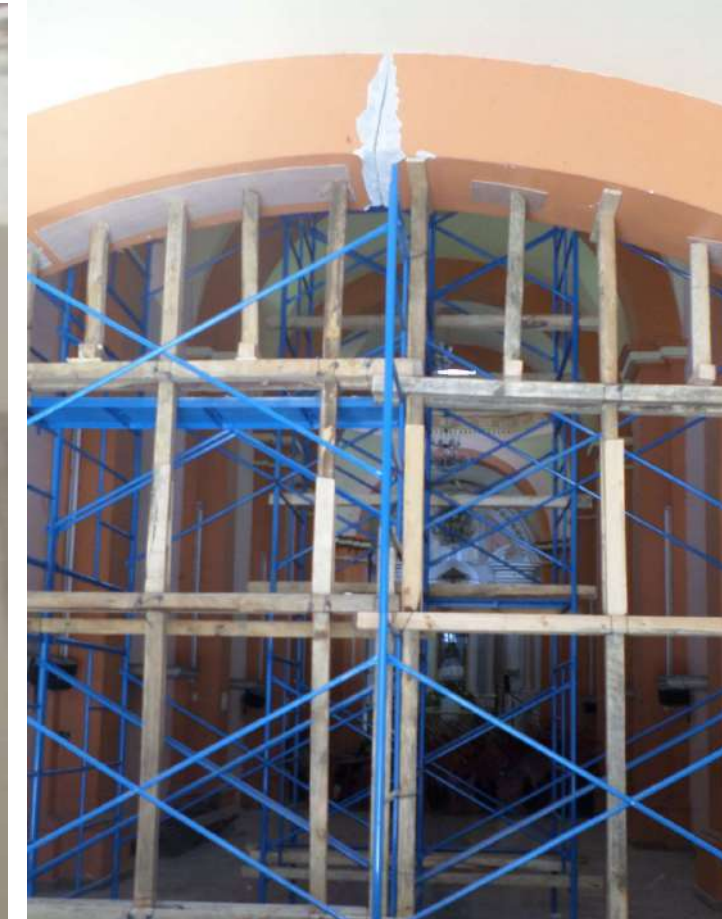
Agrietamiento en clave de arco en portada de acceso. Templo de Santa María Magdalena, Atoyatempan, Puebla.
Sánchez Paulino, 2018.

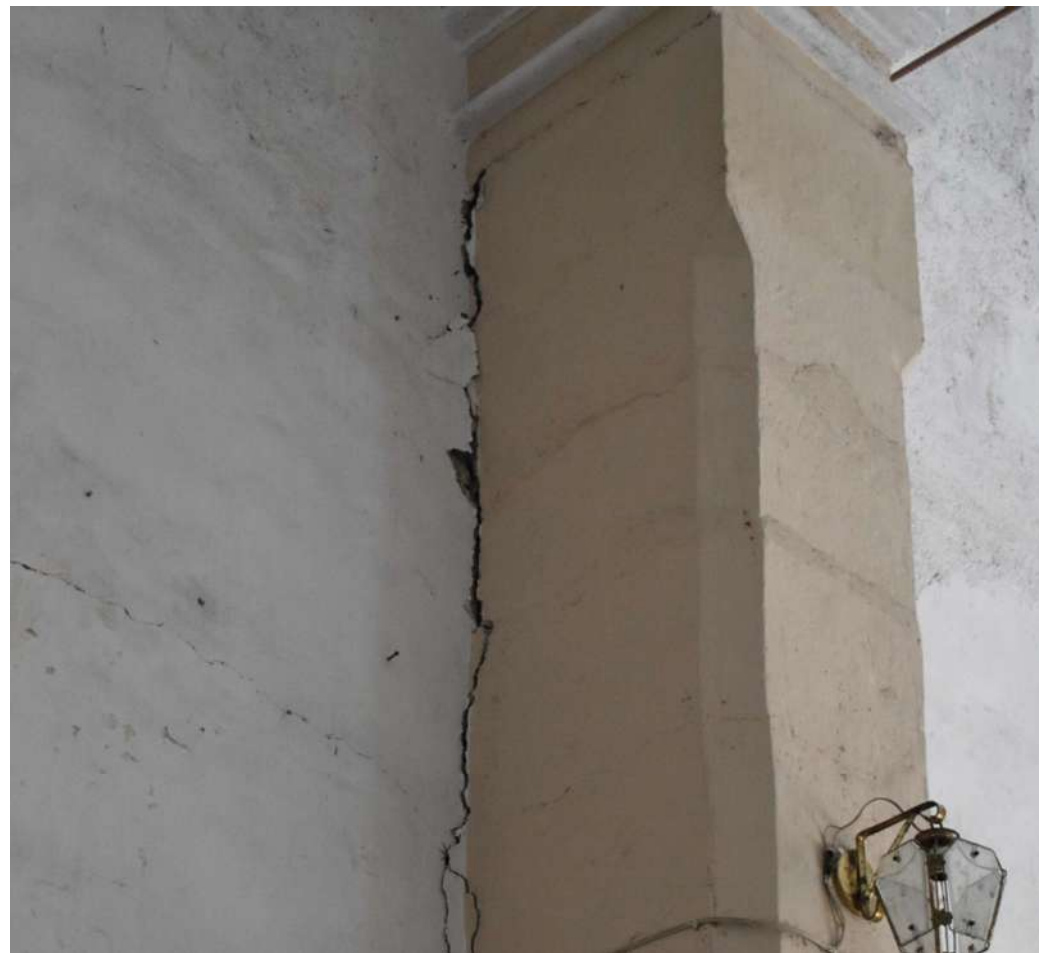
Una afectación muy común de las pilastras es la separación del elemento del muro adyacente
Archivo MAECPE, 2018

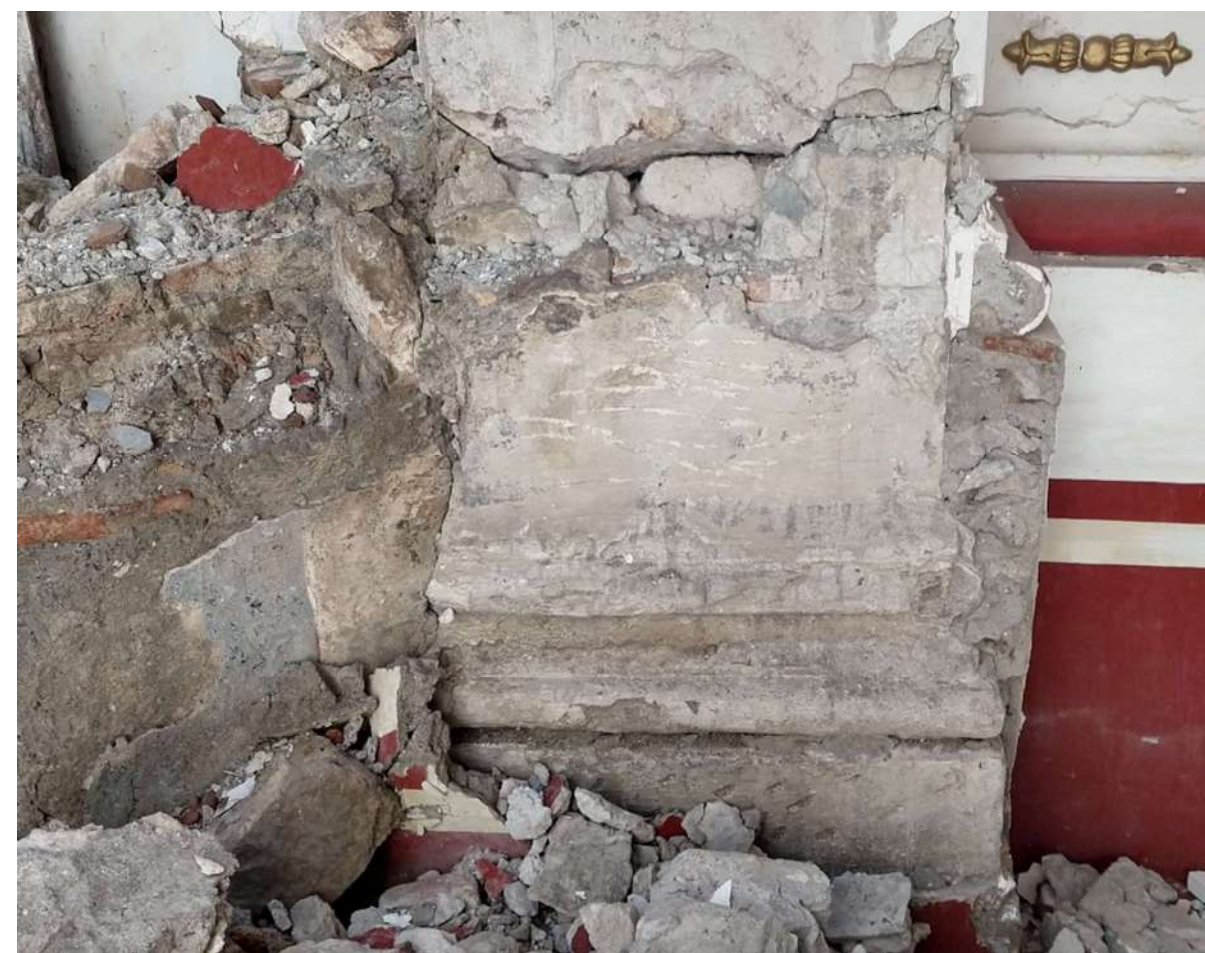
Agrietamiento en sentido horizontal en la parte superior de la basa de la pilastra, pilastra en el Templo de San Agustín Obispo, Tepexco, Puebla. Sánchez Paulino, 2019

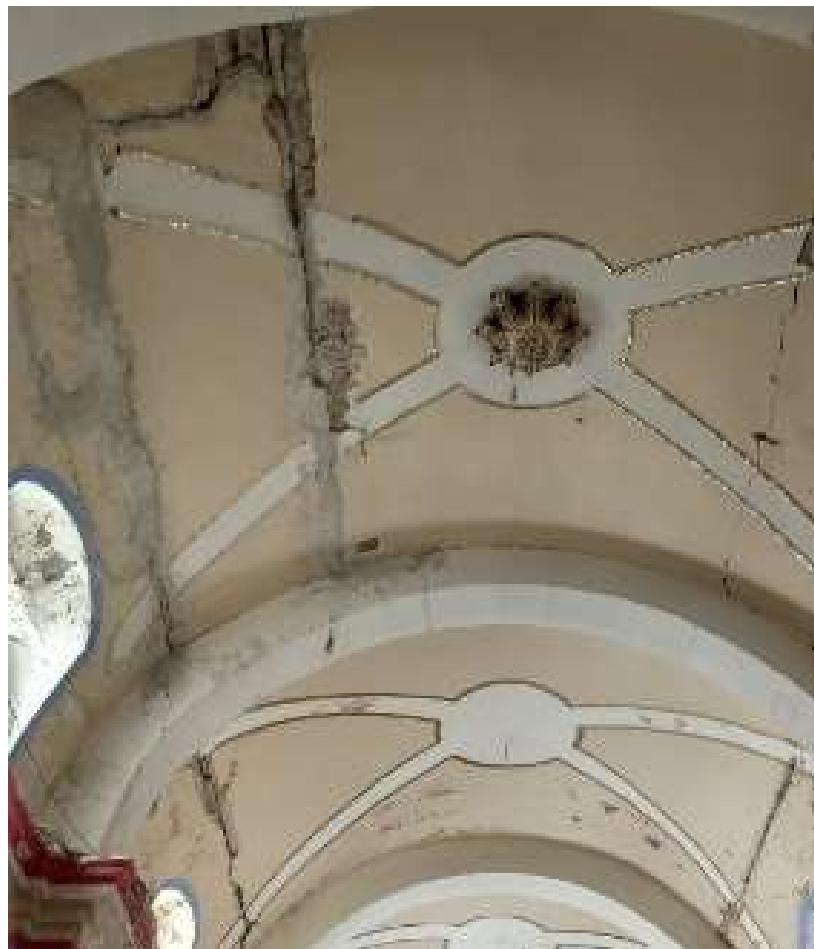
Grietas en bóveda de nave en el sentido longitudinal
Templo de San Pedro Yeloixtlahuacan, Puebla.
Sánchez Paulino, 2019

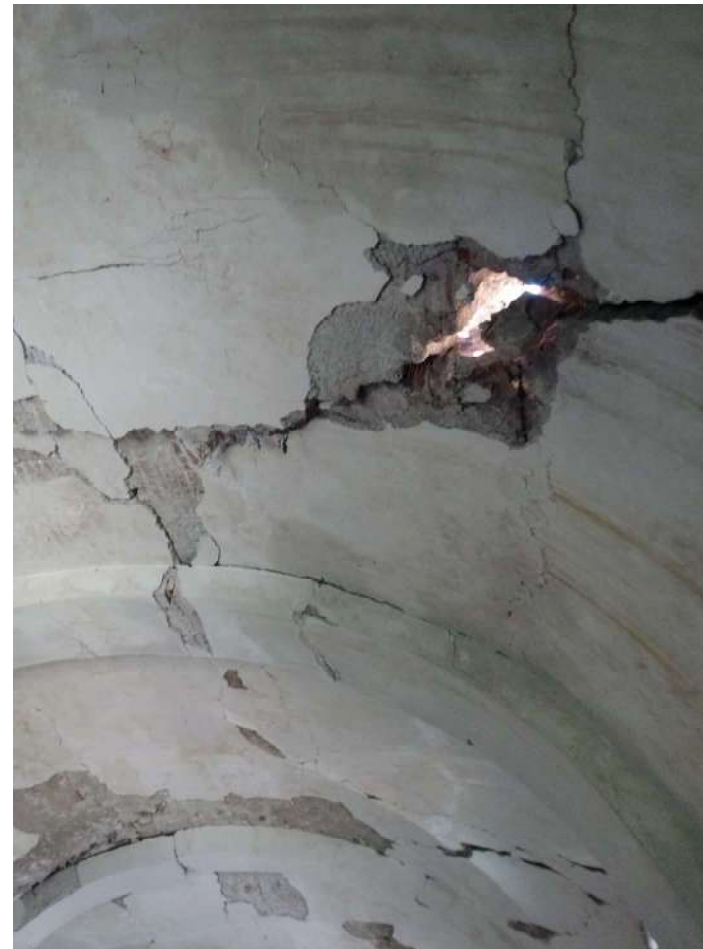
Fracturas y colapsos parciales en bóveda.
Archivo de la MAECPE, 2019

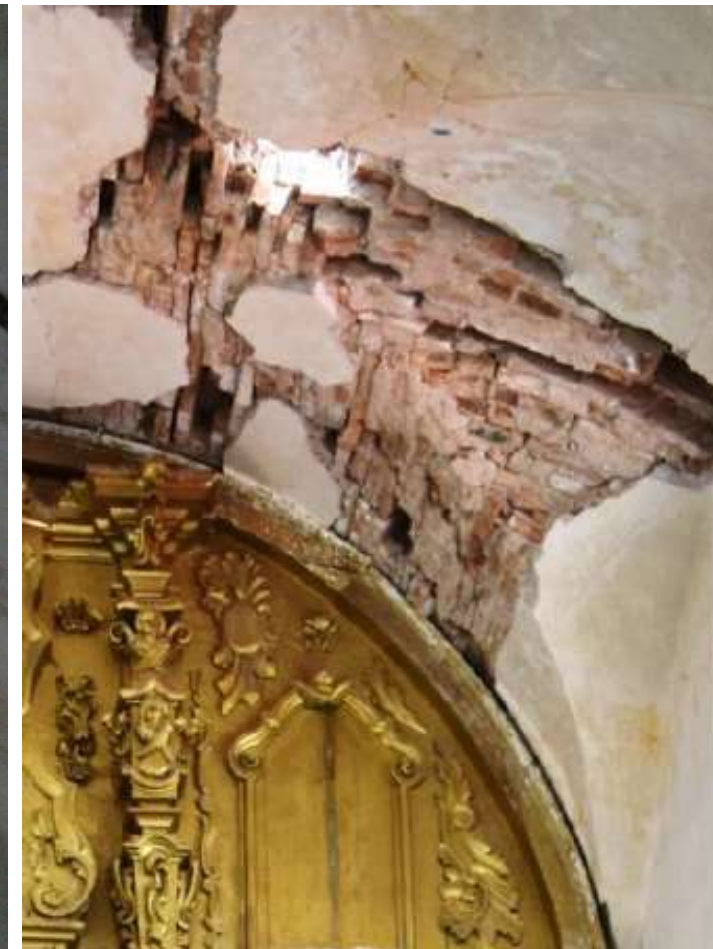
Fractura y desprendimiento de mampuestos en bóveda de ábside
Templo de San Felipe Apóstol, Xochiltepec, Puebla.
Archivo de la MACPE, 2019

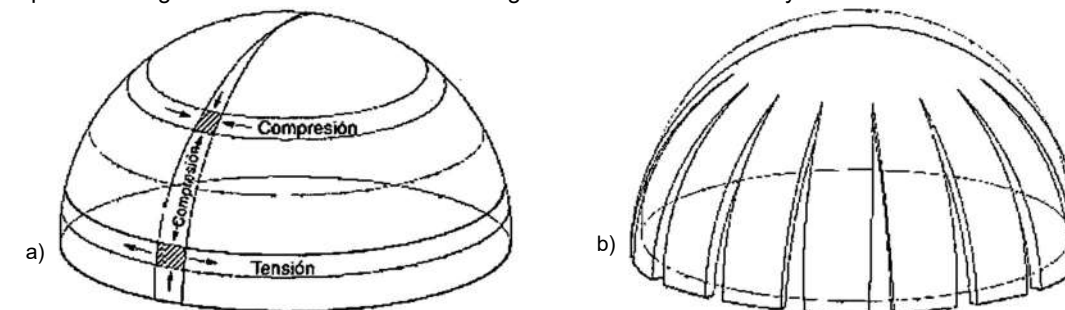
El propio peso de la cúpula genera fuerzas de **compresión** bajando hacia los apoyos en dirección de sus meridianos. Se producen esfuerzos **tangenciales de compresión** en la parte superior y cambian a **tensión** en la parte inferior. Esta zona por lo tanto es la más probable a que se produzcan **agrietamientos** y separación de la cúpula a manera de **gajos** que funcionan como arcos.

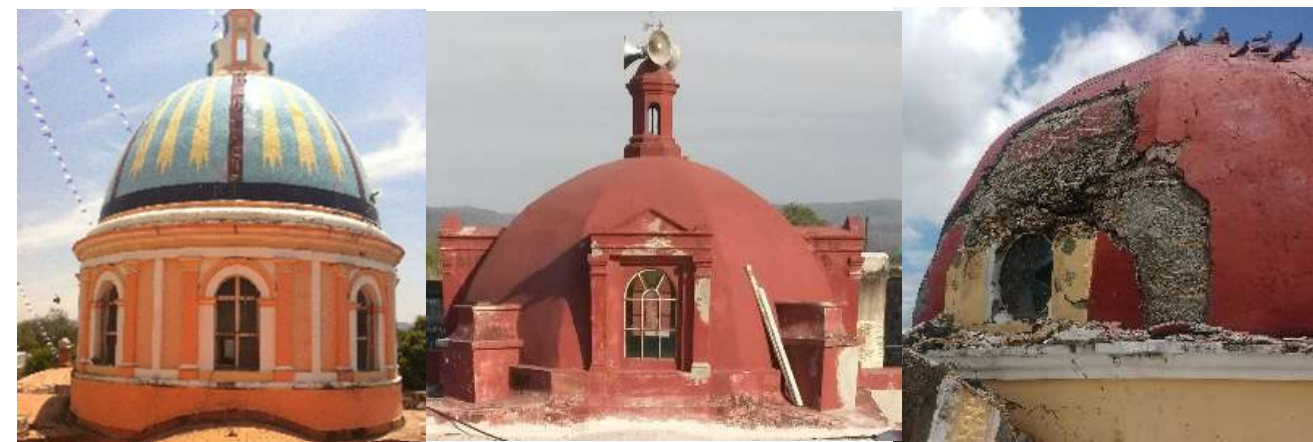
Diferentes tipos de cúpulas

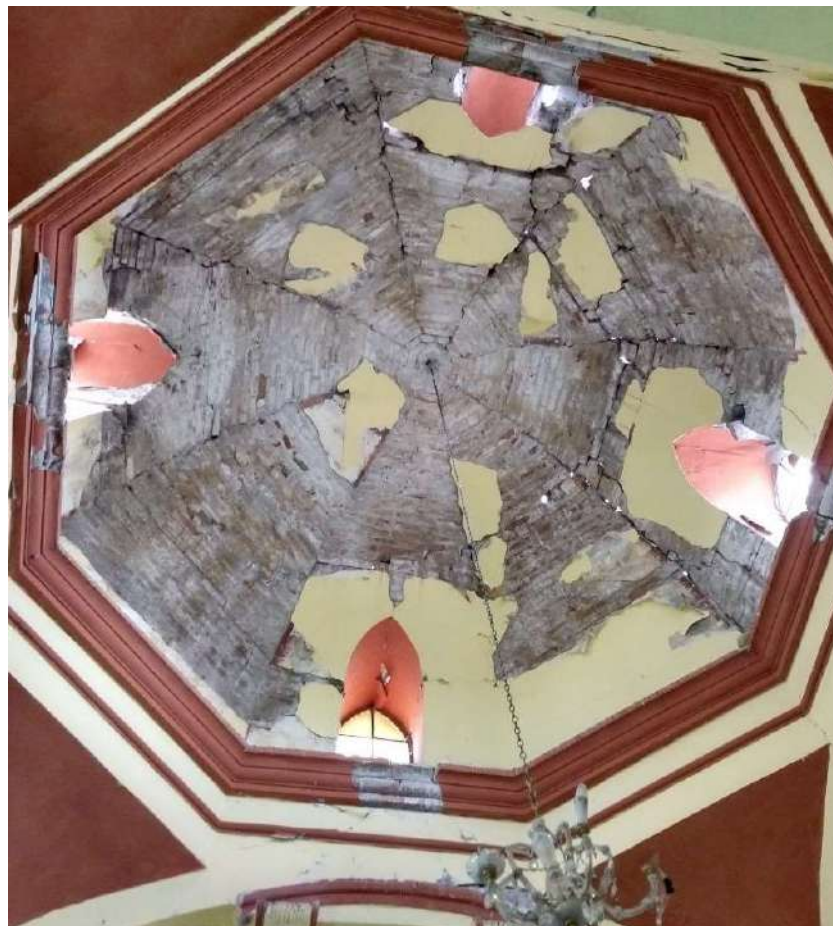
Cúpula octogonal de mampostería de ladrillo con grietas multidireccionales en sección media
Templo de San Mateo, Matzaco, Puebla.
Sánchez Paulino, 2019.

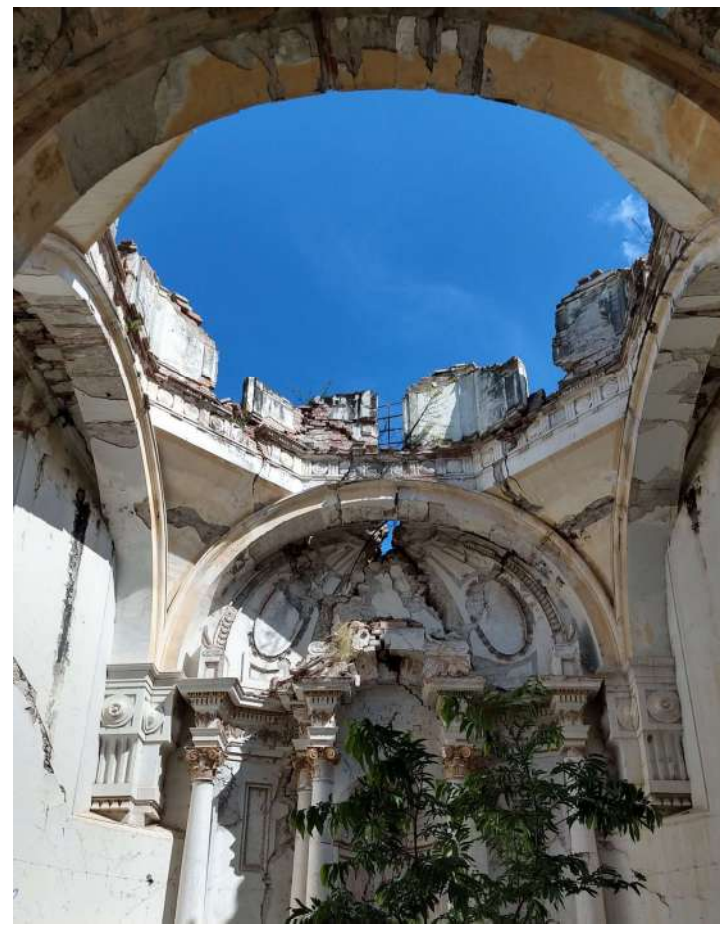
Ausencia de cúpula tras colapso
Ex hacienda de San Juan Raboso, Izúcar de Matamoros, Puebla.
Sánchez Paulino, 2017.

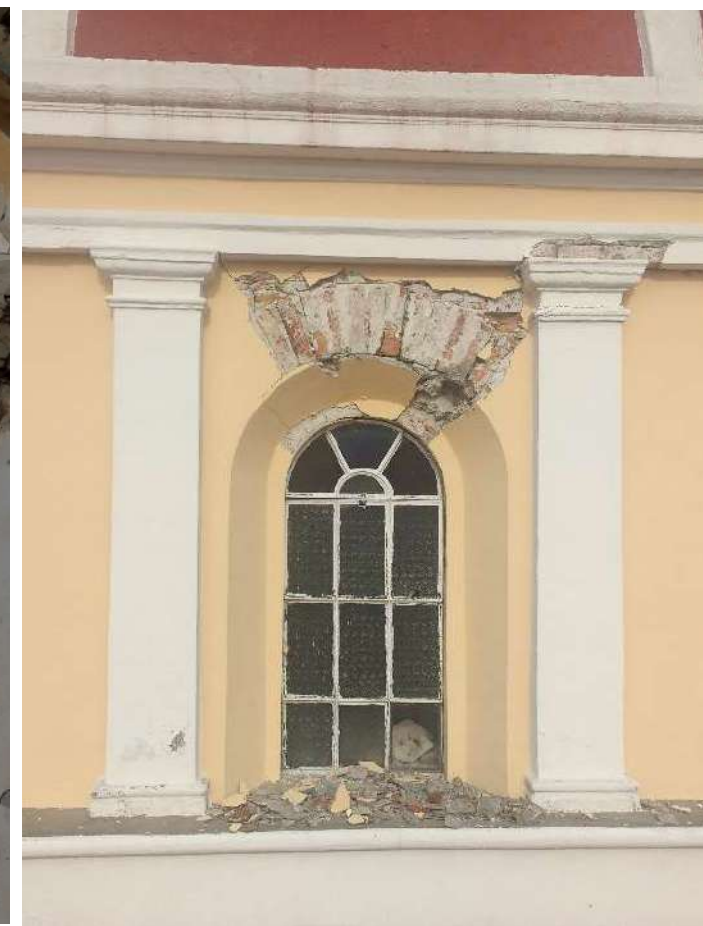
Cúpula con agrietamientos horizontales en tambor
Templo del Calvario, Izúcar de Matamoros, Puebla.
Sánchez Paulino, 2017.

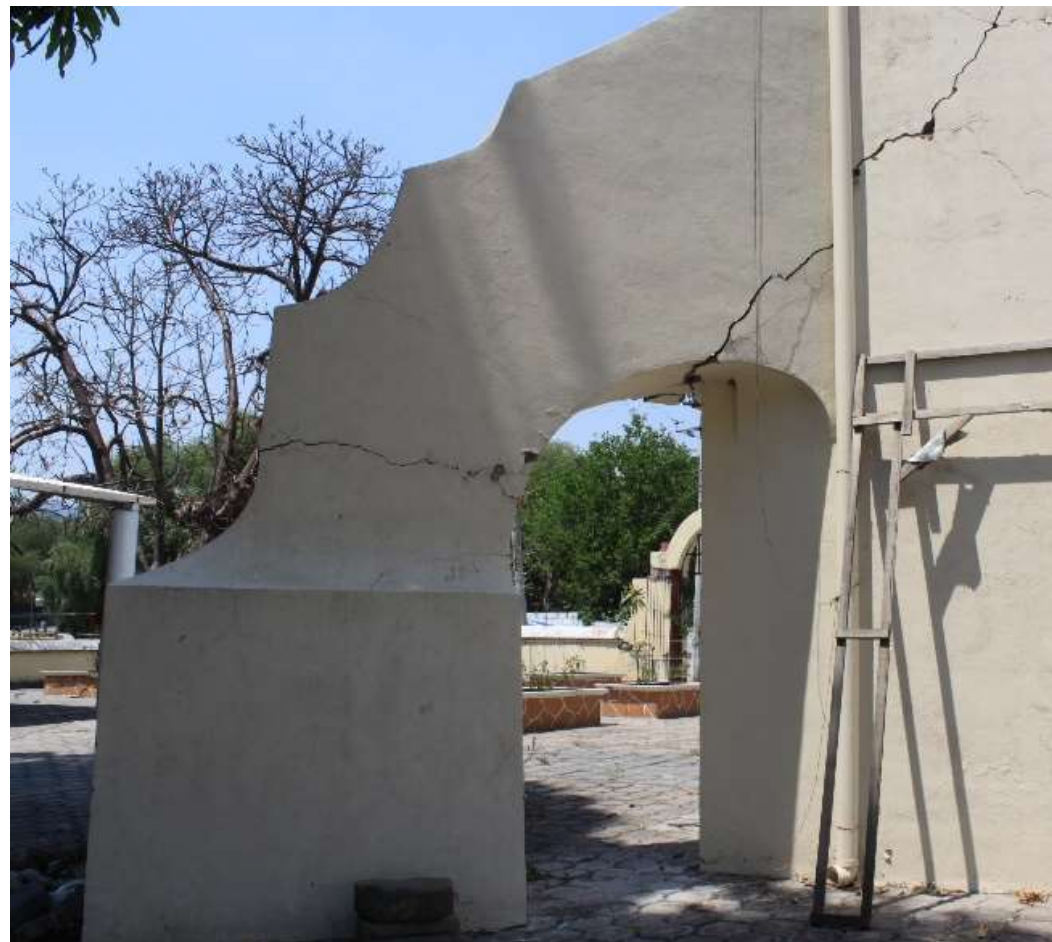
Agrietamientos en contrafuerte inclinado
Templo de Santo Domingo, Ayotlacha, Puebla.
Archivo del MAECPE, 2018.

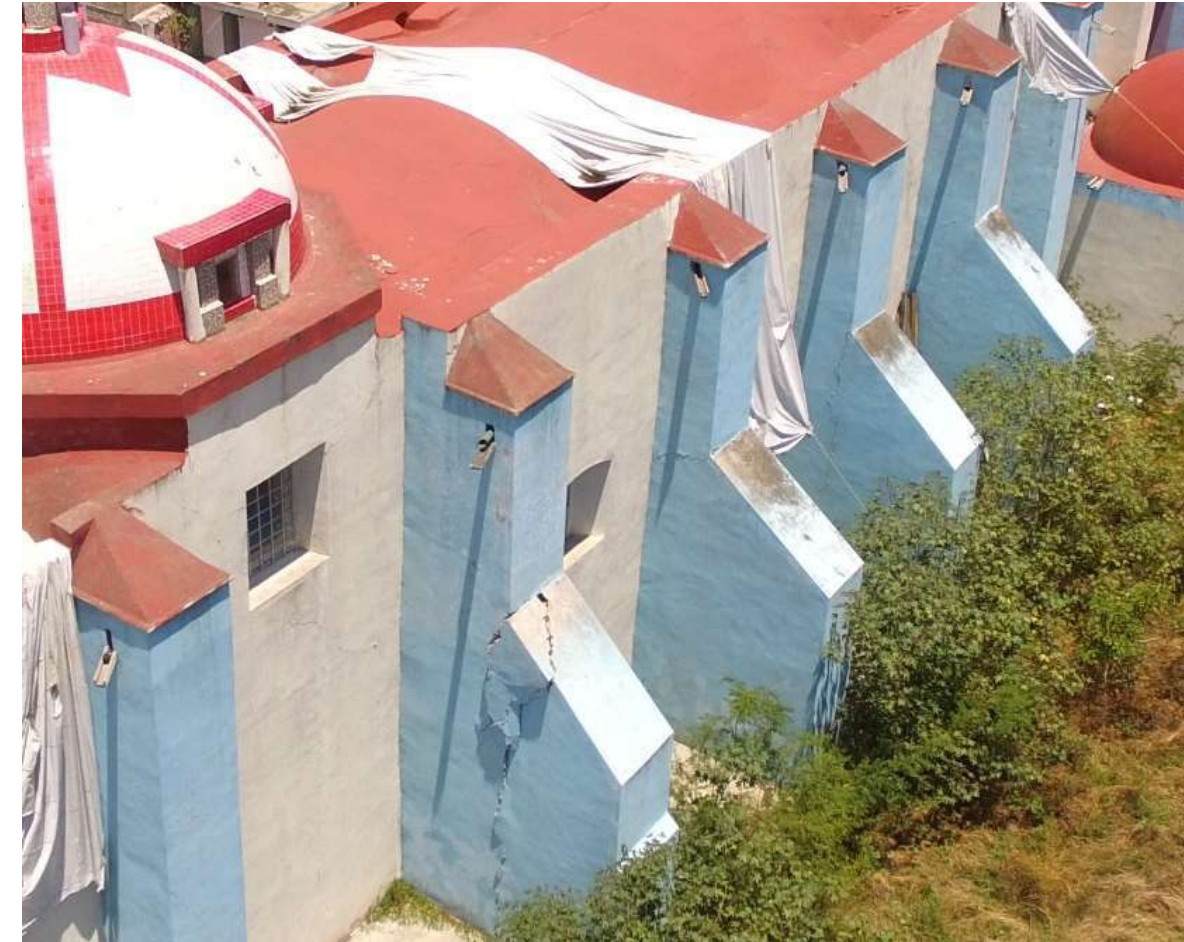
Contrafuerte con fracturas y agrietamientos
Templo de San Martín Caballero, Totoltepec, Puebla.
Archivo del MAECPE, 2018.

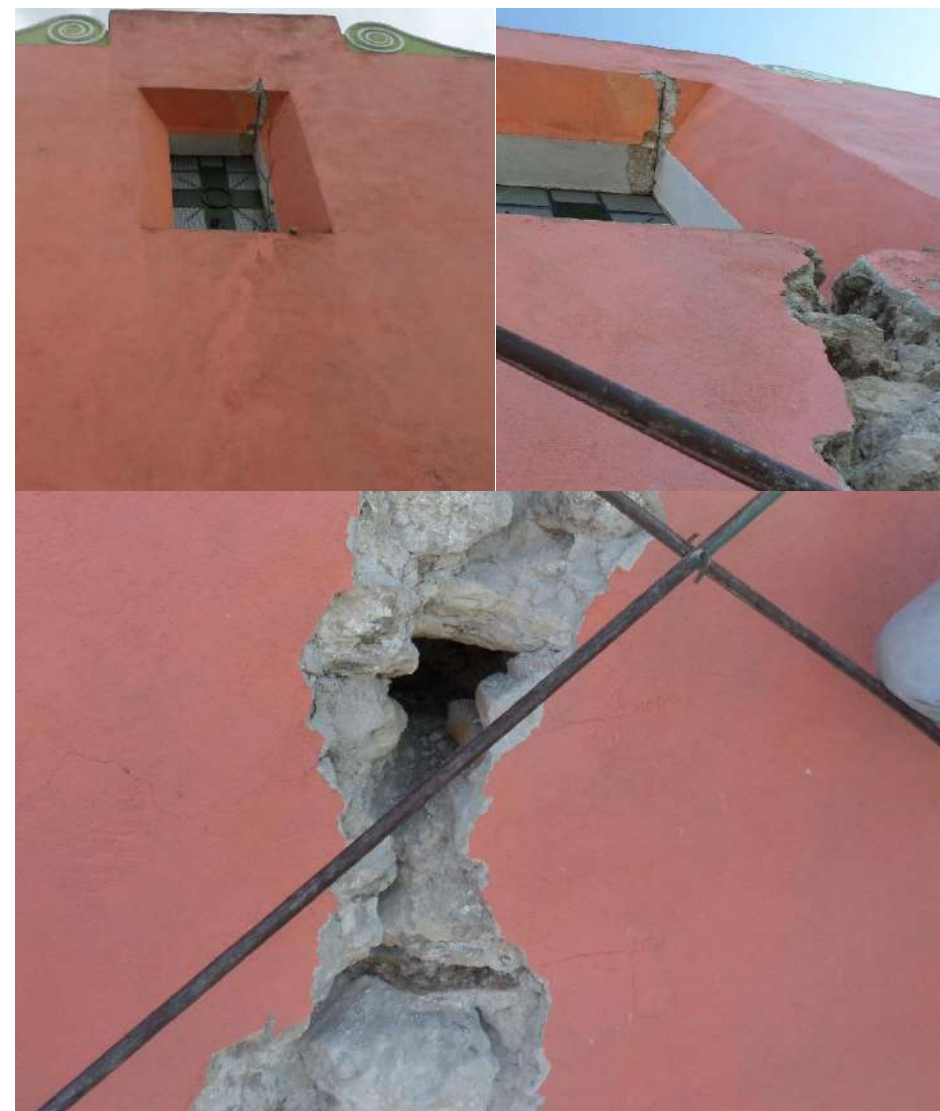
Imagen. 16. Primera imagen superior izquierda, muro reparado con resurgimiento de la grieta tras un movimiento sísmico, se observa el área donde hubo intervención anteriormente por el cambio de tonalidad en el muro. Foto superior derecha, una vez que se liberó la fisura mostrada tras el evento sísmico se observa la magnitud del daño, la grieta profunda y amplia, tal cual como si no hubiera sido resanada.
