Benemérita Universidad Autónoma de Puebla

Facultad de Arquitectura

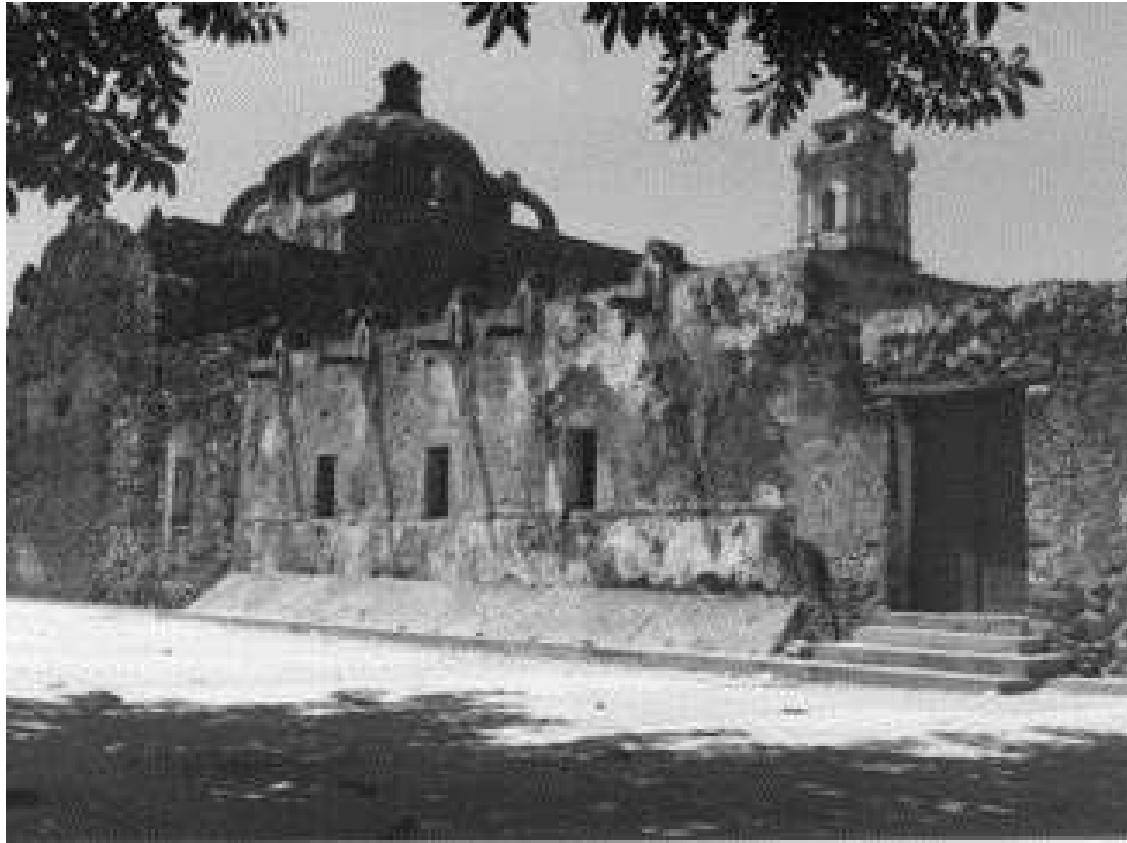
Imagen. 8. Templo de San Agustín Obispo, fachada oriente
Fuente: Ramírez Pedro, 2018

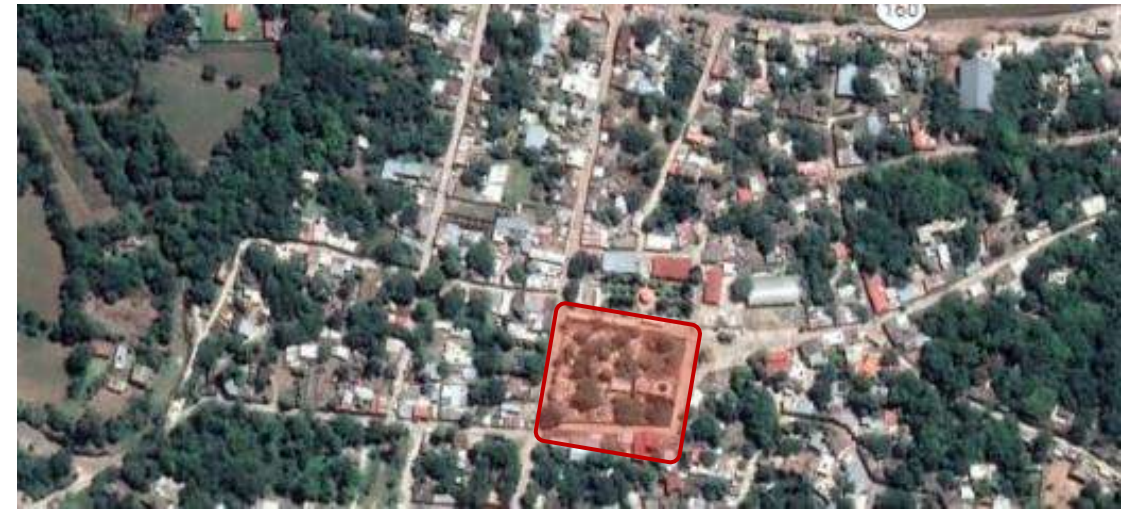
Imagen. 12. Traza urbana de la localidad de Tepexco, se resalta la ubicación del templo de Tepexco dentro de este emplazamiento.

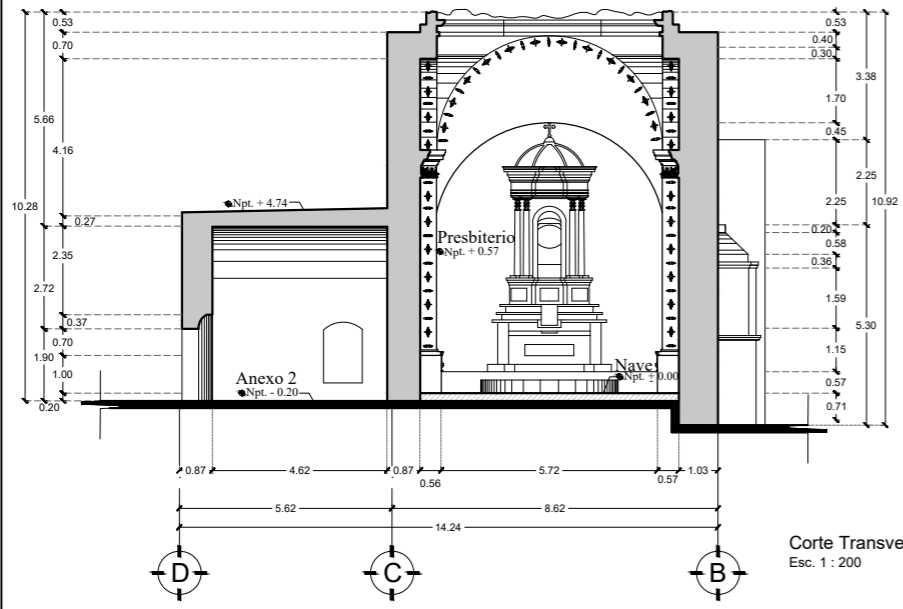
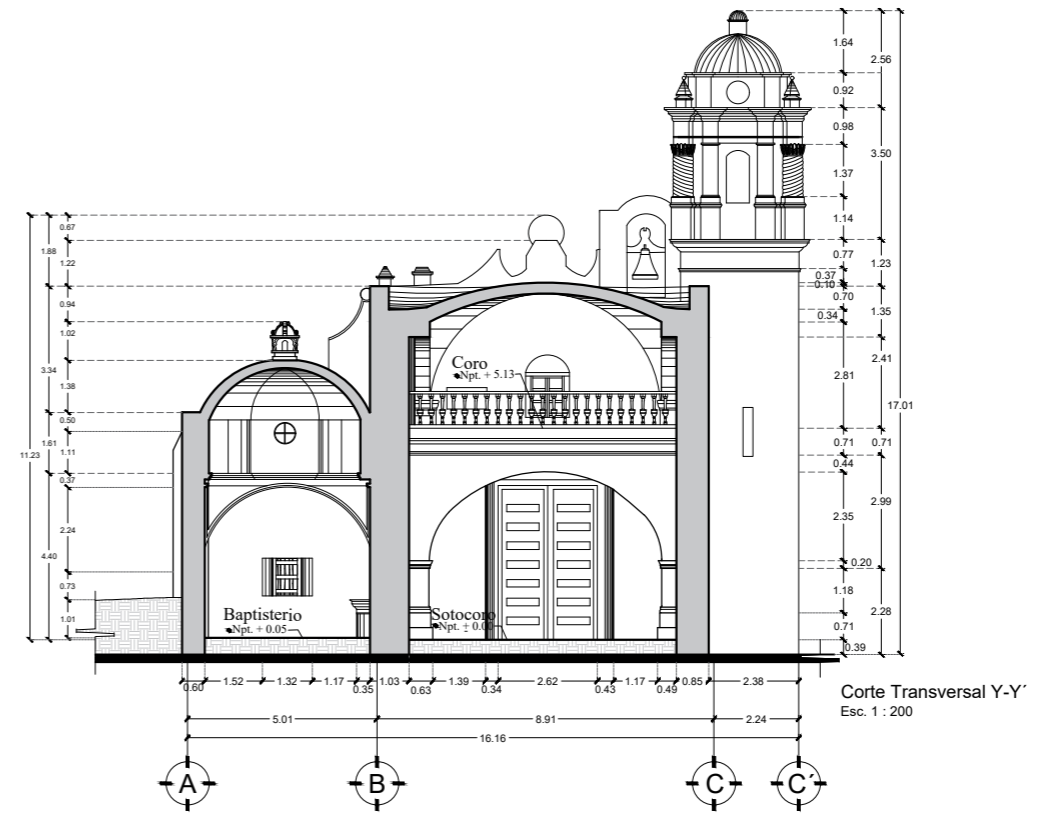
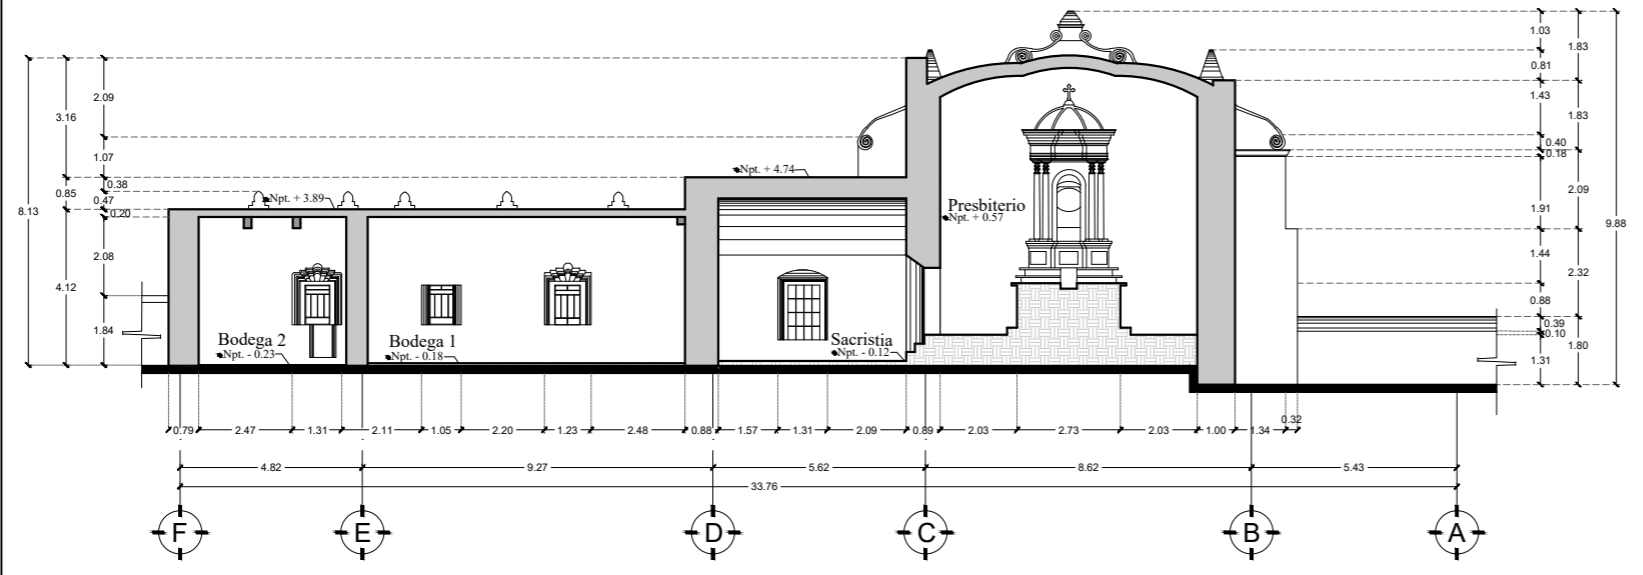
Capítulo 3 Templo de San Agustín Obispo y el sismo del 19 de septiembre del 2017

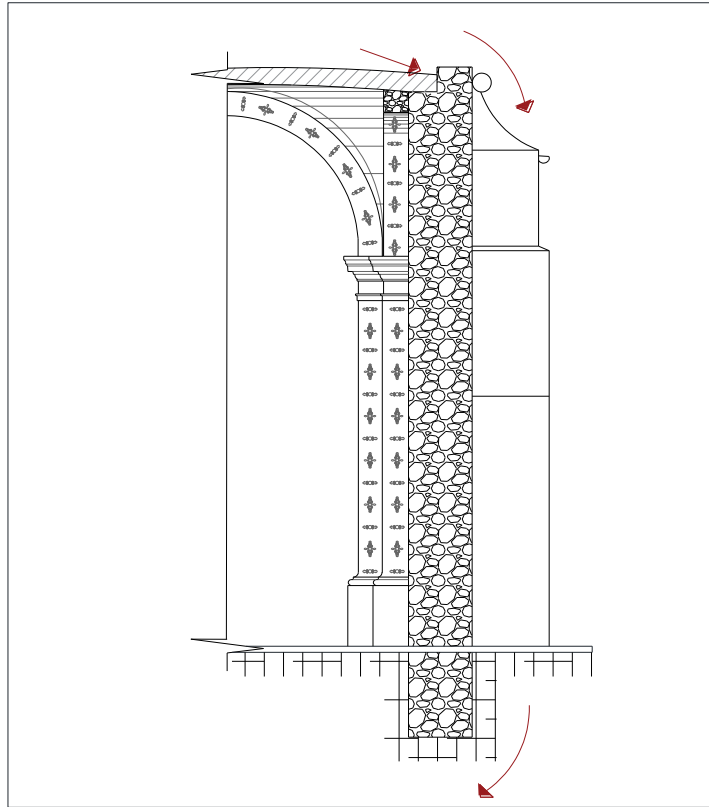
Figura 1. Si las dimensiones del muro no logran una buena relación altura-espesor, se torna vulnerable ante los empujes ejercidos por los arcos y cubiertas
Fuente: Sánchez Paulino, 2019.

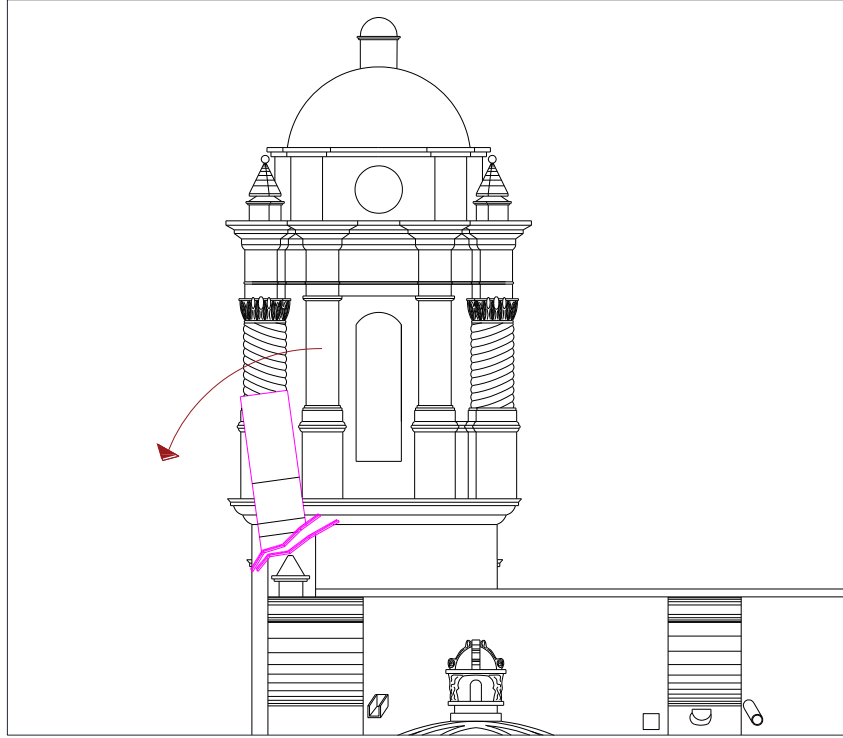
Figura 3. La prolongación de la fachada (imafronte) por encima de la nave, deja vulnerable el remate al volteo y a su fractura
 Fuente: Sánchez Paulino, 2019.

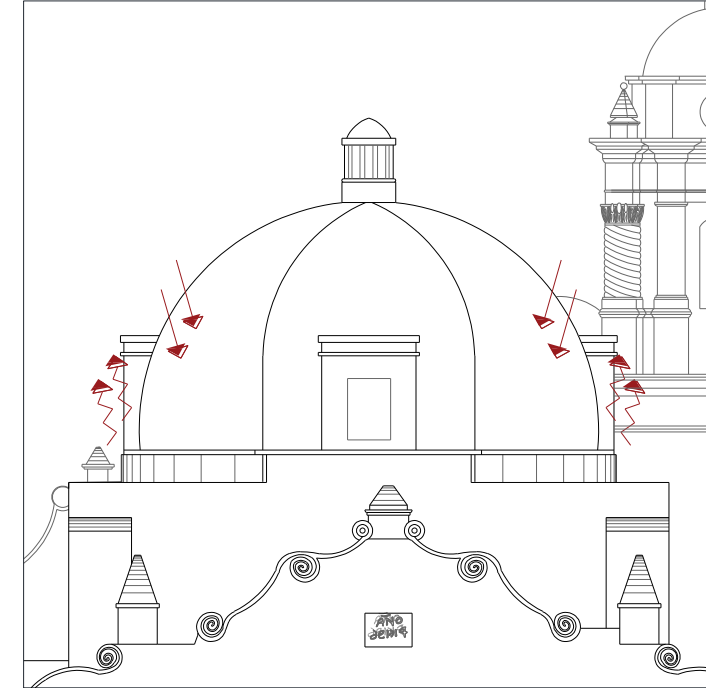
Figura 4. La cúpula por su forma de trabajar es muy susceptible a sufrir afectaciones en presencia de sismos, este fue el caso de la cúpula del templo San Agustín Obispo que colapsó completamente
 Fuente: Sánchez Paulino, 2019.

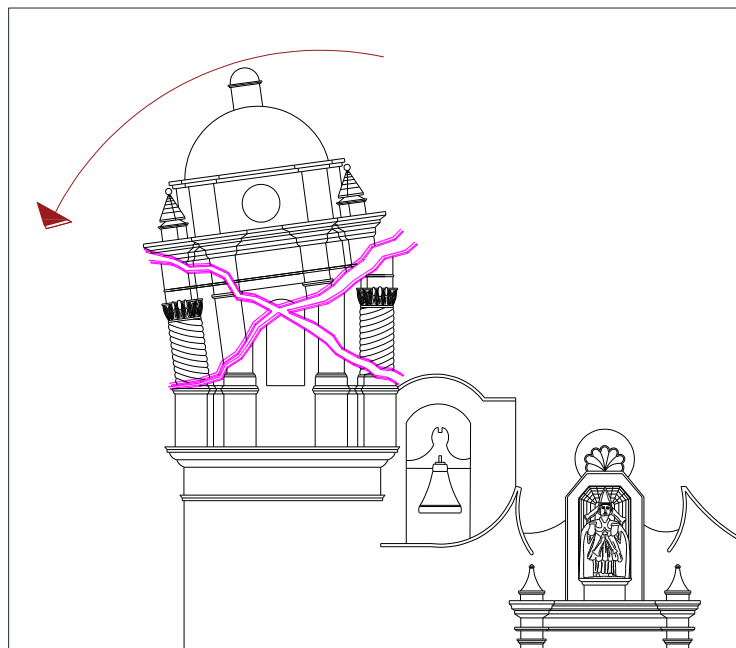
Figura 5. La torre es un elemento que por sus características constructivas resulta ser muy esbelto y susceptible a sufrir volteo por movimientos laterales (vista frontal)

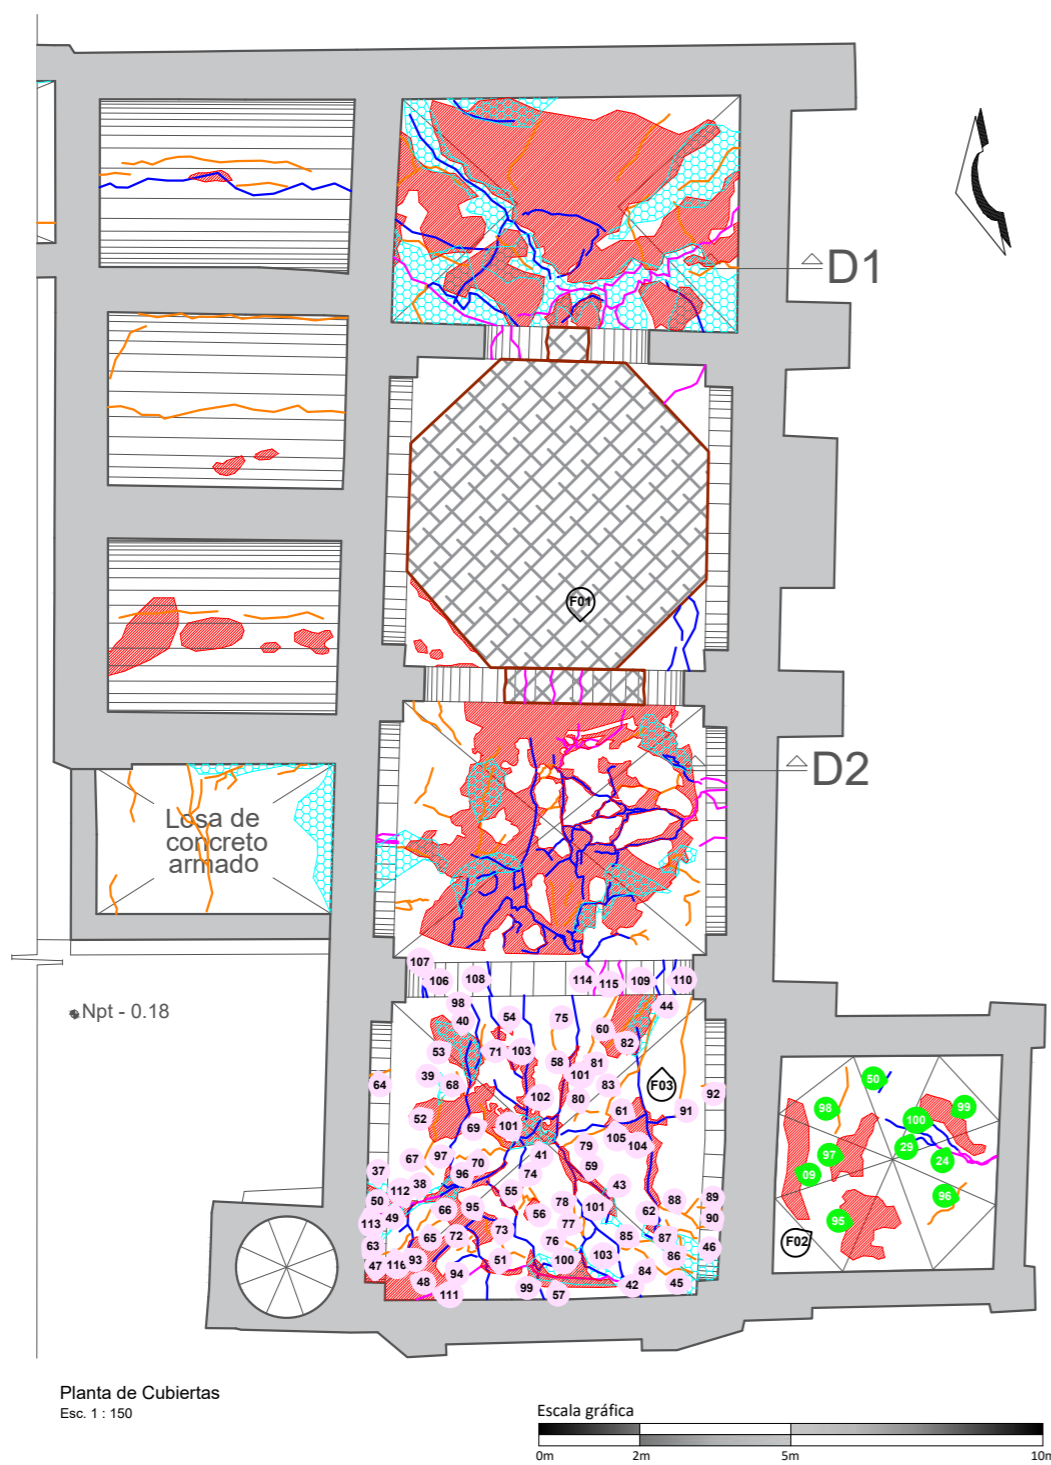
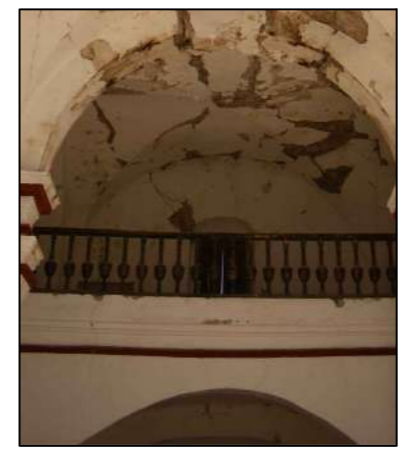
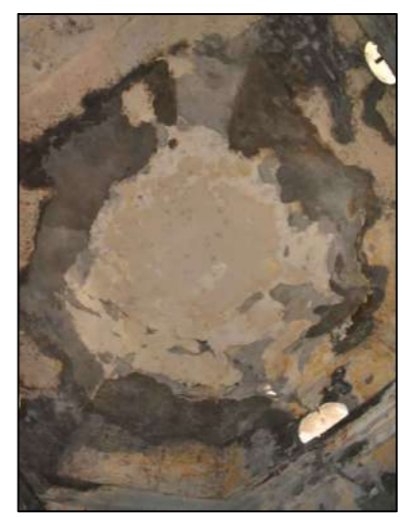
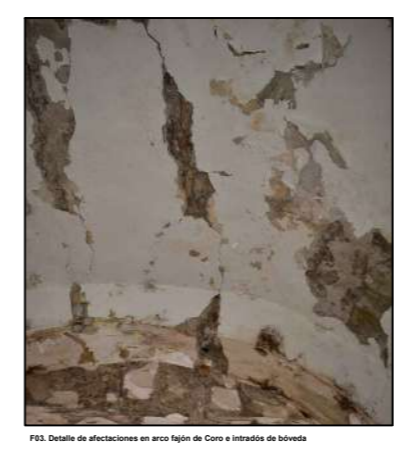
Es así, que se presenta el registro de daños y deterioros que se identificaron en el templo de San Agustín Obispo a un año de haber sucedido el sismo. Lo que se expone, es resultado del trabajo exhaustivo de varias visitas al inmueble, documentando con precisión las patologías existentes. Dicho registro se compone de planimetría (plantas, fachadas, cortes), y fichas técnicas diseñadas exprofeso para el registro de deterioros, siendo este recurso la manera más conveniente para interpretar la información que se desea dar a conocer.

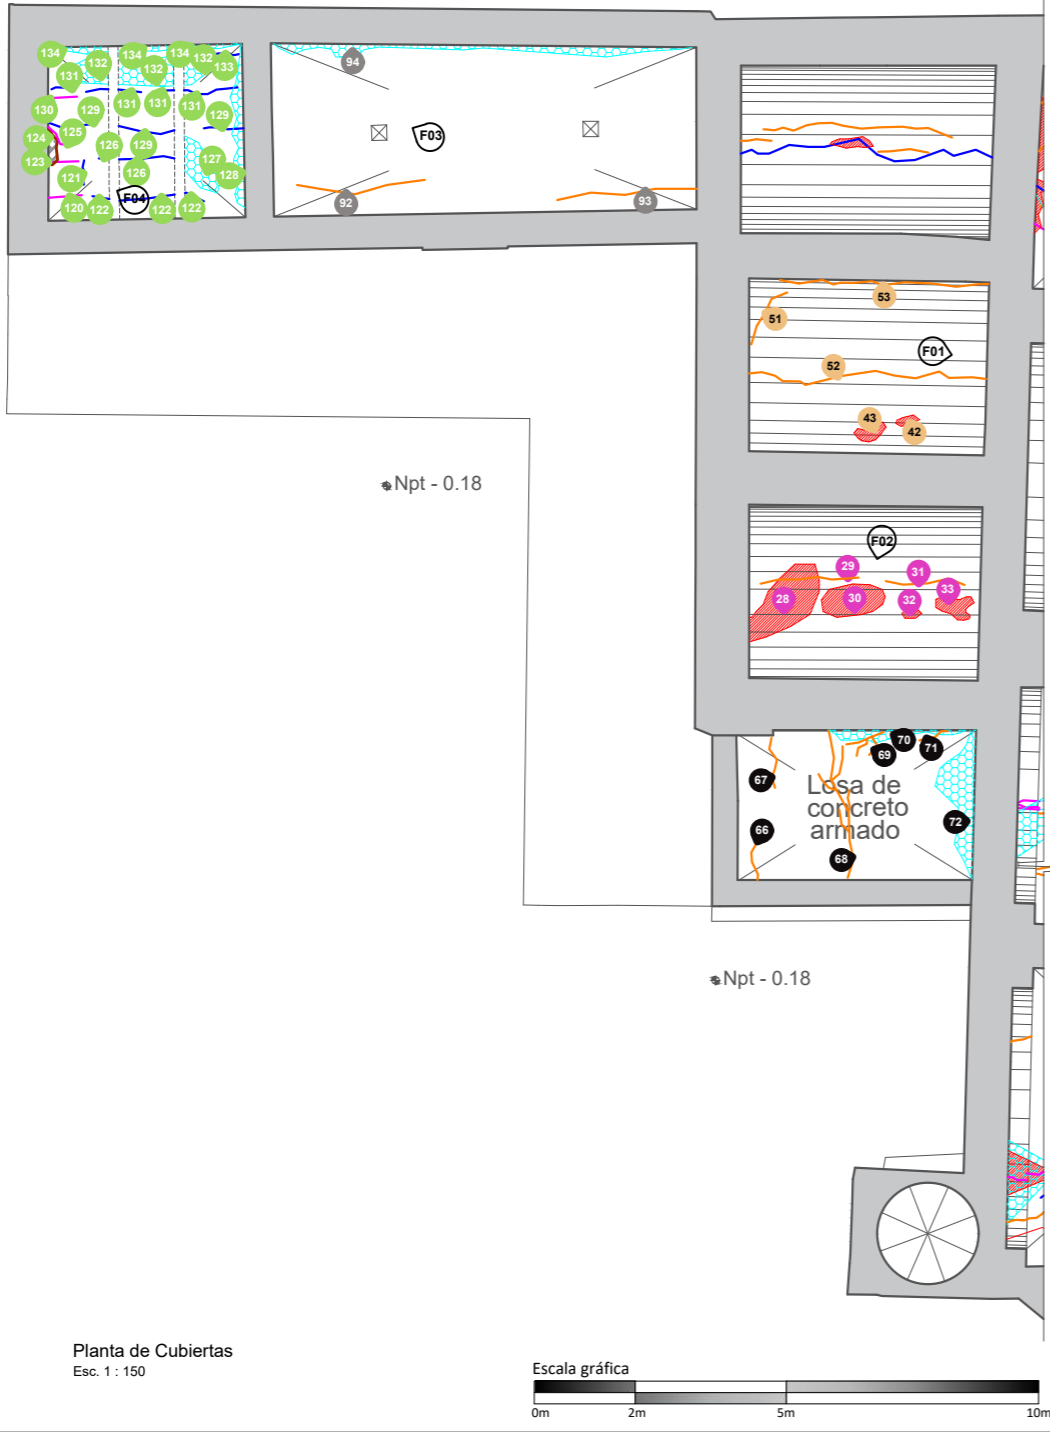
Planta de Cubiertas
Esc. 1 : 150

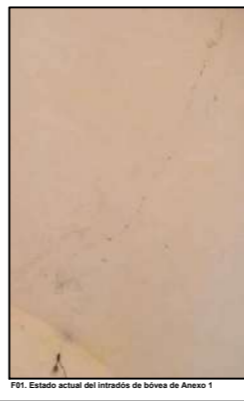
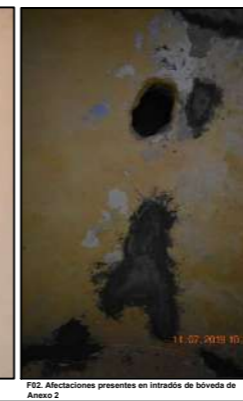
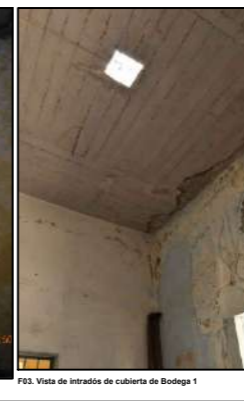
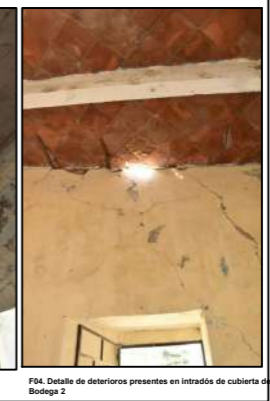
F01. Estado actual del intradós de bóveda de Anexo 1
F02. Afectaciones presentes en intradós de bóveda de Anexo 2
F03. Vista de intradós de cubierta de Bodega 1
F04. Detalles de deterioros presentes en intradós de cubierta de Bodega 2

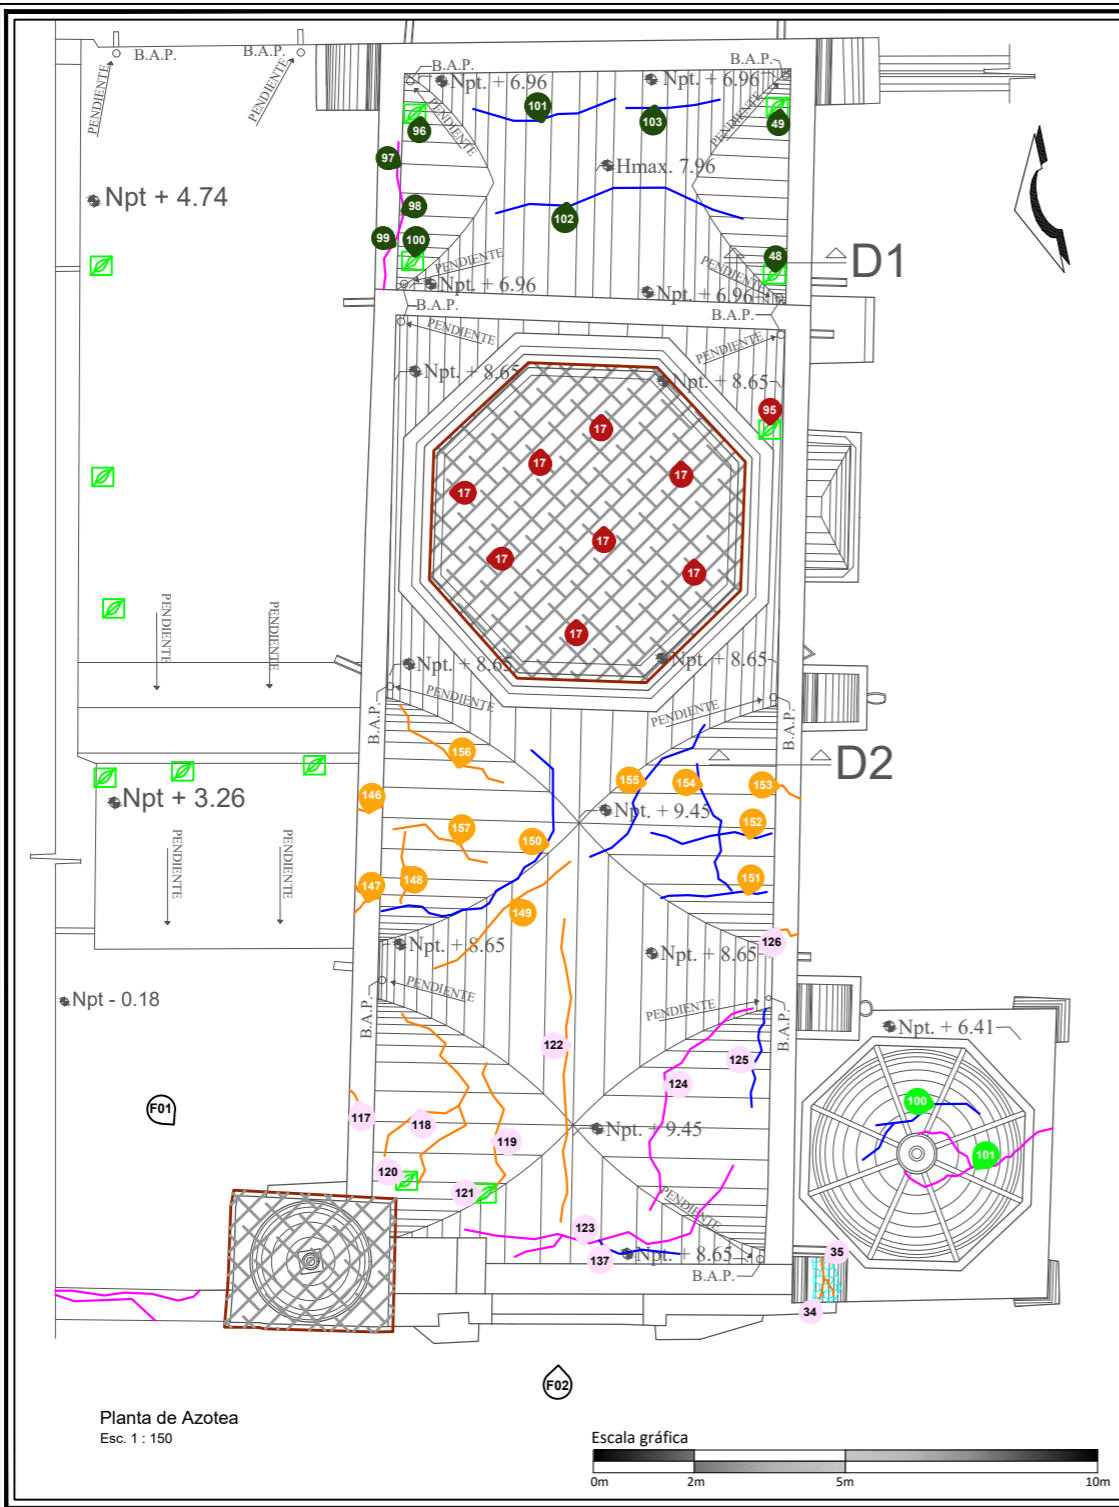
Planta de Azotea
Esc. 1 : 150

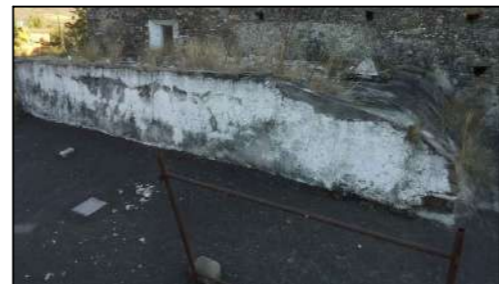
F01. Vista aerea norte de afectaciones en extradós de cubiertas de anexos

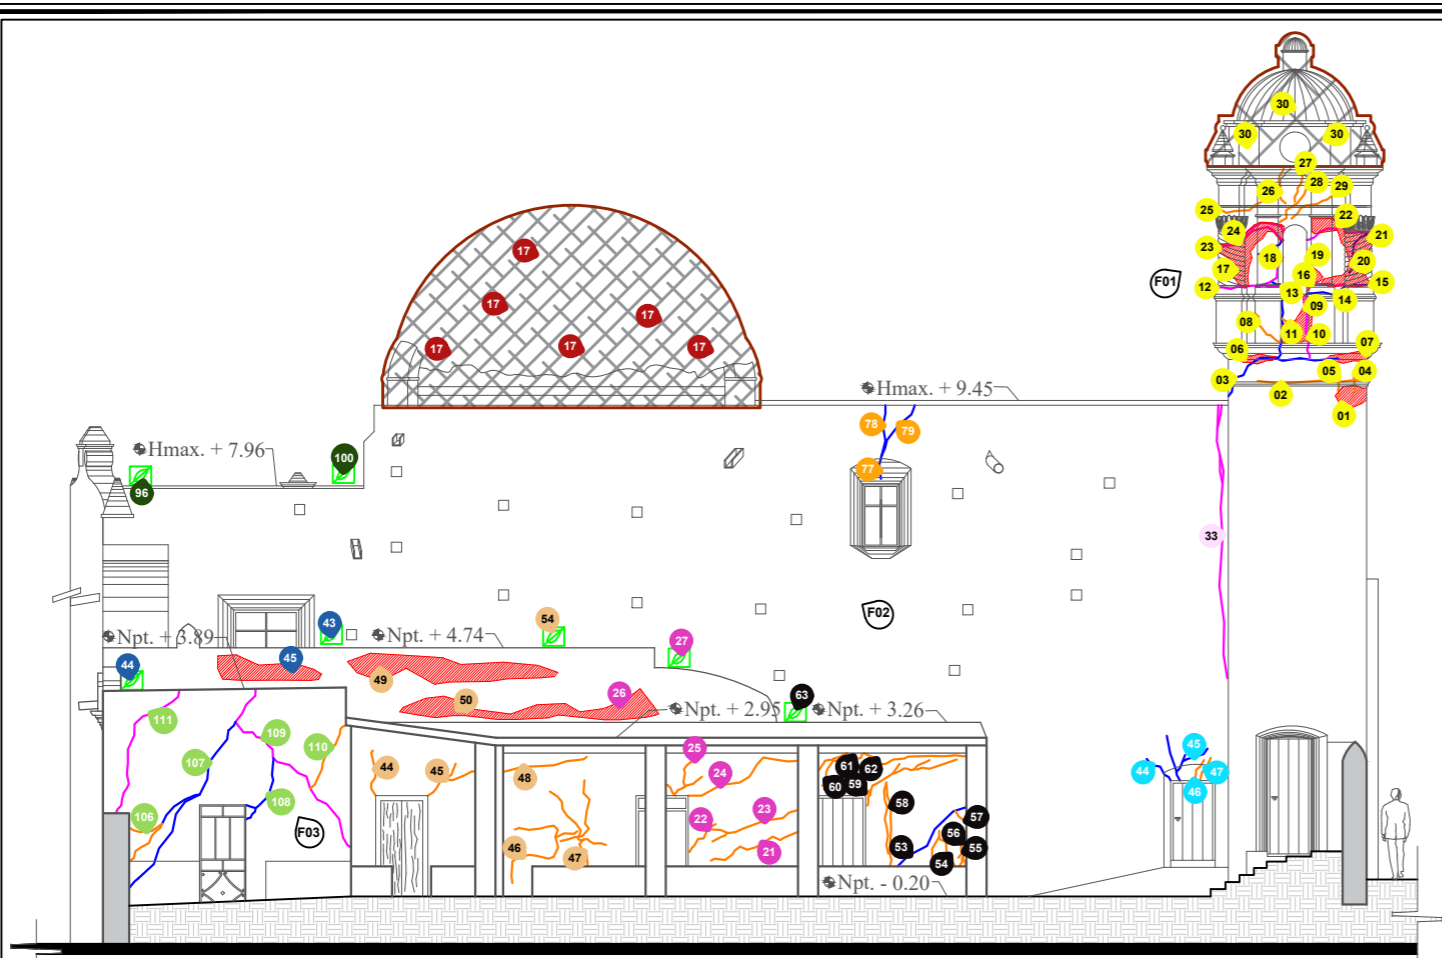
Fachada Norte
Esc. 1 : 150

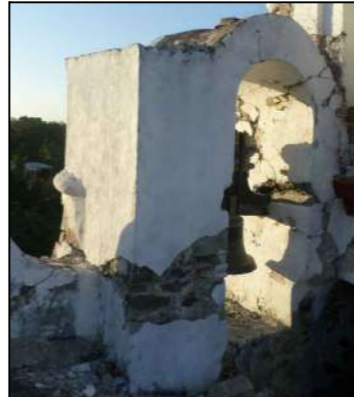
F03. Detalle de deterioros presentes en espadaña, fachada oriente

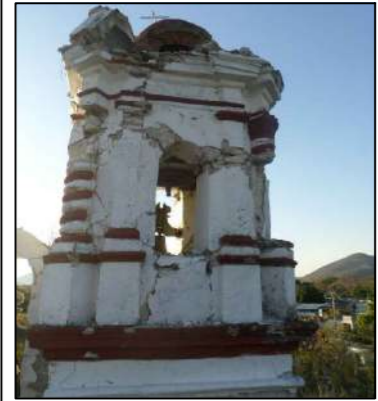
F01. Detalle de deterioros presentes en segundo cuerpo de Torre campanario fachada oriente

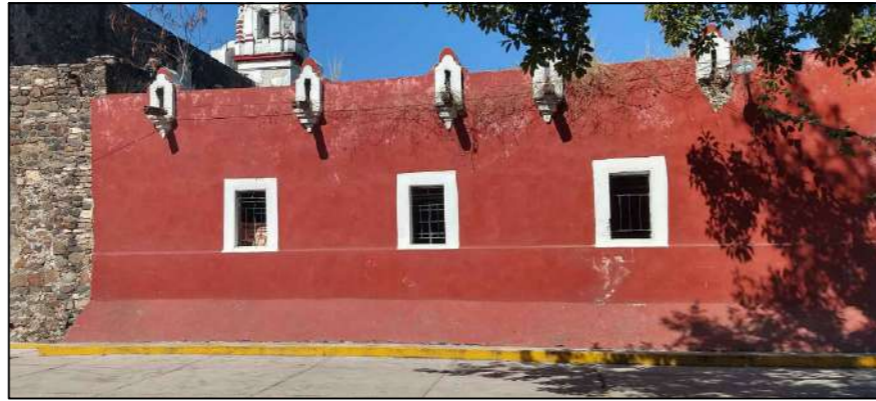
F02. Vista general de muro exterior oriente de Bodega 1 y Bodega 2

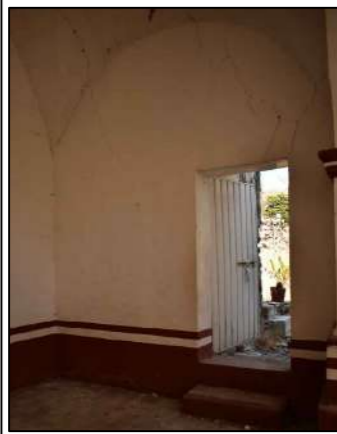
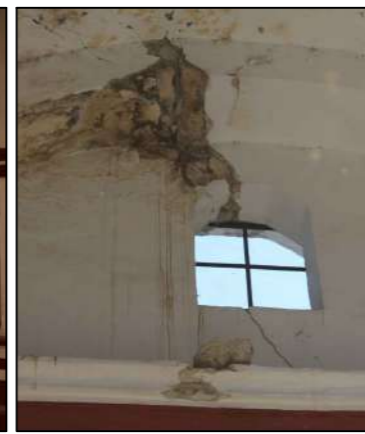
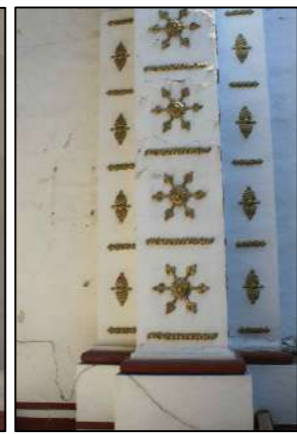
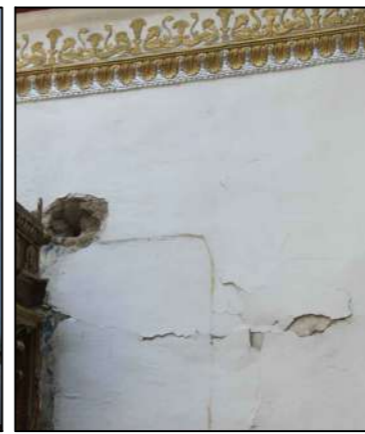
F01. Vista de afectaciones en muro interior norte de Sotocoro

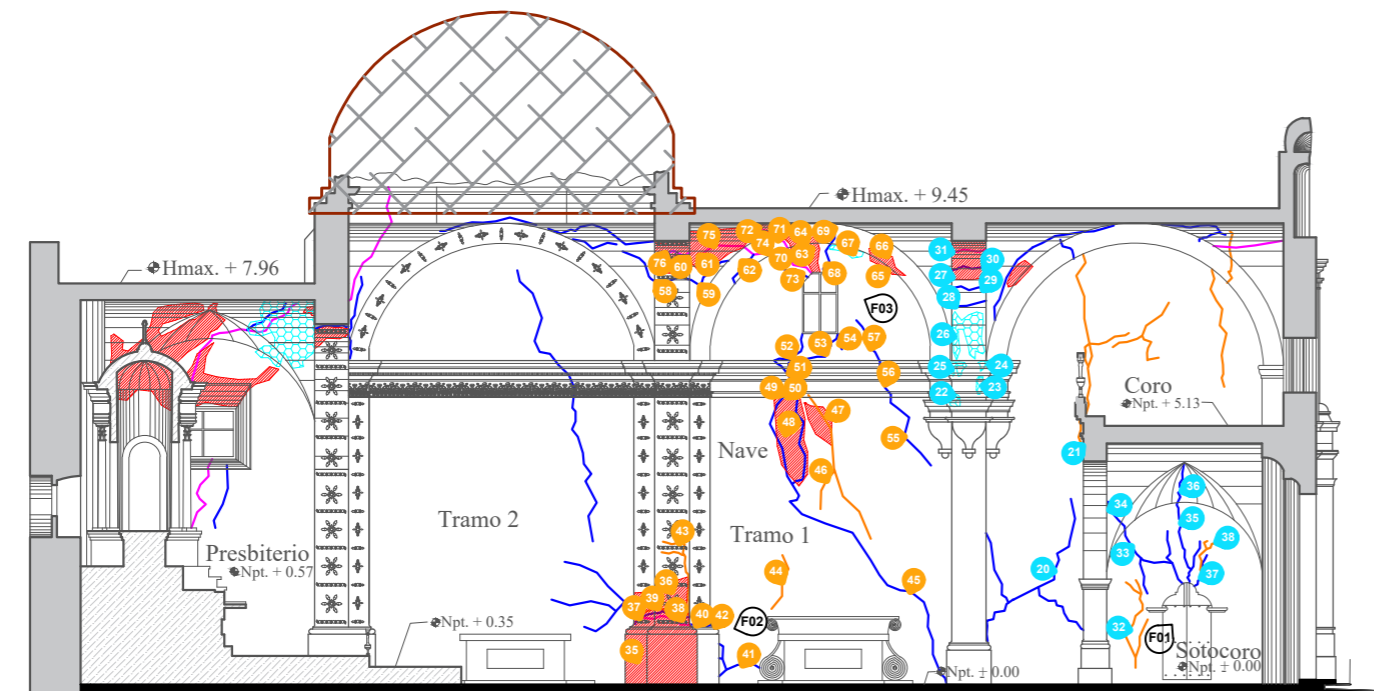
Corte Longitudinal B-B'
Esc. 1 : 150

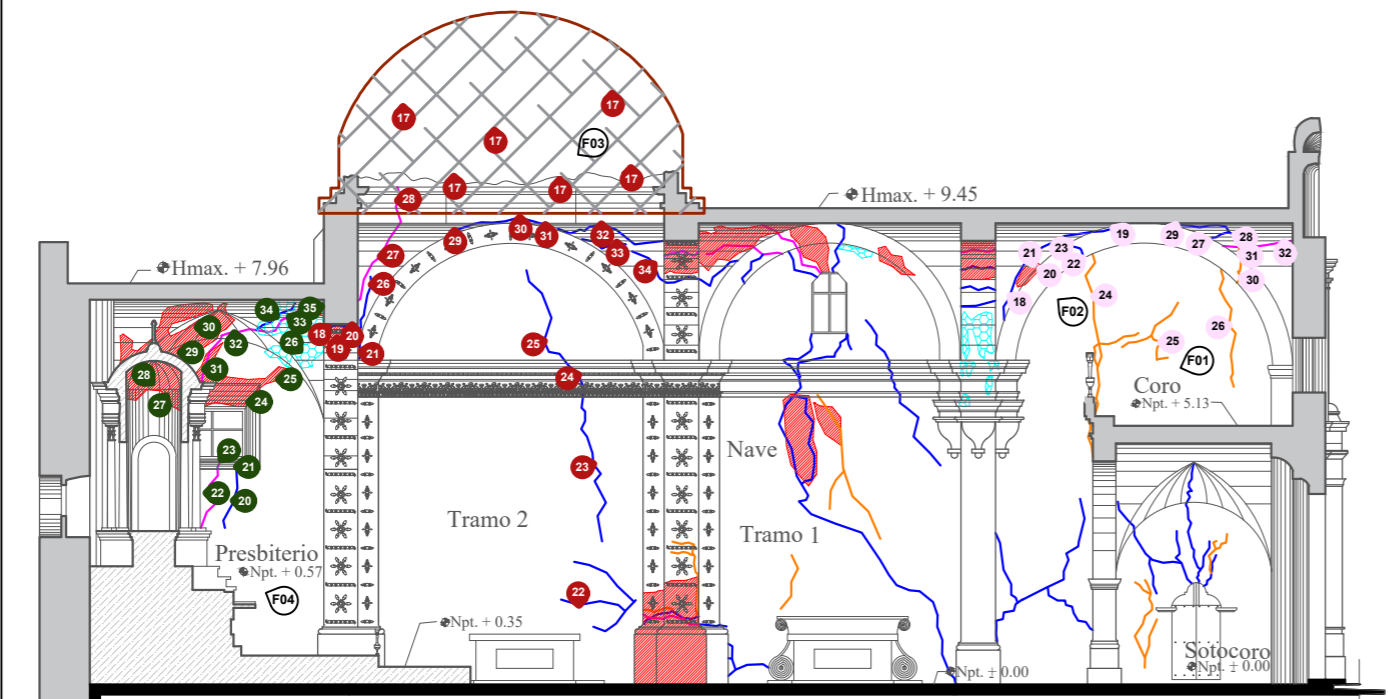
Corte Longitudinal B-B'
Esc. 1 : 150

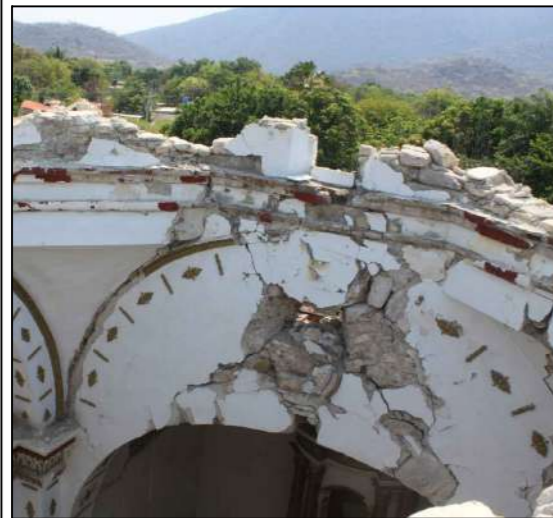
F01. Detalle de deterioros en muro y arco fajón de Presbiterio

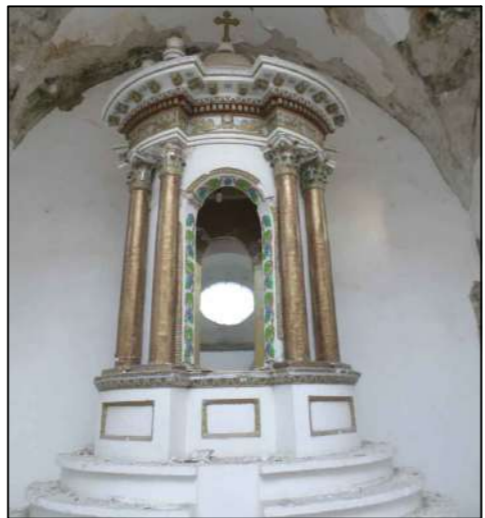
F02. Detalle del estado actual de cipres

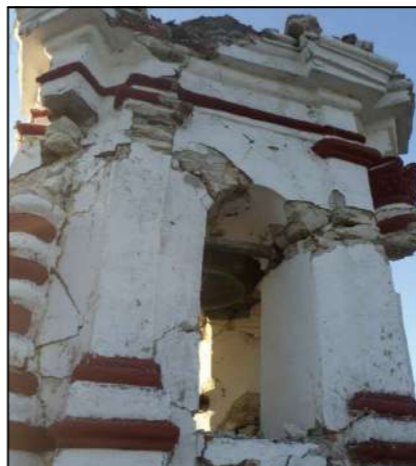
F04. Detalle de deterioros en Torre Campanario fachada oriente

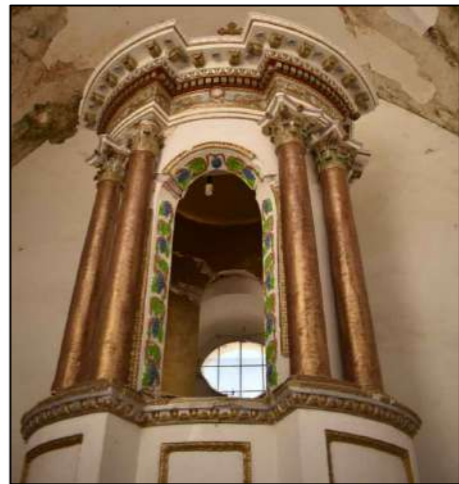
F01. Vista frontal de cipres

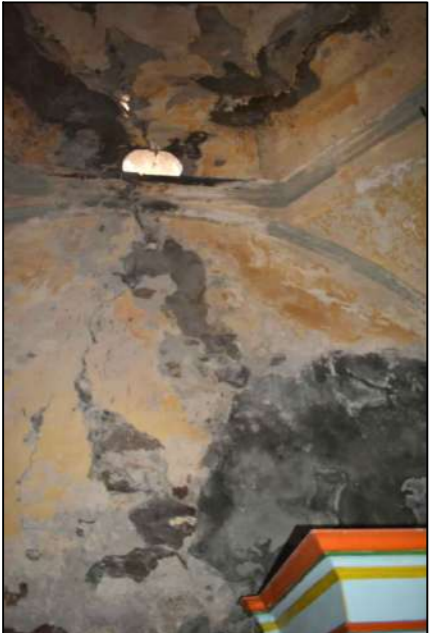
F01. Detalle de deterioros presentes en muro interior sur de Baptisterio

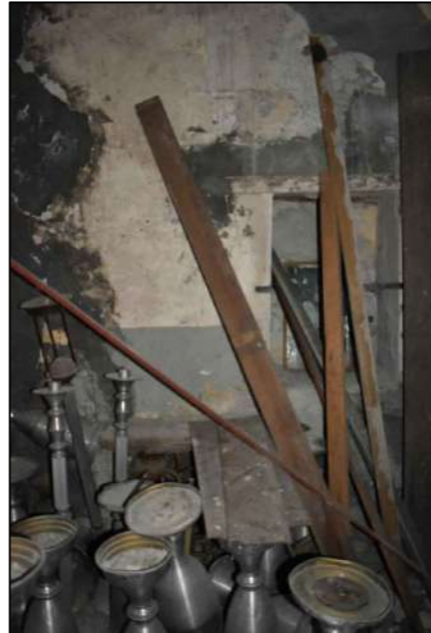
F02. Detalle de deterioros existentes en muro interior oriente de Baptisterio

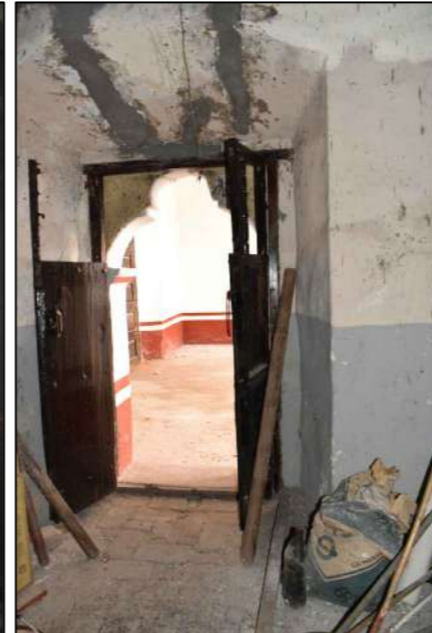
F03. Vista de muro interior norte de Baptisterio

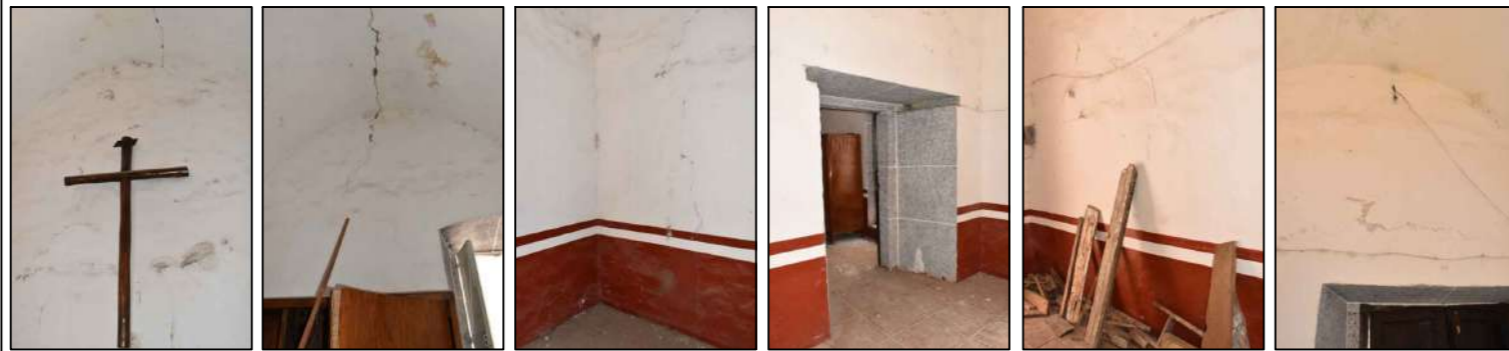
F01. Detalle de afectaciones en muro interior norte de Sacristía
F02. Detalle de deterioros presentes en muro interior sur de Sacristía
F03. Detalle de agrietamientos en muro interior norte y poniente de Sacristía
F04. Vista de muro interior oriente de Anexo 1
F05. Vista de muro interior poniente de Anexo 1
F06. Detalle de afectaciones en muro interior norte de Anexo 1

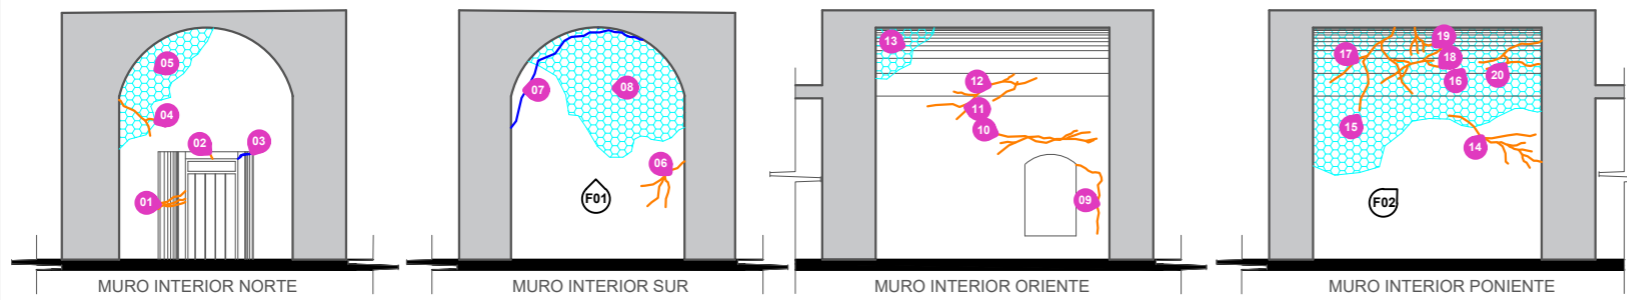
Alzados Interiores Anexo 2
Esc. 1 : 150

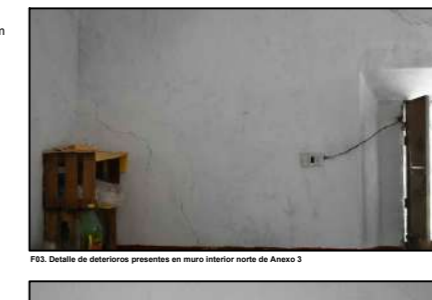
F03. Detalle de deterioros presentes en muro interior norte de Anexo 3

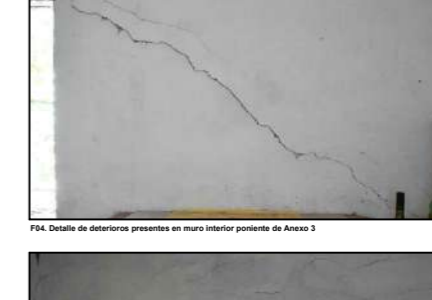
F04. Detalle de deterioros presentes en muro interior poniente de Anexo 3

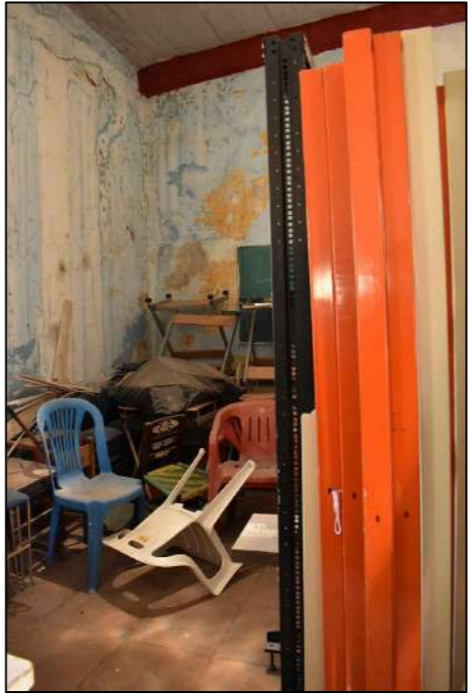
F02. Vista de deterioros existentes en muro interior sur de Bodega 1

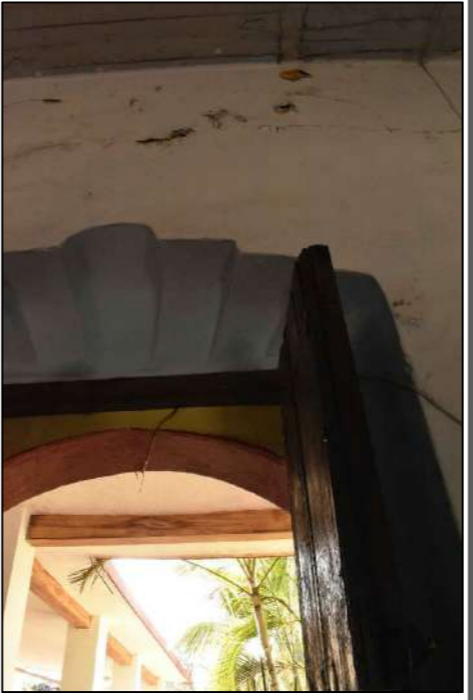
F03. Detalle de afectaciones presentes en muro interior poniente de Bodega 1

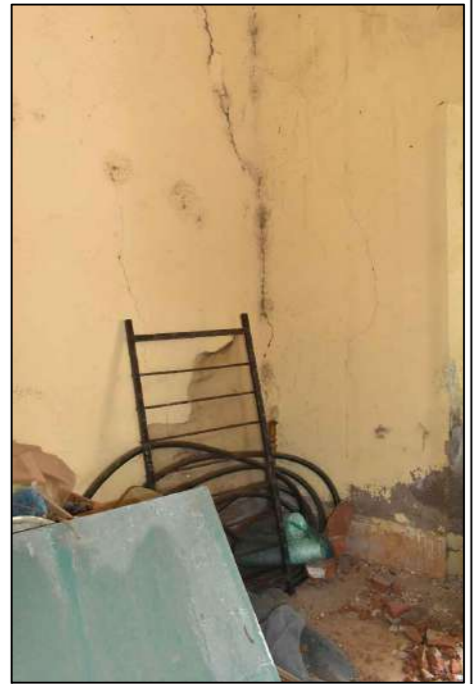
F02. Detalle de afectaciones en muro interior poniente de Bodega 2

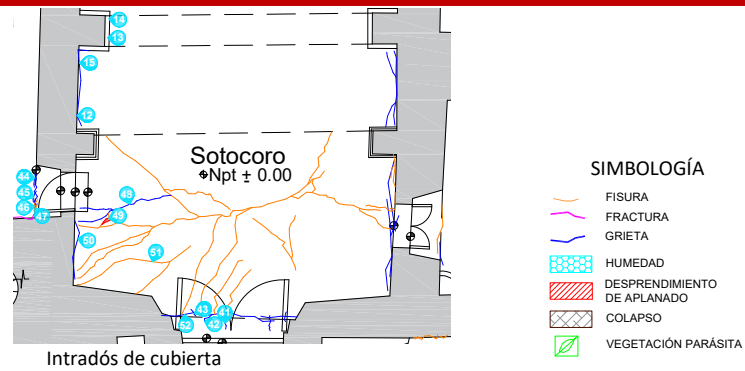
REGISTRO DE DETERIOROS

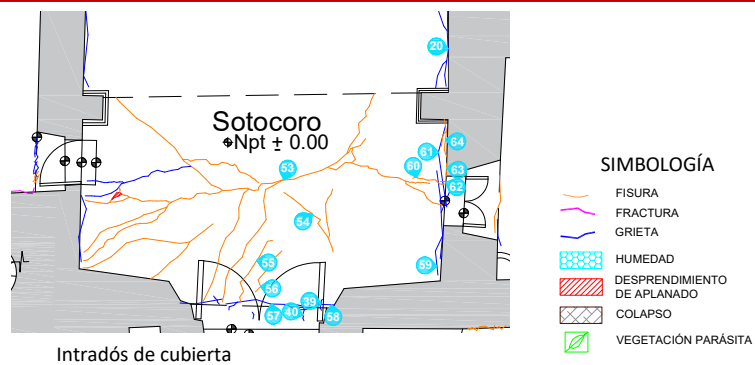
REGISTRO DE DETERIOROS

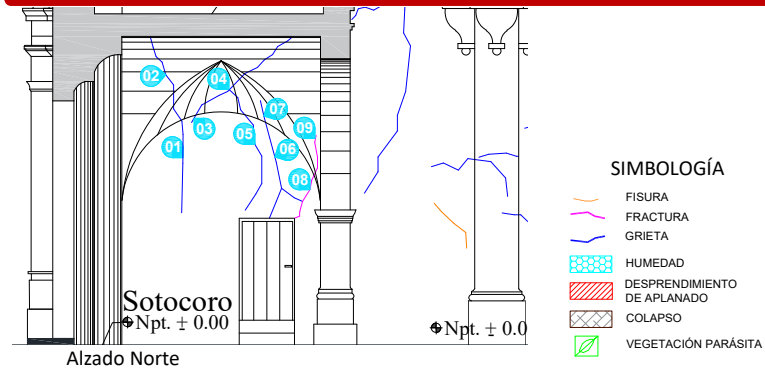
REGISTRO DE DETERIOROS

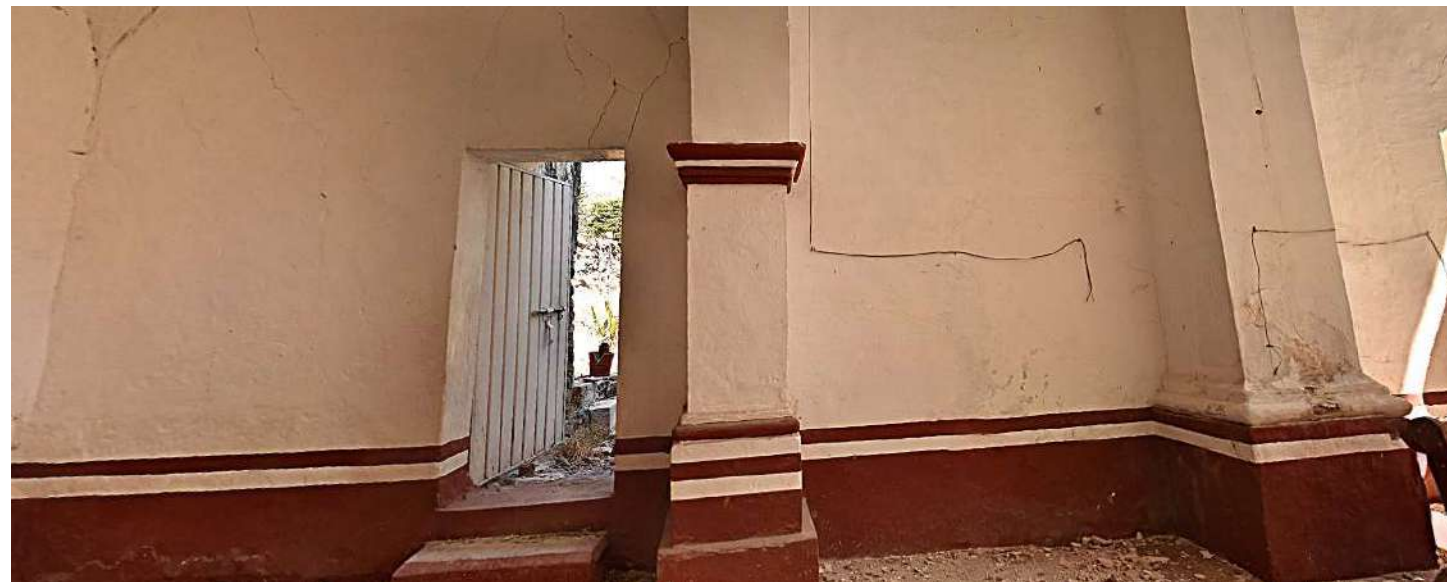
Imagen 1: Vista general de muro interior norte
