Benemérita Universidad Autónoma de Puebla

Facultad de Arquitectura

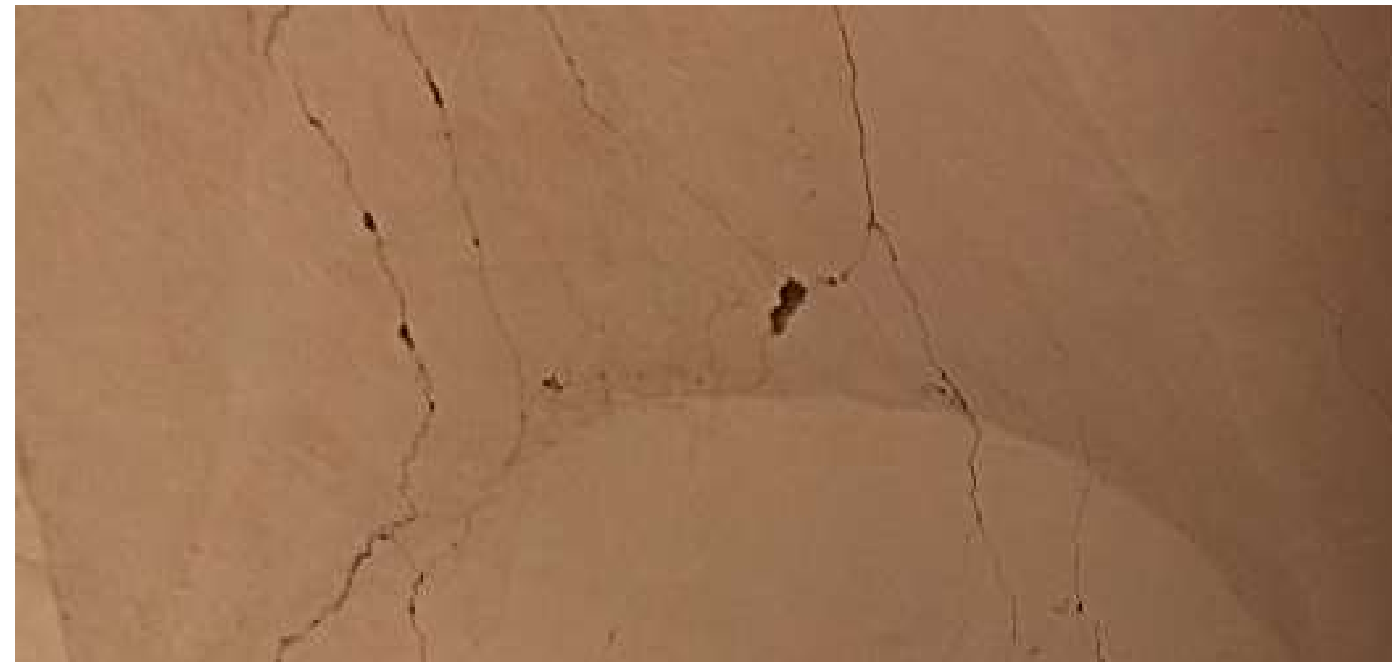
Imagen 1: Vista general de afectaciones en muro interior norte

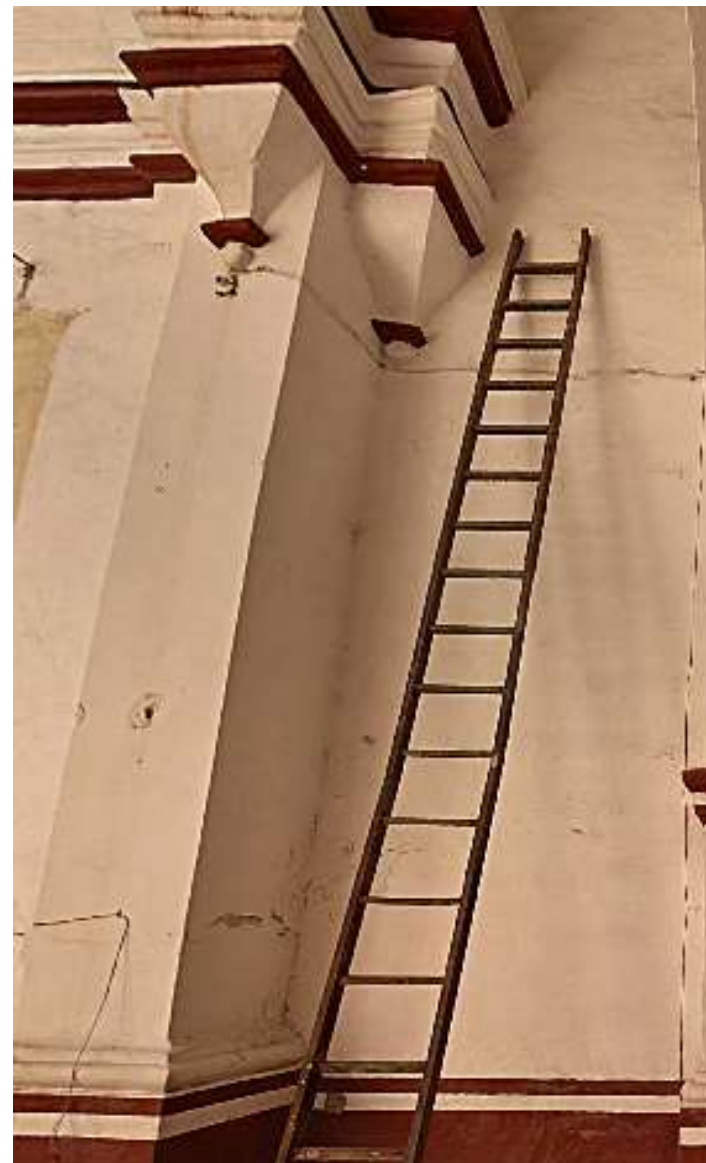
Imagen 1: Vista general de muro interior sur

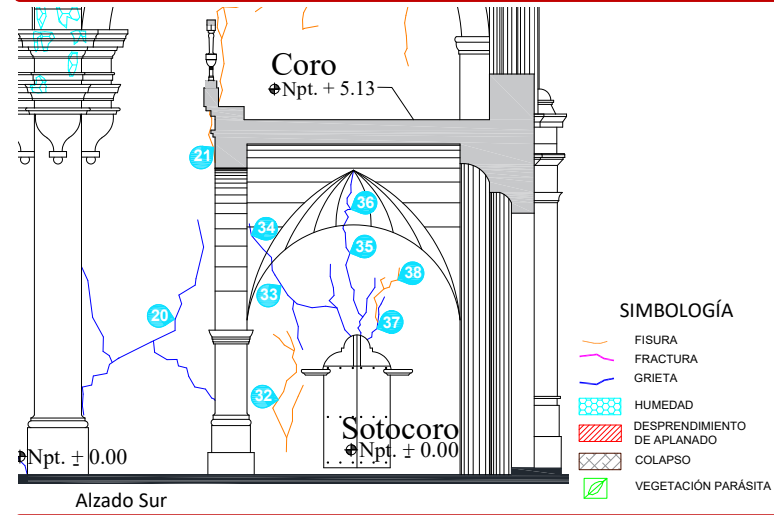
REGISTRO DE DETERIOROS

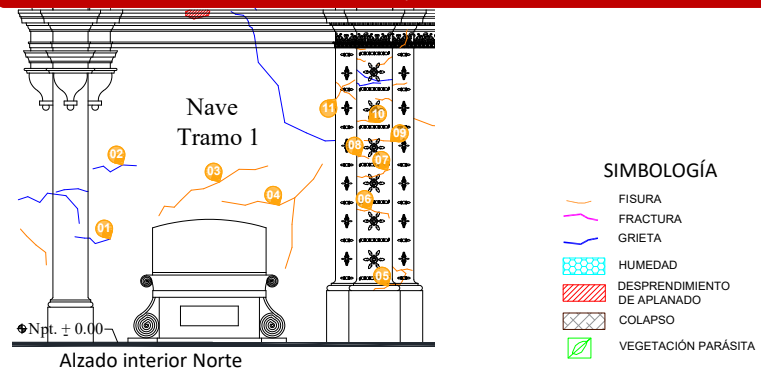
REGISTRO DE DETERIOROS

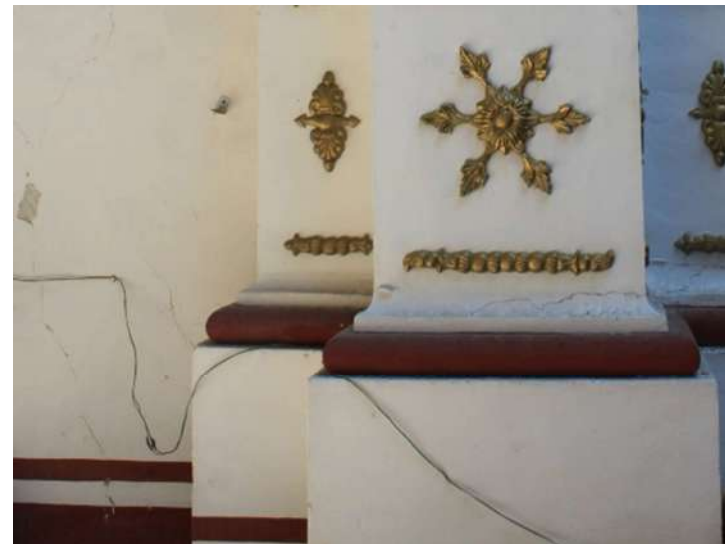
Imagen 3: Detalle de deterioros en basa de pilastra nororiente

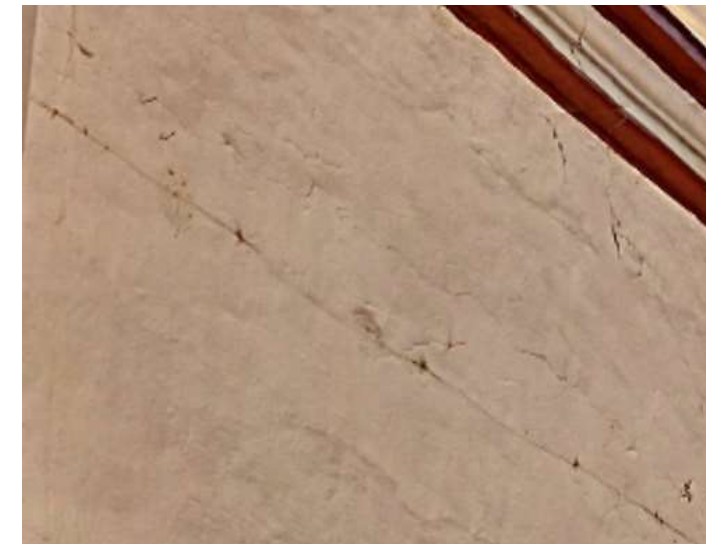
Imagen 4: Detalle de afectaciones existentes en muro interior norte

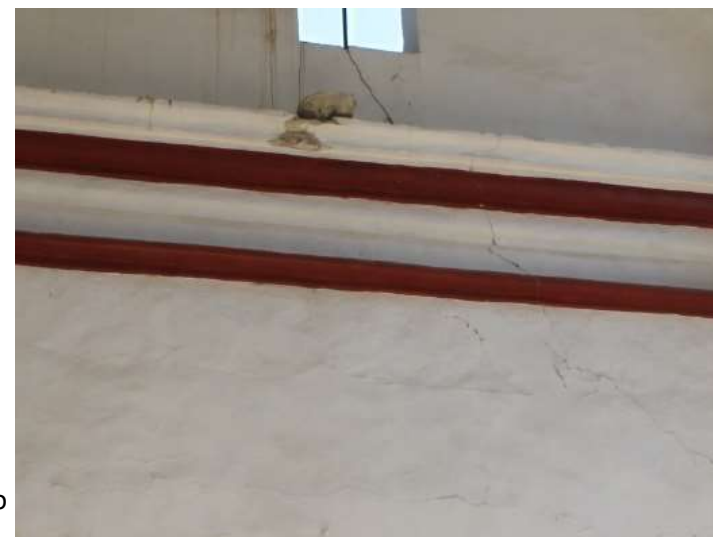
Imagen 2: Detalle de deterioros presentes en cornisamento en muro interior norte

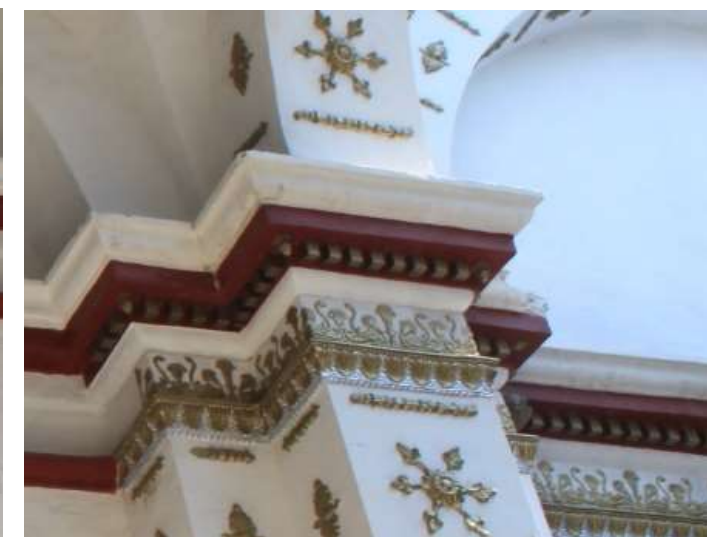
Imagen 4: Vista de capitel de pilastra nororiente 1

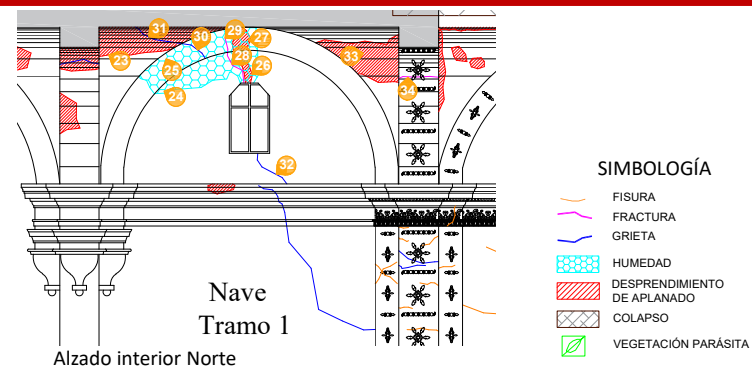
REGISTRO DE DETERIOROS

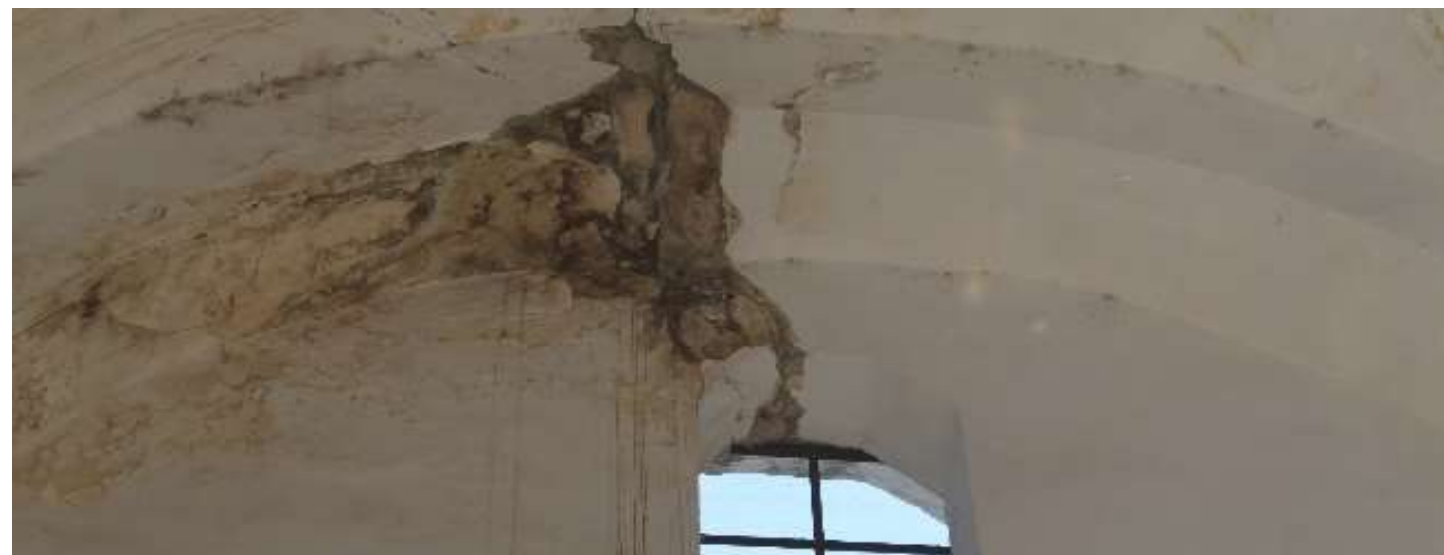
Imagen 1: Fracturas en dinteles de ventanas y arcos formeros

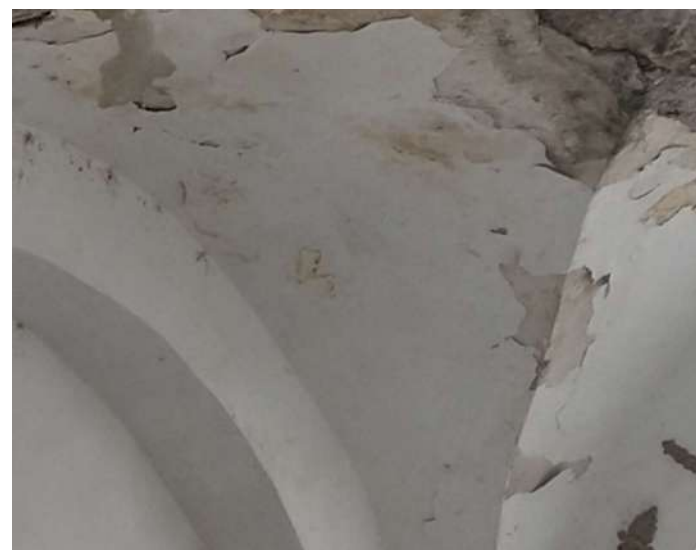
Imagen 2: Vista por el intradós parte nororiente de cubierta

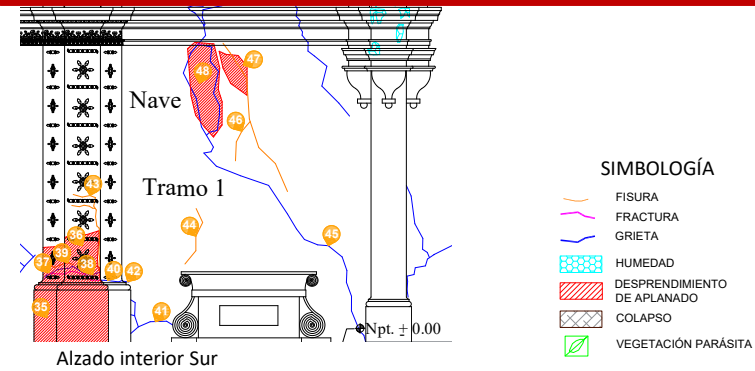
REGISTRO DE DETERIOROS

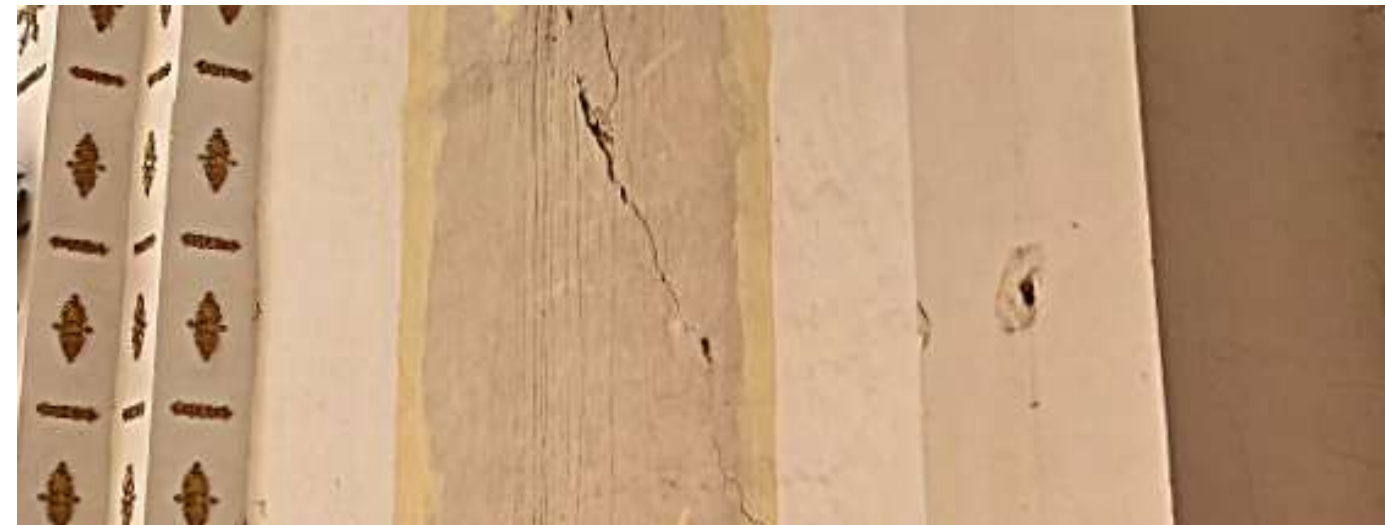
Imagen 1: Detalle de agrietamientos presentes en muro interior sur

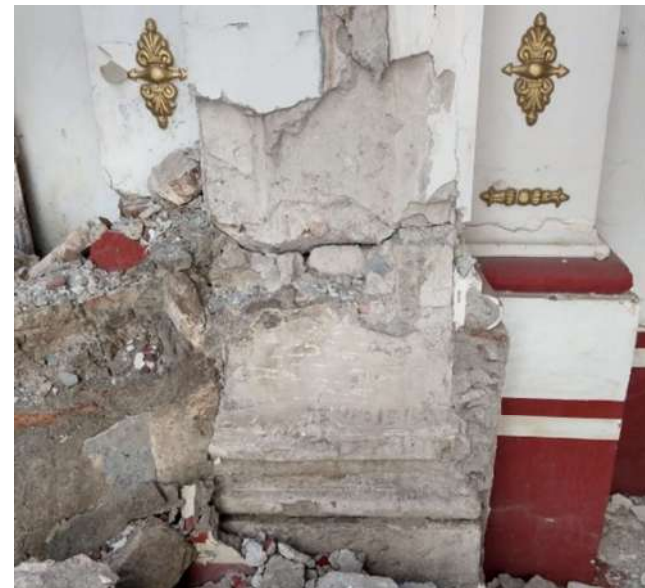
Imagen 2: Vista de afectaciones presentes en pilastra suroriente

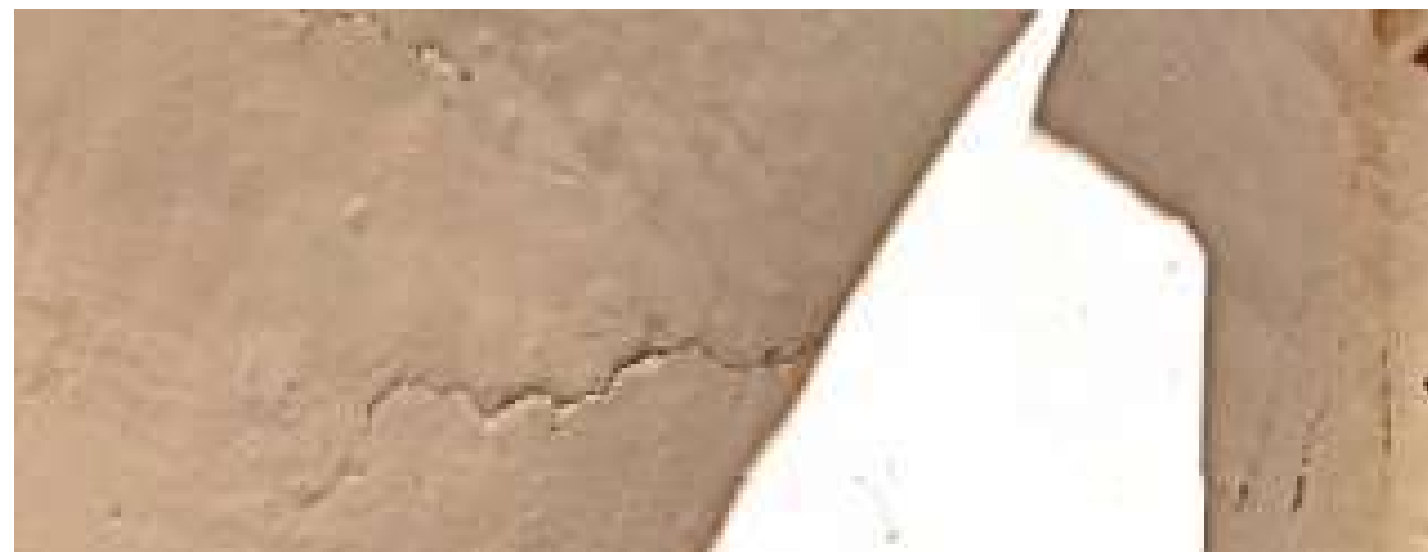
Imagen 1: Detalle de agrietamientos y fisuras presentes en muro interior sur

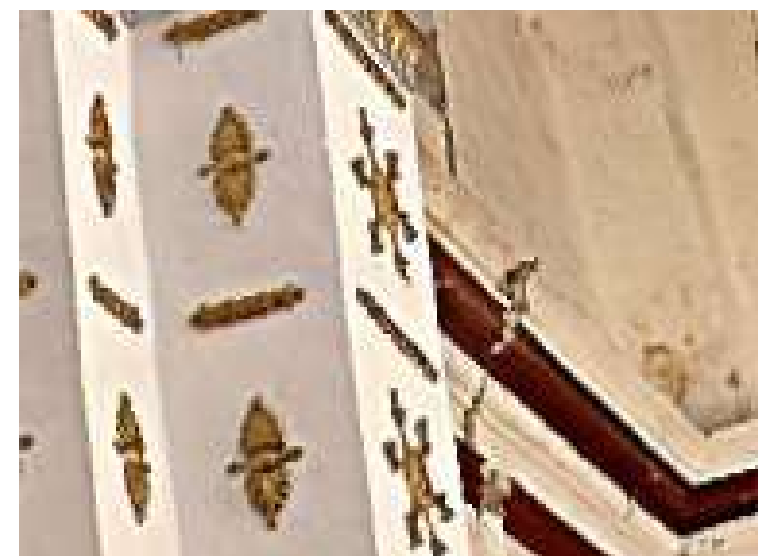
Imagen 2: Detalle de afectaciones en juego de molduras de muro interior sur

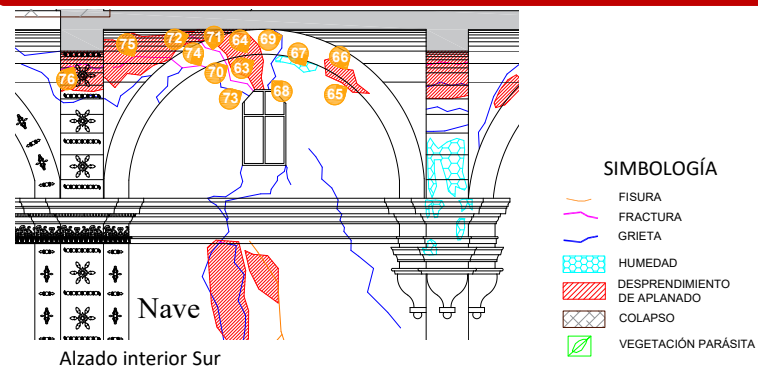
REGISTRO DE DETERIOROS

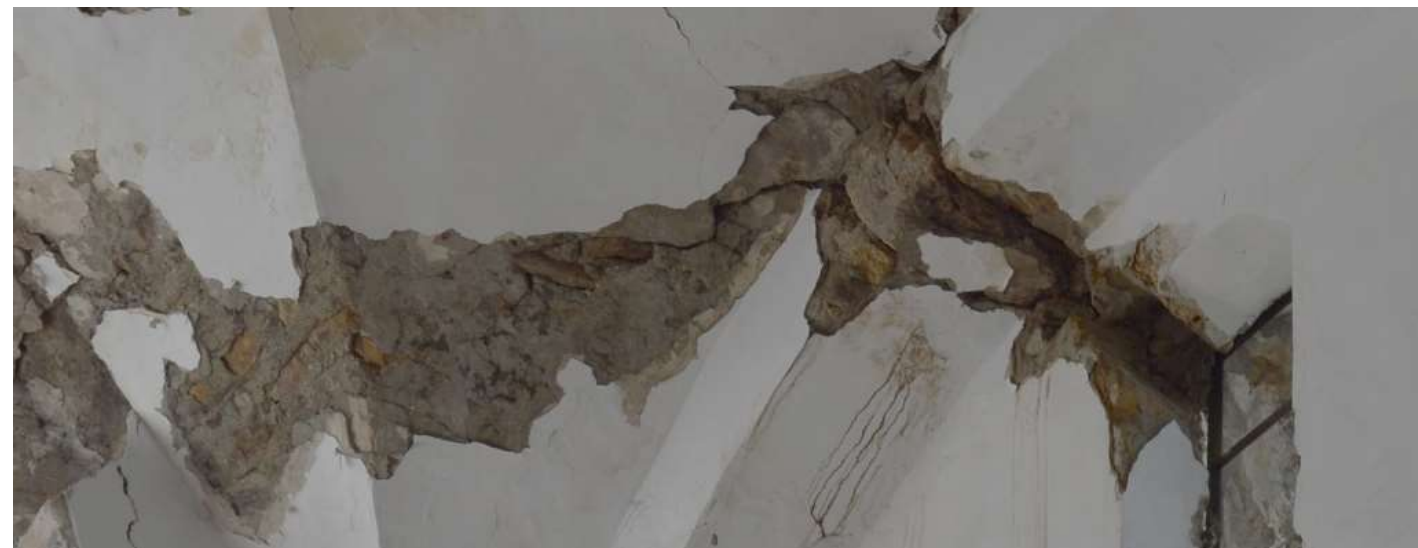
Imagen 1: Vista de afectaciones en arco formero e intradós de cubierta

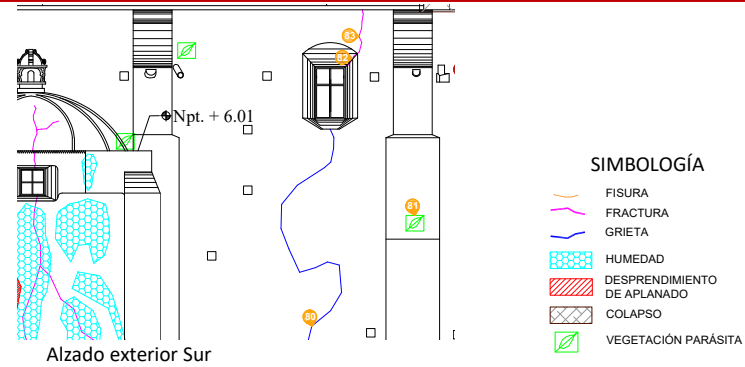
REGISTRO DE DETERIOROS

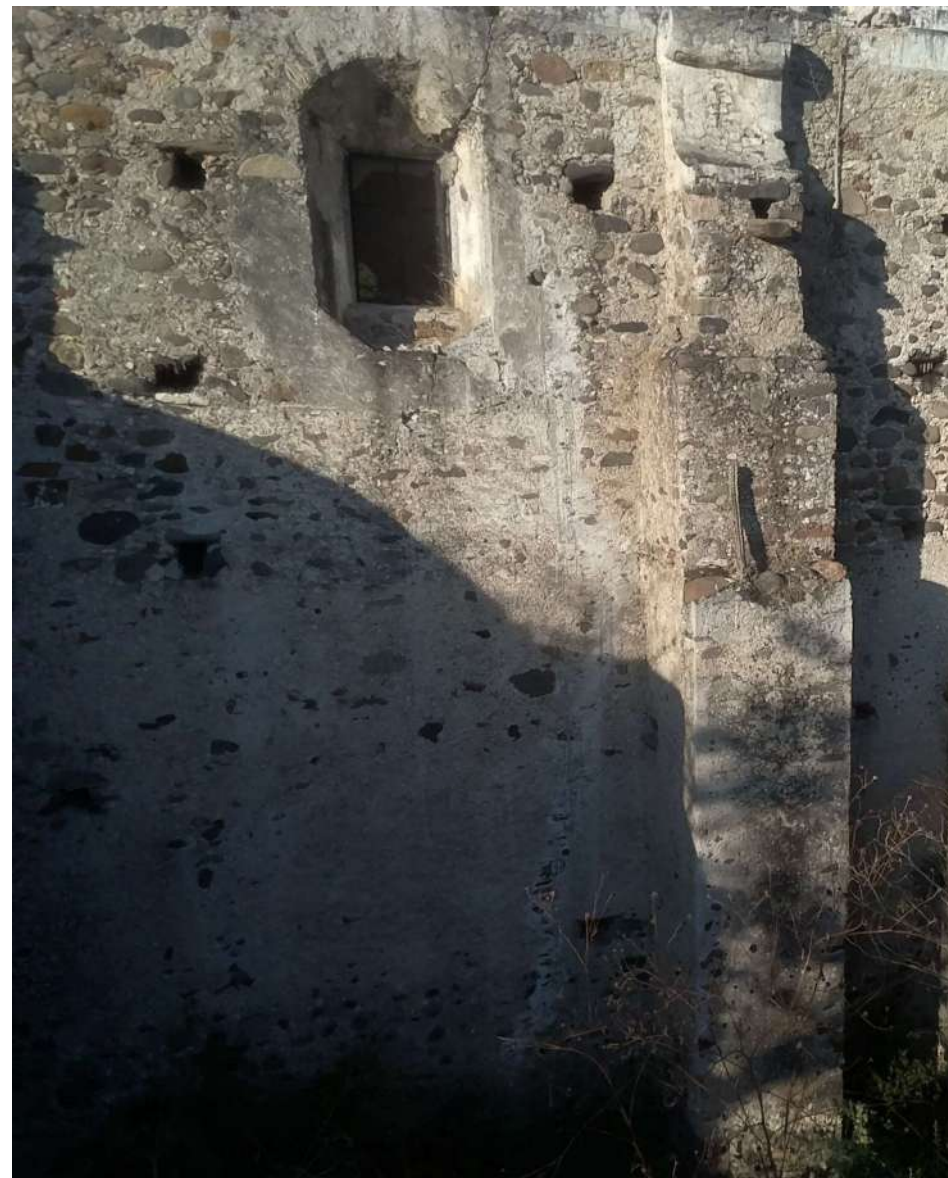
Imagen 1: Vista general de muro exterior sur

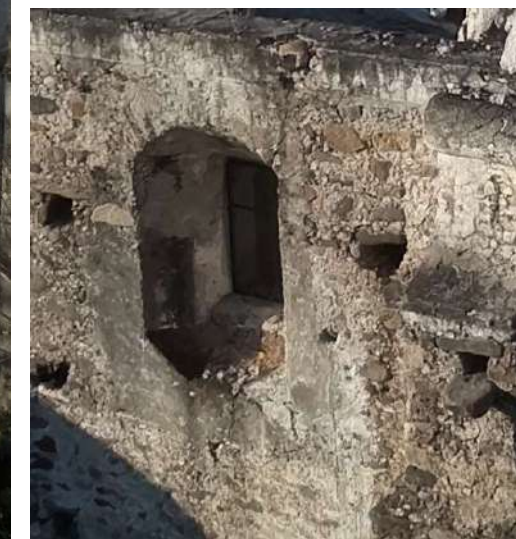
Imagen 3: Detalle de deterioros presentes en ventana y muro exterior sur

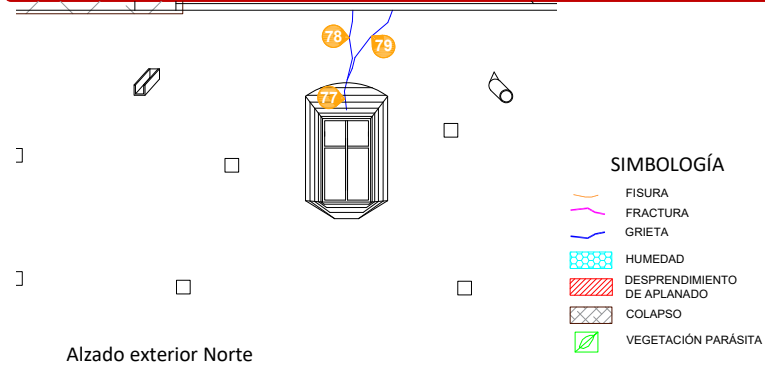
REGISTRO DE DETERIOROS

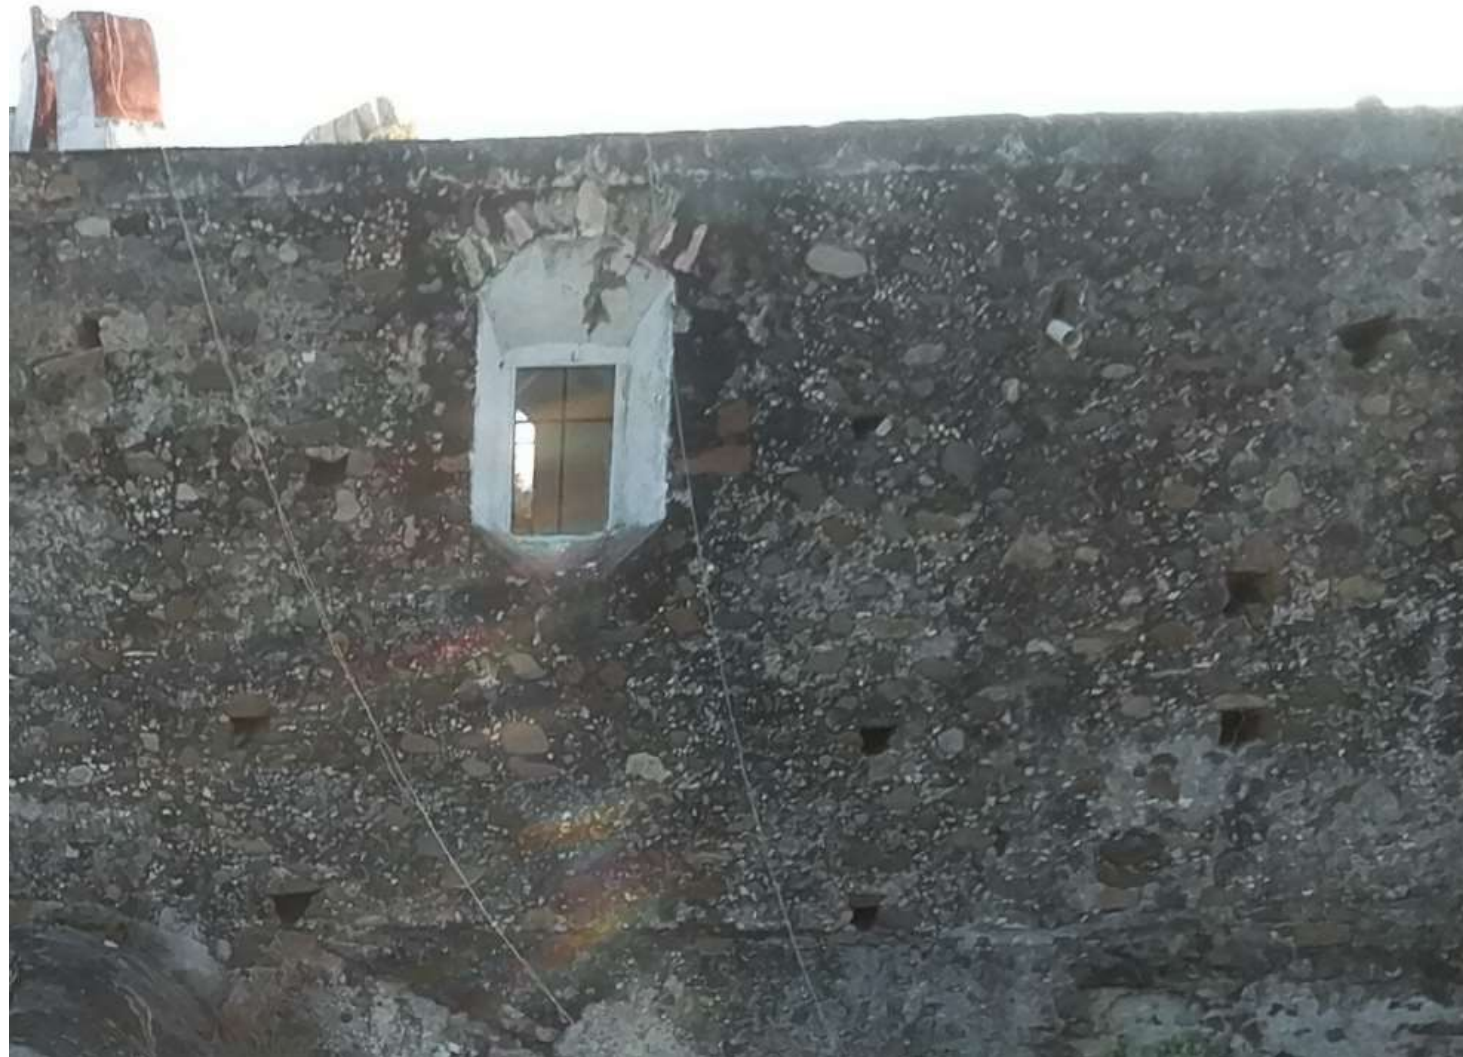
Imagen 1: Vista general de muro exterior norte

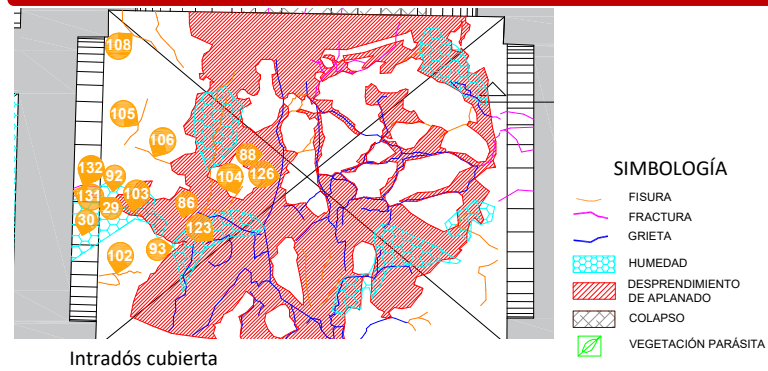
REGISTRO DE DETERIOROS

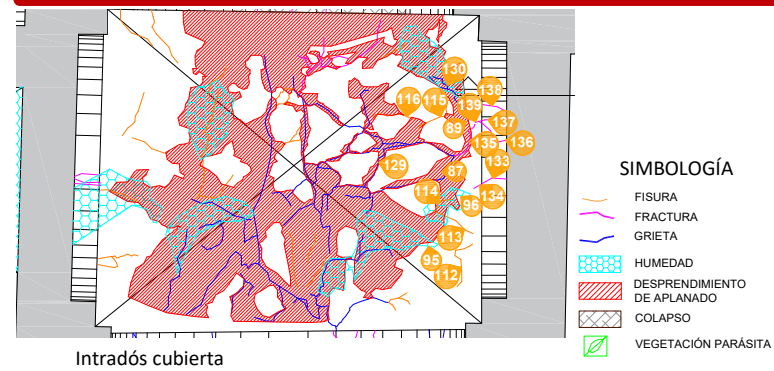
REGISTRO DE DETERIOROS

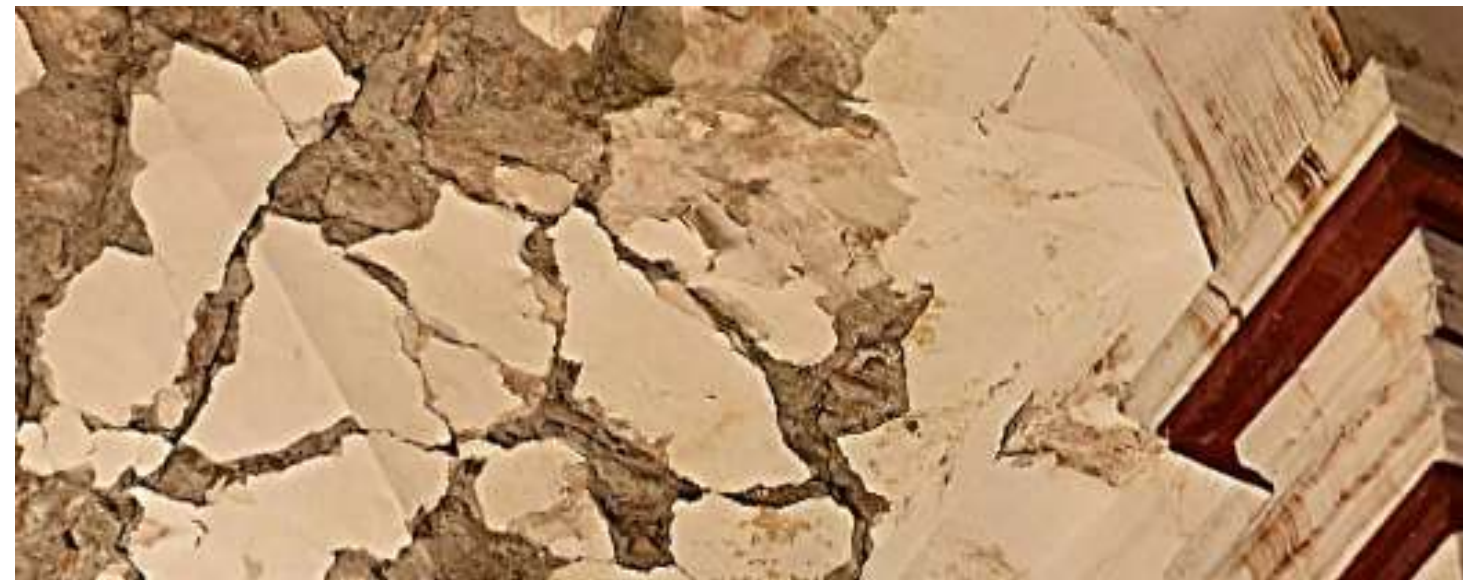
Imagen 1: Vista del estado actual del intradós de cubierta parte sur

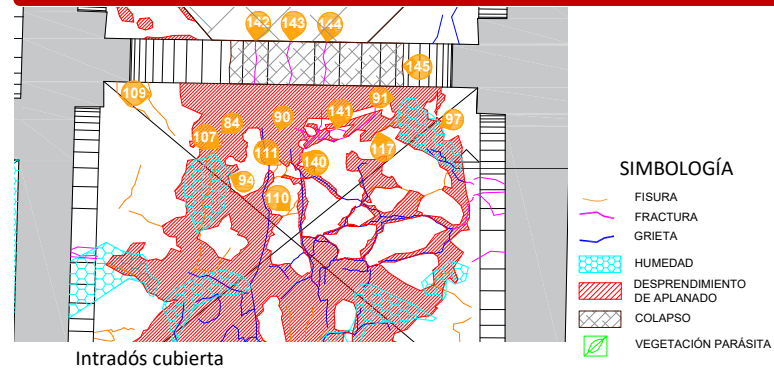
REGISTRO DE DETERIOROS

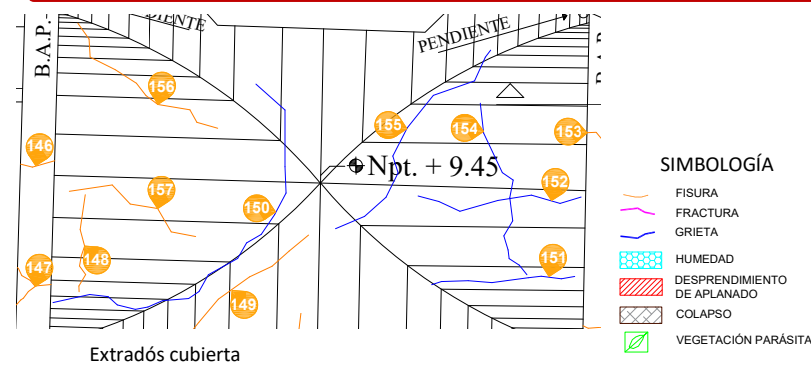
REGISTRO DE DETERIOROS

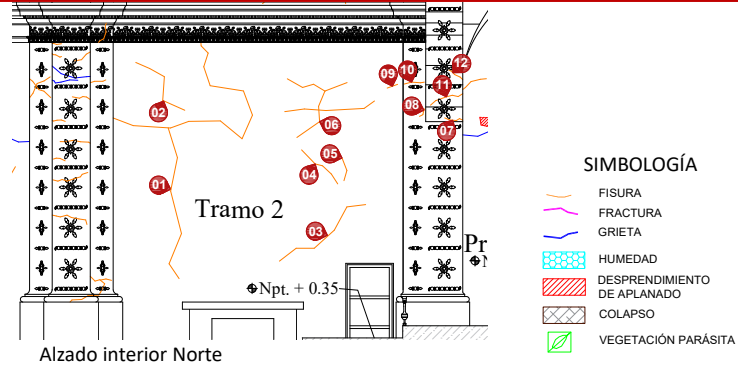
REGISTRO DE DETERIOROS

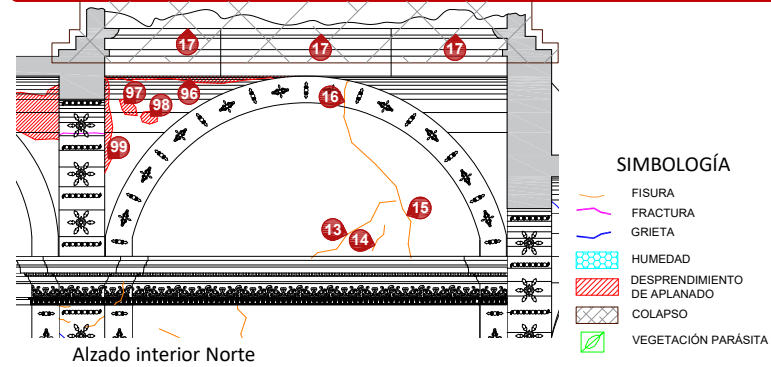
REGISTRO DE DETERIOROS

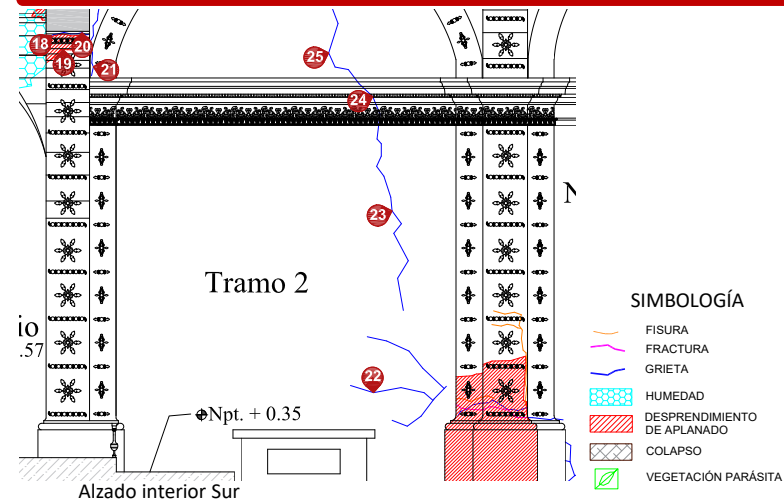
REGISTRO DE DETERIOROS

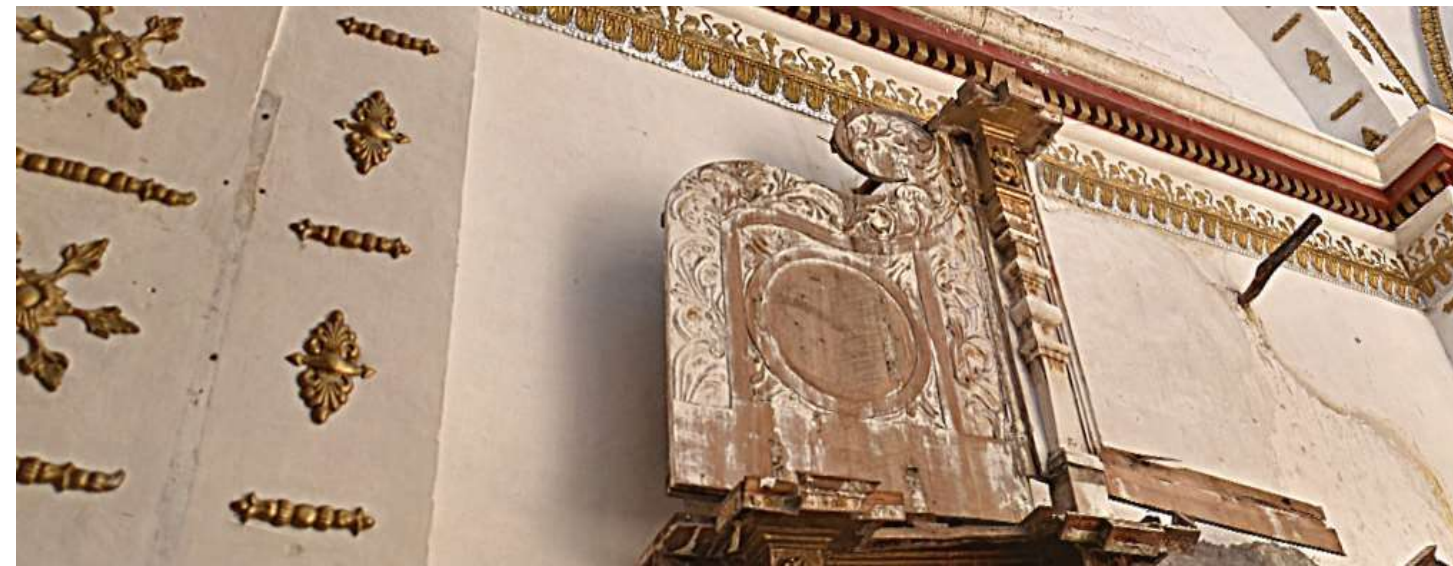
Imagen 1: Vista general de muro interior sur en Nave tramo 2

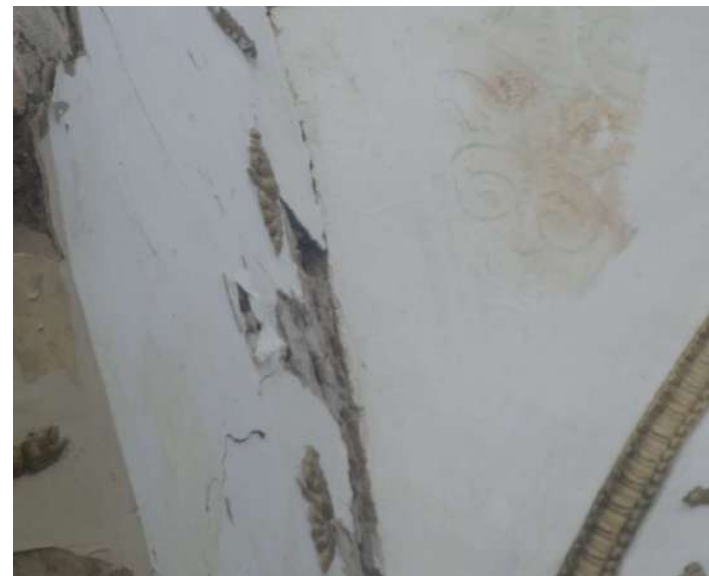
Imagen 1: Detalle de fracturas en unión de arco fajón oriente y pechina suroriente en Nave tramo 2

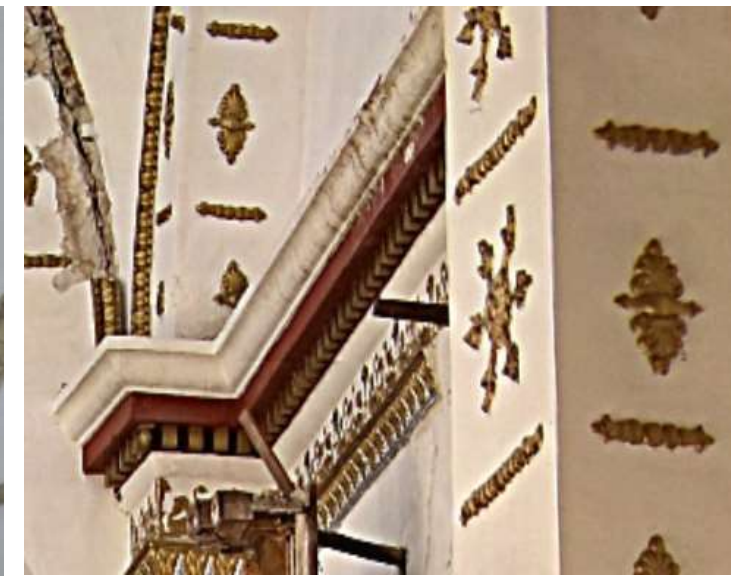
Imagen 2: Vista de molduras en muro interior sur de Nave tramo 2

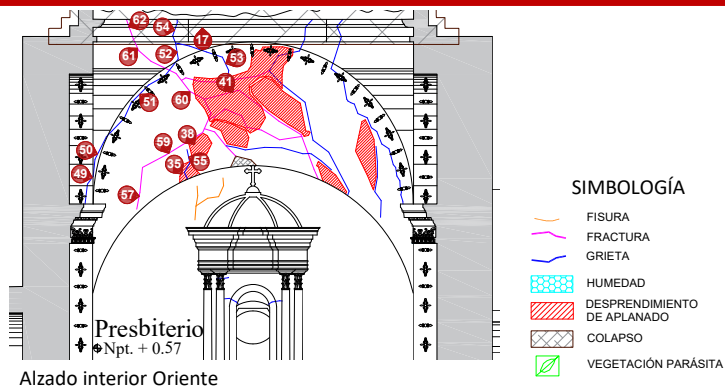
REGISTRO DE DETERIOROS

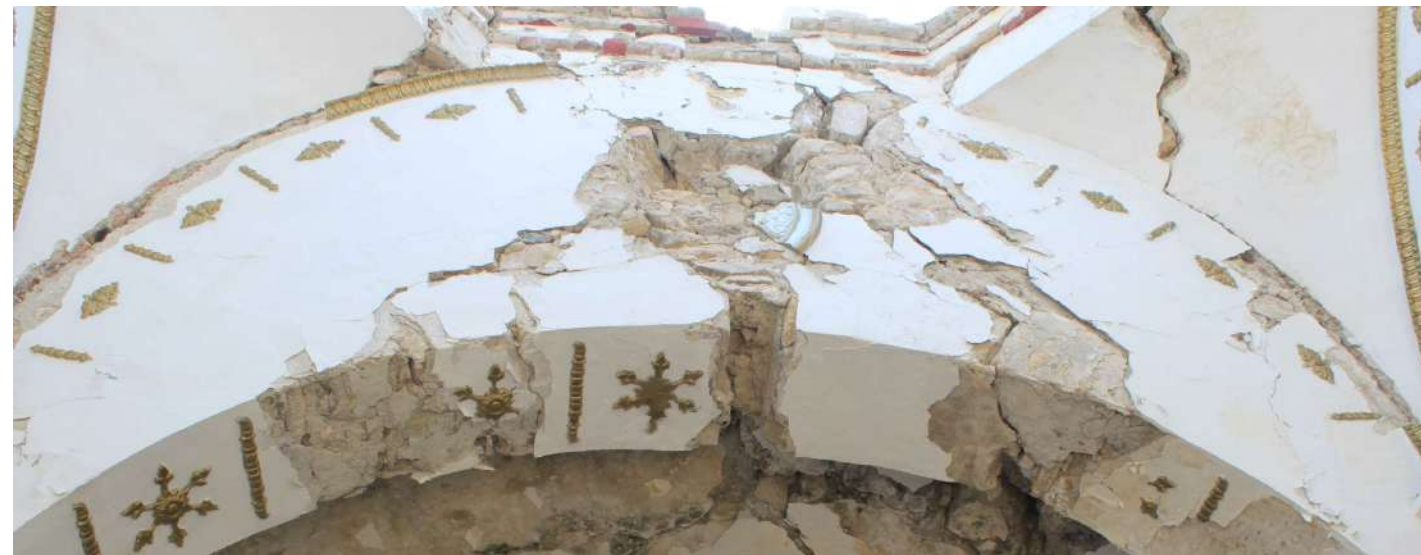
Imagen 1: Vista general del estado actual de muro interior oriente en Nave tramo 2

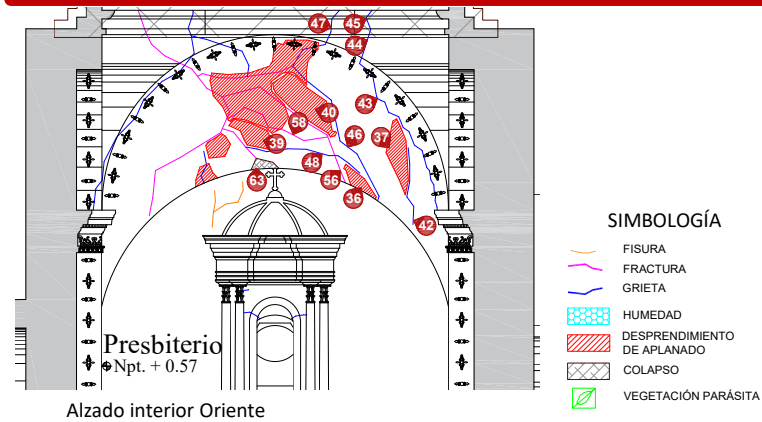
REGISTRO DE DETERIOROS

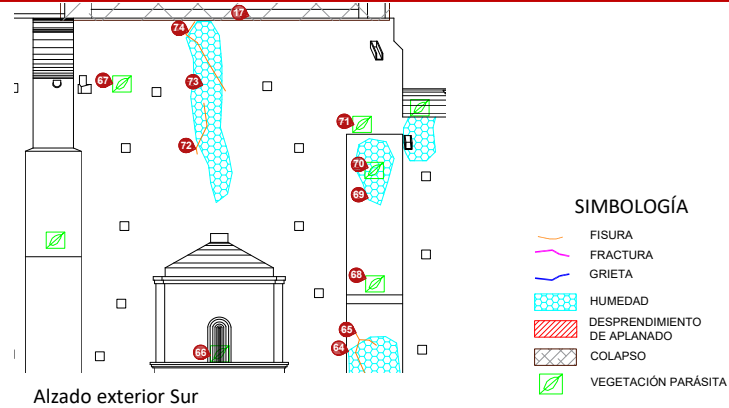
REGISTRO DE DETERIOROS

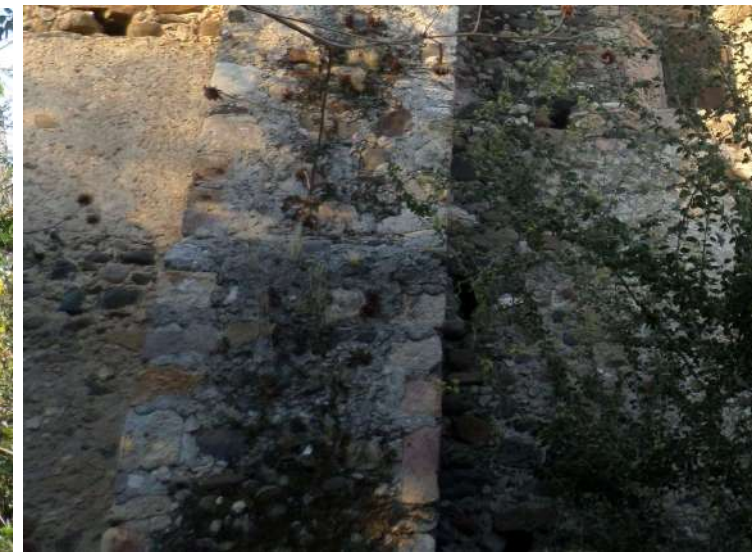
Imagen 4: Detalle de deterioros en primer cuerpo de contrafuerte

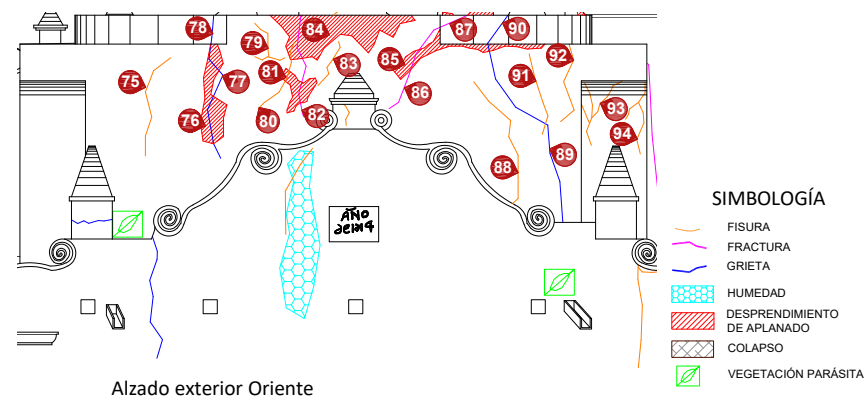
Alzado exterior Oriente

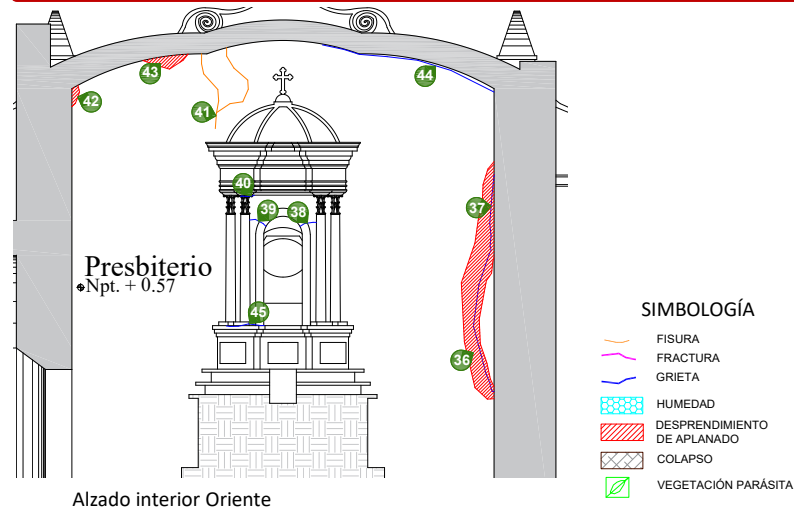
REGISTRO DE DETERIOROS

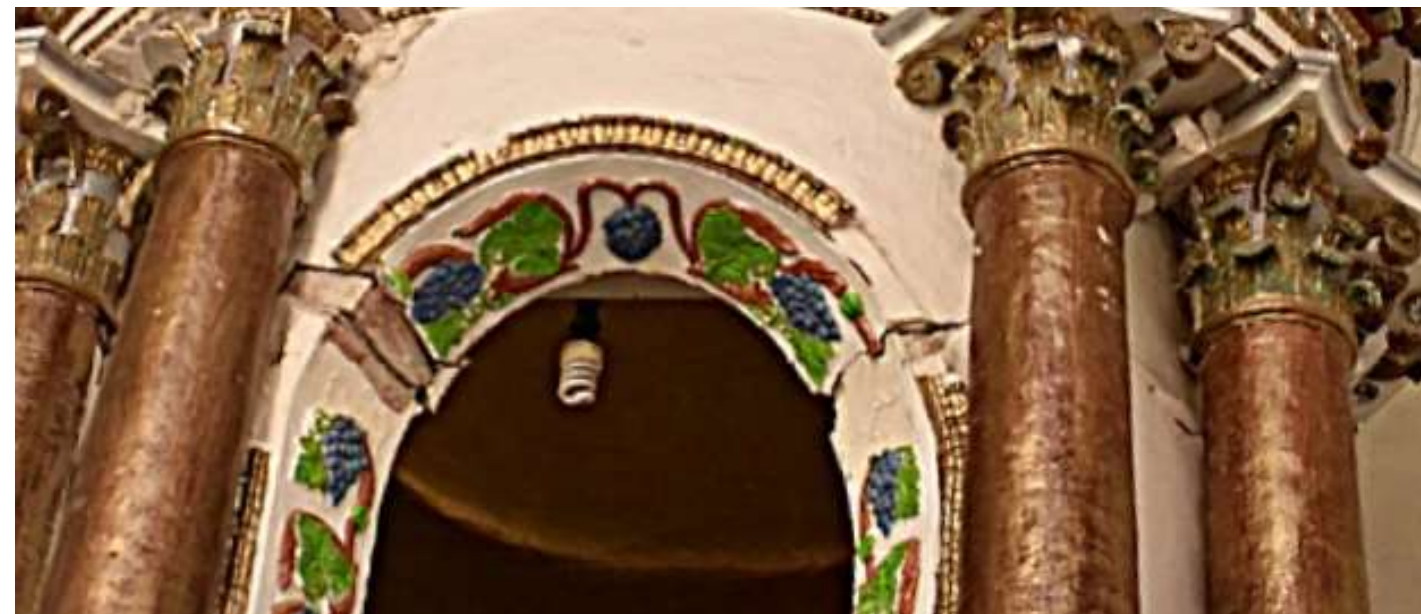
Imagen 1: Vista frontal de cipress

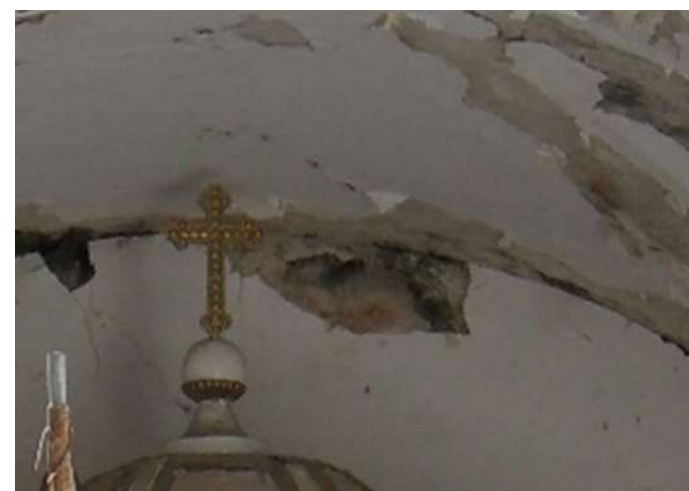
Imagen 2: Detalle de deterioros presentes en muro interior oriente

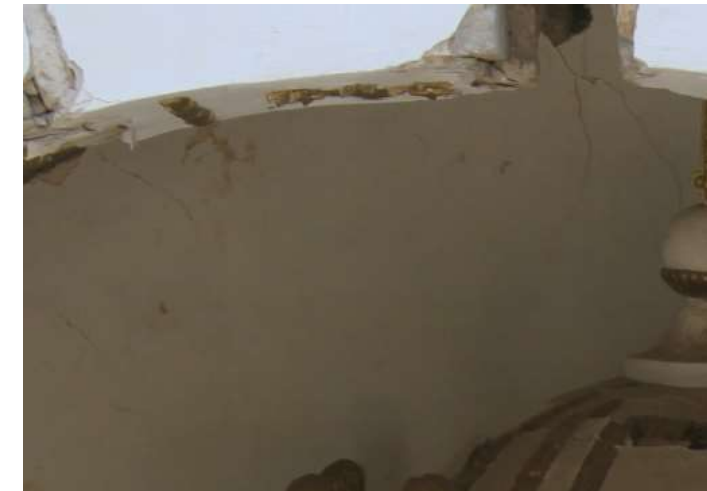
Imagen 3: Detalle de fisuras y agrietamientos en muro interior oriente

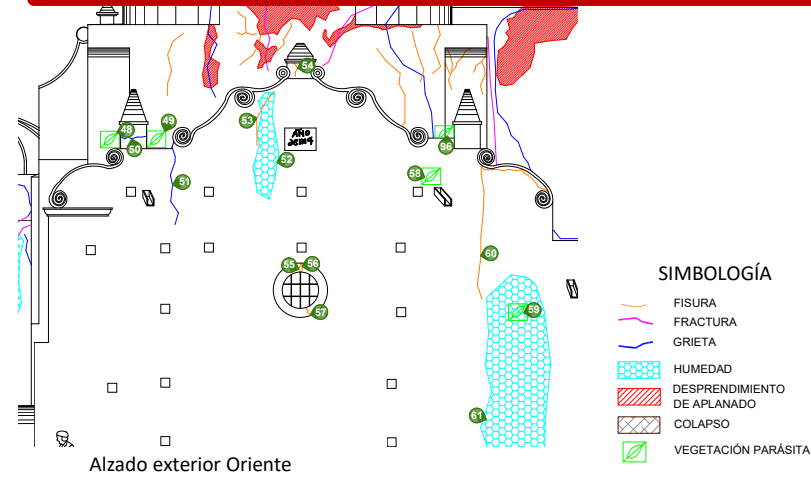
REGISTRO DE DETERIOROS

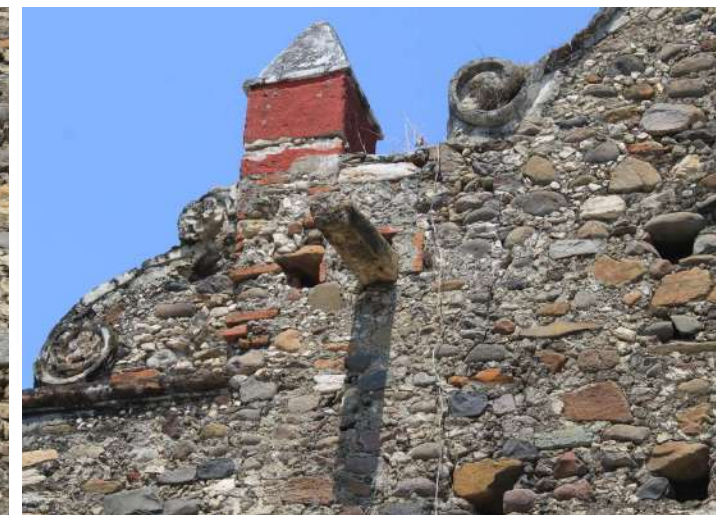
Imagen 4: Detalle de agrietamientos presentes en elementos de remate del muro exterior oriente
