Benemérita Universidad Autónoma de Puebla

Facultad de Arquitectura

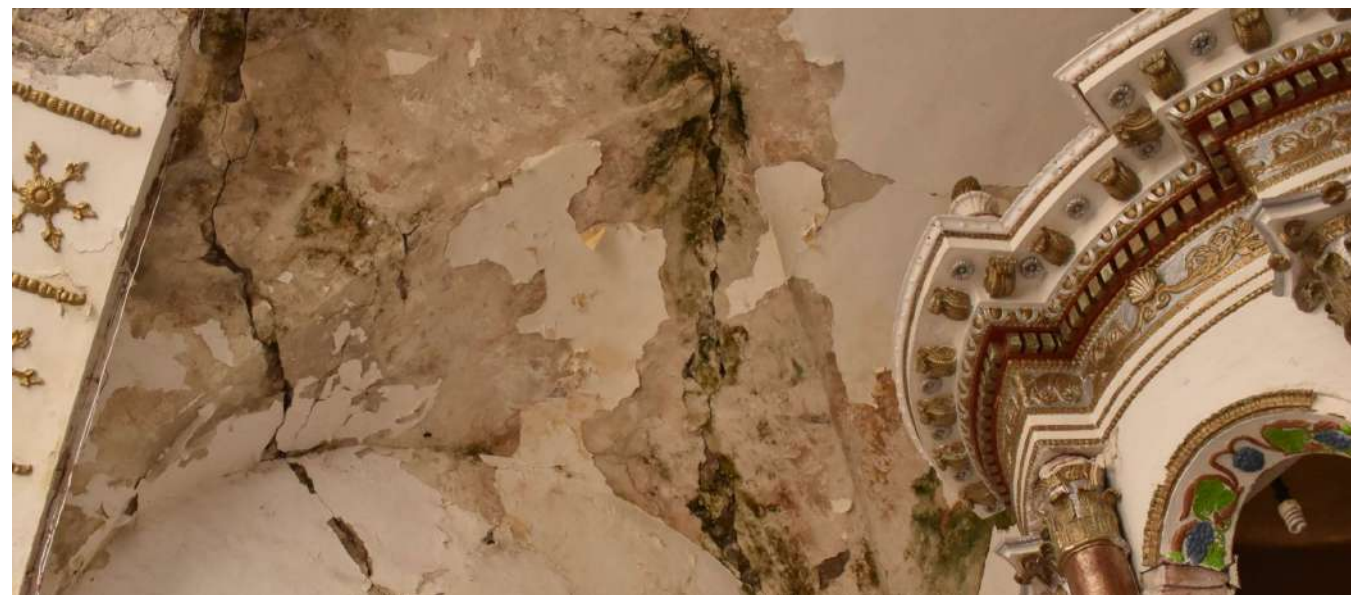
Imagen 1: Vista del intradós de cubierta

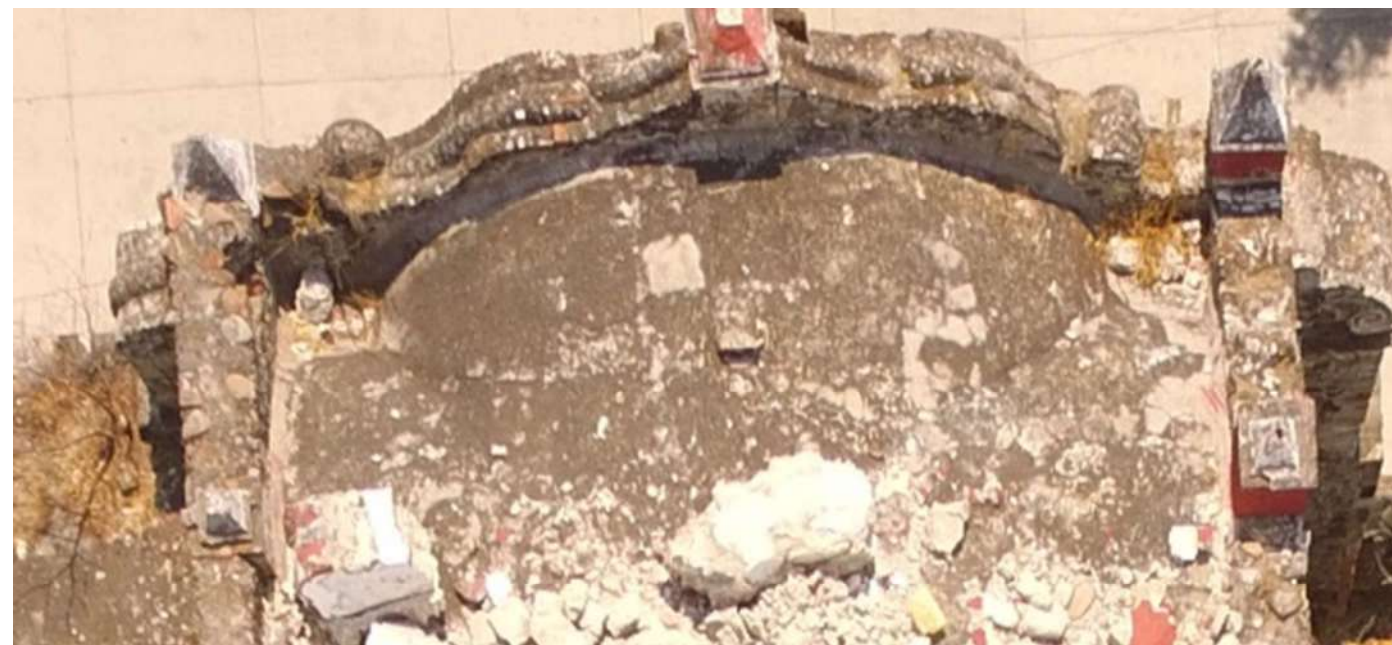
Imagen 1: Vista general del extradós de cubierta

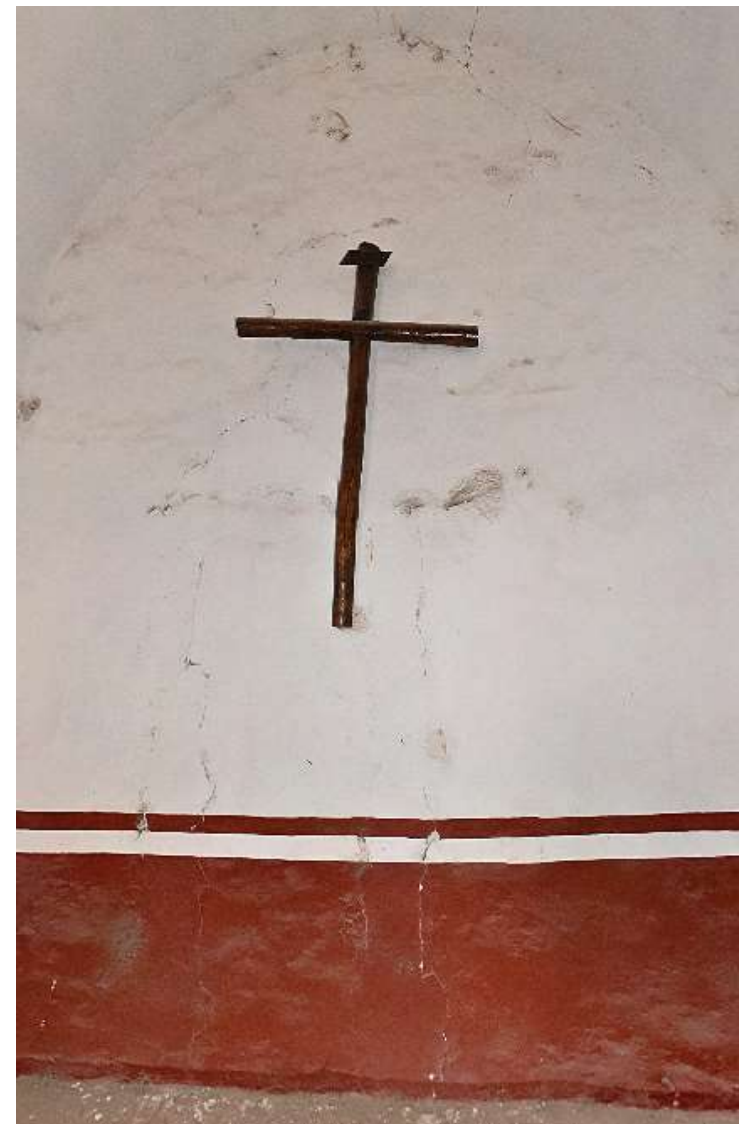
Imagen 1: Vista general del muro interior norte

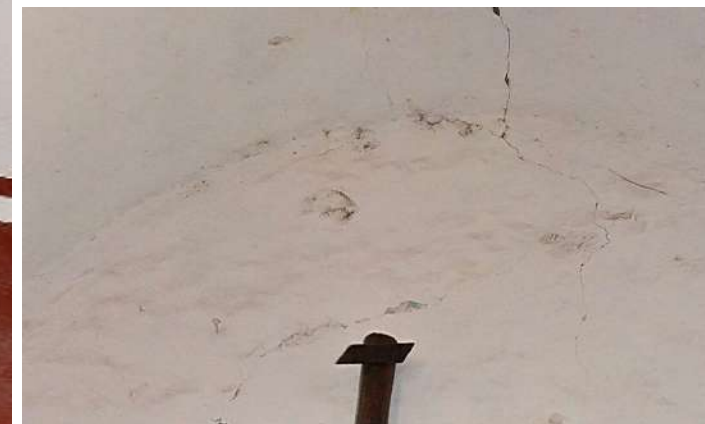
Imagen 3: Vista de deterioros existentes en parte alta de muro interior norte

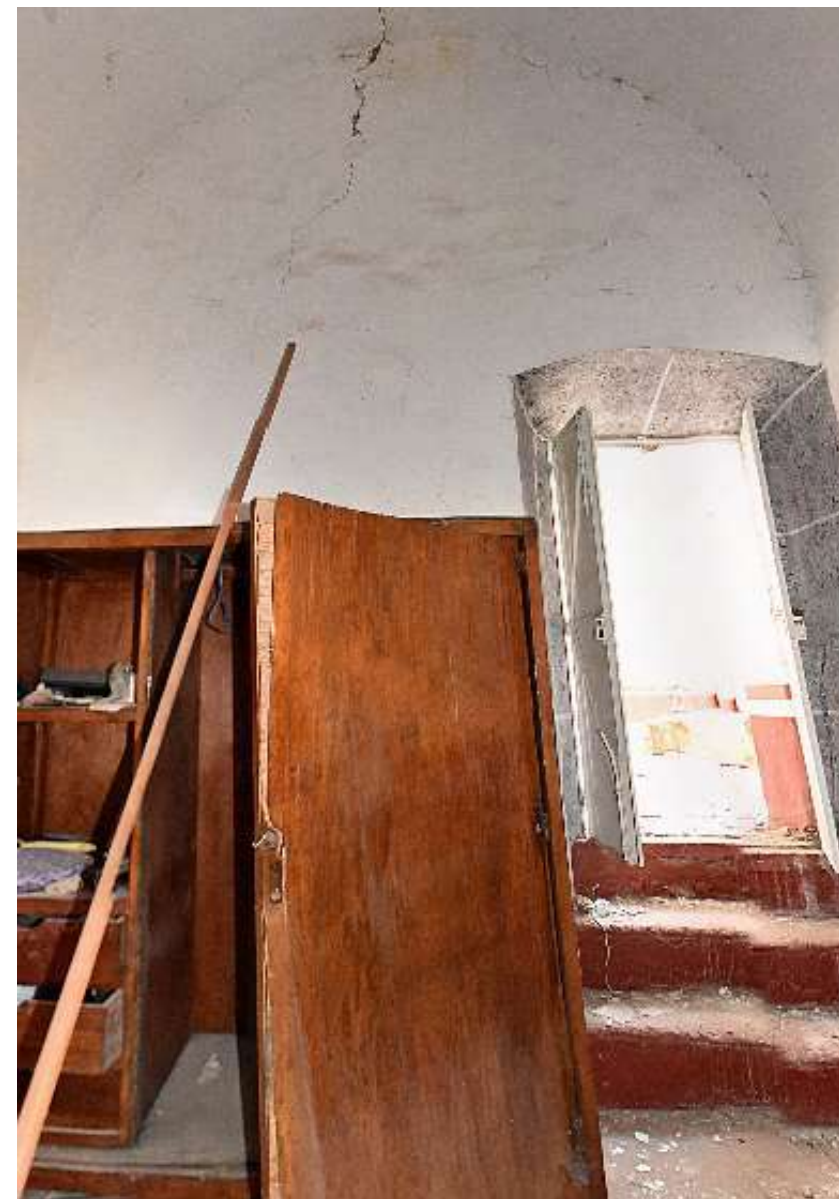
Imagen 1: Vista general del muro interior sur

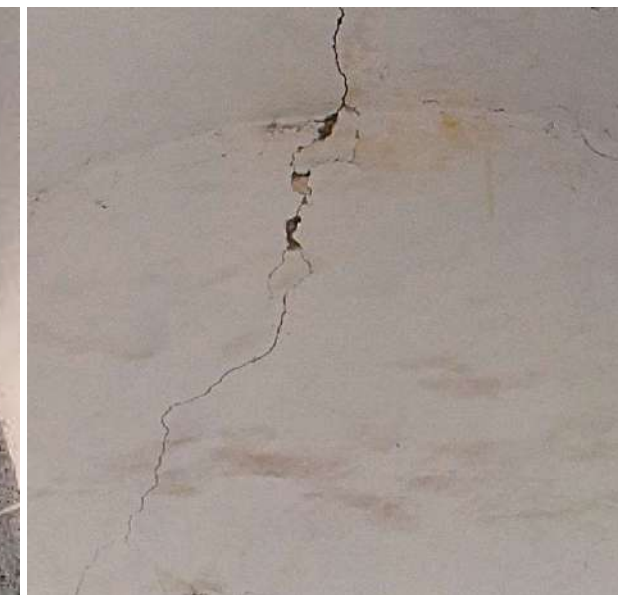
Imagen 2: Detalle de agrietamientos en parte alta de muro interior sur

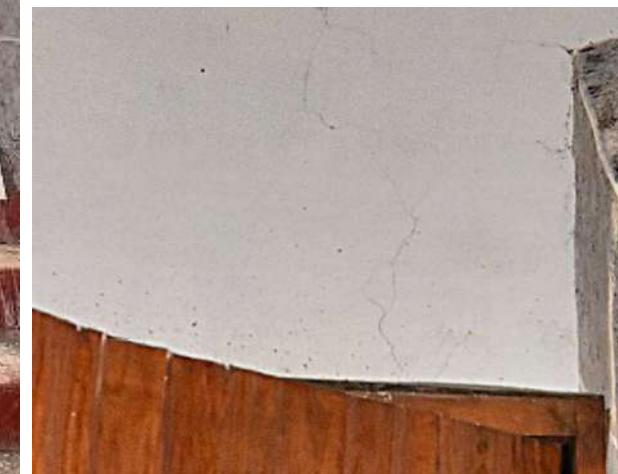
Imagen 3: Detalle de fisuras en muro interior sur

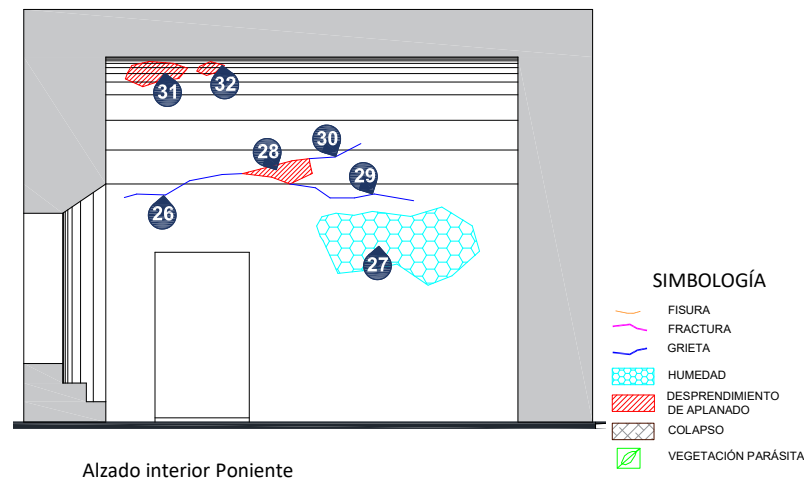
Alzado interior Poniente

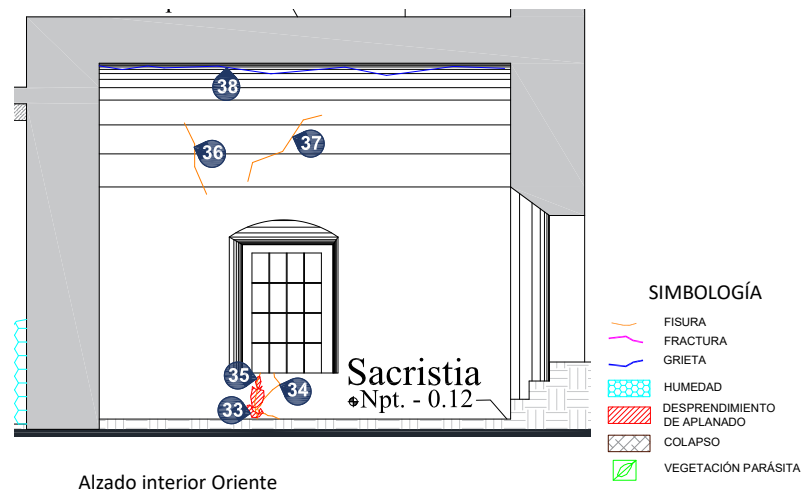
REGISTRO DE DETERIOROS

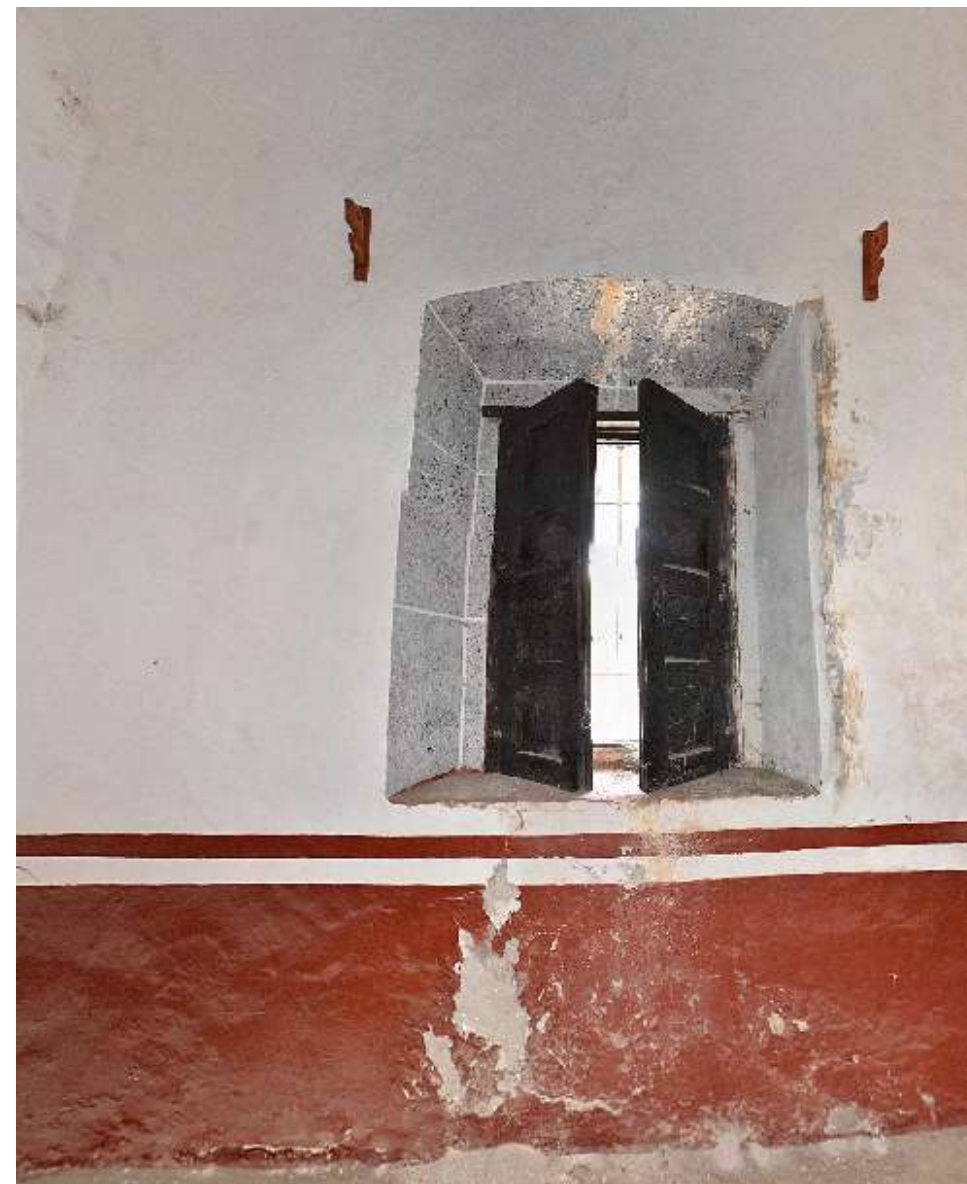
Imagen 2: Detalle de afectaciones presentes en parte baja de muro interior norte en Presbiterio

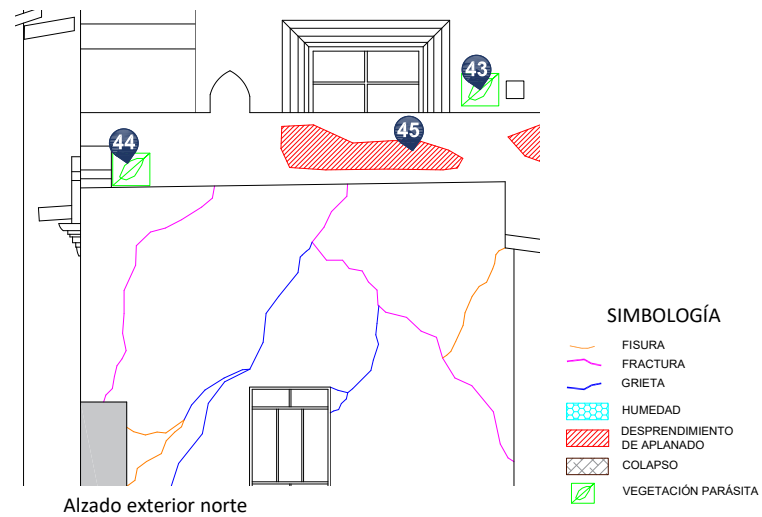
Alzado exterior norte

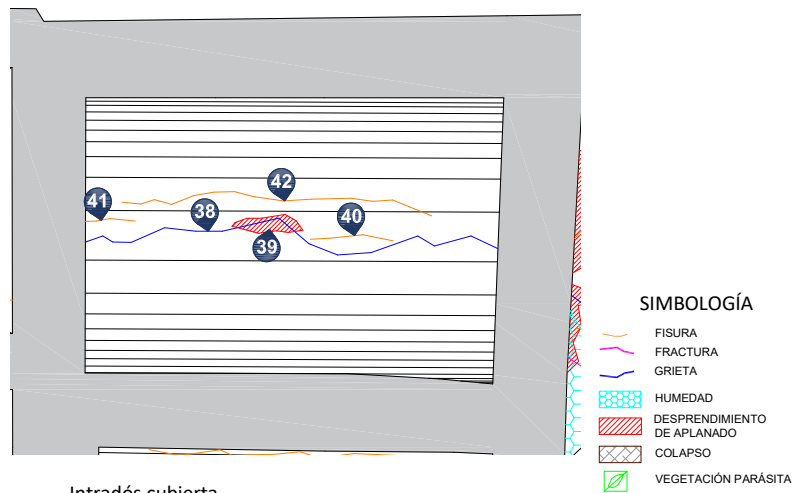
- SIMBOLOGÍA**
- FISURA
 - FRACTURA
 - GRIETA
 - HUMEDAD
 - DESPRENDIMIENTO DE APLANADO
 - COLAPSO
 - VEGETACIÓN PARÁSITA

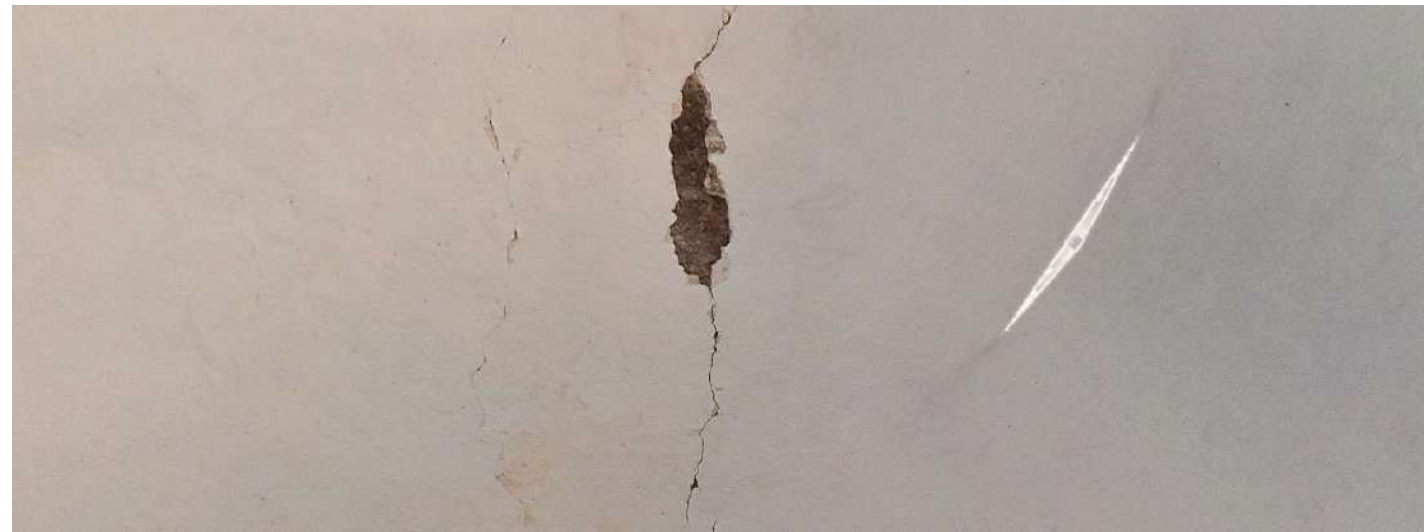
Imagen 2: Detalle de agrietamientos y desprendimientos en intradós de bóveda

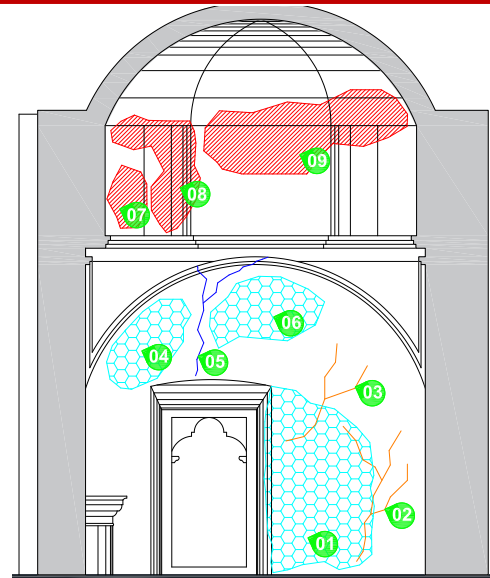
Alzado interior Norte

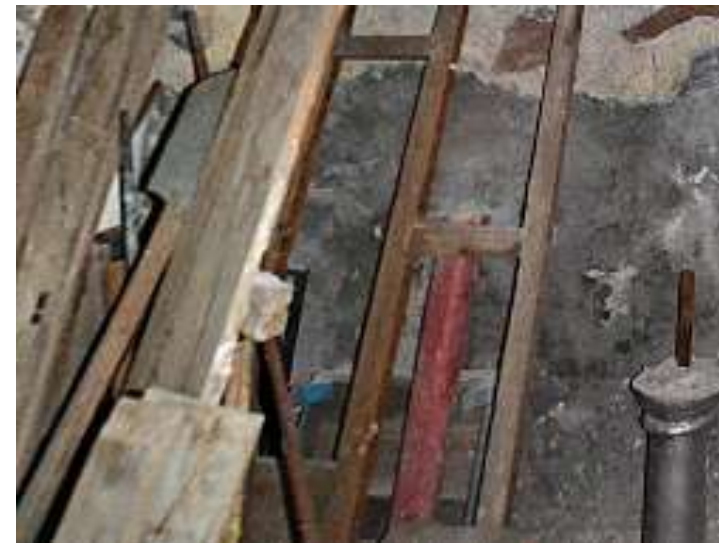
Imagen 1: Afectaciones en parte baja de muro interior sur

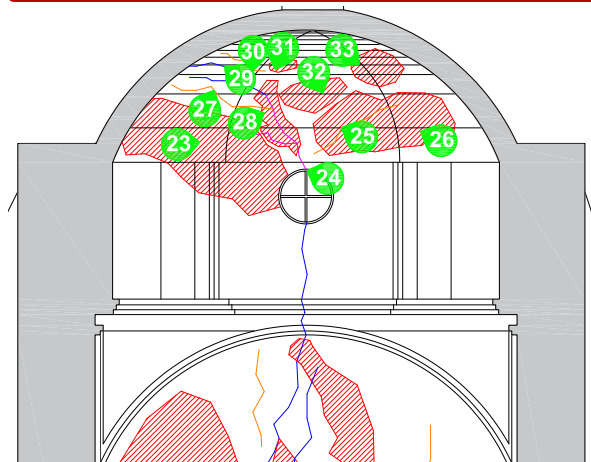
- SIMBOLOGÍA**
- FISURA
 - FRACTURA
 - GRIETA
 - HUMEDAD
 - DESPRENDIMIENTO DE APLANADO
 - COLAPSO
 - VEGETACIÓN PARÁSITA

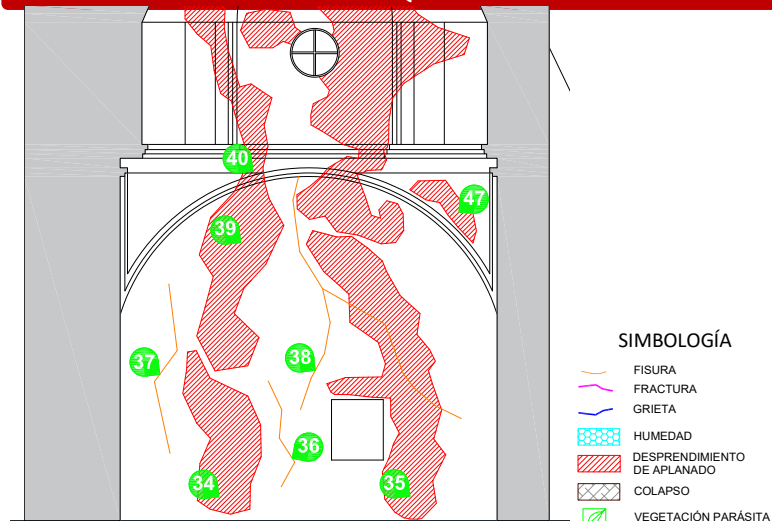
Alzado interior Oriente

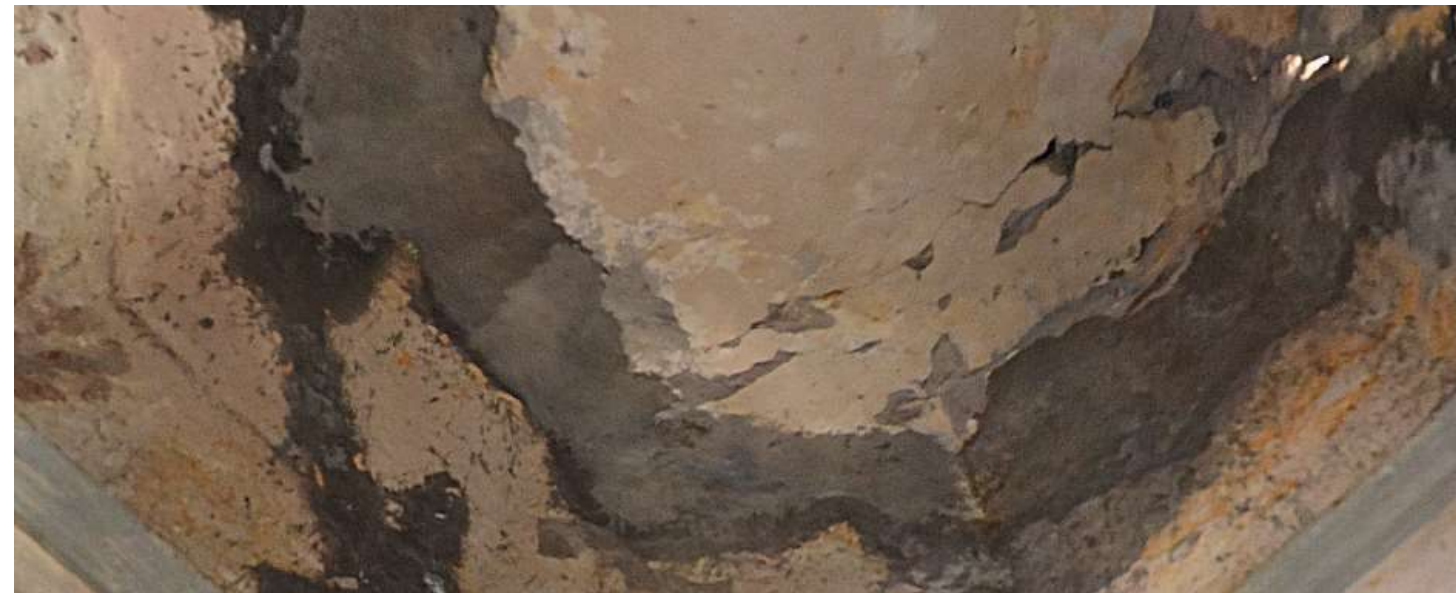
Imagen 1: Vista general del estado actual de parte alta del tambor interior oriente

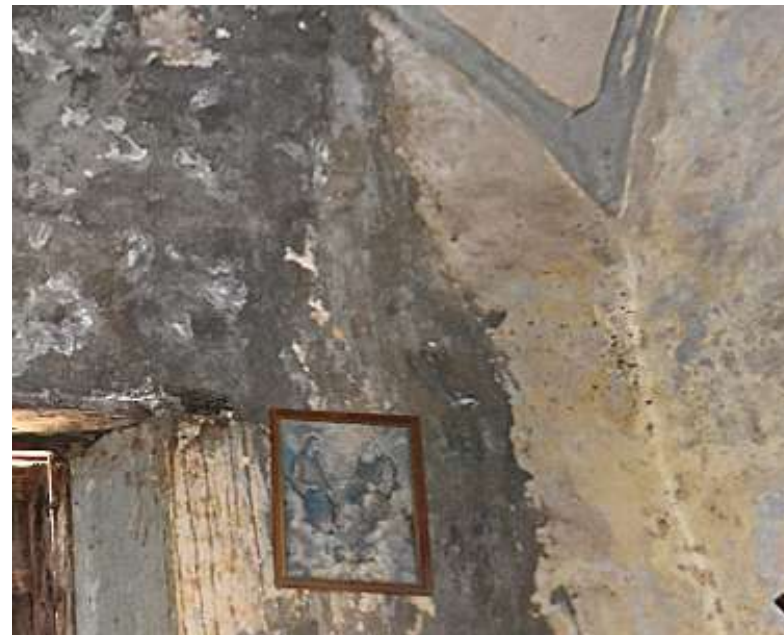
Imagen 1: Detalle del aplanado existente en muro interior poniente

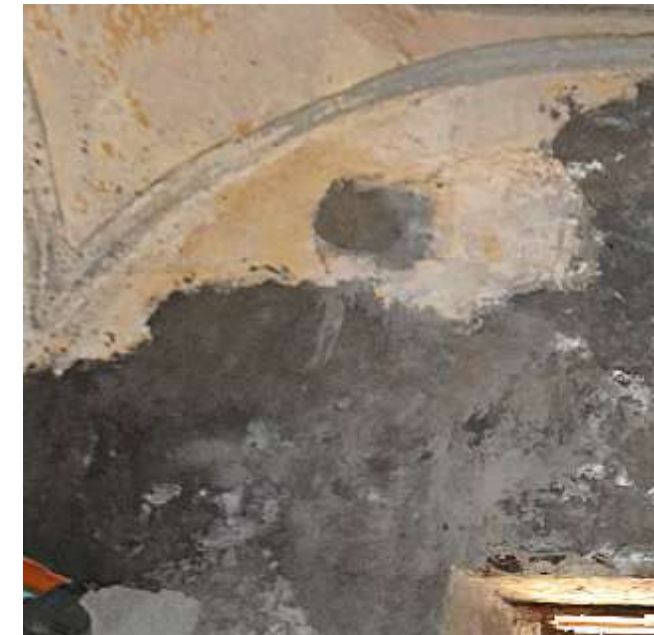
Imagen 2: Estado actual de muro interior poniente

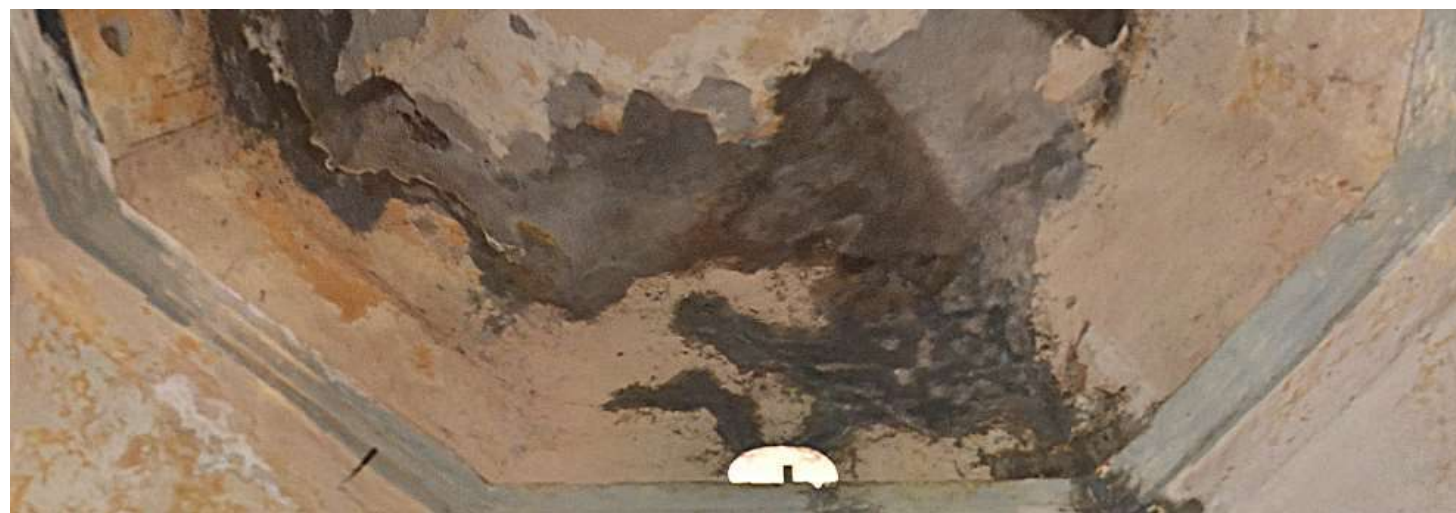
Imagen 3: Estado actual de tambor interior poniente

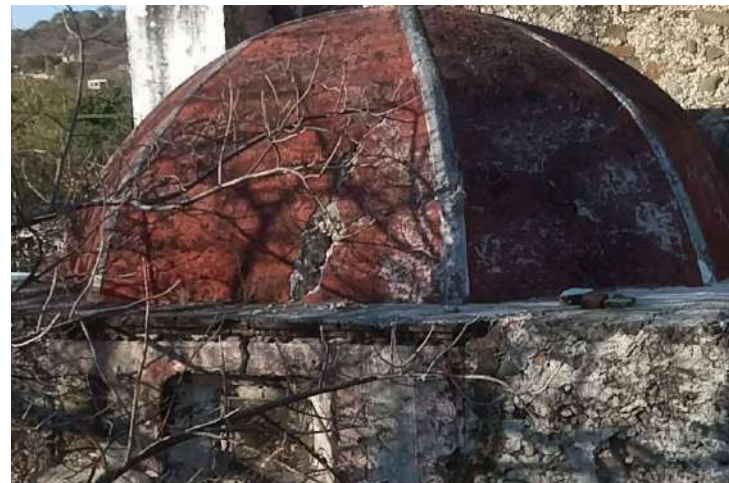
Imagen 1: Fracturas y agrietamientos en cúpula vista exterior sur

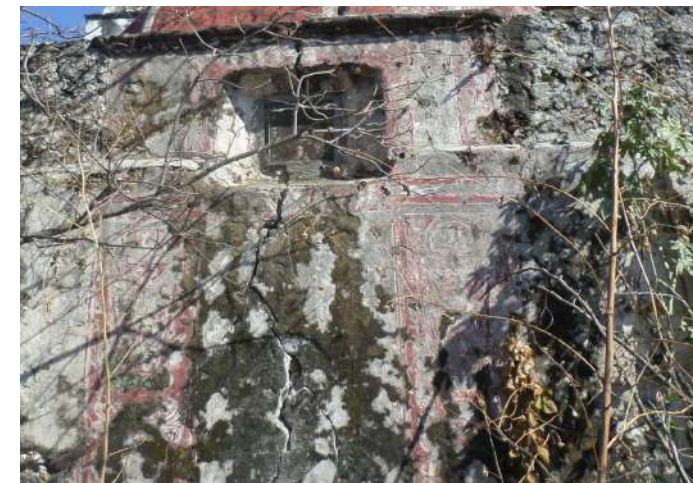
Imagen 2: Vista de los agrietamientos y humedades en muro exterior sur

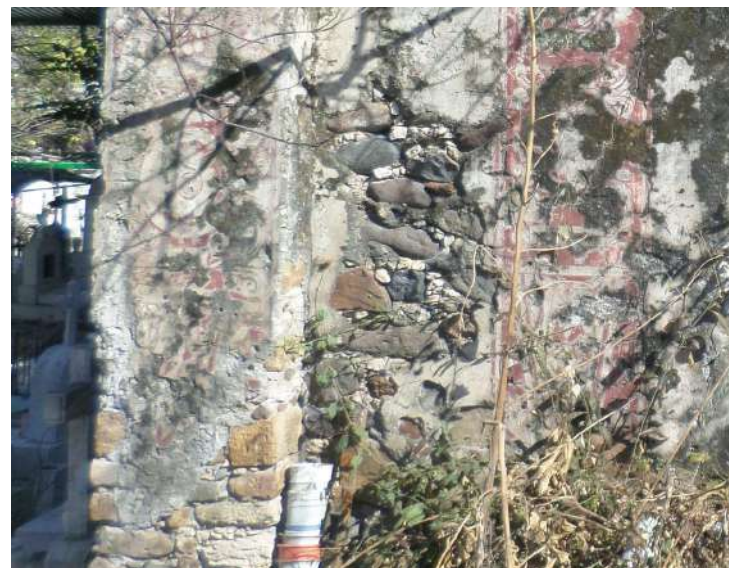
Imagen 3: Detalle de los desprendimientos de aplanados

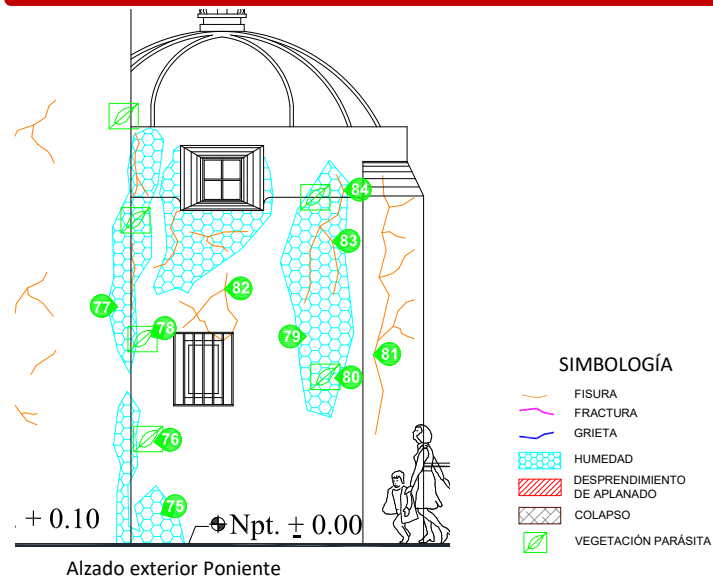
REGISTRO DE DETERIOROS

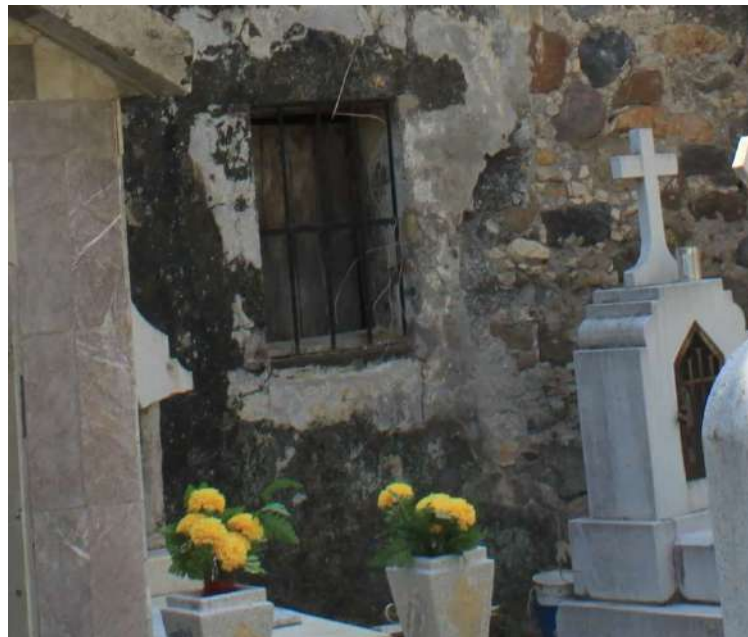
Imagen 1: Detalle de daños en muro exterior poniente

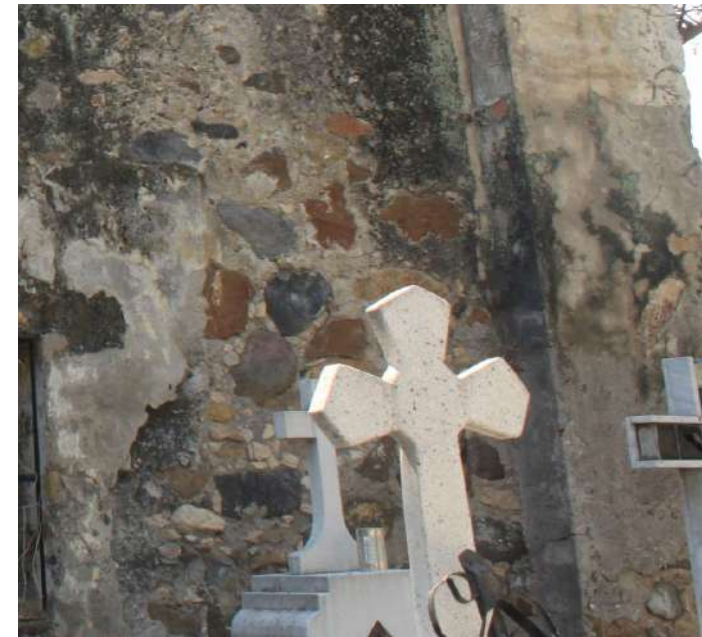
Imagen 2: Detalle de daños en muro exterior poniente

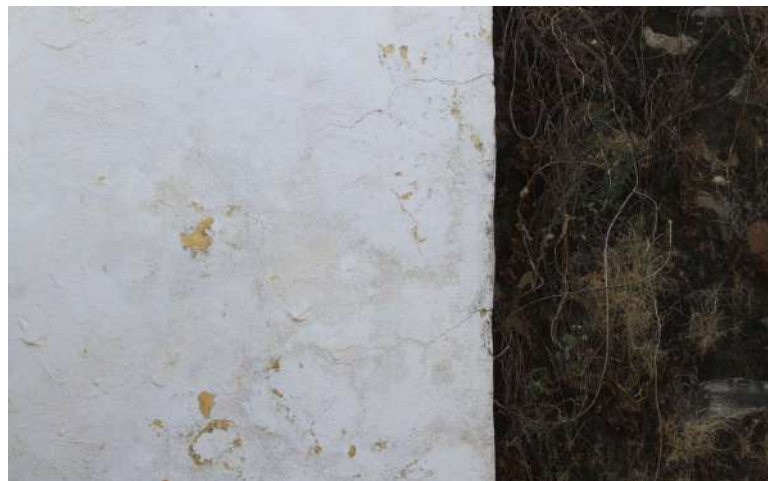
Imagen 3: Detalle de vegetación parásita presente en muro exterior poniente

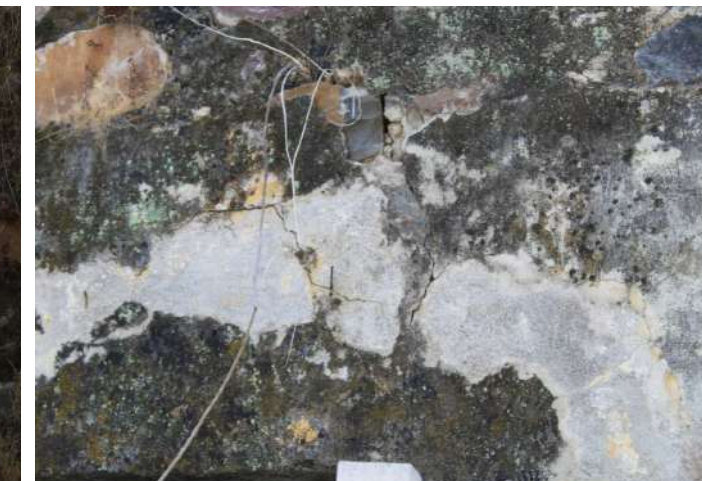
Imagen 4: Detalle de deterioros en muro exterior poniente

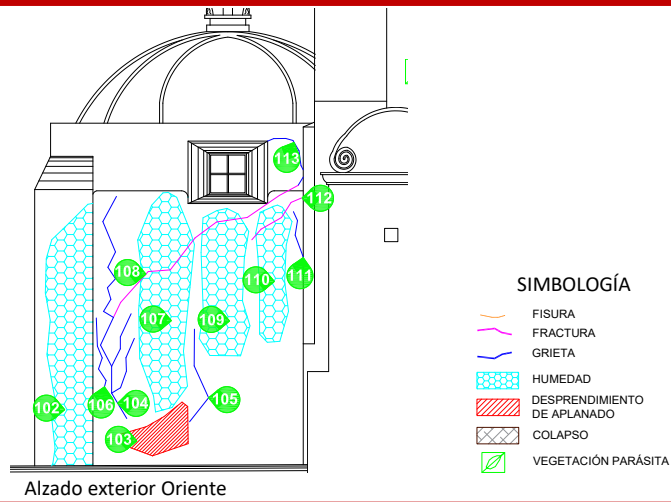
Alzado exterior Oriente

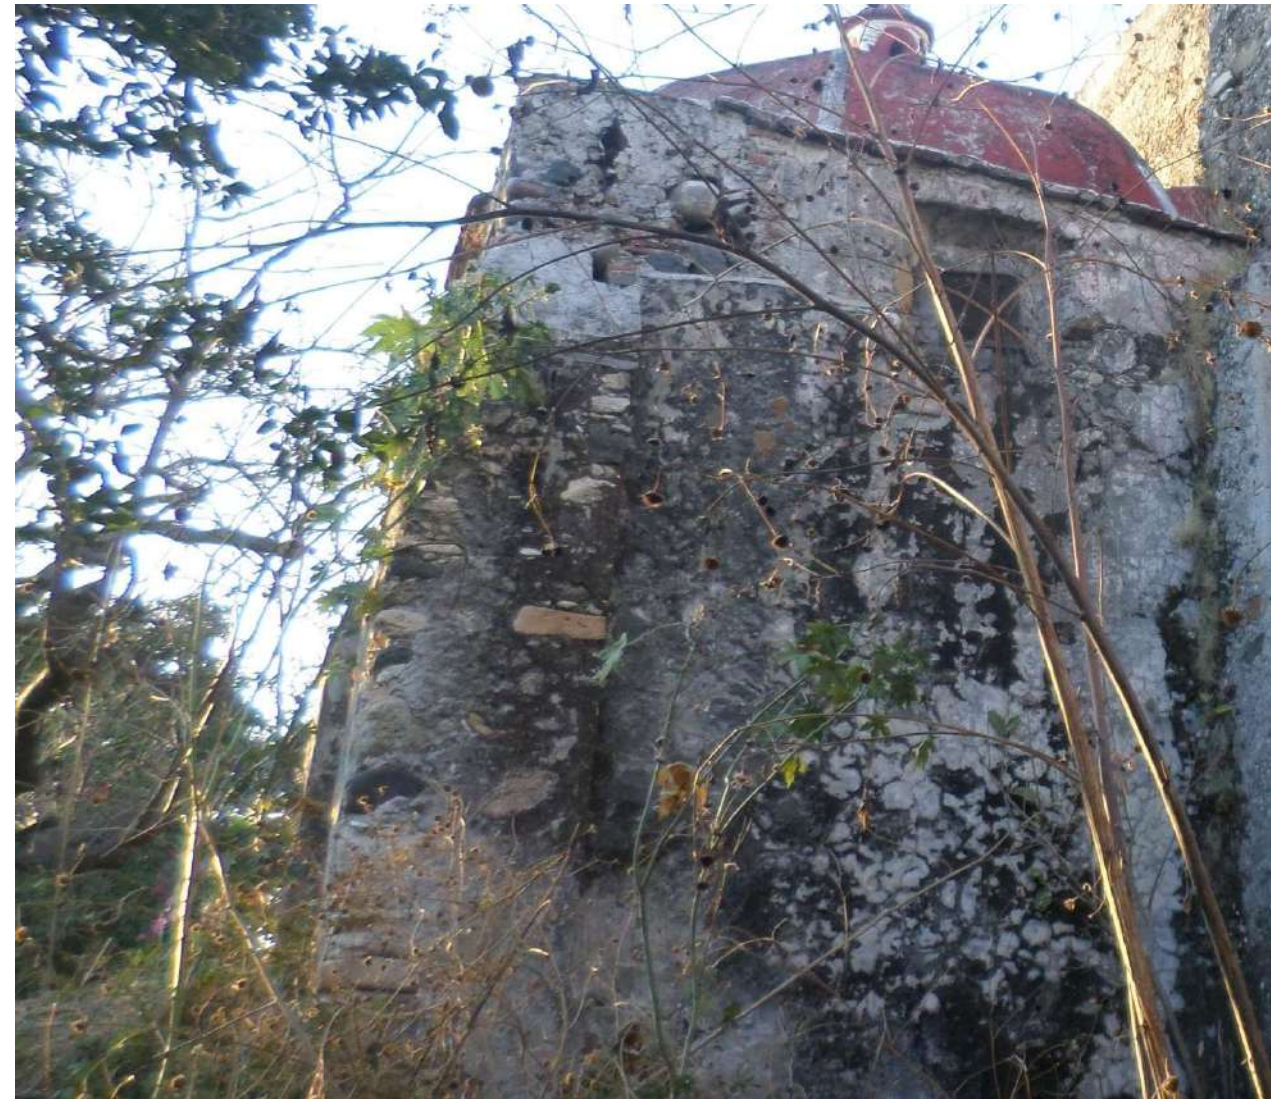
Imagen 1: Vista general del estado actual en muro interior oriente

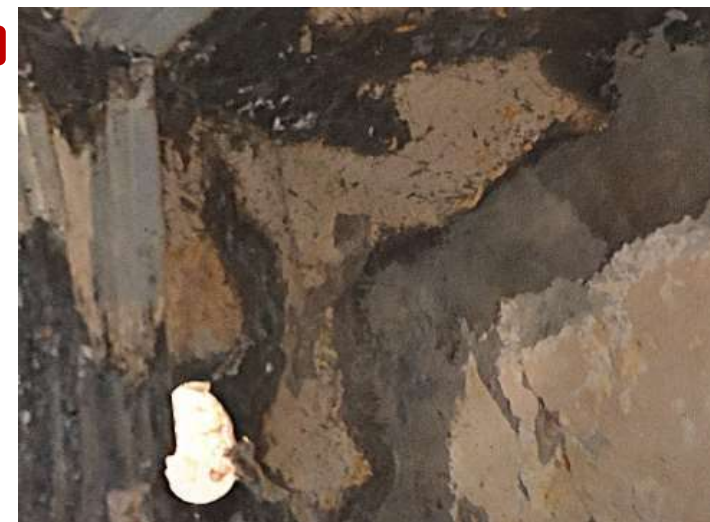
Imagen 3: Agrietamientos y recubrimientos en mal estado en intradós de cúpula

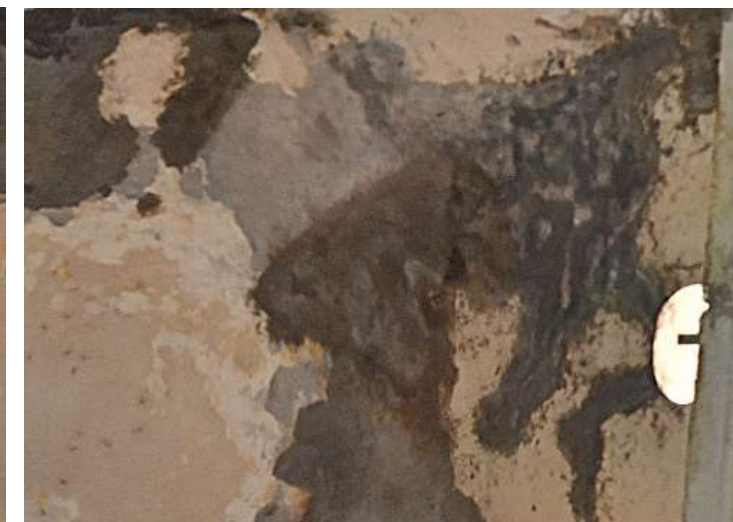
Imagen 4: Detalle de deterioros en intradós de cúpula

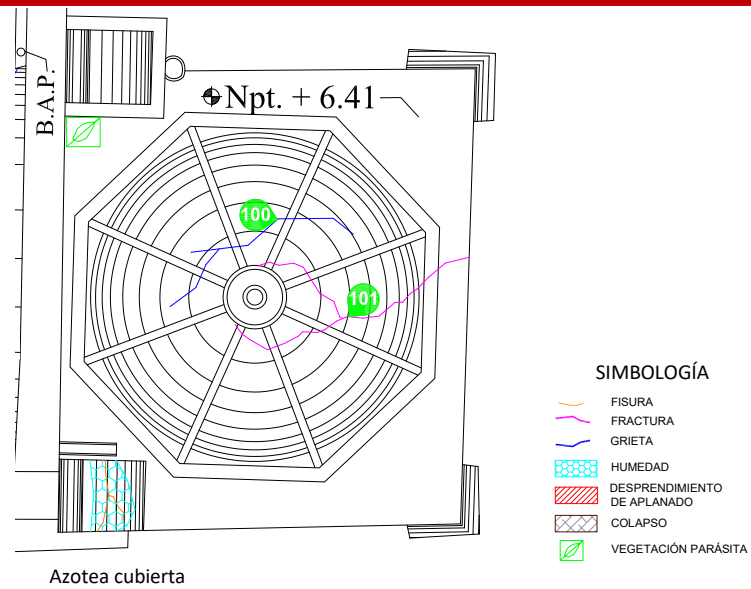
REGISTRO DE DETERIOROS

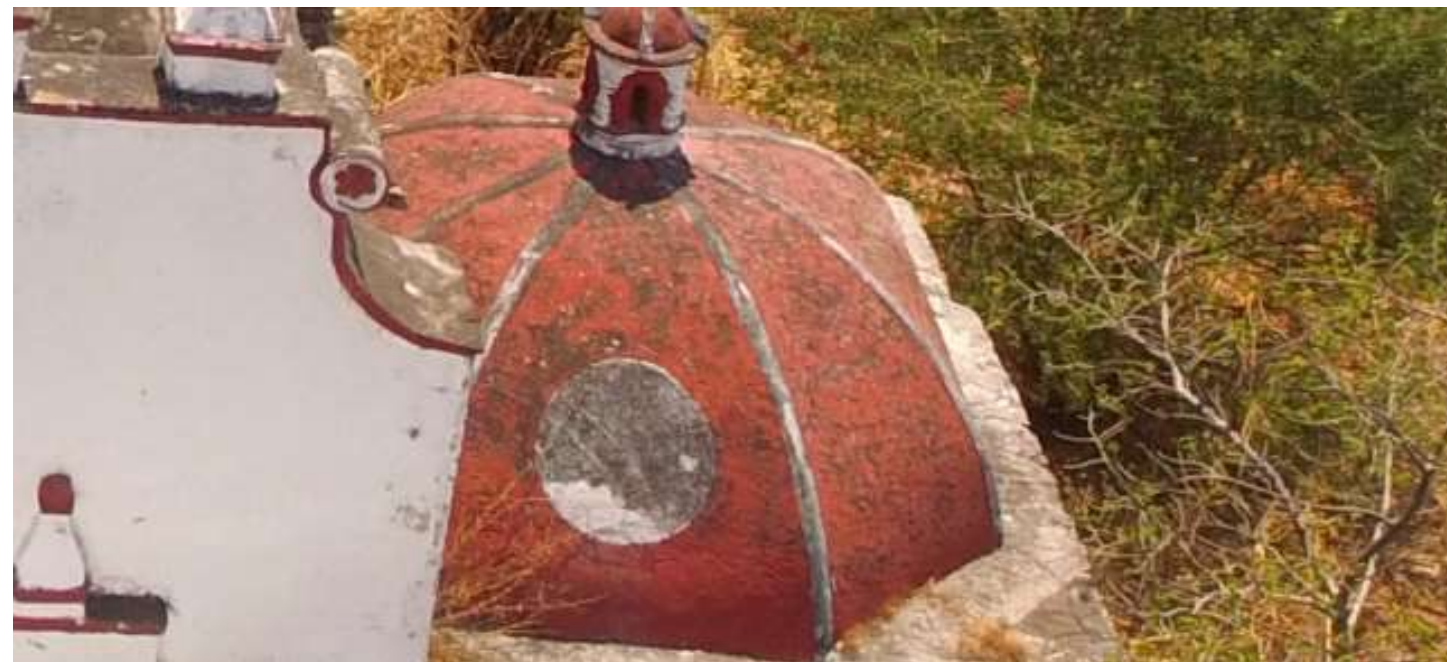
Imagen 1: Vista área poniente del extradós de cúpula

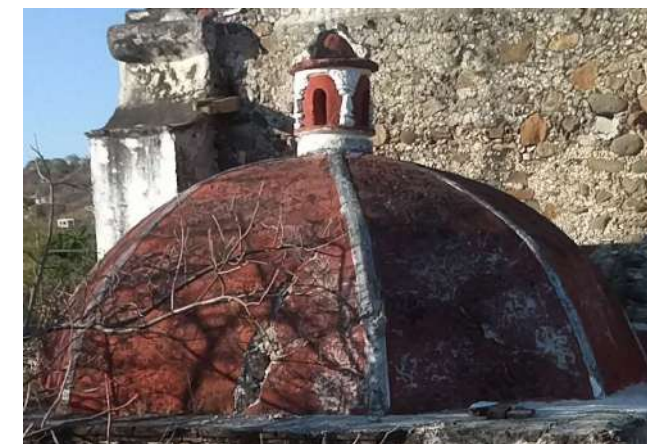
Imagen 3: Detalle de fractura en extradós de cúpula vista sur

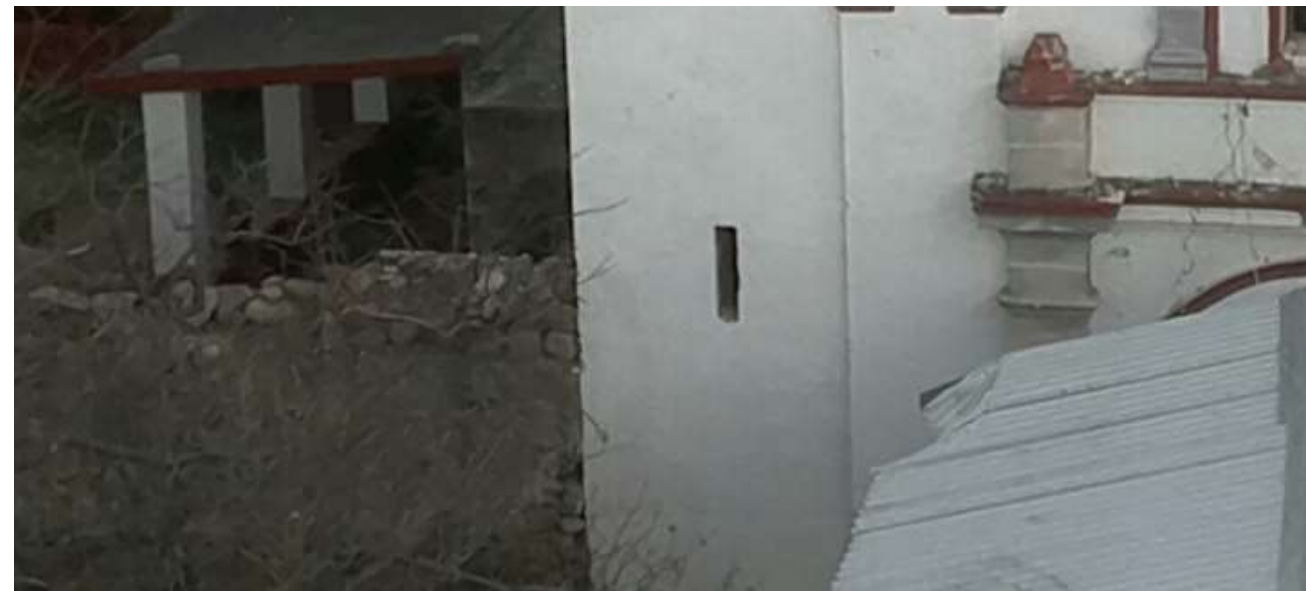
Imagen 1: Vista general de primer cuerpo de torre exterior poniente

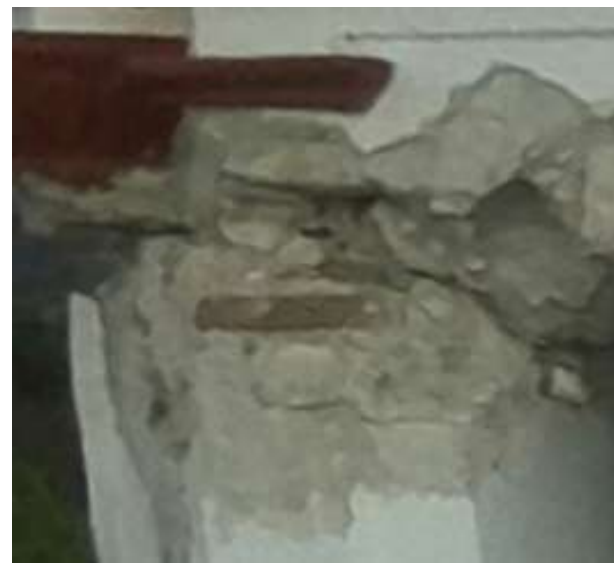
Imagen 2: Detalle de agrietamientos en segundo cuerpo de torre campanario

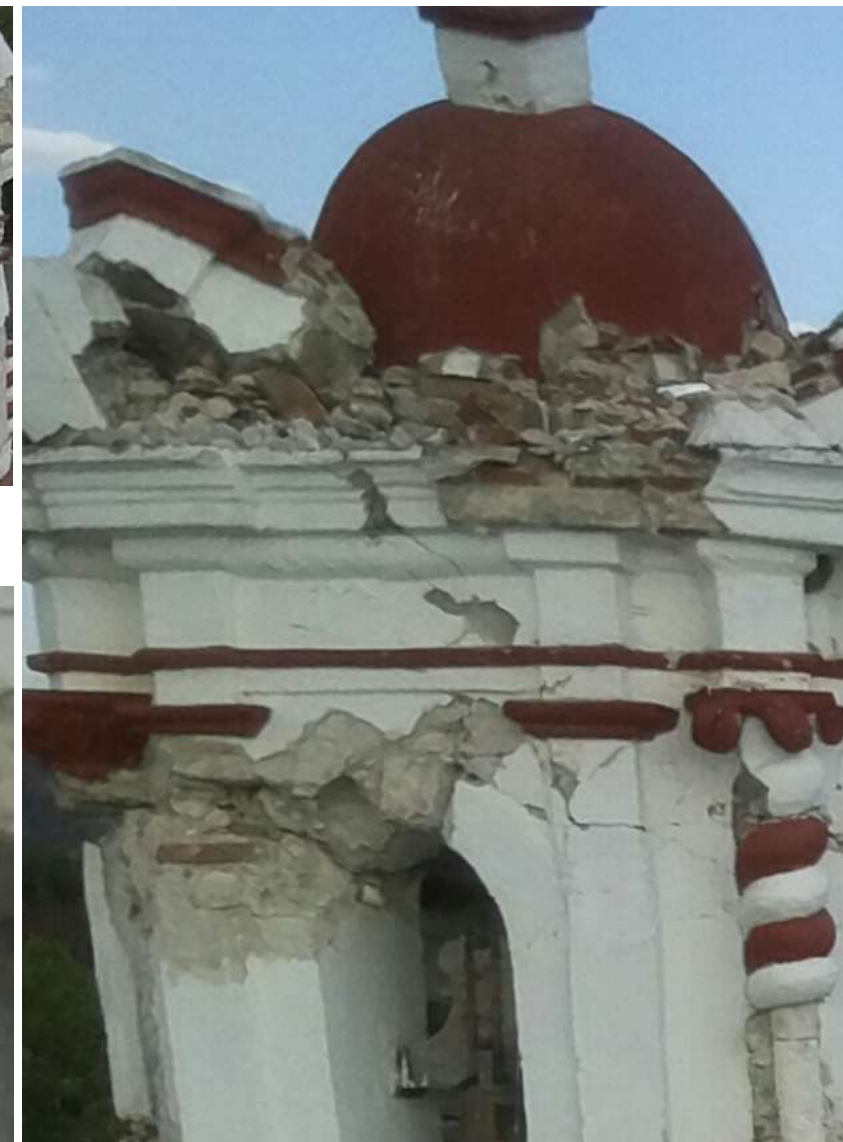
Imagen 3: Vista general del segundo cuerpo de torre fachada poniente

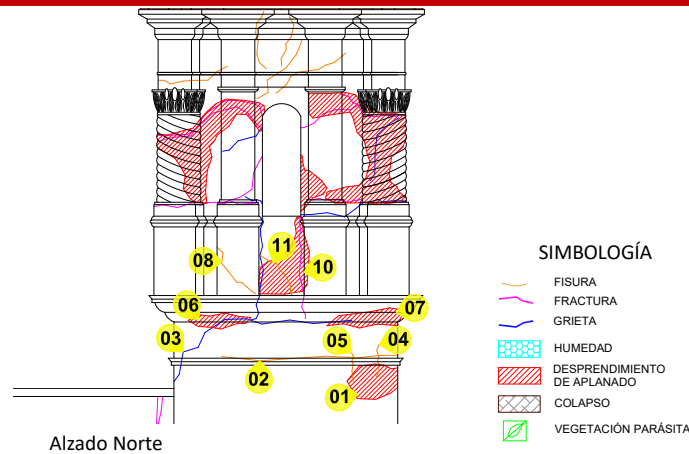
REGISTRO DE DETERIOROS

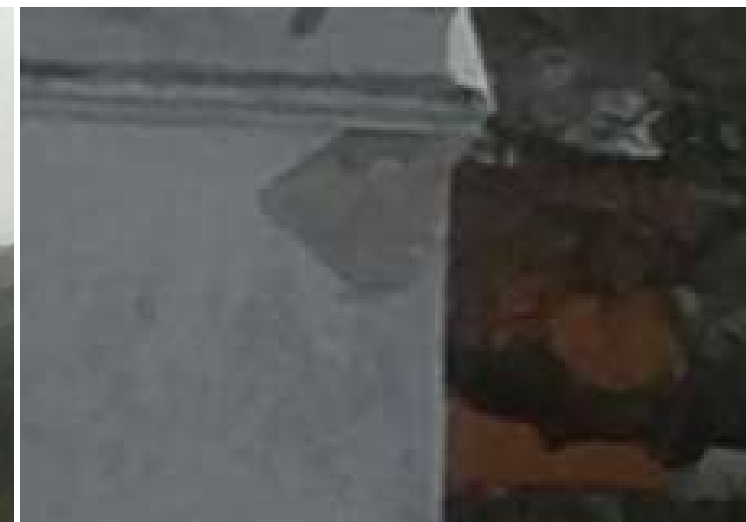
Imagen 2: Detalle de deterioro presente en fachada norte

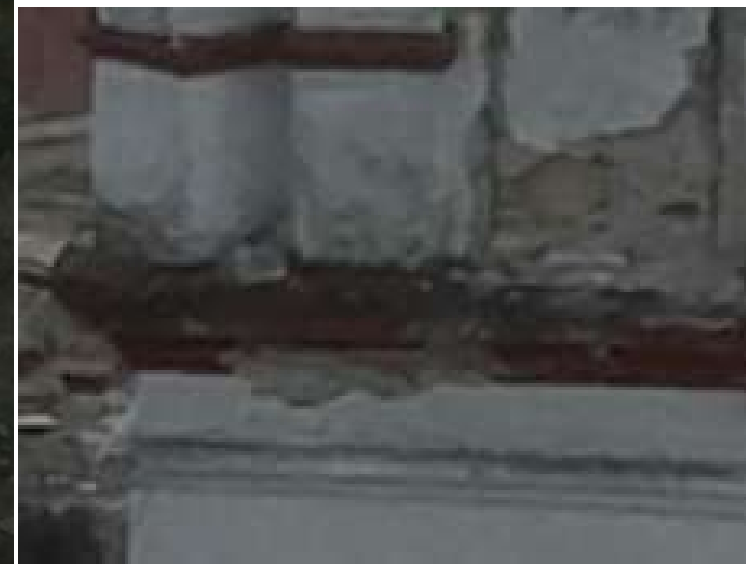
Imagen 3: Detalle de deterioros en parte baja de segundo cuerpo de torre, fachada norte
