Benemérita Universidad Autónoma de Puebla

Facultad de Arquitectura

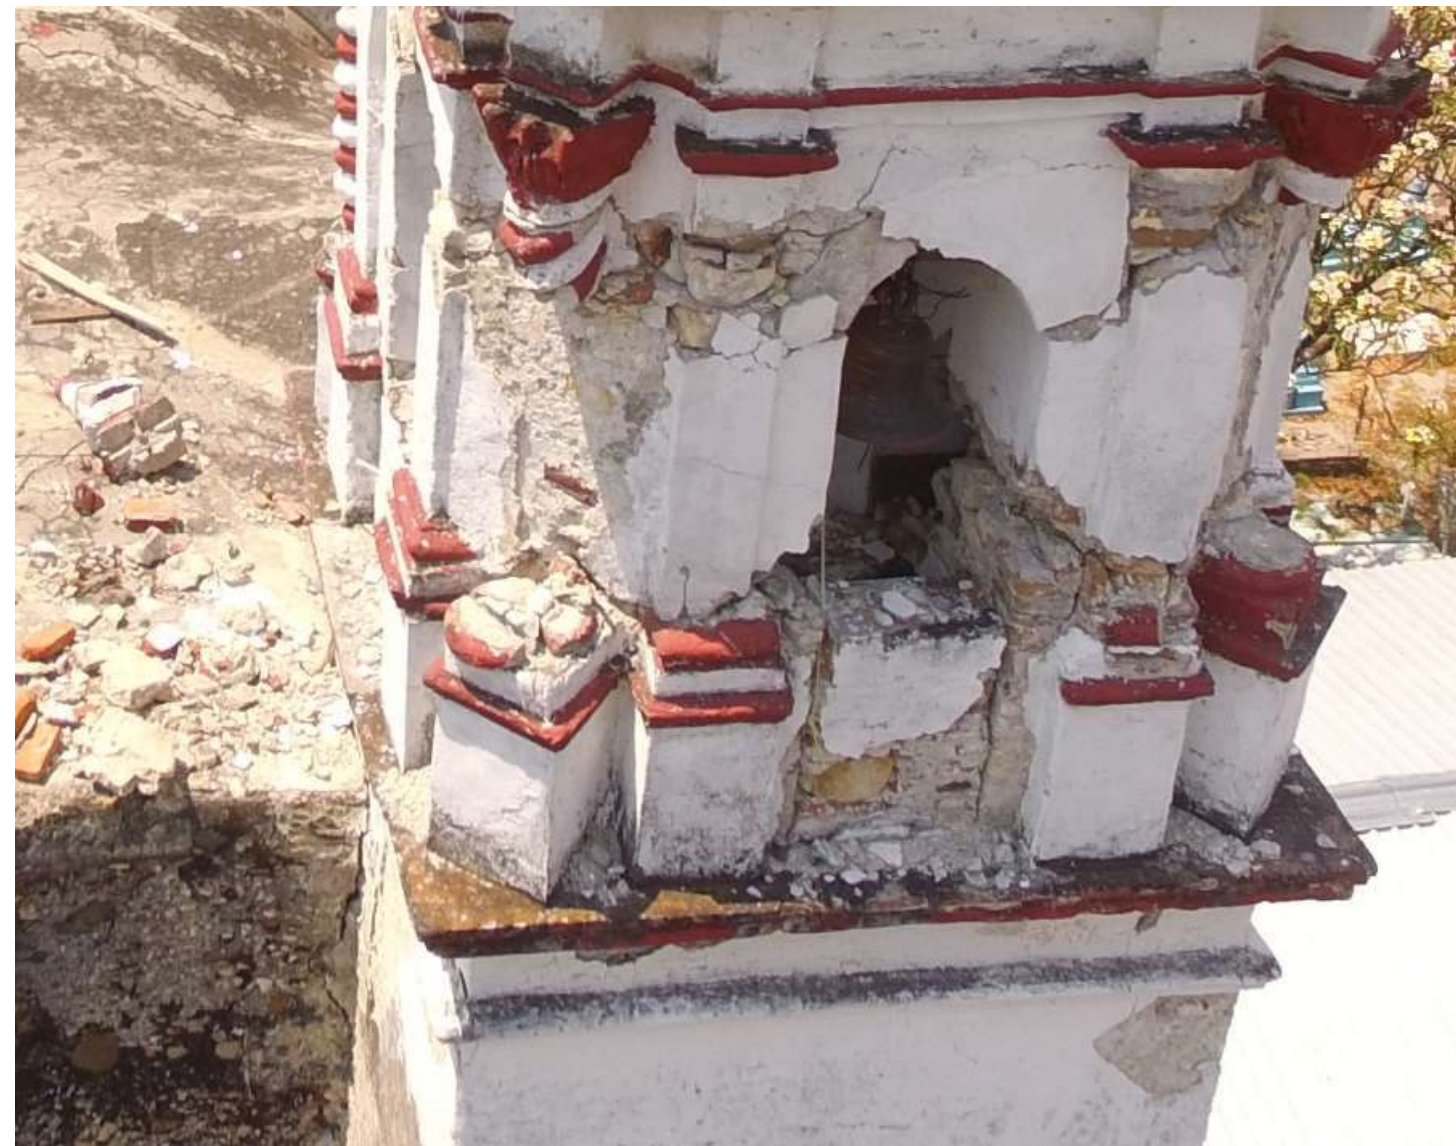
Imagen 1: Vista aérea general de afectaciones en torre campanario fachada norte

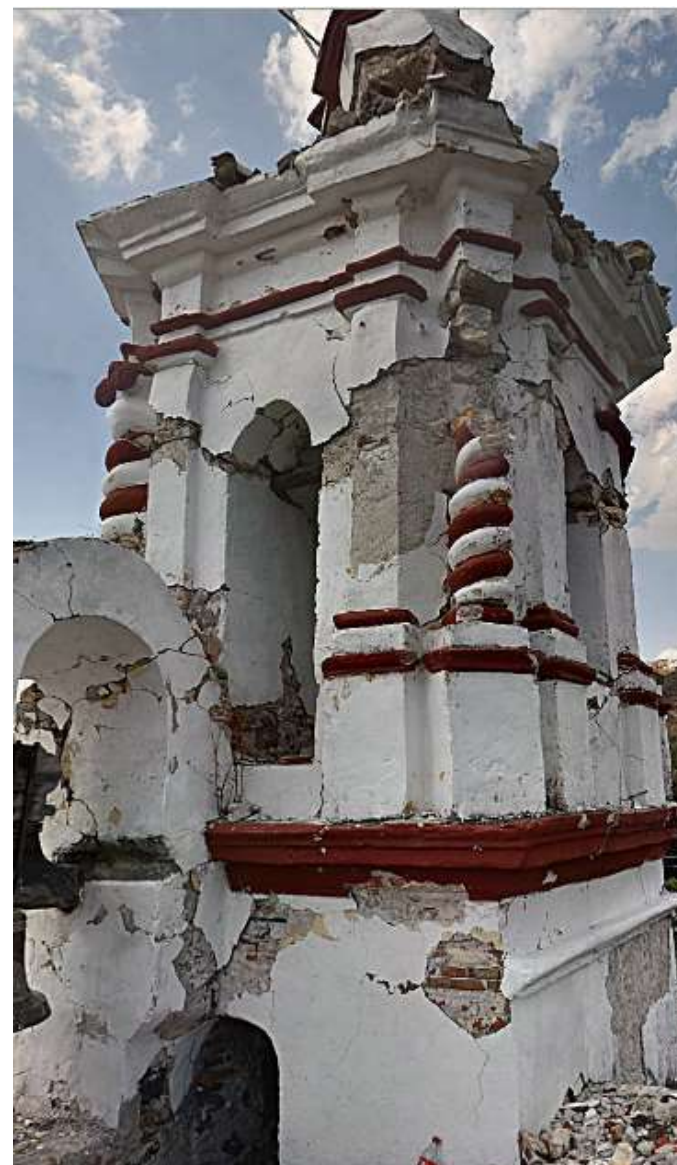
Imagen 1: Vista general de torre campanario segundo cuerpo fachada sur

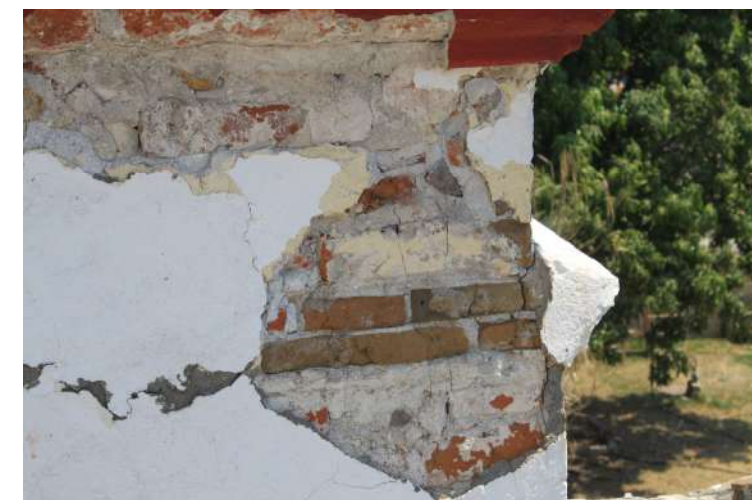
Imagen 1: Detalle de deterioros existentes en fachada oriente

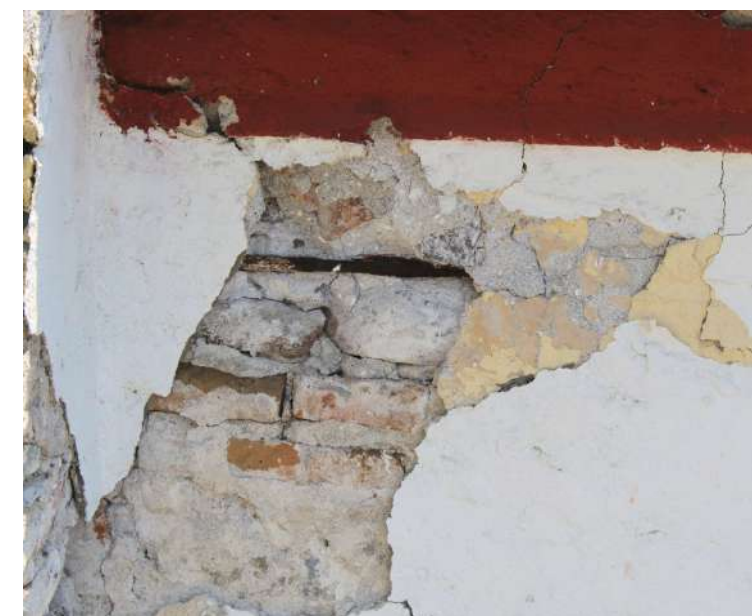
Imagen 3: Desprendimientos que evidencian elementos ocultos en torre campanario

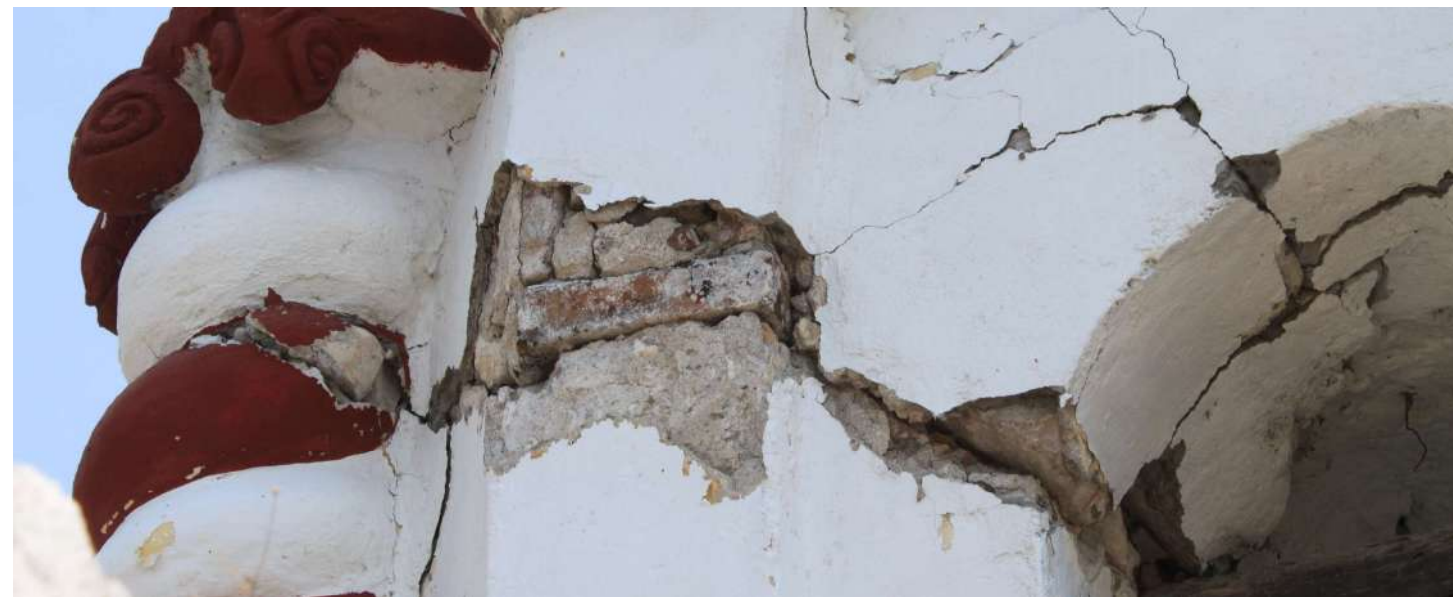
Imagen 1: Detalle de agrietamientos perimetrales en segundo cuerpo de torre, fachada sur

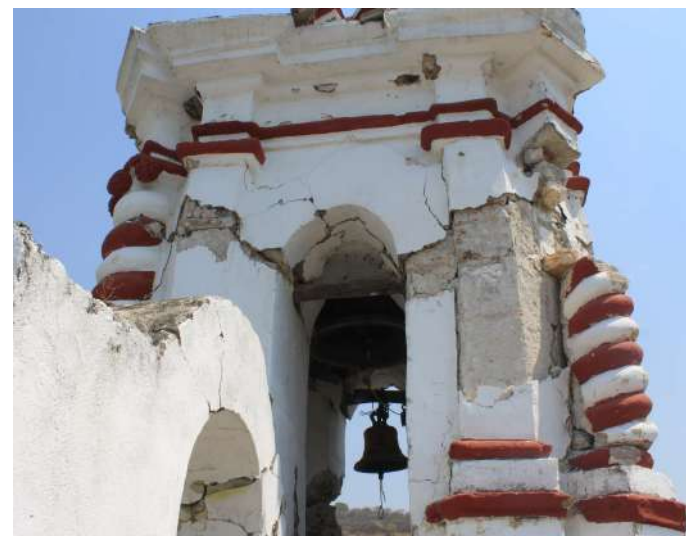
Imagen 2: Vista general del segundo cuerpo de torre campanario fachada sur

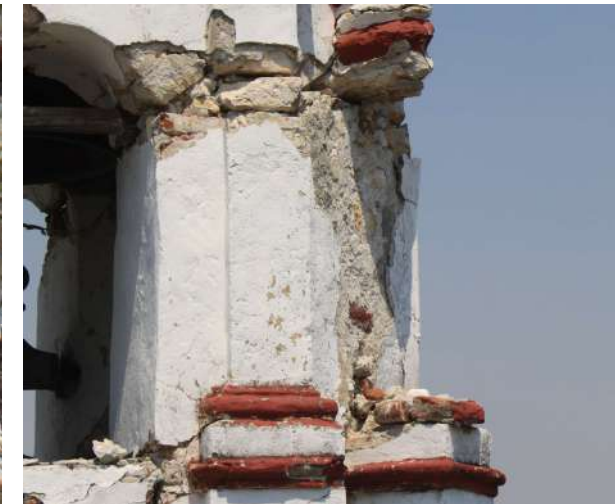
Imagen 3: Deterioros presentes en torre segundo cuerpo fachada oriente

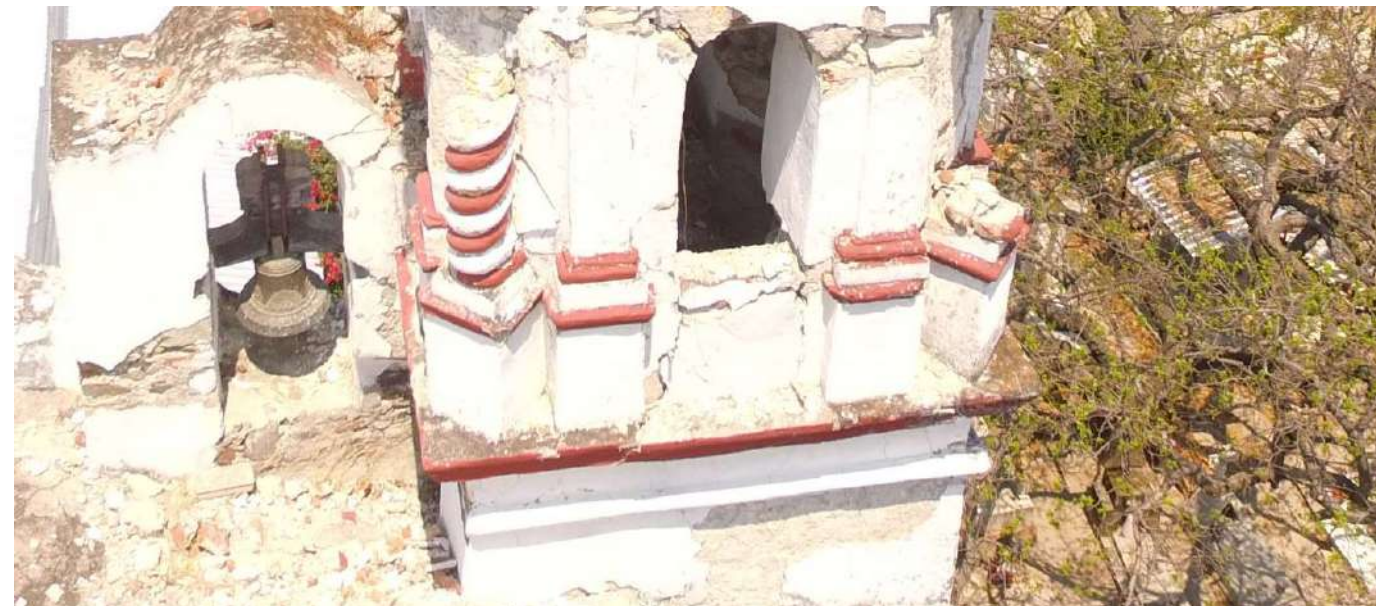
Imagen 1: Vista aérea de fachada oriente

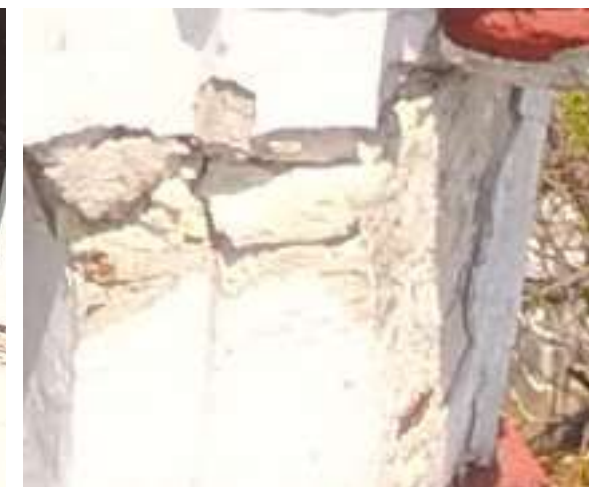
Imagen 3: Detalle de los agrietamientos perimetrales en segundo cuerpo de torre, fachada oriente

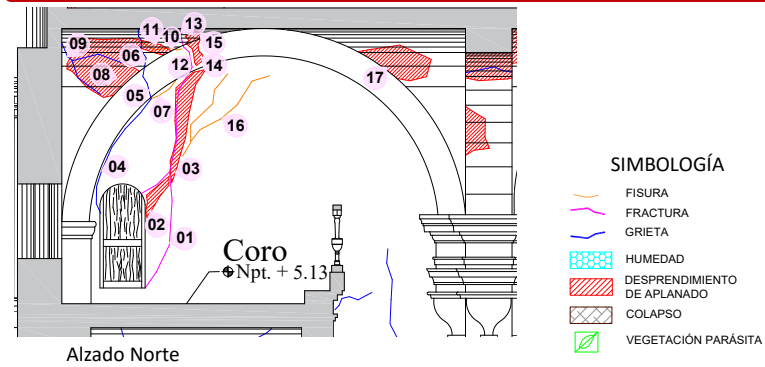
REGISTRO DE DETERIOROS

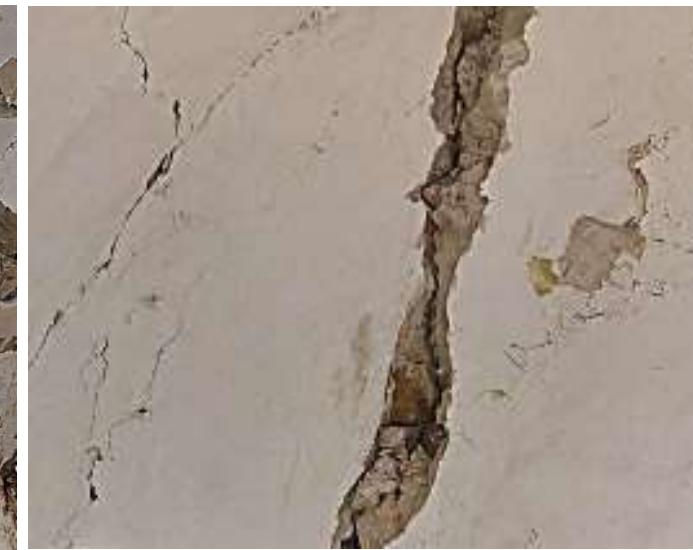
Imagen 4: Detalle de daño en muro interior norte de Coro

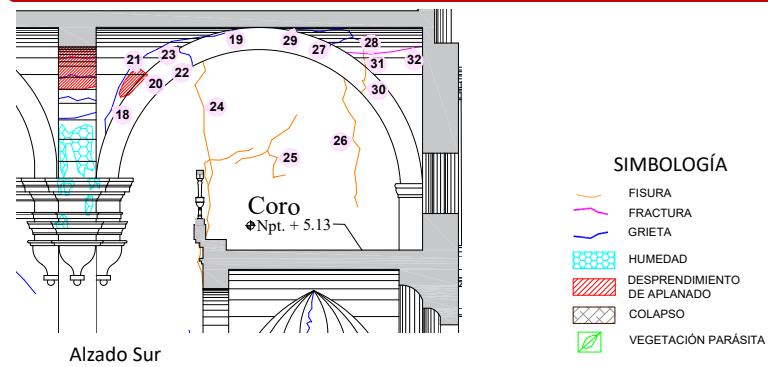
REGISTRO DE DETERIOROS

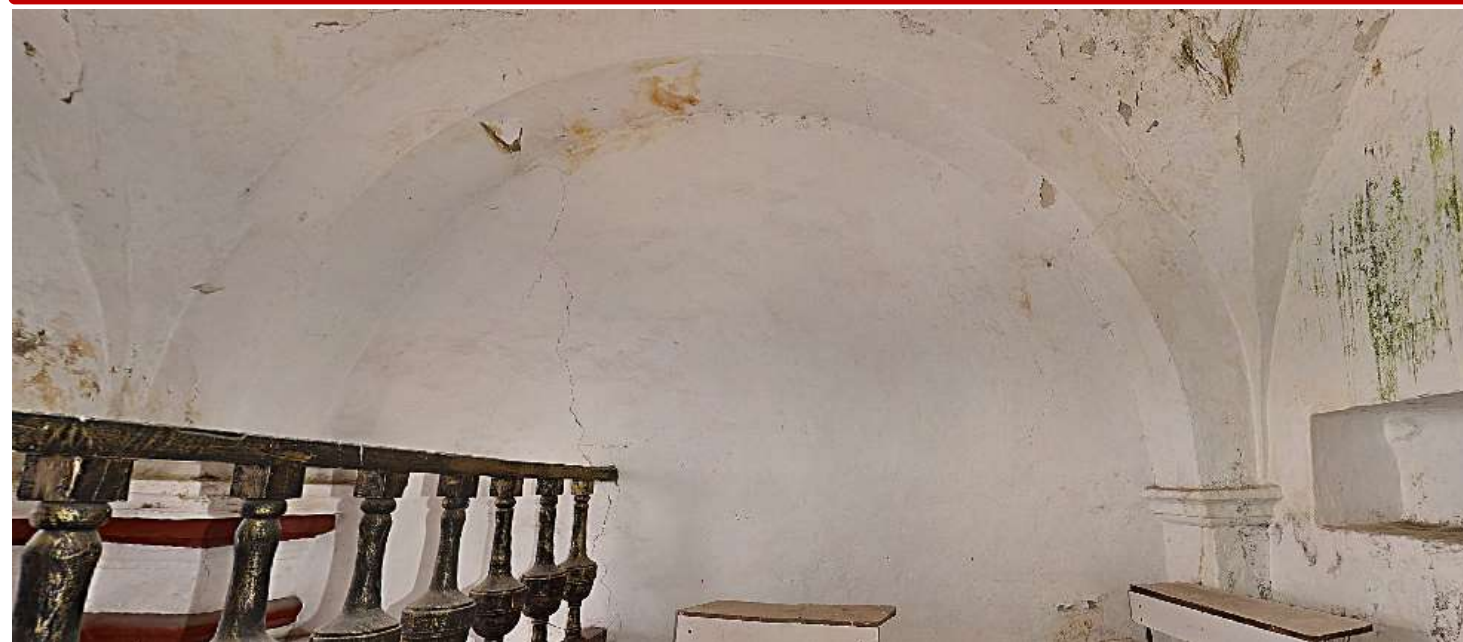
Imagen 1: Vista general de afectaciones presentes en muro interior sur de Coro

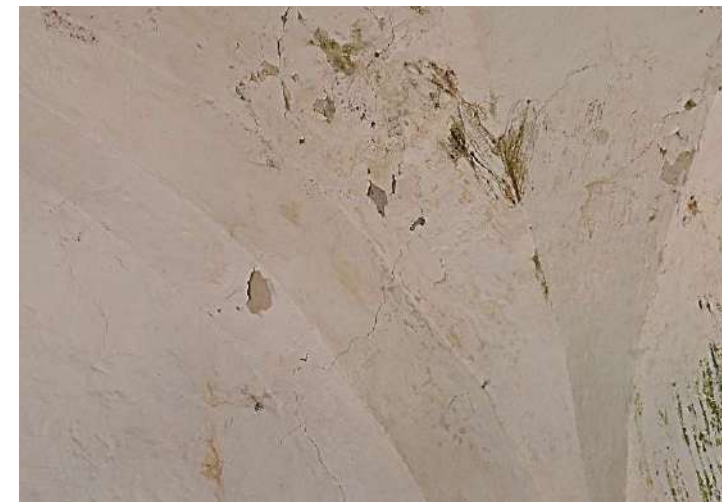
Imagen 3: Detalle de deterioros en intradós parte surponiente de bóveda de Coro

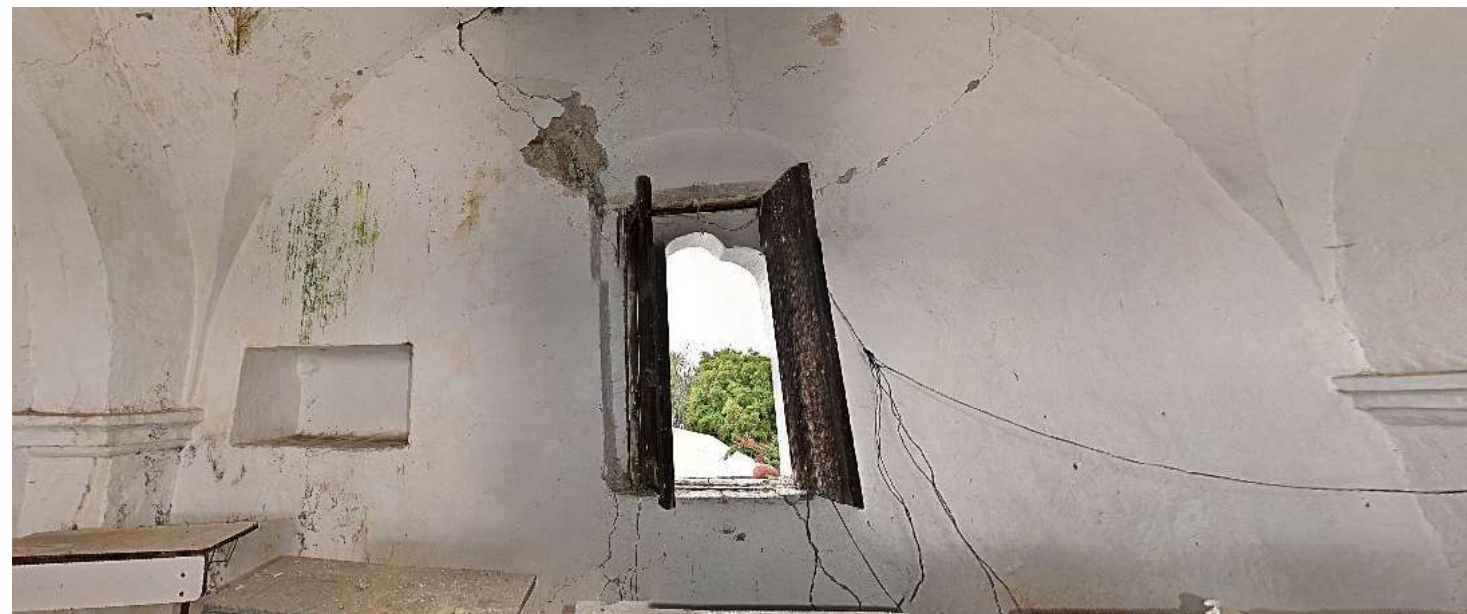
Imagen 1: Vista general de afectaciones presentes en muro interior poniente de Coro

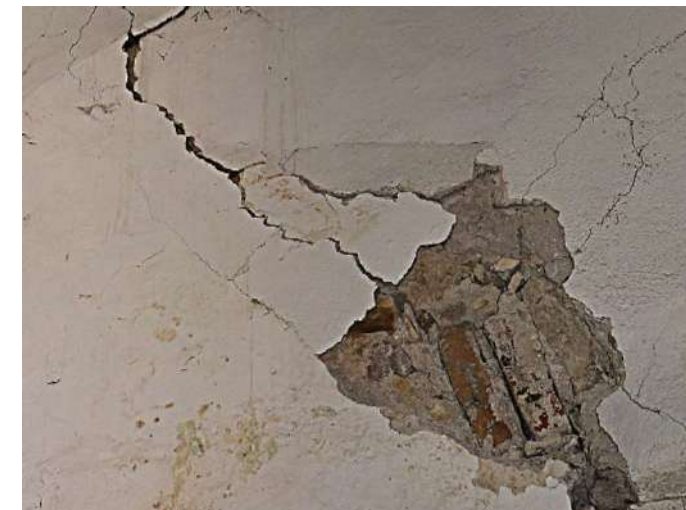
Imagen 3: Detalle de deterioros en intradós parte surponiente de bóveda de Coro

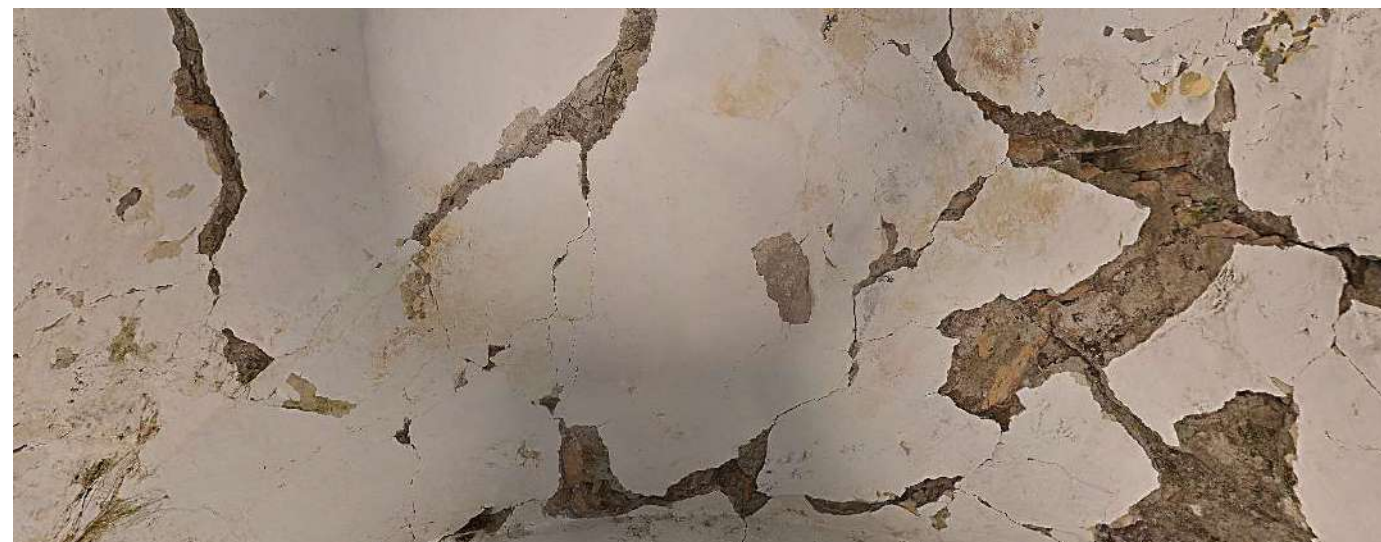
Imagen 1: Vista general de afectaciones existentes en intradós de bóveda de Coro parte poniente

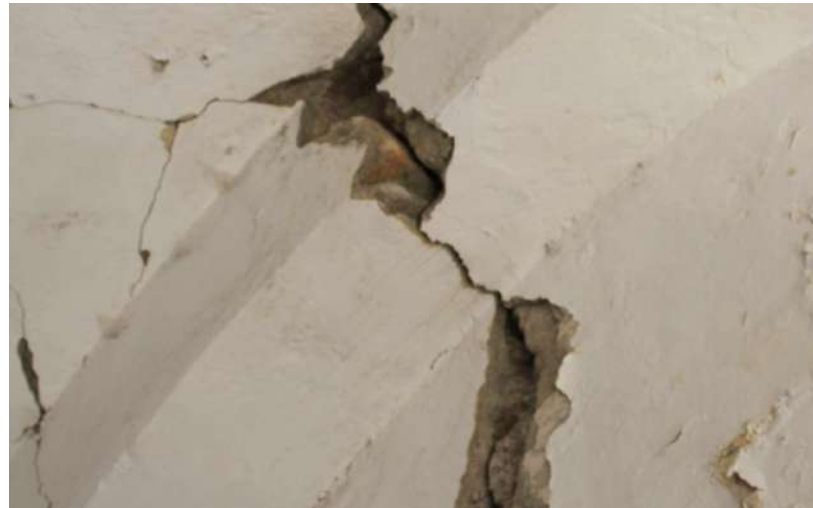
Imagen 1: Detalle de afectaciones en arco fajón de Coro

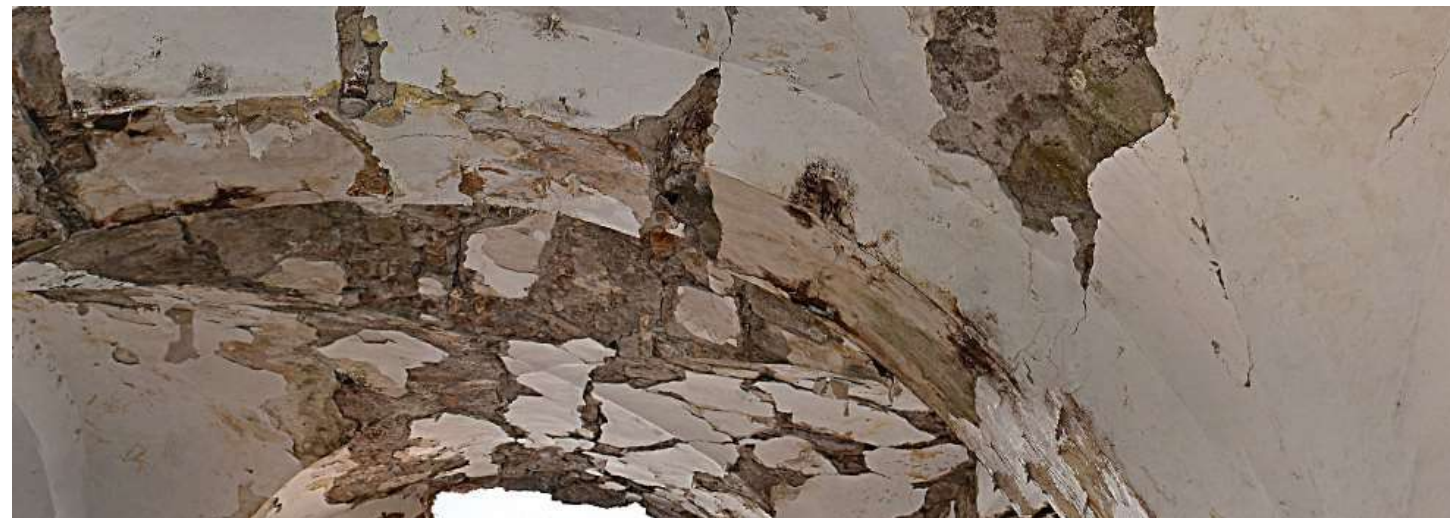
Imagen 1: Detalle de afectaciones en arco fajón de Coro

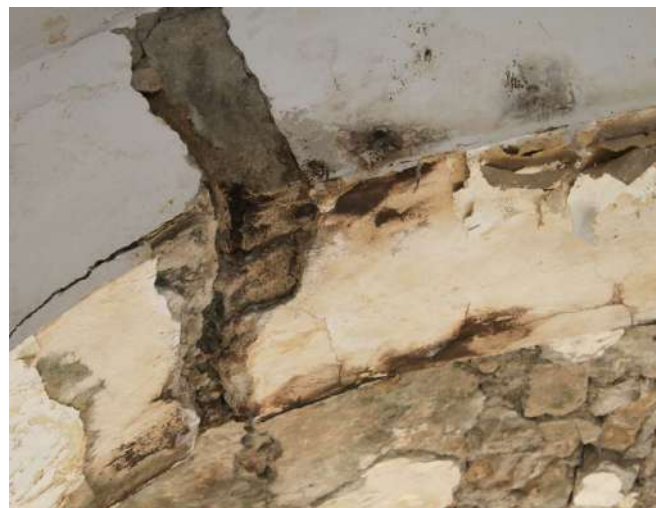
Imagen 1: Detalle de daño existente en arco fajón de Coro parte nororiente

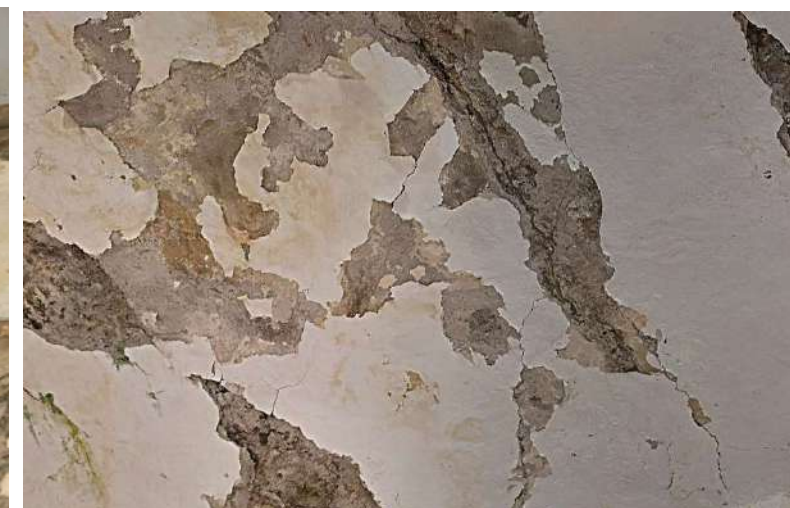
Imagen 2: Vista por intradós de bóveda de Coro

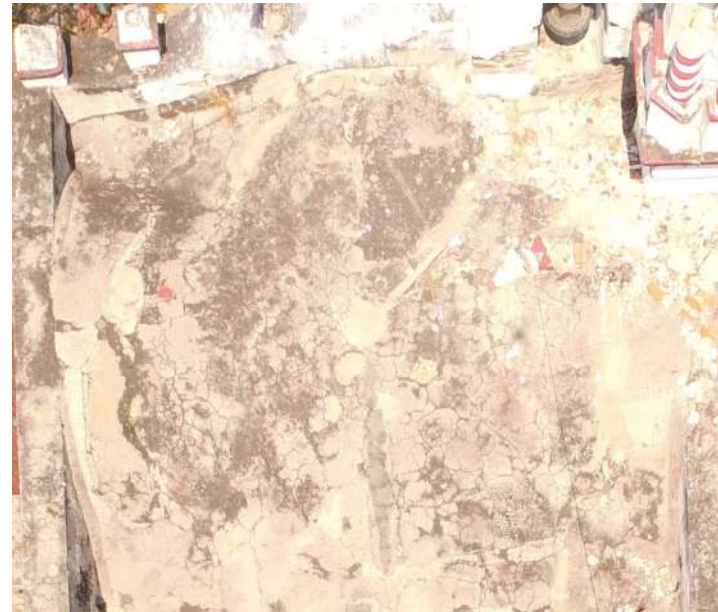
Imagen 1: Vista general área del extradós de Coro

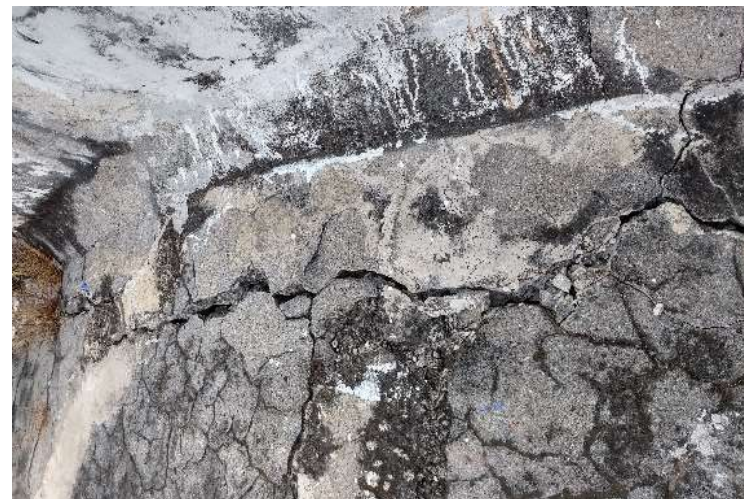
Imagen 3: Detalle de fracturas existentes en extradós de cubierta de Coro

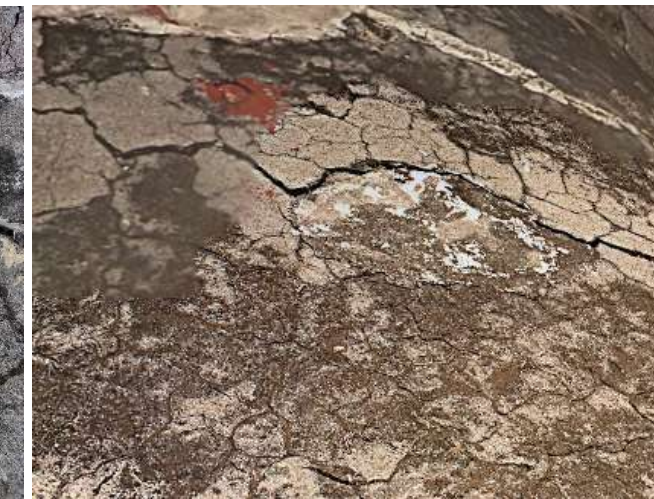
Imagen 4: Vista de agrietamientos en extradós de cubierta de Coro

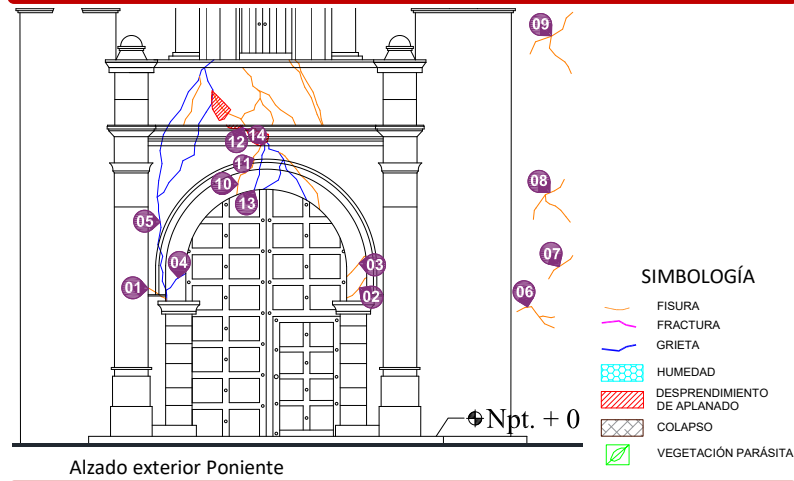
REGISTRO DE DETERIOROS

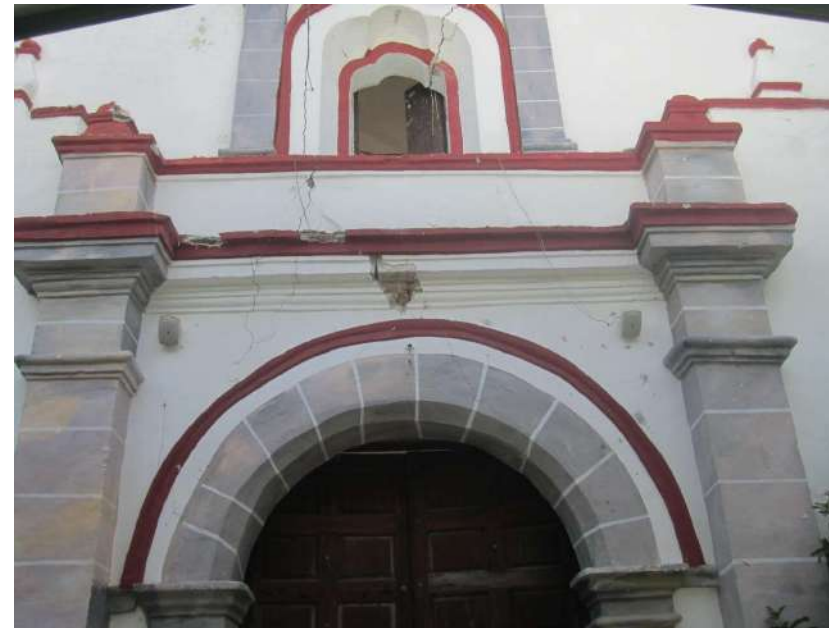
Imagen 1: Vista general de portada de acceso al templo

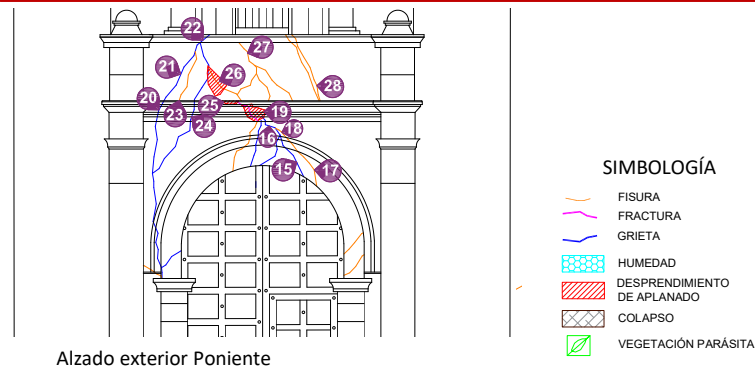
REGISTRO DE DETERIOROS

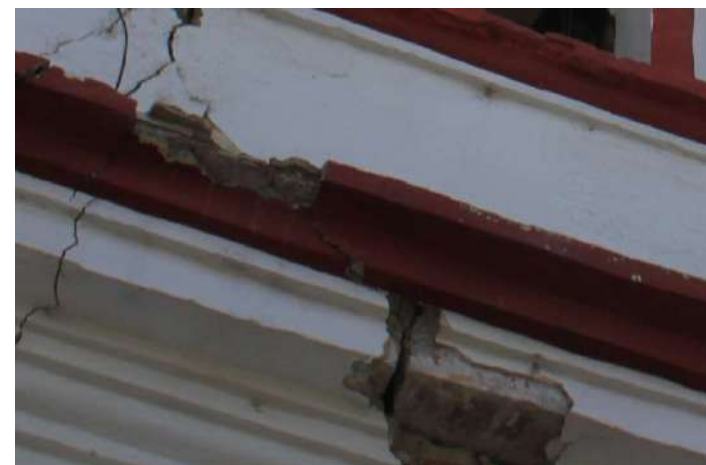
Imagen 2: Detalle de agrietamientos y daños en cornisas

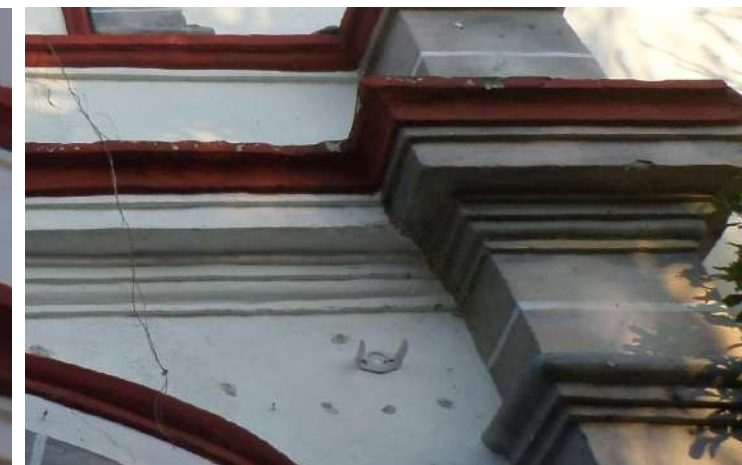
Imagen 3: Detalle del estado actual de cornisas

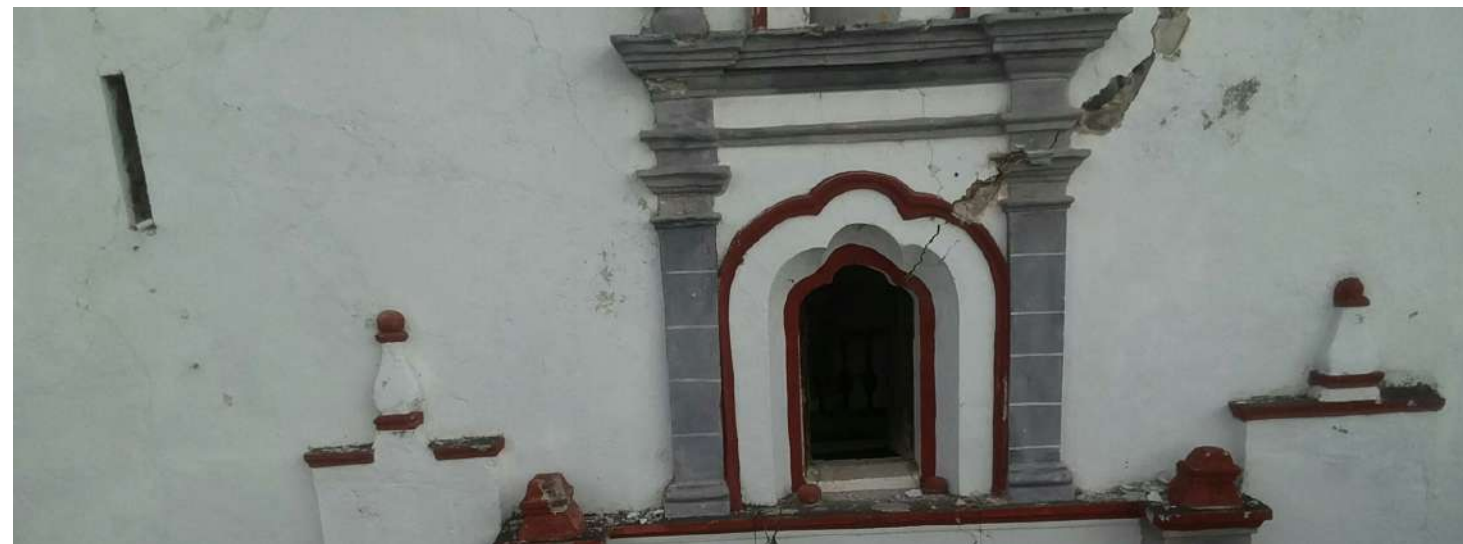
Imagen 1: Vista general del segundo cuerpo de fachada poniente

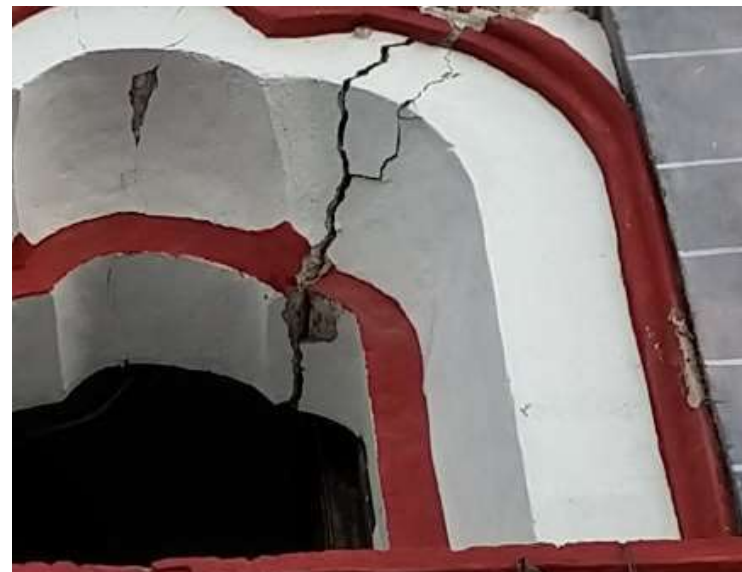
Imagen 2: Detalle de agrietamientos en ventana coral

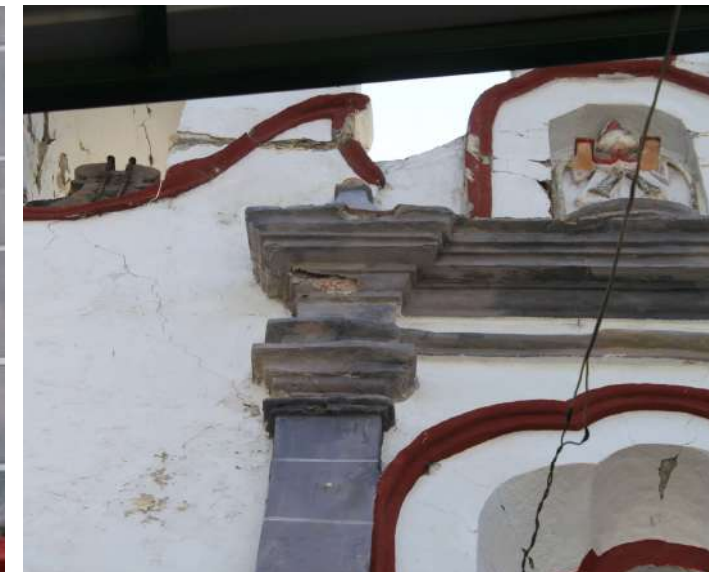
Imagen 3: Detalle de afectaciones en pilastra y muro

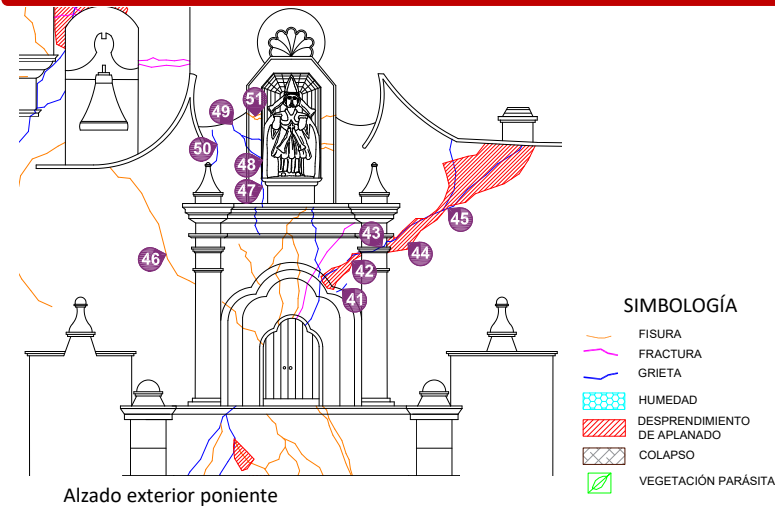
REGISTRO DE DETERIOROS

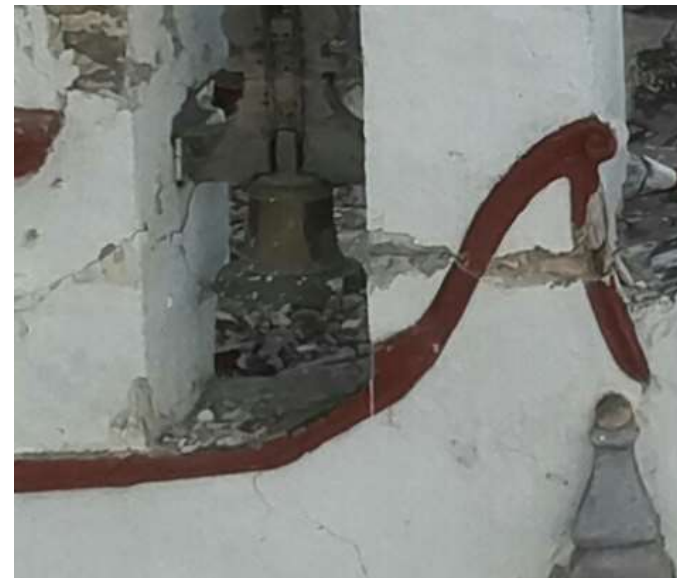
Imagen 1: Detalle de agrietamientos en espadaña

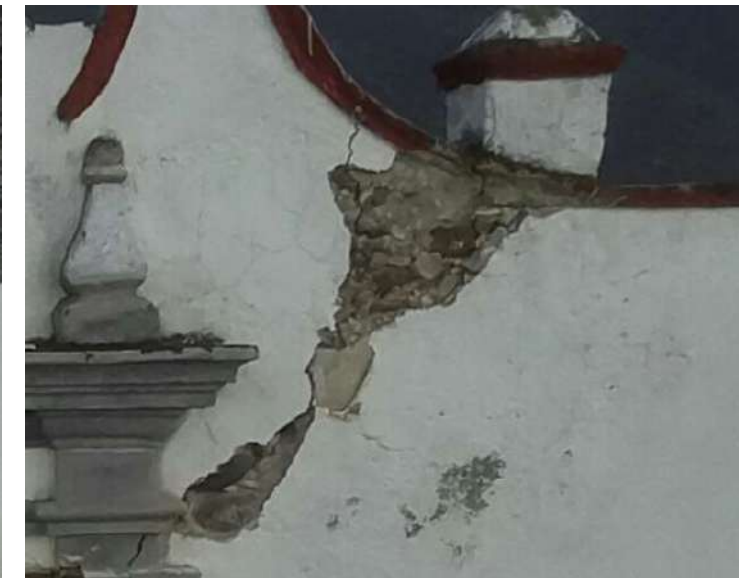
Imagen 2: Vista de afectaciones en imafronte fachada poniente

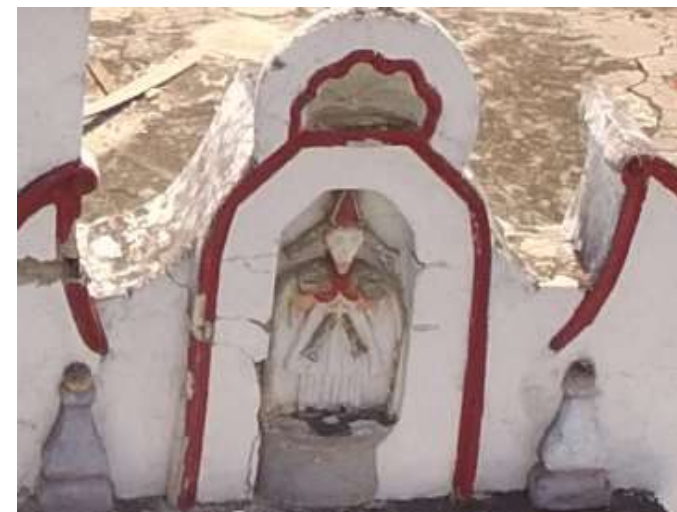
Imagen 3: Vista de deterioros en nicho

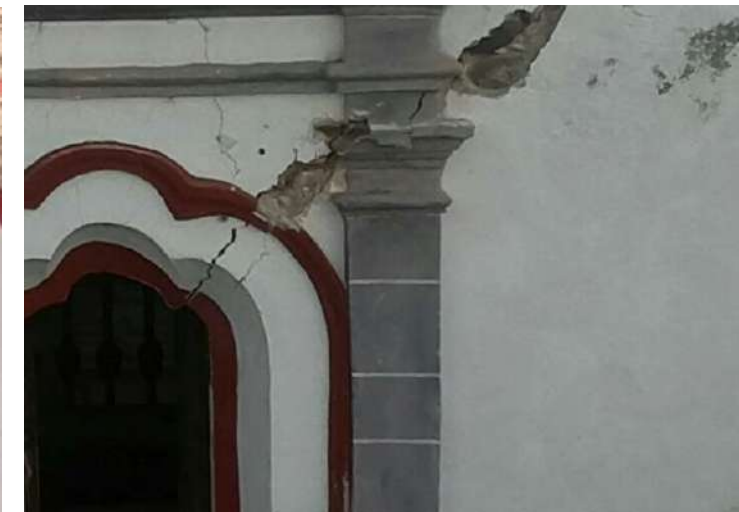
Imagen 4: Detalle de agrietamientos y desprendimientos afectando ventana coral

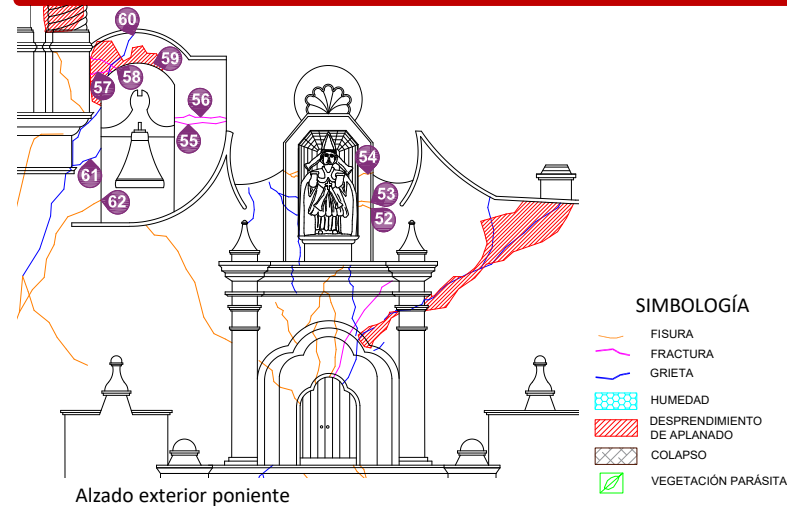
REGISTRO DE DETERIOROS

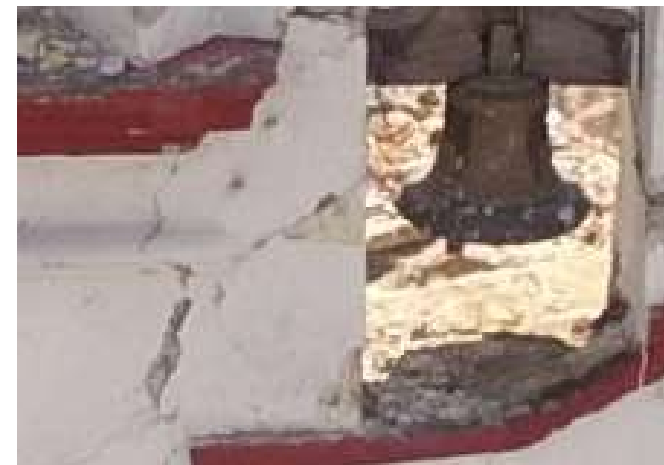
Imagen 2: Detalle de fisuras y agrietamientos base norte de espadaña fachada poniente

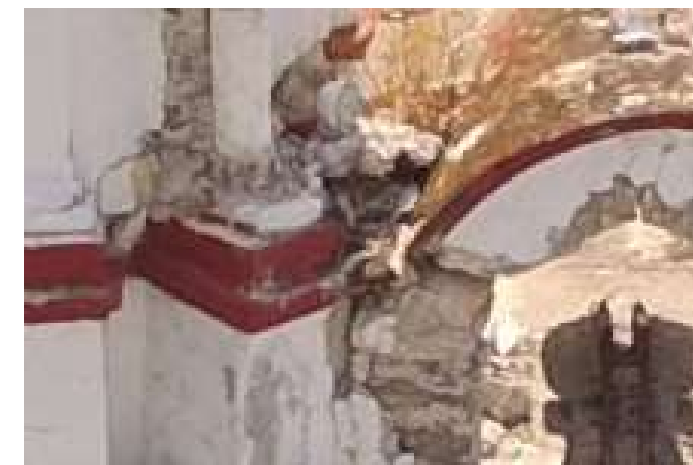
Imagen 3: Detalle de deterioros en espadaña

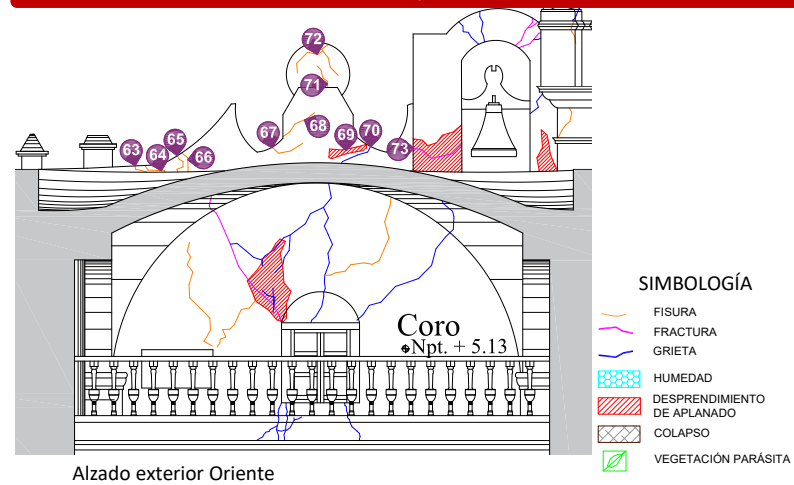
REGISTRO DE DETERIOROS

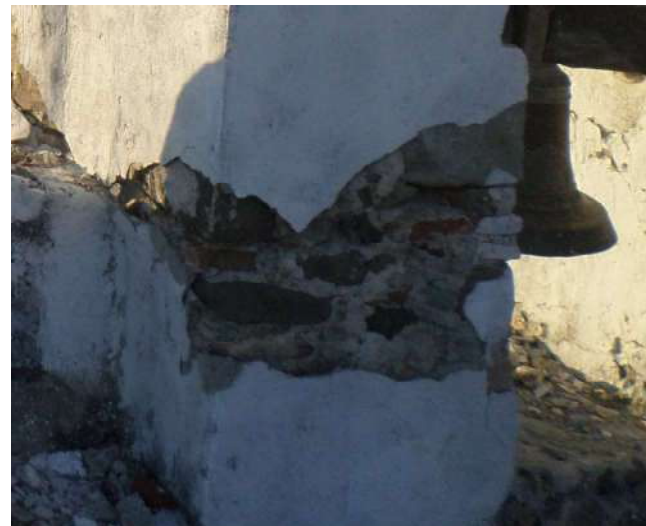
Imagen 1: Detalle de deterioro en base de espadaña, fachada oriente

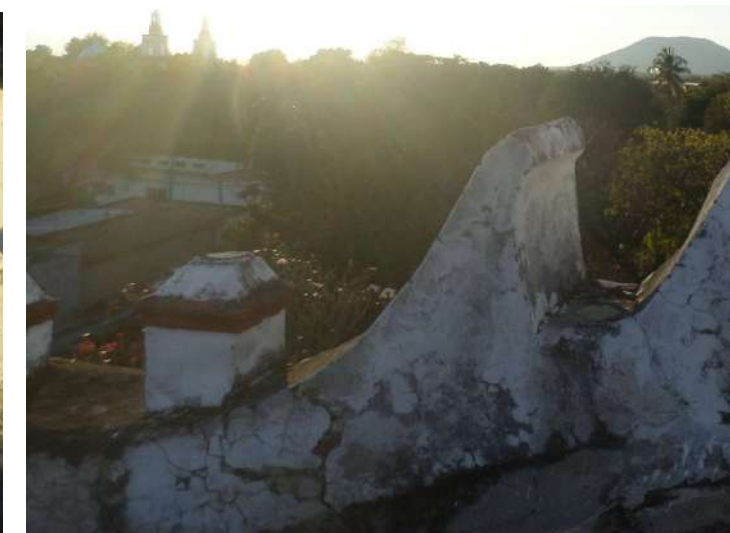
Imagen 2: Detalle de deterioros existentes en imafronte oriente

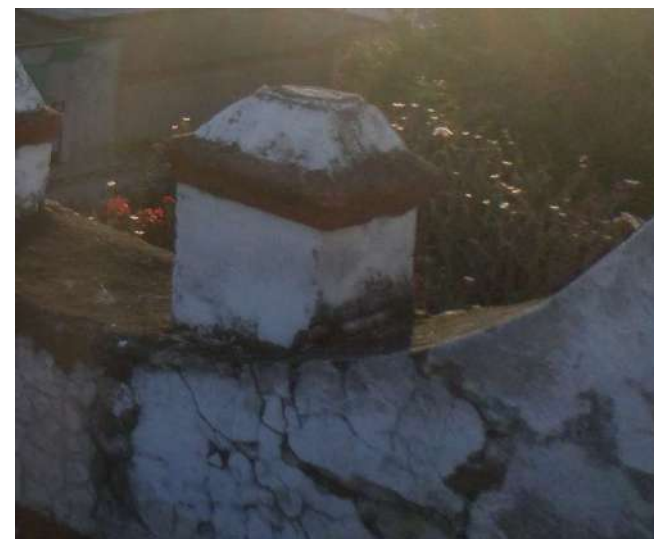
Imagen 3: Detalle de fisuras en remate de imafronte

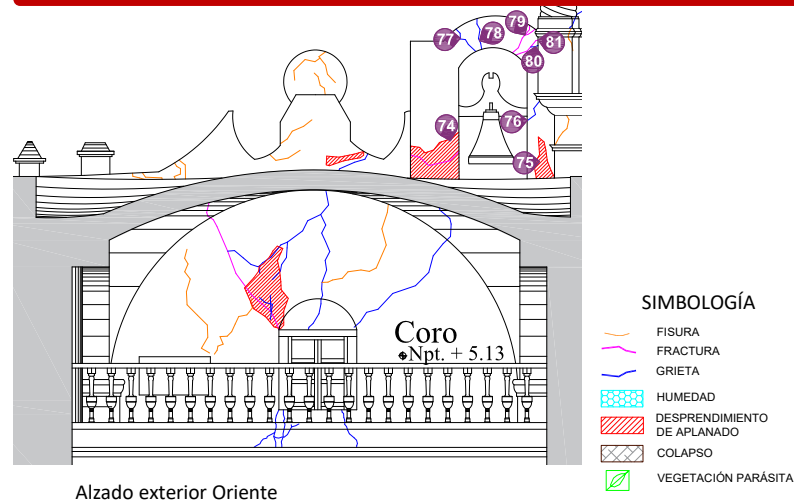
REGISTRO DE DETERIOROS

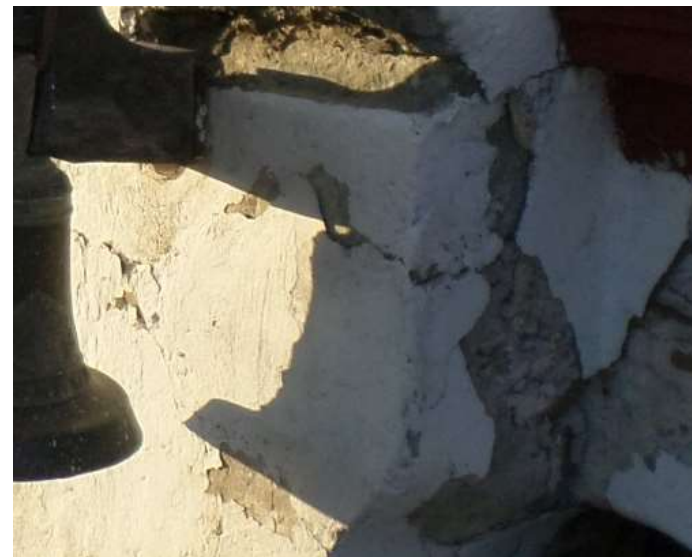
Imagen 1: Detalle de desprendimientos en base de espadaña vista oriente

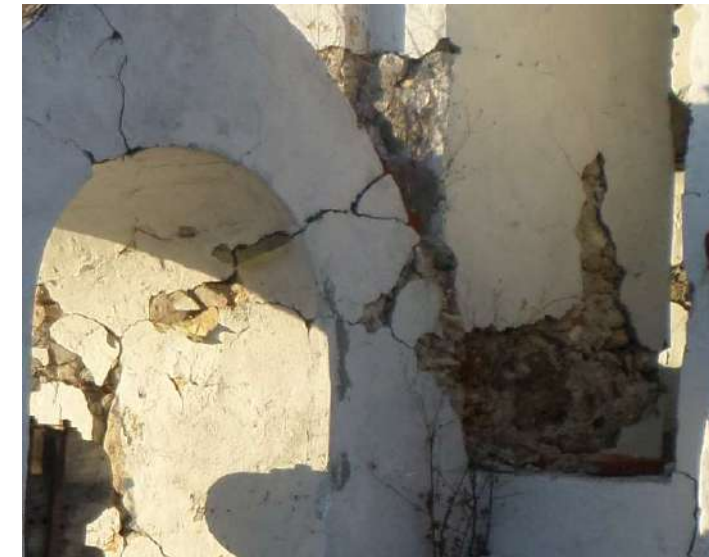
Imagen 2: Detalle de fisuras y agrietamientos en espadaña vista oriente
