Benemérita Universidad Autónoma de Puebla

Facultad de Arquitectura

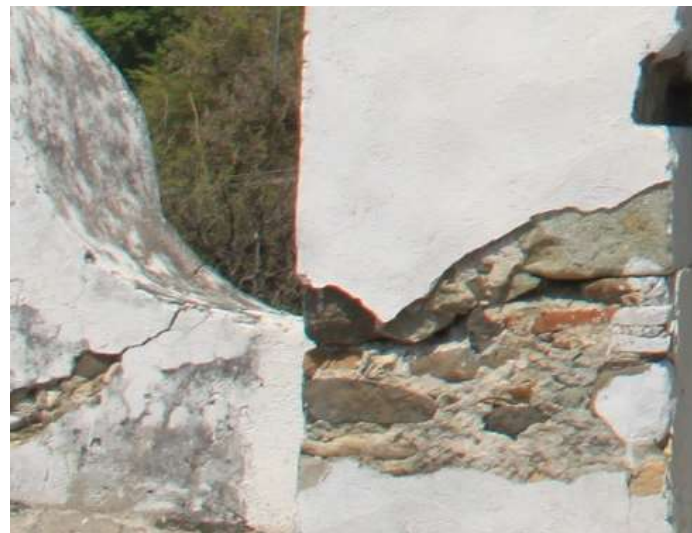
Imagen 3: Detalle de agrietamientos en base de espadaña vista oriente

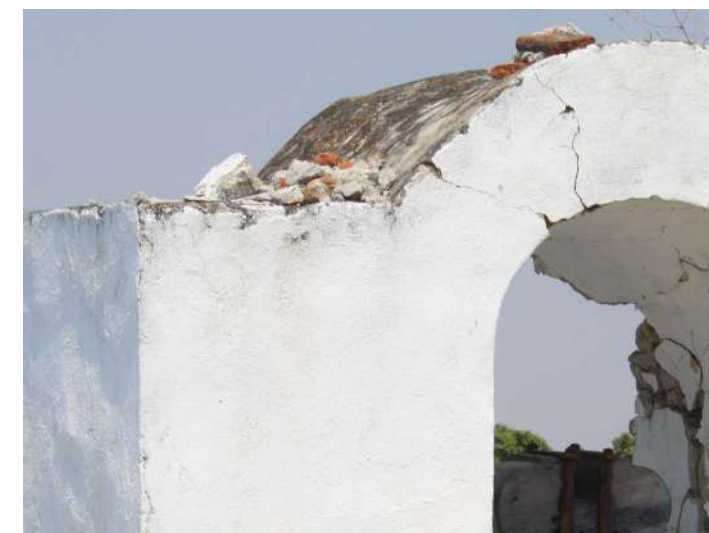
Imagen 4: Detalle de afectaciones en arco de espadaña vista oriente

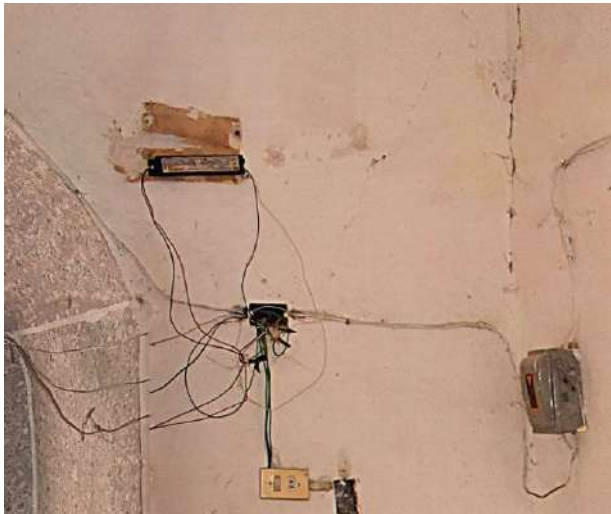
Imagen 2: Detalle de agrietamientos y fisuras en muro interior sur

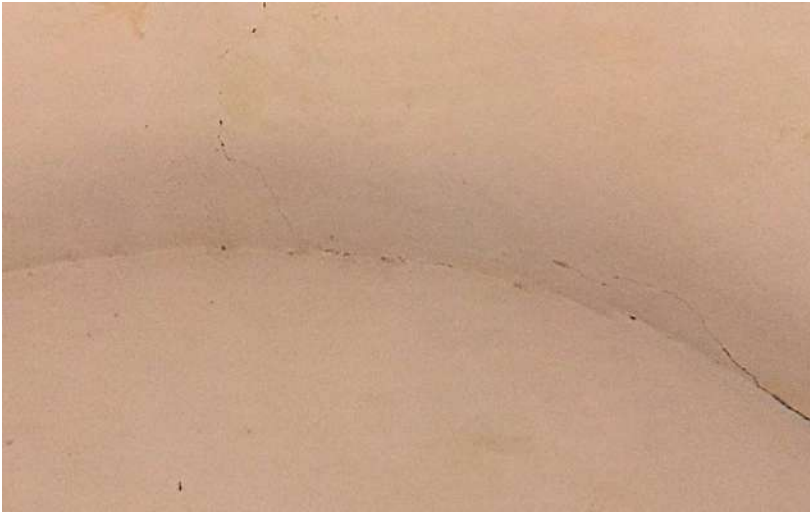
Imagen 3: Agrietamientos en unión de muro interior sur y bóveda

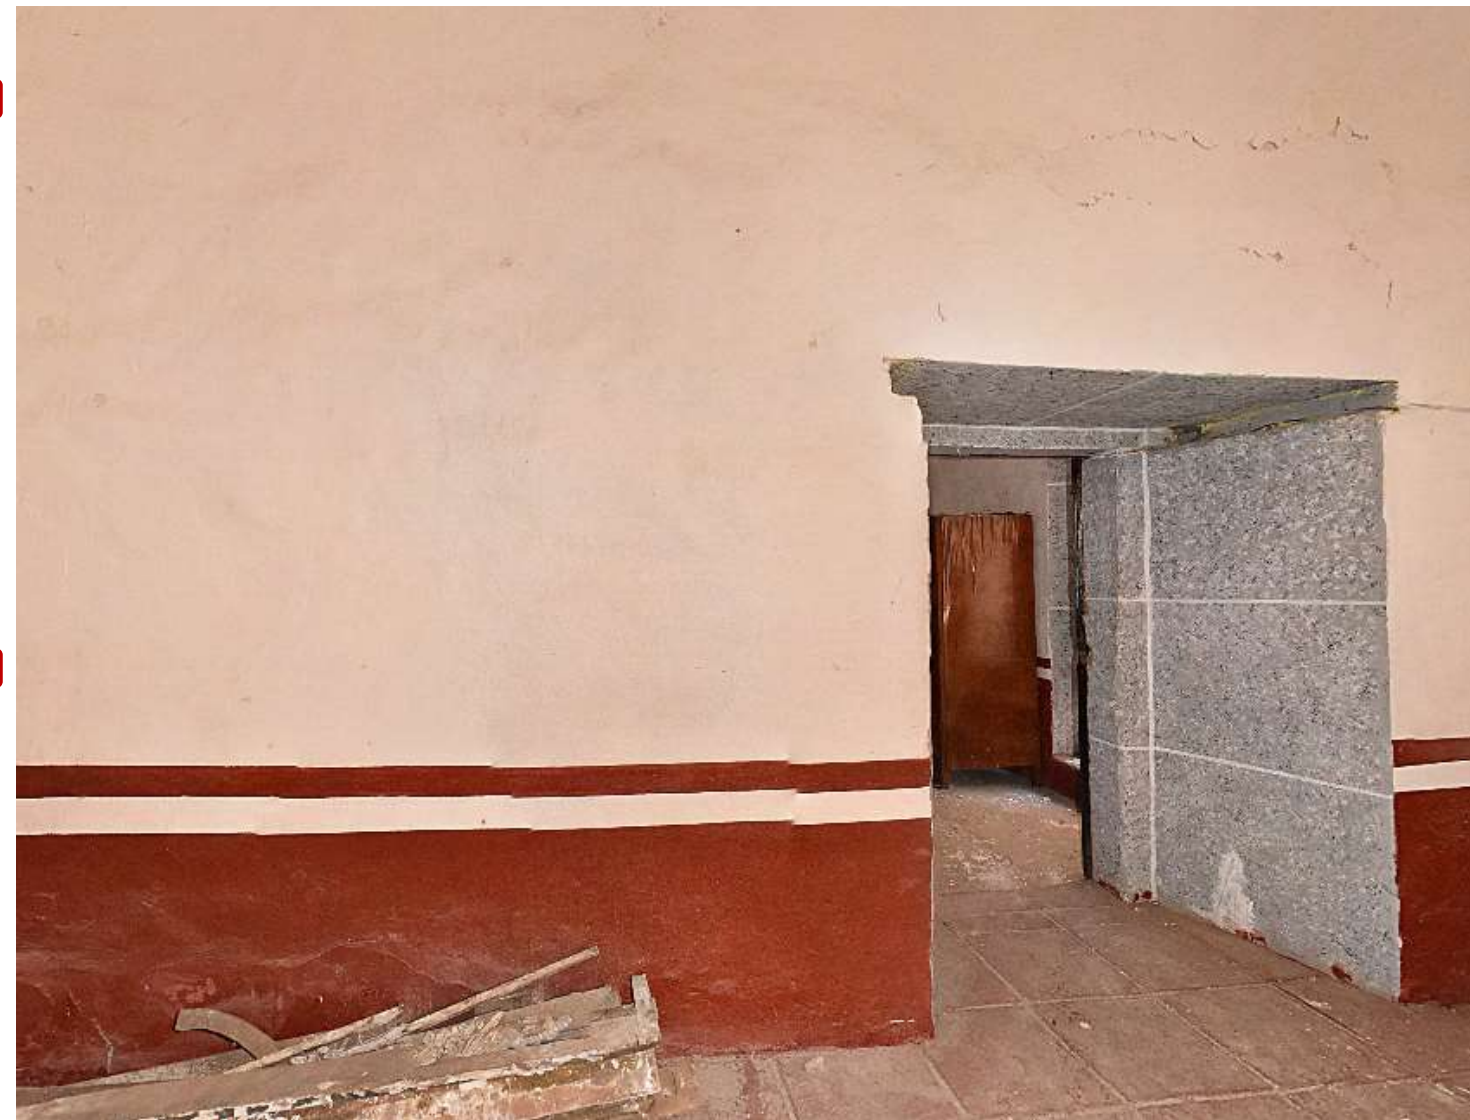
Imagen 1: Vista general de muro interior oriente

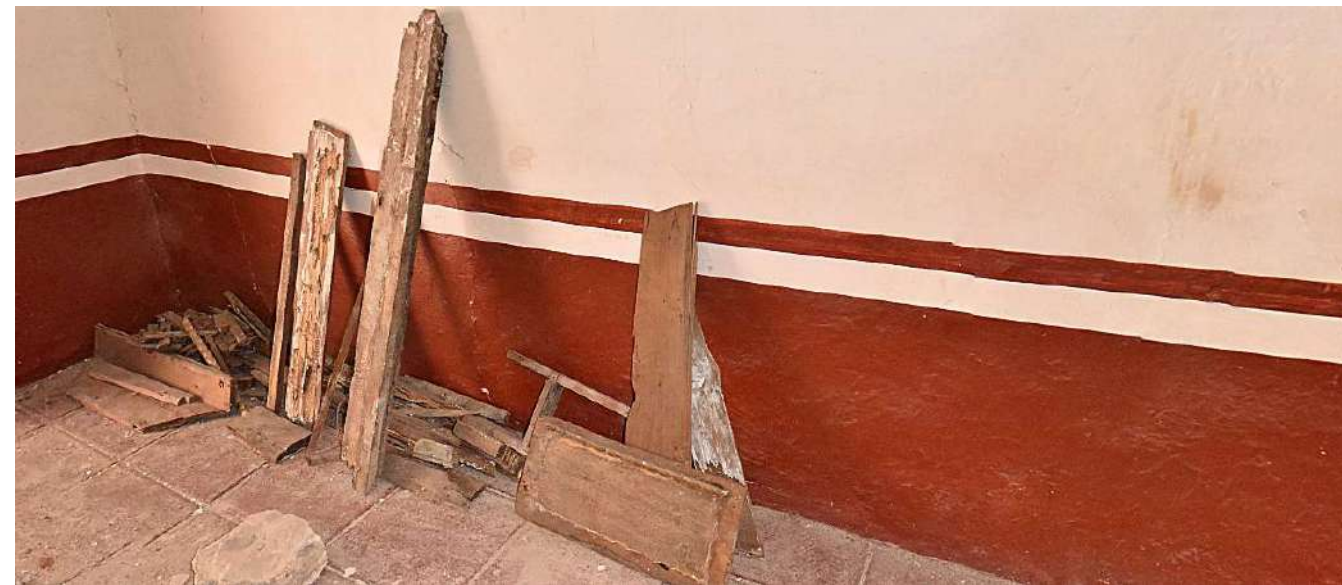
Imagen 1: Detalle de afectaciones en parte baja del muro interior poniente

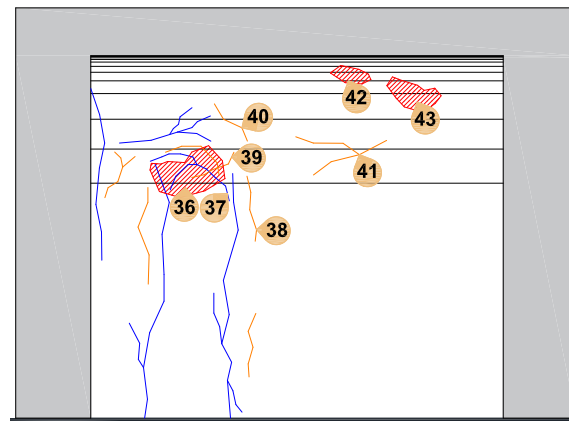
Alzado interior Poniente

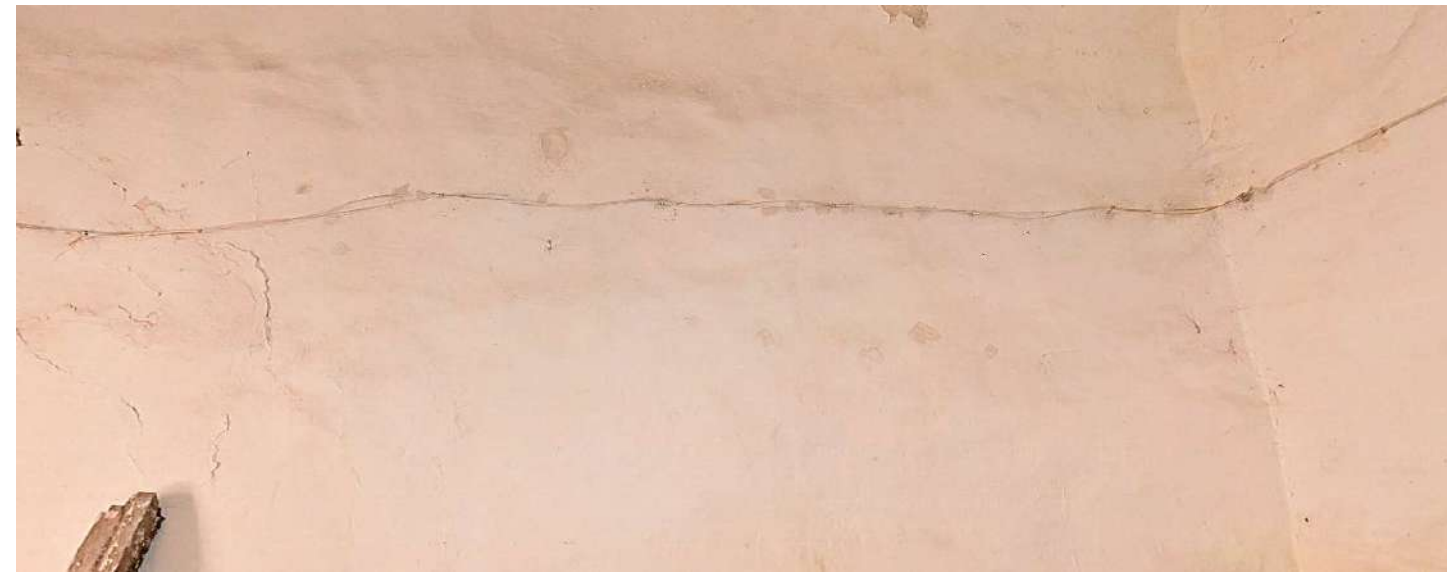
Imagen 1: Detalle de deterioros en sección del muro interior poniente

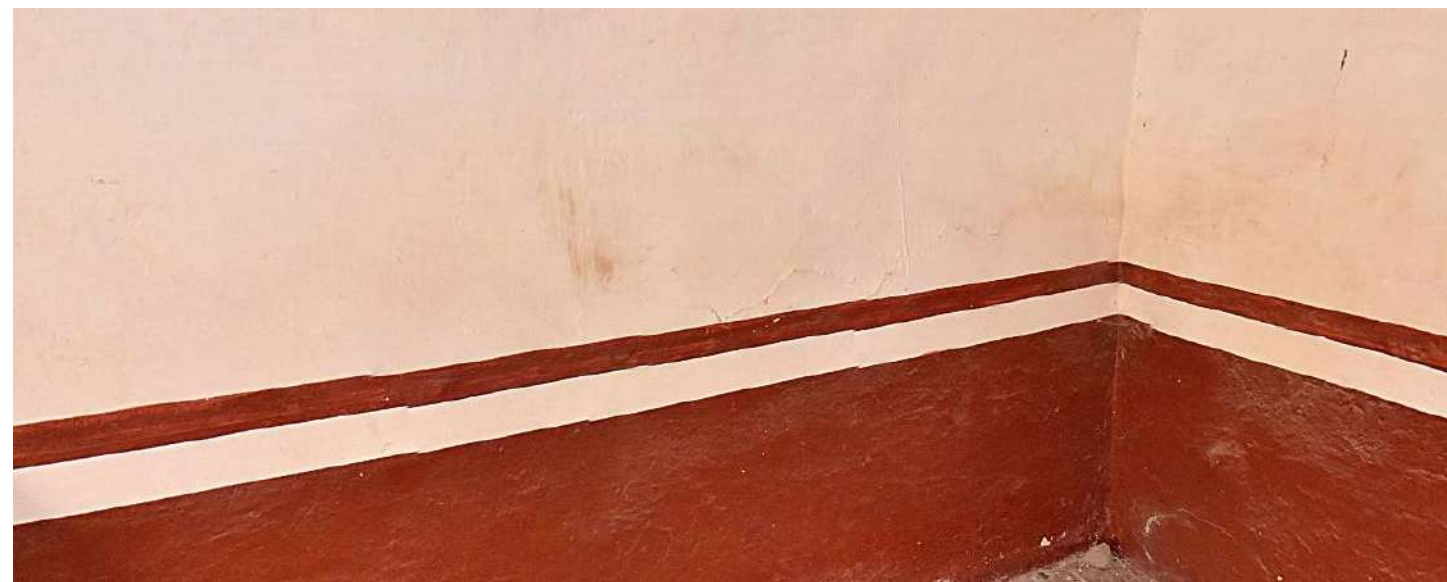
Imagen 2: Detalle de afectaciones en muro interior poniente

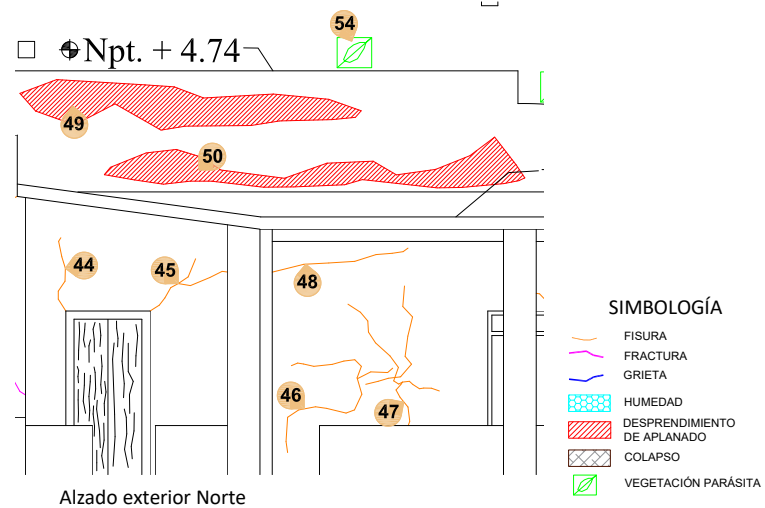
REGISTRO DE DETERIOROS

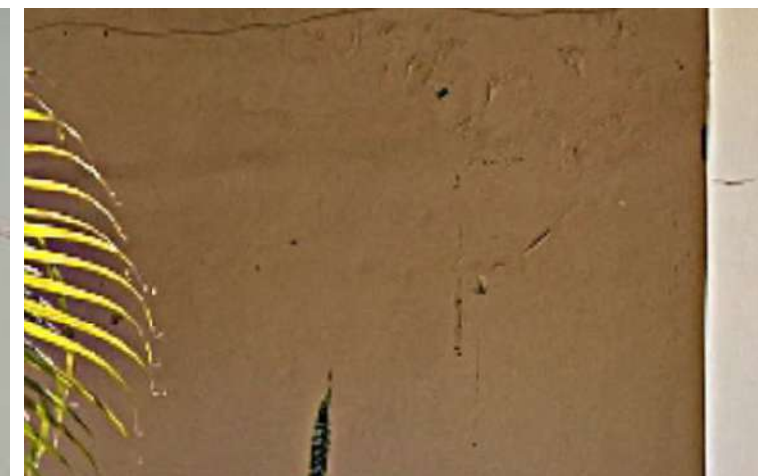
Imagen 3: Detalle de deterioros en muro exterior norte

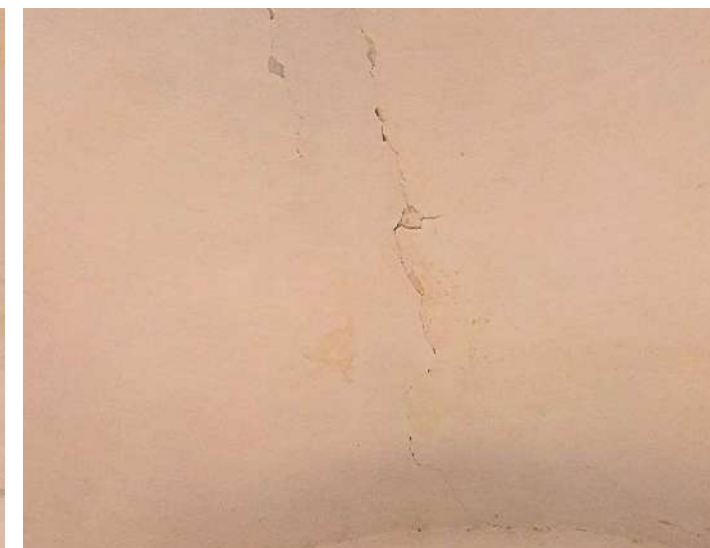
Imagen 3: Detalle de agrietamientos en intradós de bóveda

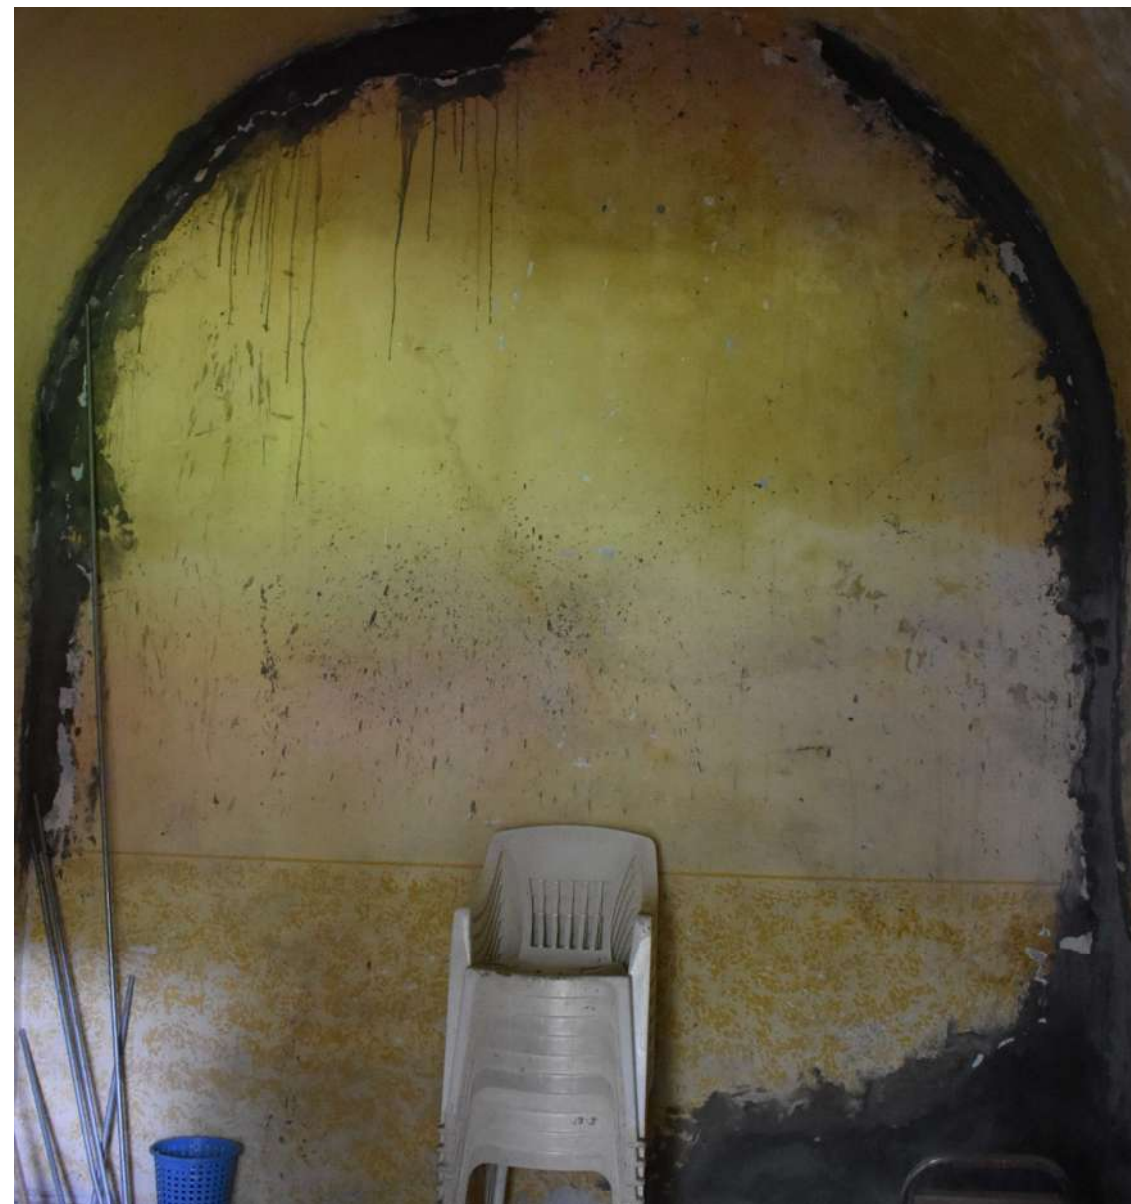
Imagen 1: Vista general de muro interior sur

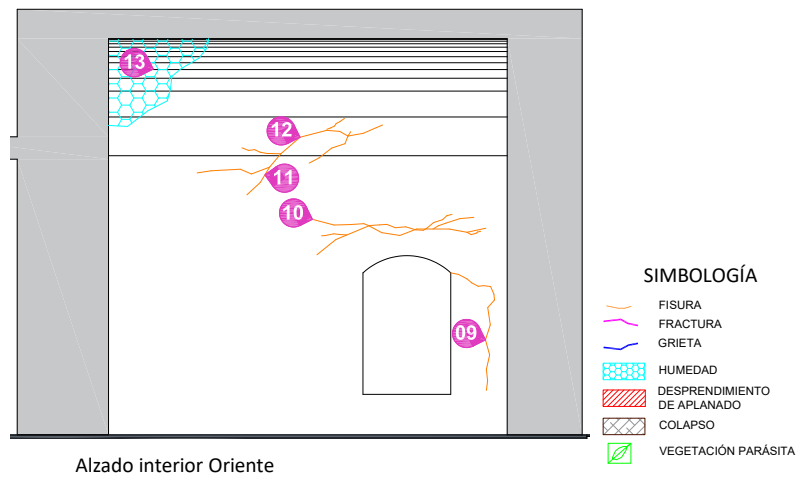
Alzado interior Oriente

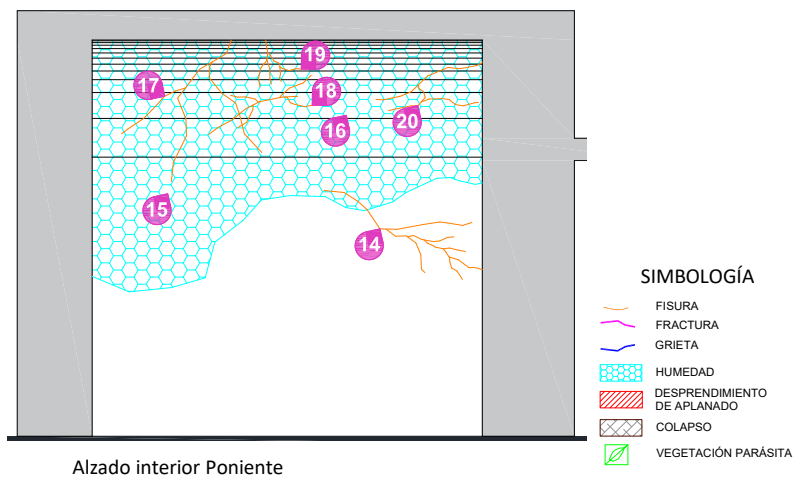
Alzado interior Poniente

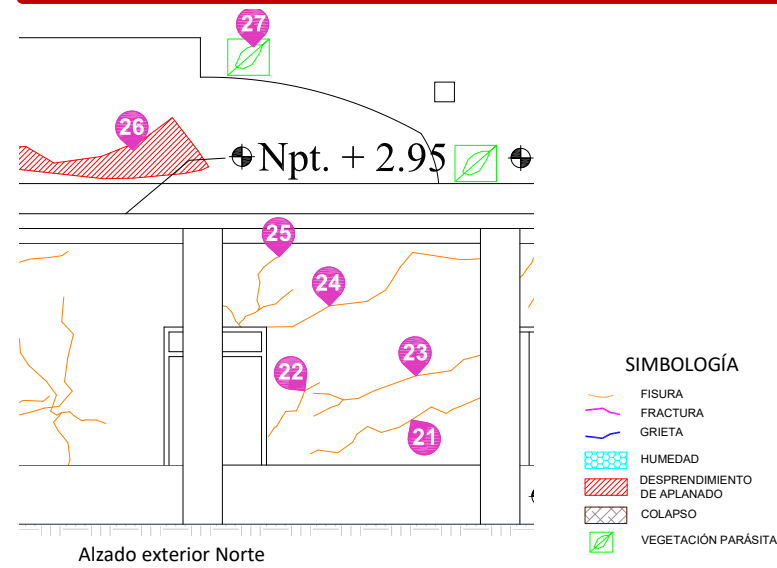
Alzado exterior Norte

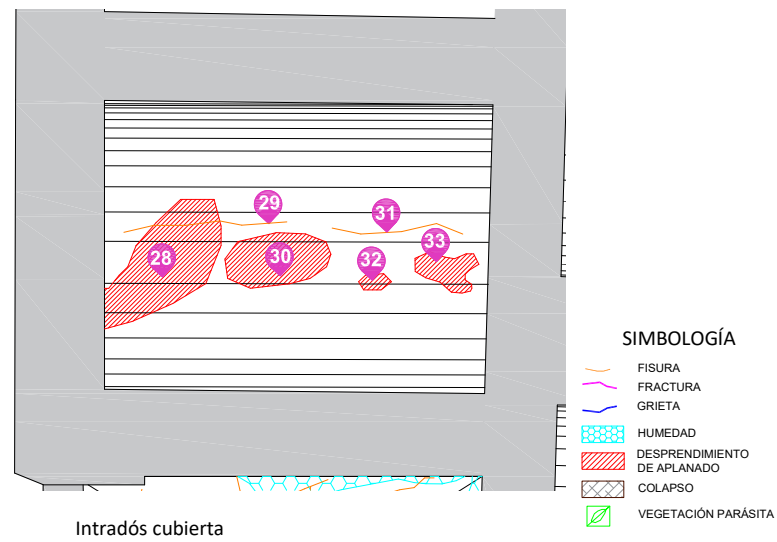
REGISTRO DE DETERIOROS

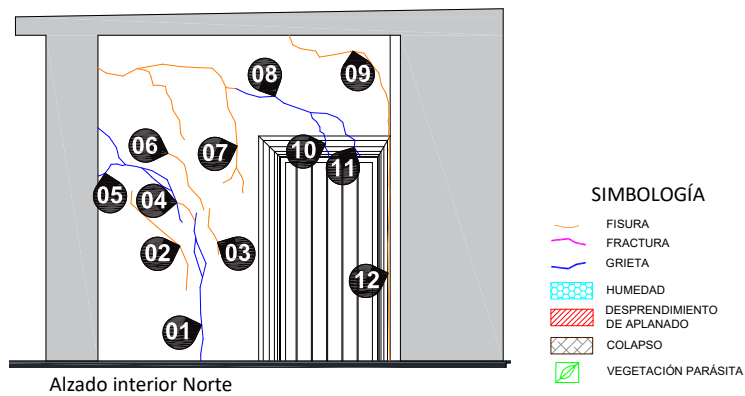
Alzado interior Norte

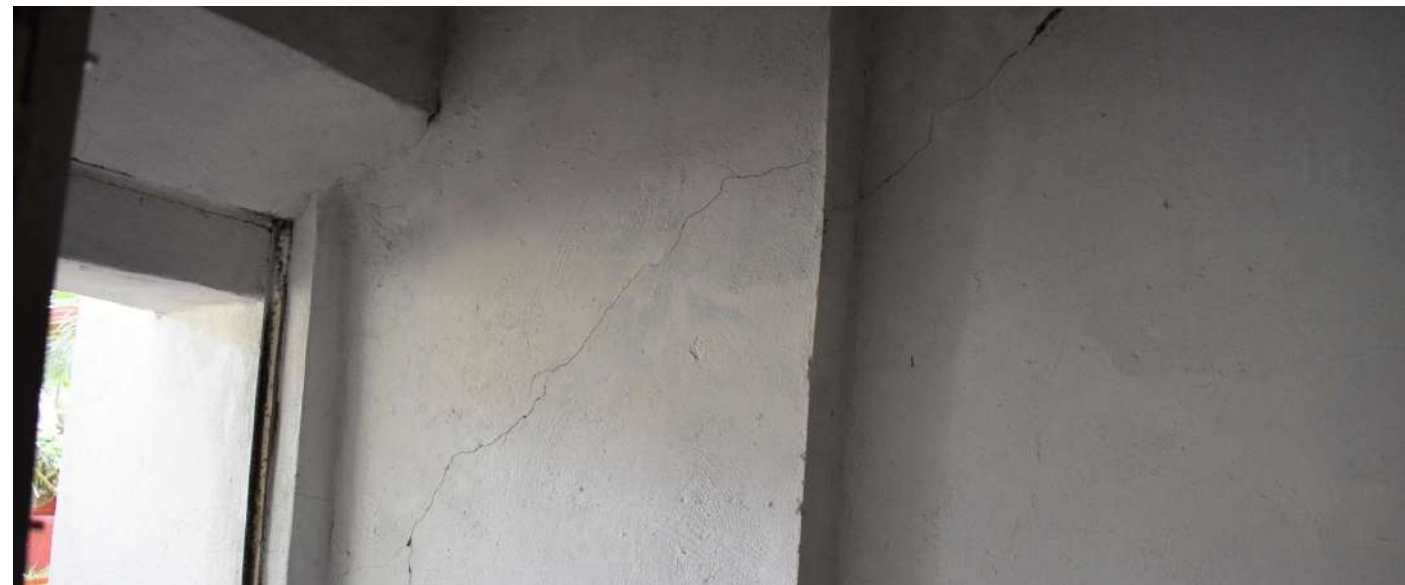
Imagen 1: Daños presentes en muro interior norte

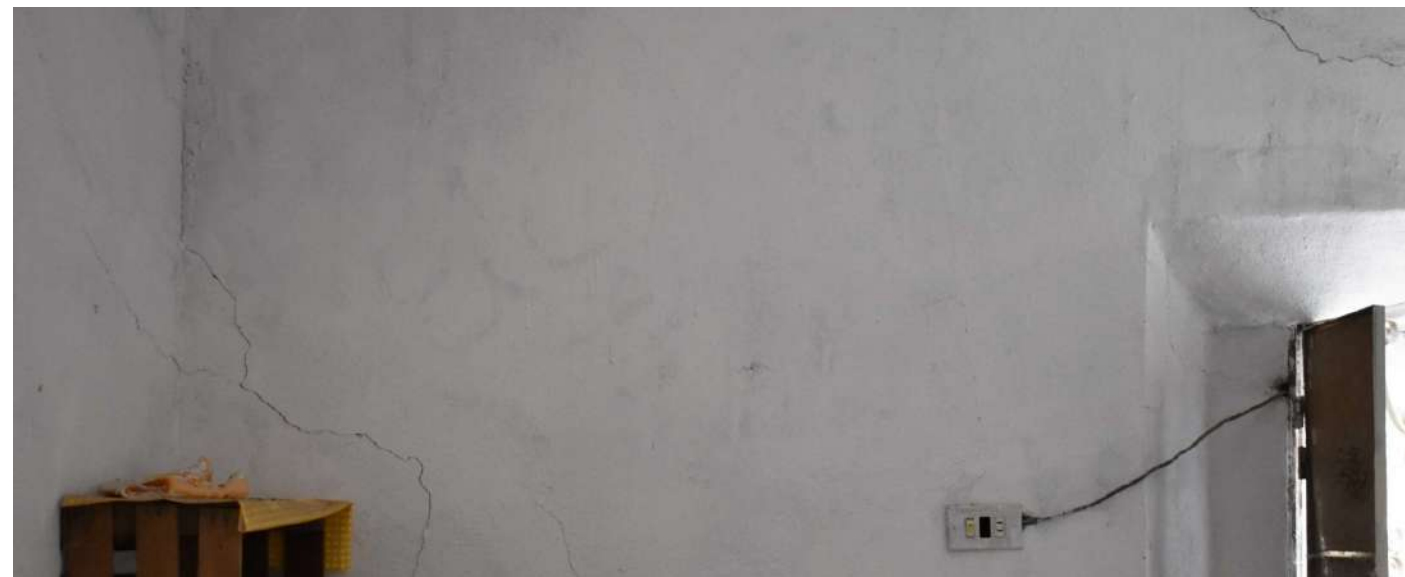
Imagen 2: Fisuras y agrietamientos en muro interior norte

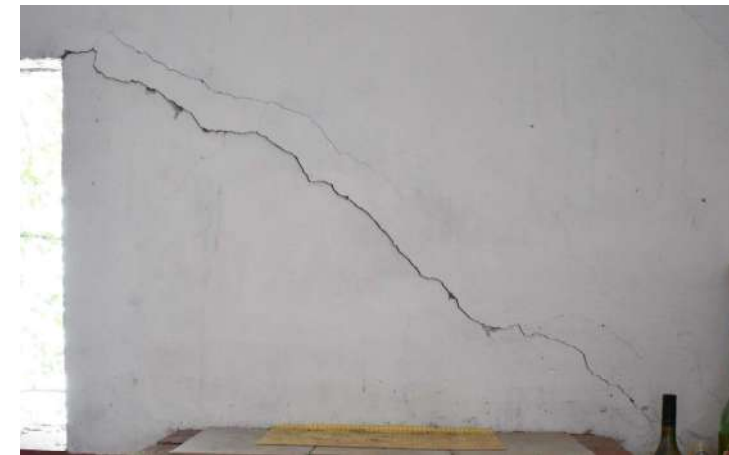
Imagen 3: Detalle de grieta en muro interior poniente

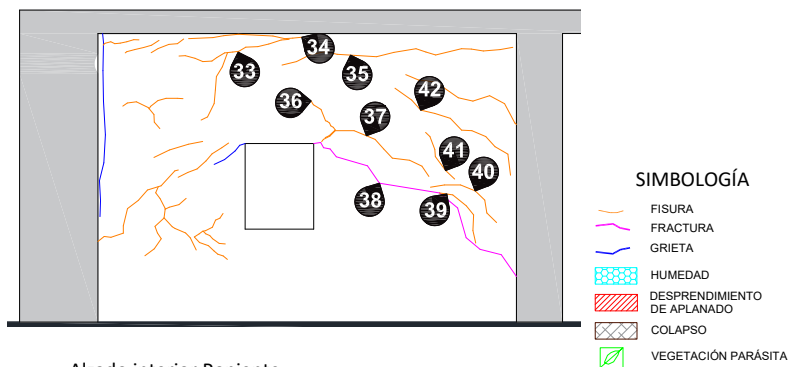
Alzado interior Poniente

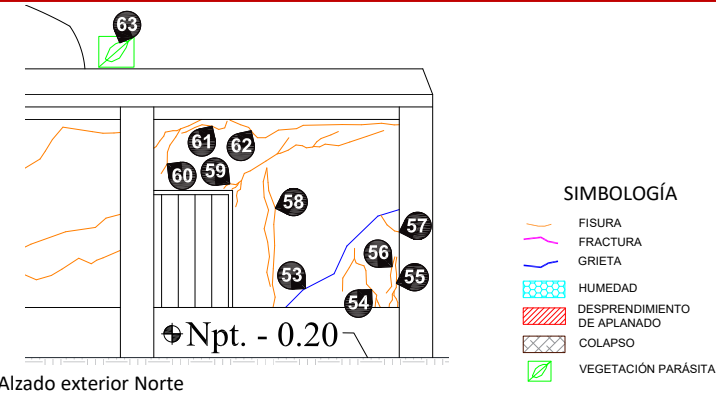
Alzado exterior Norte

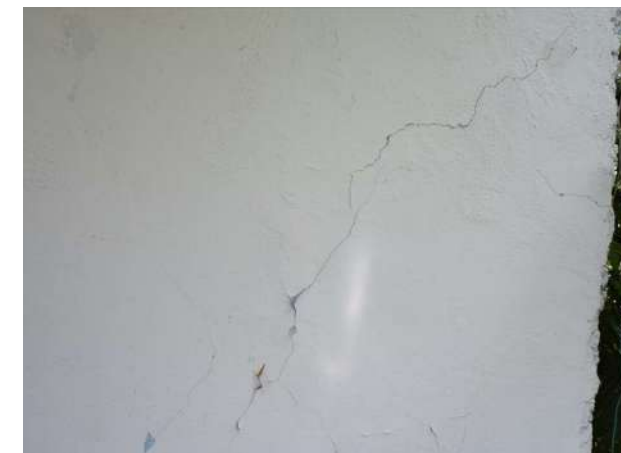
Imagen 3: Detalle de grietas y fisuras

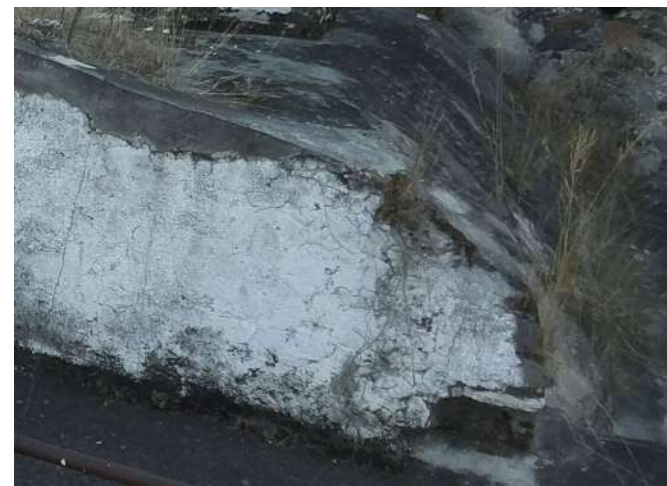
Imagen 2: Detalle de deterioros presentes

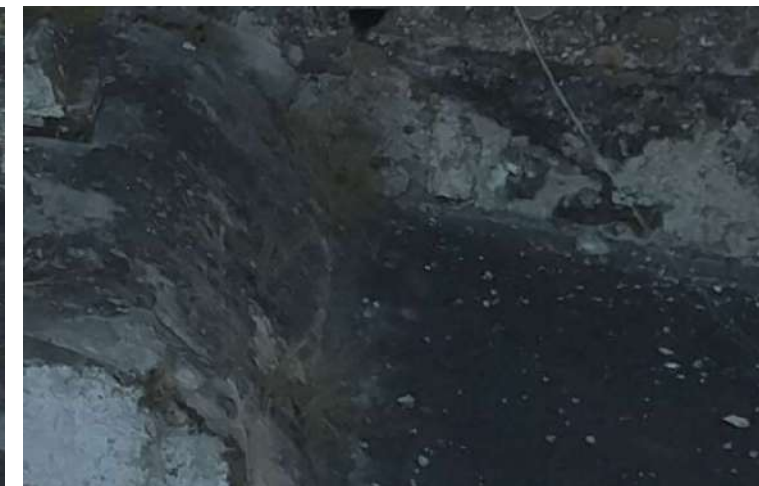
Imagen 3: Detalle de vegetación parásita en azotea

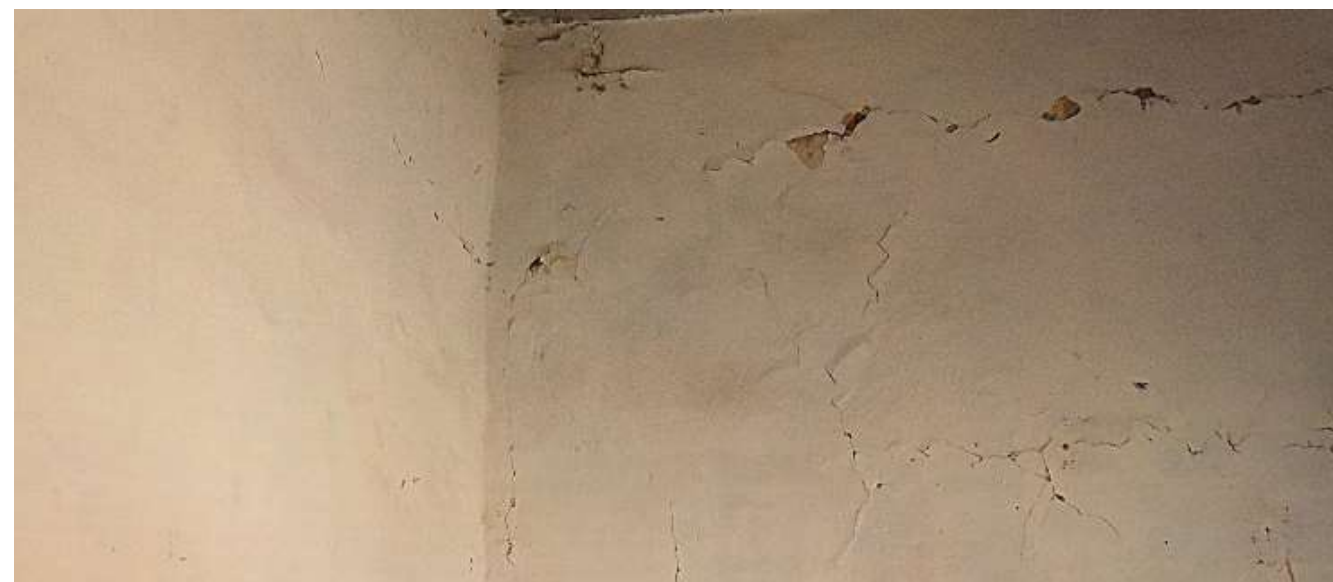
Imagen 1: Vista de afectaciones en parte alta de muro interior norte

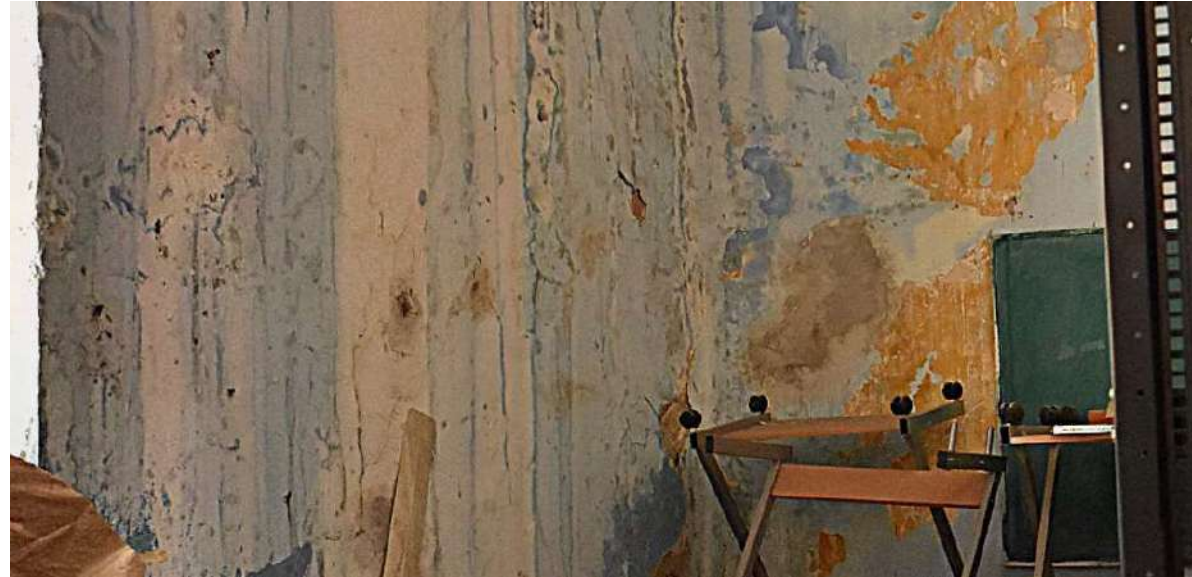
Imagen 2: Humedades principales daños en muro interior sur

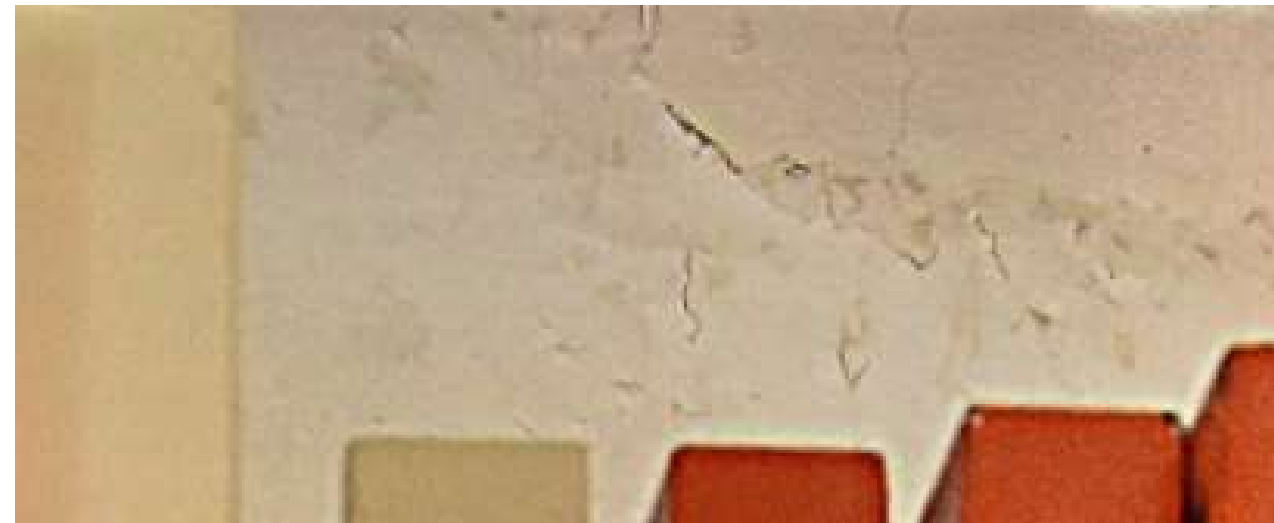
Imagen 1: Detalle de fisuras y agrietamientos presentes en muro interior sur

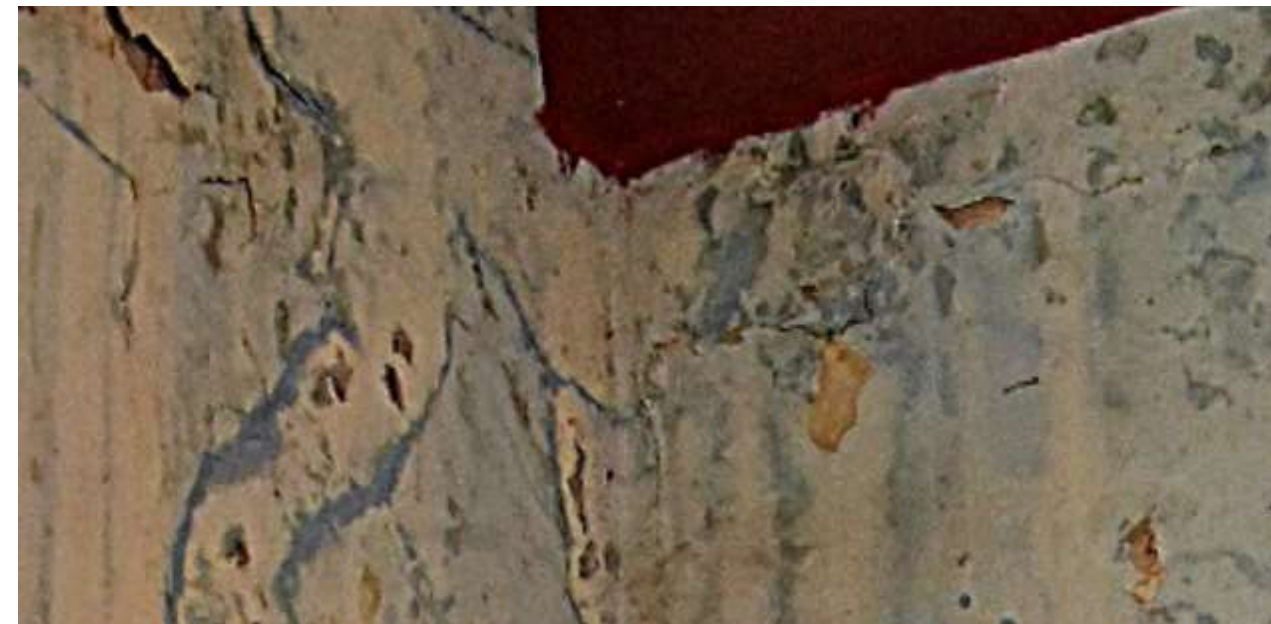
Imagen 2: Detalle de humedades y desprendimientos de recubrimiento en muro interior sur

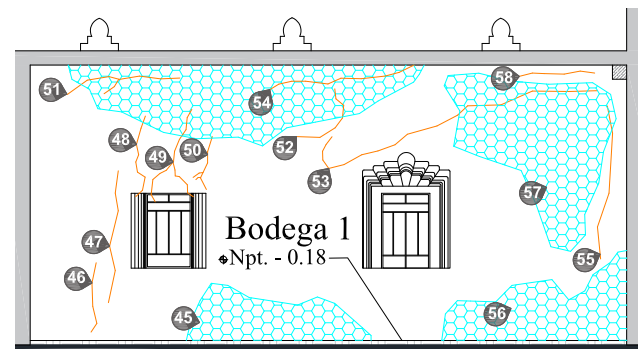
- SIMBOLOGÍA**
- FISURA
 - FRACTURA
 - GRIETA
 - HUMEDAD
 - DESPRENDIMIENTO DE APLANADO
 - COLAPSO
 - VEGETACIÓN PARÁSITA

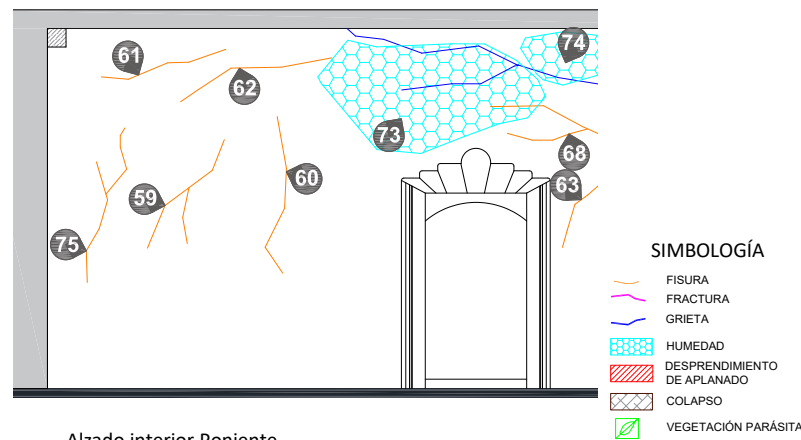
Alzado interior Poniente

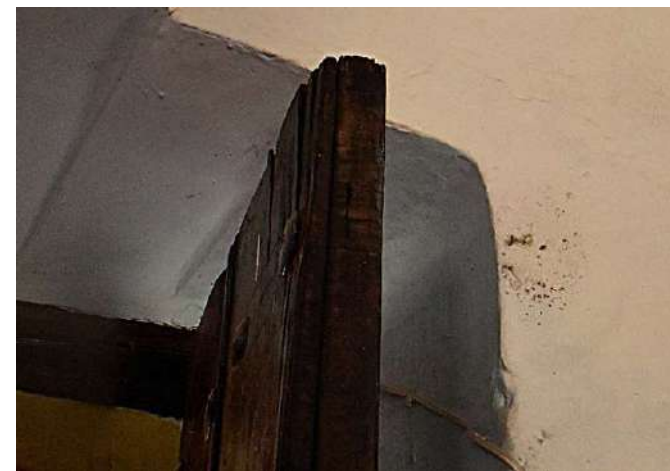
Imagen 2: Detalle de deterioro en muro interior poniente

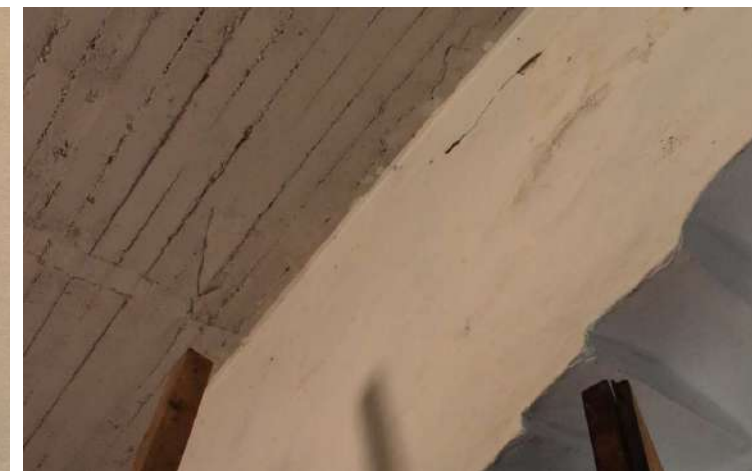
Imagen 2: Vista de deterioros en unión de cubierta y muro interior poniente

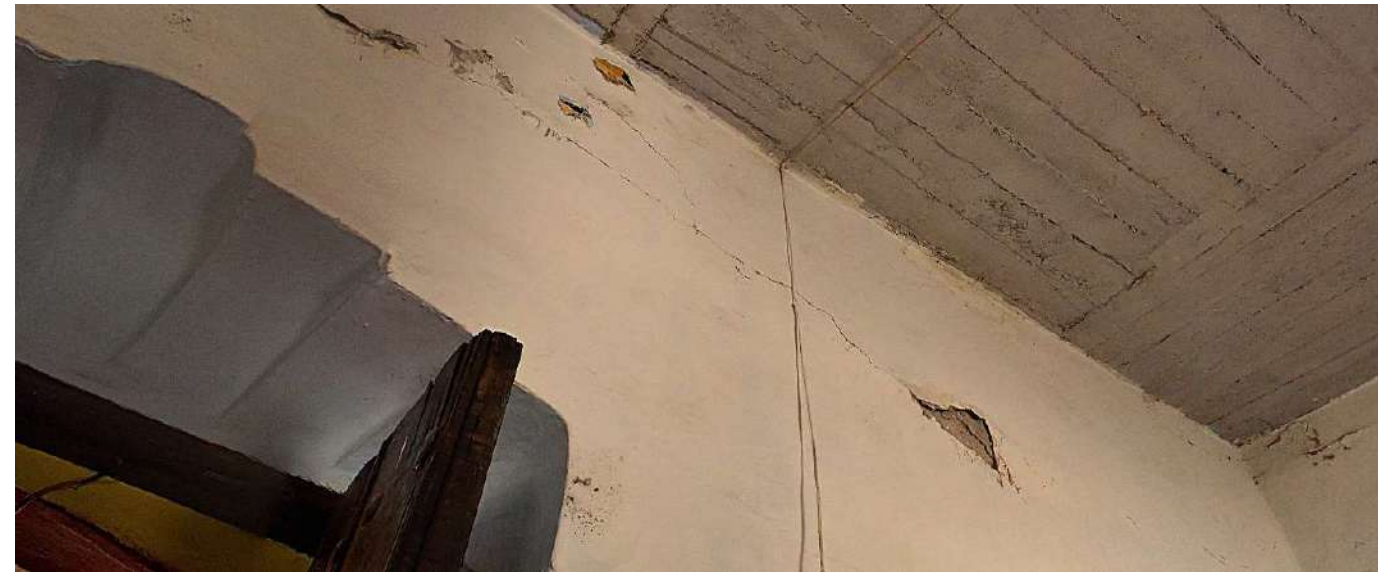
Imagen 1: Afectaciones en parte alta de muro interior poniente

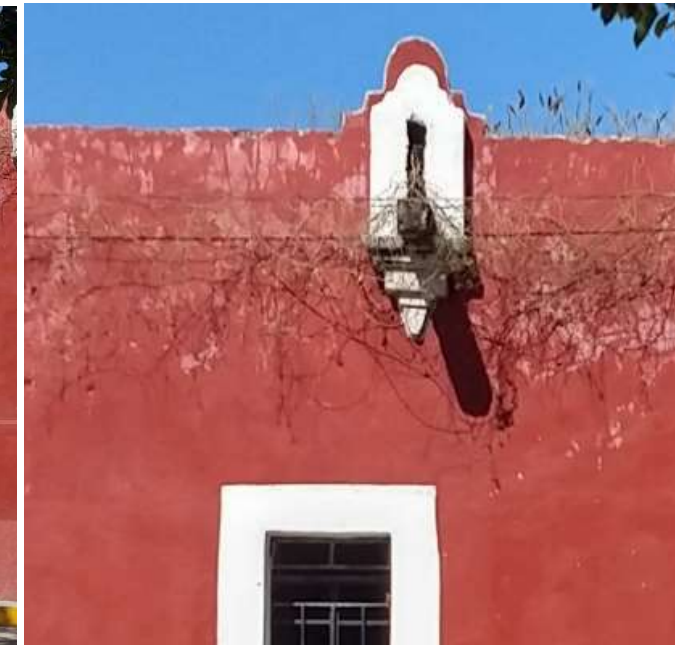
Imagen 2: Detalle de deterioros en bajada de agua pluvial

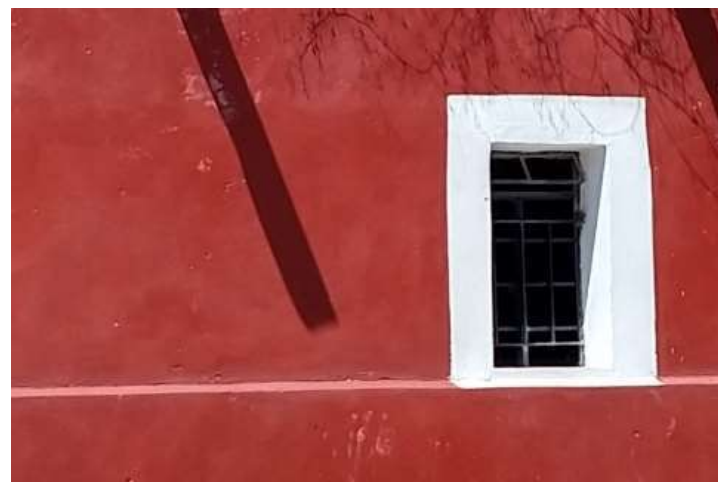
Imagen 3: Fisuras en muro exterior oriente

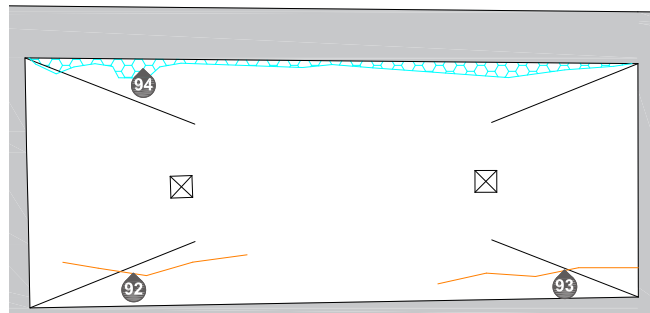
- SIMBOLOGÍA**
- FISURA
 - FRACTURA
 - GRIETA
 - HUMEDAD
 - DESPRENDIMIENTO DE APLANADO
 - COLAPSO
 - VEGETACIÓN PARÁSITA

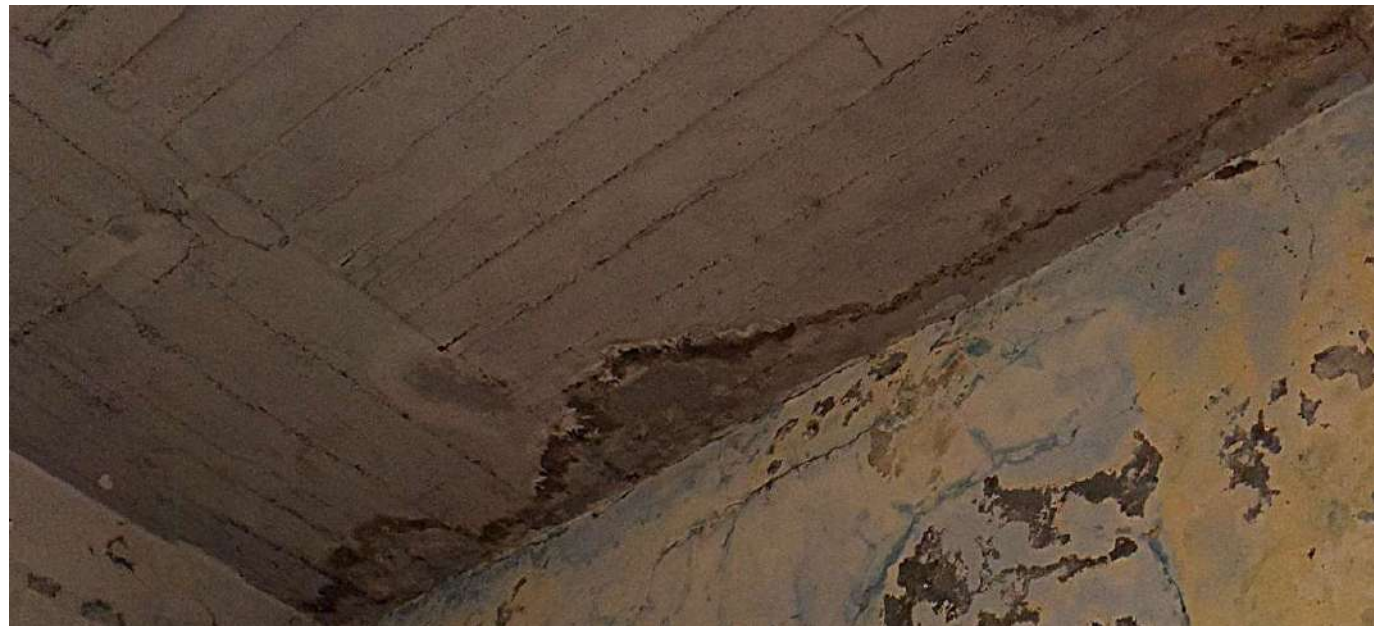
Imagen 1: Detalle de deterioros en intradós de cubierta

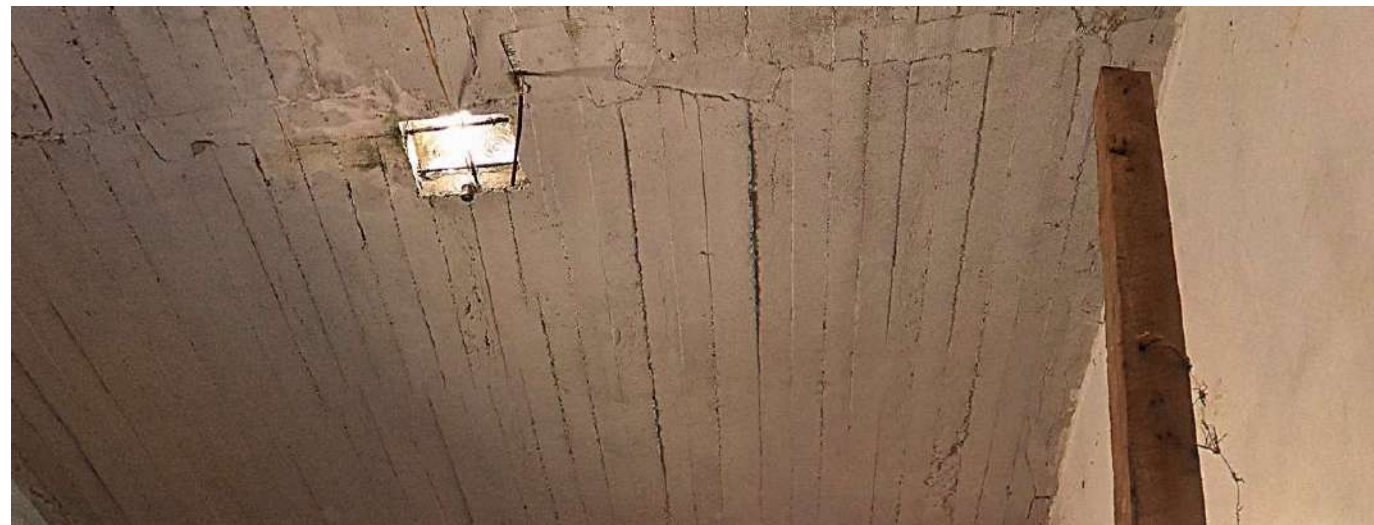
Imagen 2: Vista por intradós de cubierta

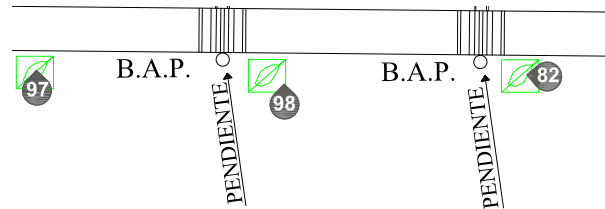
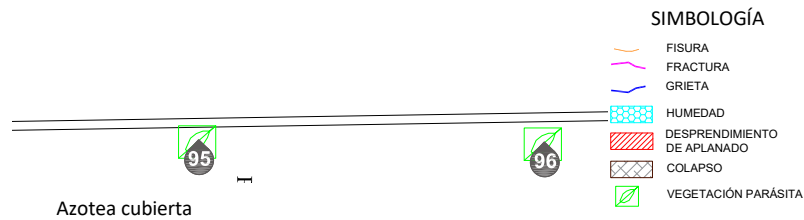
REGISTRO DE DETERIOROS

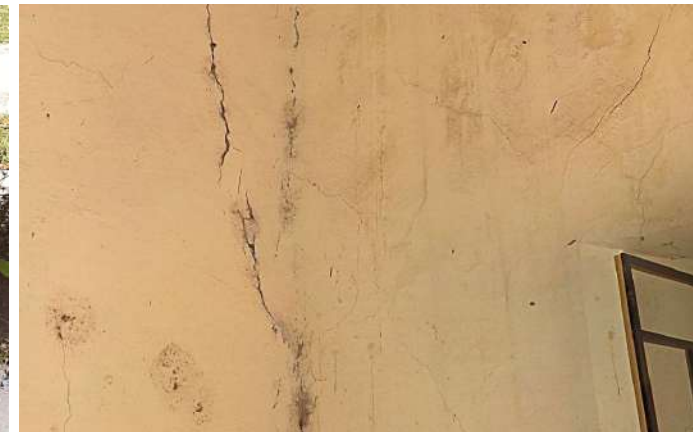
Imagen 3: Detalle de agrietamientos en muro interior norte
