Benemérita Universidad Autónoma de Puebla

Facultad de Arquitectura

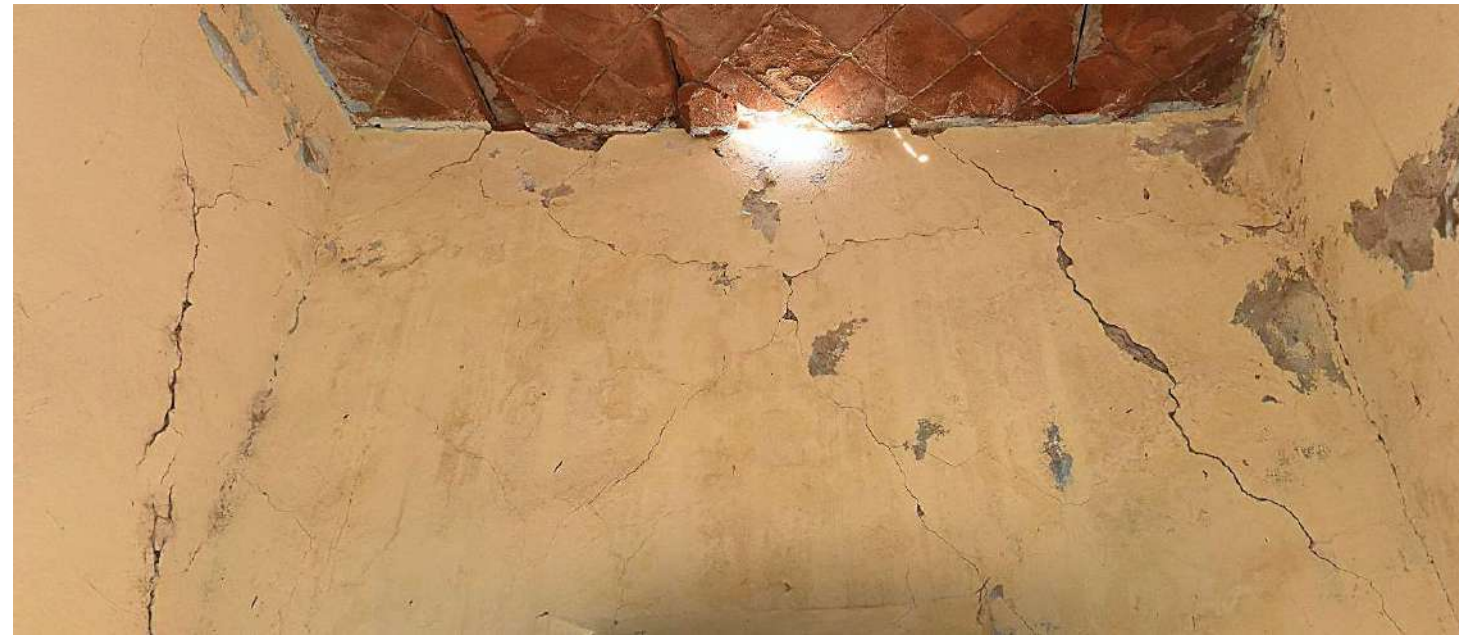
Imagen 1: Vista general en parte alta de muro interior norte

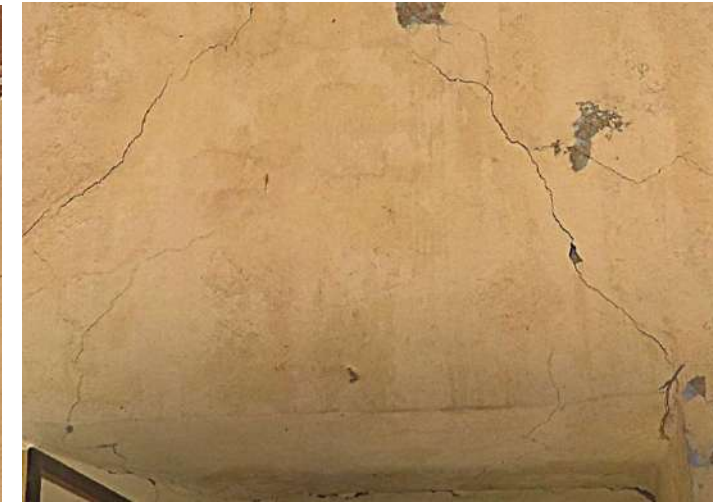
Imagen 3: Fisuras y agrietamientos en muro interior norte

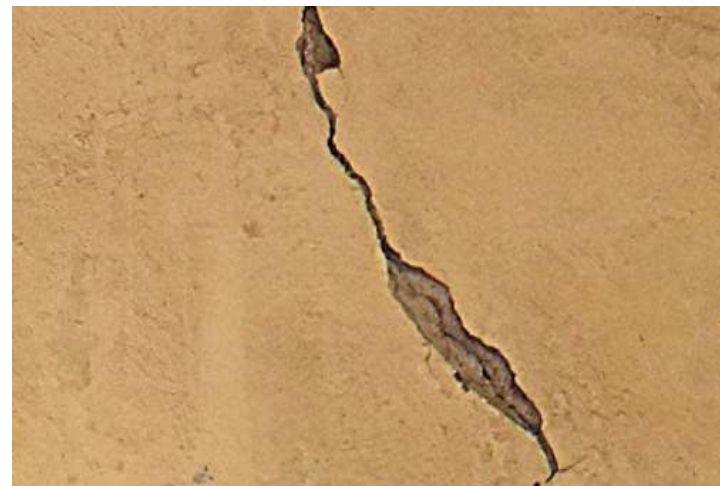
Imagen 2: Detalle de agrietamientos presentes en parte alta de muro interior norte

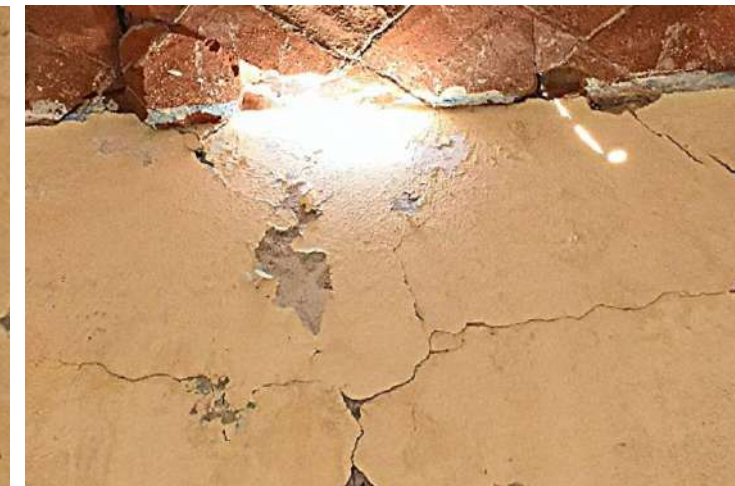
Imagen 3: Detalle de fractura presente en unión de cubierta y muro interior norte

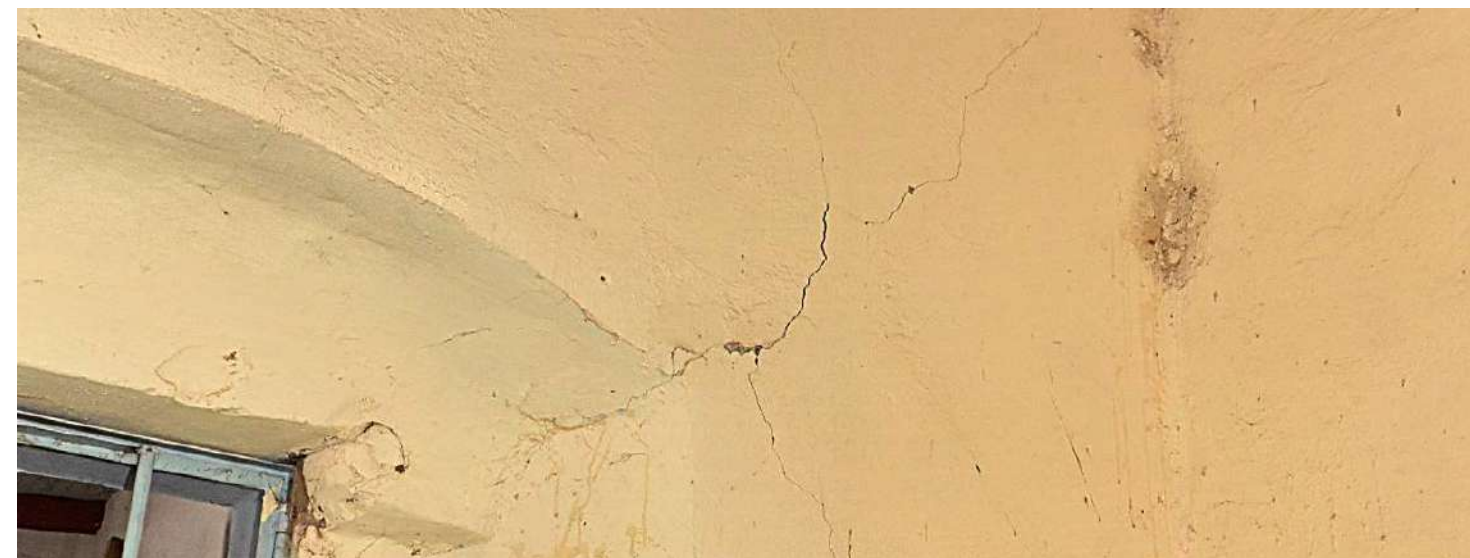
Imagen 2: Agrietamientos en muro interior sur

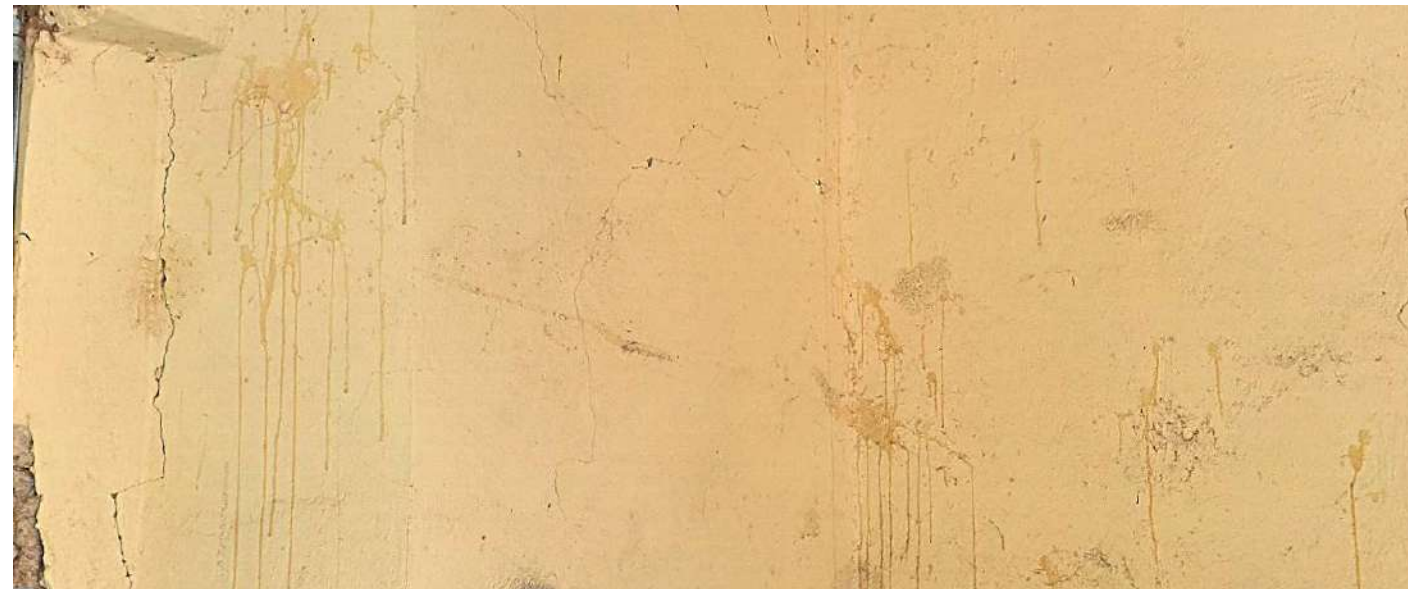
Imagen 2: Fisuras y agrietamientos principales daños en este sector del muro interior sur

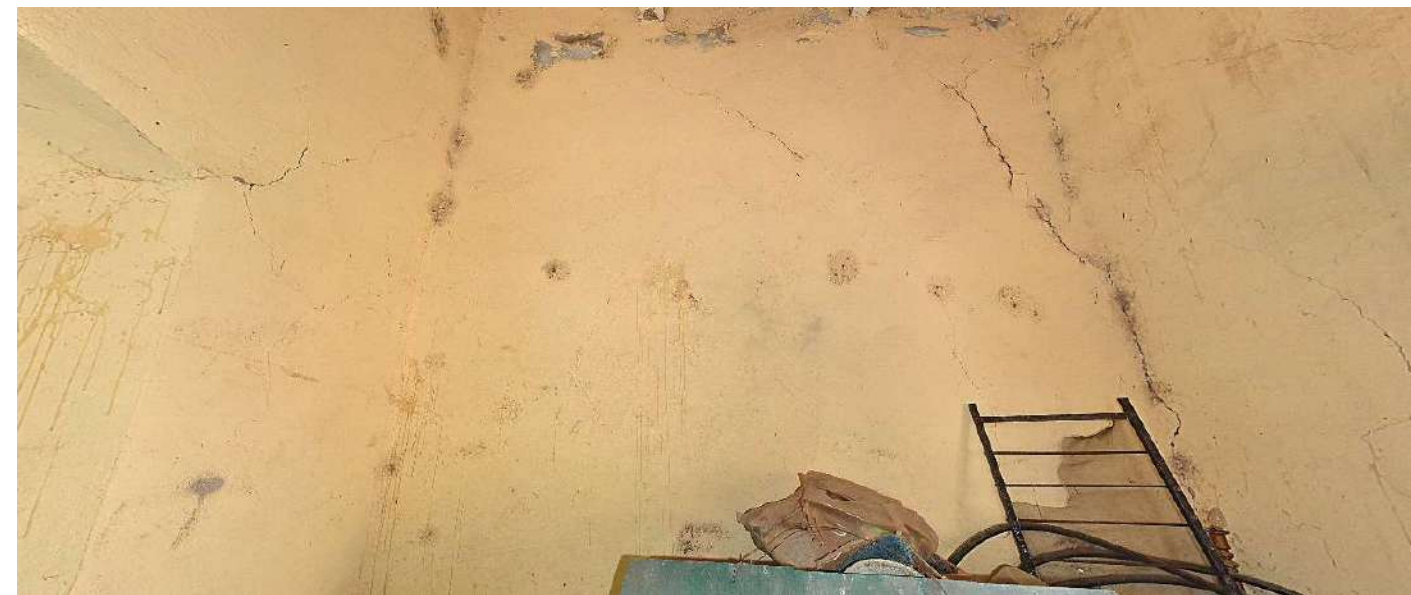
Imagen 1: Vista del muro interior poniente

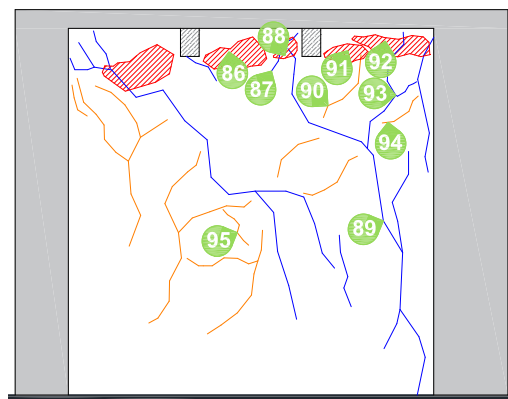
- SIMBOLOGÍA**
- FISURA
 - FRACTURA
 - GRIETA
 - HUMEDAD
 - DESPRENDIMIENTO DE APLANADO
 - COLAPSO
 - VEGETACIÓN PARÁSITA

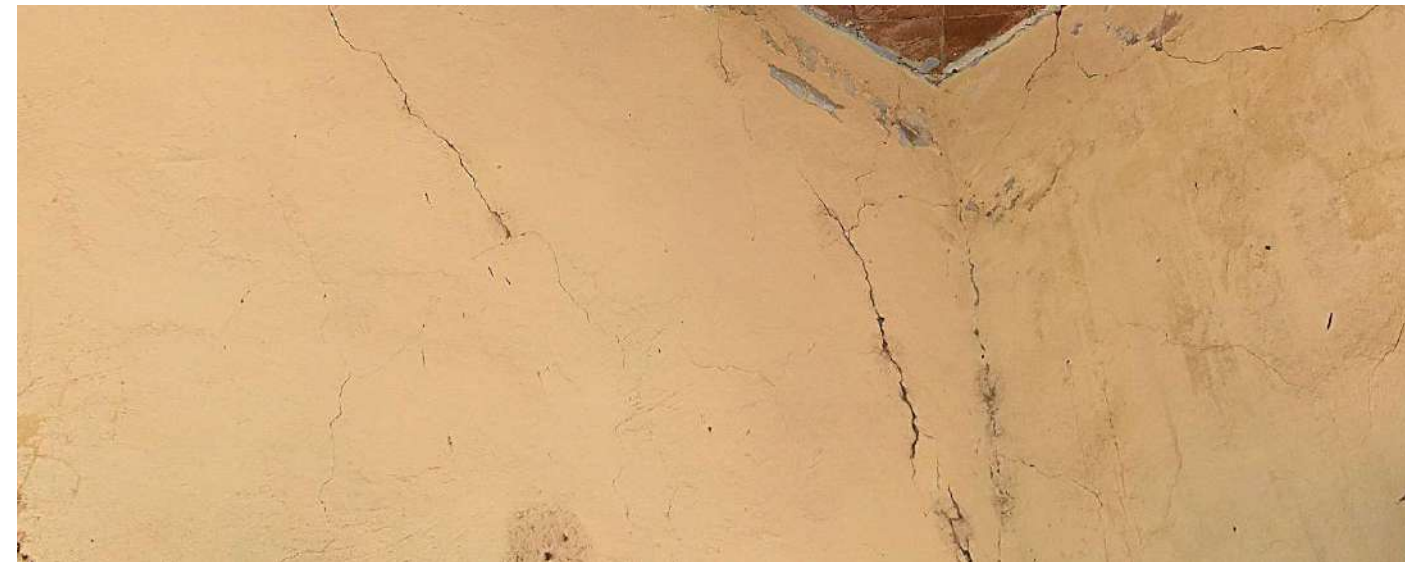
Imagen 1: Agrietamientos y fisuras presentes en sección de muro interior poniente

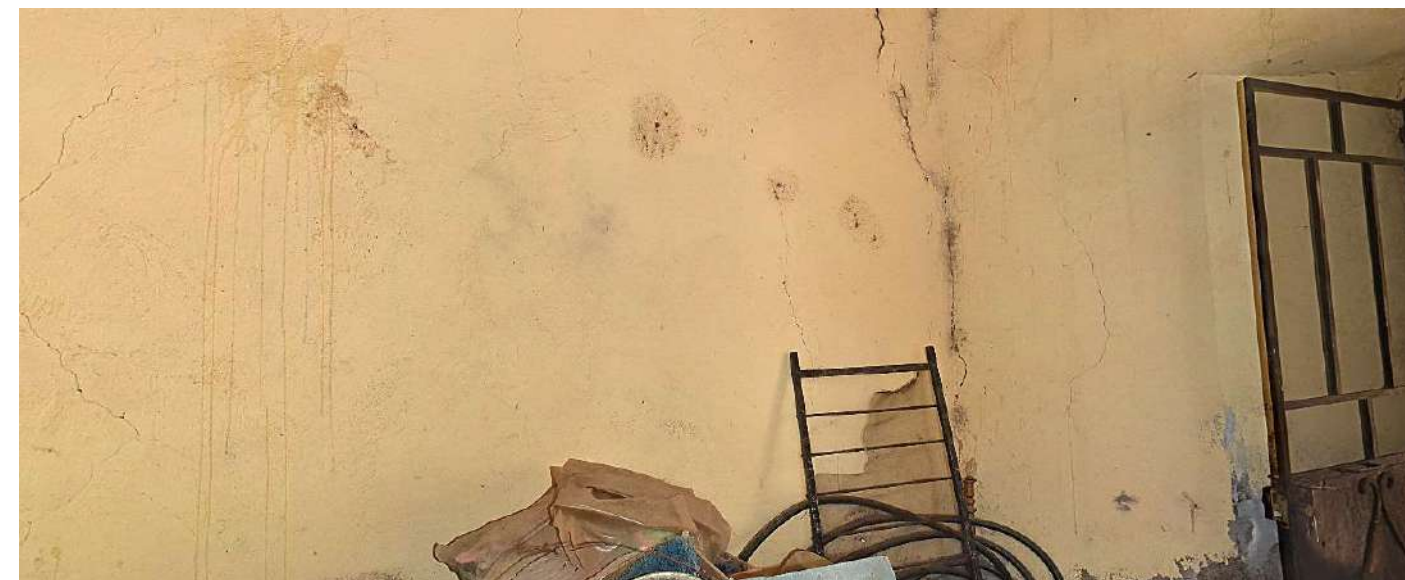
Imagen 2: Estado actual del muro interior poniente

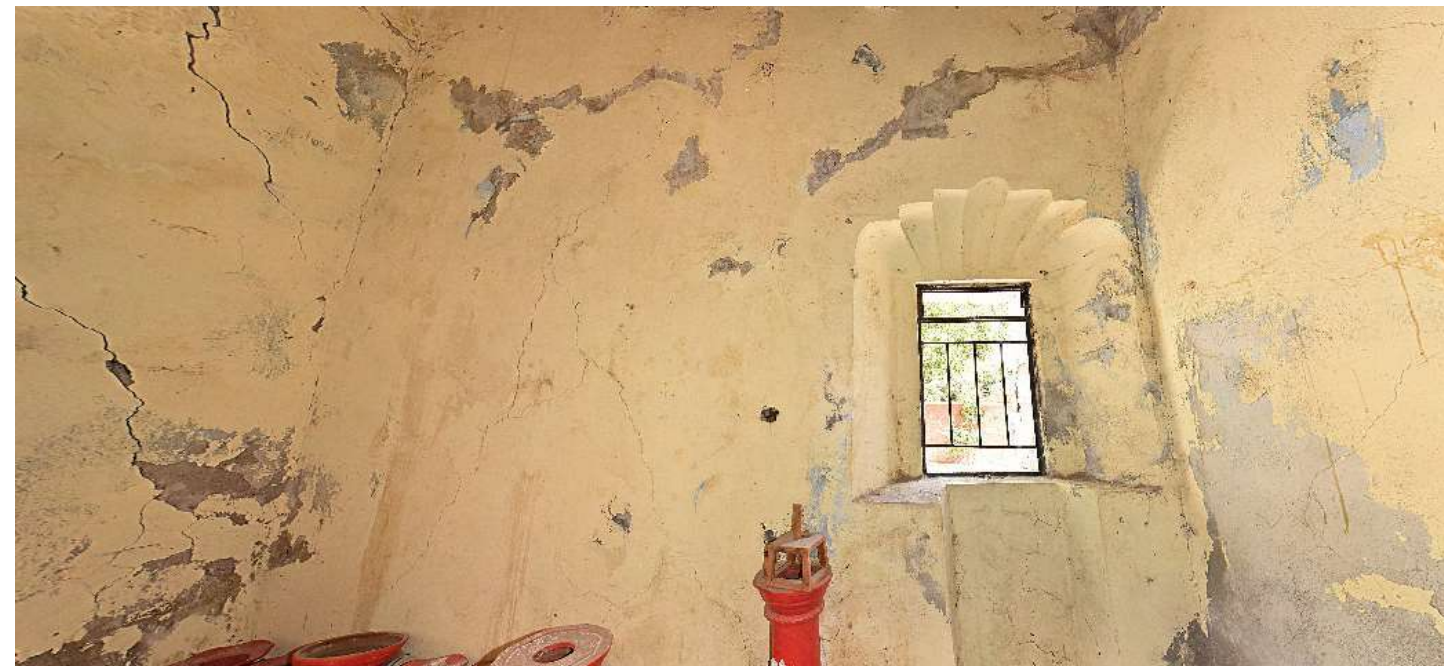
Imagen 1: Vista general del muro interior norte

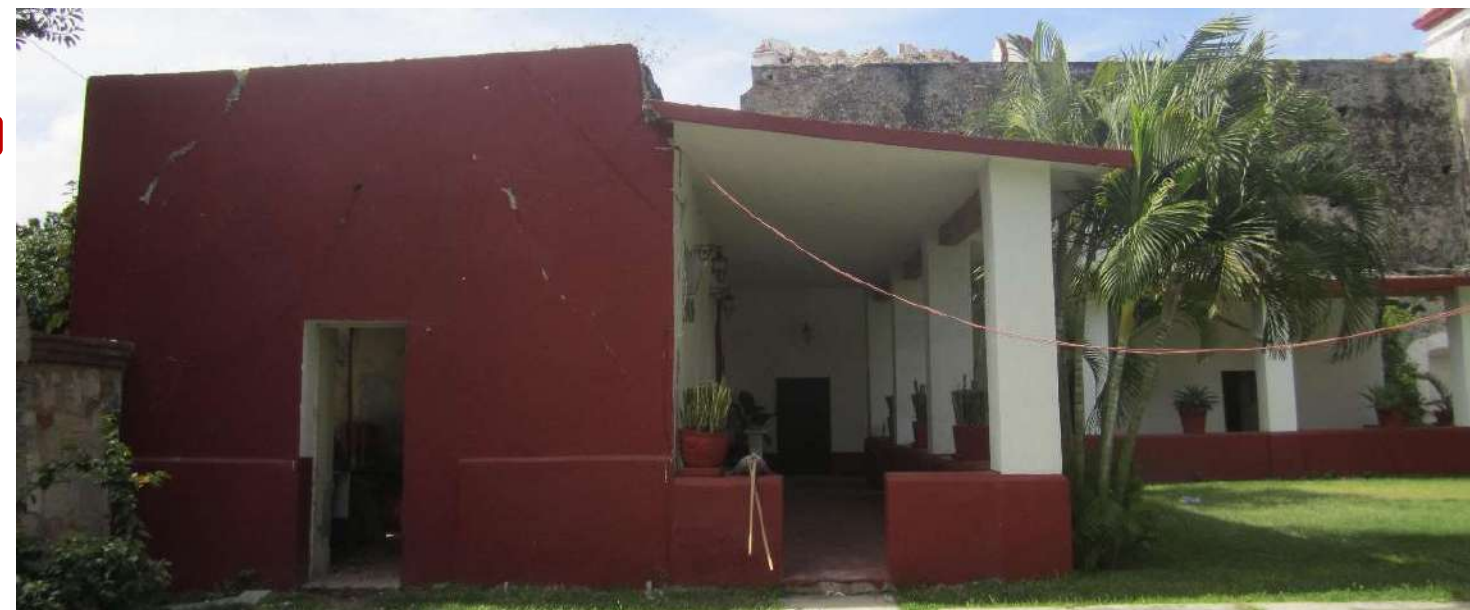
Imagen 1: Vista general de muro exterior norte

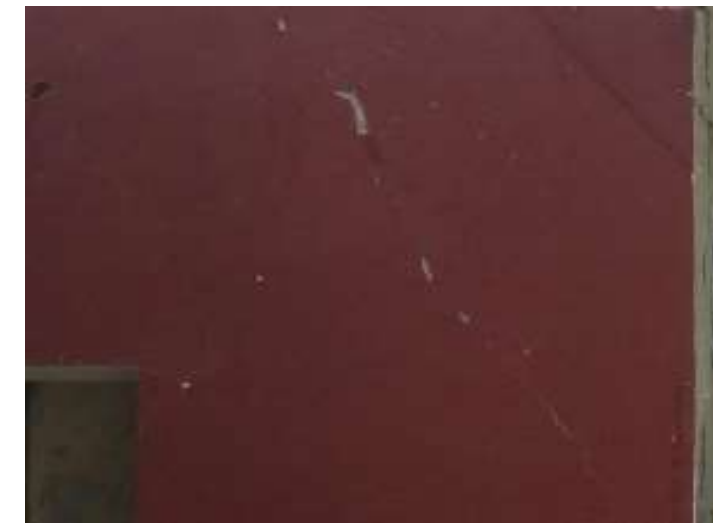
Imagen 3: Fracturas en muro exterior norte

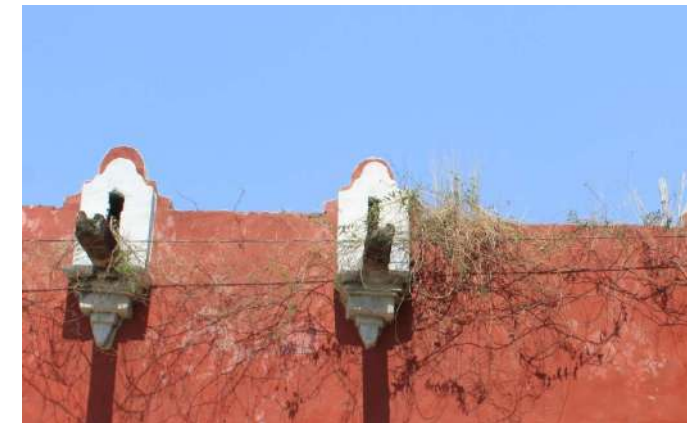
Imagen 3: Vegetación parásita y fisuras principales deterioros

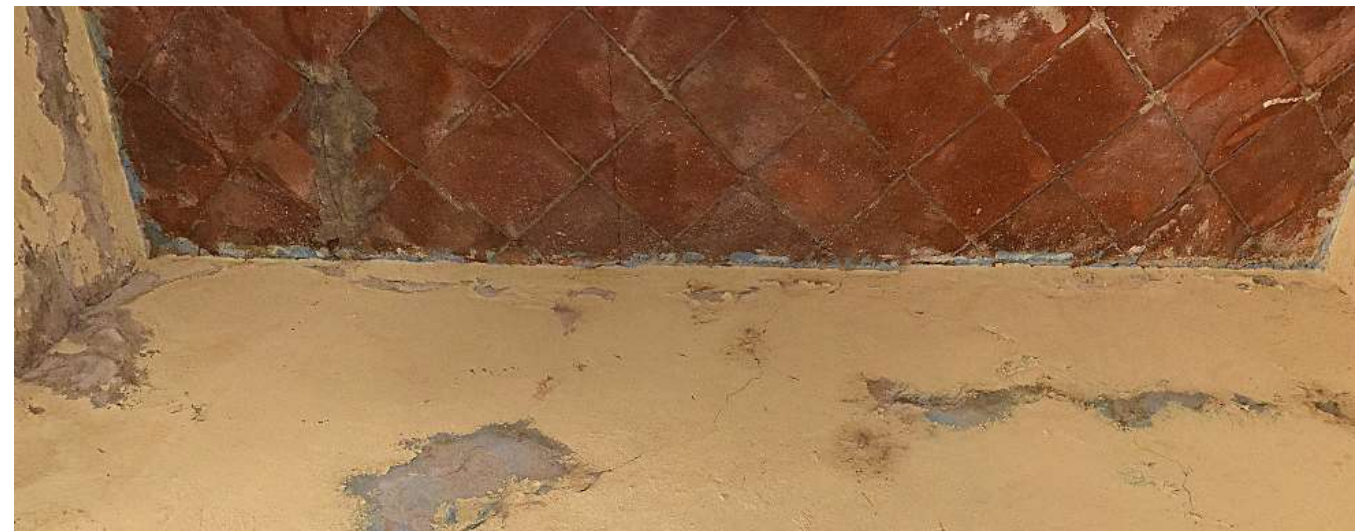
Imagen 1: Humedades en unión interior de muro y cubierta

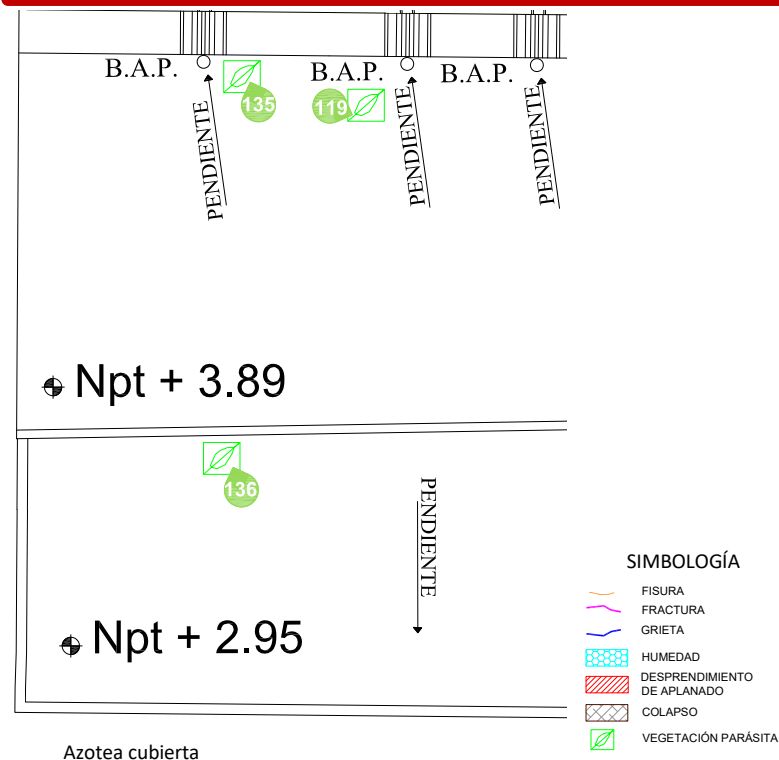
- SIMBOLOGÍA**
- FISURA
 - FRACTURA
 - GRIETA
 - HUMEDAD
 - DESPRENDIMIENTO DE APLANADO
 - COLAPSO
 - VEGETACIÓN PARÁSITA

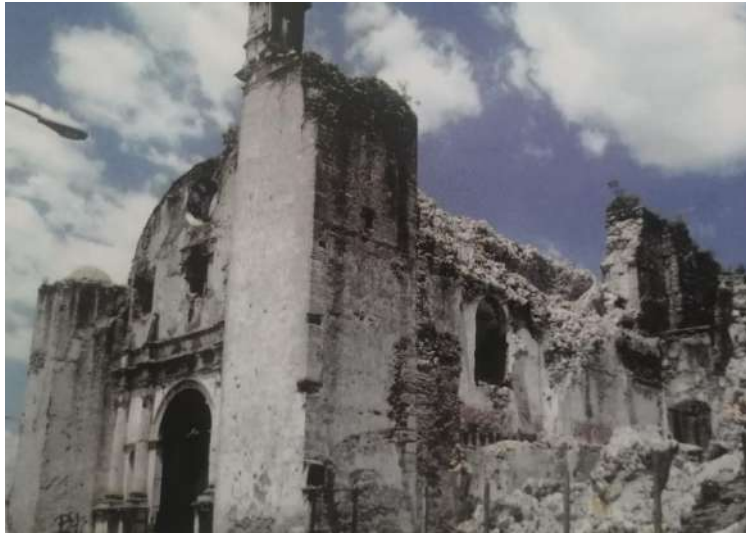
Imagen 2. Ex Convento Franciscano, Totimehuacan, Puebla.
Fuente: INAH, 2002.

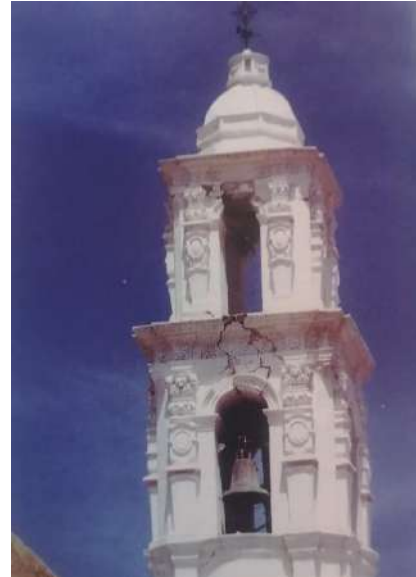
Imagen 5. Remate de pináculos Capilla Real, Cholula, Puebla.
Fuente: INAH, 2002.

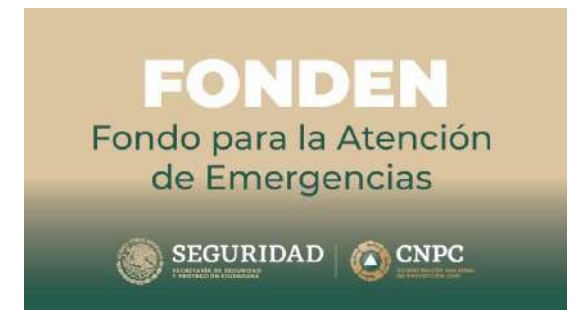
de la República. Para atender los daños por el temblor, se creó el Comité Emergente, encargado de brindar asesorías de alta calidad y confiabilidad en la atención del gran universo de inmuebles afectados fueran civiles o religiosos. De esta manera, a nivel federal se estableció el Comité Asesor del Programa de Emergencia para la Rehabilitación de Inmuebles Históricos (PERIH), y a nivel estatal para una atención particular de daños provocados en el estado de Puebla se estableció el Comité Técnico Estatal encargado de cumplir los siguientes objetivos;

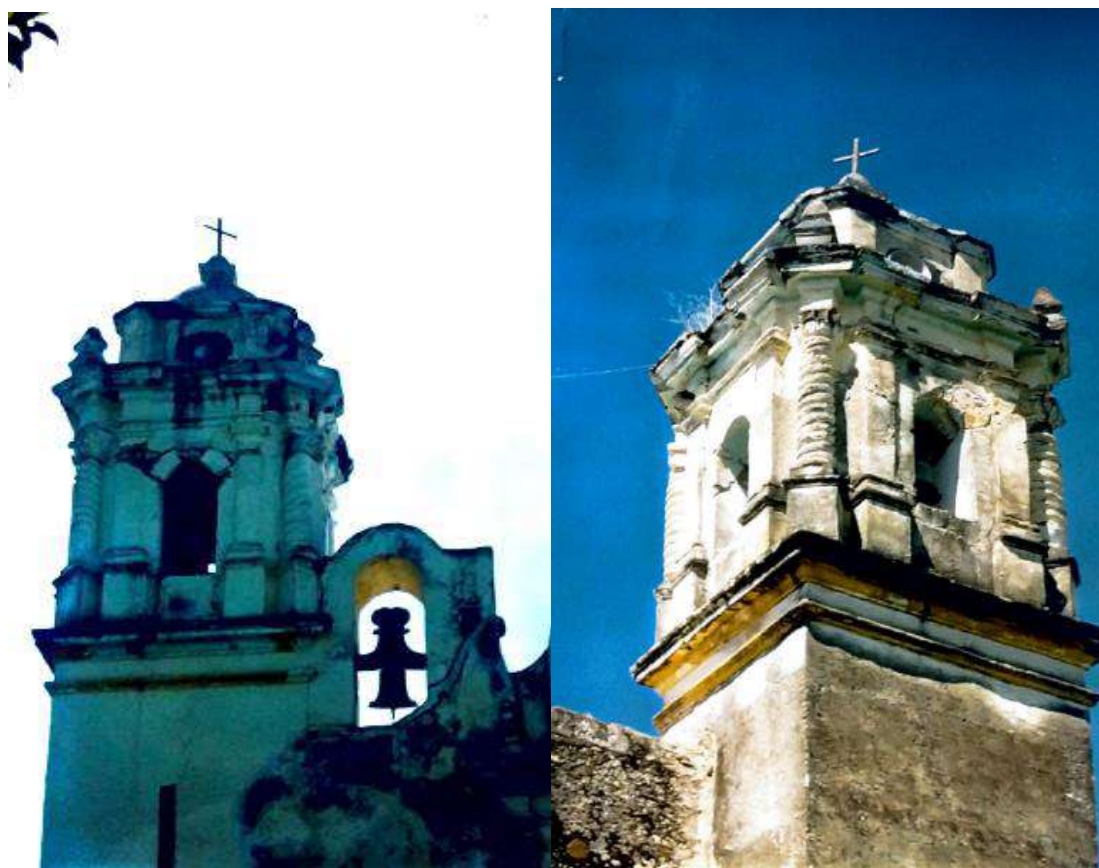
Imagen 7. Reporte fotográfico de los daños existentes en torre campanario tras el sismo del 15 de junio de 1999

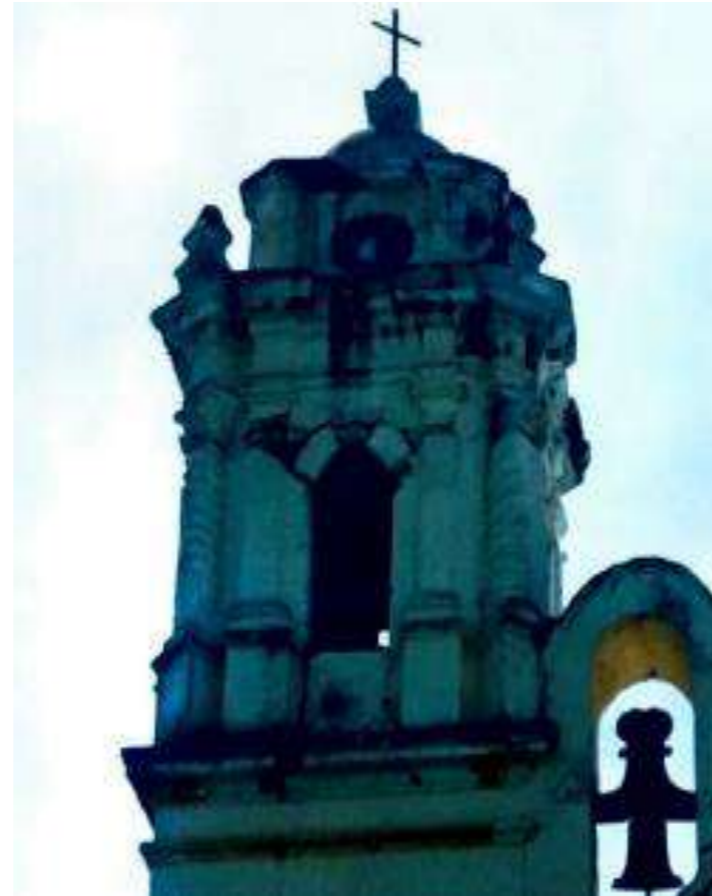
DAÑOS SISMO 15 DE JUNIO DE 1999

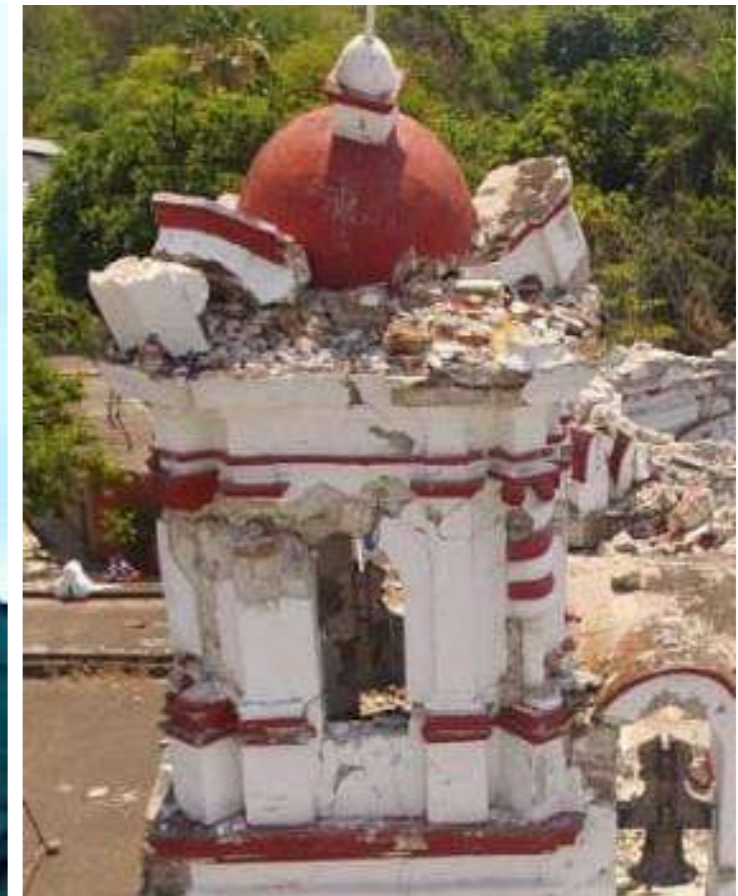
DAÑOS SISMO 19 DE SEPTIEMBRE DE 2017

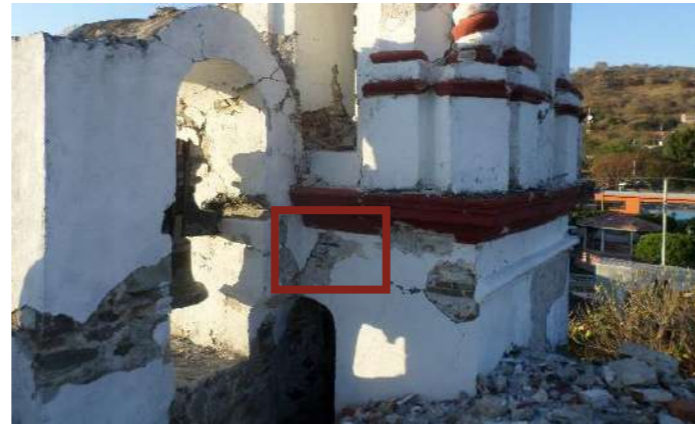
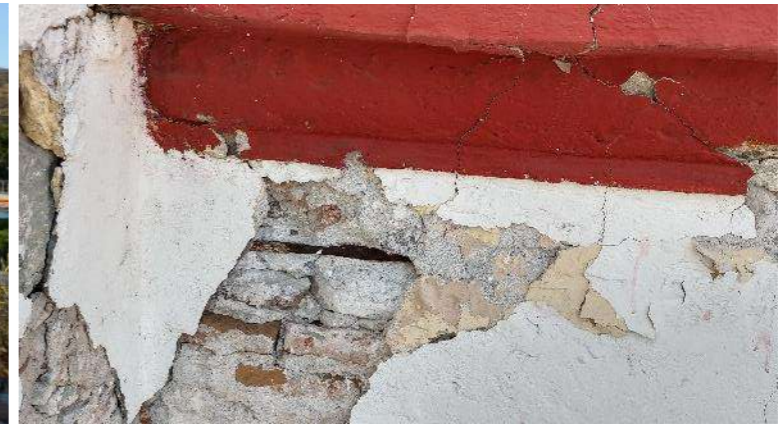
Imagen 1: Varilla de acero corrugada localizada en el lado sur del segundo cuerpo de torre campanario, muestra avanzado estado de oxidación

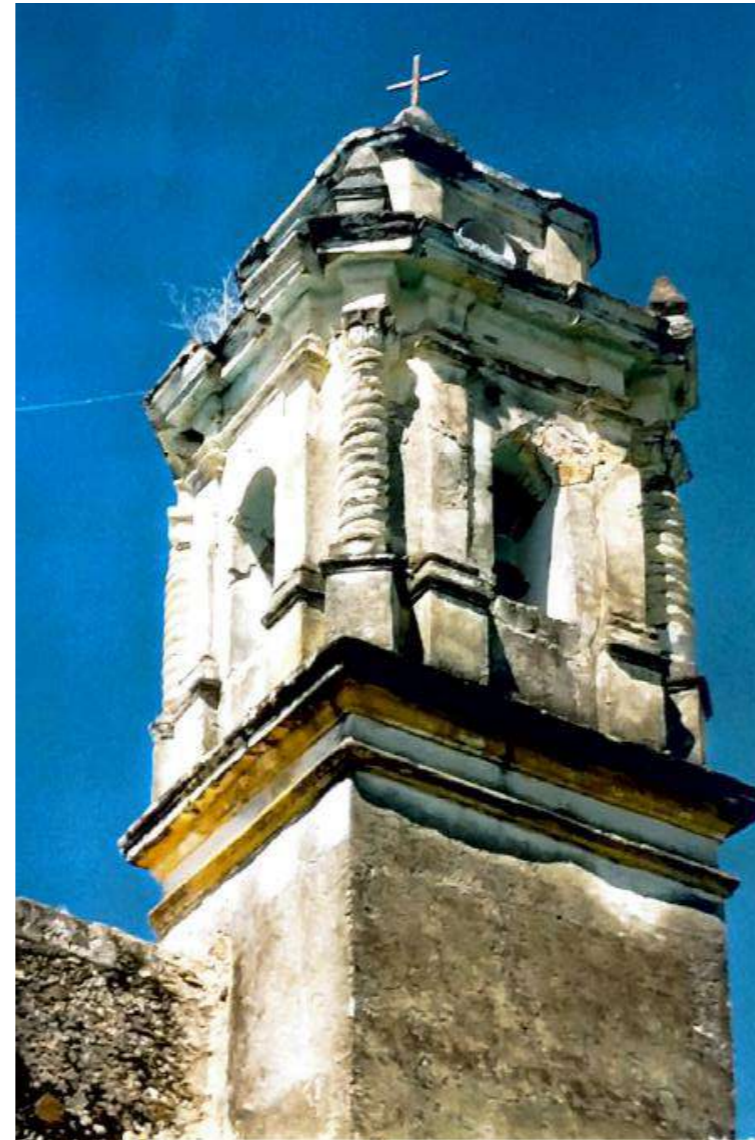
Imagen 1: Daños en segundo cuerpo de torre campanario lado nororiente, producto del sismo del 15 de junio de del año 1999

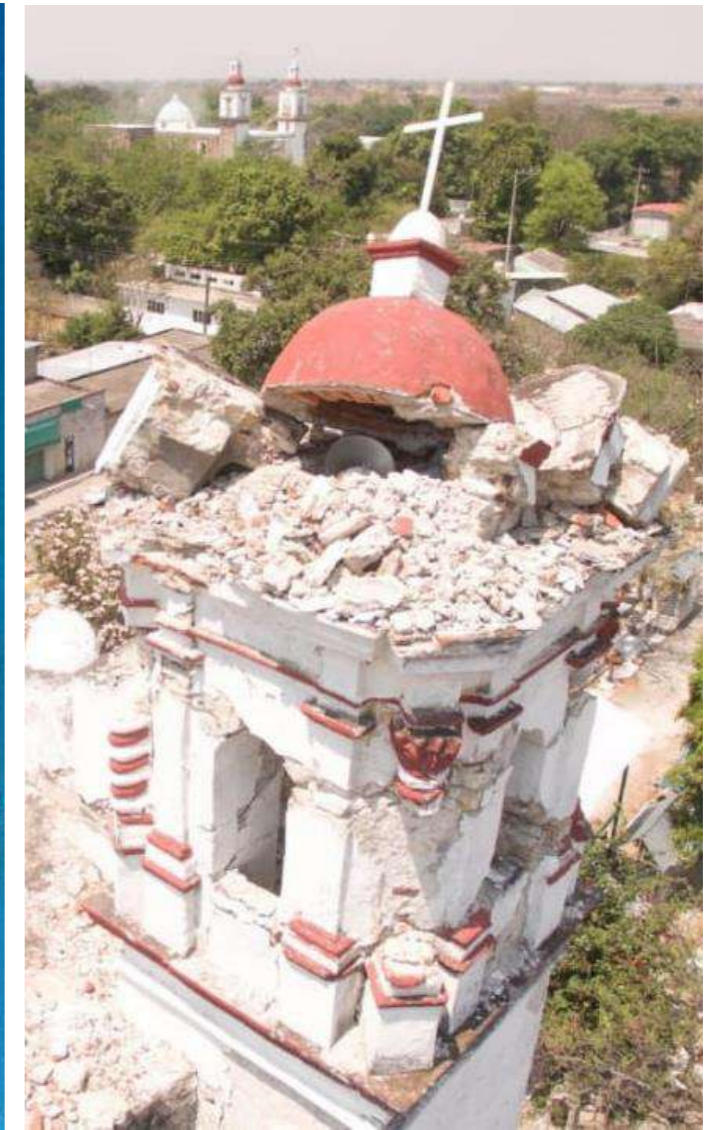
Imagen 2: Daños producidos en segundo cuerpo de torre campanario lado nororiente, tras el sismo del 19 de septiembre del año 2017

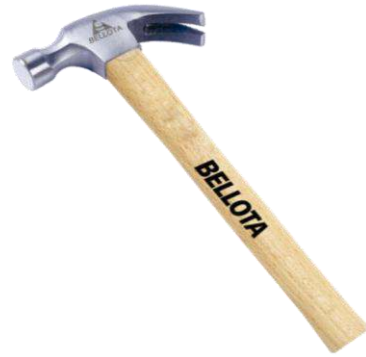
Martillo metálico con mango de madera

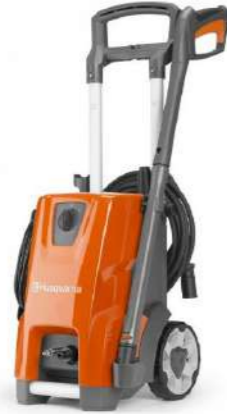
EJEMPLOS EQUIPO Y HERRAMIENTA

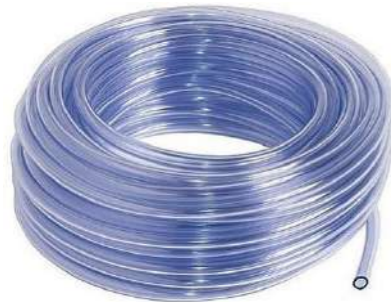
Manguera transparente de 1/2"

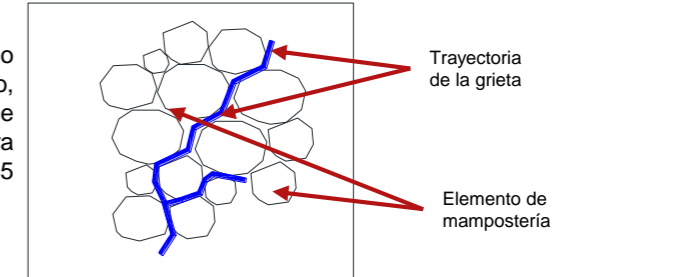
Fig. 1: Sección de muro afectado por grietas

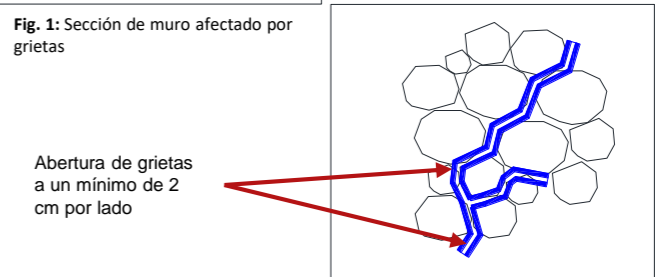
Fig. 2: Liberación de material suelto y apertura de las grietas para su exploración y limpieza

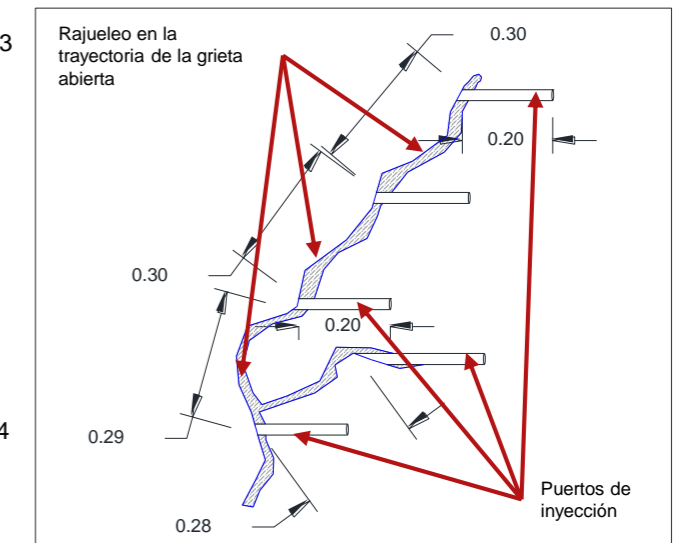
Fig. 3: Procedimiento para inyección de grietas

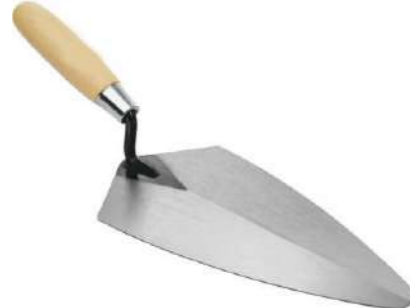
Paleta de albañil (o cuchara de albañil)

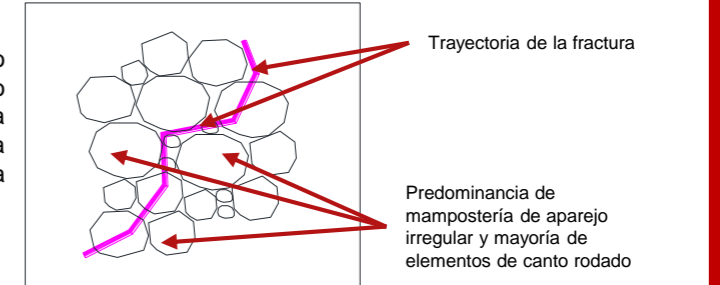
Fig. 1: Fractura presente en elemento de mampostería

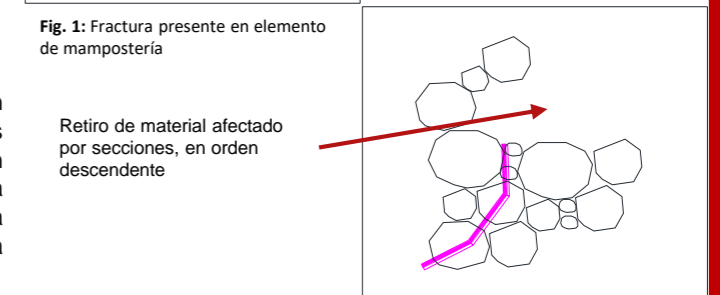
Fig. 2: Inicio del recalce del elemento

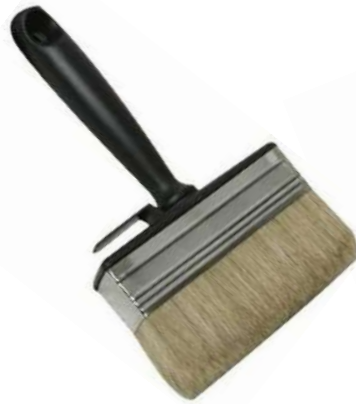
Brocha para pintar de 5 pulgadas

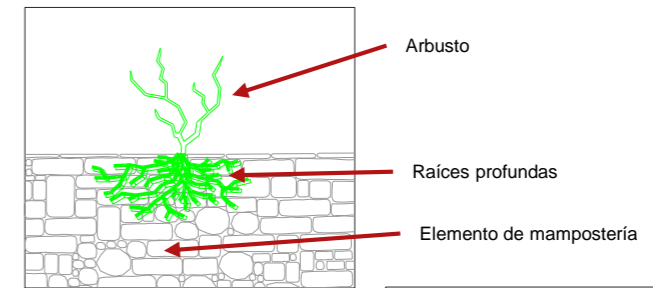
Fig. 1: Esquema de vegetación parásita incrustada en elemento de mampostería
