“ATENCIÓN INTEGRAL A LA INFRAESTRUCTURA ACERO-CONCRETO DE UN COMPLEJO INDUSTRIAL”

TESINA

PROYECTO “TLX WHITE INSPECTION AREA FLOOR REPAIR AND REPLACEMENT” REPORTE DE CALA 1

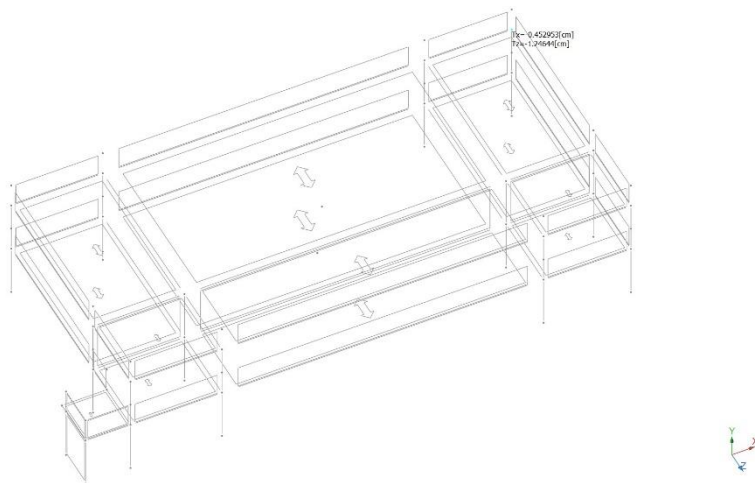
Ilustración 37.- Desplazamientos Verticales Actuantes en Edificio Administrativo

Revisión de Desplazamiento Vertical Máximo	
2.23	cm
Desplazamiento Permisible NTC-2017

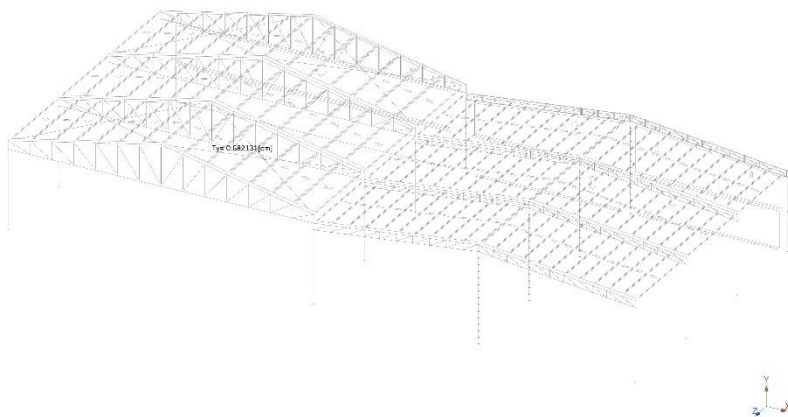
Ilustración 40.- Desplazamientos Horizontales Actuales en Estructura Nave Estacionamiento

Revisión de Desplazamiento Vertical Máximo		
0.68	cm	
Desplazamiento Permisible NTC-2017		
Longitud=	18.66	m
L/240=	7.78	cm
Revisión de Desplazamiento Horizontal Máximo		
42.30	cm	
Desplazamiento Permisible NTC-2017		
Altura=	18.66	m
h/500=	7.78	cm

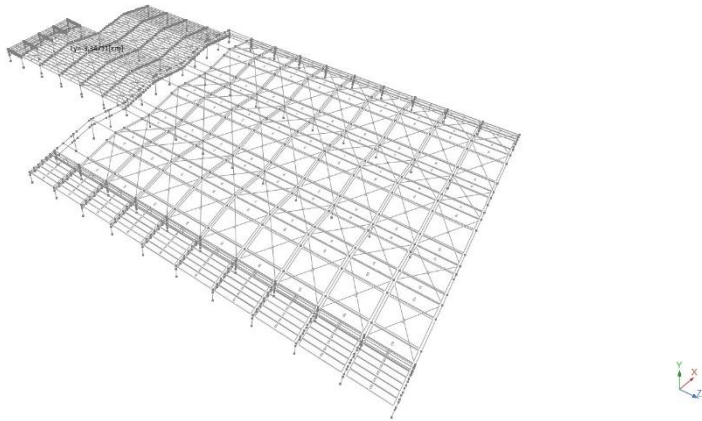
Ilustración 46.- Desplazamientos Horizontales Actuantes en Estructura Nave 3

Revisión de Desplazamiento Vertical Máximo		
3.35		cm
Desplazamiento Permisible NTC-2017		
Longitud=	33.60	m
L/240=	14.00	cm
Revisión de Desplazamiento Horizontal Máximo		
67.68		cm
Desplazamiento Permisible NTC-2017		
Altura=	5.55	m
h/500=	1.11	cm

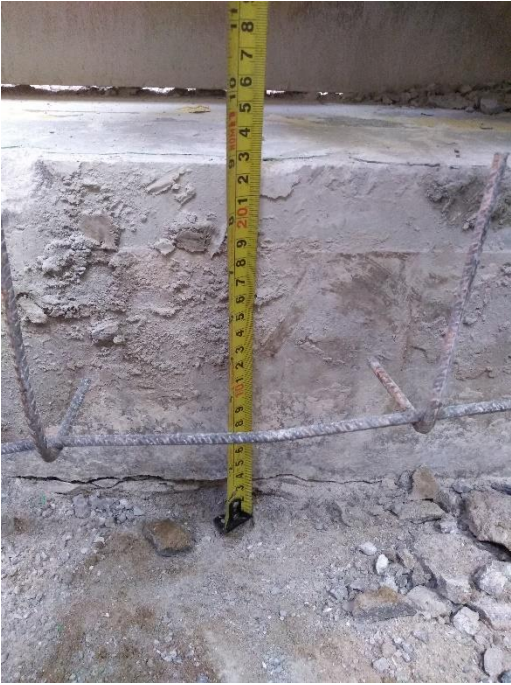
Fotografía 1. Demolición de losa de concreto armado (23 cm)

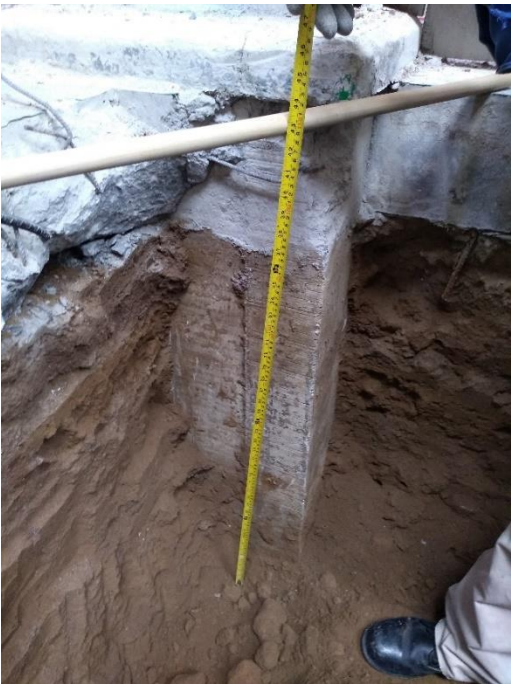
Fotografía 2. Excavación 1.10 m a partir de N.P.T. (Nivel de losa)

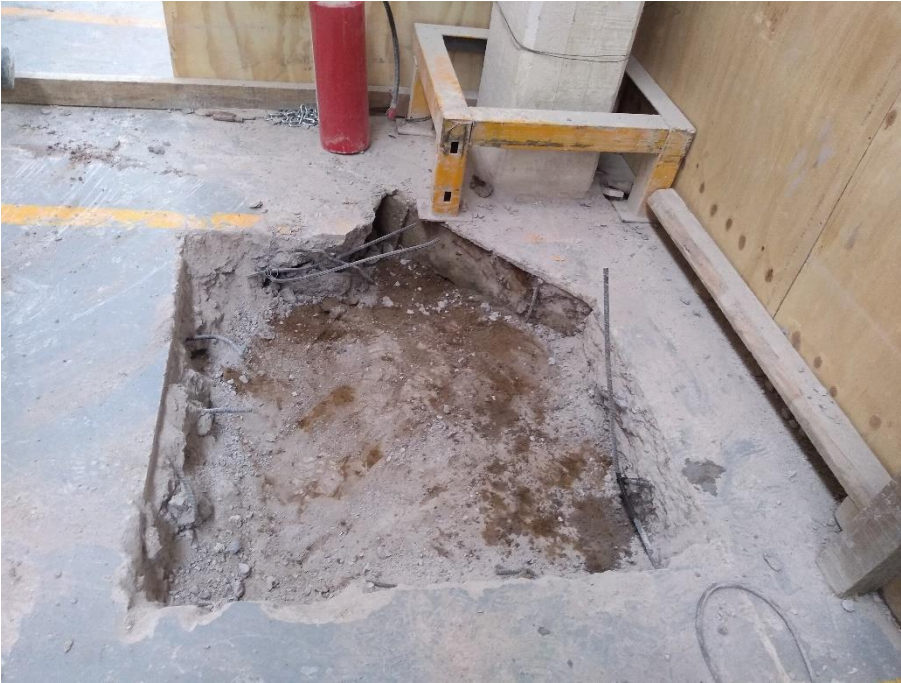
Ilustración 47. Excavación 0.20 m a partir de N.P.T. (Nivel de losa)

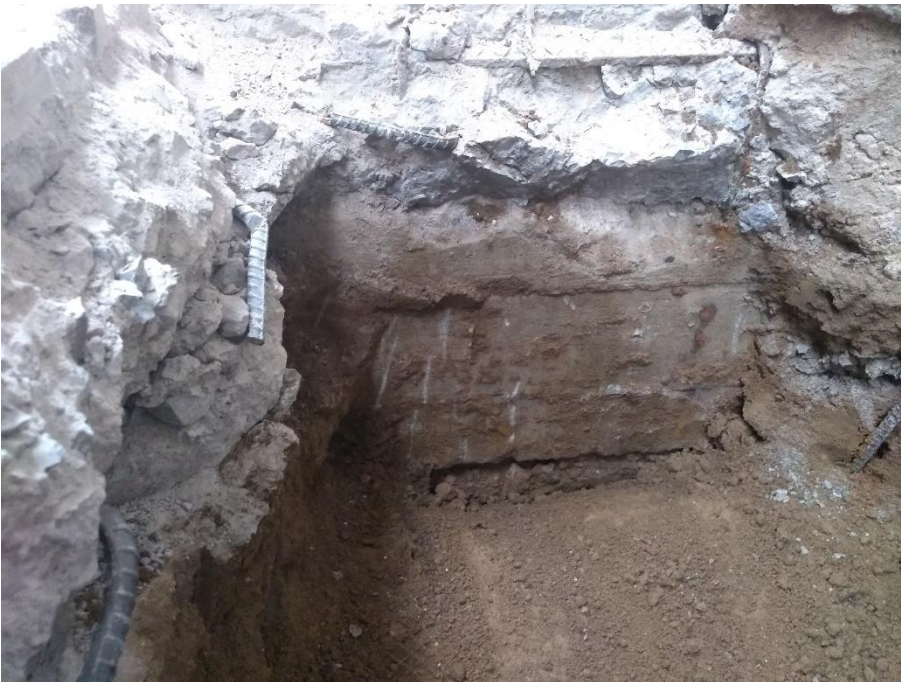
Ilustración 48. Excavación 0.50 m a partir de N.P.T. (Nivel de losa)

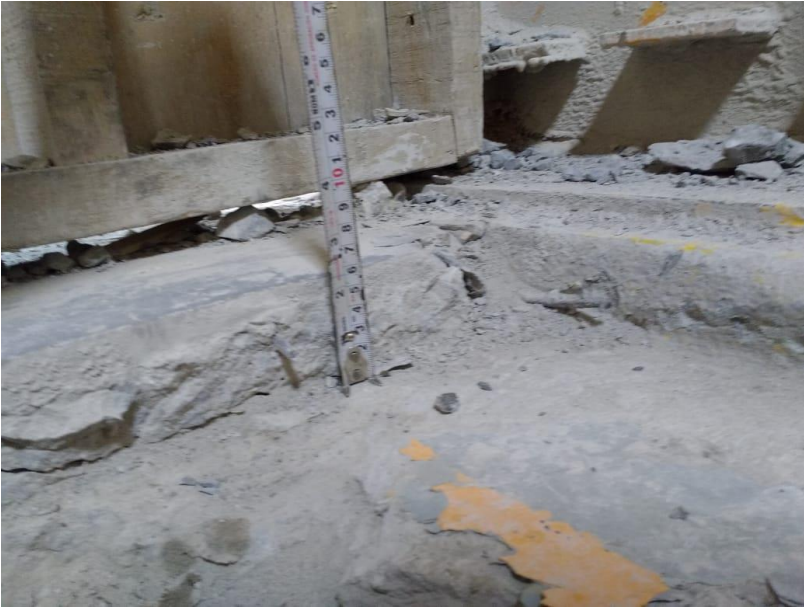
Ilustración 49. 1er Losa de firme de concreto a -0.06 m a partir de N.P.T.

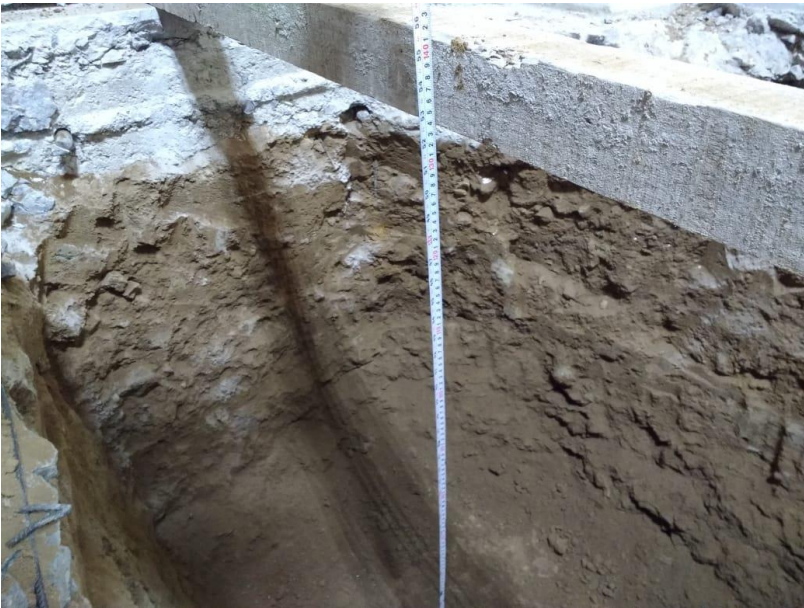
Ilustración 50. Excavación a -1.35 m a partir de N.P.T.
