**ANÁLISIS PARA LA REDUCCIÓN DE RIESGO
EN EL PATRIMONIO RELIGIOSO EDIFICADO EN HUAQUECHULA, PUEBLA.**

TESIS
QUE PARA OBTENER EL TÍTULO DE
MAESTRO EN ARQUITECTURA CON ESPECIALIDAD EN CONSERVACIÓN DEL PATRIMONIO EDIFICADO

PRESENTA:
SAMUEL LÓPEZ FLORES
MATRÍCULA: 222470295 CVU:1198293

Diciembre 2024

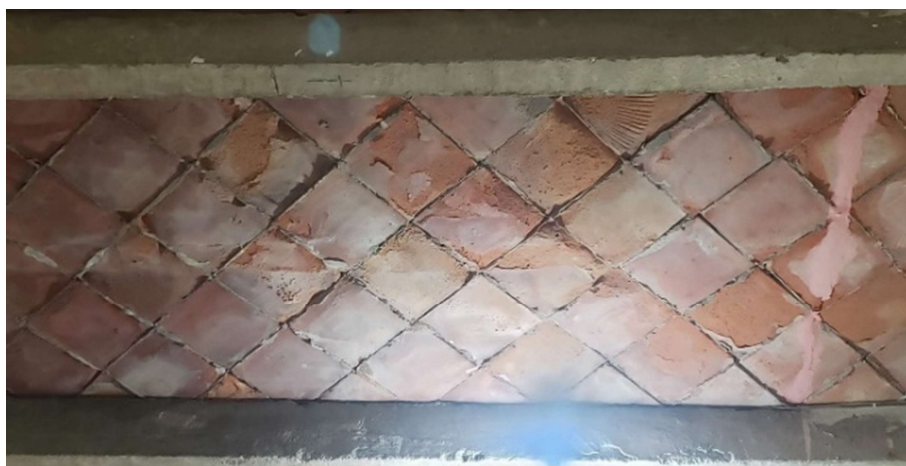
de manera profesional. Se desconoce si la falta de atención al colocar el impermeabilizante se debe a un tema de falta de presupuesto o a la omisión de la empresa y autoridades encargadas de la intervención realizada en 2020, ya que la obra fue entregada al Párroco y avalada por el Centro INAH Puebla como concluida, situación que dificulta una nueva solicitud de recursos para resarcir este tipo de errores.

Ilustración 113: disgregación de ladrillos de losa catalana por mal estado de impermeabilizante prefabricado. Autor: SLF

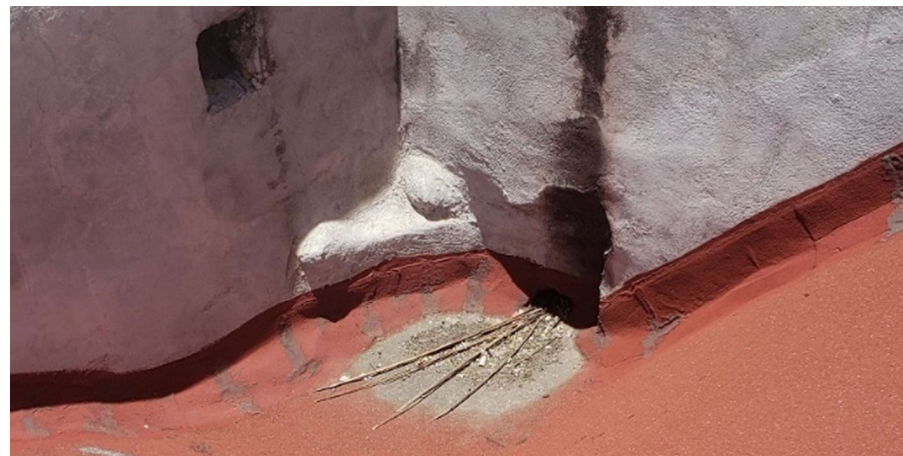
Falta de mantenimiento. El desuso temporal del templo ha provocado que el mantenimiento no sea constante y ante la caída de ceniza volcánica que se deposita en

Ilustración 114: obstrucción de bajadas pluviales por acumulación de basura y ceniza. Autor: Samuel López Flores

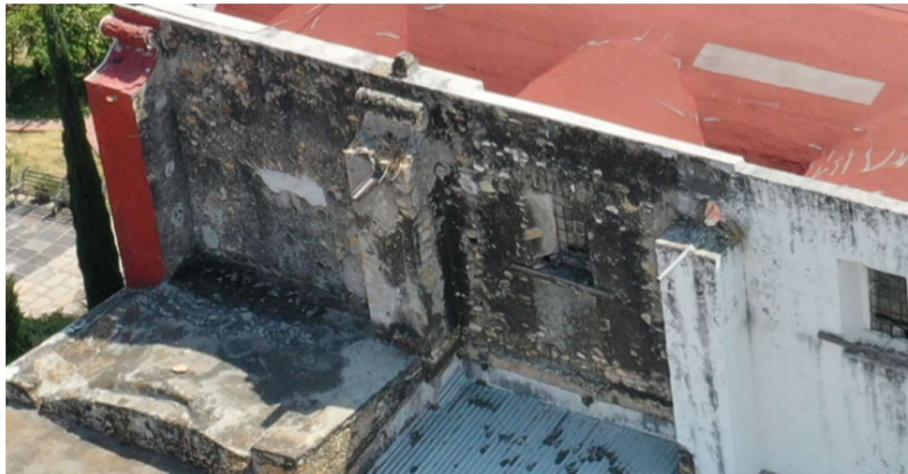
Ilustración 118: Hongos y vegetación parasita en muro norte. Autor: Autor: SLF

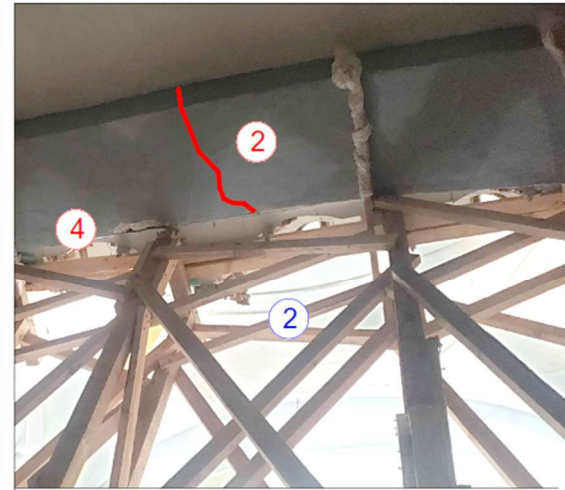
Deterioro 4:	Tipo:	Agente:	Amenaza:
Perdida de aplanados por apuntalamiento en el arco portante de la bóveda del coro.	Físico <input checked="" type="checkbox"/> Químico <input type="checkbox"/>	Químico <input type="checkbox"/> Físico <input type="checkbox"/> Biológico <input type="checkbox"/> Humano <input checked="" type="checkbox"/>	Geologica <input type="checkbox"/> Hidrologica <input type="checkbox"/> Meteorologica <input type="checkbox"/> Deriv. Act. Hum. <input type="checkbox"/>

Imagen 3: La colocación del apuntalamiento en el arco del coro genera pérdida de aplanados.

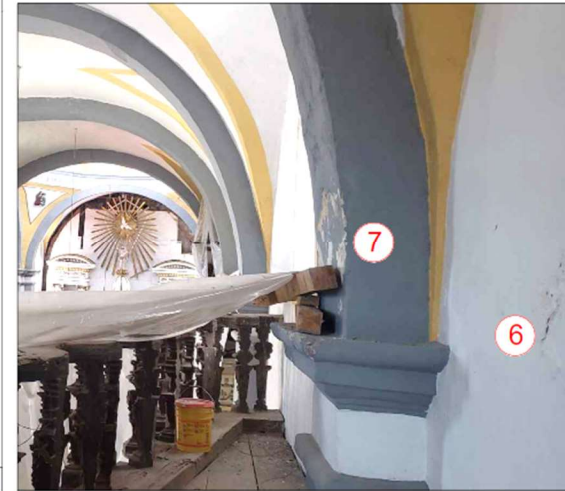
Imagen 5: desprendimiento de pintura por fricción y disgregación de aplanado en muro norte.

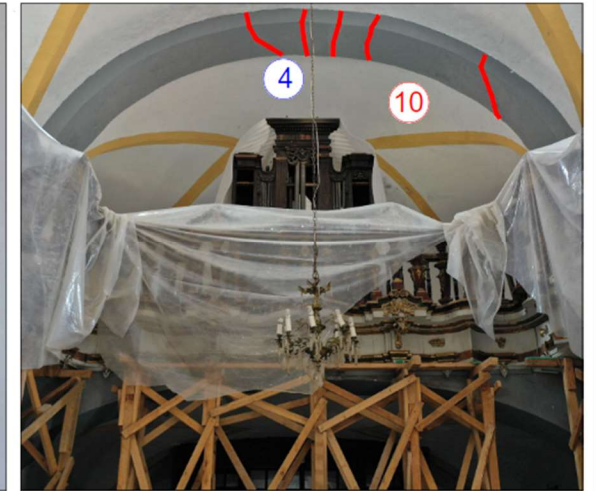
Imagen 6: Deformación y grietas en arco fajón de la bóveda de lunetos.

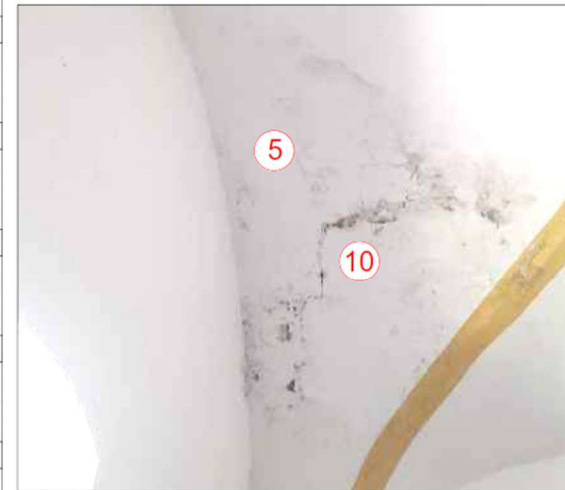
Grietas en sentido longitudinal de la nave principal en la bóveda de lunetos y arcos fajones sobre el coro.	Físico <input checked="" type="checkbox"/> Químico <input type="checkbox"/>	Químico <input type="checkbox"/> Físico <input type="checkbox"/> Biológico <input type="checkbox"/> Humano <input type="checkbox"/>	Geológica <input checked="" type="checkbox"/> Hidrológica <input type="checkbox"/> Meteorológica <input type="checkbox"/> Deriv. Act. Hum. <input type="checkbox"/>

Imagen 7: Disgregación y grietas en bóveda de lunetos.

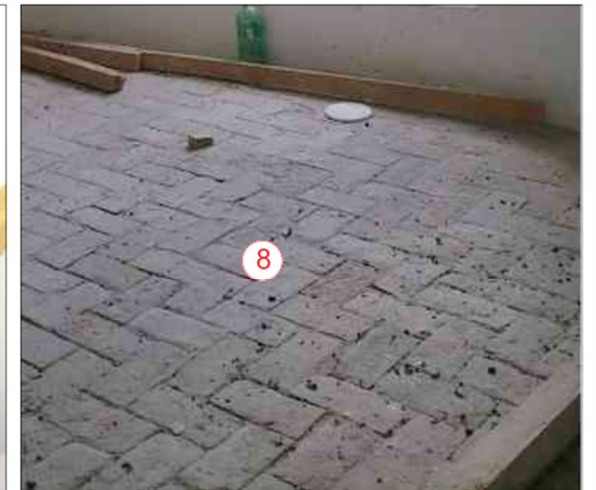
Imagen 8: desgaste de piso del coro.

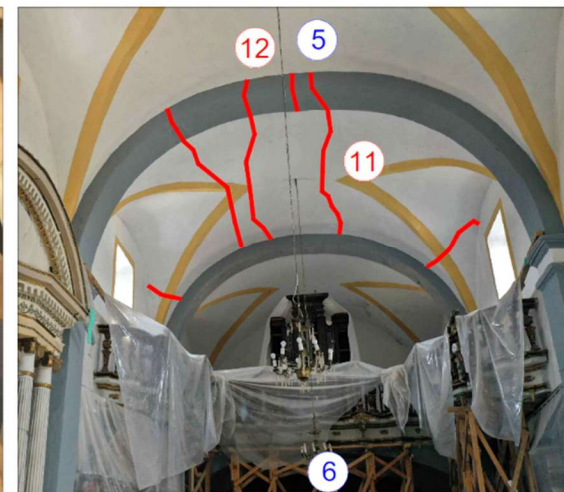
Imagen 10: Grietas en sentido longitudinal de la nave principal.

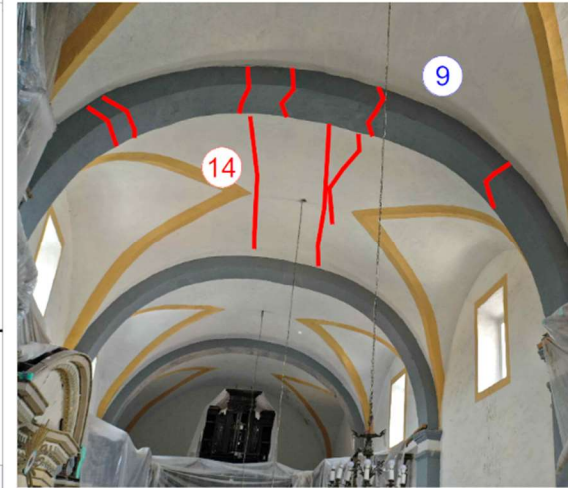
Imagen 13: grietas y deformaciones en bóveda de lunetos sobre el tramo 2

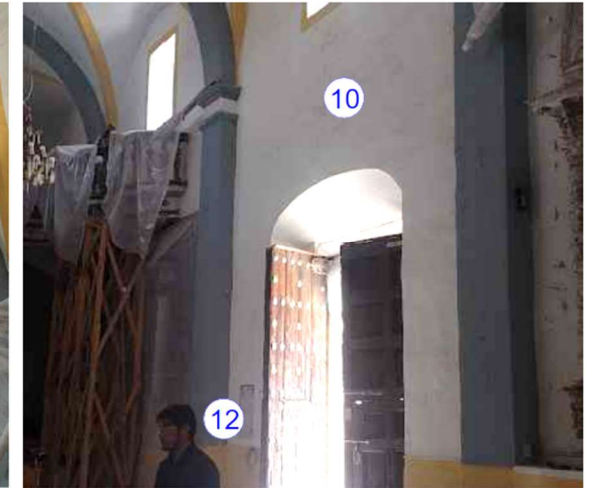
Imagen 14: Manchas por heces de aves en el muro sur del tramo 2 e instalación eléctrica superficial.

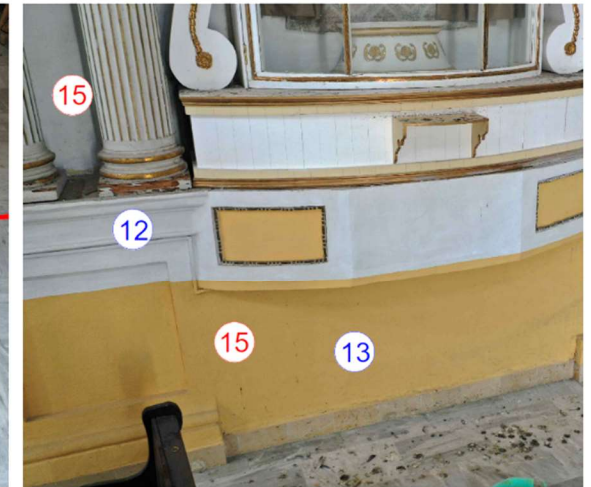
Imagen 16: Aplanados con mortero cemento-arena en base para retablo en muro sur e instalación eléctrica superficial.

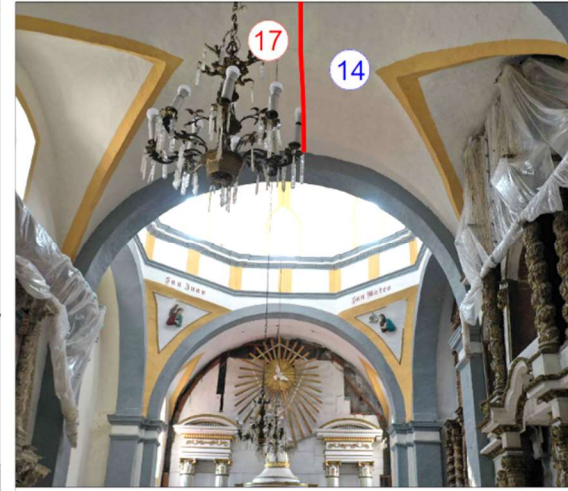
Imagen 17: grietas y deformaciones en boveda sobre el tramo 3

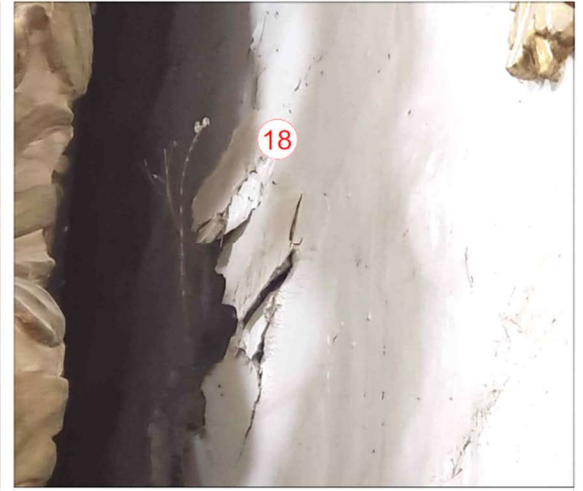
Imagen 18: grietas causadas por vegetación parasita en muro norte.

Deterioro 18: Grietas en el muro norte causadas por vegetación parasita en el muro norte.	Físico <input checked="" type="checkbox"/> Químico <input type="checkbox"/>	Químico <input type="checkbox"/> Físico <input type="checkbox"/> Biológico <input checked="" type="checkbox"/> Humano <input type="checkbox"/>	Geologica <input type="checkbox"/> Hidrologica <input type="checkbox"/> Meteorologica <input type="checkbox"/> Deriv. Act. Hum. <input type="checkbox"/>
Deterioro 19: Grietas en el muro norte causadas por sismo alrededor de la hornacina.	Físico <input checked="" type="checkbox"/> Químico <input type="checkbox"/>	Químico <input type="checkbox"/> Físico <input type="checkbox"/> Biológico <input type="checkbox"/> Humano <input type="checkbox"/>	Geologica <input checked="" type="checkbox"/> Hidrologica <input type="checkbox"/> Meteorologica <input type="checkbox"/> Deriv. Act. Hum. <input type="checkbox"/>

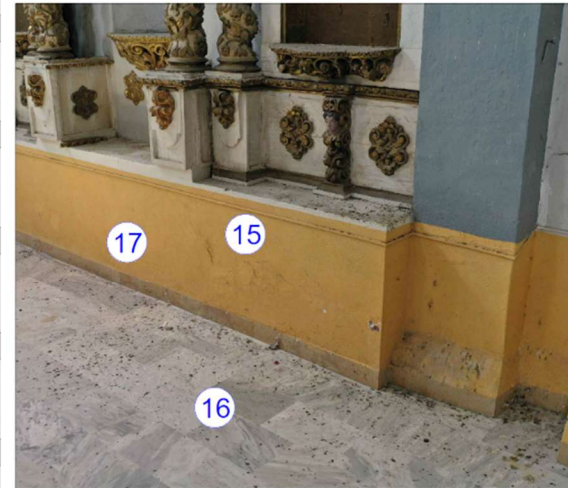
Imagen 19: aplanados de mortero cemento-arena e instalaciones superficiales sobre base de retablo.

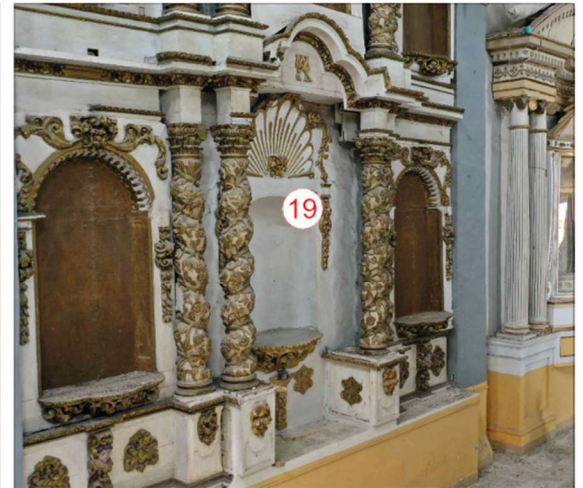
Imagen 20: gretas alrededor de hornacina.

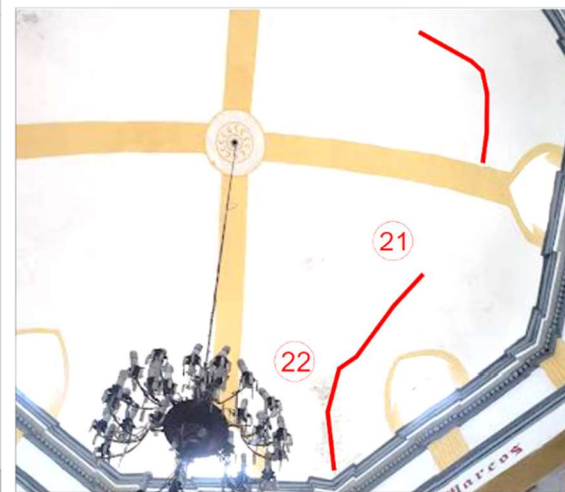
Imagen 21: Grietas y disgregación en cupula.

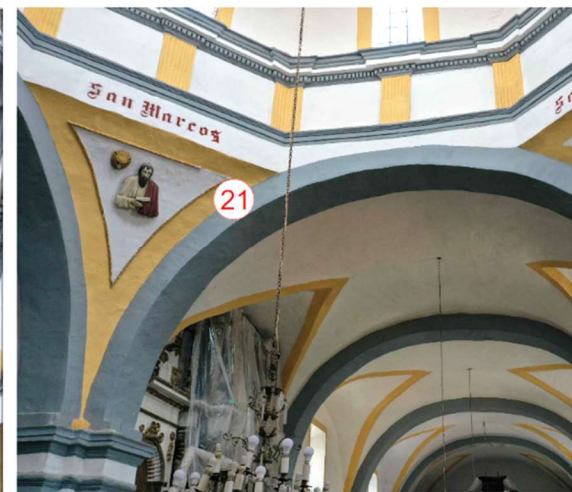
Imagen 22: Perdida parcial de imagen de bulto en pechinas.

Perdidas parciales de imagenes de bulto en pechinas de la cupula.	Físico <input type="checkbox"/> Químico <input type="checkbox"/>	Químico <input type="checkbox"/> Físico <input type="checkbox"/> Biologico <input type="checkbox"/> Humano <input type="checkbox"/>	Geologica <input type="checkbox"/> Hidrologica <input type="checkbox"/> Meteorologica <input type="checkbox"/> Deriv. Act. Hum. <input type="checkbox"/>
Deterioro 21:	Tipo:	Agente:	Amenaza:
Grietas en cupula.	Físico <input type="checkbox"/> Químico <input type="checkbox"/>	Químico <input type="checkbox"/> Físico <input type="checkbox"/> Biologico <input type="checkbox"/> Humano <input type="checkbox"/>	Geologica <input type="checkbox"/> Hidrologica <input type="checkbox"/> Meteorologica <input type="checkbox"/> Deriv. Act. Hum. <input type="checkbox"/>
Deterioro 22:	Tipo:	Agente:	Amenaza:
Disgregación de aplanados en cupula.	Físico <input type="checkbox"/> Químico <input type="checkbox"/>	Químico <input type="checkbox"/> Físico <input type="checkbox"/> Biologico <input type="checkbox"/> Humano <input type="checkbox"/>	Geologica <input type="checkbox"/> Hidrologica <input type="checkbox"/> Meteorologica <input type="checkbox"/> Deriv. Act. Hum. <input type="checkbox"/>

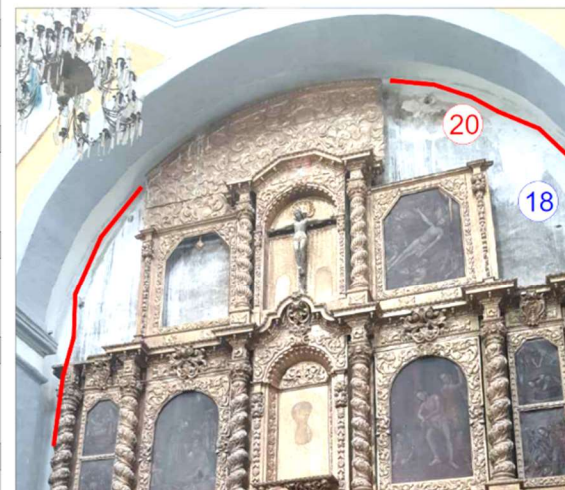
Imagen 23: Aplanados con mortero cemento-arena en muro norte del transepto y grietas en uniones de muros y bóvedas.

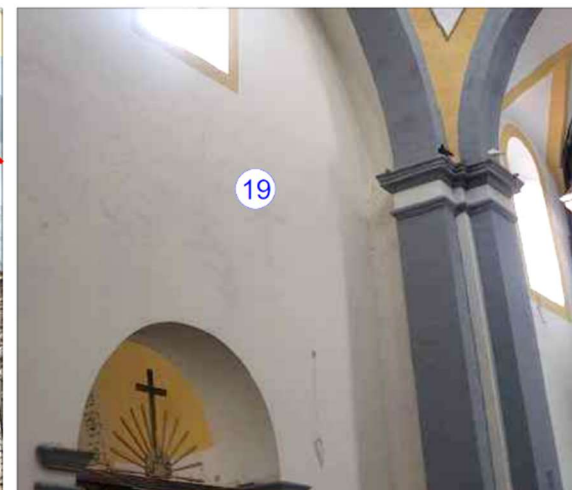
Imagen 24: Manchas por heces de aves en muro sur.

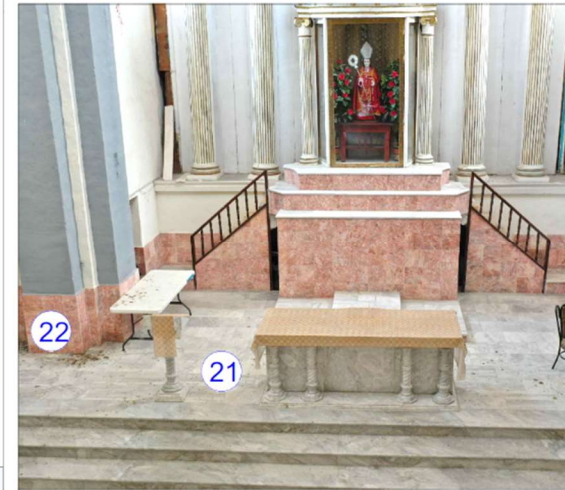
Imagen 25: Sustitución de pisos originales por pisos de marmol y colocación de lambrines de marmol.

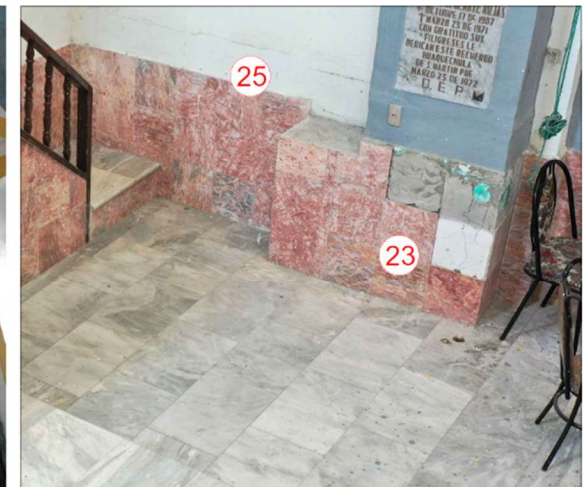
Ilustración 28: desprendimiento de lambrines de marmol y grieta en muro norte.

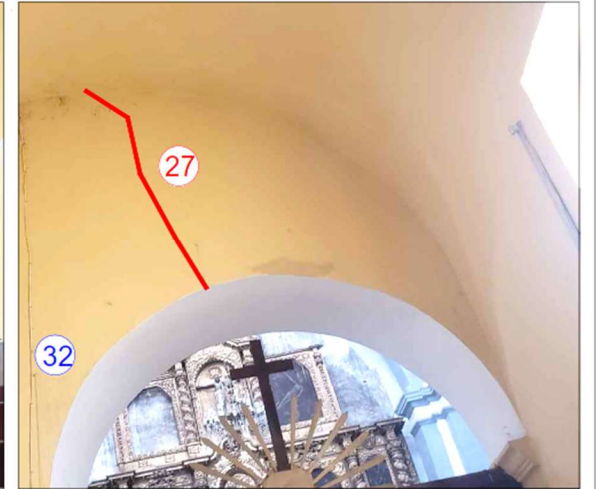
Imagen 34: colocación de instalación eléctrica superficial y grietas en muro norte y apertura de puerta hacia la capilla del sagrario.

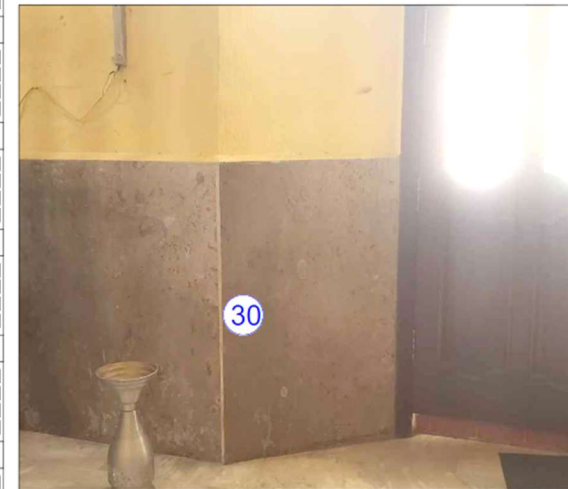
Imagen 35: colocación de lambrines de marmol.

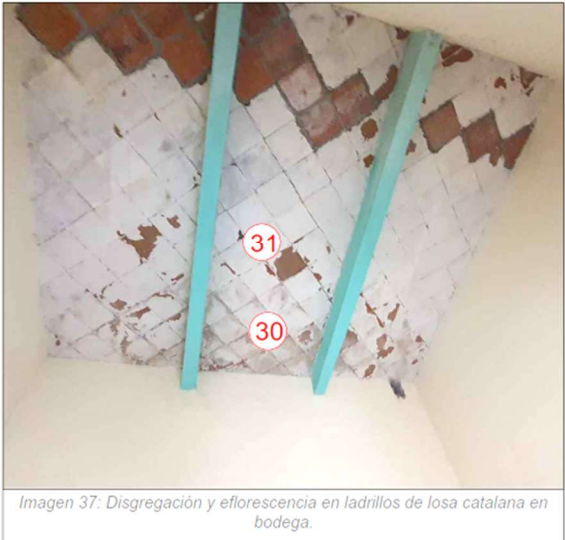
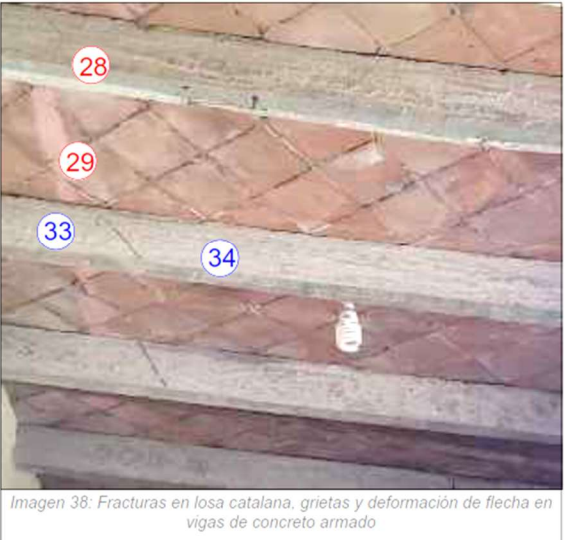
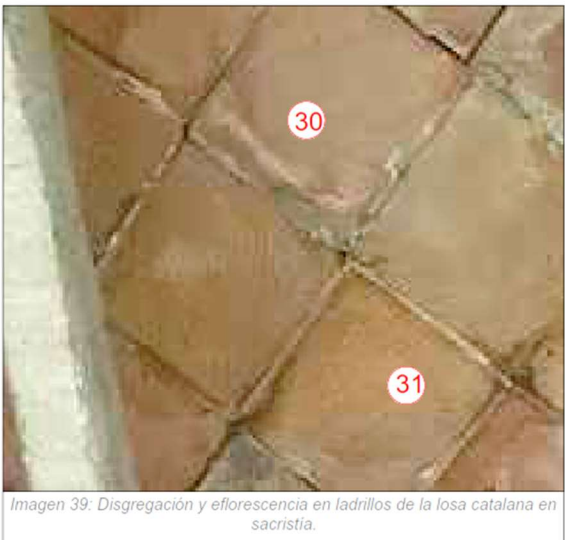
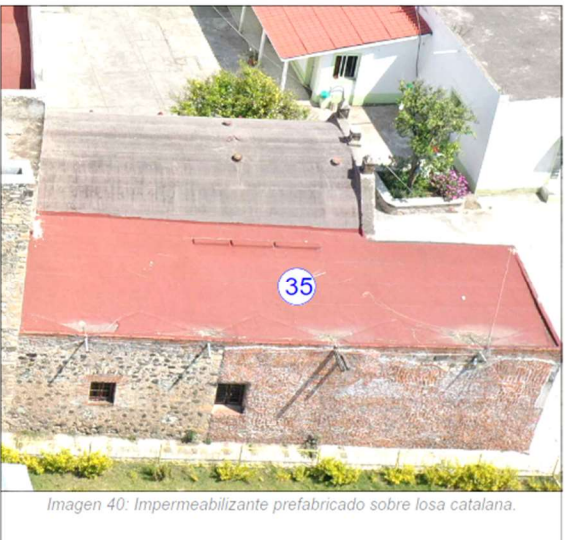
Deterioro 31: Disgregación de losa catalana.	Tipo:	Físico <input checked="" type="checkbox"/> Químico <input type="checkbox"/>	Agente de deterioro:	Químico <input type="checkbox"/> Físico <input checked="" type="checkbox"/> Biológico <input type="checkbox"/> Humano <input type="checkbox"/>	Amenaza:	Geológica <input type="checkbox"/> Hidroológica <input type="checkbox"/> Meteorológica <input type="checkbox"/> Deriv. Act. Hum. <input type="checkbox"/>

Observaciones:
La losa catalana se encuentra soportada por vigas de concreto armado que transmiten la carga a muros de dos técnicas constructivas distintas: mampostería a calicanto y adobe, haciendo que la transmisión de cargas no sea uniforme a falta de cerramiento bajo cubierta.

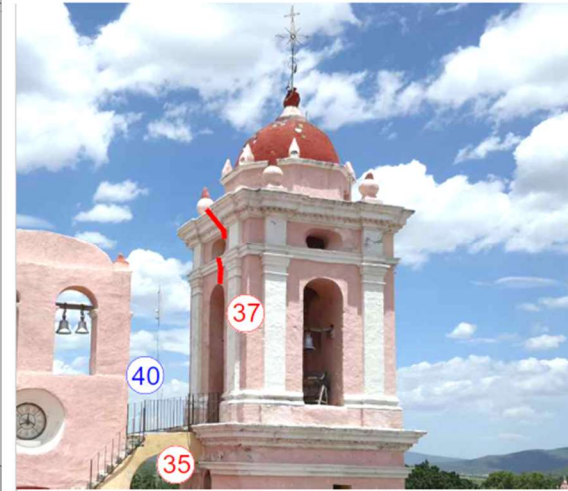
Imagen 45: colocación de barandales en escalera, disgregación de aplanados y grietas en campanario en el lado norte.

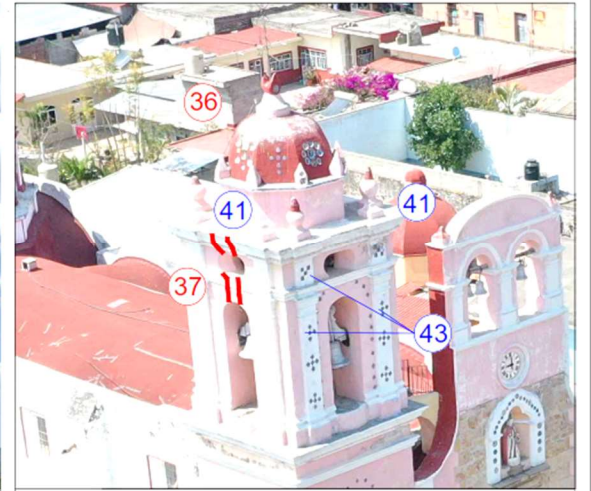
Imagen 46: grietas en campanario lado sur, disgregación de impermeabilizante en cupulín y pérdida de mayolica.

Deterioro 36 Deterioro de impermeabilizante en cupulín.	Físico <input checked="" type="checkbox"/> Químico <input type="checkbox"/>	Químico <input type="checkbox"/> Físico <input type="checkbox"/> Biológico <input type="checkbox"/> Humano <input type="checkbox"/>	Geologica <input type="checkbox"/> Hidrologica <input type="checkbox"/> Meteorologica <input type="checkbox"/> Deriv. Act. Hum. <input type="checkbox"/>
Deterioro 37 Grietas en arcos de medio punto de campanas.	Físico <input checked="" type="checkbox"/> Químico <input type="checkbox"/>	Químico <input type="checkbox"/> Físico <input type="checkbox"/> Biológico <input type="checkbox"/> Humano <input type="checkbox"/>	Geologica <input checked="" type="checkbox"/> Hidrologica <input type="checkbox"/> Meteorologica <input type="checkbox"/> Deriv. Act. Hum. <input type="checkbox"/>

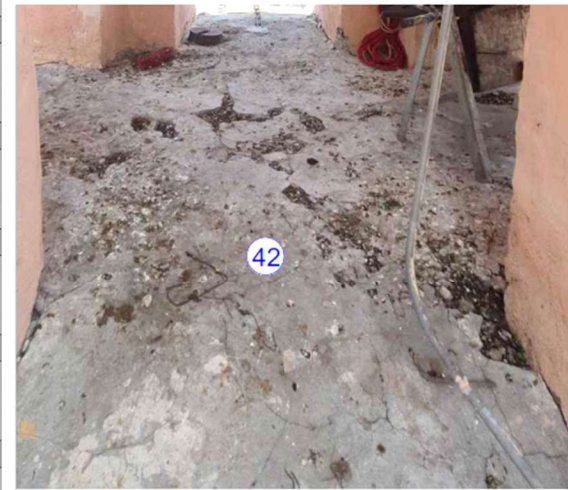
Imagen 47: construcción de losa intermedia de concreto en el campanario.

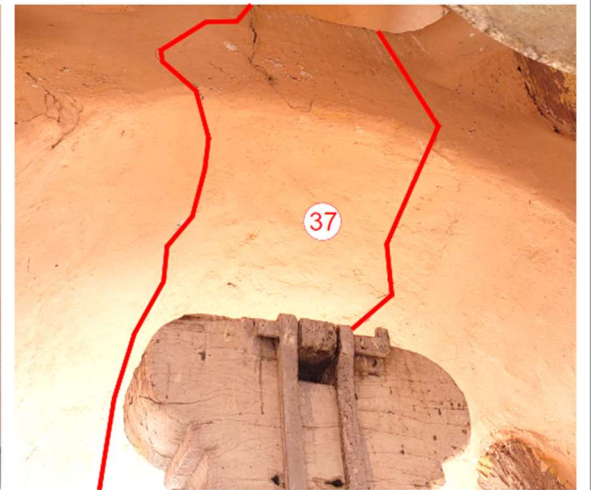
Imagen 48: las grietas se extienden desde el interior hasta el exterior.

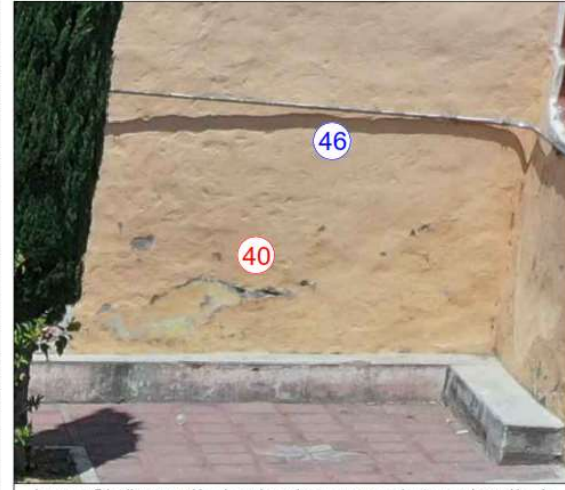
Imagen 51: disgregación de aplanados en muro oriente y colocación de canalización eléctrica de fierro galvanizado.

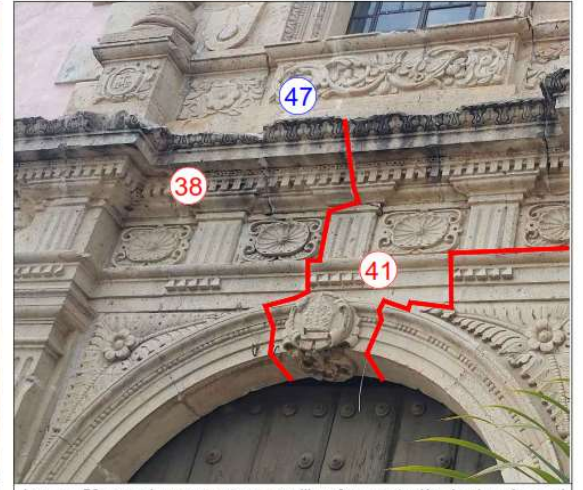
Imagen 52: manchas en cantera amarilla y fragmentación de cimacio en el entablamento.

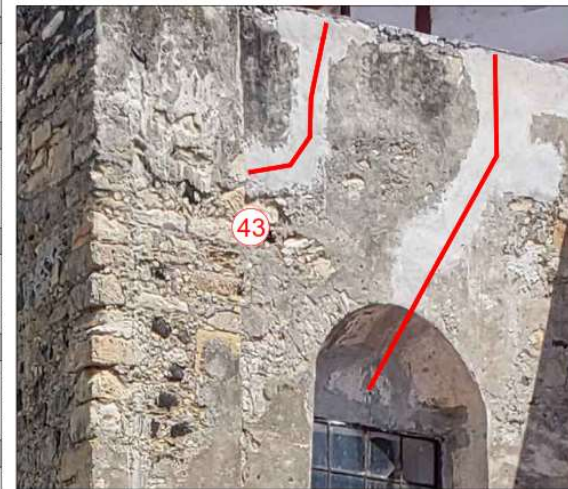
Deterioro 43 Grietas en muro sur cercanas a la ventana y al muro testero	Físico <input type="checkbox"/> Químico <input type="checkbox"/>	Químico <input type="checkbox"/> Físico <input type="checkbox"/> Biológico <input type="checkbox"/> Humano <input type="checkbox"/>	Geologica <input type="checkbox"/> Hidrologica <input type="checkbox"/> Meteorologica <input type="checkbox"/> Deriv. Act. Hum. <input type="checkbox"/>
Deterioro 44 Disgregación de aplanados.	Físico <input type="checkbox"/> Químico <input type="checkbox"/>	Químico <input type="checkbox"/> Físico <input type="checkbox"/> Biológico <input type="checkbox"/> Humano <input type="checkbox"/>	Geologica <input type="checkbox"/> Hidrologica <input type="checkbox"/> Meteorologica <input type="checkbox"/> Deriv. Act. Hum. <input type="checkbox"/>

Imagen 55: grietas en la ventana sur del presbiterio, su forma y dirección indica la activación de un mecanismo de colapso.

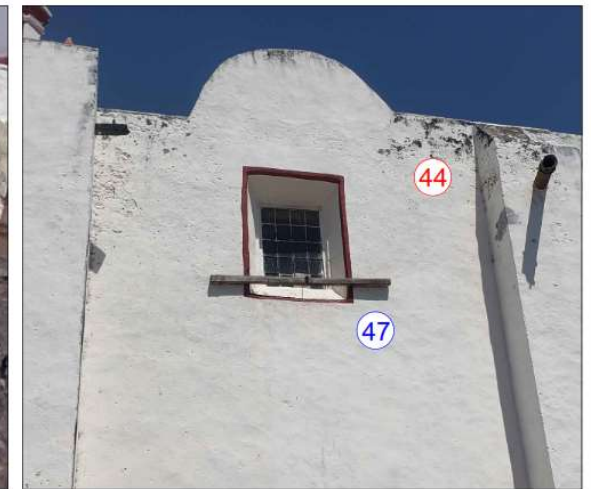
Imagen 56: drigregación de aplanados en las partes superior de los muros.

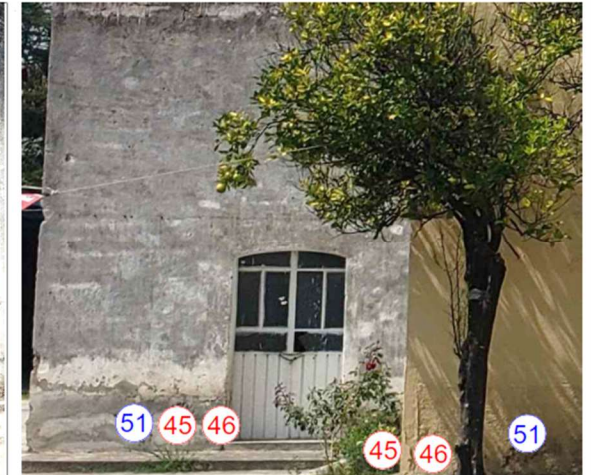
Imagen 58: grietas y disgregación de aplanados en zonas bajas de muros.

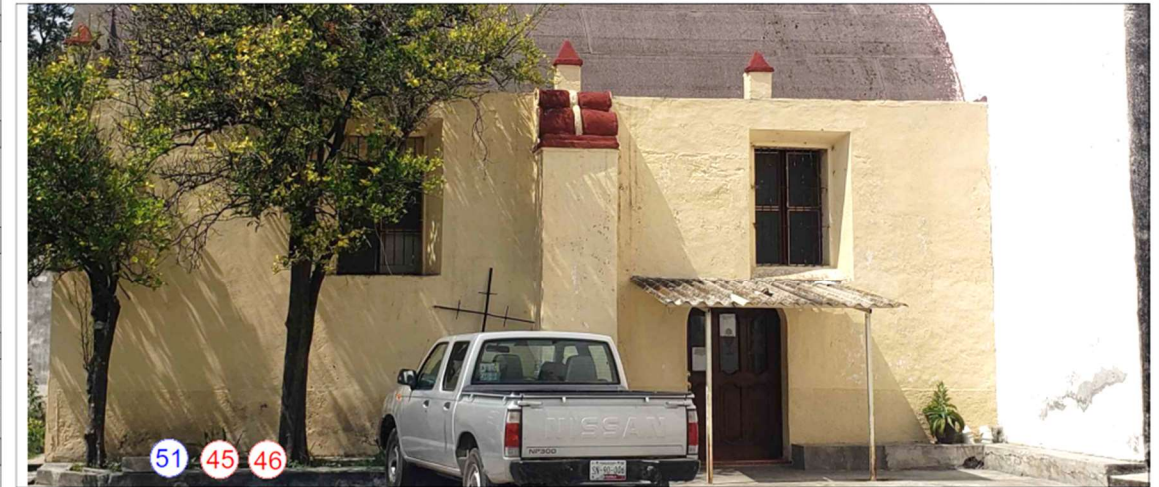
Imagen 59: disgregación de aplanados en zonas bajas de muros

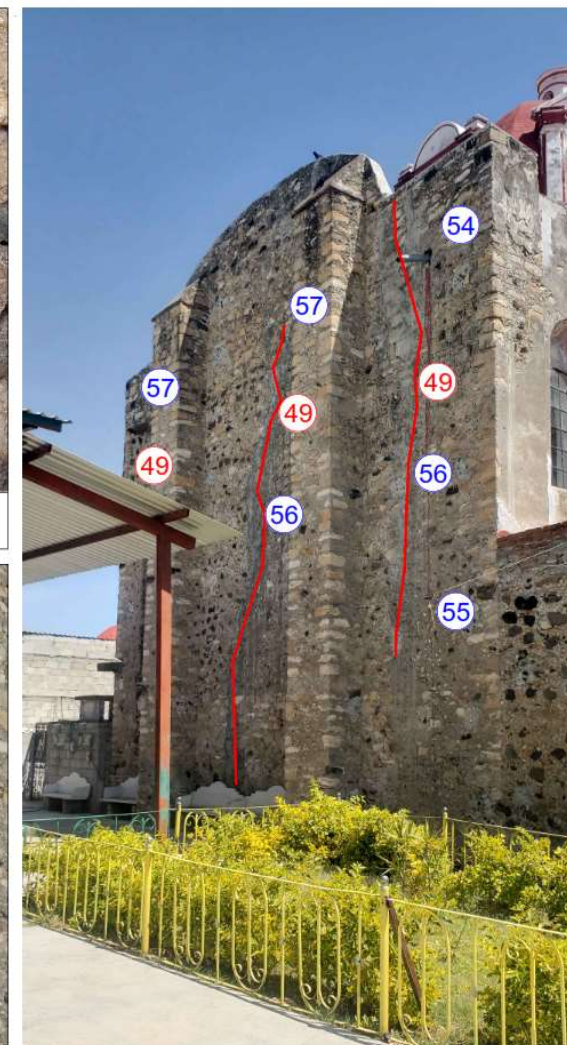
Imagen 64: vista general de deterioros en el muro testero.

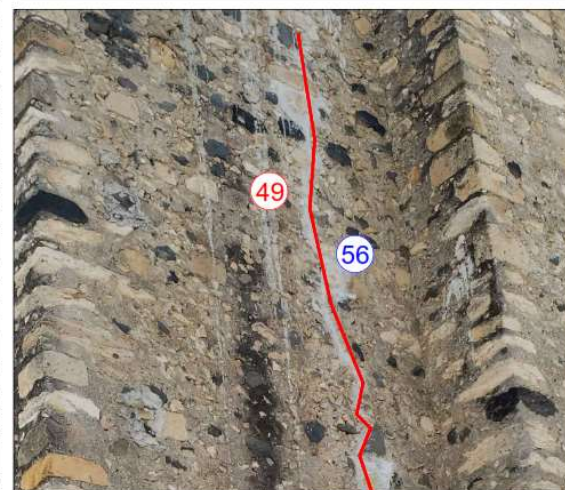
Imagen 63: grietas en el muro testero.

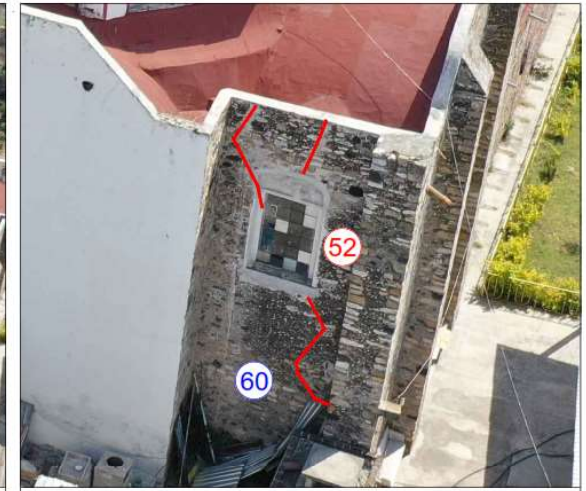
Imagen 66: grietas y faltante de aplanado en el presbiterio.

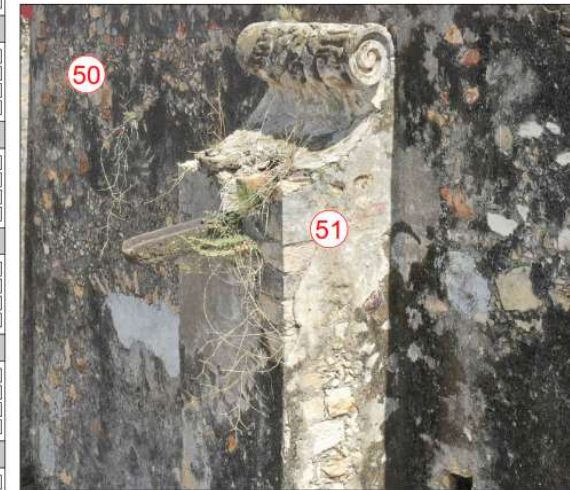
Imagen 67: vegetación parasita y disgregación de aplanados.

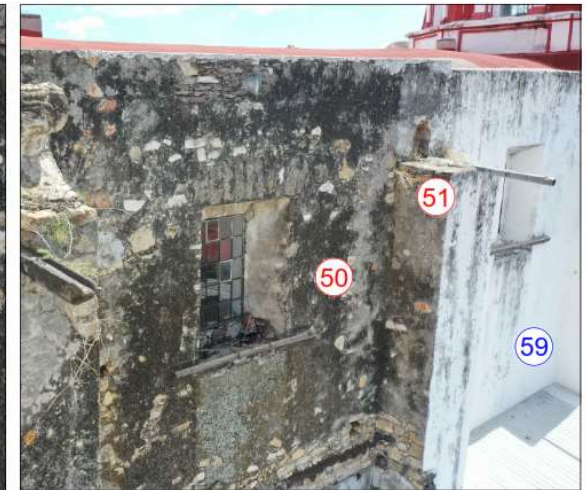
Imagen 68: vegetación parasita y disgregación de aplanados.

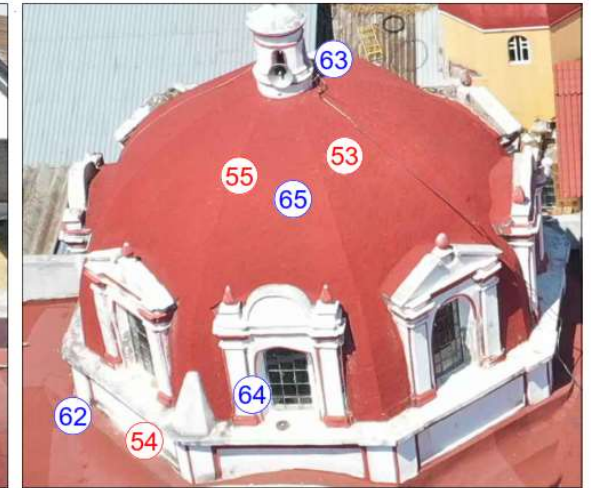
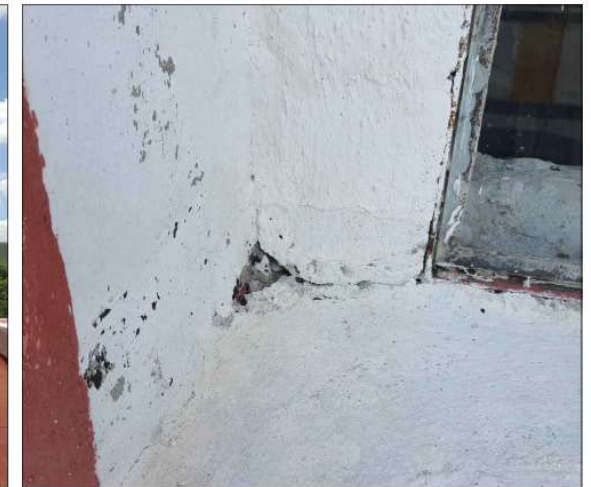
Alteración	Tipo:	Agente:	Amenaza:
Alteración 62 Manchas negras en tambor y frontones de la cupula	Físico <input checked="" type="checkbox"/> Químico <input type="checkbox"/>	Químico <input type="checkbox"/> Físico <input checked="" type="checkbox"/> Biológico <input type="checkbox"/> Humano <input type="checkbox"/>	Geologica <input type="checkbox"/> Hidrologica <input type="checkbox"/> Meteorologica <input type="checkbox"/> Deriv. Act. Hum. <input type="checkbox"/>
Alteración 63 Colocación de bocinas en linternilla	Físico <input checked="" type="checkbox"/> Químico <input type="checkbox"/>	Químico <input type="checkbox"/> Físico <input type="checkbox"/> Biológico <input type="checkbox"/> Humano <input checked="" type="checkbox"/>	Geologica <input type="checkbox"/> Hidrologica <input type="checkbox"/> Meteorologica <input type="checkbox"/> Deriv. Act. Hum. <input type="checkbox"/>
Alteración 64 Vidrios faltantes en ventanas de lucarnas	Físico <input checked="" type="checkbox"/> Químico <input type="checkbox"/>	Químico <input type="checkbox"/> Físico <input type="checkbox"/> Biológico <input type="checkbox"/> Humano <input checked="" type="checkbox"/>	Geologica <input type="checkbox"/> Hidrologica <input type="checkbox"/> Meteorologica <input type="checkbox"/> Deriv. Act. Hum. <input type="checkbox"/>

Observaciones:
La cúpula tiene un estado de conservación bueno, sin embargo hay que monitorear que las grietas no crezcan en dimensiones.

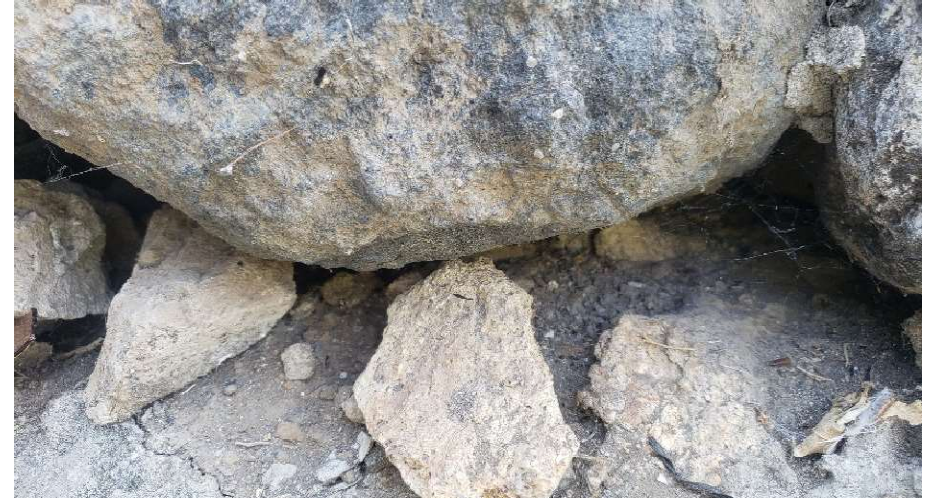
Ilustración 120: disgregación del mortero de paramento externo y del núcleo del muro testero. Autor: SLF

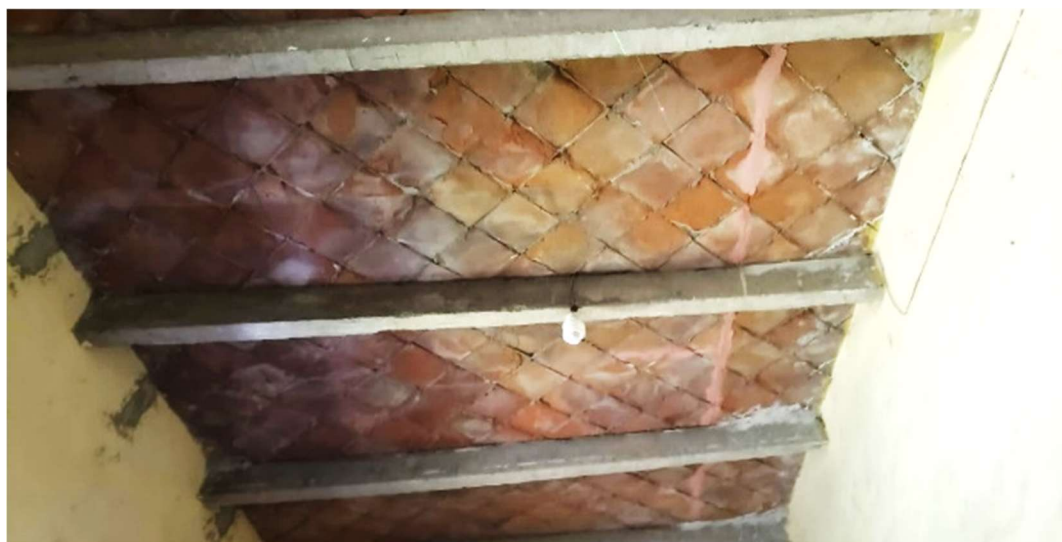
*Ilustración 1214: Fractura de losa catalana en la sacristía.
Autor: Samuel López Flores*

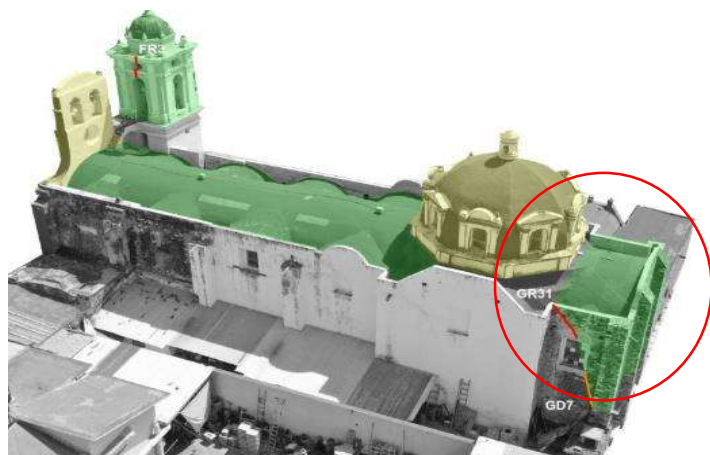
Ilustración 124: mecanismo de volteo del ábside.
Autor: SLF
