BENEMÉRITA UNIVERSIDAD AUTÓNOMA DE PUEBLA

**“Manual de procedimientos para la compra,
remodelación y venta de inmuebles, con
aplicación de casos prácticos”**

TESIS

PRESENTA:
MARIBEL TLACUILO TORRES
MATRICULA: 200125197

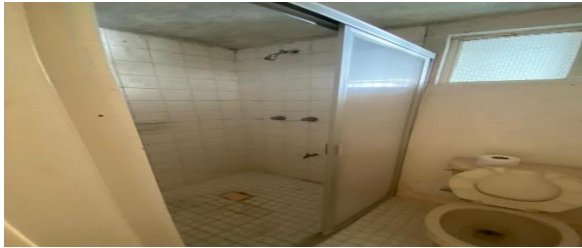
FORMATO PARA REPORTES FOTOGRÁFICOS (M- 03)		
Planteamiento		
Remodelación correctiva	(X) Remodelación preventiva	()
Falla reportada		
Descripción: REPARACION DE HUMEDAD EN PLAFON DEL BAÑO, LEVANTANDO LA ZONA AFECTADA, POSTERIORMENTE SE REALIZA EL ENCHAPADO CON MEZCLA A BASE DE CEMENTO, ARENA 1:3, POSTERIORMENTE PULIR CON MEZCLA A BASE DE CEMENTO, ARENA CERNIDA, CAL Y AGUA 1:1		
Imágenes

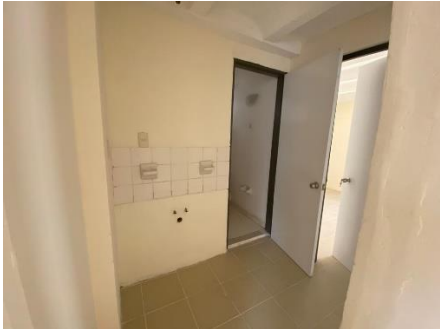
FORMATO PARA REPORTES FOTOGRÁFICOS (M- 03)	
Planteamiento	
Remodelación correctiva	(X) Remodelación preventiva ()
Falla reportada	
Descripción: COLOCACION DE CHAPAS NUEVAS EN PUERTAS DE INTERCOMUNICACIÓN.	
Imágenes

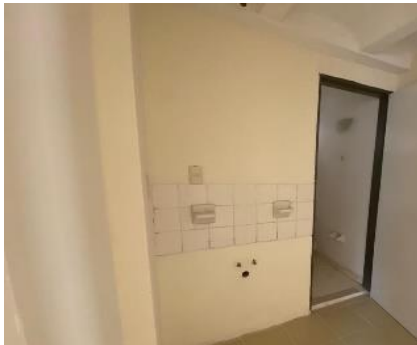
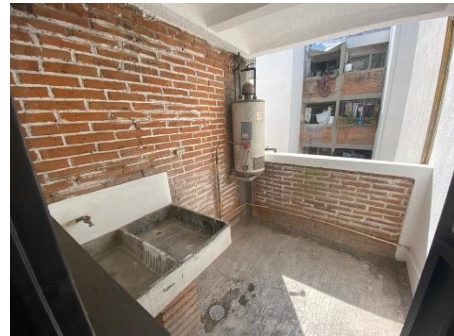
DESMONTE Y COLOCACION DE TASA (W.C.), LAVABO, REGADERA, MANERALES REGADERA, FREGADERO, MEZCLADORA LAVABO, MEXCLADORA FREGADERO, COLADERA DE BAÑO, COLADERA DE PATIO DE SERVICIO, CESPOL LAVABO, CESPOL FREGADERO, MANGUERAS FLEXIBLES LAVABO, MANGUERAS FLEXIBLES FREGADERO, MANGUERA FLEXIBLE WC.
