**ADECUACION DE LA EX HACIENDA
DE MICHAC PARA UN HOTEL
EN EL MUNICIPIO DE CHIGNAHUAPAN,
PUEBLA**

**Tesis presentada como requisito para obtener el Título de
Licenciatura en Arquitectura**

MARZO - 2015

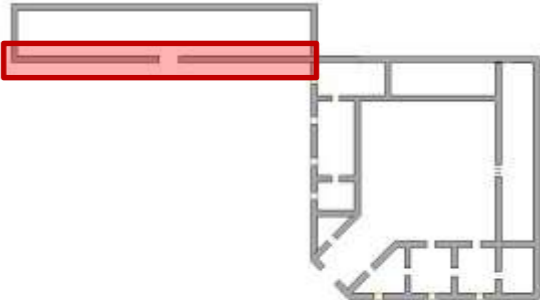
DIRECCION	
CALLE: MIGUEL ALEMAN NUMERO: S/N COLONIA O BARRIO:	
DIOCESIS: PARROQUIA: CUSTODIO ECLESIASTICO: CUSTODIO CIVIL:	
TEMA: HACIENDA TIPO DE OBJETO: MURO DE CARGA NOMBRE DE LA PIEZA: MURO AUTOR: TECNICA DE MANUFACTURA: MATERIA PRIMA: TABIQUE ROJO Y PIEDRA EPOCA: PERIODO: FECHA:	
DIMENCIONES	NUMERO DE ROLLO: DIGITAL
ANCHO: 0.95m ESPESOR: DIAMETRO:	LARGO : 44.10m ALTO: 9.00m
CLAVE	LEVANTO: FECHA: FEBRERO 2014 OBSERVACIONES:
DESCRIPCION DEL ESTADO DE CONSERVACION	CROQUIS DE UBICACIÓN
EL MURO PRESENTA HUMEDAD Y ENSUCIAMIENTO EN COLOR NEGRO DEL 80% POR LLUVIA ESCURRID

POSIBLES CAUSAS	
PRINCIPALMENTE EL ABANDONO, FALTA DE MANTENIMIENTO, LA EROSION Y ENVEJECIMIENTO DE LOS MATERIALES A TRABES DEL TIEMPO, DAÑOS POR EL SOL, LLUVIA Y EFECTO DEL VIENTO, ASI COMO LA MISMA FRAGILIDAD DE LOS MATERIALES.

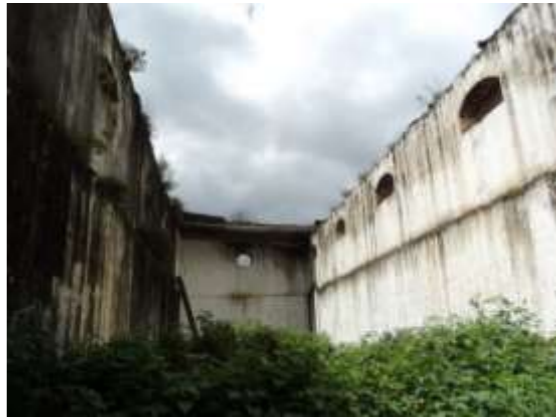
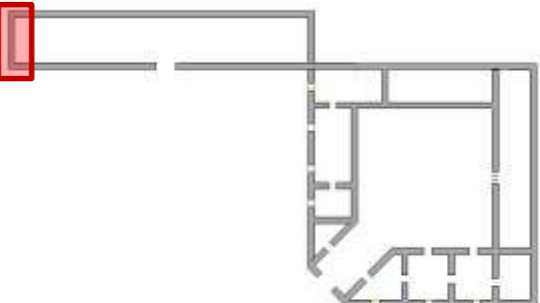
CONACULTA – INAH FICHA DE IDENTIFICACIONES DE BIENES CULTURALES MUEBLES E INMUEBLES		FOLIO: 006 NO. DE CATALOGO DE INMUEBLES: NÚMERO DE REGISTRO: NUMERO DERIVADO: OTROS NUMEROS:
ENTIDAD FEDERATIVA: PUEBLA MINUCIPIO: CHIGNAHUAPAN LOCALIDAD: MICHAC REGION GEOGRAFICA: SIERRA NORTE

DIRECCION		
CALLE: MIGUEL ALEMAN NUMERO: S/N COLONIA O BARRIO:		
DIOCESIS: PARROQUIA: CUSTODIO ECLESIASTICO: CUSTODIO CIVIL:		
TEMA: HACIENDA TIPO DE OBJETO: MURO DE CARGA NOMBRE DE LA PIEZA: MURO AUTOR: TECNICA DE MANUFACTURA: MATERIA PRIMA: ADOBE EPOCA: PERIODO: FECHA:		
DIMENCIONES		NUMERO DE ROLLO: DIGITAL
ANCHO: 0.95m ESPESOR: DIAMETRO:	LARGO : 6.90m ALTO: 9.00m	LEVANTO: FECHA: FEBRERO 2014 OBSERVACIONES:
CLAVE		
DESCRIPCION DEL ESTADO DE CONSERVACION		CROQUIS DE UBICACIÓN
EL MURO PRESENTA HUMEDAD Y ENSUCIAMIENTO EN COLOR NEGRO DEL 30% POR LLUVIA ESCURRIDA

POSIBLES CAUSAS		
PRINCIPALMENTE EL ABANDONO, FALTA DE MANTENIMIENTO, LA EROSION Y ENVEJECIMIENTO DE LOS MATERIALES A TRABES DEL TIEMPO, DAÑOS POR EL SOL, LLUVIA Y EFECTO DEL VIENTO, ASI COMO LA MISMA FRAGILIDAD DE LOS MATERIALES.

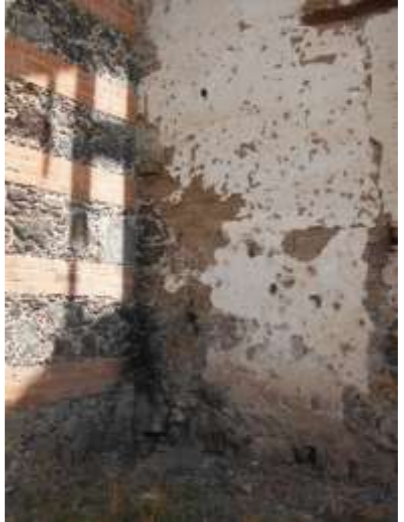
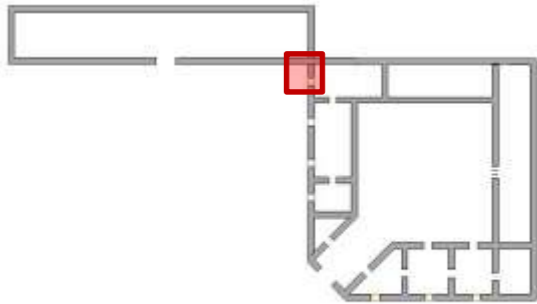
CONACULTA – INAH FICHA DE IDENTIFICACIONES DE BIENES CULTURALES MUEBLES E INMUEBLES	FOLIO: 008 NO. DE CATALOGO DE INMUEBLES: NÚMERO DE REGISTRO: NUMERO DERIVADO: OTROS NUMEROS:
ENTIDAD FEDERATIVA: PUEBLA MINUCIPIO: CHIGNAHUAPAN LOCALIDAD: MICHAC REGION GEOGRAFICA: SIERRA NORTE

DIRECCION	
CALLE: MIGUEL ALEMAN NUMERO: S/N COLONIA O BARRIO:	
DIOCESIS: PARROQUIA: CUSTODIO ECLESIASTICO: CUSTODIO CIVIL:	
TEMA: HACIENDA TIPO DE OBJETO: MURO DE CARGA NOMBRE DE LA PIEZA: MURO AUTOR: TECNICA DE MANUFACTURA: MATERIA PRIMA: ADOBE EPOCA: PERIODO: FECHA:	
DIMENCIONES	NUMERO DE ROLLO: DIGITAL
ANCHO: 0.95m ESPESOR: DIAMETRO:	LARGO : 30.00m ALTO: 9.00m
CLAVE	LEVANTO: FECHA: FEBRERO 2014 OBSERVACIONES:
DESCRIPCION DEL ESTADO DE CONSERVACION	CROQUIS DE UBICACIÓN
EL MURO A BASE DE PIEDRAS ARGAMAZA Y LADRILLOS DE ADOBE PRESENTA SOCAVACIONES, DESPRENDIMIENTO DE PINTURA Y GRIETAS.

POSIBLES CAUSAS	
PRINCIPALMENTE EL ABANDONO, FALTA DE MANTENIMIENTO, LA EROSION Y ENVEJECIMIENTO DE LOS MATERIALES A TRABES DEL TIEMPO, DAÑOS POR EL SOL, LLUVIA Y EFECTO DEL VIENTO, ASI COMO LA MISMA FRAGILIDAD DE LOS MATERIALES.

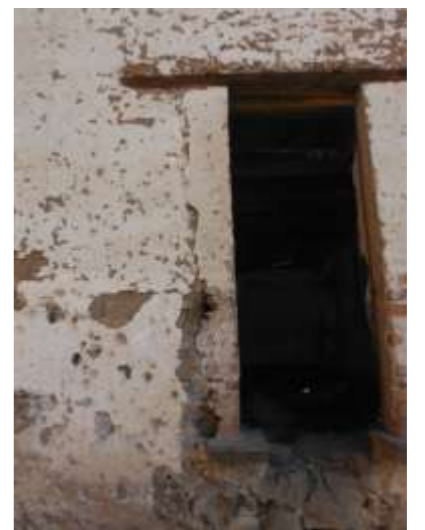
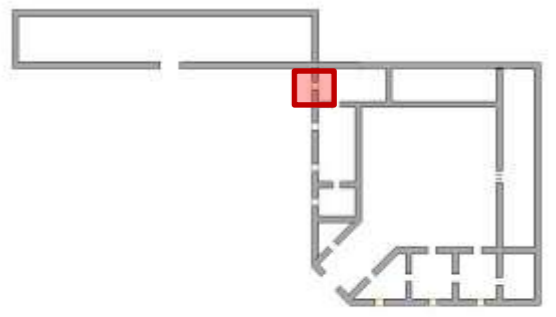
CONACULTA – INAH FICHA DE IDENTIFICACIONES DE BIENES CULTURALES MUEBLES E INMUEBLES	FOLIO: 012 NO. DE CATALOGO DE INMUEBLES: NÚMERO DE REGISTRO: NUMERO DERIVADO: OTROS NUMEROS:
ENTIDAD FEDERATIVA: PUEBLA MUNICIPIO: CHIGNAHUAPAN LOCALIDAD: MICHAC REGION GEOGRAFICA: SIERRA NORTE

DIRECCION	
CALLE: MIGUEL ALEMAN NUMERO: S/N COLONIA O BARRIO:	
DIOCESIS: PARROQUIA: CUSTODIO ECLESIASTICO: CUSTODIO CIVIL:	
TEMA: HOTEL TIPO DE OBJETO: MURO DE CARGA NOMBRE DE LA PIEZA: VENTANA AUTOR: TECNICA DE MANUFACTURA: MATERIA PRIMA: ADOBE EPOCA: PERIODO: FECHA:	
ANCHO: 0.95m ESPESOR: DIAMETRO:	LARGO : 30.00m ALTO: 9.00m
CLAVE	NUMERO DE ROLLO: DIGITAL LEVANTO: FECHA: FEBRERO 2014 OBSERVACIONES:
DESCRIPCION DEL ESTADO DE CONSERVACION	CROQUIS DE UBICACION
EN LA PARTE LATERAL IZQUIERDA PODEMOS OBSERVAR UNA GRIETA EN LA BOQUILA DE LA VENTANA ASI COMO PERDIDA DEL APLANDO Y PINTURA

POSIBLES CAUSAS	
PRINCIPALMENTE EL ABANDONO, FALTA DE MANTENIMIENTO, LA EROSION Y ENVEJECIMIENTO DE LOS MATERIALES A TRABES DEL TIEMPO, DAÑOS POR EL SOL, LLUVIA Y EFECTO DEL VIENTO, ASI COMO LA MISMA FRAGILIDAD DE LOS MATERIALES.

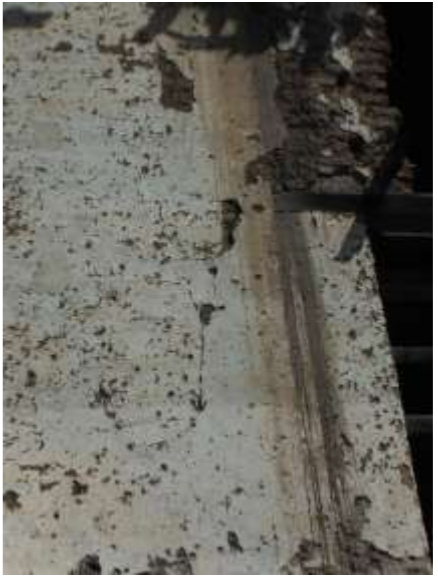
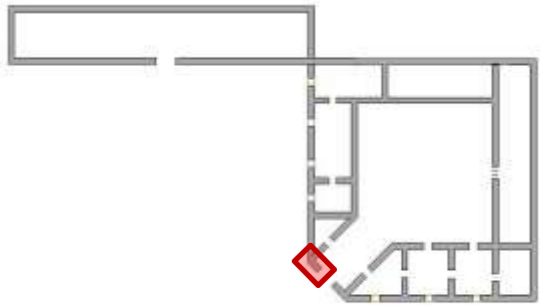
CONACULTA – INAH FICHA DE IDENTIFICACIONES DE BIENES CULTURALES MUEBLES E INMUEBLES		FOLIO: 018 NO. DE CATALOGO DE INMUEBLES: NÚMERO DE REGISTRO: NUMERO DERIVADO: OTROS NUMEROS:
ENTIDAD FEDERATIVA: PUEBLA MINUCIPIO: CHIGNAHUAPAN LOCALIDAD: MICHAC REGION GEOGRAFICA: SIERRA NORTE

DIRECCION		
CALLE: MIGUEL ALEMAN NUMERO: S/N COLONIA O BARRIO:		
DIOCESIS: PARROQUIA: CUSTODIO ECLESIASTICO: CUSTODIO CIVIL:		
TEMA: HOTEL TIPO DE OBJETO: MURO DE CARGA NOMBRE DE LA PIEZA: MURO AUTOR: TECNICA DE MANUFACTURA: MATERIA PRIMA: ADOBE EPOCA: PERIODO: FECHA:		
DIMENCIONES ANCHO: 0.95m LARGO : 30.00m ESPESOR: ALTO: 9.00m DIAMETRO:	NUMERO DE ROLLO: DIGITAL	
CLAVE	LEVANTO: FECHA: FEBRERO 2014 OBSERVACIONES:	
DESCRIPCION DEL ESTADO DE CONSERVACION	CROQUIS DE UBICACIÓN	
EL MURO PRESETAN ENMUGRECIMIENTO EN COLOR CAFÉ POR EL ESCURRIMIENTO DE LLUVIA Y LA PDERDIDA DE LA LOSA A BASE DE UN ENTRAMADO DE MADERA Y TEJAS DE BARRO

POSIBLES CAUSAS		
PRINCIPALMENTE EL ABANDONO, FALTA DE MANTENIMIENTO, LA EROSION Y ENVEJECIMIENTO DE LOS MATERIALES A TRABES DEL TIEMPO, DAÑOS POR EL SOL, LLUVIA Y EFECTO DEL VIENTO, ASI COMO LA MISMA FRAGILIDAD DE LOS MATERIALES.		
UBICACIÓN AL INTERIOR DEL INMUEBLE		
EJE: 1 – 8 TRAMO: A - H

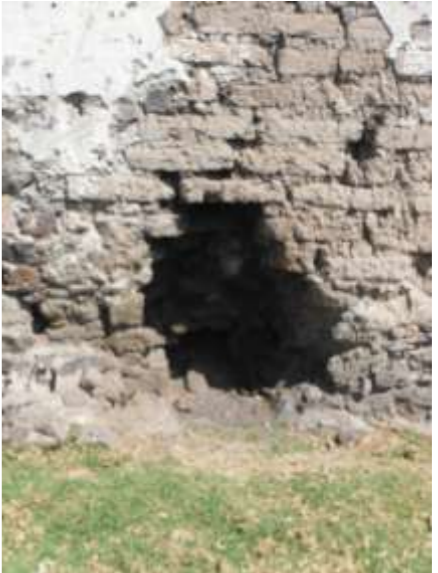
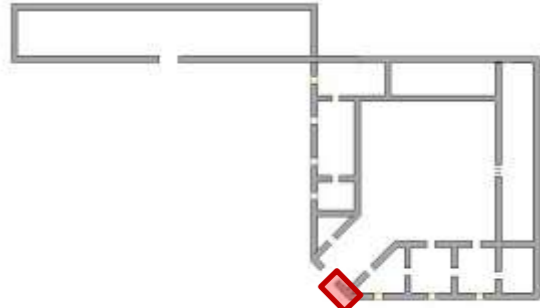
CONACULTA – INAH FICHA DE IDENTIFICACIONES DE BIENES CULTURALES MUEBLES E INMUEBLES	FOLIO: 020 NO. DE CATALOGO DE INMUEBLES: NÚMERO DE REGISTRO: NUMERO DERIVADO: OTROS NUMEROS:
ENTIDAD FEDERATIVA: PUEBLA MUNICIPIO: CHIGNAHUAPAN LOCALIDAD: MICHAC REGION GEOGRAFICA: SIERRA NORTE

DIRECCION	
CALLE: MIGUEL ALEMAN NUMERO: S/N COLONIA O BARRIO:	
DIOCESIS: PARROQUIA: CUSTODIO ECLESIASTICO: CUSTODIO CIVIL:	
TEMA: HOTEL TIPO DE OBJETO: MURO DE CARGA NOMBRE DE LA PIEZA: MURO AUTOR: TECNICA DE MANUFACTURA: MATERIA PRIMA: ADOBE EPOCA: PERIODO: FECHA:	
DIMENCIONES	NUMERO DE ROLLO: DIGITAL
ANCHO: 0.95m ESPESOR: DIAMETRO:	LARGO : 30.00m ALTO: 9.00m
CLAVE	LEVANTO: FECHA: FEBRERO 2014 OBSERVACIONES:
DESCRIPCION DEL ESTADO DE CONSERVACION	CROQUIS DE UBICACIÓN
EL MURO PRESENTA UNA PERDIDA DE ELEMENTOS EN LA BASE DEL MURO Y LA UNION CON LA CIMENTACION A BASE DE ADOBE, PIEDRA, LADRILLOS DE ARGAMAZA Y PIEDRA Y MORTERO A BASE DE CAL.

POSIBLES CAUSAS	
PRINCIPALMENTE EL ABANDONO, FALTA DE MANTENIMIENTO, LA EROSION Y ENVEJECIMIENTO DE LOS MATERIALES A TRAVES DEL TIEMPO, DAÑOS POR EL SOL, LLUVIA Y EFECTO DEL VIENTO, ASI COMO LA MISMA FRAGILIDAD DE LOS MATERIALES.	
UBICACIÓN AL INTERIOR DEL INMUEBLE	
EJE: 1 – 8 TRAMO: A - H

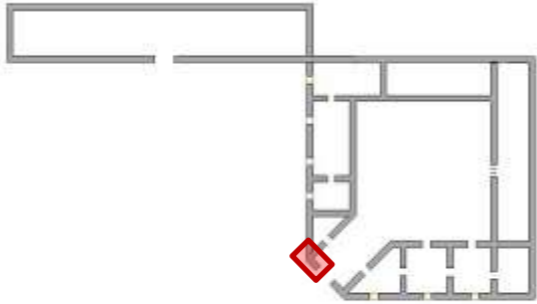
DIRECCION			
CALLE: MIGUEL ALEMAN NUMERO: S/N COLONIA O BARRIO:			
DIOCESIS: PARROQUIA: CUSTODIO ECLESIASTICO: CUSTODIO CIVIL:			
TEMA: HOTEL TIPO DE OBJETO: MURO DE CARGA NOMBRE DE LA PIEZA: MURO AUTOR: TECNICA DE MANUFACTURA: MATERIA PRIMA: ADOBE EPOCA: PERIODO: FECHA:			
DIMENCIONES		NUMERO DE ROLLO: DIGITAL	
ANCHO: 0.95m LARGO : 30.00m ESPESOR: ALTO: 9.00m DIAMETRO:		LEVANTO: FECHA: FEBRERO 2014 OBSERVACIONES:	
CLAVE			
DESCRIPCION DEL ESTADO DE CONSERVACION		CROQUIS DE UBICACIÓN	
EN LA TECHUMBRE DE LA FACHADA LATERAL IZQUIERDA SE PRESETNTA LA PERDIDA DE LA TECHUMBRE EN UN 60% A BASE DE ENTARIMADO DE MADERA Y TEJA DE BARRO.

POSIBLES CAUSAS			
PRINCIPALMENTE EL ABANDONO, FALTA DE MANTENIMIENTO, LA EROSION Y ENVEJECIMIENTO DE LOS MATERIALES A TRABES DEL TIEMPO, DAÑOS POR EL SOL, LLUVIA Y EFECTO DEL VIENTO, ASI COMO LA MISMA FRAGILIDAD DE LOS MATERIALES.			
UBICACIÓN AL INTERIOR DEL INMUEBLE			
EJE: 1 – 8 TRAMO: A - H

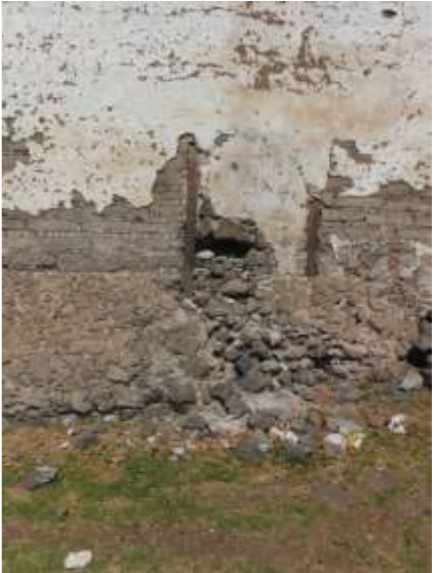
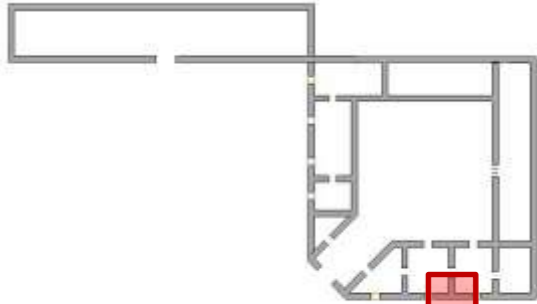
CONACULTA – INAH FICHA DE IDENTIFICACIONES DE BIENES CULTURALES MUEBLES E INMUEBLES		FOLIO: 022 NO. DE CATALOGO DE INMUEBLES: NÚMERO DE REGISTRO: NUMERO DERIVADO: OTROS NUMEROS:	
ENTIDAD FEDERATIVA: PUEBLA MINUCIPIO: CHIGNAHUAPAN LOCALIDAD: MICHAC REGION GEOGRAFICA: SIERRA NORTE

DIRECCION			
CALLE: MIGUEL ALEMAN NUMERO: S/N COLONIA O BARRIO:			
DIOCESIS: PARROQUIA: CUSTODIO ECLESIASTICO: CUSTODIO CIVIL:			
TEMA: HOTEL TIPO DE OBJETO: MURO DE CARGA NOMBRE DE LA PIEZA: MURO AUTOR: TECNICA DE MANUFACTURA: MATERIA PRIMA: ADOBE EPOCA: PERIODO: FECHA:			
DIMENCIONES		NUMERO DE ROLLO: DIGITAL	
ANCHO: 0.95m LARGO : 30.00m ESPESOR: ALTO: 9.00m DIAMETRO:		LEVANTO: FECHA: FEBRERO 2014 OBSERVACIONES:	
CLAVE			
DESCRIPCION DEL ESTADO DE CONSERVACION		CROQUIS DE UBICACIÓN	
EL MURO PRESETNA UNA LAPIDACION DE UNA PUERTA ASI COMO LA PERDIDA DE LOS APLANADOS EN UN 45% EN LA UNION DEL MURO CON LA CIMENTACION A BASE DE PIEDRA Y MORTERO DE CAL.

POSIBLES CAUSAS			
PRINCIPALMENTE EL ABANDONO, FALTA DE MANTENIMIENTO, LA EROSION Y ENVEJECIMIENTO DE LOS MATERIALES A TRABES DEL TIEMPO, DAÑOS POR EL SOL, LLUVIA Y EFECTO DEL VIENTO, ASI COMO LA MISMA FRAGILIDAD DE LOS MATERIALES.			
UBICACIÓN AL INTERIOR DEL INMUEBLE			
EJE: 1 – 8 TRAMO: A - H

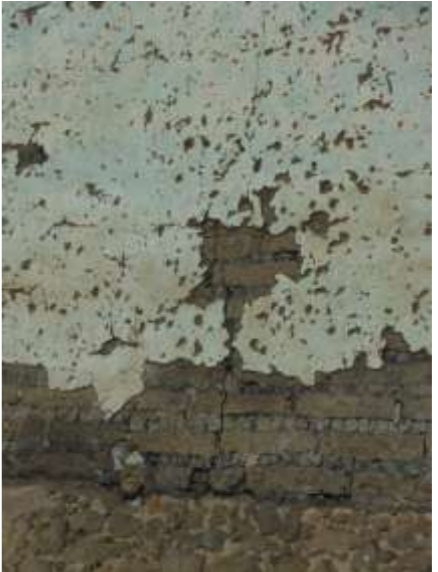
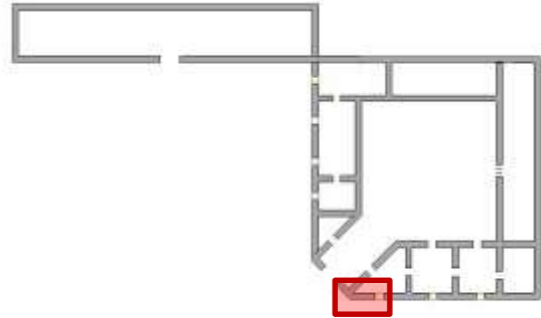
CONACULTA – INAH FICHA DE IDENTIFICACIONES DE BIENES CULTURALES MUEBLES E INMUEBLES	FOLIO: 024 NO. DE CATALOGO DE INMUEBLES: NÚMERO DE REGISTRO: NUMERO DERIVADO: OTROS NUMEROS:
ENTIDAD FEDERATIVA: PUEBLA MUNICIPIO: CHIGNAHUAPAN LOCALIDAD: MICHAC REGION GEOGRAFICA: SIERRA NORTE

DIRECCION	
CALLE: MIGUEL ALEMAN NUMERO: S/N COLONIA O BARRIO:	
DIOCESIS: PARROQUIA: CUSTODIO ECLESIASTICO: CUSTODIO CIVIL:	
TEMA: HOTEL TIPO DE OBJETO: MURO DE CARGA NOMBRE DE LA PIEZA: MURO AUTOR: TECNICA DE MANUFACTURA: MATERIA PRIMA: ADOBE EPOCA: PERIODO: FECHA:	
DIMENCIONES	NUMERO DE ROLLO: DIGITAL
ANCHO: 0.95m ESPESOR: DIAMETRO:	LARGO : 30.00m ALTO: 9.00m
CLAVE	LEVANTO: FECHA: FEBRERO 2014 OBSERVACIONES:
DESCRIPCION DEL ESTADO DE CONSERVACION	CROQUIS DE UBICACIÓN
EN LA FACHADA LATERAL IZQUIERDA EL MURO A BASE DE ADOBE, PIEDRA Y LADRILLO DE ARGAMASA PRESENTA UNA GRIETA ASCENDENTE DE 1.20M POSIBLEMENTE EFECTO DEL HUNDIMIENTO DEL CIMIENTO EN LA PARTE CENTRAL.

POSIBLES CAUSAS	
PRINCIPALMENTE EL ABANDONO, FALTA DE MANTENIMIENTO, LA EROSION Y ENVEJECIMIENTO DE LOS MATERIALES A TRABES DEL TIEMPO, DAÑOS POR EL SOL, LLUVIA Y EFECTO DEL VIENTO, ASI COMO LA MISMA FRAGILIDAD DE LOS MATERIALES.	
UBICACIÓN AL INTERIOR DEL INMUEBLE	
EJE: 1 – 8 TRAMO: A - H

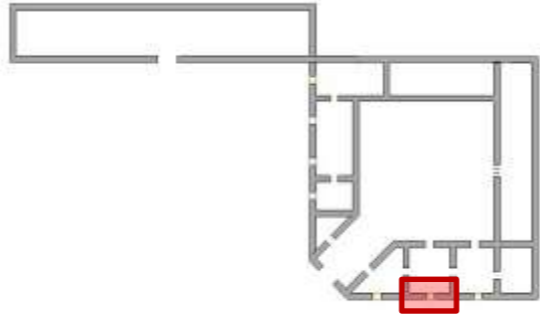
DIRECCION CALLE: MIGUEL ALEMAN NUMERO: S/N COLONIA O BARRIO:		
DIOCESIS: PARROQUIA: CUSTODIO ECLESIASTICO: CUSTODIO CIVIL:		
TEMA: HOTEL TIPO DE OBJETO: MURO DE CARGA NOMBRE DE LA PIEZA: MURO AUTOR: TECNICA DE MANUFACTURA: MATERIA PRIMA: ADOBE EPOCA: PERIODO: FECHA:		
DIMENCIONES ANCHO: 0.95m ESPESOR: DIAMETRO:	LARGO : 30.00m ALTO: 9.00m	NUMERO DE ROLLO: DIGITAL
CLAVE		LEVANTO: FECHA: FEBRERO 2014 OBSERVACIONES:
DESCRIPCION DEL ESTADO DE CONSERVACION	CROQUIS DE UBICACIÓN	
LA VENTANA EN LA FACHADA LATERAL DERECHA PRESENTA UNA PERDIDA DEL APLANADO Y PINTURA ALREDEDOR DE ESTA DEJANDO VISIBLE A LA INTEMPERIE EL MATERIAL PORTANTE DEL MURO

POSIBLES CAUSAS		
PRINCIPALMENTE EL ABANDONO, FALTA DE MANTENIMIENTO, LA EROSION Y ENVEJECIMIENTO DE LOS MATERIALES A TRABES DEL TIEMPO, DAÑOS POR EL SOL, LLUVIA Y EFECTO DEL VIENTO, ASI COMO LA MISMA FRAGILIDAD DE LOS MATERIALES.		
UBICACIÓN AL INTERIOR DEL INMUEBLE		
EJE: 1 – 8 TRAMO: A - H

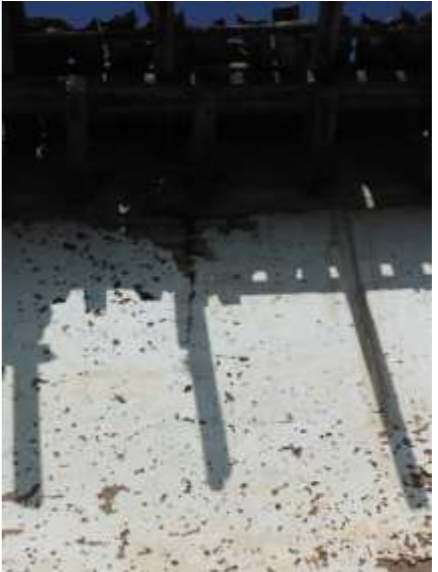
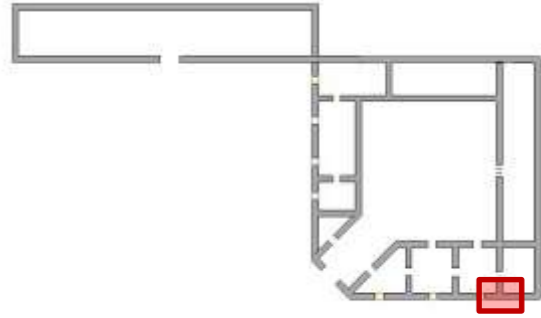
CONACULTA – INAH FICHA DE IDENTIFICACIONES DE BIENES CULTURALES MUEBLES E INMUEBLES		FOLIO: 026 NO. DE CATALOGO DE INMUEBLES: NÚMERO DE REGISTRO: NUMERO DERIVADO: OTROS NUMEROS:
ENTIDAD FEDERATIVA: PUEBLA MINUCIPIO: CHIGNAHUAPAN LOCALIDAD: MICHAC REGION GEOGRAFICA: SIERRA NORTE

DIRECCION CALLE: MIGUEL ALEMAN NUMERO: S/N COLONIA O BARRIO:		
DIOCESIS: PARROQUIA: CUSTODIO ECLESIASTICO: CUSTODIO CIVIL:		
TEMA: HOTEL TIPO DE OBJETO: MURO DE CARGA NOMBRE DE LA PIEZA: MURO AUTOR: TECNICA DE MANUFACTURA: MATERIA PRIMA: ADOBE EPOCA: PERIODO: FECHA:		
DIMENCIONES ANCHO: 0.95m ESPESOR: DIAMETRO:	LARGO : 30.00m ALTO: 9.00m	NUMERO DE ROLLO: DIGITAL
CLAVE		LEVANTO: FECHA: FEBRERO 2014 OBSERVACIONES:
DESCRIPCION DEL ESTADO DE CONSERVACION	CROQUIS DE UBICACIÓN	
EL MURO LATERAL DERECHO PRESENTA UNA GRIETA EN LA PARTE SUPERIOR EN LA UNION CON LA TECHUMBRE DE 1.20M DE LARGO Y EN DIRECCION HACIA ABAJO POSIBLEMENTE POR LA HUNDIMIENTO DE LOS CIMIENTOS DE LAS PARTES LATERALES A LAS GRIETAS.

POSIBLES CAUSAS		
PRINCIPALMENTE EL ABANDONO, FALTA DE MANTENIMIENTO, LA EROSION Y ENVEJECIMIENTO DE LOS MATERIALES A TRABES DEL TIEMPO, DAÑOS POR EL SOL, LLUVIA Y EFECTO DEL VIENTO, ASI COMO LA MISMA FRAGILIDAD DE LOS MATERIALES.		
UBICACIÓN AL INTERIOR DEL INMUEBLE		
EJE: 1 – 8 TRAMO: A - H

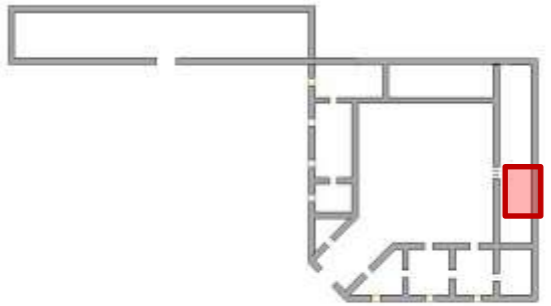
DIRECCION	
CALLE: MIGUEL ALEMAN NUMERO: S/N COLONIA O BARRIO:	
DIOCESIS: PARROQUIA: CUSTODIO ECLESIASTICO: CUSTODIO CIVIL:	
TEMA: HOTEL TIPO DE OBJETO: MURO DE CARGA NOMBRE DE LA PIEZA: MURO AUTOR: TECNICA DE MANUFACTURA: MATERIA PRIMA: ADOBE EPOCA: PERIODO: FECHA:	
DIMENCIONES	NUMERO DE ROLLO: DIGITAL
ANCHO: 0.95m ESPESOR: DIAMETRO:	LARGO : 30.00m ALTO: 9.00m
CLAVE	LEVANTO: FECHA: FEBRERO 2014 OBSERVACIONES:
DESCRIPCION DEL ESTADO DE CONSERVACION	CROQUIS DE UBICACIÓN
EL MURO POSTERIOR DERECHO DE LA HACIENDA A BASE DE ADOBRE Y LADRILLO DE ARGAMAZA PRESENTA UNA SOCABACION A LO LARGO DE TODO EL MURO CON UNA PROFUNDIDAD DE 15CM DEBIDO A LAS LLUVIAS Y LA PERDIDA DE LA TECHUMBRE.

POSIBLES CAUSAS	
PRINCIPALMENTE EL ABANDONO, FALTA DE MANTENIMIENTO, LA EROSION Y ENVEJECIMIENTO DE LOS MATERIALES A TRABES DEL TIEMPO, DAÑOS POR EL SOL, LLUVIA Y EFECTO DEL VIENTO, ASI COMO LA MISMA FRAGILIDAD DE LOS MATERIALES.	
UBICACIÓN AL INTERIOR DEL INMUEBLE	
EJE: 1 – 8 TRAMO: A - H

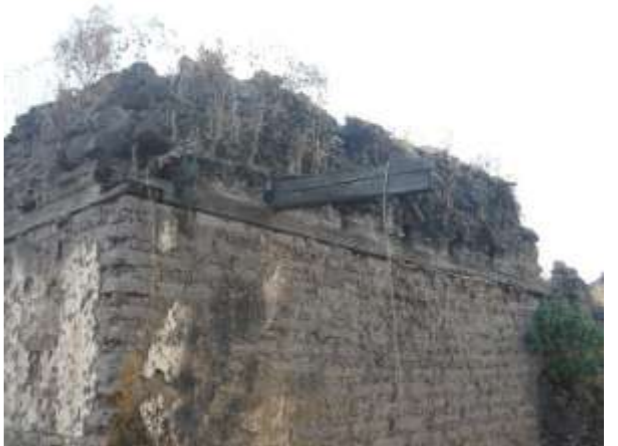
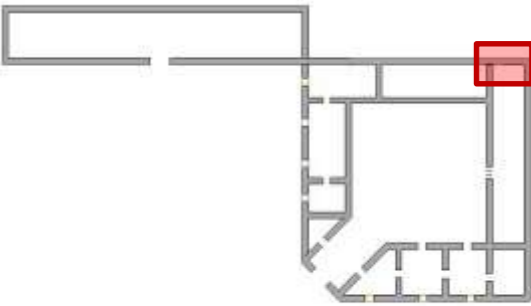
CONACULTA – INAH FICHA DE IDENTIFICACIONES DE BIENES CULTURALES MUEBLES E INMUEBLES	FOLIO: 036 NO. DE CATALOGO DE INMUEBLES: NÚMERO DE REGISTRO: NUMERO DERIVADO: OTROS NUMEROS:
ENTIDAD FEDERATIVA: PUEBLA MINUCIPIO: CHIGNAHUAPAN LOCALIDAD: MICHAC REGION GEOGRAFICA: SIERRA NORTE

DIRECCION CALLE: MIGUEL ALEMAN NUMERO: S/N COLONIA O BARRIO:	
DIOCESIS: PARROQUIA: CUSTODIO ECLESIASTICO: CUSTODIO CIVIL:	
TEMA: HOTEL TIPO DE OBJETO: MURO DE CARGA NOMBRE DE LA PIEZA: MURO AUTOR: TECNICA DE MANUFACTURA: MATERIA PRIMA: ADOBE EPOCA: PERIODO: FECHA:	
DIMENCIONES ANCHO: 0.95m LARGO : 30.00m ESPESOR: ALTO: 9.00m DIAMETRO:	
CLAVE	NUMERO DE ROLLO: DIGITAL
	LEVANTO: FECHA: FEBRERO 2014 OBSERVACIONES:
DESCRIPCION DEL ESTADO DE CONSERVACION	CROQUIS DE UBICACIÓN
LOS MUROS TRASEROS DE LA CONSTRUCCION PRESETAN LA PERDIA DE SUS APLANADOS Y PINTURA EN UN 95% DE SU AREA, EN EL RESTANTE LA PINTURA PRESENTA ENMUGRECIMNETO POR HUMO Y MANCHAS DE ESCURRIMIENTO DE AGUA, DESLAVANDO EL MISMO MURO Y DEJANDO UNA MANCHA EN COLO CAFÉ.

POSIBLES CAUSAS	
PRINCIPALMENTE EL ABANDONO, FALTA DE MANTENIMIENTO, LA EROSION Y ENVEJECIMIENTO DE LOS MATERIALES A TRABES DEL TIEMPO, DAÑOS POR EL SOL, LLUVIA Y EFECTO DEL VIENTO, ASI COMO LA MISMA FRAGILIDAD DE LOS MATERIALES.	
UBICACIÓN AL INTERIOR DEL INMUEBLE	
EJE: 1 – 8 TRAMO: A – H

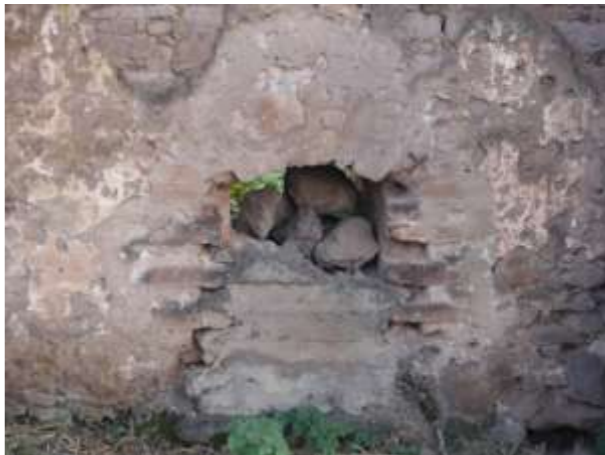
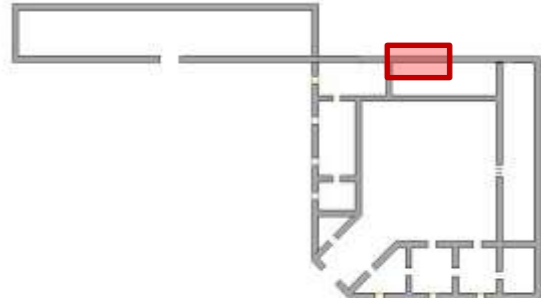
DIRECCION	
CALLE: MIGUEL ALEMAN NUMERO: S/N COLONIA O BARRIO:	
DIOCESIS: PARROQUIA: CUSTODIO ECLESIASTICO: CUSTODIO CIVIL:	
TEMA: HOTEL TIPO DE OBJETO: MURO DE CARGA NOMBRE DE LA PIEZA: MURO AUTOR: TECNICA DE MANUFACTURA: MATERIA PRIMA: ADOBE EPOCA: PERIODO: FECHA:	
DIMENCIONES	NUMERO DE ROLLO: DIGITAL
ANCHO: 0.95m ESPESOR: DIAMETRO:	LARGO : 30.00m ALTO: 9.00m
CLAVE	LEVANTO: FECHA: FEBRERO 2014 OBSERVACIONES:
DESCRIPCION DEL ESTADO DE CONSERVACION	CROQUIS DE UBICACIÓN
EN ESTA IMAGEN SE OBSERVA UNA VENTA DE LA HACIENDA EN LA PARTE TRASERA EN LA CUAL SE AFECTO RECIENTEMENTE YA QUE SE INTENTO RELLENAR CON CONCRETO Y PIEDRAS.

POSIBLES CAUSAS	
PRINCIPALMENTE EL ABANDONO, FALTA DE MANTENIMIENTO, LA EROSION Y ENVEJECIMIENTO DE LOS MATERIALES A TRABES DEL TIEMPO, DAÑOS POR EL SOL, LLUVIA Y EFECTO DEL VIENTO, ASI COMO LA MISMA FRAGILIDAD DE LOS MATERIALES.	
UBICACIÓN AL INTERIOR DEL INMUEBLE	
EJE: 1 – 8 TRAMO: A – H

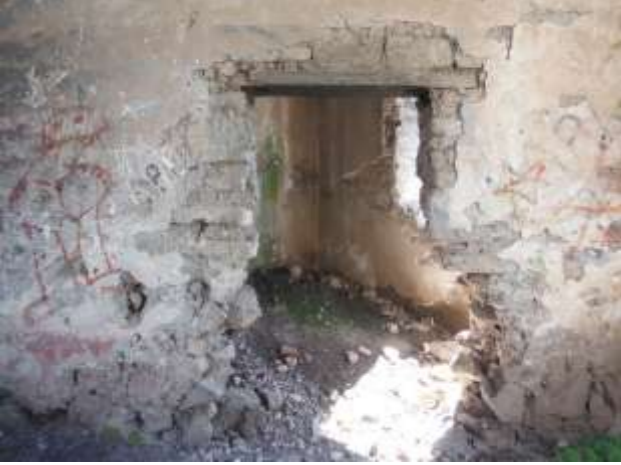
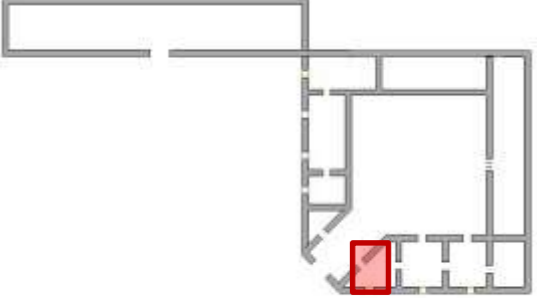
DIRECCION CALLE: MIGUEL ALEMAN NUMERO: S/N COLONIA O BARRIO:		
DIOCESIS: PARROQUIA: CUSTODIO ECLESIASTICO: CUSTODIO CIVIL:		
TEMA: HOTEL TIPO DE OBJETO: MURO DE CARGA NOMBRE DE LA PIEZA: MURO AUTOR: TECNICA DE MANUFACTURA: MATERIA PRIMA: ADOBE EPOCA: PERIODO: FECHA:		
DIMENCIONES ANCHO: 0.95m ESPEJOR: DIAMETRO:	LARGO : 30.00m ALTO: 9.00m	NUMERO DE ROLLO: DIGITAL
CLAVE		LEVANTO: FECHA: FEBRERO 2014 OBSERVACIONES:
DESCRIPCION DEL ESTADO DE CONSERVACION	CROQUIS DE UBICACIÓN	
EN LA PUERTA DERECHA EN EL ACCESO PRINCIPAL PRESENTA PERDIDA DE LAS BOQUILLAS ASI COMO MATERIAL DEL MURO A BASE DE ADOBE Y LADRILLOS DE ARGAMAZA ASI COMO TAMBIEN UN 10% DE SUS APLANADOS.

POSIBLES CAUSAS		
PRINCIPALMENTE EL ABANDONO, FALTA DE MANTENIMIENTO, LA EROSION Y ENVEJECIMIENTO DE LOS MATERIALES A TRABES DEL TIEMPO, DAÑOS POR EL SOL, LLUVIA Y EFECTO DEL VIENTO, ASI COMO LA MISMA FRAGILIDAD DE LOS MATERIALES.		
UBICACIÓN AL INTERIOR DEL INMUEBLE		
EJE: 1 – 8 TRAMO: A - H

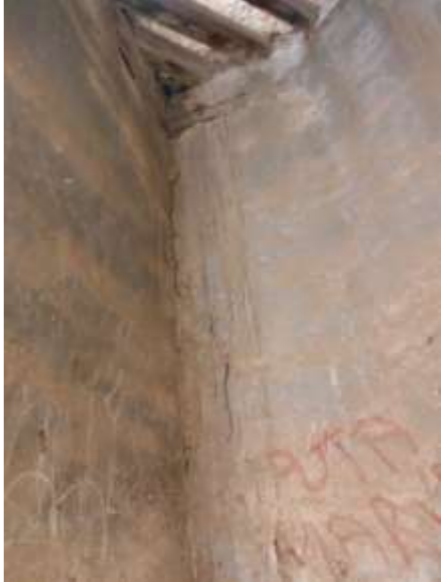
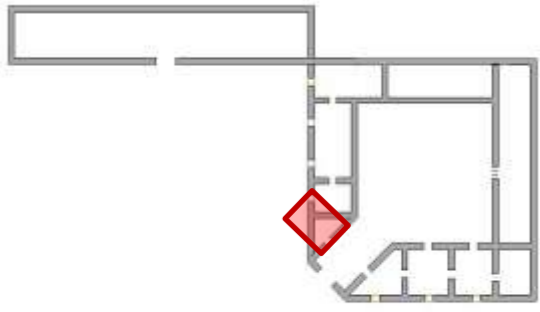
DIRECCION	
CALLE: CENTRAL NUMERO: S/N COLONIA O BARRIO:	
DIOCESIS: PARROQUIA: CUSTODIO ECLESIASTICO: CUSTODIO CIVIL:	
TEMA: HACIENDA TIPO DE OBJETO: MURO DE CARGA NOMBRE DE LA PIEZA: MURO AUTOR: TECNICA DE MANUFACTURA: MATERIA PRIMA: ADOBE EPOCA: PERIODO: FECHA:	
DIMENCIONES	NUMERO DE ROLLO: DIGITAL
ANCHO: 0.95m ESPESOR: DIAMETRO:	LARGO : 30.00m ALTO: 9.00m
CLAVE	LEVANTO: FECHA:FEBRERO 2014 OBSERVACIONES:
DESCRIPCION DEL ESTADO DE CONSERVACION	CROQUIS DE UBICACIÓN
EN ESTA IMAGEN SE OBSERVAN DAÑOS EN LOS MUROS POR ACCION HUMANA, TAMBIEN PRESETNA DAÑO POR ESCURRIMIENTO DE LLUVIA MARCADAS POR MANCHAS EN COLOR GRISACEO.

POSIBLES CAUSAS	
PRINCIPALMENTE EL ABANDONO, FALTA DE MANTENIMIENTO, LA EROSION Y ENVEJECIMIENTO DE LOS MATERIALES A TRABES DEL TIEMPO, DAÑOS POR EL SOL, LLUVIA Y EFECTO DEL VIENTO, ASI COMO LA MISMA FRAGILIDAD DE LOS MATERIALES.	
UBICACIÓN AL INTERIOR DEL INMUEBLE	
EJE: 1 – 8 TRAMO: A - H

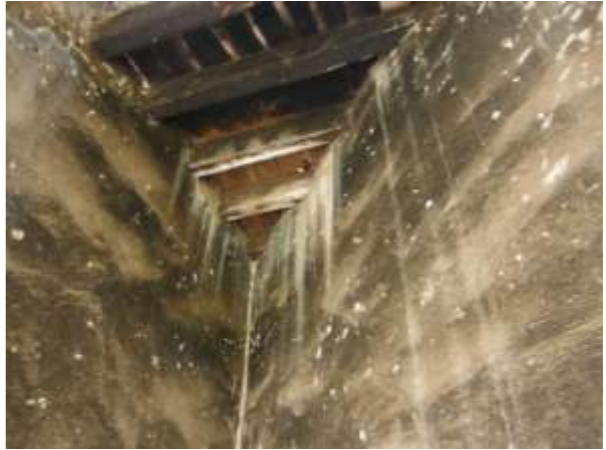
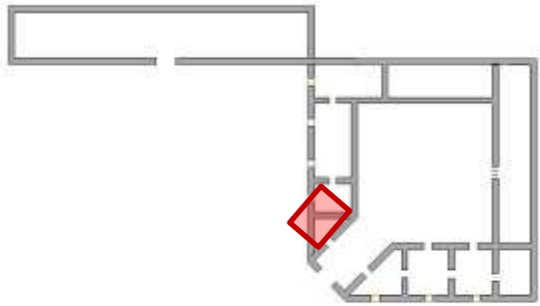
DIRECCION CALLE: CENTRAL NUMERO: S/N COLONIA O BARRIO:		
DIOCESIS: PARROQUIA: CUSTODIO ECLESIASTICO: CUSTODIO CIVIL:		
TEMA: HACIENDA TIPO DE OBJETO: MURO DE CARGA NOMBRE DE LA PIEZA: MURO AUTOR: TECNICA DE MANUFACTURA: MATERIA PRIMA: ADOBE EPOCA: PERIODO: FECHA:		
DIMENCIONES ANCHO: 0.95m LARGO : 30.00m ESPESOR: ALTO: 9.00m DIAMETRO:		
CLAVE		NUMERO DE ROLLO: DIGITAL LEVANTO: FECHA: FEBRERO 2014 OBSERVACIONES:
DESCRIPCION DEL ESTADO DE CONSERVACION LOS MUROS EN ESTA IMAGEN PRSENTAN DAÑOS SEVEROS POR ACCIONES HUMANAS INCENDIOS AFECTANDO LOS MUROS Y MANCHANDO EN COLOR NEGRO POR EFECTO DEL HUMO ASI COMO TAMBIEN DAÑO EN LA VIGUERIA DE MADERA		CROQUIS DE UBICACIÓN

POSIBLES CAUSAS PRINCIPALMENTE EL ABANDONO, FALTA DE MANTENIMIENTO, LA EROSION Y ENVEJECIMIENTO DE LOS MATERIALES A TRABES DEL TIEMPO, DAÑOS POR EL SOL, LLUVIA Y EFECTO DEL VIENTO, ASI COMO LA MISMA FRAGILIDAD DE LOS MATERIALES.		
UBICACIÓN AL INTERIOR DEL INMUEBLE EJE: 1 – 8 TRAMO: A - H

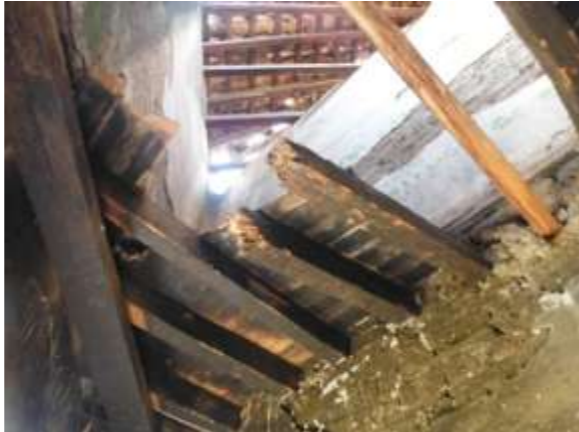
DIRECCION	
CALLE: CENTRAL NUMERO: S/N COLONIA O BARRIO:	
DIOCESIS: PARROQUIA: CUSTODIO ECLESIASTICO: CUSTODIO CIVIL:	
TEMA: HACIENDA TIPO DE OBJETO: MURO DE CARGA NOMBRE DE LA PIEZA: MURO AUTOR: TECNICA DE MANUFACTURA: MATERIA PRIMA: ADOBE EPOCA: PERIODO: FECHA:	
DIMENCIONES	NUMERO DE ROLLO: DIGITAL
ANCHO: 0.95m ESPESOR: DIAMETRO:	LARGO : 30.00m ALTO: 9.00m
CLAVE	LEVANTO: FECHA: FEBRERO 2014 OBSERVACIONES:
DESCRIPCION DEL ESTADO DE CONSERVACION	CROQUIS DE UBICACION
EN ESTA IMAGEN SE OBSERVA LA PERDIDA DE ELEMENTOS DE MADERA SOPORTANTE DE LA LOSA DE ENTREPISO POR INCENDIO ASI COMO LA CONTAMINACION DEL HUMO SOBRE LAS VIGAS MANCHADAS EN COLOR NEGRO.

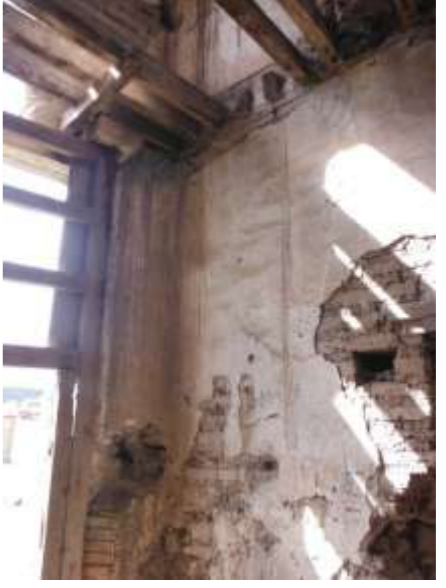
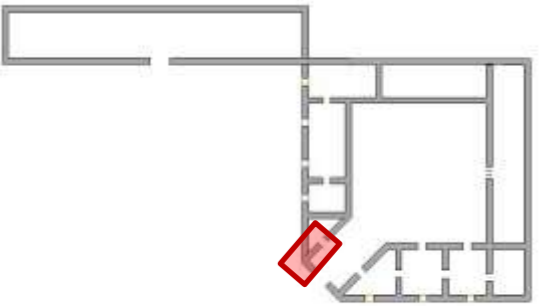
DIRECCION			
CALLE: CENTRAL NUMERO: S/N COLONIA O BARRIO:			
DIOCESIS: PARROQUIA: CUSTODIO ECLESIASTICO: CUSTODIO CIVIL:			
TEMA: HACIENDA TIPO DE OBJETO: MURO DE CARGA NOMBRE DE LA PIEZA: MURO AUTOR: TECNICA DE MANUFACTURA: MATERIA PRIMA: ADOBE EPOCA: PERIODO: FECHA:			
DIMENCIONES		NUMERO DE ROLLO: DIGITAL	
ANCHO: 0.95m ESPESOR: DIAMETRO:		LARGO : 30.00m ALTO: 9.00m	
CLAVE		LEVANTO: FECHA: FEBRERO 2014 OBSERVACIONES:	
DESCRIPCION DEL ESTADO DE CONSERVACION		CROQUIS DE UBICACIÓN	
EN LOS MUROS DEL ACCESO PRESETNA SOCAVACIONES DE DIFERENTES TAMAÑOS, PERDIDA DE APLANADOS Y ROBO DE ELEMENTOS ESTRUCTURALES POR ACCION HUMANA, DEJANDO VISIBLES LOS ELEMENTOS DE CARGA DEL MURO.

POSIBLES CAUSAS			
PRINCIPALMENTE EL ABANDONO, FALTA DE MANTENIMIENTO, LA EROSION Y ENVEJECIMIENTO DE LOS MATERIALES A TRABES DEL TIEMPO, DAÑOS POR EL SOL, LLUVIA Y EFECTO DEL VIENTO, ASI COMO LA MISMA FRAGILIDAD DE LOS MATERIALES.			
UBICACIÓN AL INTERIOR DEL INMUEBLE			
EJE: 1 – 8 TRAMO: A - H

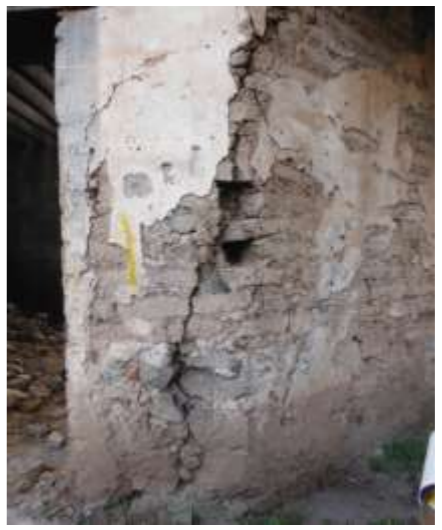
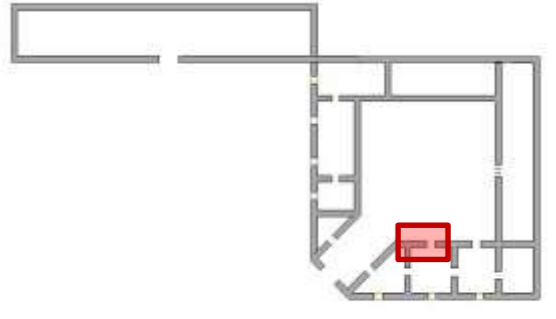
DIRECCION	
CALLE: CENTRAL NUMERO: S/N COLONIA O BARRIO:	
DIOCESIS: PARROQUIA: CUSTODIO ECLESIASTICO: CUSTODIO CIVIL:	
TEMA: HACIENDA TIPO DE OBJETO: MURO DE CARGA NOMBRE DE LA PIEZA: MURO AUTOR: TECNICA DE MANUFACTURA: MATERIA PRIMA: ADOBE EPOCA: PERIODO: FECHA:	
DIMENCIONES	NUMERO DE ROLLO: DIGITAL
ANCHO: 0.95m ESPESOR: DIAMETRO:	LARGO : 30.00m ALTO: 9.00m
CLAVE	LEVANTO: FECHA: FEBRERO 2014 OBSERVACIONES:
DESCRIPCION DEL ESTADO DE CONSERVACION	CROQUIS DE UBICACIÓN
EN ESTA IMAGEN SE OBSERVAR UNA GRIETA CON UNA PROFUNDIDAD DE 10CM CON UN LARGO DE 1.93M EN DIRECCION HACIA ABAJO, PROVOCANDO UNA SEPARACION DE UN 15% AFECTANDO SU CAPACIDAD DE CARGA.

POSIBLES CAUSAS	
PRINCIPALMENTE EL ABANDONO, FALTA DE MANTENIMIENTO, LA EROSION Y ENVEJECIMIENTO DE LOS MATERIALES A TRABES DEL TIEMPO, DAÑOS POR EL SOL, LLUVIA Y EFECTO DEL VIENTO, ASI COMO LA MISMA FRAGILIDAD DE LOS MATERIALES.	
UBICACIÓN AL INTERIOR DEL INMUEBLE	
EJE: 1 – 8 TRAMO: A - H
