**BENEMÉRITA UNIVERSIDAD AUTÓNOMA DE PUEBLA**

**CAPILLA DE SAN MIGUEL EN ATLIXCO, PUEBLA:  
“UNA INTERVENCIÓN A DEBATE”**

**Tesis presentada para obtener el grado de Maestra en Arquitectura con  
Especialidad en Conservación del Patrimonio Edificado**

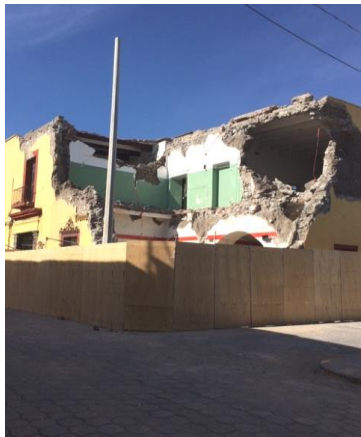
Imagen 13. Inmueble ubicado en calle 3 Sur esquina callejón Sonora. Sigue sin ser intervenido después de dos años. Fuente: Graciela Walls. Septiembre

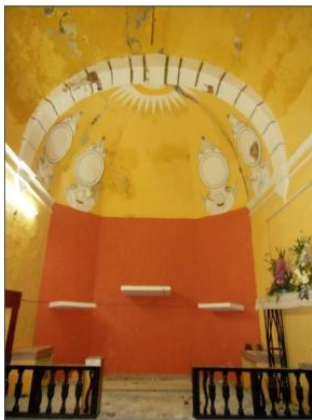
**F1 GRIETAS EN MURO DE PIEDRA ASENTADO CON MORTERO CAL-ARENA Y APLANADO CAL ARENA.**

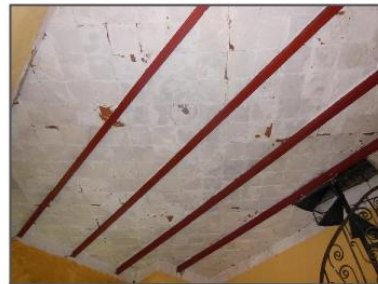
**F2 GRIETAS EN CUBIERTA CATALANA PLANA SOBRE VIGAS DE ACERO CON TABIQUE ROJO COMÚN ASENTADO CON MORTERO CAL-ARENA.**

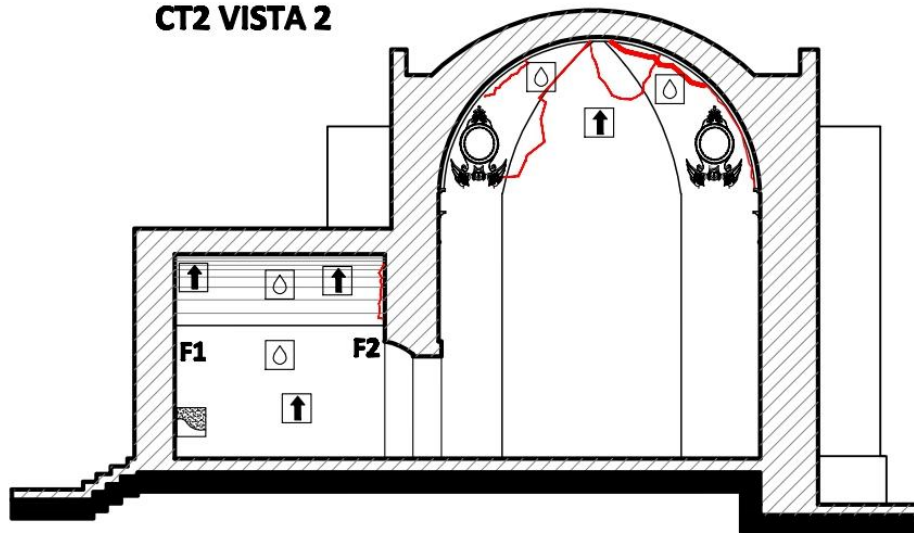
Imagen 104. Levantamiento de deterioro. Corte transversal poniente CT 2 Vista 2.  
 Autor: Graciela Walls. Diciembre de 2018

**F1 DESPRENDIMIENTO DE APLANADO CAL-ARENA EN MURO MIXTO (PIEDRA-TABIQUE-TIERRA) ASENTADO CON MORTERO CAL-ARENA.**

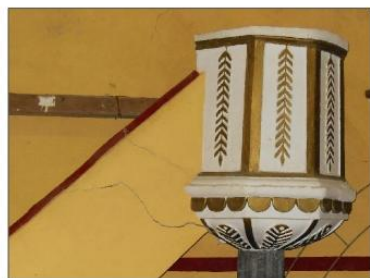
**F1 GRIETA EN BARANDAL DE ESCALERA EN PÚLPITO DE TABIQUE ROJO COMÚN, ASENTADO CON MORTERO CAL-ARENA Y APLANADO CAL-ARENA.**

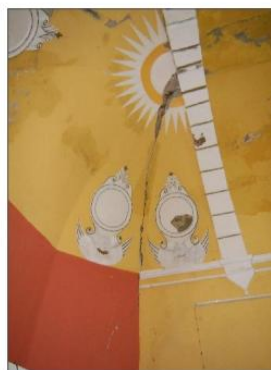
**F2 GRIETA EN BÓVEDA DE PIEDRA ASENTADA CON MORTERO CAL-ARENA Y APLANADO CAL-ARENA.**

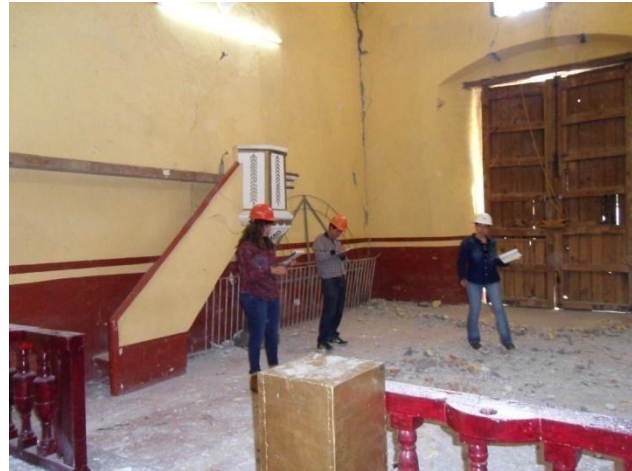
Imagen 159. Reconocimiento de los daños generados por el sismo del 19 de septiembre de 2017 en la Capilla de San Miguel. Fuente: CFLA. 7 de noviembre de 2017.
