Benemérita Universidad Autónoma del Estado de Puebla
Facultad de Arquitectura

Evaluación de daños del Templo de San Lucas Matlala, Huaquechula, Puebla, para su intervención

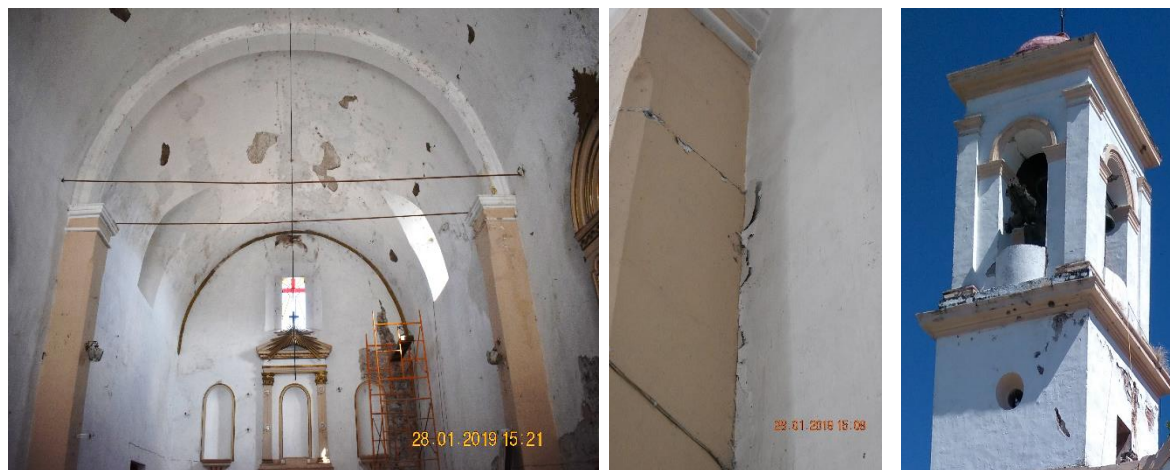
Foto 1. Grietas y fisuras en bóveda. Foto 2. Grietas y desfasamiento de pilastras. Foto 3. Grietas y fisuras en torre.
Autor: Guadalupe Vera, 2017-2018

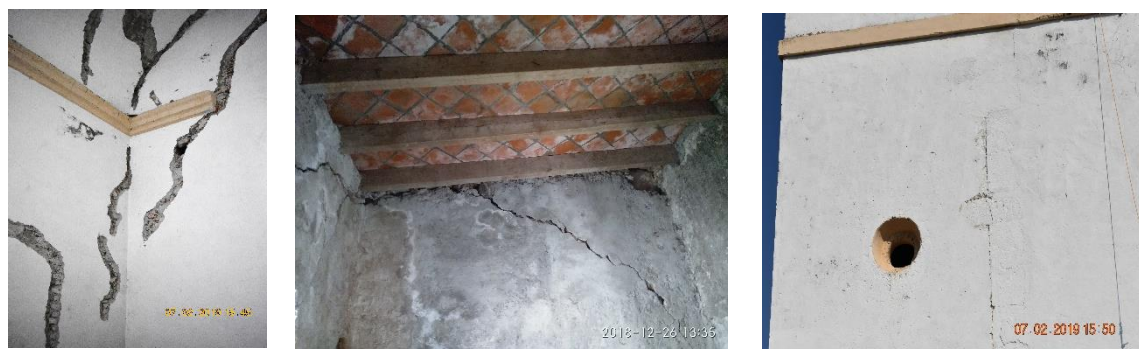
Foto 4. Grietas y fisuras en sacristía. Foto 5. Grietas en baptisterio. Foto 6. Grietas y fisuras en fachada
Autor: Guadalupe Vera, 2017-2018

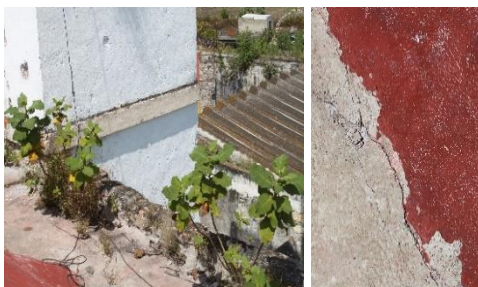
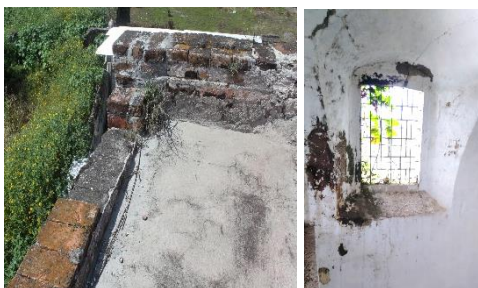
Foto 7. Vegetación parásita en bóveda. Foto 8. Grietas en bóveda. Foto 9. Perdida de material de fábrica en pretil. Foto 10. Vegetación parásita y mancha de humedad en ventana
Autor: Guadalupe Vera, 2017-2018

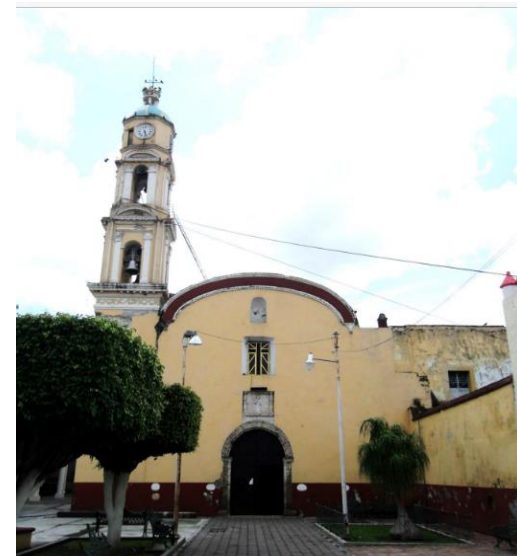
Portada Informe Técnico del Templo de Santo Tomás de Aquino, Tlapanalá, Puebla
Fuente: Archivo MACPE

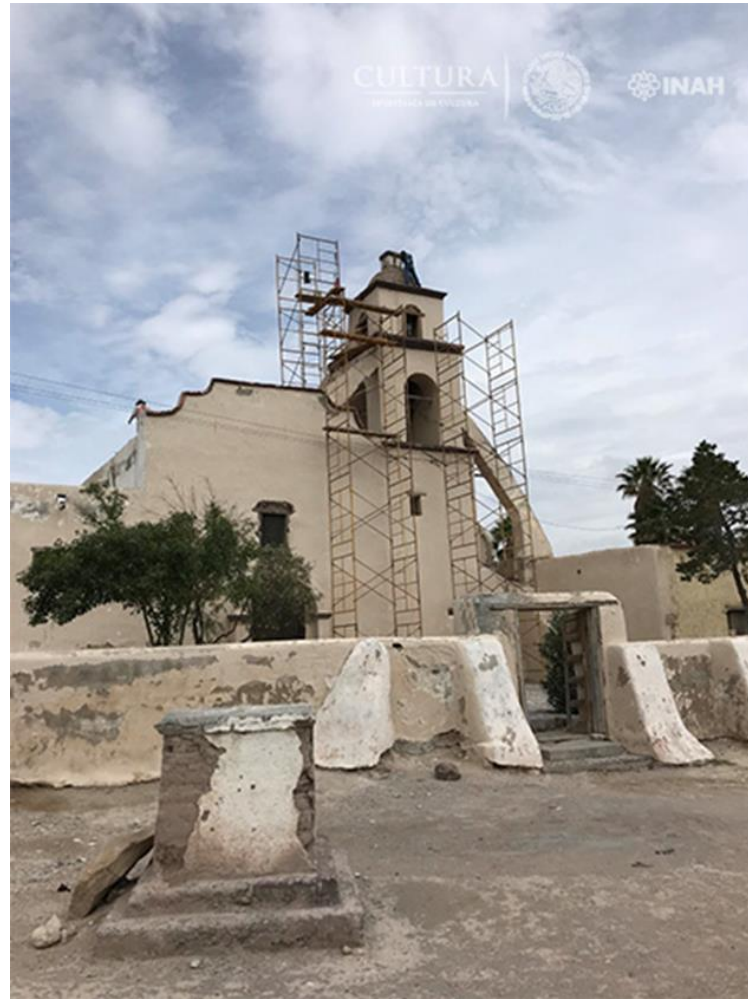
Capilla de Nuestra Señora del Rosario, en Ramos Arizpe, proyecto de restauración interinstitucional en que participa el INAH. Foto: Francisco Aguilar, INAH. Recuperado de: <https://www.inah.gob.mx/boletines/7456-en-coahuila-restauran-la-ultima-iglesia-donde-entro-el-cura-hidalgo-antes-de-su-aprehension>.

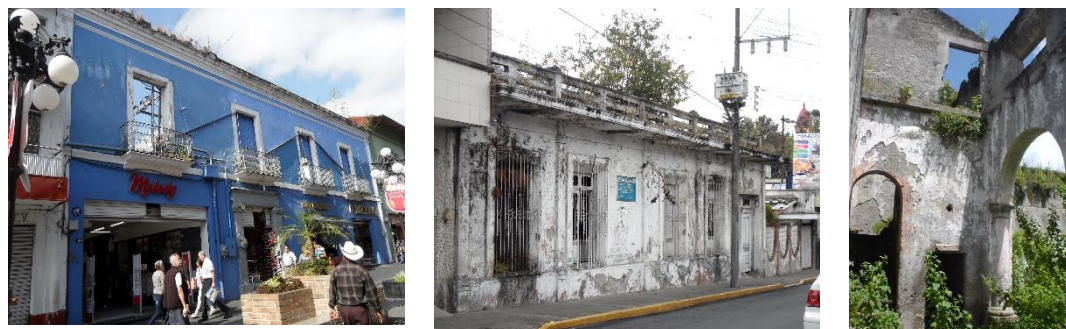
Diferentes alteraciones y deterioros en la vida útil de los bienes inmuebles
Foto 14 y 15. Inmuebles históricos en Orizaba, Veracruz. Foto 16 Inmueble histórico en Xiutetelco, Puebla
Fuente: Guadalupe Vera, 2019.

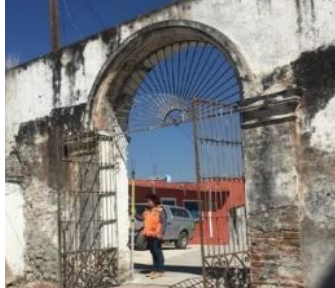
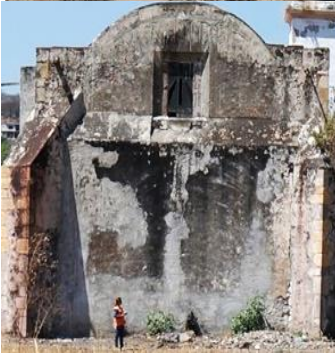
Equipos de medición para levantamiento arquitectónico. Foto 46. Referencia digital con GPS Mobilemapper. Foto 47. Toma de niveles con nivel óptico automático Nikon. Foto 48. Medición con distanciómetro Bosch. Fuente: Guadalupe Vera. 2019.

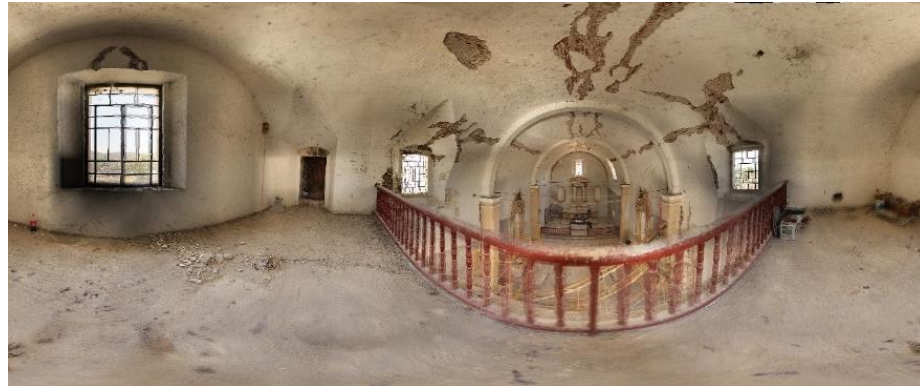
Ejemplo de las fotos esféricas realizadas in situ, y que aporta información relevante para el estudio de las patologías del Templo.
Foto 49. Esférica del interior del Templo de San Lucas Matlala.
Fuente: Guadalupe Vera. 2019.

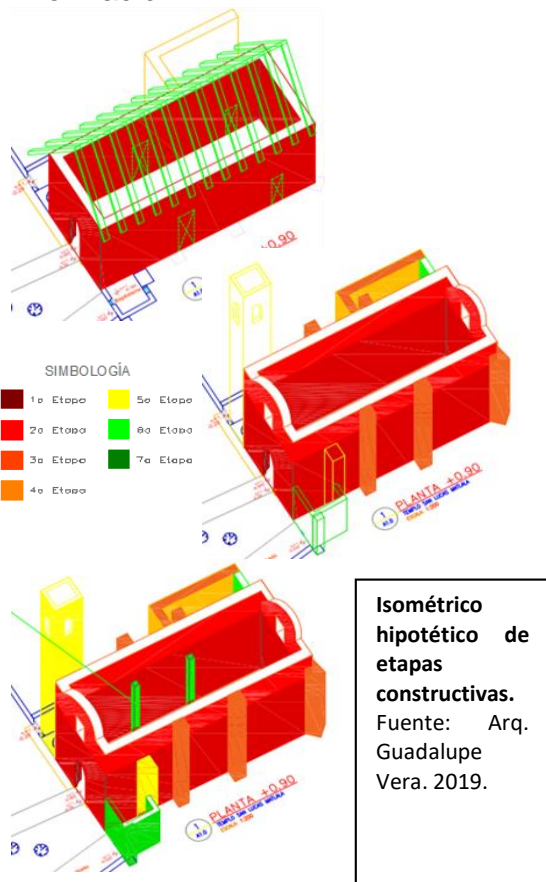
Se observan indicios de diferentes etapas constructivas a través de juntas frías en fachadas. Una de ellas está entre el cuerpo del campanario y el templo (fachada), la otra entre el templo (fachada) y el baptisterio. Al interior de la nave y producto del sismo del 19 de septiembre de 2017 se marcaron grietas y fisuras que evidencian modificaciones posteriores, como las pilastras, las cuales no están amarradas al muro, sino solo anexadas a él.

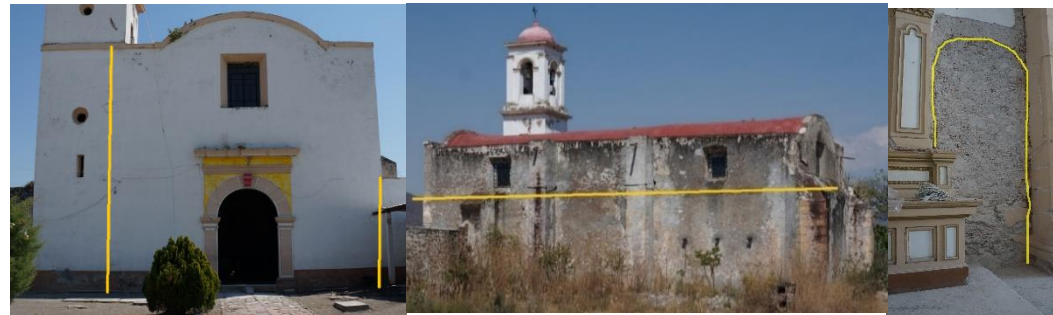
Foto 50. Separación entre Torre y baptisterio con cuerpo del templo. Foto 51. Separación horizontal en muro sur de nave central del templo. Foto 52. Separación en muro que enmarca un vano tapiado.
Fuente: Arq. Guadalupe Vera. 2019.

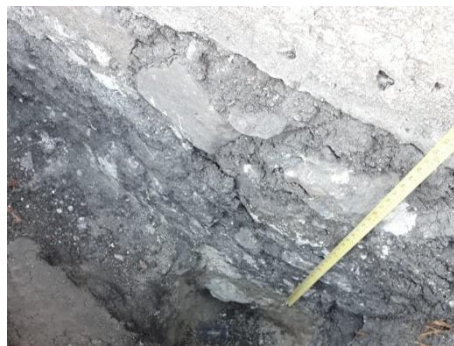
Foto 53. Cimentación a base de piedra a 80 cms de profundidad.
Fuente: MAECPE. 2019.

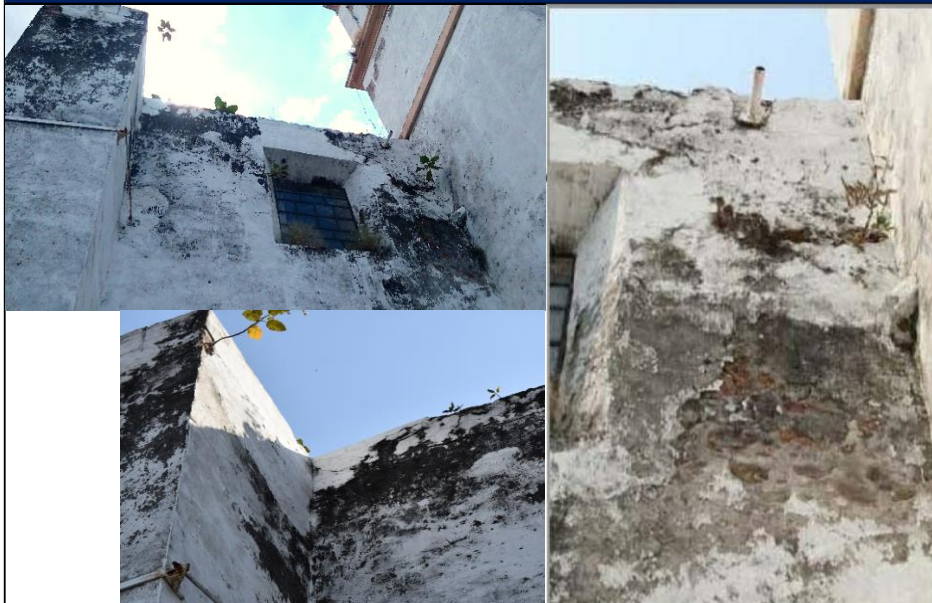
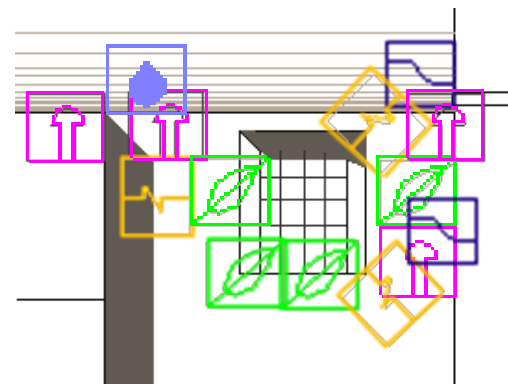
Fotografías o esquema

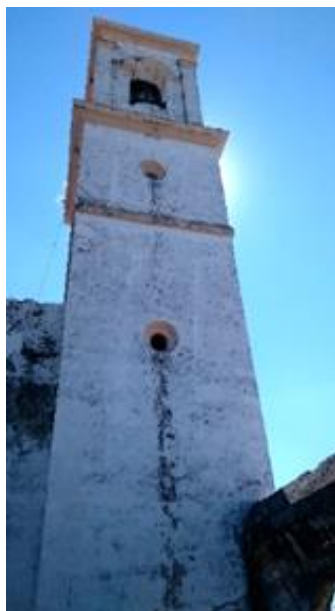
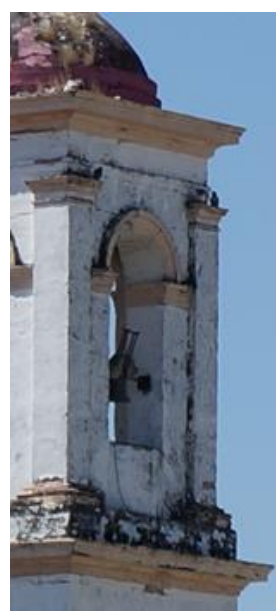
Foto: Guadalupe Vera. 2019

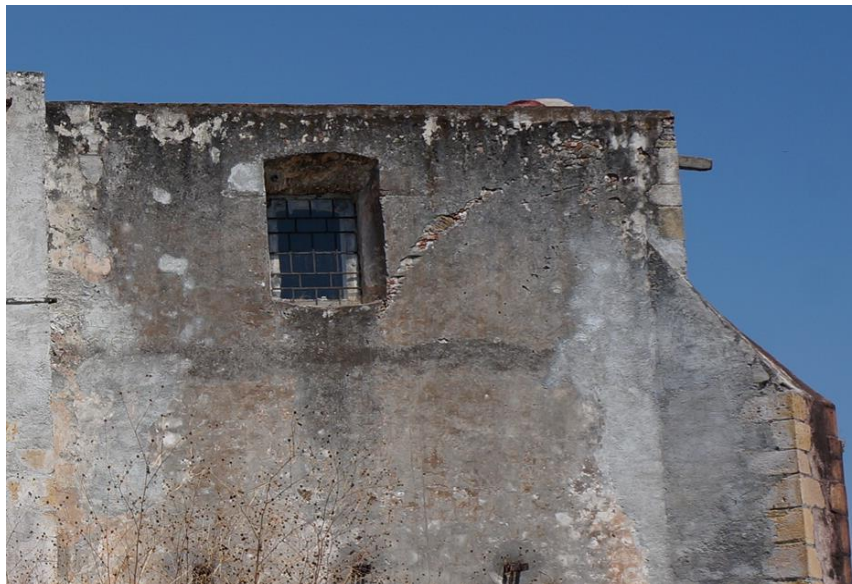
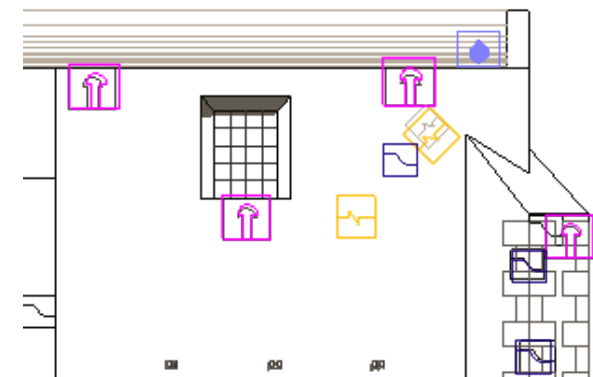
Fotografías o esquema

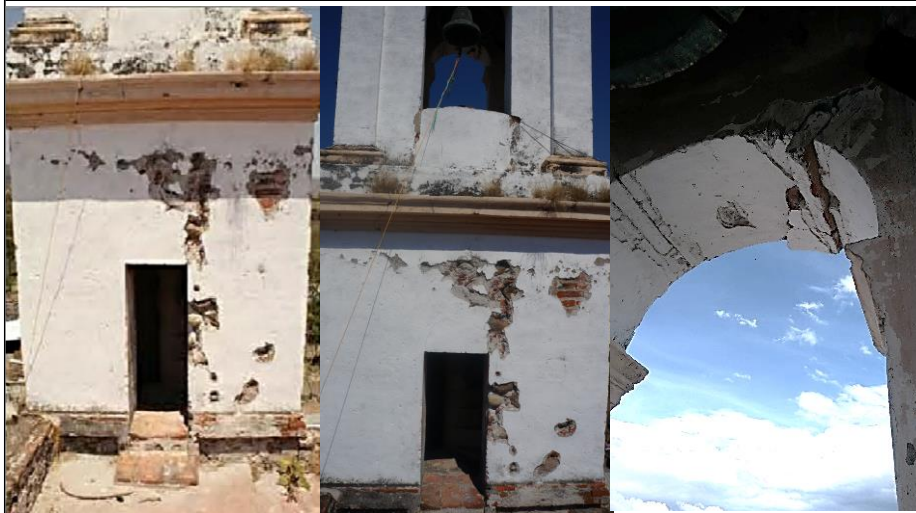
Observaciones:
 Humedad por condensación, propicia vegetación parásita y pérdida de aplanado.

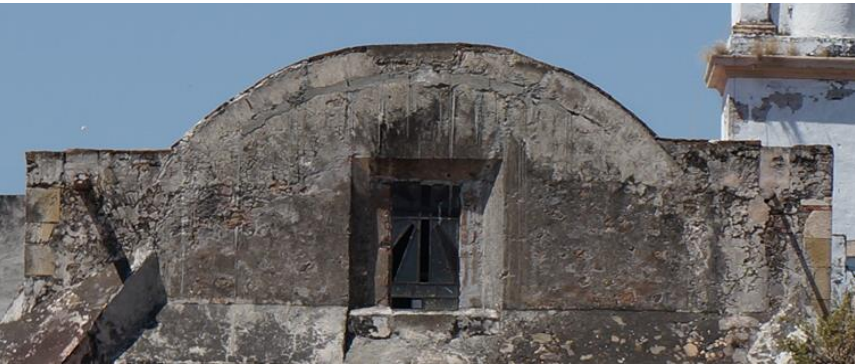
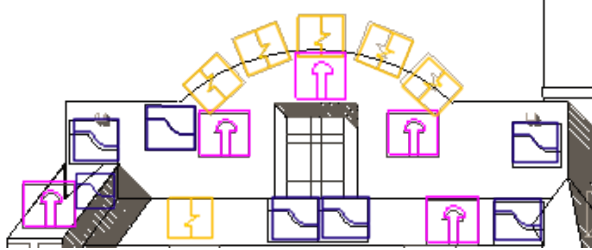
Elaboró: Guadalupe Vera. 2019

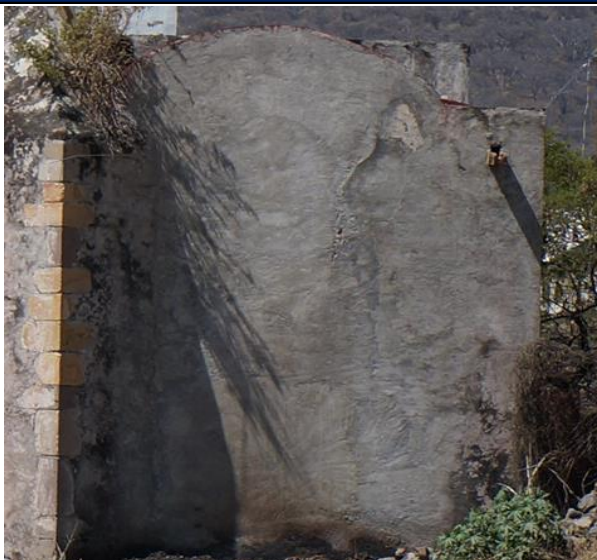
Elaboró: Guadalupe Vera. 2019

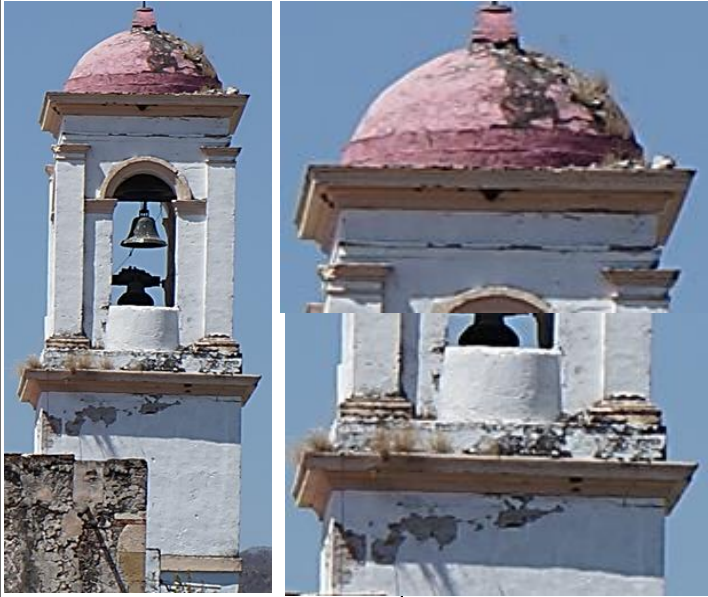
<p style="text-align: right; font-size: small;">Guadalupe Vera. 2019</p>					
				Observaciones:	
				Grieta producto del sismo del 19 deseptiembre de 2017.

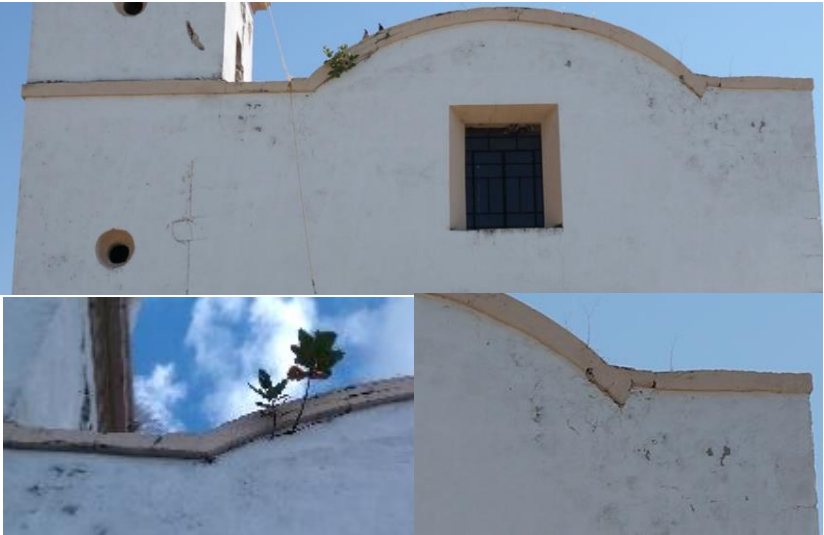
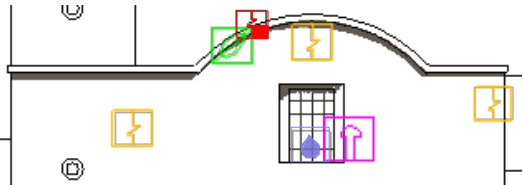
Observaciones:	
		Vegetación parásita en grieta en moldura de remate curvilíneo producto del sismo del 19 de septiembre de 2017.	
Elaboró: Guadalupe Vera. 2019

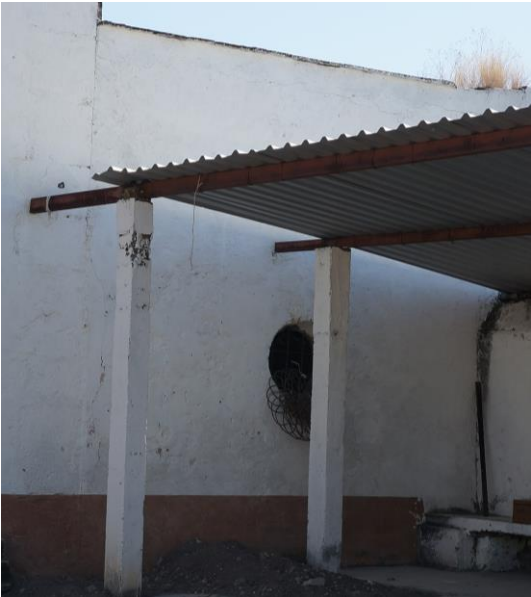
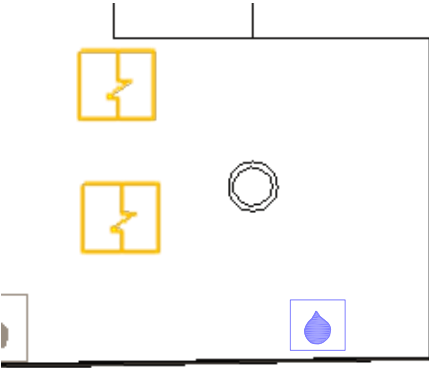
Observaciones: Fisura por falta de amarre en muro.

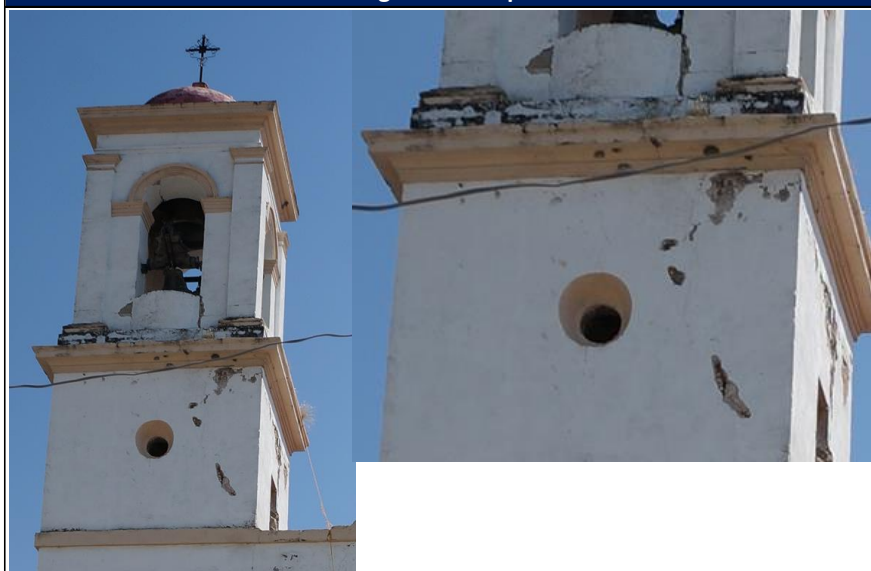
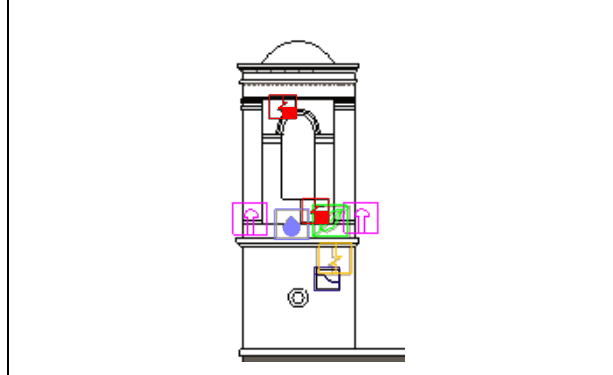
Fotografías o esquema

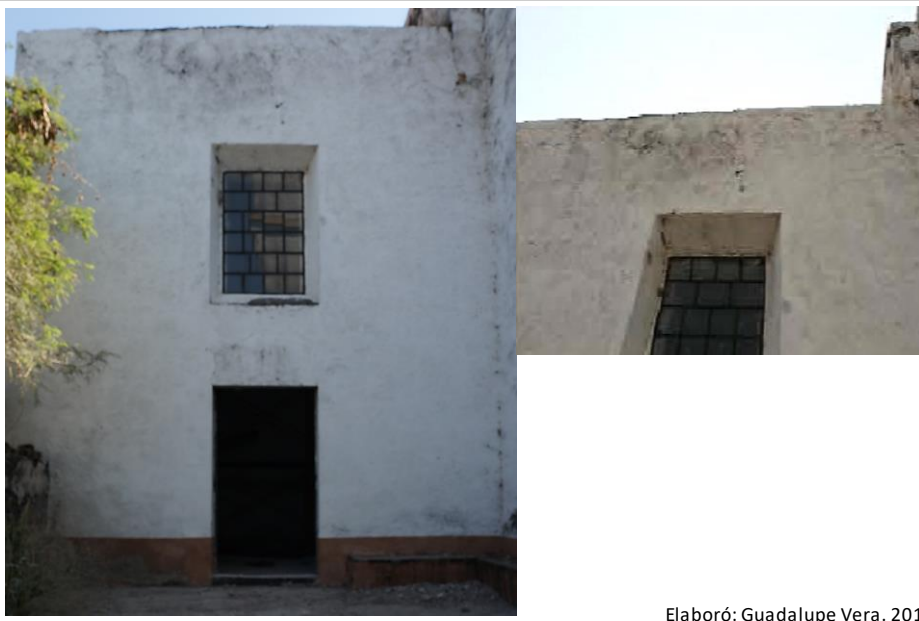
Elaboró: Guadalupe Vera. 2019

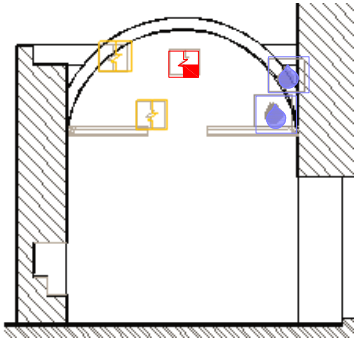
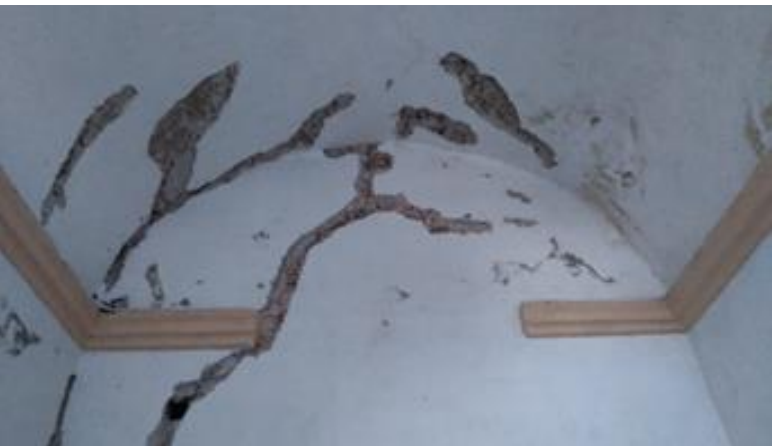
Observaciones: Grietas y fisuras producto del sismo del 19 de septiembre de 2017.
Elaboró: Guadalupe Vera. 2019

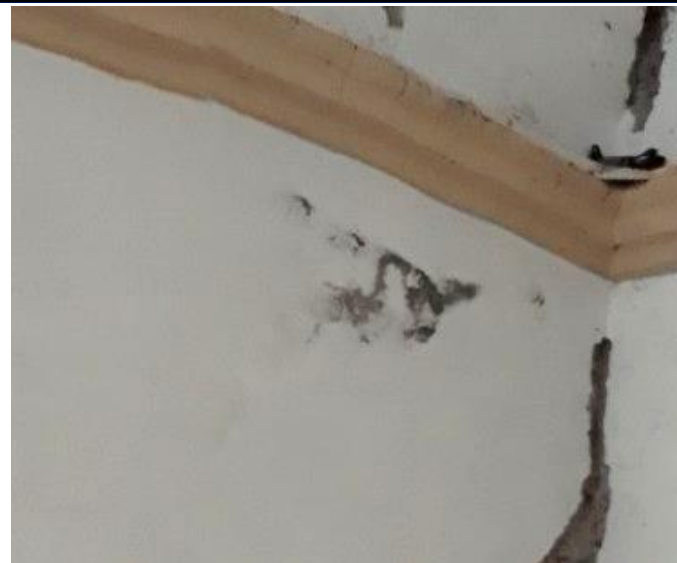
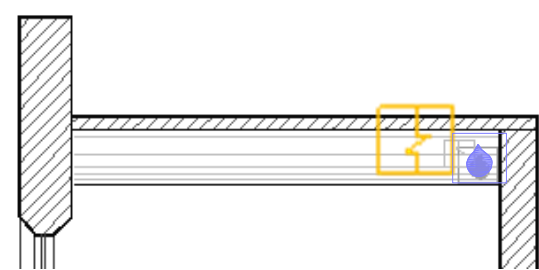
Observaciones:
 Presencia de humedad por fisura producto del sismo del 19 de septiembre de 2017.

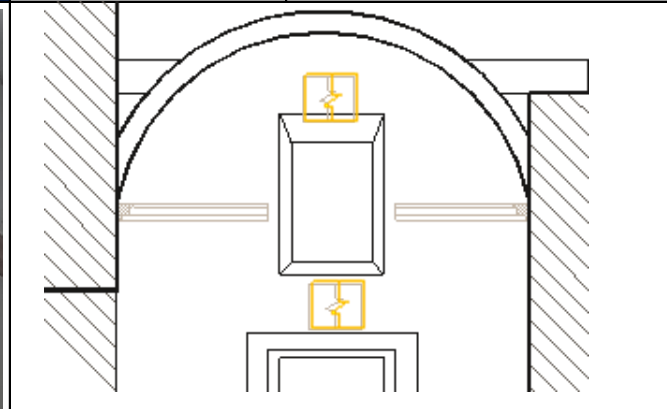
Fotografías o esquema

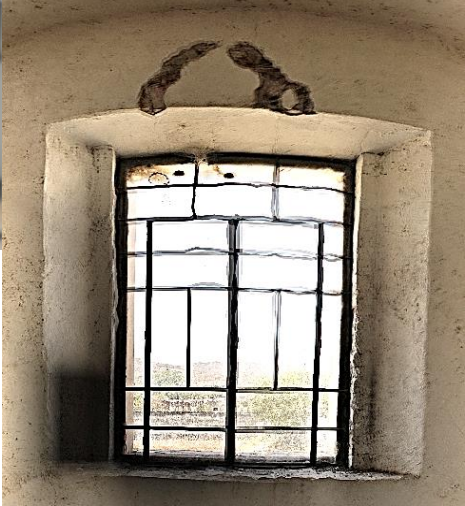
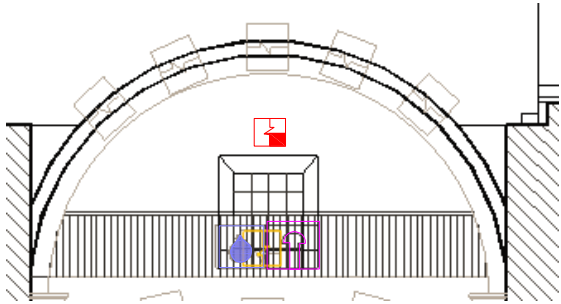
Observaciones:	
		Grieta y fisura producto del sismo del 19 de septiembre de 2017.

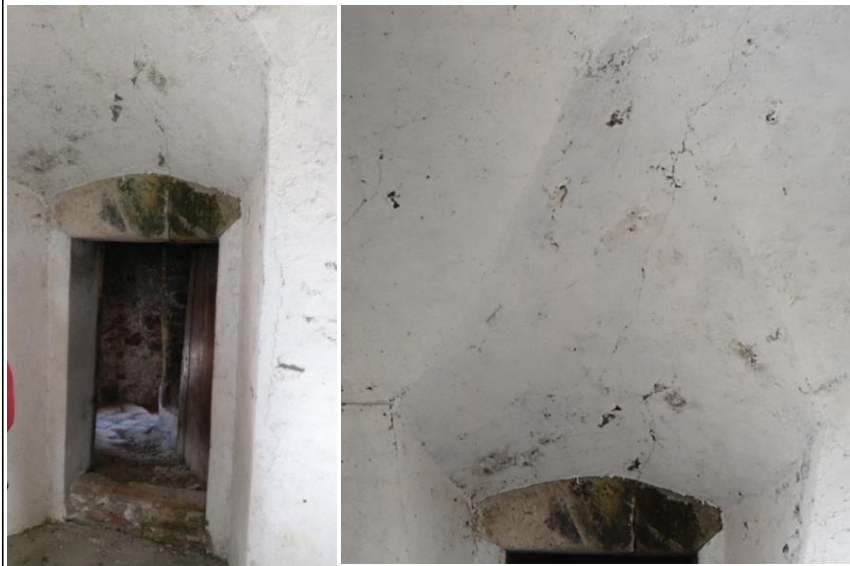
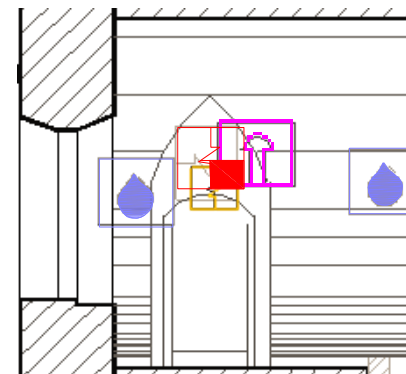
Fotografías o esquema

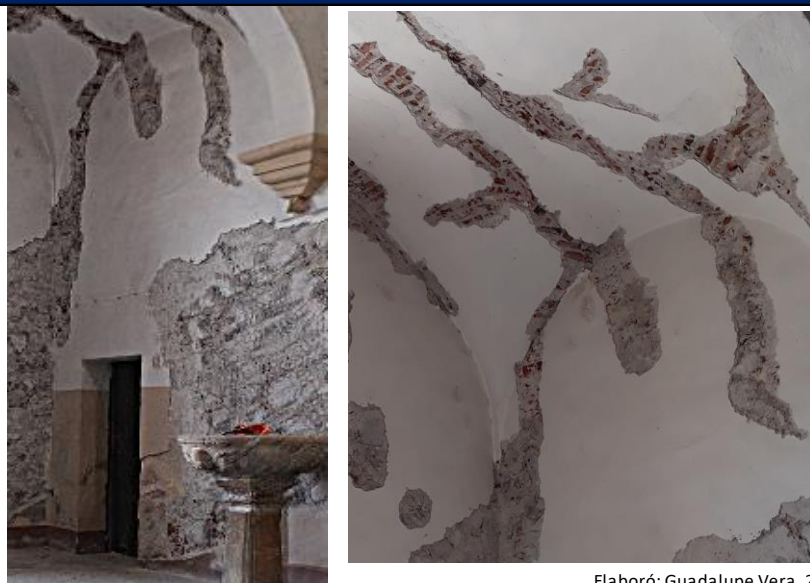
Elaboró: Guadalupe Vera. 2019

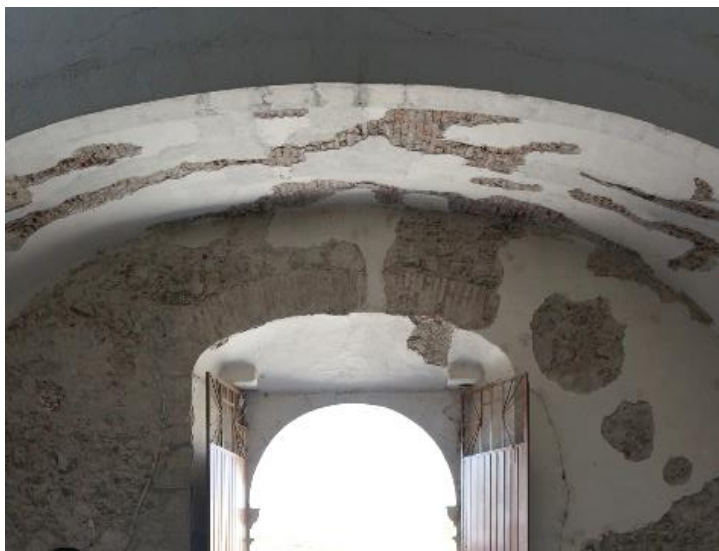
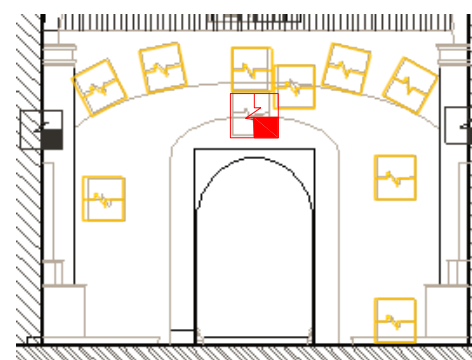
Fotografías o esquema

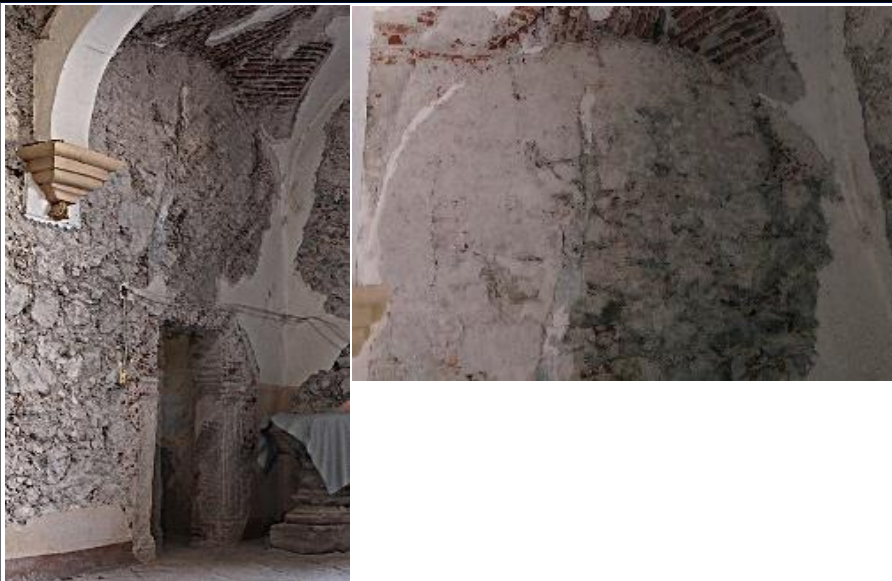
Fotografías o esquema

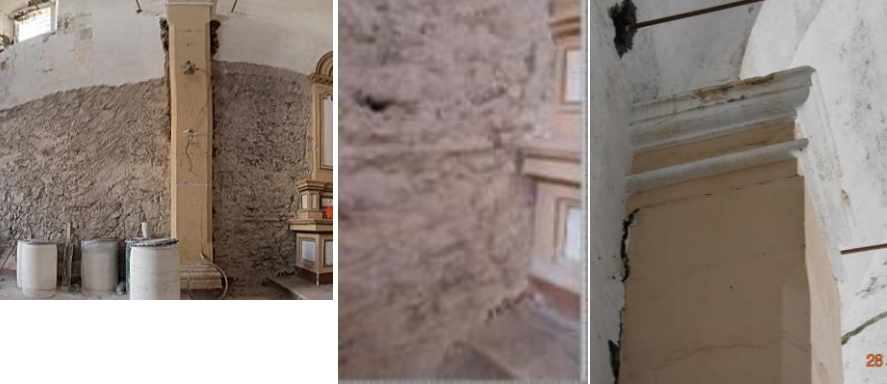
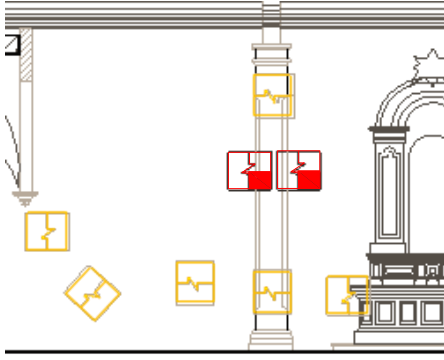
Observaciones:	
		Grietas y fisuras producto del sismo del 19 de septiembre de 2017.	
Elaboró: Guadalupe Vera. 2019

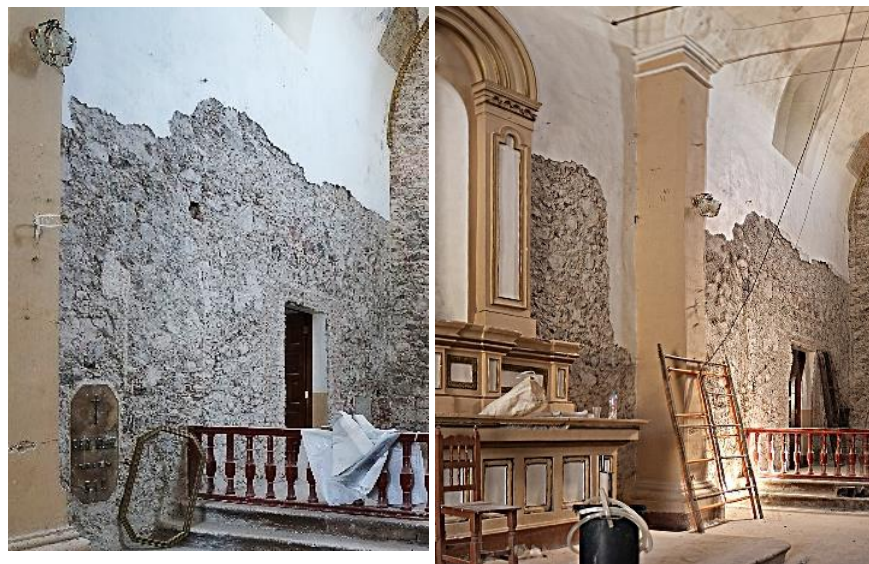
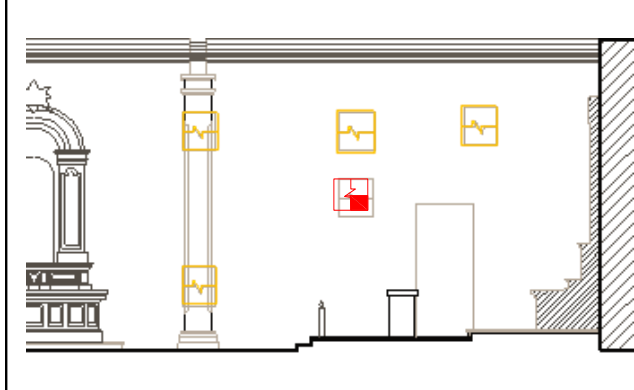
Fotografías o esquema

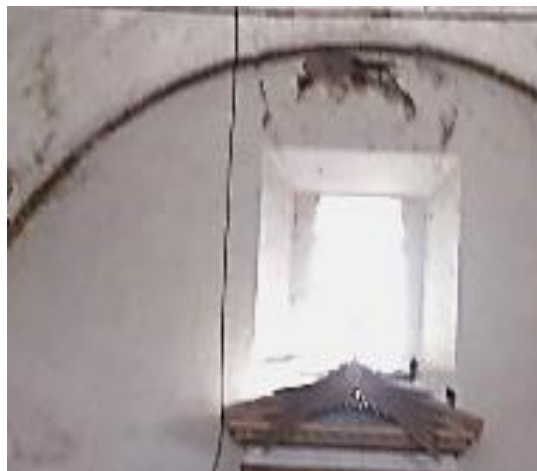
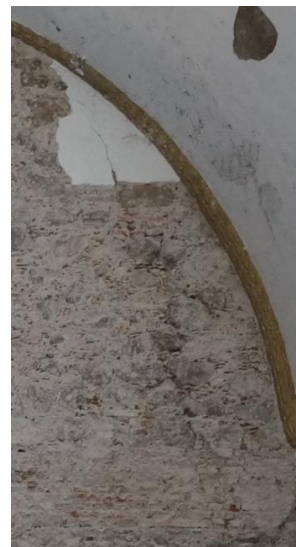
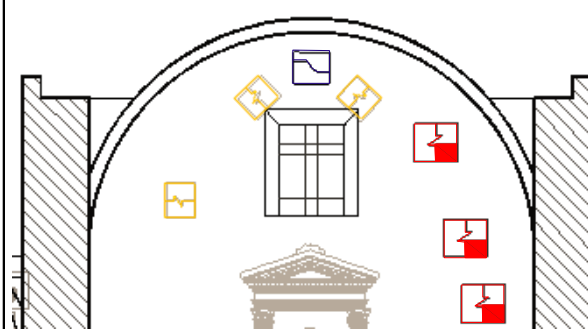
Fotografías o esquema

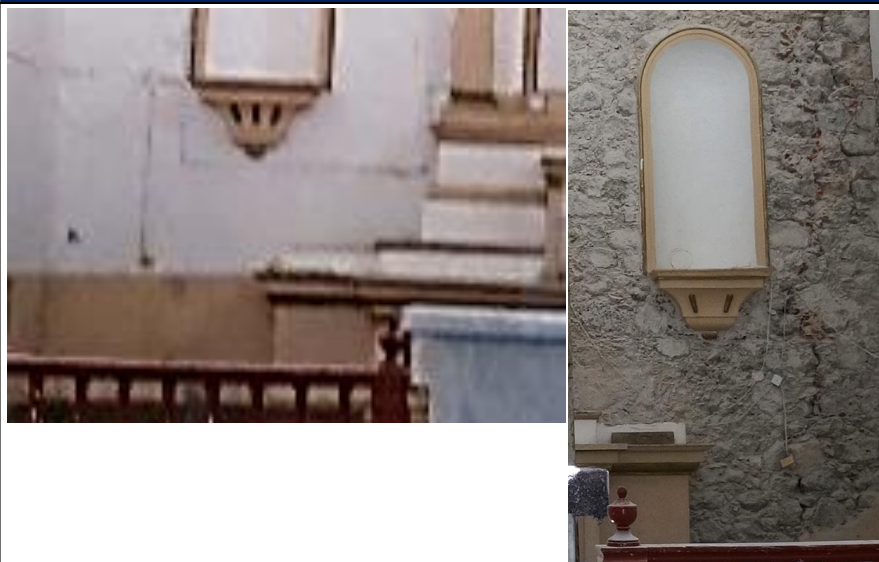
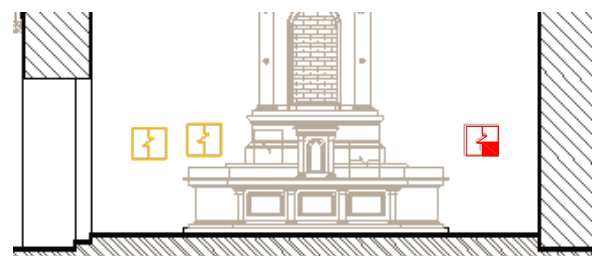
Fotografías o esquema

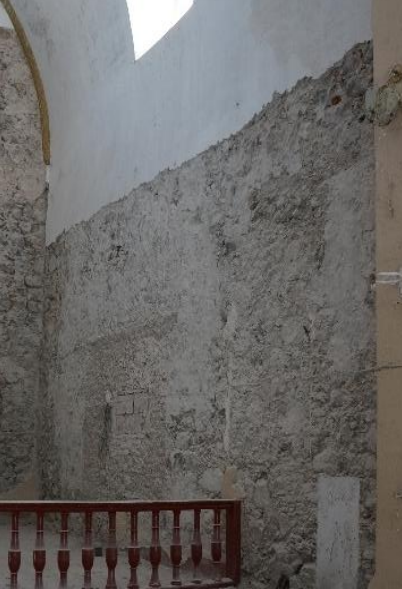
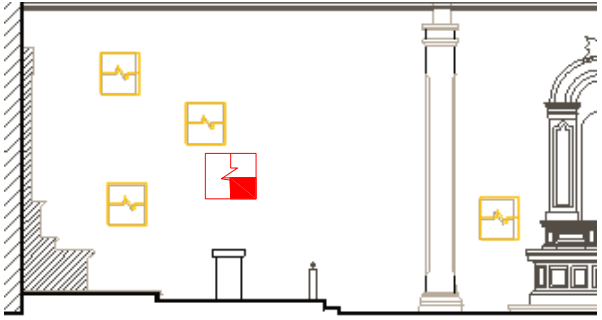
Observaciones:					
Grietas y fisuras producto del sismo del 19 de septiembre de 2017.

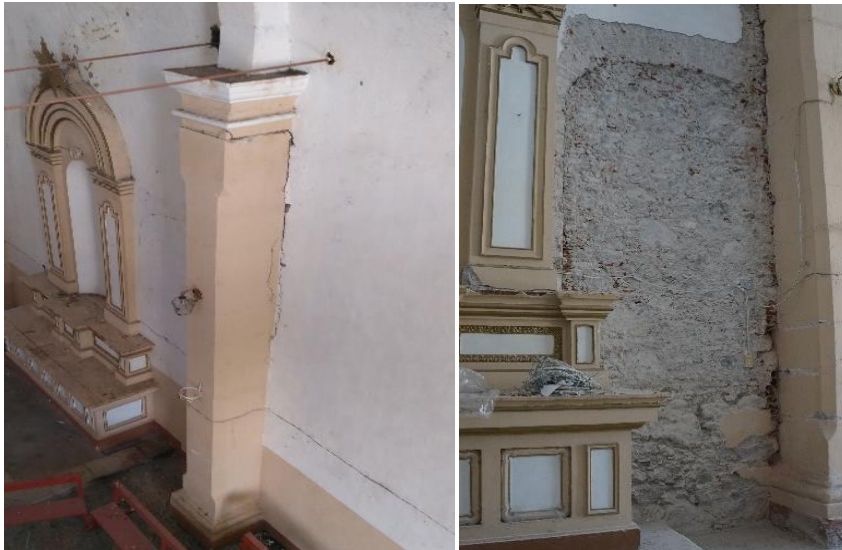
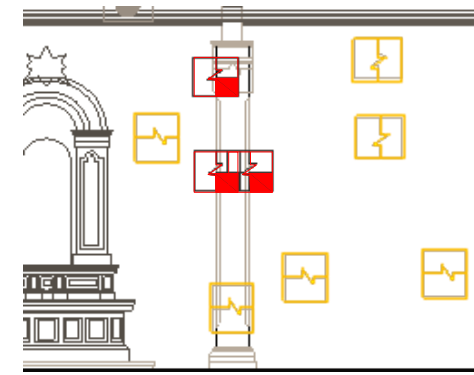
Fotografías o esquema

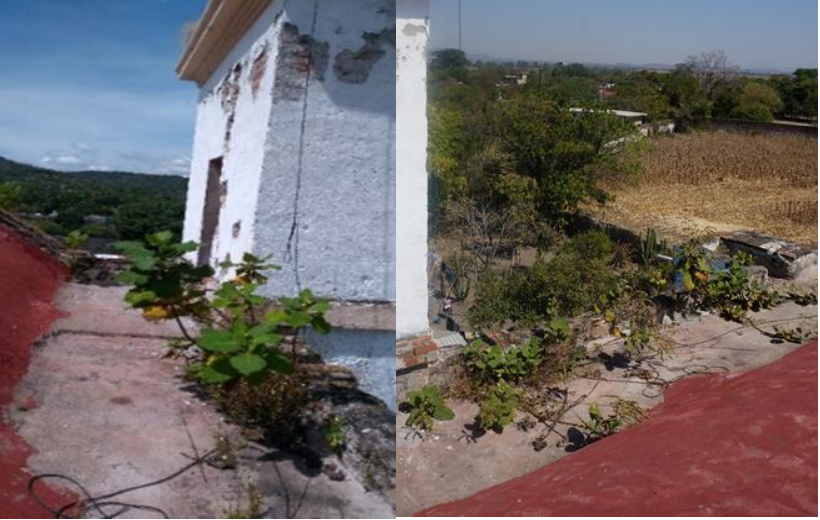
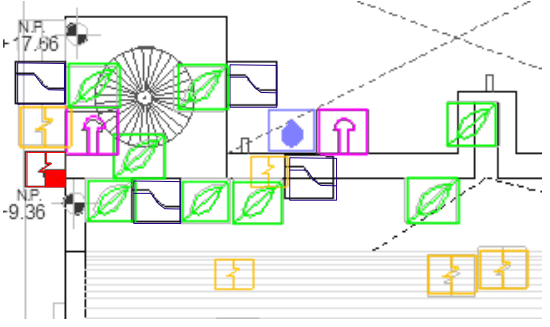
Fisuras y grietas producto de sismo del 19 de septiembre del 2017. Obstrucción de bajadas pluviales		
Elaboró: Guadalupe Vera. 2019

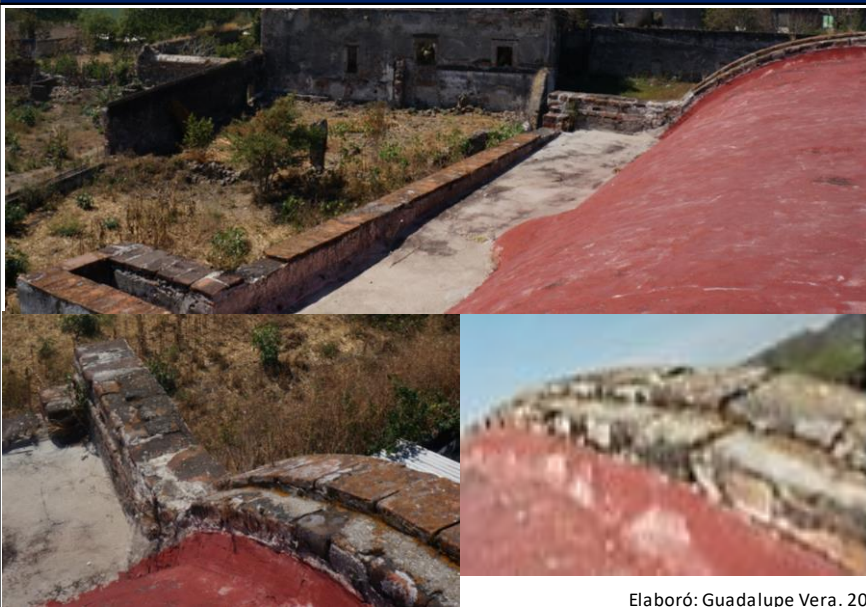
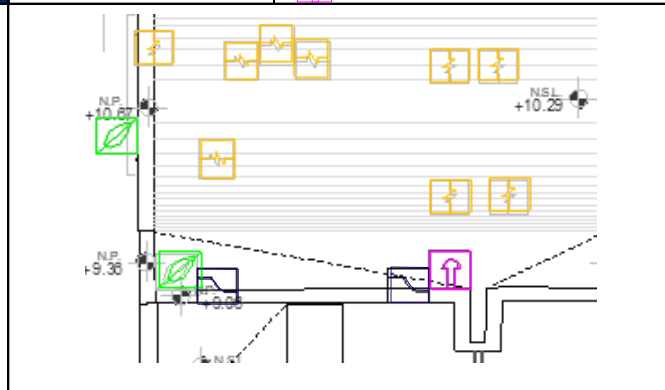
Observaciones:
 Fisuras y grietas producto de sismo del 19 de septiembre del 2017. Obstrucción de bajadas pluviales

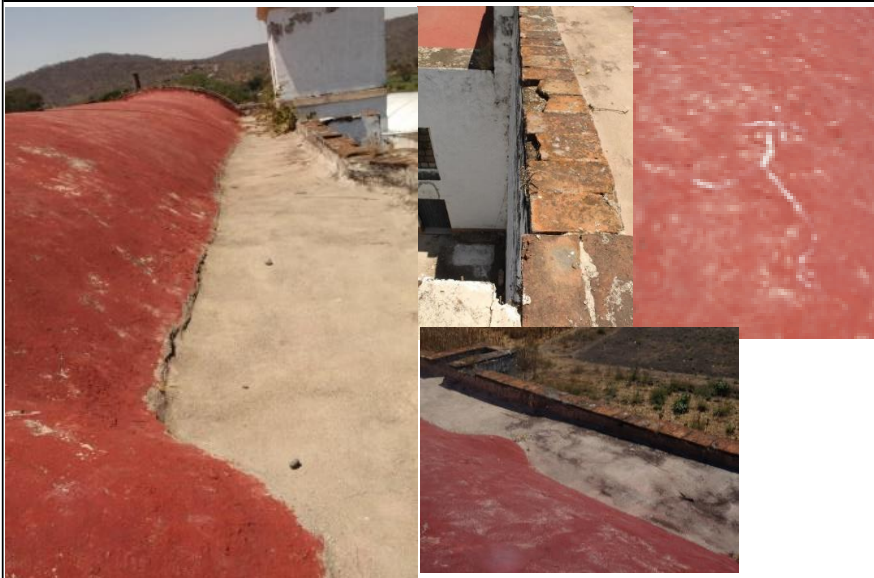
Fotografías o esquema

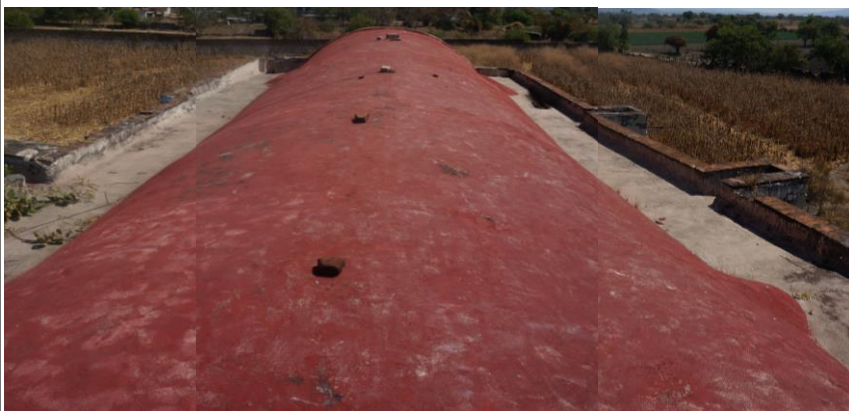
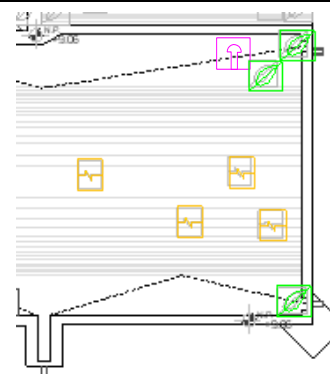
Fotografías o esquema

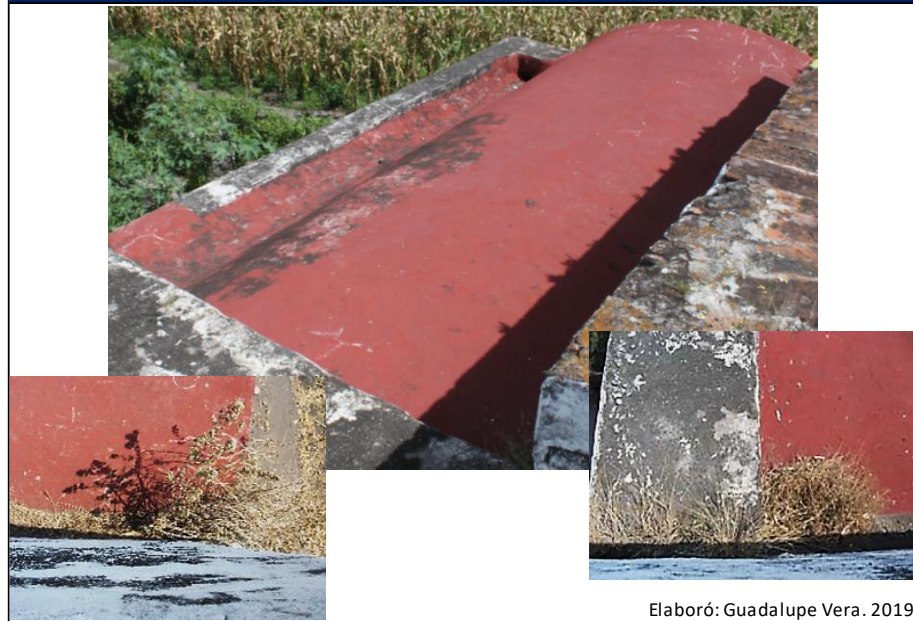
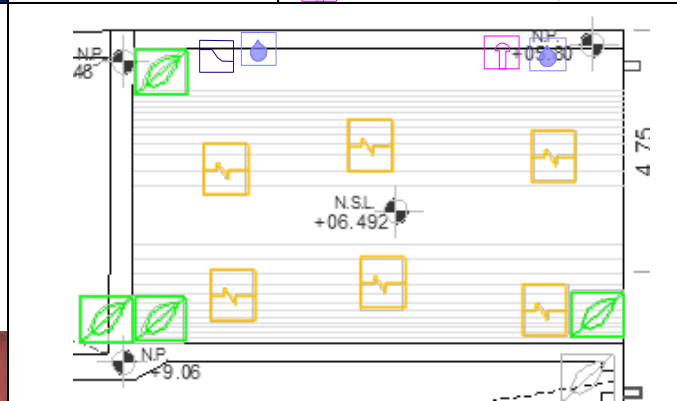
Fotografías o esquema

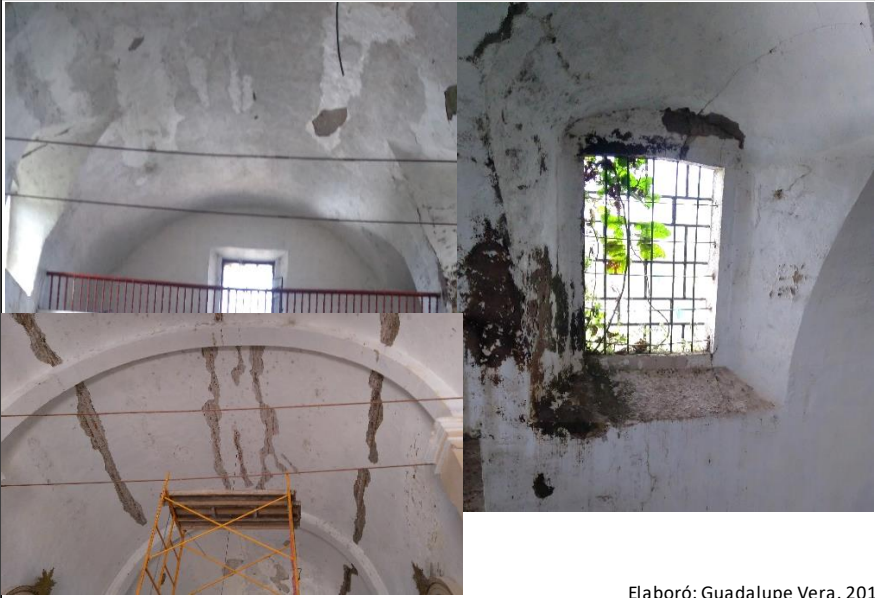
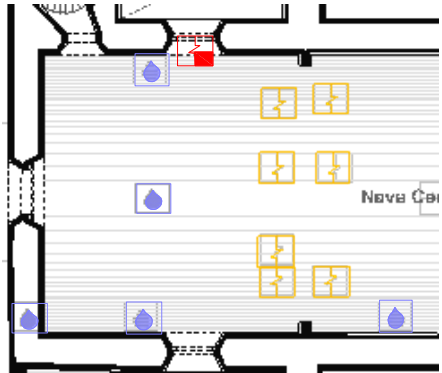
Observaciones:	
		Grietas y fisuras producto del sismo del 19 de septiembre de 2017

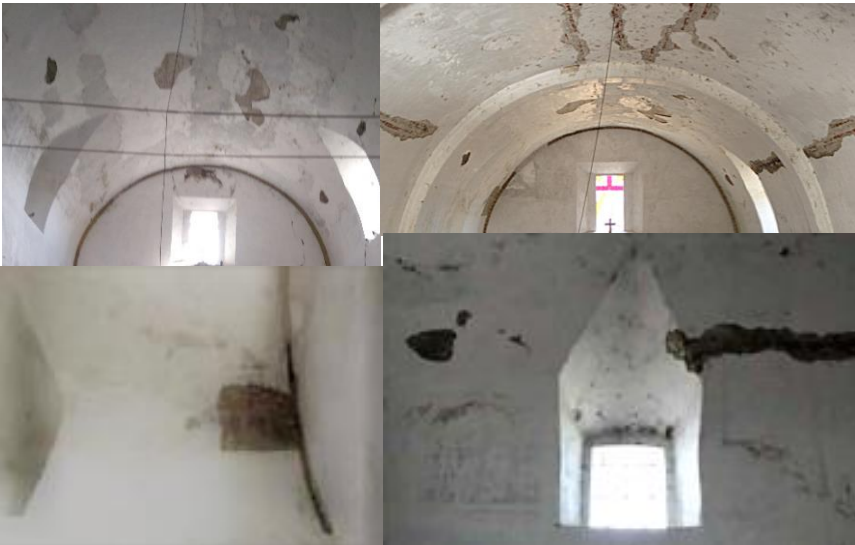
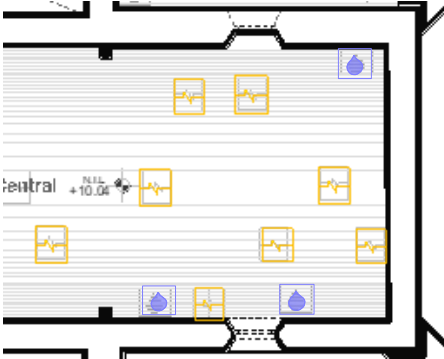
Observaciones:			
Grietas y fisuras producto del sismo del 19 de septiembre de 2017			
Elaboró: Guadalupe Vera. 2019
