Benemérita Universidad Autónoma del Estado de Puebla
Facultad de Arquitectura

Evaluación de daños del Templo de San Lucas Matlala, Huaquechula, Puebla, para su intervención

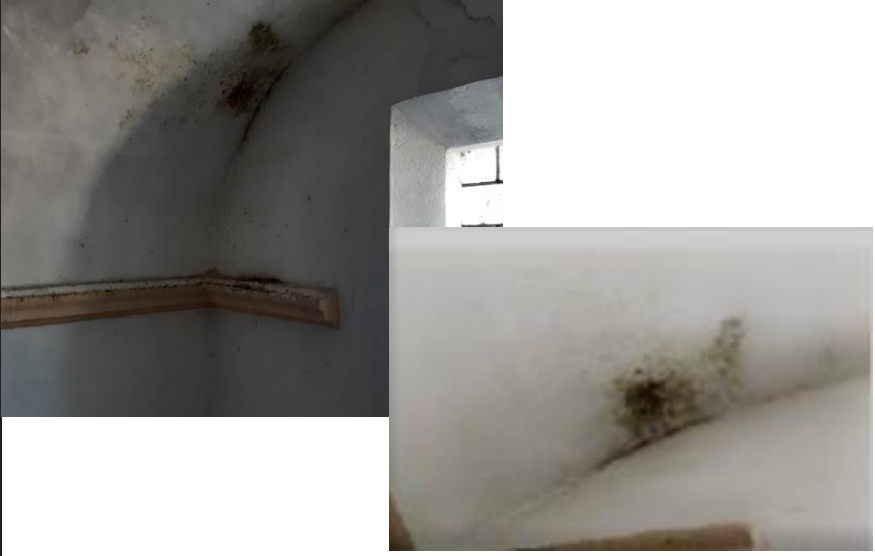
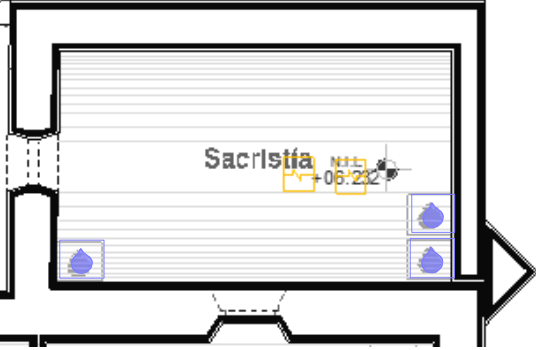
Presencia de hongos 	
Deterioros			
<p>2 Fisuras multidireccional en bóveda lado este</p> <p>4 Humedad en interior de cubierta lado este</p>			
Fotografías o esquema

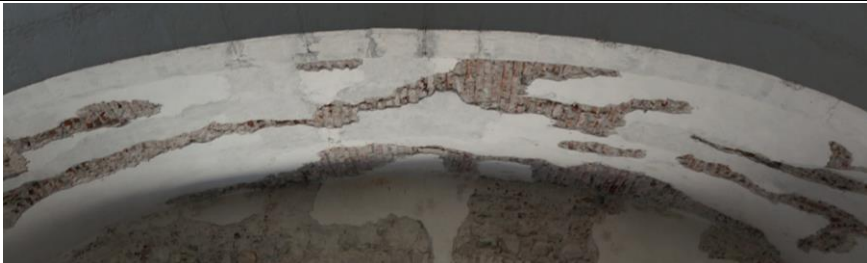
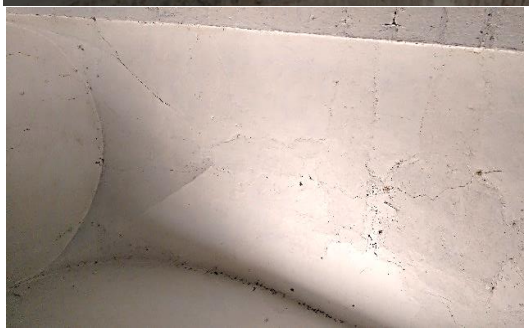
Observaciones: Fisuras producto del sismo del 19 de septiembre de 2017.

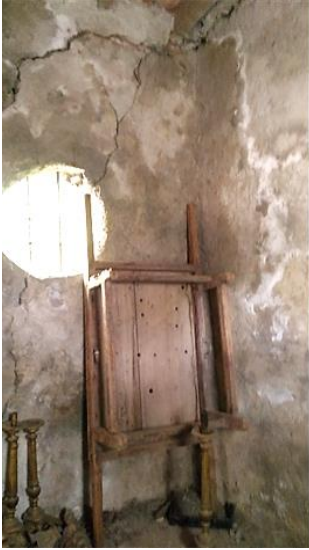
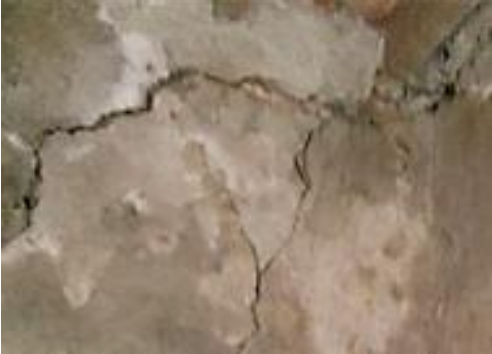
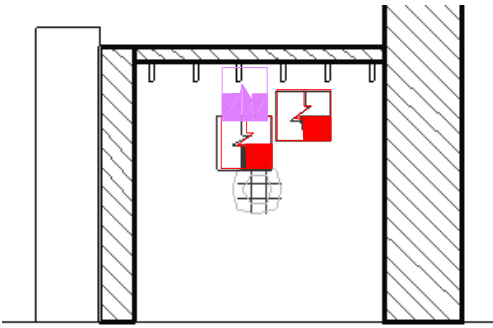
Observaciones:			
Fractura y grieta producto de sismo del 19 de septiembre de 2017.

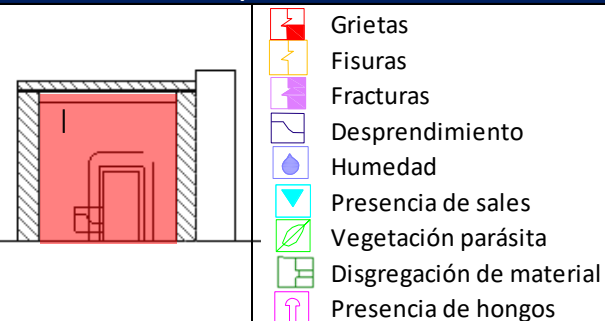
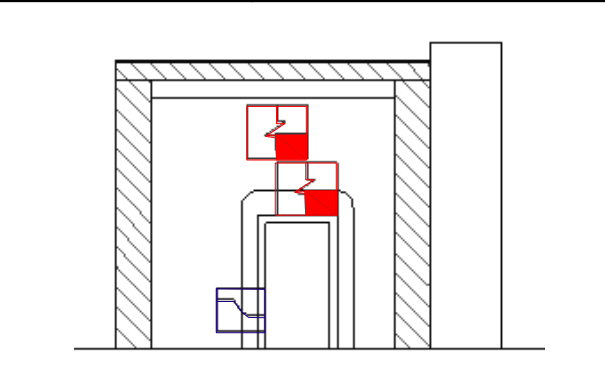
Fotografías o esquema

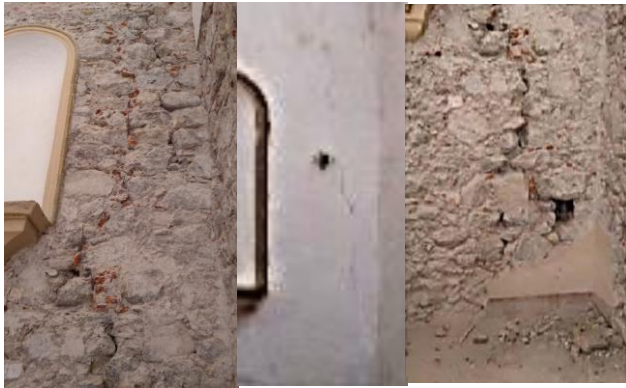
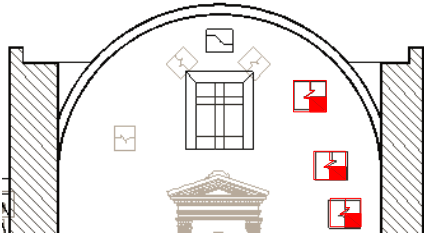
Observaciones:		
Asentación de grietas del sismo del 19 de septiembre de 2017 no resueltas correctamente.

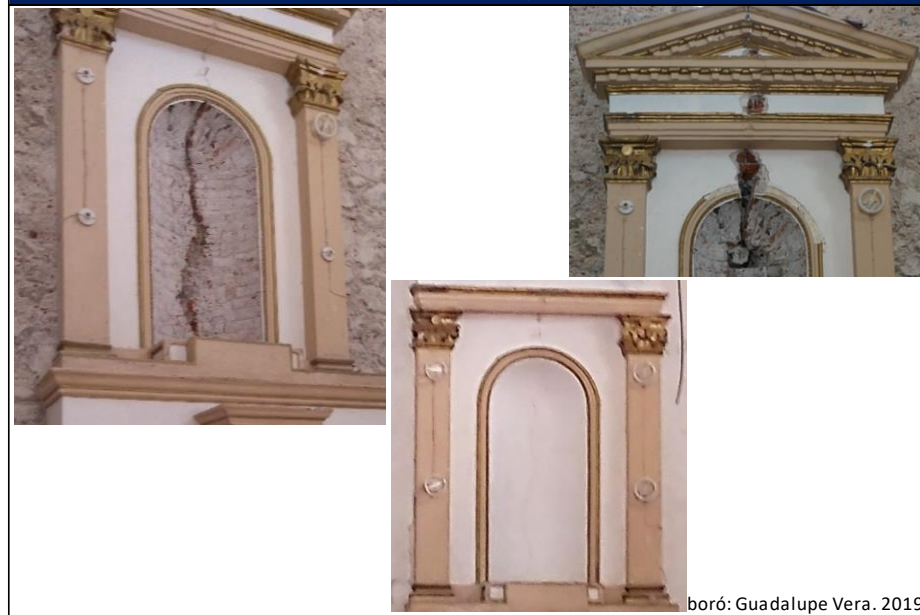
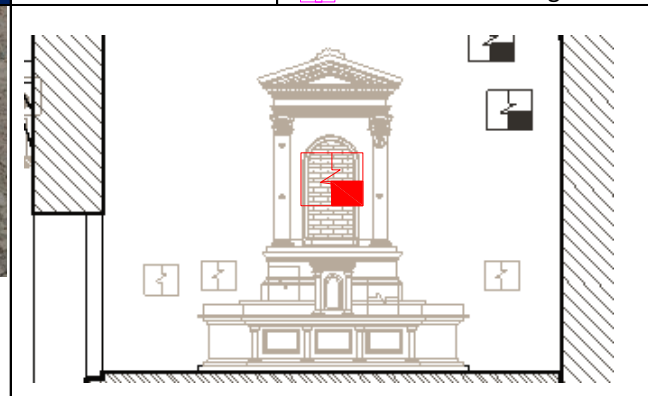
Fotografías o esquema

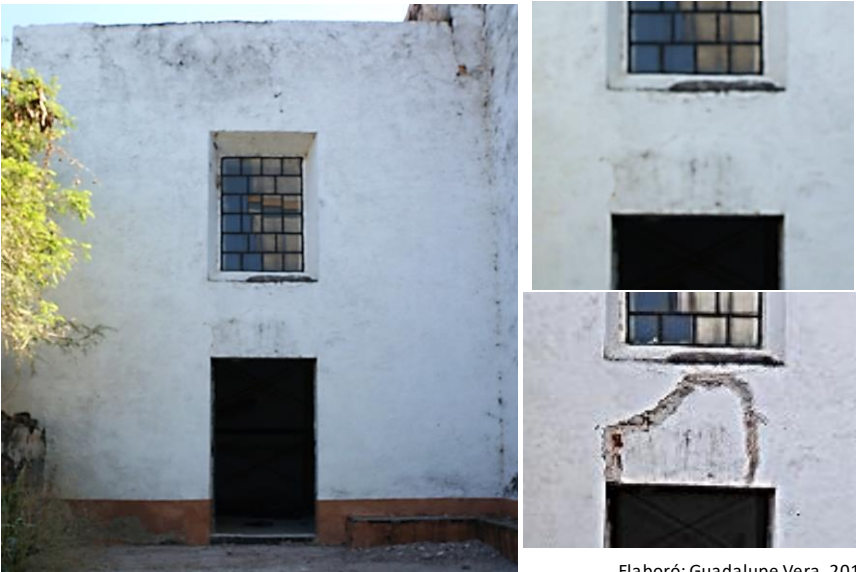
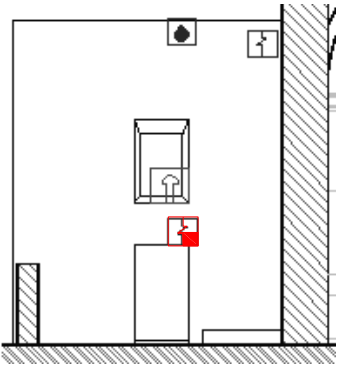
Observaciones: Asentación de grietas del sismo del 19 de septiembre de 2017 no resueltas correctamente.

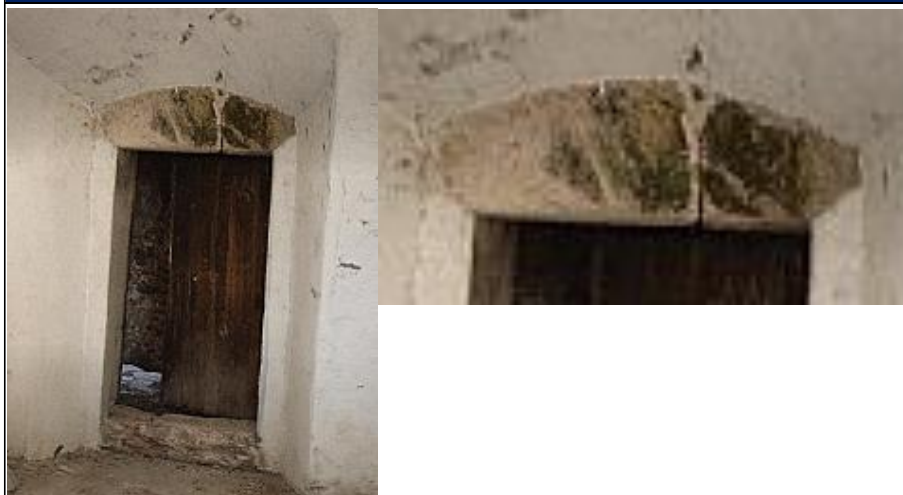
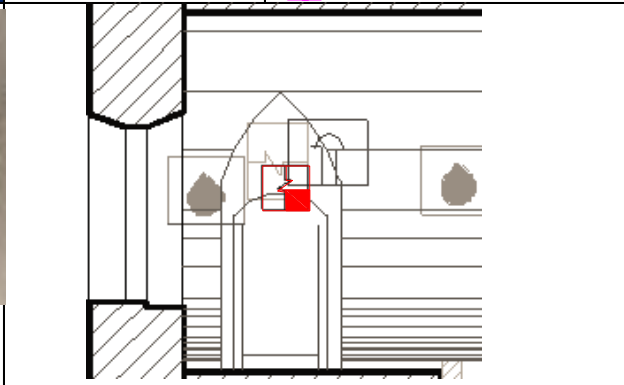
Fotografías o esquema

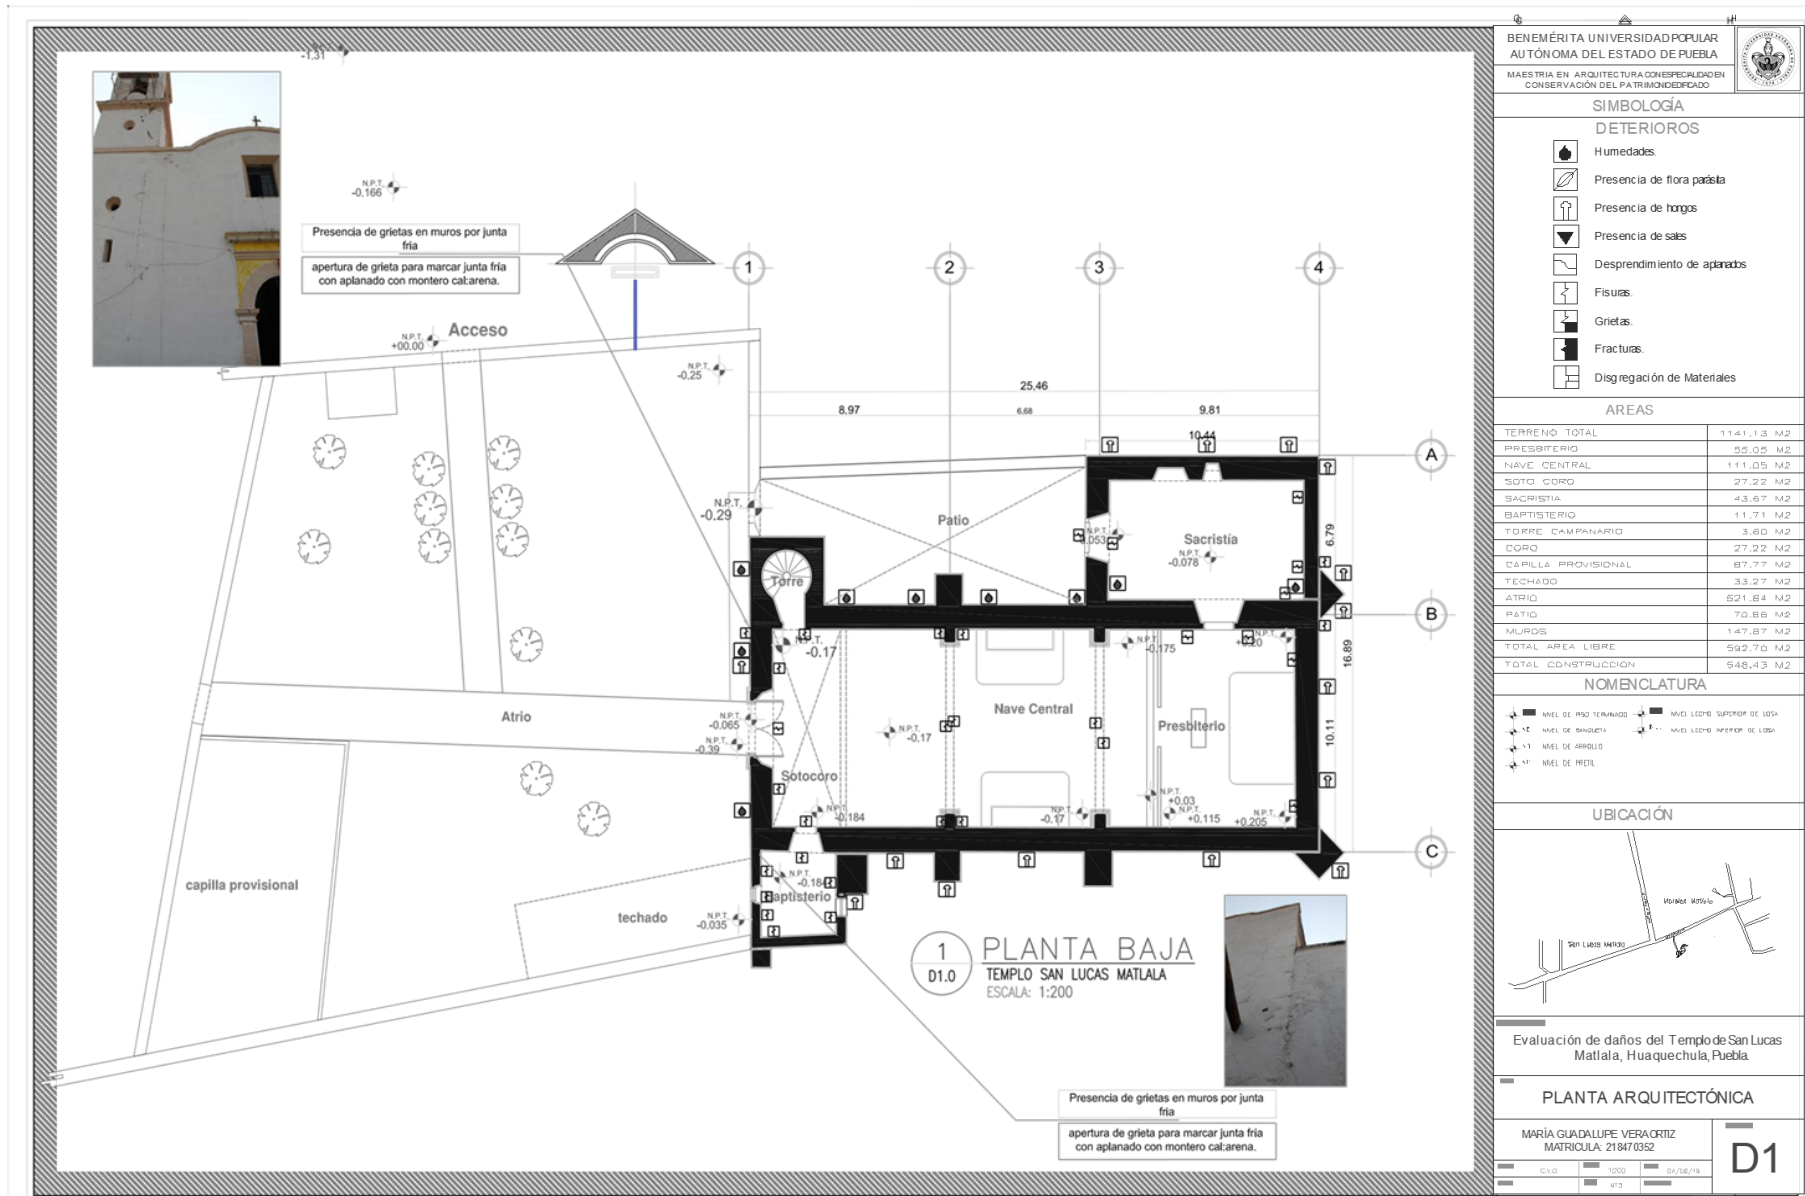
Para complementar el registro de deterioros, se vacía la información en planos, lo que permite tener un levantamiento de deterioros detallado y un acercamiento a la problemática que presenta el templo de San Lucas. A continuación, se presenta la planimetría.

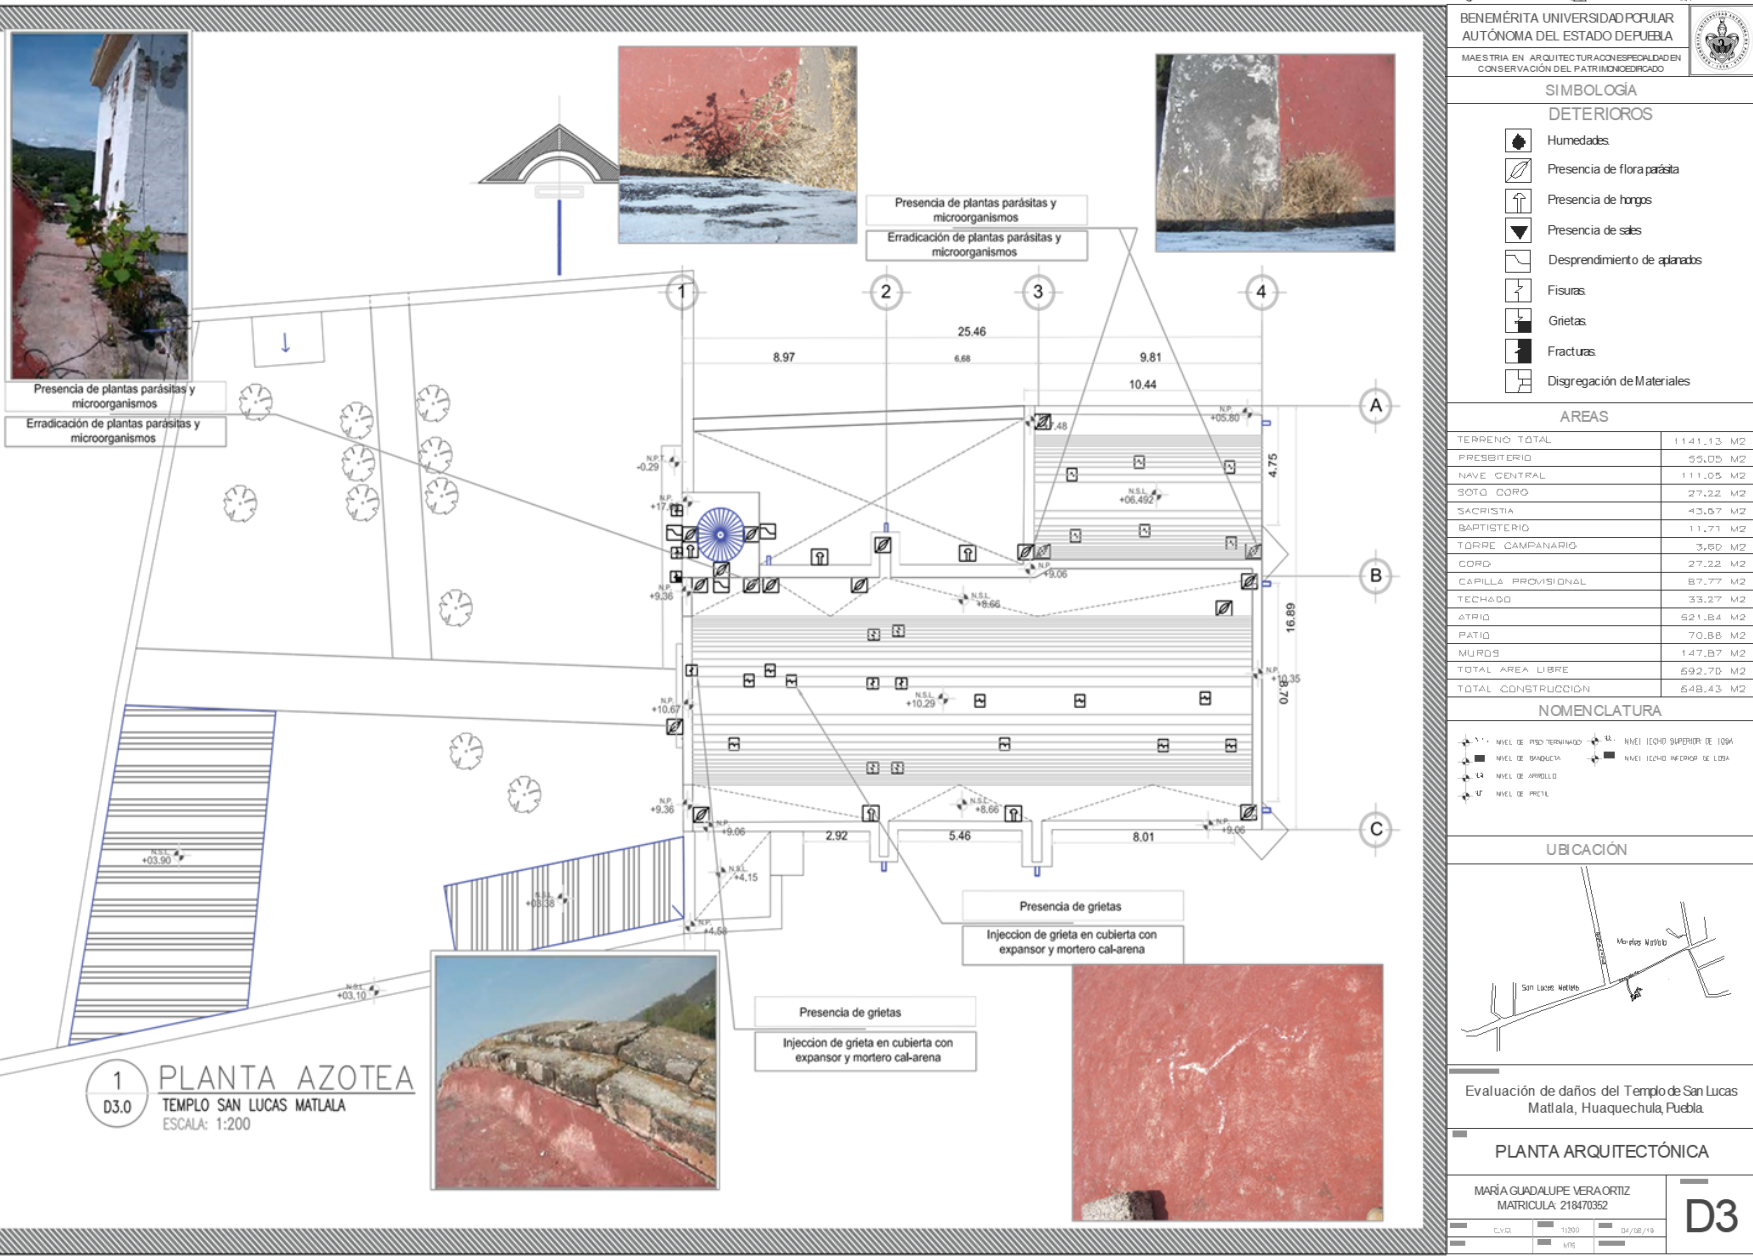
Presencia de grietas
Inyección de grieta en cubierta con expansor y mortero cal-arena

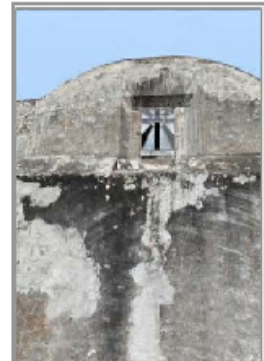
Presencia de humedad, presencia de microorganismos
Evaluación de humedad y reintegración de aplados colados

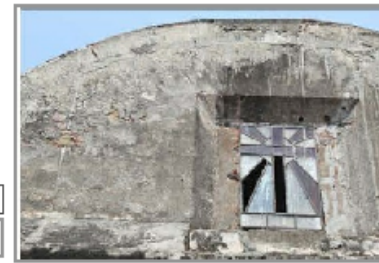
Presencia de plantas parásitas y
microorganismos
Reparación de plantas parásitas y
microorganismos

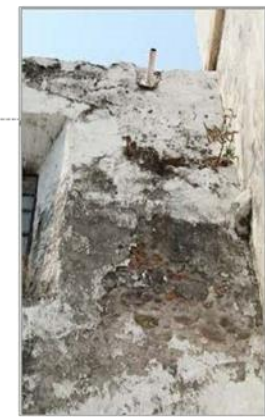
Presencia de grietas en muros
Consolidación con tabique y mortero cal-arena.
consolidación de aplandado con montero cal-arena.

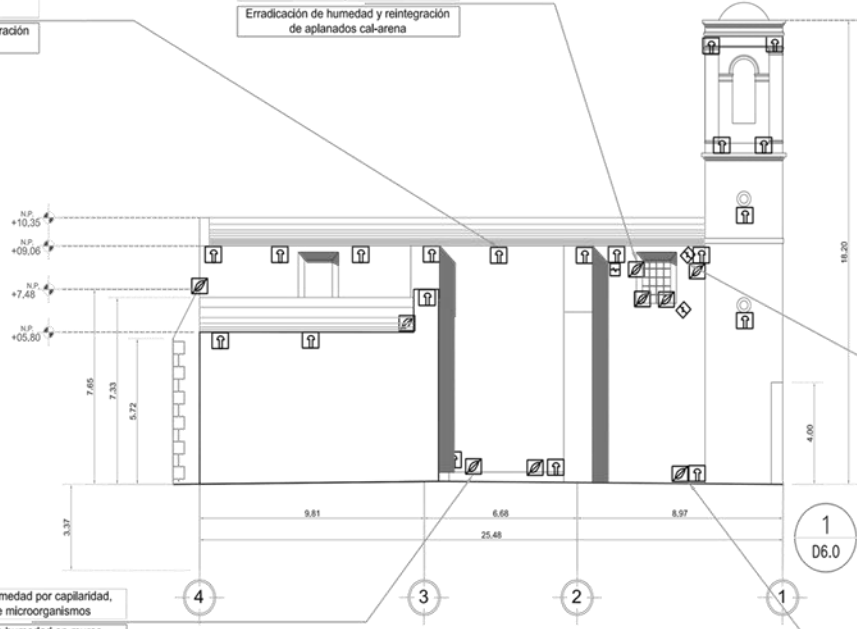
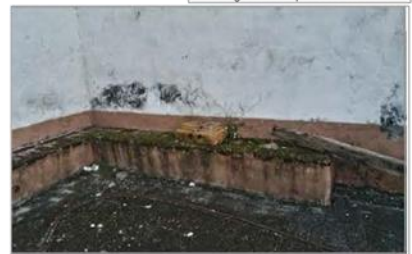
Presencia de humedad por capilaridad, presencia de microorganismos
Erradicación de humedad en muros, reintegración de aplandados cal-arena

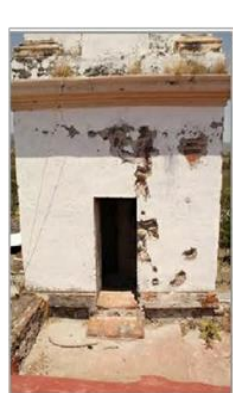
Presencia de grietas en muros, desprendimiento de materiales y consolidación con piedra y mortero cal:arena, consolidación de aplado con montero cal:arena.

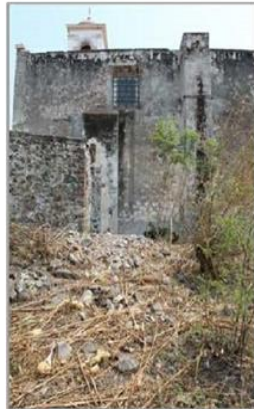
Presencia de humedad, presencia de microorganismos
Erradicación de humedad y reintegración de aplados cal:arena

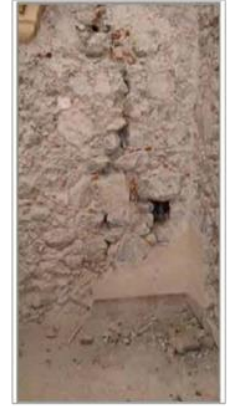
Presencia de grietas en muros
Consolidación con piedra y mortero cal-arena.
consolidación de aplanado con montero cal-arena.

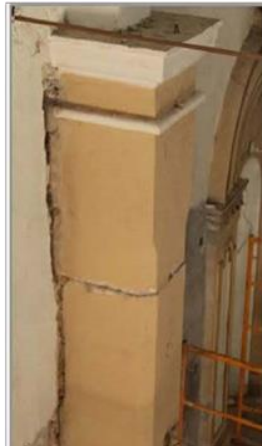
Presencia de grietas en pilastro y desplome de la misma.
Consolidación con piedra y mortero cal-arena, plomado con soporte de viga L, consolidación de aplastado con mortero cal-arena.

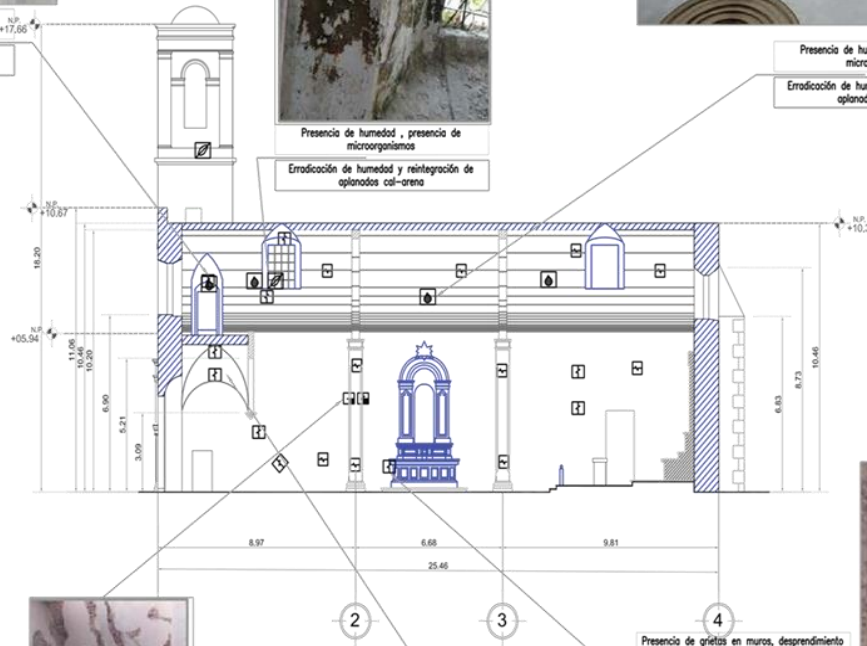
Presencia de grietas en muros, desprendimiento de materiales y aplastados.
Consolidación con piedra y ladrillo y mortero cal-arena, consolidación de aplastado con mortero cal-arena.

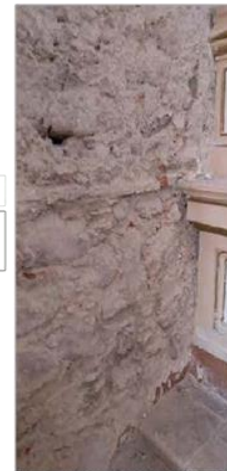
Presencia de grietas en muros, desprendimiento de materiales y aplastados.
Consolidación con piedra y ladrillo y mortero cal-arena, consolidación de aplastado con mortero cal-arena.

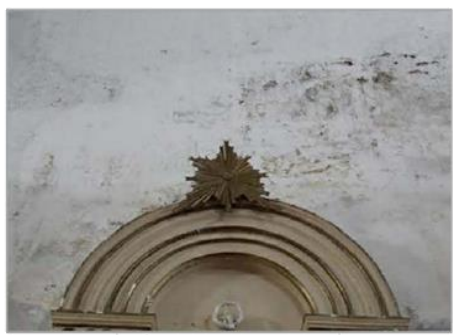
Presencia de humedad, presencia de microorganismos

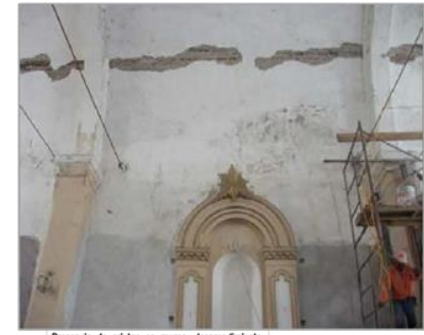
Presencia de grietas en muros, desprendimiento de materiales y aplados.

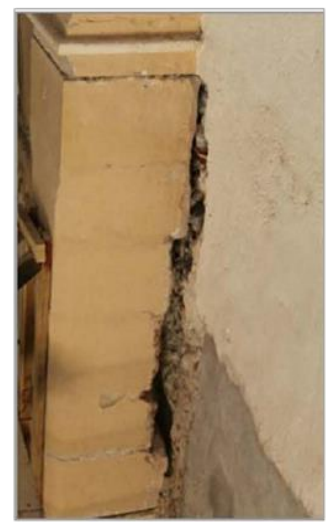
Presencia de grietas en pilastro y desplome de la misma.

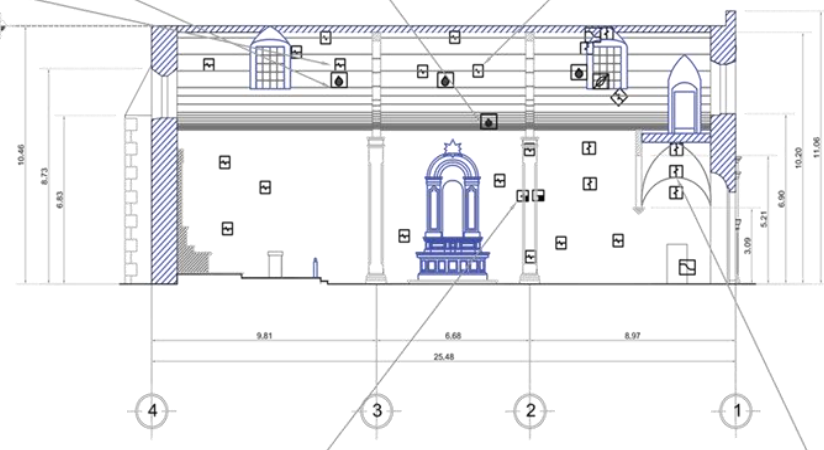
1 CORTE E - E'
D11.0
TEMPLO SAN LUCAS MATLALA
ESCALA: 1:200

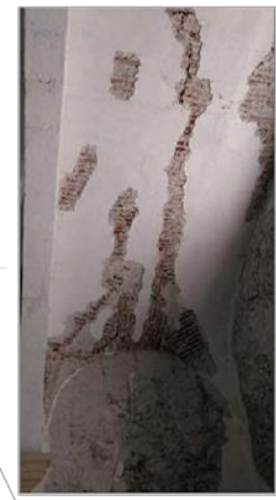
Presencia de grietas en muros, desprendimiento de materiales y aplados.

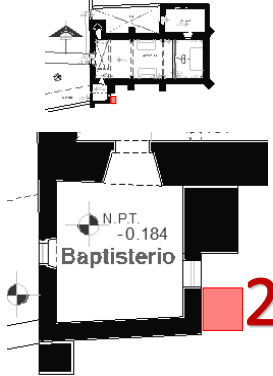
Para este caso se consideró falla por cortante local, con un solo estrato material hasta la profundidad explorada, mediante la teoría de Terzaghi para suelos puramente friccionantes, se obtiene la capacidad de carga, obteniendo que para la profundidad promedio de 0.80mts que presenta la cimentación del Templo de San Lucas, la capacidad de carga es de 7.49 ton/m² como se indica en la siguiente tabla.

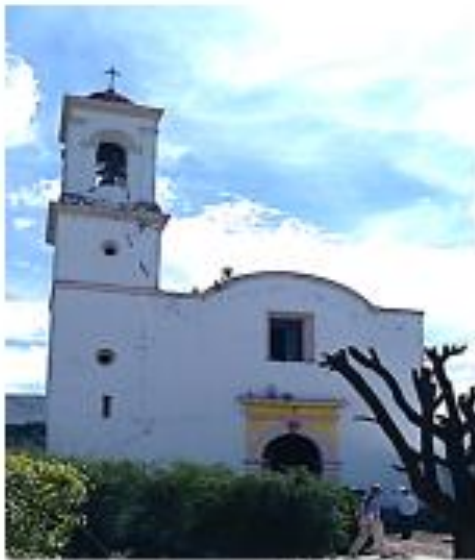
**Informe Técnico
Templo de San
Lucas, Matlala.**

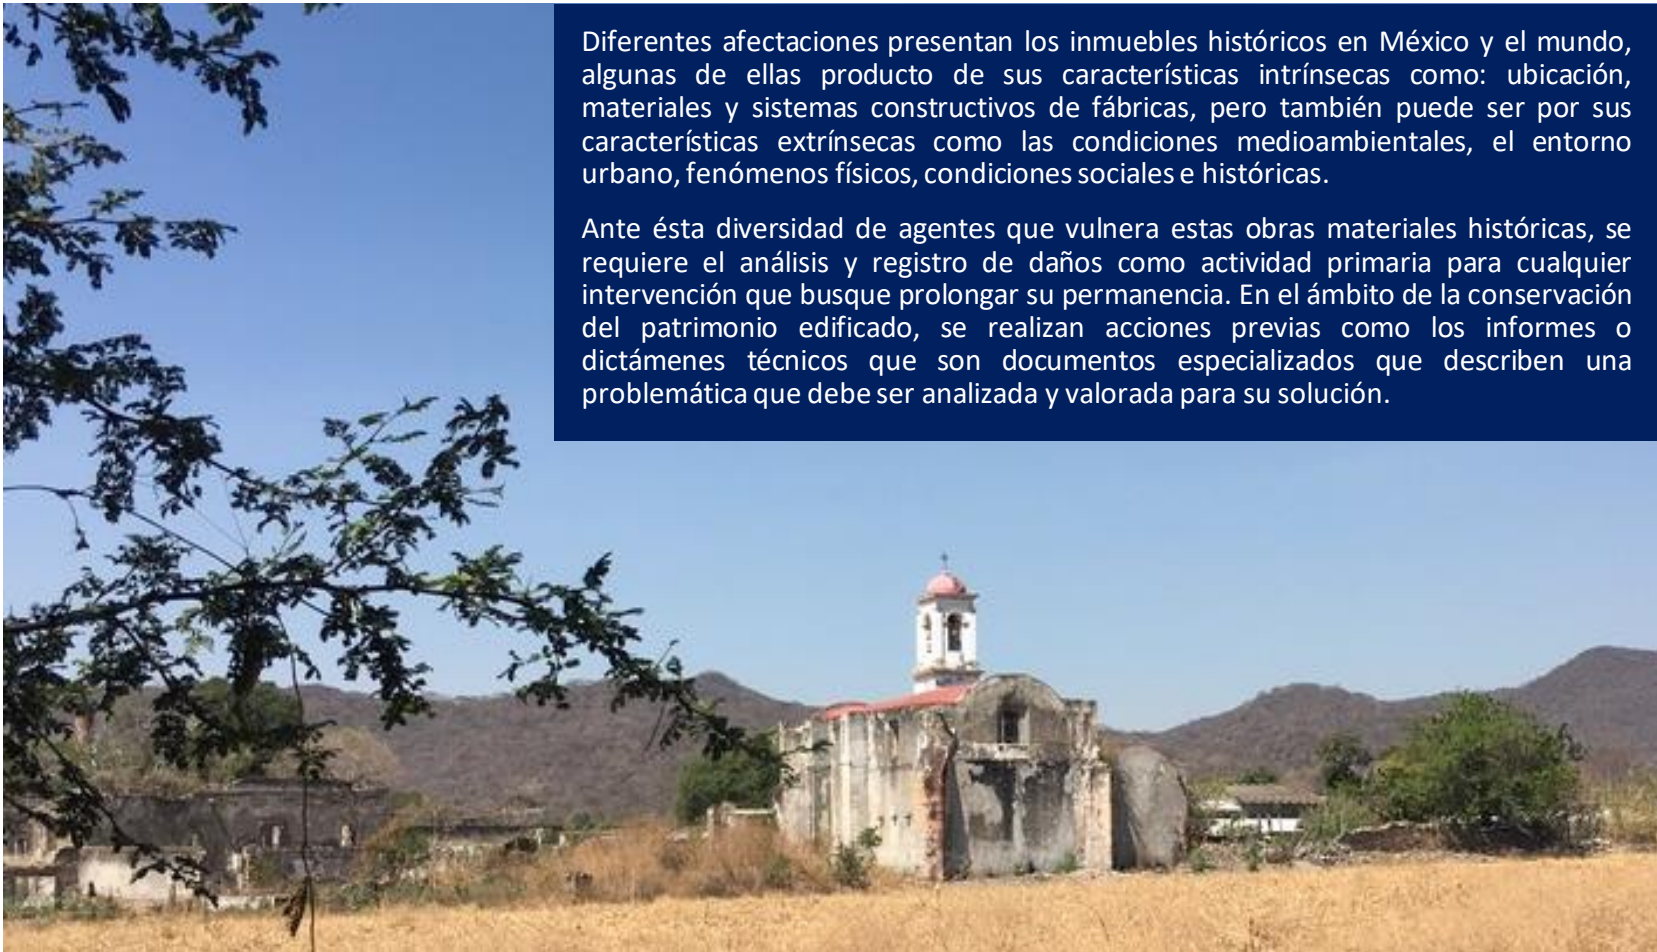
Fachada este del Templo de San Lucas. Fuente: Norma Solís. 2019.

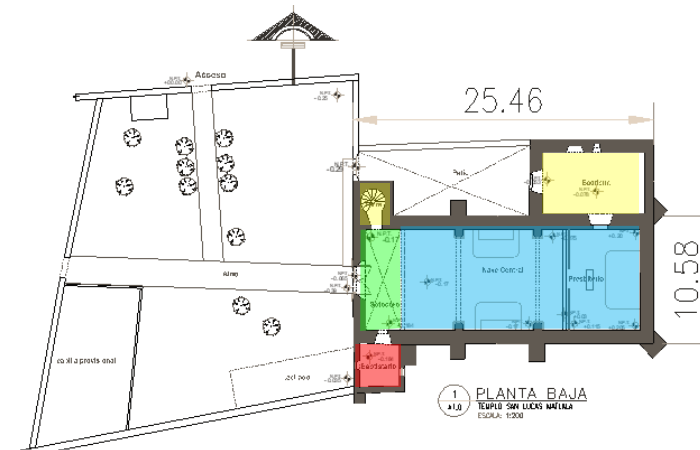
Zonificación de Deterioros

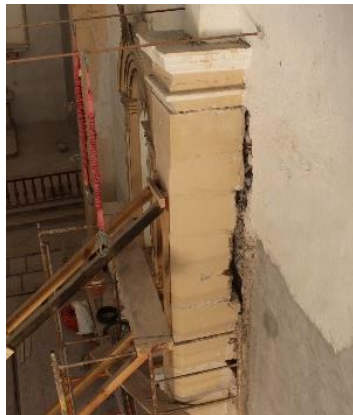
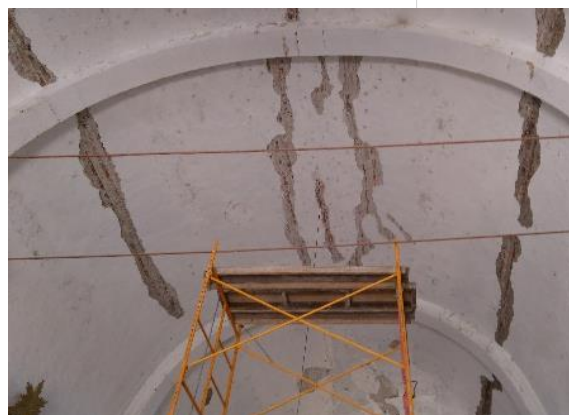
Desfasamiento de pilastra de Nave central. Cubierta de Nave Central. Fuente: Arq. Guadalupe Vera Ortiz. 2019.

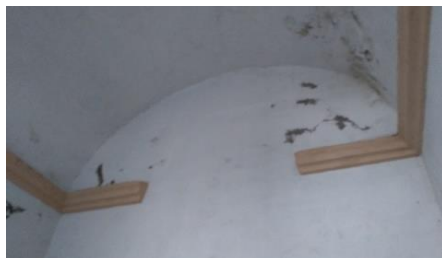
Deterioros por sismo

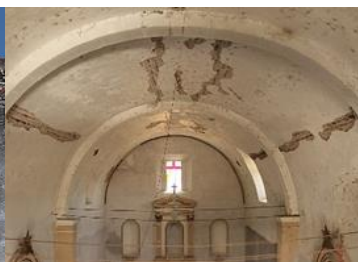
- Liberación de material suelto.
- Consolidación en muro por grieta.
- Integración de aplanado y acabado.
