**LOS MONUMENTOS EN PELIGRO POR FALTA DE PROTOCOLOS DE
ACTUACIÓN EN CASO DE SINIESTRO**

Objeto de Estudio: Templo de Nuestra Señora del Carmen, Puebla

Tesis presentada para obtener el grado de: Maestría en Arquitectura con
Especialidad en Conservación del Patrimonio Edificado

Enero 2020

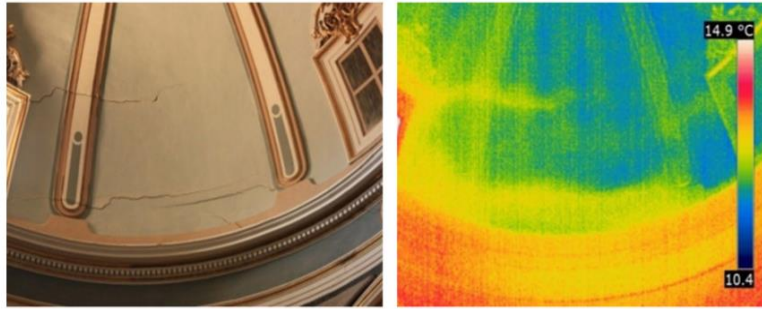
Ilustración 50. Grietas en la cúpula del Santuario de la Virgen de Gracia en Biar. Fuente: Pérez – Sánchez

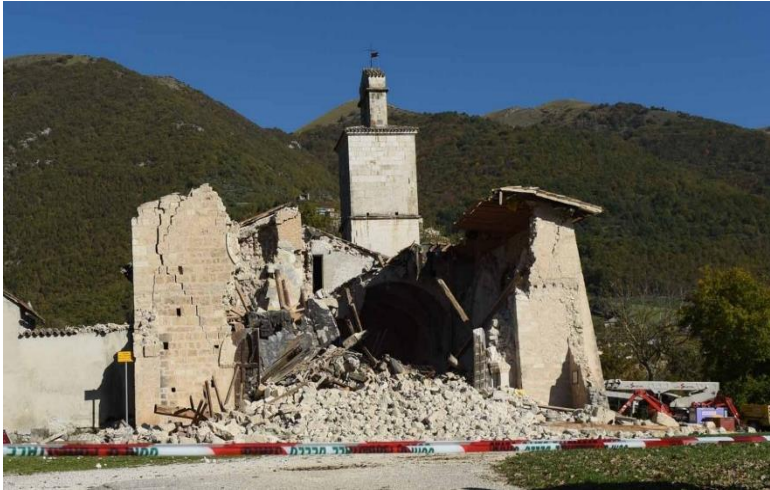
Ilustración 53. Danos ocasionados por el sismo de 2016 en la Iglesia de San Salvatore in Campi, Italia. Fuente: Periódico Avvenire

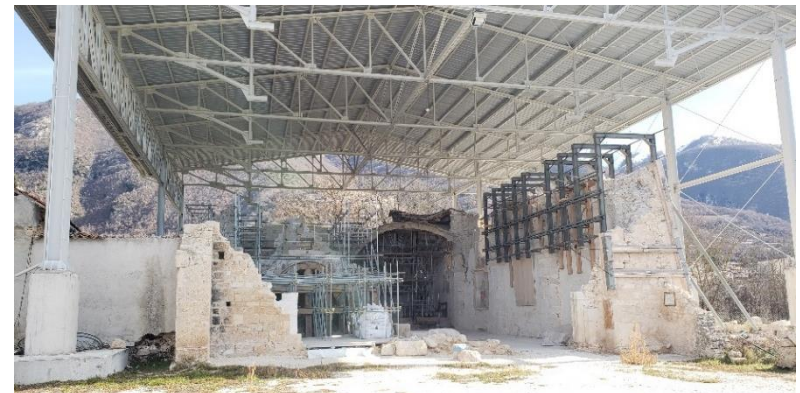
Ilustración 63. Iglesia de San Salvatore in Campi en febrero de 2019, la imagen muestra el sistema de apuntalamiento y la estructura que resguarda al monumento. Fuente: Del Autor

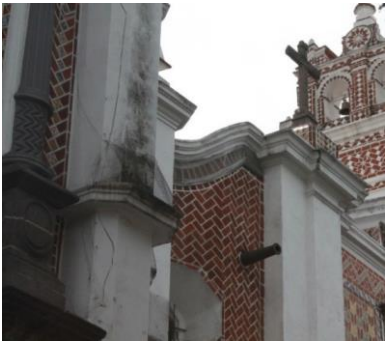
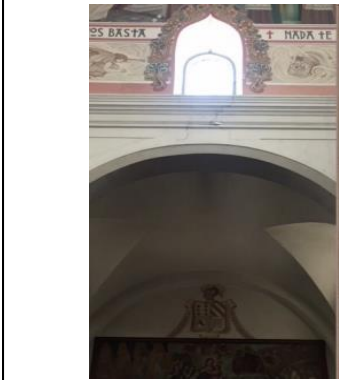
CROQUIS / FOTOGRAFÍA: ST-002	CROQUIS / FOTOGRAFÍA: ST-003
APARICIÓN DE LÍQUENES POR LA FALTA DE PENDIENTE EN ZONAS PLANAS DE MOLDURAS EN ALTURA APROXIMADA DE 11 M. . DAÑO EXPONENCIADO POR LA PRESENCIA DE MALLAS QUE EVITAN EL ASENTAMIENTO DE LAS PALOMAS	GRIETAS AL CENTRO DE LAS VENTANAS, DEBAJO DE LA CÚPULA OCHAVADA
DESCRIPCIÓN:	DESCRIPCIÓN:
