Maestría en Arquitectura con especialidad en Conservación del Patrimonio Edificado

“CATÁLOGO DE ZONA DE MONUMENTOS, ATLIXCO, PUEBLA, SECTOR 1.

UN ENFOQUE CONTEMPORÁNEO DE CATALOGACIÓN

DEL PATRIMONIO CULTURAL”

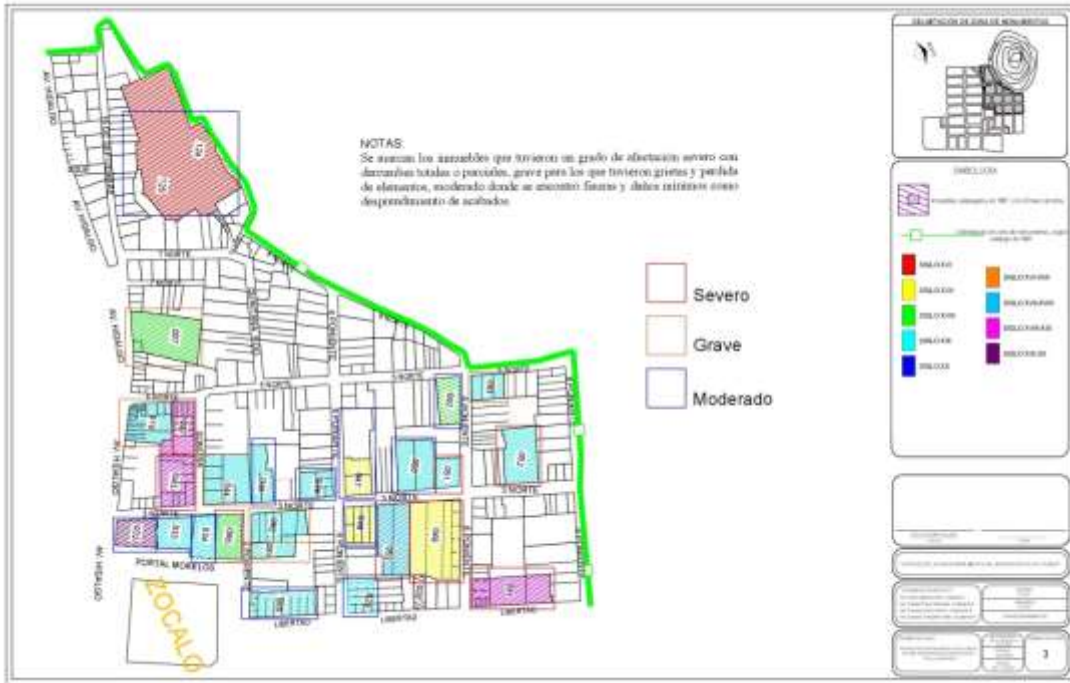
Imagen

En Atlixco se tienen inmuebles catalogados que van del siglo XVI al XX, varios inmuebles dentro de la Zona de Monumentos sufrieron daños estructurales debido a su sistema constructivo, que está compuesto principalmente de piedras de cantera y de río asentadas con mezclas de arcillas que hacían la función de cementantes; es claro que con el paso del tiempo y sin el mantenimiento adecuado de los inmuebles, ante desastres naturales como el ocurrido, las afectaciones iban a ser de consideración ya que lo que más afecto fue la cercanía del epicentro a la ciudad de Atlixco, presentando los mayores daños en las esquinas de los inmuebles los cuales fueron “empujados” a tal grado de llegar al agrietamiento y en algunos casos al desprendimiento.

13. Afectaciones por agente natural Sismo de 19 de Septiembre de 2017

La necesidad que se tuvo ante este evento fue hacer el registro de estos daños en un plano (Imagen 13) en el cual muestra las afectaciones en tres niveles; se marcan los inmuebles que tuvieron un grado de afectación severo con derrumbes totales o parciales, grave para los que tuvieron grietas y pérdida de elementos, moderado donde se encontró fisuras y daños mínimos como desprendimiento de acabados. Dentro de los edificios registrados con daños severos se tienen las que tuvieron pérdidas totales que fueron el Ex Convento de la Merced y el inmueble ubicado al frente que tiene como dirección la calle 3 Norte No. 407; en cuanto a los que tuvieron derrumbes parciales se encuentran los inmuebles con dirección 3 Norte No. 3 Casa de José Luis Rodríguez Alconedo con derrumbe en la esquina; 3 Norte No. 601 con colapso de cubierta; Libertad No. 601 con el derrumbe de la esquina; Calle Sonora No. 1 con derrumbe parcial en cubierta; en cuanto al daño en los otros inmuebles catalogados, estos se encuentran descritos ya en fichas de catálogo.

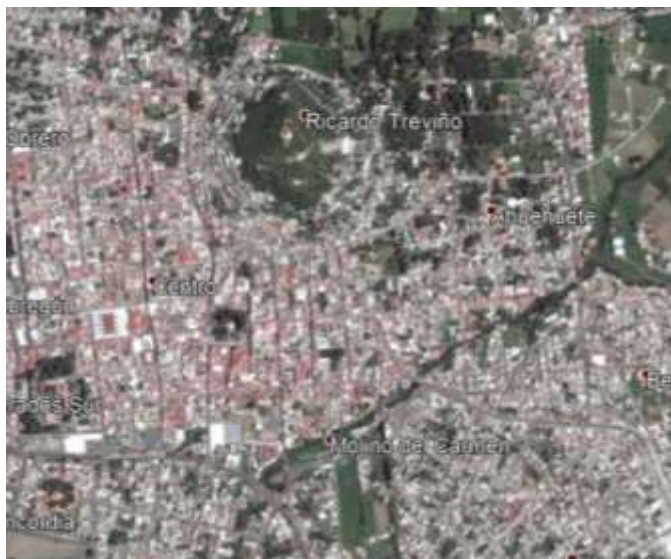
Imagen 31. Cerro de San Miguel en la actualidad.

A continuación se presenta una vista aérea donde se observa la invasión en cuanto a edificaciones se refiere, que el cerro ha tenido al pasar del tiempo, encontrando que se ha perdido también el área verde que en ella se encontraba, mostrando poco espacio de vegetación.

Al tener estos dos referentes es posible delimitar el espacio que el cerro ha tenido desde la historia, con lo mismo se puede proponer un área que sirva de protección en el que se implementen políticas

de protección o planes de manejo que contrarresten los diversos agentes que lo están deteriorando, ya que estos a su vez afecta a otros inmuebles como humedades y contaminación visual, además que de no comenzar un plan para su cuidado, este seguirá siendo objeto de invasiones y asentamientos irregulares.
