Benemérita Universidad Autónoma de Puebla

Tesis

“Proyecto de nuevo uso cultural y puesta en valor de Casa Palestina, patrimonio edificado en Huaquechula, Puebla”

Zaida Ramírez Delfín

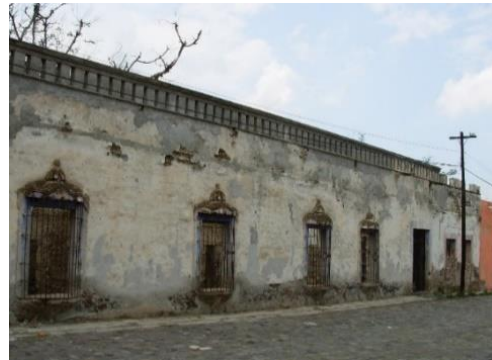
Fachada Principal de Casa Palestina en 2007

Nota. El inmueble presenta deterioros ocasionados por sismos, intemperismo, falta de mantenimiento y desuso. Fuente: Archivo de la Comisión Nacional de Monumentos Históricos, 2007.

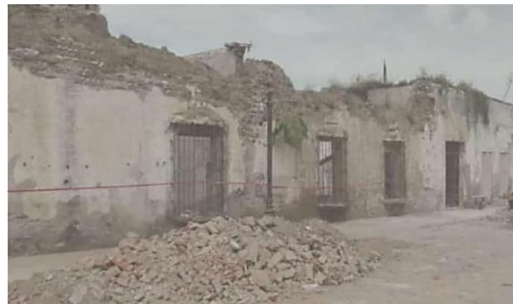
Fachada Principal de Casa Palestina en septiembre de 2017

Nota. El inmueble presenta colapso de cubierta por intervención errónea y daños ocasionados por actividad sísmica. Fuente: Archivo personal de Silverio Reyes Sarmiento, 2017.

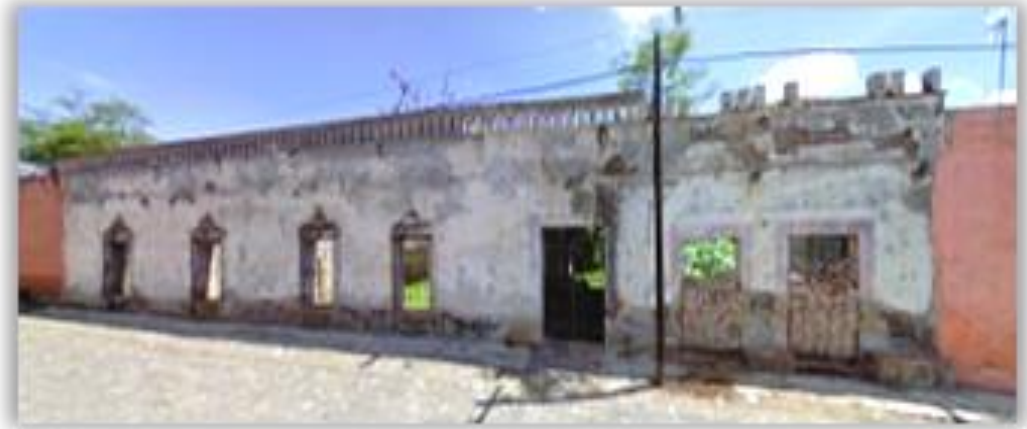
Fachada de Casa Palestina en noviembre de 2009

Nota. Evidencia del deterioro del inmueble en los primeros años del siglo XXI.

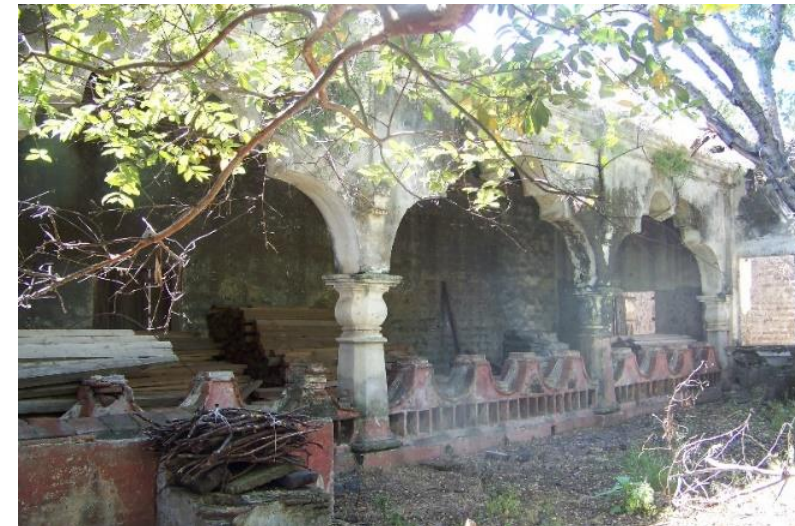
Arcada Interior en Pórtico de Casa Palestina en 2007

Nota. Se observa deterioro también al interior del inmueble. Fuente: Archivo de la Comisión Nacional de Monumentos Históricos, 2007.

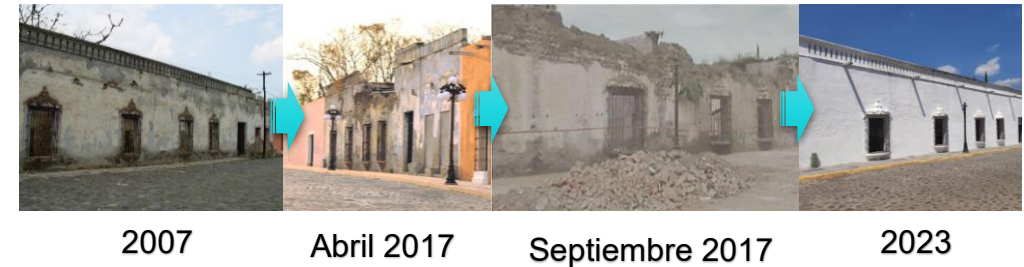
Casa Palestina en el Siglo XXI

Nota. Estado de la fachada principal de Casa Palestina en distintos momentos. Se observan los efectos del abandono, intervenciones erróneas, daños por actividad sísmica e intervenciones recientes intentando recobrar algunos elementos a través del voluntariado. Fuentes: Archivo de la Comisión Nacional de Monumentos Históricos, 2007; Huaquechula un rincón de mi México. Fotos. Facebook (<https://www.facebook.com/HuaquechulaUnRinconcitoDeMiMexico/photos>); Archivo personal de Silverio Reyes Sarmiento, 2017.

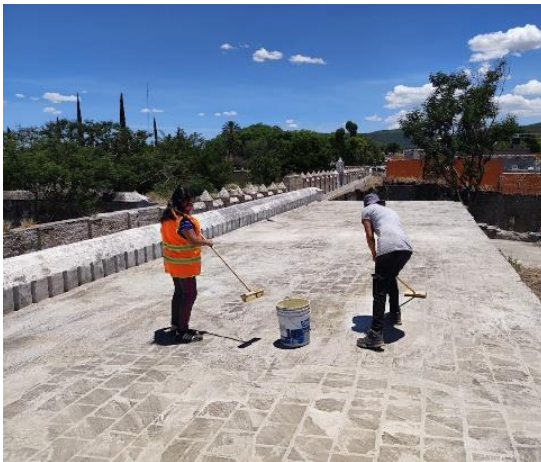
Impermeabilización de cubierta de crujía sur

Nota. Durante la segunda etapa de voluntariado en Casa Palestina en junio de 2023 se impermeabilizó la cubierta de la crujía sur con alumbre y jabón. Sin embargo, su aplicación no impacta significativamente en la recuperación del inmueble.

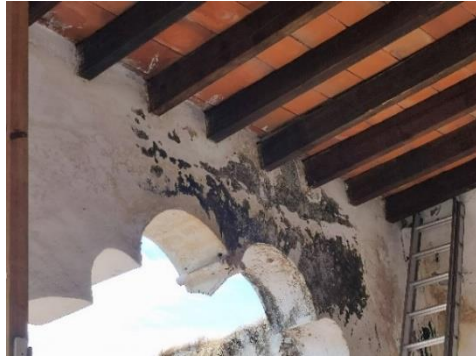
Deterioro en arcada de pórtico ocasionado por interacción de agentes físicos y biológicos

Nota. Formación de colonización biológica por microorganismos por la humedad y la falta de incidencia solar en arcada de pórtico.

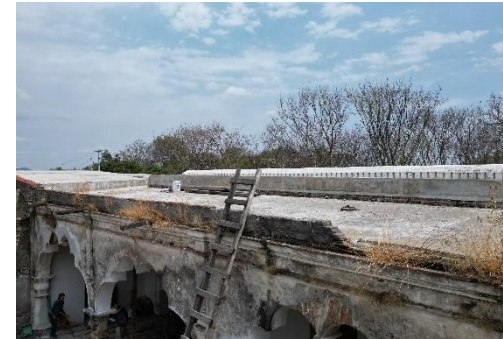
Vegetación parásita en cornisa y pretil de pórtico

también causan daños a los materiales. La vegetación parásita es otro agente biológico presente y se identificaron especies como *Polypogon viridis*, *Amaranthus deflexus*, *Panicum virgatum*, *Asplenium trichomanes*, *Cylindropuntia fulgida* y *Bryophyta*; y entre los microorganismos identificados están hongos como moho negro (*Stachybotrys chartarum*).

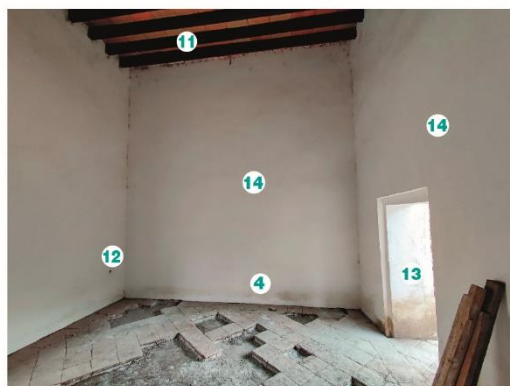
Fotografía 1. Deterioros y alteraciones del local 5 de Casa Palestina.

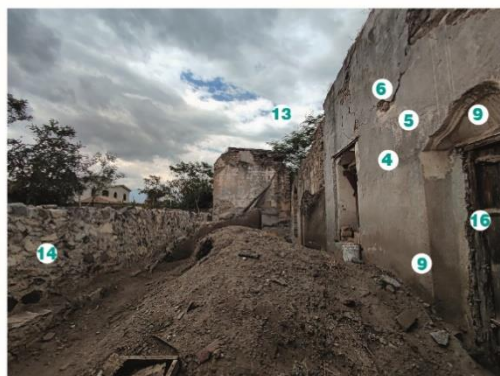
Fotografía 1. Estado actual de deterioro del área de lo que era la cocina en Casa Palestina. Pérdida de elementos estructurales (cubierta y muros). Se observa parte del material de colapso de muros al centro del espacio.

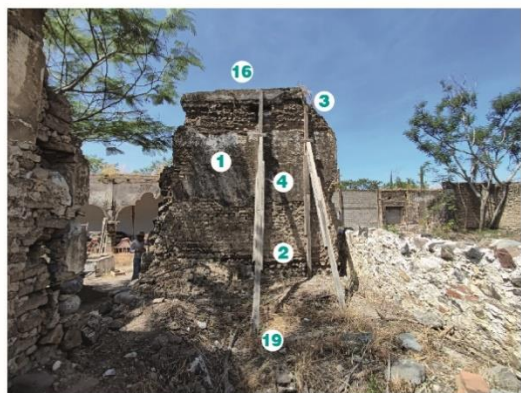
Fotografía 1. Deterioros y alteraciones en local 8. El espacio ha perdido elementos constructivos como la cubierta, secciones de muros de adobe, aplanados y pintura originales.

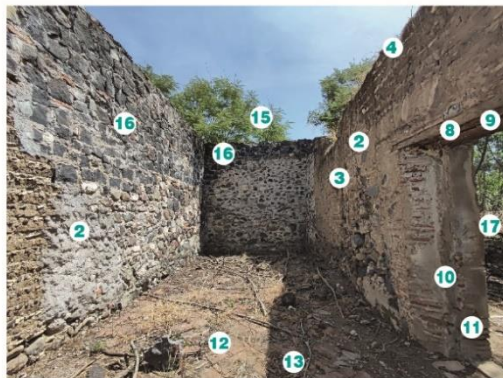
Fotografía 1. Deterioros y alteraciones en local 9. El espacio ha perdido elementos constructivos como la cubierta, secciones de muros de adobe, aplanados y pintura originales, también presenta reconstrucciones de muros con nuevos materiales.
