PROPUESTA DE INTERVENCIÓN Y MANTENIMIENTO EN LA PARROQUIA SAN FRANCISCO DE ASIS, CHIETLA, PUEBLA

AGOSTO DE 2022

TESIS PARA OBTENER EL GRADO DE LICENCIATURA EN ARQUITECTURA

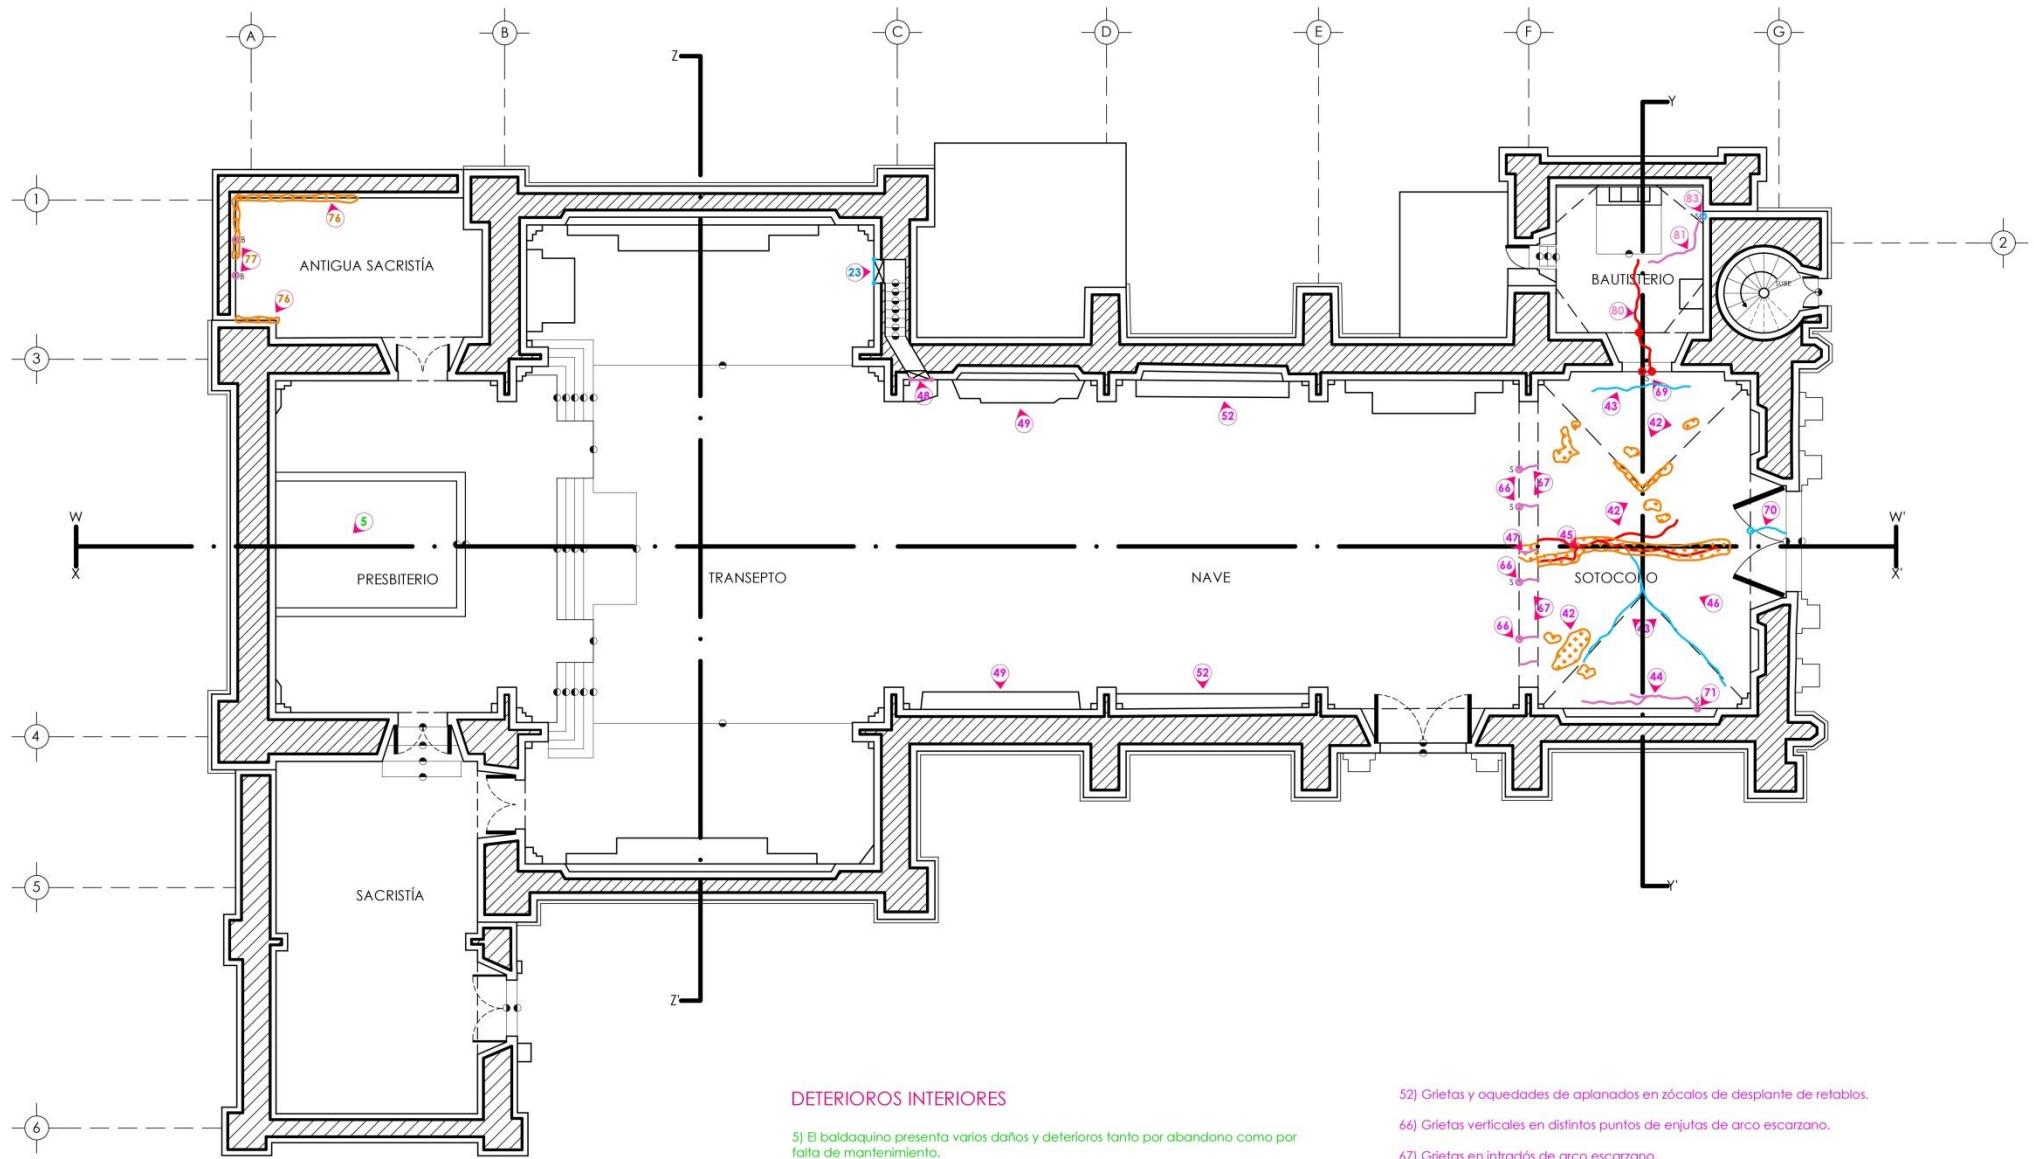
- 5) El baldaquino presenta varios daños y deterioros tanto por abandono como por falta de mantenimiento.
- 23) Fisura perimetral de tapial de madera en muro poniente (acceso a púlpito).

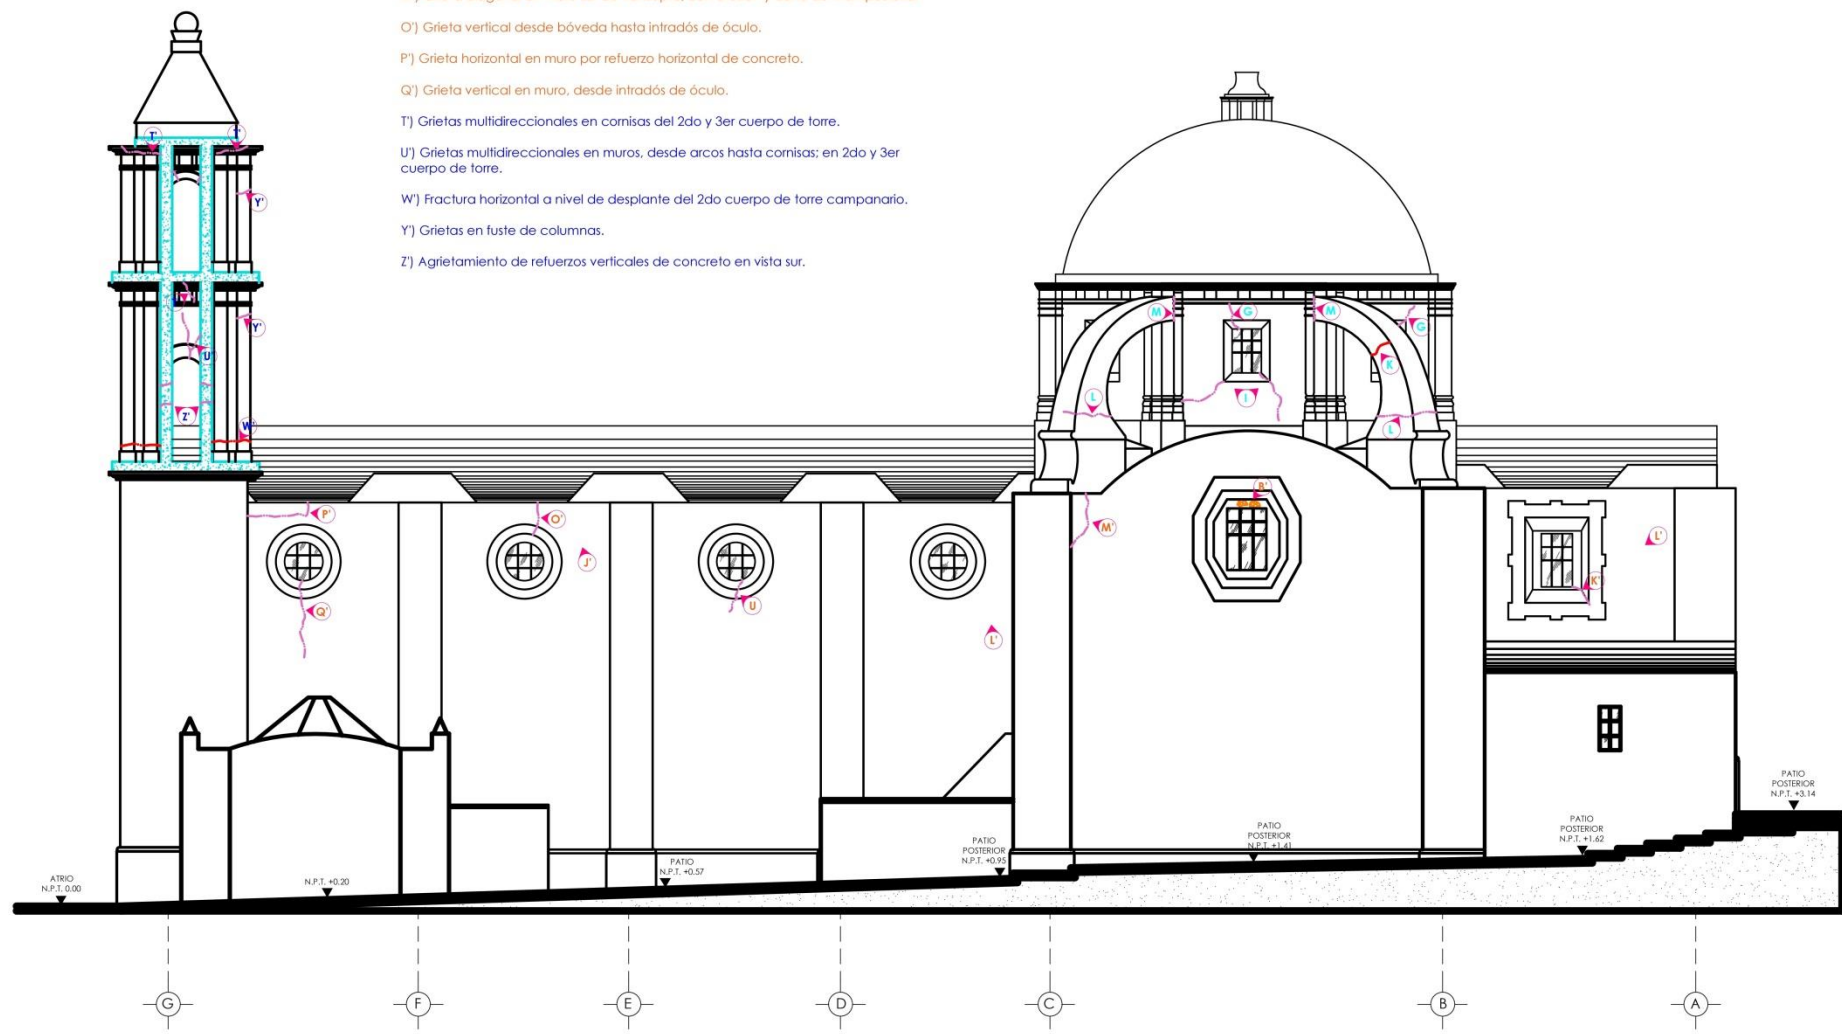
- Y) Grietas en fuste de columnas.
- Z) Agrietamiento de refuerzos verticales de concreto en vista sur.

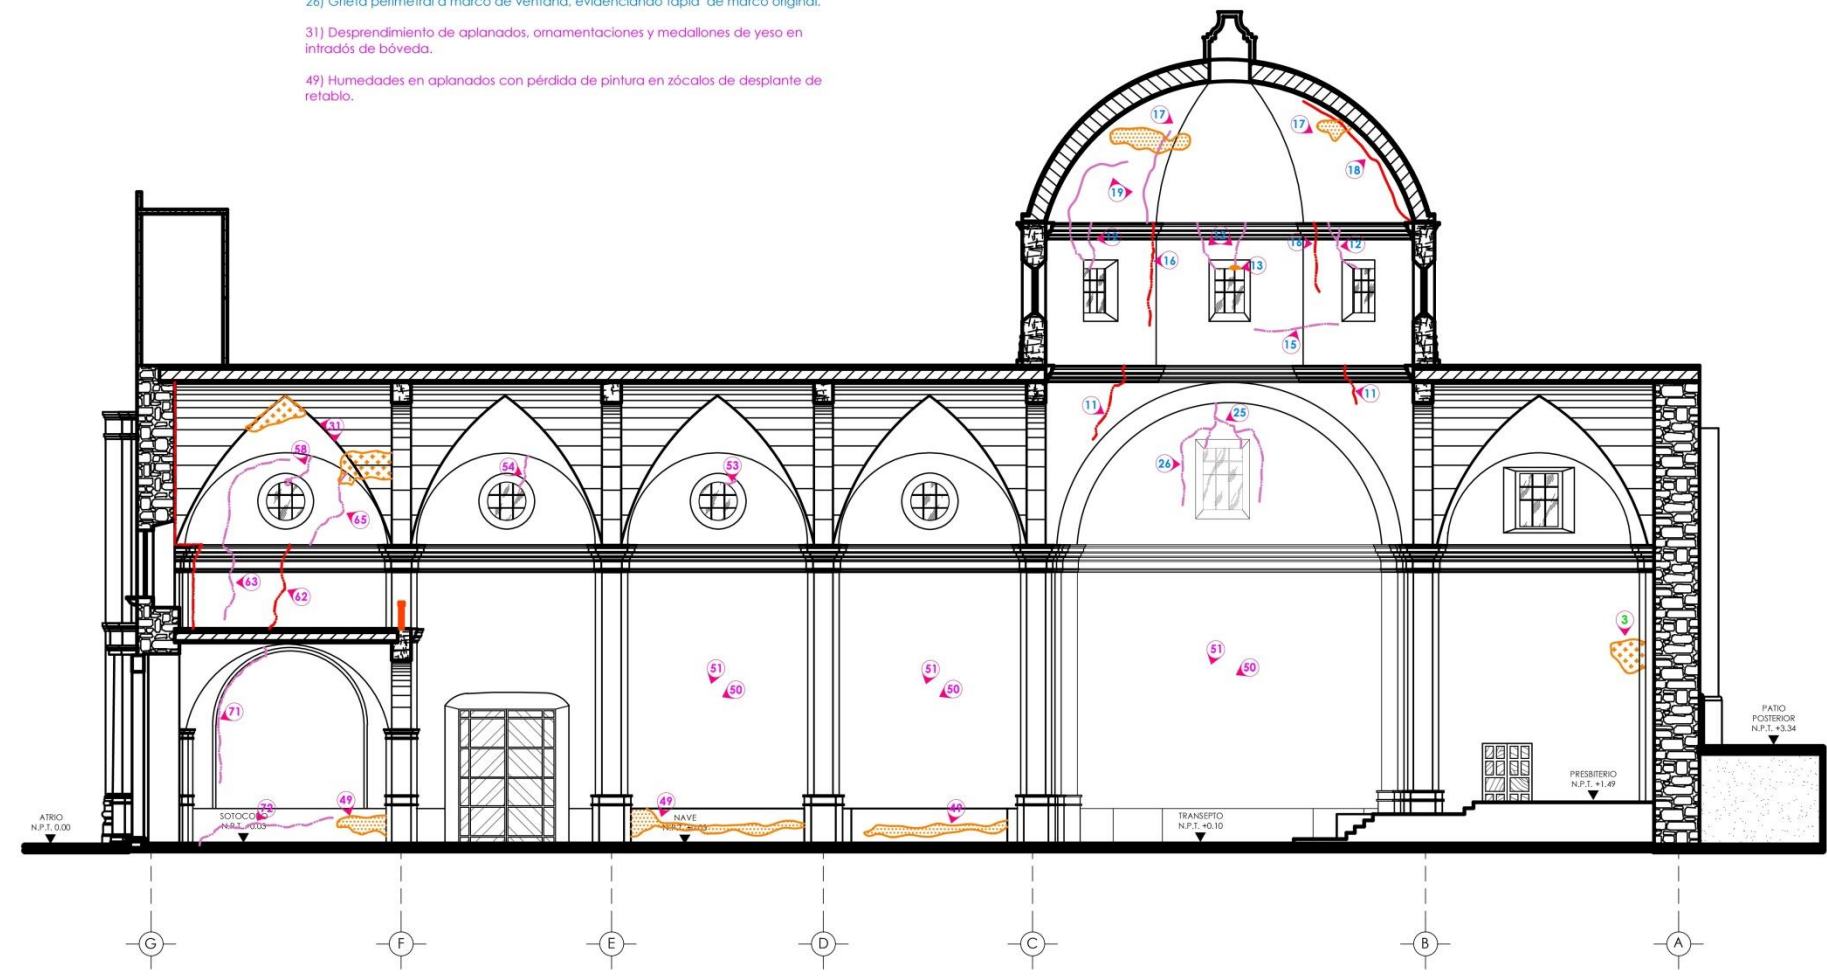
- 50) Anidación de fauna nociva (aves y murciélagos) en diversos puntos del templo.
- 51) Daños y suciedad en retablos por invasión de fauna nociva y ausencia de protección de lo mismos.
- 53) Grietas en intradós de derrame de óculo.
- 54) Grieta vertical en muro, desde intradós de óculo hasta bóveda.
- 58) Grietas verticales con pérdida de aplanados y material de juntas en muro, desde bóveda hasta intradós superiores de óculos.
- 62) Fractura diagonal desde cornisa de desplante de bóveda hasta nivel de piso en muro norte.
- 63) Grieta vertical en muro norte, desde bóveda hasta nivel de piso, atravesando cornisas.
- 65) Grieta diagonal en muro norte, desde bóveda hasta cornisa de desplante.
- 71) Grieta vertical en vértice de nicho de muro norte, desde bóveda hasta 1er tercio de altura.
- 72) Grieta horizontal con desprendimiento de pintura en muro norte.

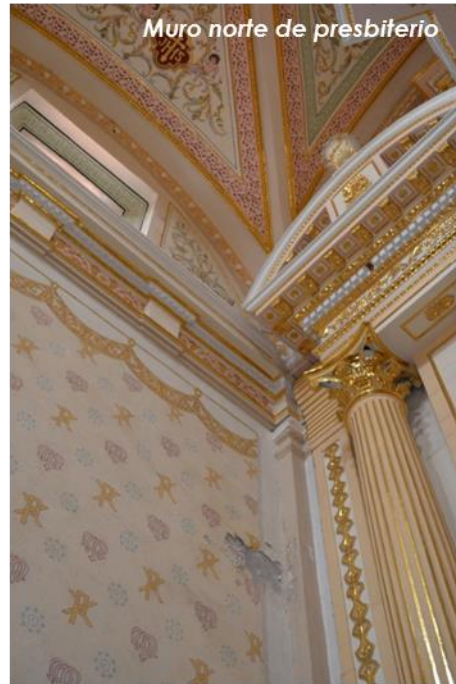
Zona: **PRESBITERIO**

- 1) Grieta bidireccional en centro de bóveda de presbiterio desde unión con muro testero.
- 3) Desprendimiento de aplanados en muro norte de presbiterio.

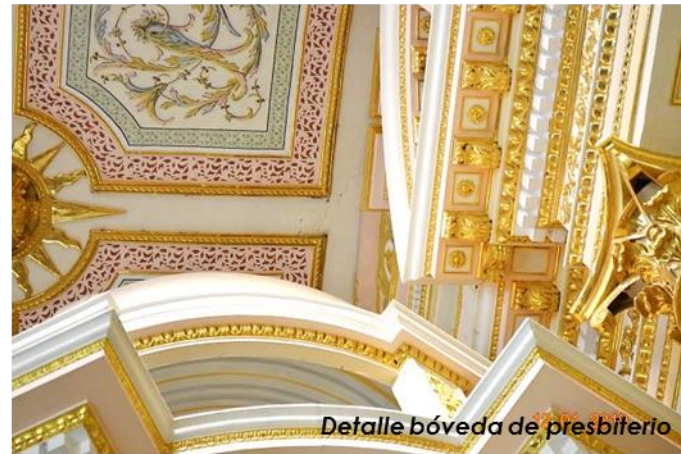
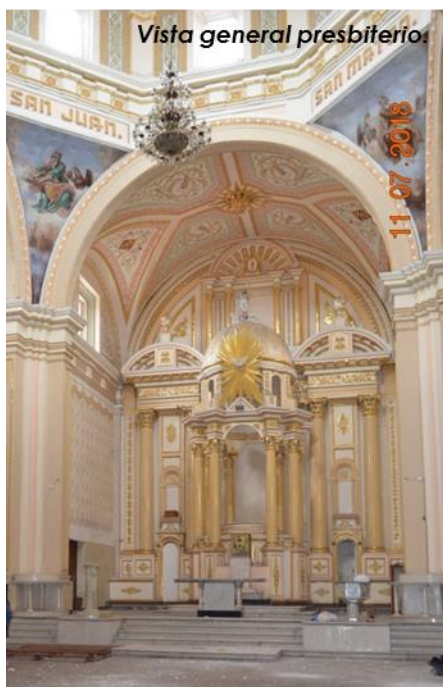
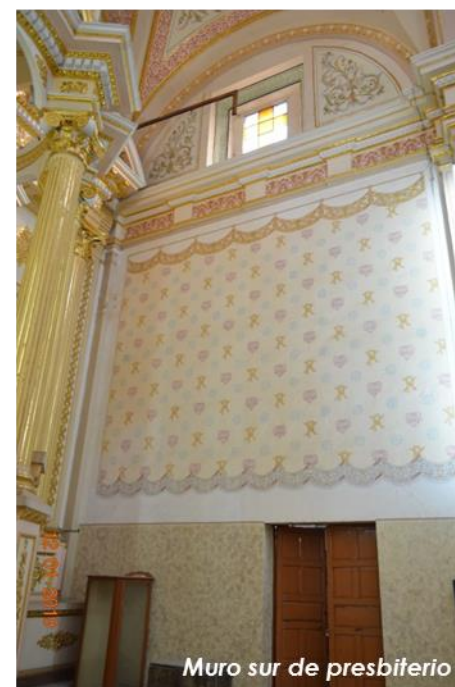
- 2) Grieta transversal en bóveda de presbiterio paralela a arco de desplante de cúpula.
- 4) Humedades en aplanados con desprendimiento de pintura en unión de muro sur y muro testero.
- 5) El baldaquino presenta varios daños y deterioros tanto por abandono como por falta de mantenimiento.

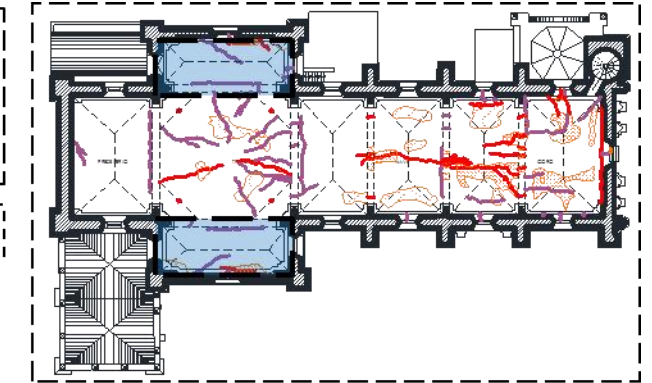
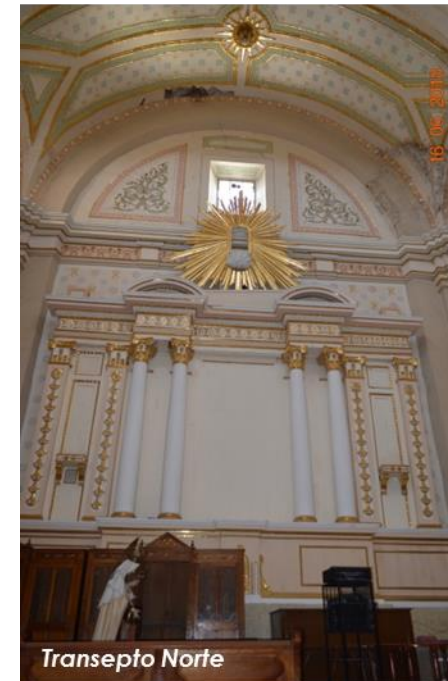
Zona: **TRANSEPTO**

- 6) Fractura longitudinal con pérdida de aplanados y exposición de material constructivo en unión de muro y bóveda de transepto.
- 7) Grieta diagonal con pérdida de aplanados en bóveda de transepto sur y norte, desde unión de muro hasta centro de la misma.

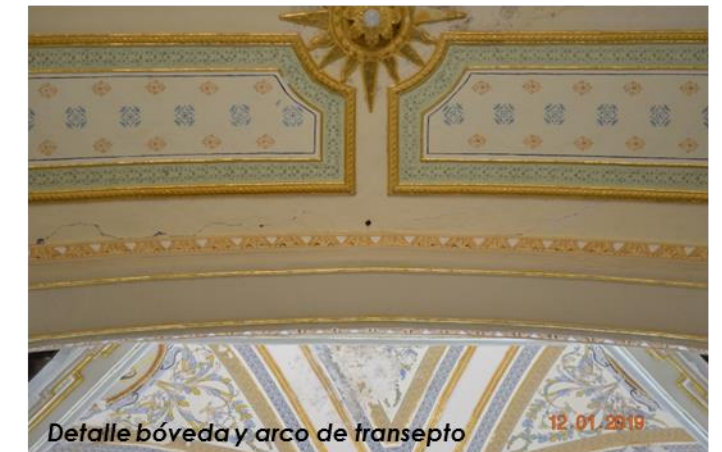
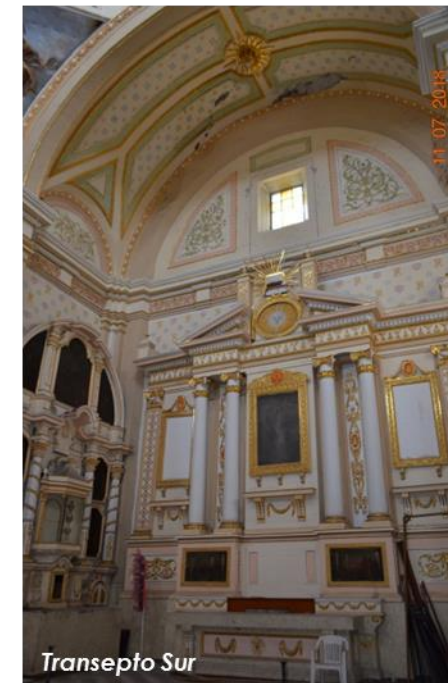
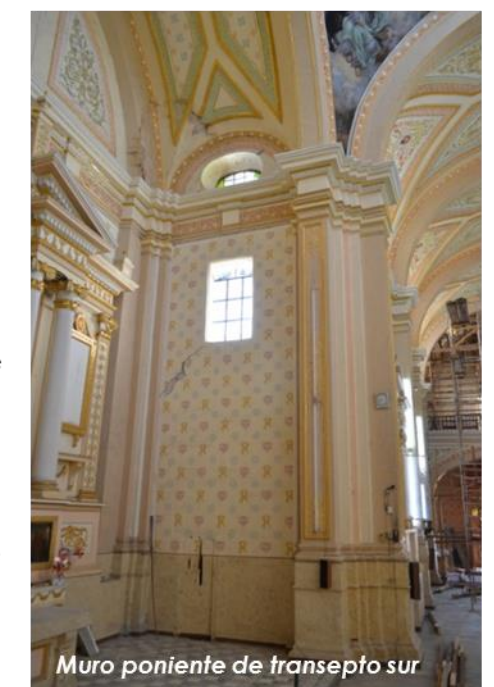
- 8) Grieta longitudinal en bóveda de transepto paralela a arco formero.
- 20) Fractura diagonal con pérdida de aplanados y exposición de material constructivo en muro poniente, desde vértice inferior de ventana hasta media altura de muro.
- 26) Grieta perimetral a marco de ventana, evidenciando tapia de marco original.

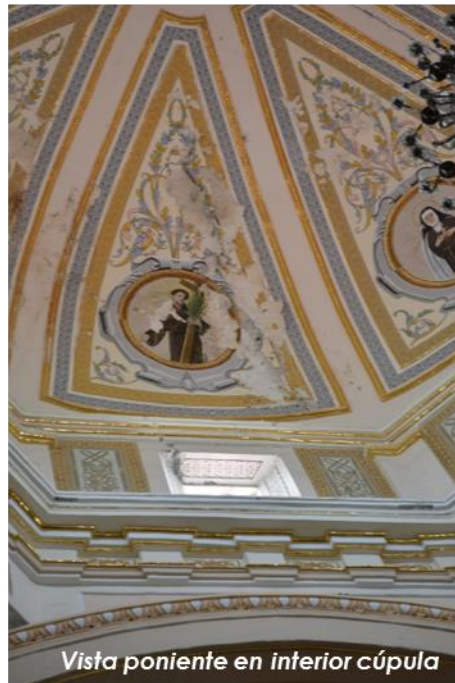
Vista poniente en interior cúpula

- 11) Fractura vertical descendente desde cornisa de desplante de tambor hasta media altura de pechina.
- 15) Grietas multidireccionales en muros de tambor desde cornisa superior hasta media altura del muro.
- 17) Humedades en aplanados con pérdida de pintura y ornamentaciones de yesería en distintos puntos de cúpula.
- 18) Fractura longitudinal con pérdida de aplanados desde cornisa de desplante hasta centro de cúpula.
- 19) Grietas verticales desde cornisas de desplante hasta centro de cúpula.

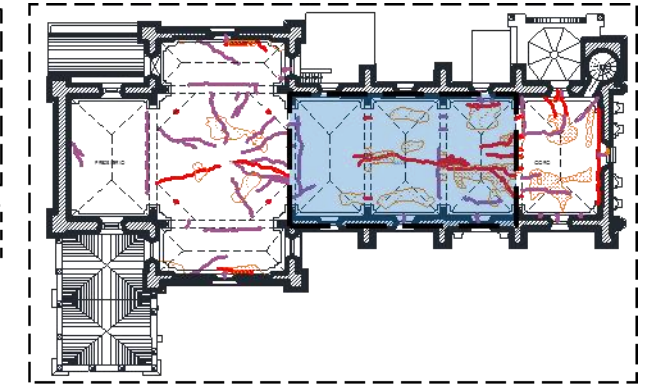
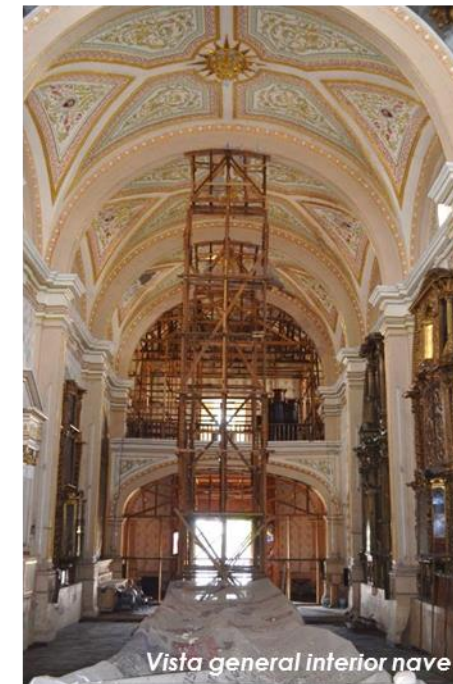
Vista general interior nave

- 33) Fractura longitudinal con pérdida de aplanados en intradós de bóveda.
- 35) Fractura longitudinal en unión de bóveda y muro sur.
- 37) Desprendimiento de aplanados y ornamentaciones de yeso en intradós de bóveda.
- 52) Grietas y oquedades de aplanados en zócalos de desplante de retablos.
- 55) Grietas en muro sur, desde cornisa de desplante de bóveda hasta 3er tercio de la altura del muro.
- 56) Daños y suciedad en pintura de caballete por invasión de fauna nociva y ausencia de protección de la misma.

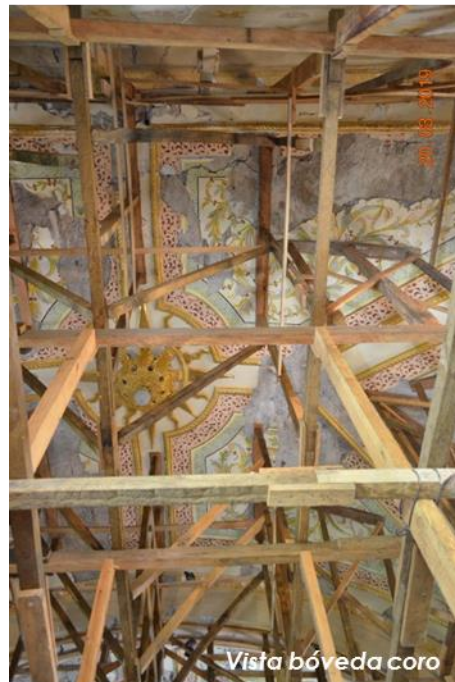
Vista bóveda coro

- 39) Fracturas transversales con desprendimiento de material en lunetos de bóveda.
- 40) Fractura en vértice de unión muro poniente-bóveda.
- 41) Grietas multidireccionales en bóveda de coro.

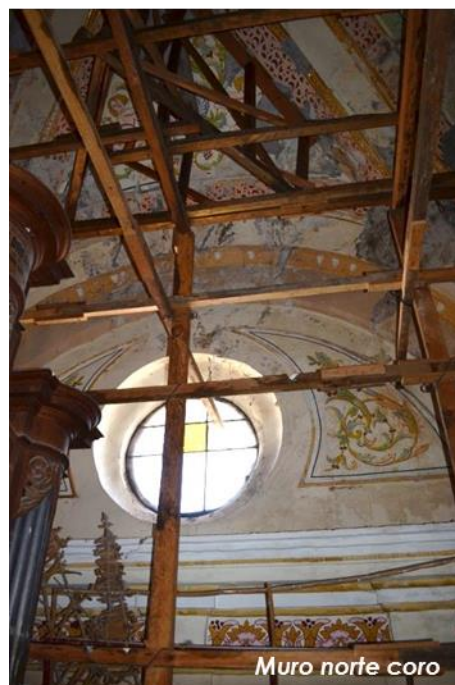
Muro norte coro

- 59) Grietas multidireccionales en distintos puntos del muro poniente.
- 60) Grieta vertical en muro poniente, desde dintel de ventana hasta bóveda.
- 61) Perdida de material en dintel de ventana en muro poniente.
- 62) Fractura diagonal desde cornisa de desplante de bóveda hasta nivel de piso en muro norte.
- 65) Grieta diagonal en muro norte, desde bóveda hasta cornisa de desplante.

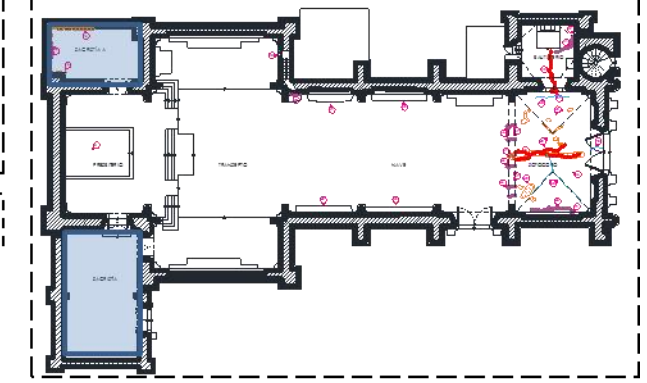
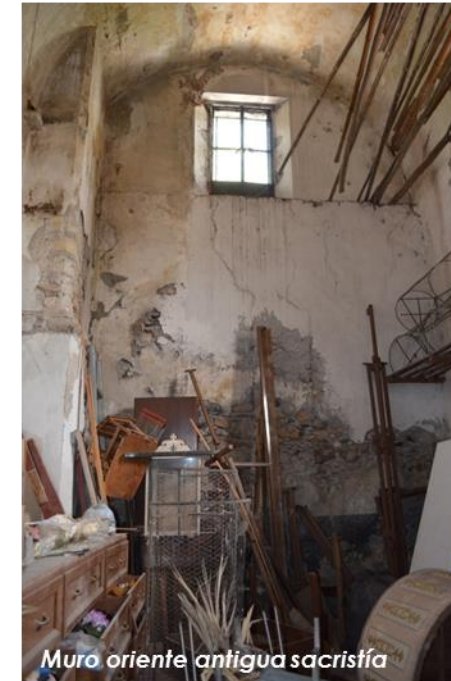
Muro oriente antigua sacristía

- 73) Humedades en aplanados y desprendimiento de pintura.
- 74) Desprendimiento de aplanados en intradós de bóveda.
- 75) Grieta en intradós de bóveda de sacristía.

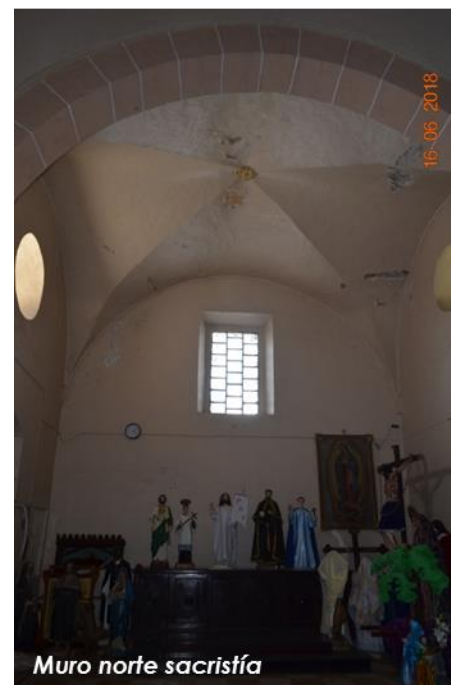
Muro norte sacristía

- 76) Desprendimiento de aplanados en distintos puntos del muro.
- 77) Grietas multidireccionales en muro oriente y sur.
- 78) Grieta vertical desde intradós de ventana hasta bóveda.
- 79) Desprendimiento de aplanados y juntas en vértice superior de ventana.

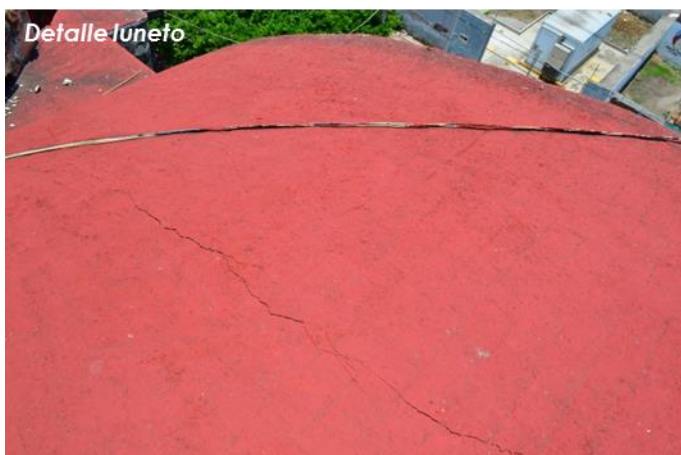
Detalle luneto

- B)** Fractura longitudinal en centro de bóveda de transepto norte.
- C)** Enraicé de vegetación menor en extradós de cubierta.
- D)** Obstrucción de bajadas pluviales por acumulación de basura, escombros y excretas de aves.
- N)** Grieta longitudinal en borde sur y norte de bóveda por refuerzo horizontal de concreto.
- P)** Grietas longitudinales en distintos puntos del centro de la bóveda.
- Q)** Grieta transversal en 2do tramo de bóveda.
- R)** Desprendimientos de impermeabilizante acrílico en distintos puntos de la bóveda.

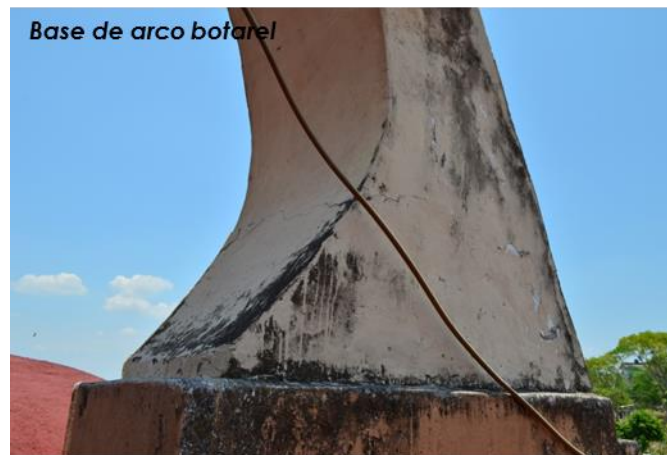
Base de arco botarel

- E)** Fractura diagonal en muro poniente de tambor, desde derrame superior de ventana hasta cornisa de remate de tambor.
- G)** Grieta vertical en muro desde derrame superior de ventana hasta cornisa de remate de tambor.
- H)** Fractura longitudinal con desprendimiento de aplanado e impermeabilizante en casco esférico, desde cornisa de remate de tambor hasta el centro de cúpula.
- K)** Degollamiento en punto central de arco botarel de soporte de tambor de cúpula.
- M)** Grieta perimetral de separación con pérdida de material en unión de botarel y muro de tambor.

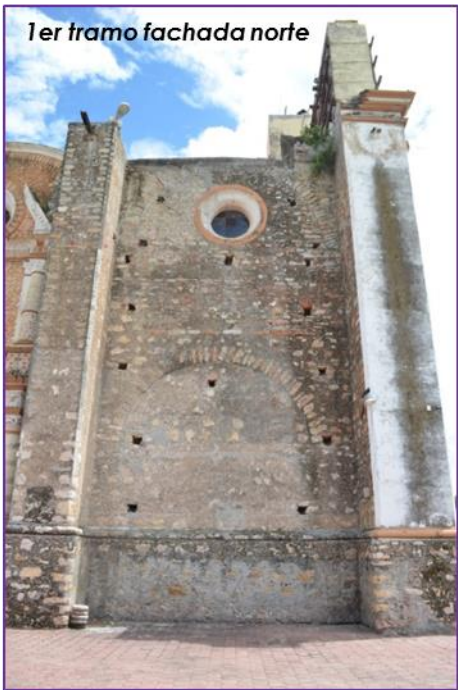
1er tramo fachada norte

- S) Grietas multidireccionales en muro norte.
- T) Enraíce de vegetación menor en muros de mampostería.
- V) Grieta diagonal descendente en muro norte, desde intradós de óculo hasta media altura de muro.

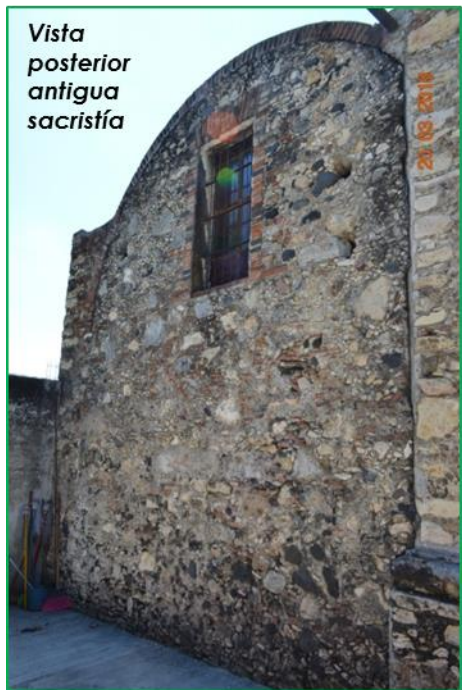
Vista posterior antigua sacristía

- A') Grieta con pérdida de aplanados desde intradós de ventana norte de transepto hasta bóveda.
- B') Adosamiento de panales de avispas en distintos puntos del muros exteriores.
- E') Grieta diagonal y pérdida de juntas en muro oriente, desde coronamiento de muro hasta media altura.
- I') Grieta vertical en muro oriente, evidenciando recorrido del desplante de bóveda.
- N') Grietas en intradós de derrame de ventana en muro poniente de transepto sur.

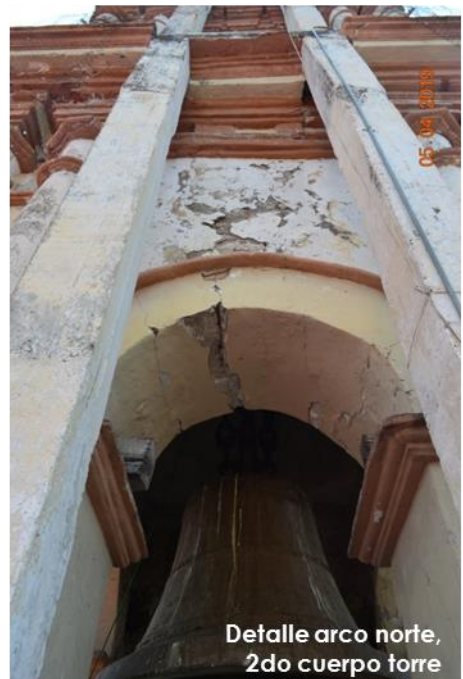
Detalle arco norte, 2do cuerpo torre

- 85) Grietas con pérdida de juntas y aplanados en intradós de arco del 3er cuerpo (vista norte y sur).
- 87) Fractura con pérdida de aplanados y juntas en intradós de arcos norte y sur de 2do cuerpo de torre.

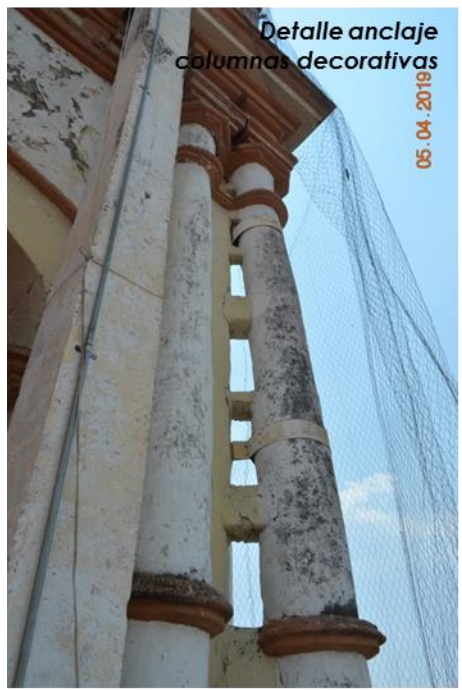
Detalle anclaje columnas decorativas

- U') Grietas multidireccionales en muros, desde arcos hasta cornisas; en 2do y 3er cuerpo de torre.
- V') Desprendimiento de anclajes de columnas decorativas adosadas a muros en 2do y 3er cuerpo de torre.
- W') Fractura horizontal a nivel de desplante del 2do cuerpo de torre campanario.
- X') Desprendimiento de aplanados en muros.
- Y') Grietas en fuste de columnas.
- Z') Agrietamiento de refuerzos verticales de concreto en vista sur.

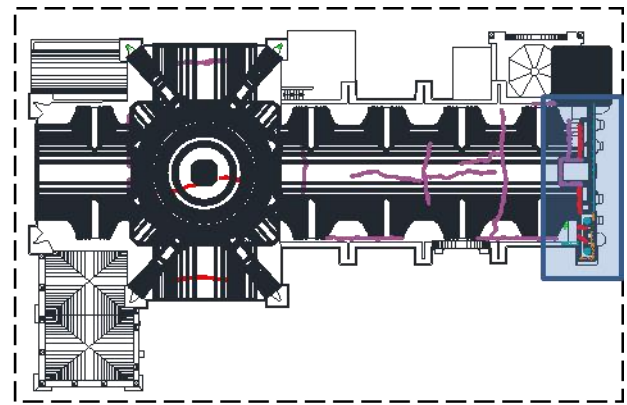
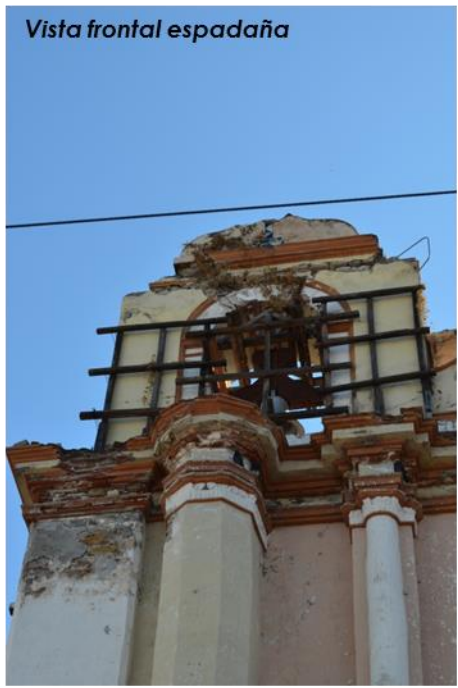
Vista frontal espadaña

B'') Grietas horizontales en muro de remate, desde pilastra decorativa hasta intradós de nichos.
C'') Grietas verticales en intradós de nichos de muro de remate hasta cornisa.

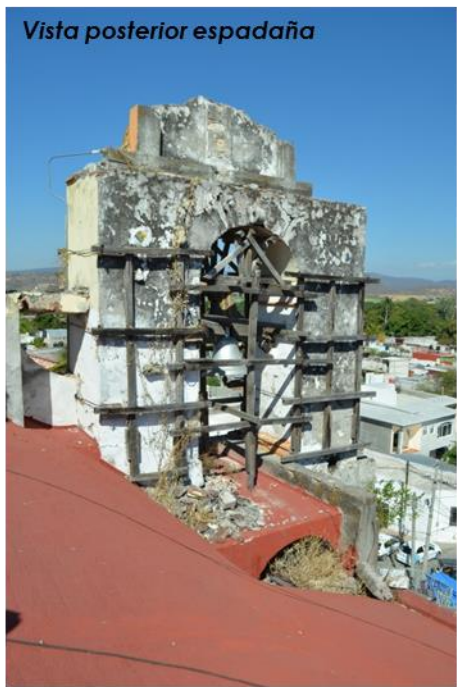
Vista posterior espadaña

H'') Fractura vertical en segundo cuadro de fachada, desde cornisa de remate hasta dintel de ventana.
I'') Pérdida de material constructivo en dintel de ventana.
P'') Fractura con pérdida de material en clave y contraclave de arco de espadaña.
S'') Fractura en remate de espadaña.
T'') Fracturas horizontales en piernas de espadaña a nivel de desplante.

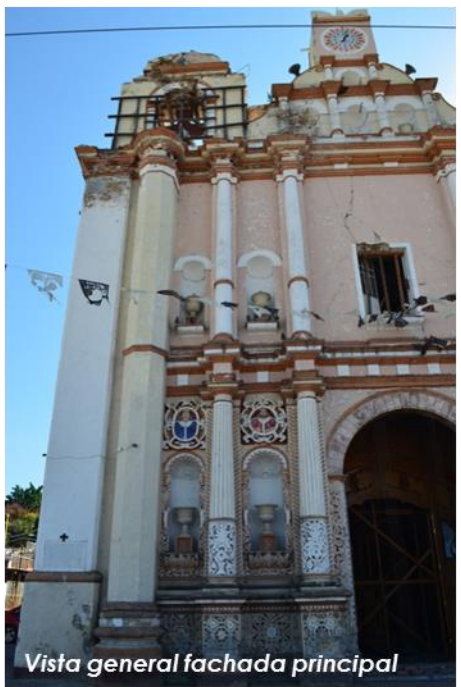
Vista general fachada principal

U'') Separación de cadena de amarre entre espadaña y muro de remate a base de fabricón de barro.
V'') Grieta de separación con desprendimiento de chaflán y pérdida de material en unión de caseta de reloj y bóveda.
W'') Grietas horizontales y verticales en aplanados de muros de caseta.
