LA CASONA

Conservación de la casa ubicada en la
calle 16 de septiembre 1507, en el
barrio del Carmen Puebla, Puebla

TESIS PARA LA OBTENER EL GRADO DE LICENCIATURA EN
ARQUITECTURA

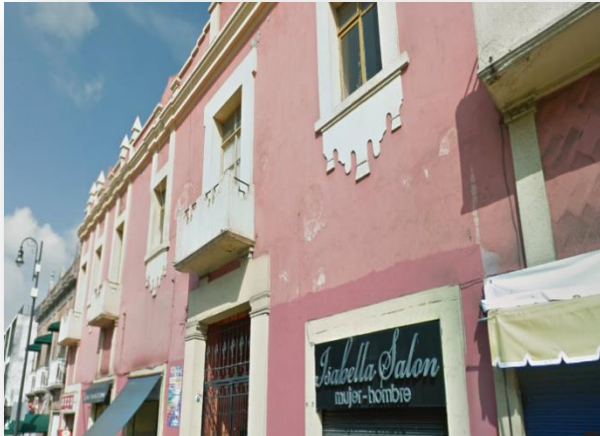
Foto 1.-Fachada de la casona, calle 16 de septiembre.

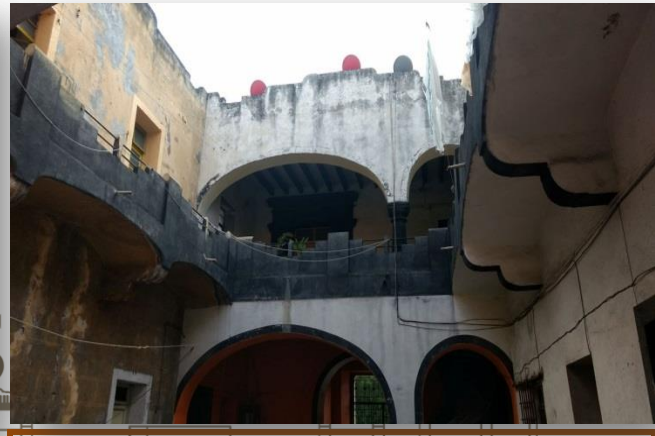
Foto 2.-Interior de la casona, primer patio, condición actual.

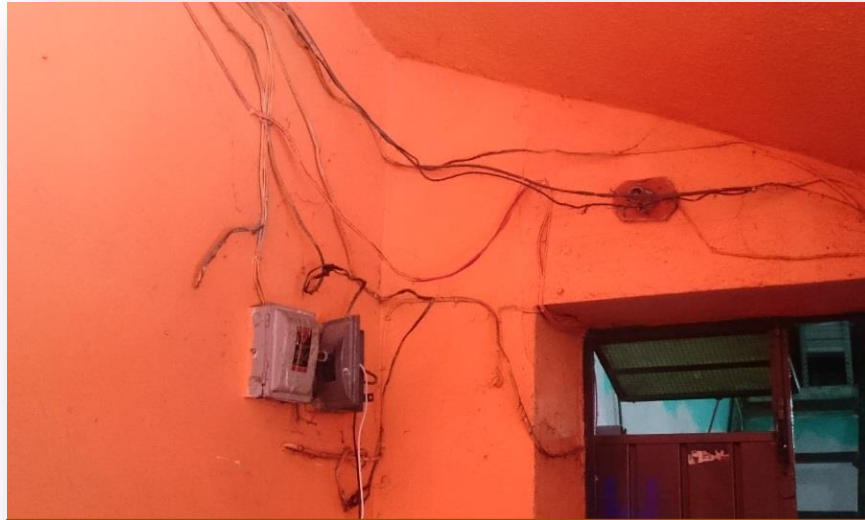
Las instalaciones propuestas por los usuarios han provocado una mala imagen a la casona, muchas se encuentran sin funcionamiento, esto se refiere a que algunas ya no sirven y no son retiradas; se han colocado instalaciones nuevas al exterior de la casa sin tomar las medidas de seguridad adecuadas ni los materiales correctos como en el caso de las instalaciones eléctricas el número de cable que por normativa debe de ir, de acuerdo a la NOM-001-SEDE-2012 título 4 principios fundamentales sección 4.3.3 no es el adecuado para esta instalación,(ver foto 3 y 4).

Foto 3.- Instalación eléctrica, interior de la casa, acceso principal.

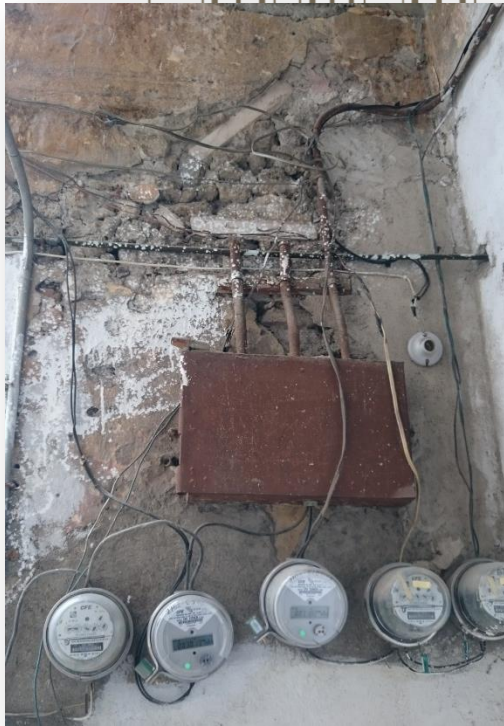
Foto 4.- Instalación eléctrica, interior de la casa, segundo patio.

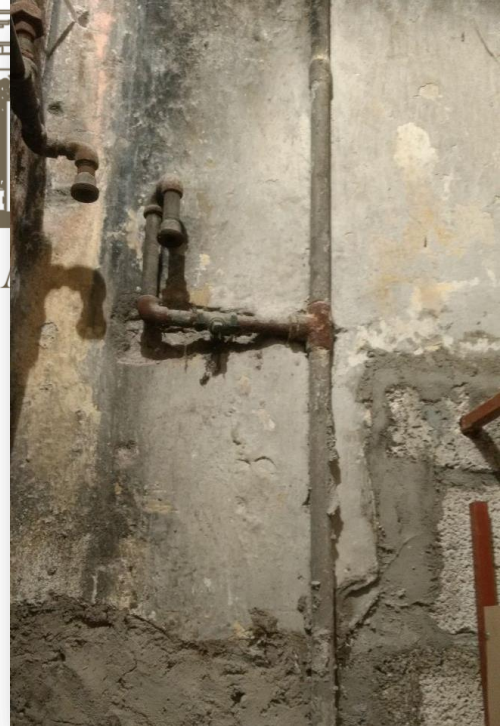
En caso de las instalaciones hidráulicas el material propuesto por los usuarios es inadecuado, dicha instalación está en el exterior, dando una mala imagen al diseño arquitectónico de la casa, el material del que están compuestos los tubos según la norma NMX-E-181-CNCP-2006 no es el correcto debido a los cambios frecuentes de temperatura que estos presentan. Debido a su exposición a la intemperie, este material se corroe con mayor rapidez.

Foto 5.- Instalación hidráulica, WC, planta alta.

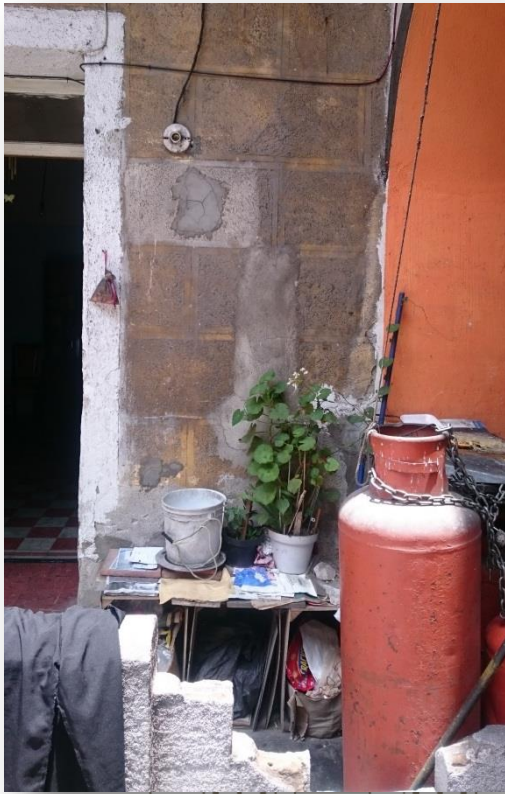
Foto 6.- Instalación de gas, interior de la casa, primer patio.

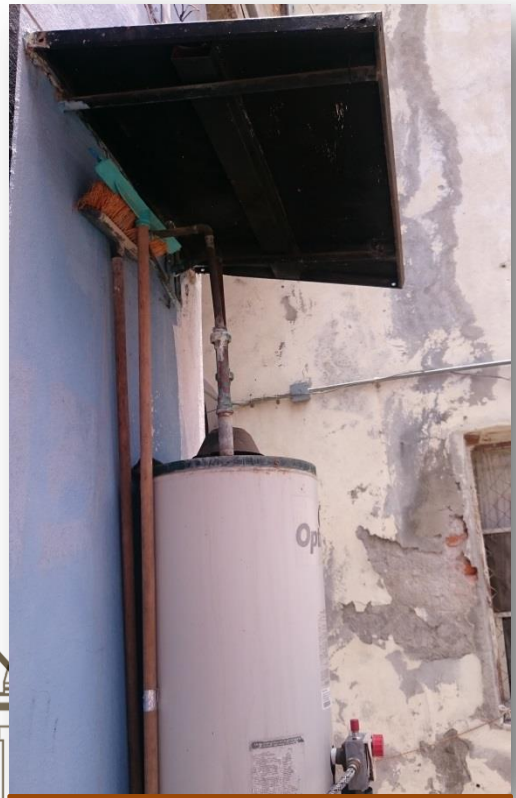
Foto 7.- Instalación de gas, interior de la casa, segundo patio.

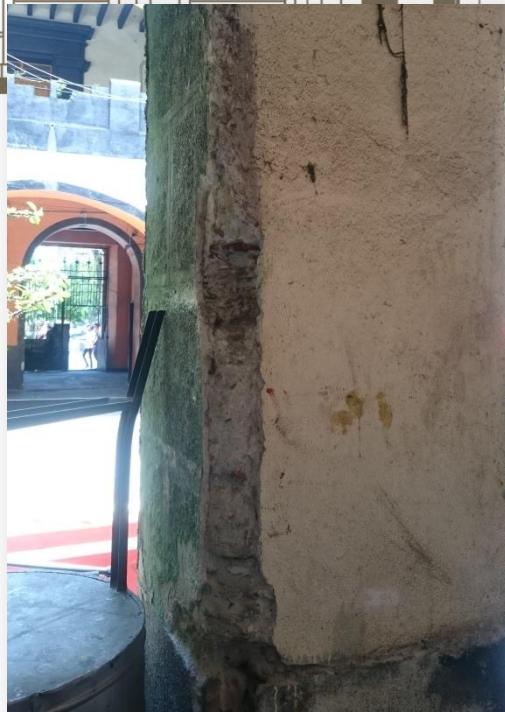
Foto 9.- Columnas en exterior de la casa, primer patio.

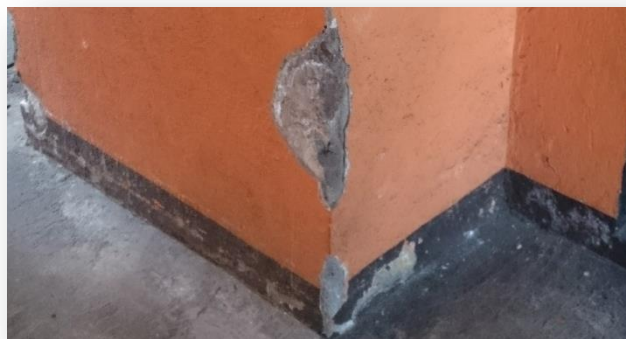
La estructura de losa está apoyada por vigas de madera, estas vigas sufren desgastes y deterioros con el tiempo, ya que no se les proporciona un mantenimiento apropiado, este material se vio afectado causando el colapso de algunos techos de la casona, y otros se encuentran a punto de colapsar.

Foto 10.- Interior de la casa, acceso principal.

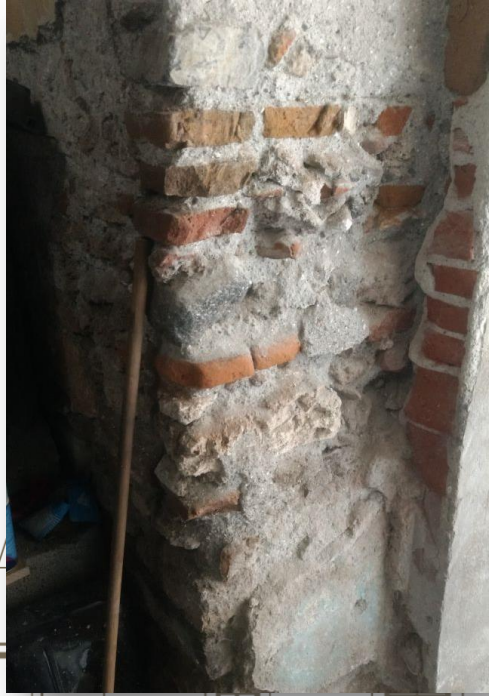
Foto 8.- Comuna de habitaciones a WC, primero patio.

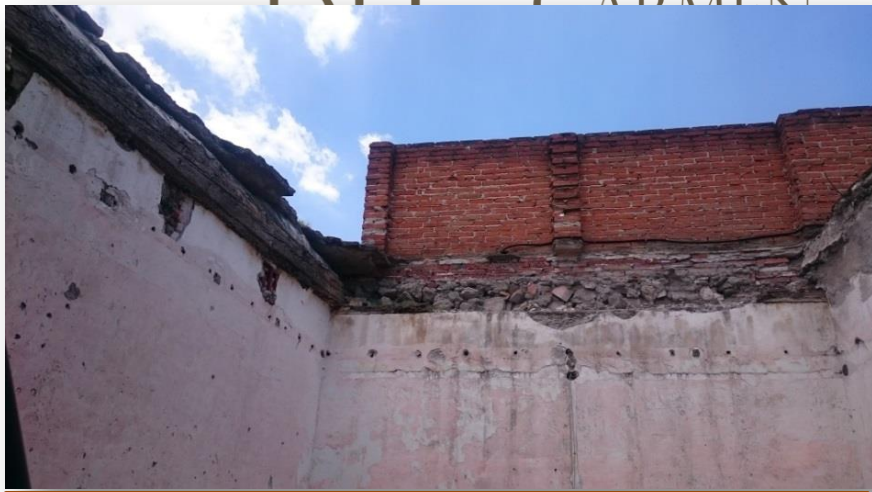
Foto 11.- Interior de habitaciones, planta alta.

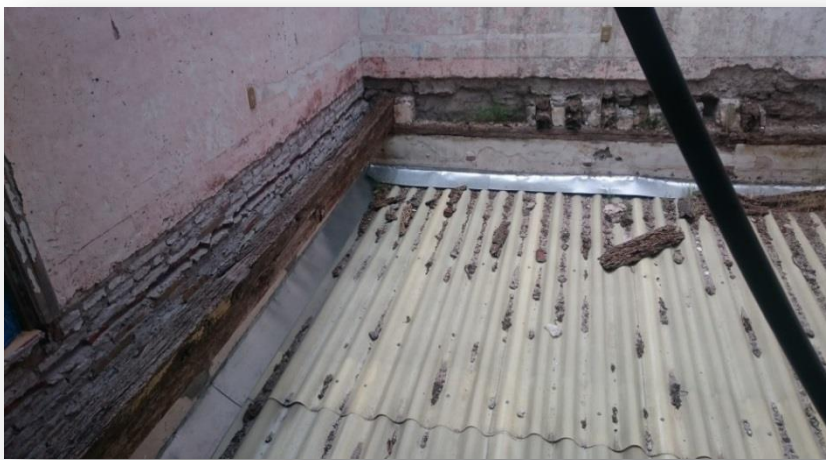
Foto 13.- Interior de habitaciones, planta alta.

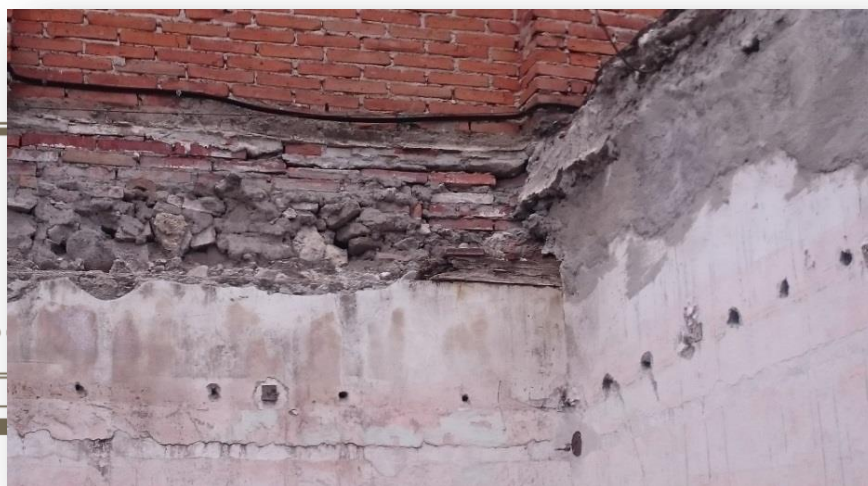
Foto 12.- Interior de habitaciones, planta alta.

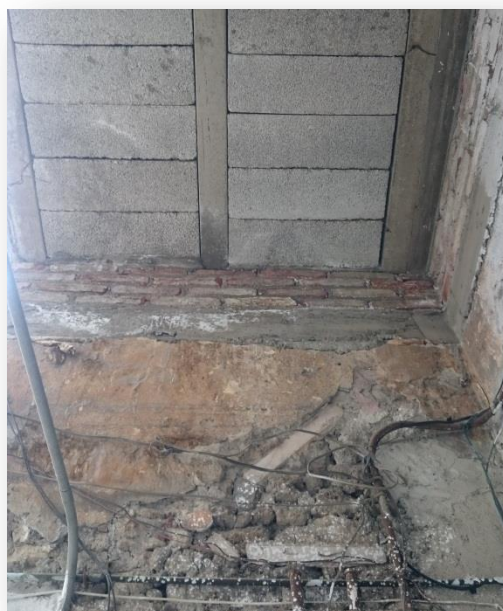
Foto 14.- Interior de la casa, segundo patio.

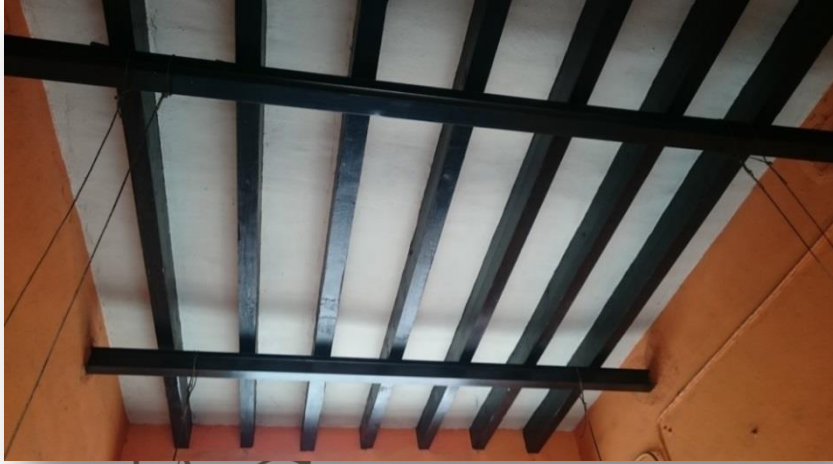
Foto 15.- Interior de la casa, acceso principal.

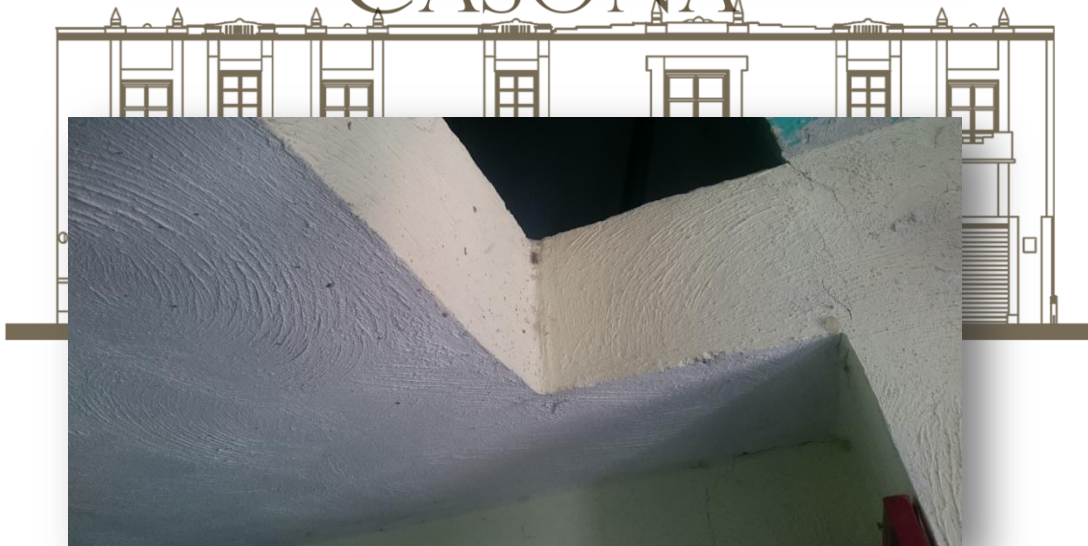
Foto 16.- Interior de habitaciones, planta baja.

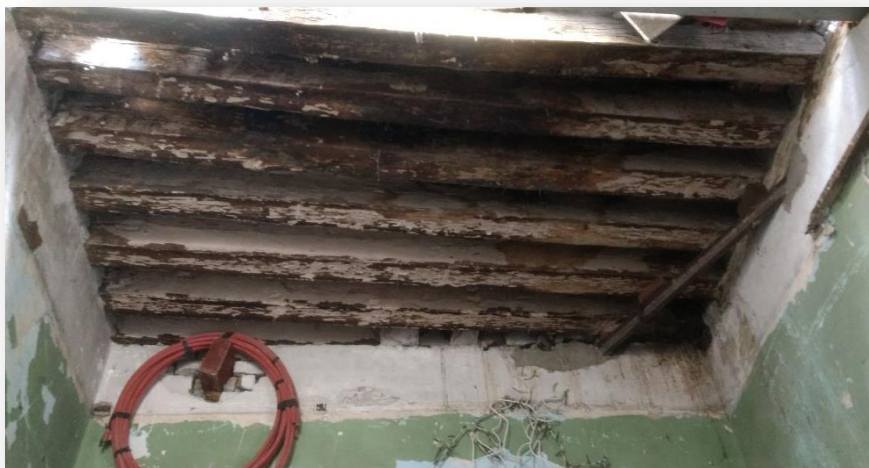
Foto 17.- Habitaciones a WC, primero patio.

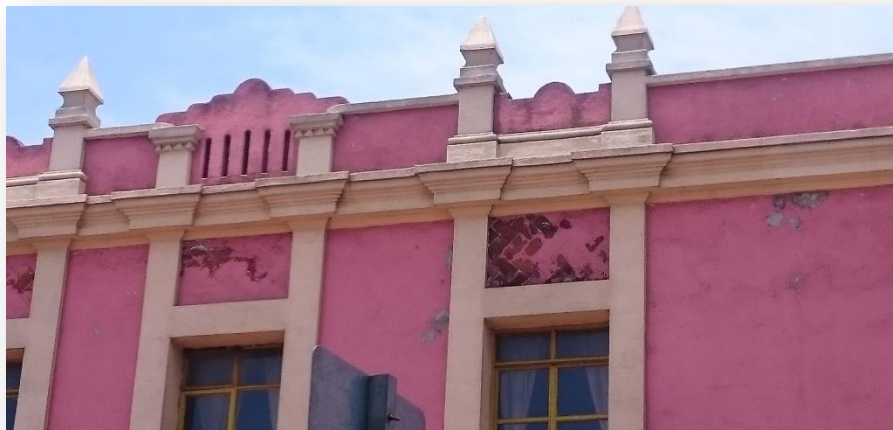
Algunos de los acabados que presentan daño dentro de la casona es la pintura, la mayoría sufre un desprendimiento a causa de humedad, cambio de temperatura y falta de mantenimiento.

Foto 18.-Fachada de la casona, calle 16 de septiembre.

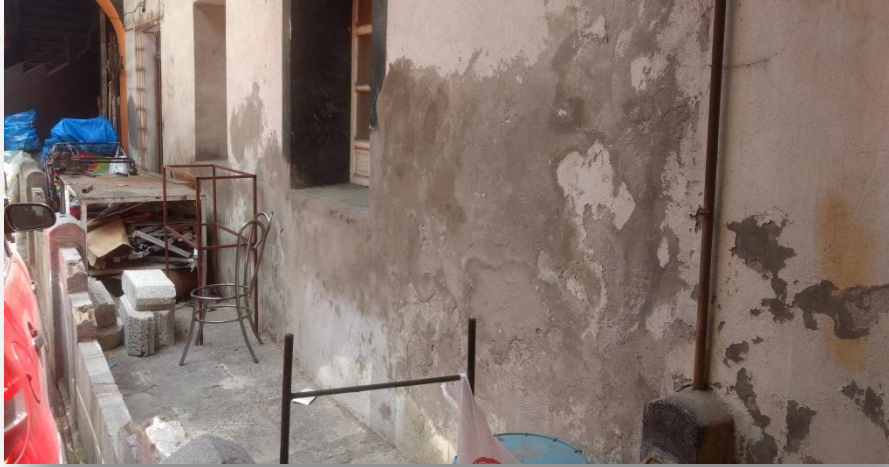
Foto 19.- Interior de la casa, primer patio.

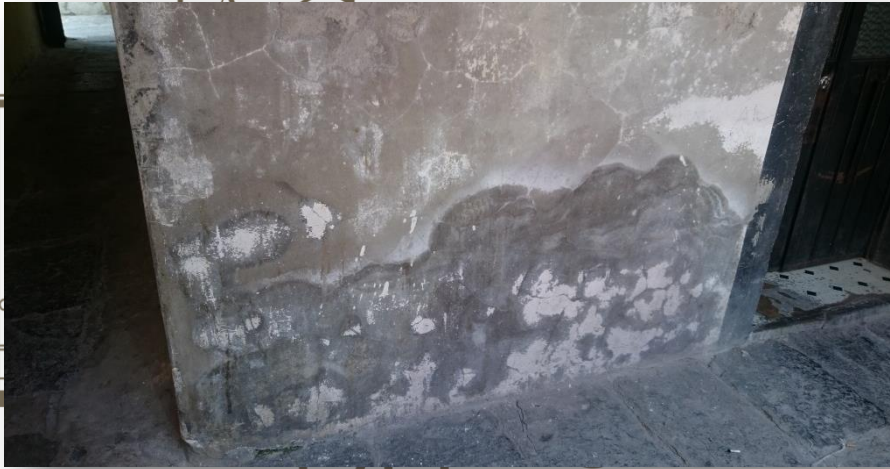
Foto 20.- Interior de la casa, primer patio.

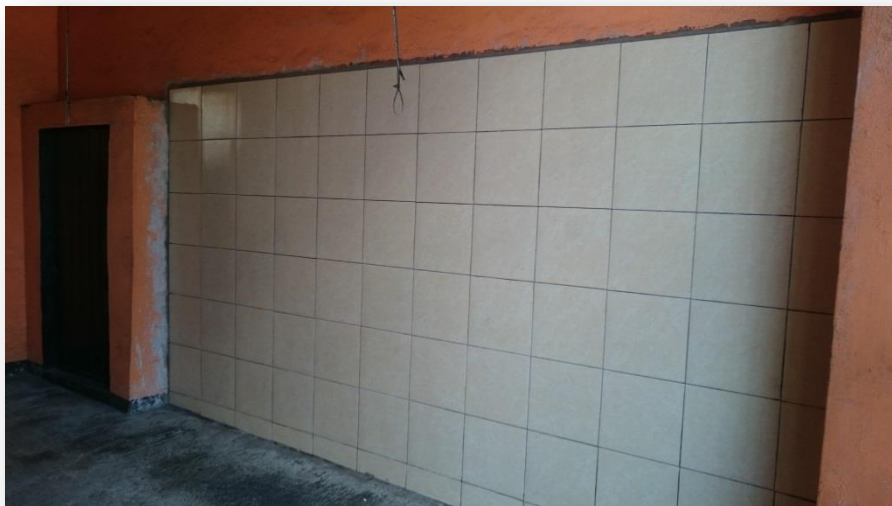
Foto 21.- Interior de la casa, acceso principal.

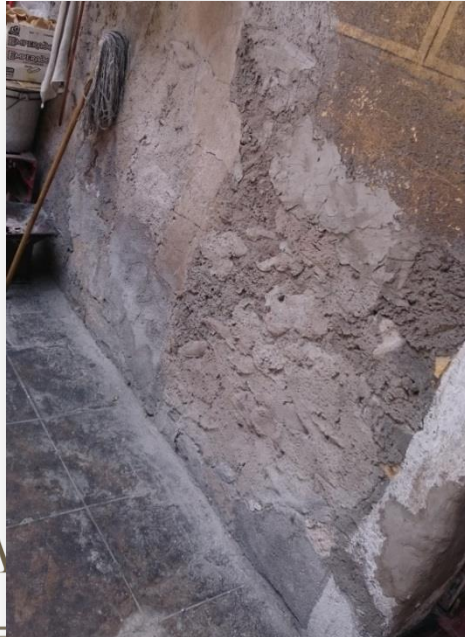
Foto 22.- Interior de la casa, primer patio.

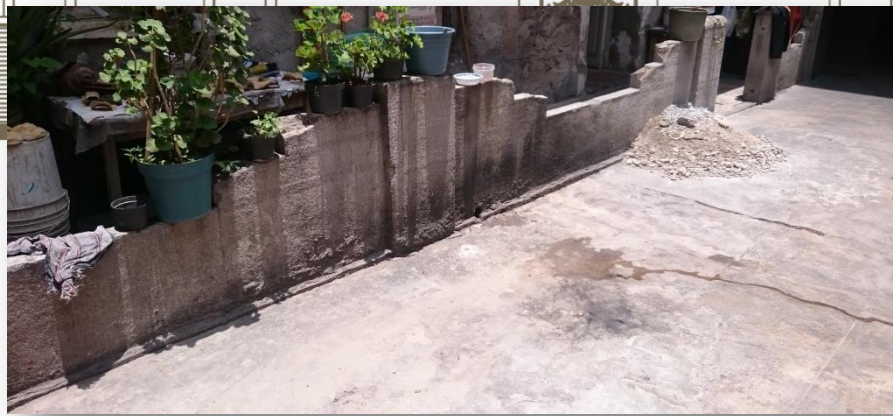
Foto 23 - Interior de la casa, primer patio.

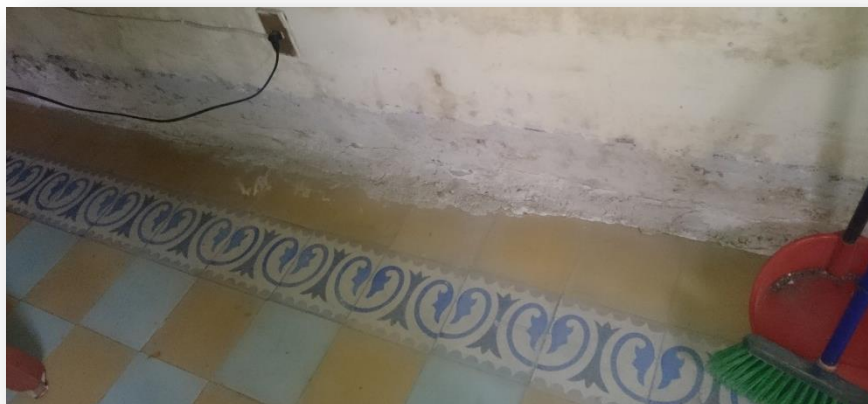
Foto 24.- Interior de habitaciones, planta alta.

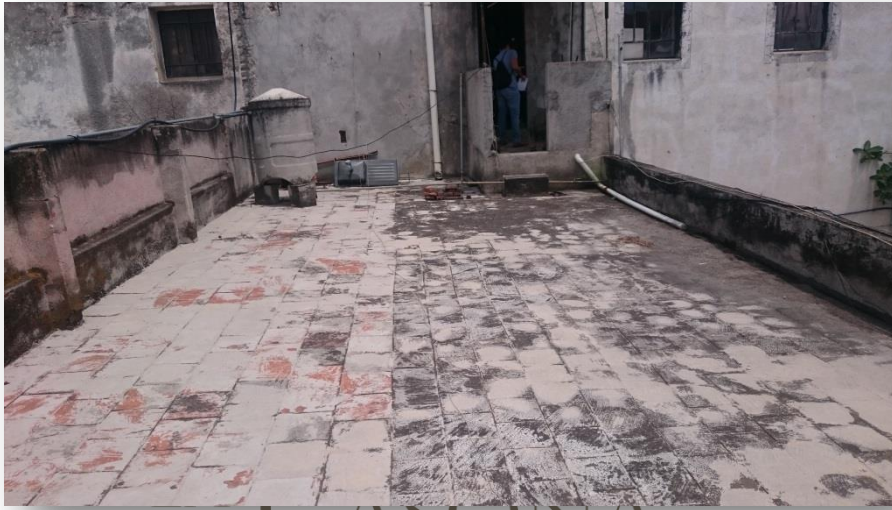
Foto 25.- Azotea, segundo patio.

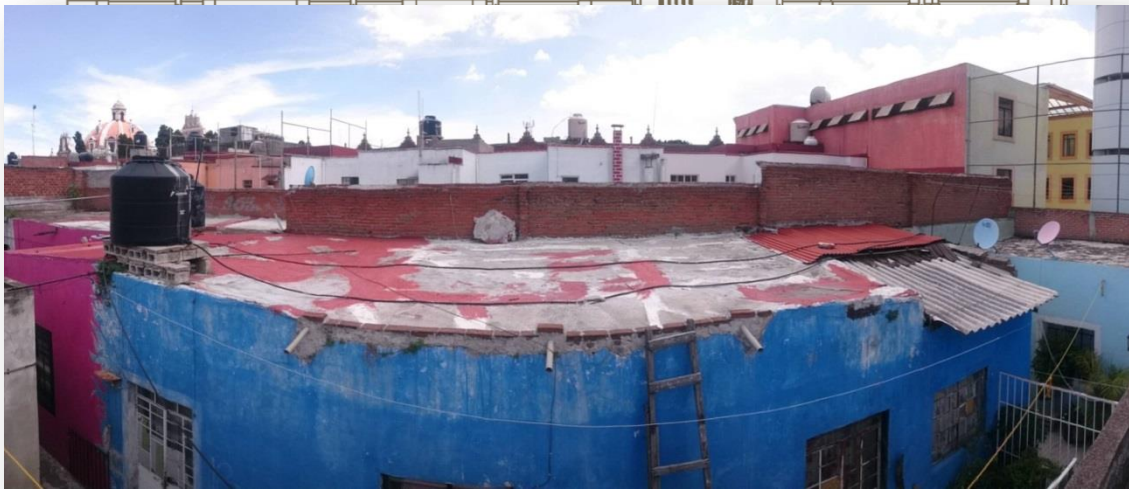
Foto 26.- Azotea, segundo patio.
